PROCES VERBAL DESCRIPTIF PORTANT SUR L'IMMEUBLE DE

A Marseille (13013), dans un immeuble collectif dénommé « Résidence LE TRIANON » sis anciennement Traverse Croix de Fer et actuellement 84 Boulevard Barry, cadastré quartier Saint-Just, section D numéro 19, lieudit « Traverse Croix de Fer », pour 87a 55ca.

LOT N°75 :
APPARTEMENT GAUCHE SITUÉ AU 1^{ER} ETAGE

**LOT N°63 :
CAVE n°63 AU SOUS SOL**

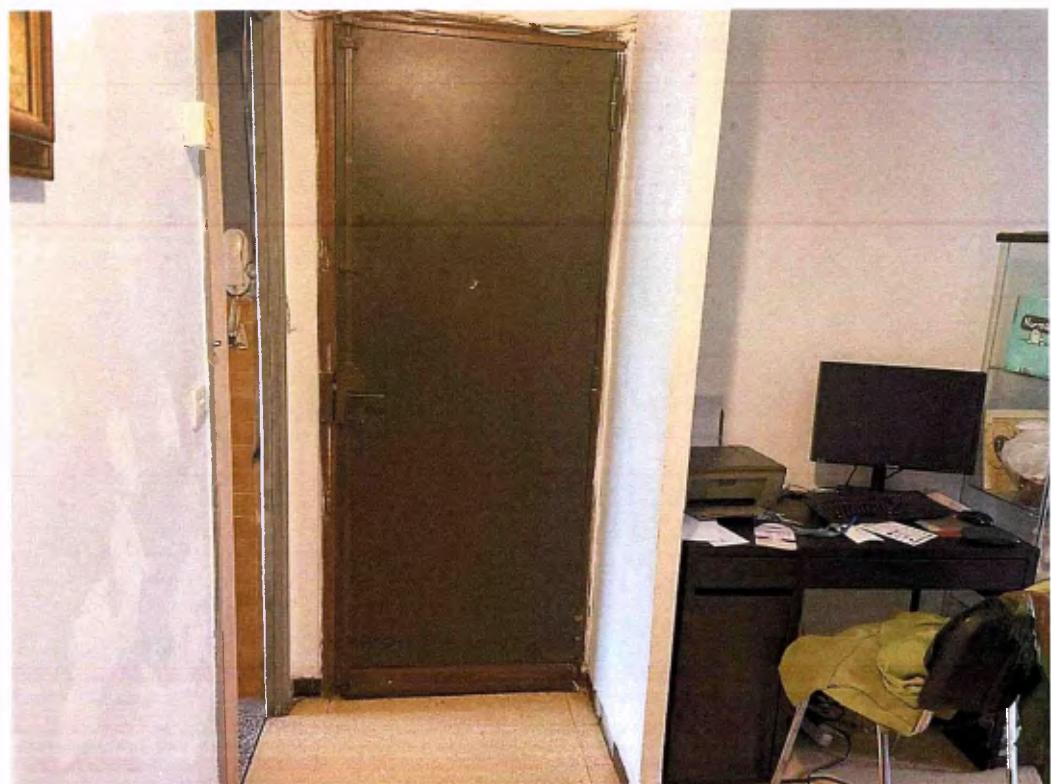
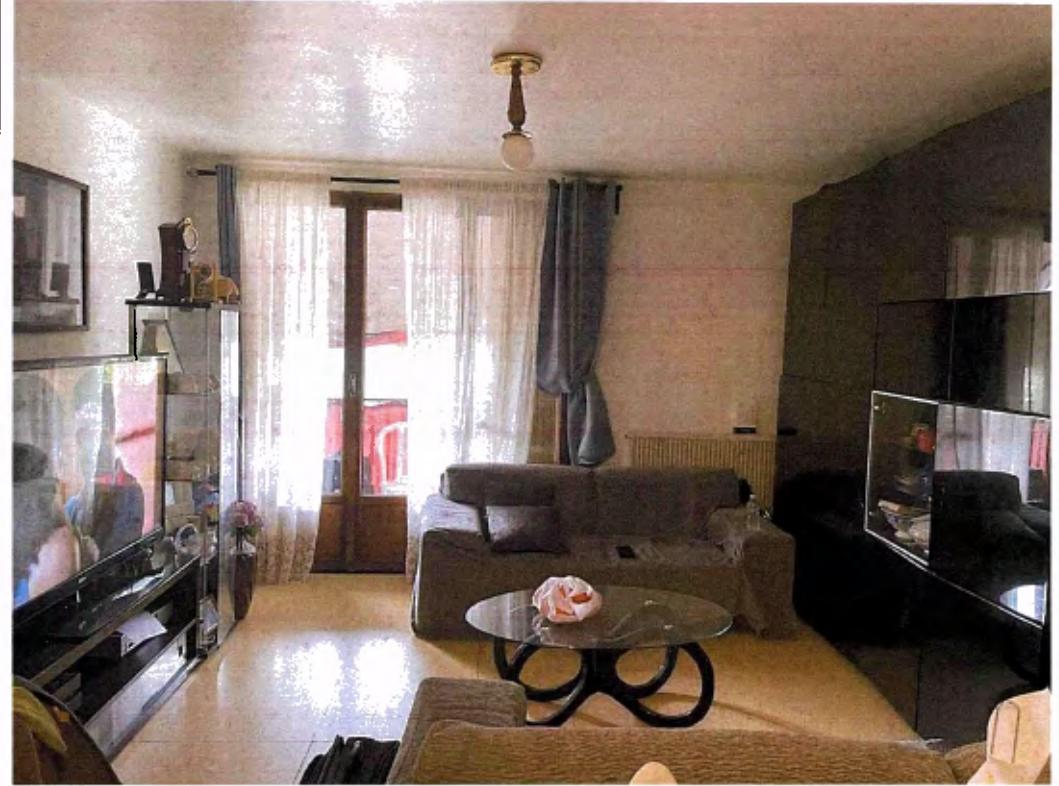
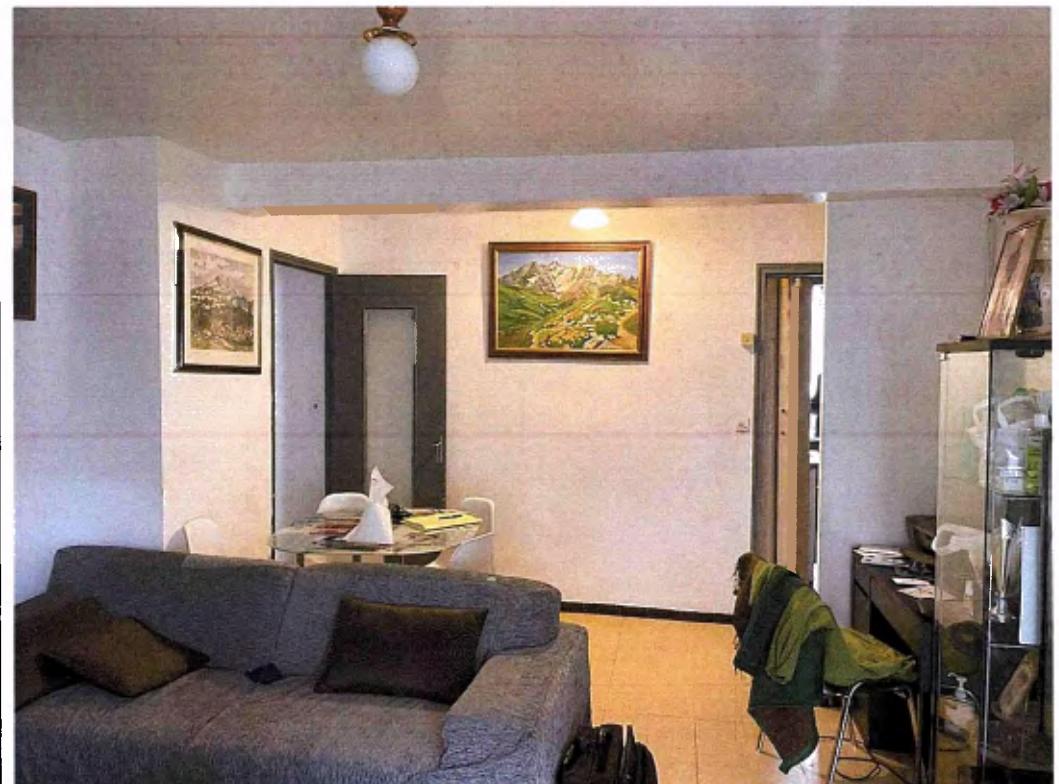
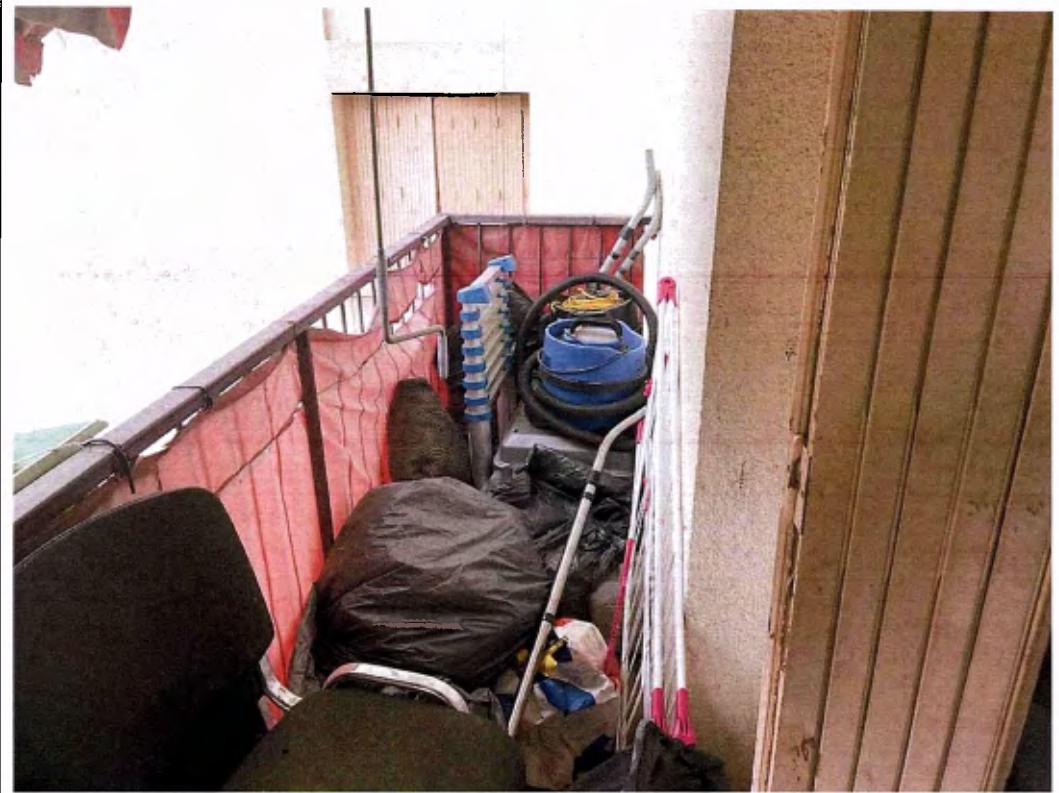
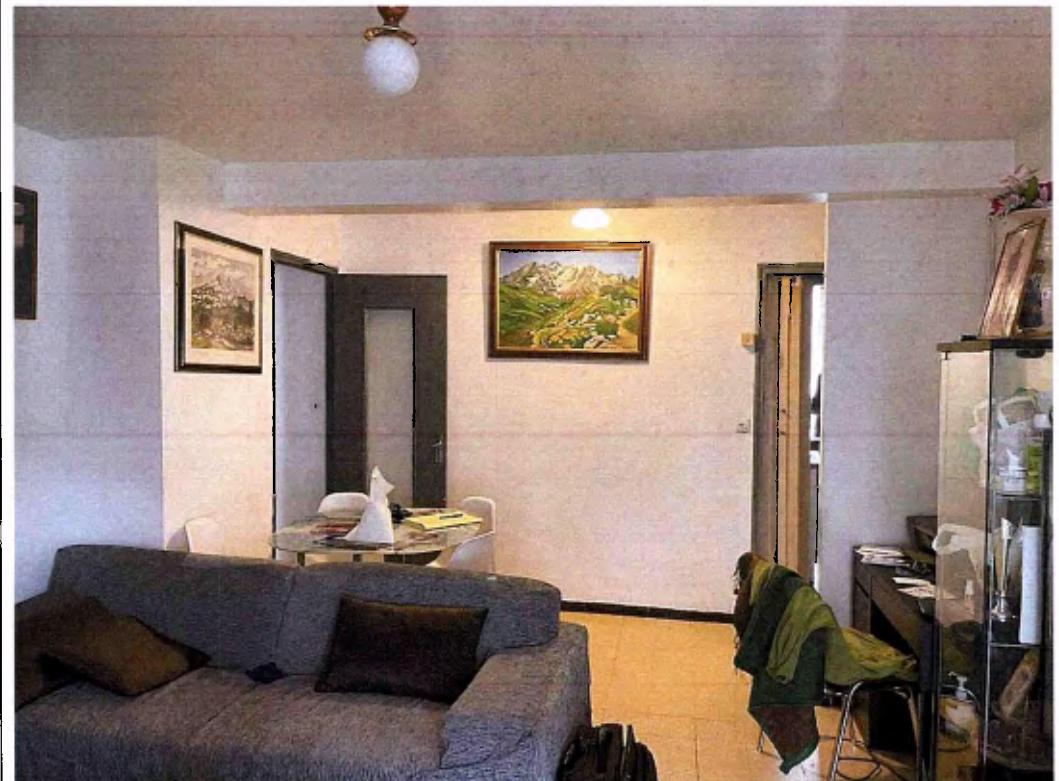
SÉJOUR AVEC BALCON

Plinthes : carrelage de couleur noire, en état d'usage. Plusieurs sont manquantes.

Murs : recouverts d'une peinture de couleur blanche, en état d'usage. Ils comportent diverses traces noires.

- Un radiateur au gaz, *dont la locataire me déclare que tous les radiateurs gaz de ce logement ne fonctionnent pas*,
- Un ensemble de prises et interrupteurs,
- Deux éclairages,
- Une porte-fenêtre à deux vantaux et une imposte fixe, montants en bois, simple vitrage, en état d'usage. Elle est fermée par des volets persiennes en bois dégradés. Elle donne sur un balcon en état d'usage dont le sol est carrelé. Il est fermé par un garde-corps métallique. Présence d'un store banne avec manivelle dont la toile est en mauvais état. Sur la droite, présence d'une séparation en verre dépoli avec montants métalliques.

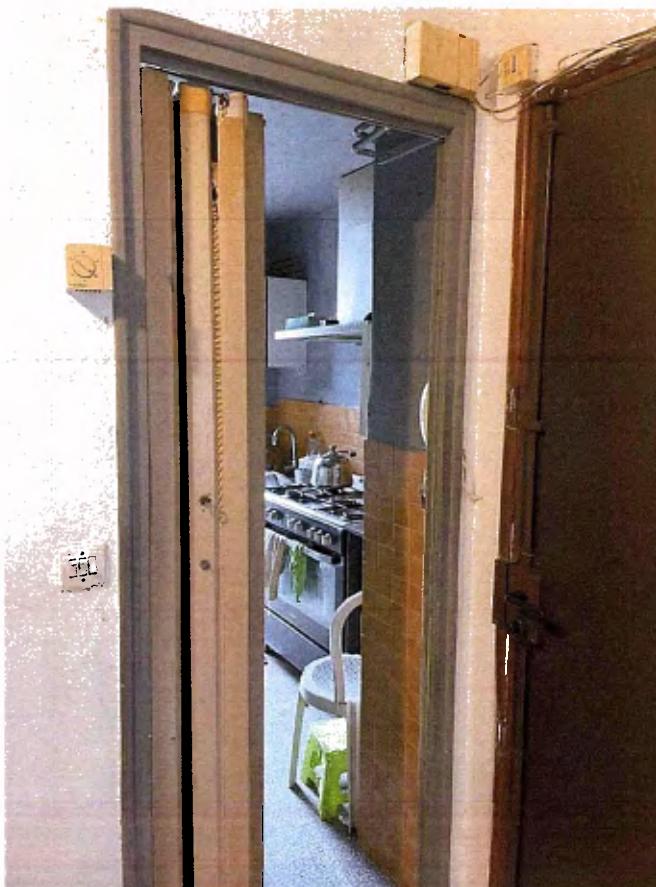
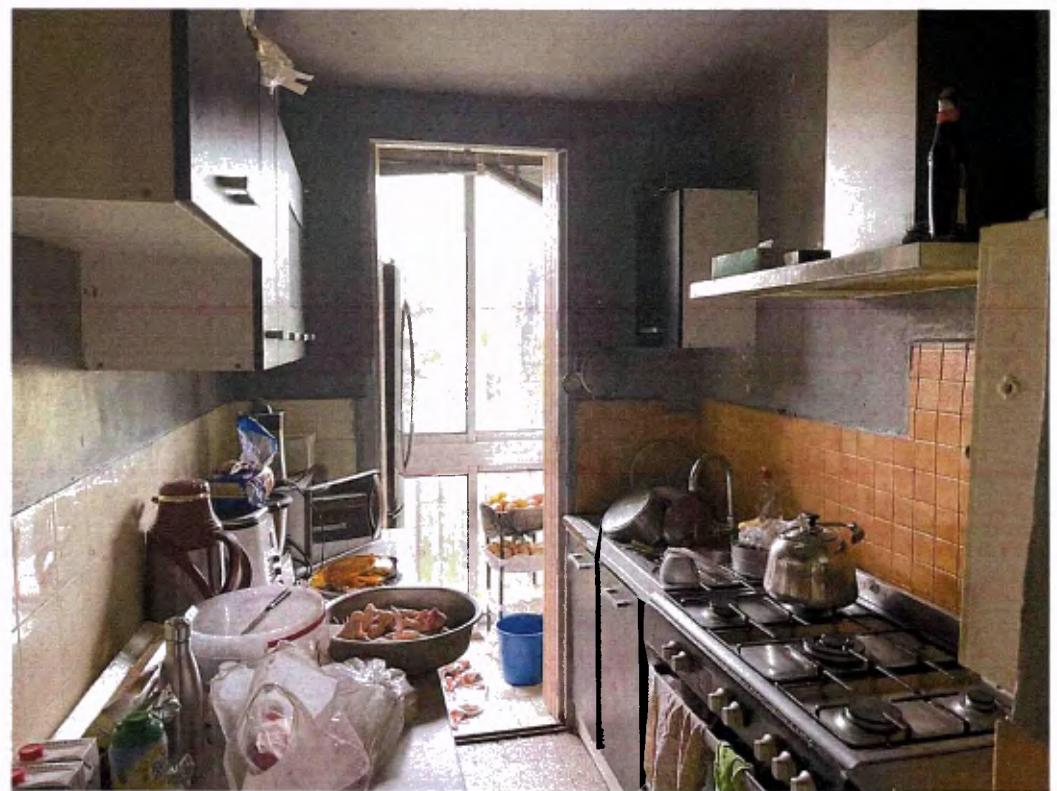
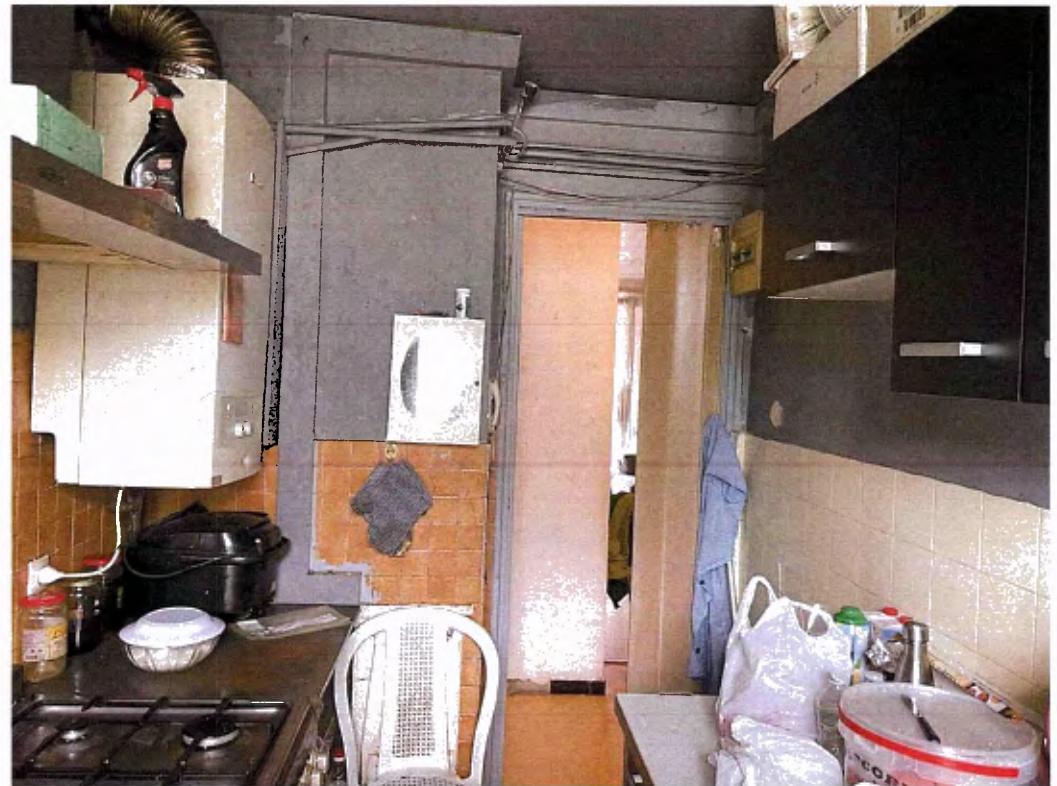
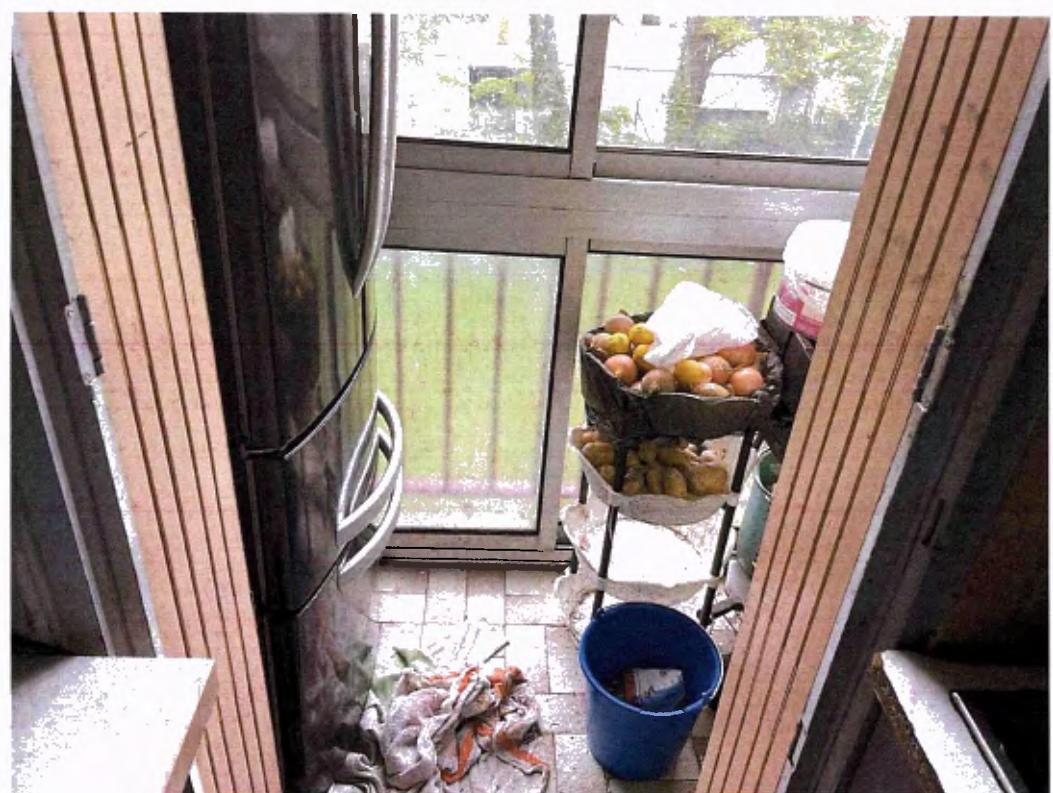
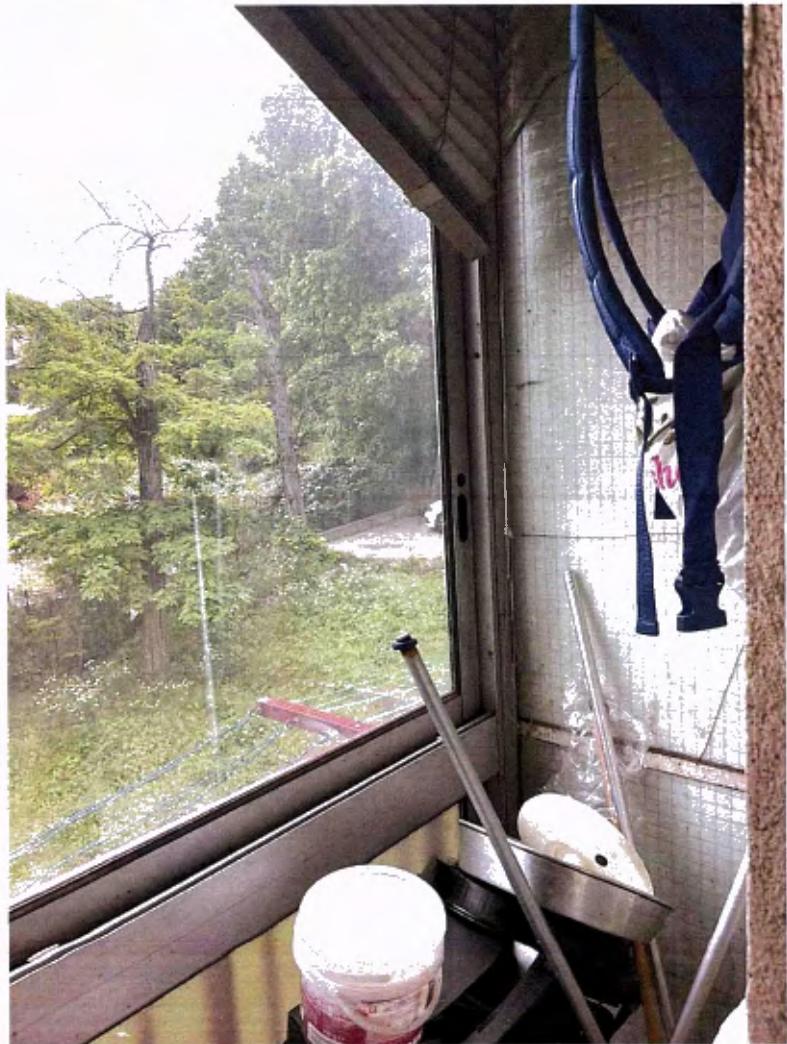
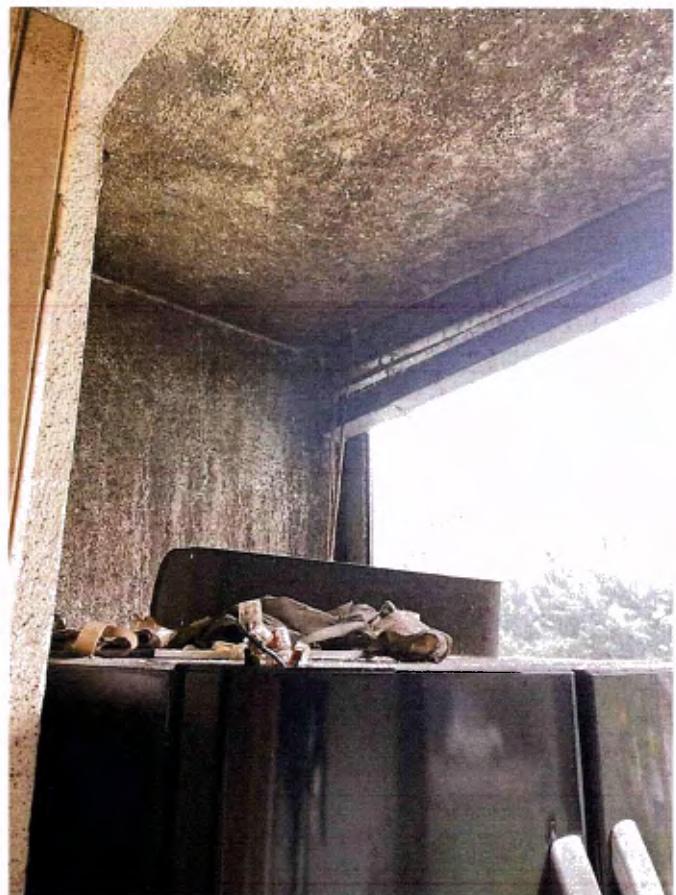
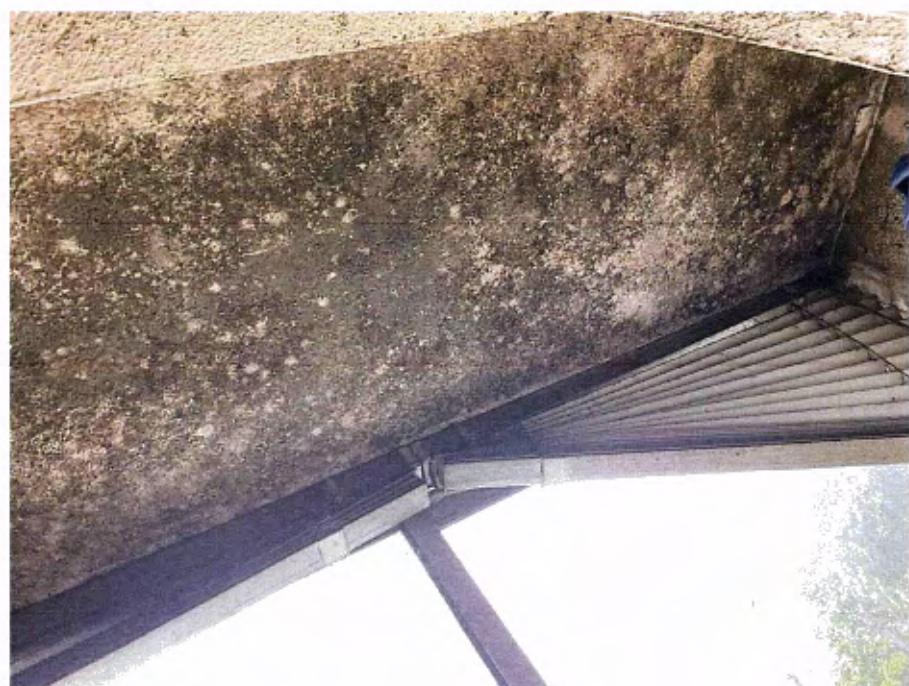
CUISINE AVEC LOGGIA

Puis, à droite du séjour, j'accède à la cuisine par une porte accordéon en PVC, encadrement en bois. Ensemble dégradé.

Présence de nombreuses traces sur la partie recouverte de peinture.

- Un plan de travail en bois, dont la tranche est abîmée, comprenant un évier en inox et deux placards bas. Présence en face d'un second plan de travail en bois comprenant des rangements. Présence de plusieurs placards hauts. Ensemble en mauvais état.

- Une hotte,
- Une loggia dont l'accès s'effectue par une ouverture sans porte dont l'encadrement est en bois. Je note la présence d'un volet persienne en bois dégradé. Le sol de cette loggia est carrelé en état d'usage. Le mur encadrant l'entrée, celui de gauche et le plafond sont recouverts d'un crépi, dégradé. Il comporte de nombreuses traces noires de moisissure. Le mur de droite consiste en une cloison en verre dépoli, montants métalliques. En face, présence d'une fenêtre coulissante, et de plusieurs impostes vitrées, simple vitrage, montants aluminium. Présence de deux stores vénitiens, hors d'état.

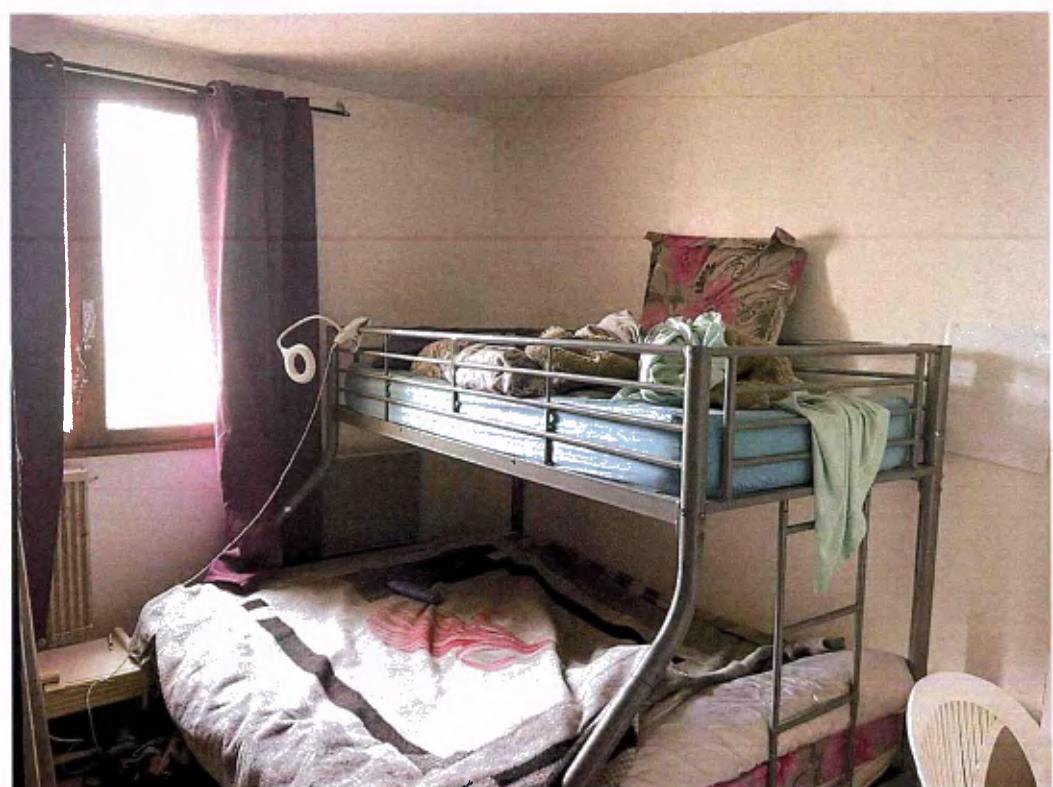
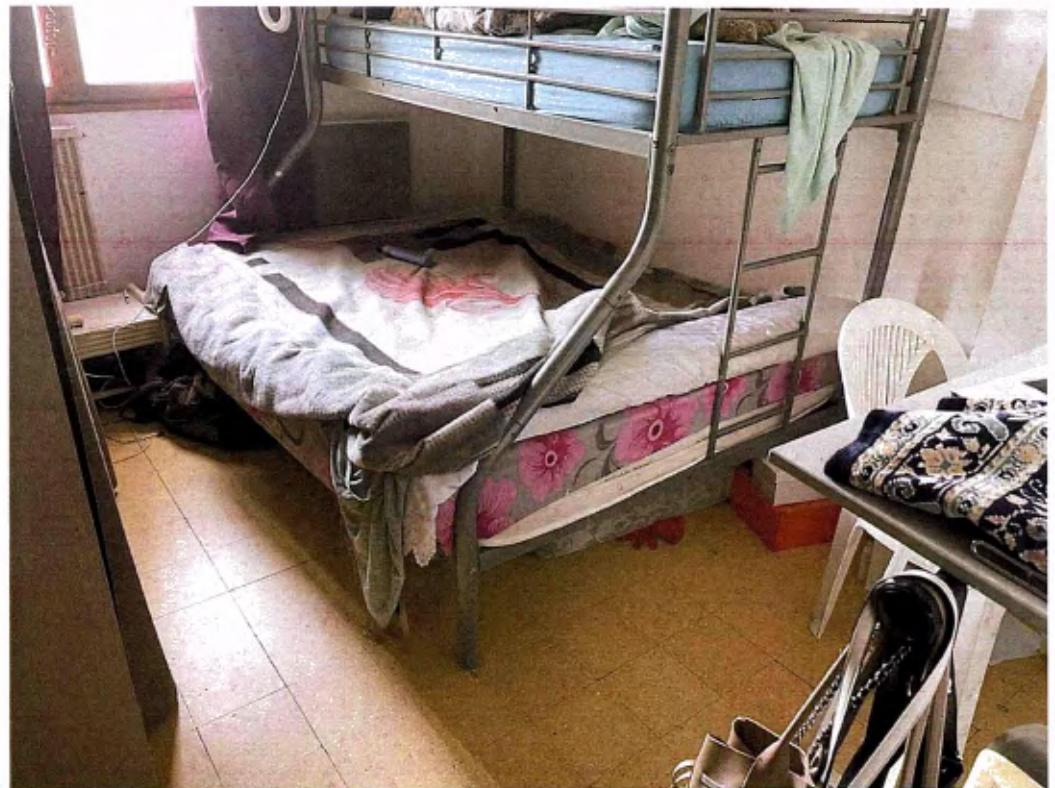
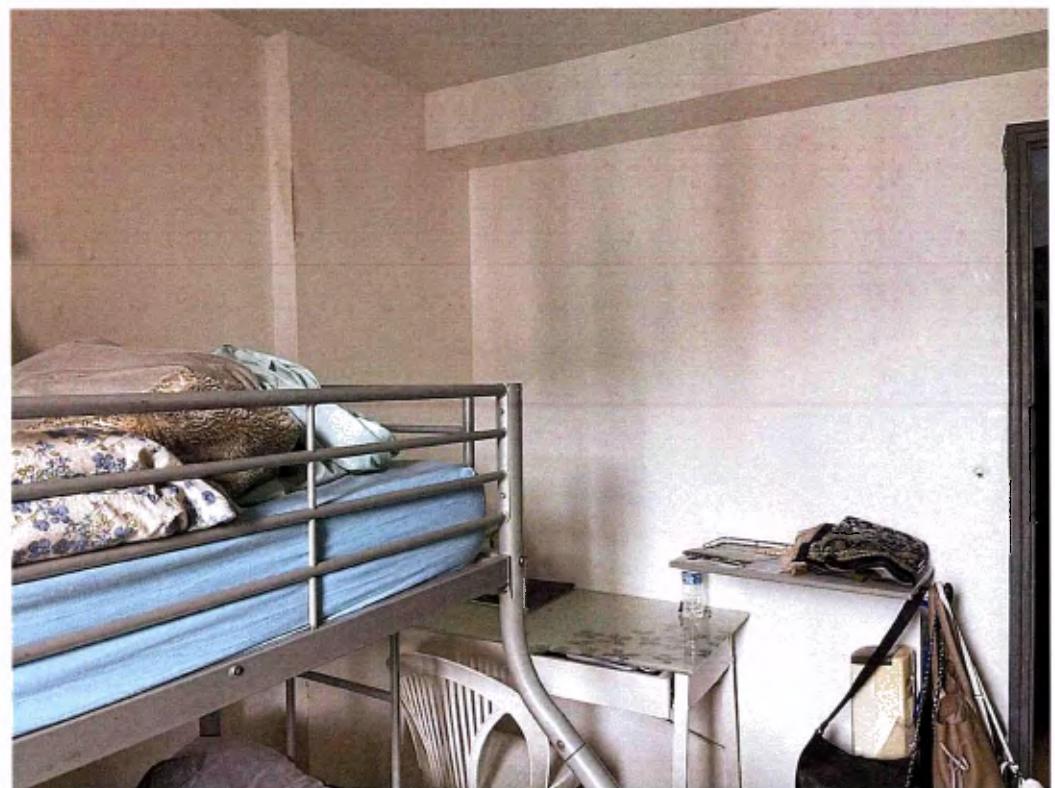
1ere CHAMBRE

Sur la gauche, j'accède à la première chambre. L'accès s'effectue par une porte pleine en bois avec poignées en métal, branlantes. L'encadrement en bois est abîmé.

Murs : recouverts d'une peinture en état d'usage. Présence d'un trou à droite de la porte d'entrée à mi-hauteur, faisant penser à l'emplacement d'un ancien interrupteur. Présence de traces noires et d'écaillage de peinture.

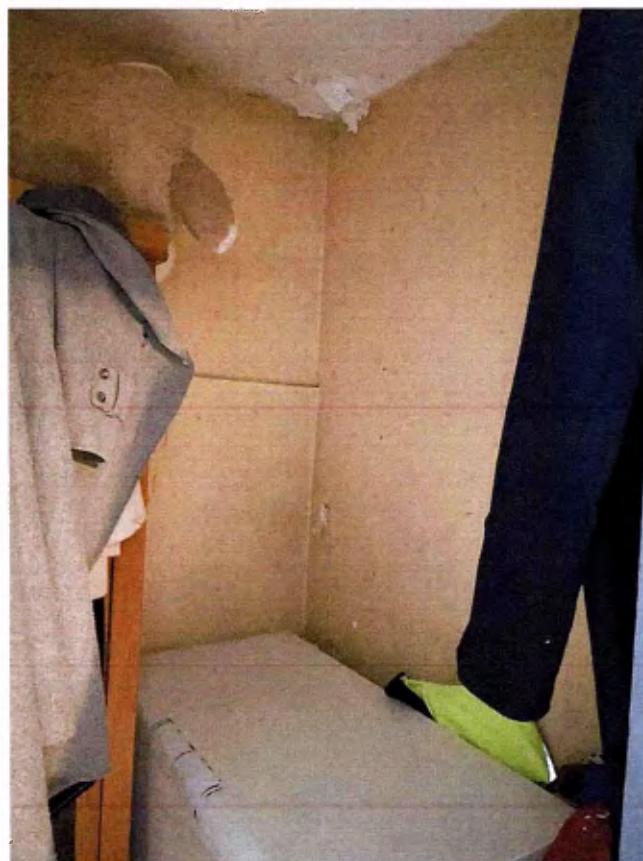
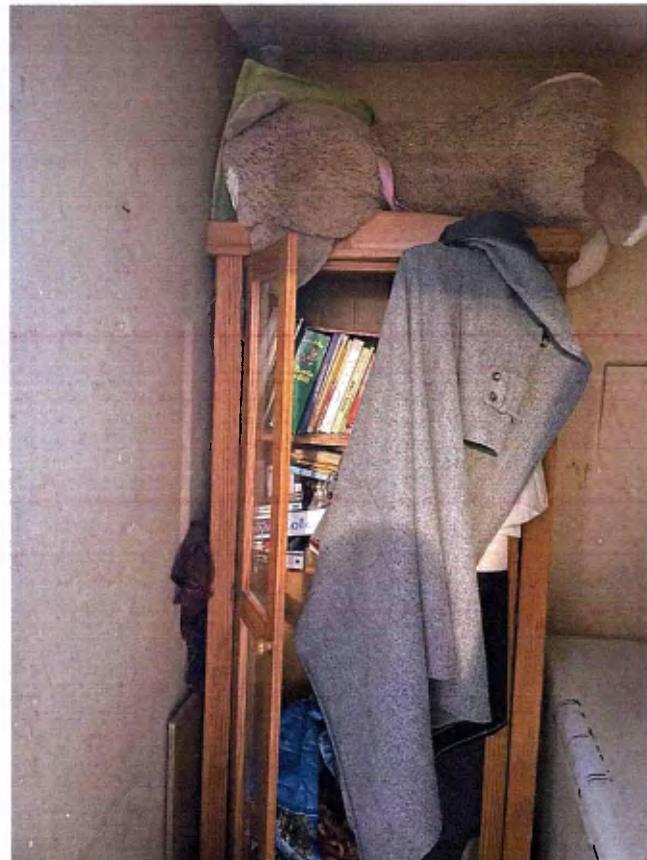
DRESSING

Murs : recouverts d'une peinture dégradée. Présence de plusieurs trous de cheville non rebouchés.

Plafond : recouvert d'une peinture de couleur blanche, hors d'état. Au fond à droite, la peinture est fortement écaillée et se décolle par morceaux.

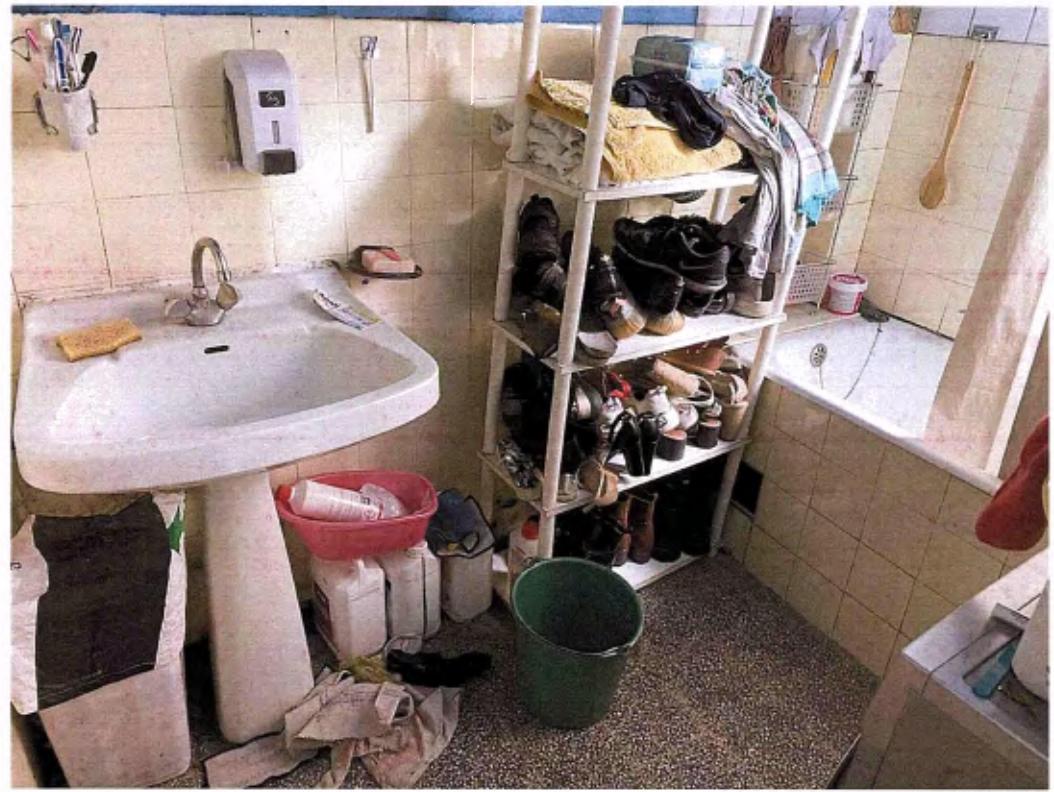
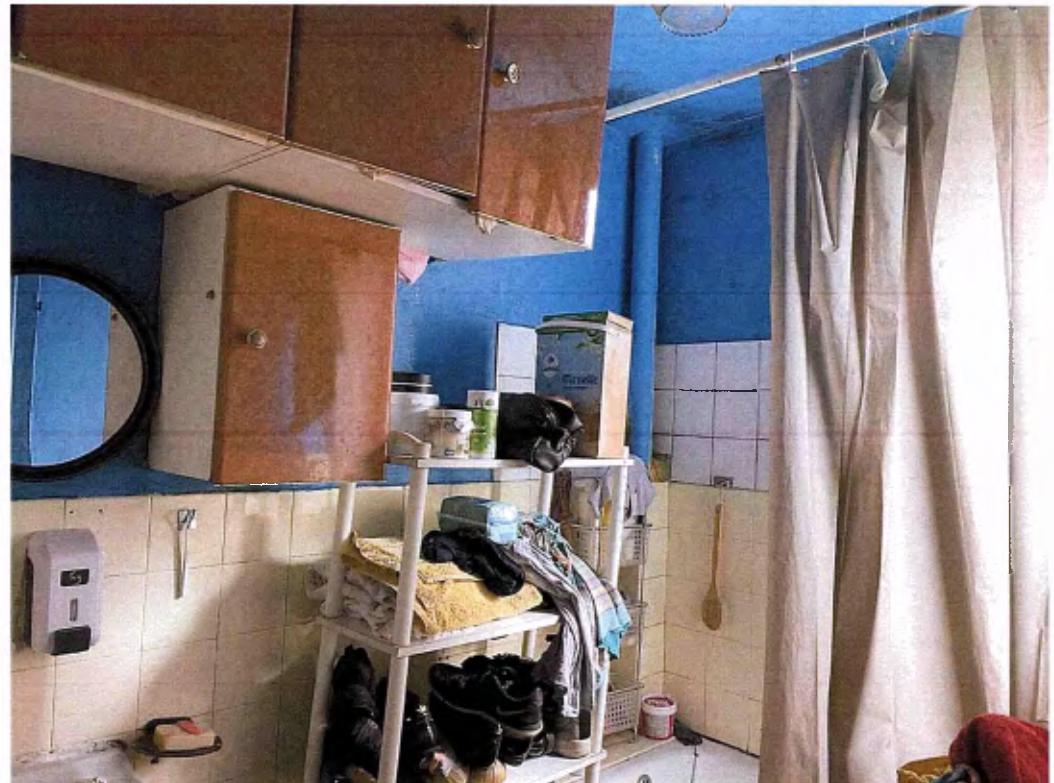
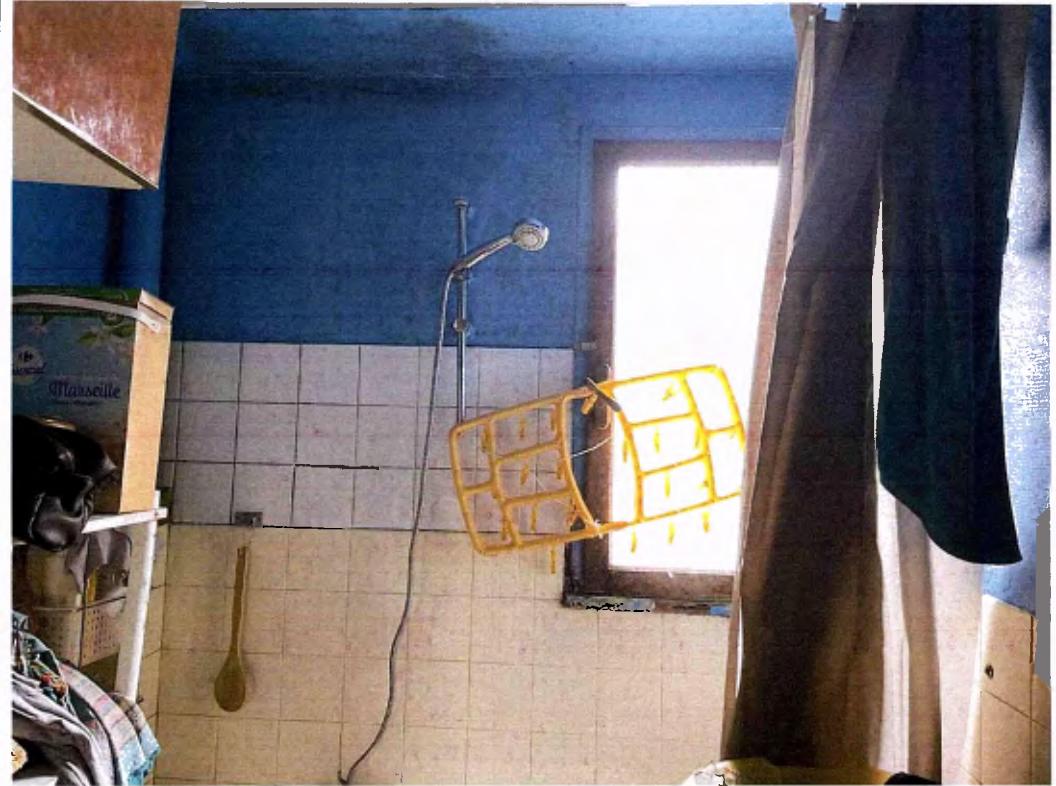
SALLE DE BAINS

Murs : recouverts pour moitié d'une faïence et pour l'autre moitié d'une toile de verre peinte en bleu, en état d'usage. Présence de traces noires de moisissure côté baignoire.

Plafond : recouvert d'une toile de verre peinte en bleu, hors d'état. Présence également de traces noires de moisissure côté baignoire.

- Un lavabo sur pied, avec mitigeur eau chaude/eau froide, en état d'usage,
- Un ensemble de meubles hauts en bois,
- Un éclairage,
- Un radiateur,
- Une baignoire avec mitigeur eau chaude/eau froide, flexible, pommeau de douche, barre de douche, dont le tablier frontal est carrelé, l'un des carreaux étant manquant,
- Une fenêtre à un vantail, simple vitrage, montants et encadrement en bois fortement dégradés.

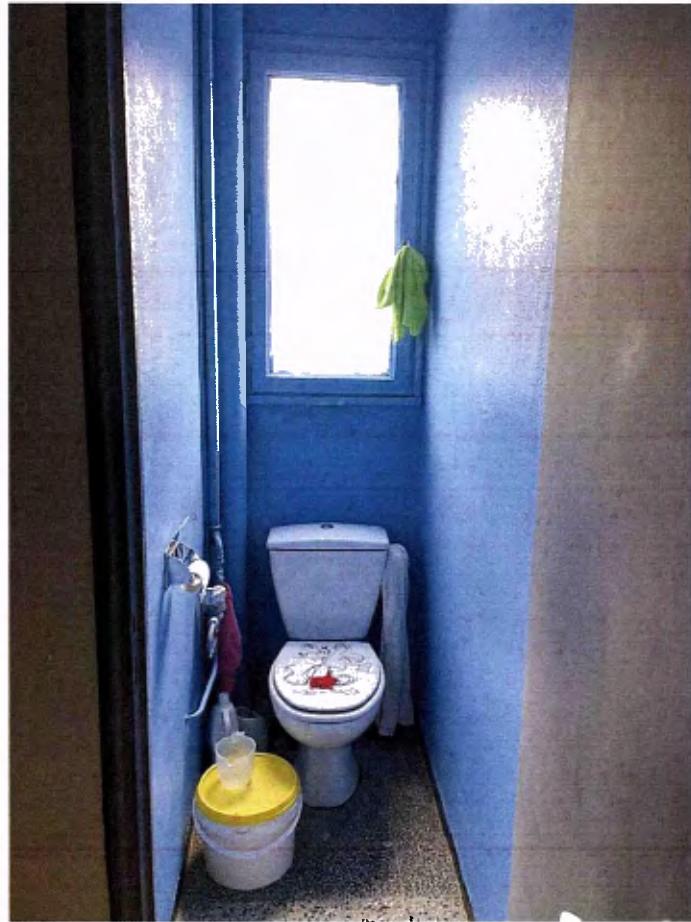
TOILETTES

A droite, j'accède aux toilettes. L'accès s'effectue par une porte pleine en bois avec poignées en métal. L'encadrement en bois est abîmé.

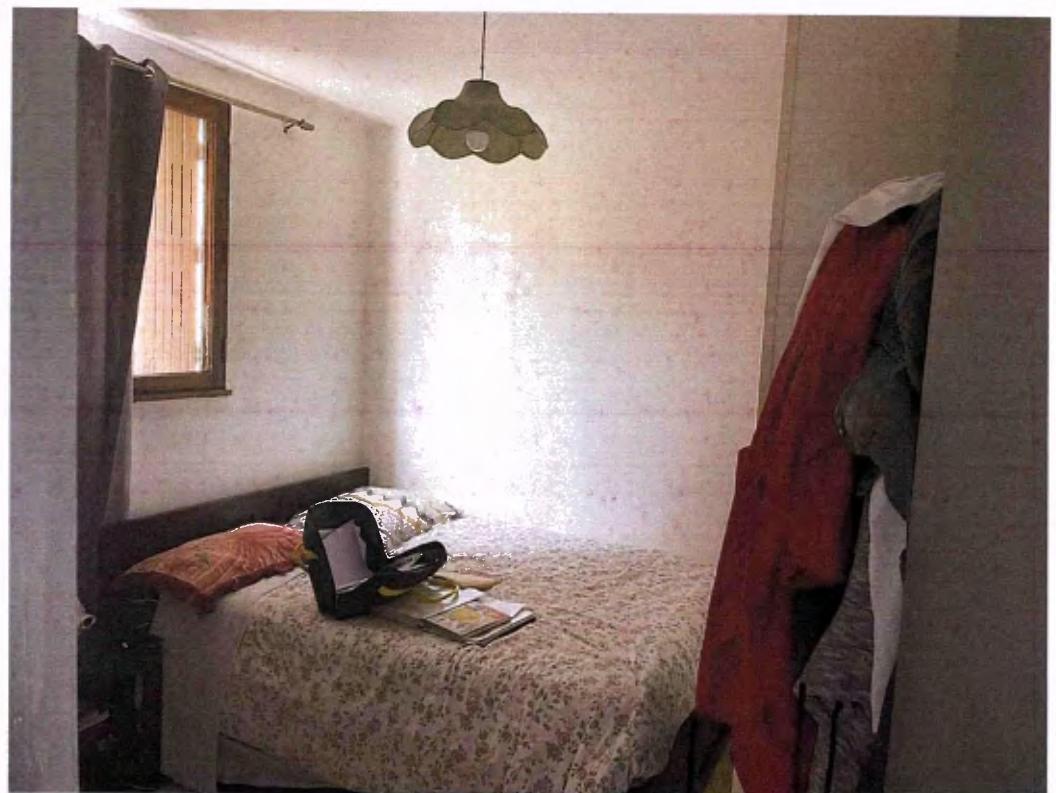
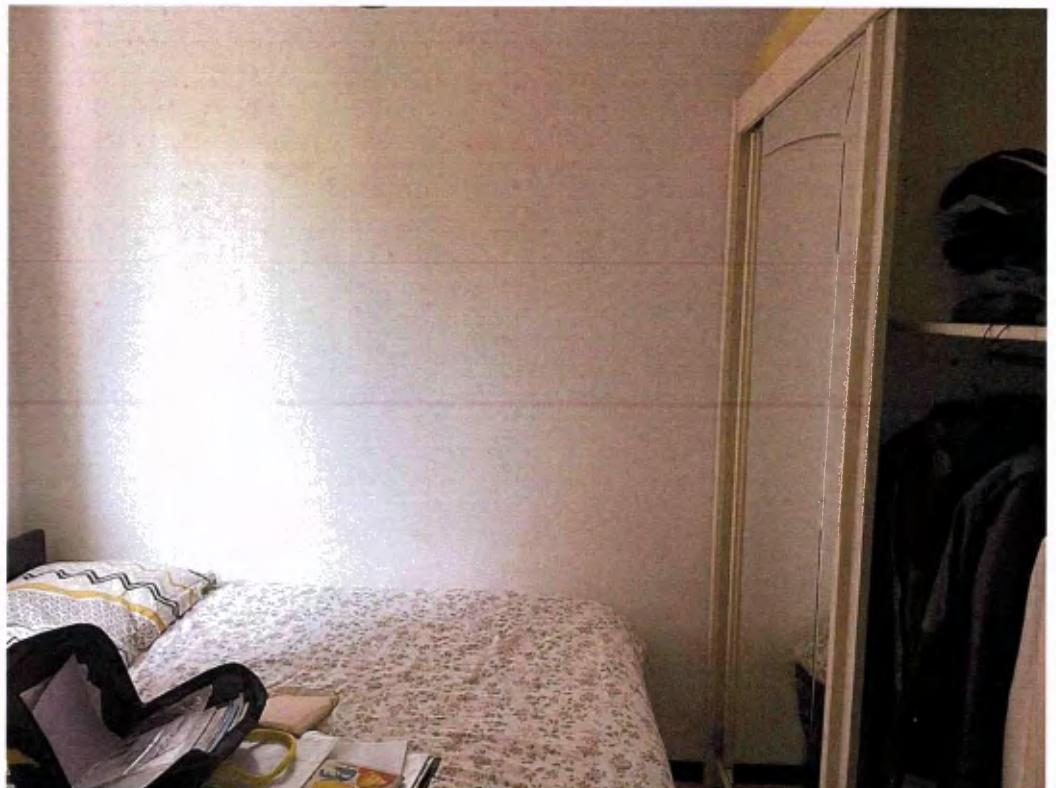
SECONDE CHAMBRE

Murs : recouverts d'une toile de verre peinte en blanc, en état d'usage. Autour de la fenêtre, je note la présence de cloques et de traces d'humidité importantes.

- Un interrupteur non fonctionnel,
- Un radiateur cassé,
- Un placard fermé par deux portes en bois coulissantes, l'intérieur étant organisé en un système de penderie et d'étagères,
- Une fenêtre à deux vantaux et une imposte fixe, simple vitrage, montants en bois, fermées par des volets persiennes. Ensemble en état d'usage.

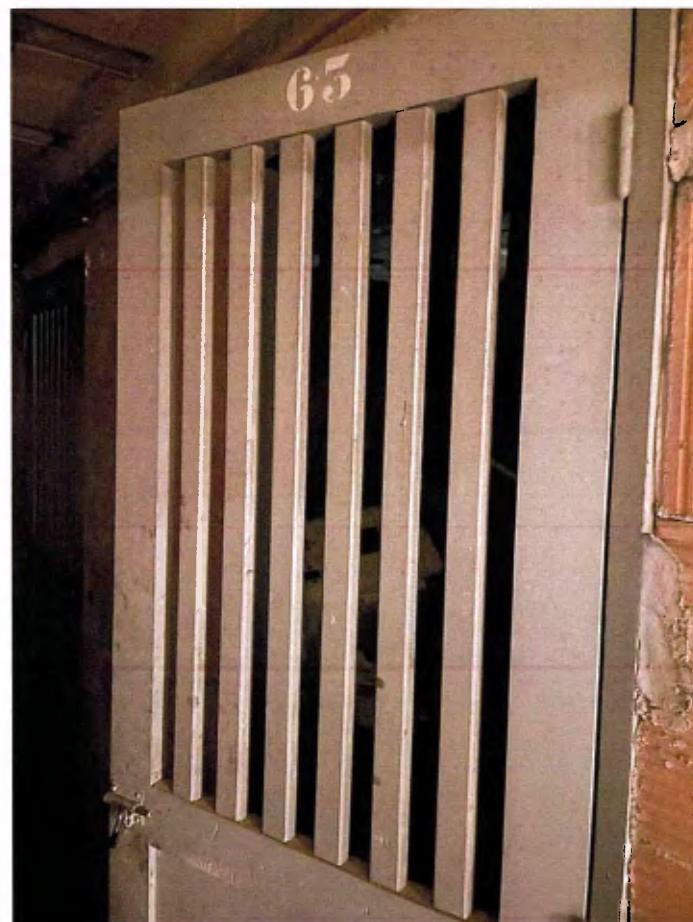
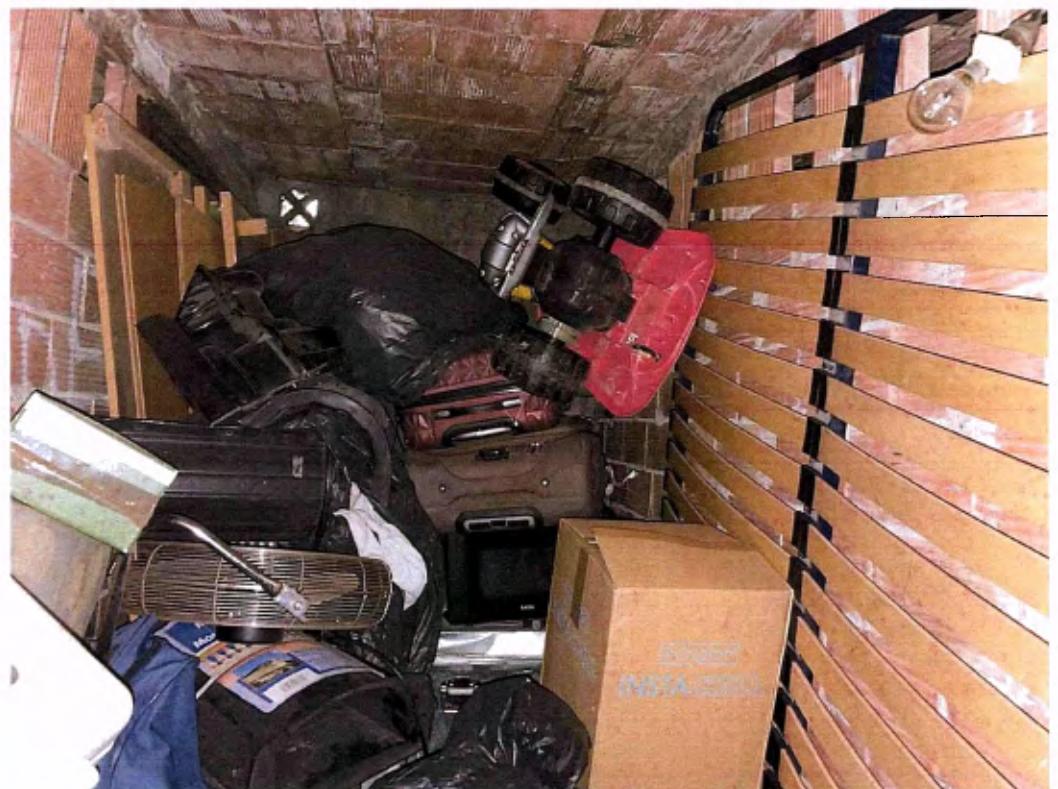
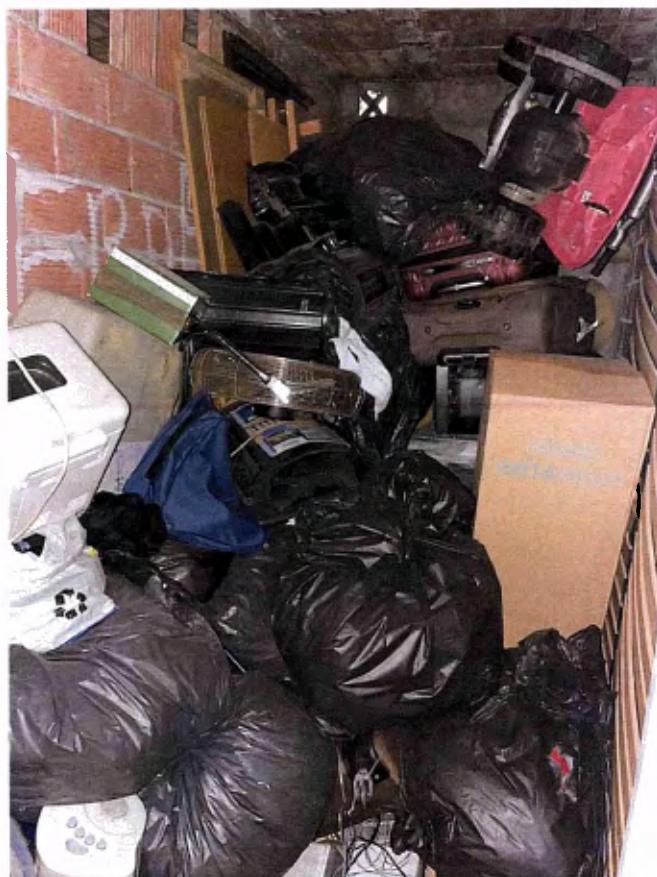
Cette porte n'est pas fermée à clé. Je précise que l'espace est encombré.

Le sol est à l'état brut.

Les murs et le plafond laissent apparaître les parpaings. Le mur du fond est recouvert d'un enduit et comporte une petite ouverture en haut à gauche.
