# PROCES VERBAL DESCRIPTIF PORTANT SUR L'IMMEUBLE DE LA

**VENDREDI QUATORZE FÉVRIER DEUX MILLE VINGT**

**LOT N°2:**  
**LOTISSEMENT ACTIVITES ET INDUSTRIE**

## Mesurage d'un Immeuble

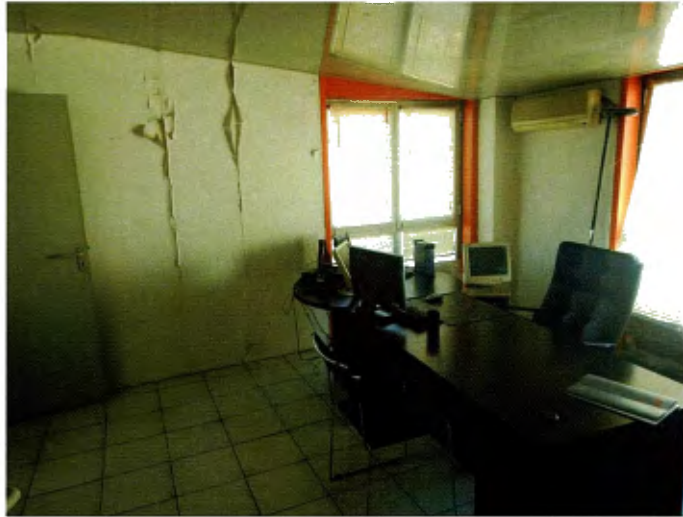
### **BUREAU n°2 :**

Les murs sont recouverts de cloisons pleines en BA 13, fortement dégradées sur le mur côté Ouest.

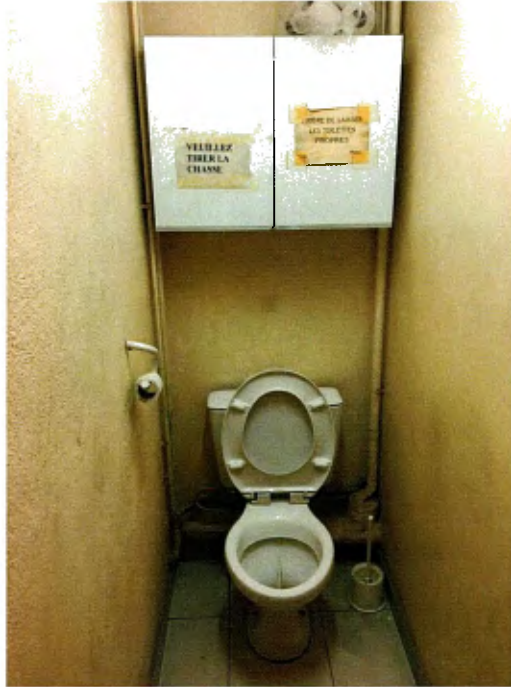
**2** Côté Femmes :

Le plafond est un faux plafond composé de dalles en mauvais état d'usage.

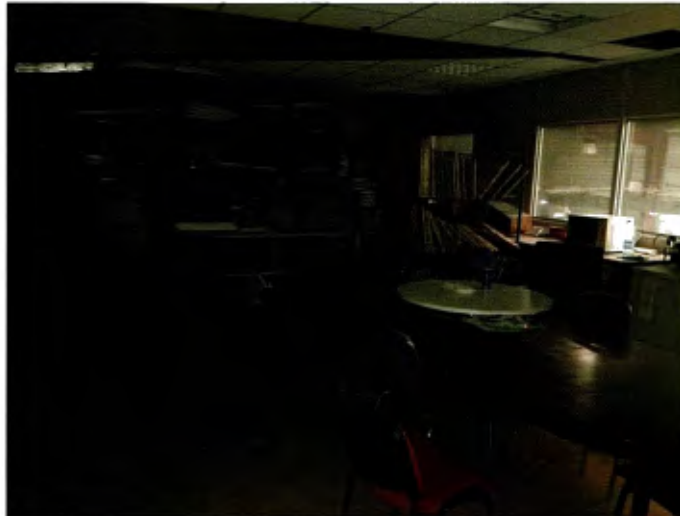
## DEUXIEME PIECE :

Le sol est recouvert d'un sol souple en mauvais état d'usage.

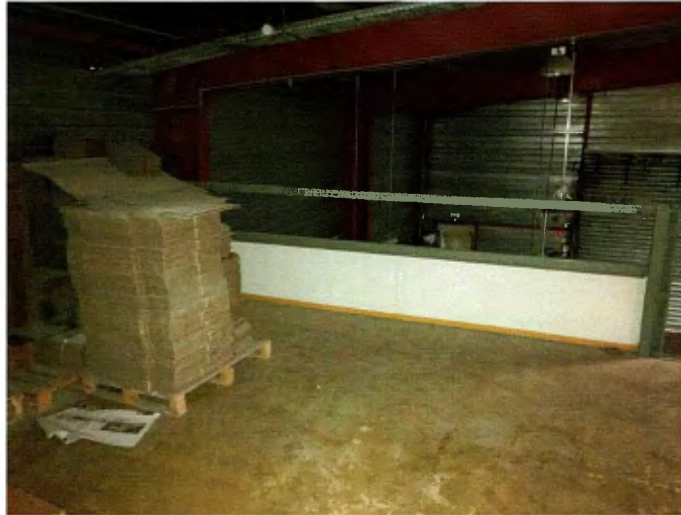
#### QUATRIEME PIECE :

Le sol est recouvert d'un sol souple en mauvais état d'usage.
