PROCES VERBAL DESCRIPTIF PORTANT SUR L'IMMEUBLE DE

LUNDI DIX HUIT SEPTEMBRE DEUX MILLE DIX SEPT

CERTIFIONS nous être transporté ce jour à 14 heures, 770 Route d'Aix 13510 EGUILLES, accompagné de Monsieur Maxime NASRATY en qualité de diagnostiqueur.

MAISON D'HABITATION

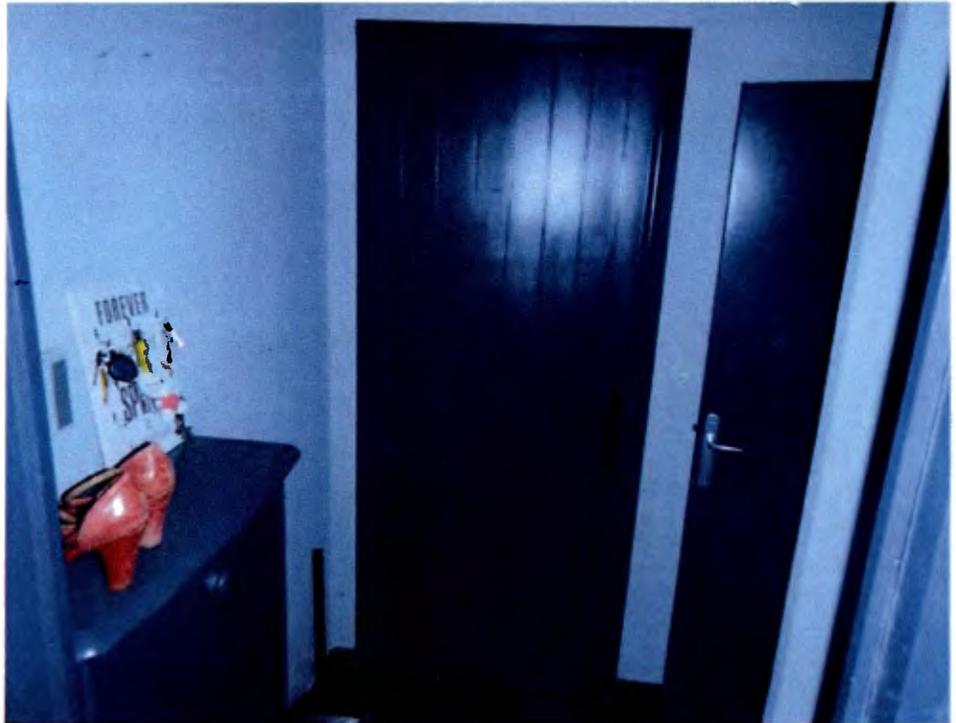
Photo n°1

La porte palière est équipée d'une serrure de sécurité.

Le sol est recouvert d'un carrelage en très bon état d'usage.

Plinthes faïencées : bon état d'usage.

Les murs et le plafond sont recouverts d'une peinture en très bon état d'usage.

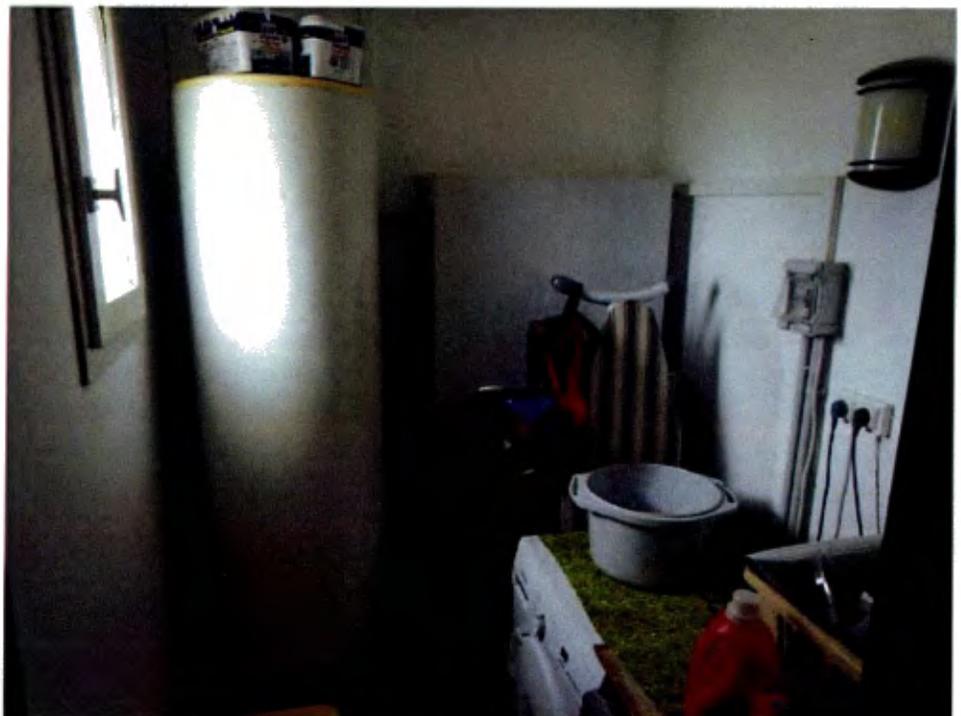
Photo n°2

Pièce éclairée par une fenêtre cadre bois battant unique.

Le sol est recouvert d'un carrelage en état d'usage.
Plinthes faïencées : état d'usage.
Les murs et le plafond sont recouverts d'une peinture en bon état d'usage.

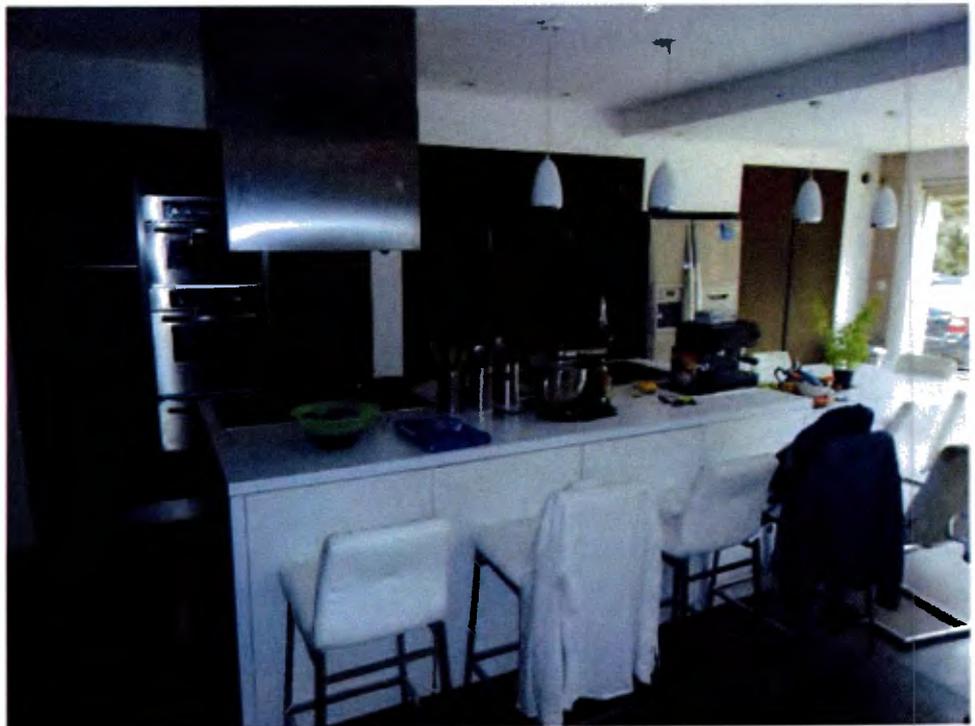
Photo n°3

Le sol est recouvert d'un carrelage en état d'usage.

Plinthes faïencées : état d'usage.

Les murs sont recouverts d'une peinture en bon état d'usage.

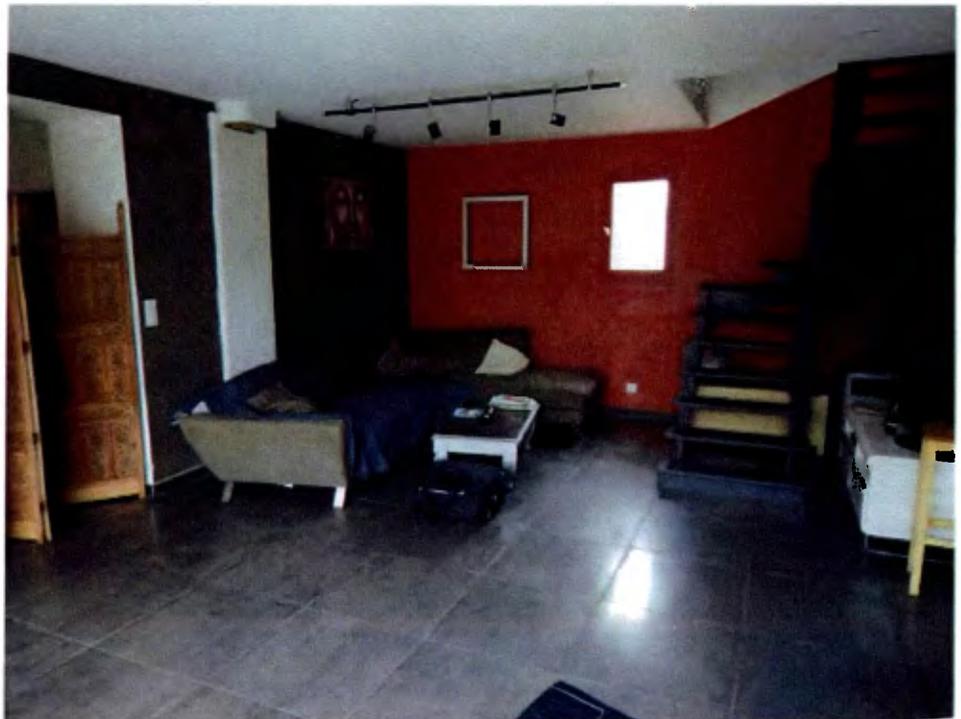
Photo n°5

Pièce éclairée par une fenêtre cadre bois battant unique d'une part et par une baie vitrée deux battants coulissants d'autre part.

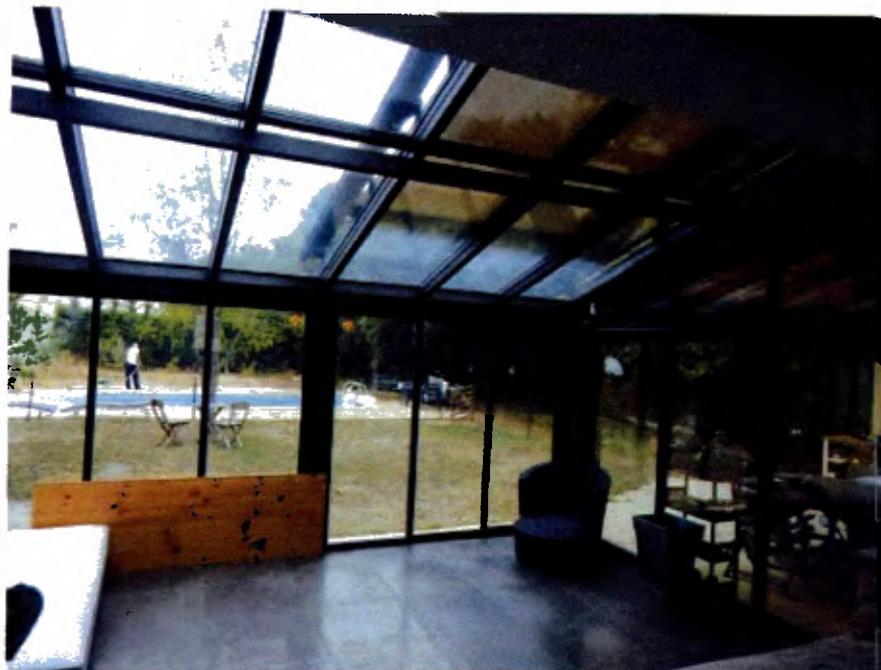
Photo n°6

Le sol est recouvert d'un carrelage en état d'usage.
Plinthes faïencées : état d'usage.
Les murs sont recouverts d'une peinture en bon état.
Plafond : il s'agit d'un faux plafond dans lequel sont encastrés des spots assurant l'éclairage.

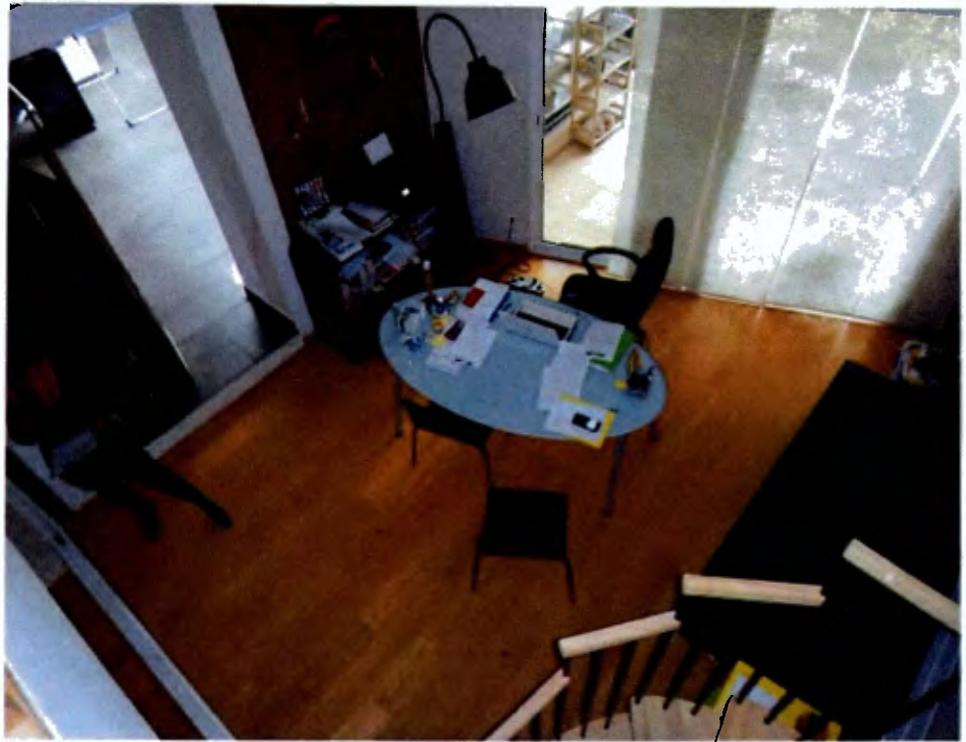
Photo n°8

Le sol est recouvert d'un parquet flottant état d'usage.

Plinthes bois : état d'usage.

Les murs sont recouverts d'une peinture essuyée en bon état.

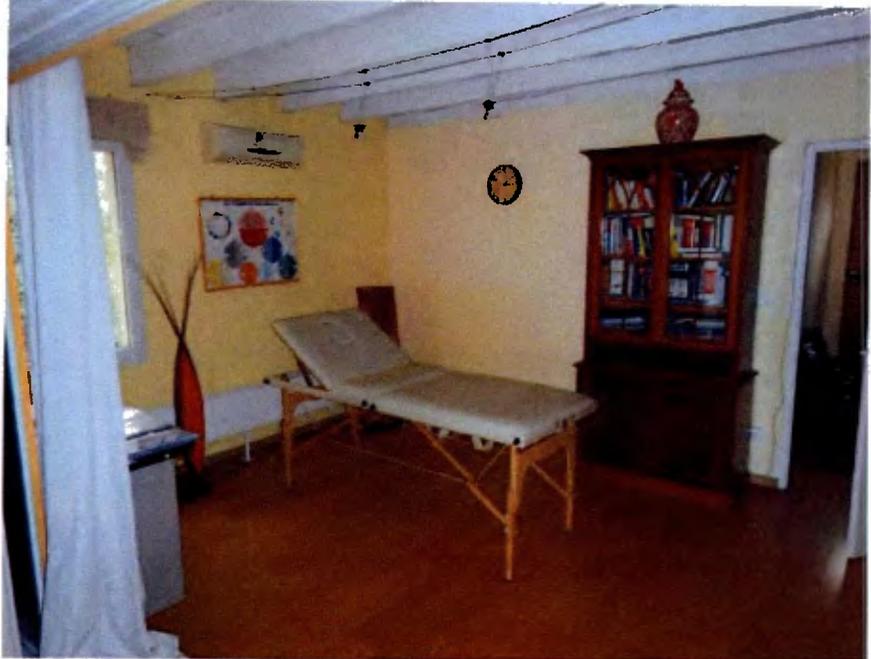
Photo n°12

Sol : parquet flottant état d'usage.

Plinthes bois : état d'usage.

Les murs sont recouverts d'une peinture essuyée en bon état.

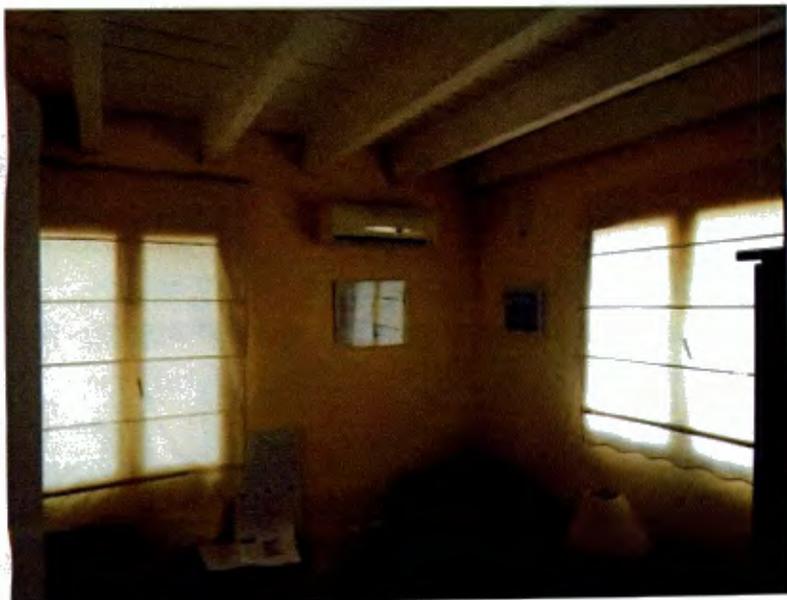
Photo n°13

Pièce éclairée par une deux fenêtres cadre PVC double battant protégées à l'extérieur par des volets en bois double battant, le tout à l'état d'usage.

Sol : parquet flottant état d'usage.
Plinthes bois : état d'usage.
Les murs sont recouverts d'une peinture en bon état d'usage.
Le plafond est composé d'un plancher en bois avec poutres traversantes.

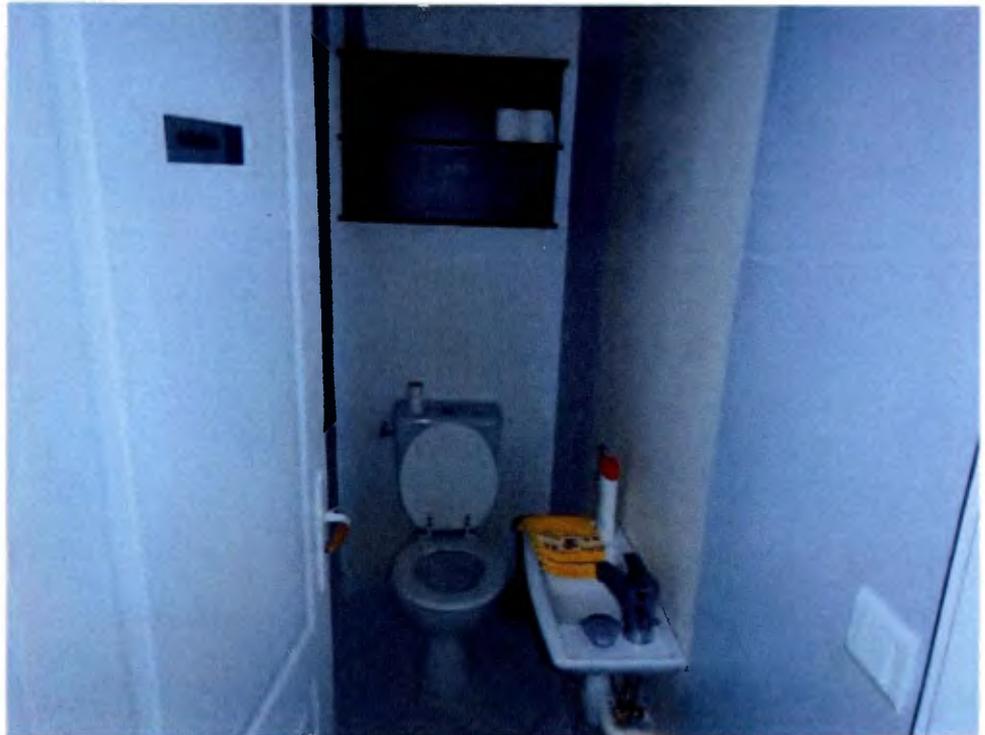
Photo n°14

Sol : carrelage état d'usage.
Plinthes faïencées état d'usage.
Les murs sont recouverts d'une peinture en bon état.
Plafond en soupenne avec poutres traversantes en bon état d'usage.

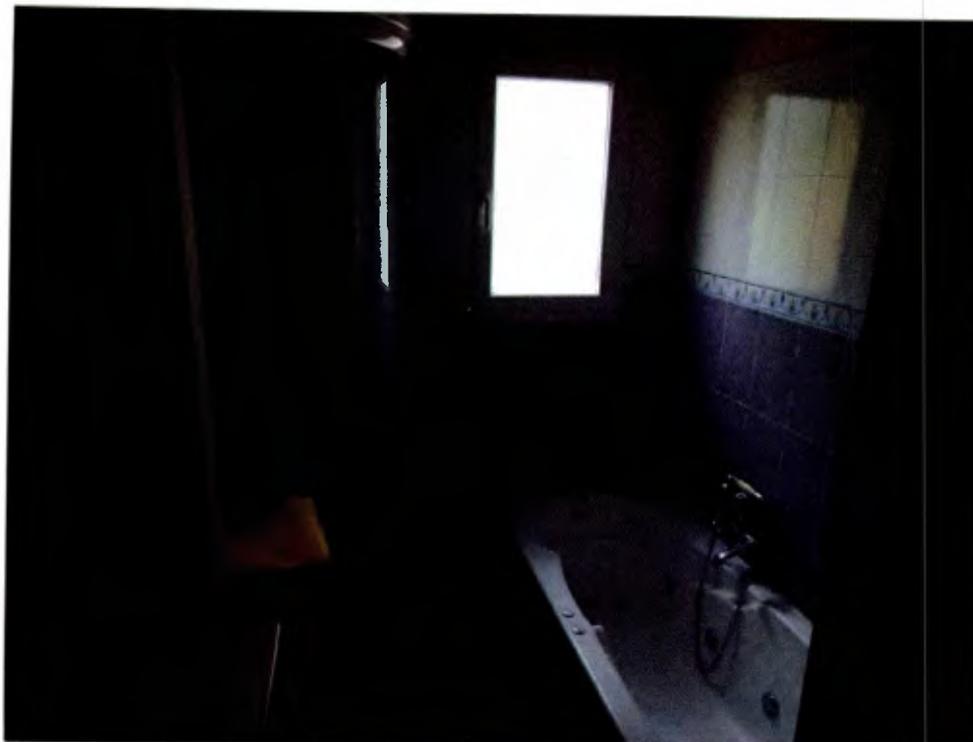
Photo n°15

Sol : carrelage état d'usage.

Les murs sont aux trois quarts de leur hauteur recouverts d'un placage faïencé en bon état.

La partie haute des murs et le plafond sont recouverts d'une peinture à l'état d'usage.

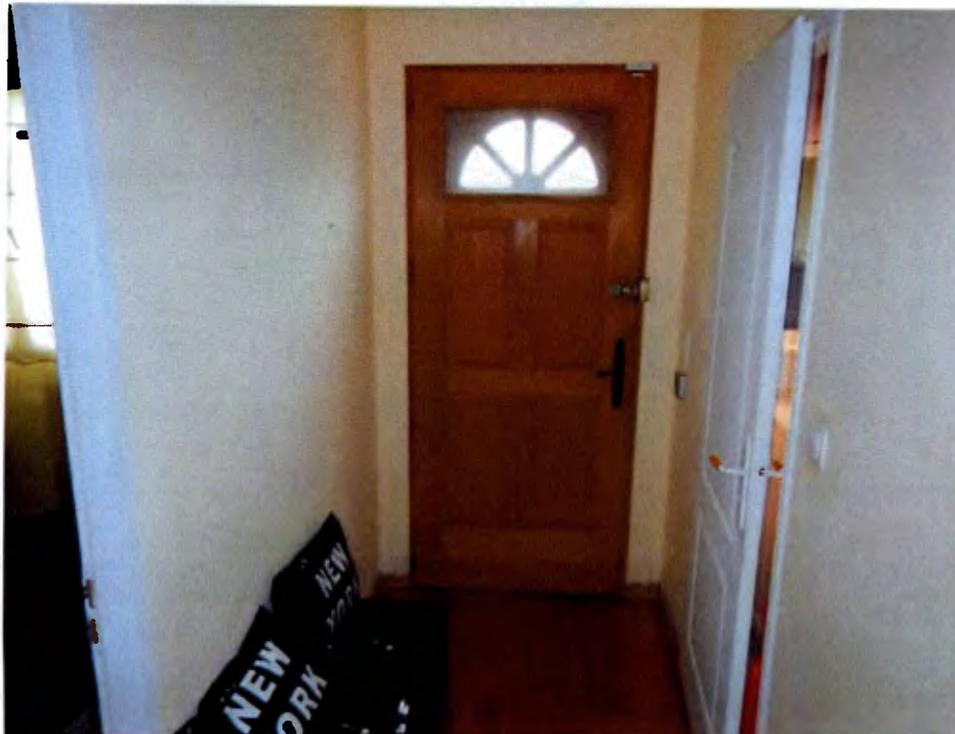
Photo n°17

Elle est équipée d'une serrure multipoints et d'un verrou.
Le sol est recouvert d'un parquet flottant état d'usage.
Plinthes bois état d'usage.
Les murs sont recouverts d'une peinture en bon état.
Plafond : il s'agit d'un plancher bois avec poutre traversante.

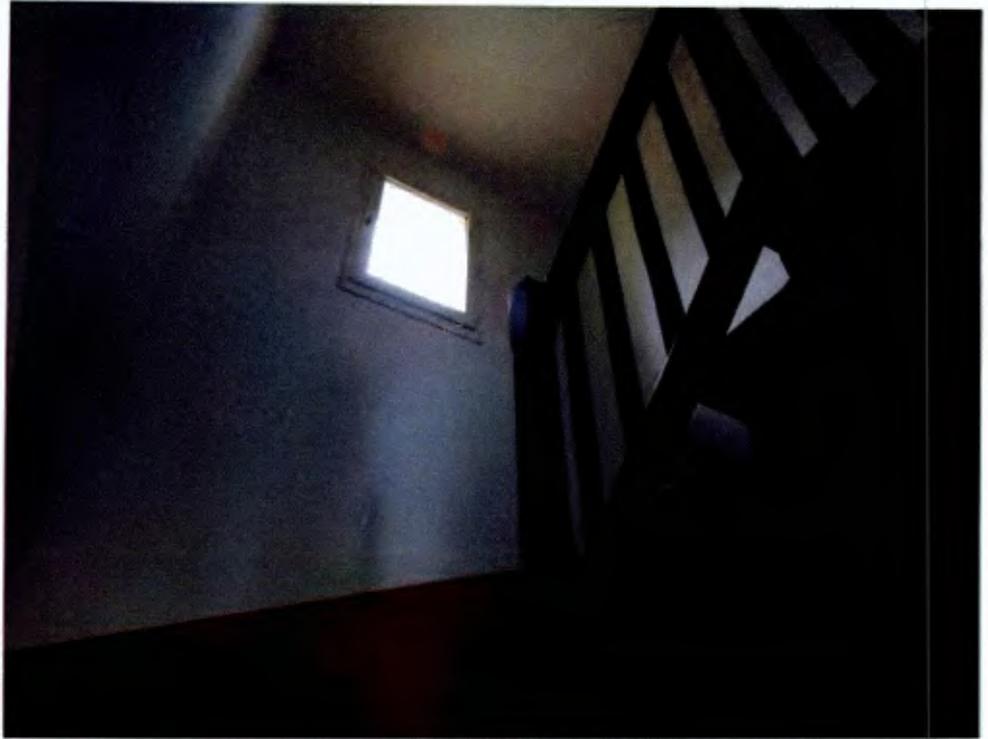
Photo n°19

Les murs et le plafond sont recouverts d'une peinture en bon état.

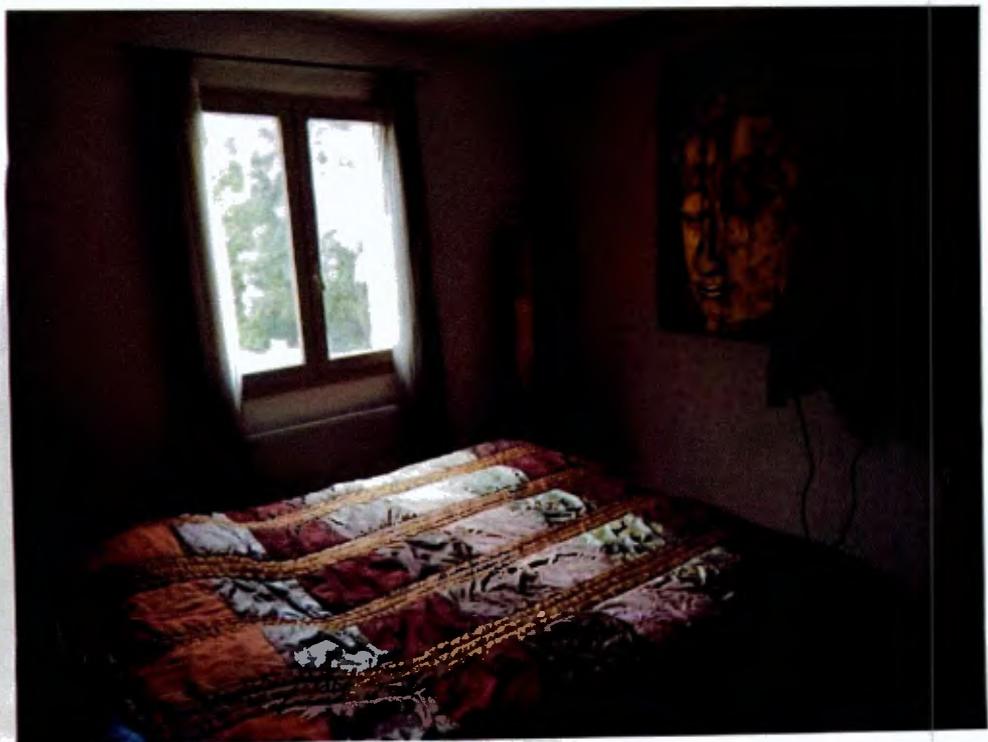
Photo n°20

Le sol est recouvert d'un parquet flottant état d'usage.
Plinthes faïencées état d'usage.
Les murs sont recouverts d'une peinture en bon état.

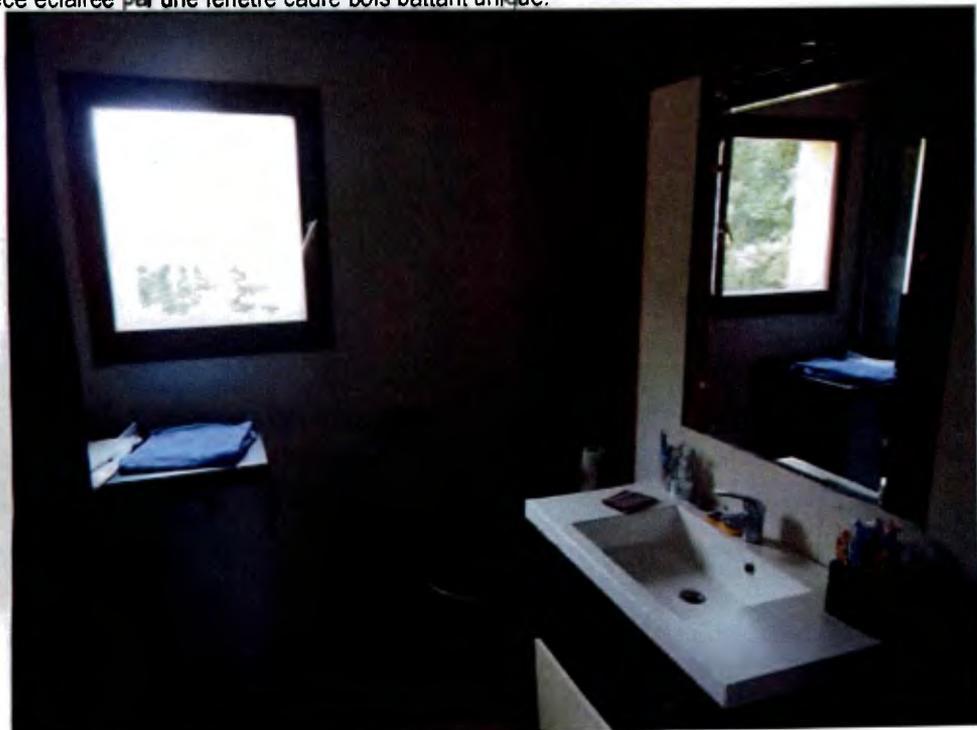
Photo n°22

Sol : parquet état d'usage.

Plinthes faïencées état d'usage.

Les murs sont pour partie recouverts d'un placage faïencé à l'état d'usage.

Les autres parties murales sont recouvertes d'une peinture en bon état.

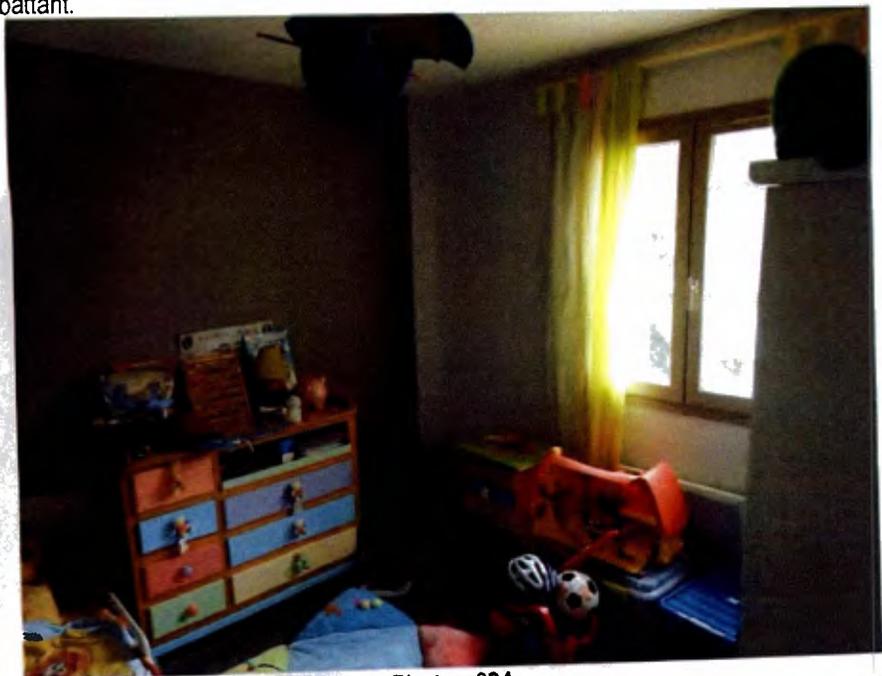
Photo n°24

Sol : parquet bon état d'usage.
Plinthes faïencées bon état d'usage.
Les murs et le plafond sont recouverts d'une peinture en bon état d'usage.

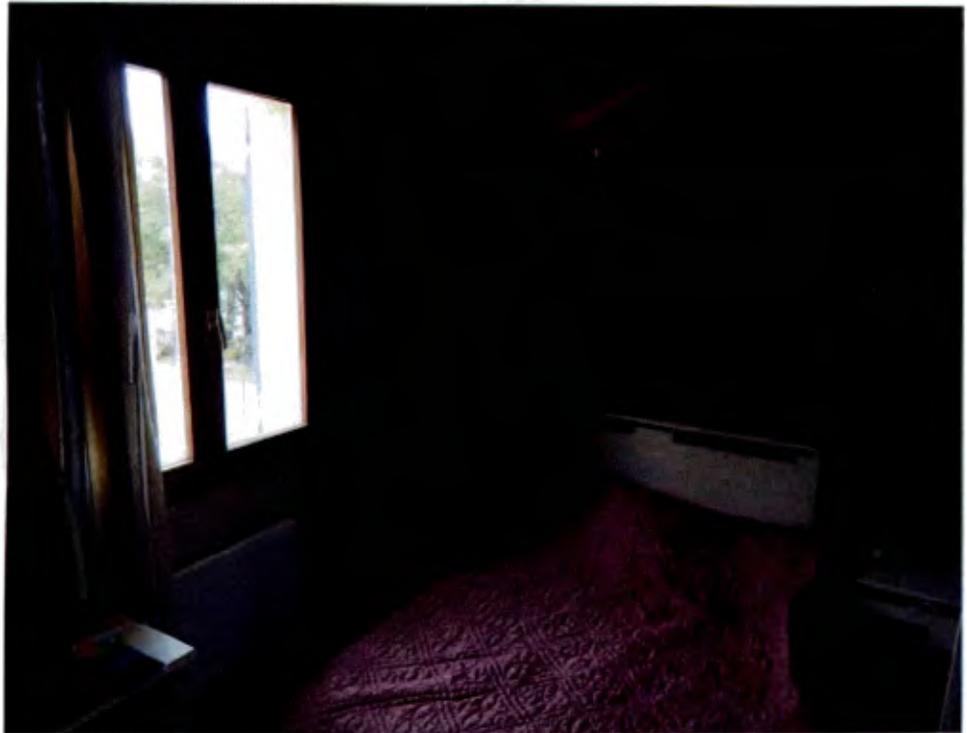
Photo n°25

Sol : parquet flottant état d'usage.
Plinthes faïencées état d'usage.
Les murs sont recouverts d'une peinture à l'état d'usage.
Plafond : badigeon état d'usage.

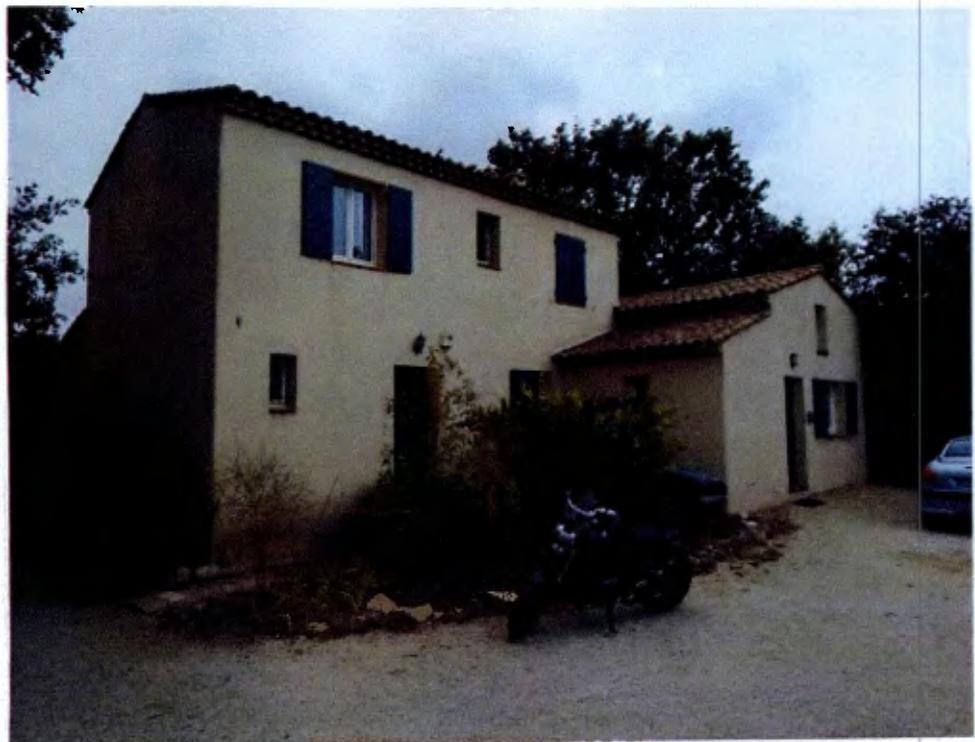
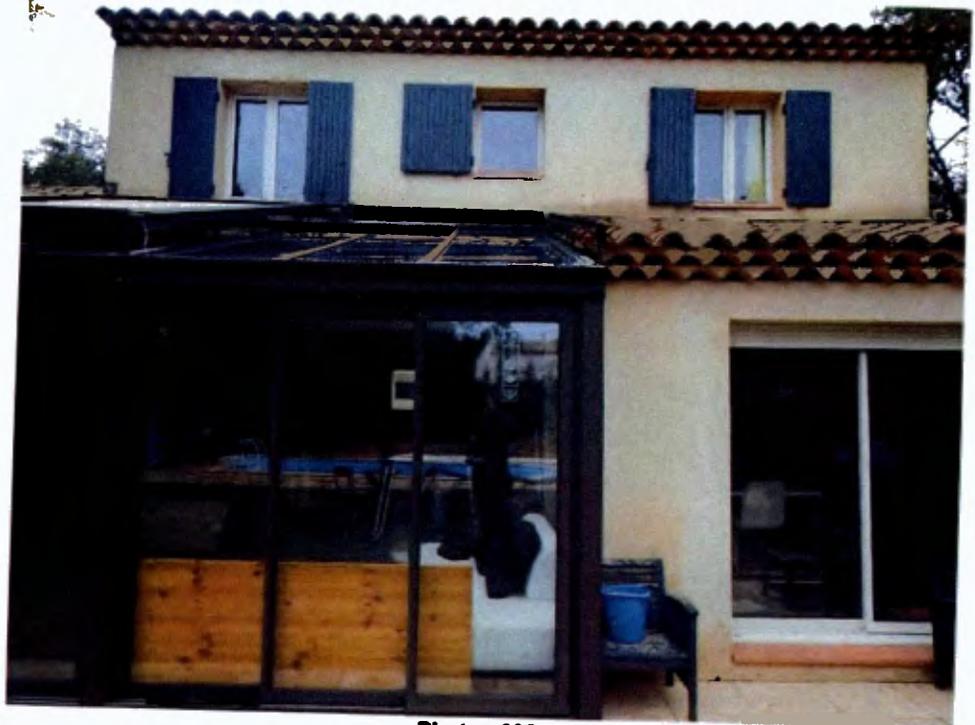
Les façades de la maison en bon état d'usage sont composées d'un crépi écrasé beige orangé.
