ACTE DE  
COMMISSAIRE  
DE  
JUSTICE

# PROCES VERBAL DESCRIPTIF PORTANT SUR L'IMMEUBLE DE

## LE VENDREDI VINGT DEUX NOVEMBRE DEUX MILLE VINGT-QUATRE

Le Commissaire de Justice soussigné CERTIFIE s'être transporté ce jour à 14H30, à l'adresse suivante : **35 avenue du 8 Mai 1945 à VITROLLES (13127).**

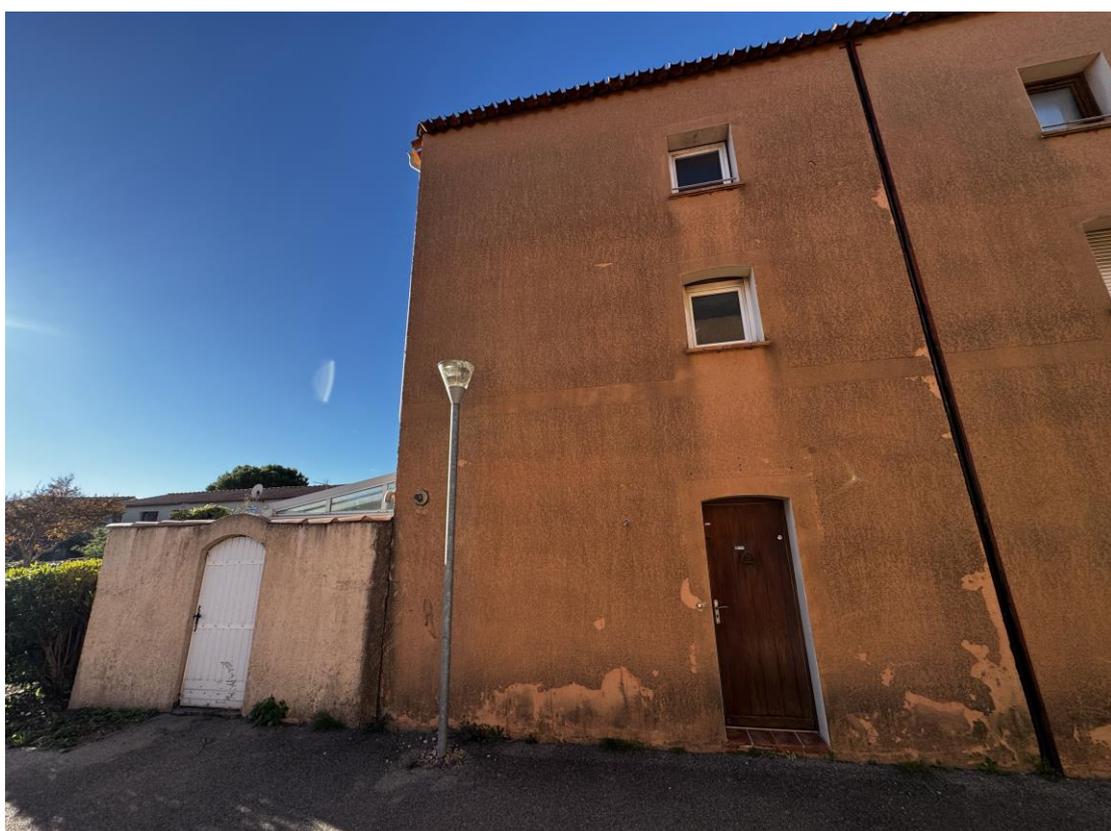
Le revêtement crépi des façades apparentes est vétuste mais à l'état d'usage.

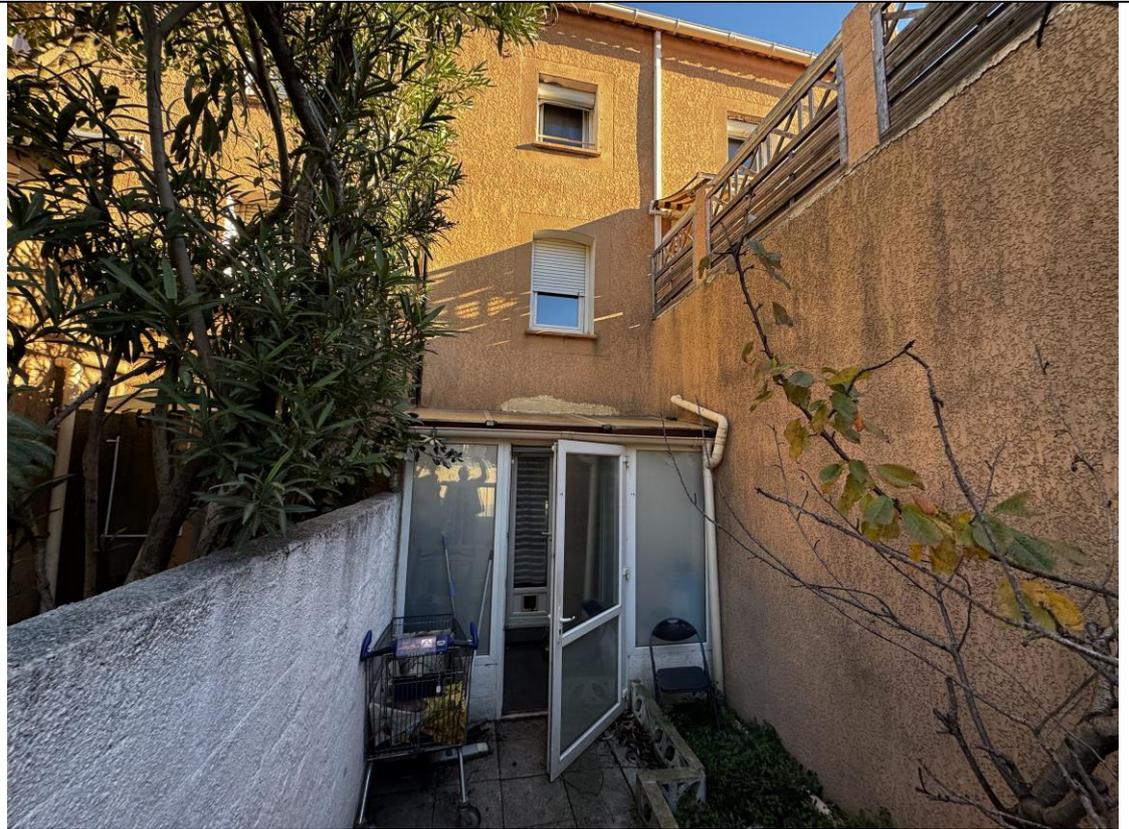
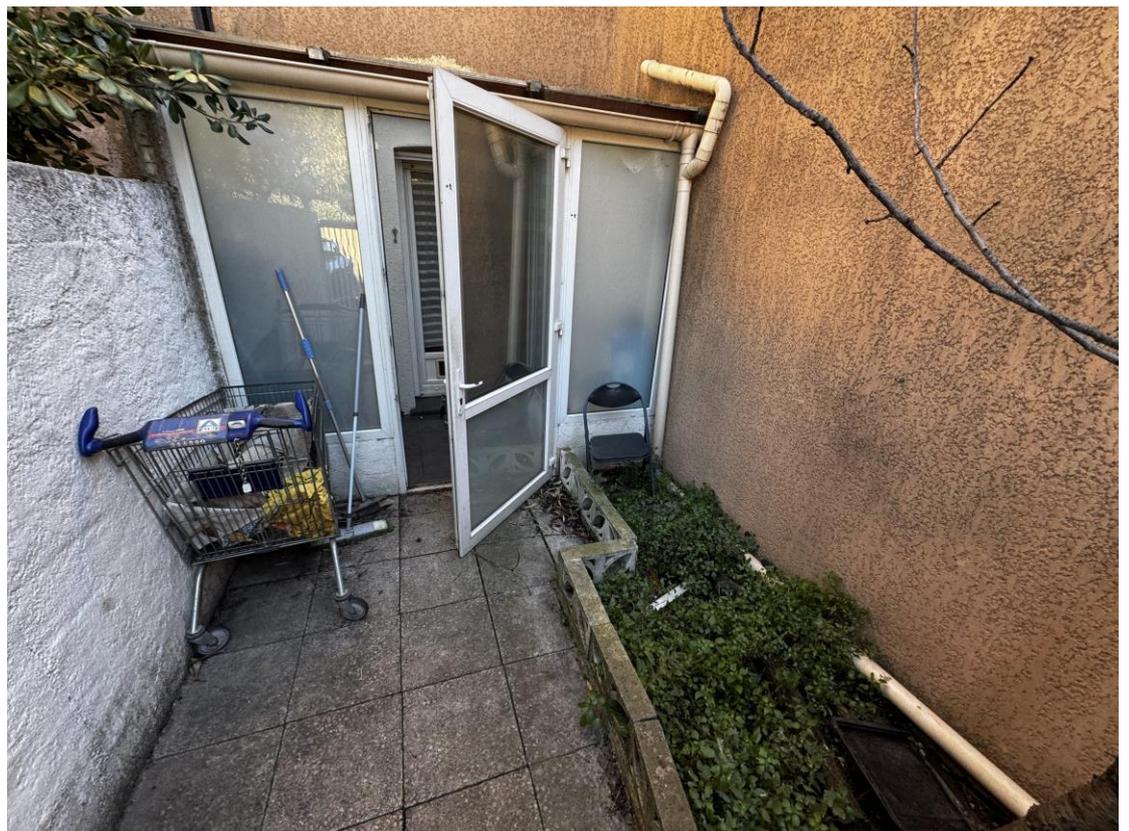
Ce bien dispose d'un premier espace extérieur privatif côté avenue du 8 mai 1945, délimité et fermé par un portillon métallique en mauvais état. Cet espace dispose d'une véranda fermée.

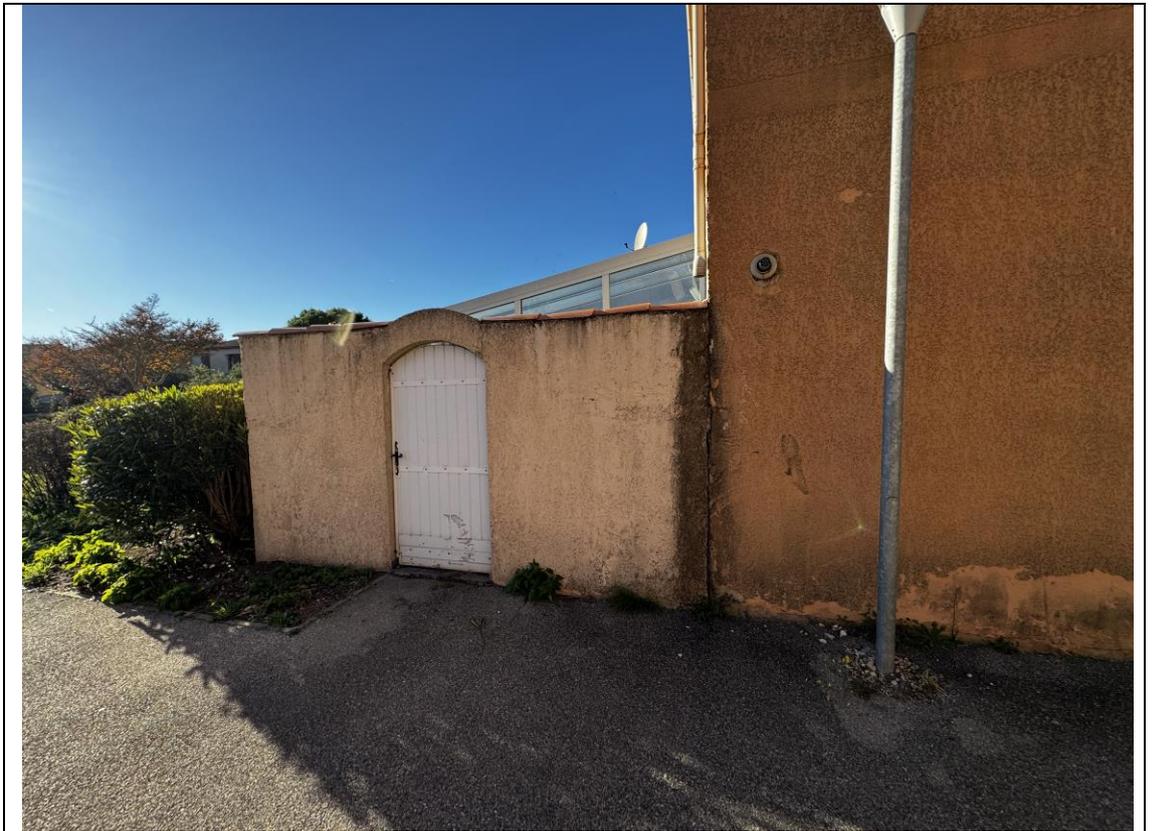
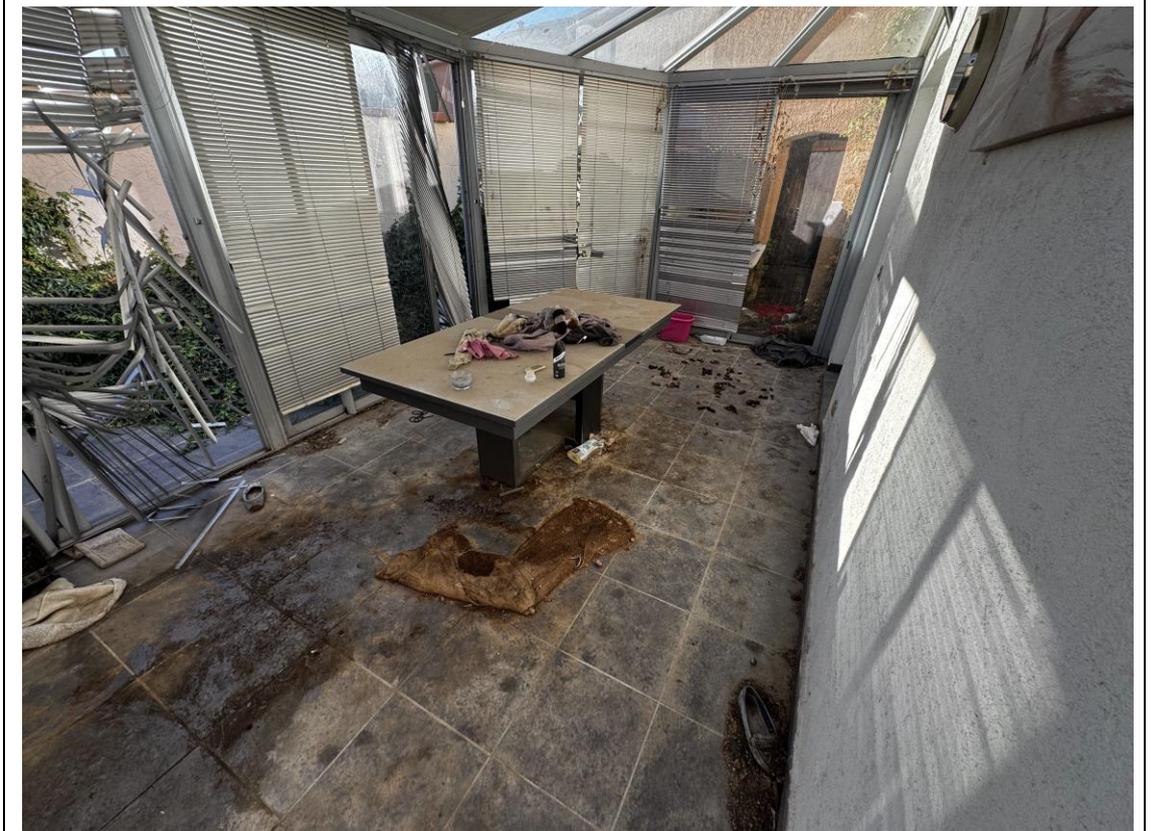
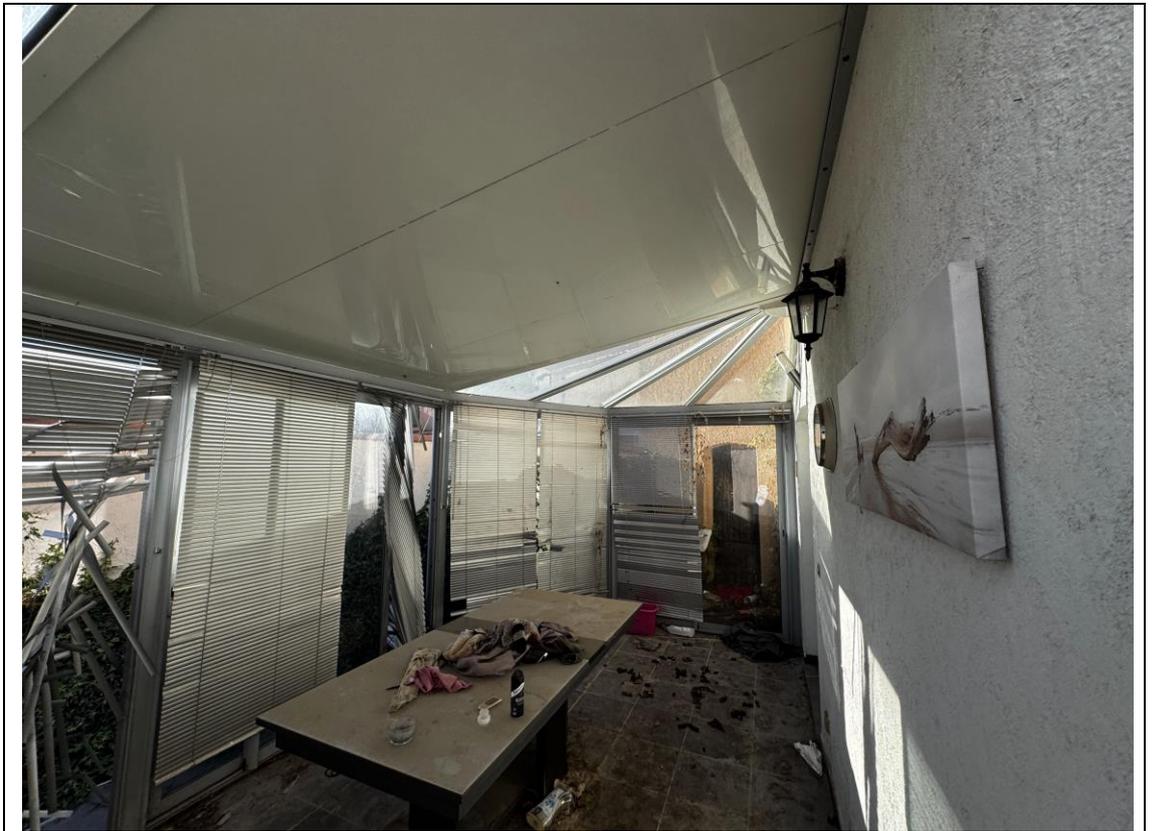
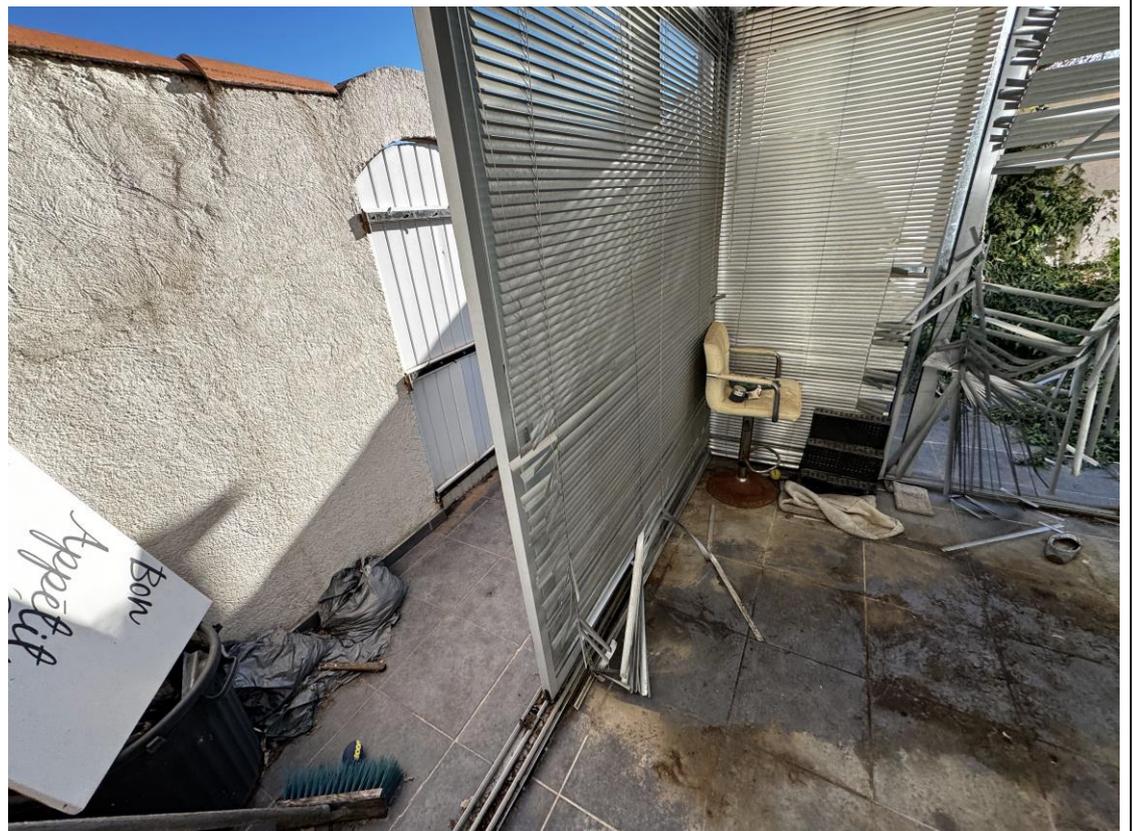
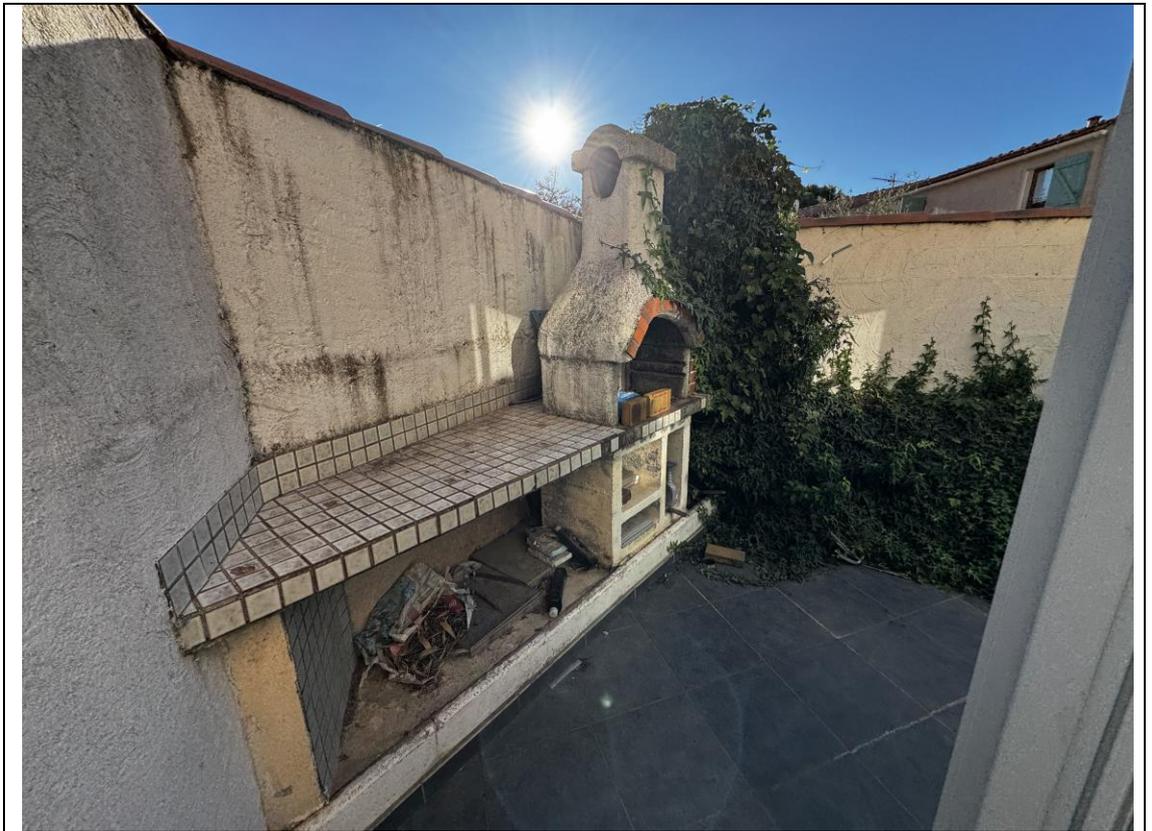
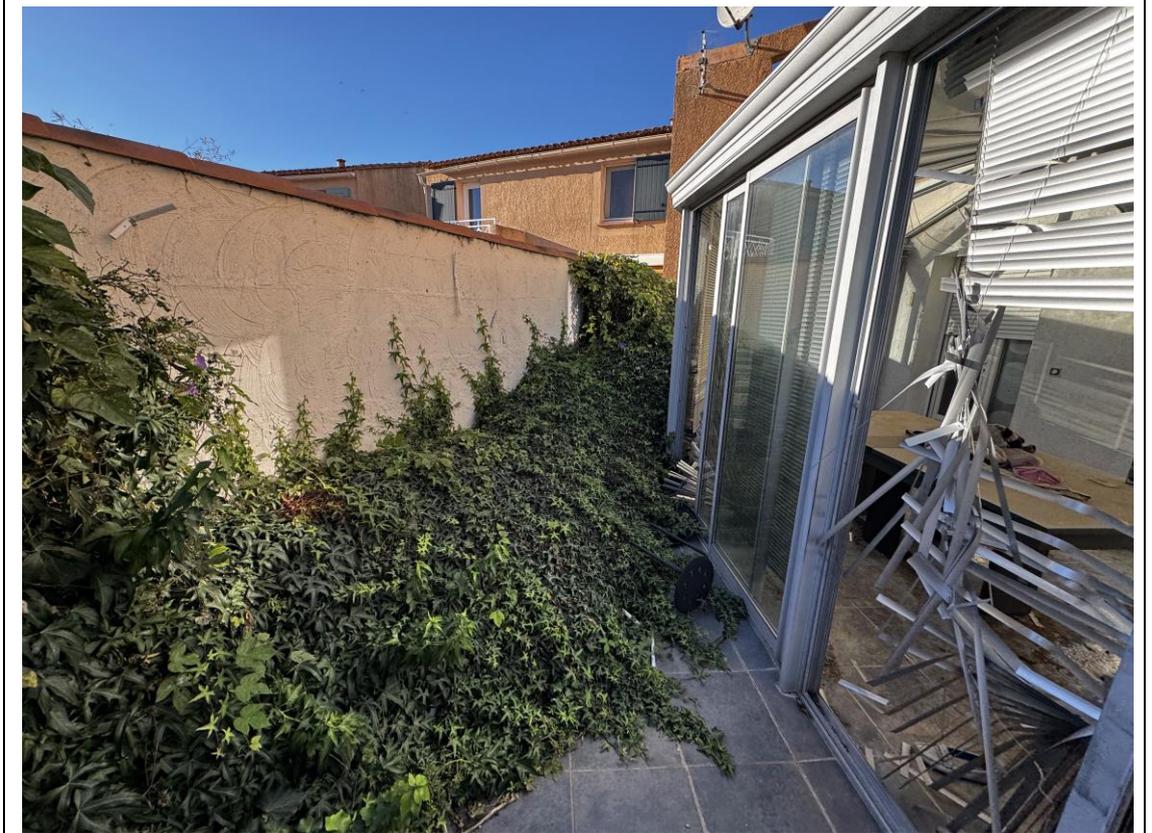
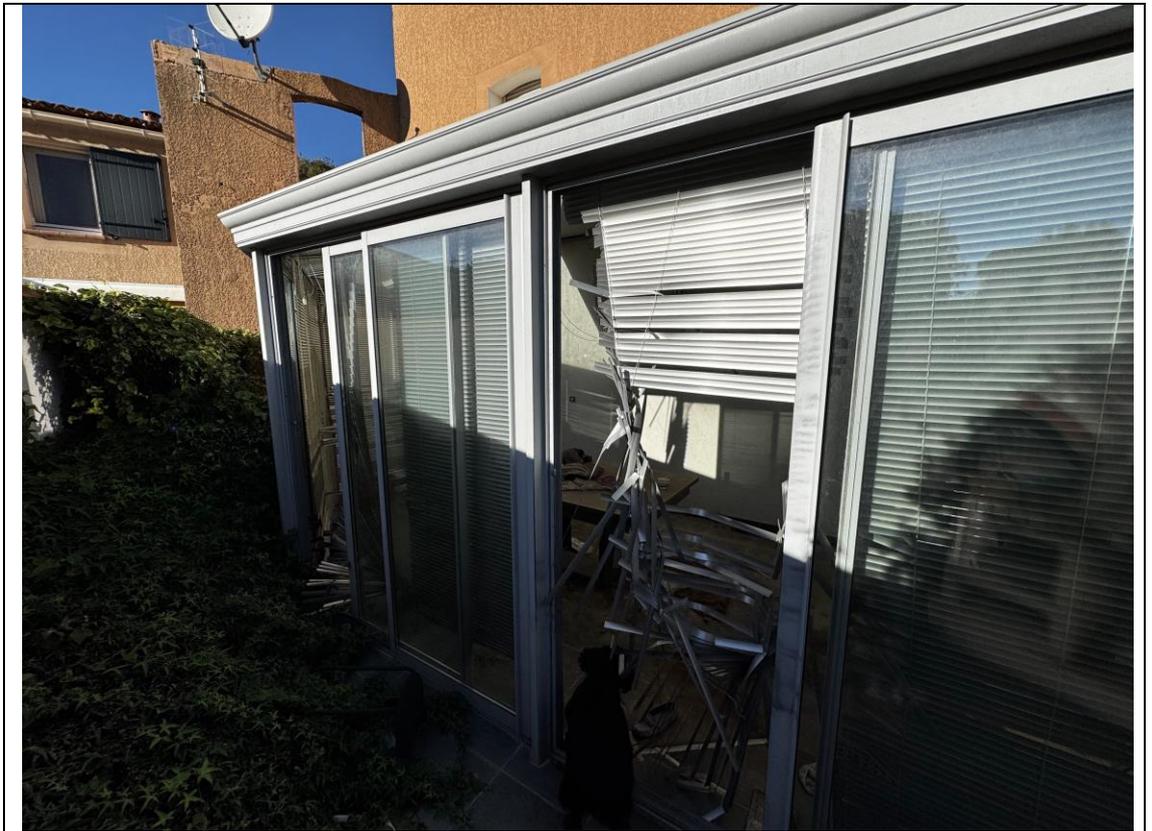
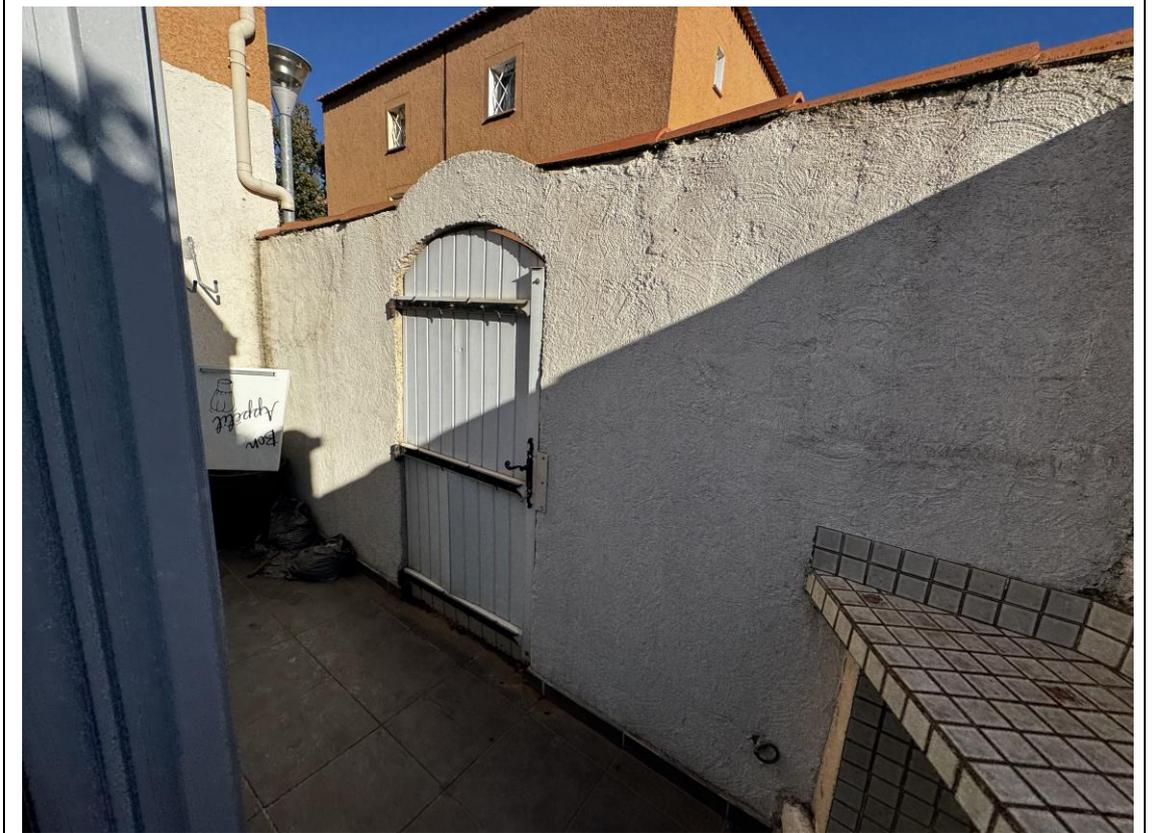
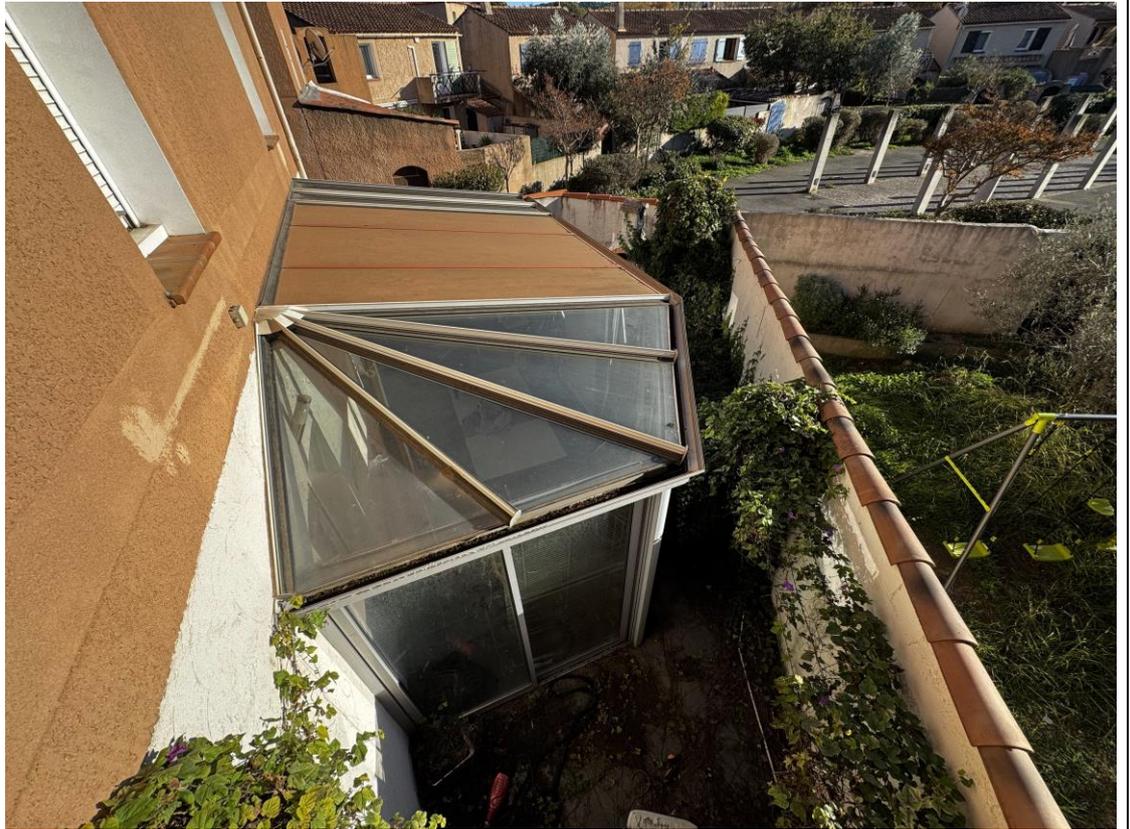
L'autre espace extérieur privatif est un jardin clos, accessible par l'extérieur mais également par une ouverture au rez-de-chaussée de la maison. La végétation n'est pas entretenue et les installations sont en mauvais état, plus particulièrement la véranda qui paraît hors d'usage.

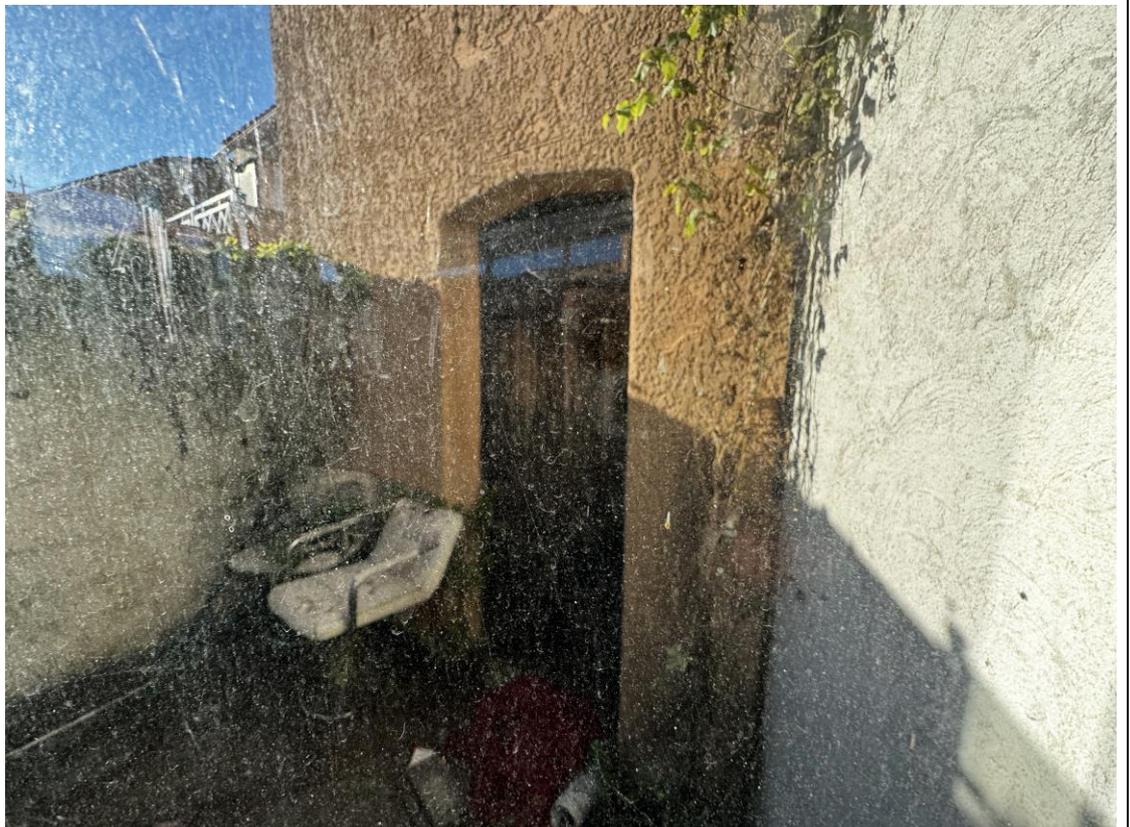
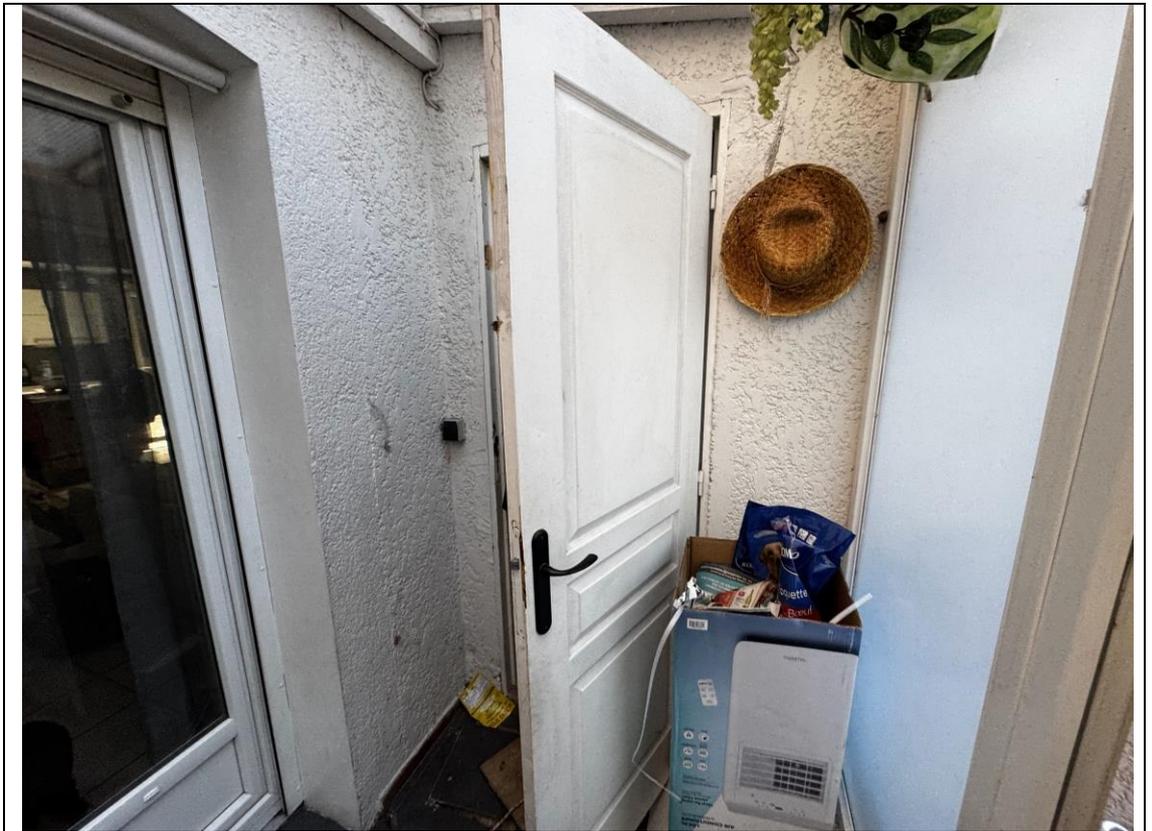
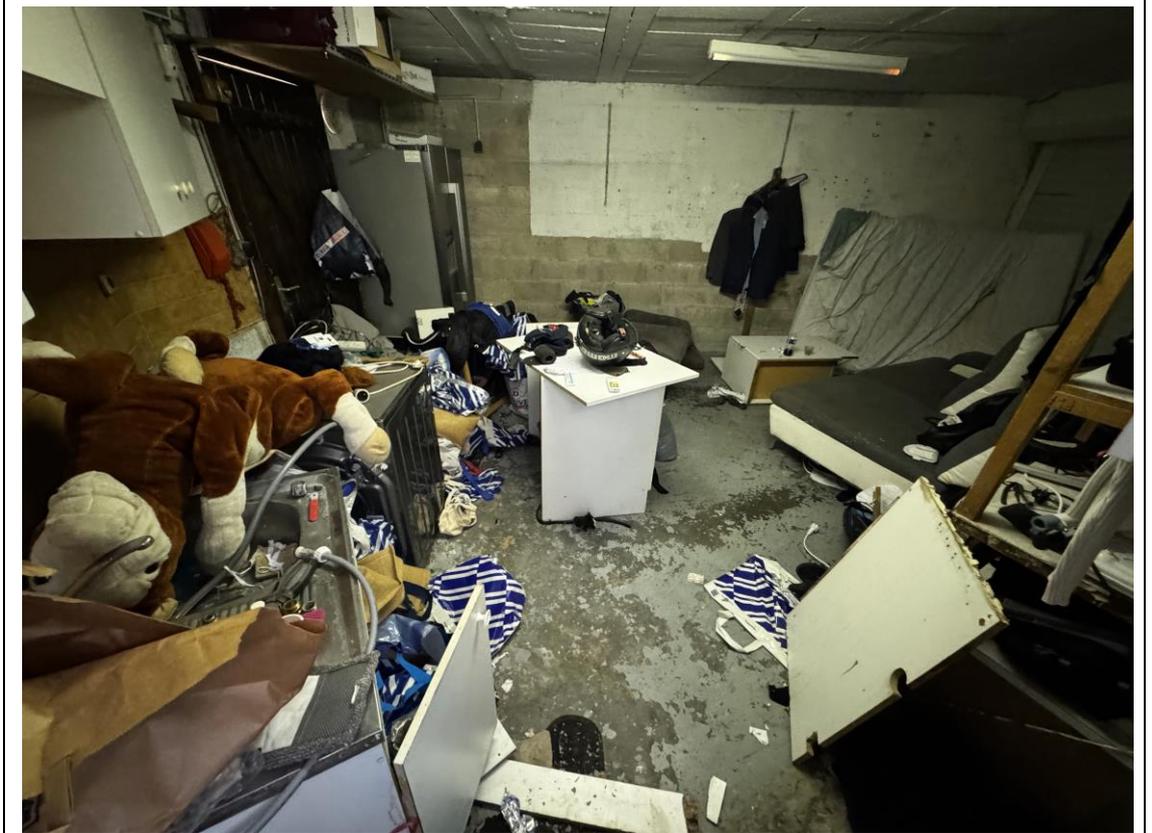
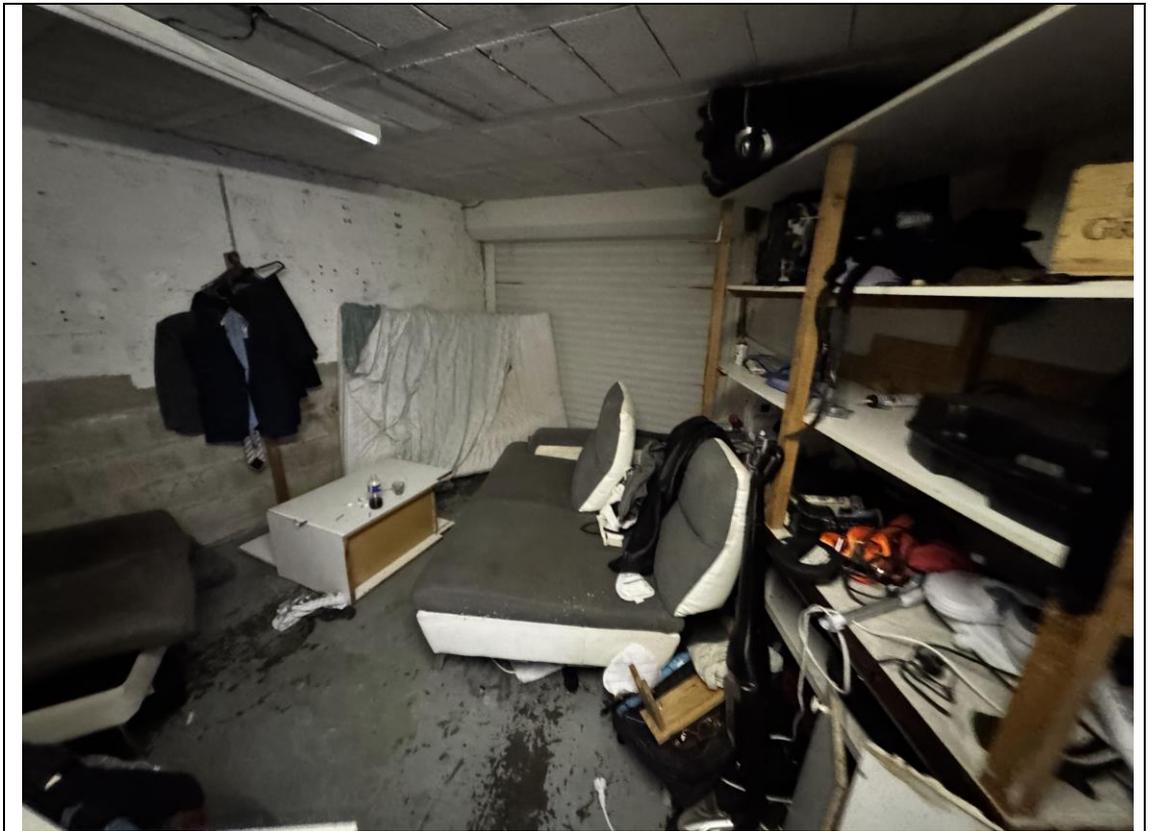
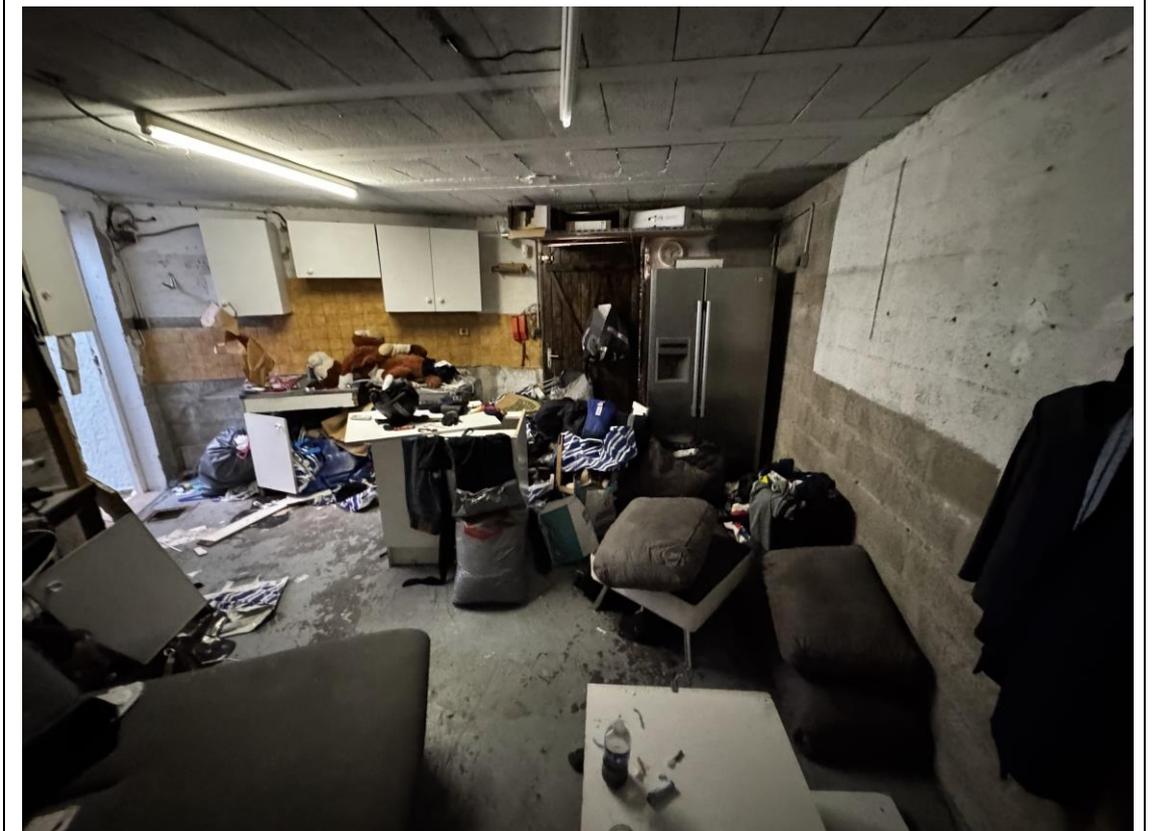
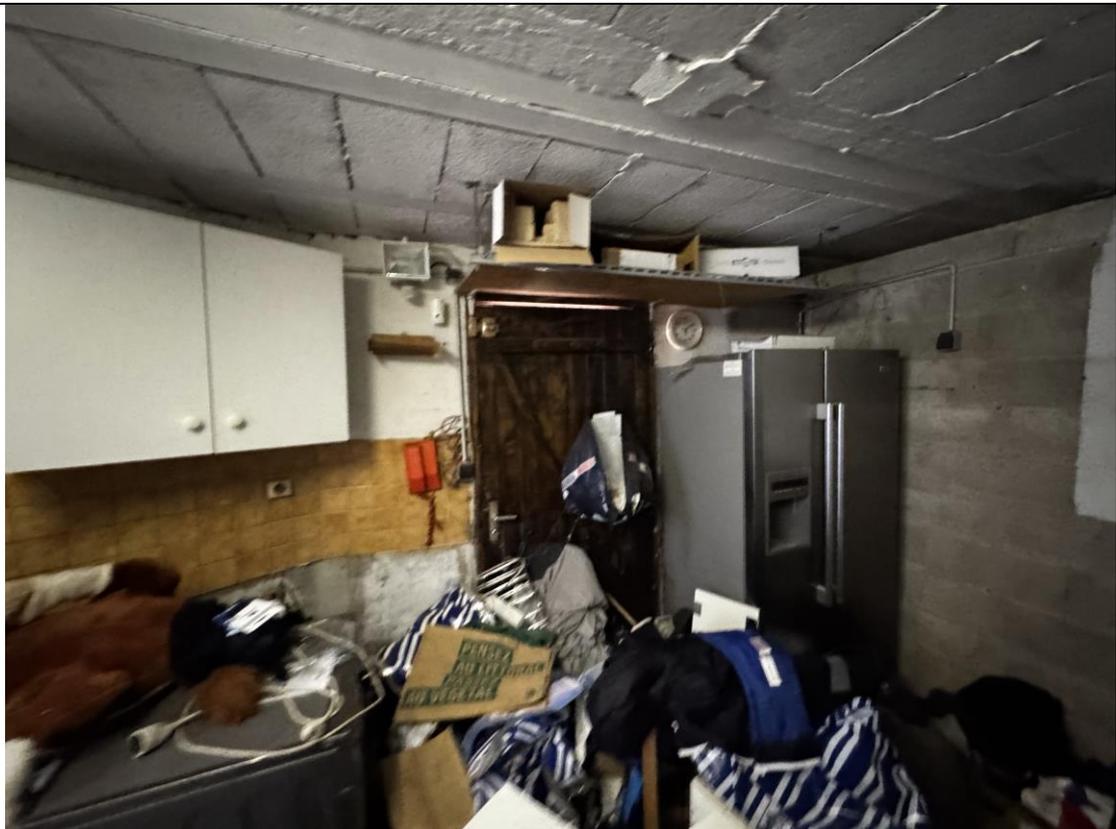
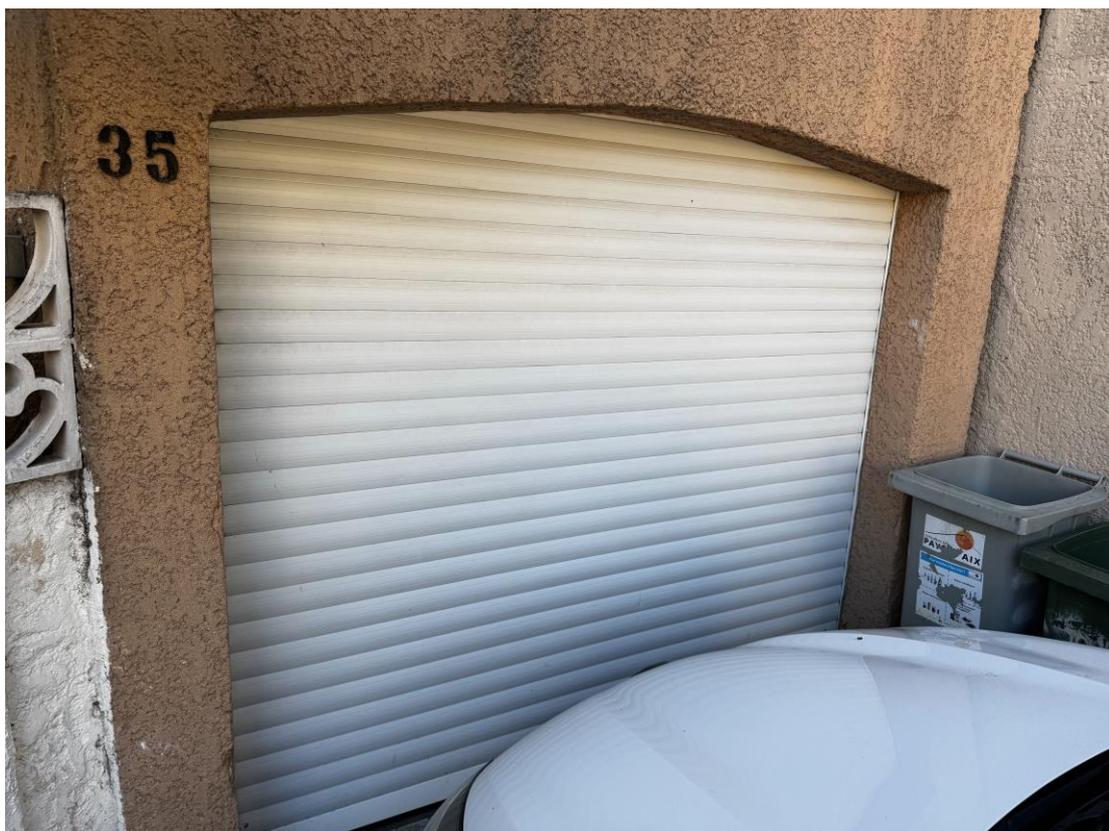
### **GARAGE ATTENANT**

On y accède par un volet roulant, sous réserve quant à son fonctionnement, ouvrant côté extérieur, mais également depuis le jardin, par une porte, ou depuis la véranda, également par une porte. Les divers revêtements sont à l'état brut.
