ACTE DE  
COMMISSAIRE  
DE  
JUSTICE

# PROCES VERBAL DESCRIPTIF PORTANT SUR L'IMMEUBLE DE

## LE VENDREDI VINGT DEUX NOVEMBRE DEUX MILLE VINGT-QUATRE

Le Commissaire de Justice soussigné CERTIFIE s'être transporté ce jour à 14H30, à l'adresse suivante : **35 avenue du 8 Mai 1945 à VITROLLES (13127).**

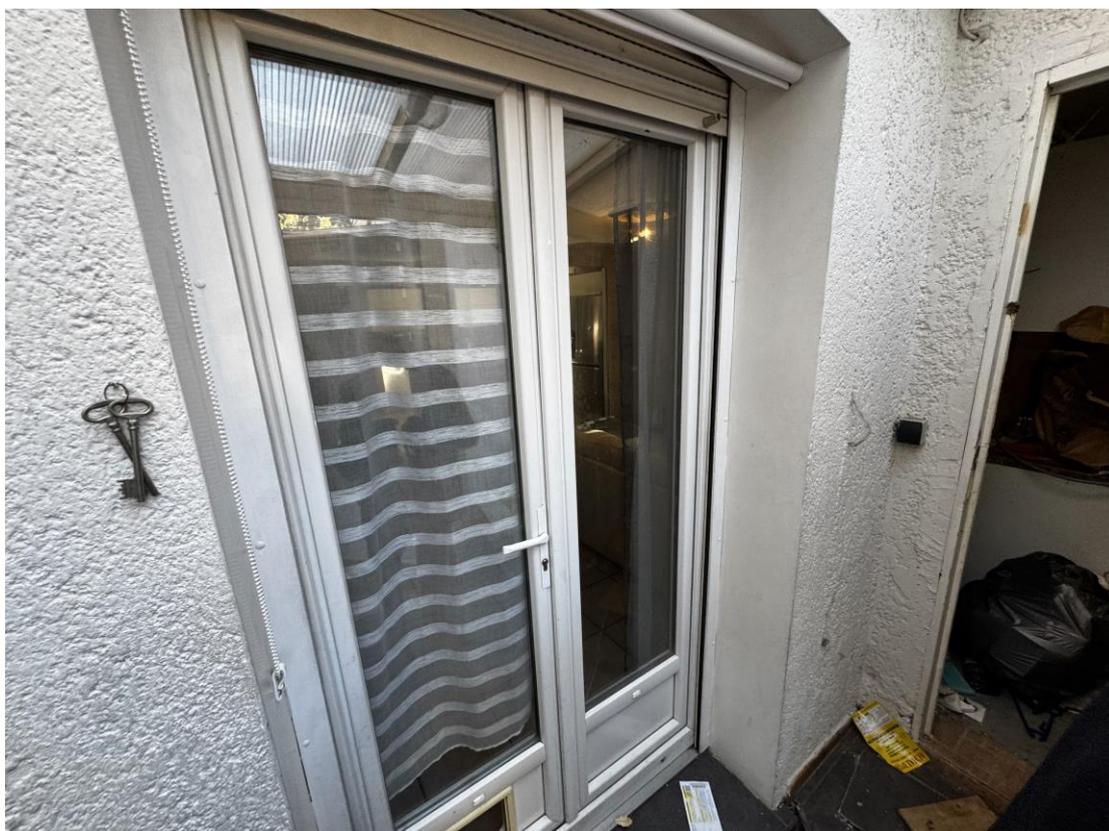
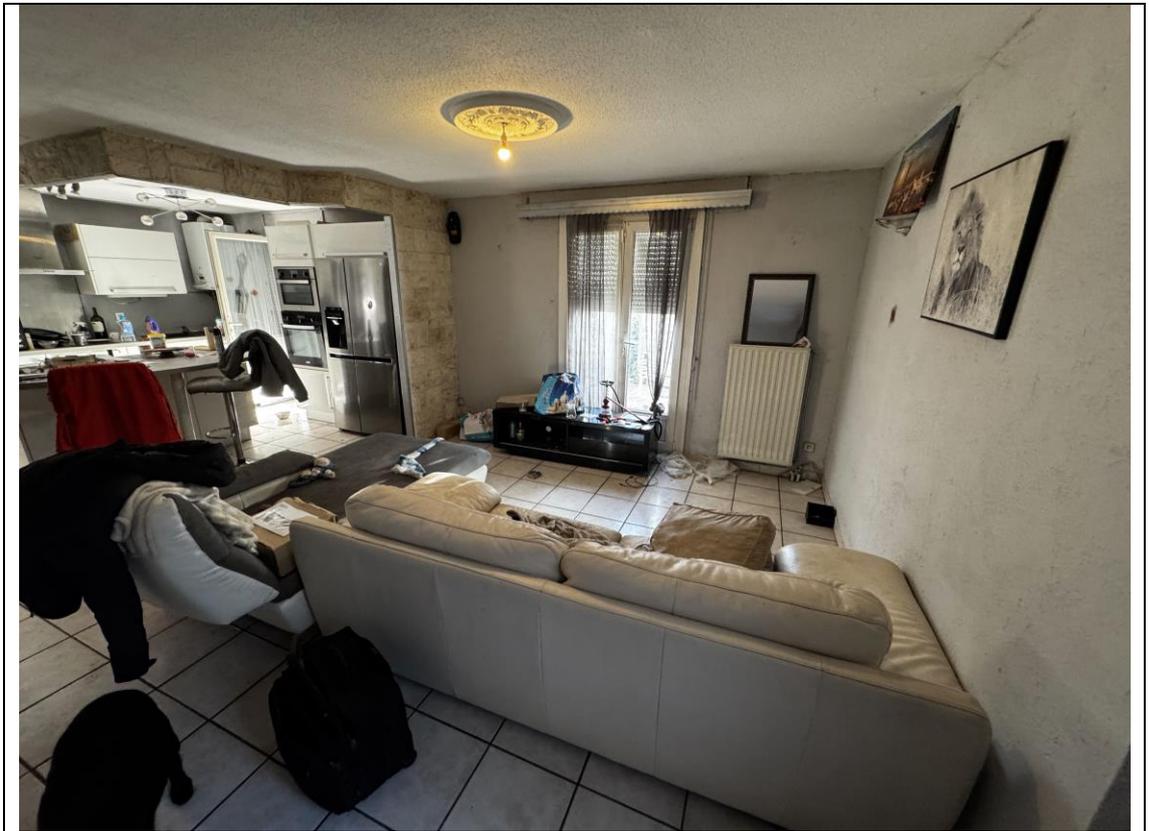
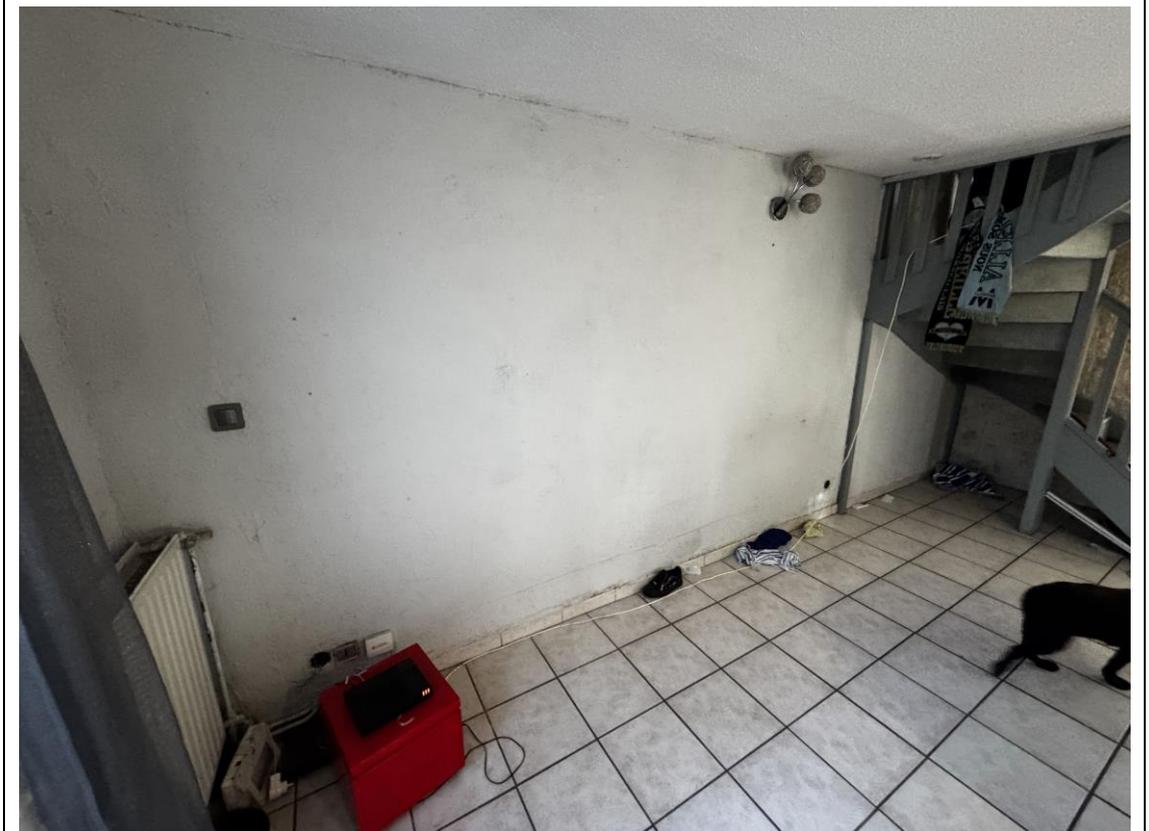
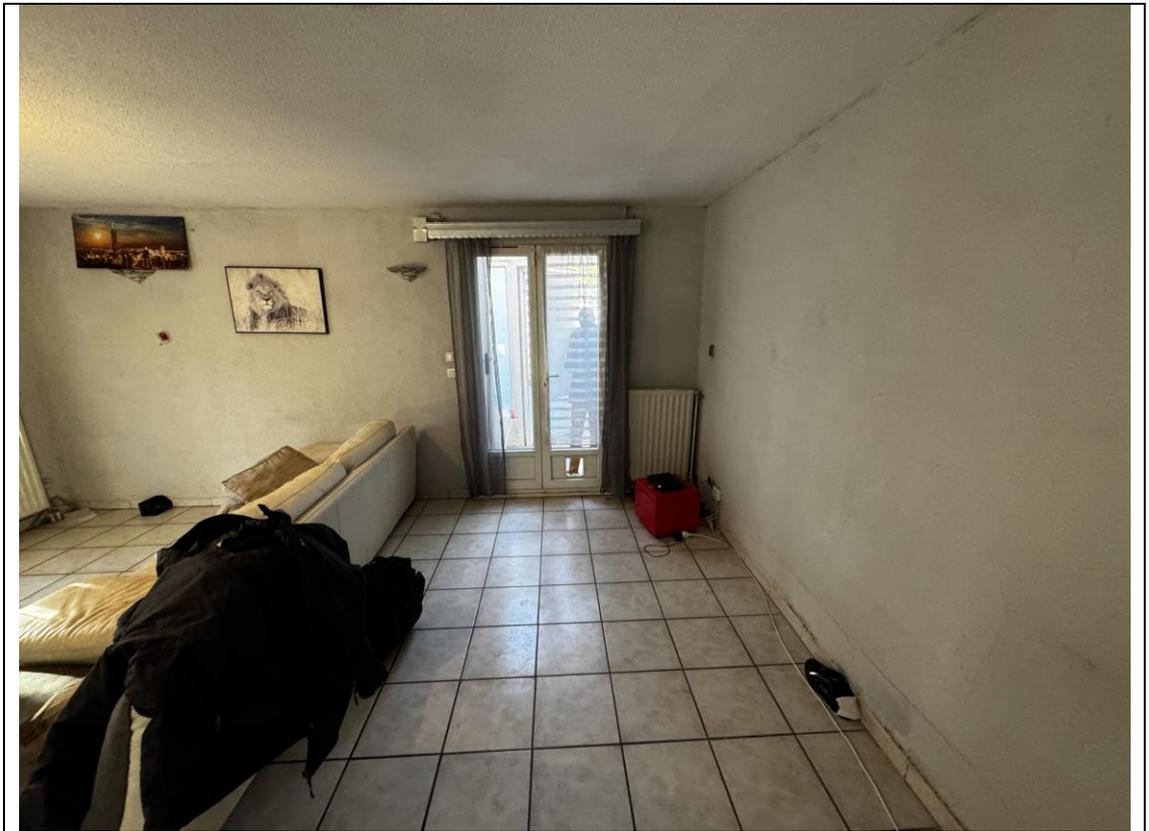
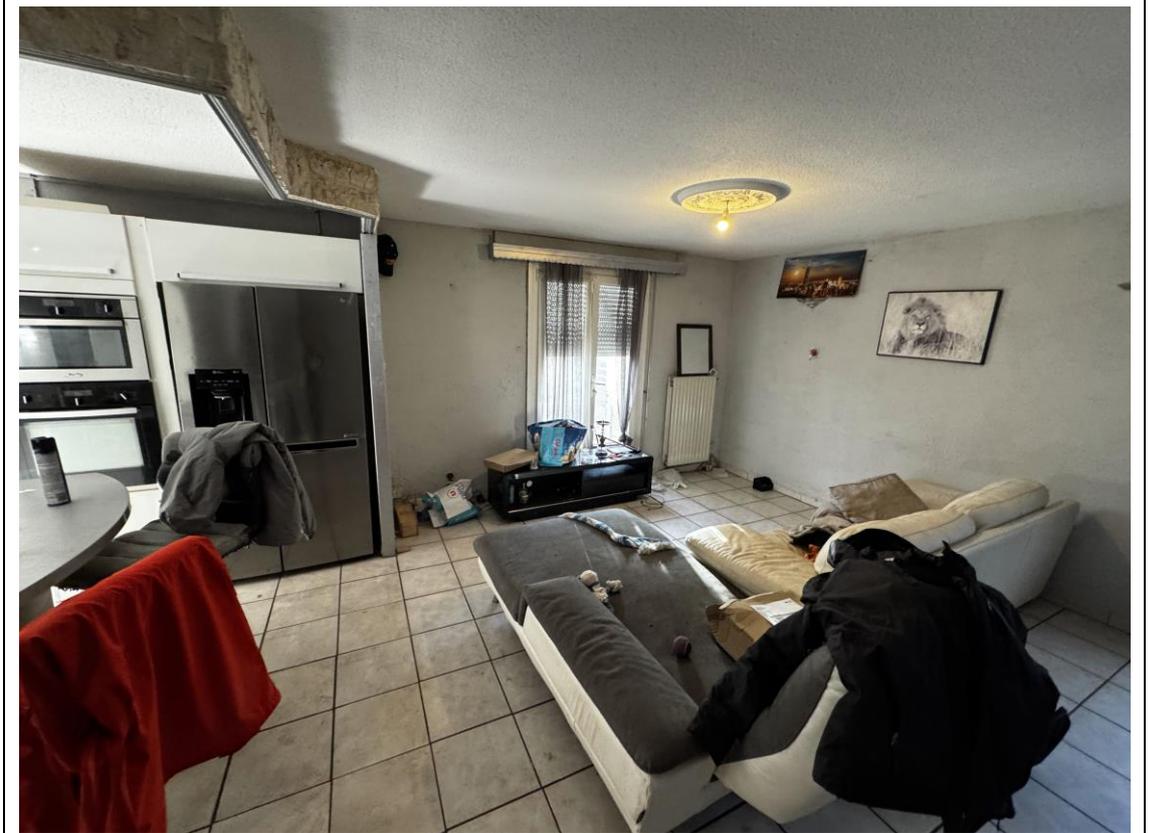
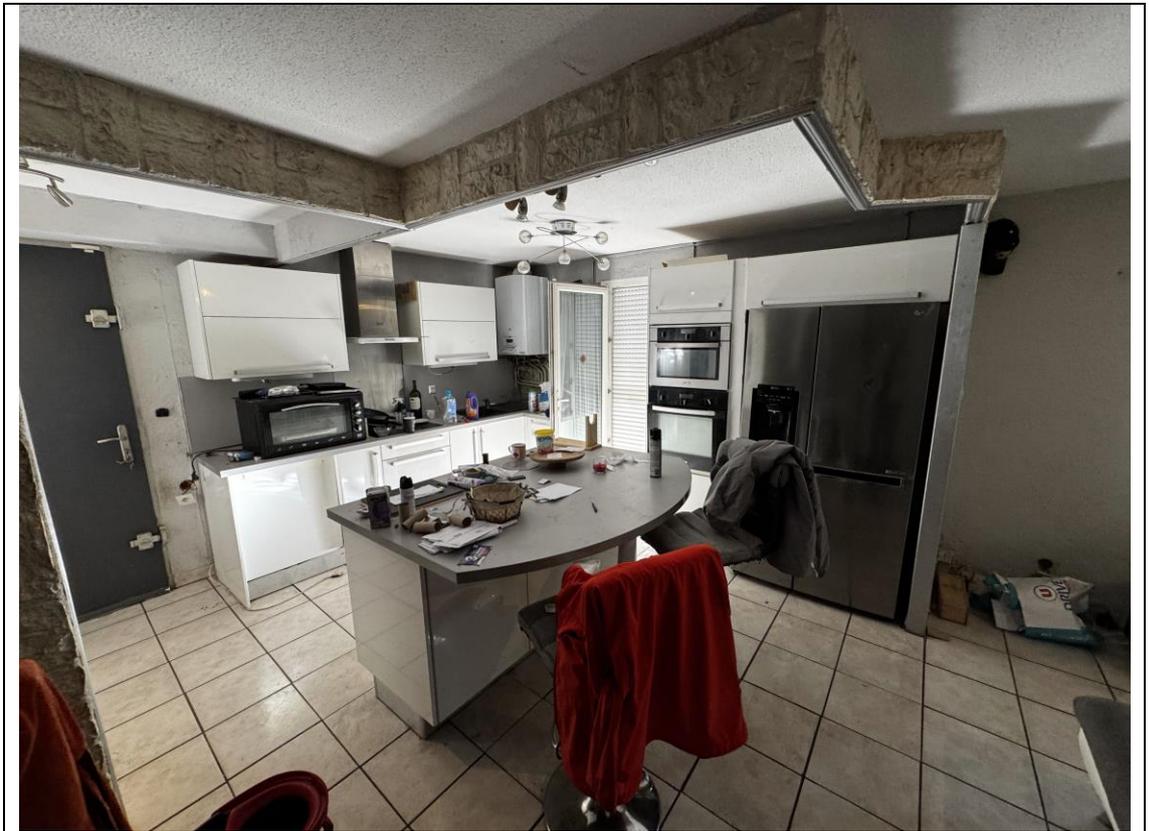
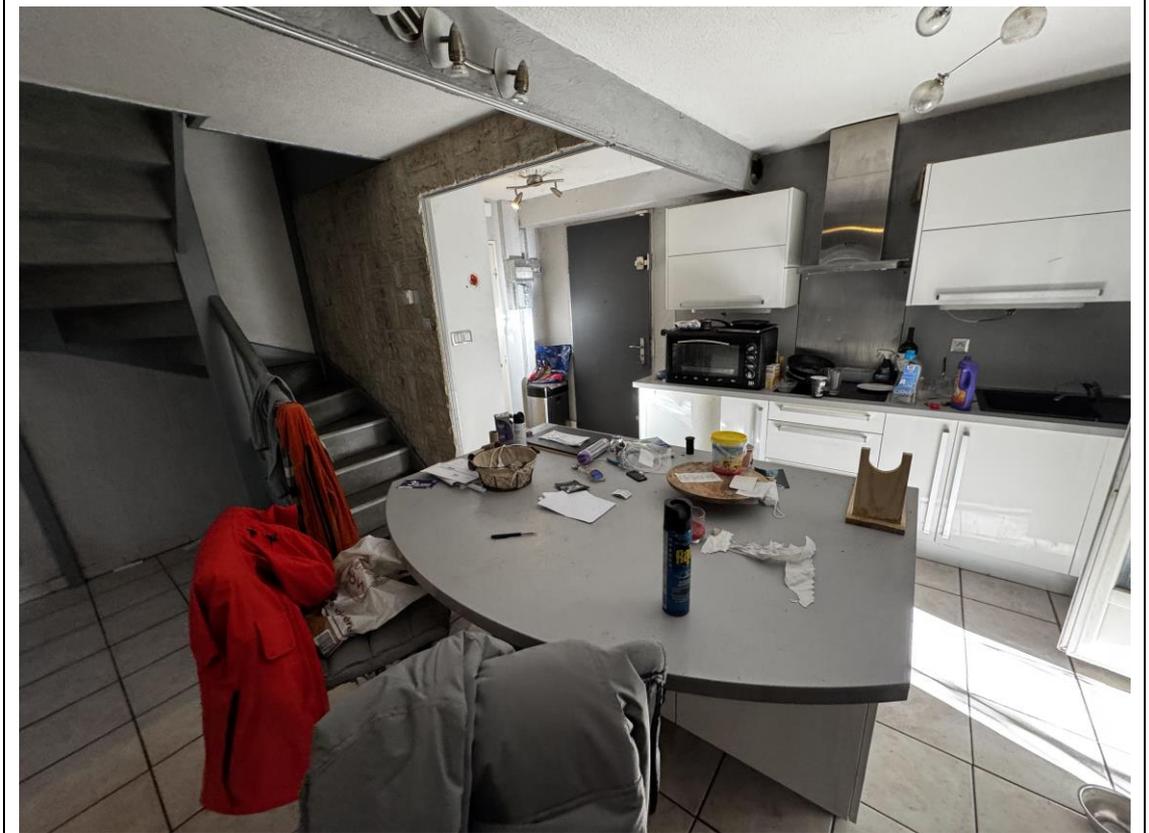
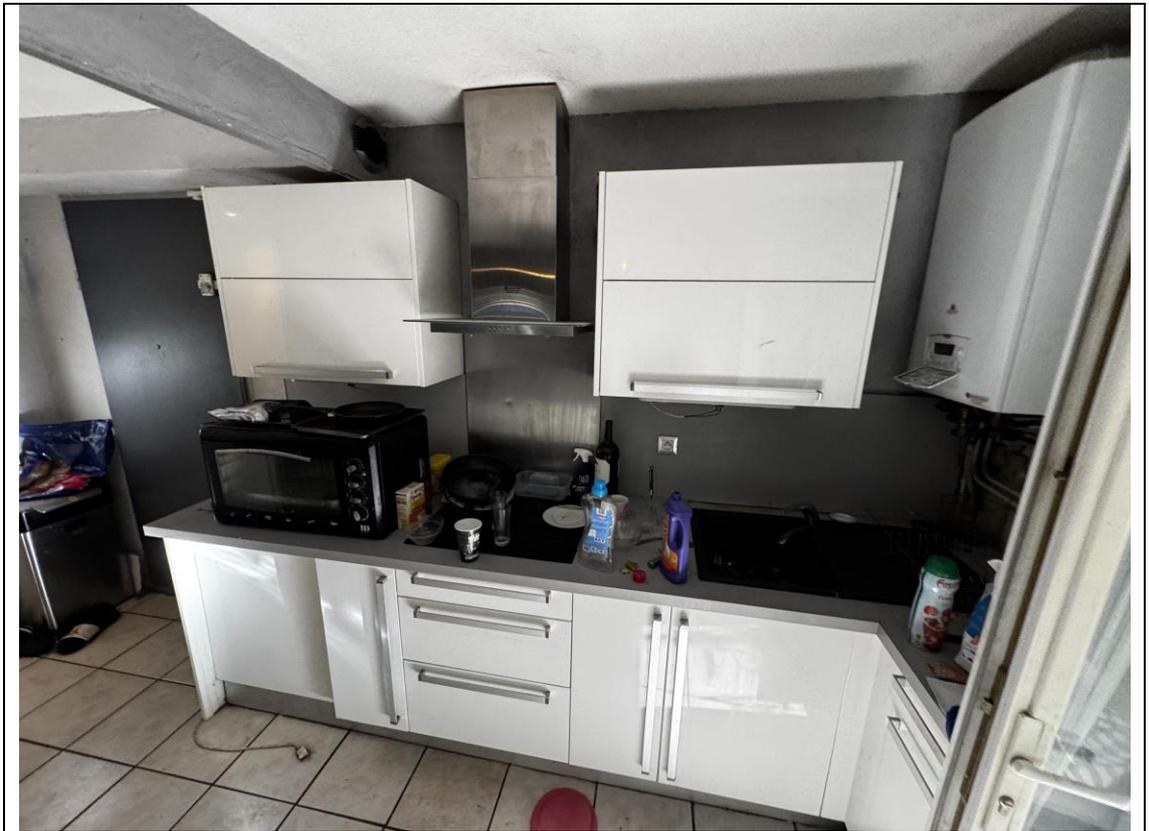
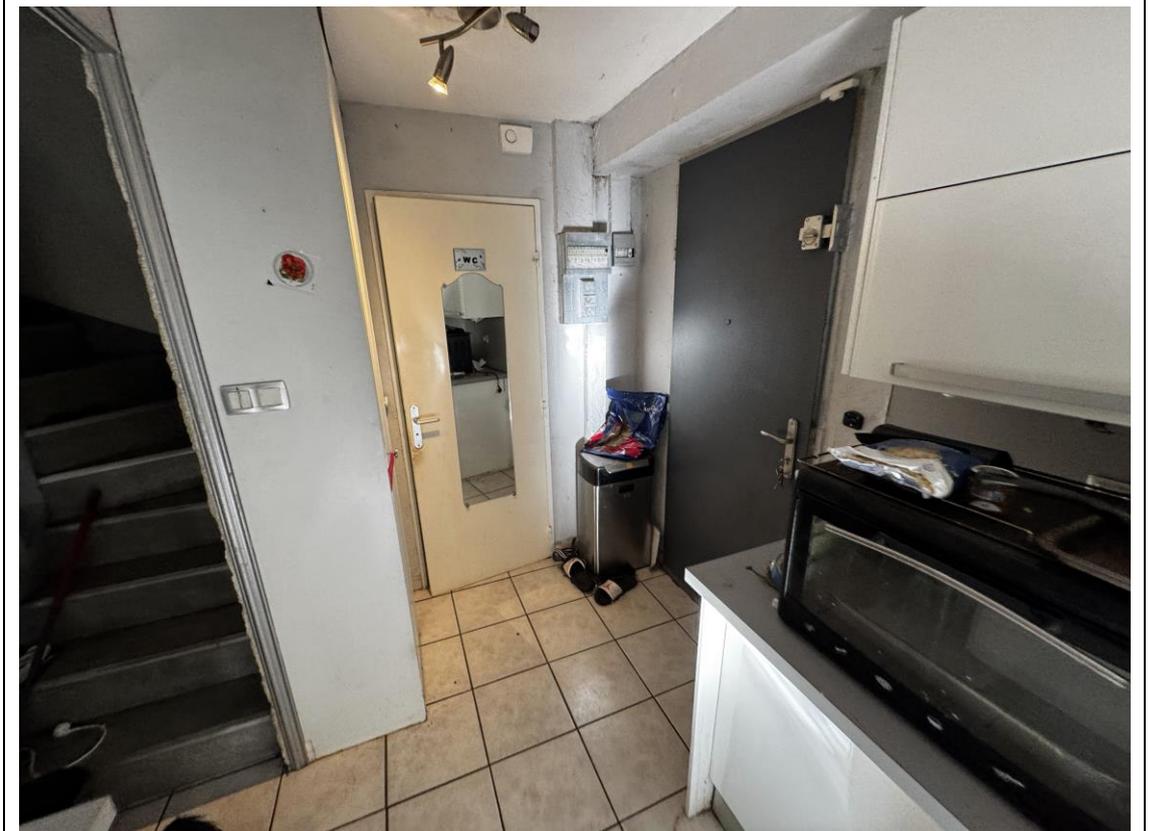
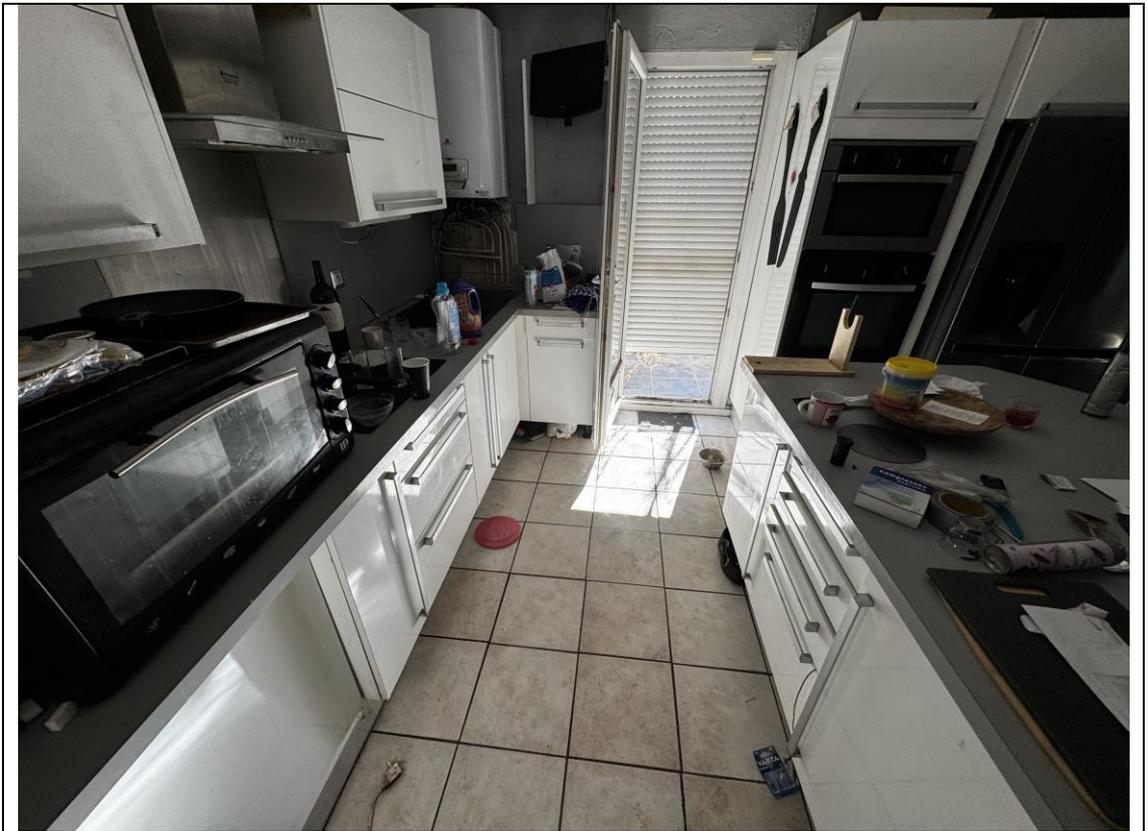
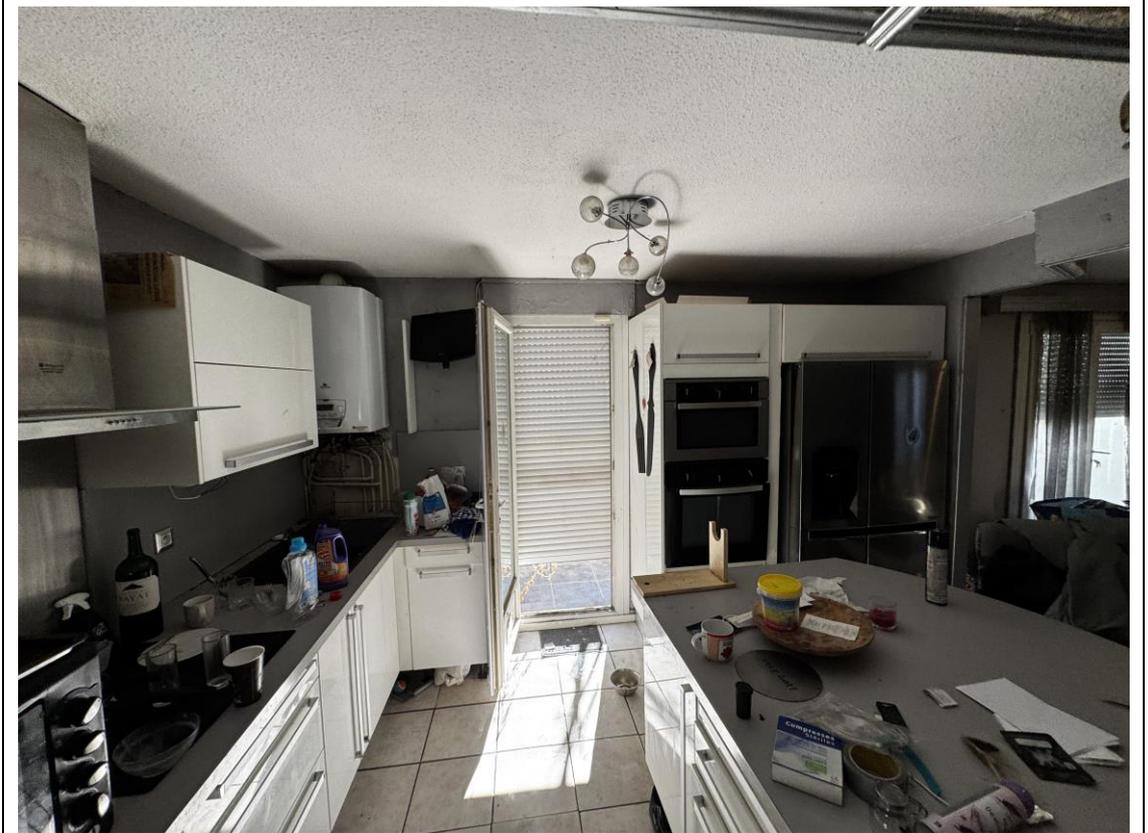
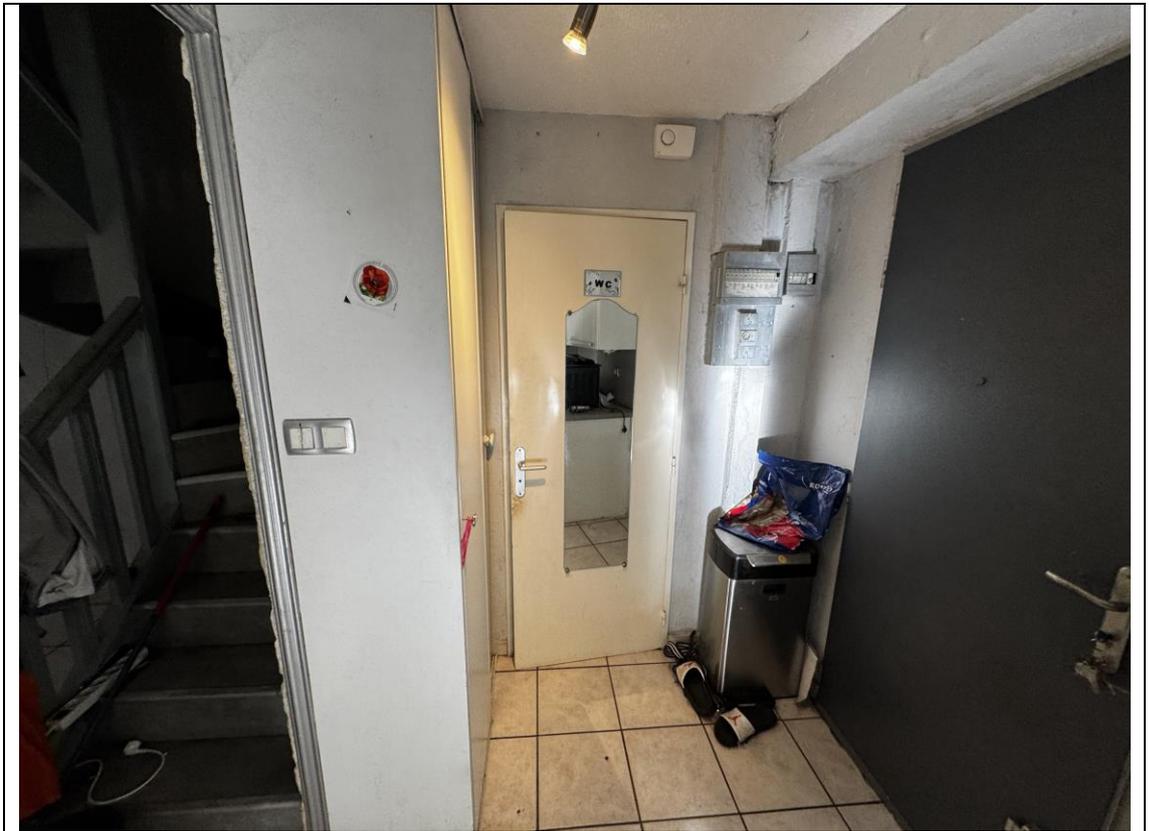
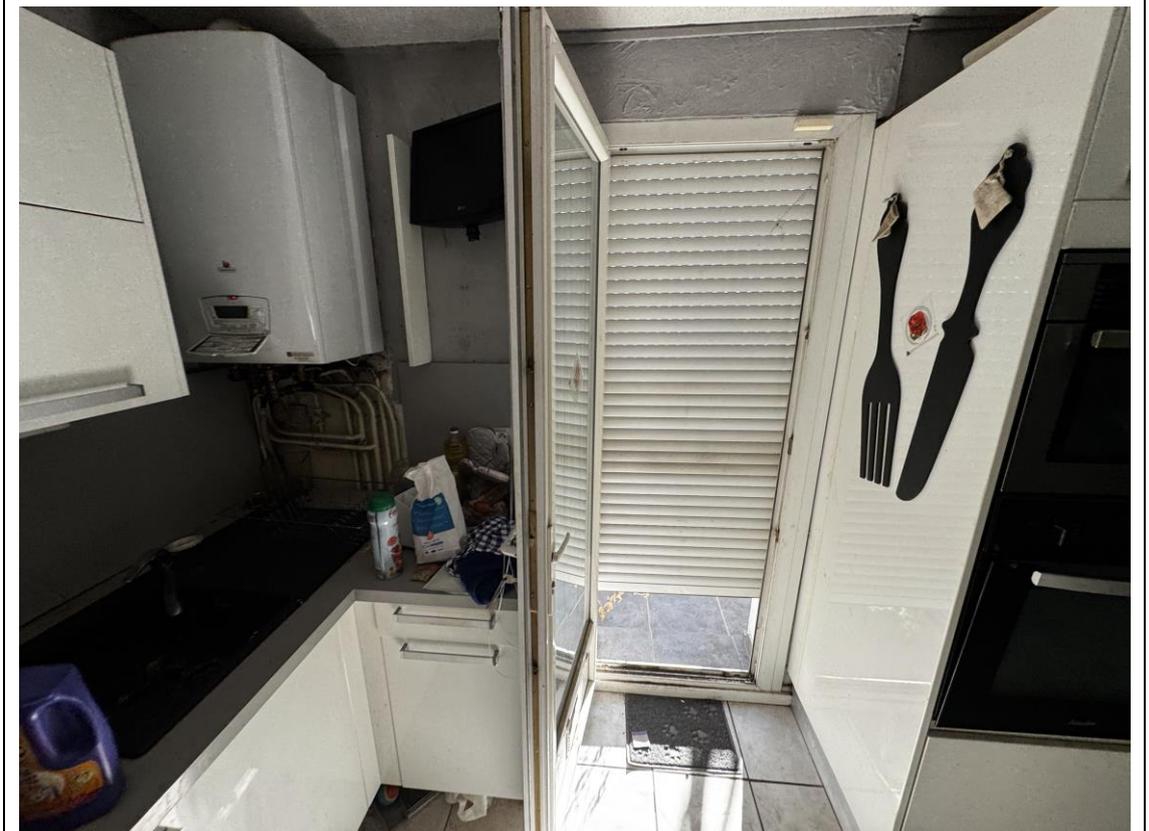
## PIECE PRINCIPALE – RDC

Sol : carrelage vétuste et en mauvais état, avec plinthes assorties.

Murs : revêtement peinture en mauvais état.

Plafond : badigeon à l'état d'usage.

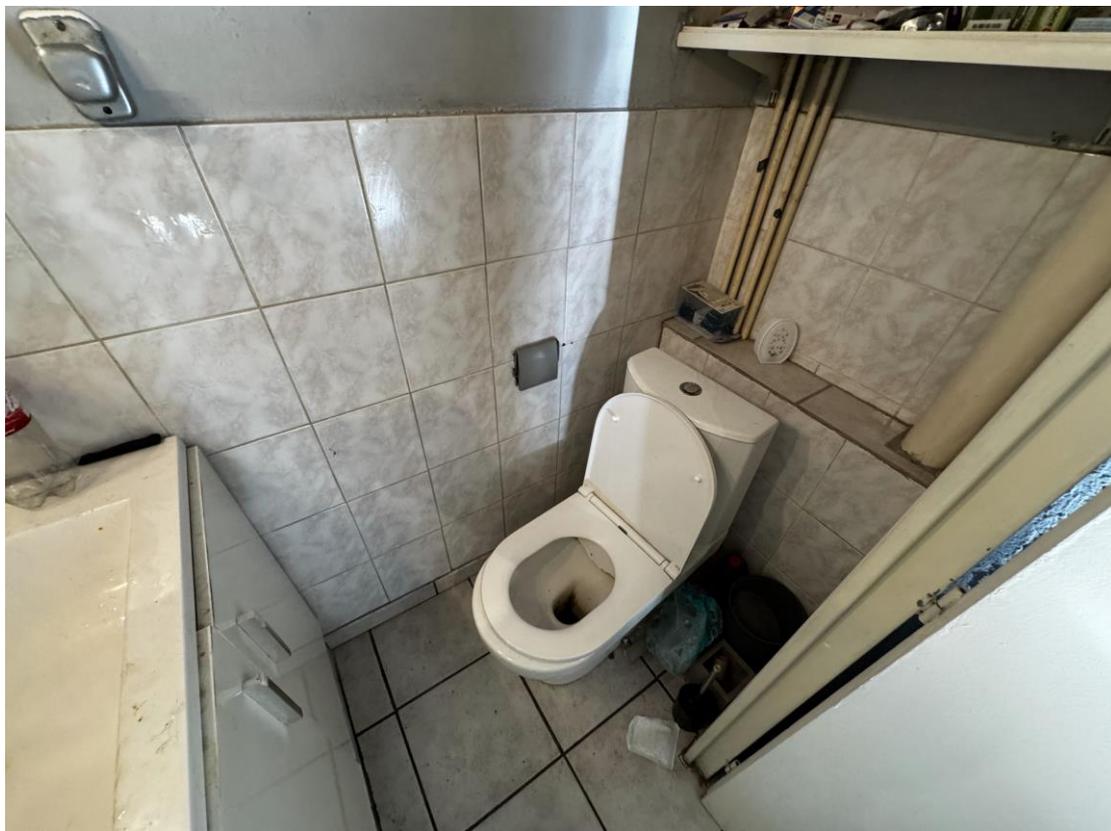
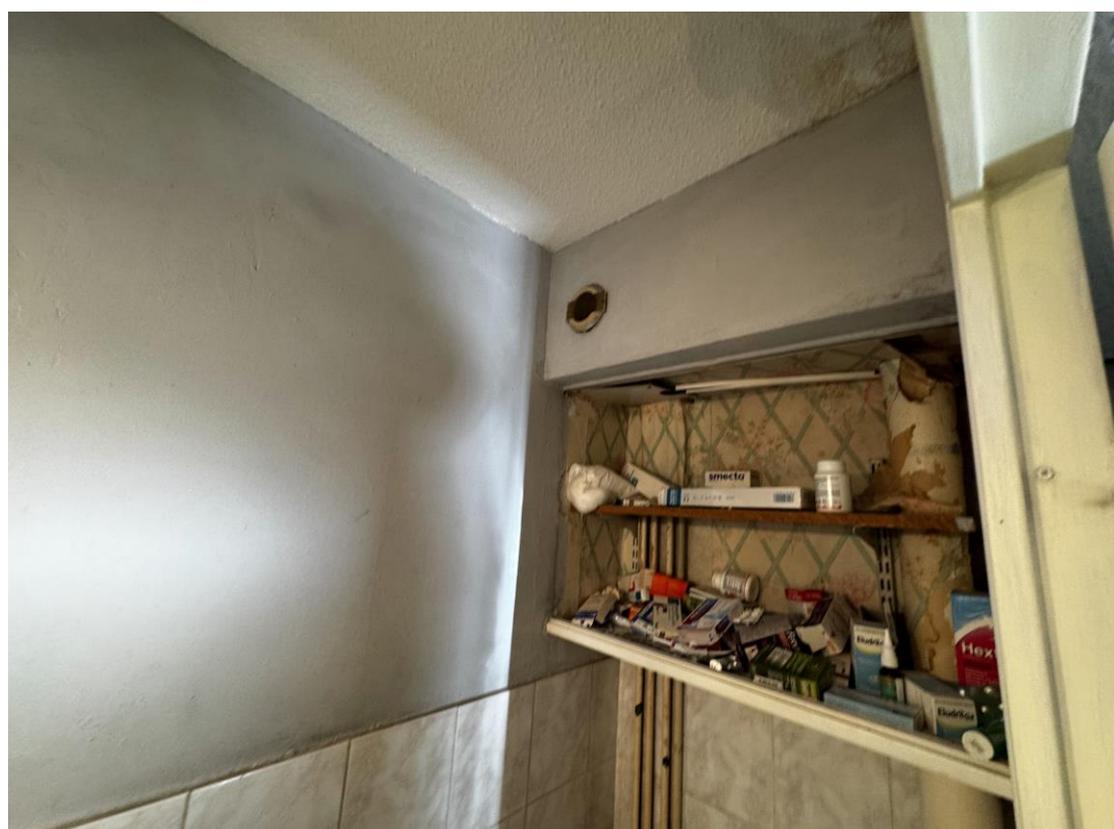
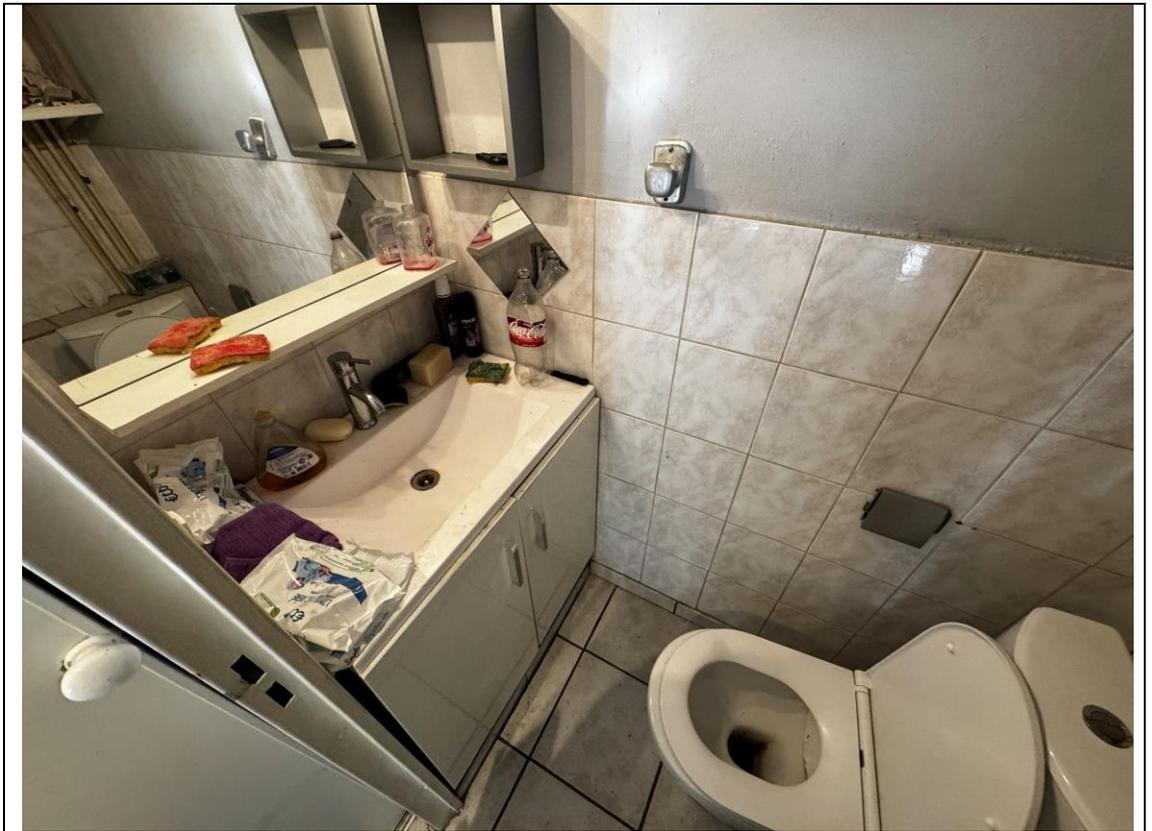
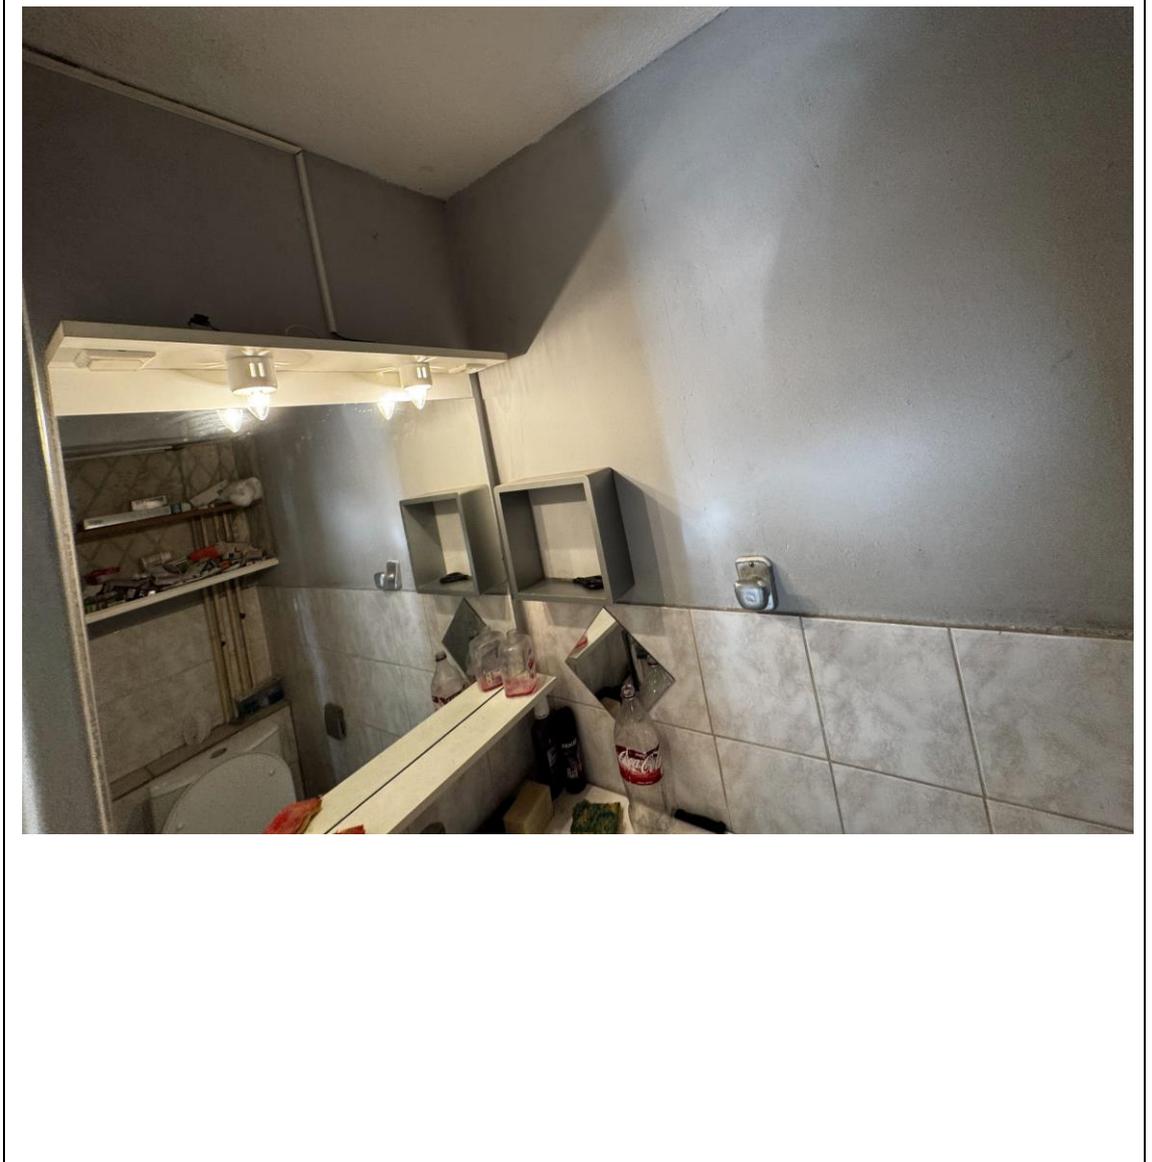
### W.C. – RDC

Sol : carrelage vétuste et en mauvais état.

Murs : placage faïencé en partie basse vétuste, les parties peintes sont vétustes.

Plafond : badigeon à l'état d'usage.

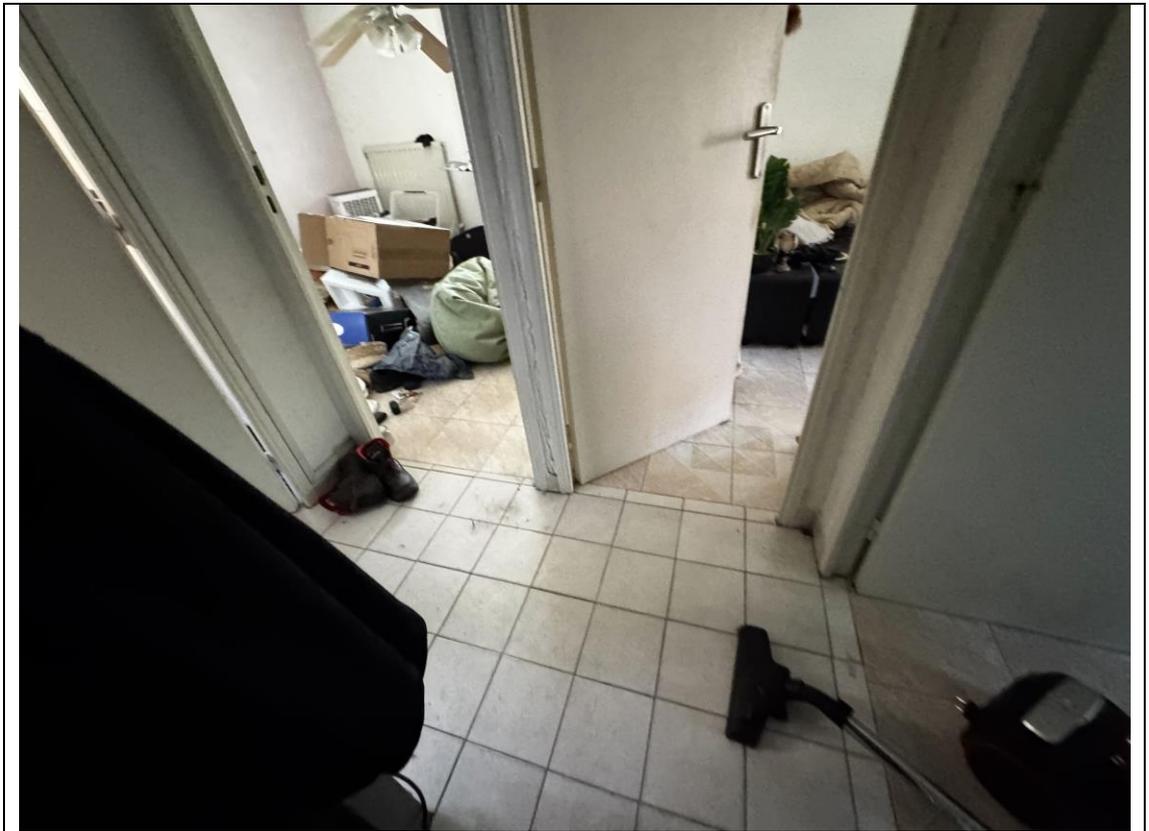
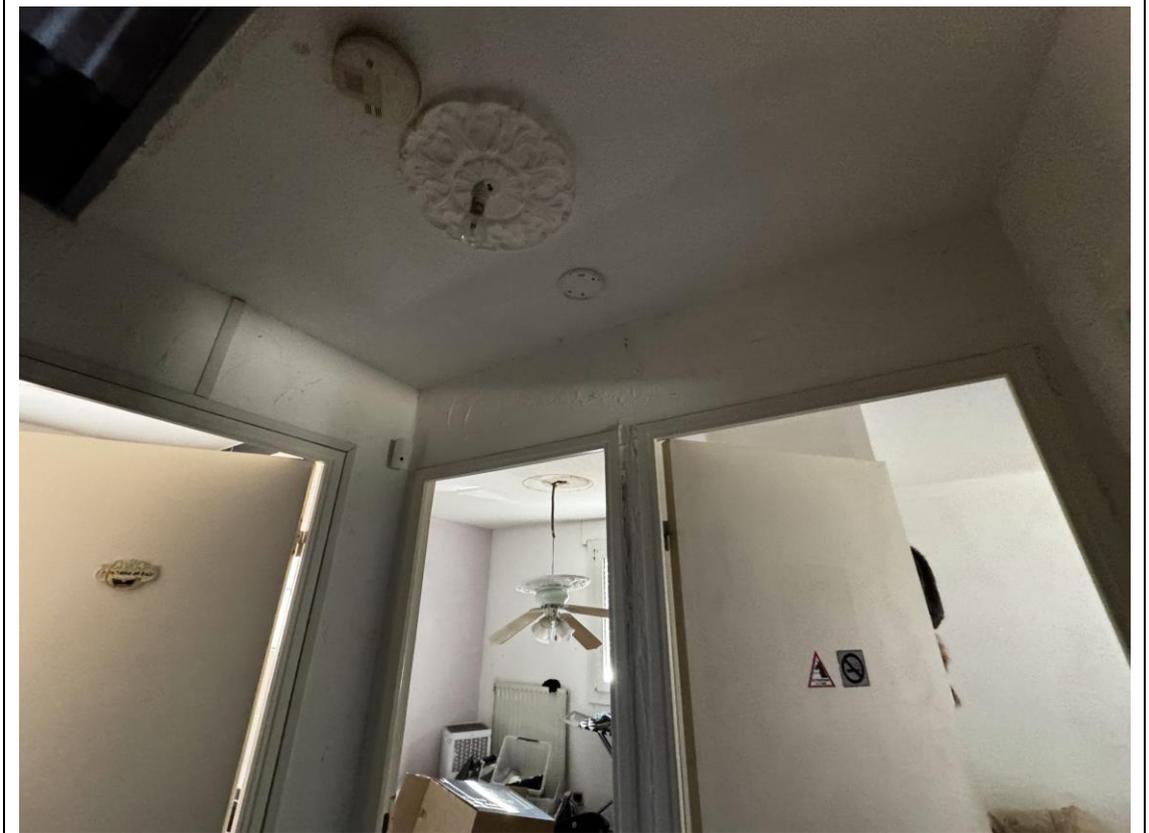
## DEGAGEMENT – 1<sup>er</sup>

Sol : carrelage vétuste et en mauvais état, avec plinthes assorties.

Murs : revêtement peinture en mauvais état.

Plafond : badigeon à l'état d'usage.
