ACTE DE  
COMMISSAIRE  
DE  
JUSTICE

# PROCES VERBAL DESCRIPTIF PORTANT SUR L'IMMEUBLE DE

## LE VENDREDI VINGT DEUX NOVEMBRE DEUX MILLE VINGT-QUATRE

Le Commissaire de Justice soussigné CERTIFIE s'être transporté ce jour à 14H30, à l'adresse suivante : **35 avenue du 8 Mai 1945 à VITROLLES (13127).**

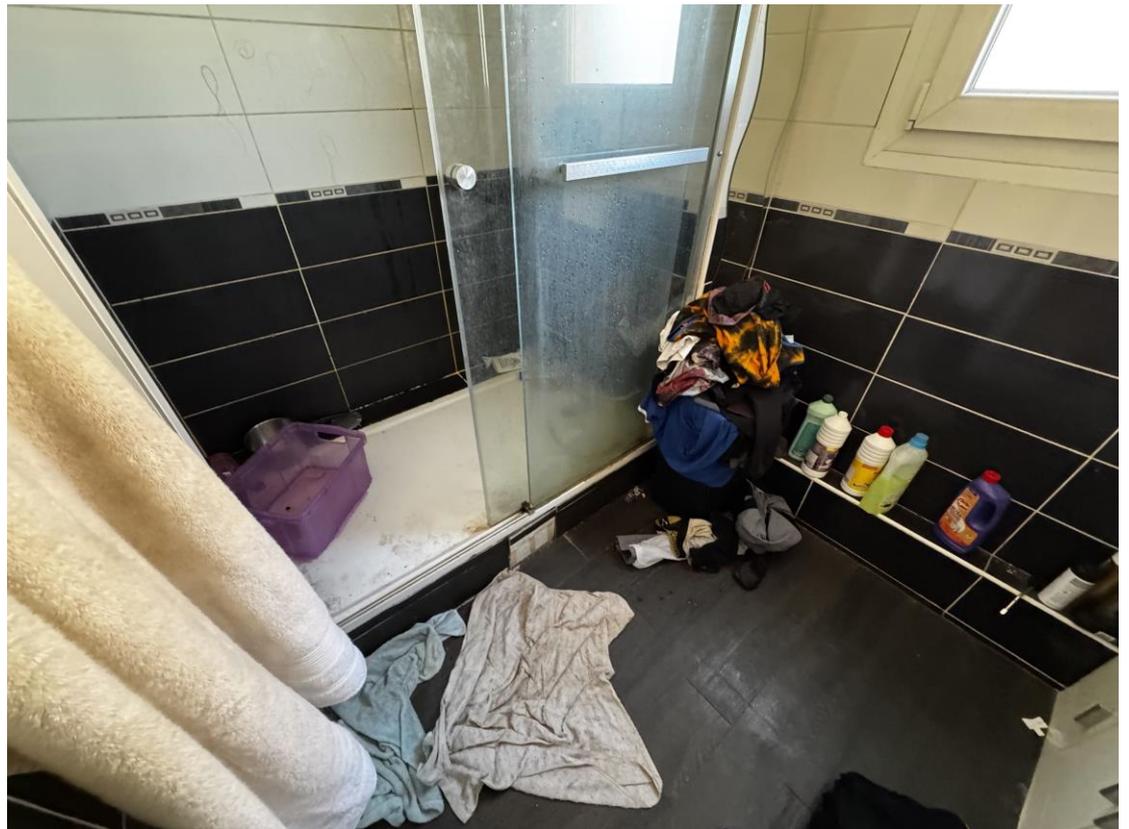
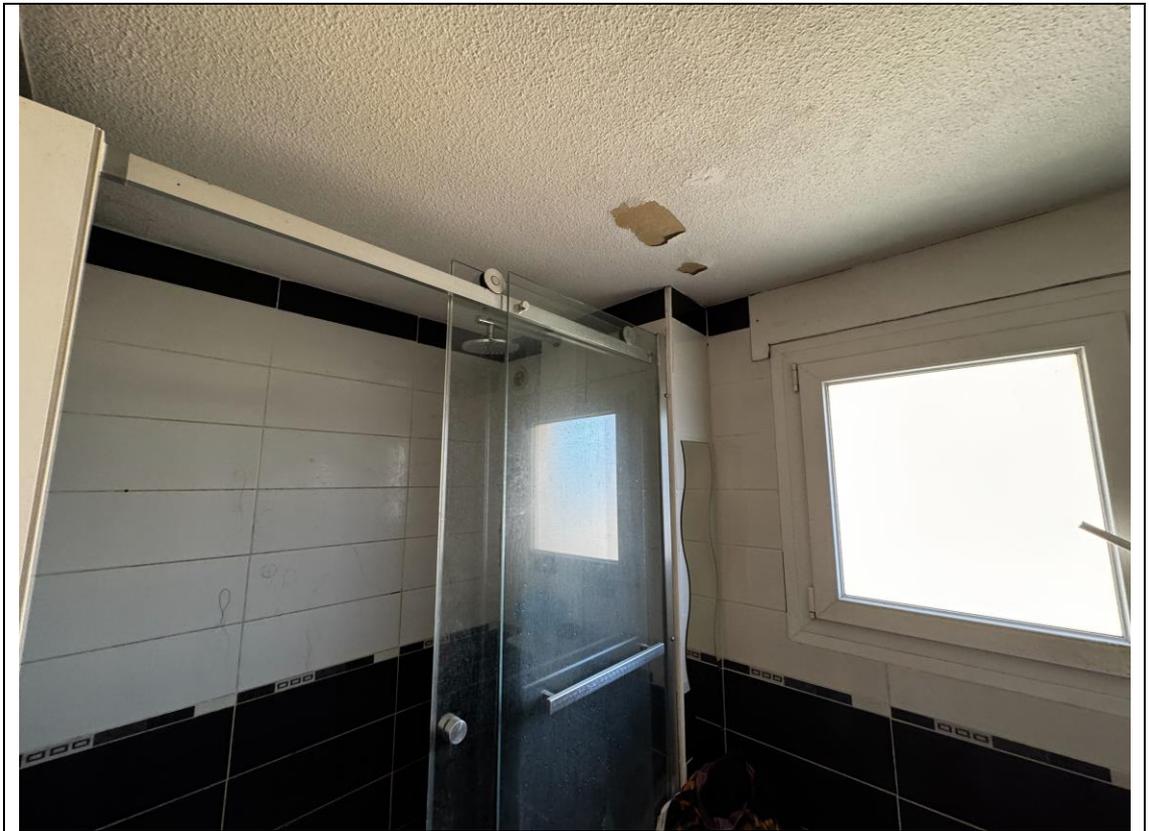
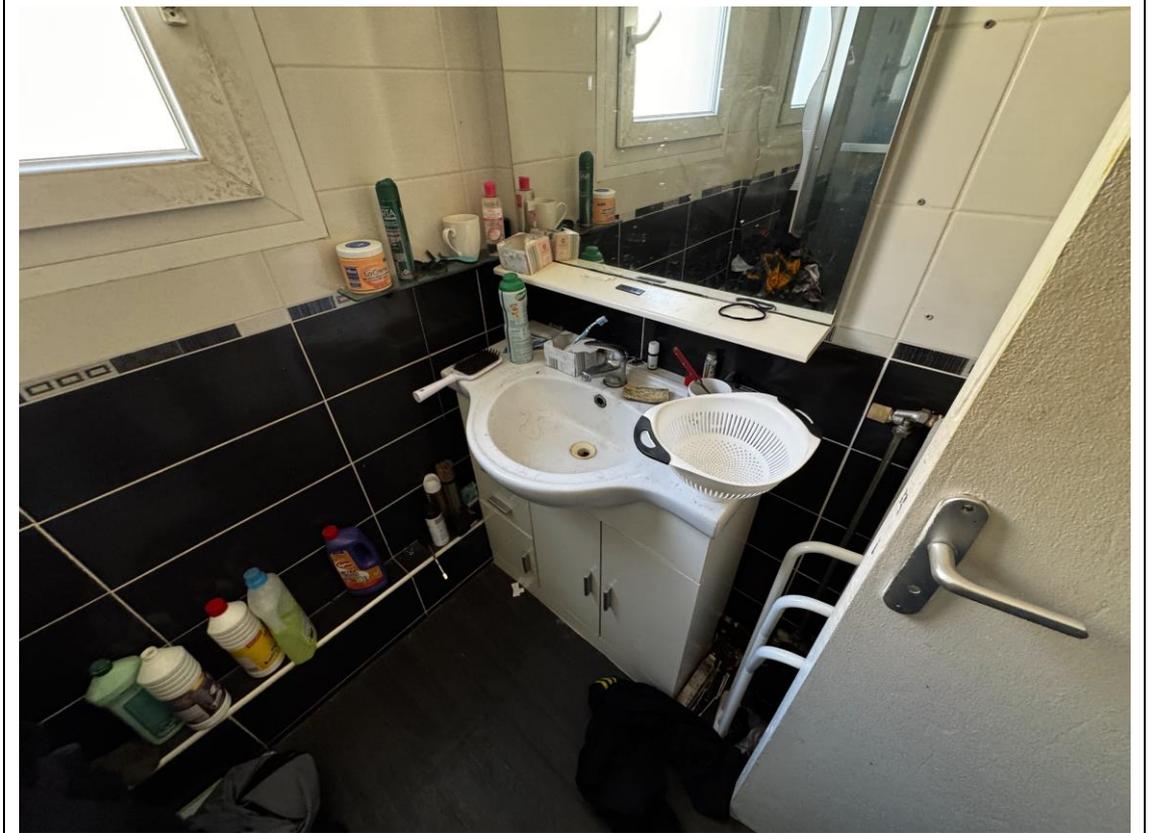
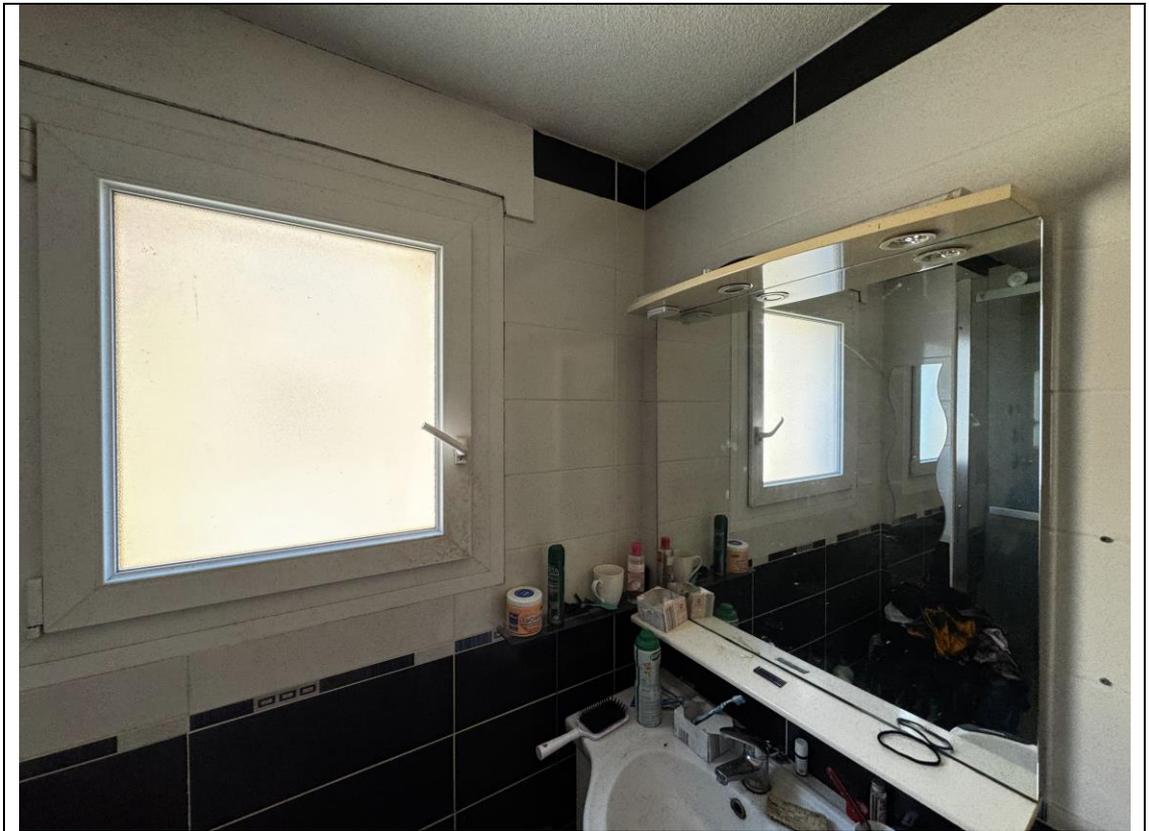
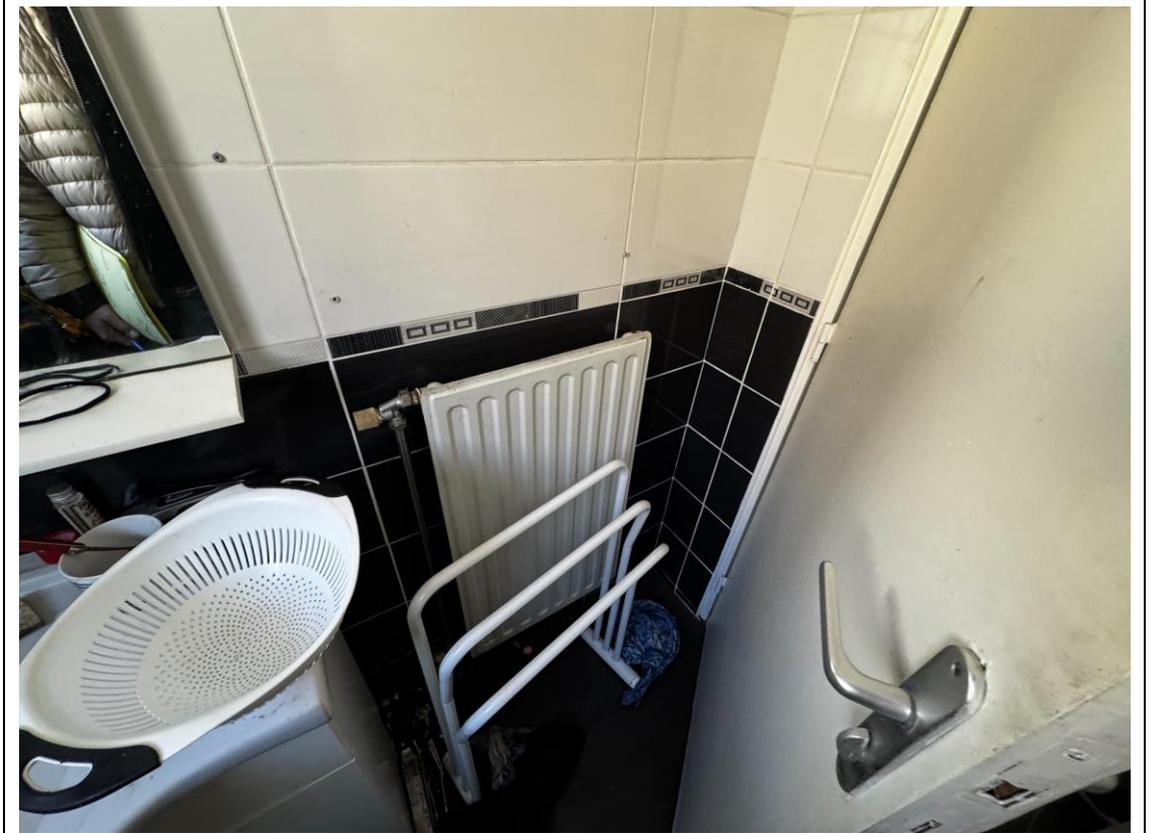
### SALLE D'EAU – 1<sup>er</sup>

Sol : revêtement vétuste et en mauvais état.

Murs : intégralement recouverts d'un placage faïencé vétuste.

Plafond : badigeon en mauvais état.

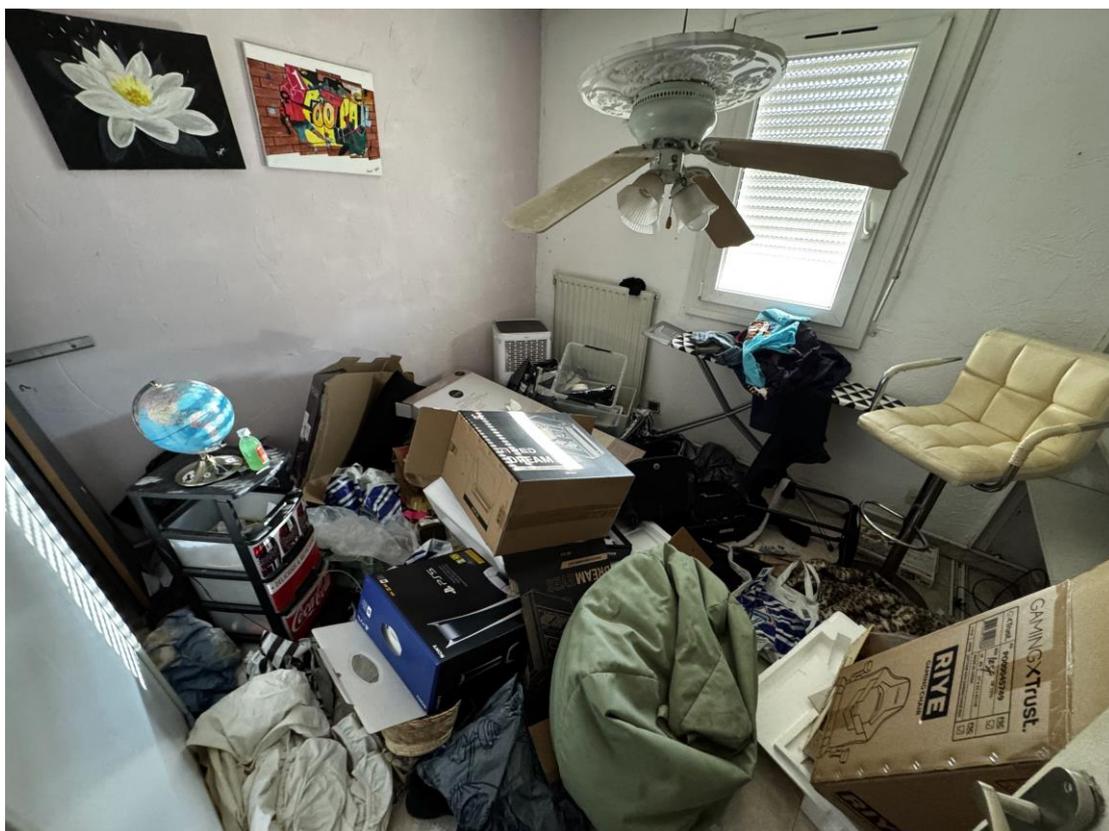
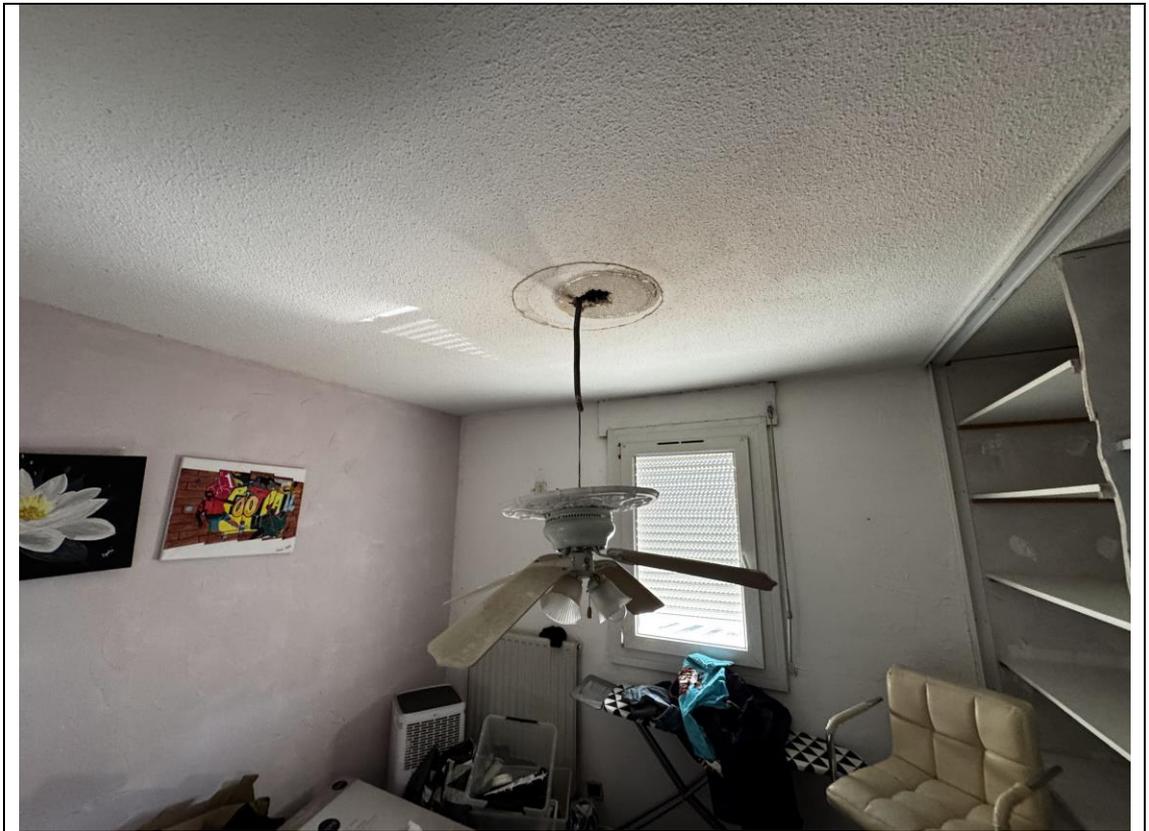
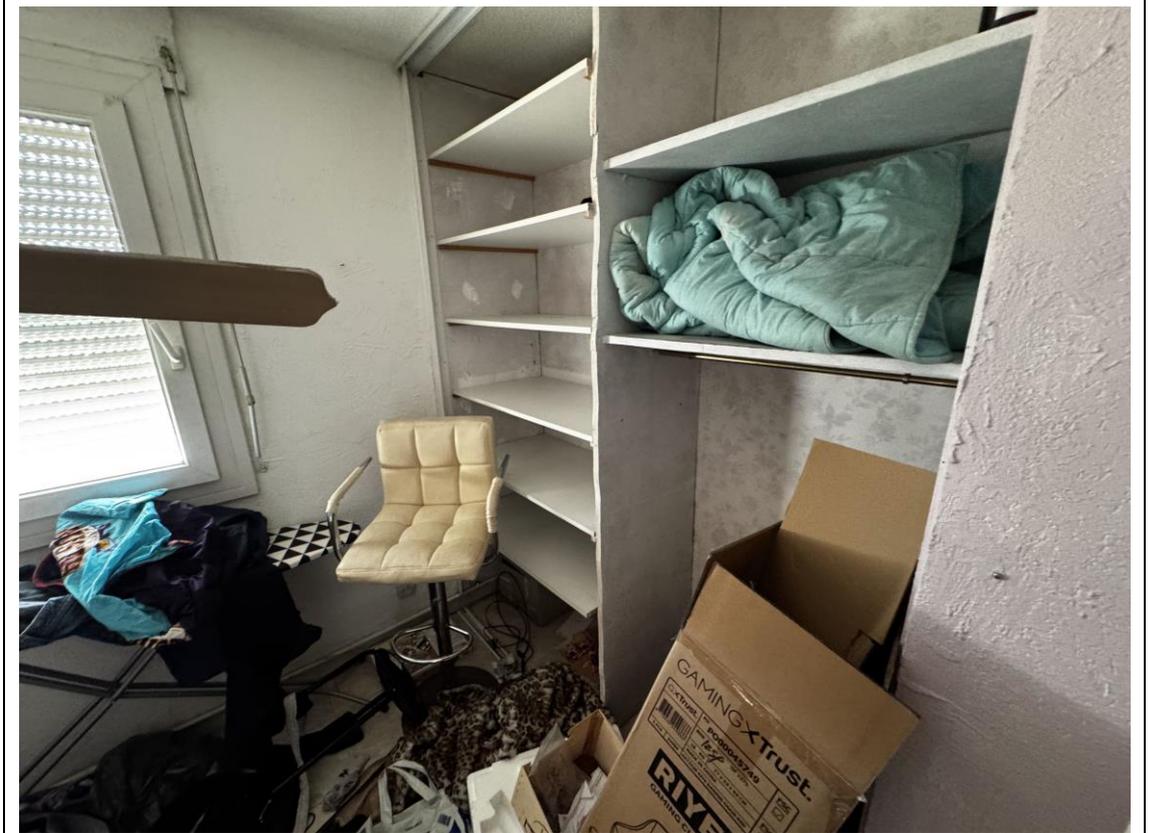
### PIECE 1 – 1<sup>er</sup> (Chambre 1)

Sol : carrelage vétuste et en mauvais état, avec plinthes assorties.

Murs : revêtement peinture en mauvais état.

Plafond : badigeon à l'état d'usage.

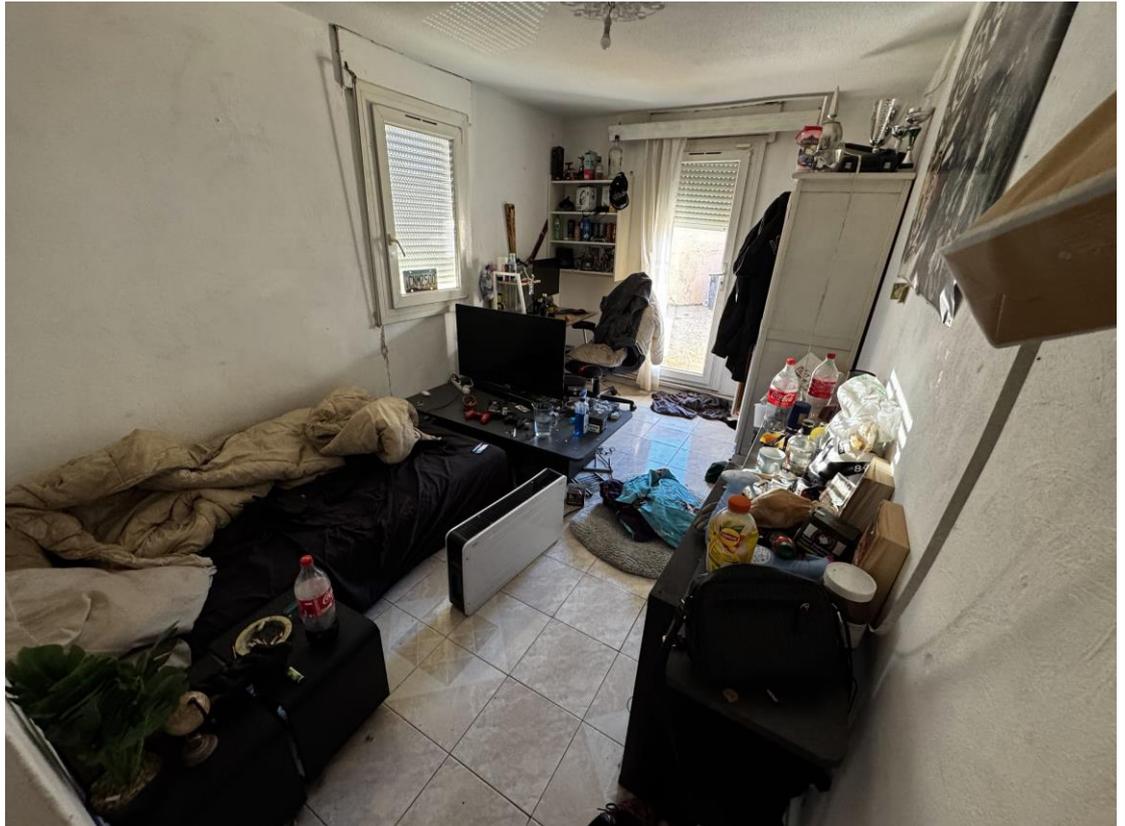
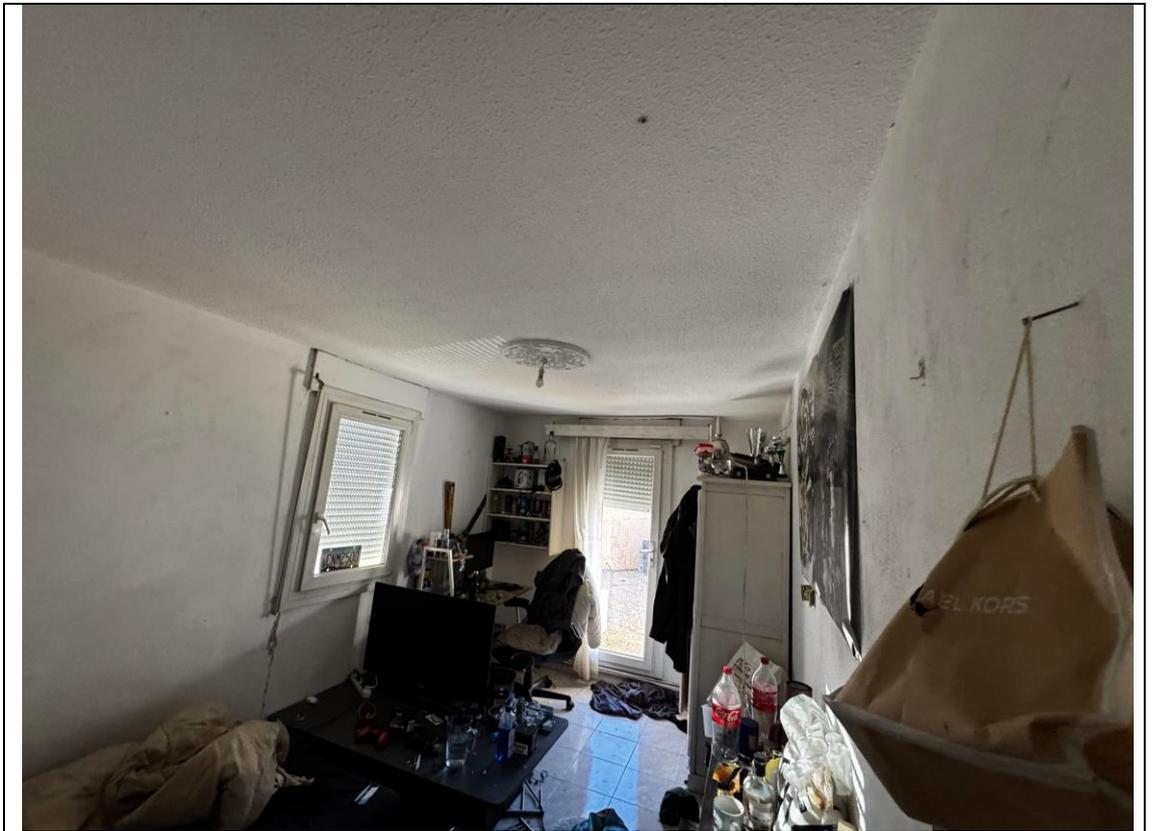
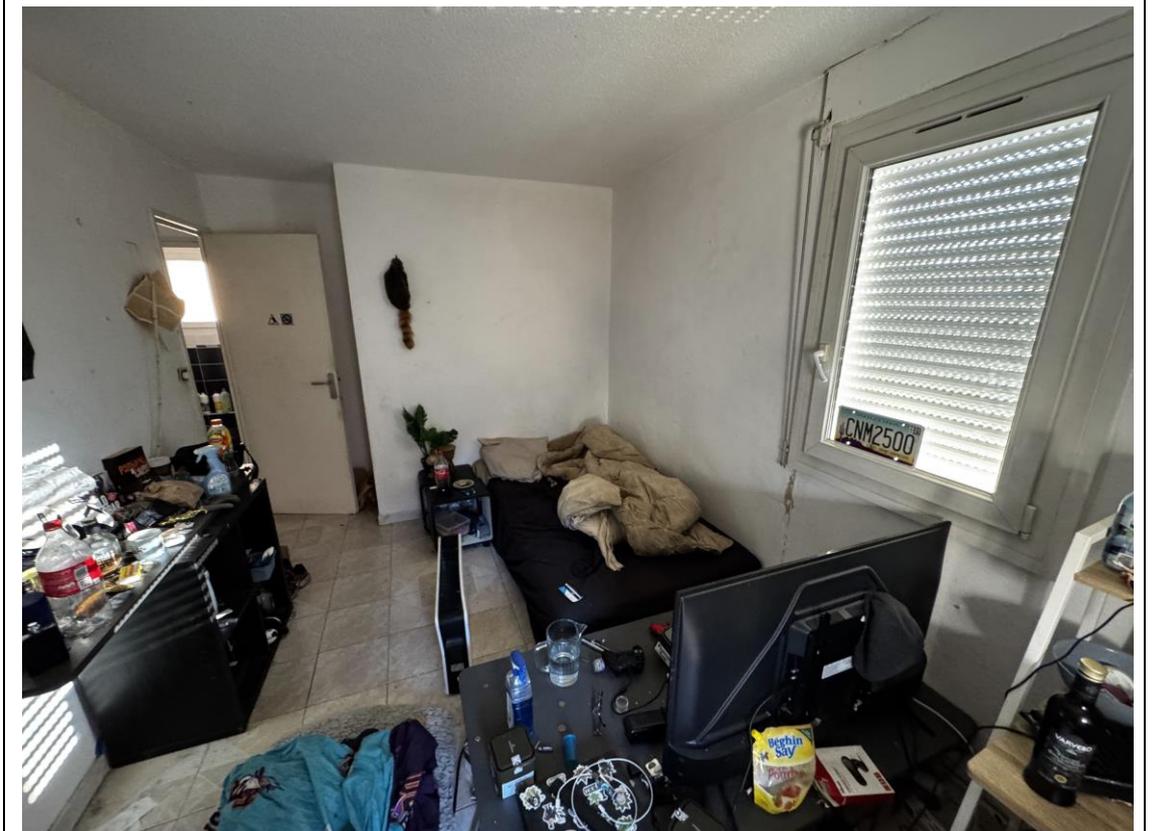
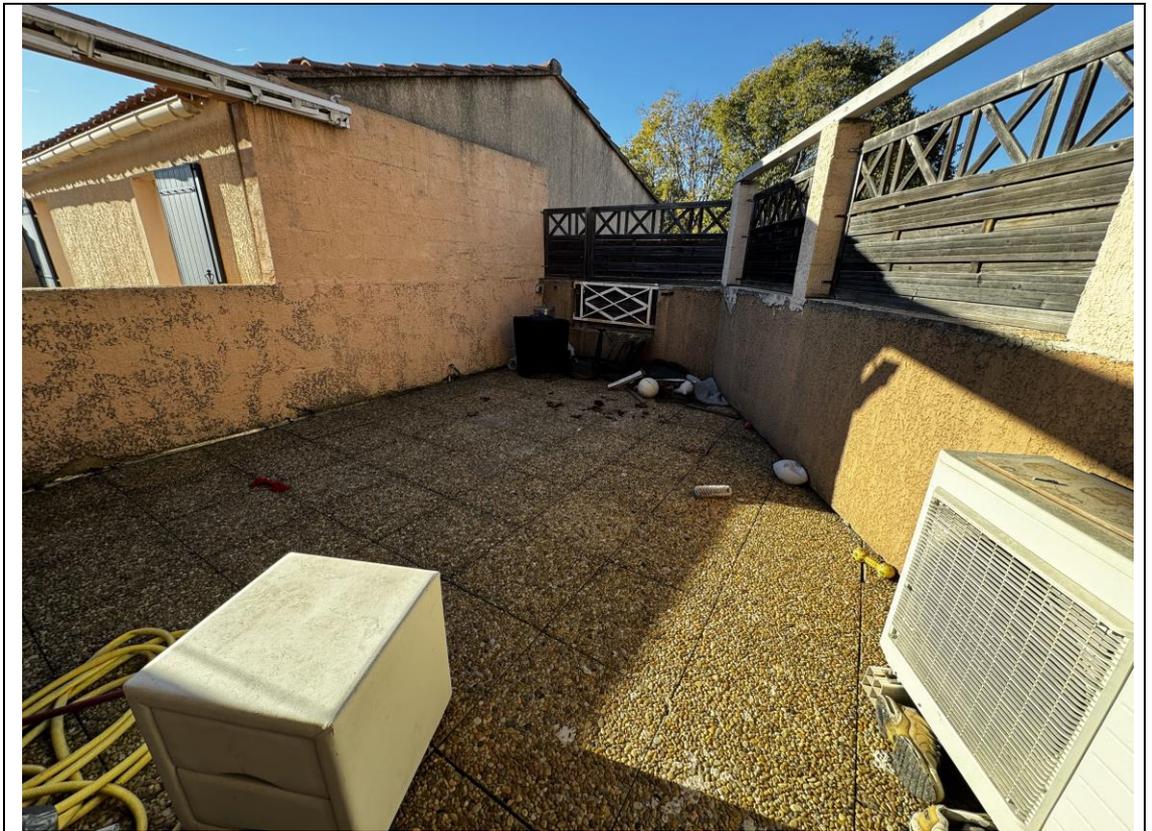
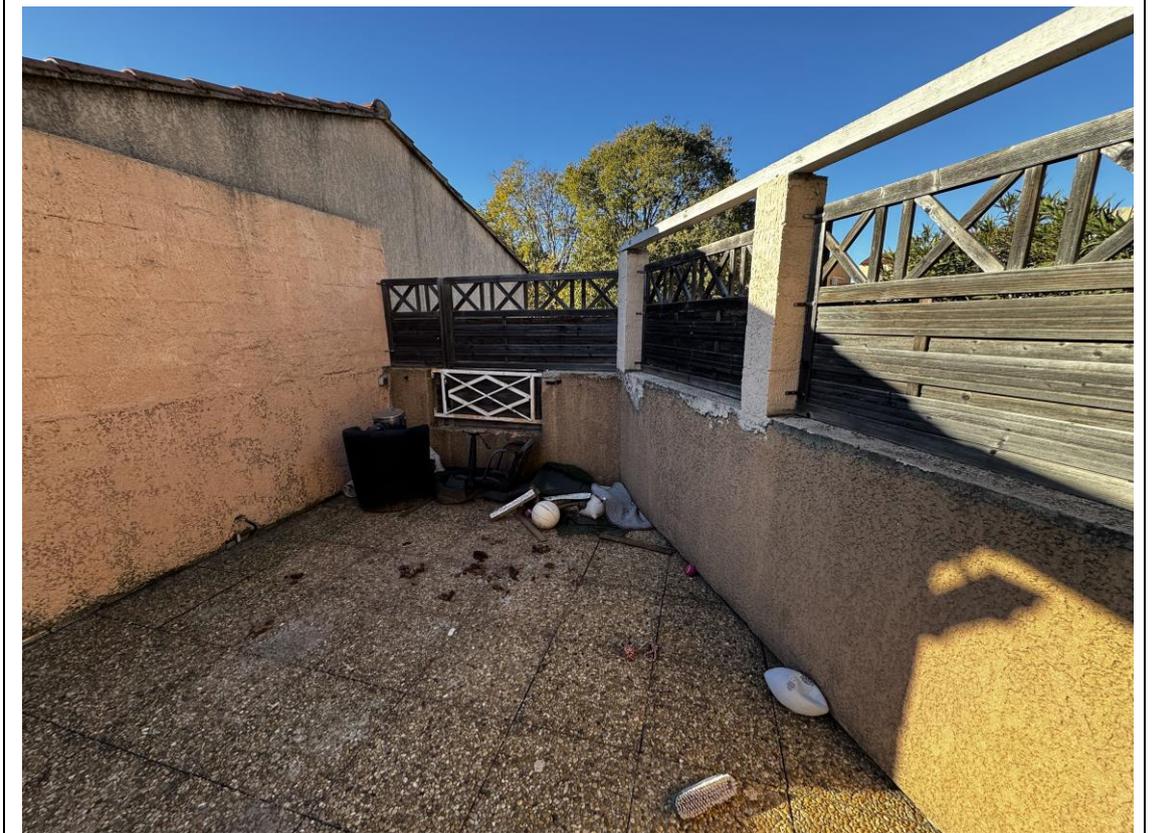
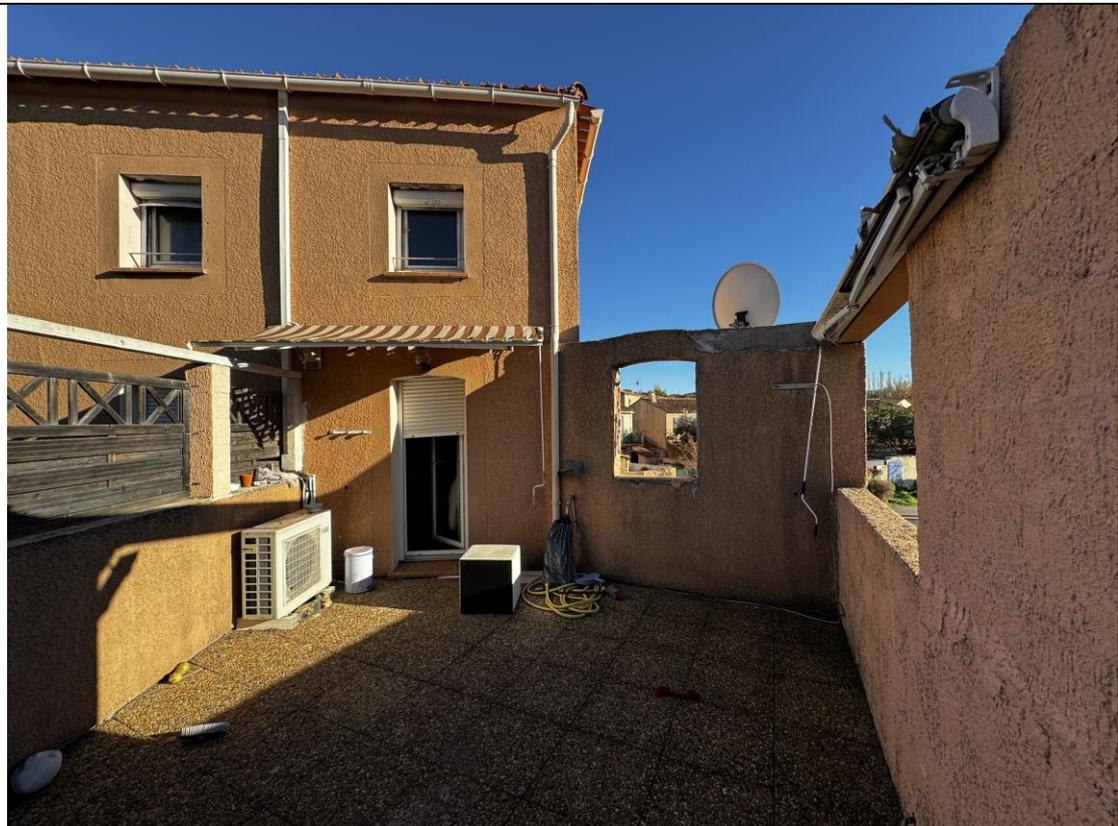
## PIECE 2 – 1<sup>er</sup> (Chambre 2)

Sol : carrelage vétuste et en mauvais état, avec plinthes assorties.

Murs : revêtement peinture en mauvais état.

Plafond : badigeon à l'état d'usage.

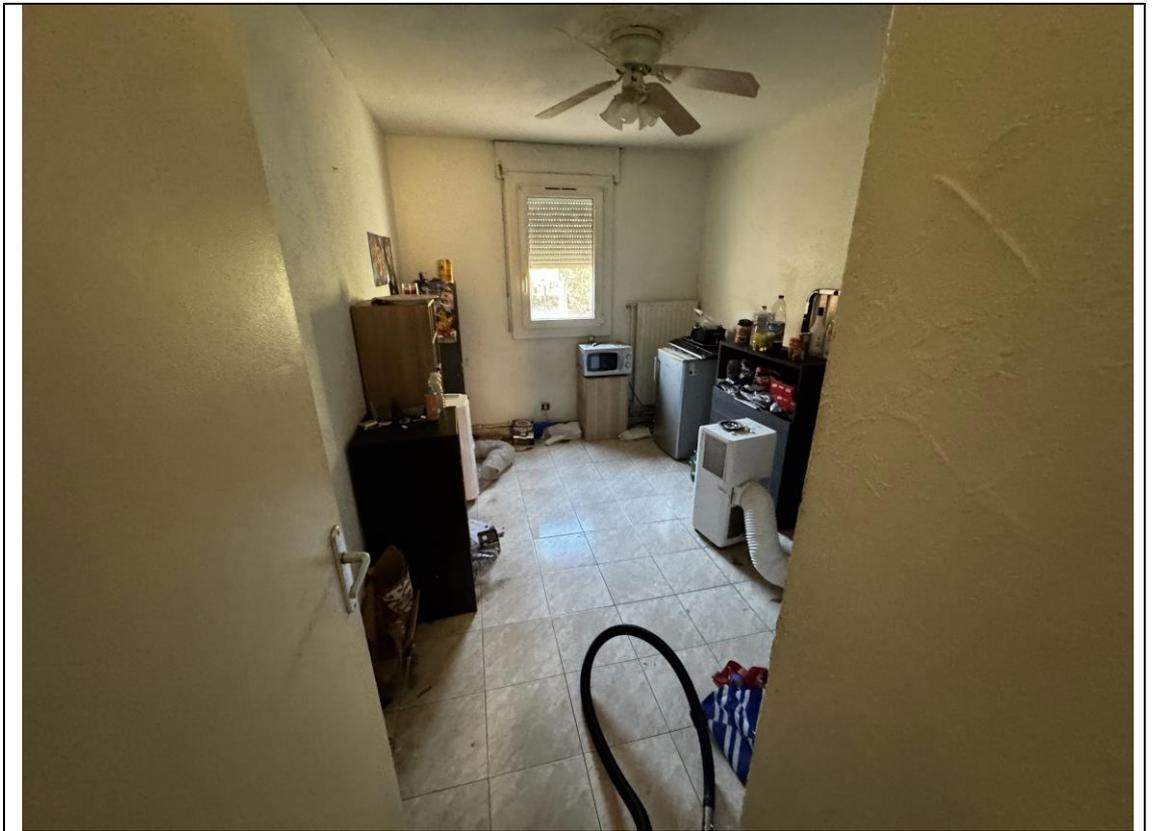
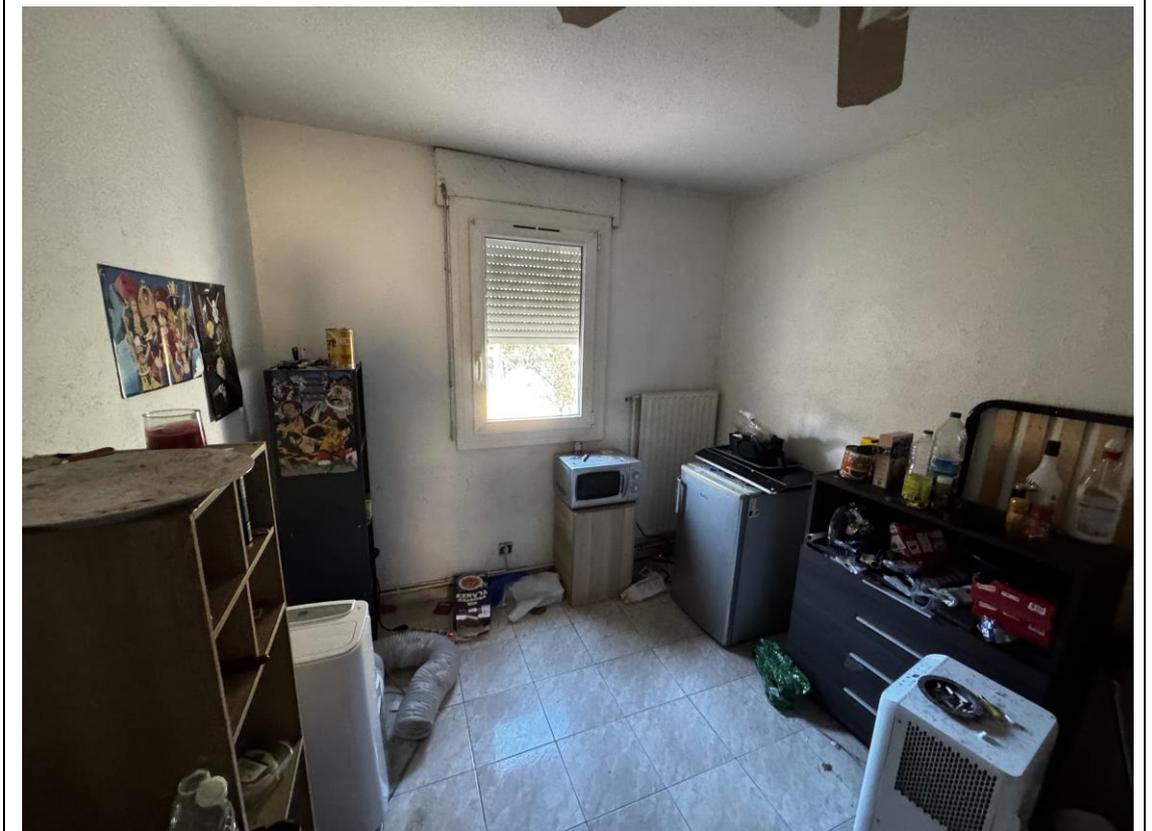
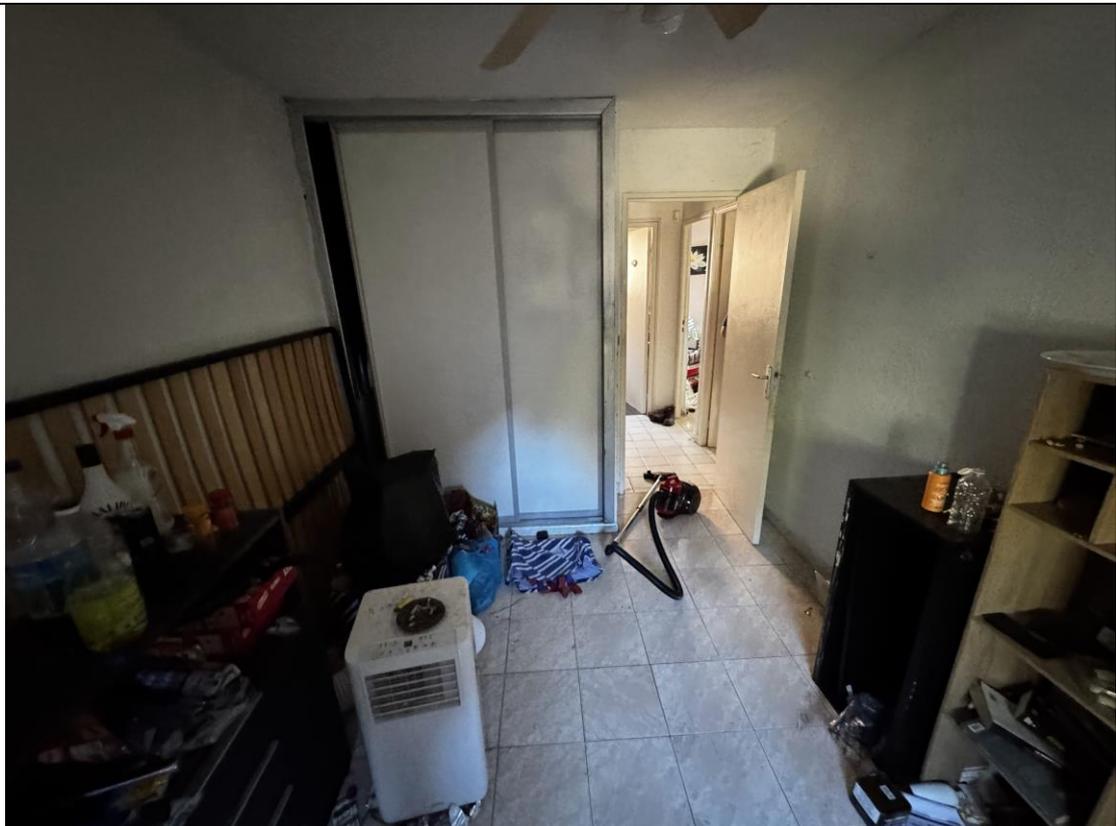
### **PIECE 3 – 1<sup>er</sup> (Chambre 3)**

Sol : carrelage vétuste et en mauvais état, avec plinthes assorties.

Murs : revêtement peinture en mauvais état.

Plafond : badigeon à l'état d'usage.

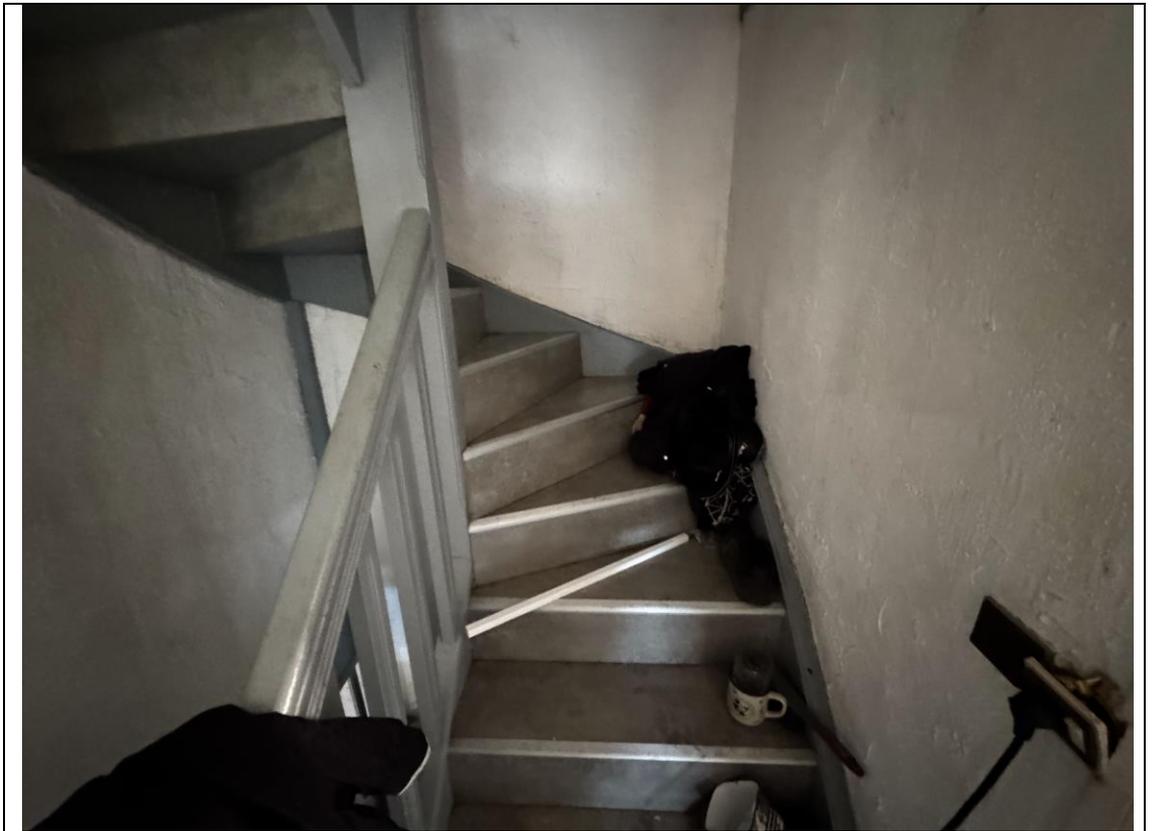
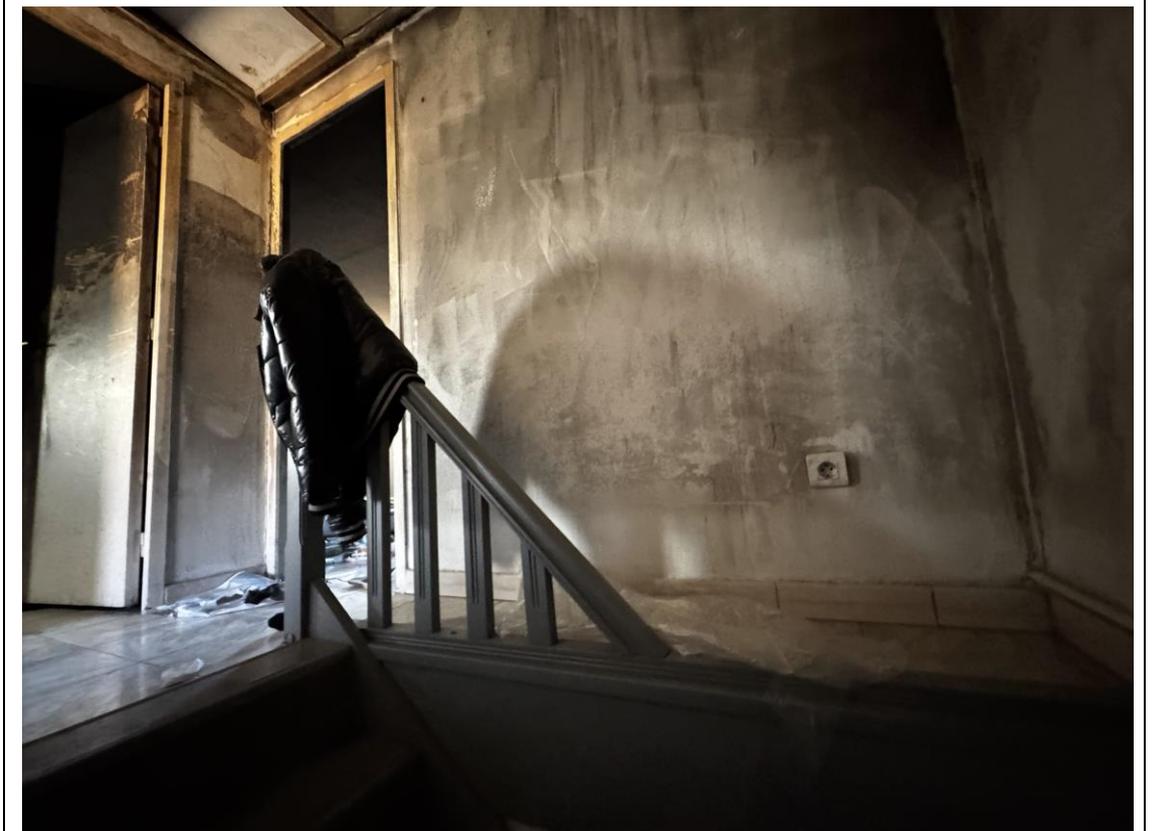
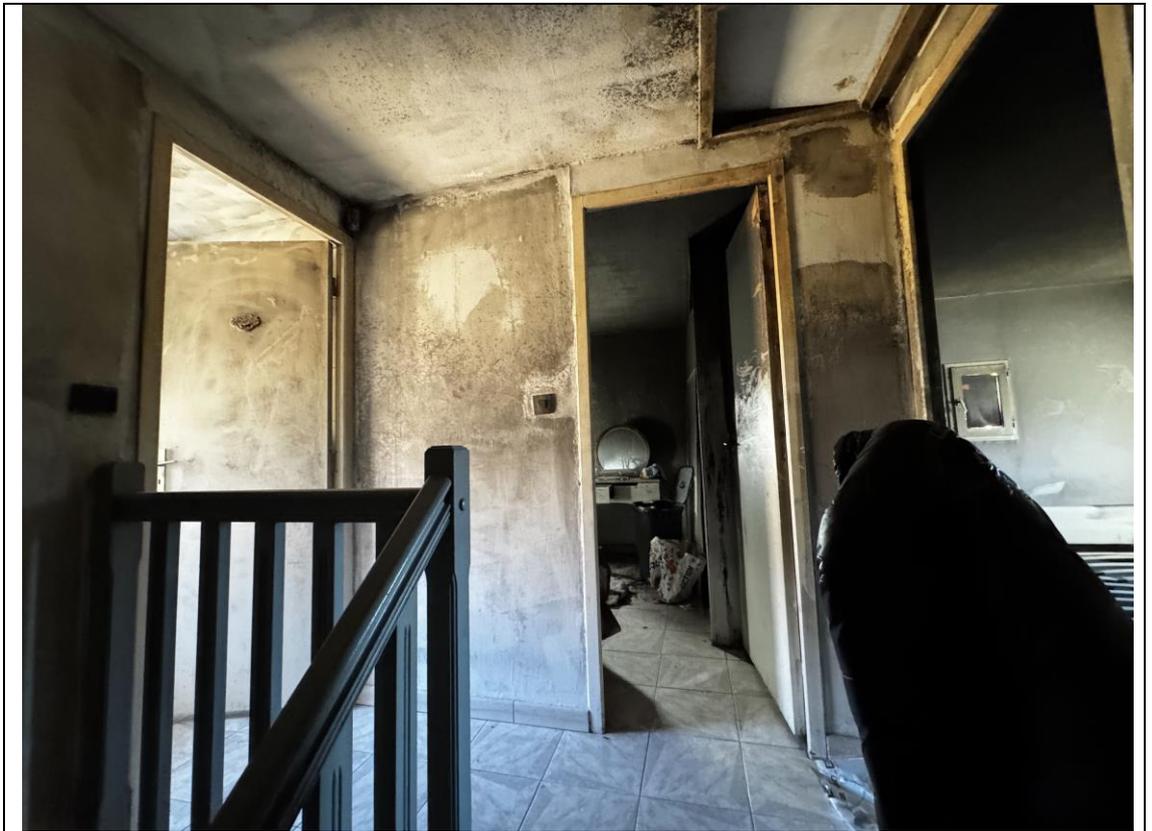
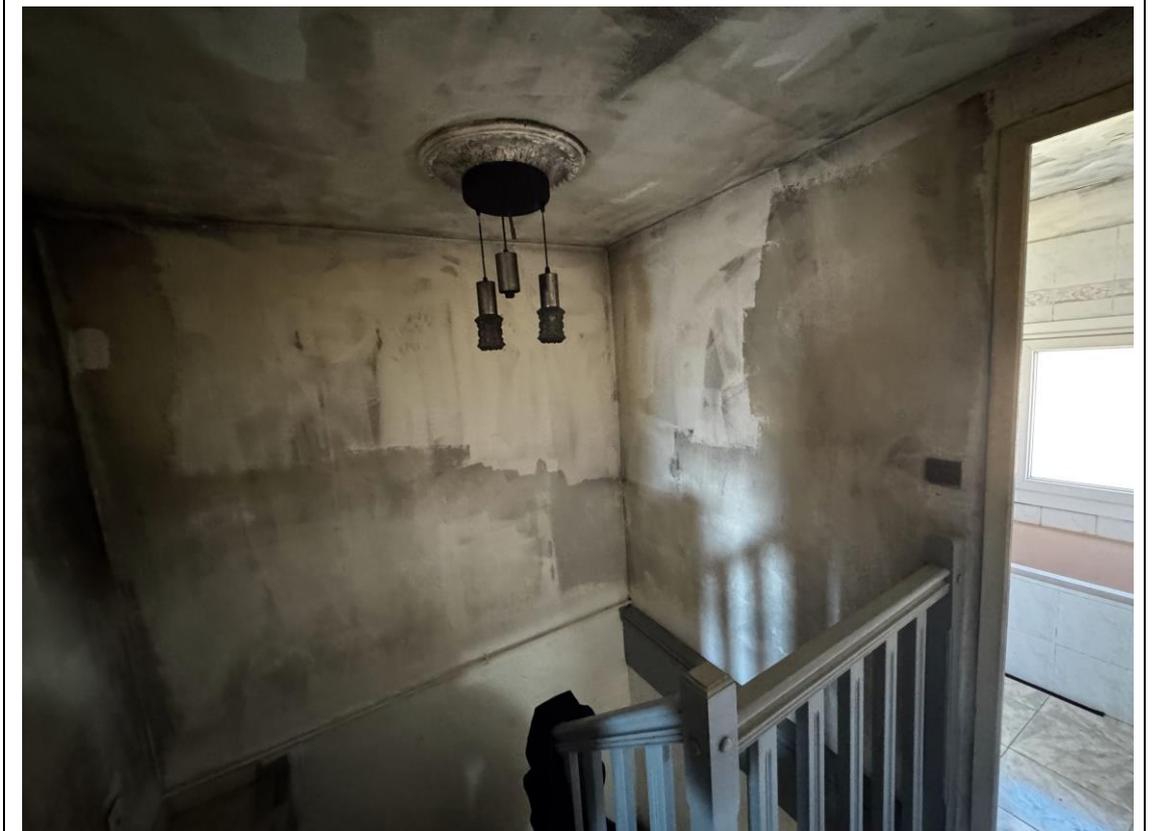
### DEGAGEMENT – 2<sup>ème</sup>

Cet étage est sinistré des suites d'un incendie, dont les stigmates sont encore apparents. Les murs et plafonds y sont noircis, et certains éléments sont calcinés.

Sol : carrelage vétuste et en mauvais état, avec plinthes assorties.

Murs : revêtement peinture en mauvais état, noircis des suites de l'incendie.

Plafond : badigeon en mauvais état, noirci des suites de l'incendie.

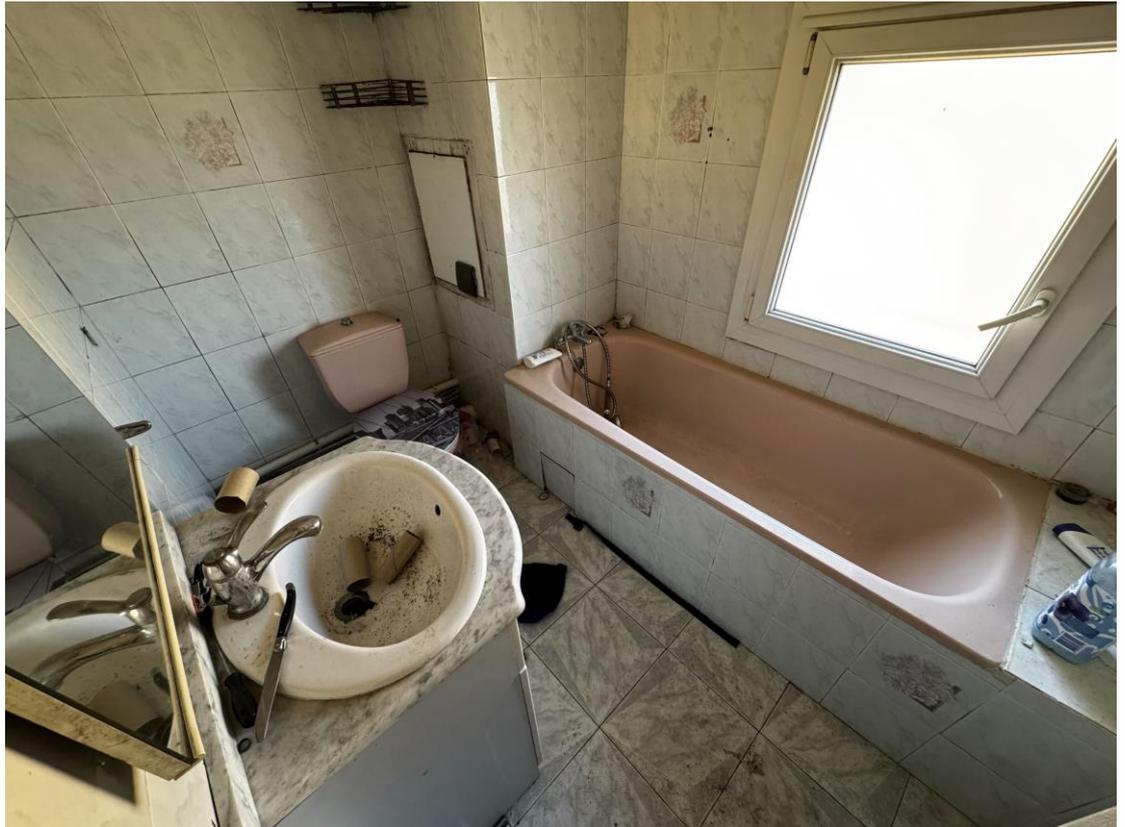
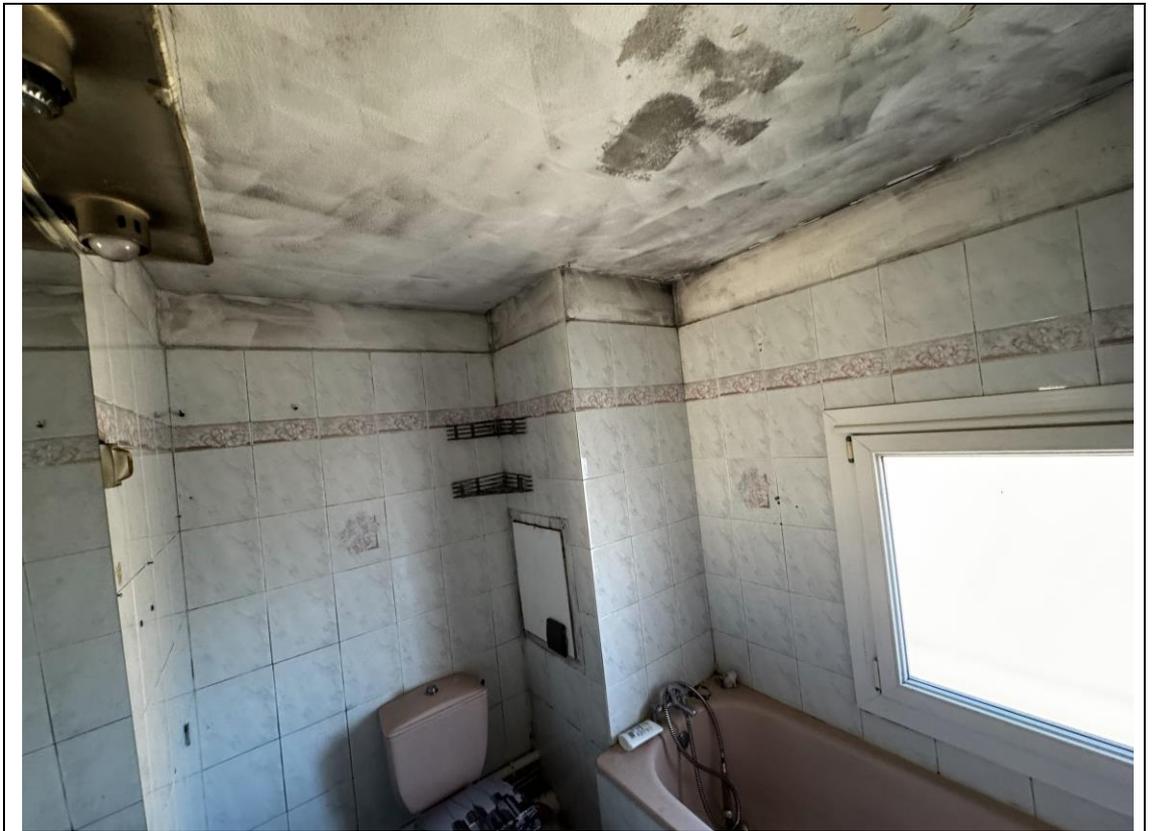
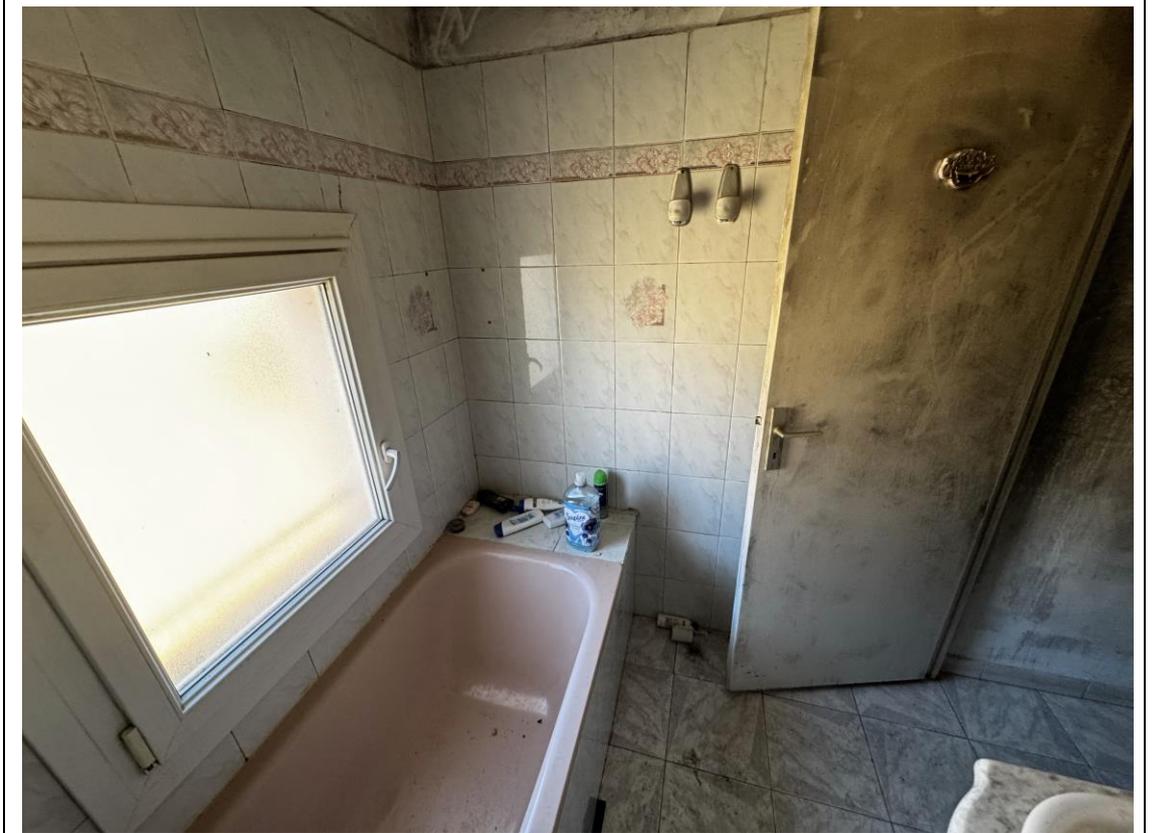
## SALLE DE BAINS – 2<sup>ème</sup>

Sol : revêtement vétuste et en mauvais état.

Murs : intégralement recouverts d'un placage faïencé vétuste.

Plafond : badigeon en mauvais état, et noirci des suites de l'incendie.
