ACTE DE  
COMMISSAIRE  
DE  
JUSTICE

# PROCES VERBAL DESCRIPTIF PORTANT SUR L'IMMEUBLE DE

## LE VENDREDI VINGT DEUX NOVEMBRE DEUX MILLE VINGT-QUATRE

Le Commissaire de Justice soussigné CERTIFIE s'être transporté ce jour à 14H30, à l'adresse suivante : **35 avenue du 8 Mai 1945 à VITROLLES (13127).**

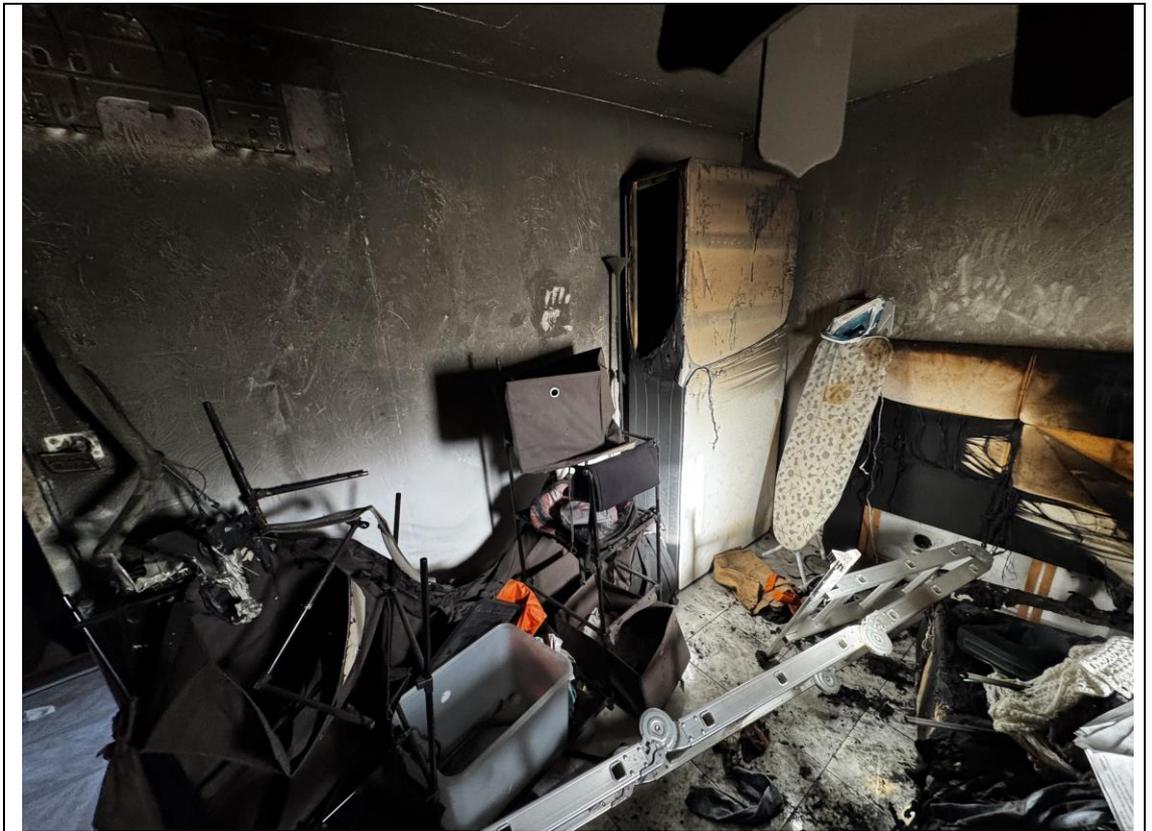
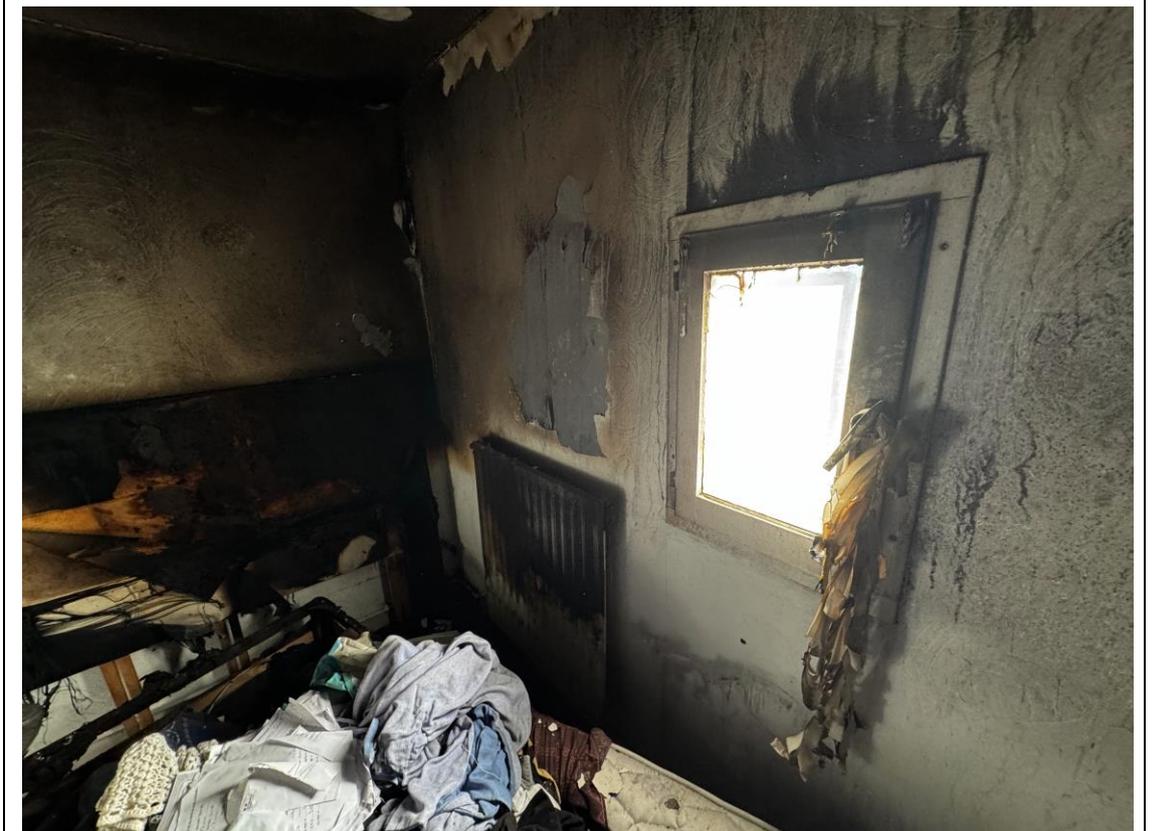
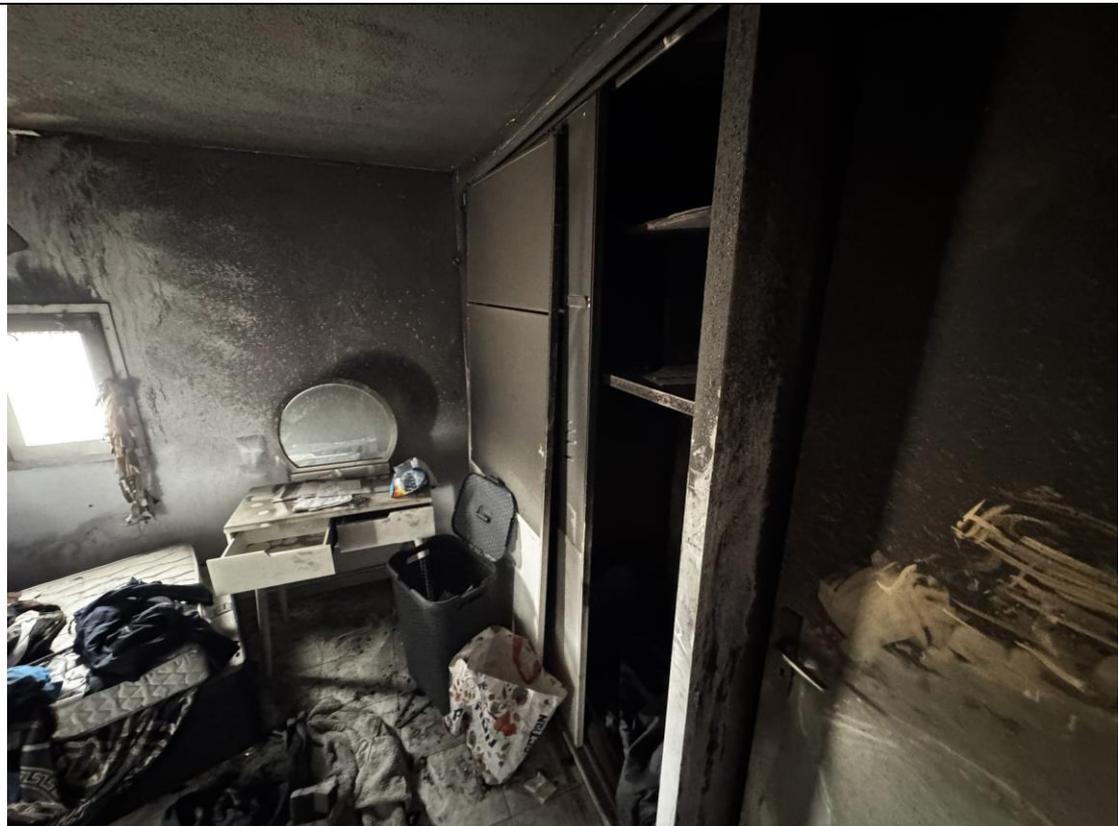
#### PIECE 4 – 2<sup>ème</sup> (Chambre 4)

L'espace est éclairé par une fenêtre, montant PVC calcinés et double vitrage, fermée à l'extérieur par un volet roulant à ouverture mécanique.

Cette pièce est la plus sinistrée, d'ailleurs, [REDACTED] m'indique que l'origine de l'incendie est dans cette pièce.

Sol : carrelage vétuste et en mauvais état, avec plinthes assorties.

Murs : revêtement peinture hors d'usage et noirci des suites de l'incendie.

Plafond : badigeon hors d'usage et noirci des suites de l'incendie.

- un radiateur calciné.

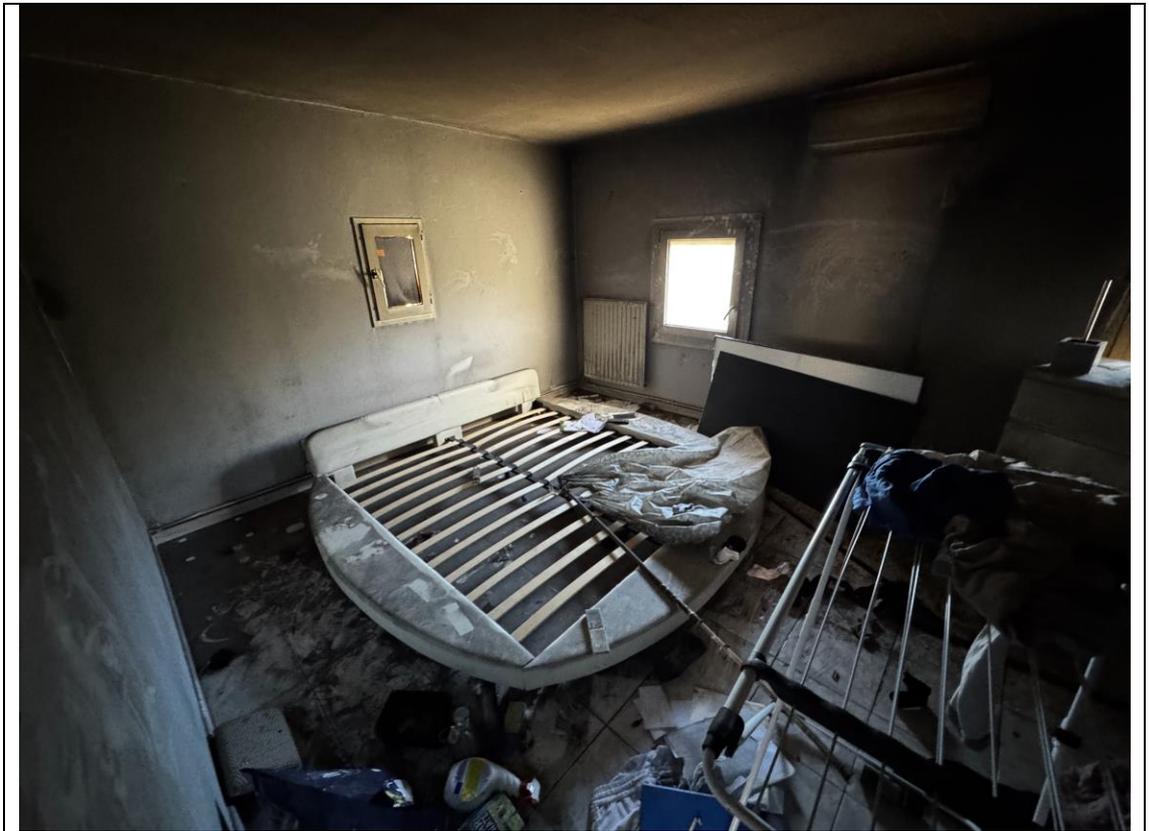
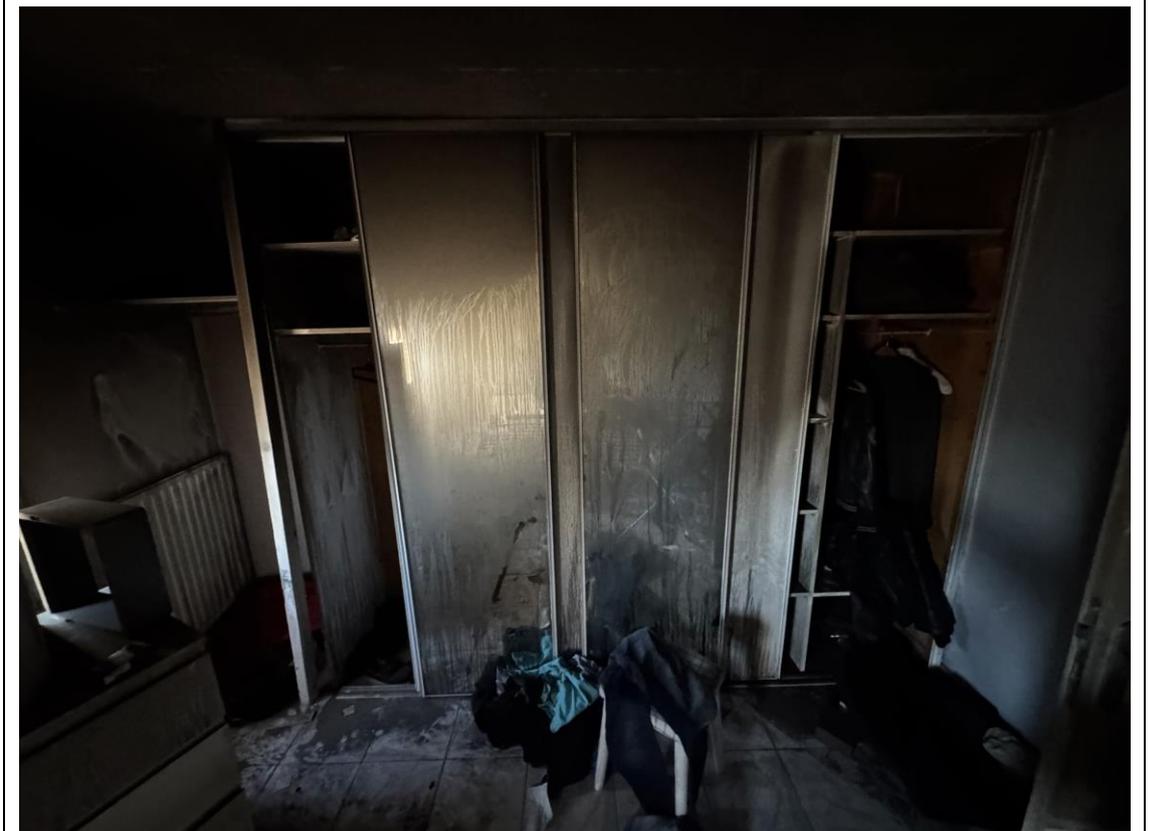
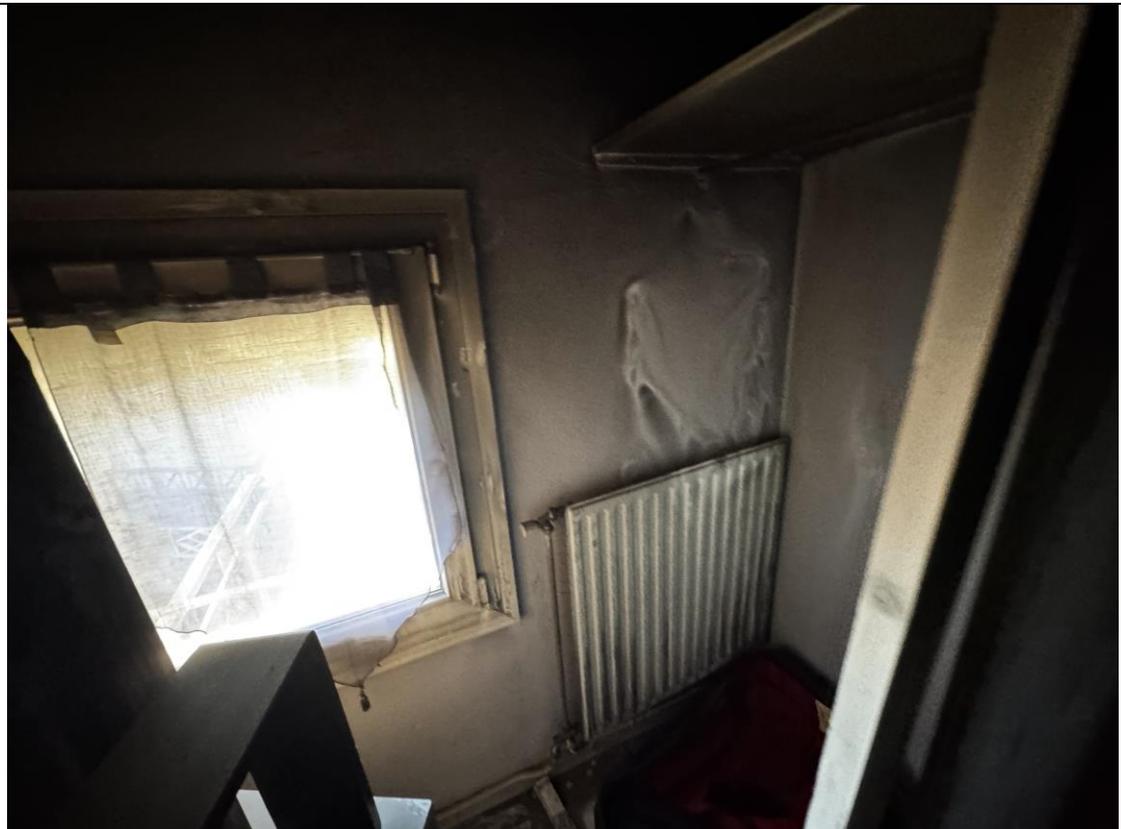
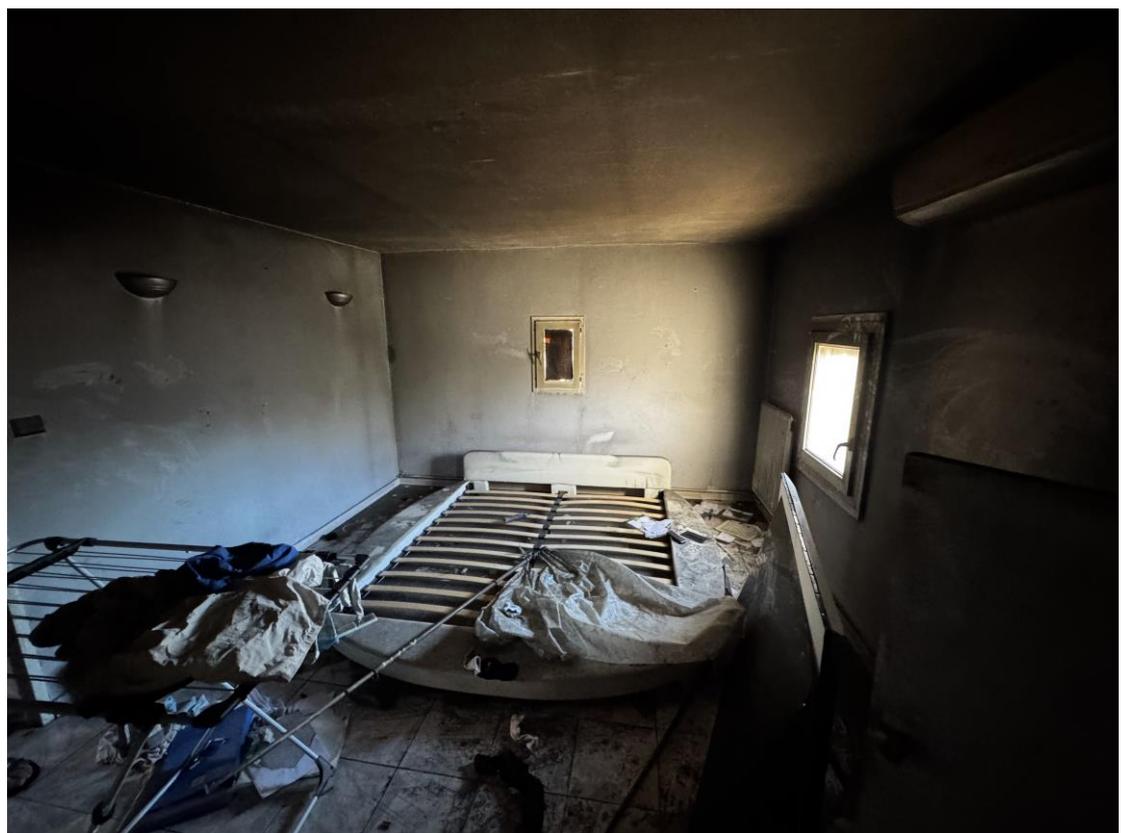
#### **PIECE 5 – 2<sup>ème</sup> (Chambre 5)**

L'espace est éclairé par une fenêtre, montant PVC noirci, double vitrage, fermée à l'extérieur par un volet roulant à ouverture mécanique.

Sol : carrelage vétuste et en mauvais état, avec plinthes assorties.

Murs : revêtement peinture en mauvais état, noircis des suites de l'incendie.

Plafond : badigeon en mauvais état, noirci des suites de l'incendie.
