## PROCES VERBAL DESCRIPTIF PORTANT SUR L'IMMEUBLE DE

MARDI NEUF OCTOBRE DEUX MILLE DIX HUIT

**CERTIFIONS** nous être transporté ce jour à 9 heures, le Val des Pins, 27 rue Bel Air, 13500 MARTIGUES accompagné de Monsieur Maxime NASRATY en qualité de diagnostiqueur.

**LOT 27:**  
**MAISON ELEVE D'UN ETAGE SUR REZ DE CHAUSSEE**

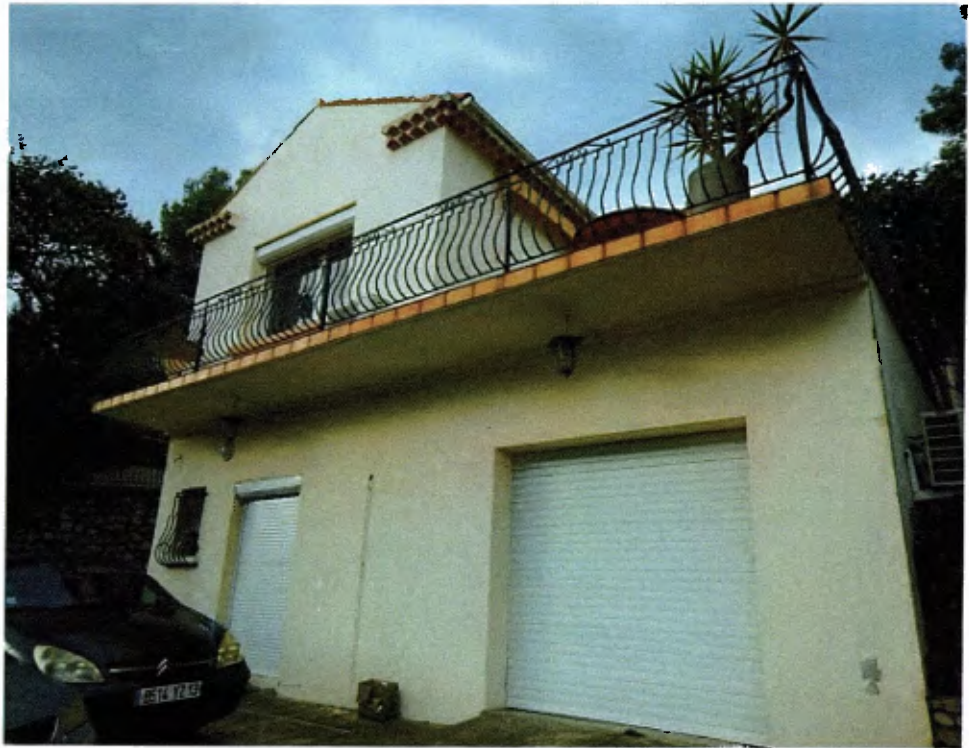
Photo n°1

La villa est élevée d'un étage sur rez-de-chaussée avec studio indépendant.

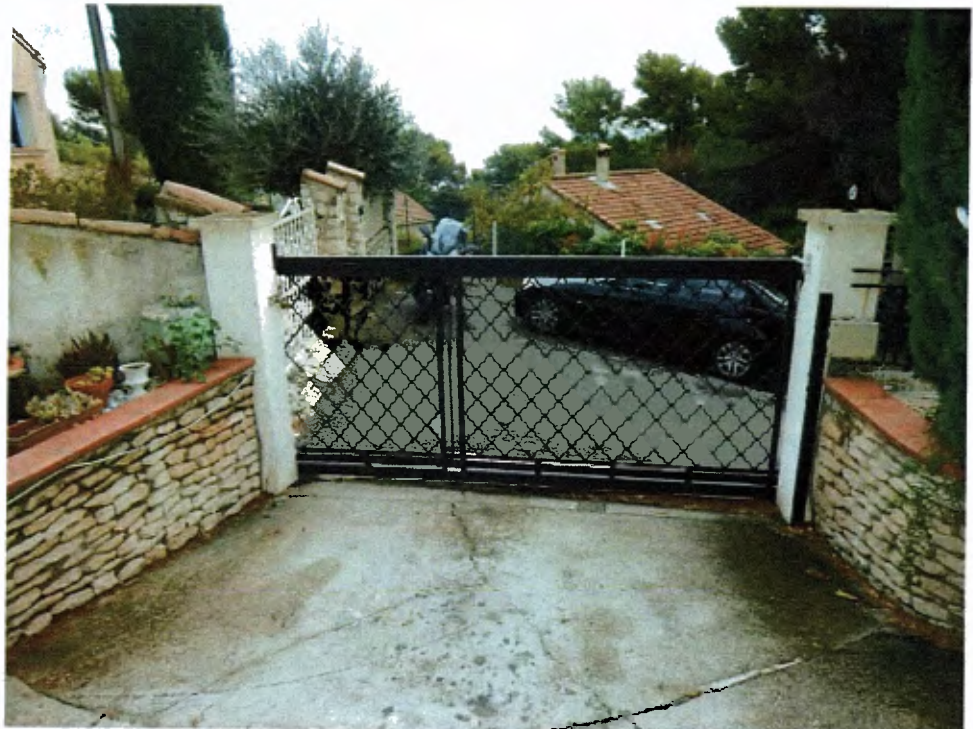
Photo n°2

La maison est accessible depuis l'extérieur par le franchissement d'un portail fer forgé coulissant.

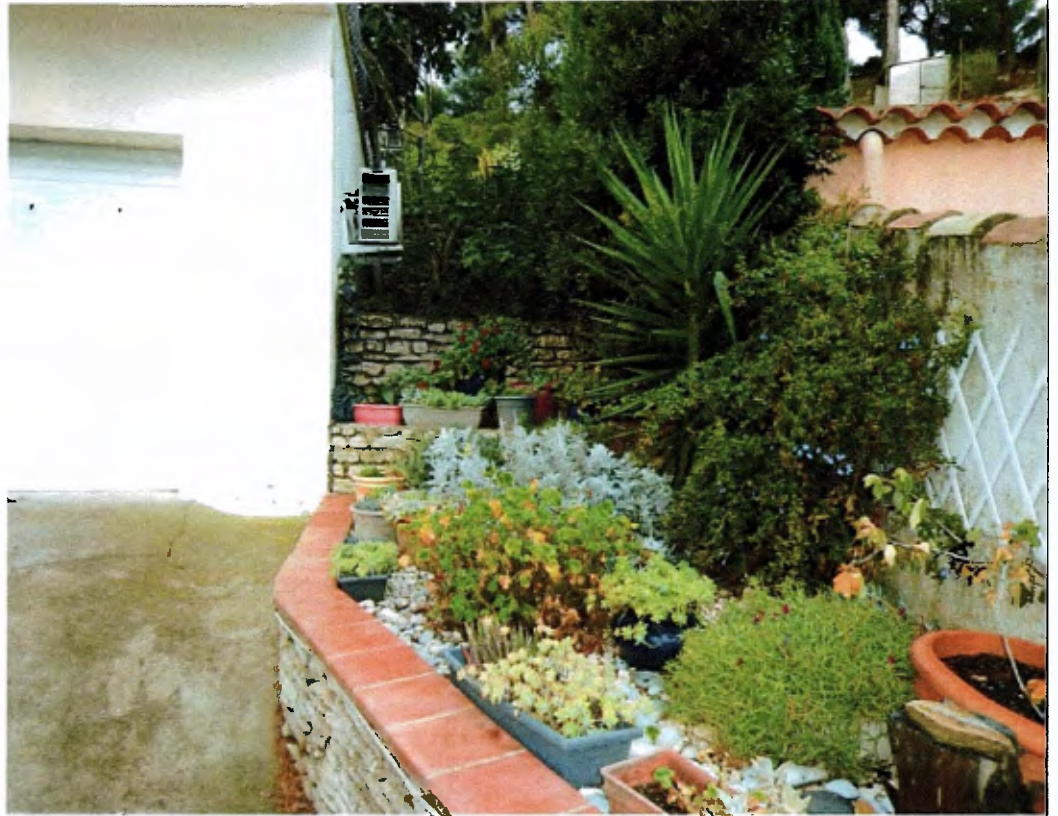
Photo n°3

Le terrain végétalisé est entièrement clôturé.

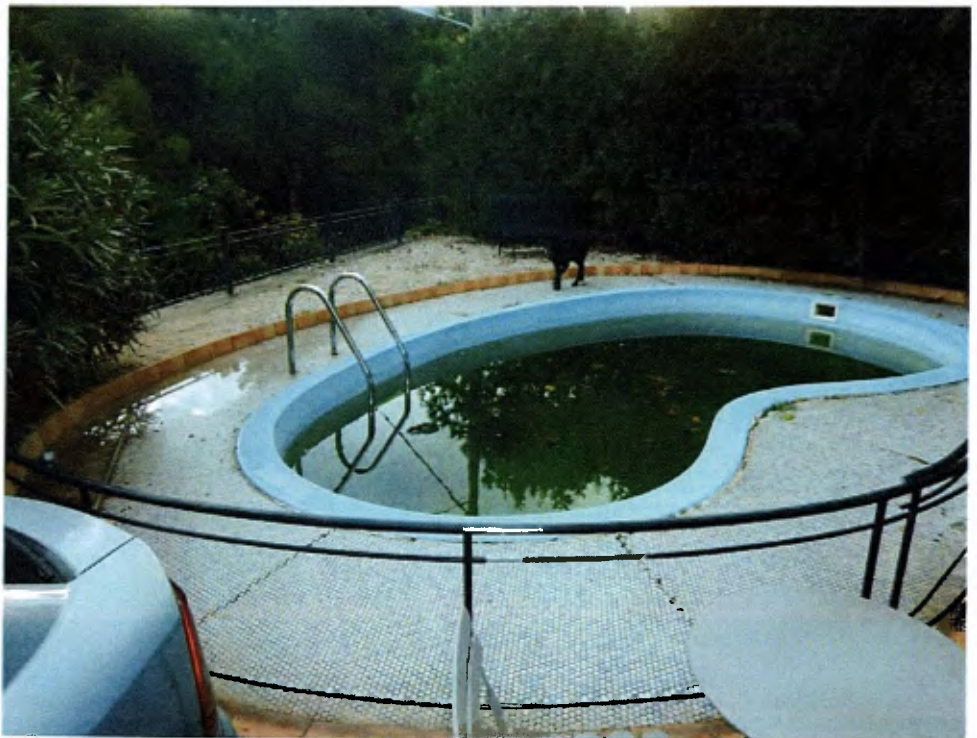
Photo n°4

Il est agrémenté d'une piscine en forme de haricot avec margelles constituées d'une mosaïque.

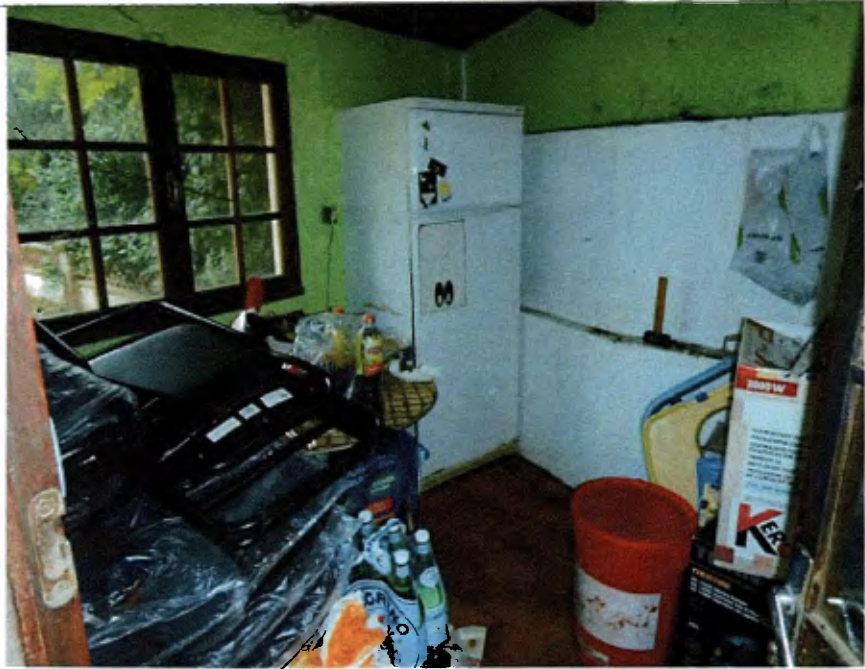
Photo n°9

Le sol est recouvert d'un carrelage sale mais en état d'usage.  
Les murs sont recouverts d'une peinture.  
La toiture est composée de plaques d'évrites sur lesquels sont posés des tuiles provençales.  
Les allées faisant le tour de la maison sont recouvertes d'un carrelage à l'état d'usage.

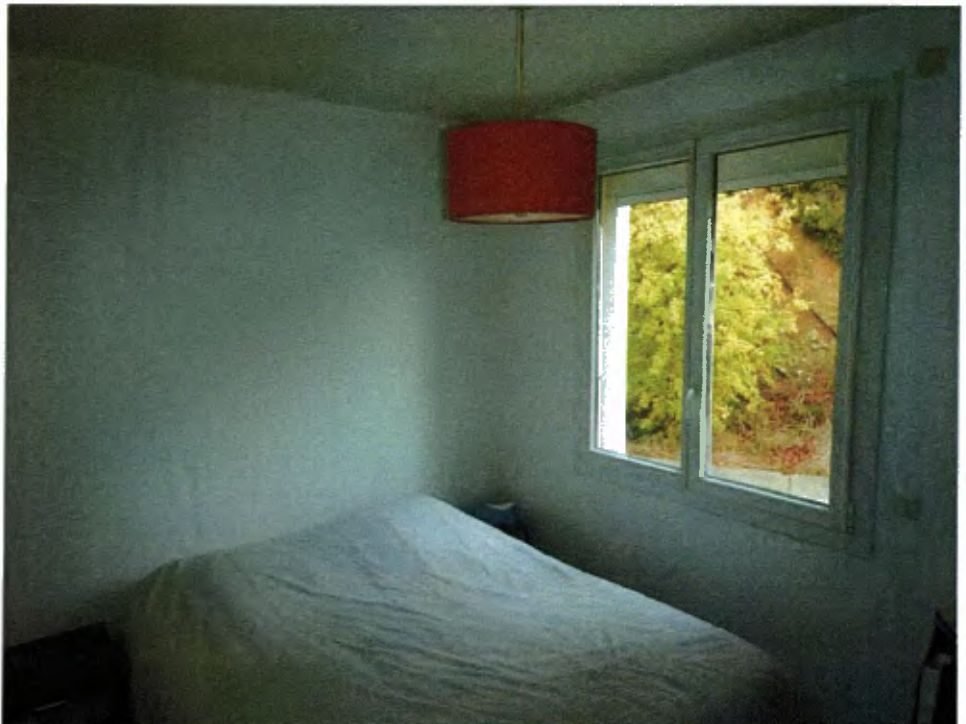
Photo n°25

Les murs sont recouverts d'une peinture dégradée notamment en angle côté salle de bain.

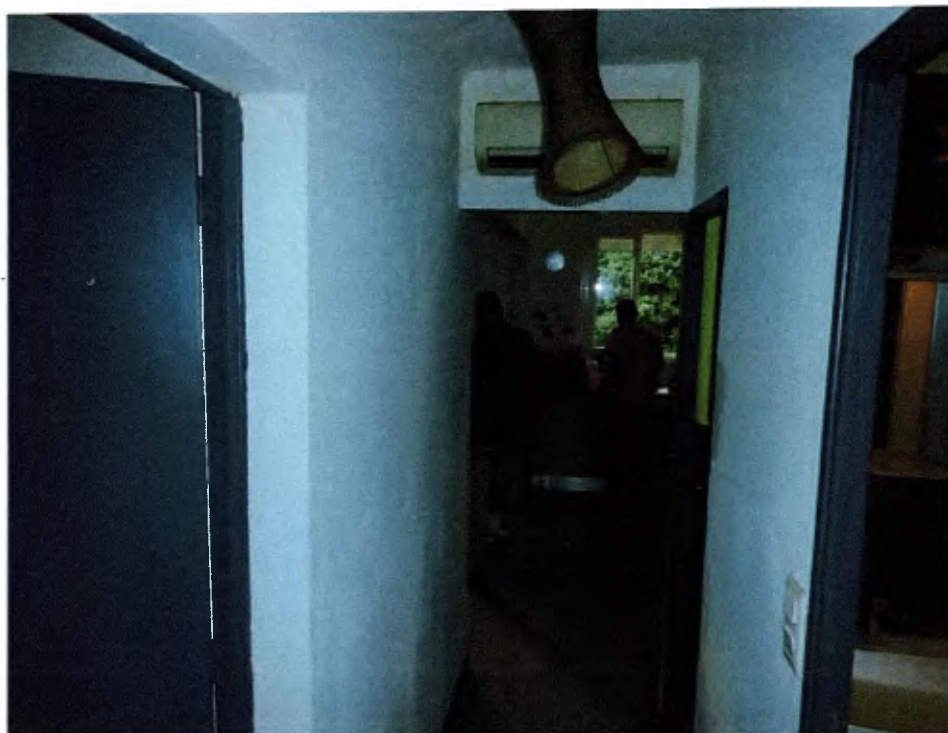
Photo n°27

Les murs sont recouverts d'une peinture dégradée en partie basse notamment côté salle de bain.
