**PROCES VERBAL DESCRIPTIF PORTANT SUR L'IMMEUBLE DE
Madame**

JEUDI NEUF SEPTEMBRE DEUX MILLE VINGT ET UN

PROPRIETE A USAGE D'HABITATION
Cadastrée 877 Y n°45

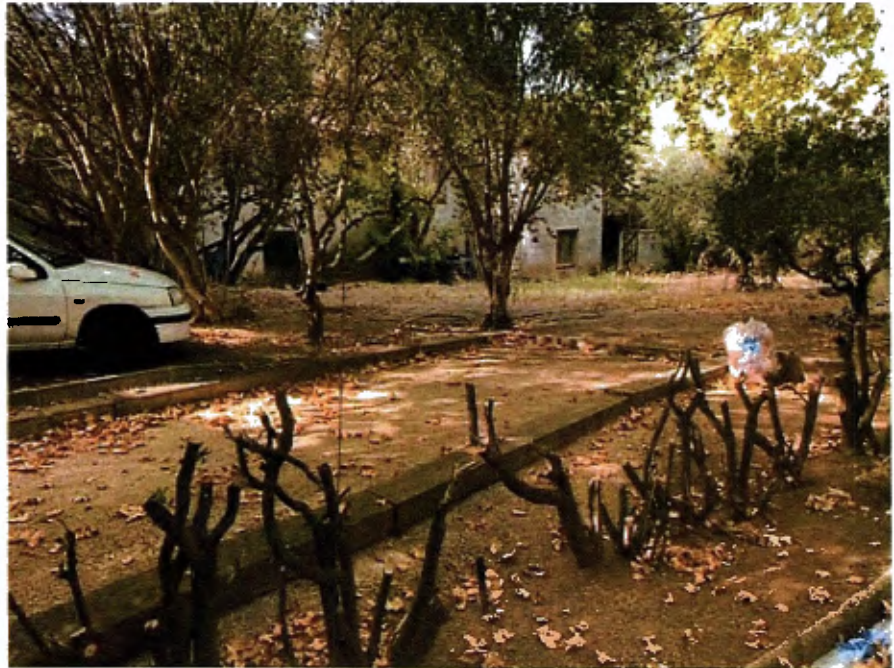
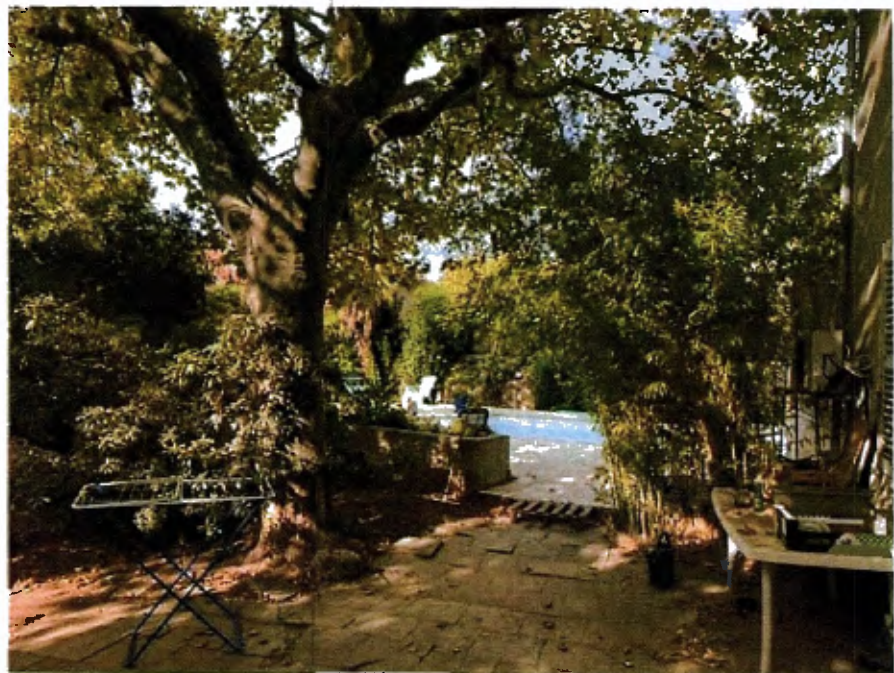
Le terrain mal entretenu est planté de quelques oliviers et de deux gros platanes, dont les racines ont fortement dégradé la terrasse se trouvant devant la maison principale.

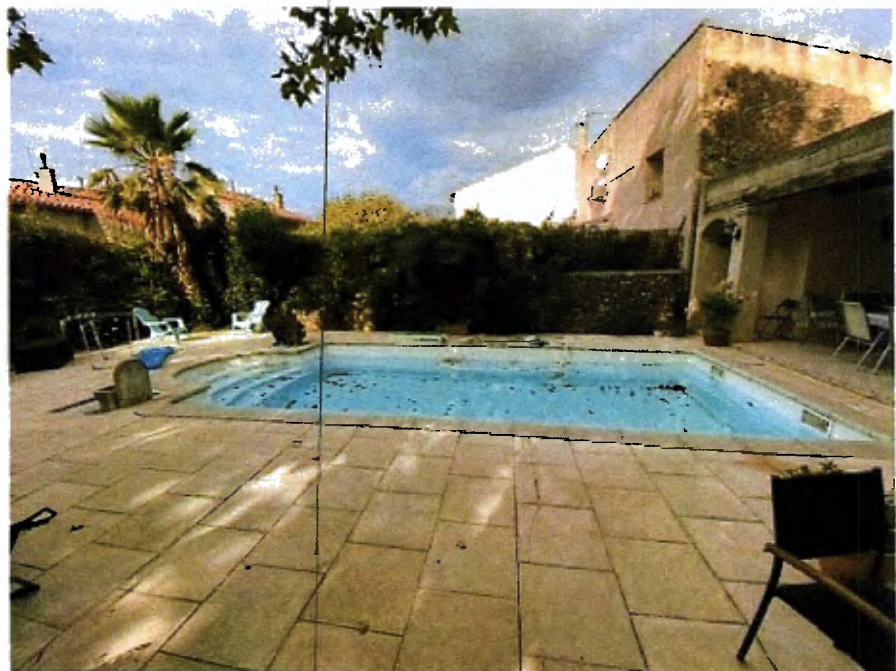
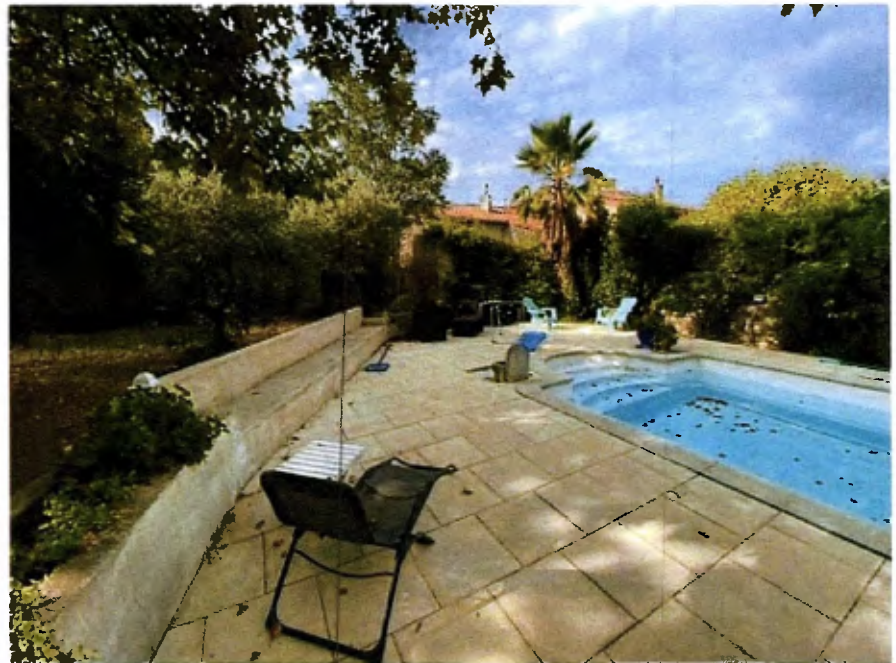
Les plages autour du bassin sont composées d'un carrelage dont de très nombreux carreaux sont fissurés.

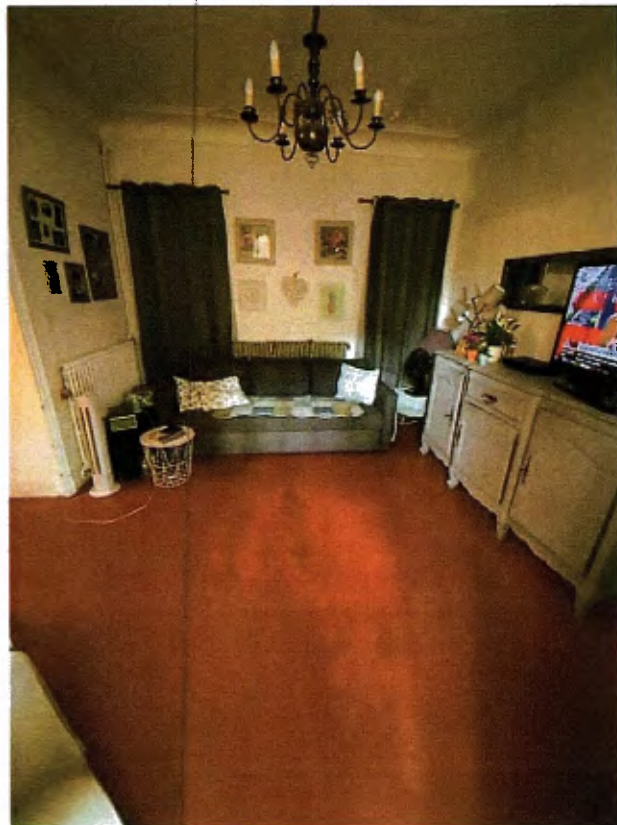
Les murs sont recouverts d'un crépi dégradé.

Le plafond est recouvert d'un badigeon présentant de nombreuses auréoles ; la peinture se décolle abondamment.

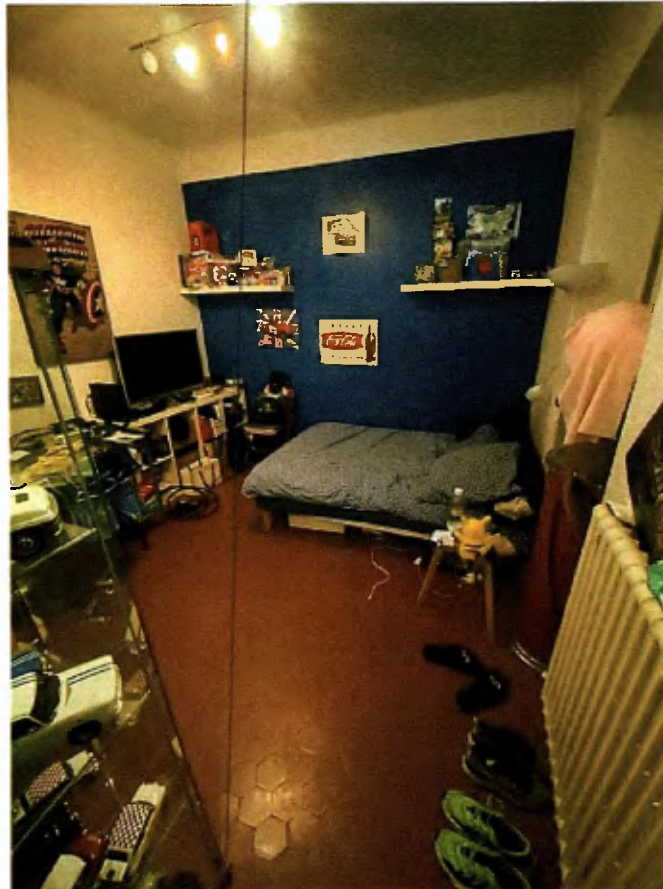
Le plafond est recouvert d'une peinture fortement dégradée qui présente des auréoles jaunâtres abondantes.

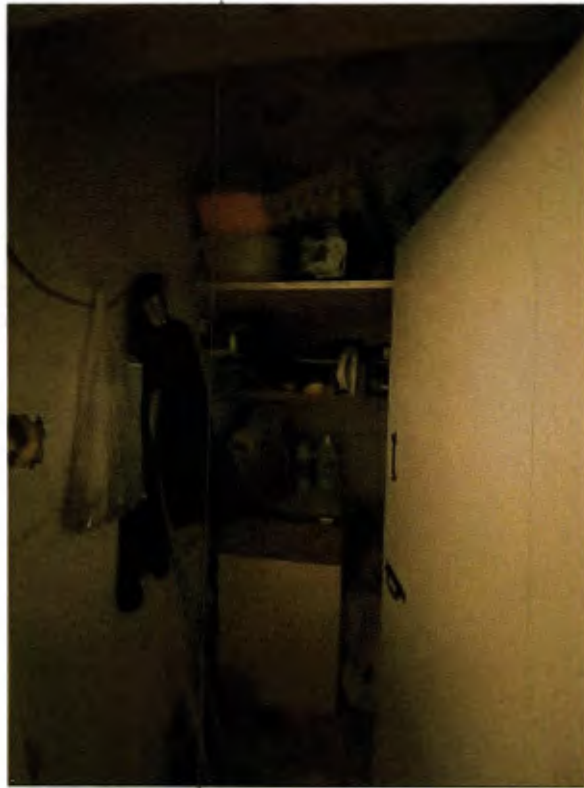
Les murs sont recouverts d'une peinture dégradée qui se cloque abondamment.

- une chaudière électrique non fonctionnelle.

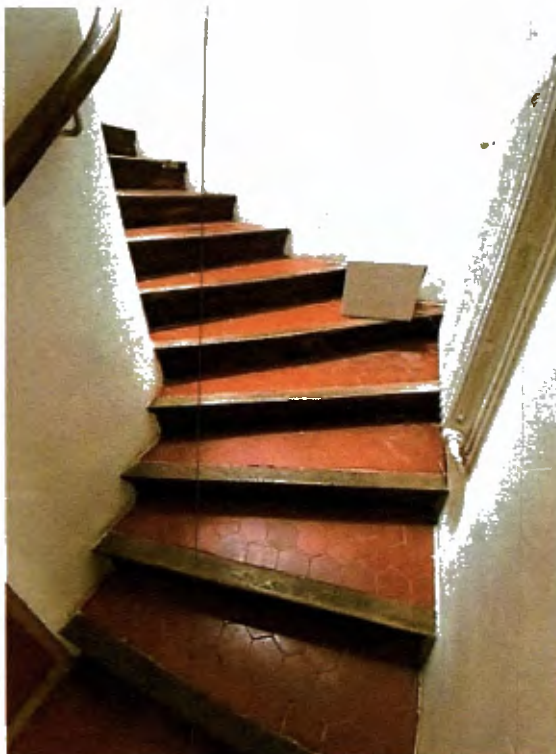
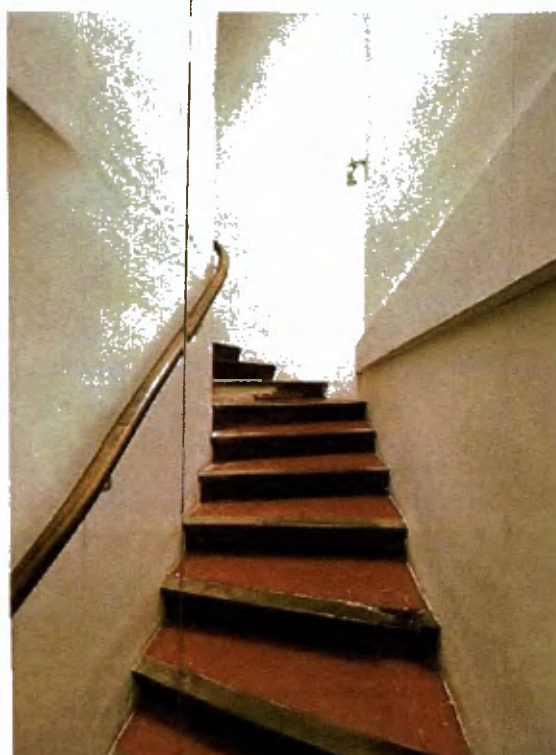
L'escalier est composé de marches recouvertes de tommettes avec nez-de-marche en bois ; le tout en assez mauvais état d'usage.

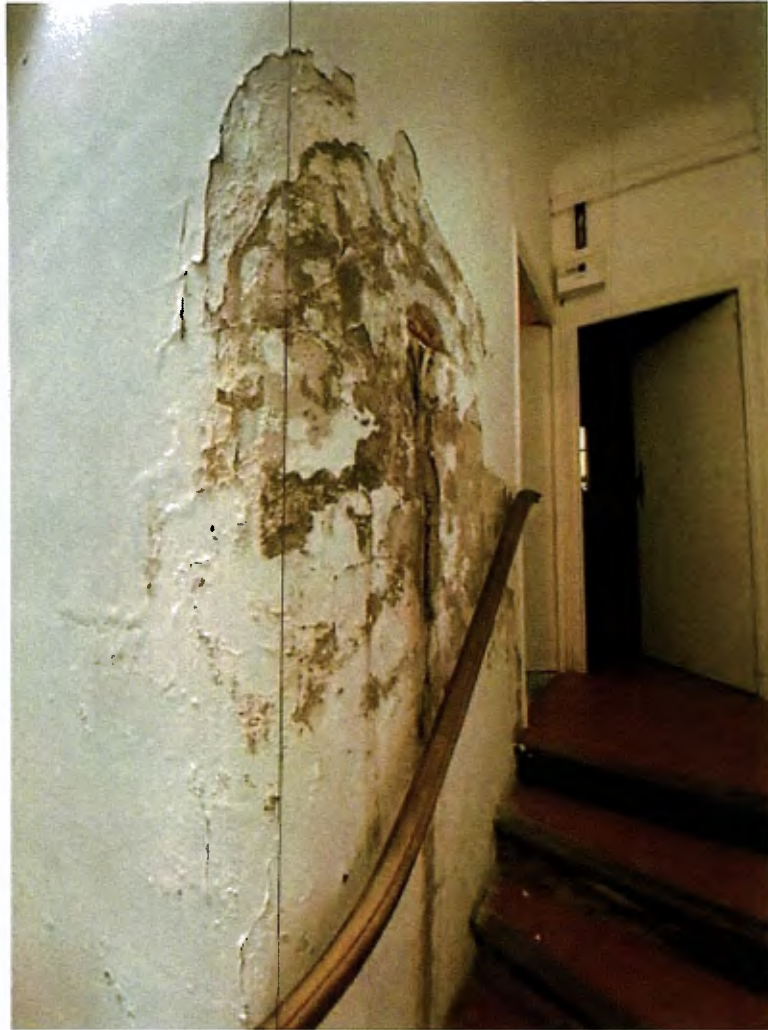
Les murs et le plafond sont recouverts d'une peinture dégradée, dont la peinture s'écaille abondamment.

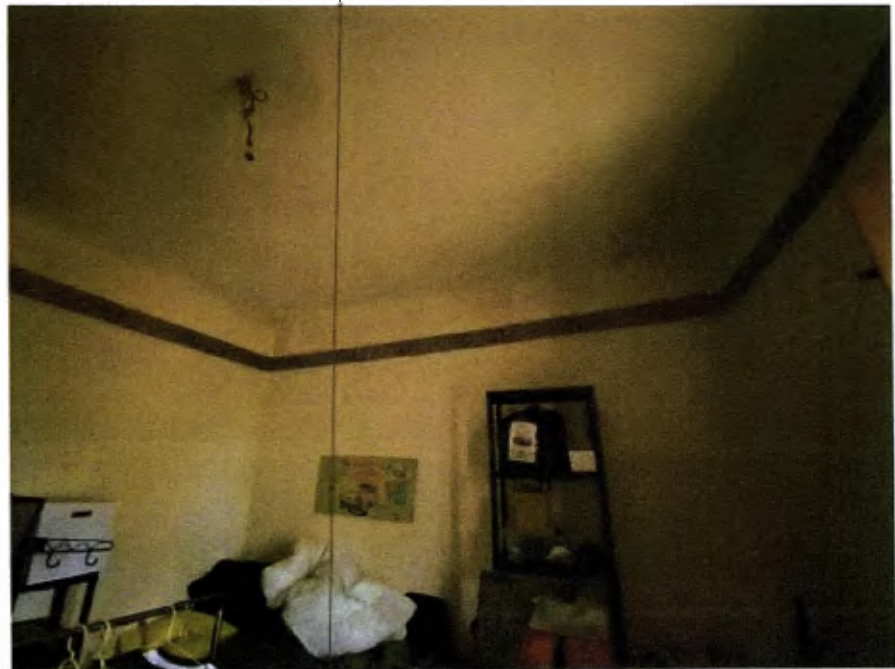
Le plafond est recouvert d'une peinture dégradée présentant des infiltrations d'eau et des traces de décollement de peinture.

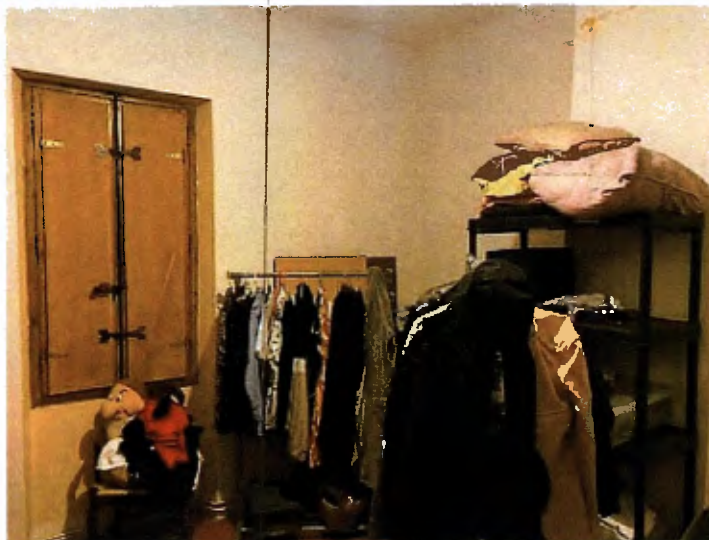
Les murs sont recouverts d'une peinture présentant des taches noirâtres de moisissure.

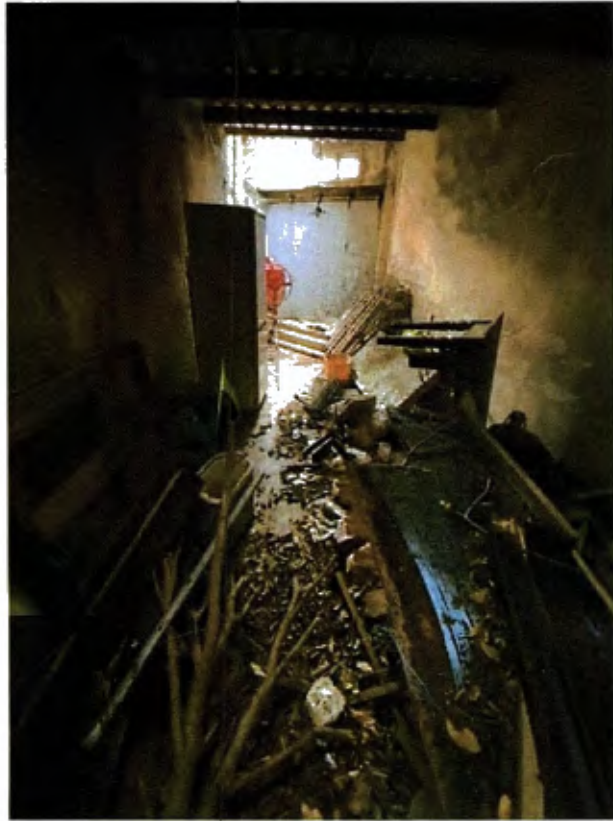
Le sol est recouvert d'une dalle ciment en très mauvais état d'usage.

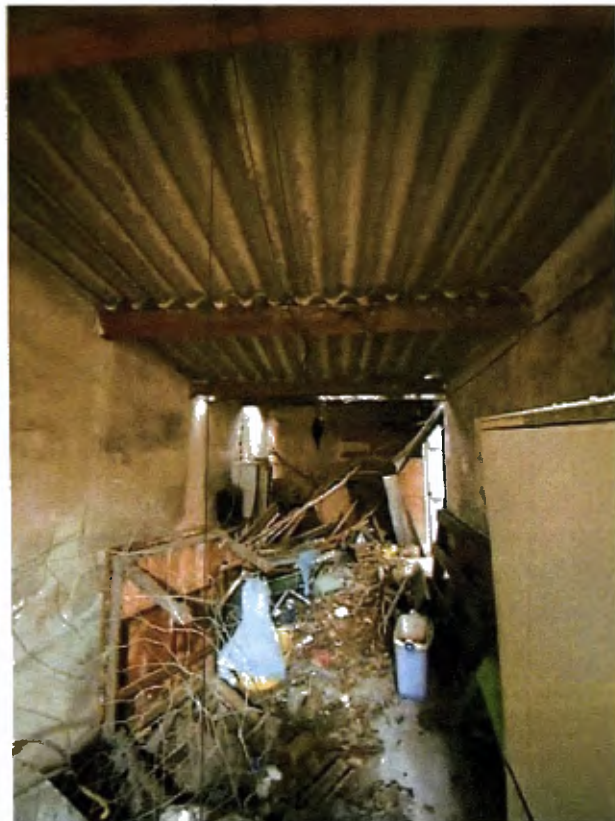
Le revêtement mural est composé d'un crépi excessivement dégradé.

La toiture est composée de plaques d'éverite posées sur chevrons de bois ; le tout hors d'état d'usage.

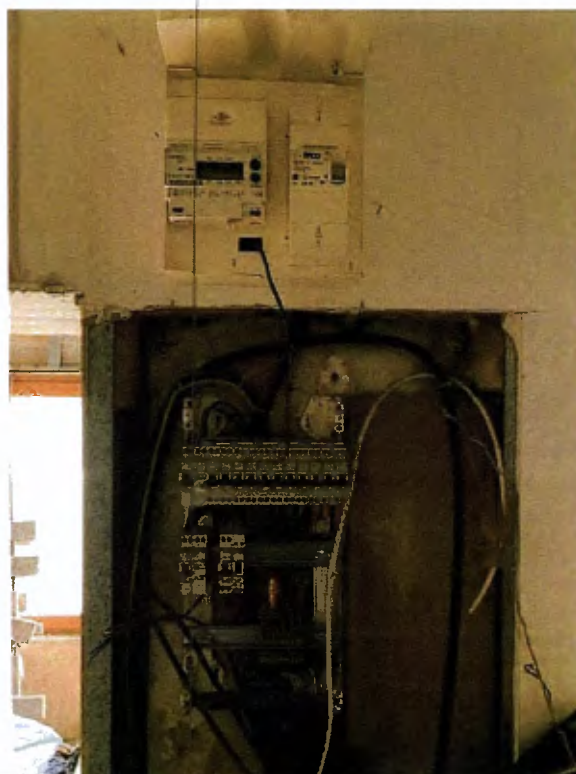
- un tableau électrique composé d'un disjoncteur, d'un tableau EDF et fusible ; le tout en mauvais état d'usage apparent.
