## I. EXTERIEURS

## II. INTERIEURS

### A.REZ-DE-CHAUSSEE

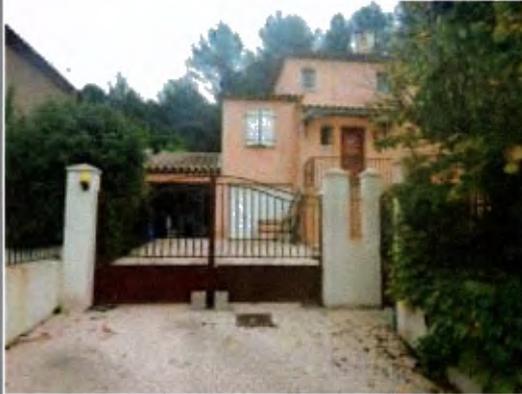
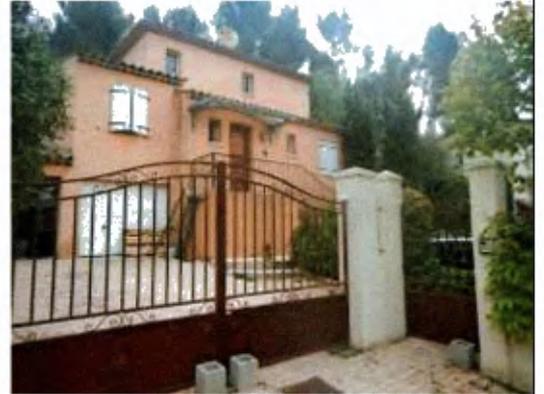
On accède à la maison par le franchissement d'un portail métallique double battant et d'un portillon.

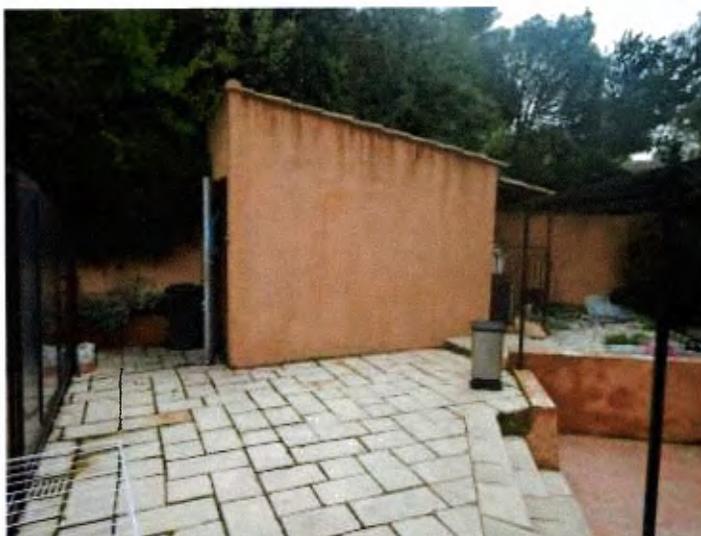
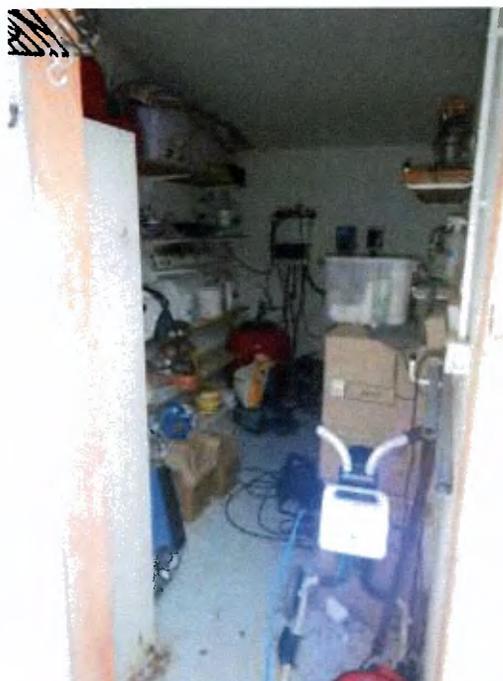
## LOCAL TECHNIQUE

Ce local maçonné se situe sur la terrasse.

Sol : dalle bétonnée bon état d'usage.

Les murs et le plafond sont recouverts d'une peinture à l'état d'usage.

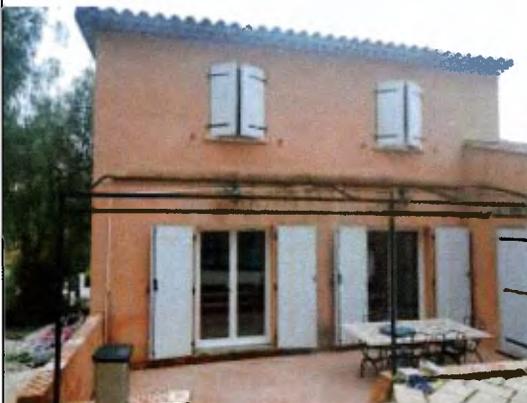
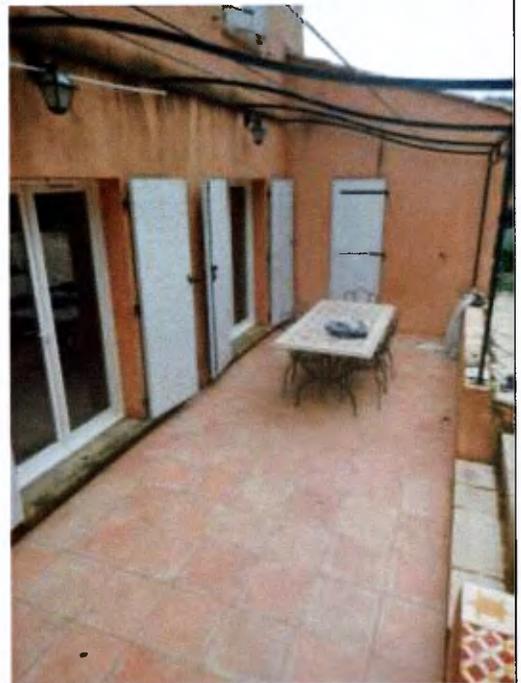
## TERRASSE

La terrasse ouvrant sur le séjour est équipée d'une structure en fer forgée à usage de tonnelle.

Le sol est recouvert d'un carrelage en bon état.

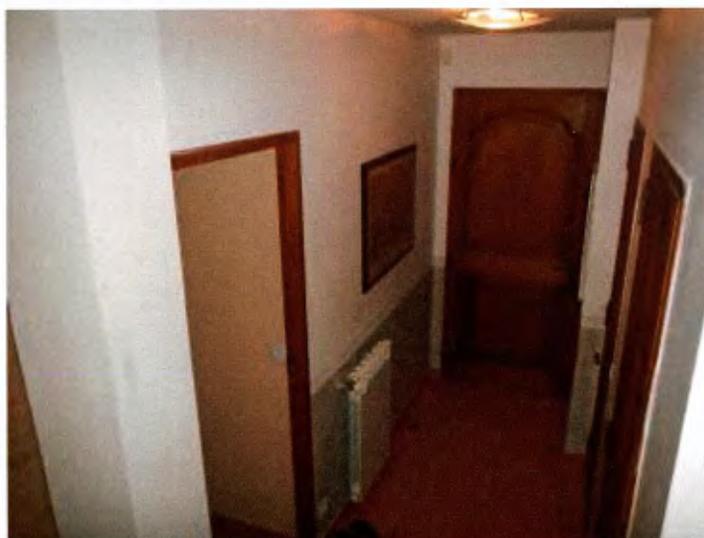
#### ENTREE

La porte palière en bois est équipée d'une serrure de sécurité multipoints.

Sol : carrelage neuf.  
Plinthes faïencées neuves.  
Les murs et le plafond sont recouverts d'une peinture neuve.

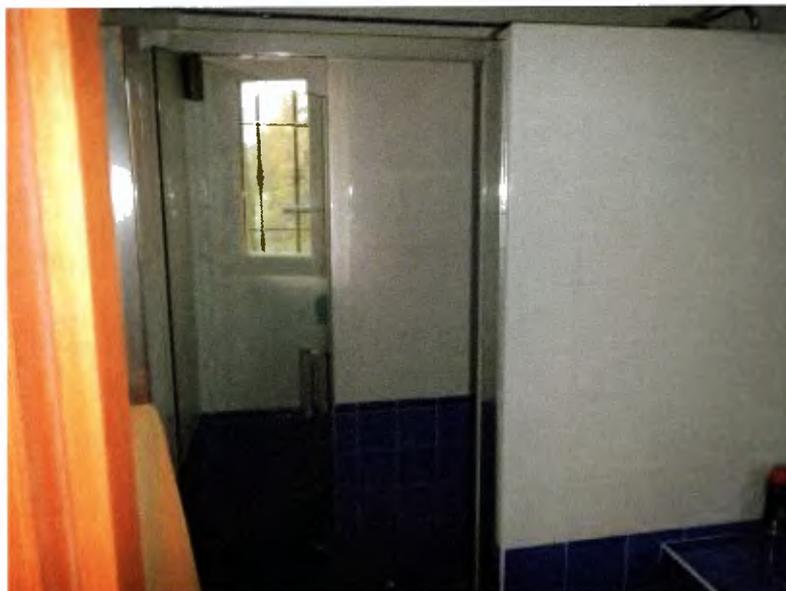
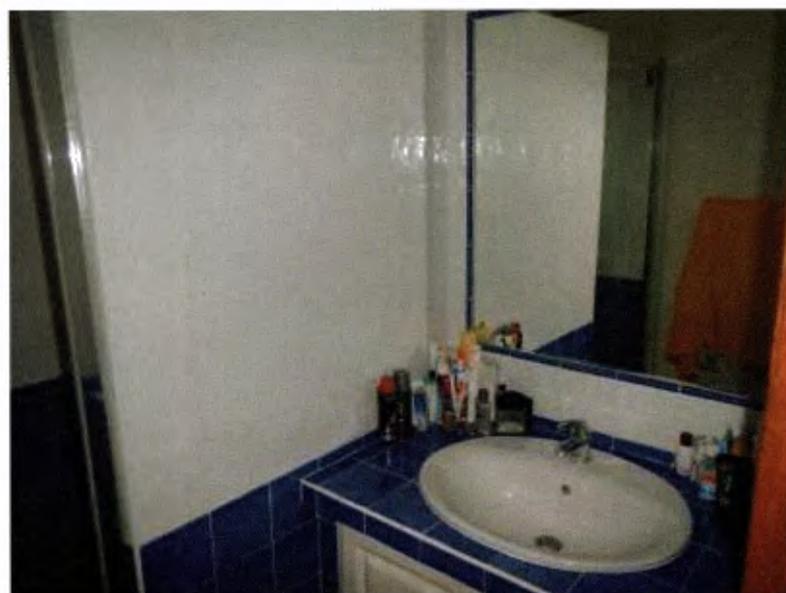
### PIECE D'EAU

Pièce éclairée par une fenêtre cadre PVC battant unique protégée à l'extérieur par un barreaudage.  
Sol : carrelage état d'usage.

Les murs sont à mi hauteur recouverts d'un placage faïencé en état d'usage.  
Les autres parties murales sont recouvertes d'une peinture à l'état d'usage.  
Plafond : il s'agit d'un faux plafond recouvert d'une peinture en bon état d'usage.

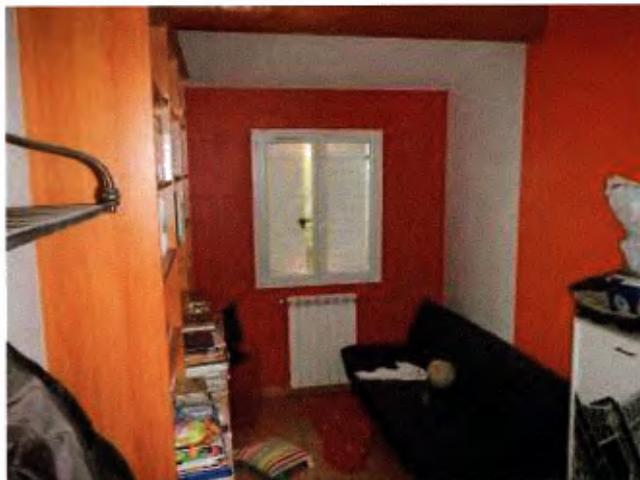
### **BUREAU**

Sol : carrelage état d'usage.

Plinthes faïencées état d'usage.

Les murs sont recouverts d'une peinture à l'état d'usage.

Le plafond en soupenite est traversé par des poutres en bois en bon état d'usage.

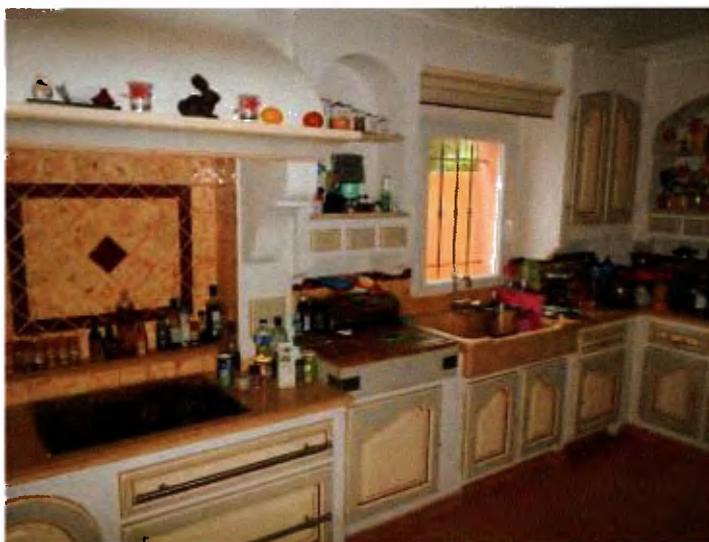
## **CUISINE**

Sol : carrelage état d'usage.

Plinthes faïencées état d'usage.

Les murs sont recouverts d'une peinture en bon état d'usage.

Plafond en soupenne traversé par des poutres de bois en bon état d'usage.

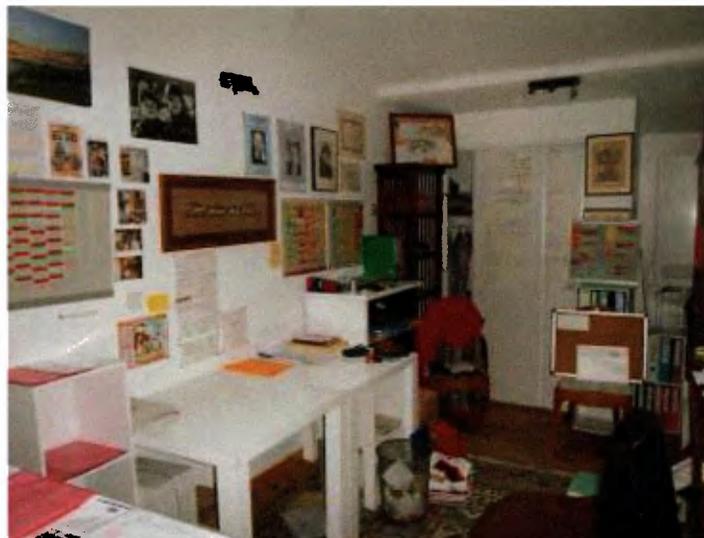
### PREMIERE PIECE

Sol : parquet bon état.

Plinthes bois bon état.

Les murs sont recouverts d'une peinture en bon état. **Photo N° 16**

Le plafond en soupente traversé par des poutres est en bon état d'usage.

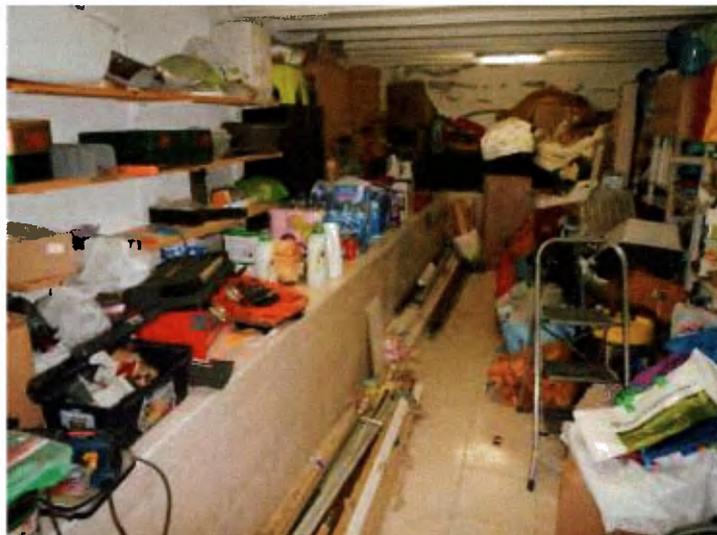
### TROISIEME PIECE (ATELIER)

Sol : carrelage état d'usage.  
Les murs sont en partie recouverts d'un placage faïencé.  
Les autres parties murales sont recouvertes d'une peinture dégradée.  
Le plafond est protégé par des mousses polystyrène.
