PROCES-VERBAL DE COMMISSAIRE DE JUSTICE

PROCES VERBAL DE DESCRIPTION D'IMMEUBLE

A L'EFFET DE DRESSER le procès-verbal de description de l'immeuble sis 10 route du Monastier, 43150 LAUSSONNE, correspondant à la parcelle AN219.

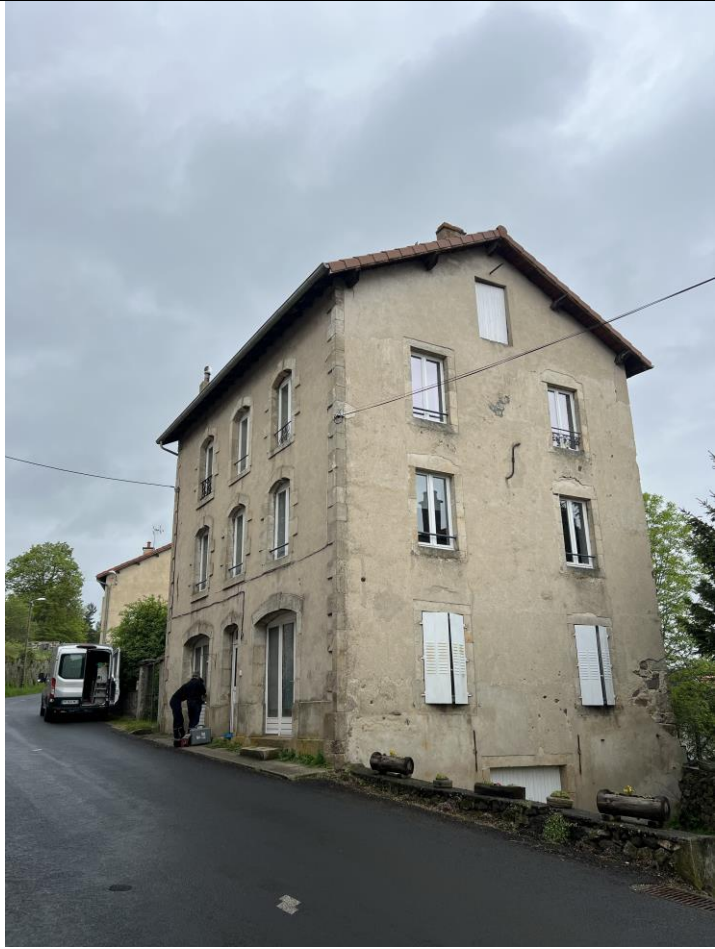
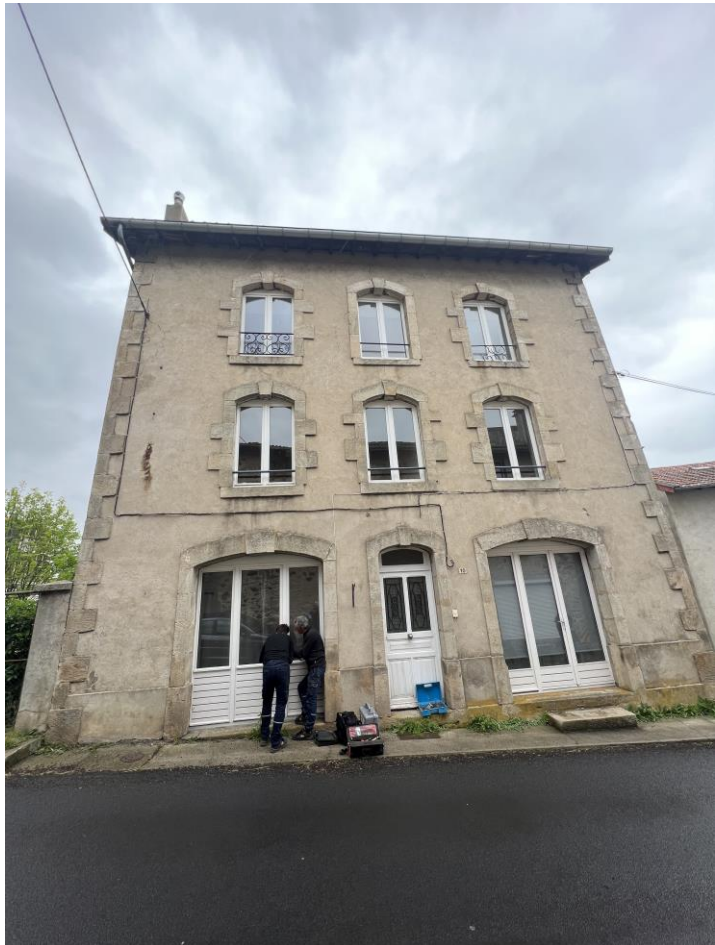
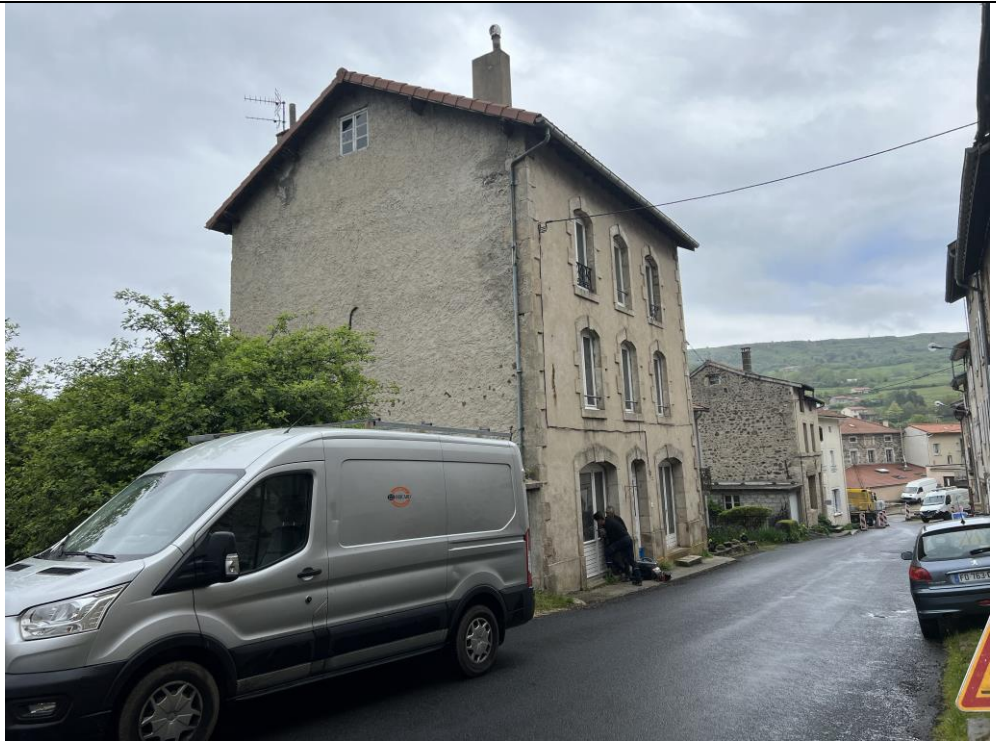
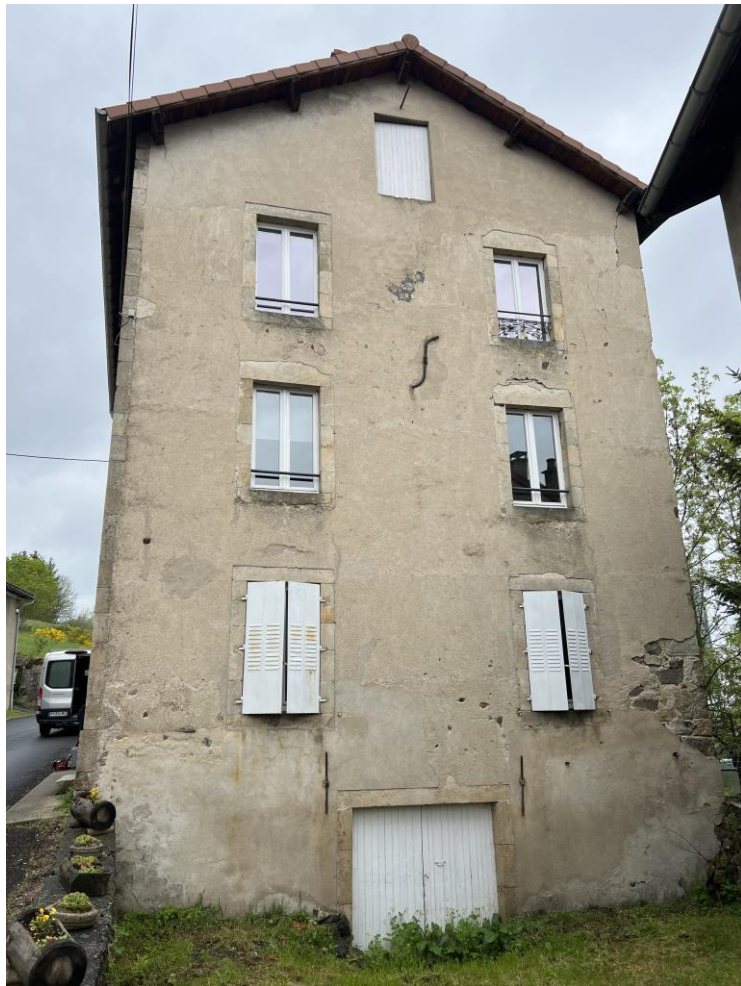
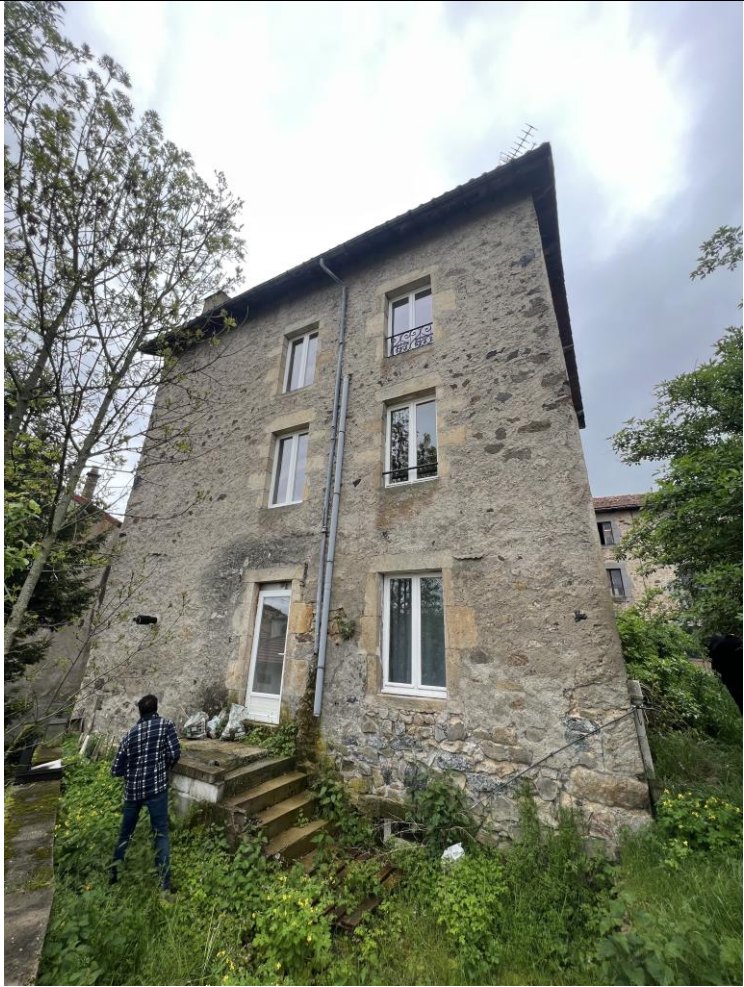
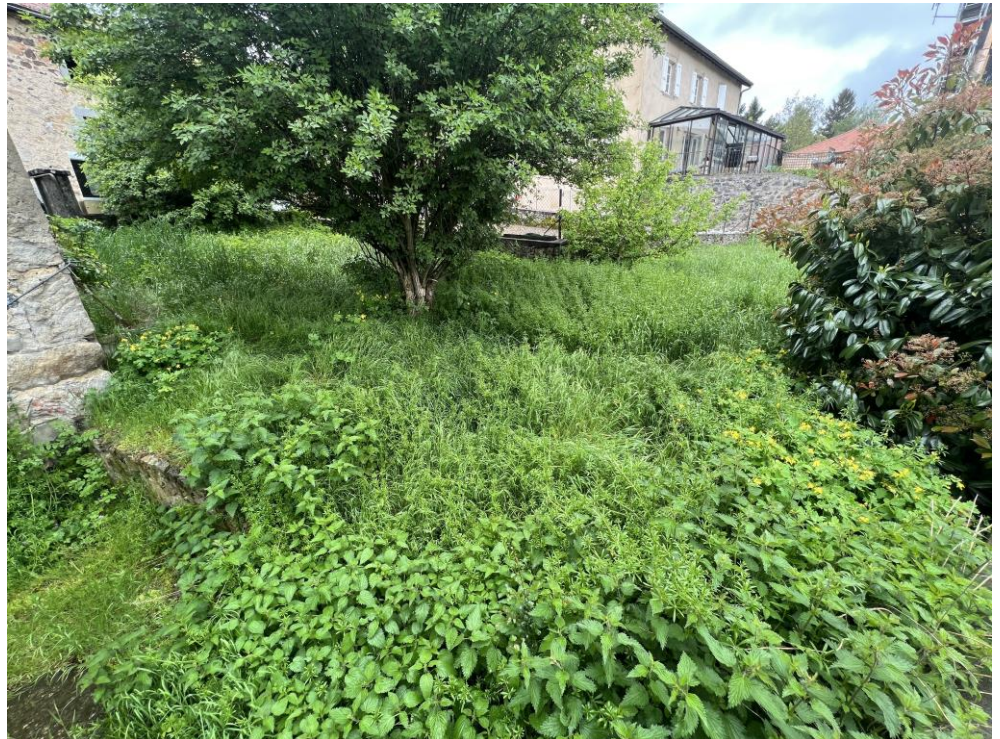
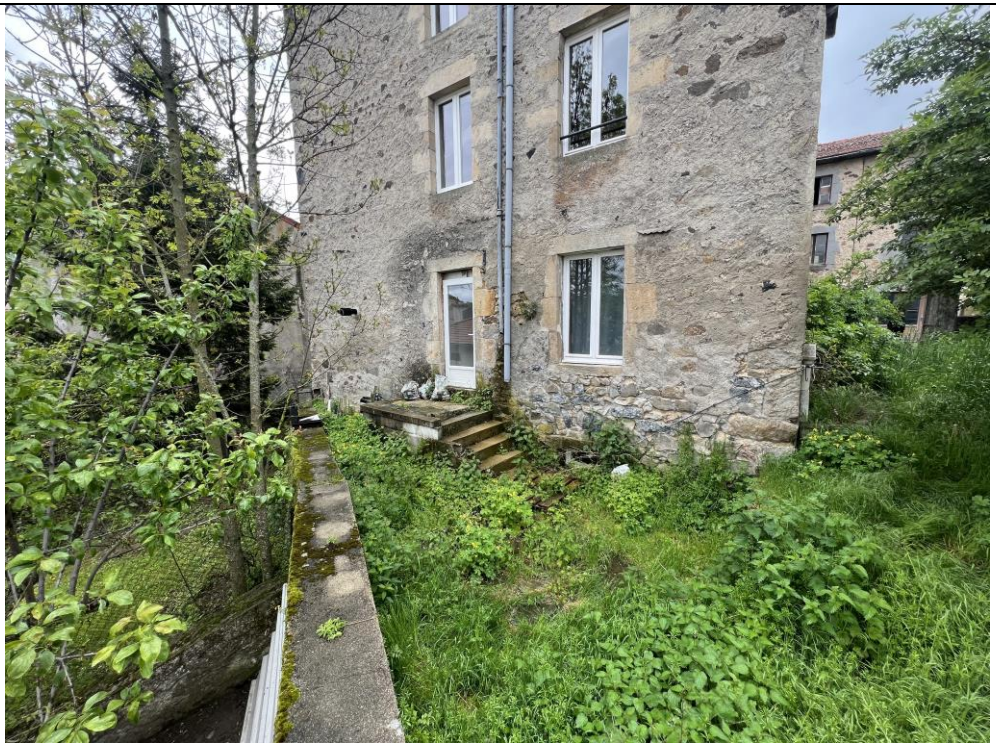
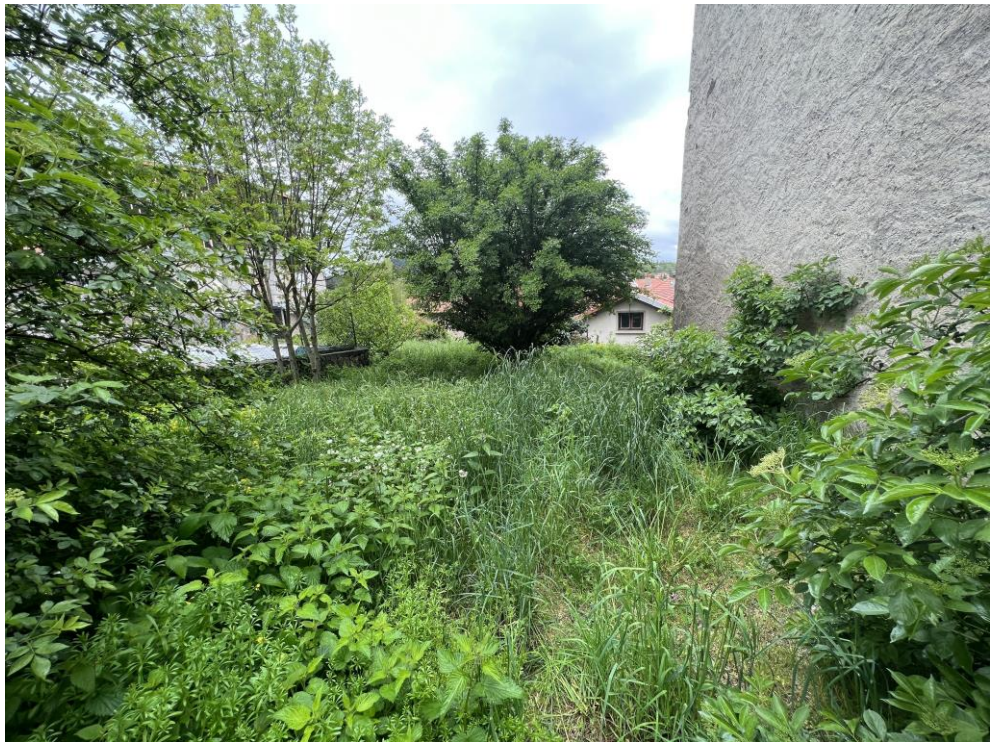
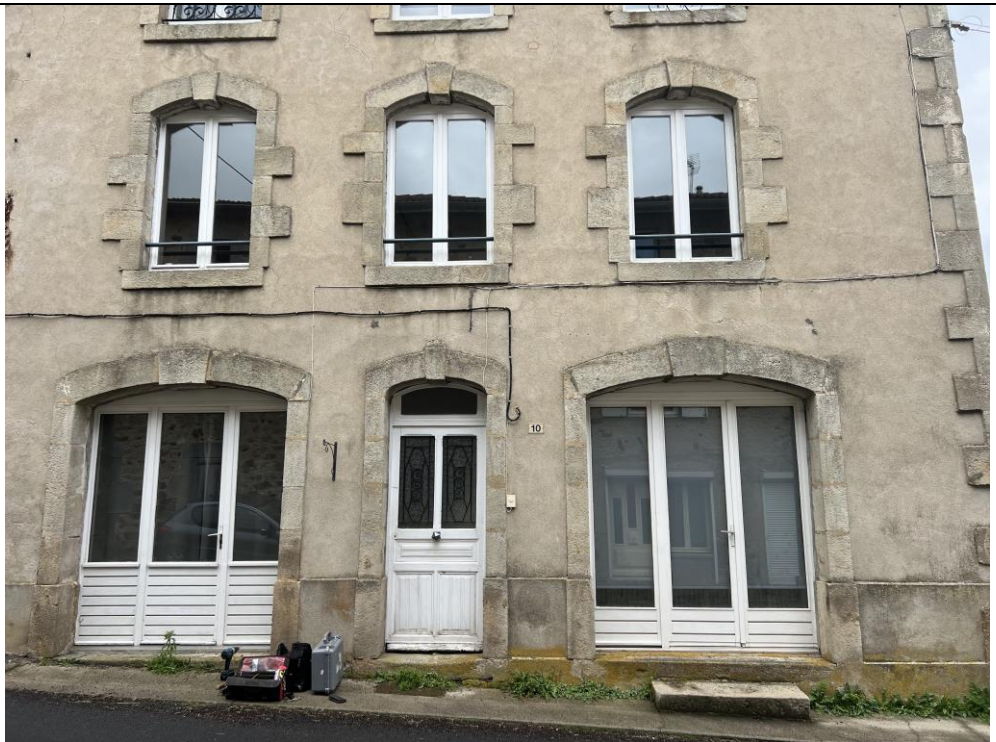
L'entrée se fait par la façade sud qui comporte au rez-de-chaussée, une porte d'entrée et deux baies de chaque côté de la menuiserie à trois panneaux vitrées et une porte.

Côté ouest est nord existe un petit jardin arboré mais qui présente un défaut d'entretien.

En façade sud au premier et au deuxième étage, je note la présence de trois fenêtres par niveau.

Côté est au niveau -1, je note la présence d'une porte en bois qui donne l'accès au garage de la maison.

Sur cette façade est, je note la présence de deux fenêtres par niveau, et une dernière porte en bois au grenier.

Côté ouest, je note l'absence d'ouverture, sur le mur pignon, excepté une lucarne correspondant au grenier.

Sur ce mur pignon, je note la présence d'un élément métal pour la consolidation de la façade.

Côté nord, je note au rez-de-chaussée, la présence d'une fenêtre et d'une porte fenêtre en PVC, en bon état.

Je note la présence de deux ouvertures par niveau sur cette façade nord.

Toutes les menuiseries sont en bois, peintes, en état correct.

Les menuiseries de la cage d'escalier en façade Est sont en PVC.

Le crépi des façades présente quelques lézardes et fissures à différents endroits. Cela ne semble pas affecter la structure du bâtiment.

Au rez-de-chaussée, côté est, je note, la présence de volets métalliques peint.

Le crépi est légèrement désagrégé à certains endroits.

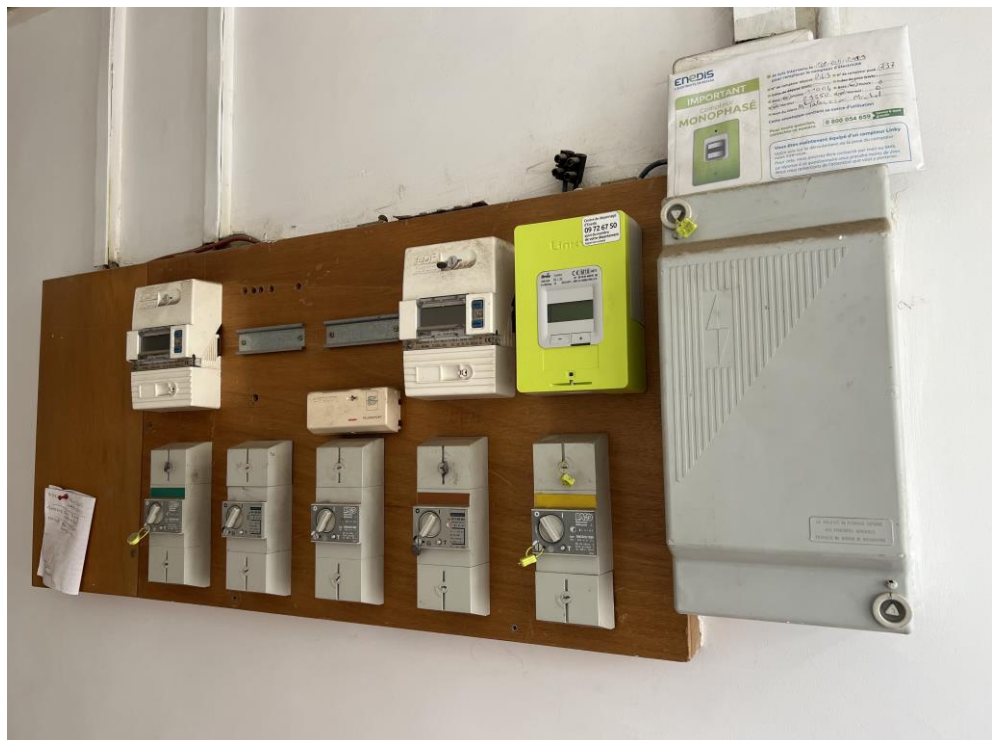
Photo n°10

Les disjoncteurs, compteurs électrique et compteurs Linky sont situés dans le couloir à proximité de la porte d'entrée.

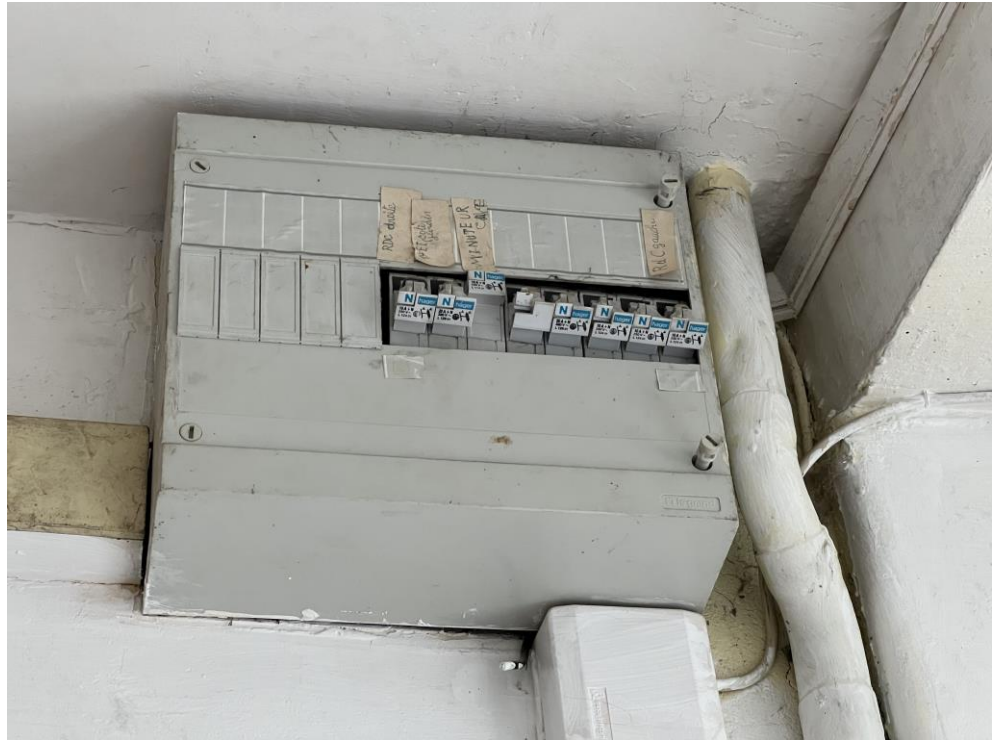
Photo n°11

Dans ce couloir d'entrée, je note au sol la présence d'un parquet flottant à lames qui est particulièrement dégradé. Les murs présentent divers désordres et les travaux de peinture ne semblent pas achevés. Le plafond présente également diverses fissures qui semblent contourner les briques qui le composent.

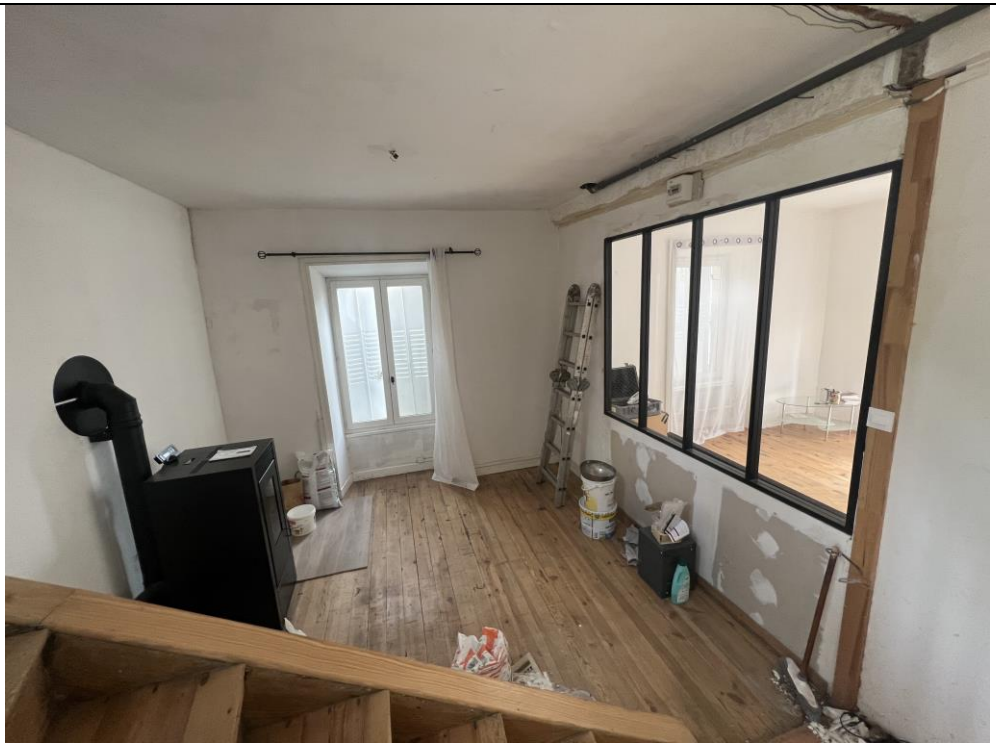
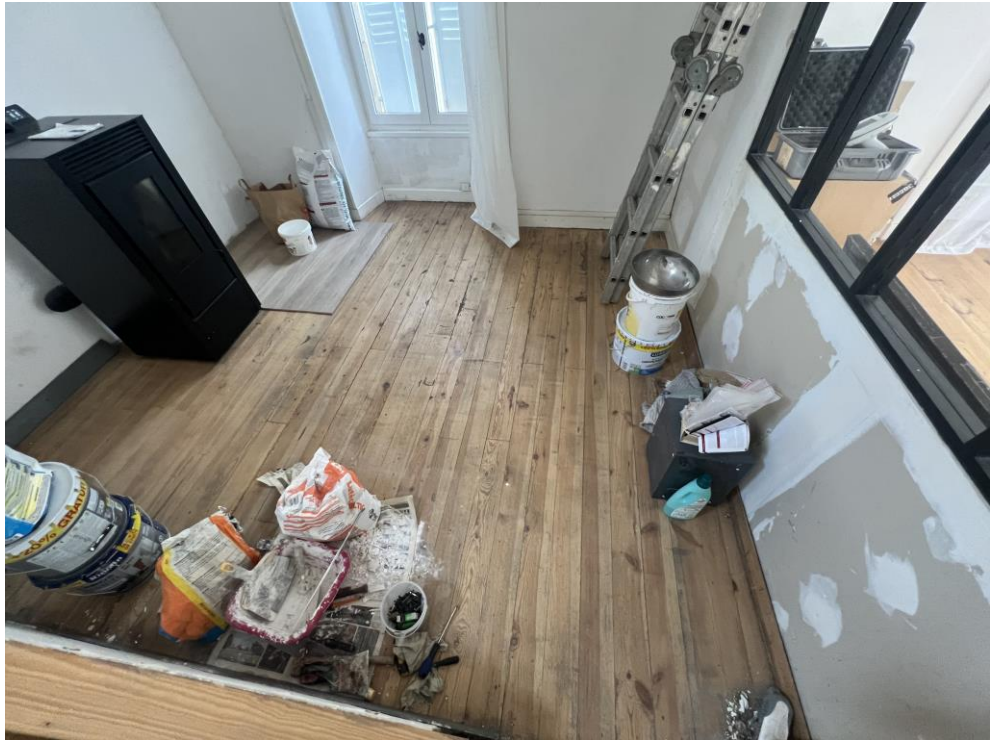
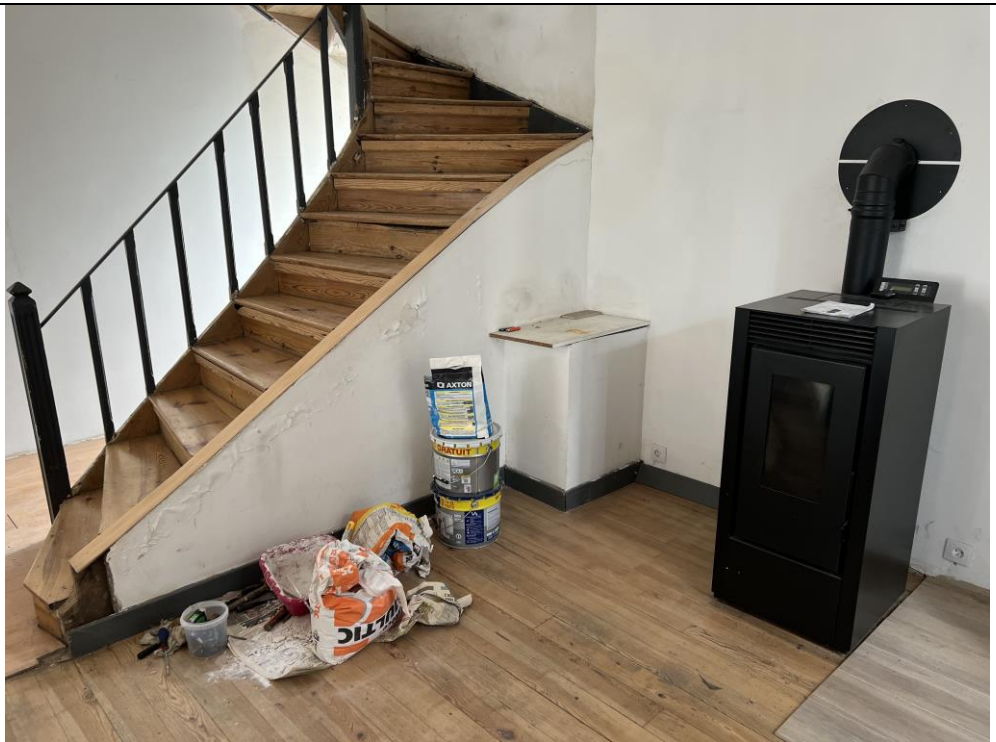
Ce couloir donne également accès à une pièce ouverte sur le bas de l'escalier en demi-tour. Dans cet espace ouvert, je note au sol la présence d'un parquet massif en état correct. Les murs de cet espace sont soit cloqués, soit inachevés et je note que les travaux de plâtrerie peinture ne sont pas achevés.

Je note dans cette espace également la présence d'un disjoncteur.

Je note également qu'une tuyauterie PVC parcourt le mur à proximité du plafond, au-dessus de la verrière en bois.

Dans cet espace, je note la présence d'un poêle à granulés débranché en bon état.

Dans cet espace, je note la présence de matériaux de plâtrerie ainsi que d'un escabeau.

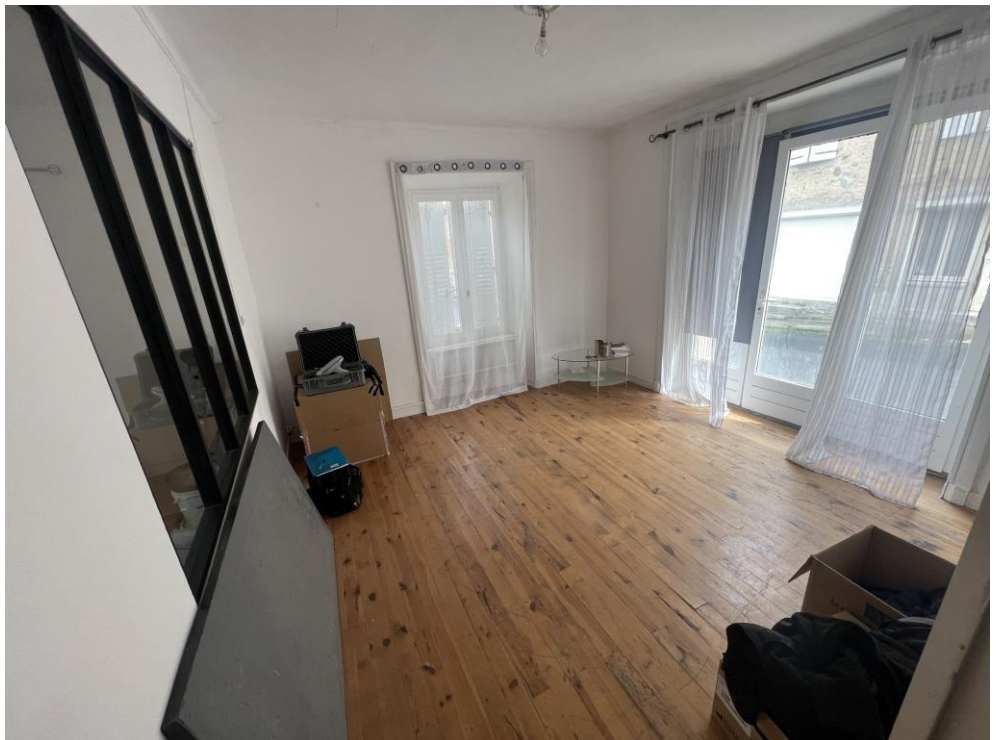
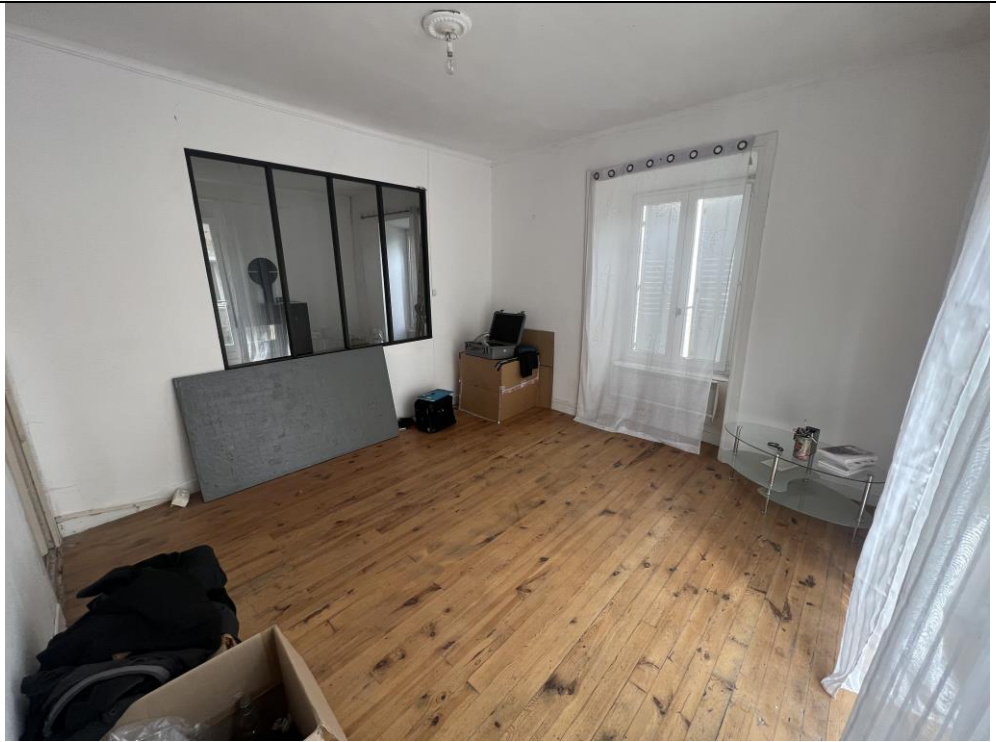
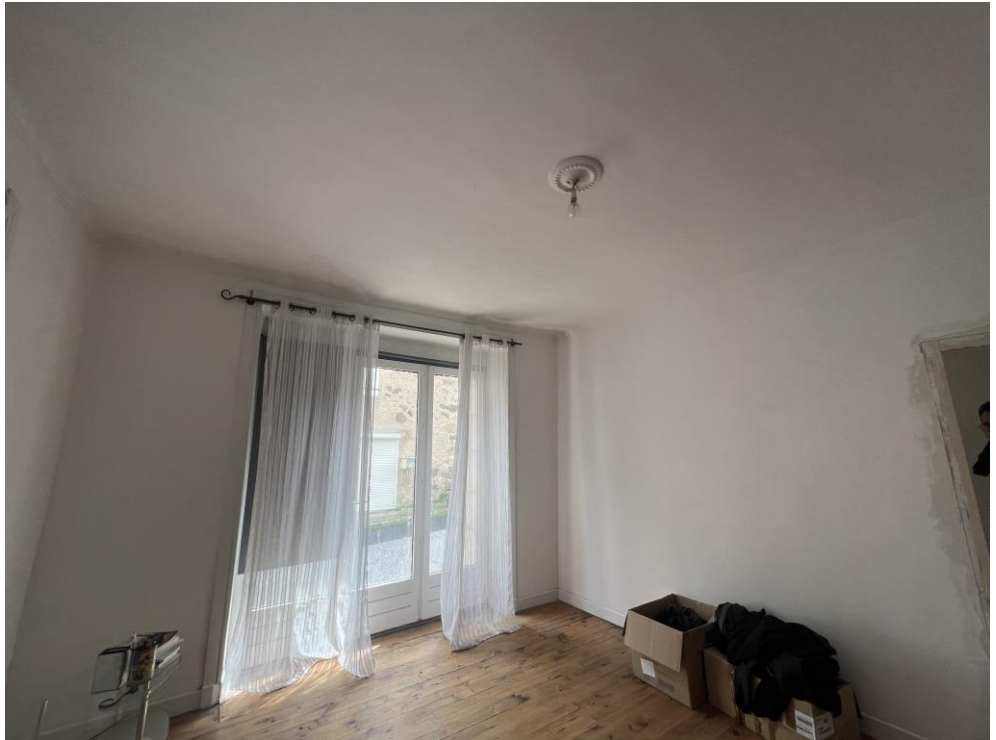
Au sol je note la présence d'un parquet massif en état d'usage normal. Les murs présentent un état inachevé quant aux travaux de plâtrerie peinture.

Au plafond je note la présence d'une moulure centrale. Je note également la présence en façade rue d'une porte fenêtrée en bois peinte en état d'usage normal.

Cette pièce présente également une verrière qui donne sur l'espace ouvert au bas de l'escalier précité.

Dans cette pièce, je note la présence de cartons ainsi que d'une petite table basse en verre et d'un grand plateau semblant correspondre à un plateau de table en pierre.

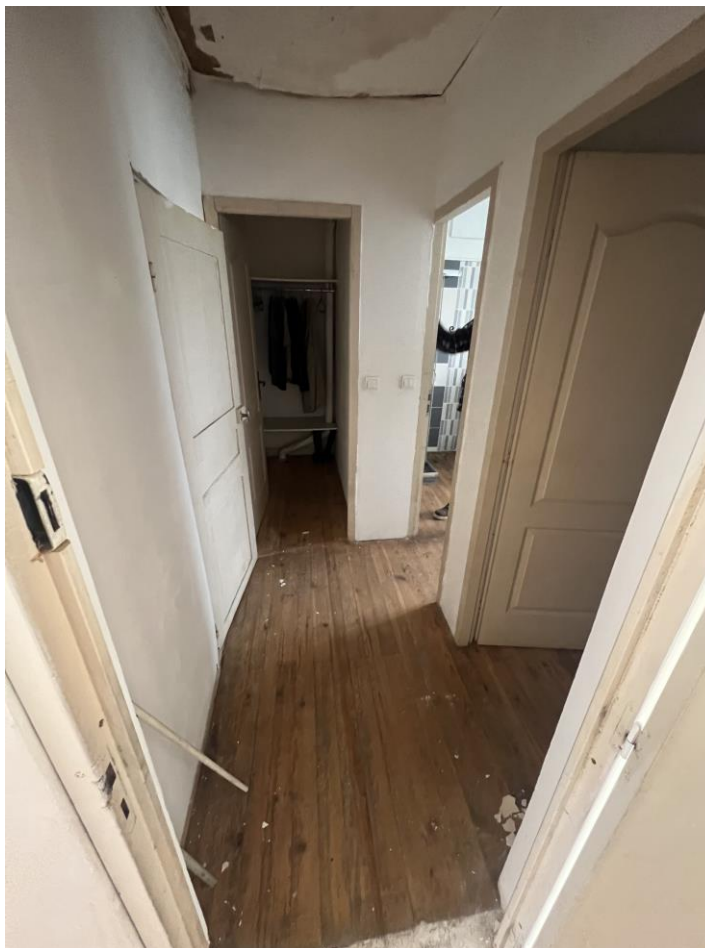
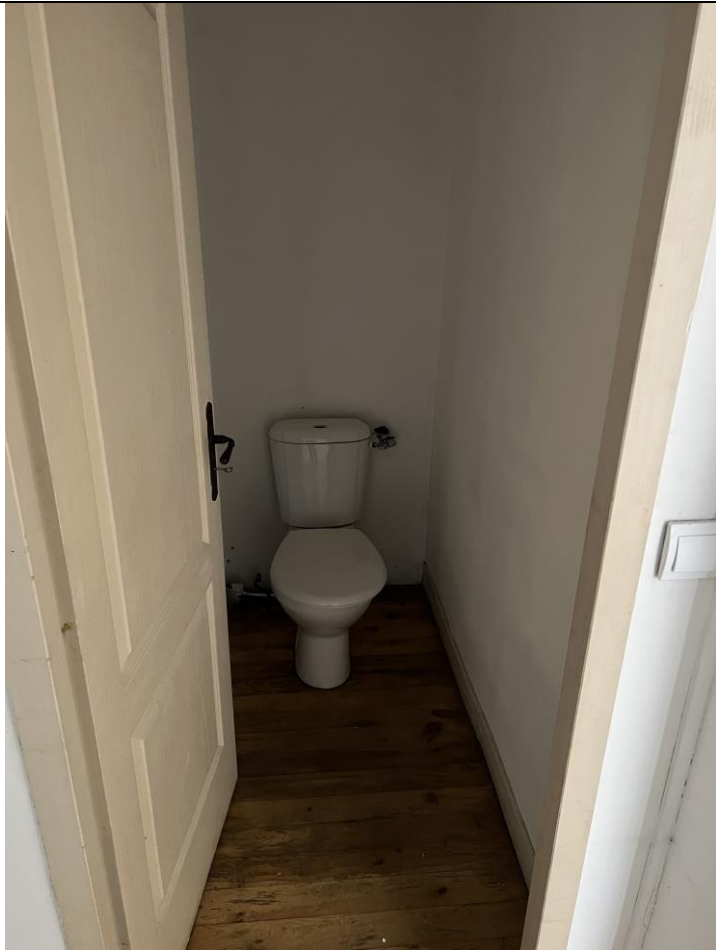
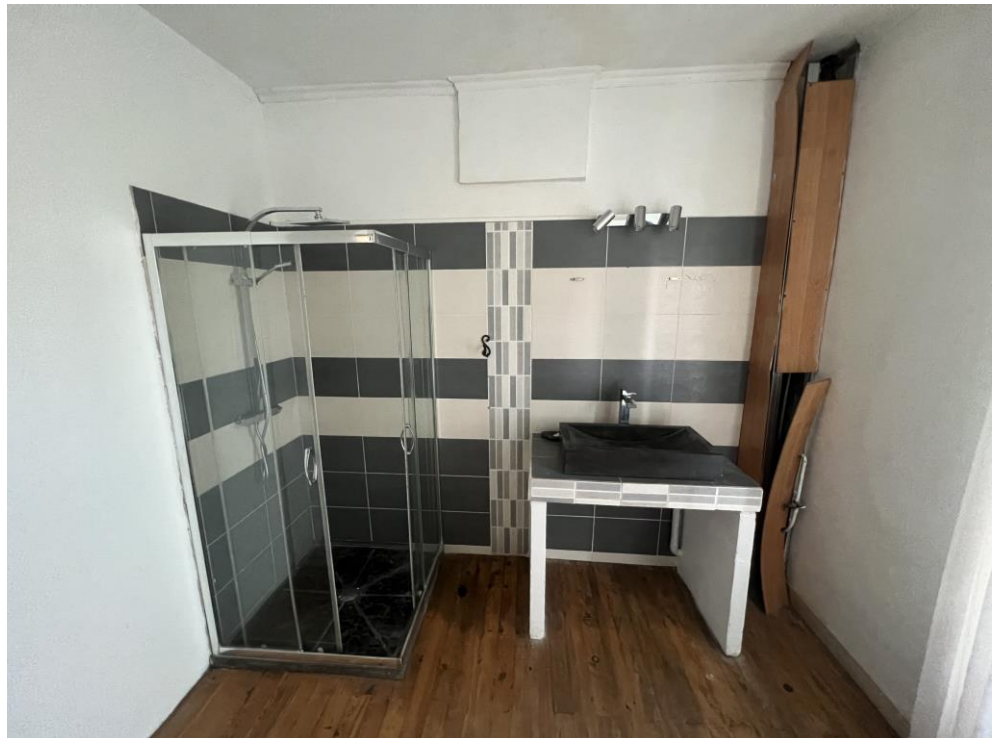
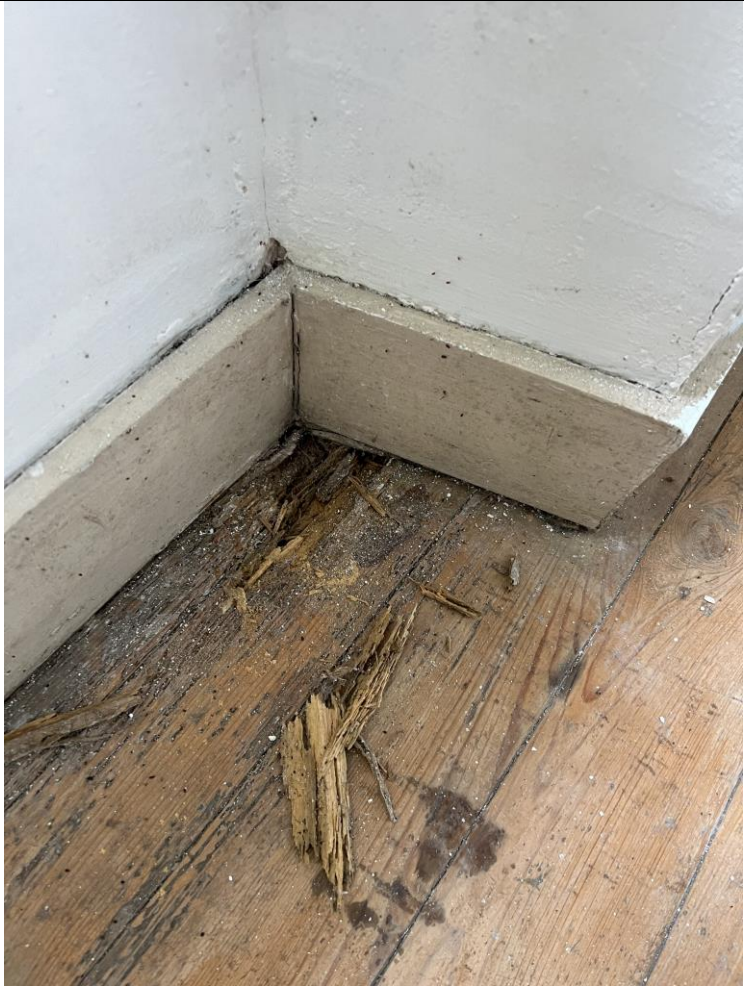
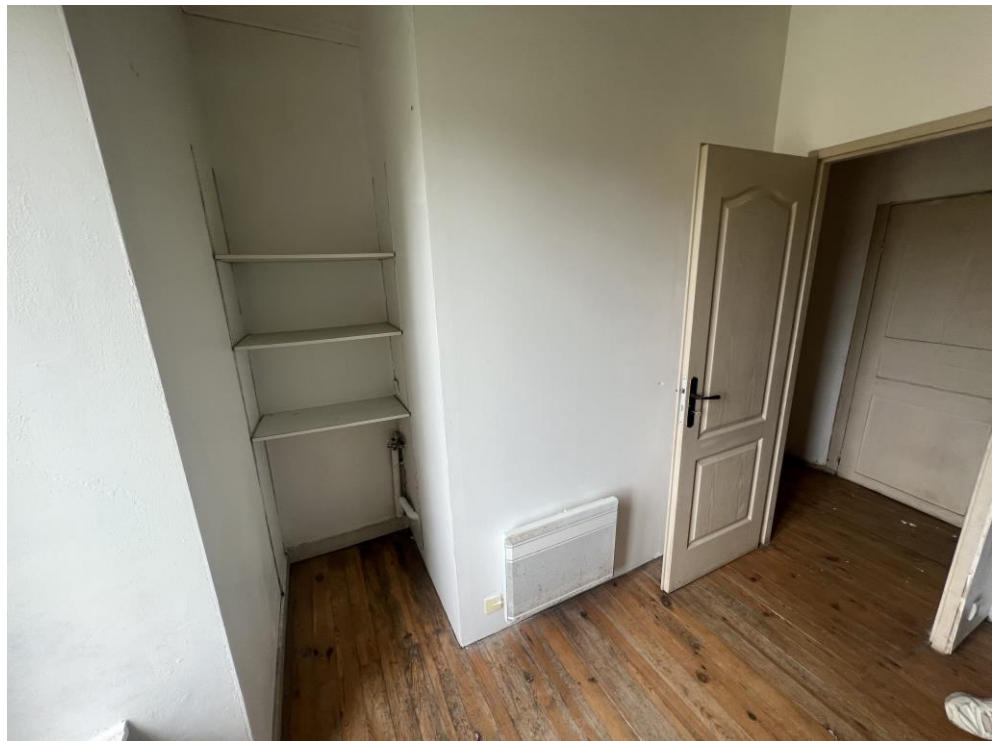
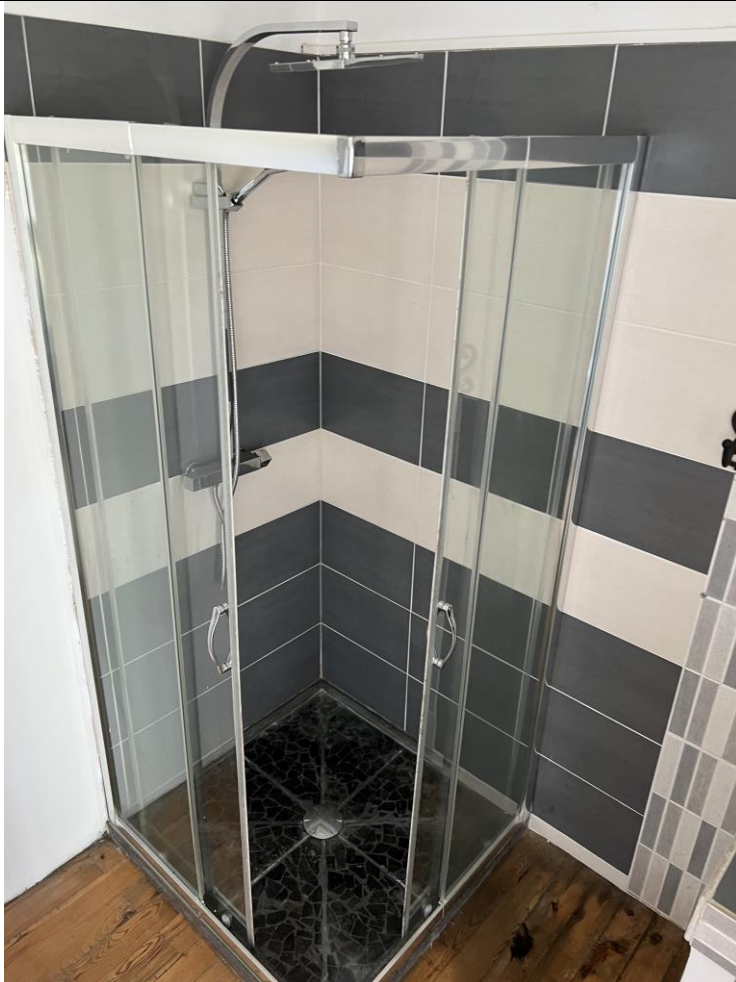
Je note la présence d'un disjoncteur dans cette pièce. Le plafond s'affaisse. Au sol, je note la présence d'un parquet massif, qui compose d'ailleurs l'intégralité des pièces. Les travaux de plâtrerie peinture dans cette pièce ne sont pas achevés.

La première pièce à droite correspond à une toilette qui semble hors d'usage.

Dans ces toilettes, les travaux de plâtrerie peinture ne sont pas achevés.

Les travaux de plâtrerie peinture ne sont pas achevés dans cette pièce, notamment au plafond où je note la présence de nombreux désordres.

Dans cette pièce, je note la présence d'une cabine de douche qui semble assez récente, ainsi que d'un meuble fixe portant une vasque en pierre moderne.

À l'angle nord-ouest dans cette pièce, je note la présence d'un coffret en bois en mauvais état et qui semble renfermé l'évacuation des eaux des niveaux supérieurs ainsi que les tuyaux d'arrivée d'eau.

Je constate que le plancher, au-devant de la fenêtre dans cette pièce, est pourri et se désagrège à la main.

Je note d'ailleurs une odeur d'humidité dans cette espace.

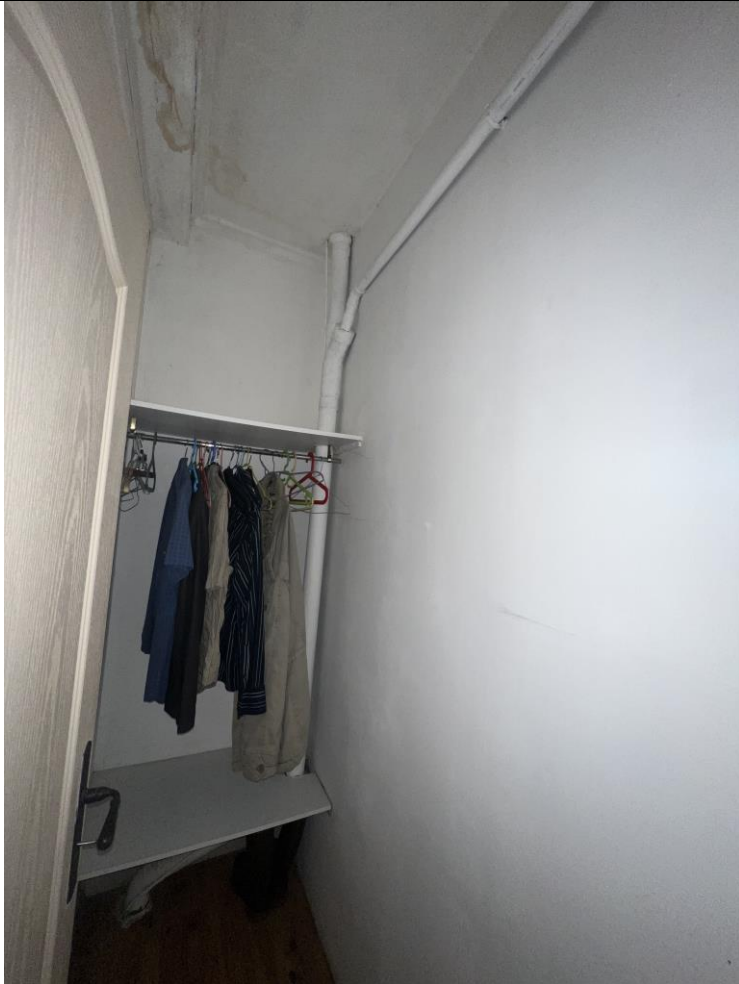
Photo n°26

La pièce contiguë par le sud correspond un petit dressing. Au plafond dans ce dressing, je note la présence d'une conduite d'évacuation des eaux du niveau supérieur ainsi que d'une colonne de descente des eaux.

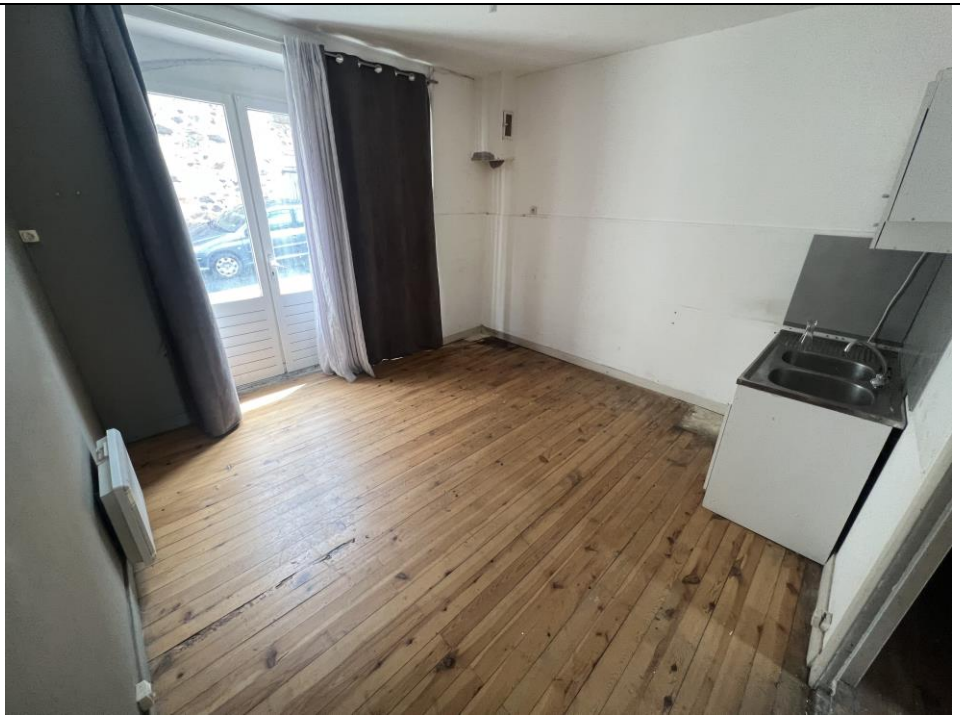
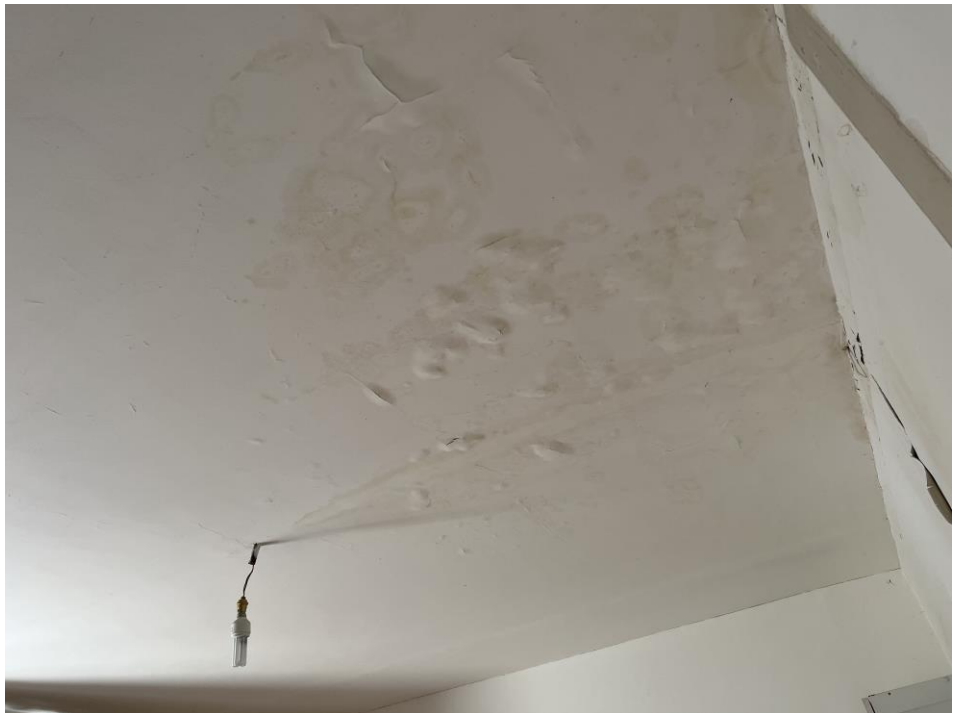
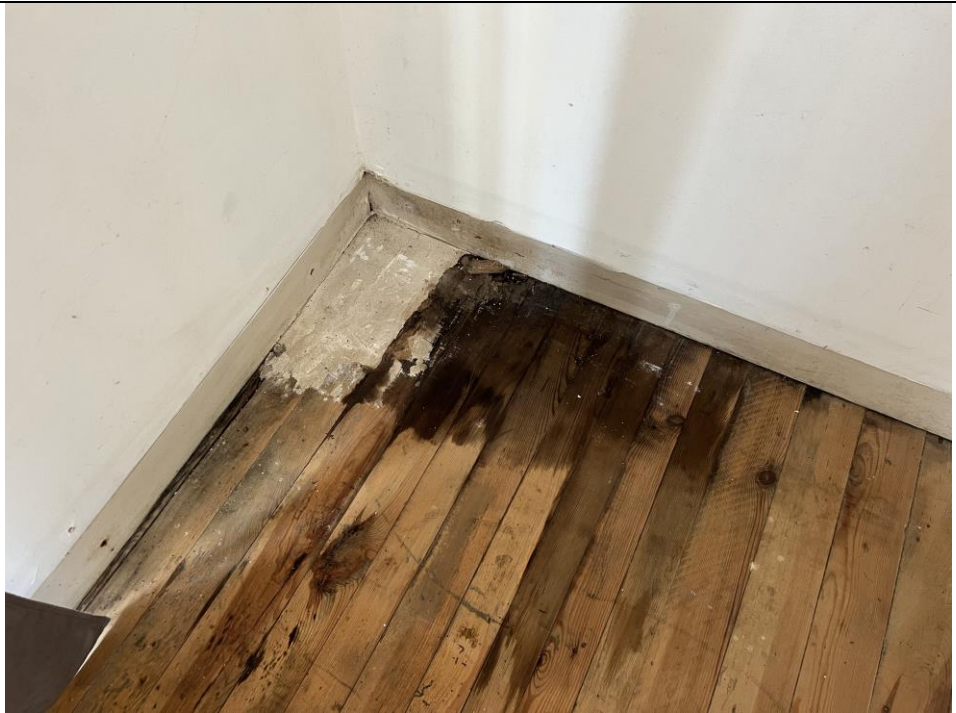
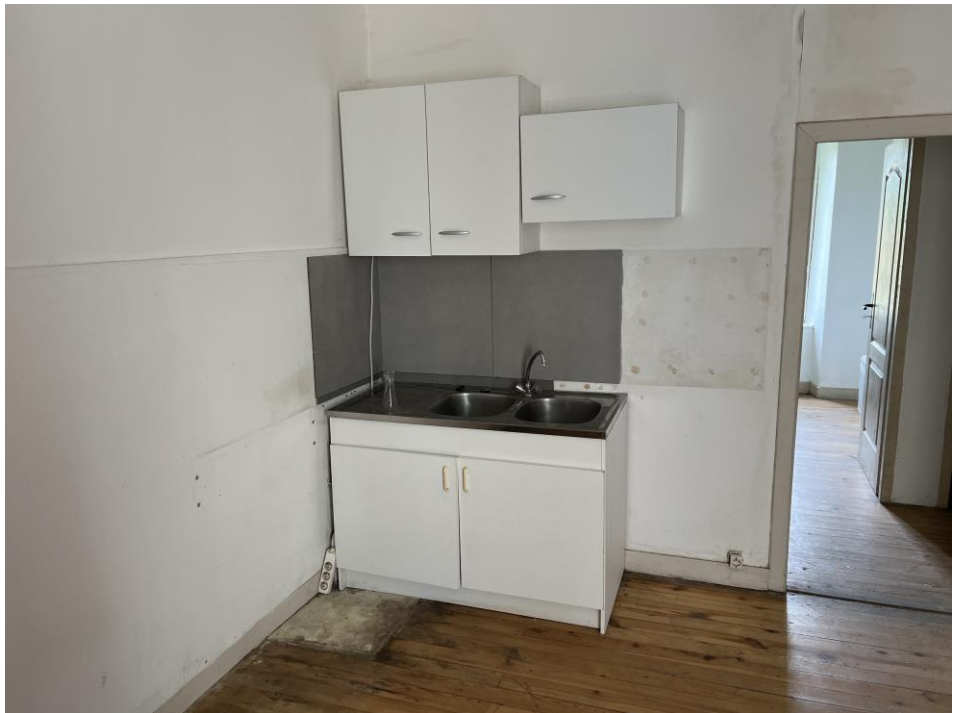
Au sol, je note la présence du parquet massif vernis et qui présente divers désordres, notamment à l'angle sud-ouest.

À cet endroit, le parquet présente d'importantes traces d'humidité.

Les travaux de plâtrerie peinture sont entièrement à refaire dans cette pièce. Au plafond, je note la présence de nombreuses cloques.

Je note la présence d'un nez évier inox, double vasque, usé et d'un meuble qui le soutient en mélaminés, en mauvais état.

Je note la présence de deux modules de rangement haut, en mélaminé, également en mauvais état. Je note la présence de quelques verres et quelques bols dans ces placards.

Je note la présence d'un convecteur ancien.
