PROCES-VERBAL DE COMMISSAIRE DE JUSTICE

PROCES VERBAL DE DESCRIPTION D'IMMEUBLE

A L'EFFET DE DRESSER le procès-verbal de description de l'immeuble sis 10 route du Monastier, 43150 LAUSSONNE, correspondant à la parcelle AN219.

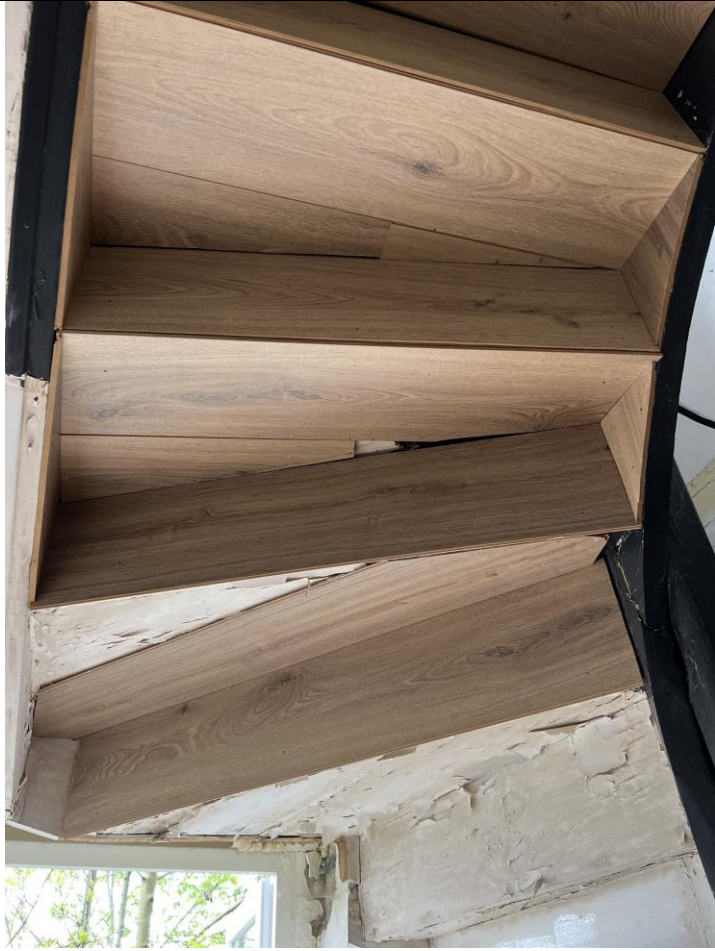
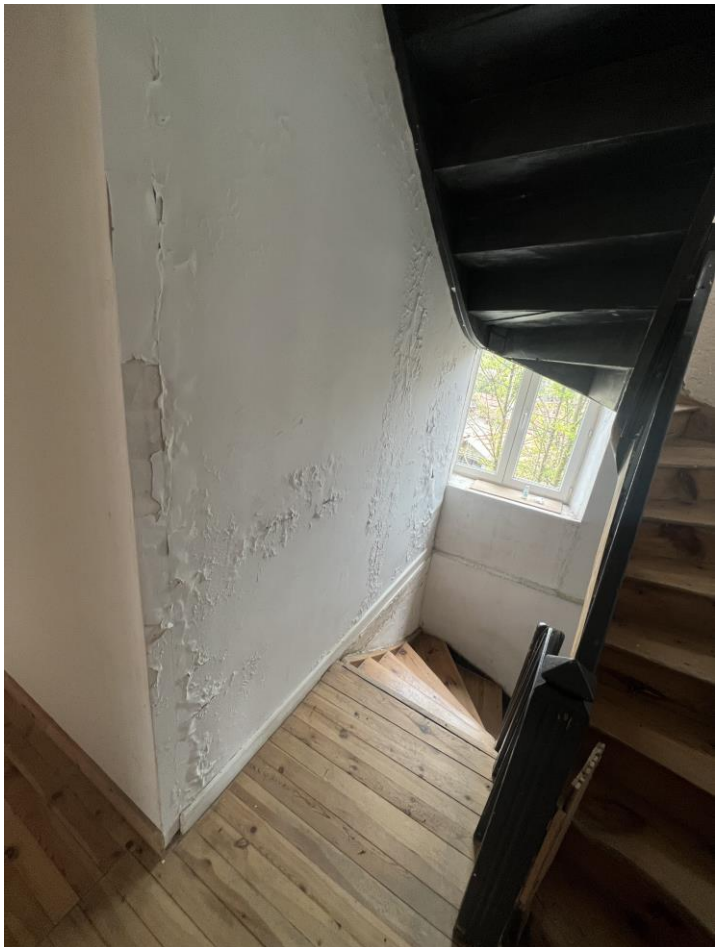
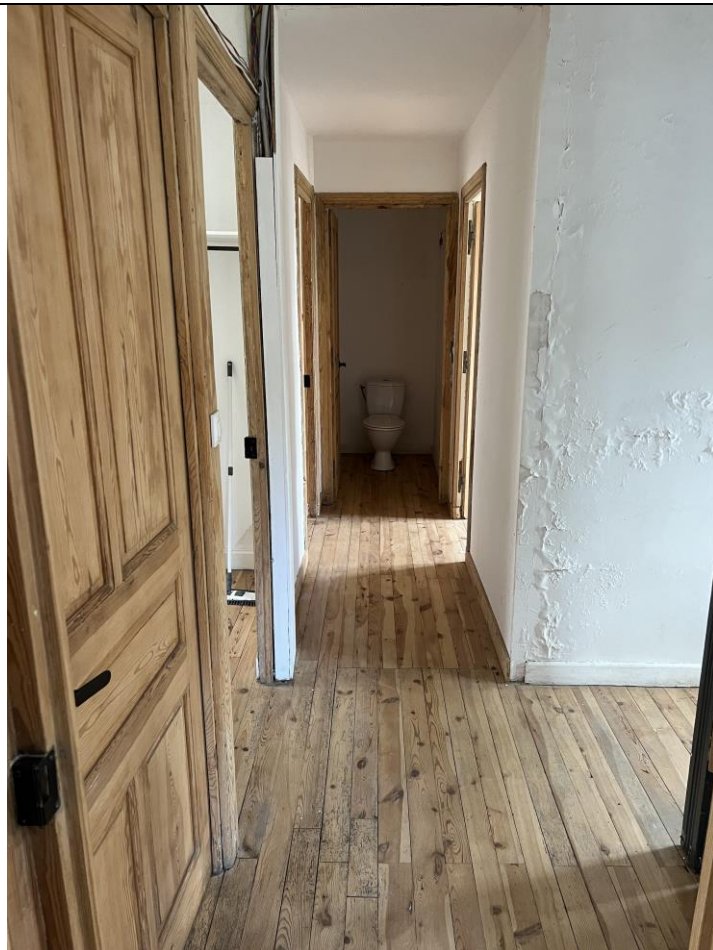
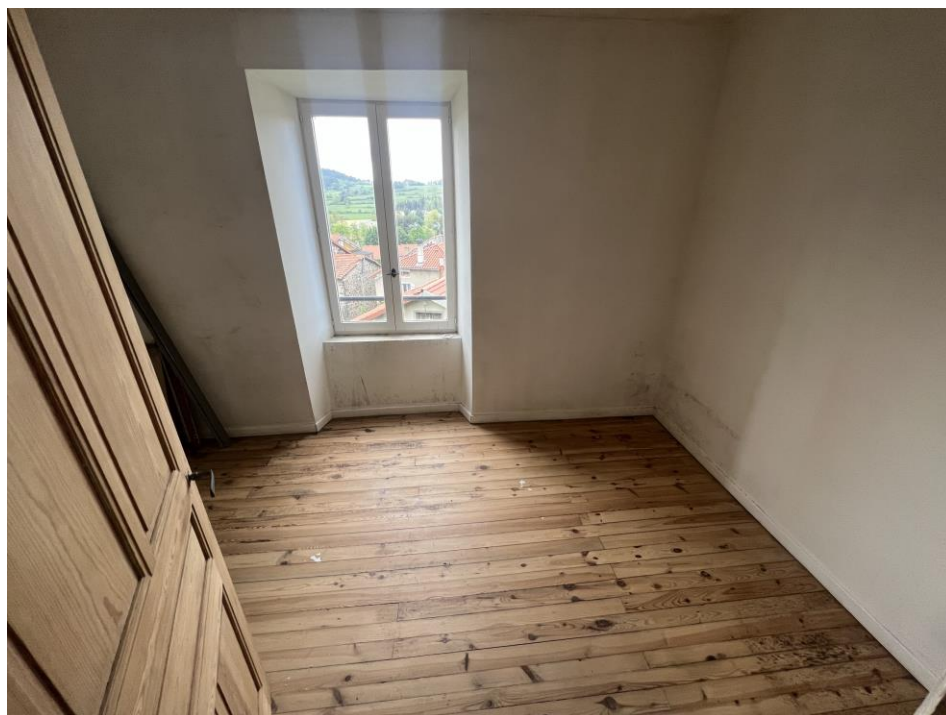
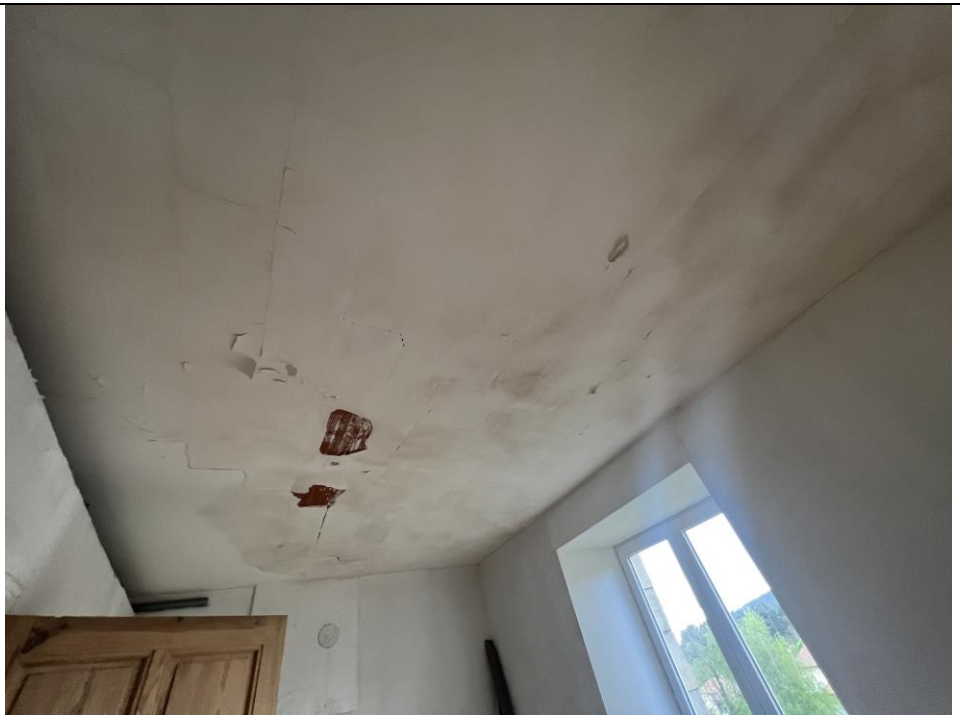
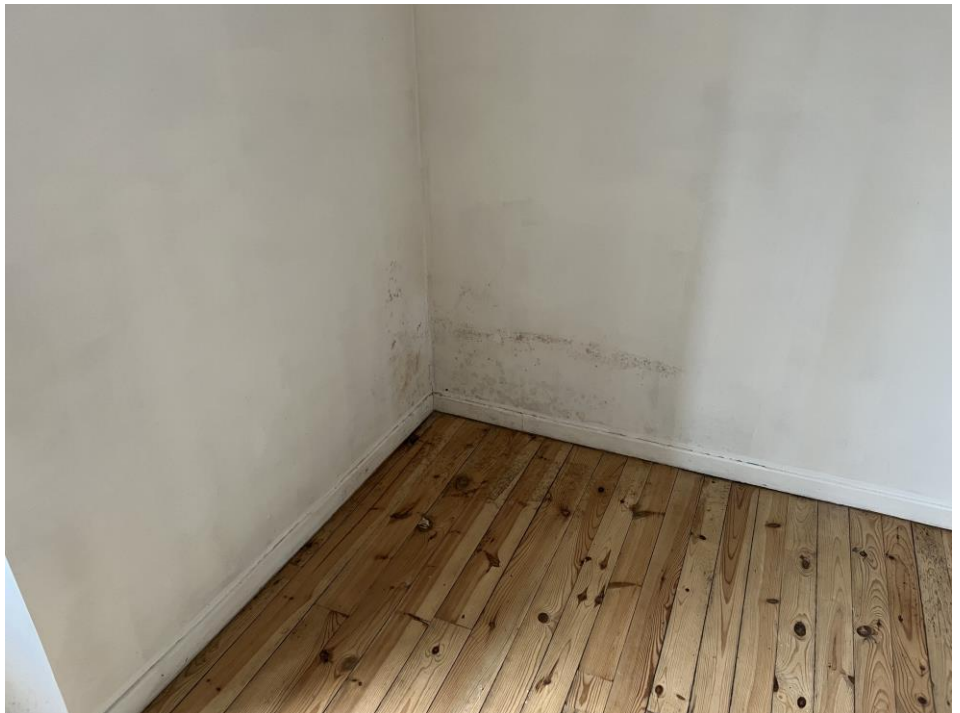
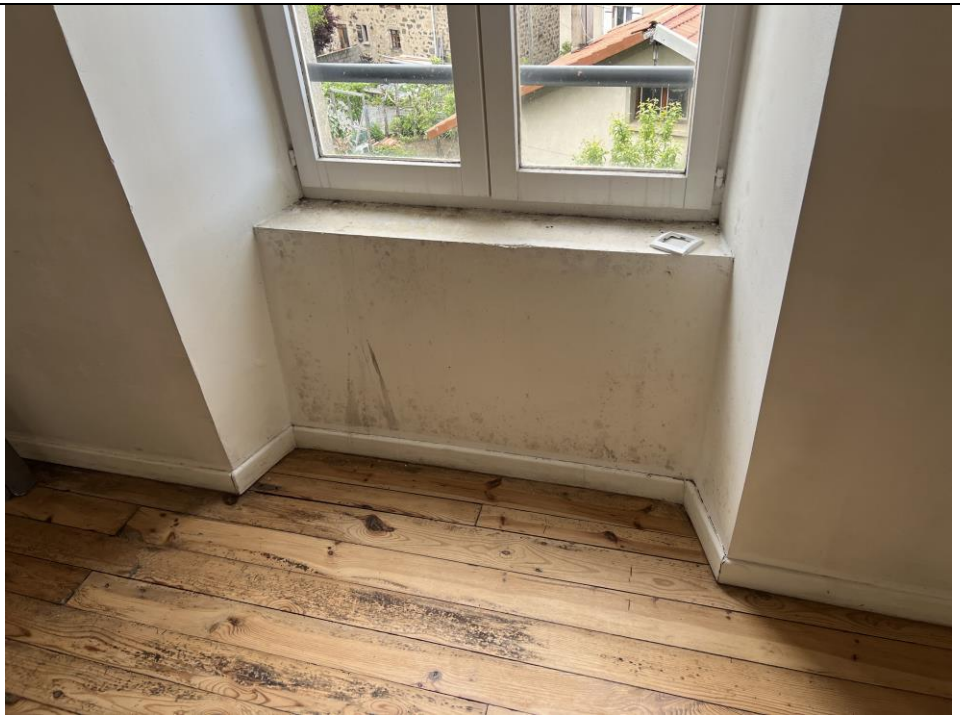
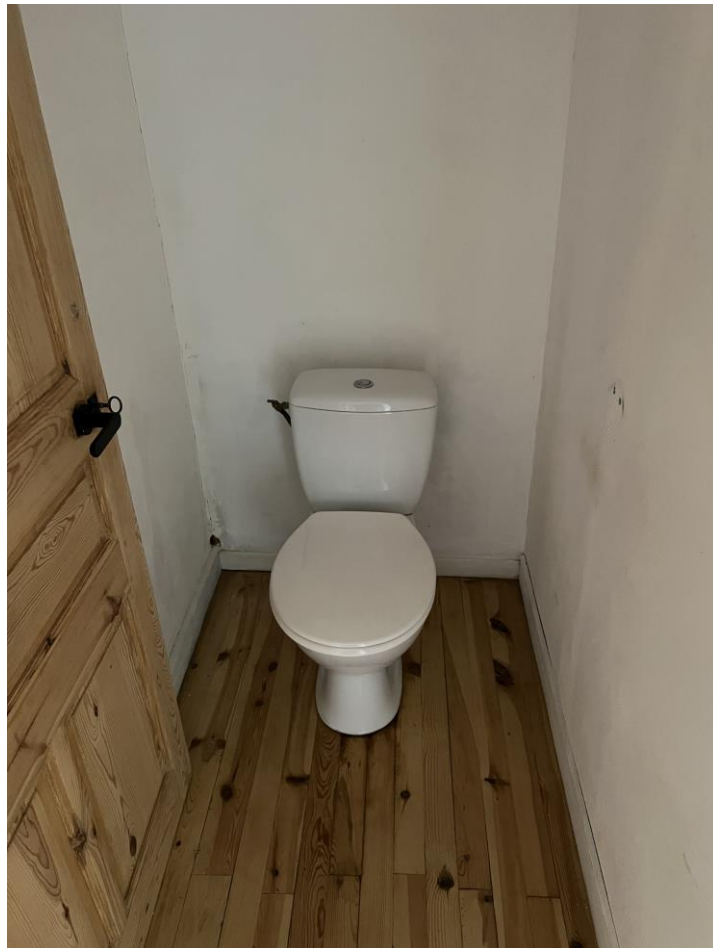
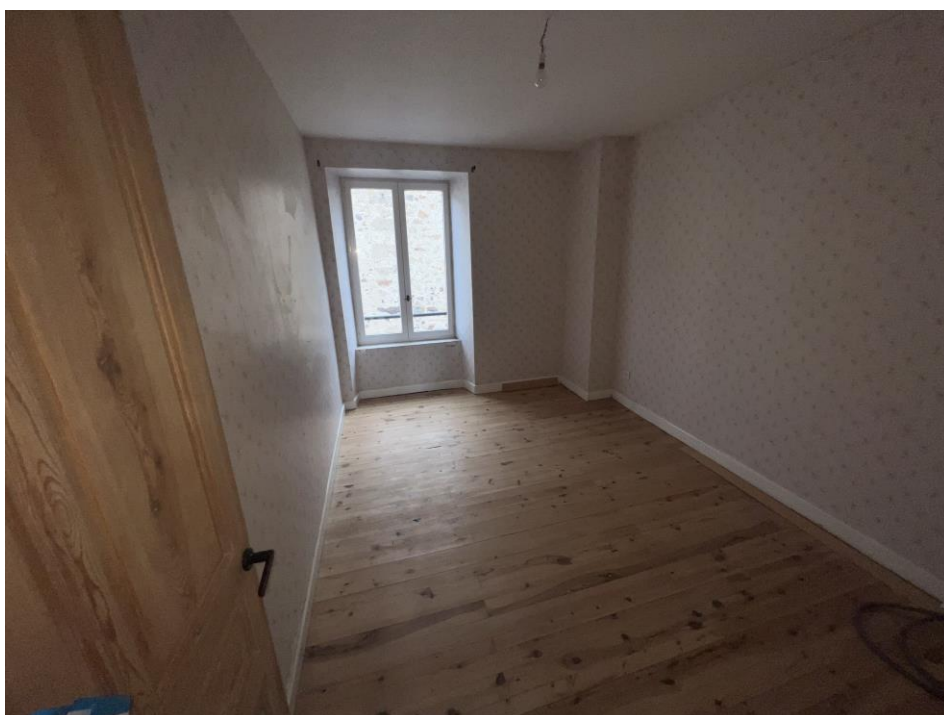
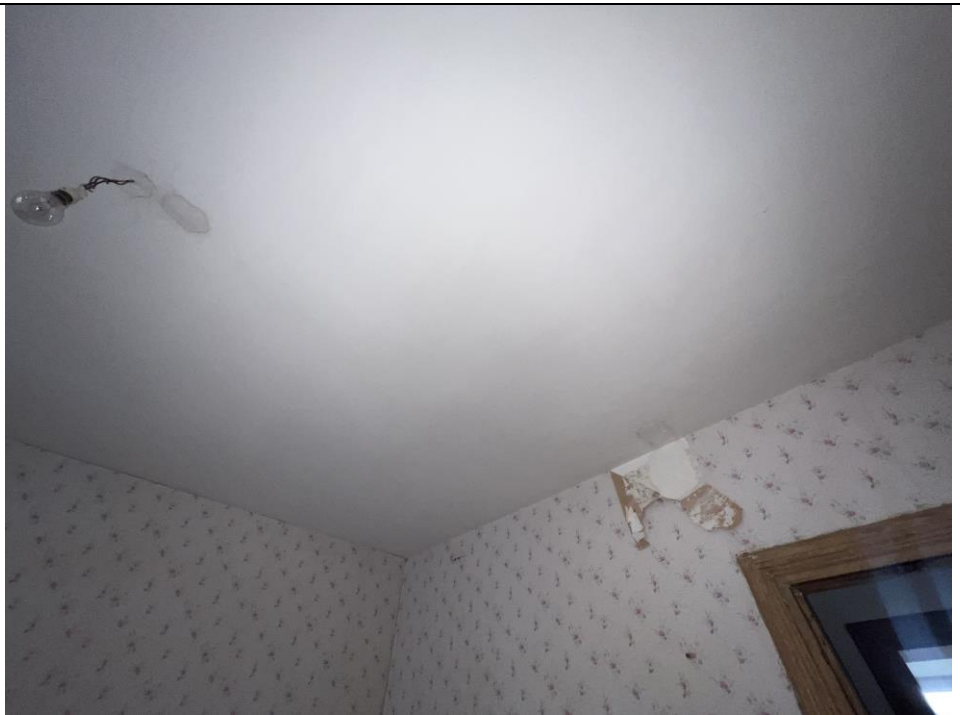
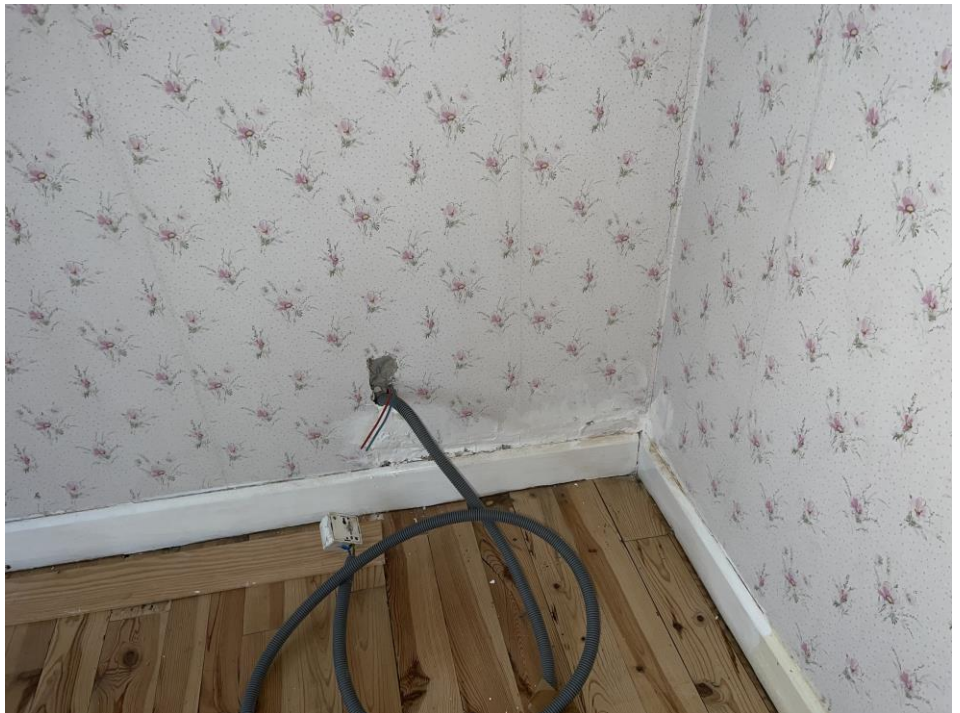
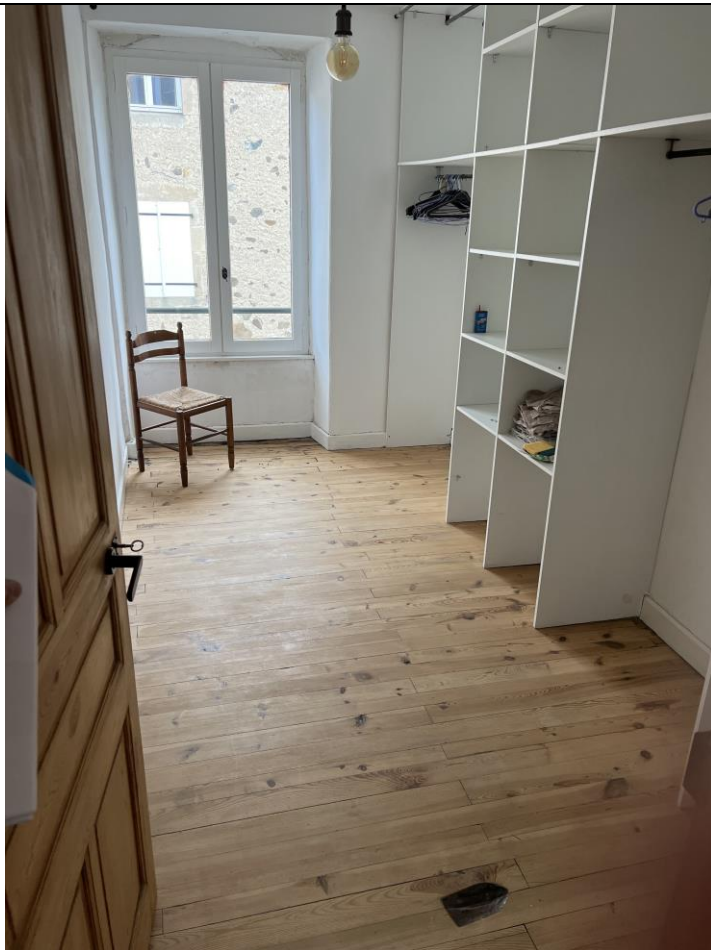
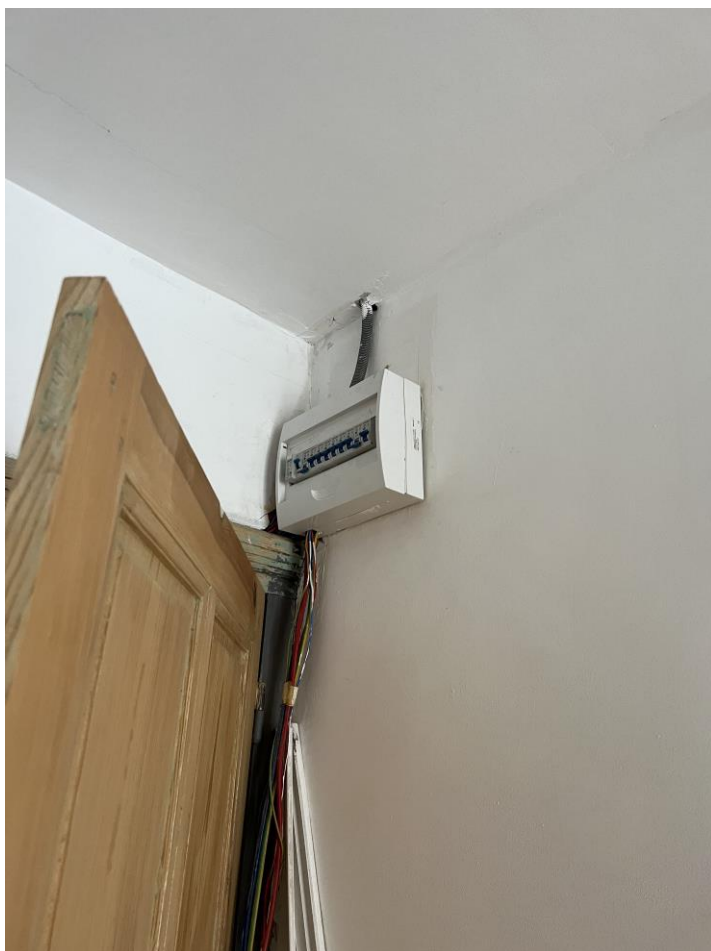
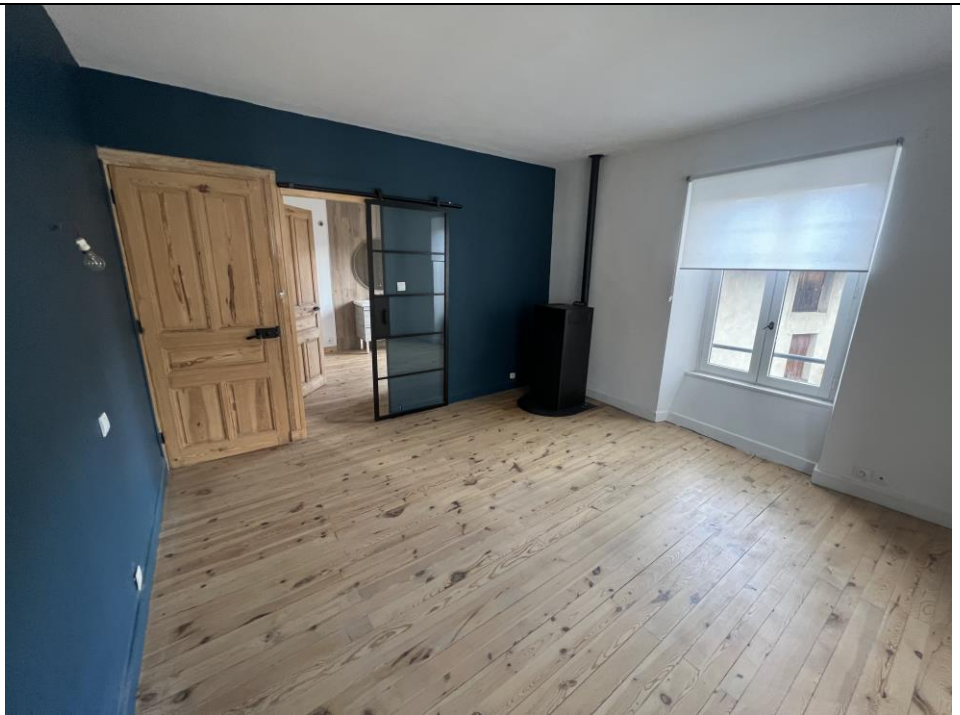
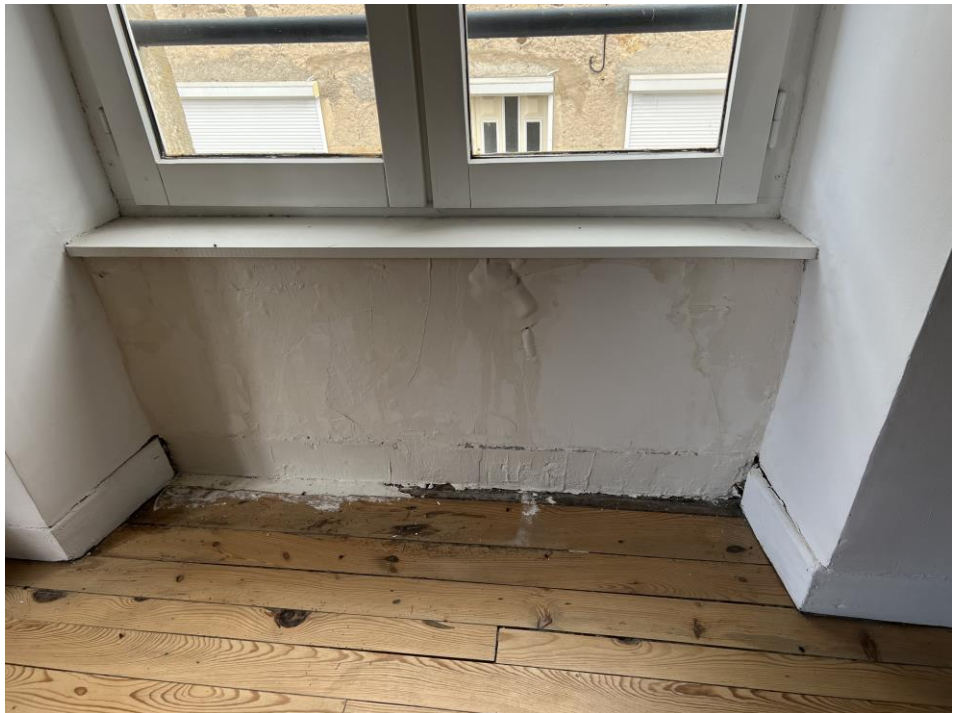
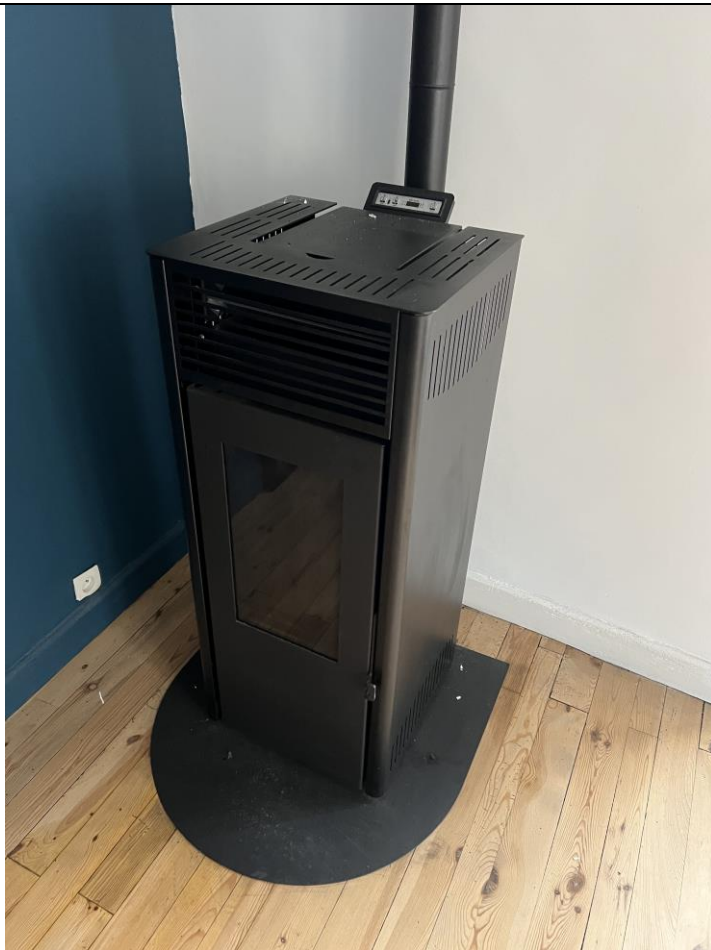
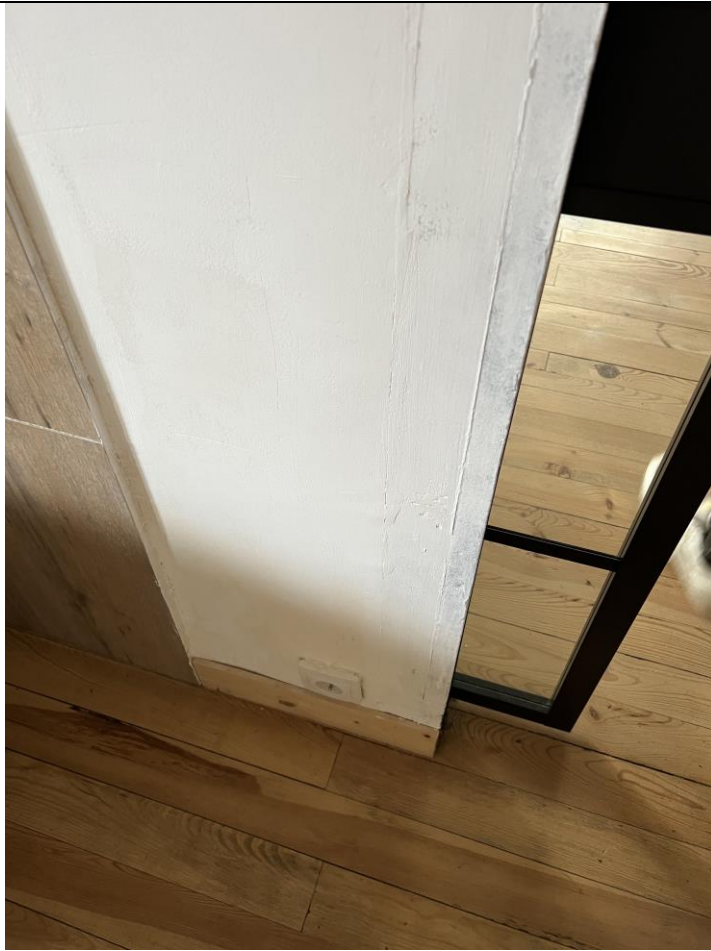
J'accède ensuite au premier étage par un escalier en bois massif double quart tournant qui présente quelques signes d'usure du temps, mais qui est de bonne facture et présente une bonne solidité.

Le mur droit en haut présente des marques de cloques qui résulte d'un dégât des eaux. Sur tous les niveaux, je note la présence d'un parquet massif, qui a été poncé et qui est en état correct. Les travaux de plâtrerie peinture ne sont pas achevés sur l'espace escalier, sur le couloir, pas plus que dans la première pièce à droite dans le sens de distribution du couloir.

Je note des impacts et déchirures sur la tapisserie. Le plafond est peint est présente des fissures est traces.

Je note la présence de dégâts sur le soubassement de la fenêtre en façade sud. Dans cette pièce je note la présence d'un poil à granulés en bon état.

Je note la présence d'une porte coulissante, type verrière, en bon état, qui donne accès à une salle de bain qui comporte une baignoire moderne, à l'état neuf.

Les travaux de plâtrerie peinture sont à finir dans cette salle de bain.

Le plafond du couloir est à reprendre intégralement.

L'installation électrique visible à cet étage doit être vérifiée et/ou reprise.

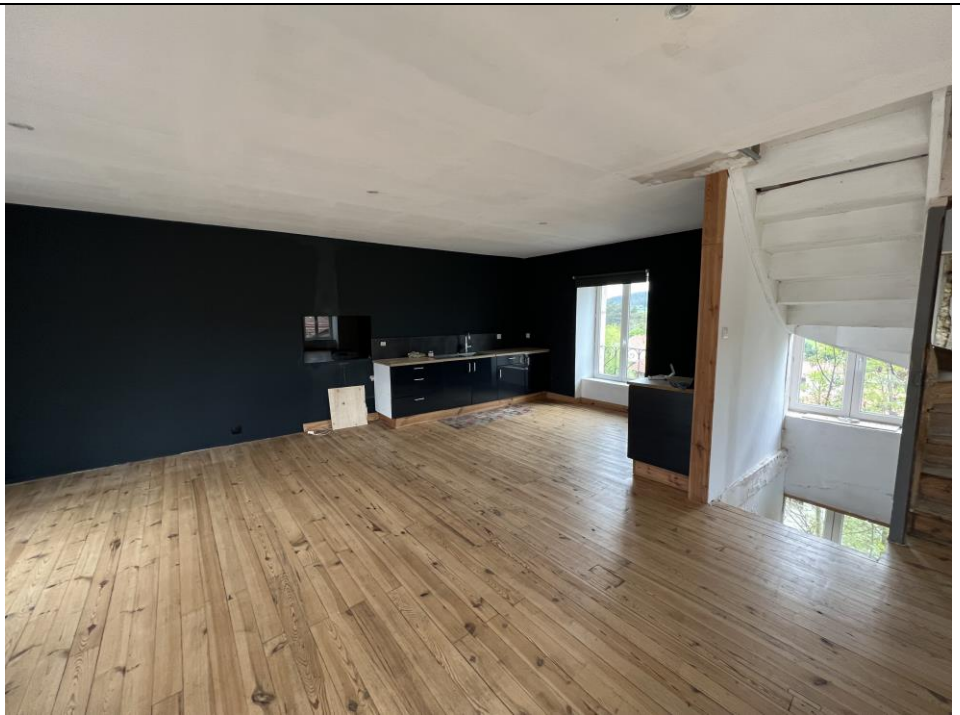
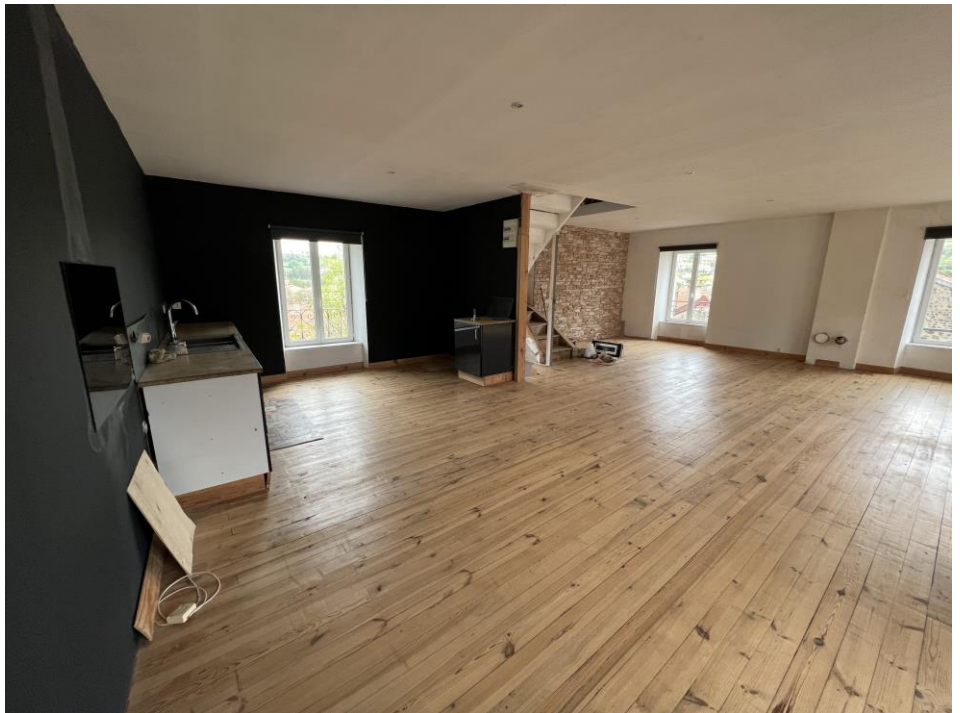
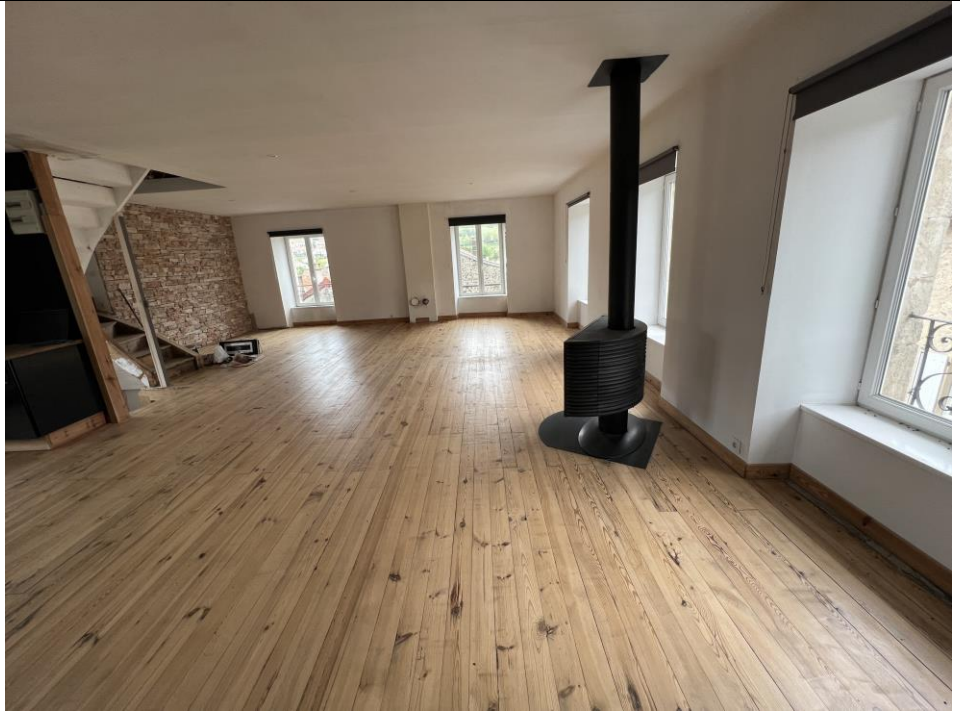
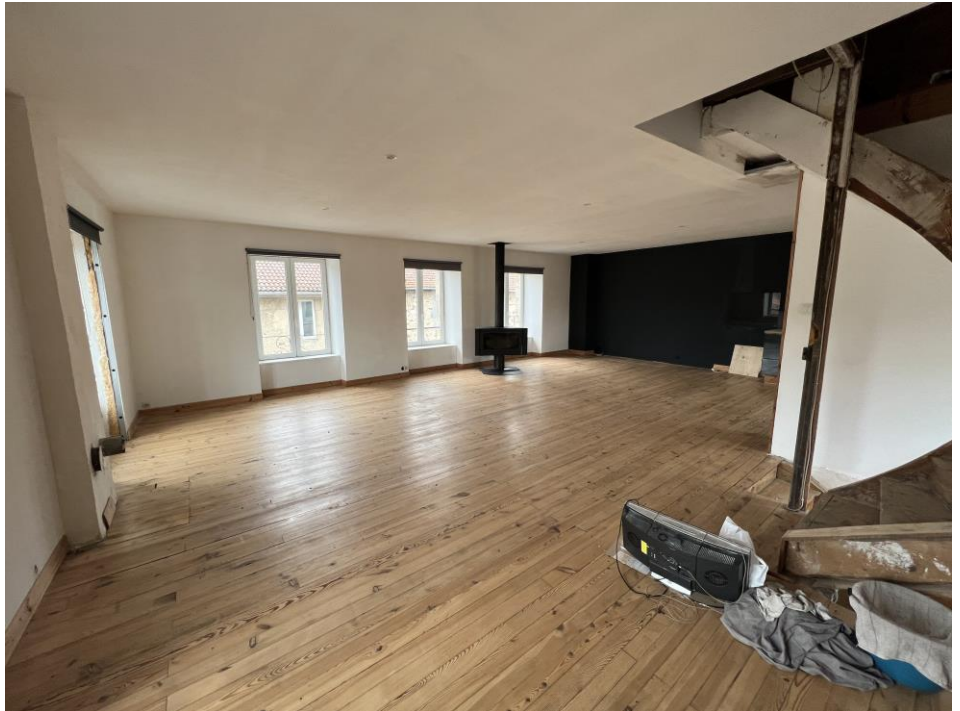
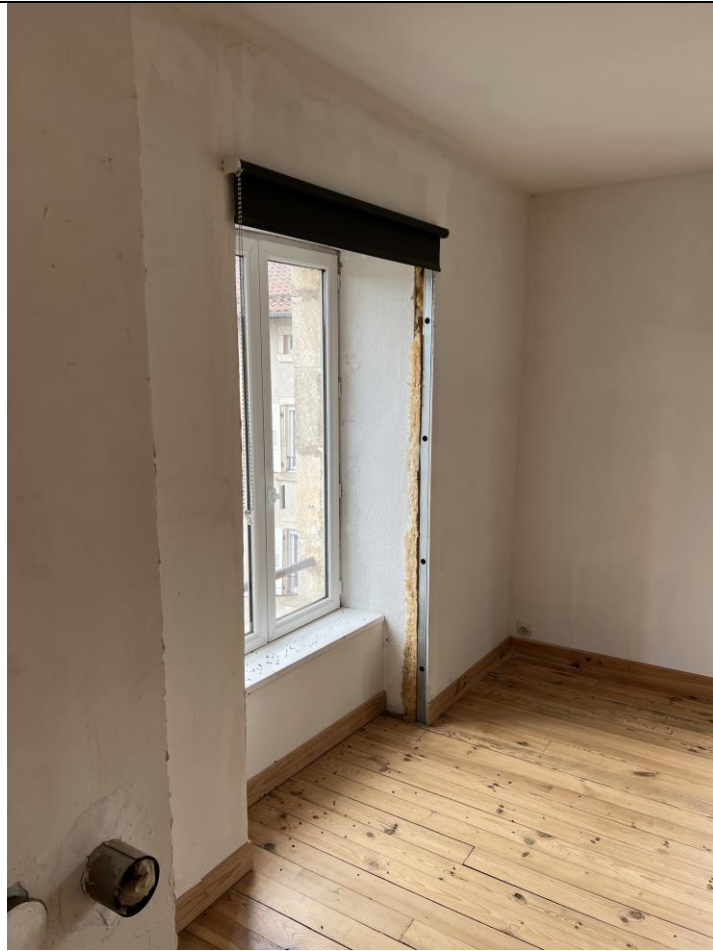
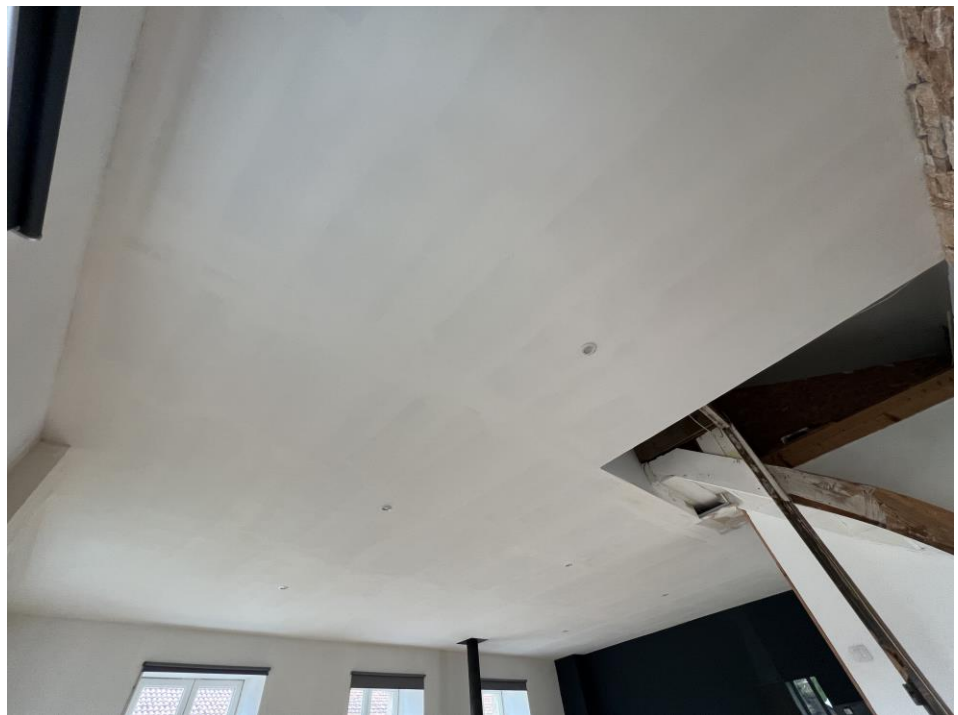
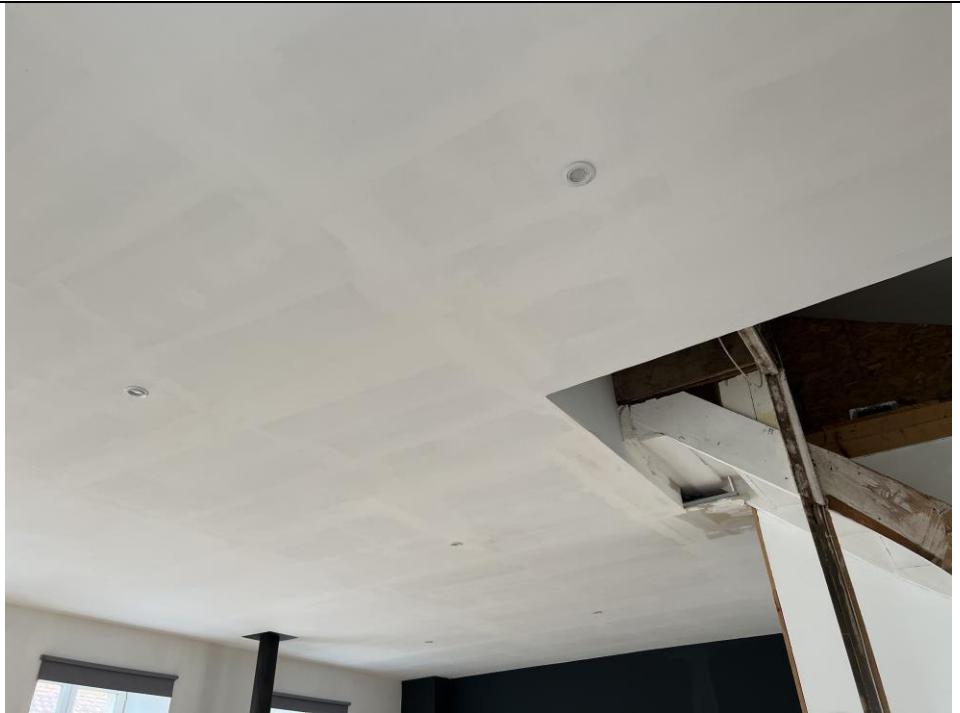
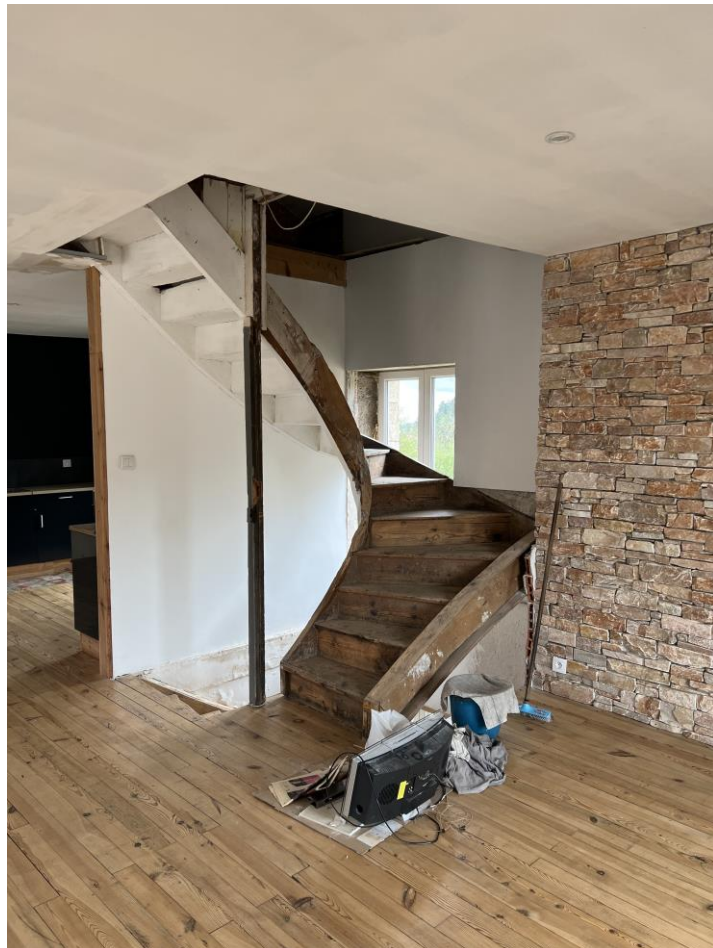
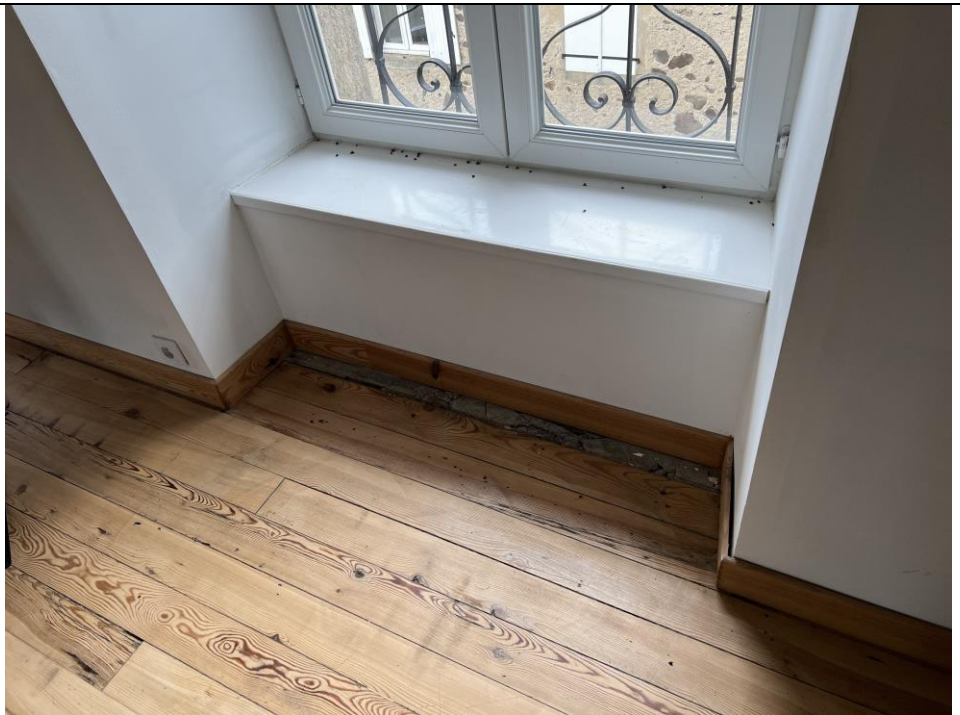
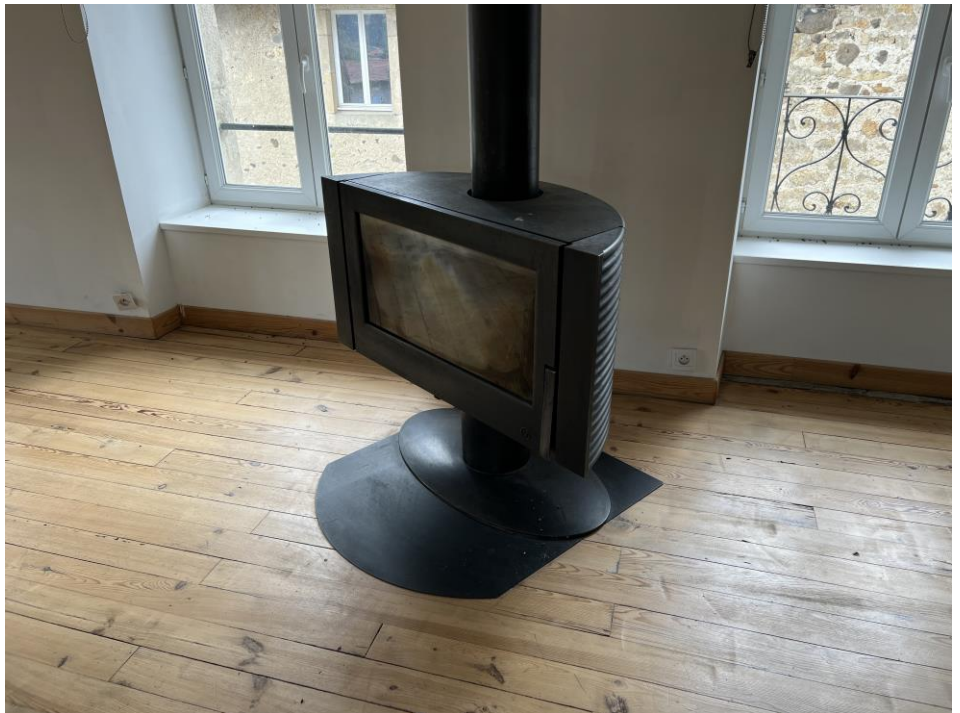
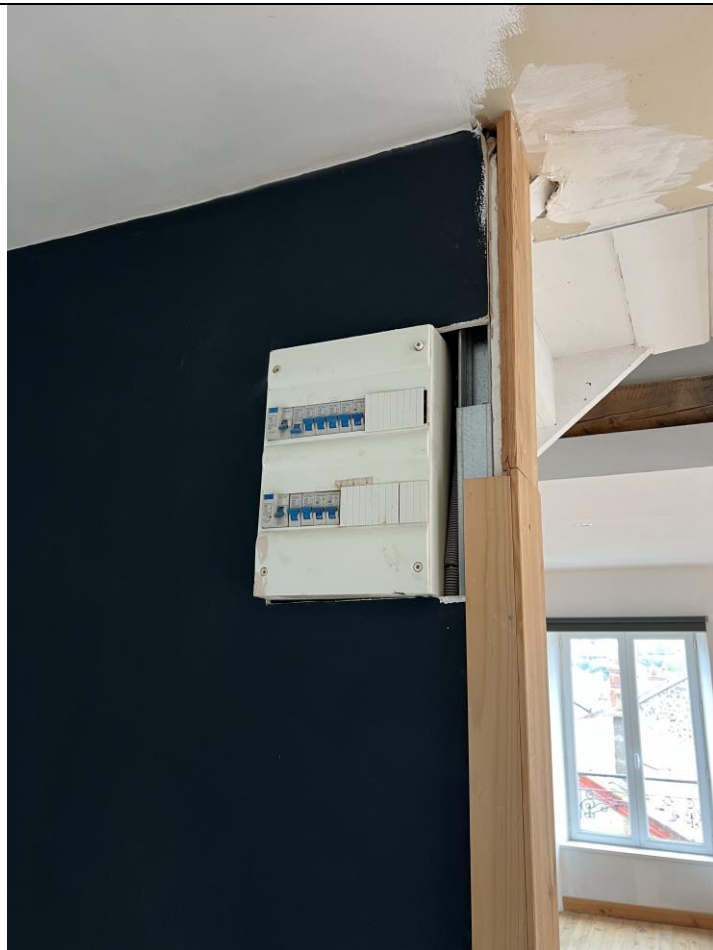
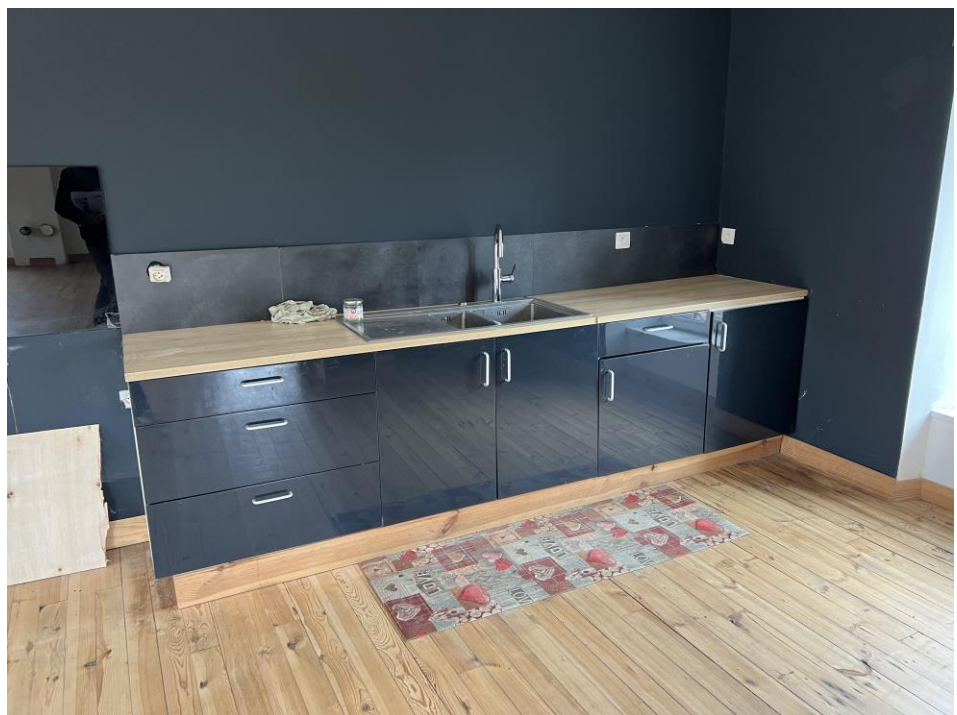
Les murs de la cage d'escalier présentent des traces de mastic ou de plâtre et les travaux de plâtrerie peinture de cet espace ne sont pas achevés. Le mur droit dans la dernière moitié de l'escalier présente également des signes de dégât des eaux avec des cloques.

Le parquet massif est en état correct. Les travaux de plâtrerie peinture ne sont pas achevés. Les embrasures des fenêtres sont à finir. Je note que le mur nord côté est présente un parement en bon état.

Côté ouest dans cette pièce, je note la présence d'un grand plan de travail avec évier inox double et robinetterie en bon état. Les modules de rangement bas modernes sont vernis et d'aspect extérieur en bon état. Je note diverses traces de saleté.

La crédence à lame PVC se décolle.

Je note la présence d'une plaque vitrée noir qui semble correspondre à la plaque qui se trouvait au-dessus de la gazinière absente.

Dans cette espace, je note la présence d'une cheminée moderne, effet suspendu en bon état.

À ce niveau, je note que les sept fenêtres en PVC est en bon état.
