PROCES-VERBAL DE COMMISSAIRE DE JUSTICE

PROCES VERBAL DE DESCRIPTION D'IMMEUBLE

A L'EFFET DE DRESSER le procès-verbal de description de l'immeuble sis 10 route du Monastier, 43150 LAUSSONNE, correspondant à la parcelle AN219.

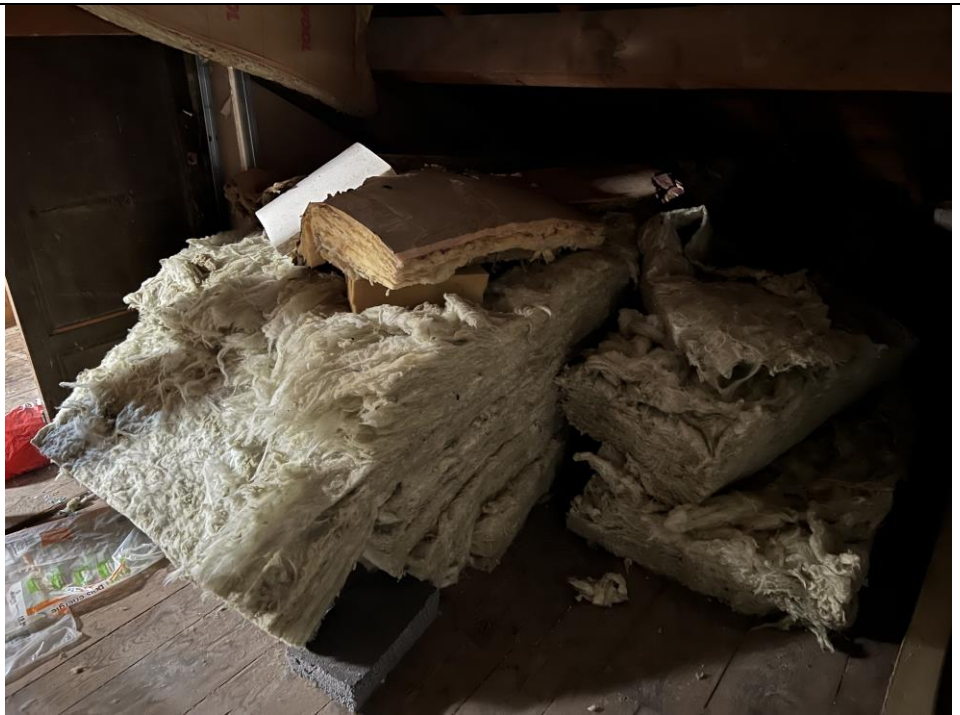
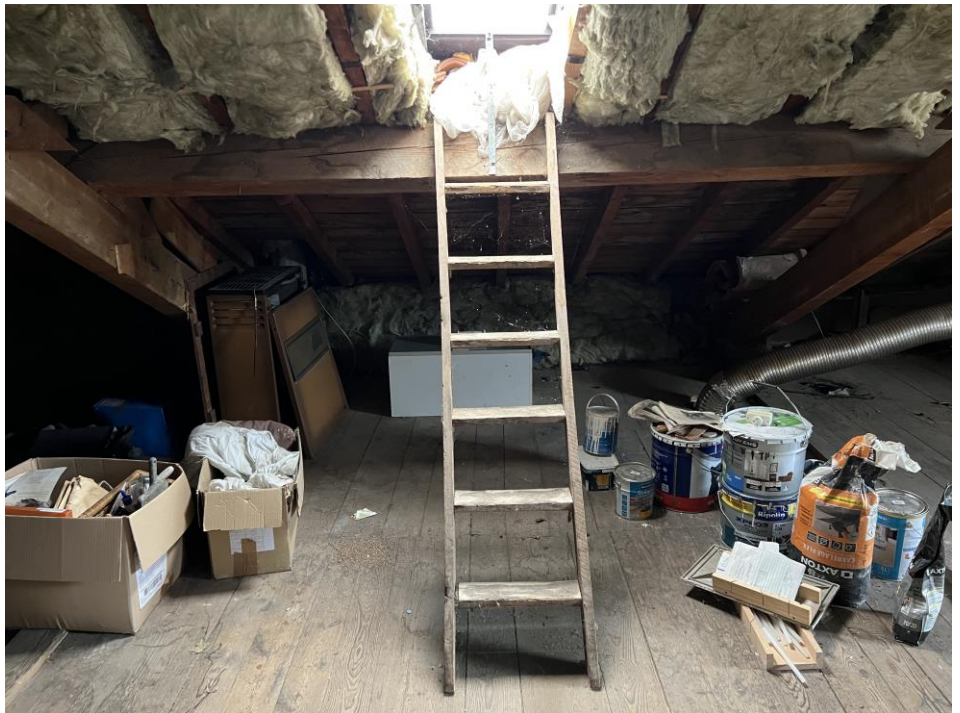
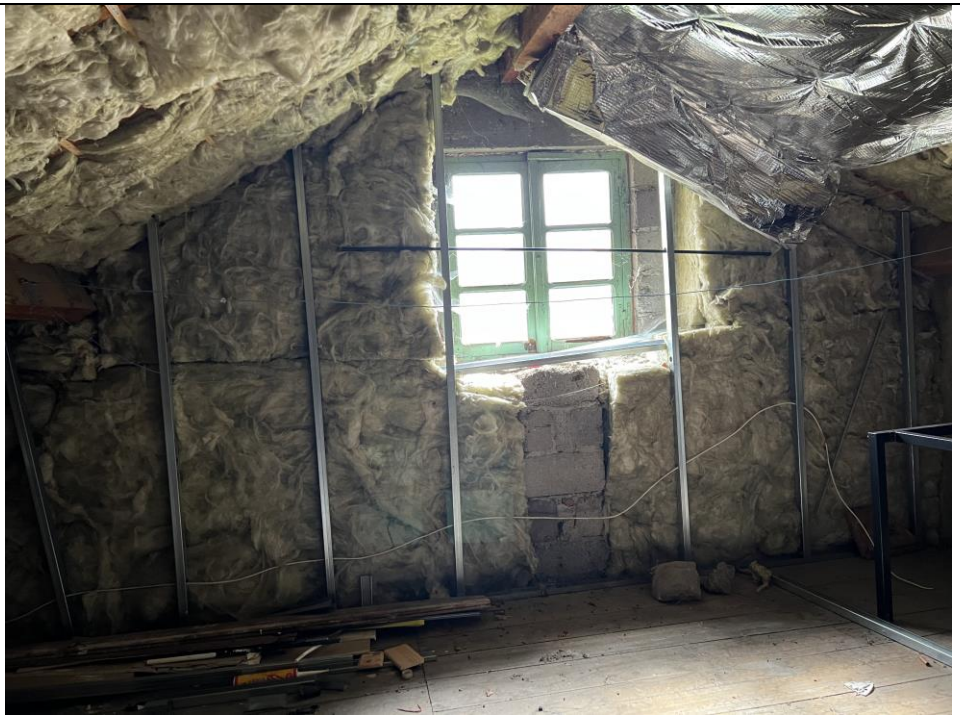
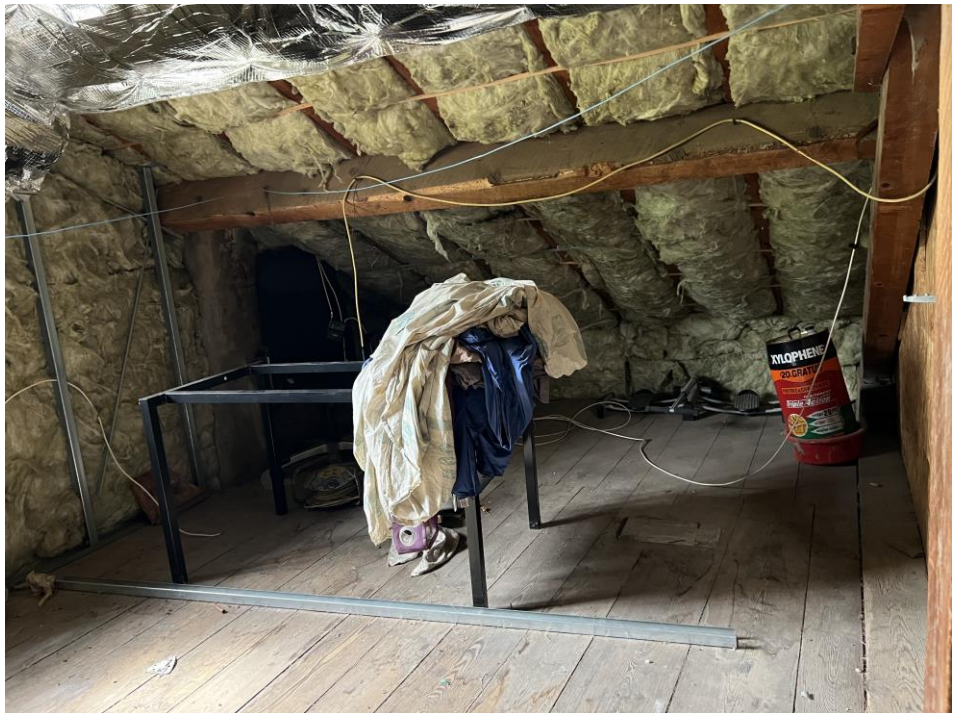
J'accède donc à l'espace sous les pentes de la toiture.
Le sol est composé d'un plancher massif brute de bonne facture et qui présente une bonne solidité.
Les fermes de la charpente semblent également de bonnes factures. Le bois est correctement conservé et présente une bonne solidité.
Je note la présence de laine isolante et d'un textile thermique.
je note que l'évacuation de la cheminée du niveau inférieur passe par cet espace pour sortir sur le mur, pignon ouest.
Je note la présence d'une petite fenêtre de toit, d'une porte qui donne sur le mur pignon est et d'une fenêtre qui donne sur le mur pignon ouest. Je note dans cette pièce, la présence de matériaux de plâtrerie peinture et de petits effets mobiliers sans valeur.
Je note également la présence d'un stock de laine isolante.

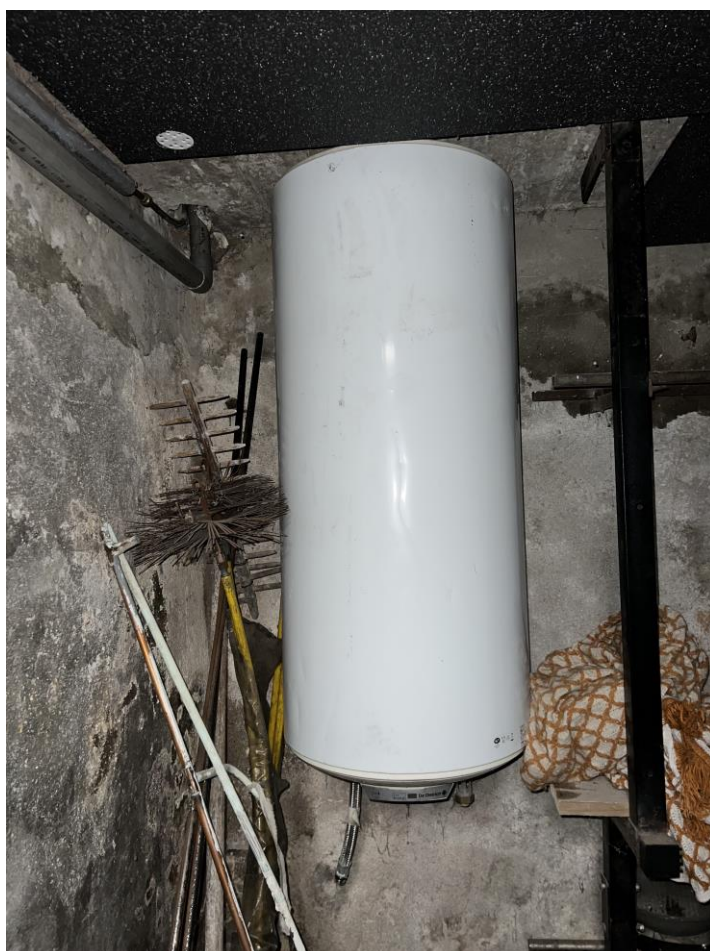
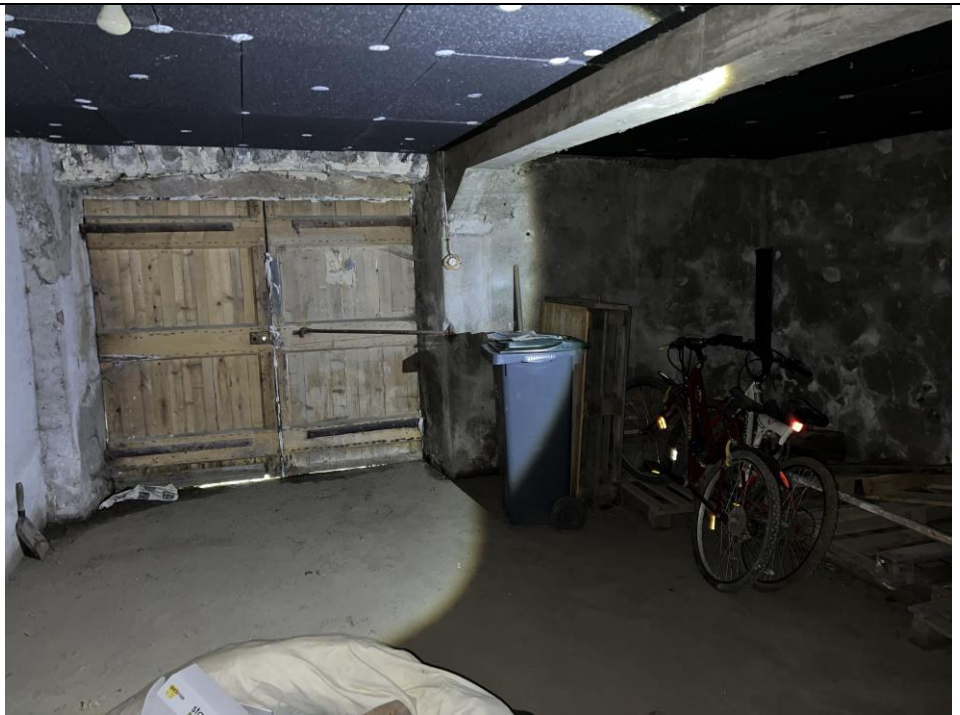
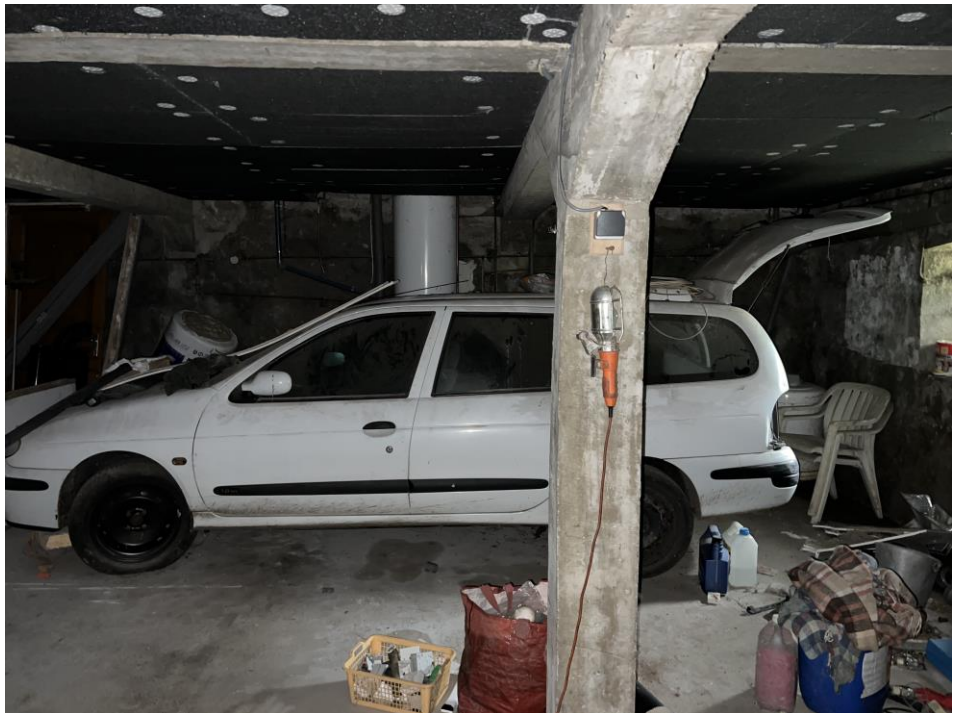
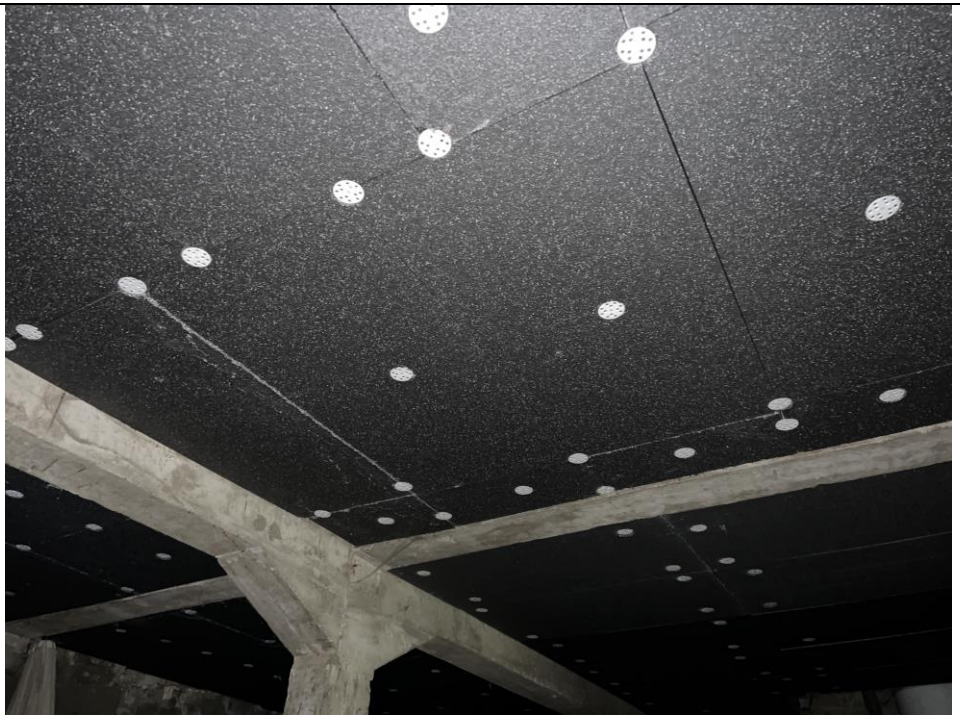
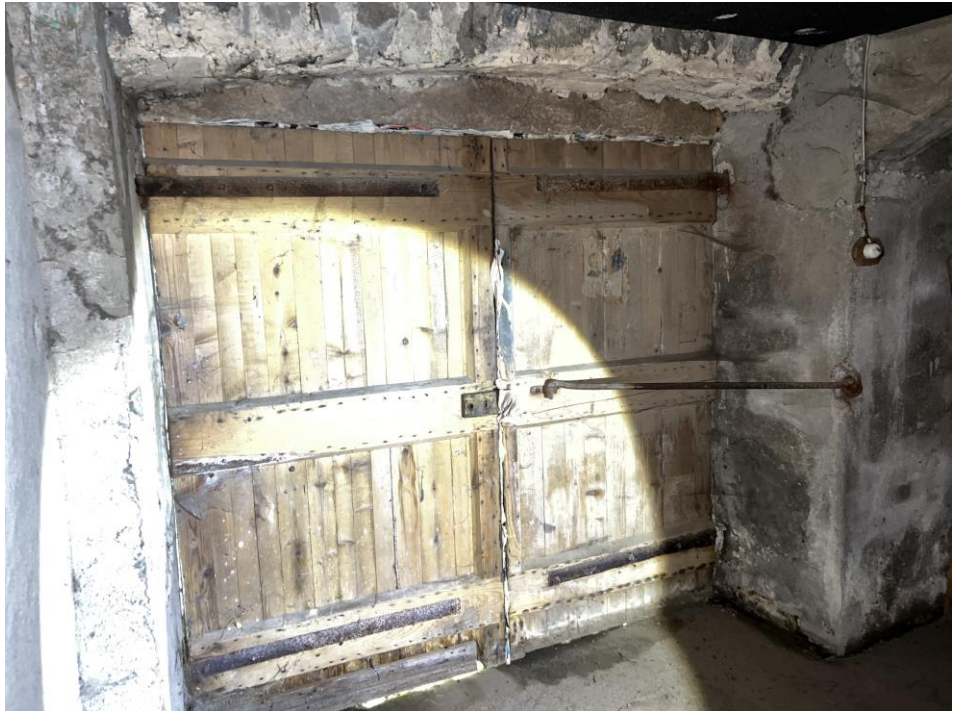
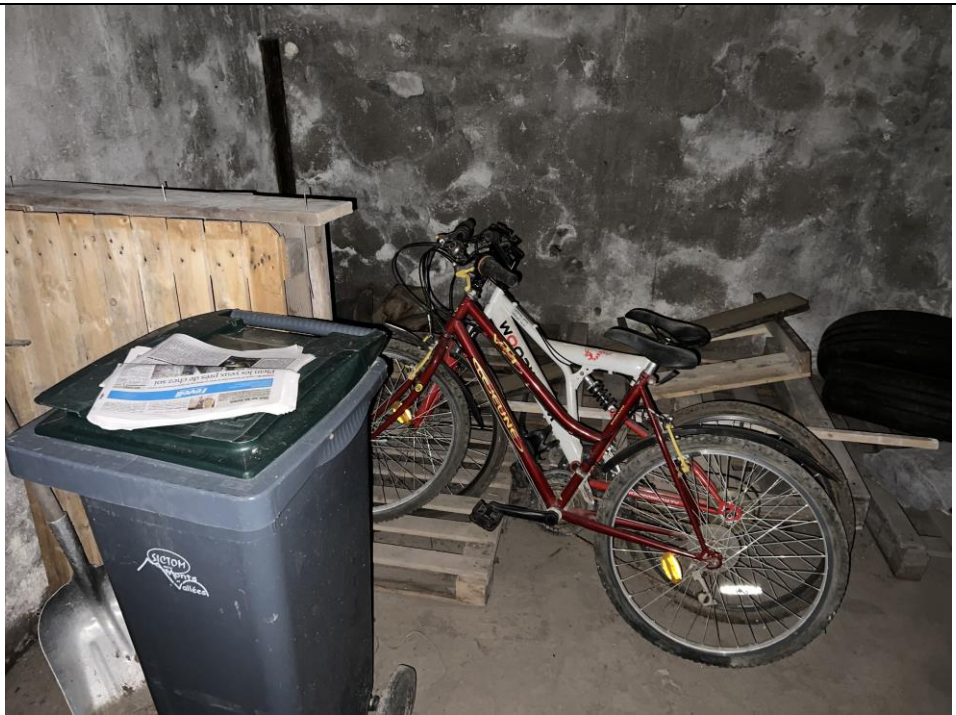
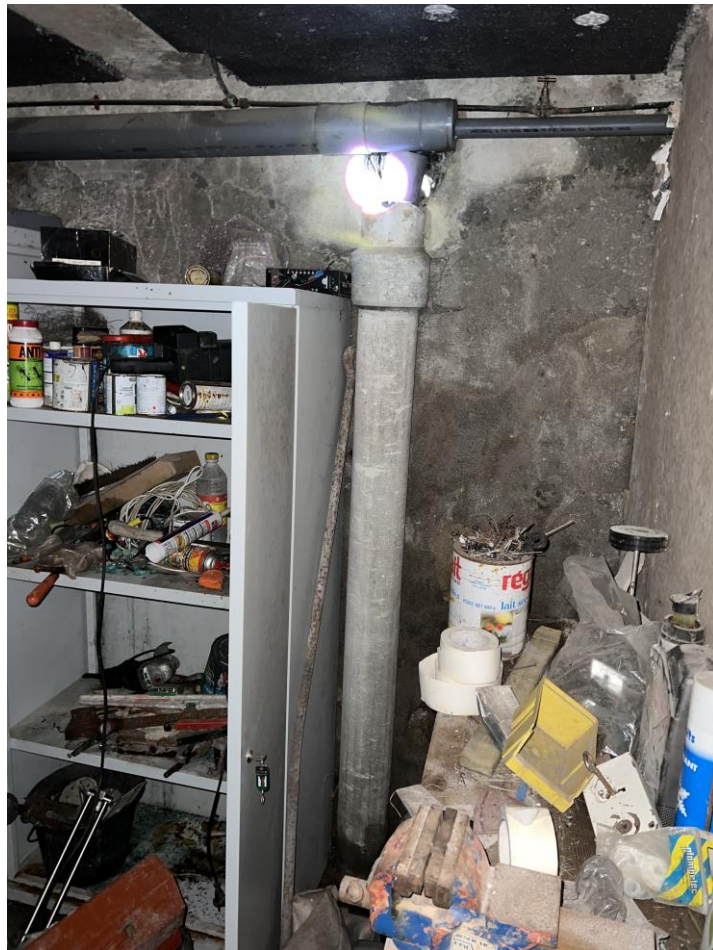
J'accède à la petite cave, dans la première partie du sous-sol, où je constate une isolation par le plafond avec des panneaux de polystyrène.

Je note la présence du ballon d'eau chaude dans cet espace.

J'accède ensuite à la cave et garage qui présente également une isolation par le plafond. Je note la présence également d'un second ballon d'eau chaude et de des descentes d'eau.

Je note également la présence des arrivées d'eau et compteur d'eau.

Je note de la présence d'une Renault Mégane break, hors d'usage dans ce garage. Elle est immatriculée 3826 KL 43.
