PROCES VERBAL DESCRIPTIF PORTANT SUR L'IMMEUBLE DE LA SUCCESSION PICONE

LUNDI TROIS FÉVRIER DEUX MILLE VINGT

CERTIFIONS nous être transporté ce jour à 14 heures 00, 548, Chemin des Fillols Sud - Quartier Les Fillols - 13400 AUBAGNE, accompagné de Monsieur Maxime NASRATY en qualité de diagnostiqueur.

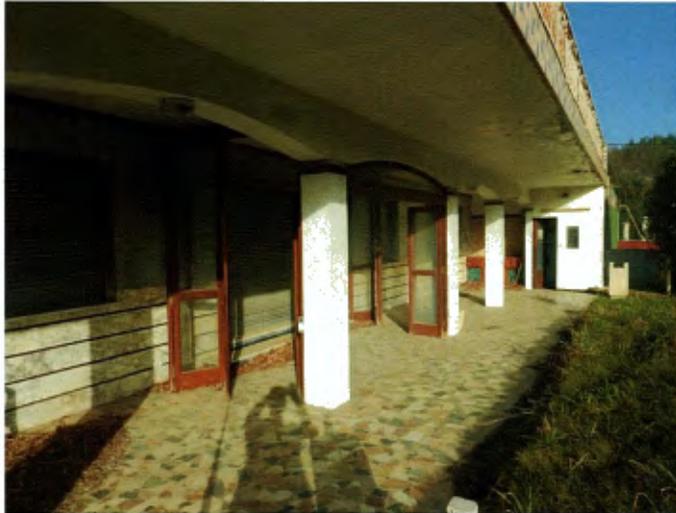
Au Sud, nous trouvons une terrasse dont le sol est recouvert d'un carrelage présentant des mosaïques en état d'usage.

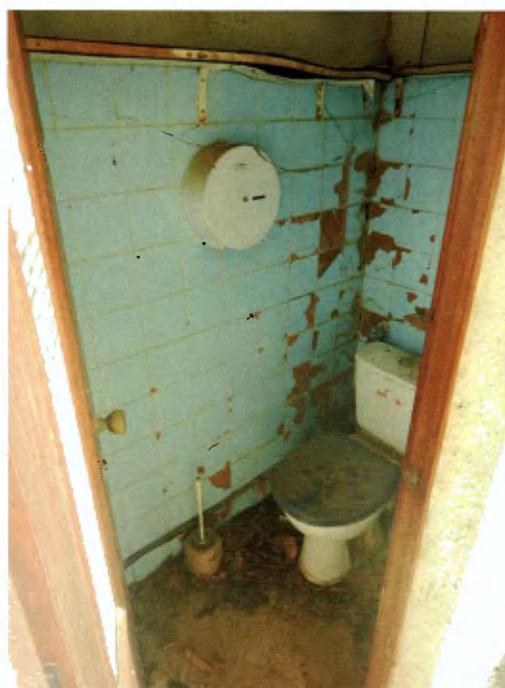
WC EXTERIEUR :

Le sol est recouvert d'un carrelage en mauvais état d'usage.

Les murs sont pour partie recouverts d'un placage faïencé hors d'état d'usage.

La partie haute des murs et le plafond sont recouverts d'un crépi dégradé.

- WC chasse basse en mauvais état d'usage.

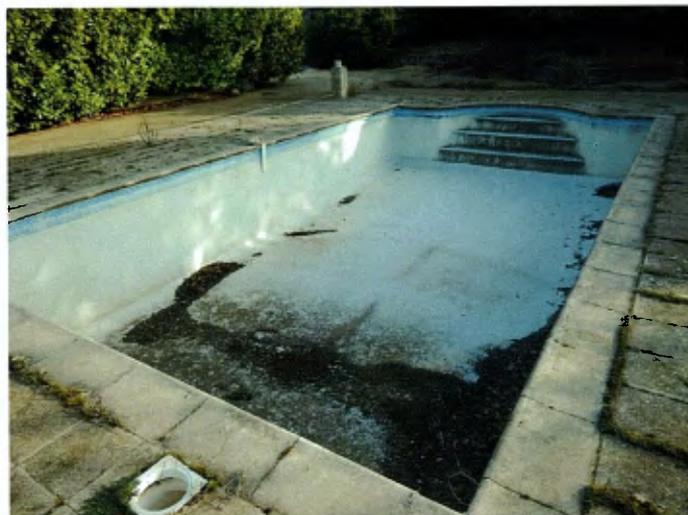
PISCINE :

Il s'agit d'une piscine maçonnée recouverte d'une petite mosaïque.

Le bassin est actuellement hors d'eau.

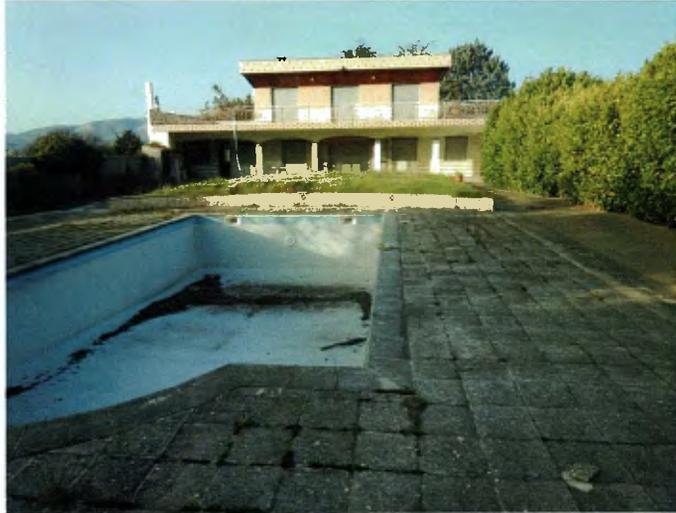
Ce bassin est entouré d'un revêtement en pierres disjointes.

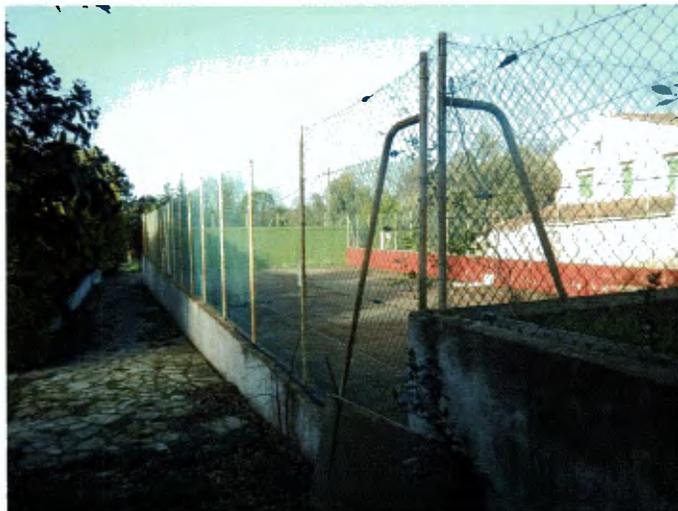
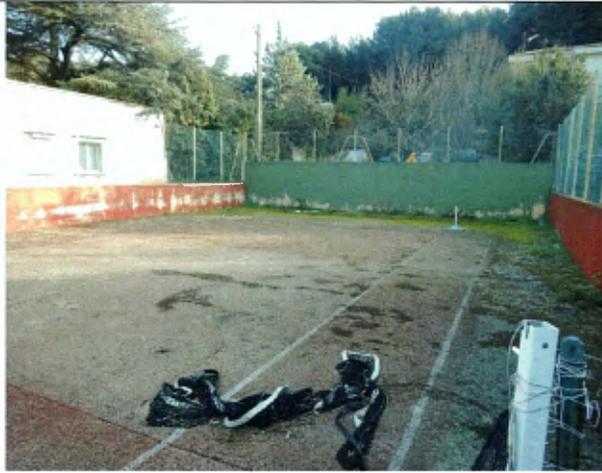
TENNIS :

Ce cours de forme rectangulaire est délimité par des murs maçonnés surmontés d'une clôture grillagée.

Le revêtement de ce cours est en mauvais état d'usage.

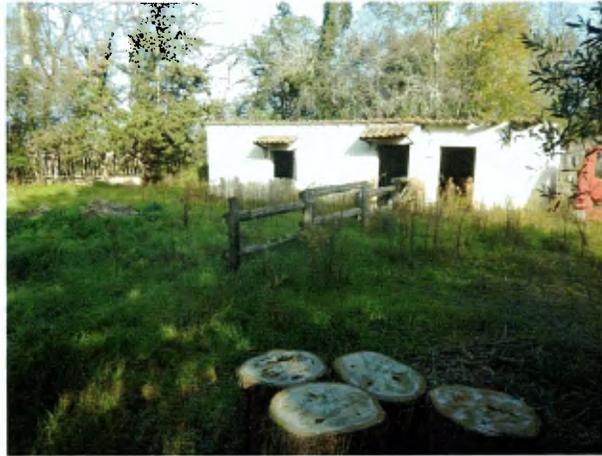
LES ECURIES :

Les murs sont recouverts d'un crépi à l'état d'usage.

La toiture est composée de tôles d'éverite pour partie et de tuiles posées sur des chevrons de bois d'autre part.

Cette construction à l'abandon menaçant ruine, bénéficie d'une surface en herbe sur le devant.

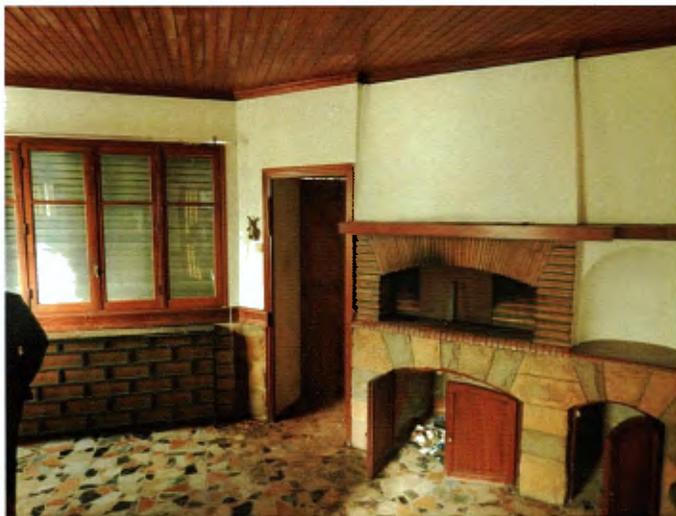
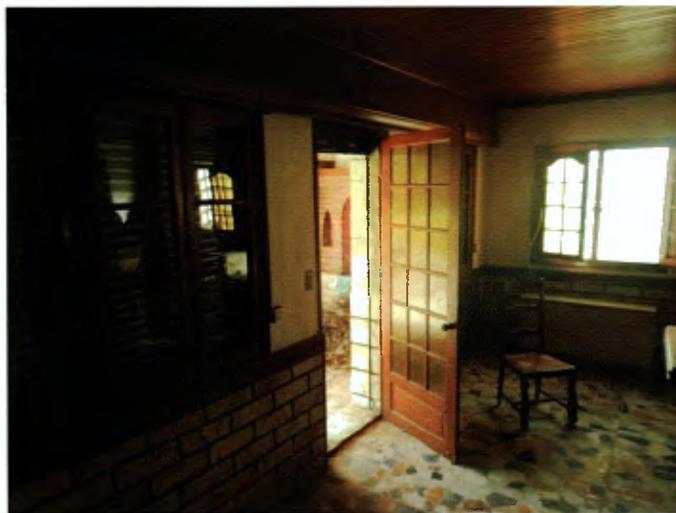
Le sol est recouvert d'un carrelage sale mais en état d'usage.

Les autres parties murales sont recouvertes d'une peinture dégradée.

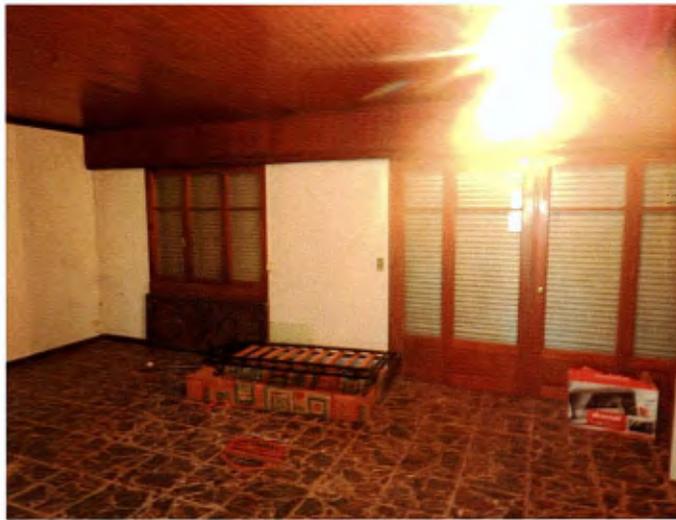
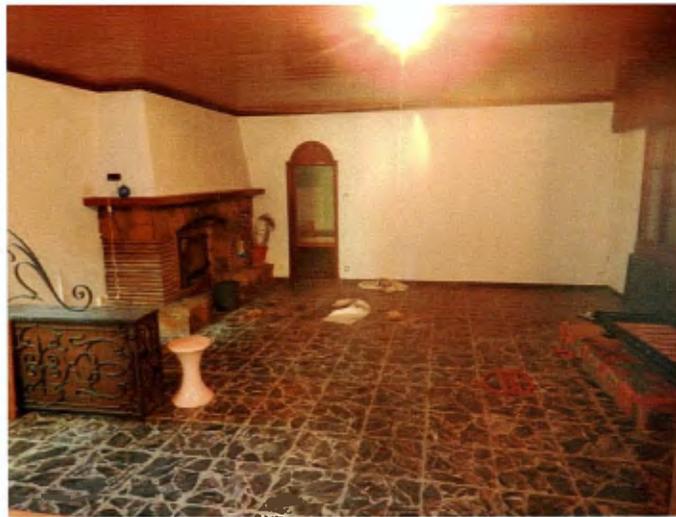
SEJOUR :

Les murs sont recouverts d'une tapisserie hors d'état d'usage.

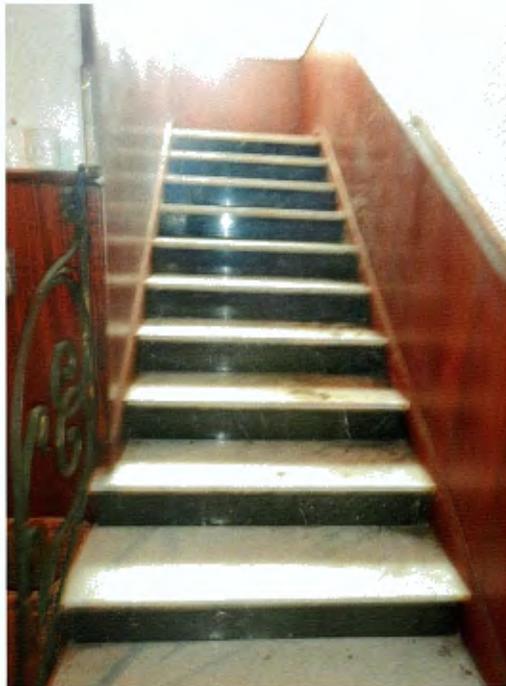
2°/ MONTEE D'ESCALIERS

Les murs sont recouverts d'une tapisserie hors d'état d'usage.

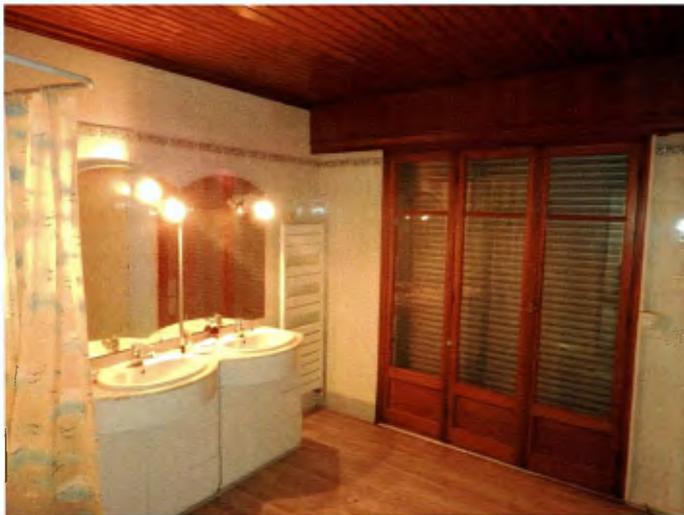
GRANDE PIECE D'EAU :

Le sol recouvert d'un parquet flottant est en mauvais état d'usage.

Le plafond lambrissé présente plusieurs lattes gondolées.

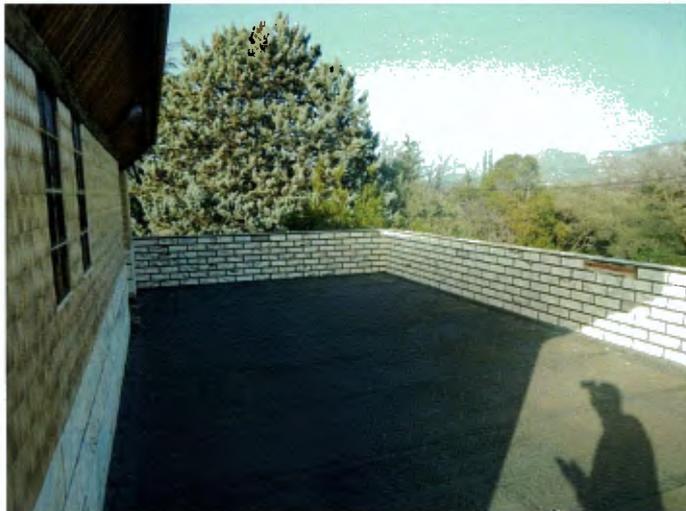
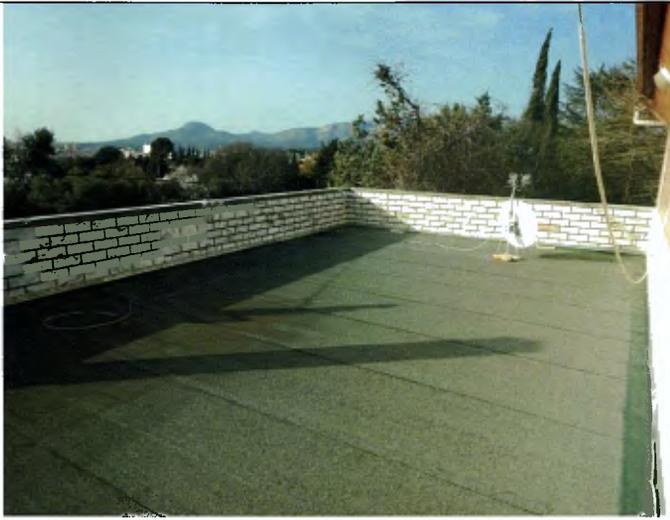
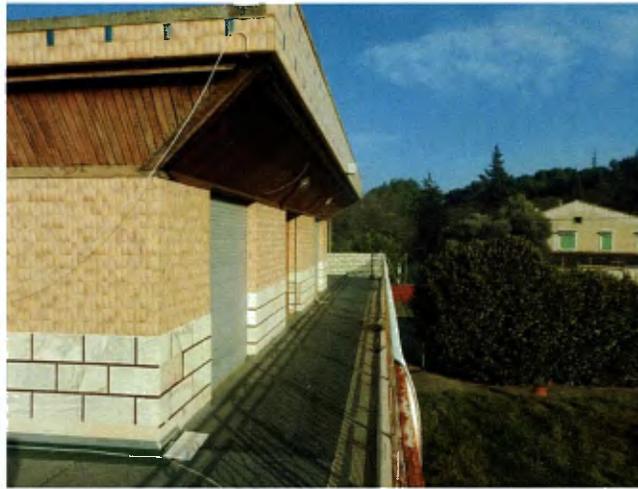
BALCONS ET TERRASSES :

Les terrasses sont délimitées par un mur maçonné et le balcon par un garde-corps métallique en mauvais état d'usage.

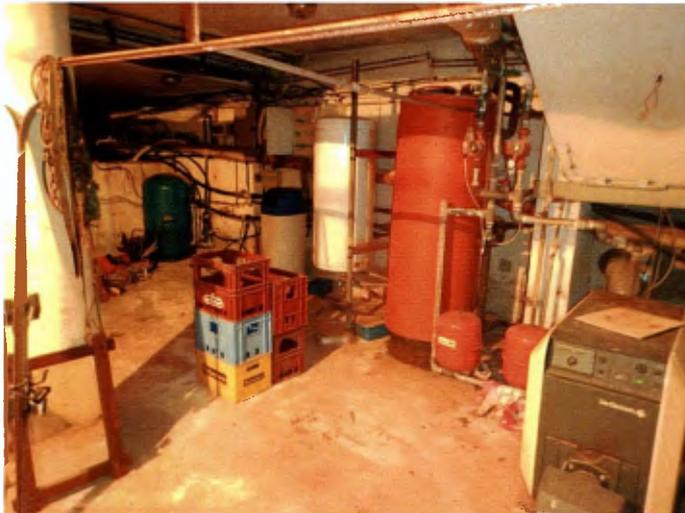
Sur le côté droit nous trouvons la chaufferie ainsi que des ballons d'eau chaude et adoucisseur.

- une armoire électrique comprenant de nombreux fusibles
- un lave mains bac faïencé surmonté d'un robinet d'eau froide cassé.
