## PROCES VERBAL DESCRIPTIF PORTANT SUR L'IMMEUBLE DE

MERCREDI VINGT NOVEMBRE DEUX MILLE DIX NEUF

**LOT N° 40:**  
**APPARTEMENT SITUÉ AU QUATRIÈME ÉTAGE**

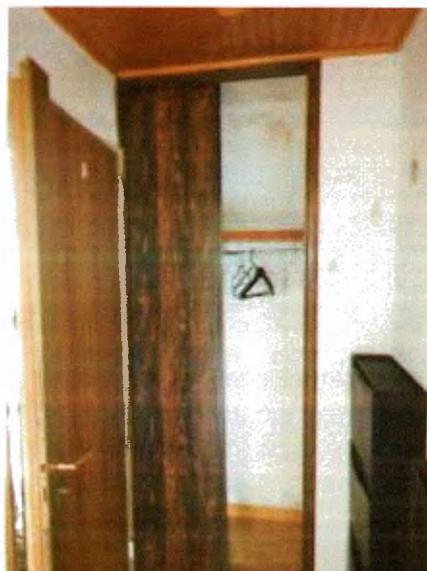
- téléphone/interphone avec ouvre porte
- disjoncteur, tableau fusible
- une sonnette
- un grand placard à usage de rangement et de penderie dont la fermeture est assurée par deux portes coulissantes, l'intérieur de ce placard présente des taches d'humidité.

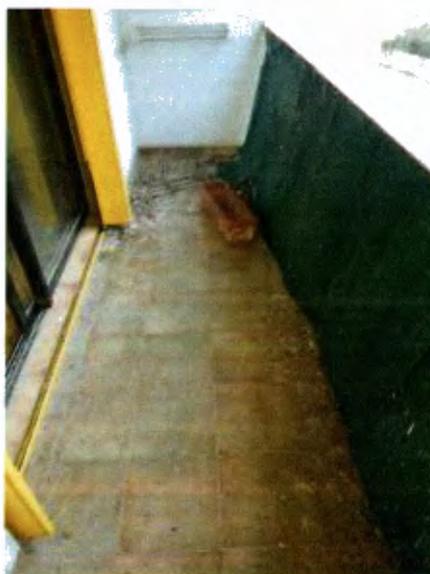
Le sol carrelé est recouvert de fientes de pigeons.

Il est délimité par un garde-corps métallique à l'état d'usage.
