PROCES-VERBAL DE DESCRIPTION D'UN IMMEUBLE

VENTE SUR LICITATION

Adresse : 03, rue de Tête Moute, Résidence « LE CABOURG »

Date : 12/09/2024

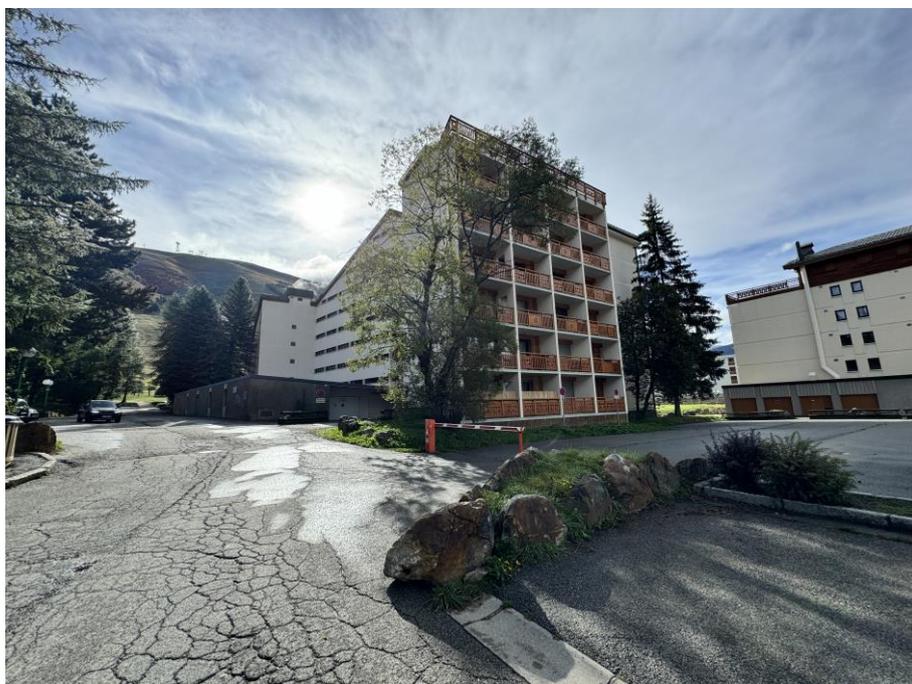
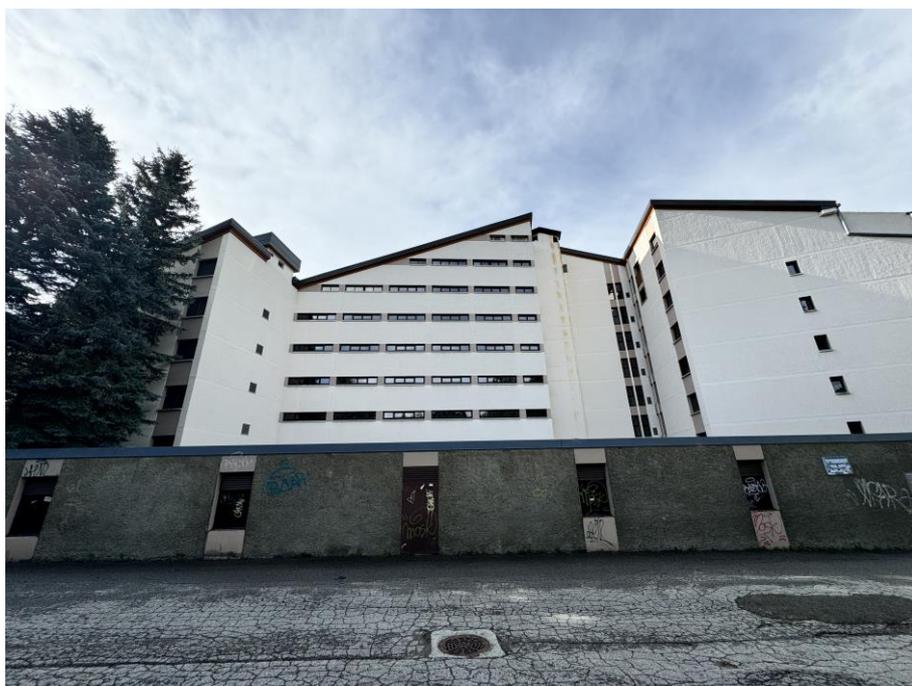
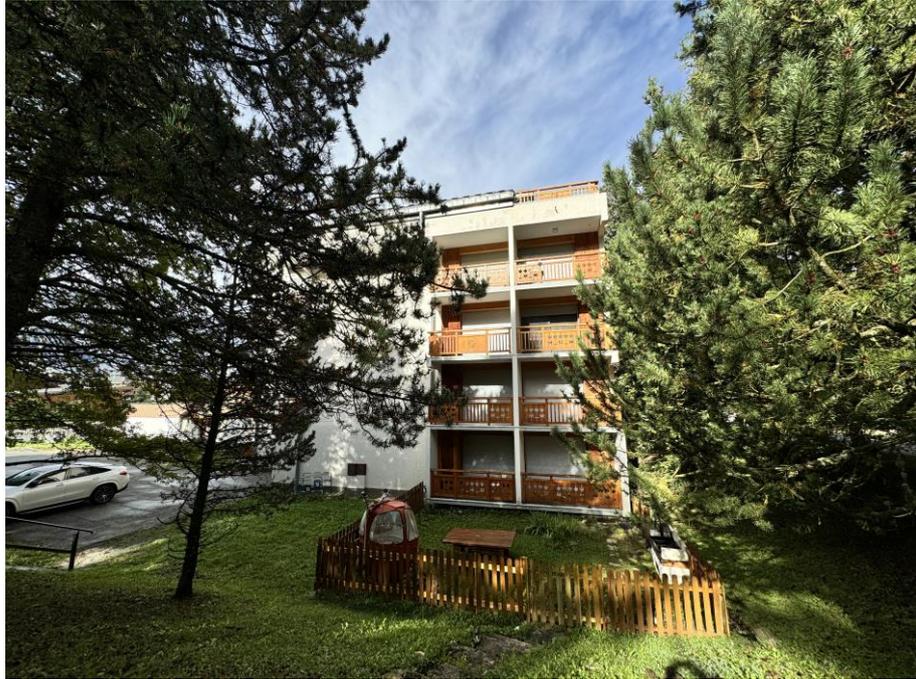
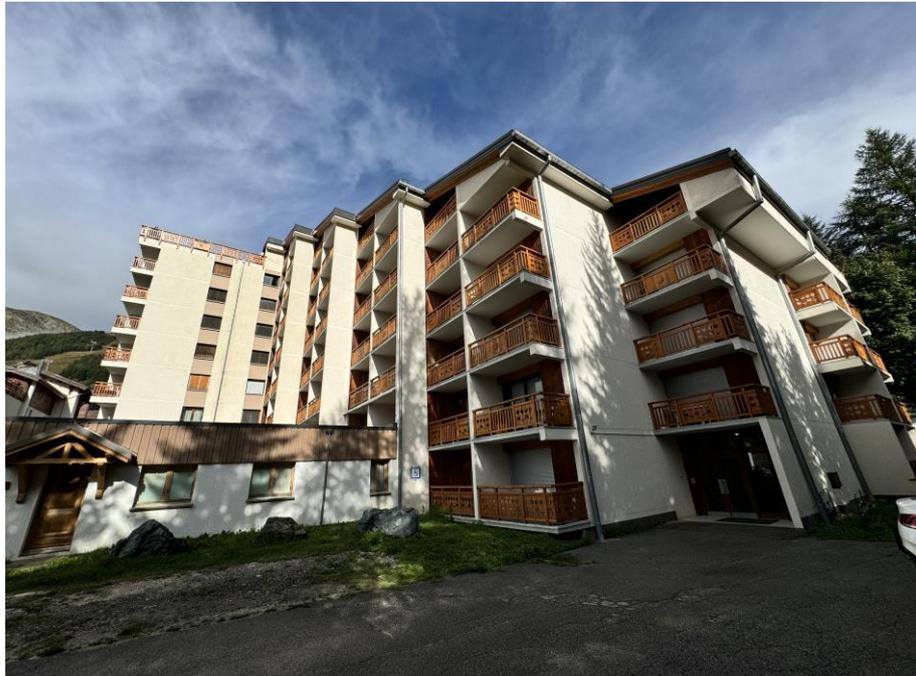
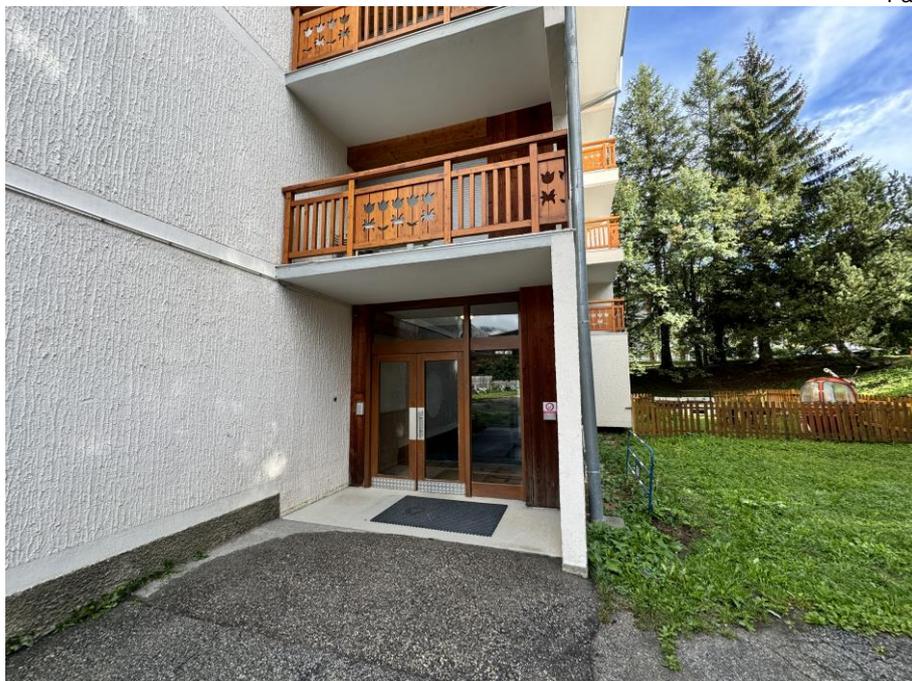
DESCRIPTION GENERALE (photographies n°1 à n°5) :

L'immeuble Le Cabourg dans lequel se situe l'appartement se trouve en bordure des pistes de ski et notamment à proximité de la gare principale du téléphérique « JANDRI EXPRESS » conduisant au glacier de la station des 2 Alpes.

L'appartement dont s'agit se situe dans un immeuble en copropriété élevé sur rez-de-chaussée de cinq étages et situé en bordure de voirie, rue de Tête Moute.

L'accès à l'immeuble se fait par une double porte vitrée équipée d'un système de contrôle d'accès par digicode.

Les différents étages et sous-sol sont distribués par un ascenseur et un escalier, le tout en bon état général d'entretien.

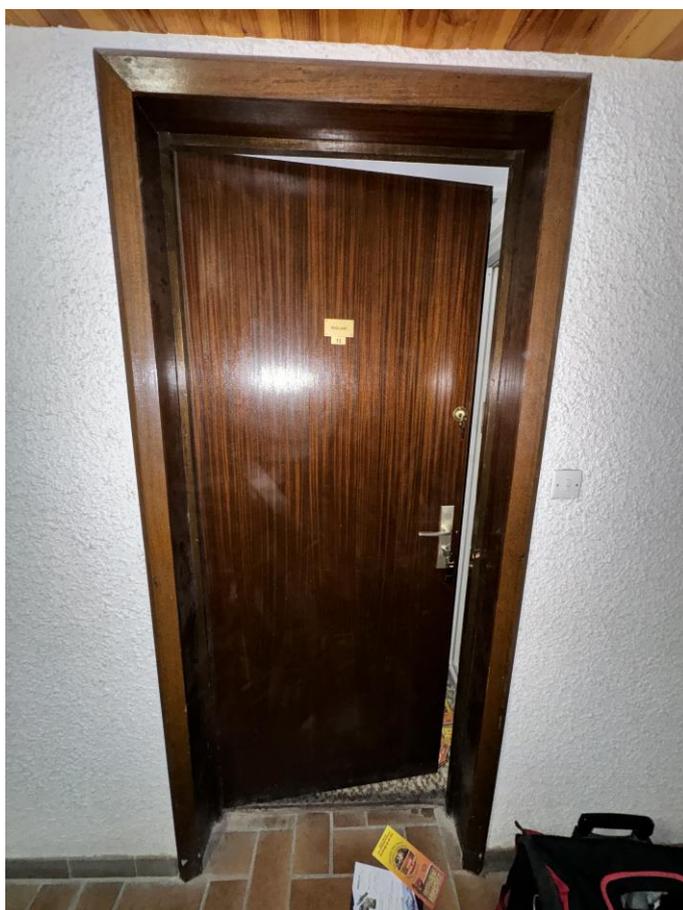
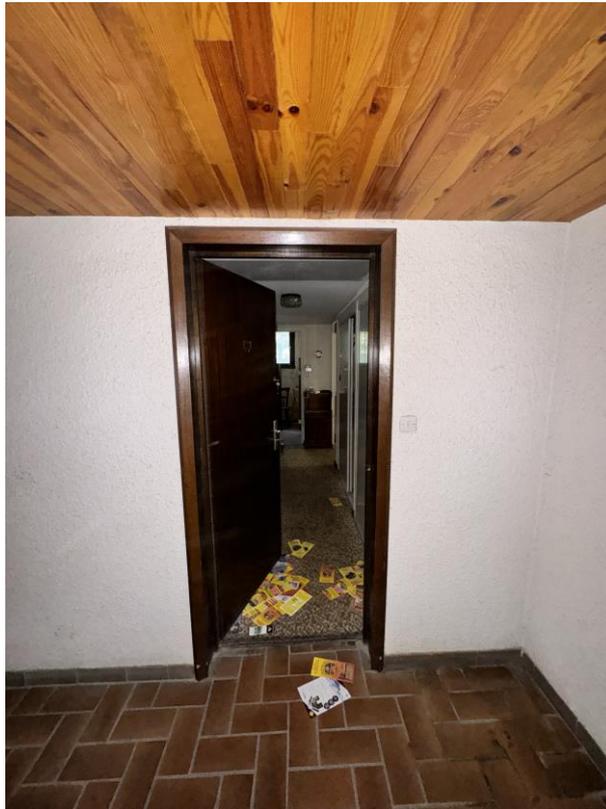
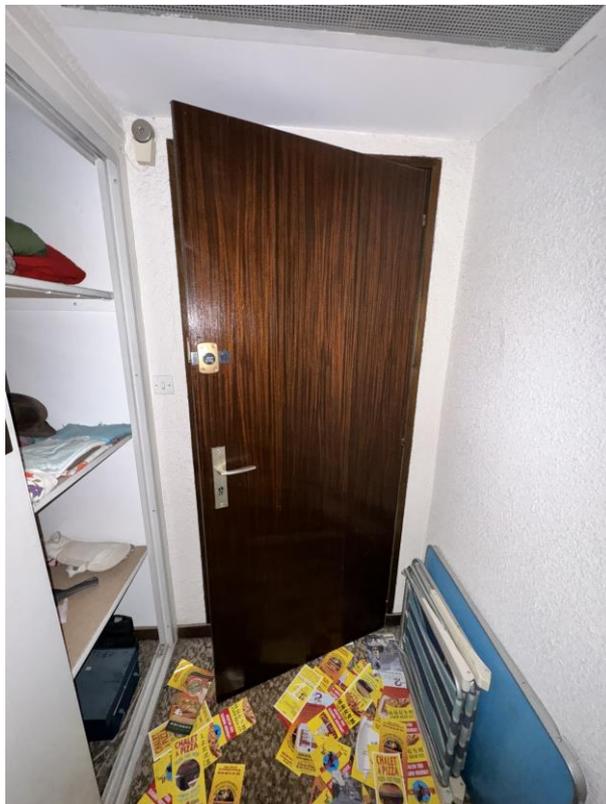
PORTE D'ENTREE (photographies n°6 à n°8) :

- La porte d'entrée en bois verni avec serrure centrale et un verrou haut est à l'état d'usage.
- Une sonnette électrique dont le fonctionnement n'a pu être vérifié.

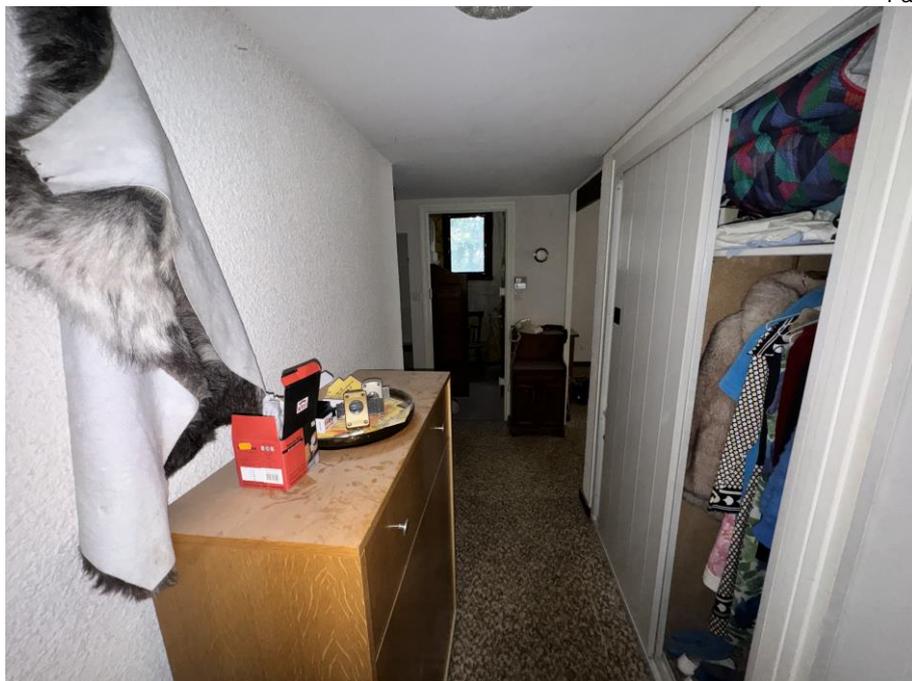
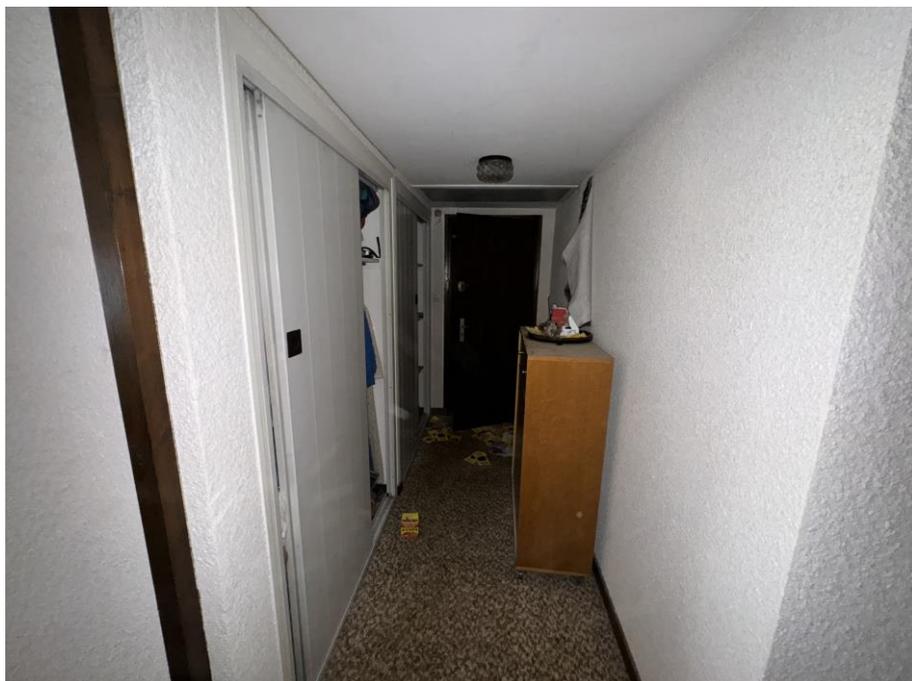
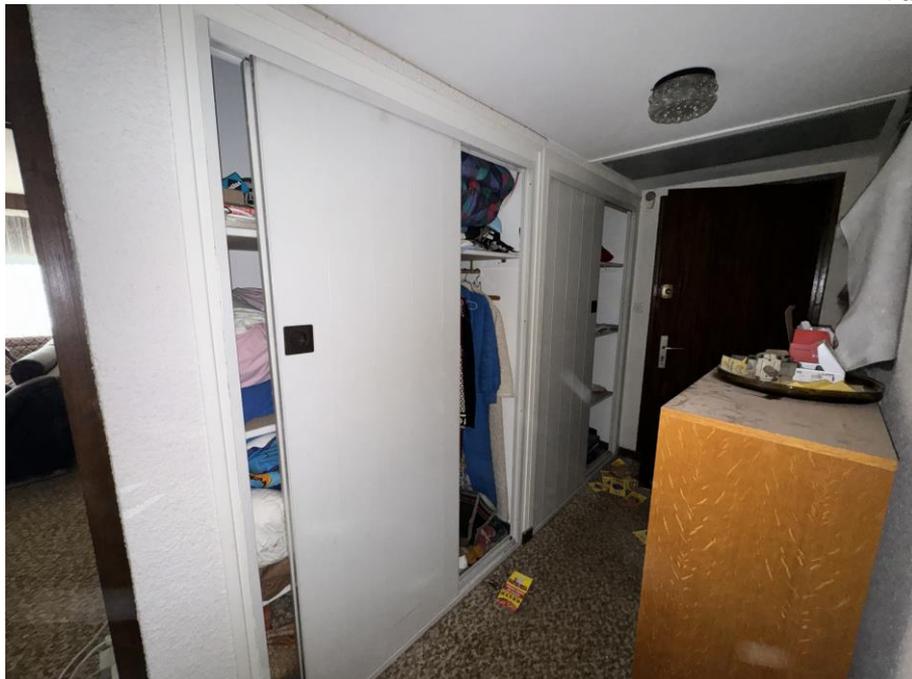
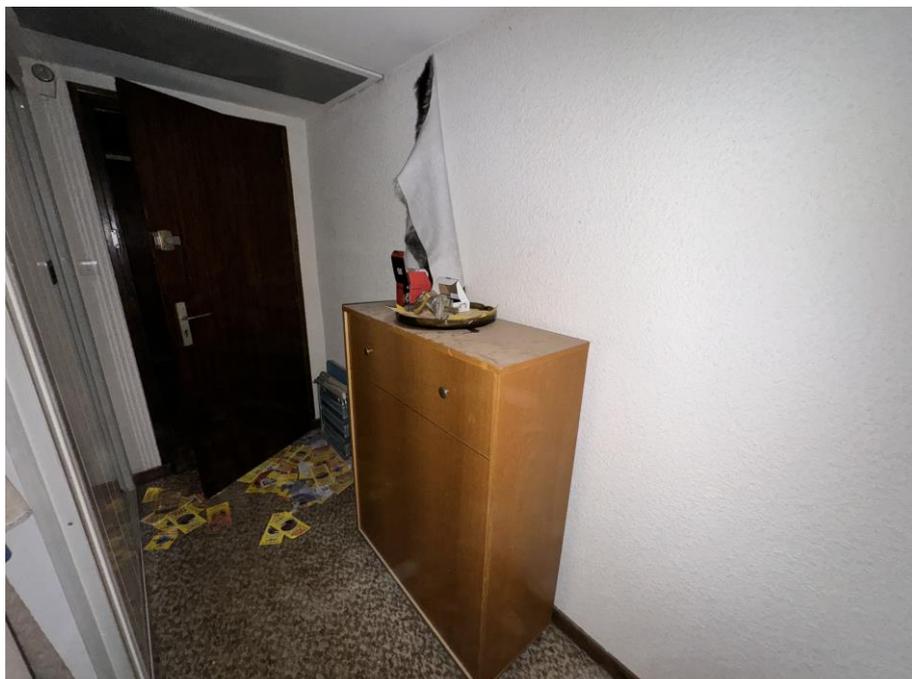
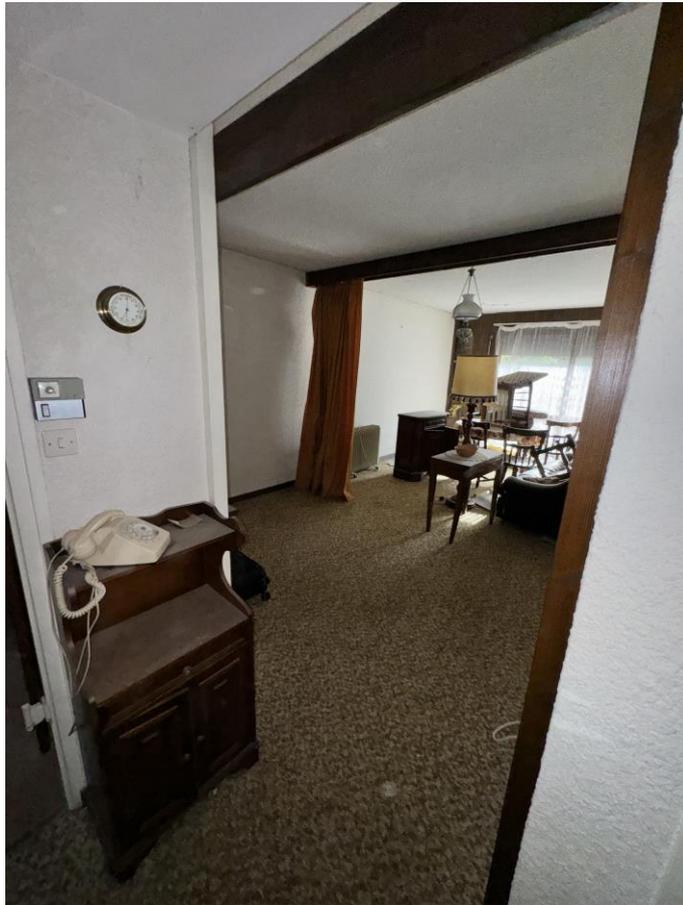
HALL D'ENTREE /COULOIR (photographies n°9 à n°13) :

- Le sol est recouvert de moquette, de type bouclette marron et beige, en mauvais état, ancienne, ternie et poussiéreuse.
- Les plinthes en bois verni sont anciennes et poussiéreuses.
- Les murs sont recouverts d'un crépi blanc, à l'état d'usage.
- Le plafond est recouvert de peinture blanche, fissuré et écaillé en plusieurs endroits, dans l'alignement des portes d'accès aux cuisine, WC et salle de bains.
- Un point d'éclairage au centre du plafond avec globe lumineux.
- Une grille de ventilation par air pulsé au plafond, au-dessus de la porte d'entrée.
- Deux placards à deux portes coulissantes en PVC avec étagères et penderie, le tout ancien et poussiéreux.
- Un miroir mural.
- Une prise électrique.
- Trois interrupteurs électriques
- Un radiateur électrique de marque NOIROT, ancien et dont le fonctionnement n'a pu être vérifié.

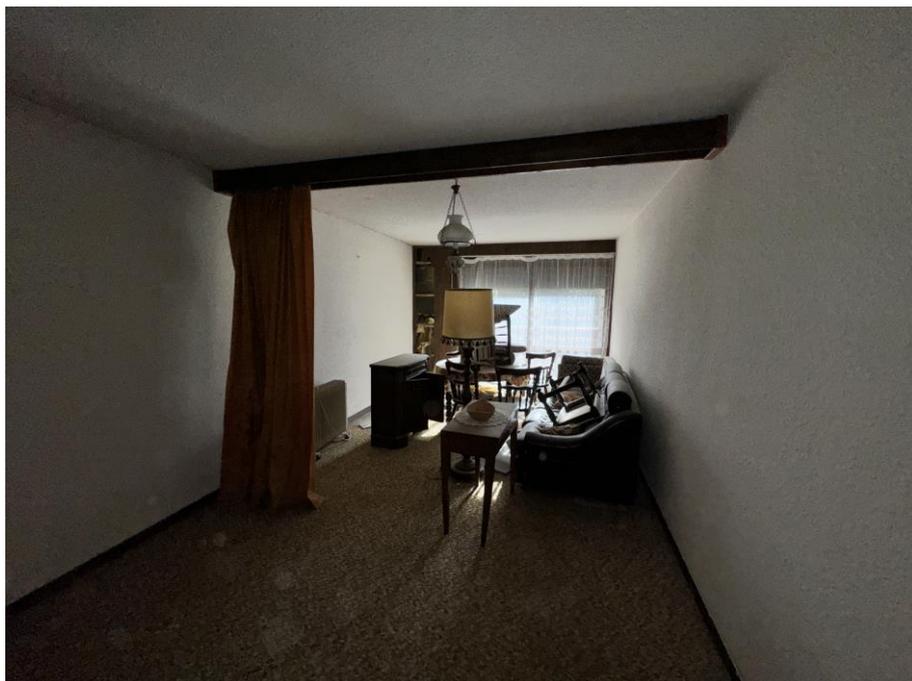
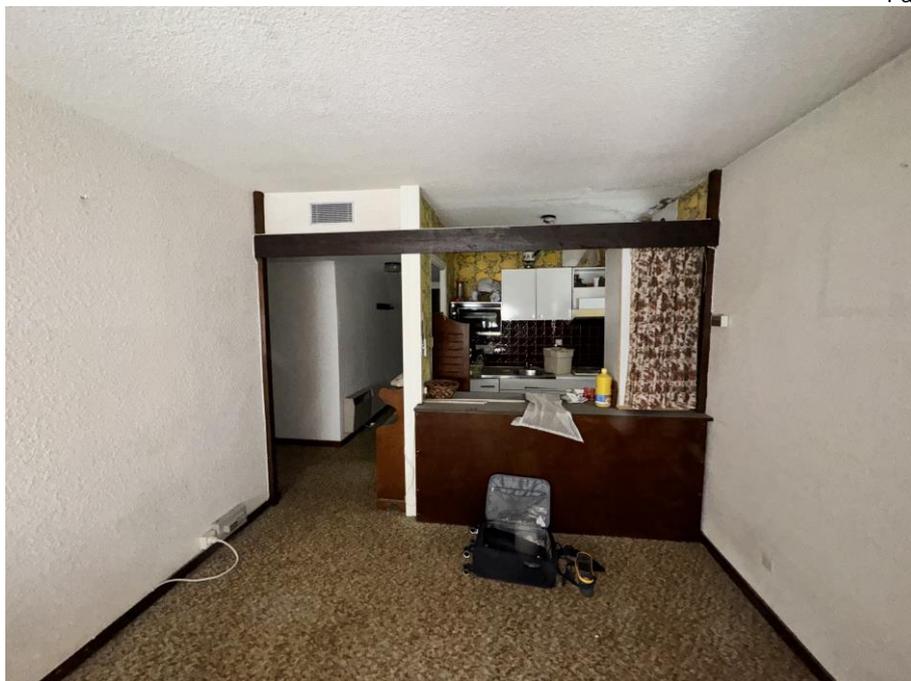
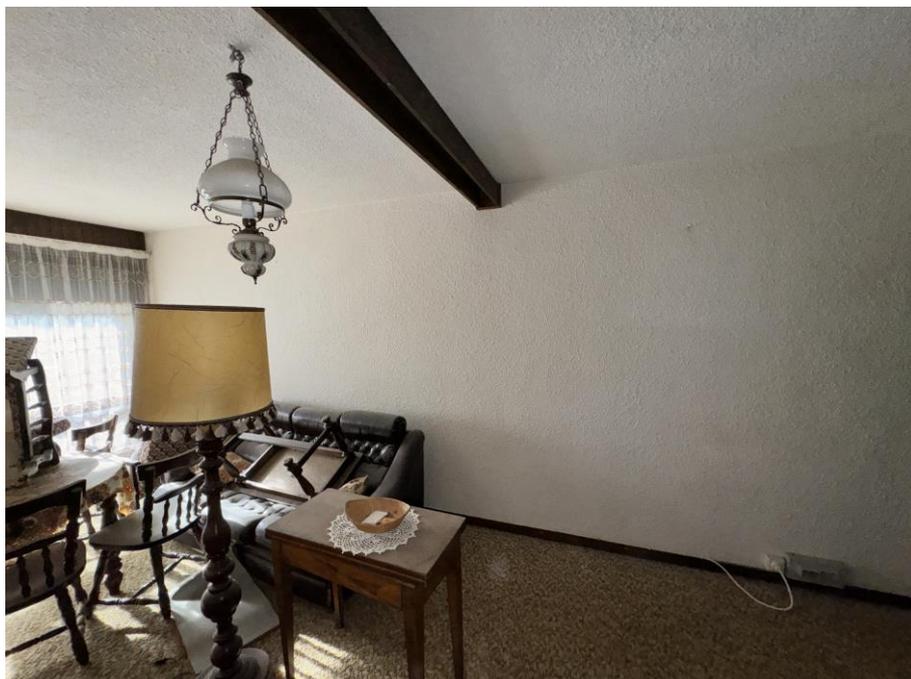
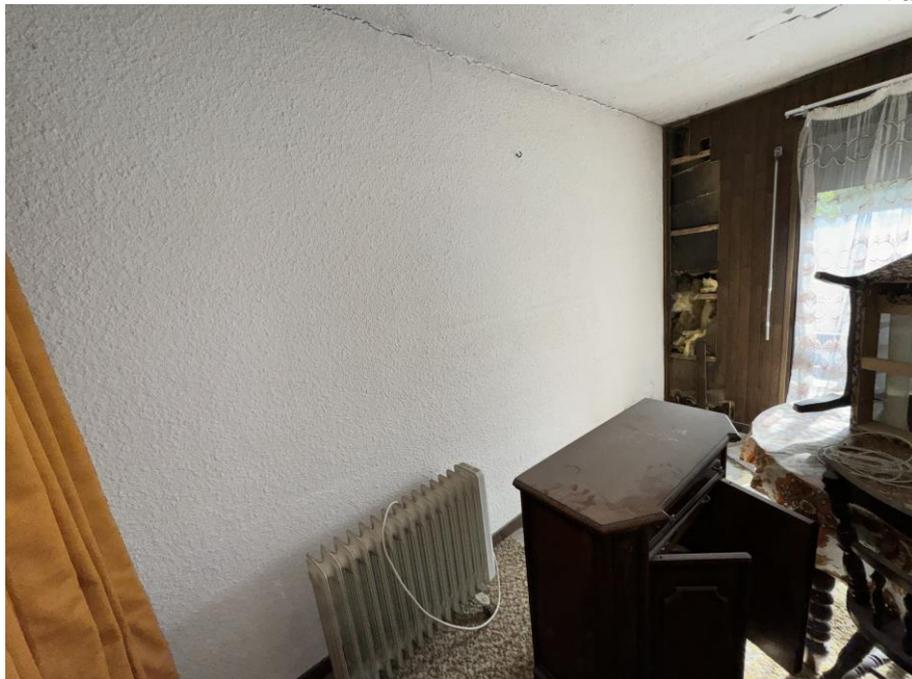
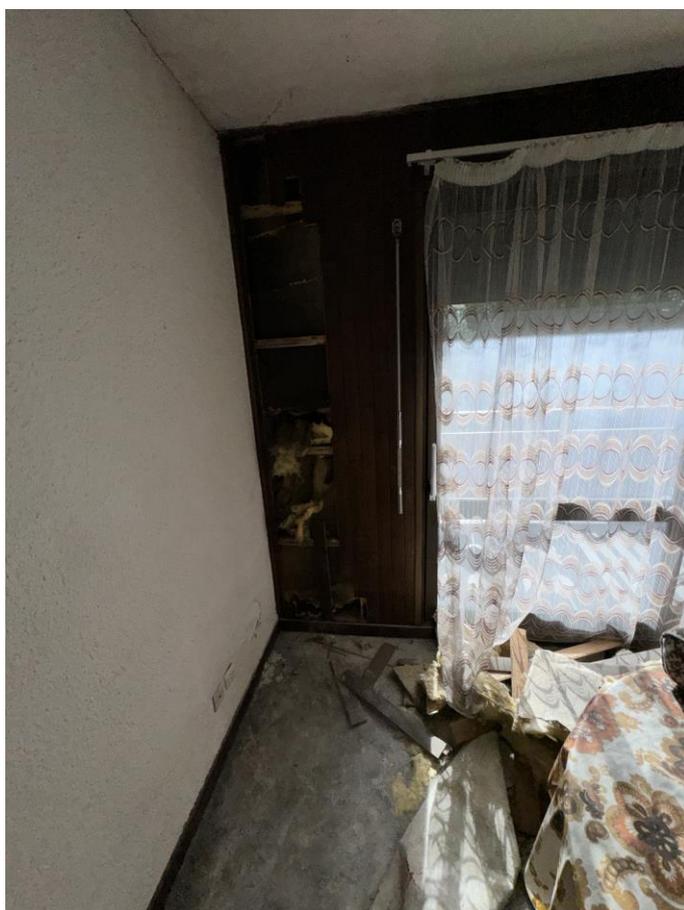
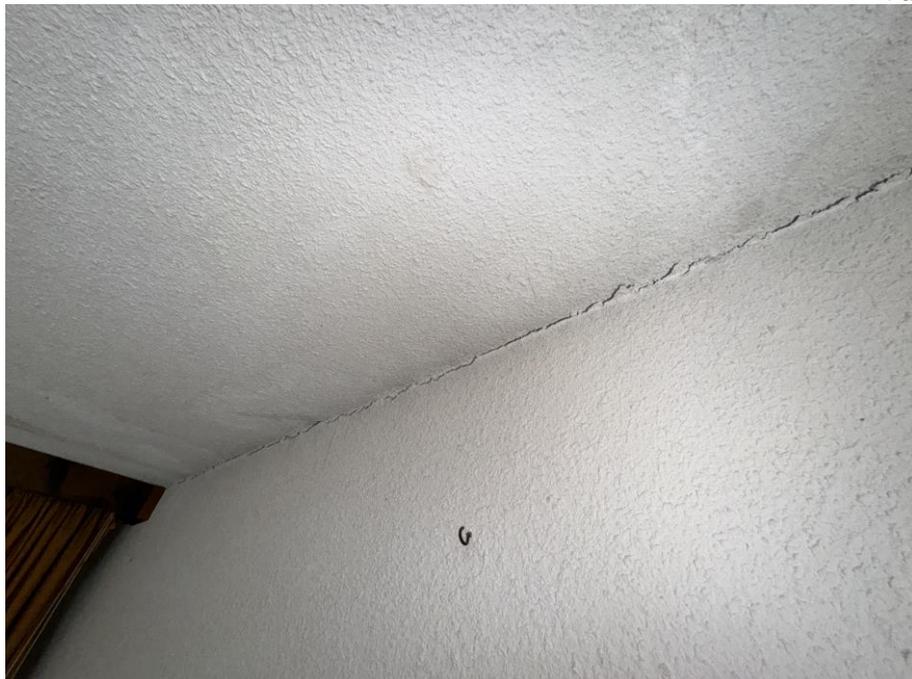
**SEJOUR AU FOND A DROITE DANS LE HALL
D'ENTREE (photographies n°14 à n°19) :**

- L'accès depuis le hall d'entrée est direct.
- Le sol est recouvert de moquette assortie, de type bouclette marron et beige, en mauvais état, ancienne, ternie et poussiéreuse.

- Les plinthes en bois verni sont anciennes et poussiéreuses.
- Les murs sont recouverts de crépi blanc, à l'état d'usage, fortement dégradé dans l'angle au fond à gauche en partie basse sur une surface d'environ 50 cm² et fissuré sur toute sa longueur en partie haute, à l'angle avec le plafond.

- Le mur côté baie vitrée est recouvert de lambris verni, en mauvais état, dont une partie est déposée, laissant apparaître l'isolation en laine de verre.

- Le plafond est recouvert de crépi blanc, dégradé au fond de la pièce, aux abords de la baie vitrée, sur une surface d'environ 1m².
- Une baie vitrée à deux vantaux coulissants, simple vitrage, avec cadre dormant et ouvrant en bois verni, le tout ancien, ouvrant côté Est sur un balcon.

- La baie vitrée est équipée d'un volet roulant extérieur mécanique en PVC gris, à l'état d'usage.
- Trois prises électriques.
- Une prise TV.
- Un radiateur électrique de marque NOIROT, ancien et dont le fonctionnement n'a pu être vérifié.

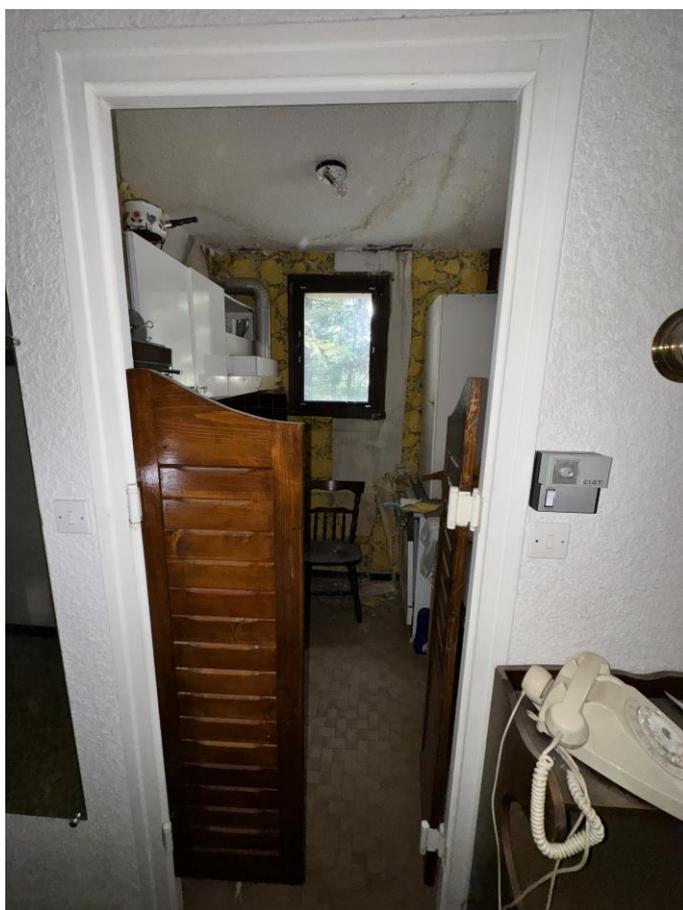
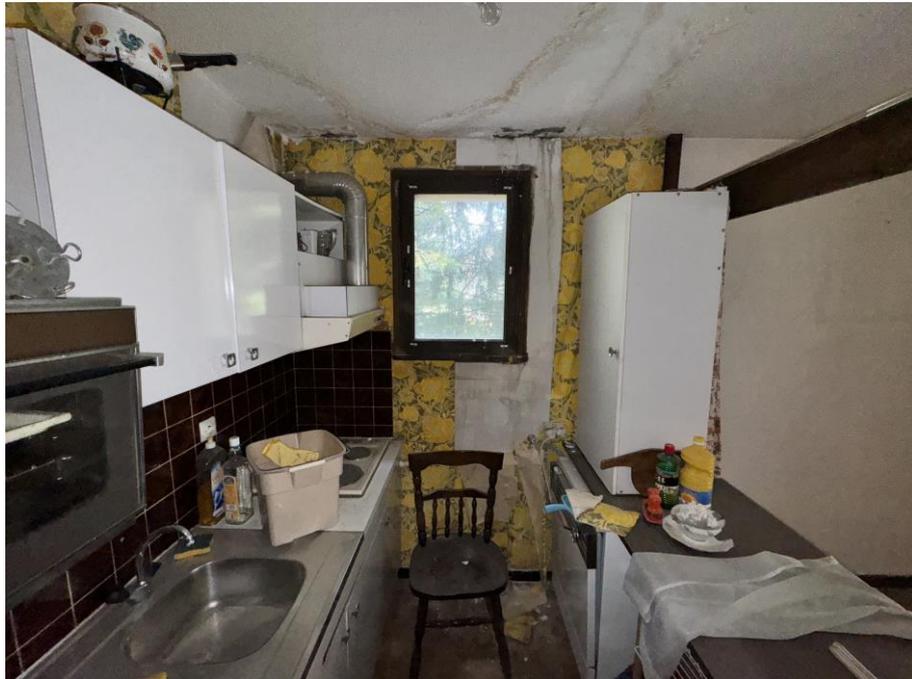
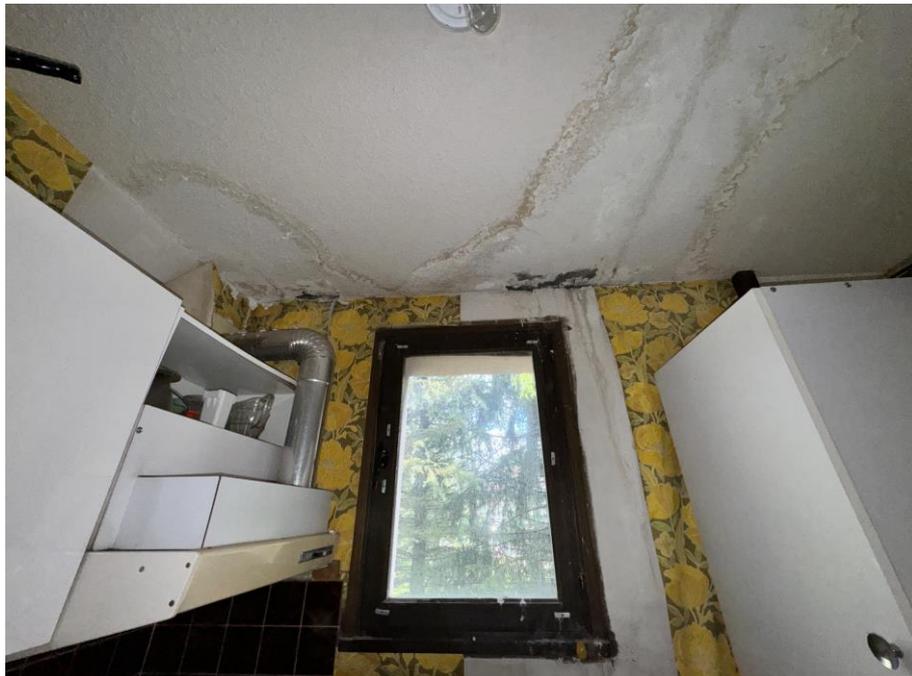
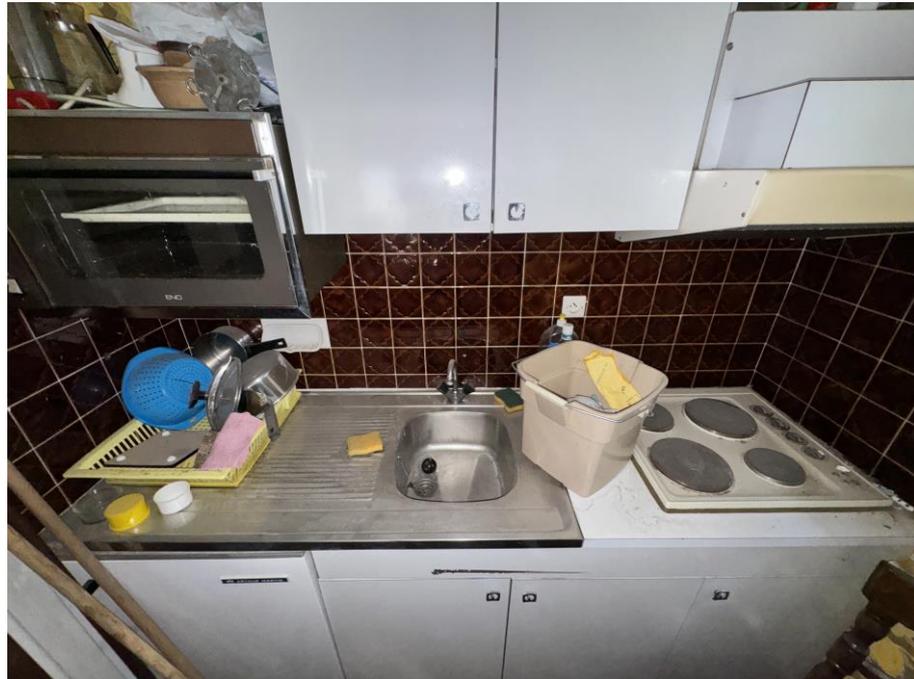
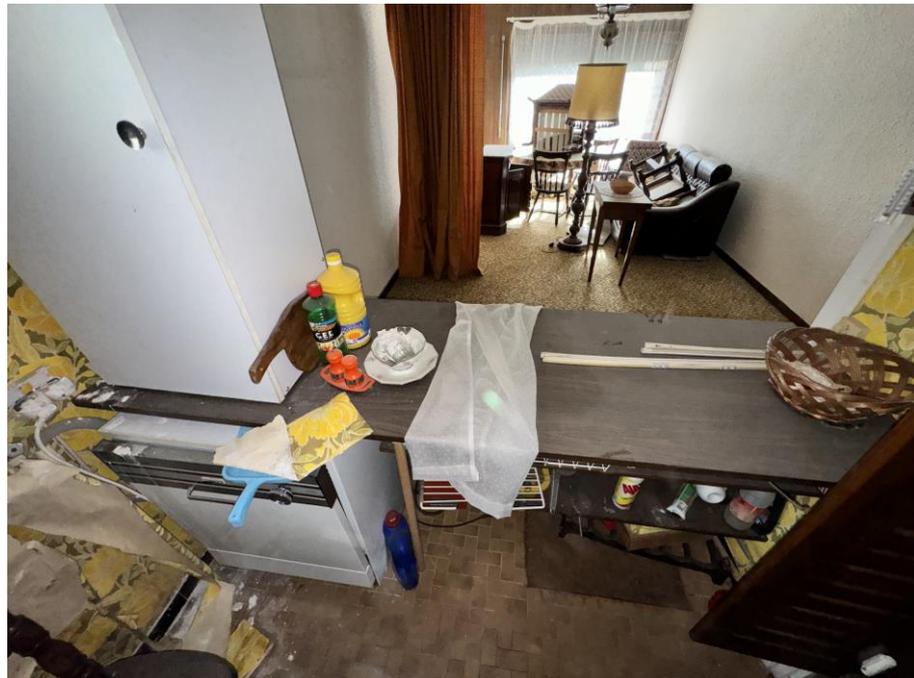
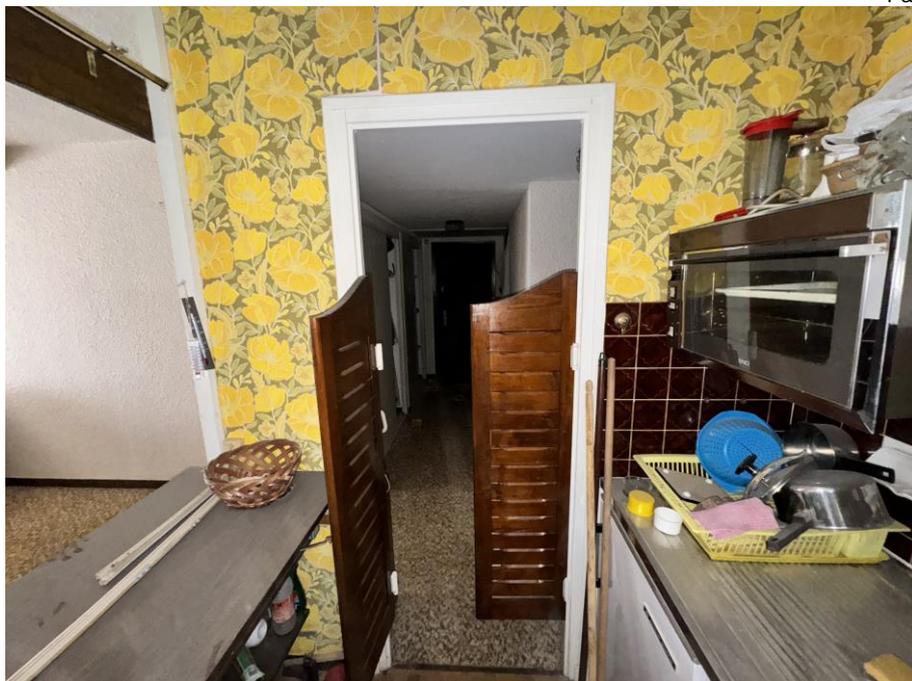
**CUISINE AU FOND DU HALL D'ENTREE
(photographies n°20 à n°25) :**

- L'accès depuis le hall d'entrée se fait par une porte à deux vantaux battants en bois verni de type saloon.
- Le coin cuisine ouvre directement sur le séjour avec une séparation assurée par un meuble en bois stratifié de type passe-plat, le tout ancien.
- Le sol carrelé avec des petits carreaux rectangulaires marron de 5cm par 10cm, est ancien, sale et poussiéreux.
- Les plinthes carrelées assorties marron, sont anciennes, sales et poussiéreuses.
- Les murs sont recouverts de tapisserie à fleurs jaunes et vertes, en mauvais état, très fortement dégradée et arrachée côté Nord, avec d'importantes traces d'infiltrations et de ruissellements.

- Le plafond est recouvert de crépi blanc en mauvais état et fortement dégradé avec des traces d'infiltrations et de ruissellements sur une surface d'environ 2 m².

- Un point d'éclairage au centre du plafond.
- Une fenêtre haute à un vantail, simple vitrage, avec cadre dormant et ouvrant en bois verni, le tout ancien et en assez mauvais état, ouvrant côté Nord.

- Un ensemble de meubles de cuisine hauts et bas, en bois stratifié blanc, le tout ancien et en assez mauvais état général.
- Une plaque de cuisson à quatre feux électriques, en mauvais état apparent.

- Un four électrique, ancien, en mauvais état apparent et dont le fonctionnement n'a pu être vérifié.
- Un réfrigérateur encastré sous la paillasse de l'évier, ancien, en mauvais état apparent et dont le fonctionnement n'a pu être vérifié.

- Un lave-vaisselle ancien, en mauvais état apparent et dont le fonctionnement n'a pu être vérifié.
- Un système d'évacuation pour machine à laver avec robinet d'eau froide.

- Trois prises électriques dont deux prises dégradées par l'humidité sur le mur côté Nord.

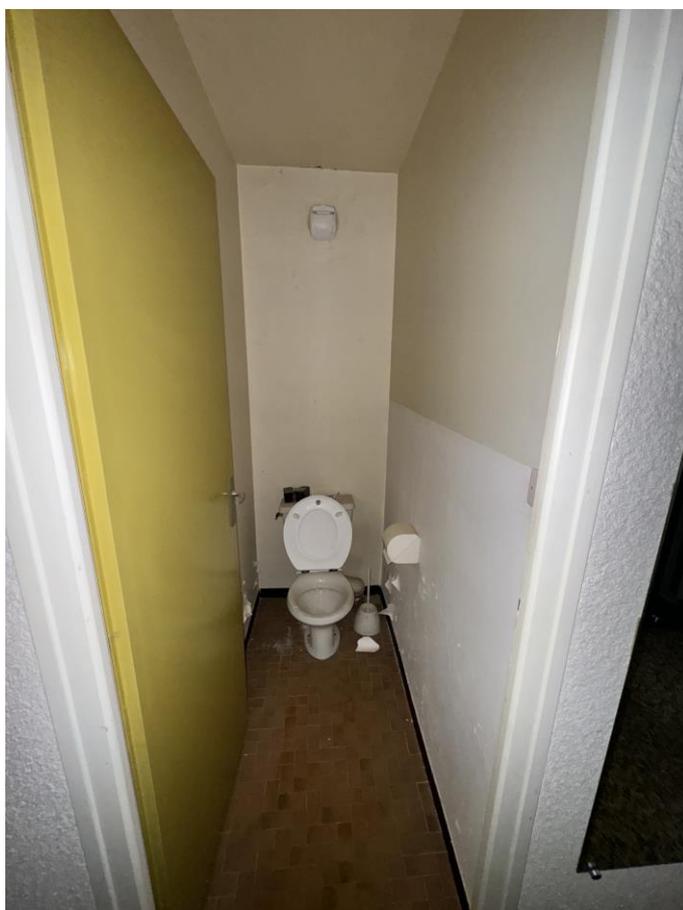
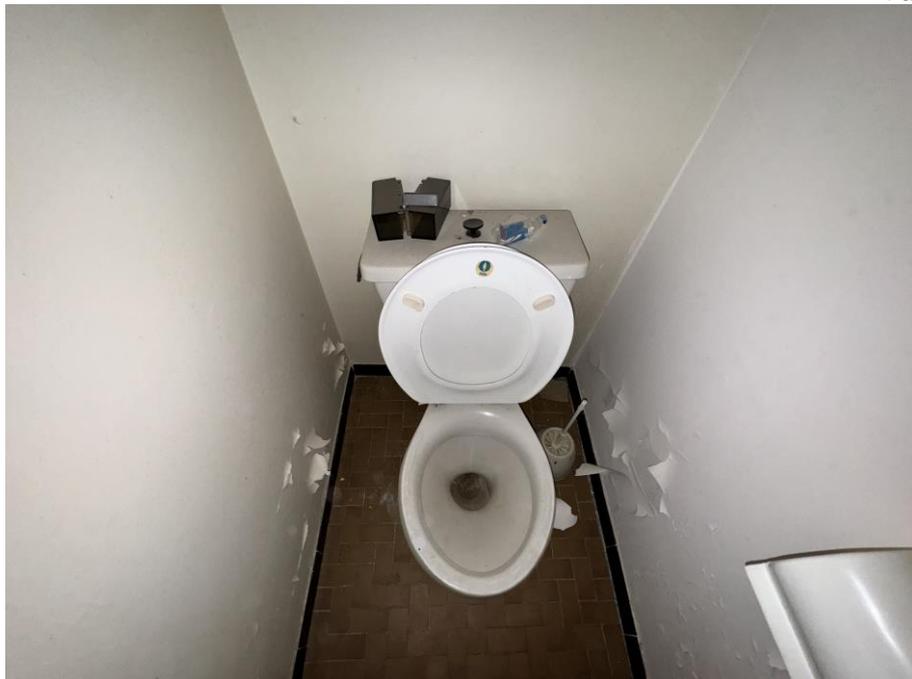
WC A DROITE DANS LE COULOIR
(photographies n°26 à n°27) :

- La porte d'entrée en bois peint jaune avec targette intérieure, est ternie.
- Le sol carrelé assorti à la cuisine, avec petits carreaux marron de 5cm par 10cm, est ancien, sale et poussiéreux.
- Les plinthes carrelées assorties marron, sont anciennes, sales et poussiéreuses.
- Les murs sont recouverts de peinture claire, en mauvais état général, écaillée et dégradée en partie basse, aux abords de la cuvette de WC.
- Le plafond est recouvert de peinture claire, ternie.
- Une cuvette de WC en émail blanc, avec chasse basse et double battant, le tout ancien.
- Un interrupteur électrique.

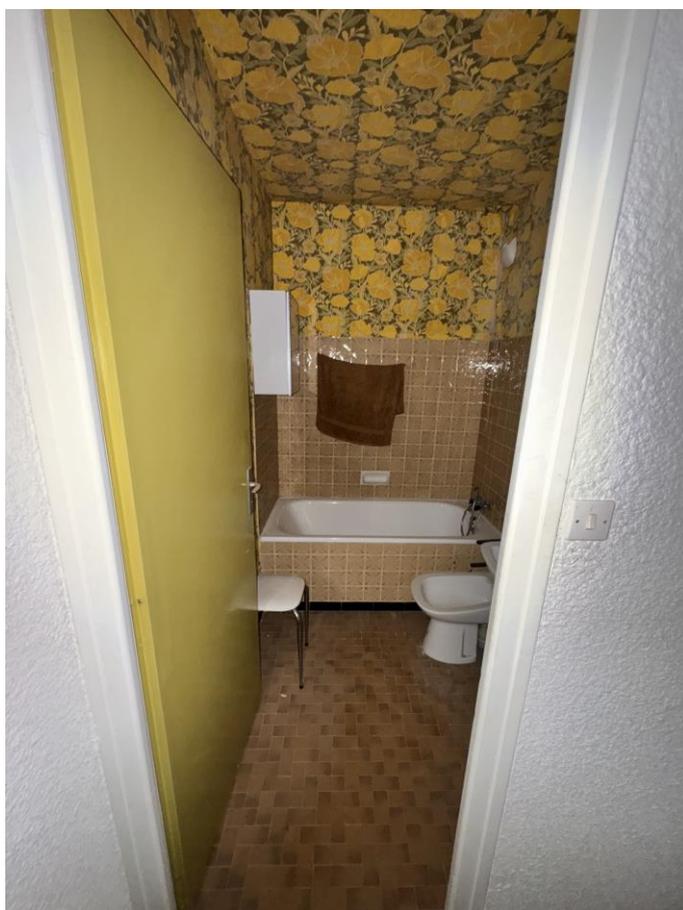
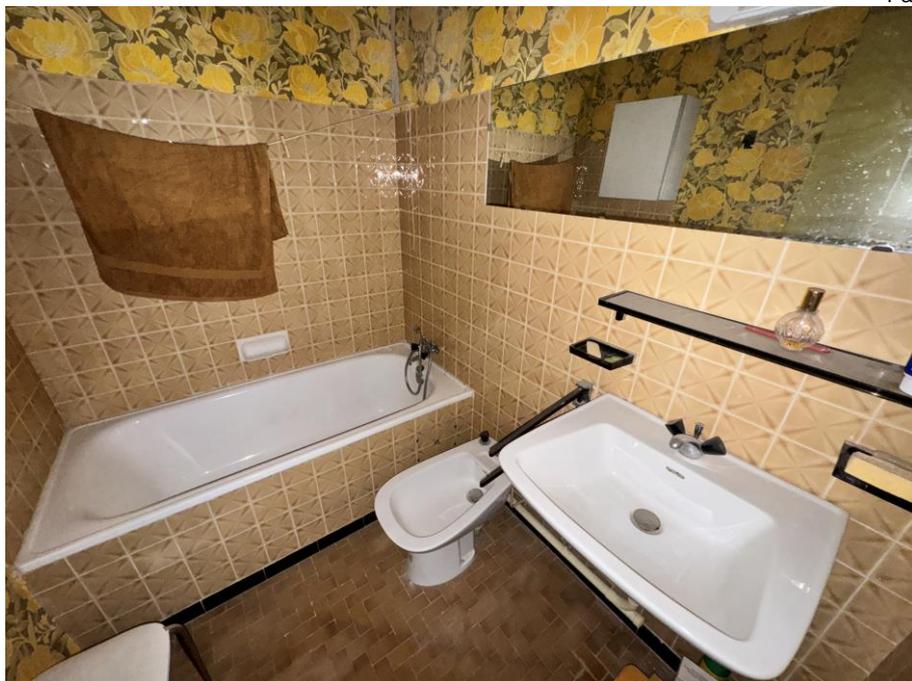
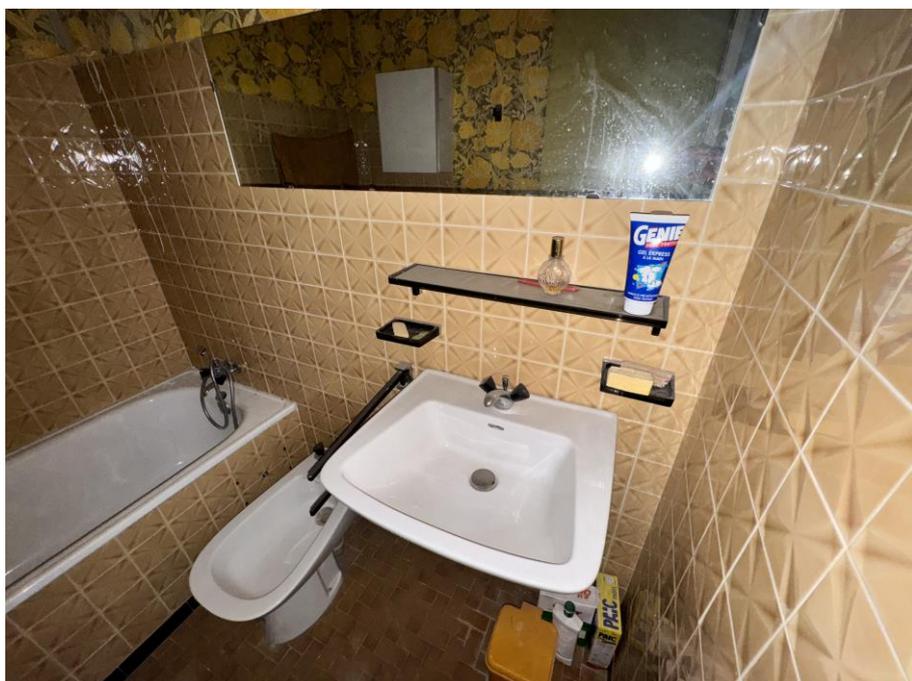
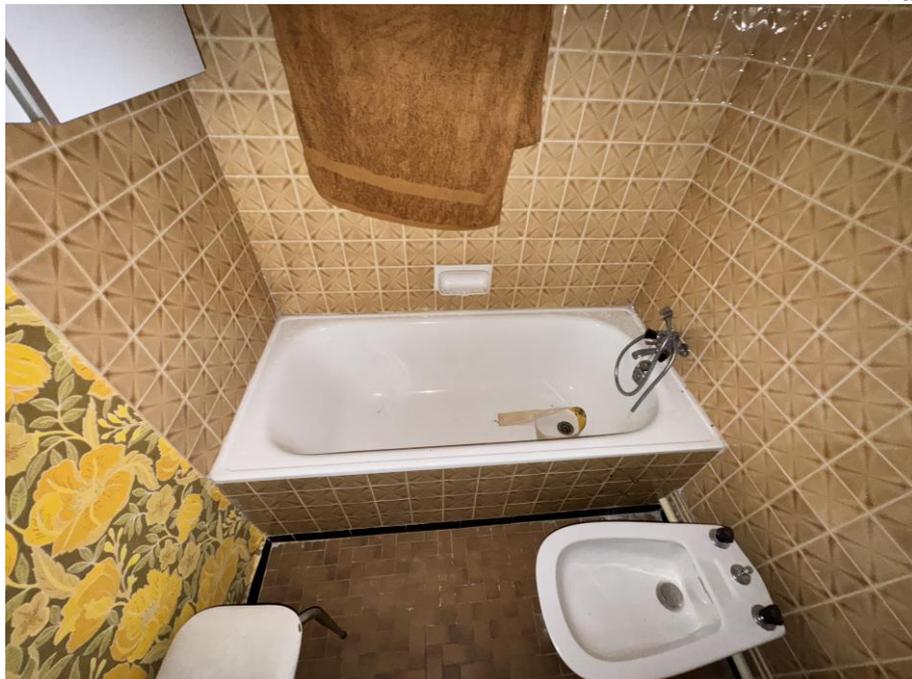
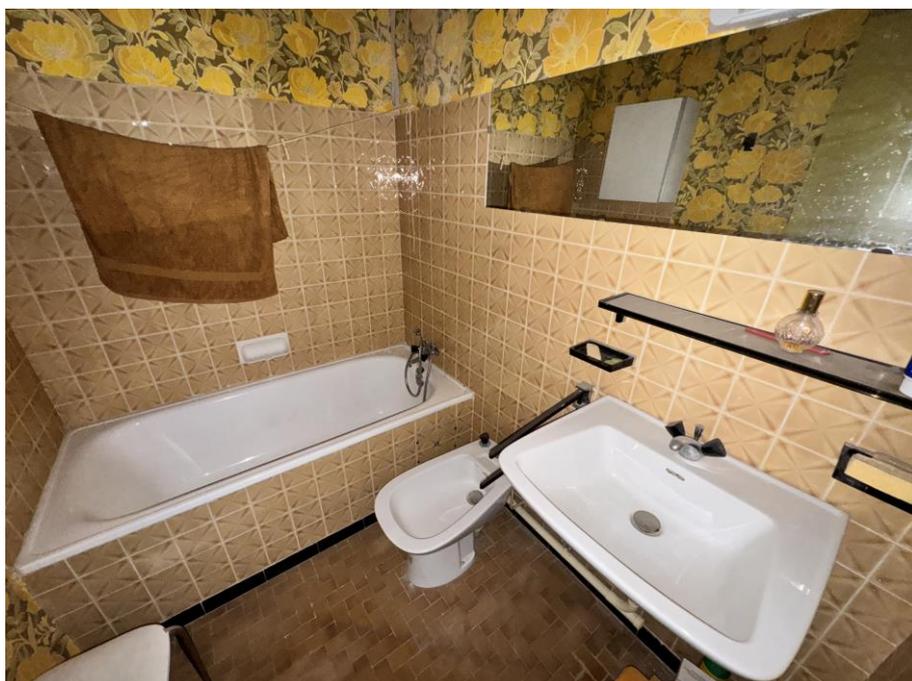
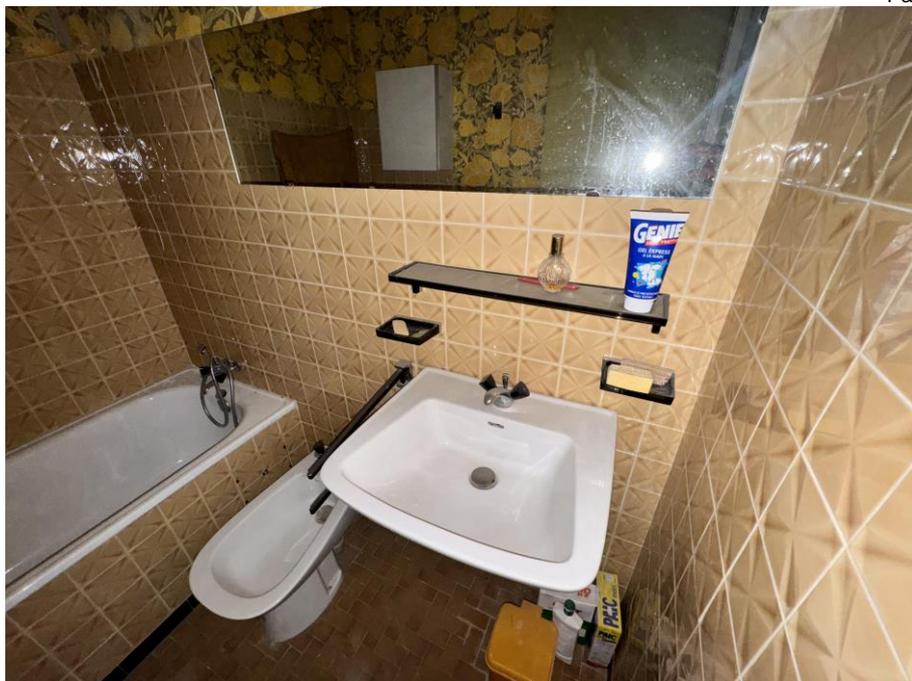
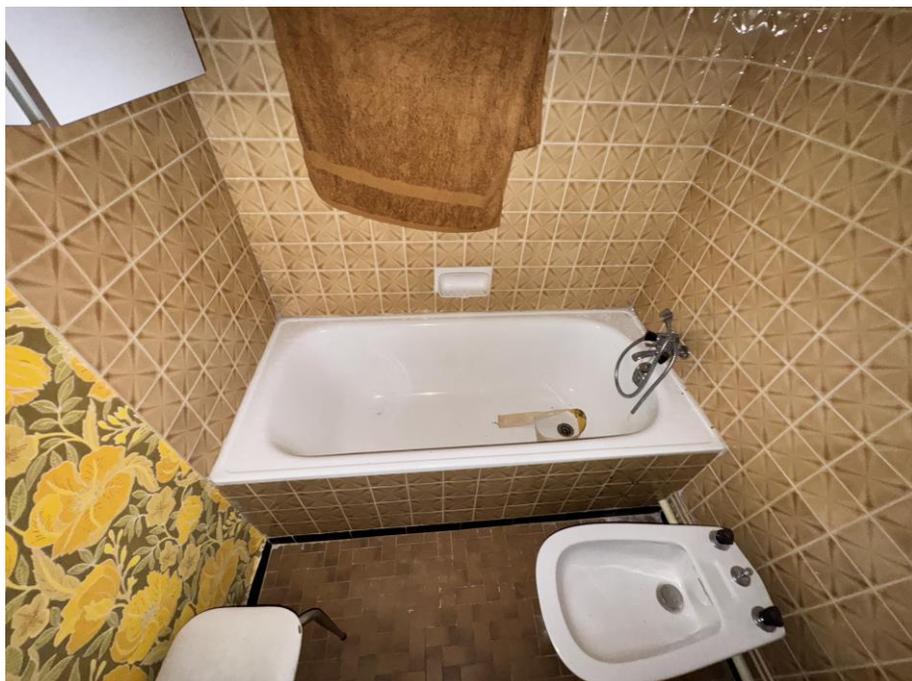
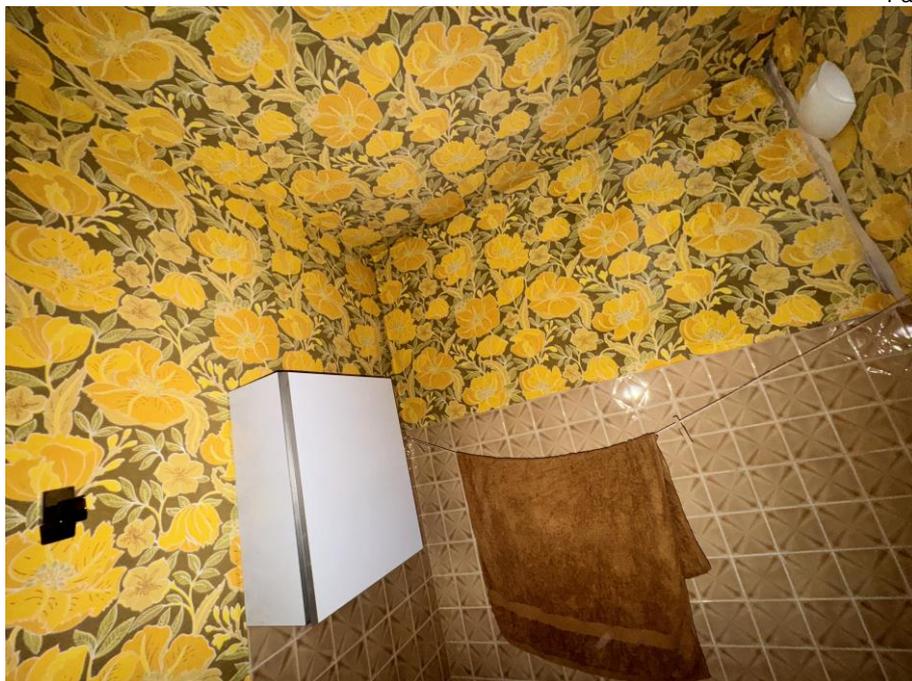
SALLE DE BAINS A DROITE DANS LE COULOIR
(photographies n°28 à n°35) :

- La porte d'entrée en bois peint jaune avec targette intérieure, est ternie.
- Le sol carrelé assorti à la cuisine et aux WC, avec petits carreaux marron de 5cm par 10cm, est ancien, sale et poussiéreux.

- Les plinthes carrelées assorties marron, sont anciennes, sales et poussiéreuses.
- Les murs sont recouverts jusqu'à une hauteur d'environ 1,70m de faïences murales beiges, avec carreaux de 10cm par 10cm, anciennes.

- La partie supérieure des murs est recouverte de tapisserie à fleurs jaunes et vertes, assortie à celle de la cuisine, ancienne et ternie.
- Le plafond est recouvert de tapisserie assortie aux murs, ancienne et ternie.
