PROCES-VERBAL DE DESCRIPTION D'UN IMMEUBLE

VENTE SUR LICITATION

Adresse : 03, rue de Tête Moute, Résidence « LE CABOURG »

Date : 12/09/2024

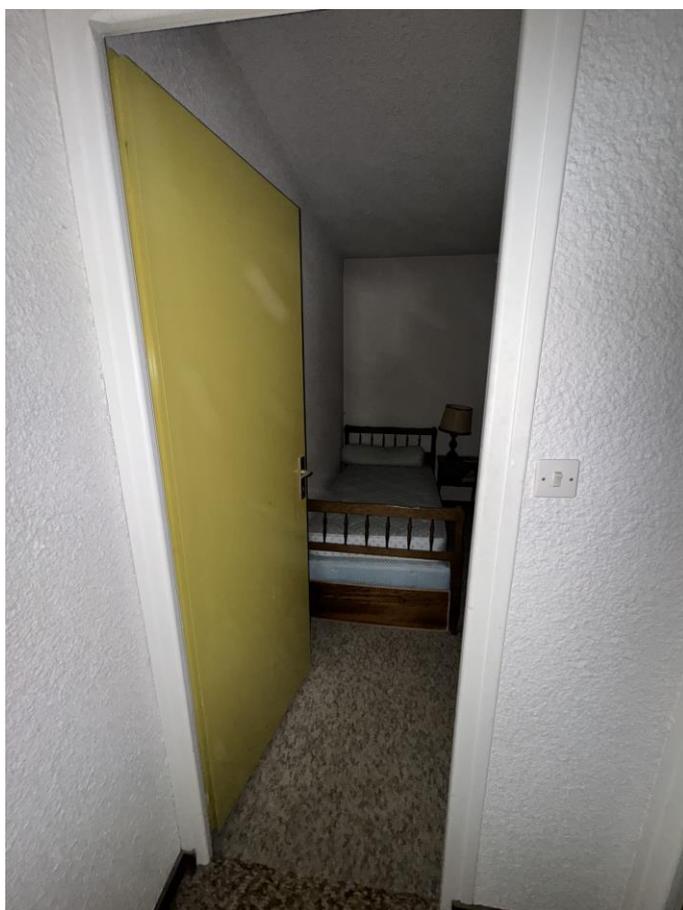
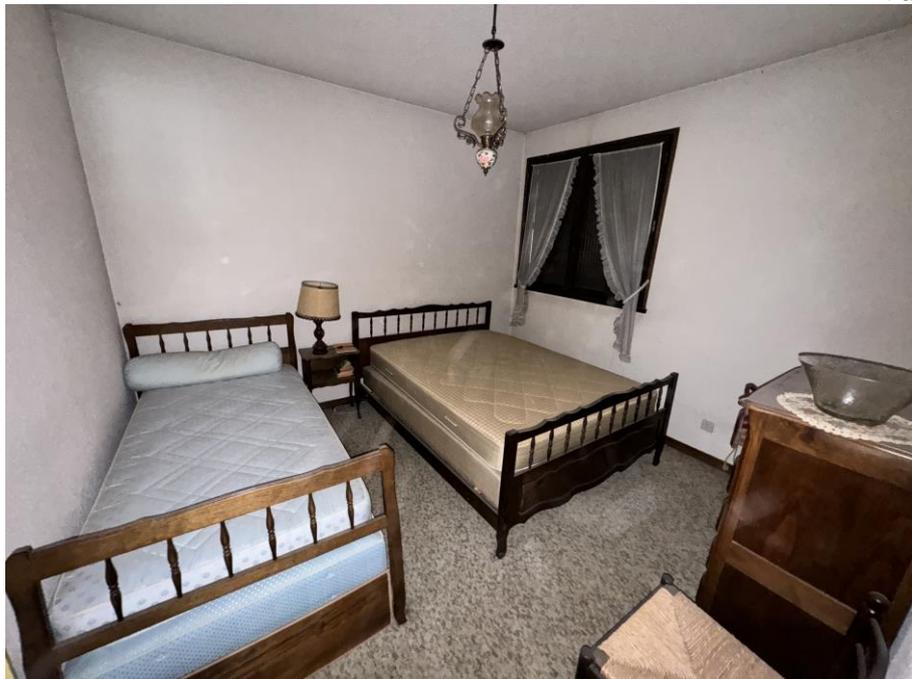
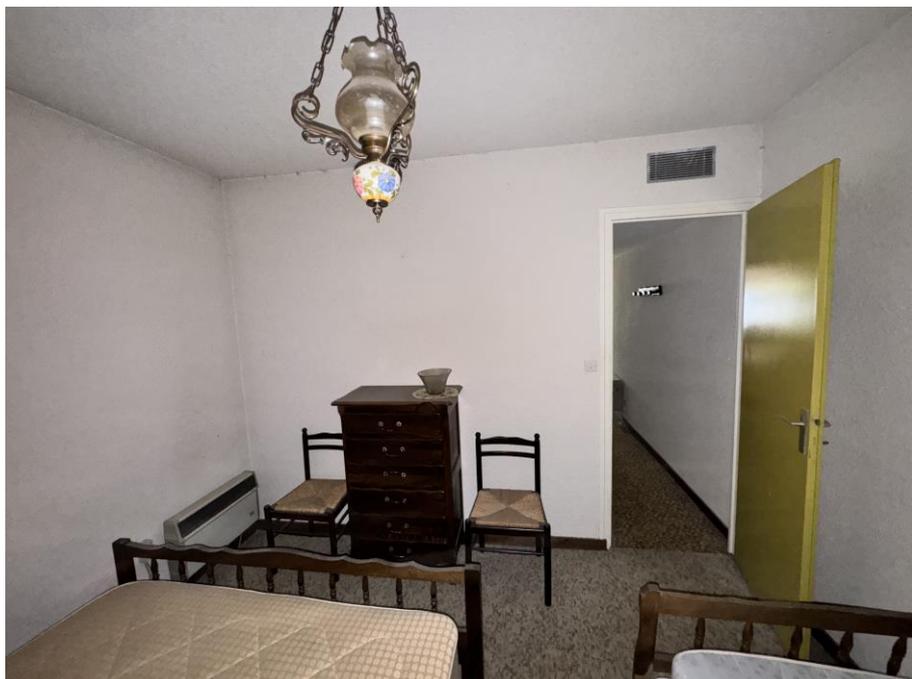
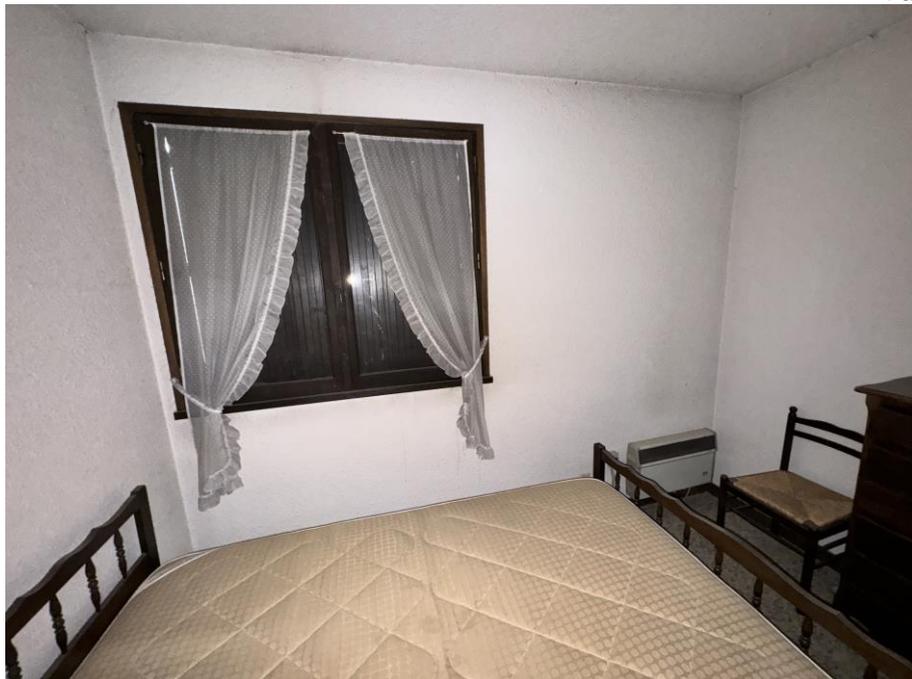
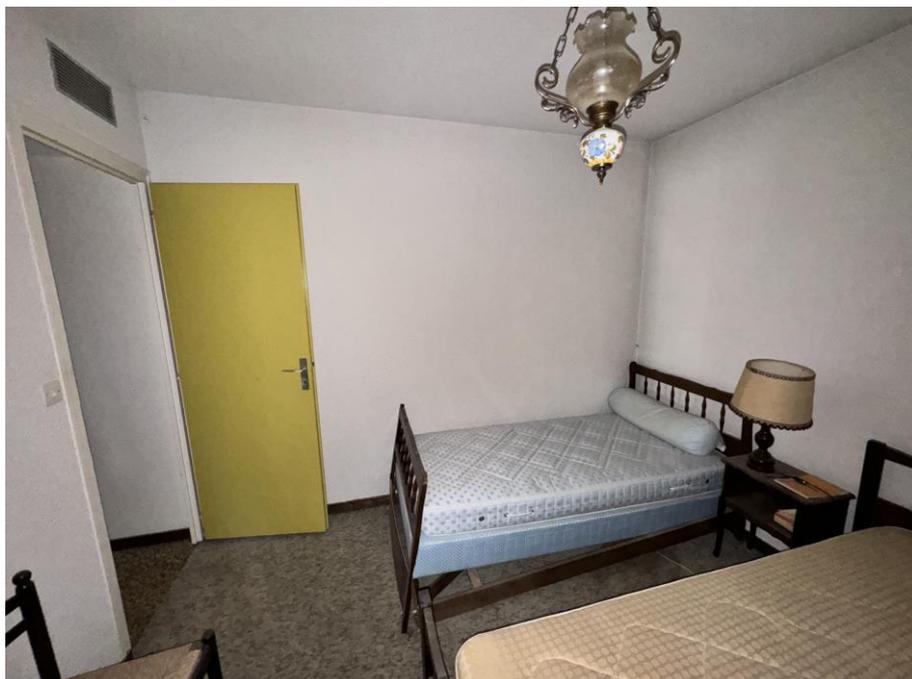
CHAMBRE AU FOND DU COULOIR
(photographies n°36 à n°40) :

- La porte d'entrée en bois peint jaune, est ternie.
- Le sol est recouvert de moquette assortie, de type bouclette marron et beige, en mauvais état, ancienne, ternie et poussiéreuse.
- Les plinthes en bois verni sont anciennes et poussiéreuses.
- Les murs sont recouverts de crépi blanc, ancien.
- Le plafond est recouvert de crépi blanc, ancien.
- Un point d'éclairage au centre du plafond.
- Une fenêtre à deux vantaux, simple vitrage, avec cadres dormant et ouvrant en bois verni, le tout ancien, ouvrant côté Nord.
- Les volets pliants en bois verni sont anciens.
- Deux prises électriques.
- Un interrupteur électrique.

- Un radiateur électrique de marque NOIROT, ancien et dont le fonctionnement n'a pu être vérifié.

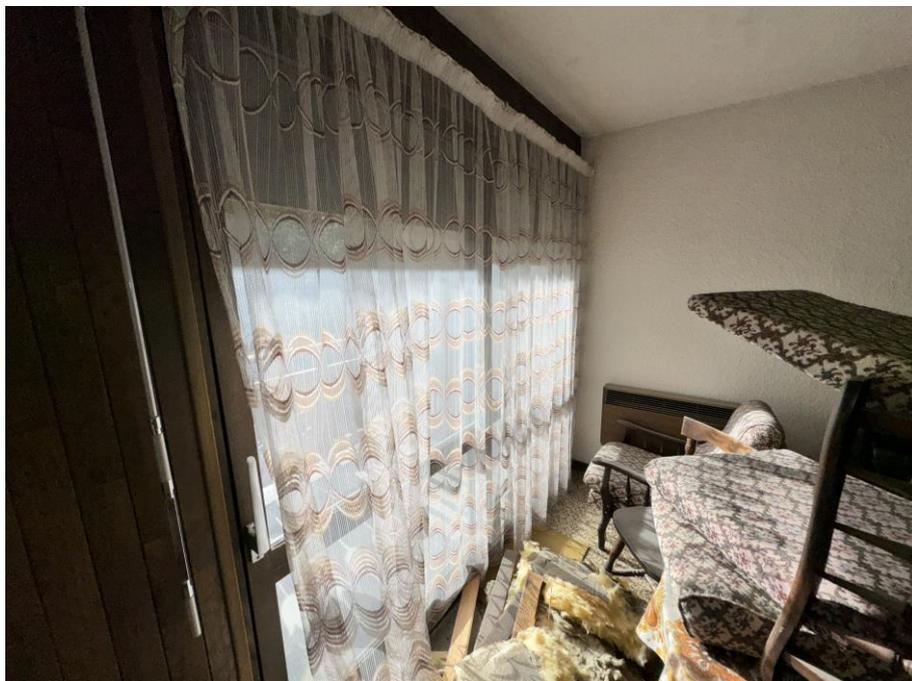
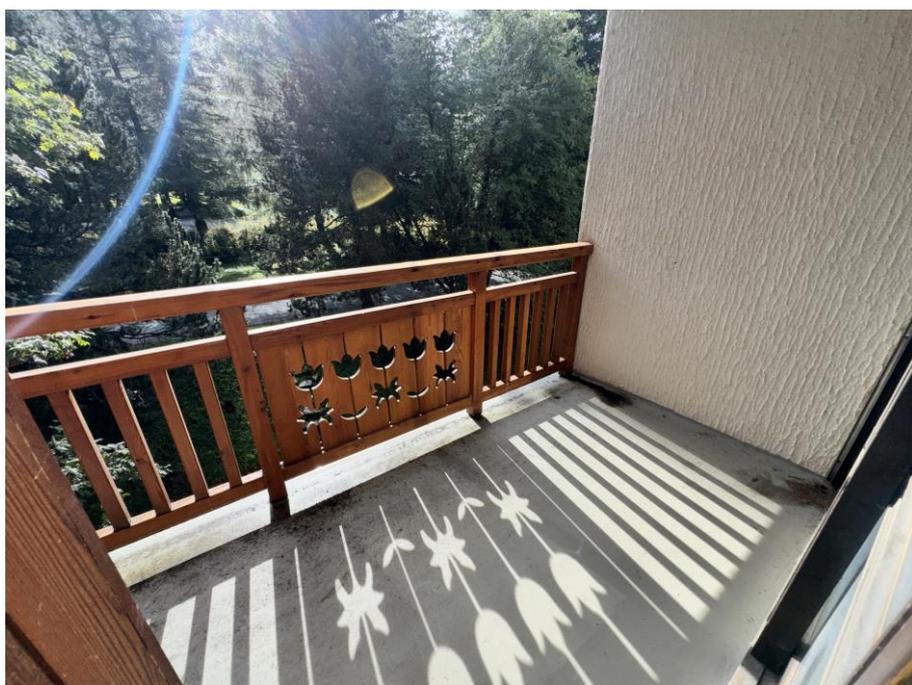
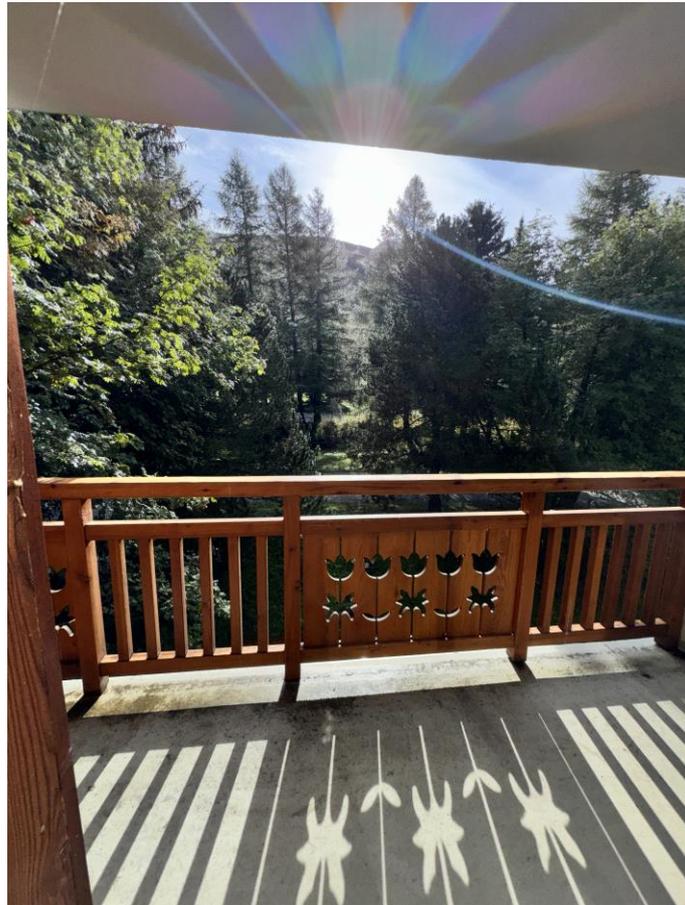
BALCON EST (photographies n°41 à n°43) :

- L'accès au balcon se fait par la baie vitrée de la pièce principale.
- Le balcon donne côté Est sur les pistes de ski.
- Le sol en béton est à l'état brut.
- Le garde-corps en bois verni est en bon état général.

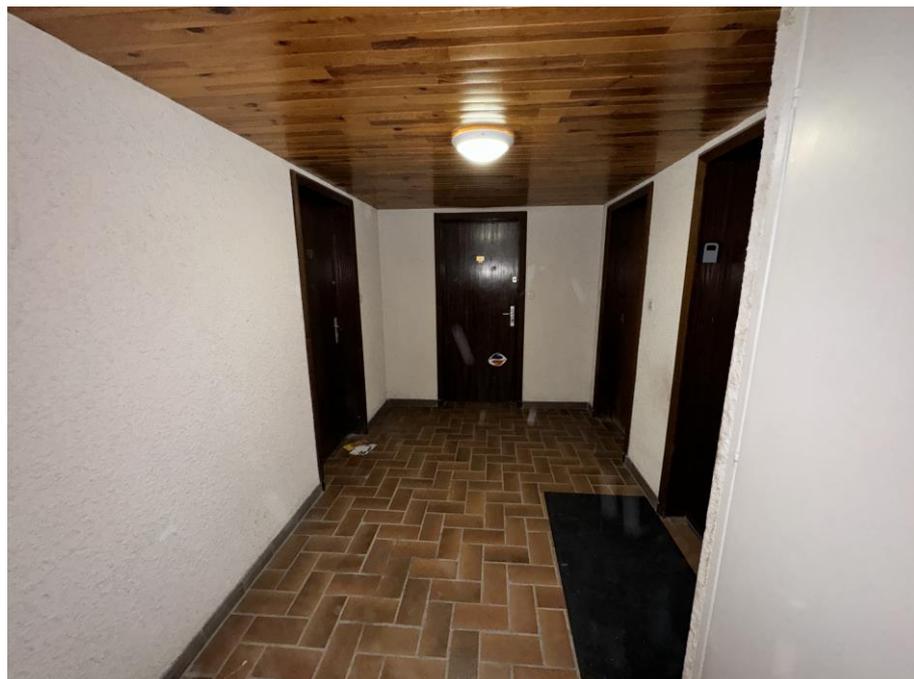
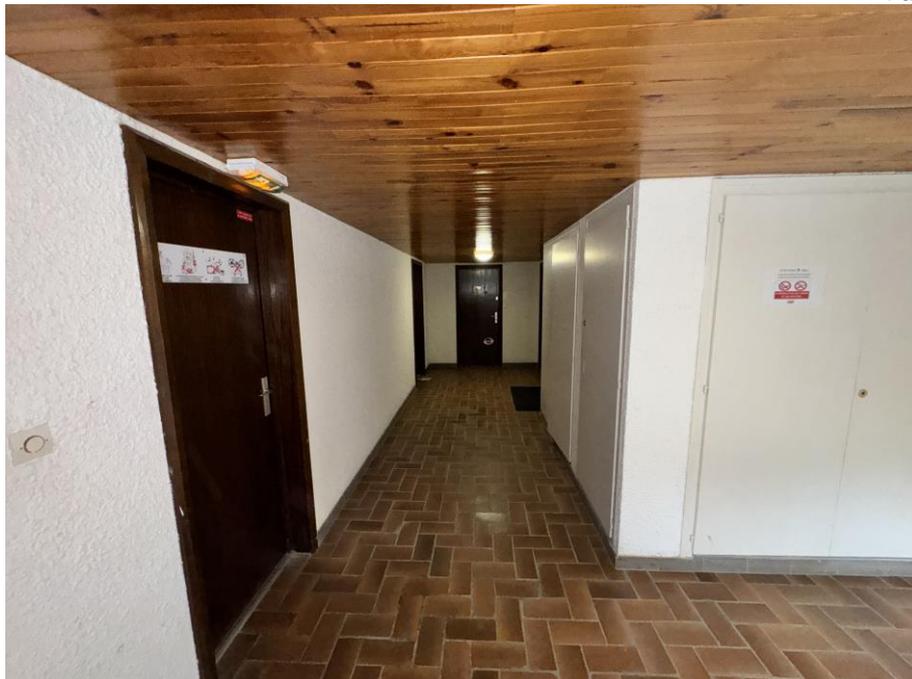
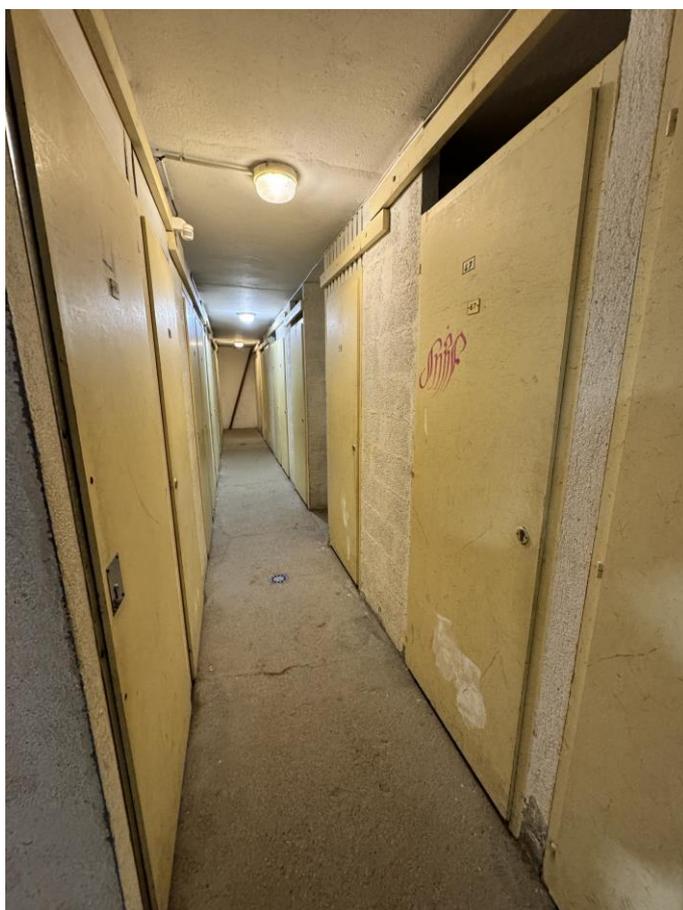
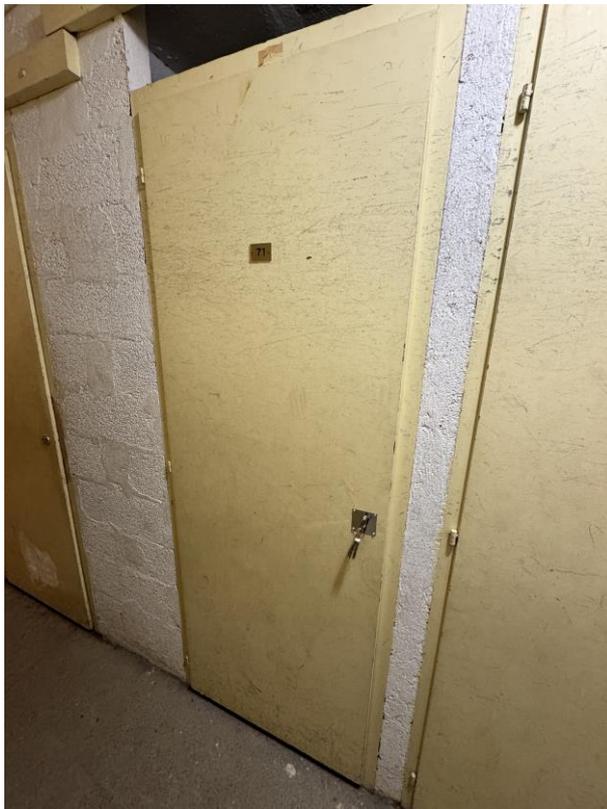
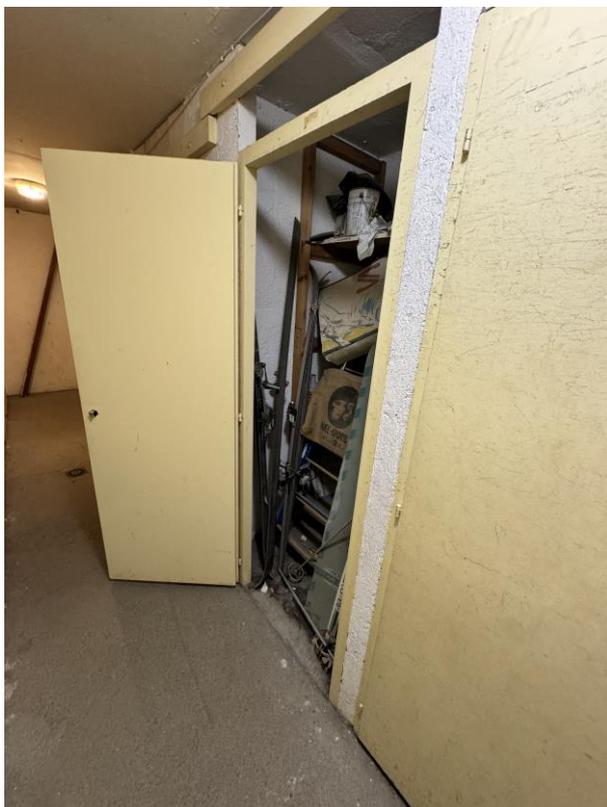
**PLACARD A SKIS N°71
(photographies n°44 à n°48) :**

- L'accès se fait depuis le rez-de-chaussée de l'immeuble par le hall commun.
- La porte d'entrée en bois peint jaune avec serrure centrale, est ternie avec des traces et des salissures.
- L'intérieur du placard à skis est en béton à l'état brut.
