ACTE DE  
COMMISSAIRE  
DE  
JUSTICE

PROCES VERBAL DESCRIPTIF PORTANT SUR L'IMMEUBLE DE  
Monsie:

LE LUNDI NEUF SEPTEMBRE DEUX MILLE VINGT-QUATRE

Le Commissaire de Justice soussigné **CERTIFIE** s'être transporté ce jour à **11H00**, à l'adresse suivante : 100 Rue Chalusset, Résidence Le Clos Jardin Villa n°1, 13013 MARSEILLE accompagné de Monsieur Régis DAUPHIN, serrurier, et de Monsieur Frédéric BAROUH en qualité de diagnostiqueur.

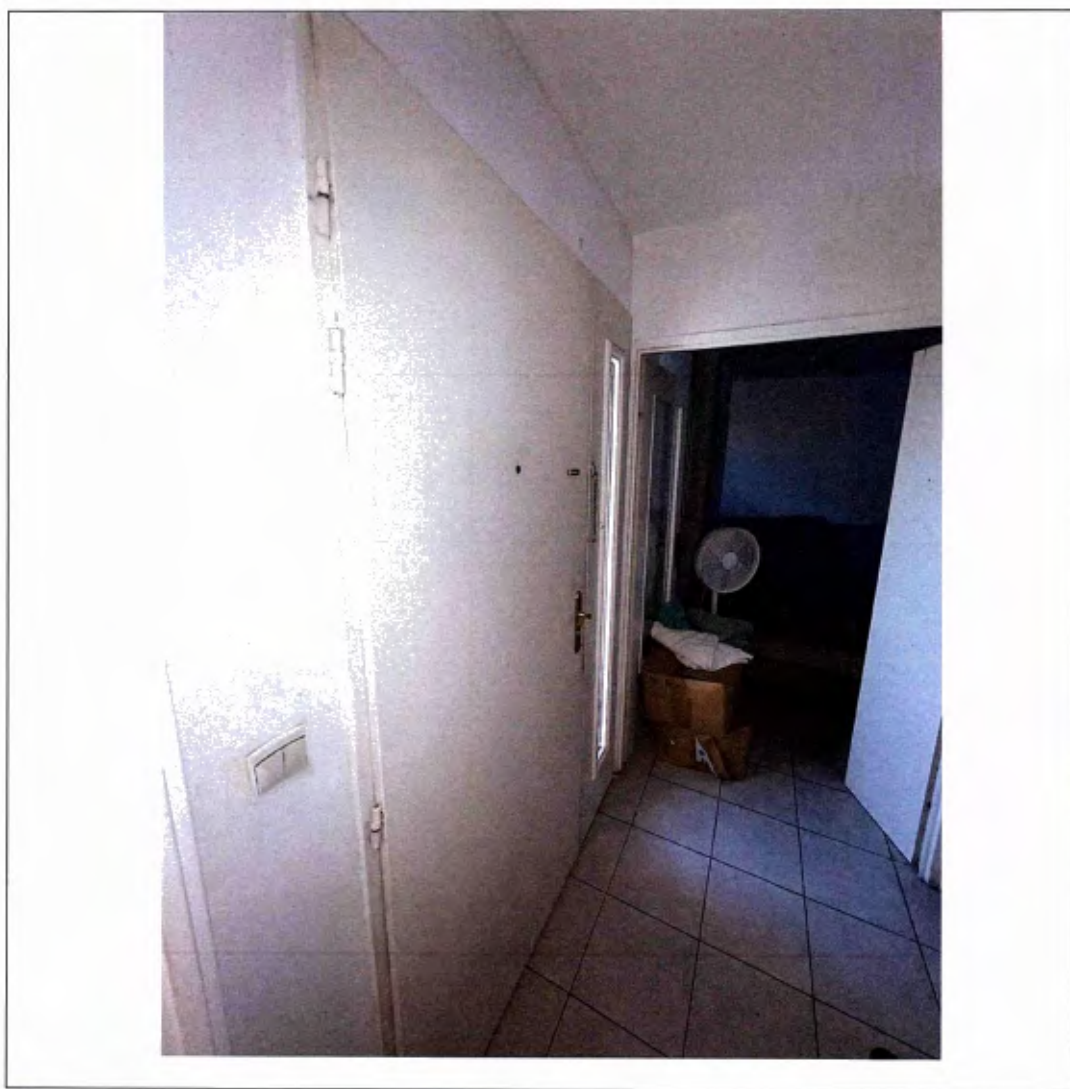
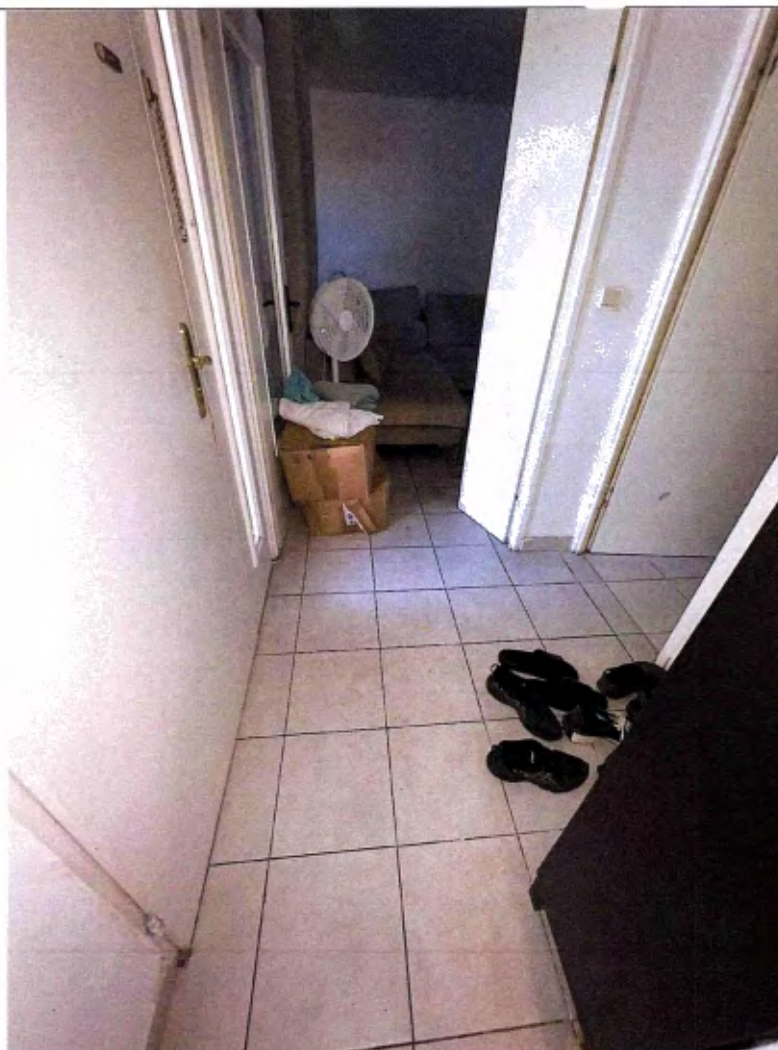
### **ENTREE**

Elle est éclairée par quelques pavés de verre.

La porte palière est équipée d'une serrure de sécurité, d'un judas et d'un entrebâilleur.

Sol : carrelage état d'usage.

Plinthes faïencées état d'usage.

Les murs et le plafond sont recouverts d'une peinture en bon état d'usage.

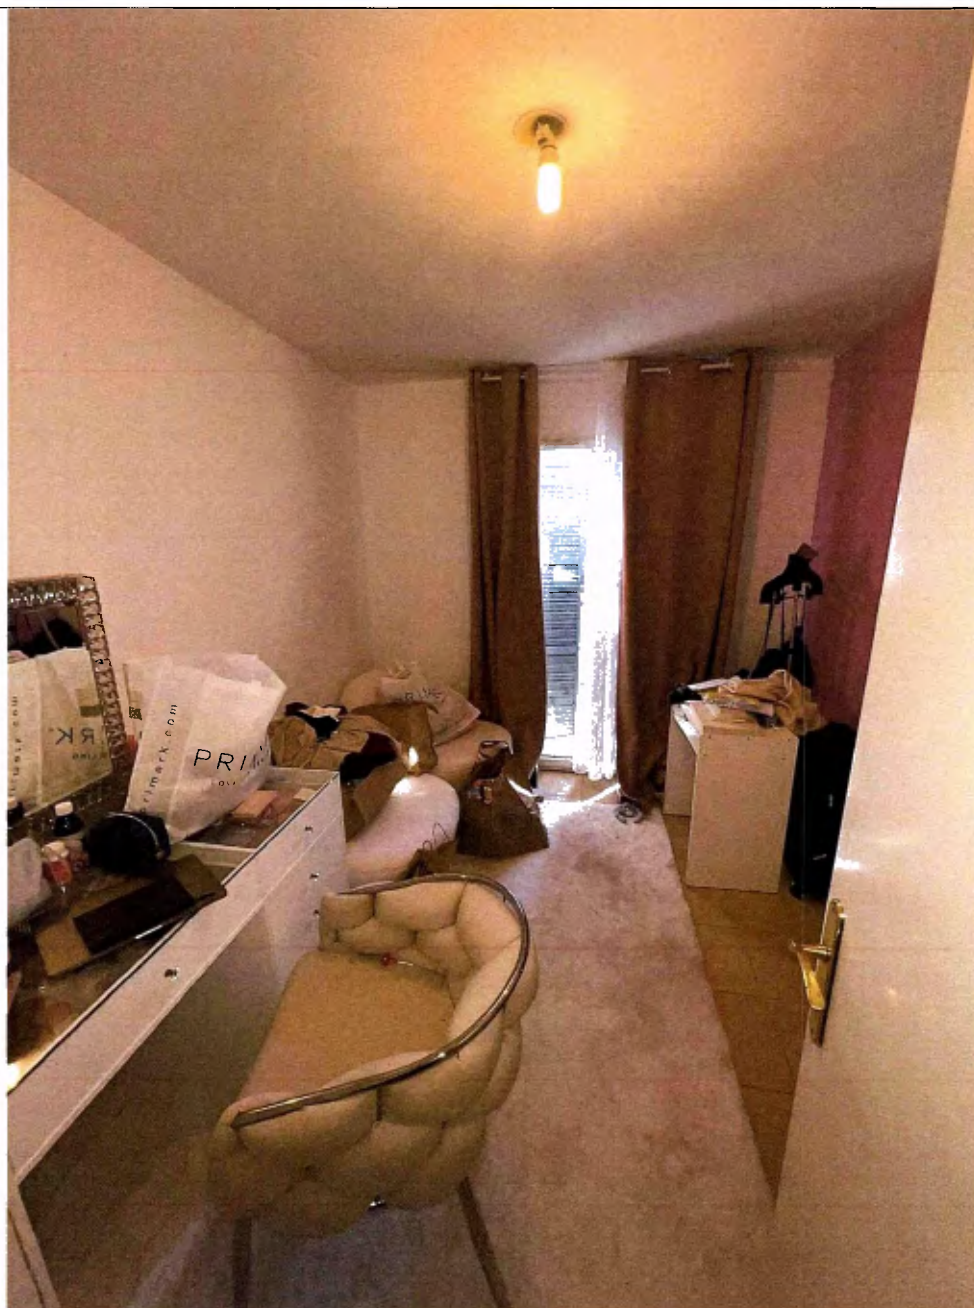
### **CHAMBRE AVEC PIECE D'EAU**

Pièce éclairée par une porte fenêtre cadre PVC double battant protégée à l'extérieur par des volets en bois double battant.

Sol : carrelage état d'usage.

Plinthes faïencées état d'usage.

Les murs et le plafond sont recouverts d'une peinture en bon état d'usage.

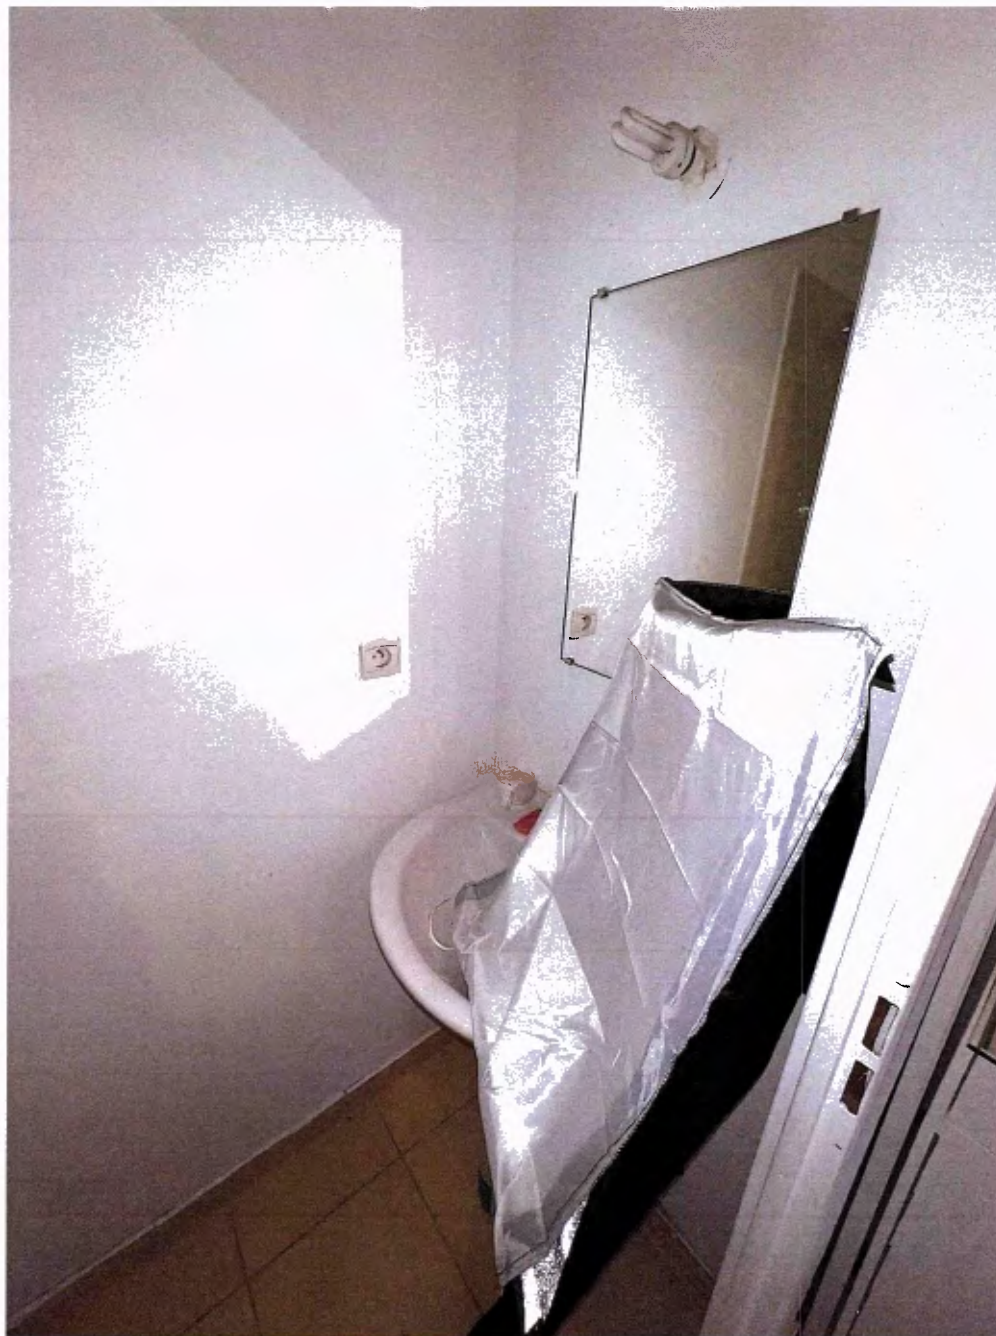
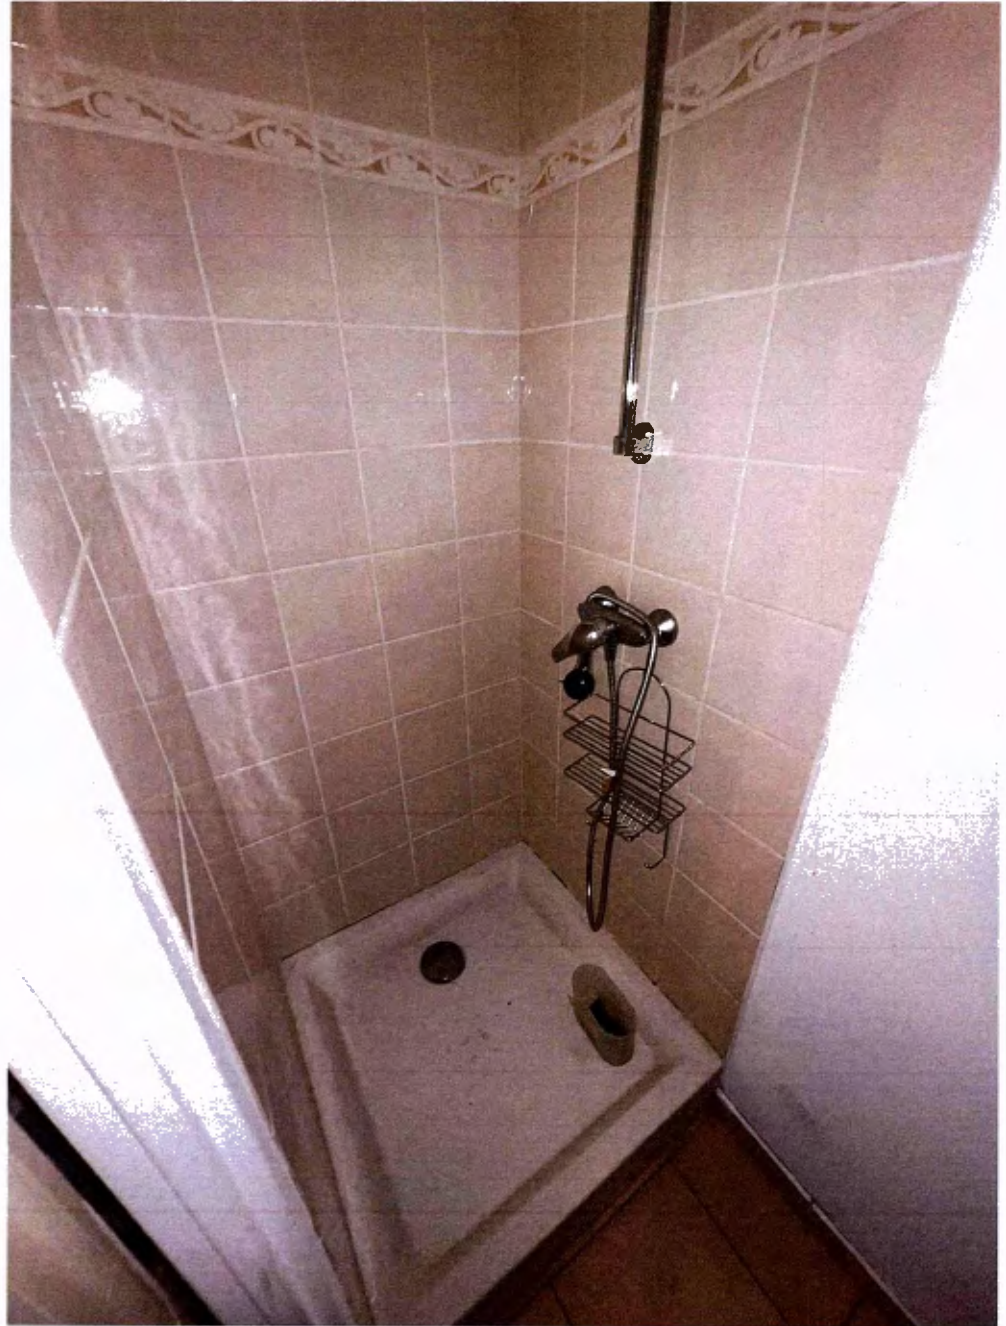
### **PIECE D'EAU**

Sol : carrelage état d'usage.

Plinthes faïencées état d'usage.

Les murs sont pour partie recouverts d'un placage faïencé état d'usage.

Les autres parties murales et le plafond sont recouverts d'une peinture état d'usage.

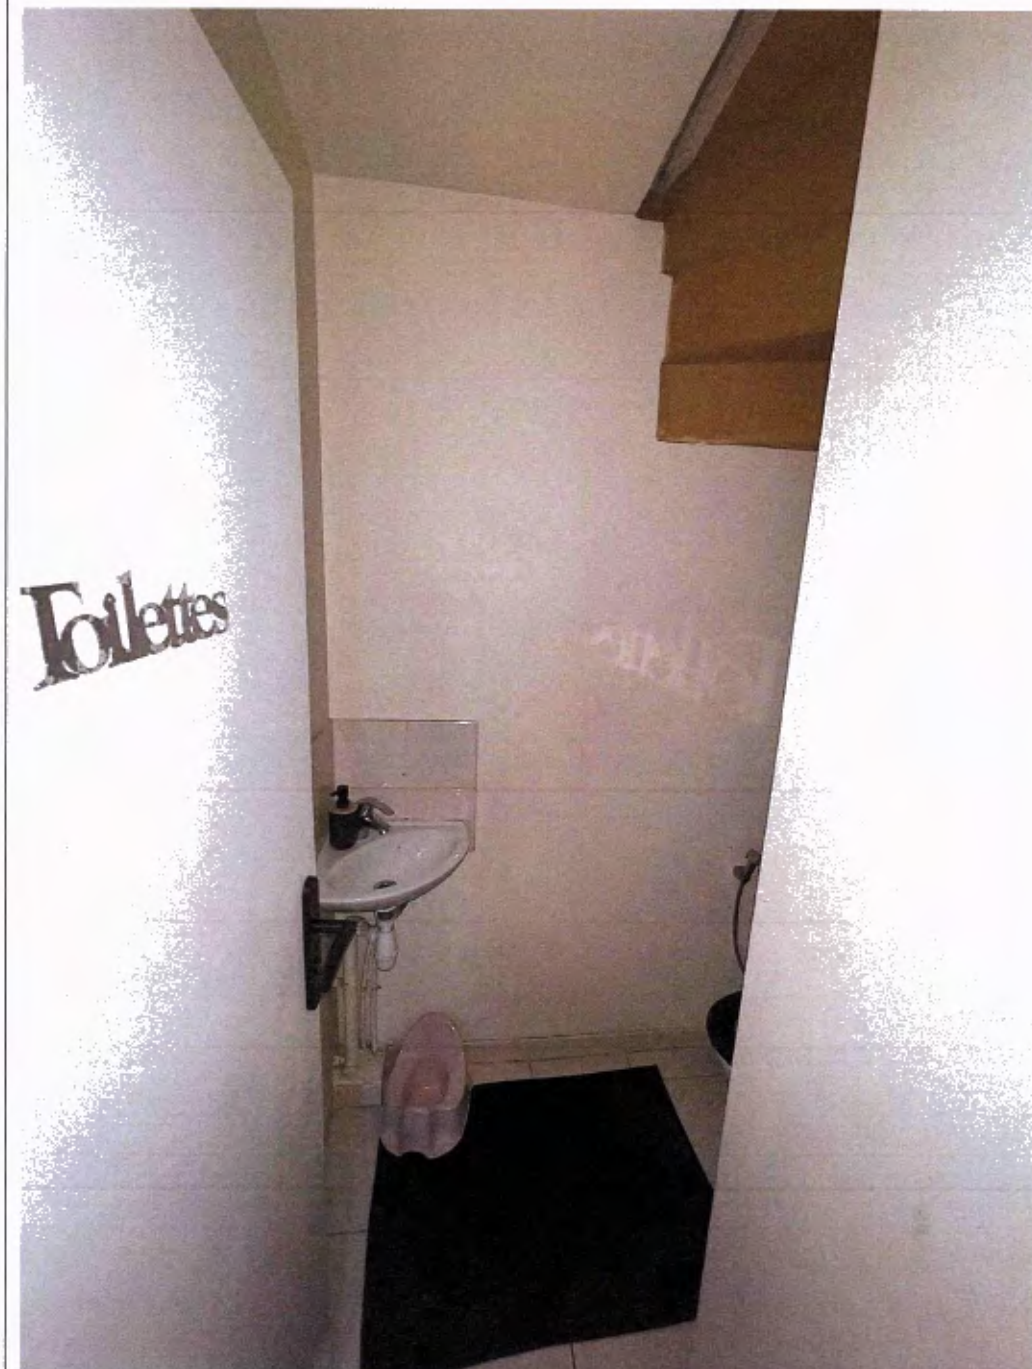
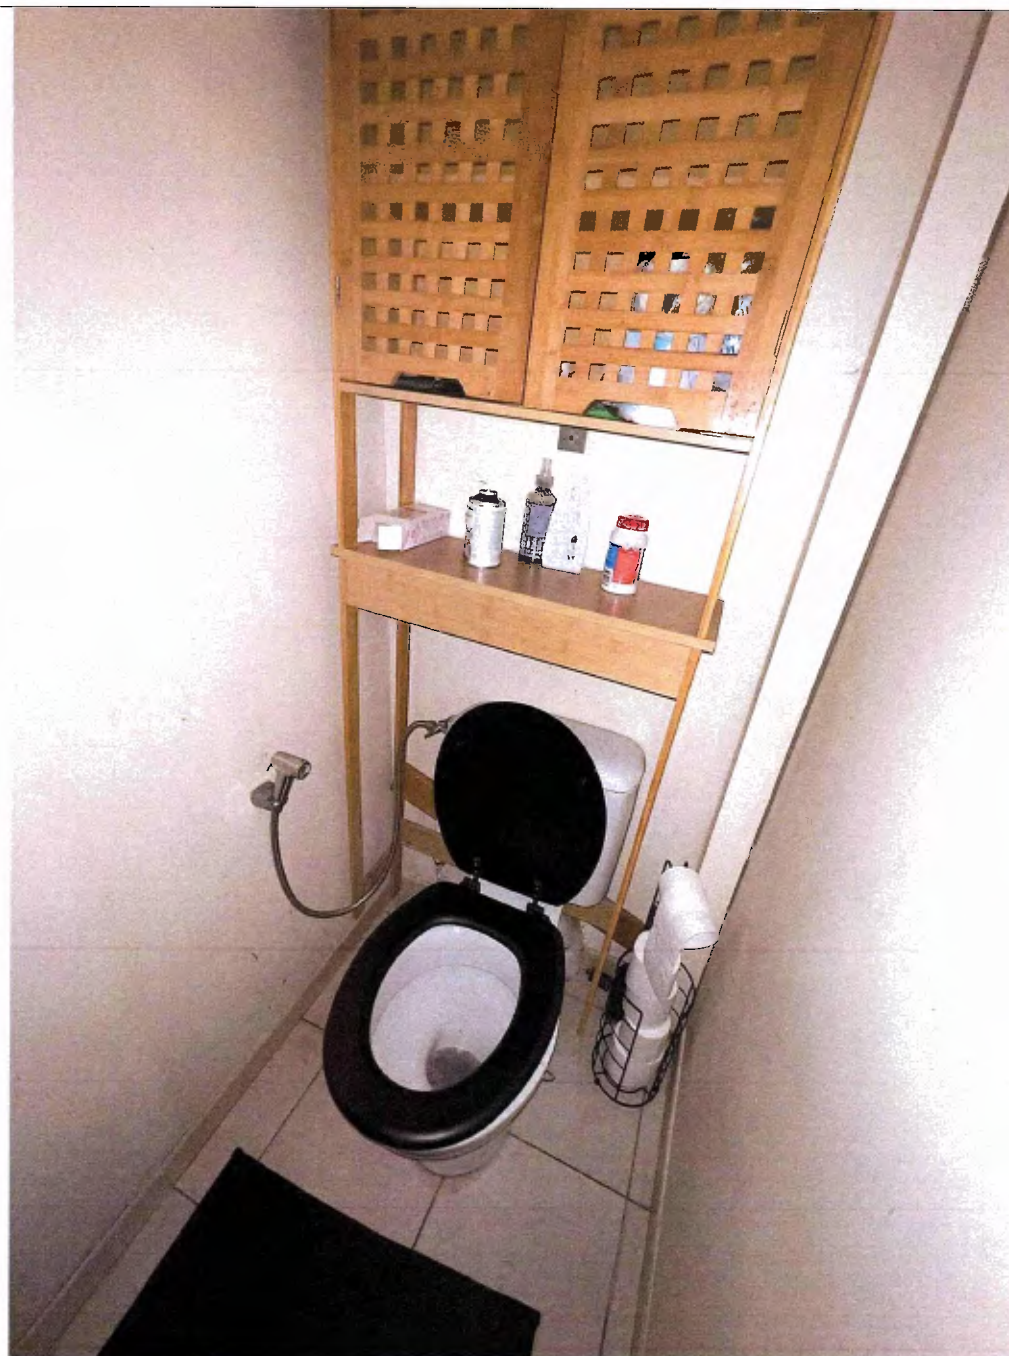
#### **W.C. INDEPENDANT**

Sol : carrelage état d'usage.

Plinthes faïencées état d'usage.

Les murs sont recouverts d'une peinture à l'état d'usage.

Plafond : peinture à l'état d'usage.

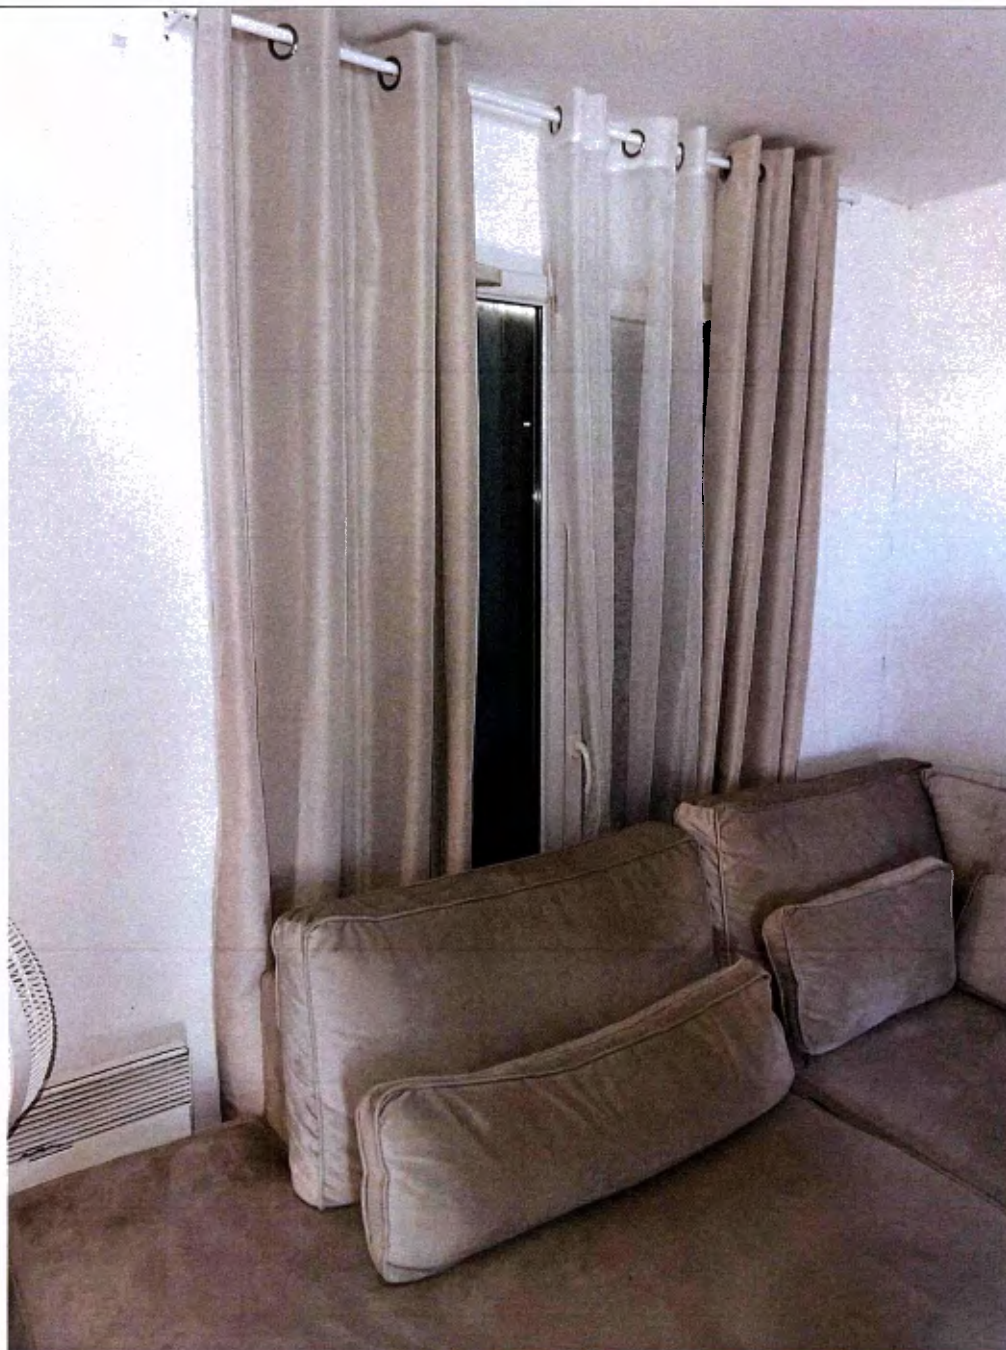
### **SEJOUR**

Pièce éclairée par une porte fenêtre cadre PVC double battant protégée à l'extérieur par des volets en bois double battant en très mauvais état d'usage.

Sol : carrelage état d'usage.

Plinthes faïencées état d'usage.

Les murs et le plafond sont recouverts d'une peinture en bon état d'usage.

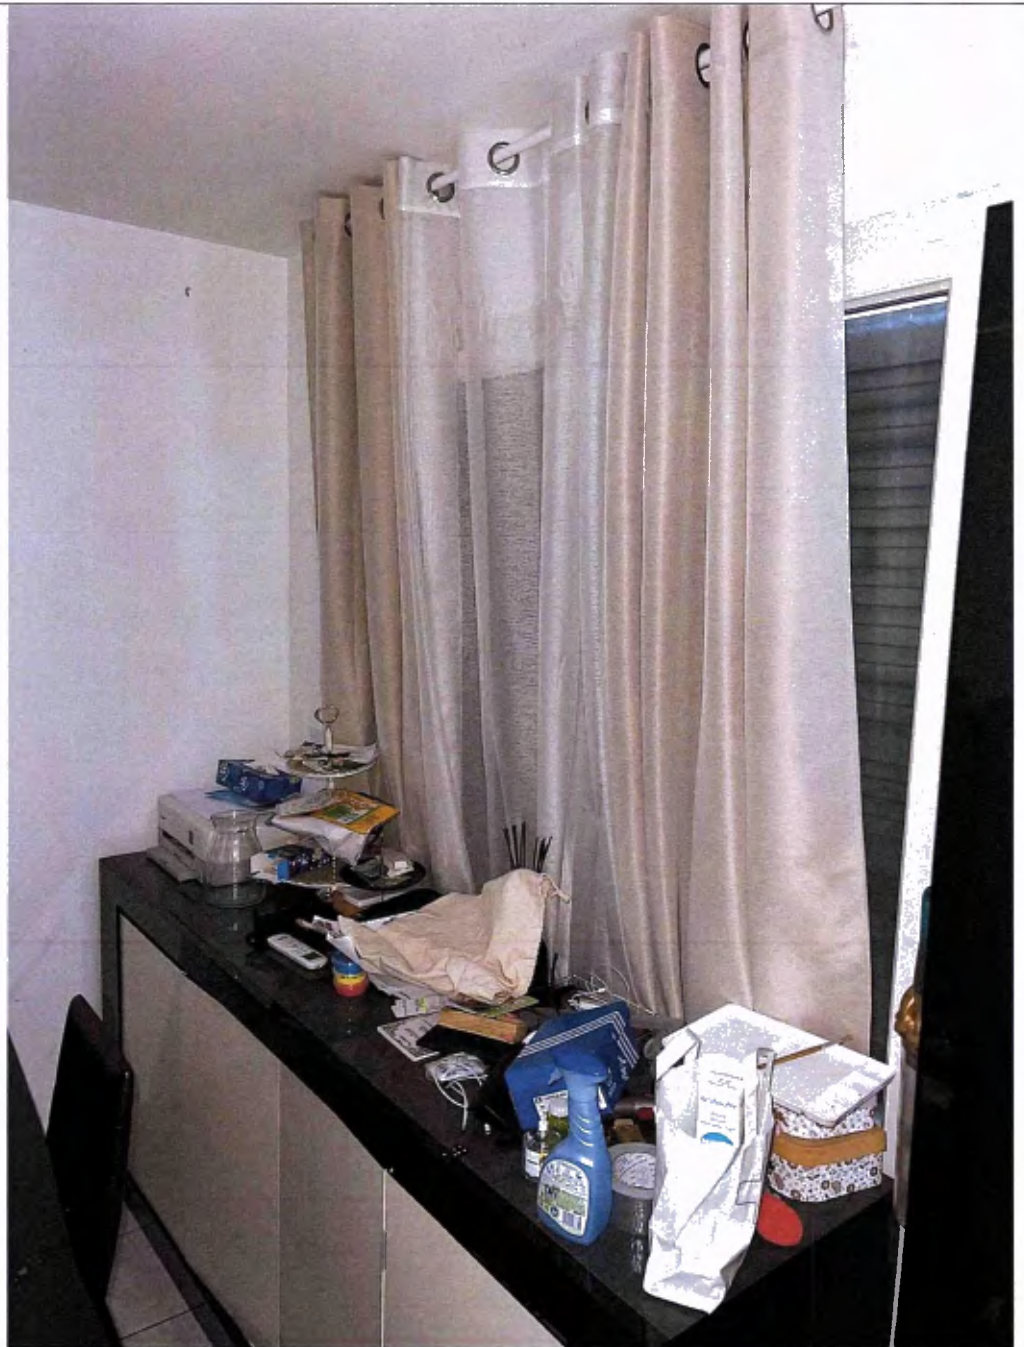
#### **Côté Salle à manger**

Pièce éclairée par deux portes fenêtres cadre PVC double battant protégées à l'extérieur par des volets en bois double battant ouvrant sur une terrasse.

Sol : carrelage état d'usage.

Plinthes faïencées état d'usage.

Les murs et le plafond sont recouverts d'une peinture en bon état d'usage.

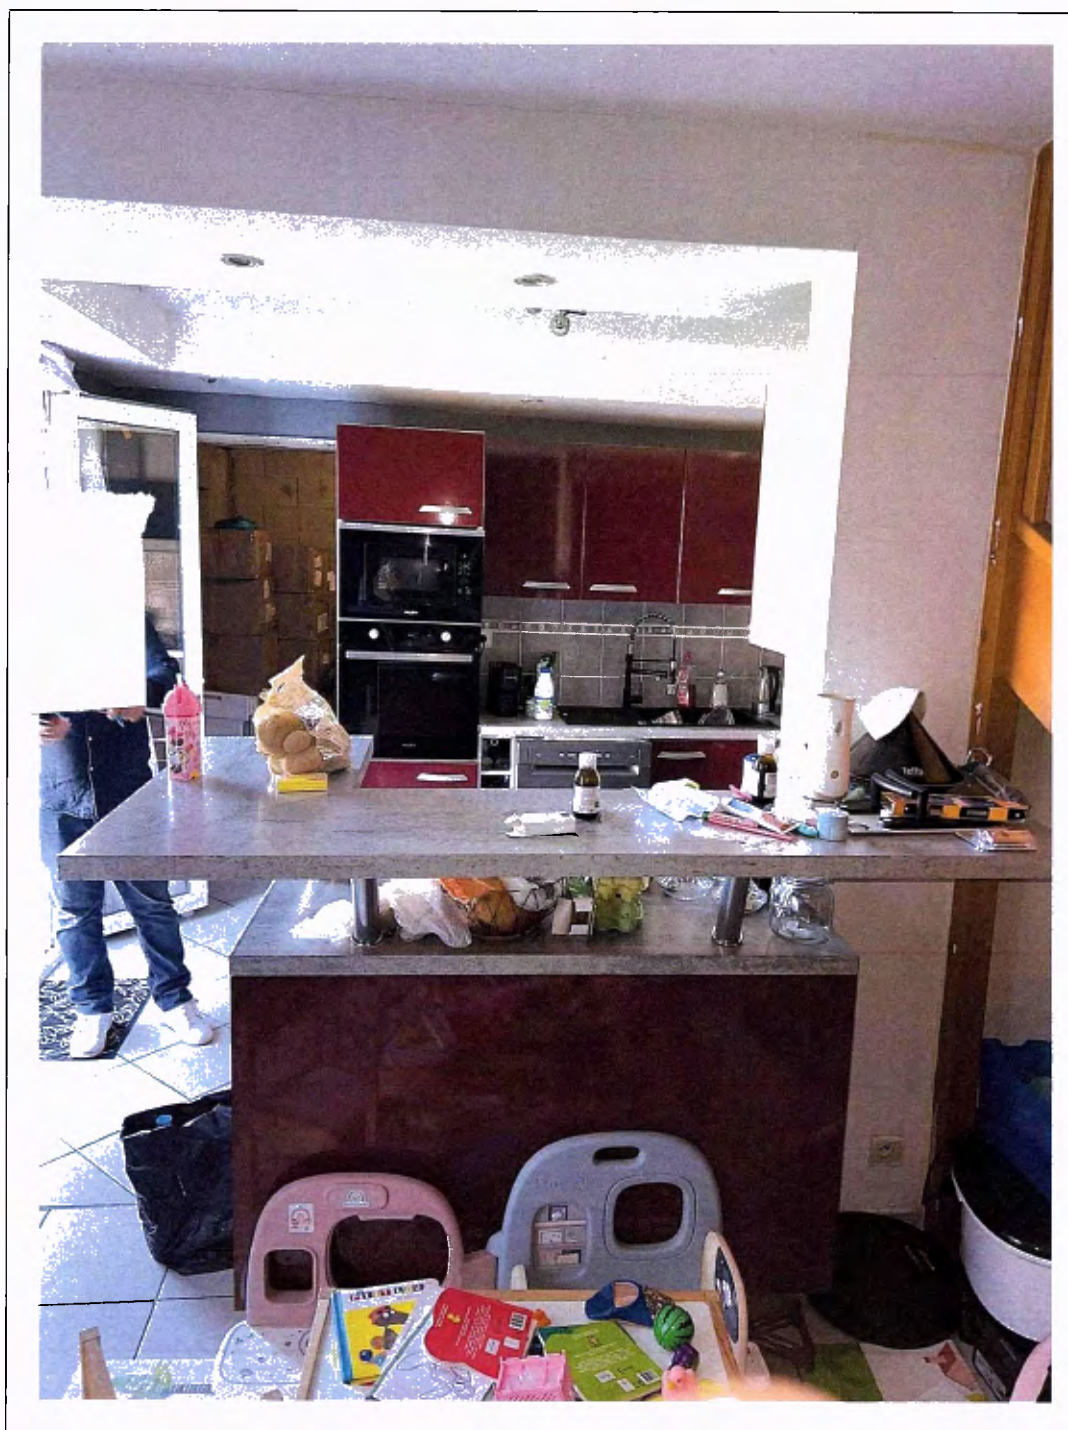
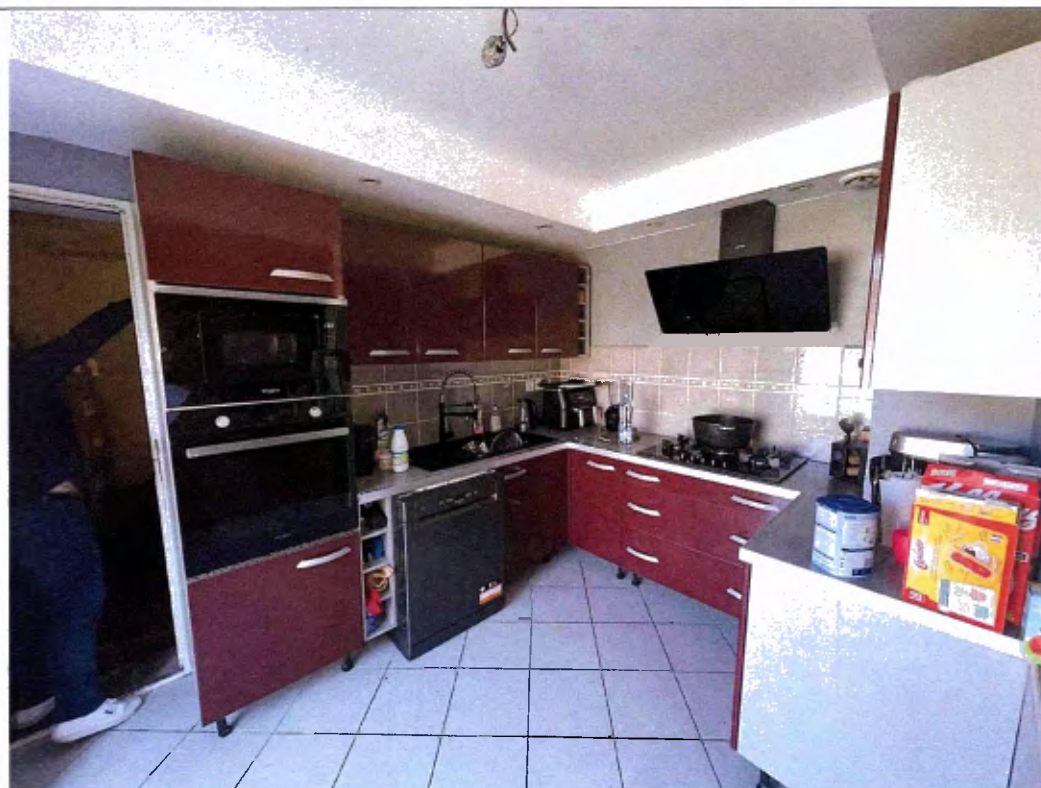
### **CUISINE**

Sol : carrelage état d'usage.

Plinthes faïencées état d'usage.

Les murs sont pour partie recouverts d'un placage faïencé état d'usage.

Les autres parties murales et le plafond sont recouverts d'une peinture en bon état d'usage.

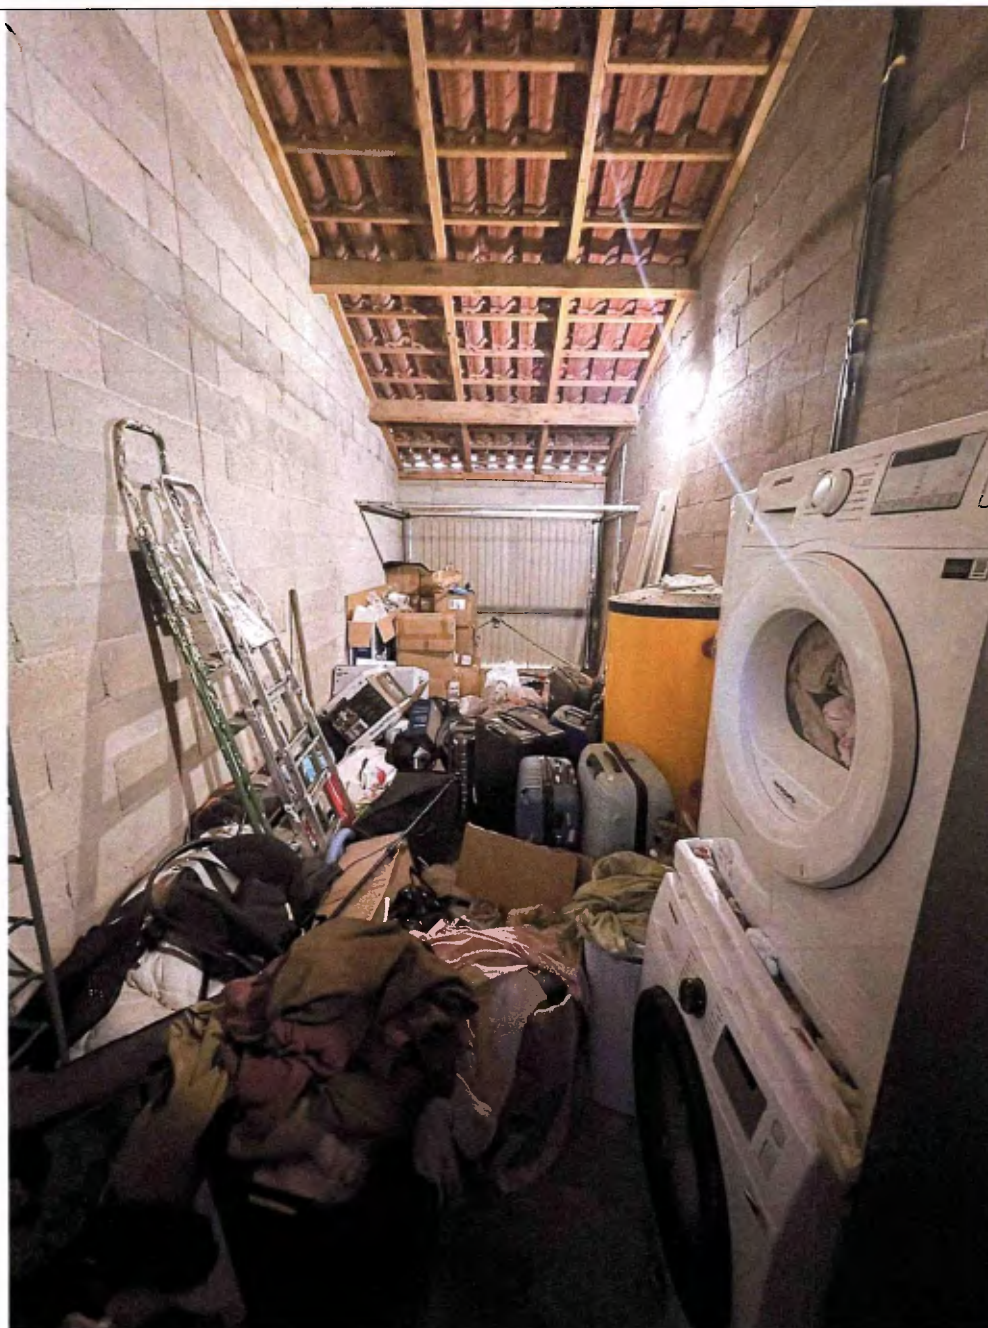
### **GARAGE**

Sol : dalles cimentée état d'usage.

Les murs sont entièrement recouverts d'agglomérés de ciment en état d'usage.

La toiture à deux pans est composée de tuiles posées sur chevrons de bois.

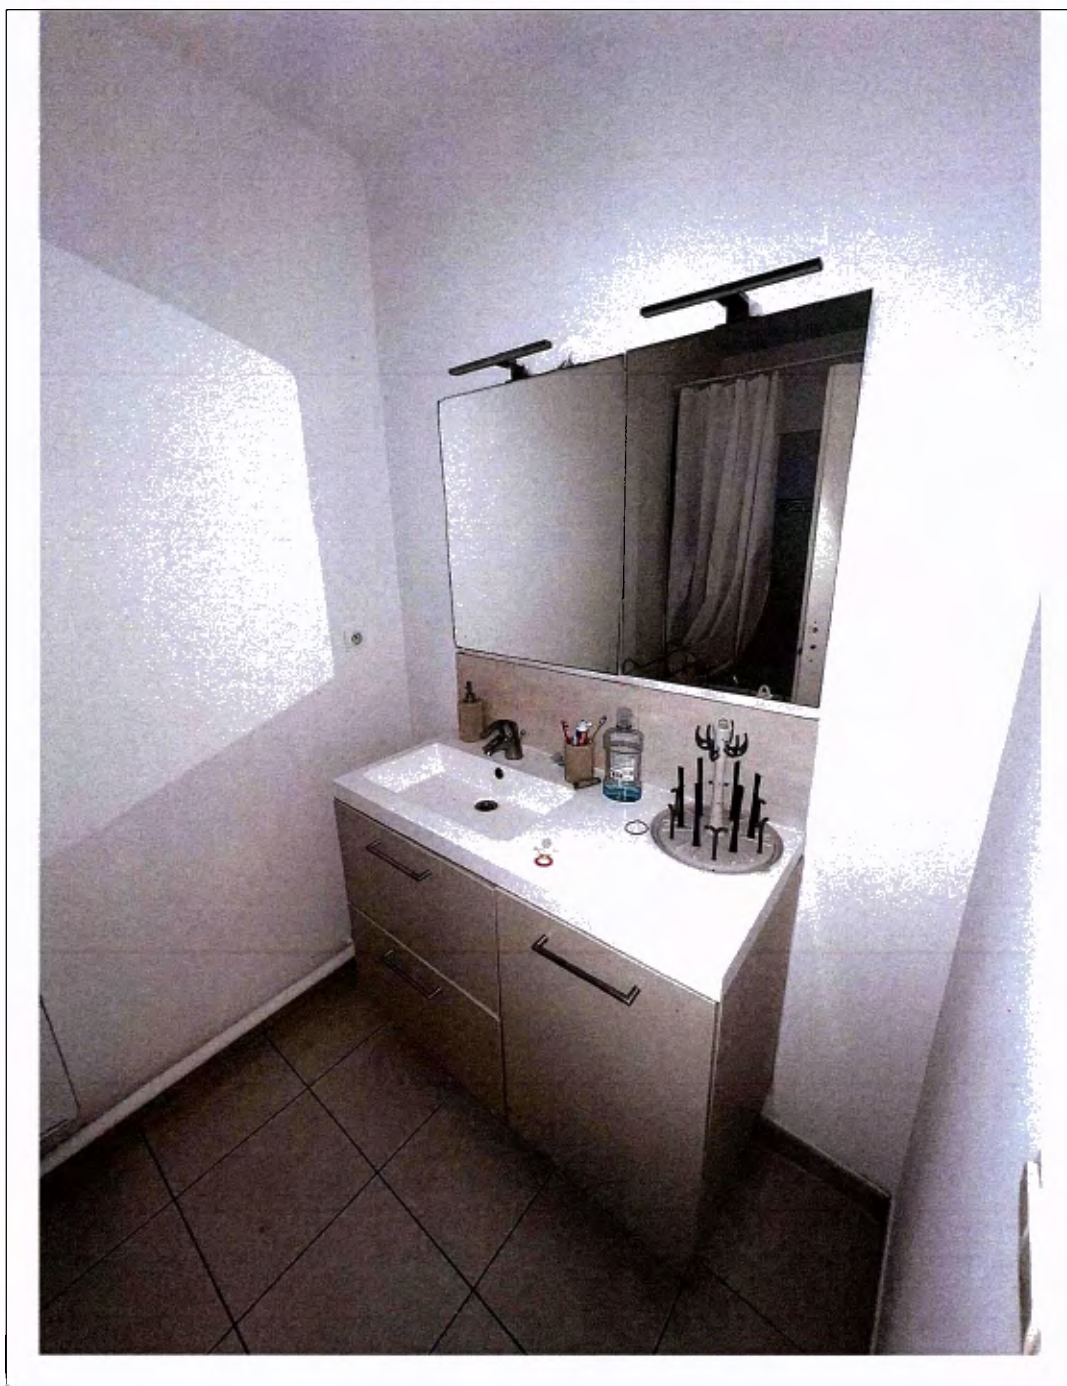
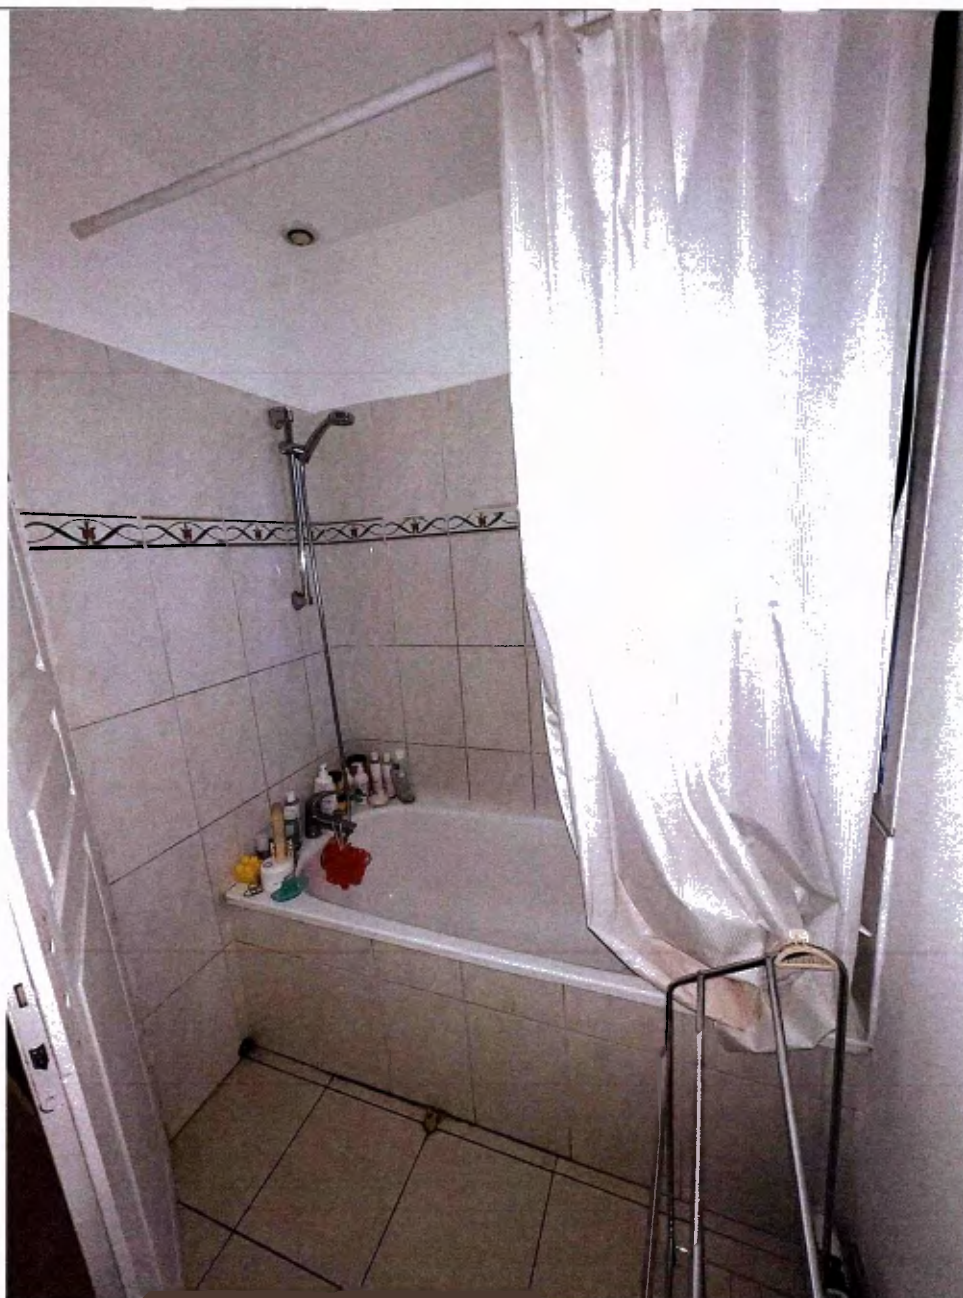
### **SALLE DE BAINS**

Pièce éclairée par une fenêtre cadre PVC battant unique vitre martelée.  
Sol : carrelage état d'usage.  
Les murs sont pour partie recouverts d'un placage faïencé état d'usage.  
Les autres parties murales et le plafond sont recouverts d'une peinture dégradée.

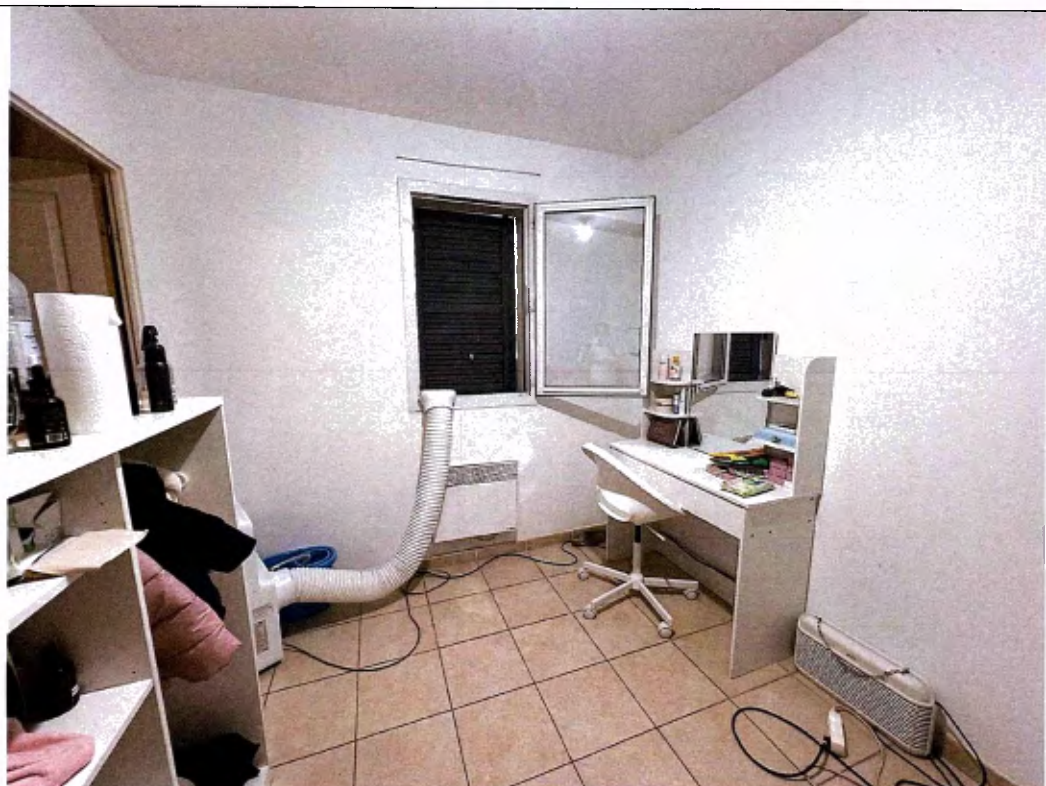
### **DEUXIEME CHAMBRE**

Sol : carrelage état d'usage.

Plinthes faïencées état d'usage.

Les murs sont recouverts d'une peinture en bon état.

Plafond : crépi état d'usage.

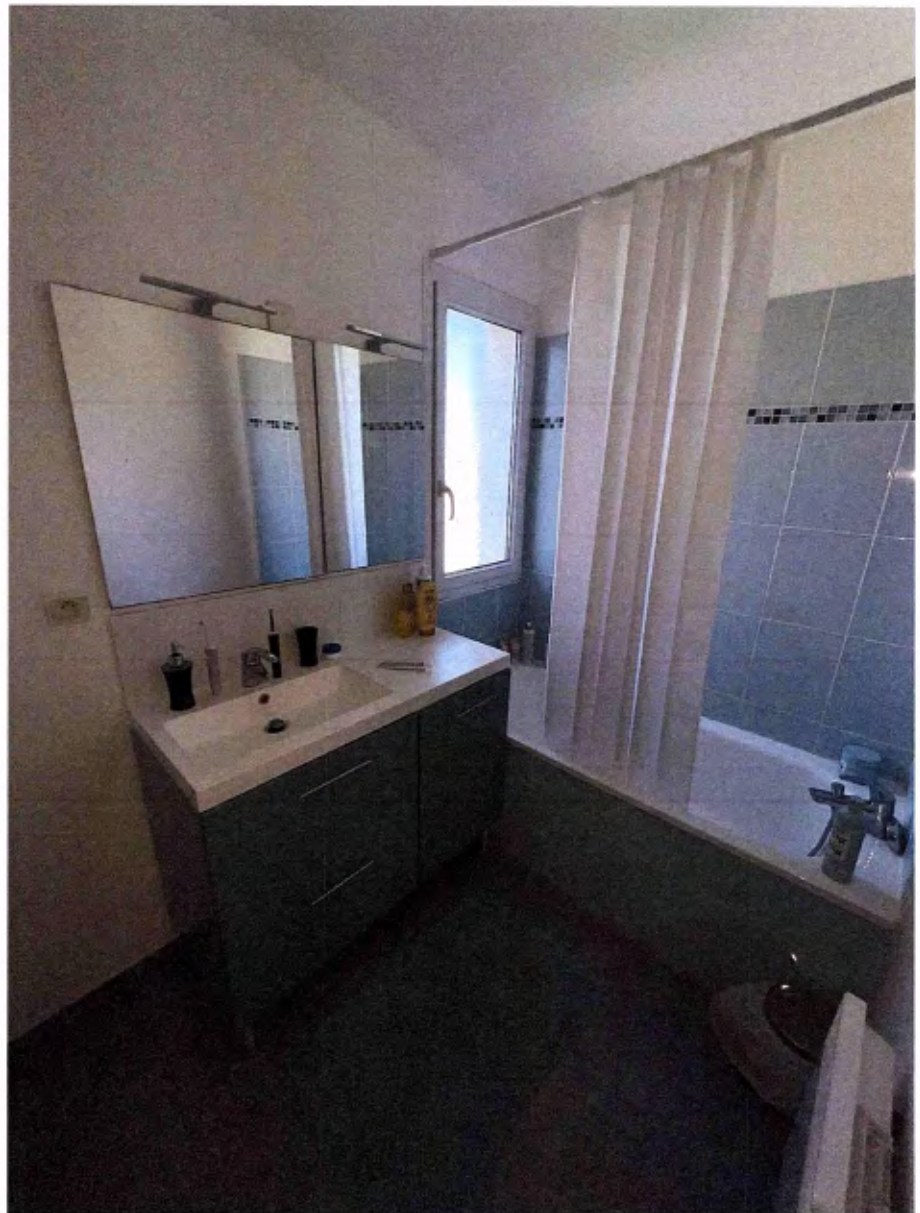
## **SALLE DE BAINS**

Le sol est recouvert d'un carrelage à l'état d'usage.

Plinthes faïencées état d'usage.

Les murs sont pour partie recouverts d'un placage faïencé état d'usage.

Les autres parties murales et le plafond sont recouverts d'une peinture en bon état.

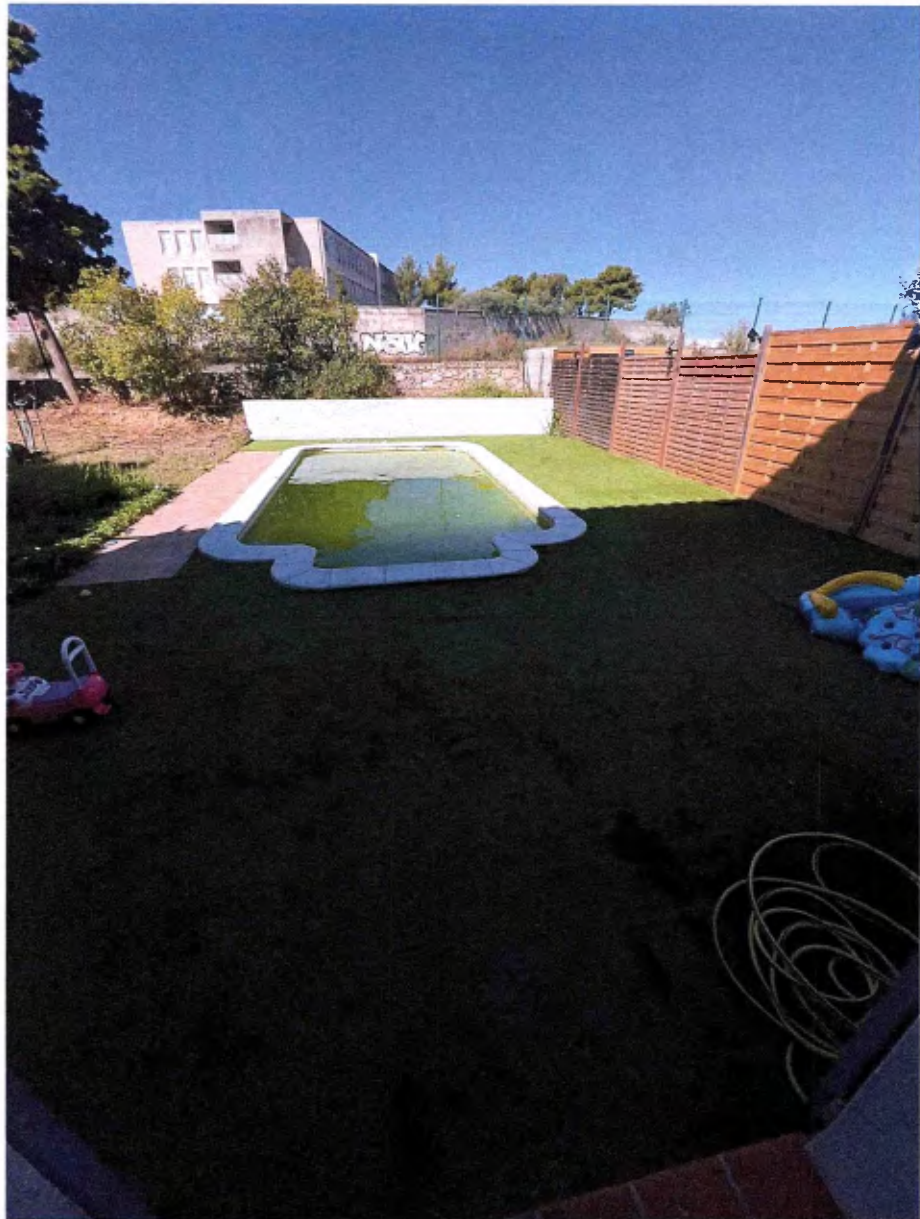
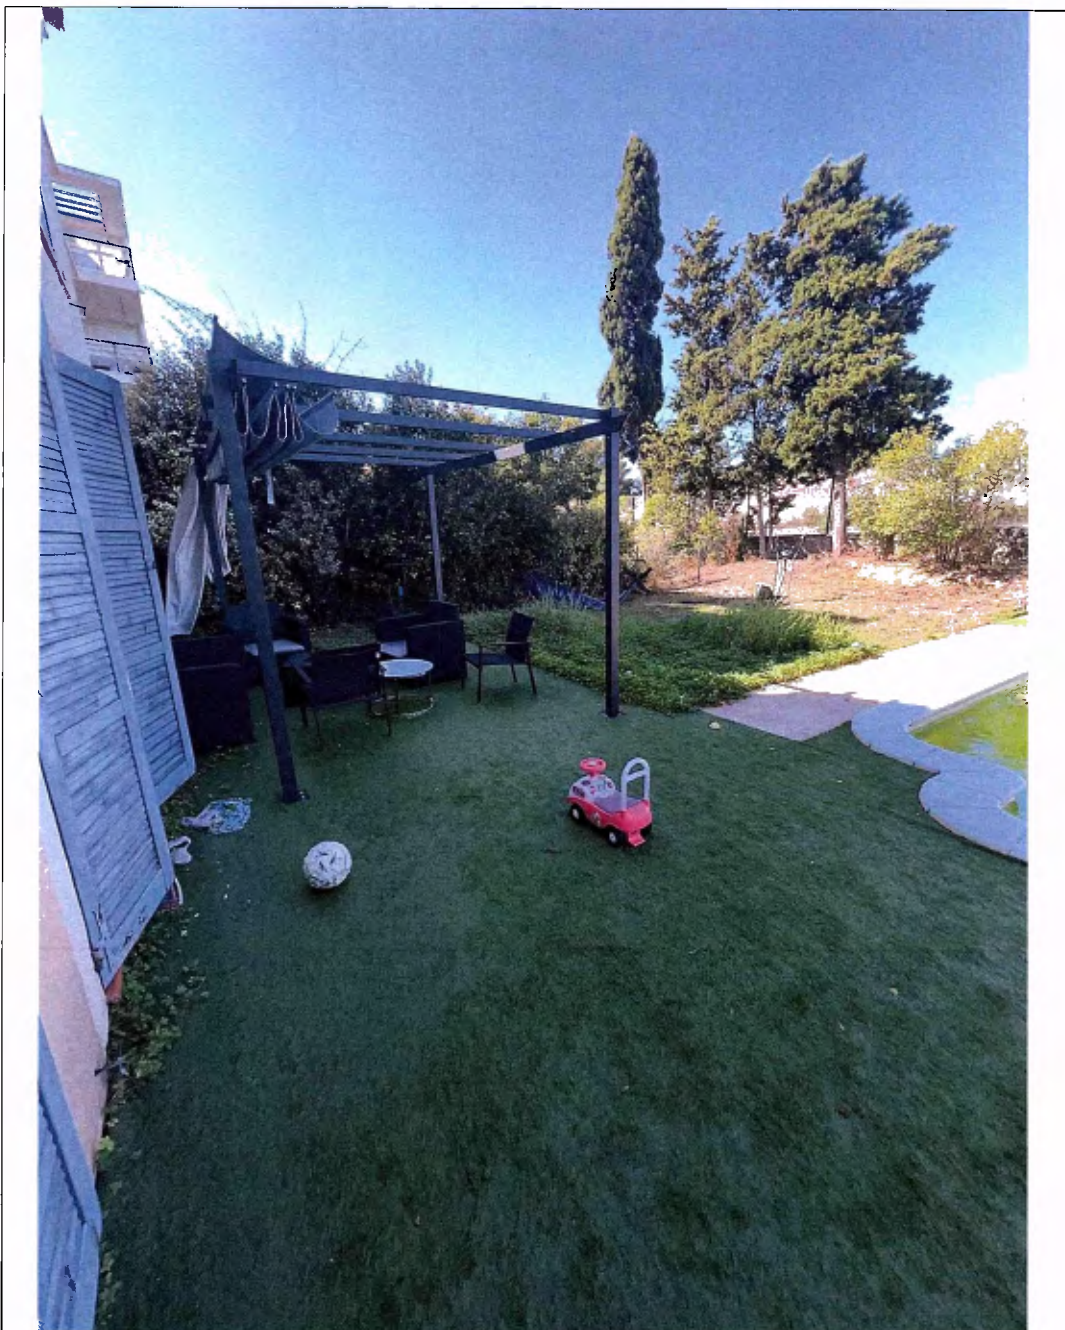
### **PISCINE**

Elle est entourée de margelles et d'un carrelage en bon état d'usage.

Les façades de cette maison sont recouvertes d'un crépi bicolore en bon état d'usage.

La toiture composée de tuiles semble être en bon état d'usage.
