## PROCES VERBAL DESCRIPTIF

**Nous nous sommes rendus ce jour** : Quartier La Millière 33 bis Boulevard Bellevue 13011 MARSEILLE

Il s'agit d'une maison édifée en R+2.

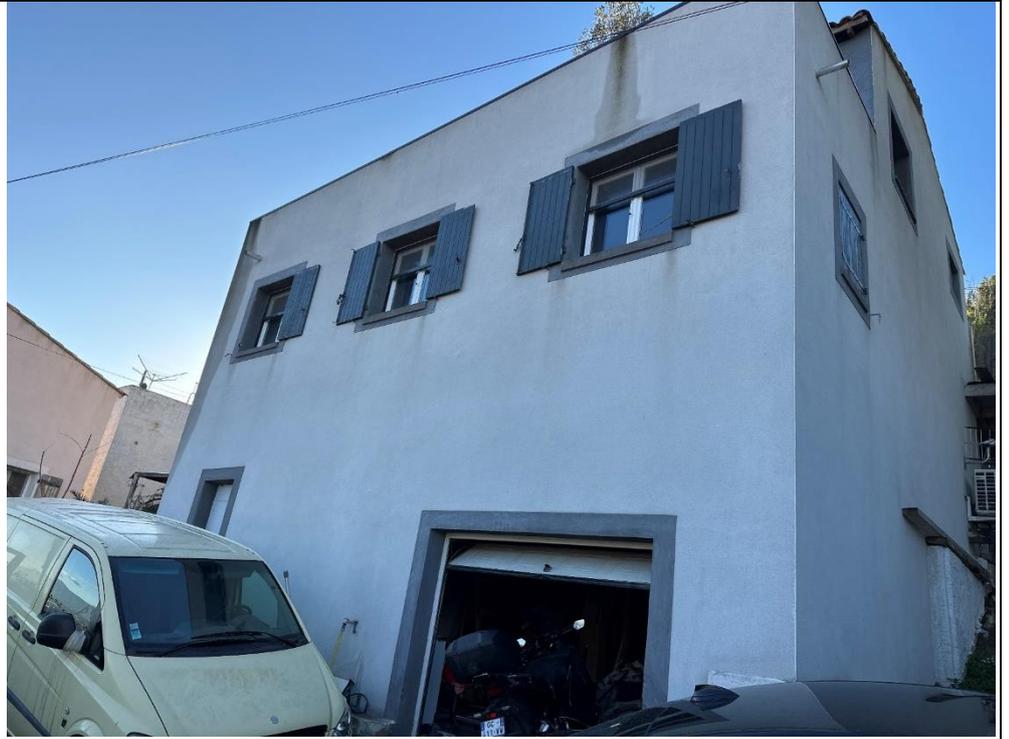
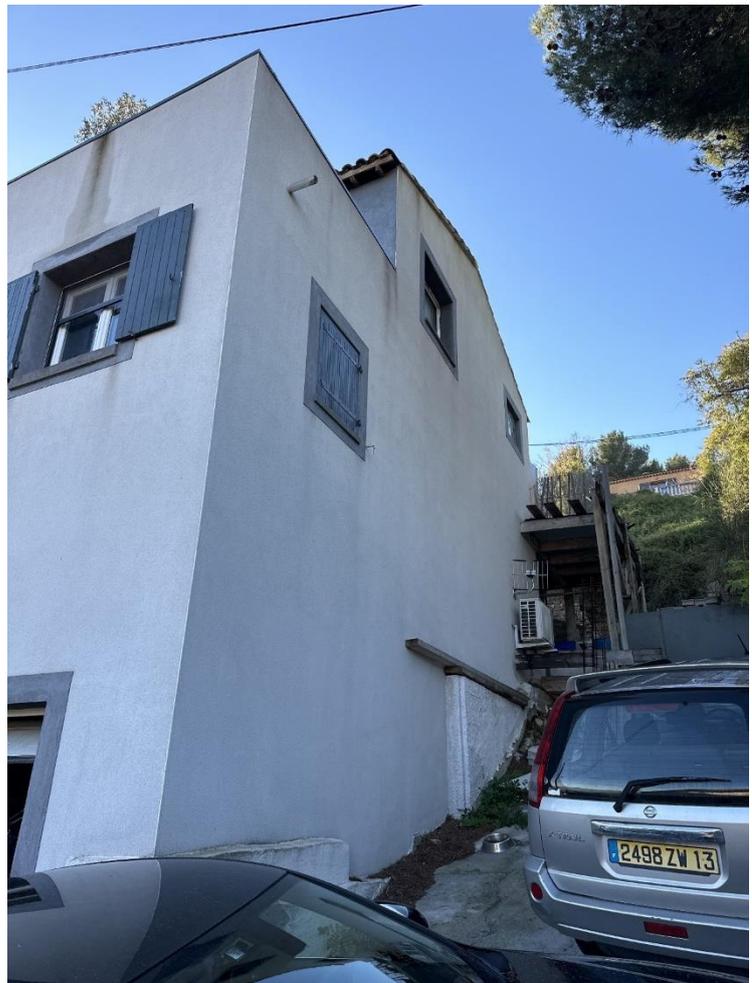
Côté Nord, la façade est en bon état, il s'agit d'une généralité pour le revêtement en façade de la maison.

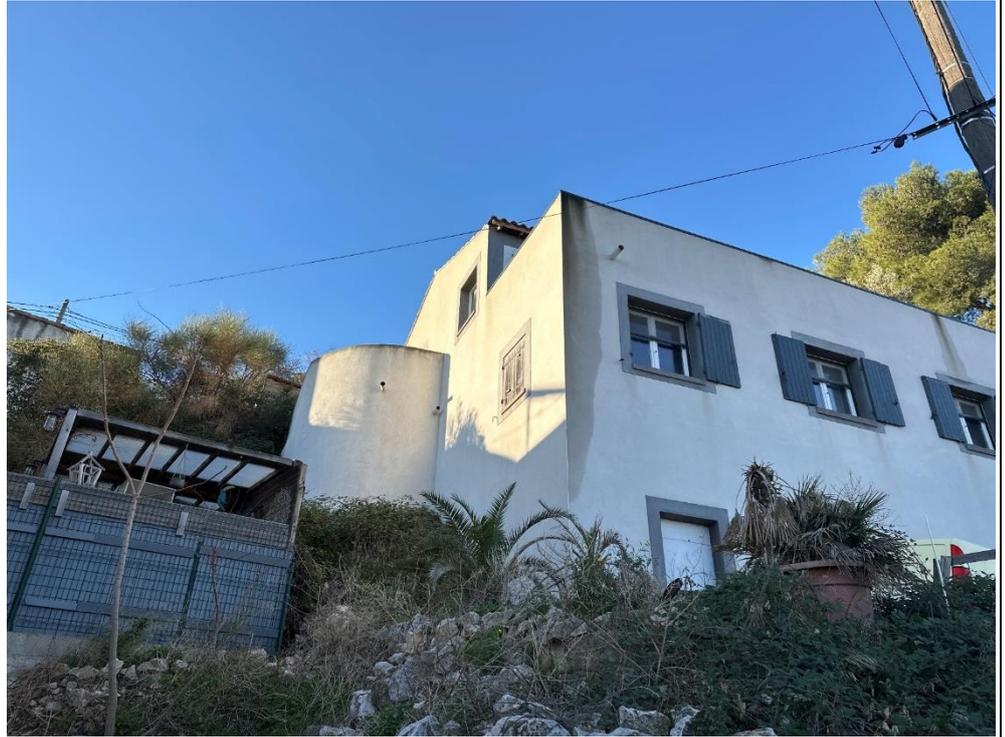
La façade Est, illustrée au cliché ci-dessous, est en bon état également.

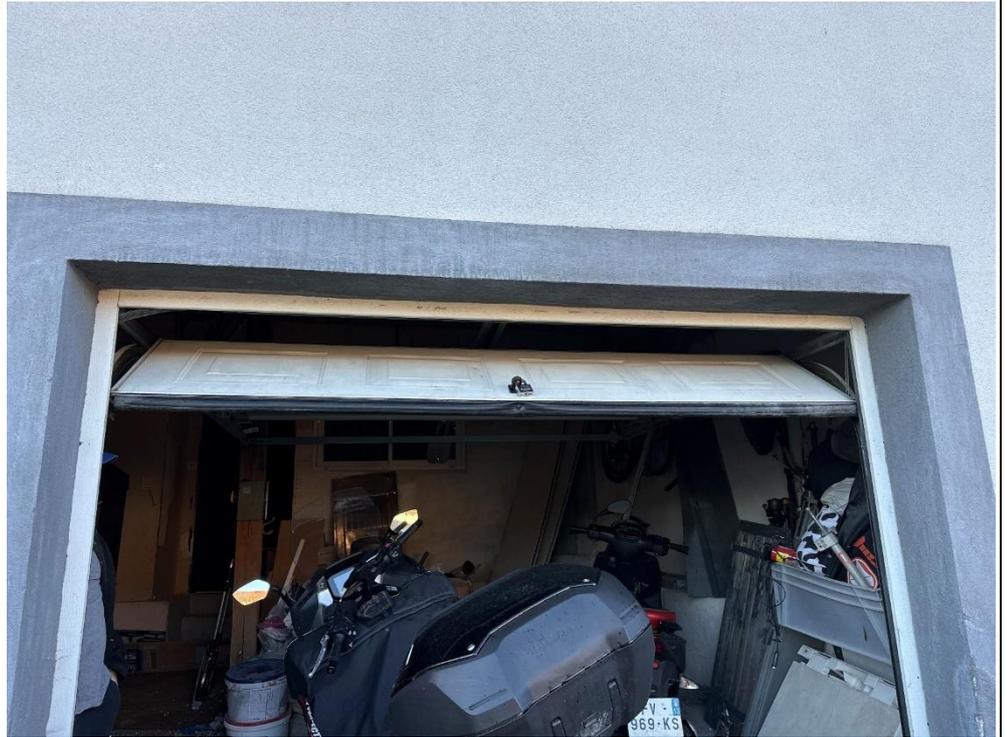
L'accès à la maison se fait par le garage équipé d'une porte à bascule qui bénéficie d'un système électrique qui ne fonctionne pas au moment de nos constatations.

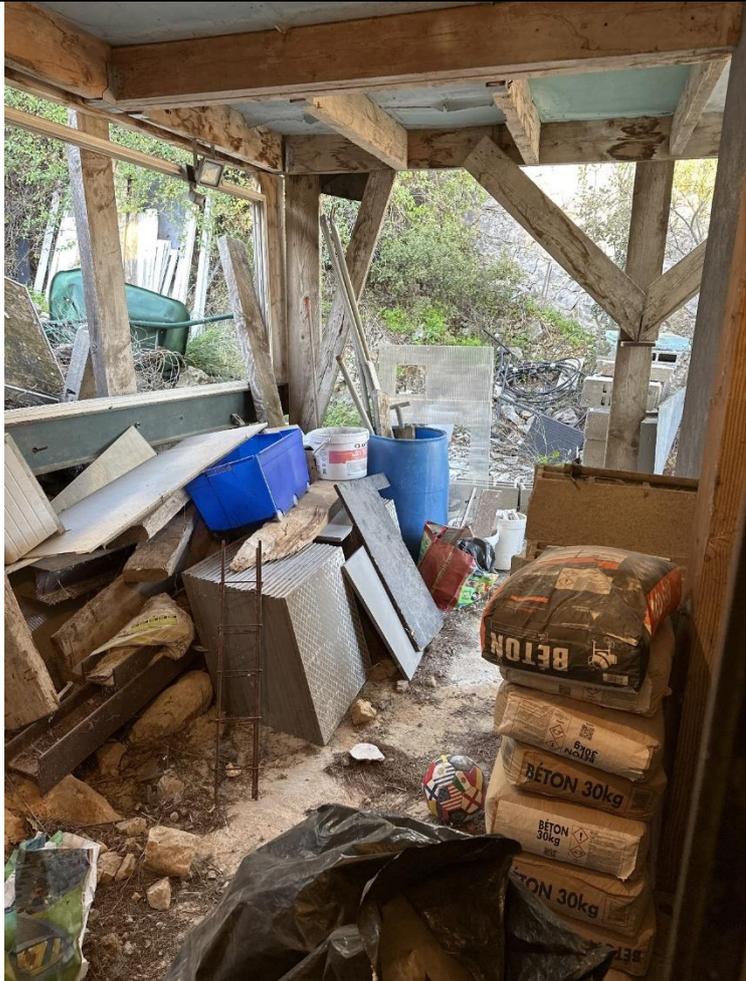
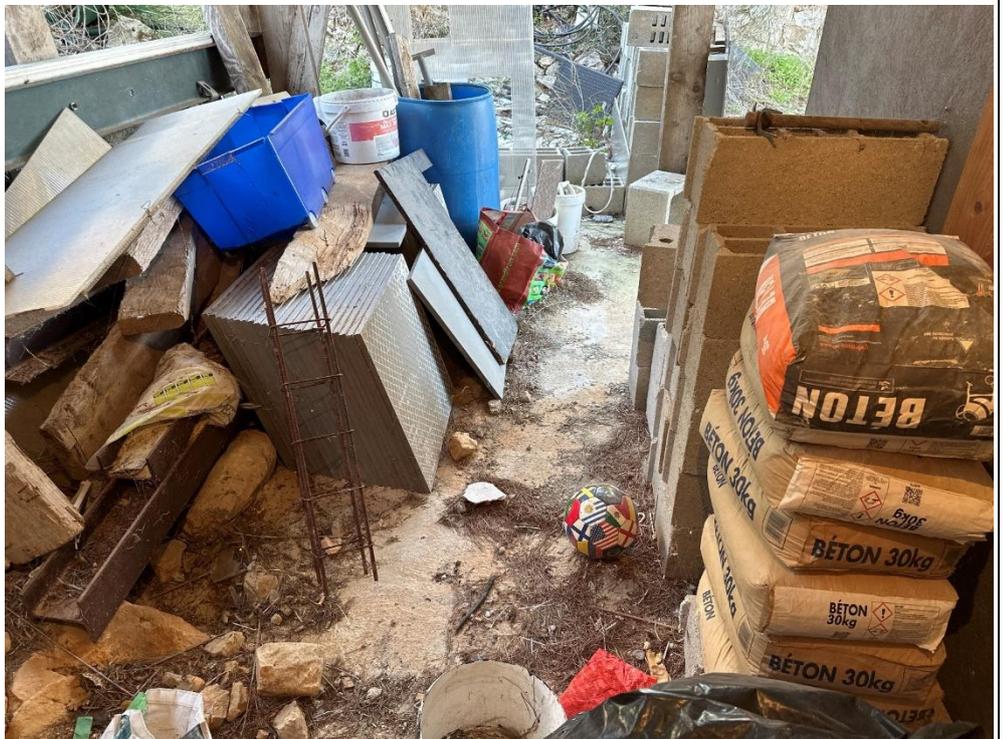
Ci-dessous, la porte d'entrée prévue pour accéder à la maison depuis la façade Ouest, et dont le porche et le cheminement d'accès depuis rue, sont en travaux. Actuellement, aucun accès n'est possible en l'état par cette entrée.

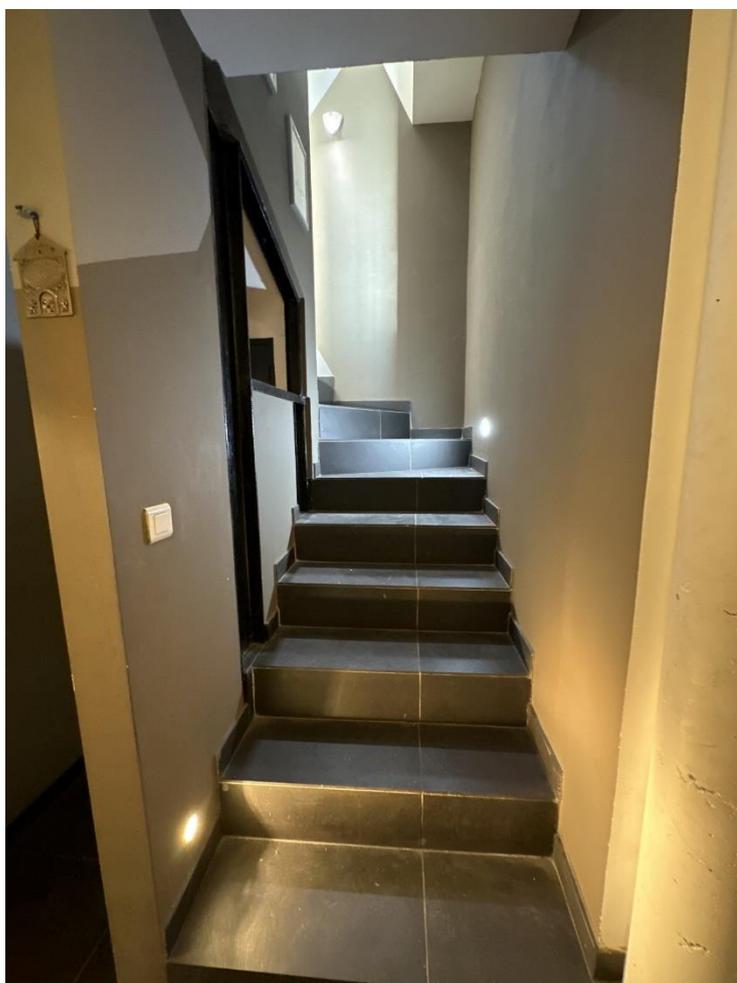
Il s'agit de la continuité de l'escalier précédent.  
Revêtement cloisons et faux-plafond, le tout est en bon état d'usage. Eclairage par applique.  
Les marches sont carrelées, dans un carrelage sombre et en bon état.  
L'armature métallique de l'escalier est visible, est apparente.

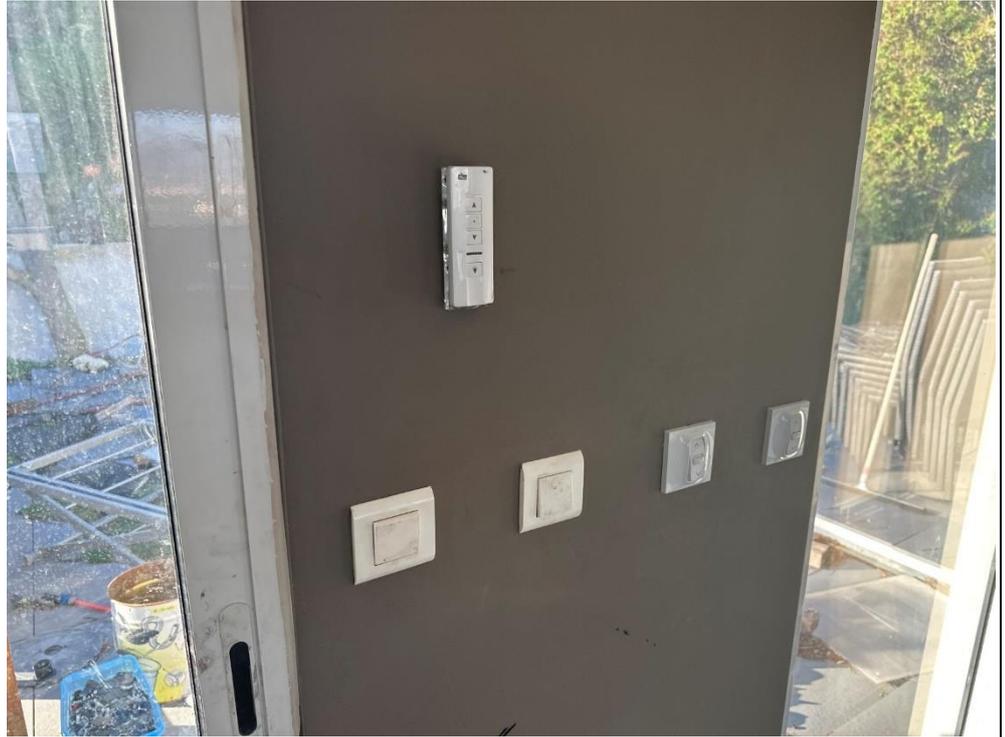
Le coulisant côté terrasse Sud est équipé d'un rideau électrique en état de fonctionnement.
