**ACTE DE
COMMISSAIRE
DE
JUSTICE**

PROCES VERBAL DESCRIPTIF PORTANT SUR L'IMMEUBLE DE

19 Rue des 3 Ponts, Résidence LA LYRE, Villa n°17, 13010 MARSEILLE.

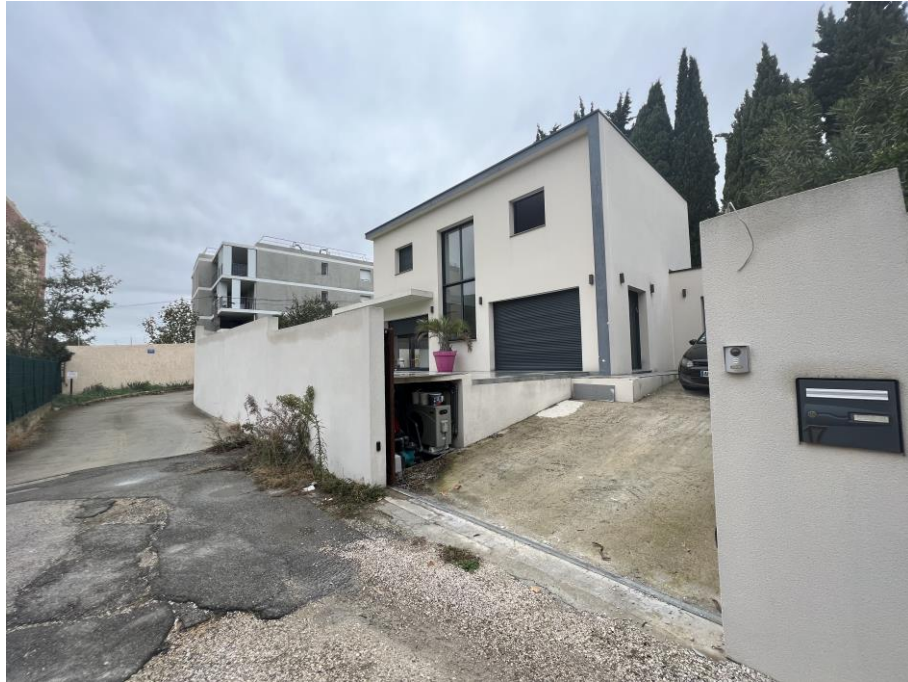
On accède à la maison par le franchissement d'un portail métallique coulissant.

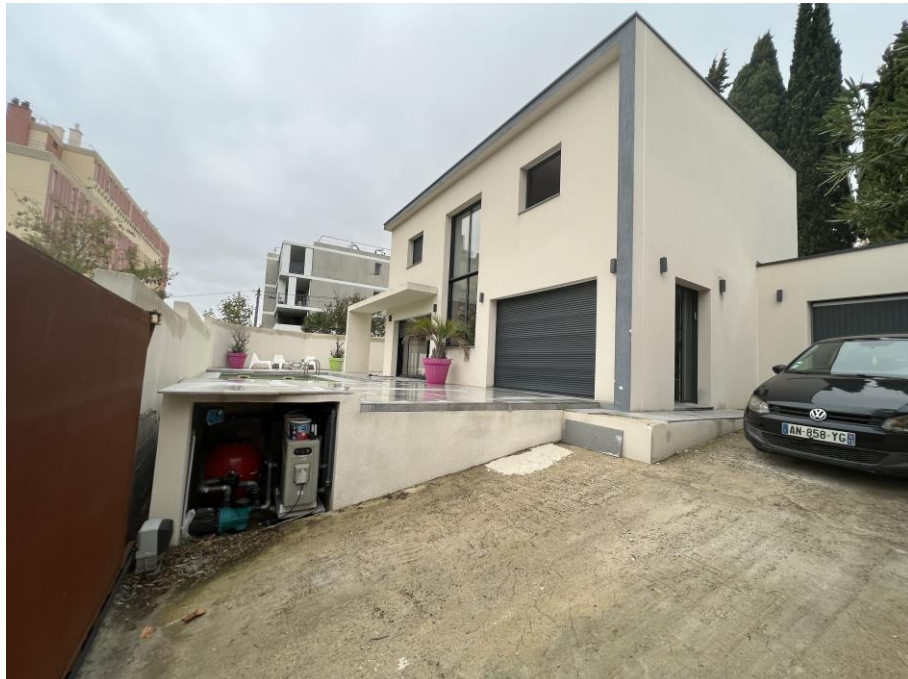
Le portail ouvre sur une rampe bétonnée permettant l'accès à la maison et au garage.

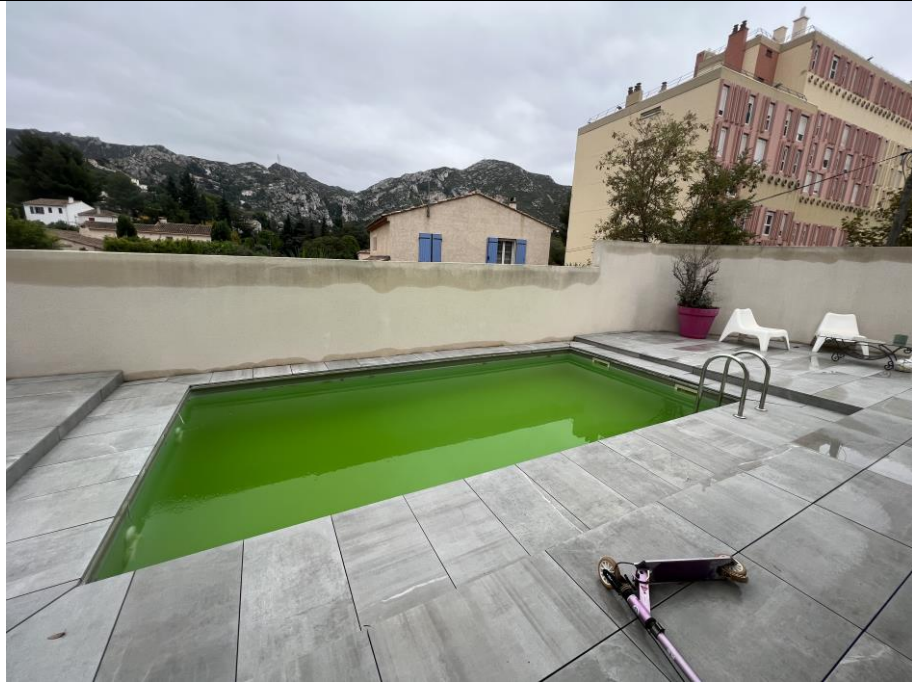
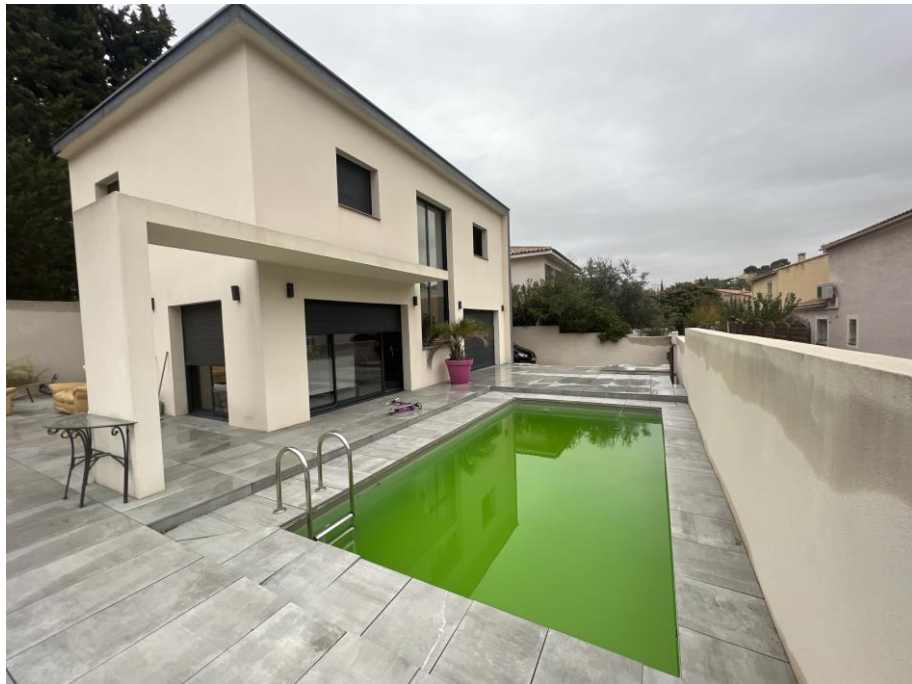
Sur la gauche après le portail se trouve une piscine de forme rectangulaire située sur le devant de la maison.

Le tour de la piscine est entièrement carrelé.

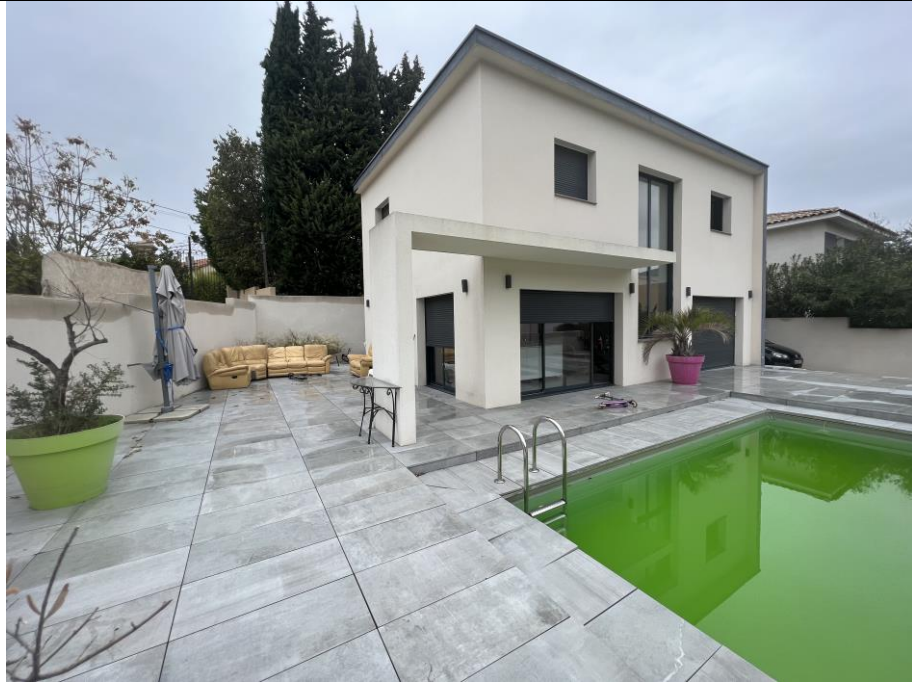
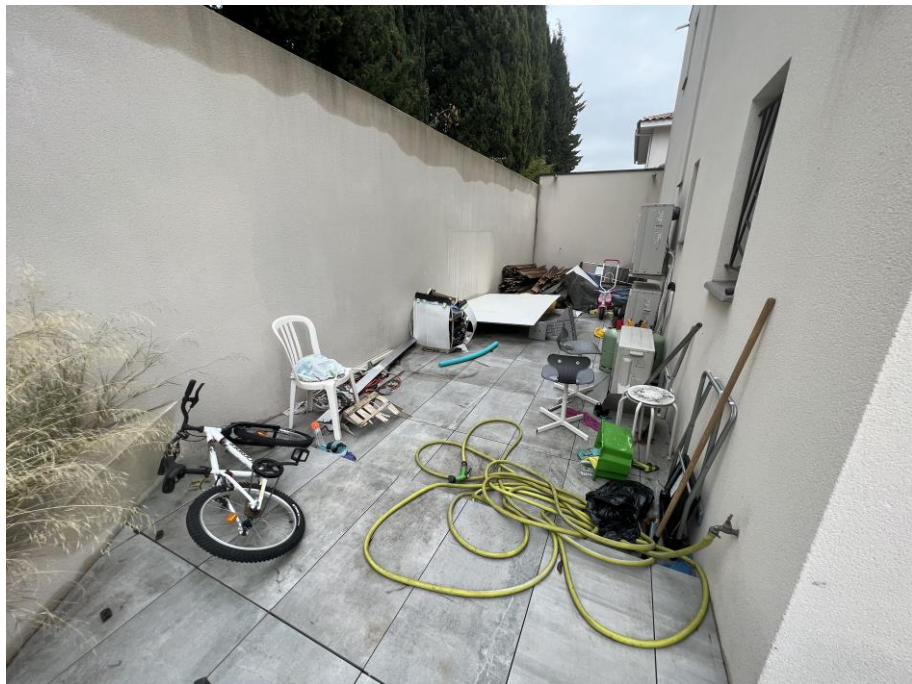
Dans la continuité de cette piscine sur la droite, se trouve un espace terrasse recouvert d'un carrelage en bon état d'usage qui se prolonge sur l'arrière de la maison, l'ensemble est clos de murs.

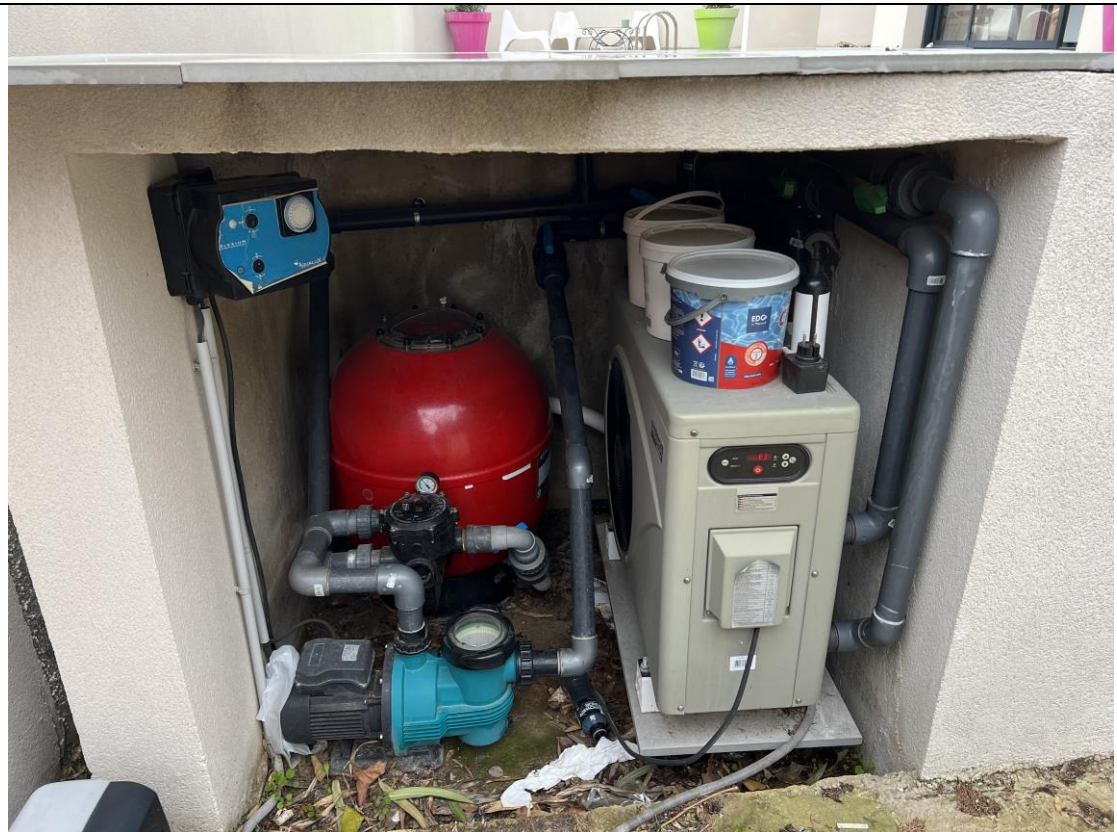
Les principaux équipements de la piscine sont stockés dans un local technique situé sous la piscine en entrant à gauche.

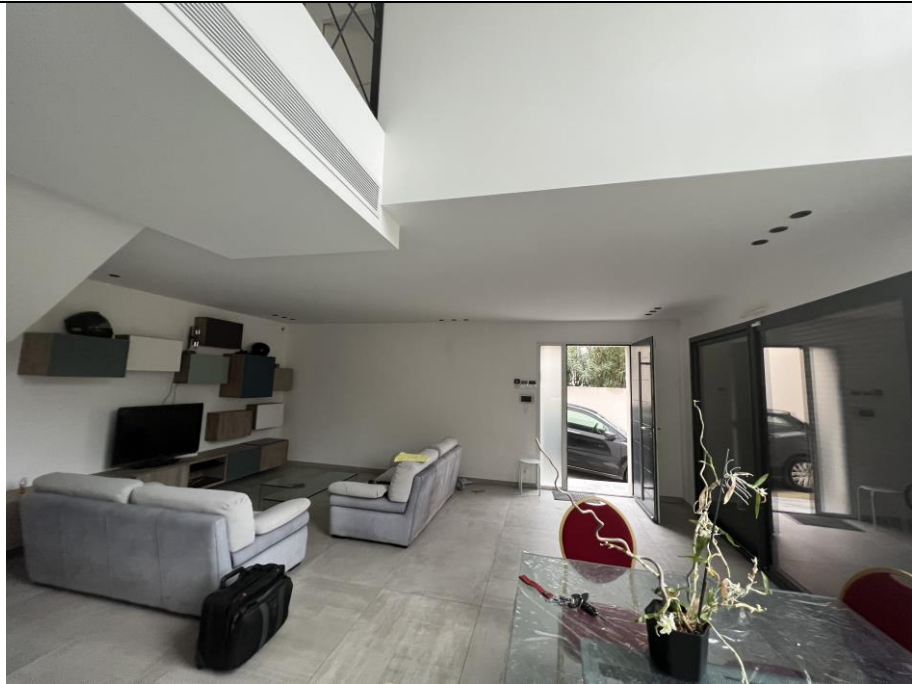
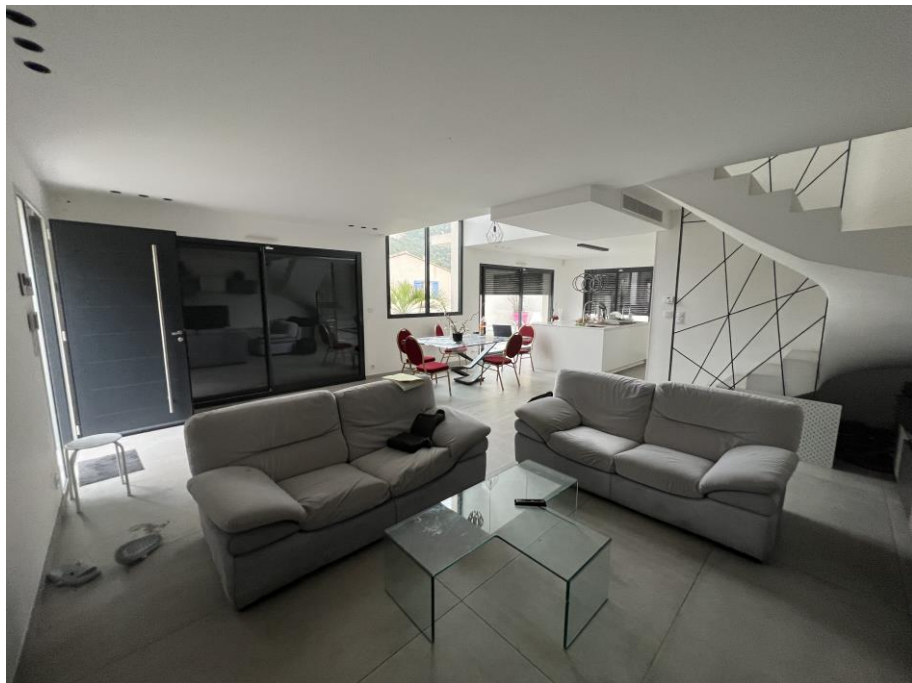
• SALON

Le sol est recouvert d'un carrelage en bon état d'usage.

Les plinthes carrelées sont en bon état d'usage.

Les murs sont recouverts d'une peinture en état d'usage.

Le plafond est recouvert d'une peinture en état d'usage.

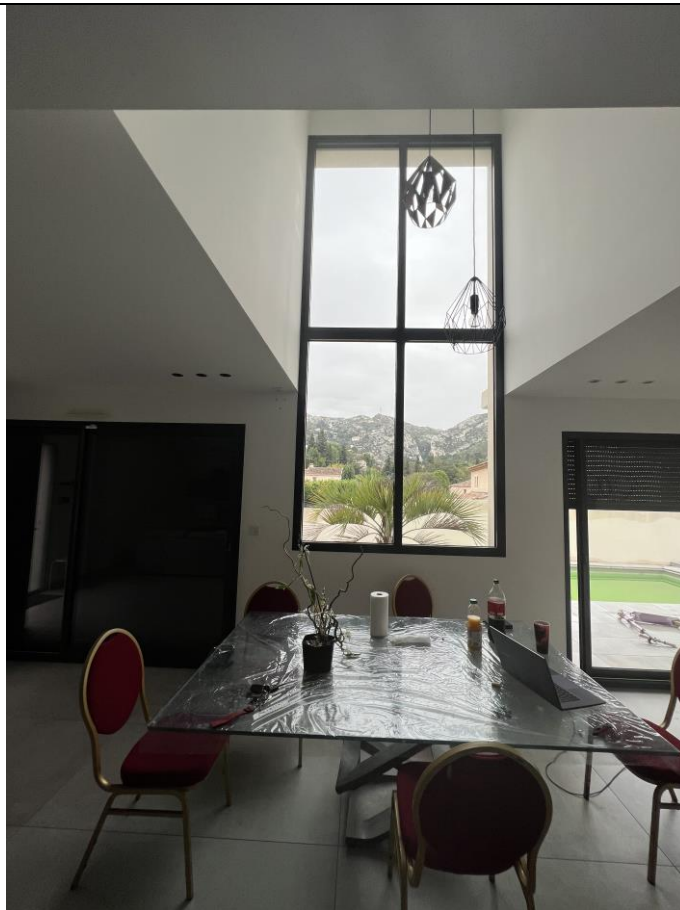
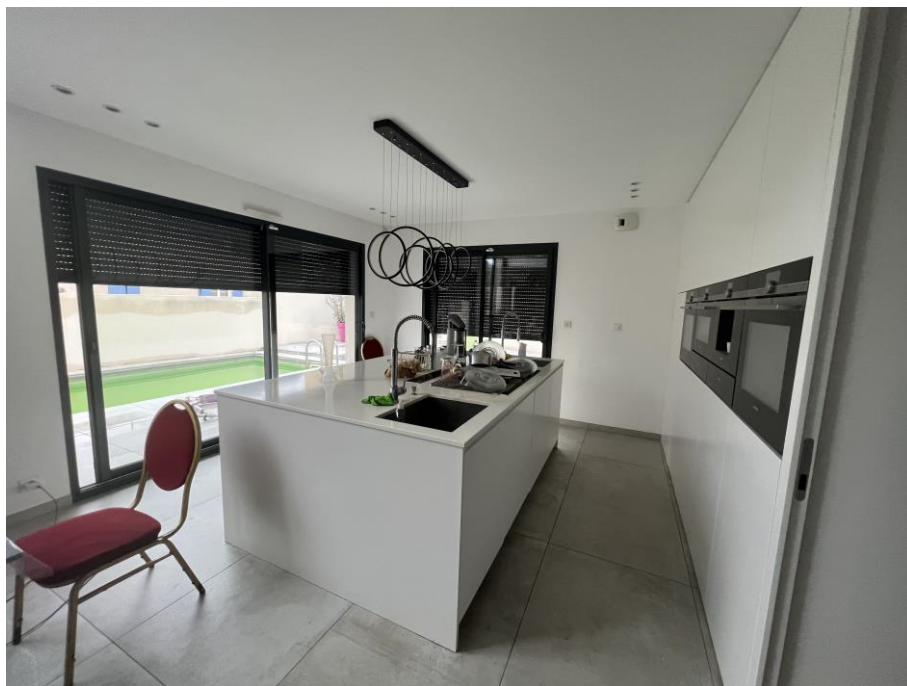
CUISNE / SALLE-A-MANGER

Le sol est recouvert d'un carrelage en bon état d'usage.

Les plinthes carrelées sont en bon état d'usage.

Les murs sont recouverts d'une peinture en état d'usage.

Le plafond est recouvert d'une peinture en état d'usage.

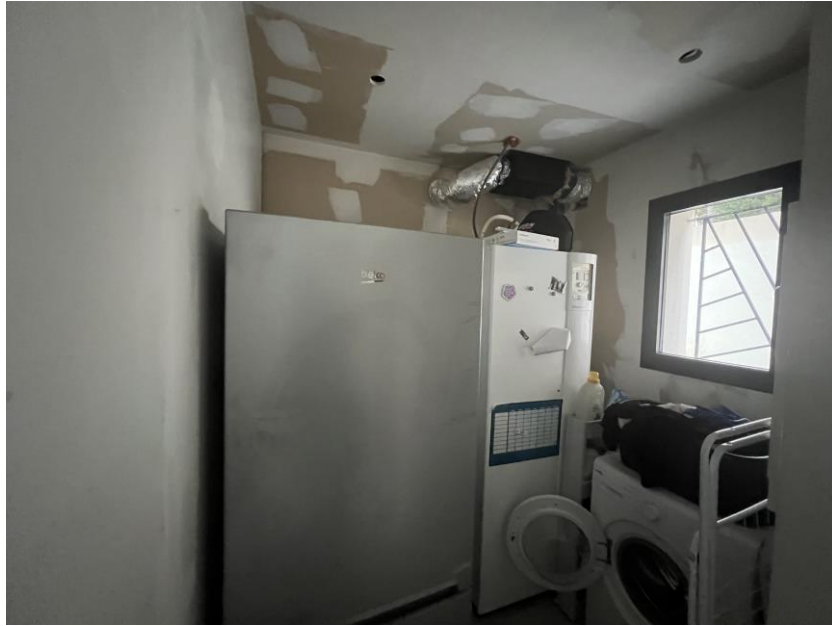
- **BUANDERIE**

Le sol est recouvert d'un carrelage en bon état d'usage.
La peinture sur les murs et le plafond est partiellement appliquée.

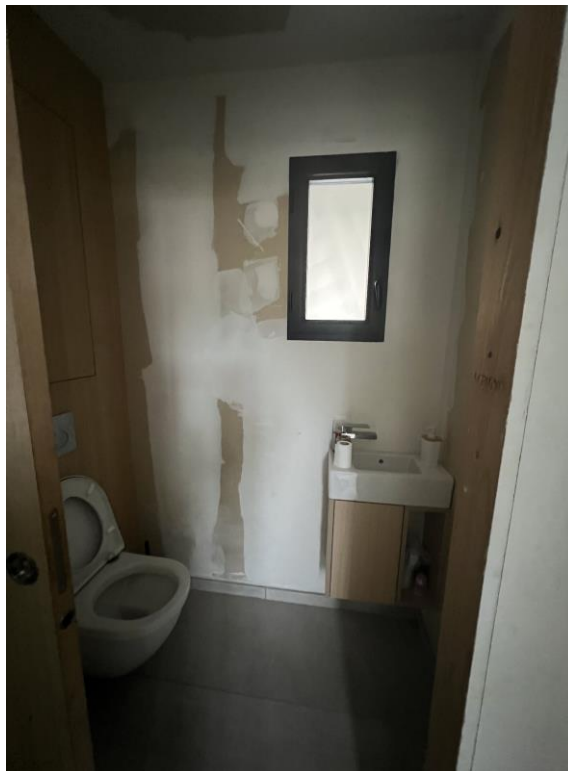
• WC

Le sol est recouvert d'un carrelage en bon état d'usage.

Les plinthes carrelées sont en bon état d'usage.

La peinture sur les murs et le plafond est partiellement appliquée.

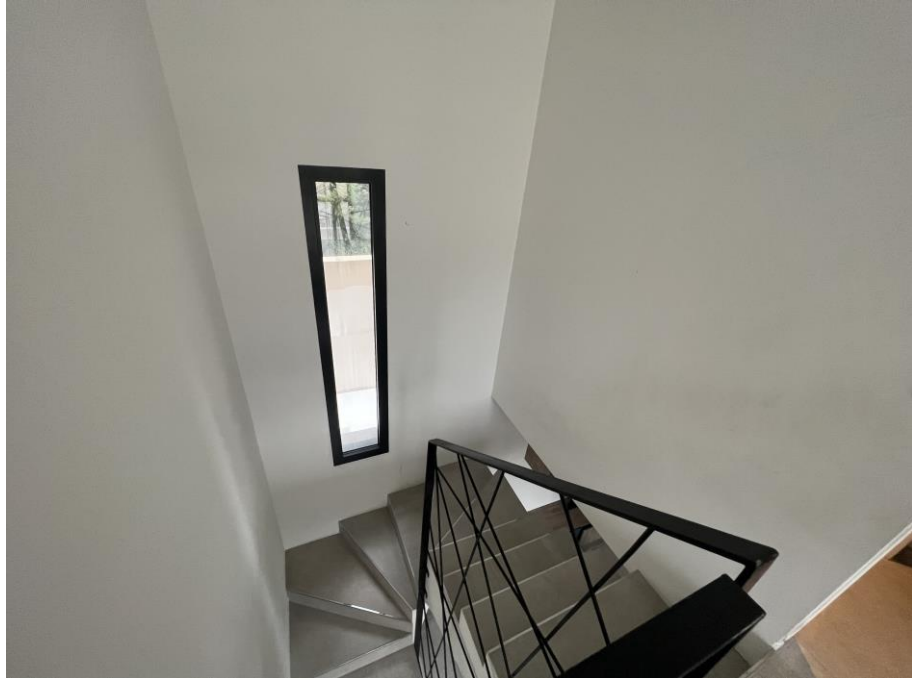
Les marches et contre marches sont recouvertes d'un carrelage en bon état d'usage.
Les murs et le plafond sont recouverts d'une peinture en état d'usage.

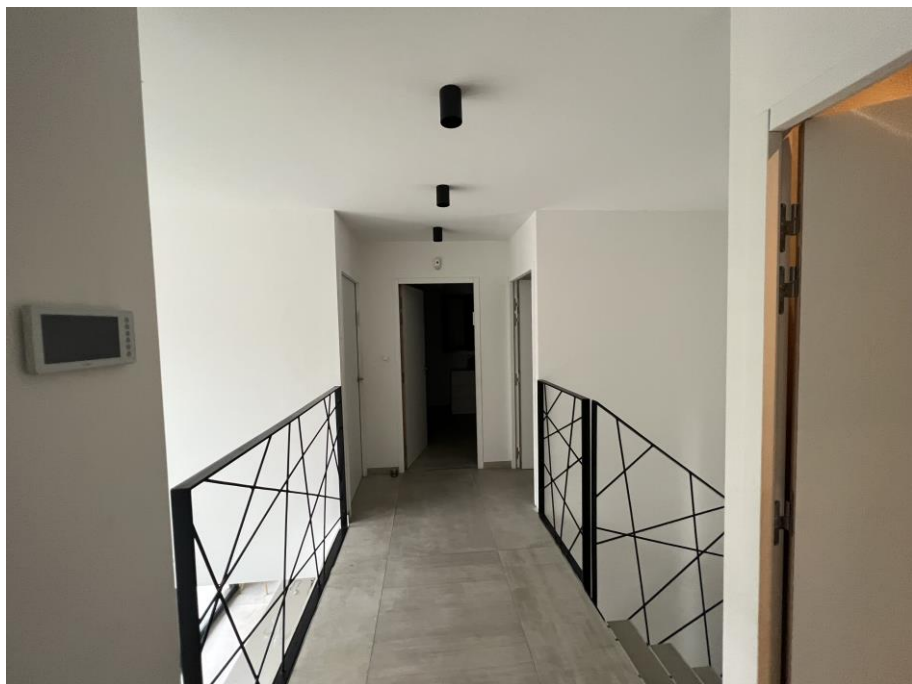
Le sol est recouvert d'un carrelage en bon état d'usage.

La peinture recouvrant les murs et le plafond est en état d'usage.

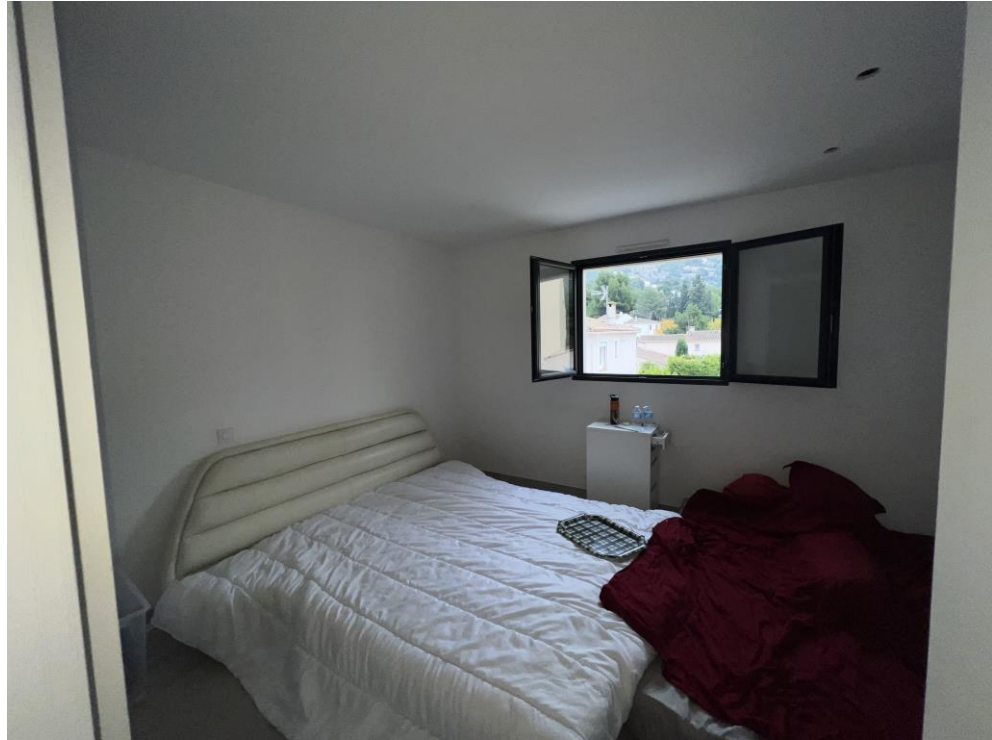
1. CHAMBRE

Le sol est recouvert d'un carrelage en bon état d'usage.

Les plinthes carrelées sont en bon état d'usage.

La peinture recouvrant les murs et le plafond est en état d'usage.

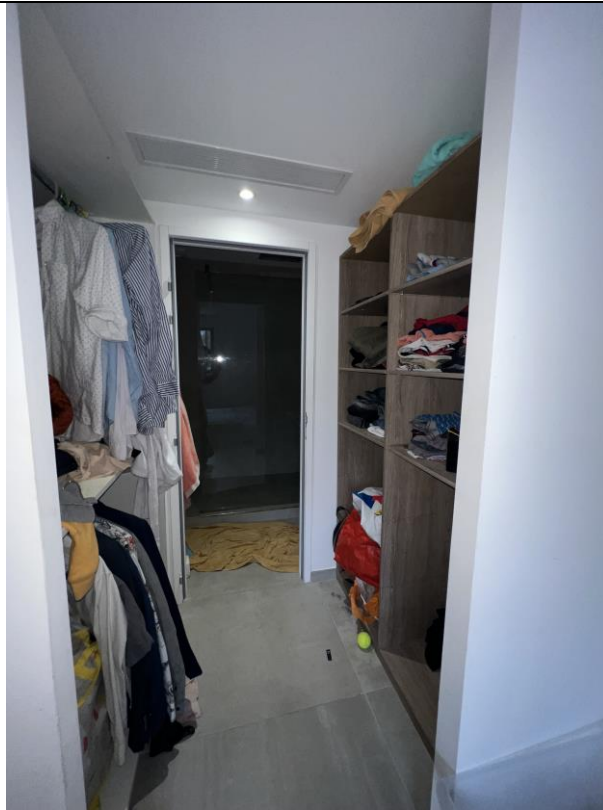
2. DRESSING

Le sol est recouvert d'un carrelage en bon état d'usage.

Les plinthes carrelées sont en bon état d'usage.

La peinture recouvrant les murs et le plafond est en état d'usage.

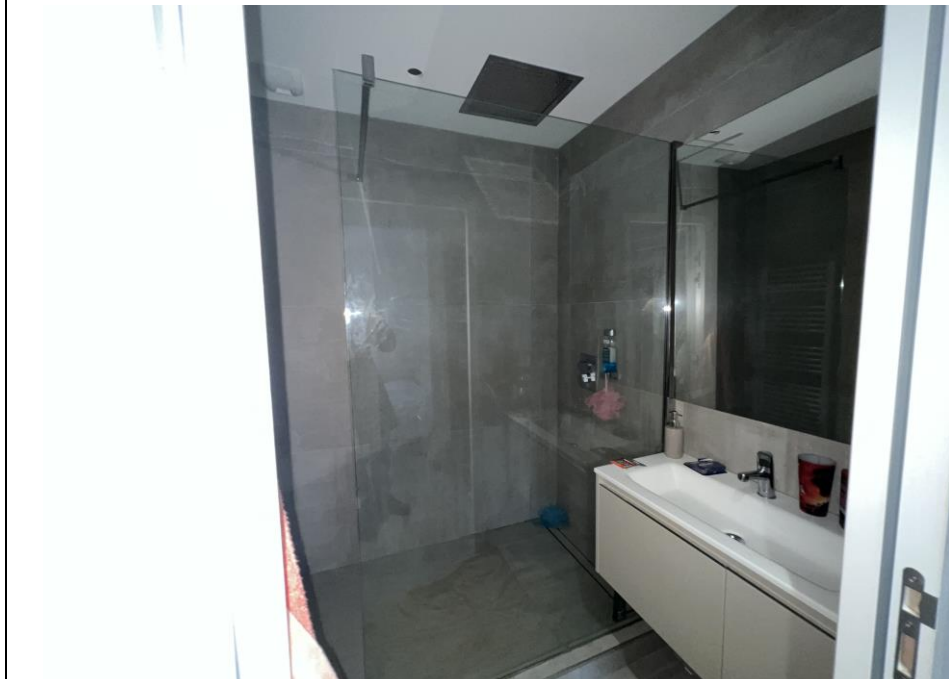
3. SALLE D'EAU

Le sol est recouvert d'un carrelage en bon état d'usage.

Les murs sont recouverts d'un placage faïencé en bon état d'usage.

La peinture recouvrant le plafond est en état d'usage.

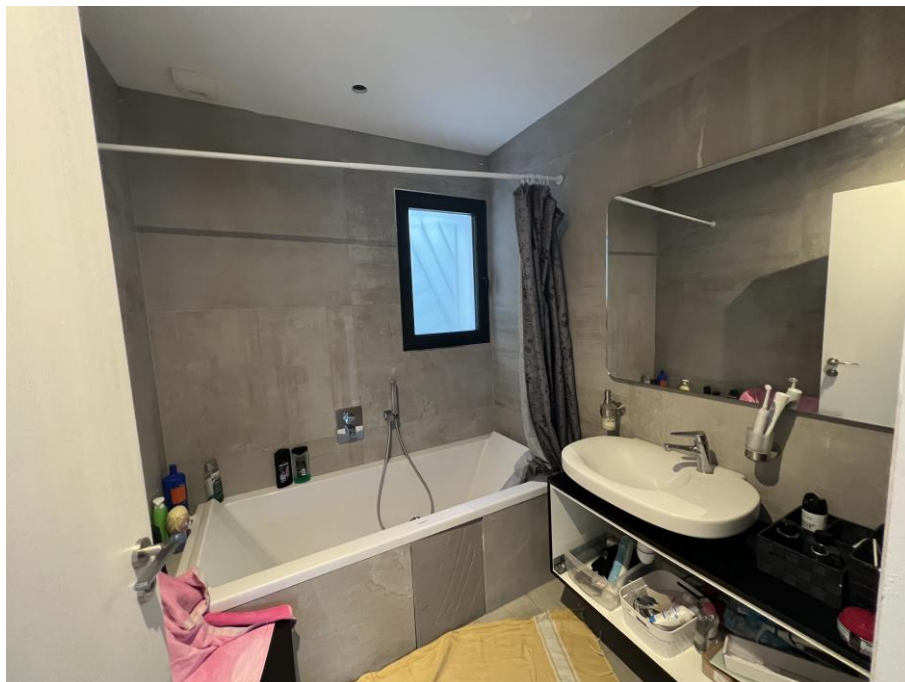
• SALLE-DE-BAINS

Le sol est recouvert d'un carrelage en bon état d'usage.
Les murs sont recouverts d'un placage faïencé en bon état d'usage.
La peinture recouvrant le plafond est en état d'usage.

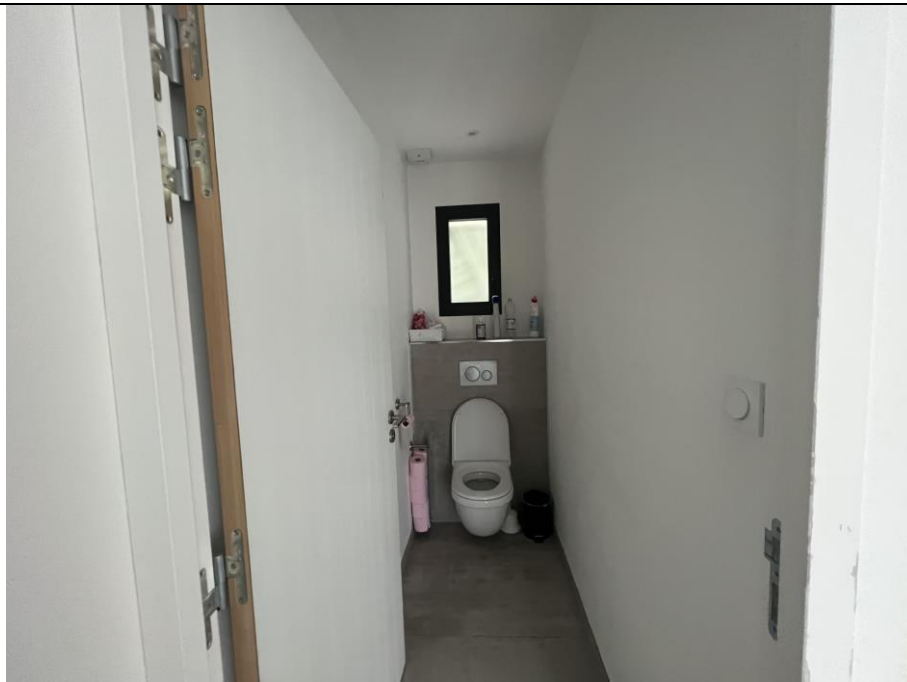
• WC

Le sol est recouvert d'un carrelage en bon état d'usage.
Les plinthes carrelées sont en bon état d'usage.
La peinture recouvrant les murs et le plafond est en état d'usage.

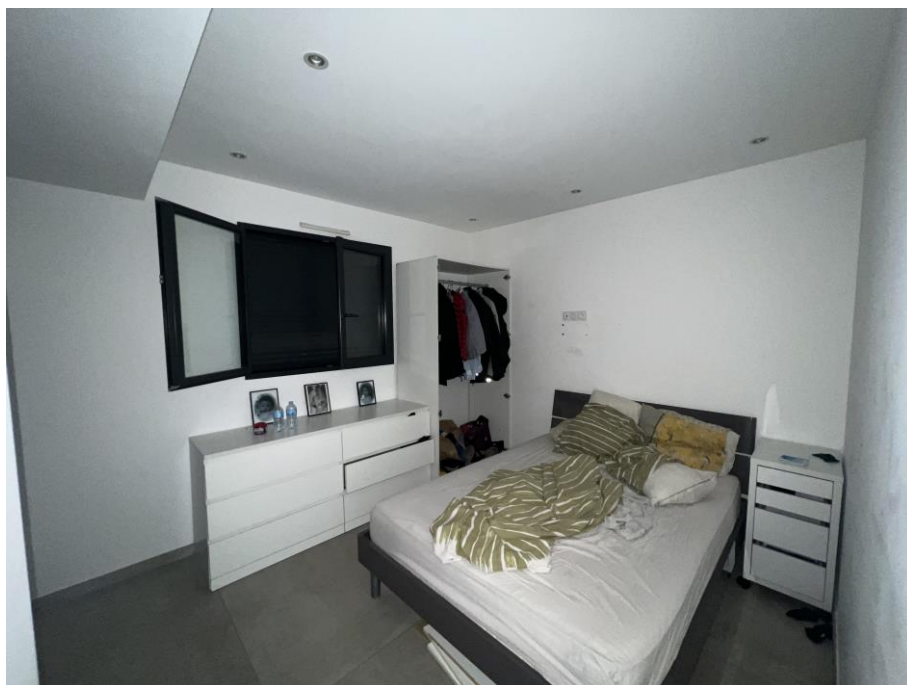
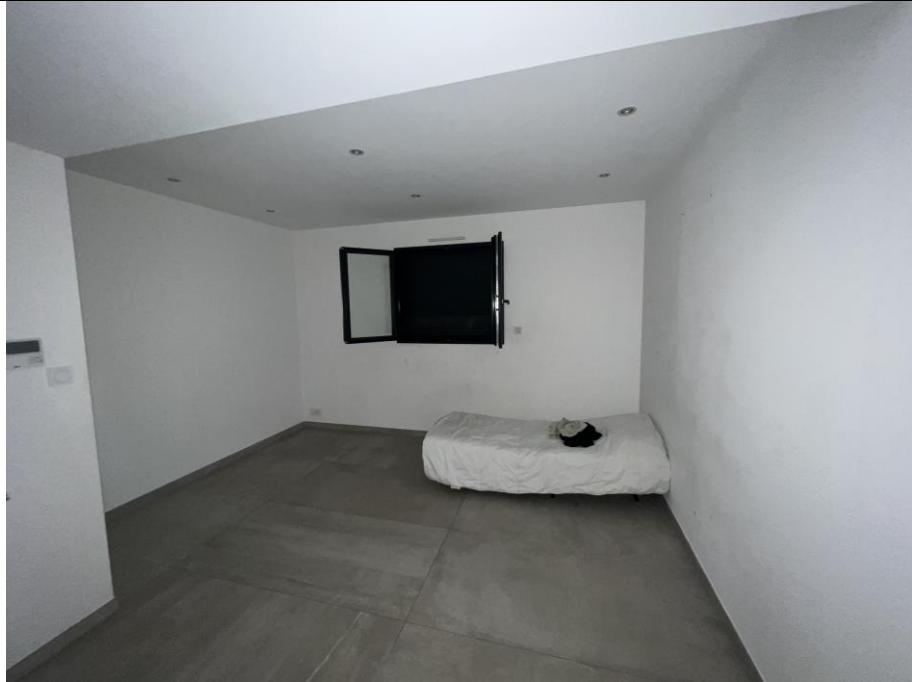
• SECONDE CHAMBRE

Le sol est recouvert d'un carrelage en bon état d'usage.

Les plinthes carrelées sont en bon état d'usage.

La peinture recouvrant les murs et le plafond est en état d'usage.

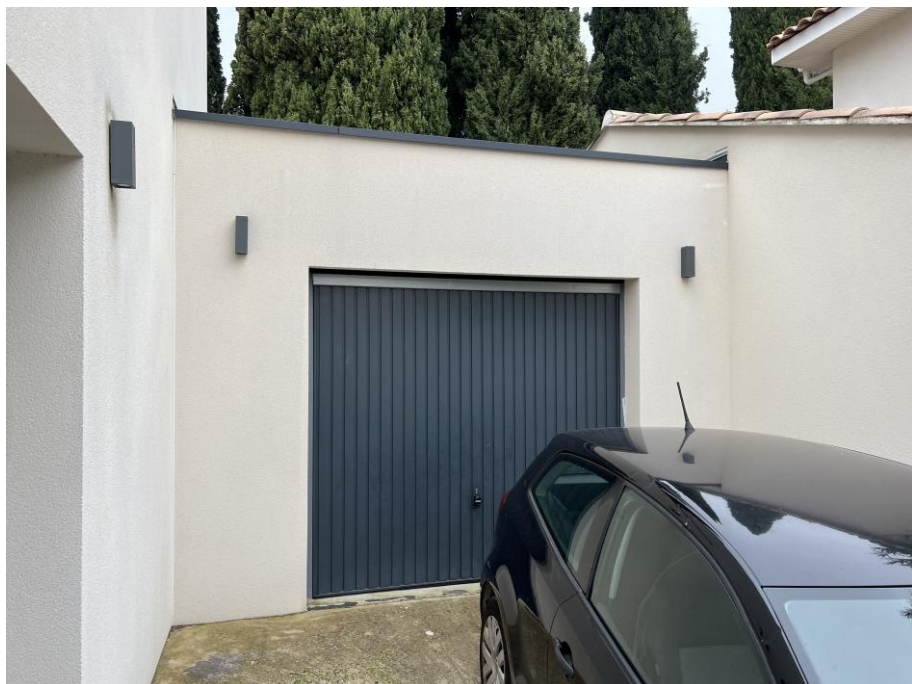
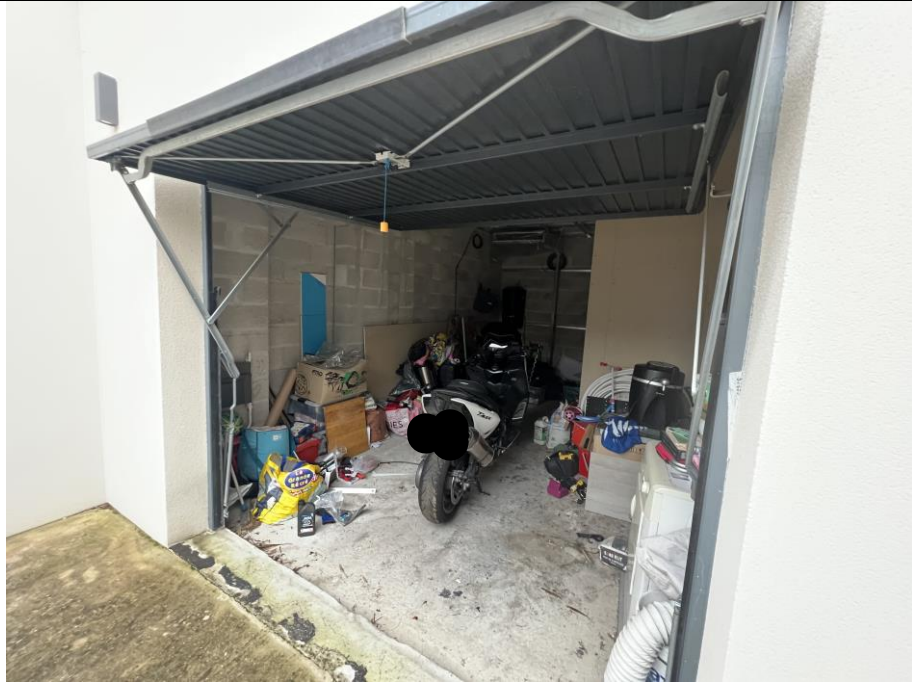
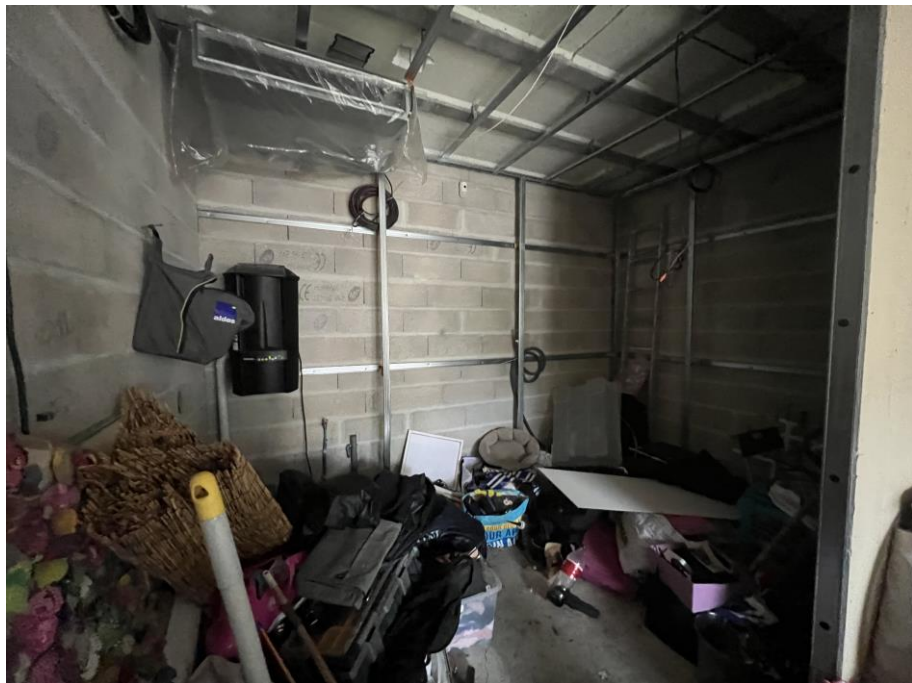
C. GARAGE

Sol : dalle bétonnée en bon état d'usage.

Murs : parpaings à l'état brut doublés par endroits de panneaux en polystyrènes sur rails.

Plafond en béton, doublé par endroits de panneaux en polystyrènes sur rails.
