E. HALL GUSTAVE NIVEAU 2

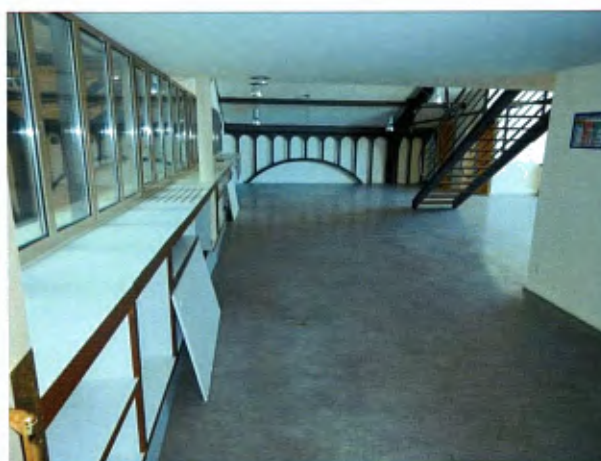
Le sol est recouvert d'un gerflex présentant des taches.

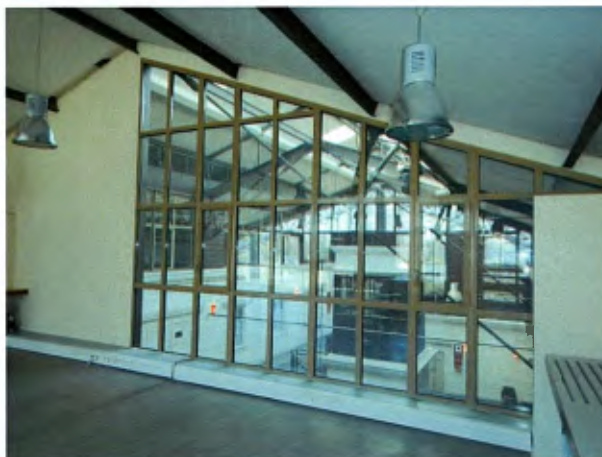
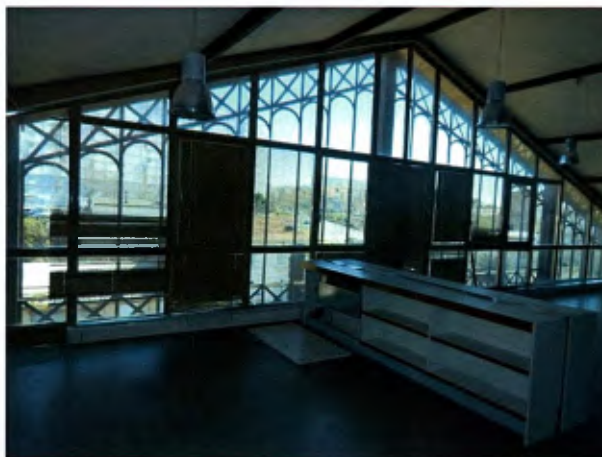
2 - MEZZANINE :

Le sol est recouvert d'un gerflex présentant de nombreuses dégradations.

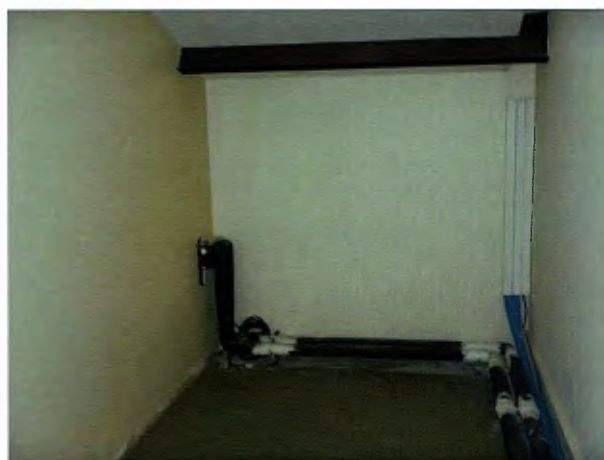
Petit bureau communicant:

Le sol est recouvert d'un gerflex dégradé.

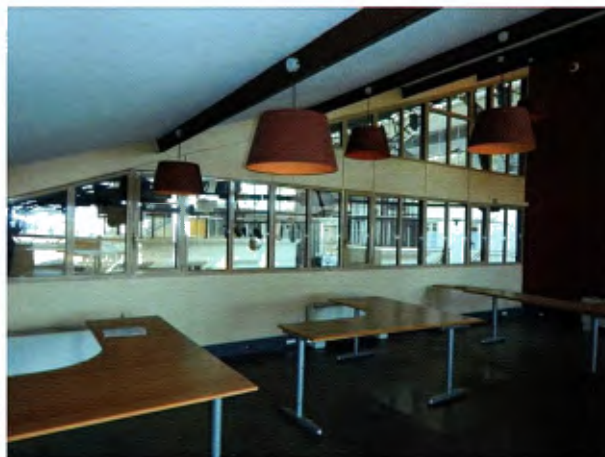
Quatrième bureau côté ouest :

Le sol est recouvert d'un gerflex dégradé présentant des taches.

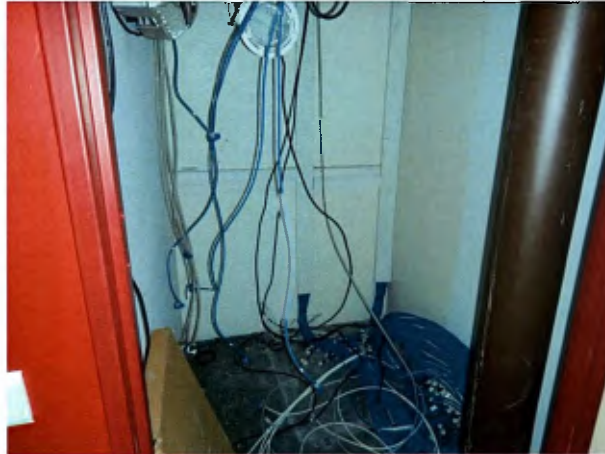
Local technique :

Le sol est recouvert d'un gerflex sale.

Les murs sont recouverts d'une peinture dégradée.

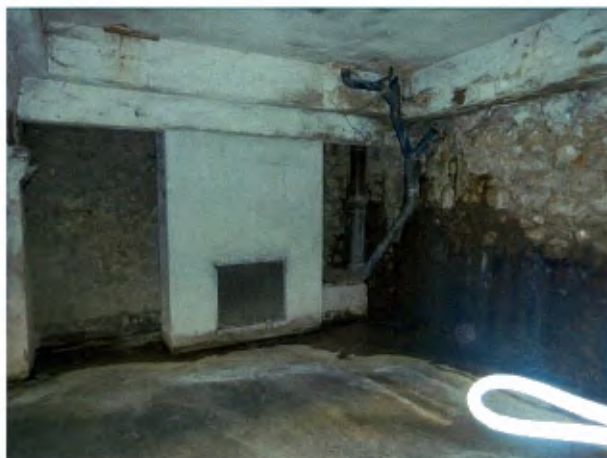
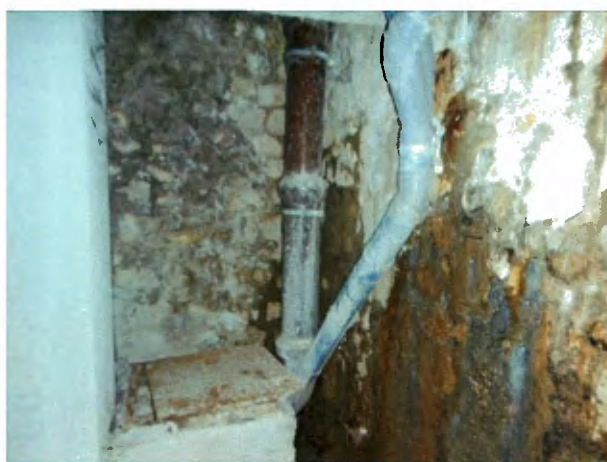
Important :

On note la présence d'une canalisation d'eaux usées, dégradée qui semble fuir.
