PROCES VERBAL DESCRIPTIF PORTANT SUR L'IMMEUBLE DE LA SCI SMPG IMMOBILIER

LE MERCREDI QUATRE JANVIER DEUX MILLE VINGT TROIS

Le Commissaire de Justice soussigné **CERTIFIE** s'être transporté ce jour à **09H45**, à l'adresse suivante : **121 Rue Condorcet, 13016 MARSEILLE ;**

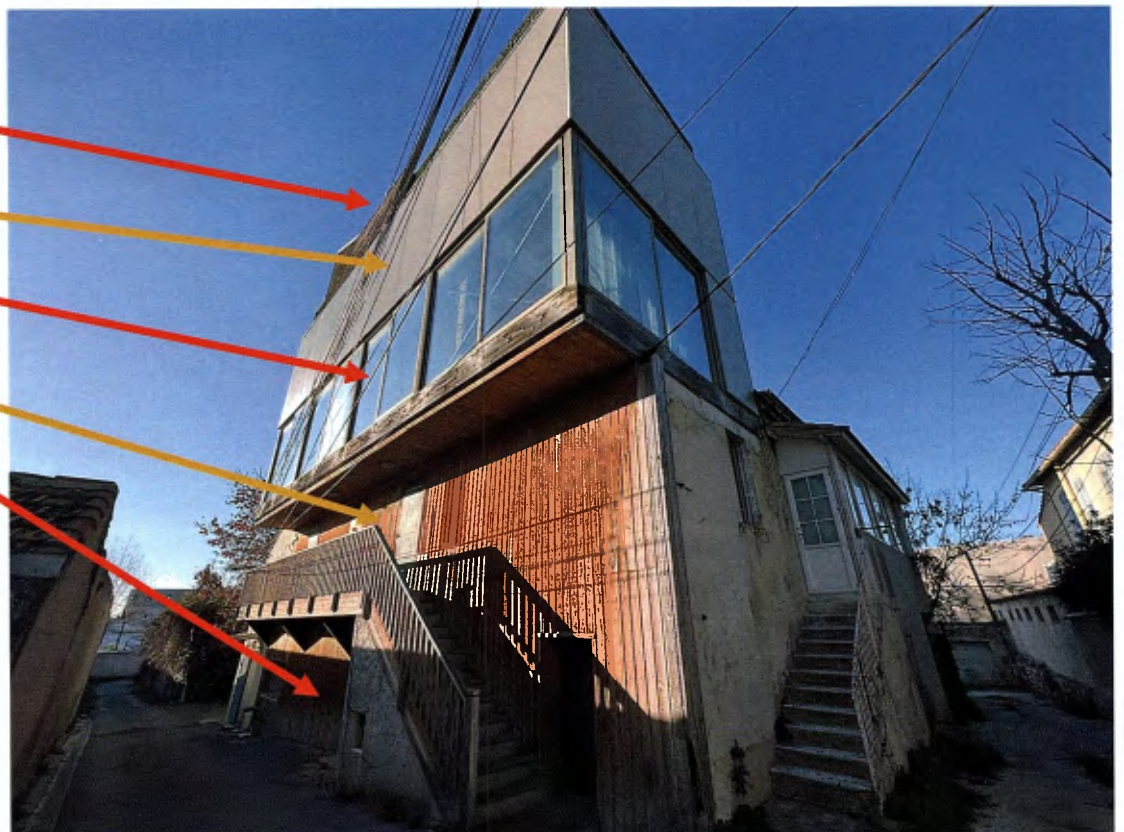
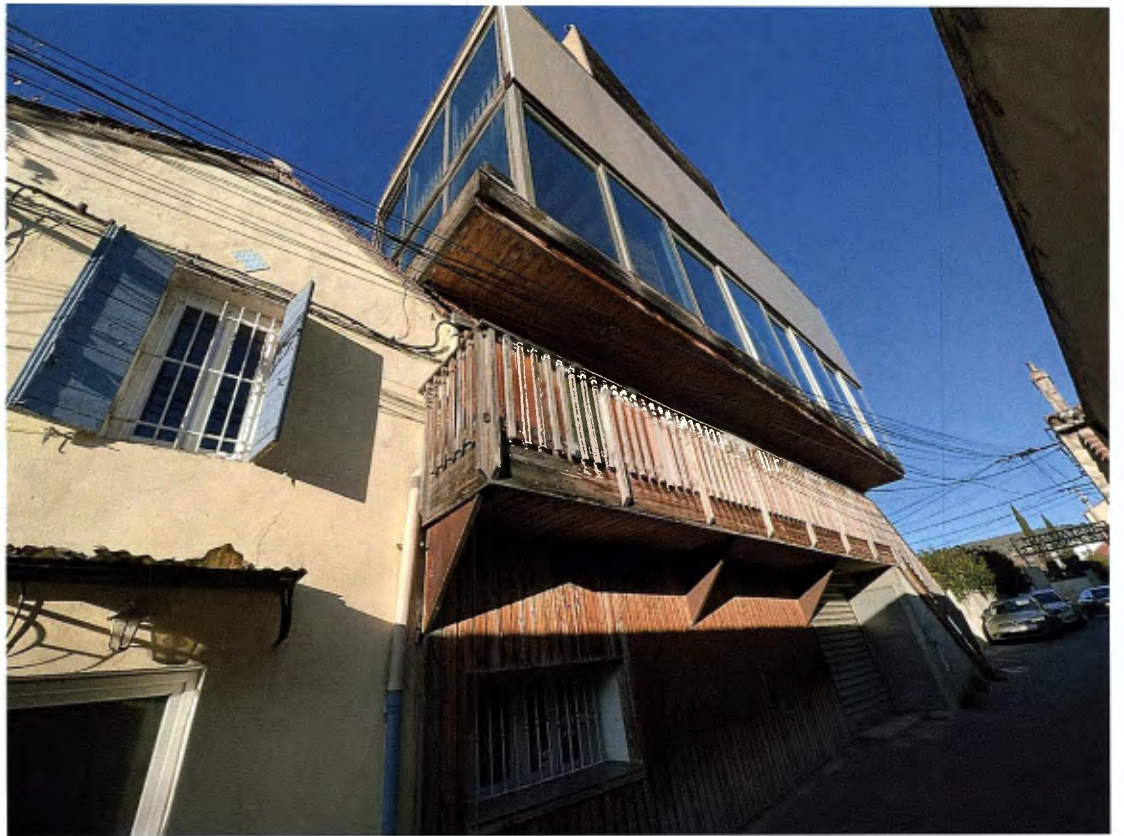
Les lots objets du présent descriptif, situés au sein du bâtiment D, sont matérialisés sur le cliché ci-après inséré :

LOT n°48 – 4^{ème}

LOT n°47 – 3^{ème}

LOT n°46 – 2^{ème}

LOT n°37 – 1^{er}

LOT n°33 – RDC

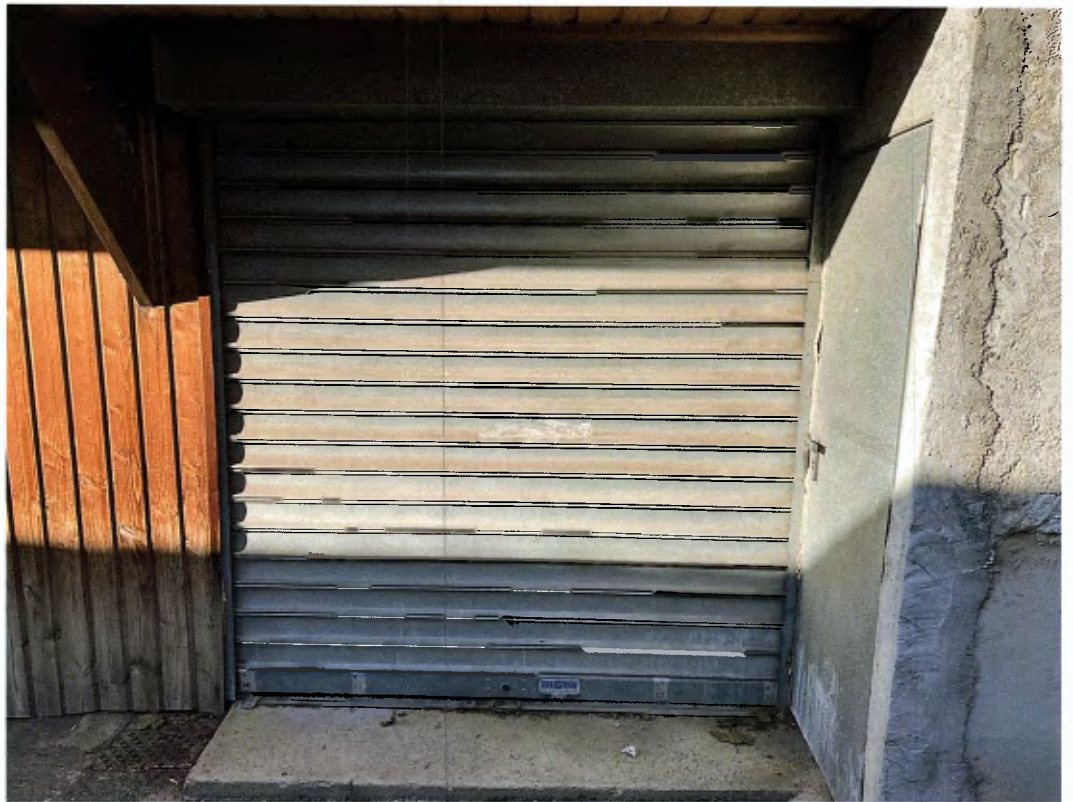
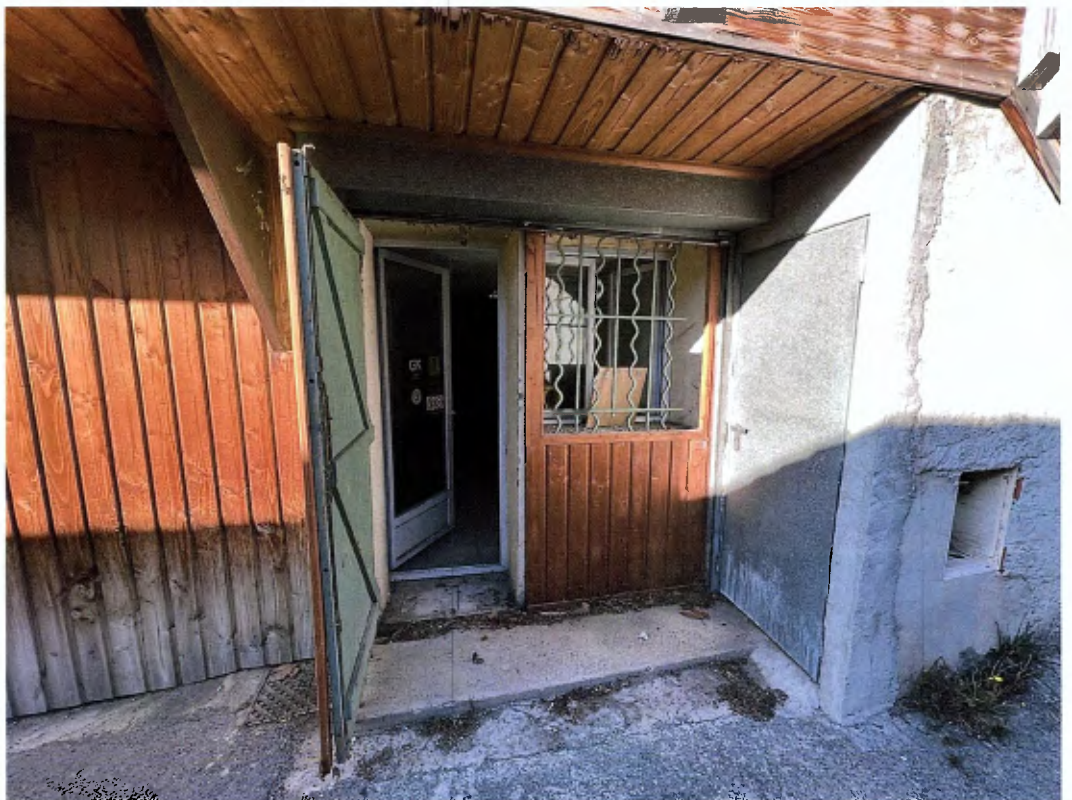
LOT N°33
LOCAL SITUE AU REZ-DE-CHAUSSEE DU BATIMENT D

Ne disposant pas des clefs, j'invite mon serrurier à procéder à l'ouverture forcée et au remplacement du cylindre de la porte-fenêtre.

Ce local est fermé par un rideau métallique mécanique. On y accède par un volet en bois dont le système de fermeture est hors d'usage, ouvrant sur une porte fenêtrée. Ce local est composé d'une pièce principale et d'un W.C. indépendant.

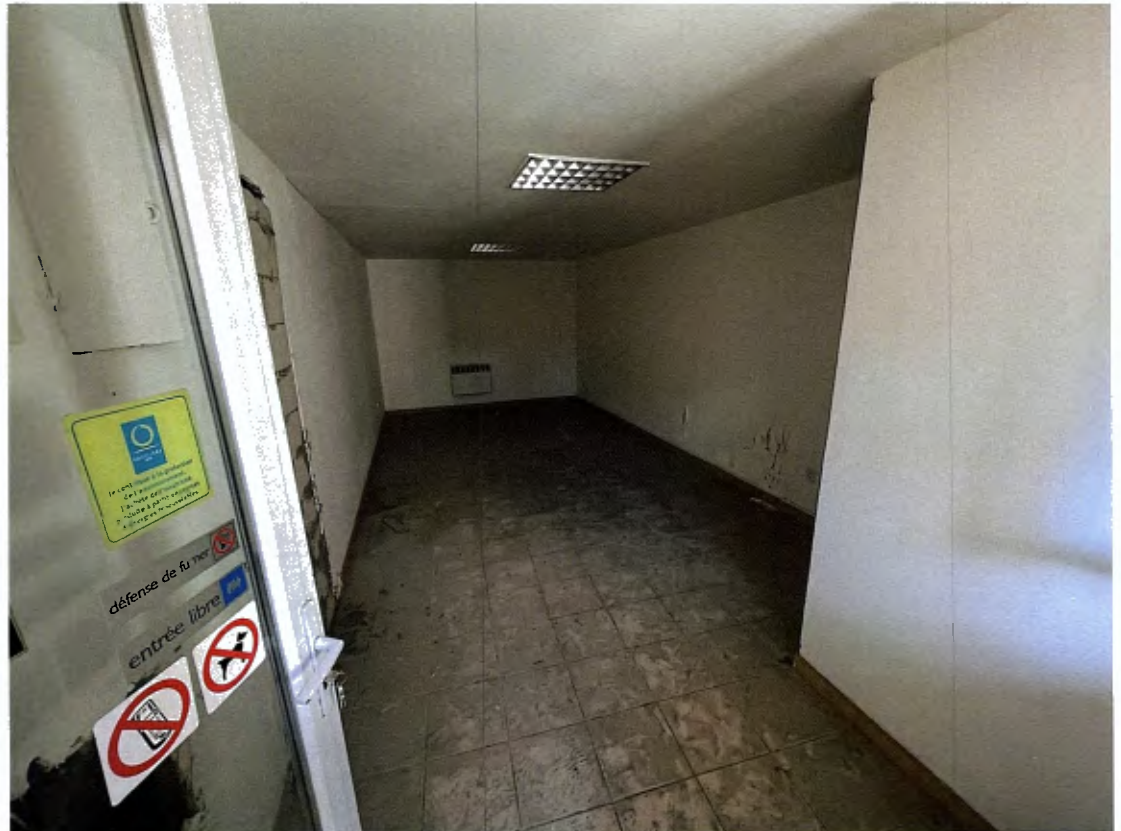
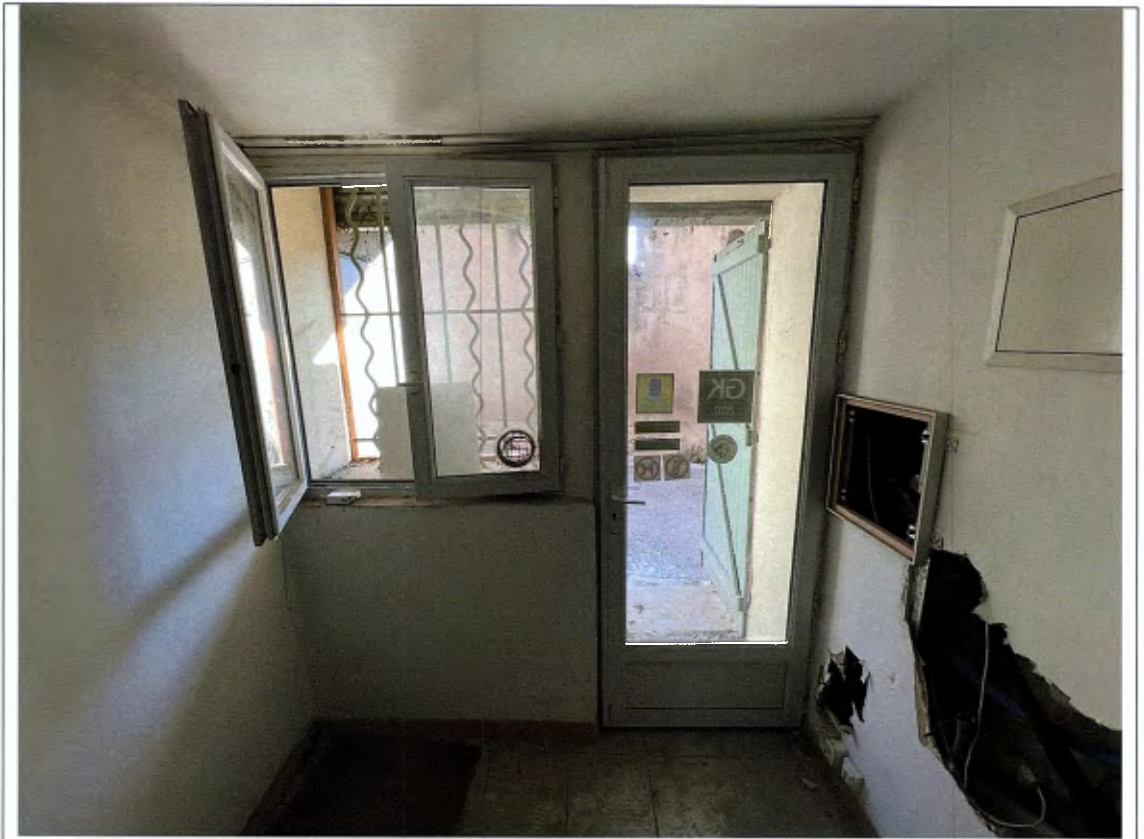
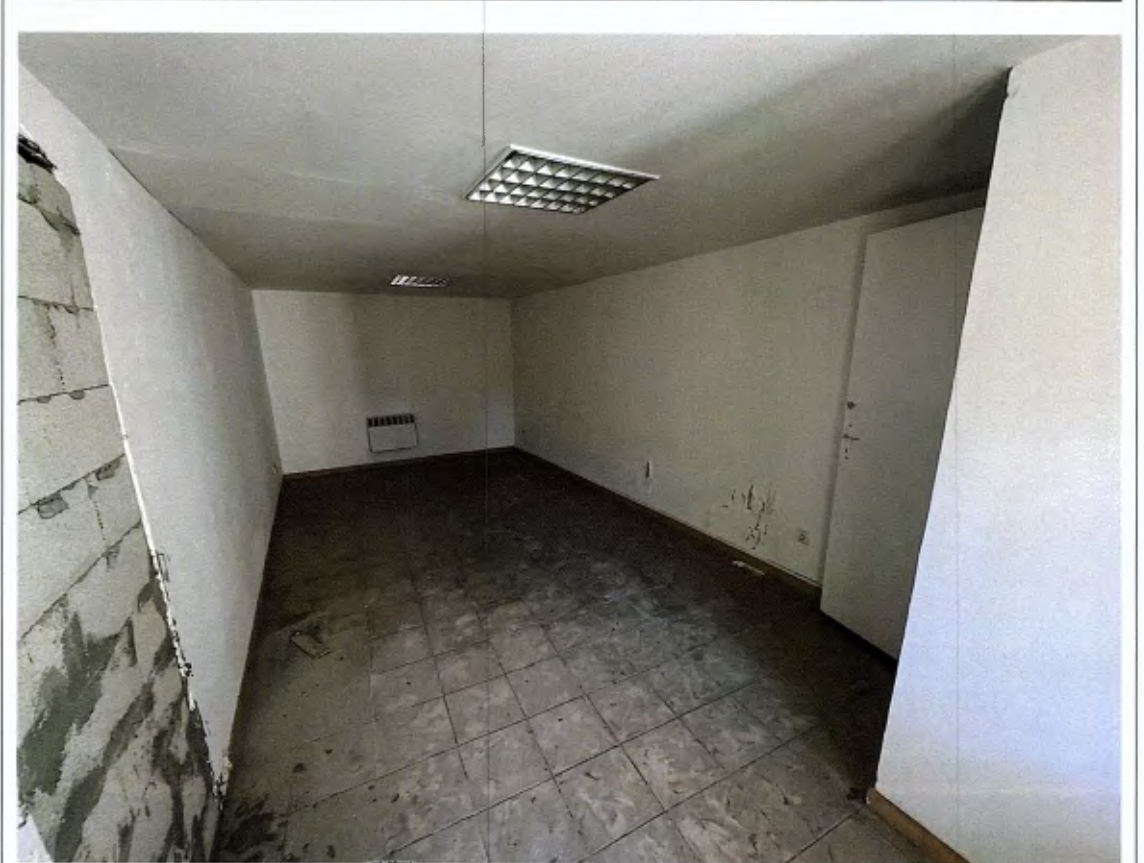
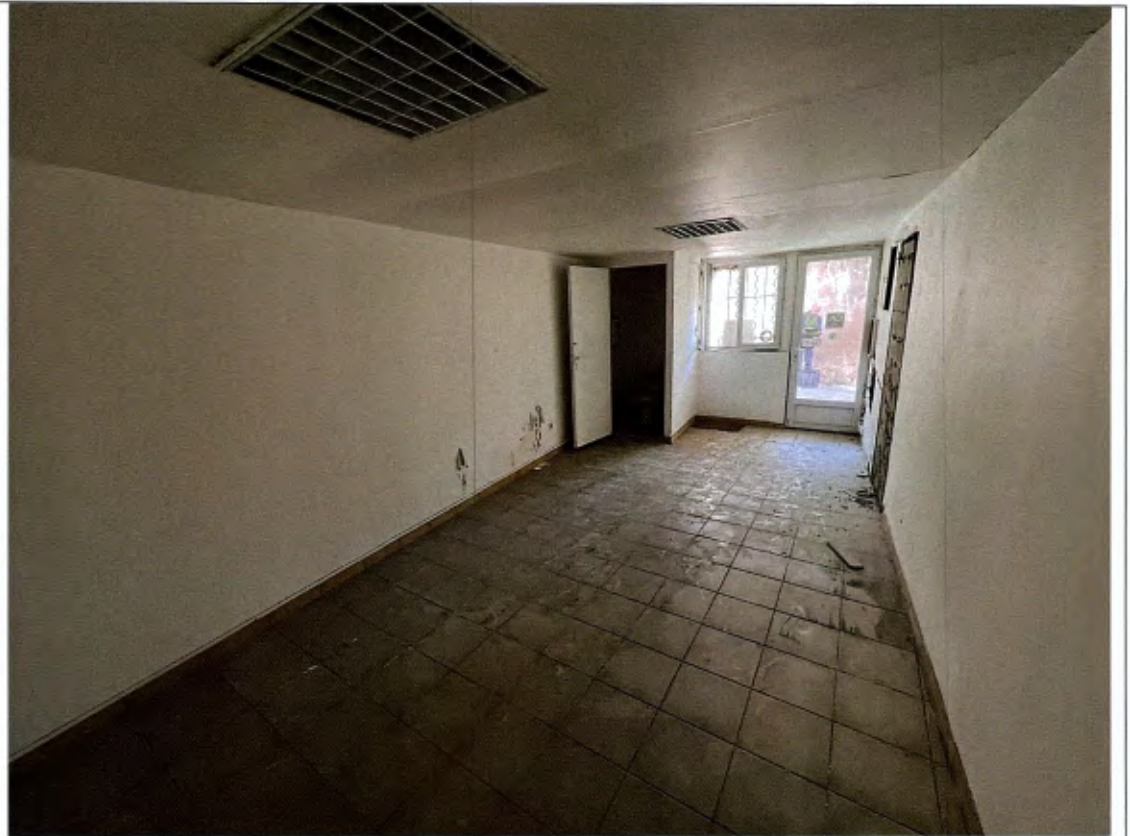
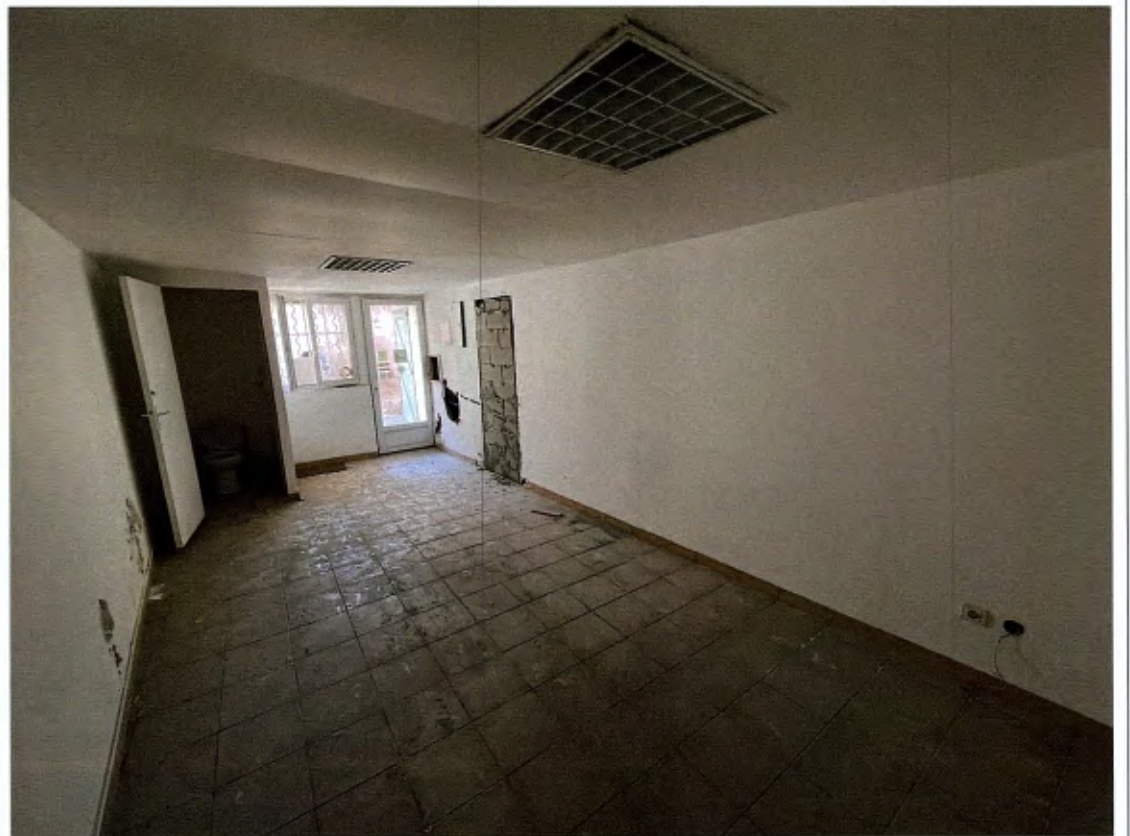
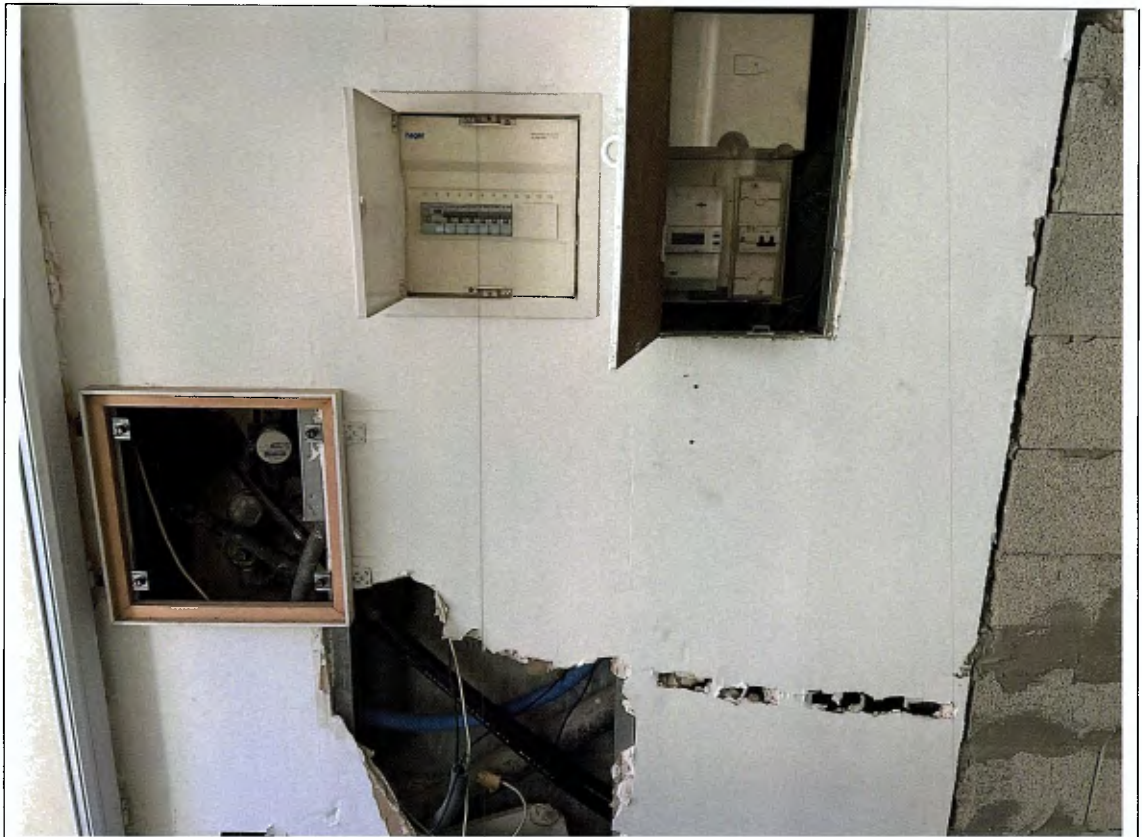
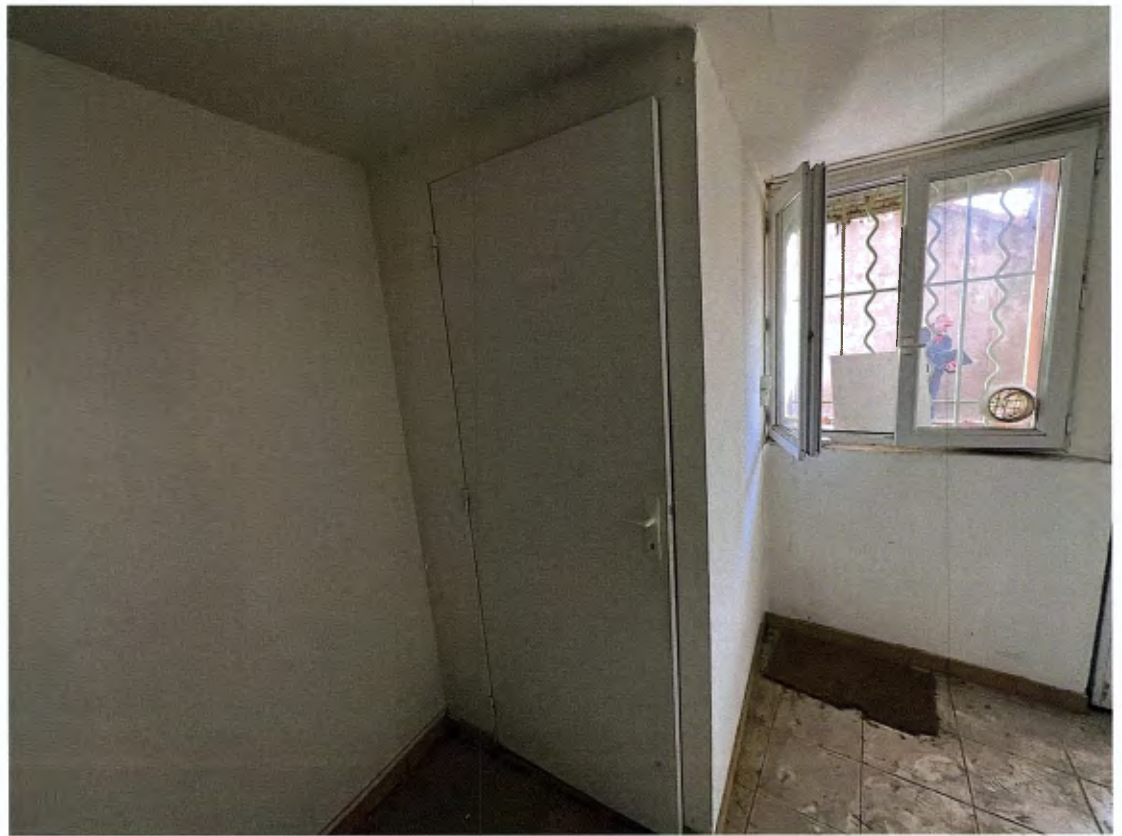
PIECE PRINCIPALE

Cette pièce est éclairée par une porte-fenêtre montant PVC double vitrage en mauvais état, fermée par le volet en bois, ainsi que par une fenêtre montant PVC double battant, barreaudée à l'extérieur.

Sol : carrelage vétuste en mauvais état.

Plinthes faïencées sur les murs en mauvais état.

Murs : revêtement peinture en très mauvais état, voire hors d'usage. Je note qu'une ouverture est obstruée au moyen de parpaings cimentés.

Plafond : badigeon en mauvais état équipé de deux luminaires.

- un convecteur électrique
- deux armoires contenant les éléments électriques
- une trappe dépourvue de capot avec compteurs d'eau apparents.

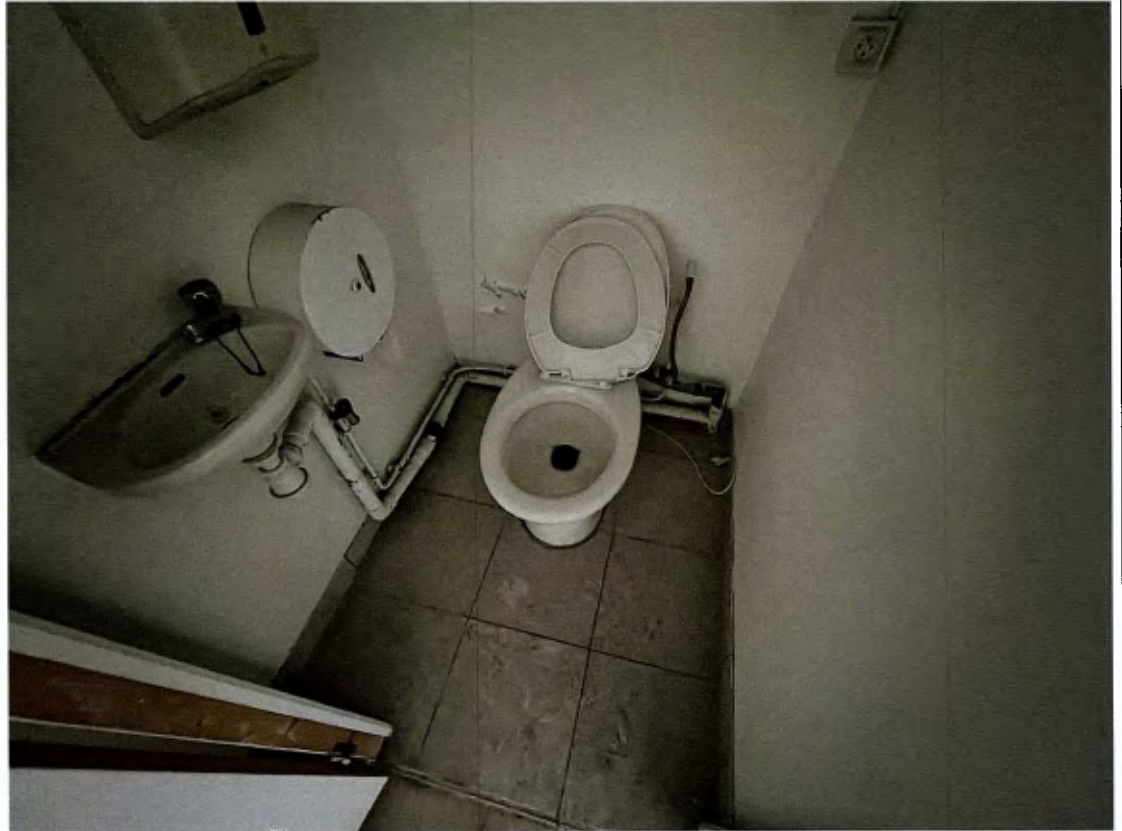
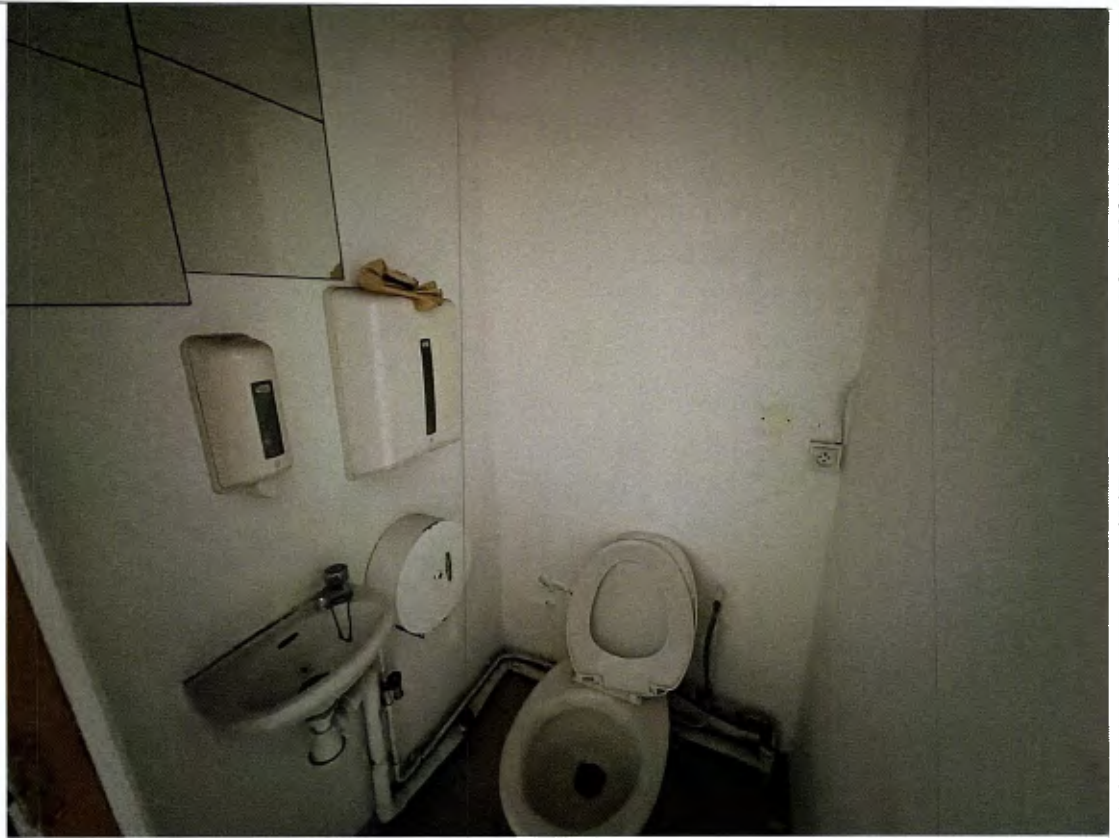
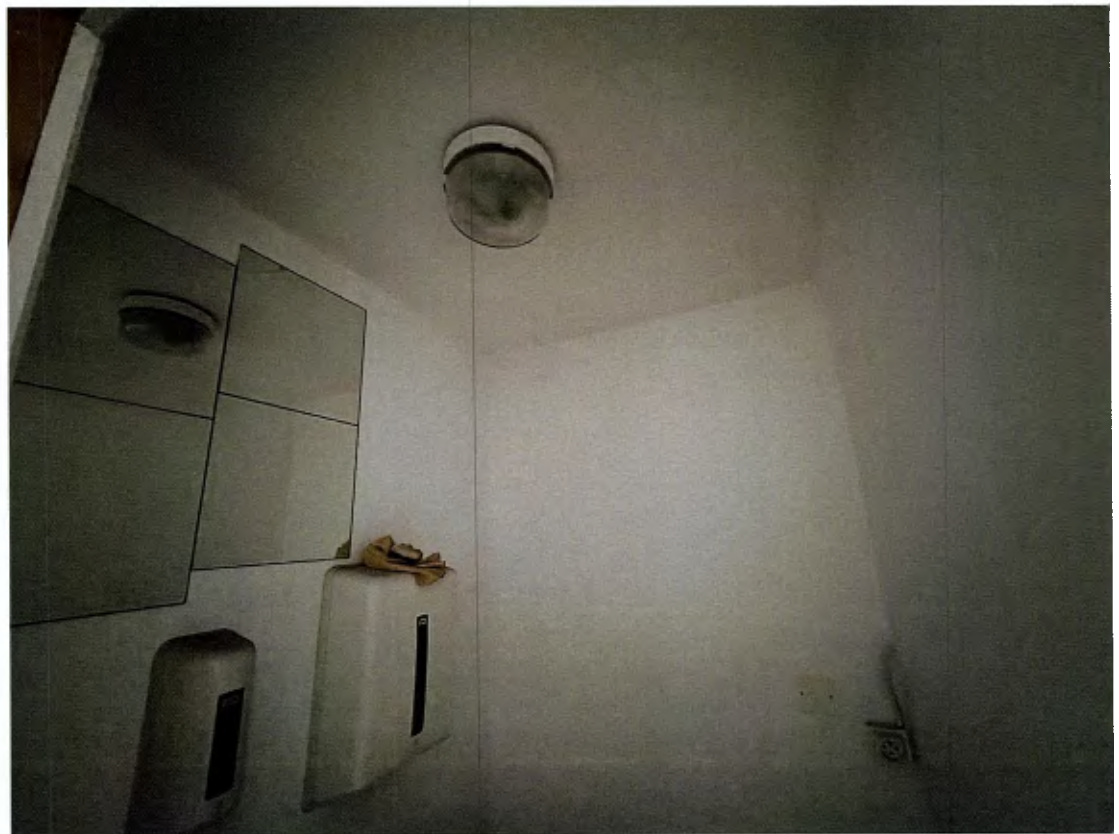
WC indépendant

Il s'agit d'une pièce noire, accessible depuis la pièce principale par une porte de communication en bois.

Sol : carrelage à l'état d'usage.

Plinthes faïencées sur les murs à l'état d'usage.

Murs : revêtement peinture en bon état.

Plafond : badigeon blanc en bon état, équipé d'un luminaire.

- un lavabo fixation murale surmonté d'un robinet.
- Une cuve WC.

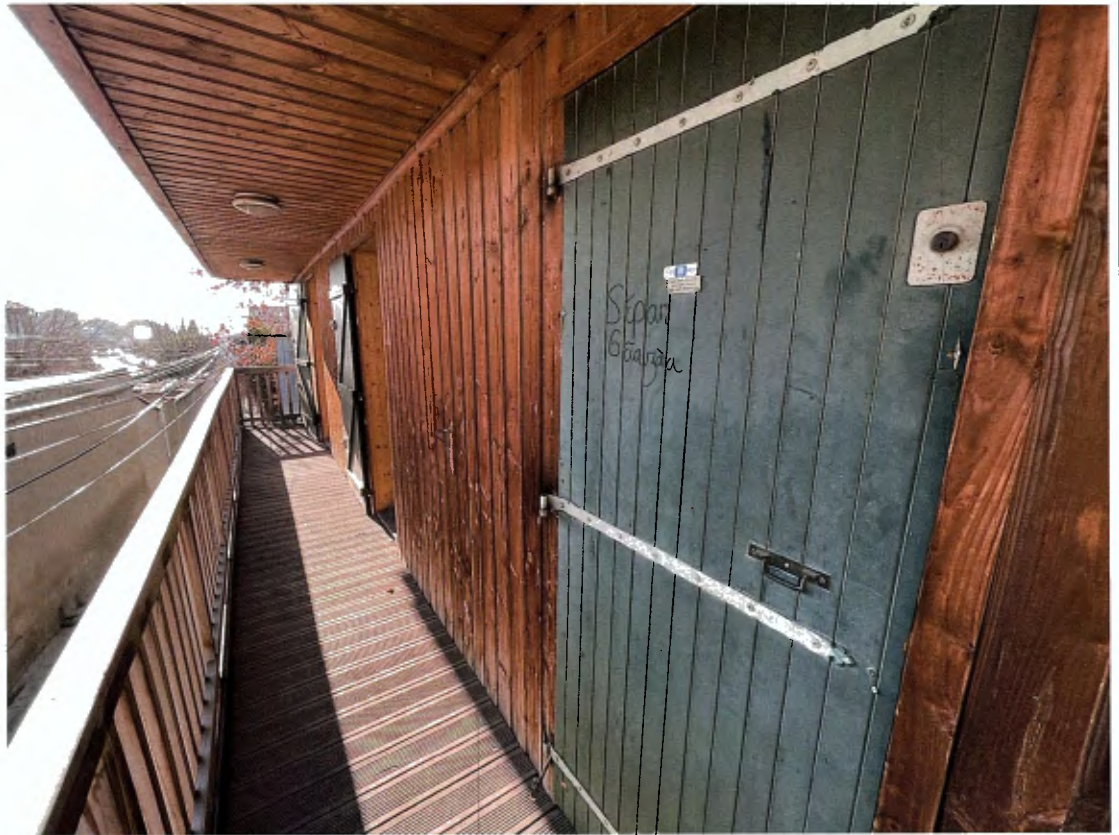
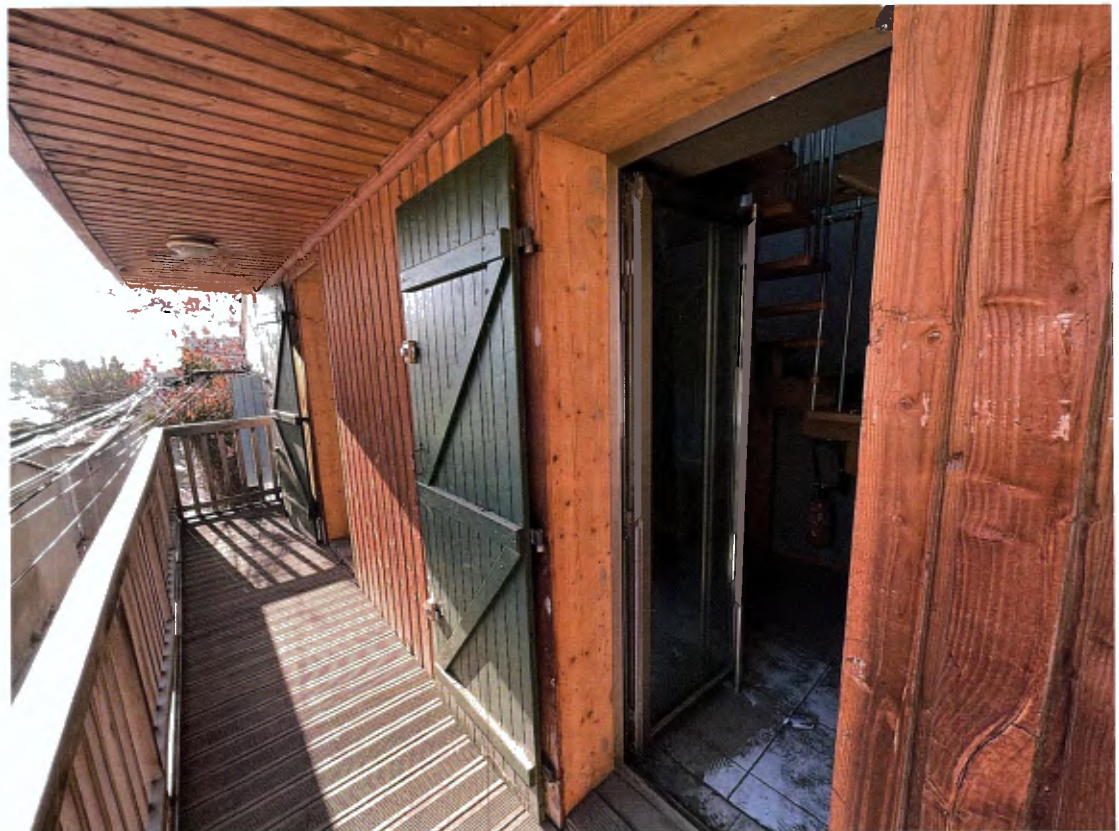
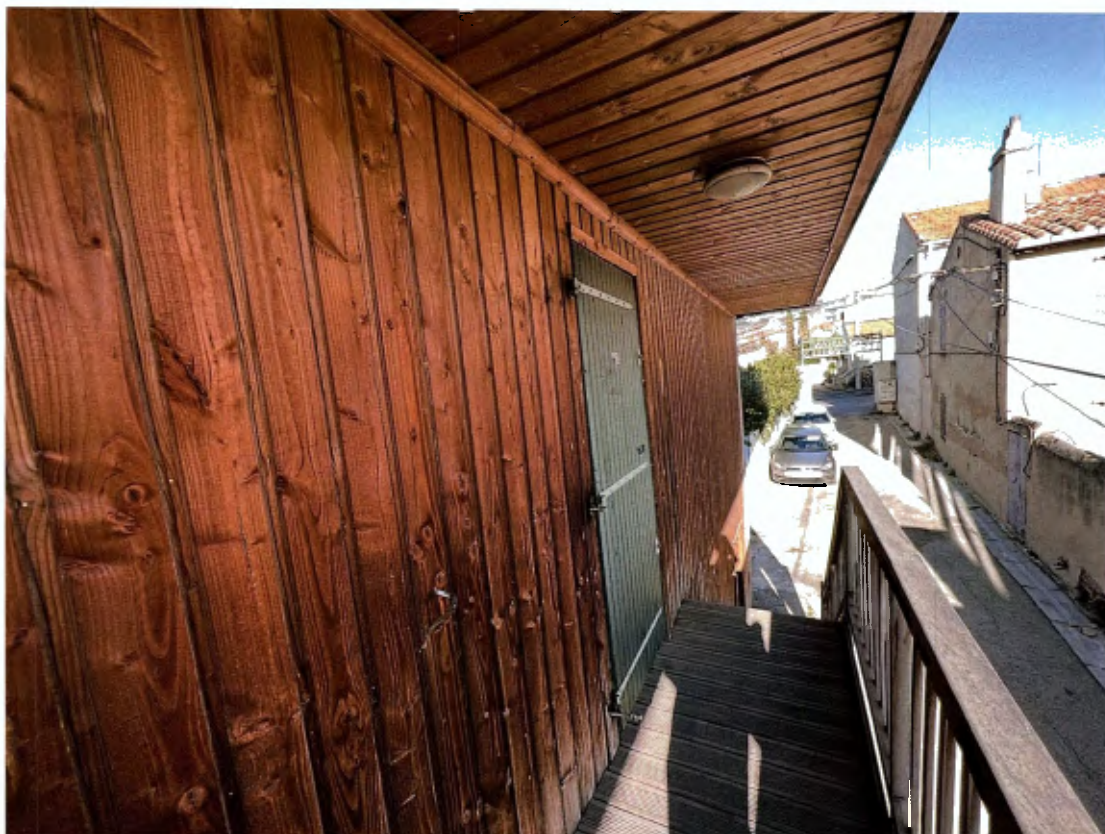
LOT N°37
LOCAL AU 1^{er} ETAGE DU BATIMENT D

Ce local est accessible par un escalier extérieur distribuant une coursive, puis, trois volets ouvrent sur ce local. Ne disposant pas des clefs, j'invite mon serrurier à procéder à l'ouverture forcée, celui-ci remplace 2 verrous du volet central et le cylindre de la porte située au niveau de la dernière entrée.

Le lot 37 est composé d'un hall d'entrée avec escalier d'accès à l'étage supérieur (lot n°46), distribuant sur la gauche la 1^{ère} pièce avec un WC indépendant, et sur la droite la 2^{ème} pièce avec WC indépendant.

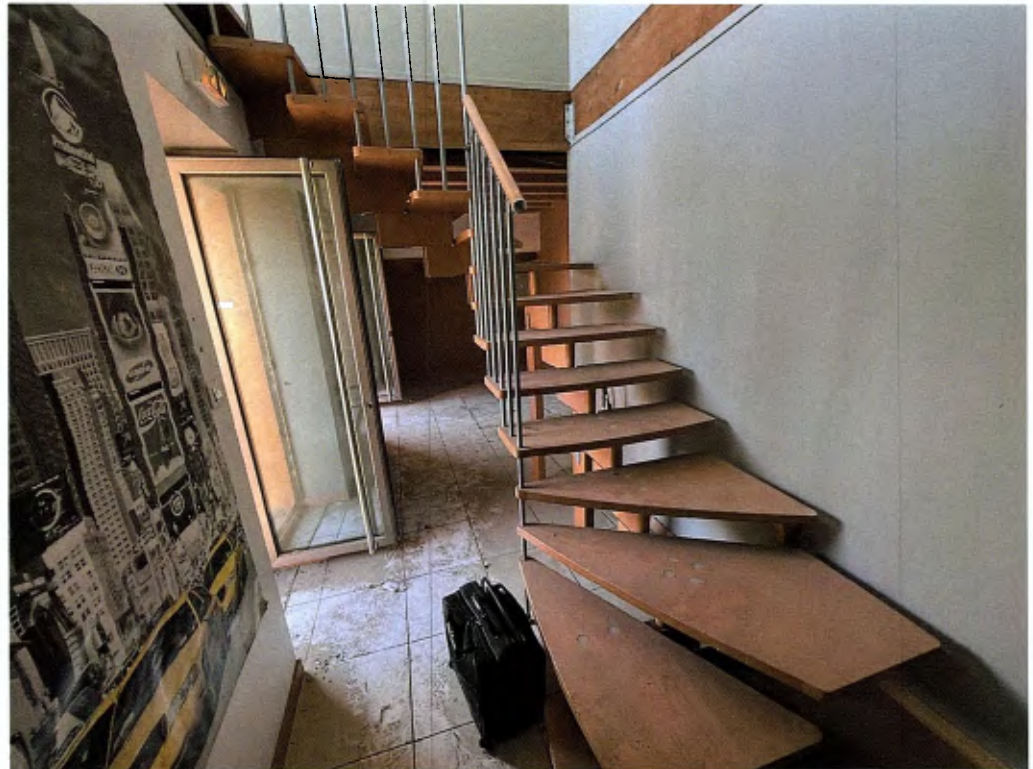
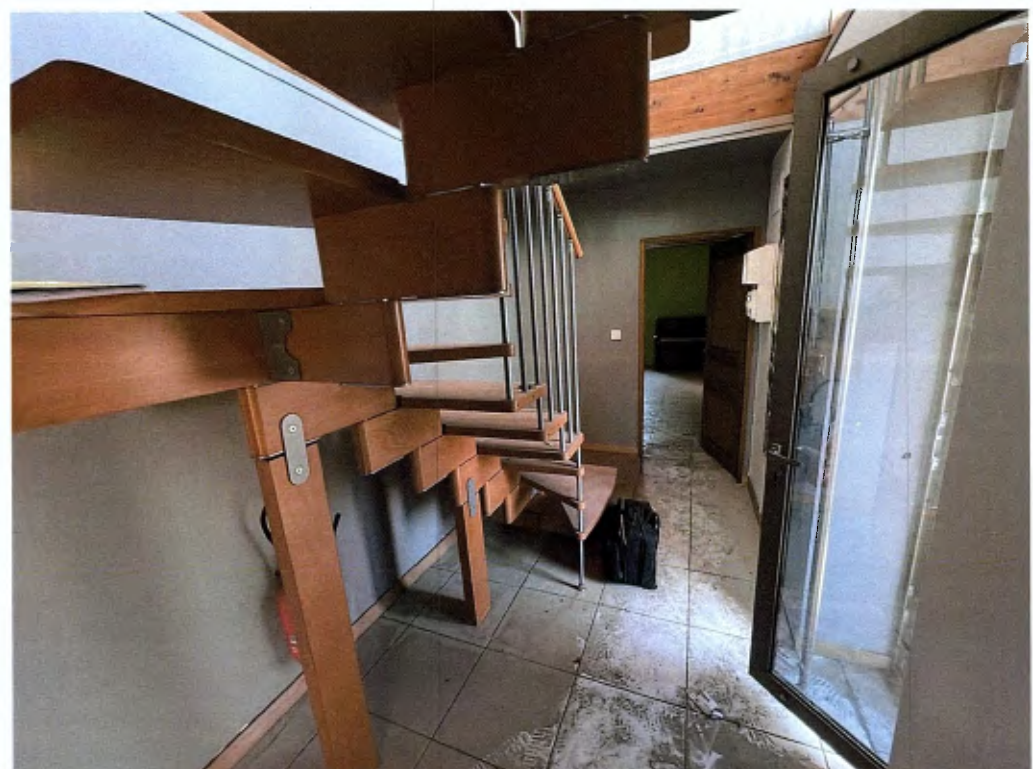
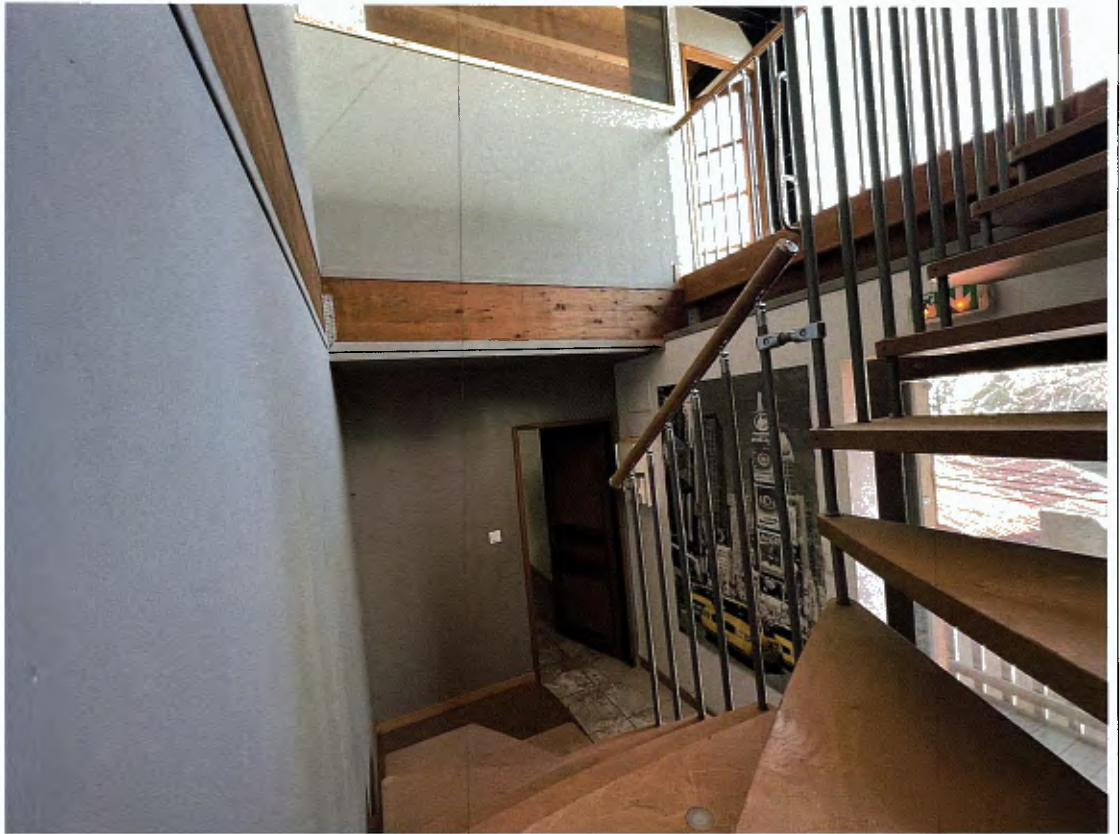
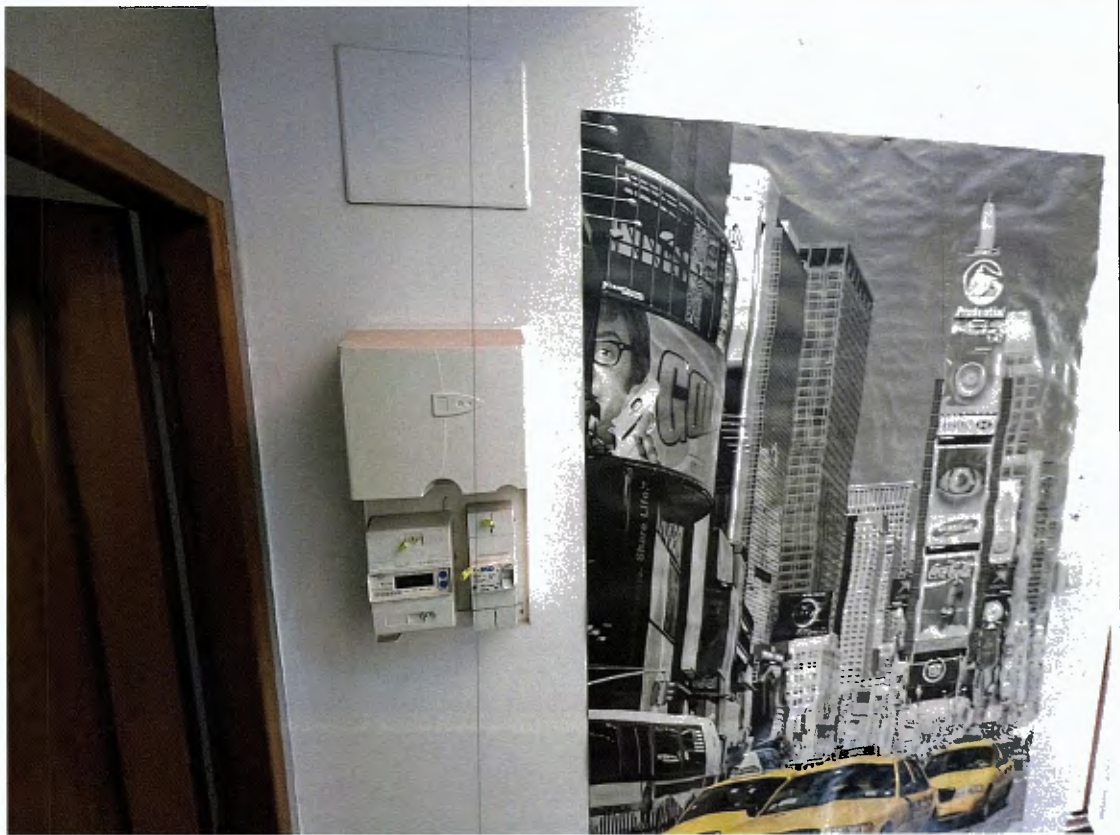
HALL D'ENTREE

Cet espace est éclairé par une porte-fenêtre montant aluminium, double vitrage, avec serrurerie hors d'usage, fermée à l'extérieur par un volet en bois équipé de deux verrous.

Sol : carrelage récent à l'état d'usage.

Plinthes sur les murs à l'état d'usage.

Murs : revêtement peinture à l'état d'usage.

Plafond : badigeon à l'état d'usage.

- un tableau électrique avec disjoncteur.
