PROCES VERBAL DESCRIPTIF PORTANT SUR L'IMMEUBLE DE LA SCI SMPG IMMOBILIER

LE MERCREDI QUATRE JANVIER DEUX MILLE VINGT TROIS

Le Commissaire de Justice soussigné **CERTIFIE** s'être transporté ce jour à **09H45**, à l'adresse suivante : **121 Rue Condorcet, 13016 MARSEILLE ;**

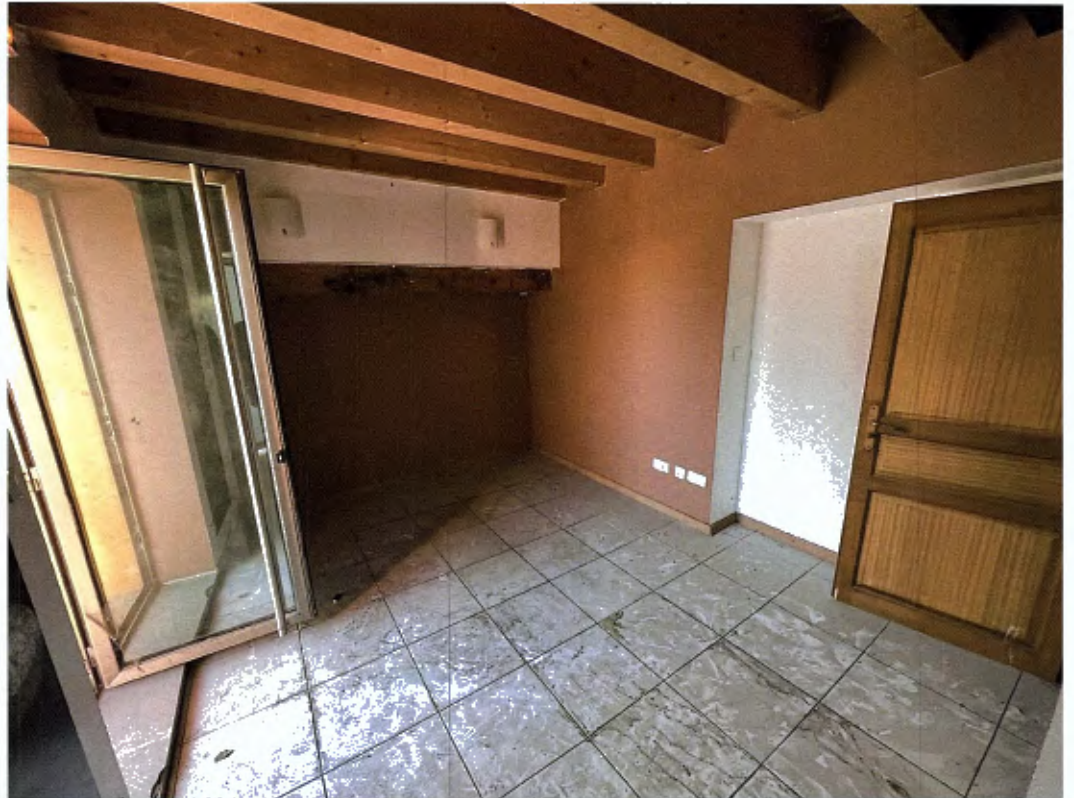
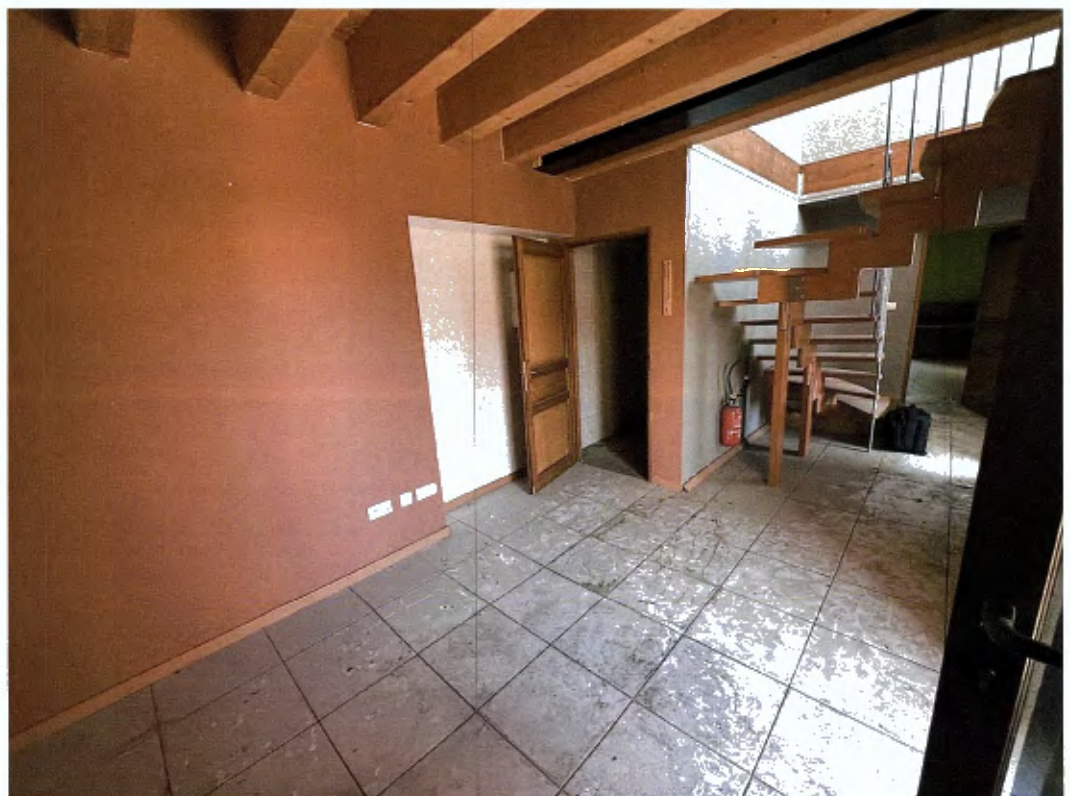
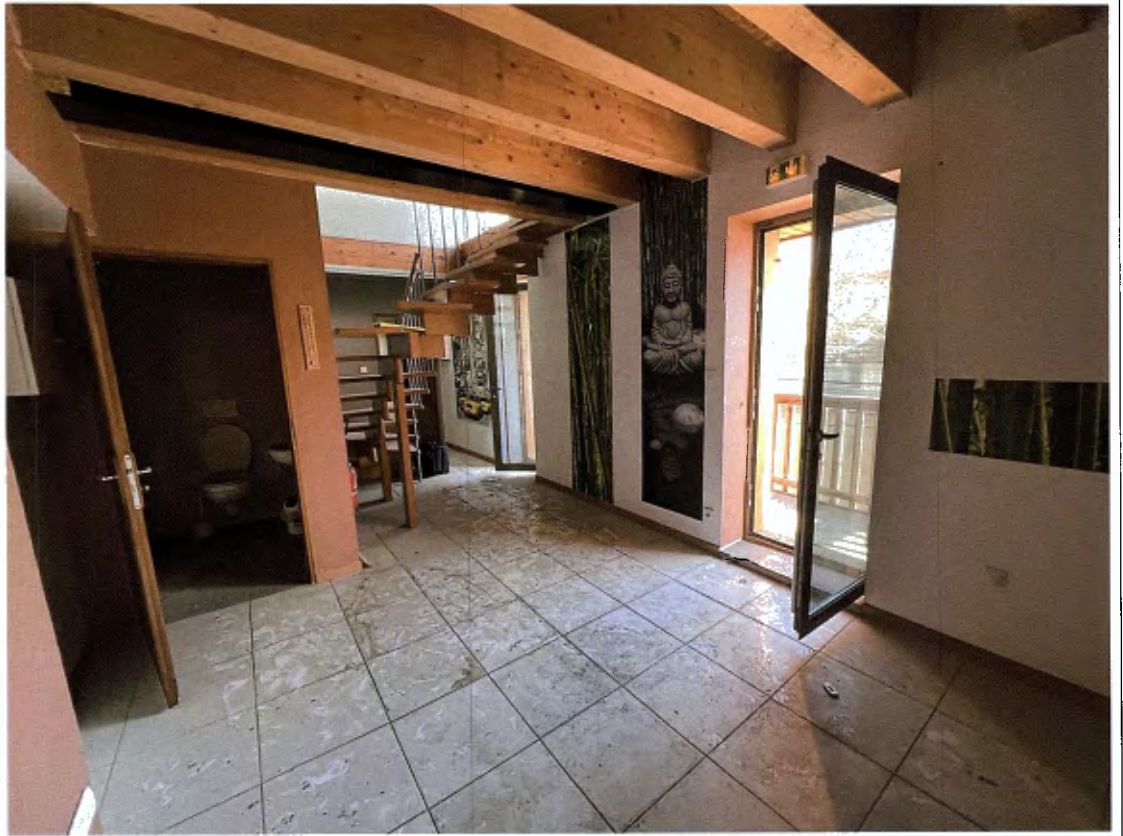
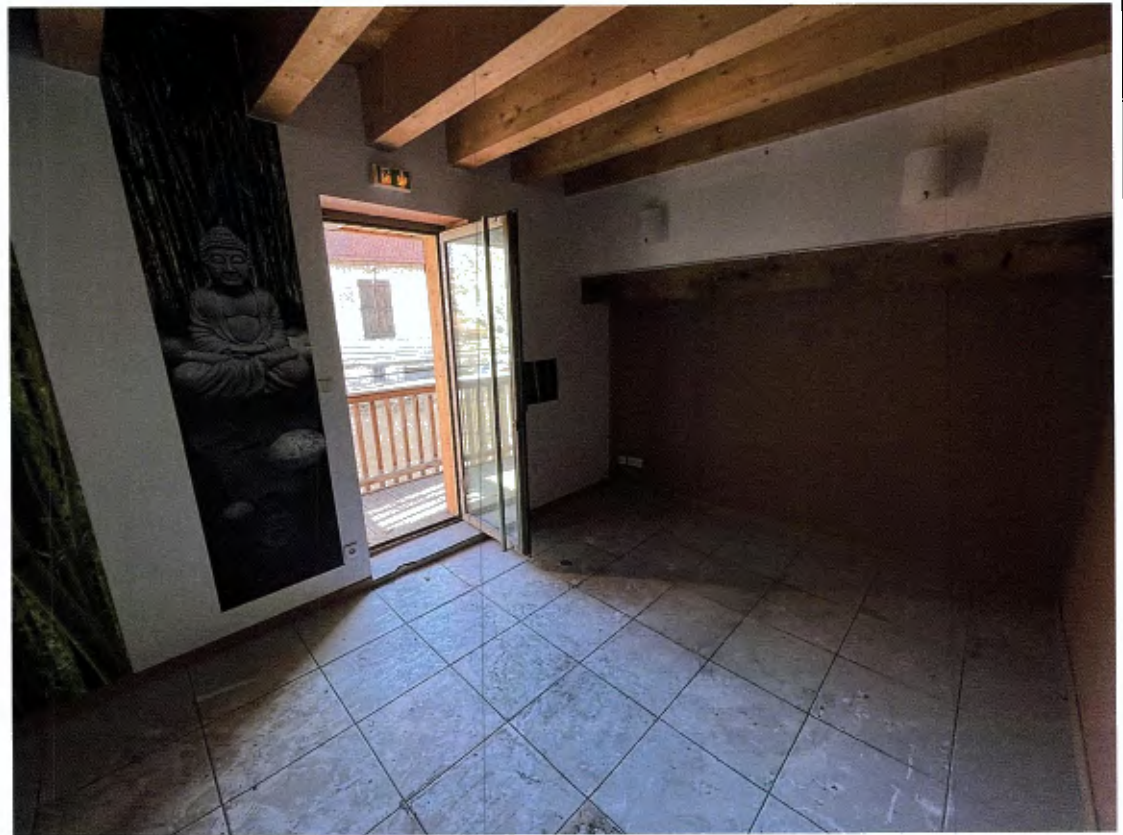
1^{ère} PIECE (côté gauche en entrant)

Cette pièce est ouverte sur le hall d'entrée, l'espace est éclairé par une porte-fenêtre équipée d'une serrure fonctionnelle, montants en aluminium et double vitrage, fermée à l'extérieur par un volet en bois.

Sol : carrelage récent à l'état d'usage.

Plinthes sur les murs à l'état d'usage.

Murs : revêtement peinture à l'état d'usage.

Plafond : plancher supérieur avec poutres apparentes à l'état brut.

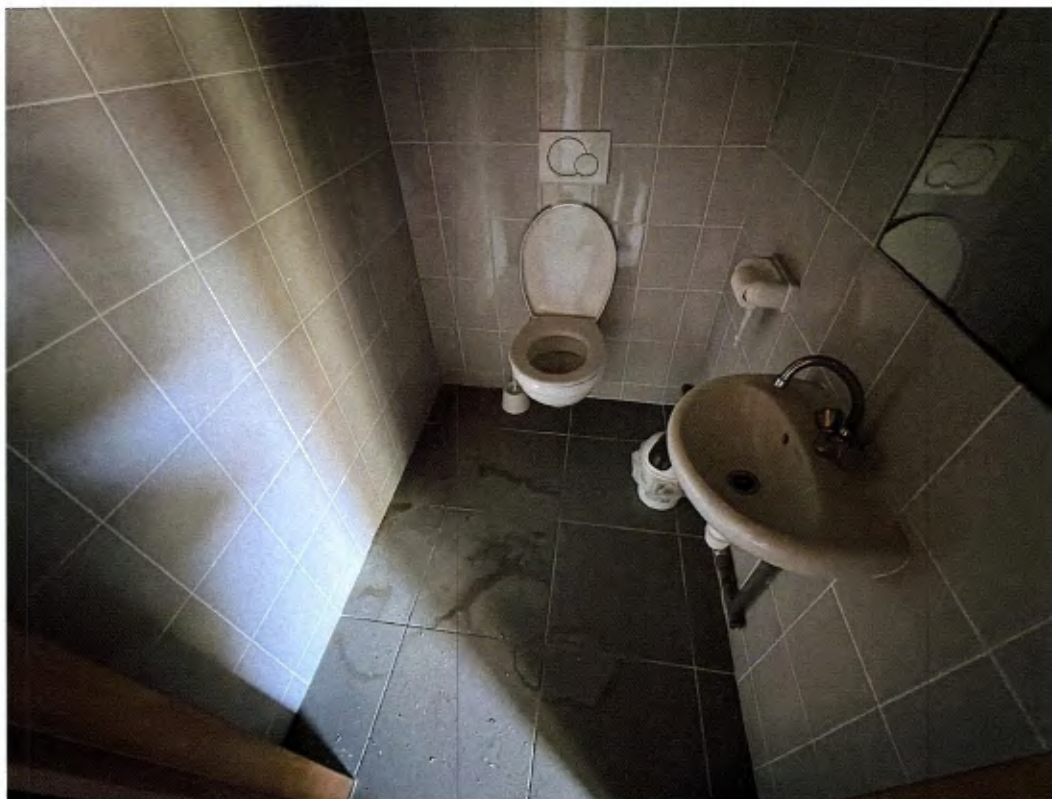
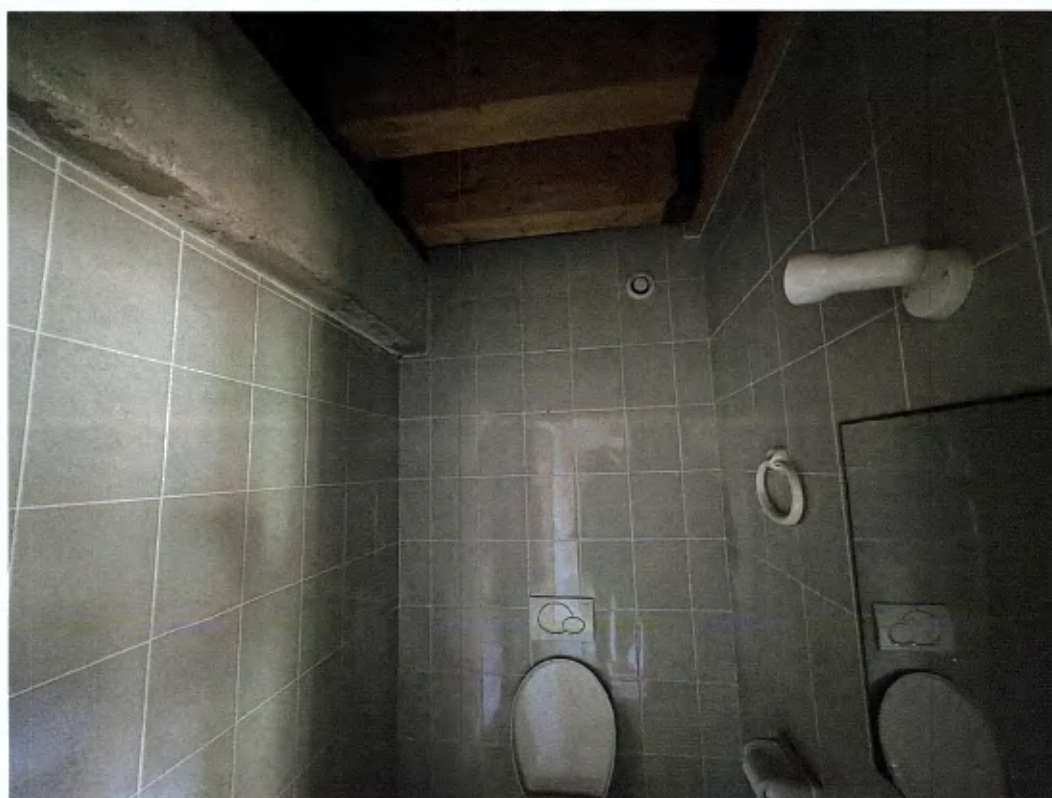
WC 1 (indépendant)

Il s'agit d'une pièce noire. On y accède par une petite porte de communication en bois équipée d'un verrou intérieur.

Sol : carrelage récent à l'état d'usage.

Murs : intégralement recouverts de faïence à l'état d'usage.

Plafond : plancher supérieur avec poutres apparentes à l'état brut.

- un WC fixation murale
- un lavabo avec robinet mélangeur.

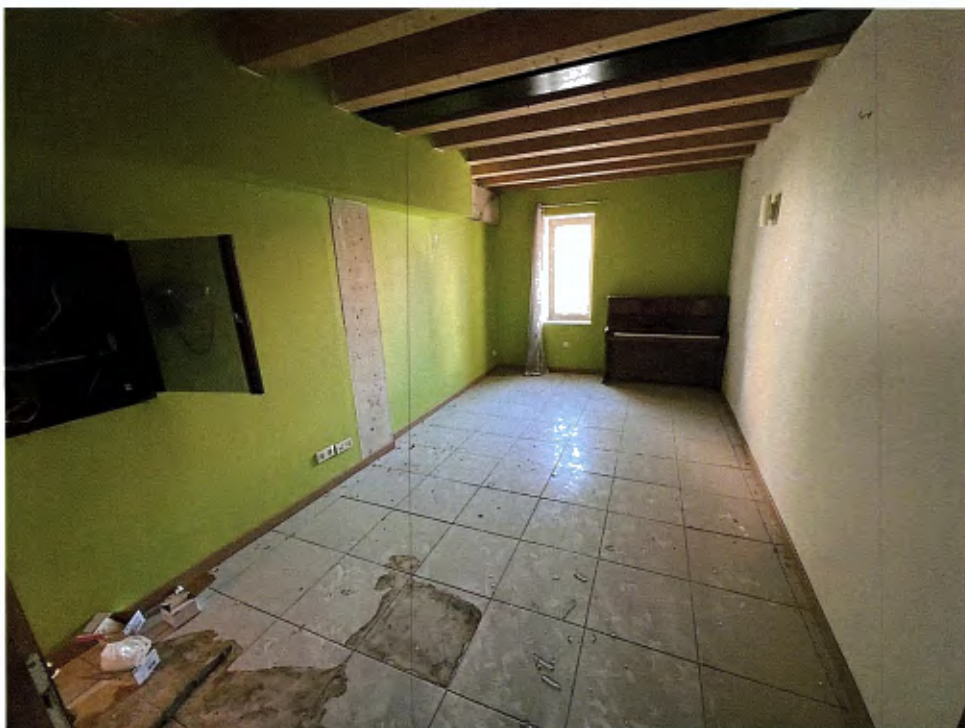
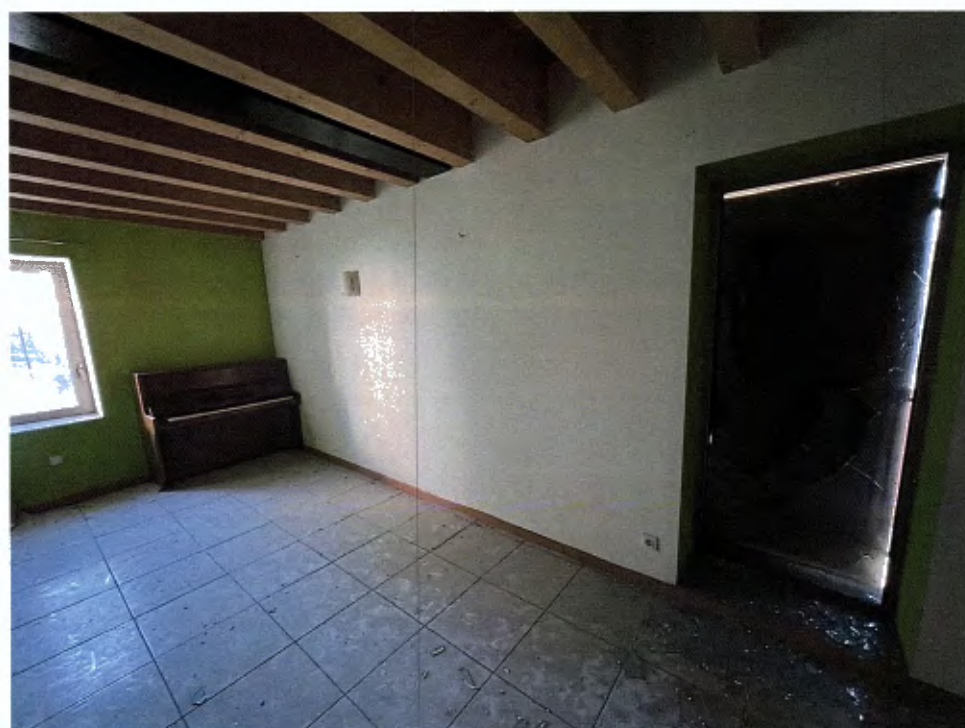
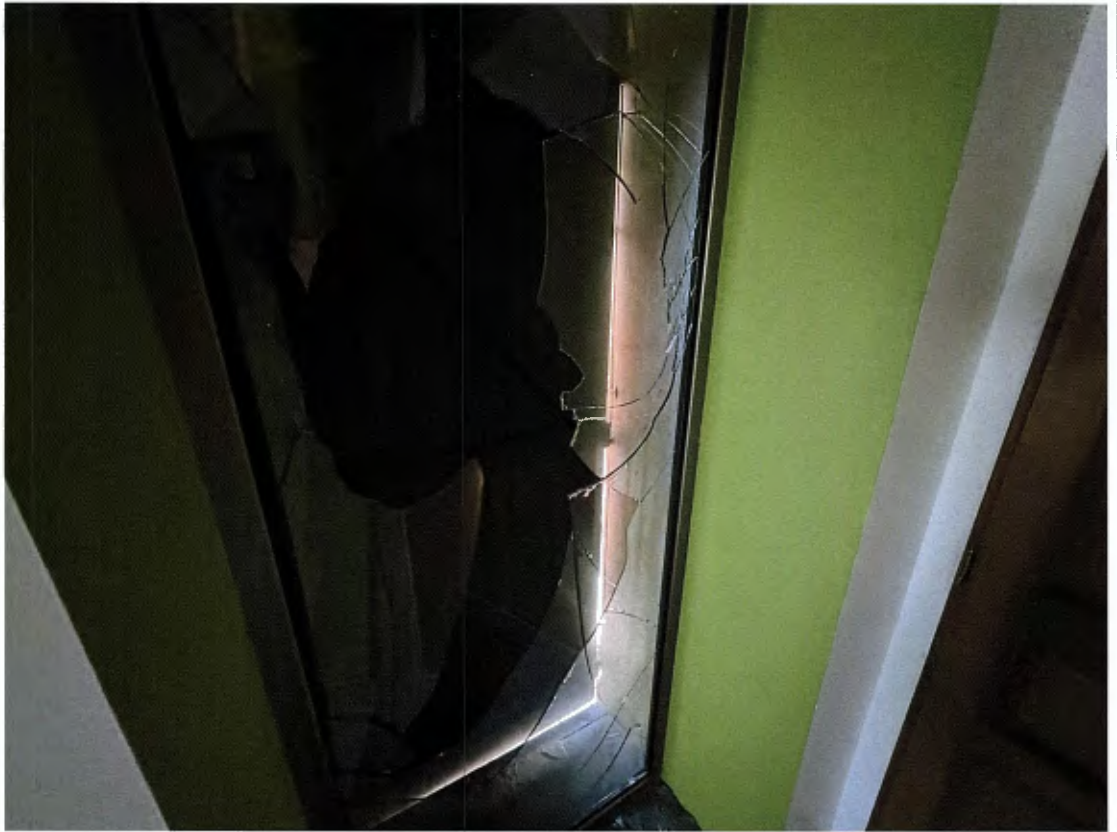
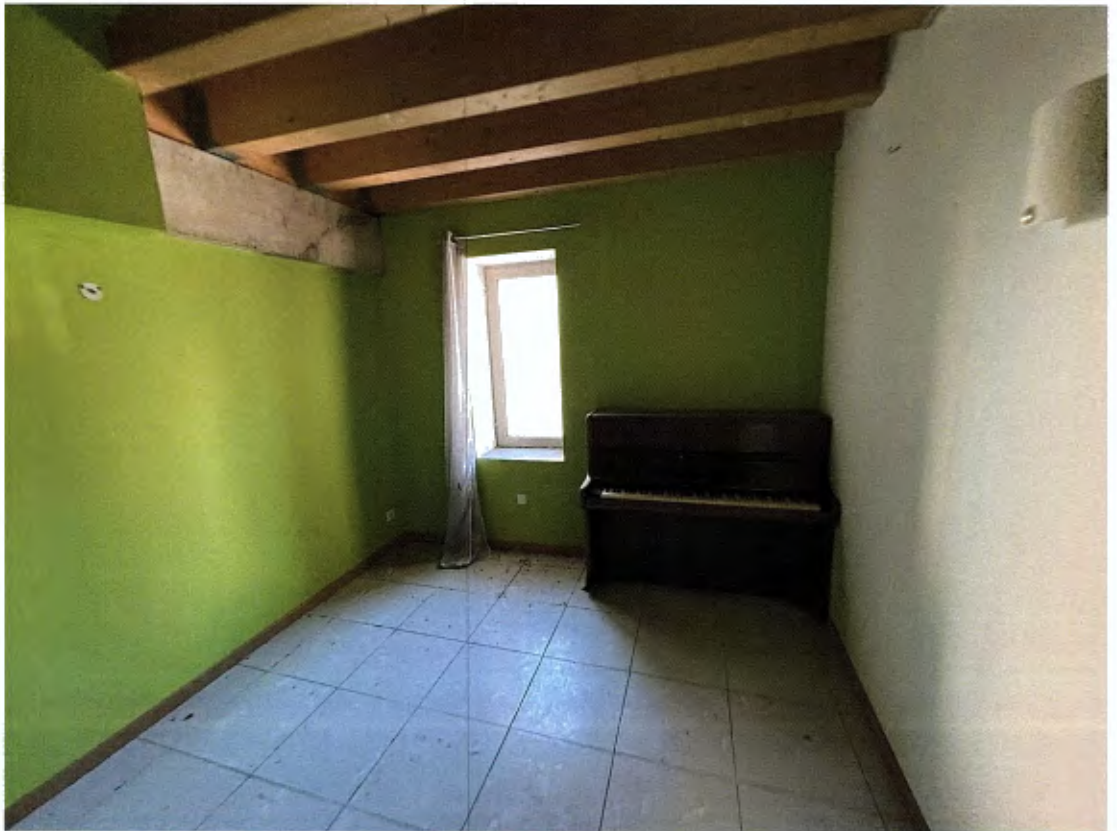
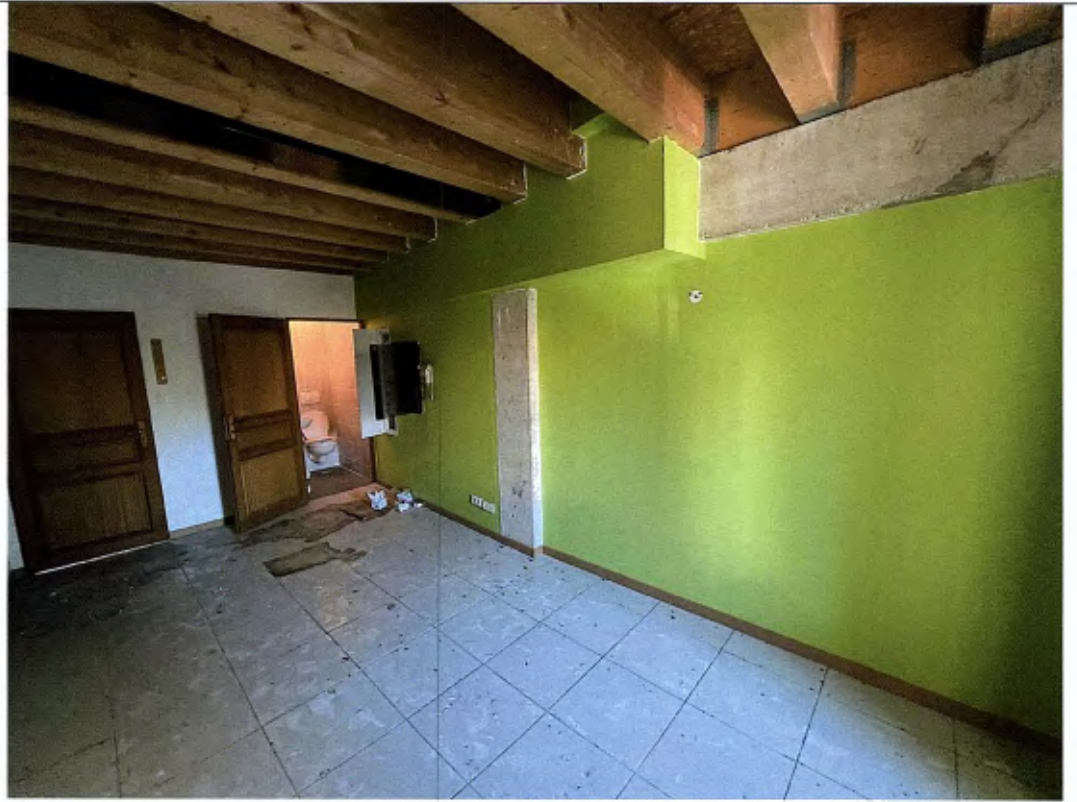
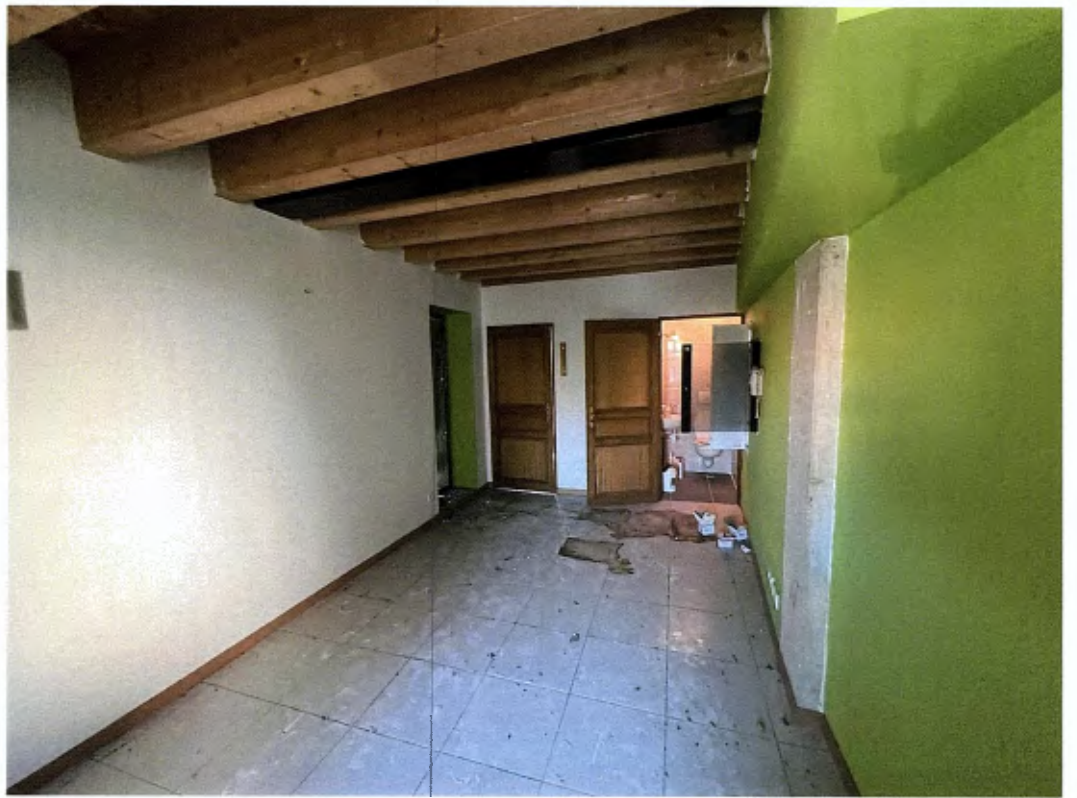
2^{ème} PIECE (côté droit en entrant)

On y accède depuis le hall d'entrée par une porte de communication en bois.

L'espace est éclairé par un panneau fixe, montant en aluminium, dont la vitre est brisée, le tout étant fermé à l'extérieur par un volet en bois condamné en position fermée, mais également par une fenêtre montant en aluminium, double vitrage, barreaudée à l'extérieur.

Sol : carrelage récent à l'état d'usage, présentant quelques taches de salissure.

Plinthes sur les murs à l'état d'usage.

Murs : revêtement peinture à l'état d'usage ; certains piliers à l'état brut sont apparents.

Plafond : plancher supérieur avec poutres apparentes à l'état brut.

- un téléphone
- une armoire informatique intégrée au mur
- une armoire contenant l'ensemble des éléments électriques.

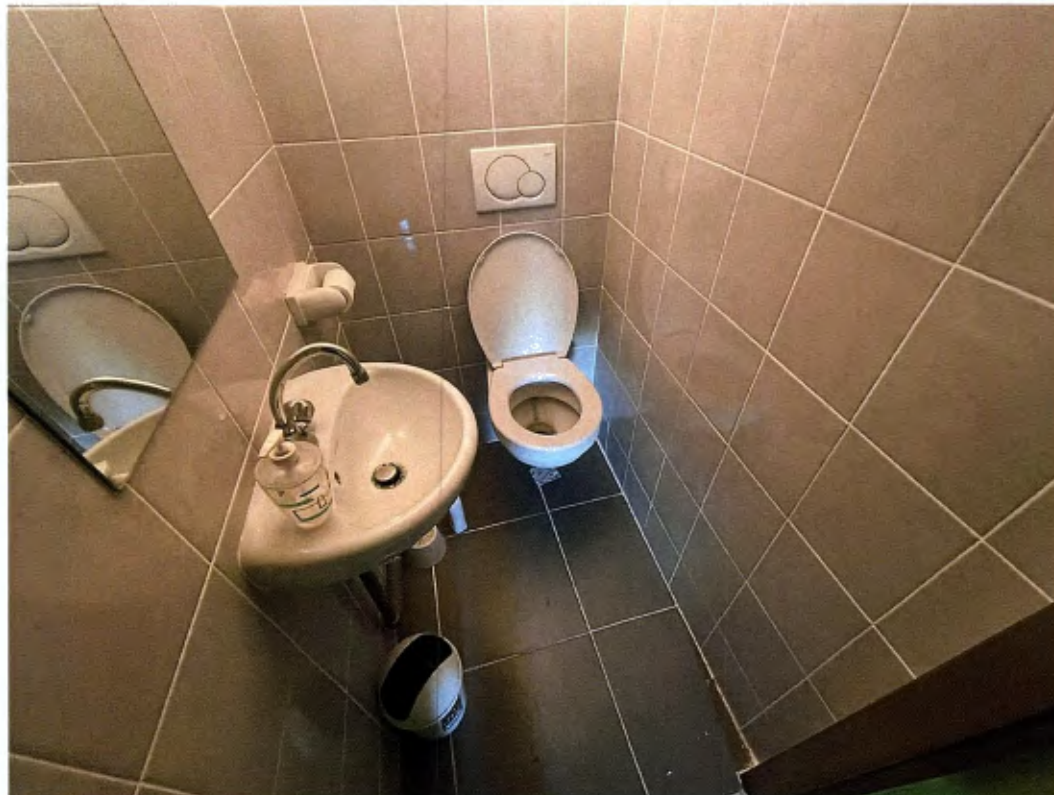
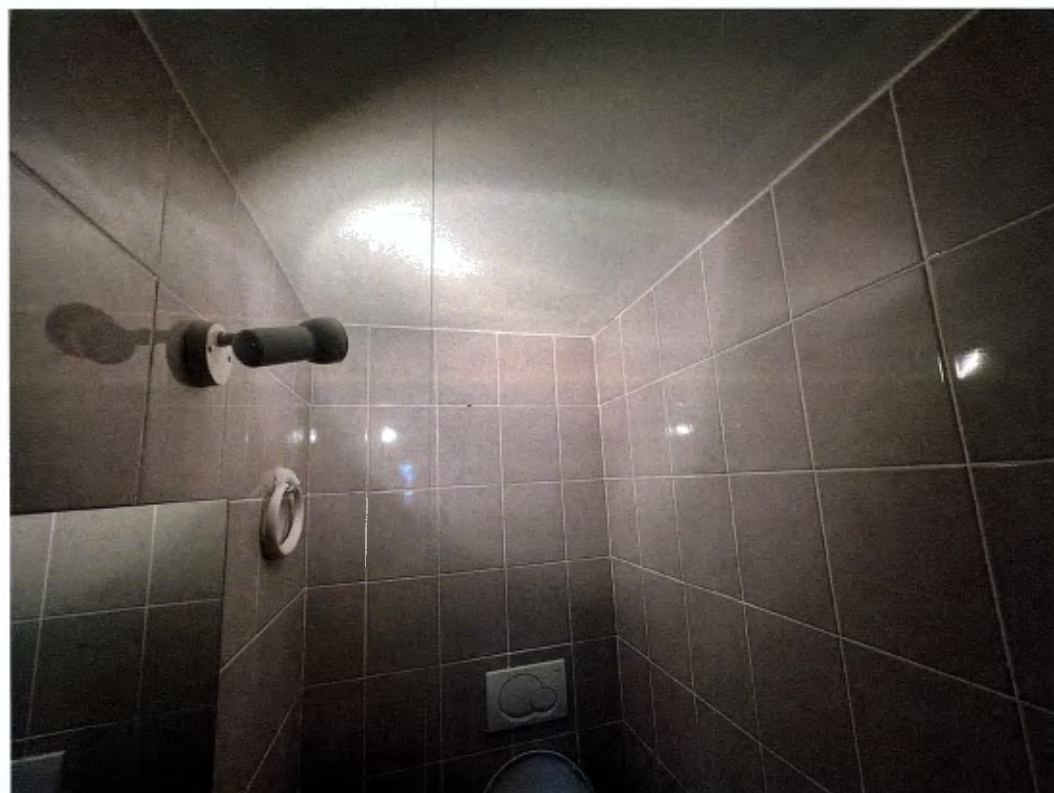
WC 2 (indépendant)

On y accède par une petite porte de communication en bois. Il s'agit d'une pièce noire.

Sol : carrelage récent à l'état d'usage.

Murs : intégralement recouverts de faïence en bon état.

Plafond : badigeon à l'état d'usage.

- un WC fixation murale
- un lavabo surmonté d'un robinet mélangeur.
