## PROCES VERBAL DESCRIPTIF PORTANT SUR L'IMMEUBLE DE

### LE MERCREDI DIX AVRIL DEUX MILLE VINGT-QUATRE

**51 Chemin de Saint Antoine à Saint Joseph, Bâtiment A2, Résidence LA RIGAUDIERE, 13015 MARSEILLE ;**

**LOT N°69**  
**APPARTEMENT N°26 SITUE AU 7<sup>ème</sup> ETAGE GAUCHE**

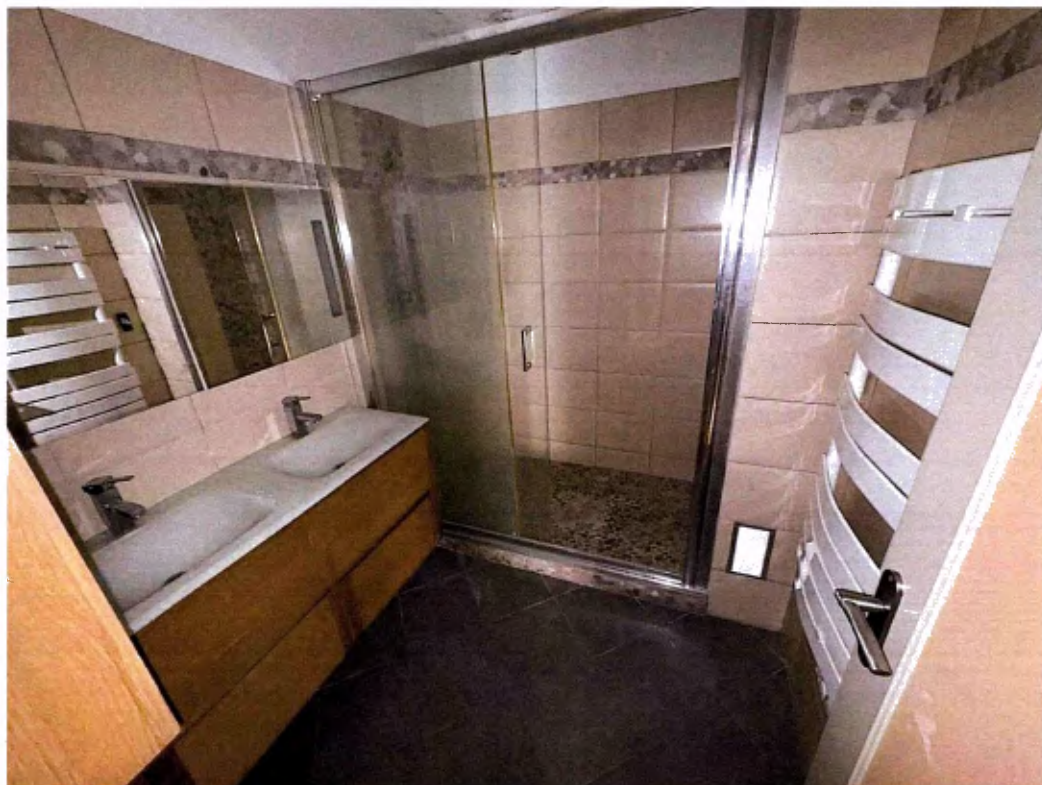
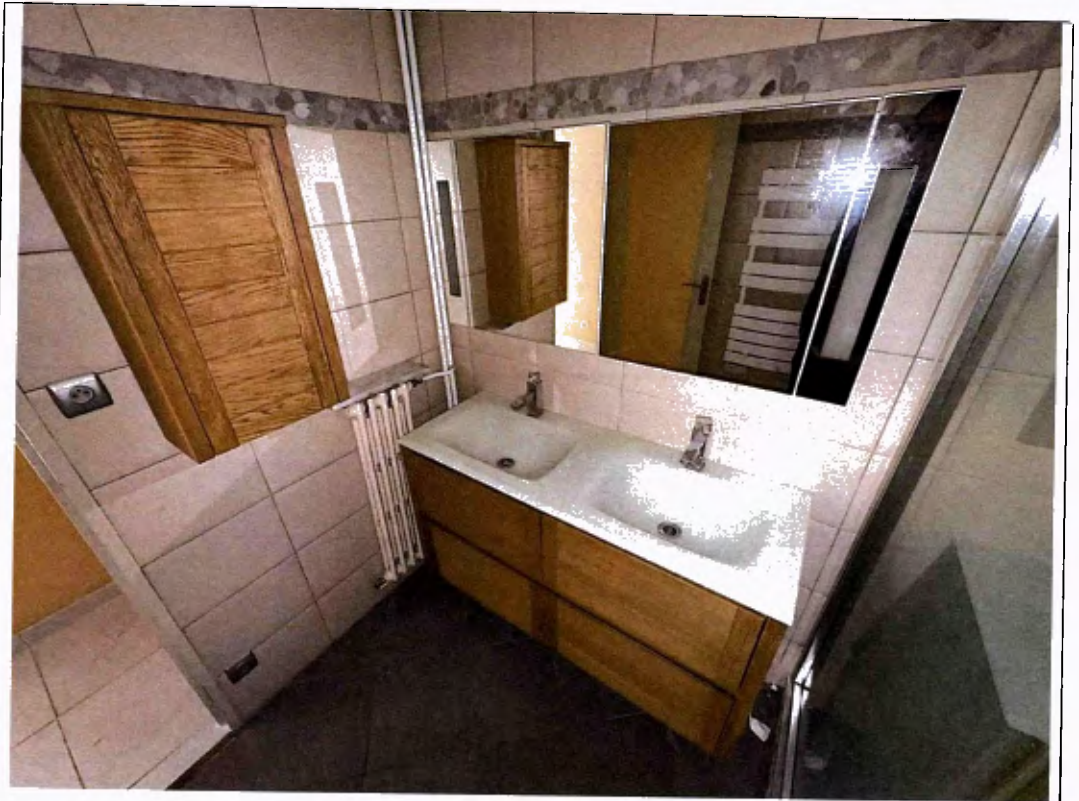
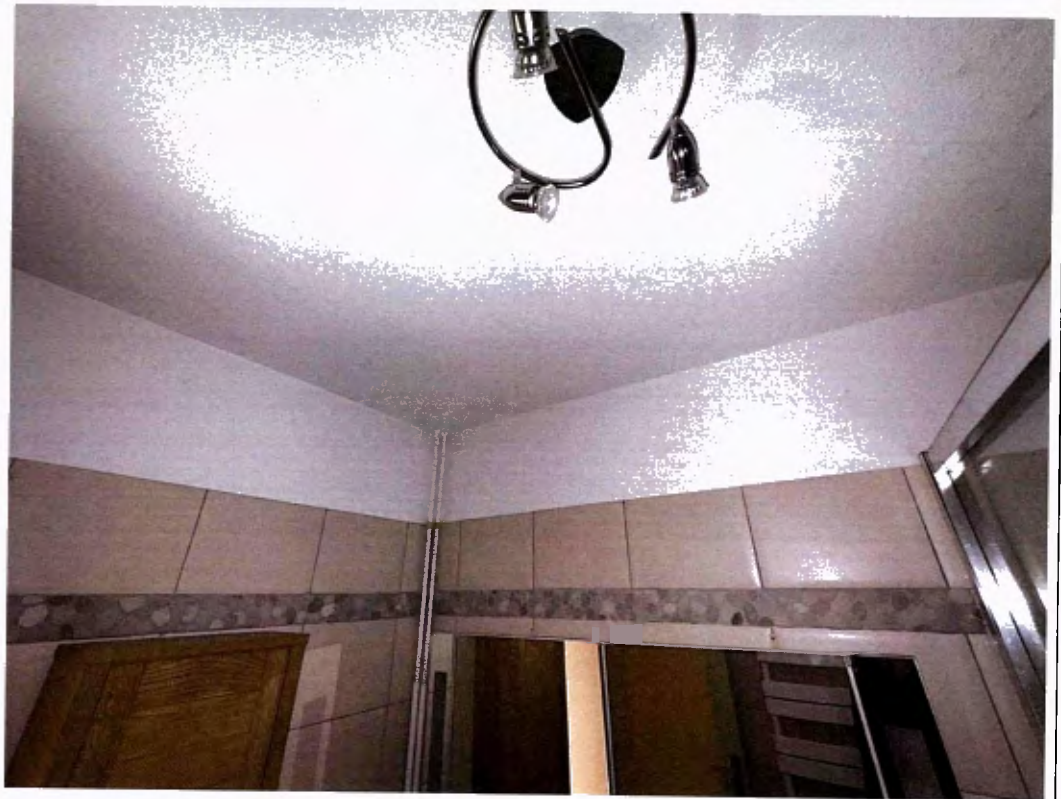
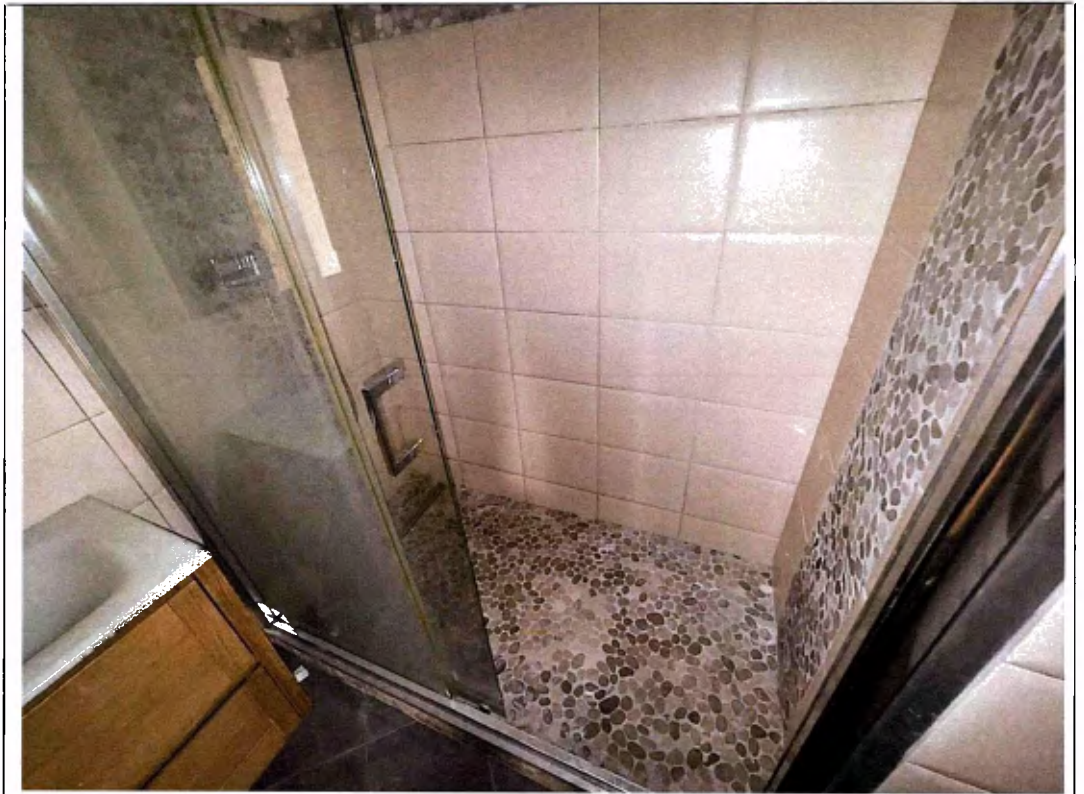
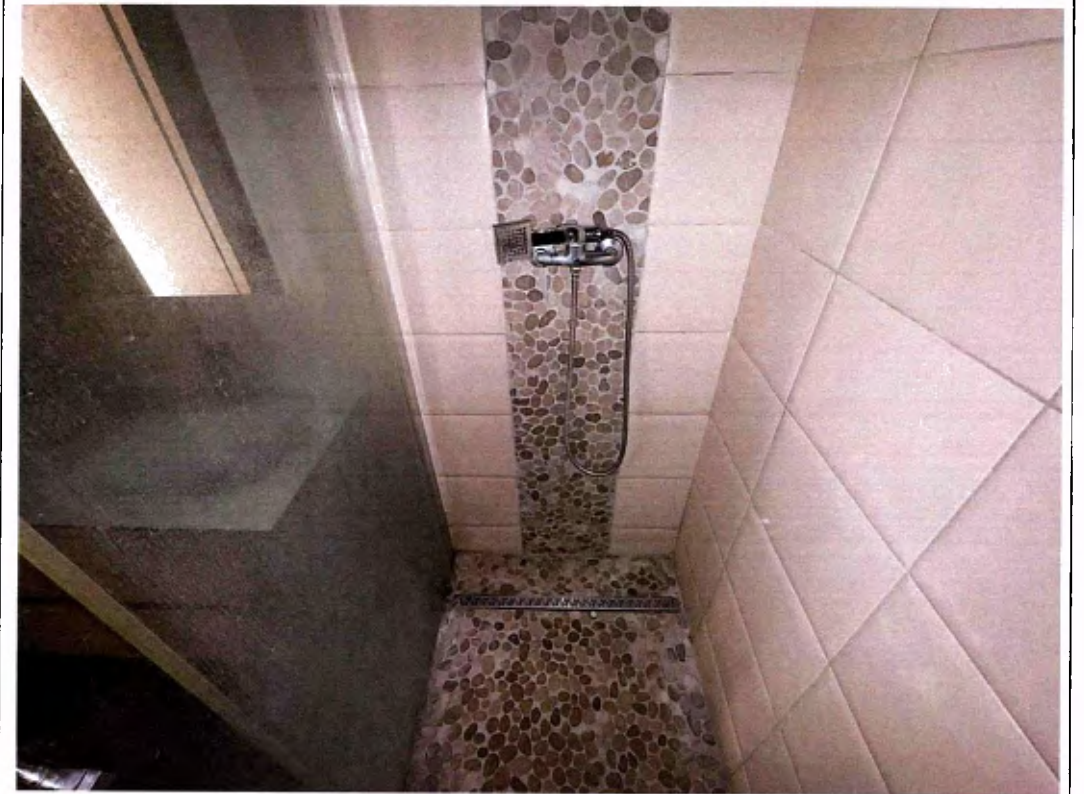
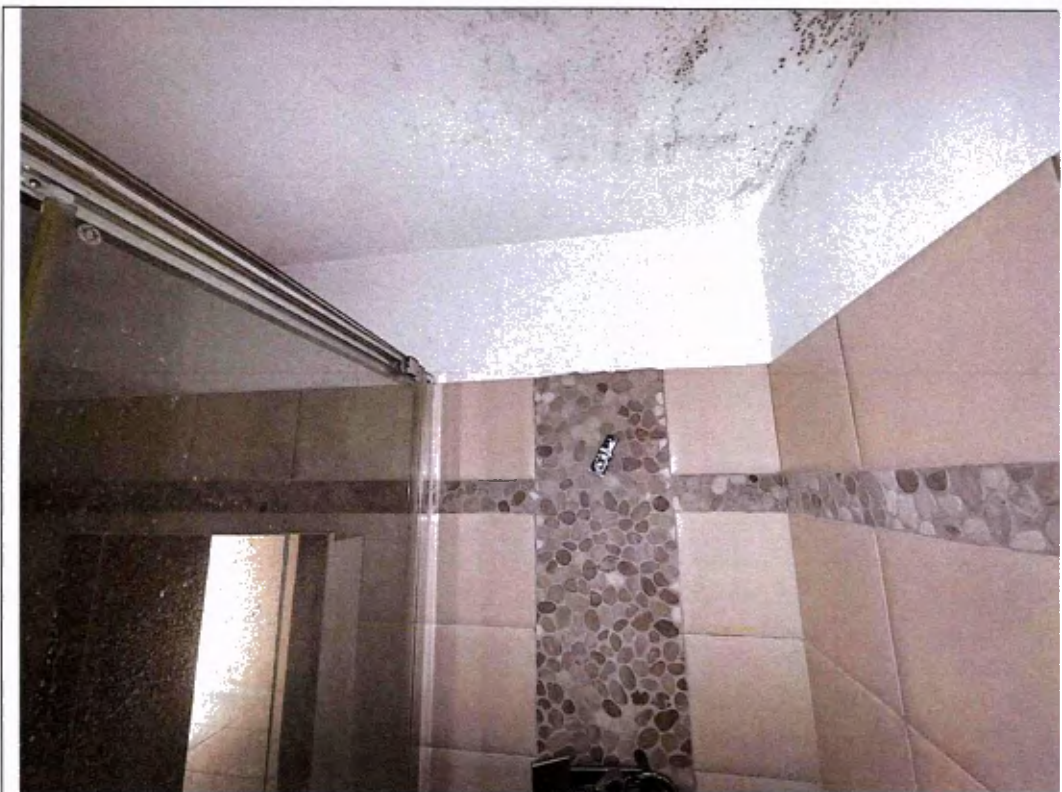
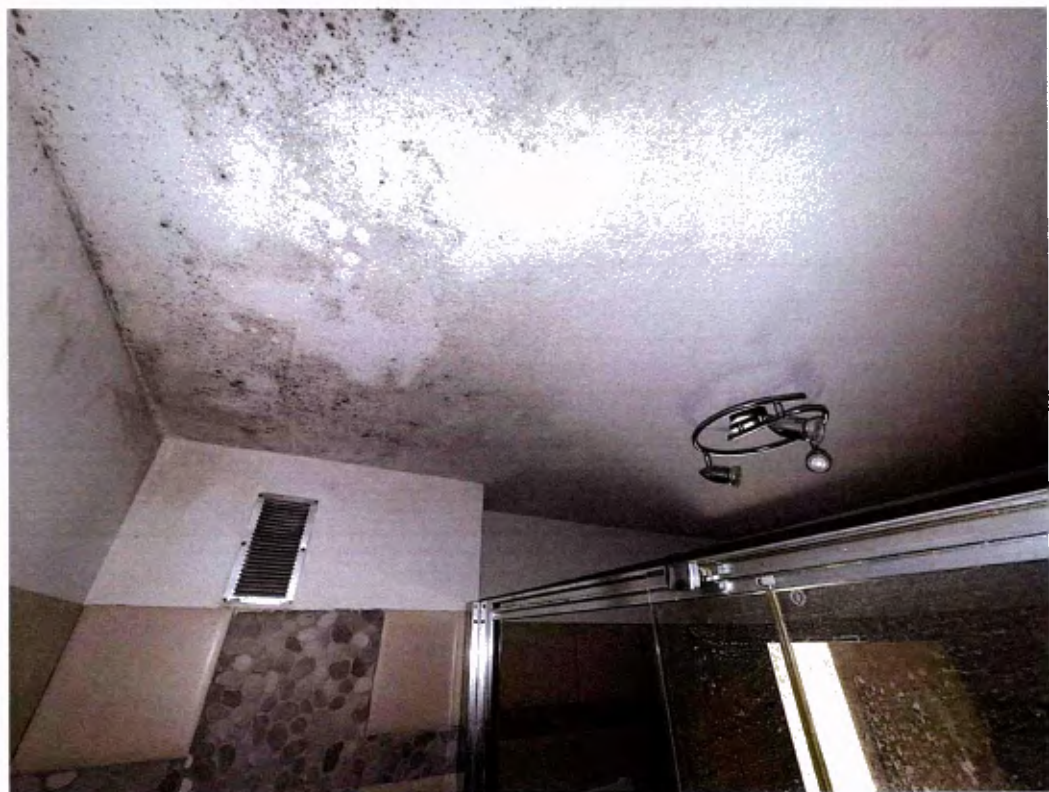
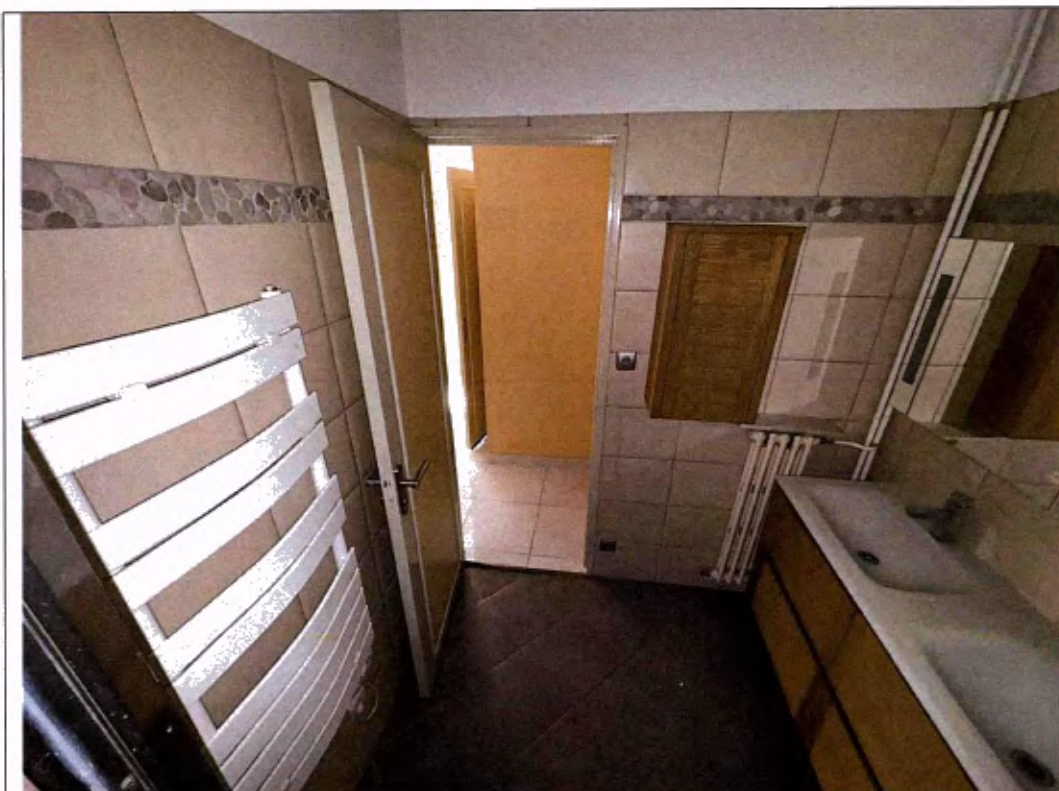
## SALLE D'EAU

Plafond : badigeon en mauvais état, particulièrement côté espace douche, puisque j'y relève des traces noires de moisissure.

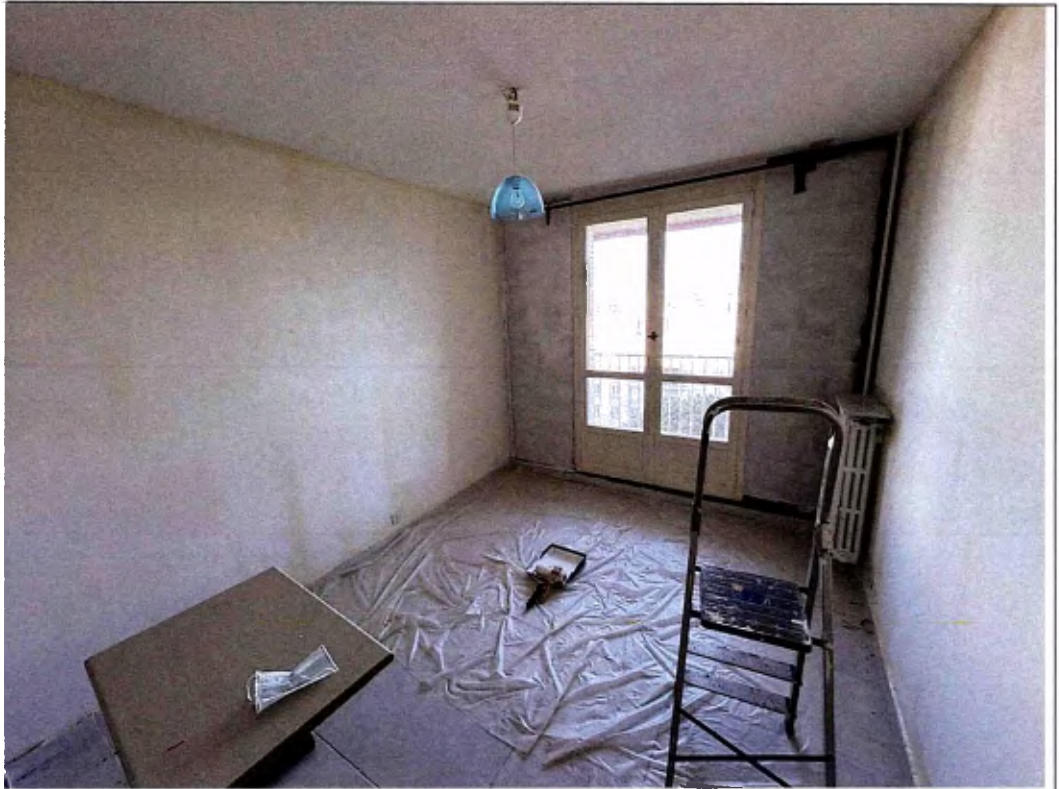
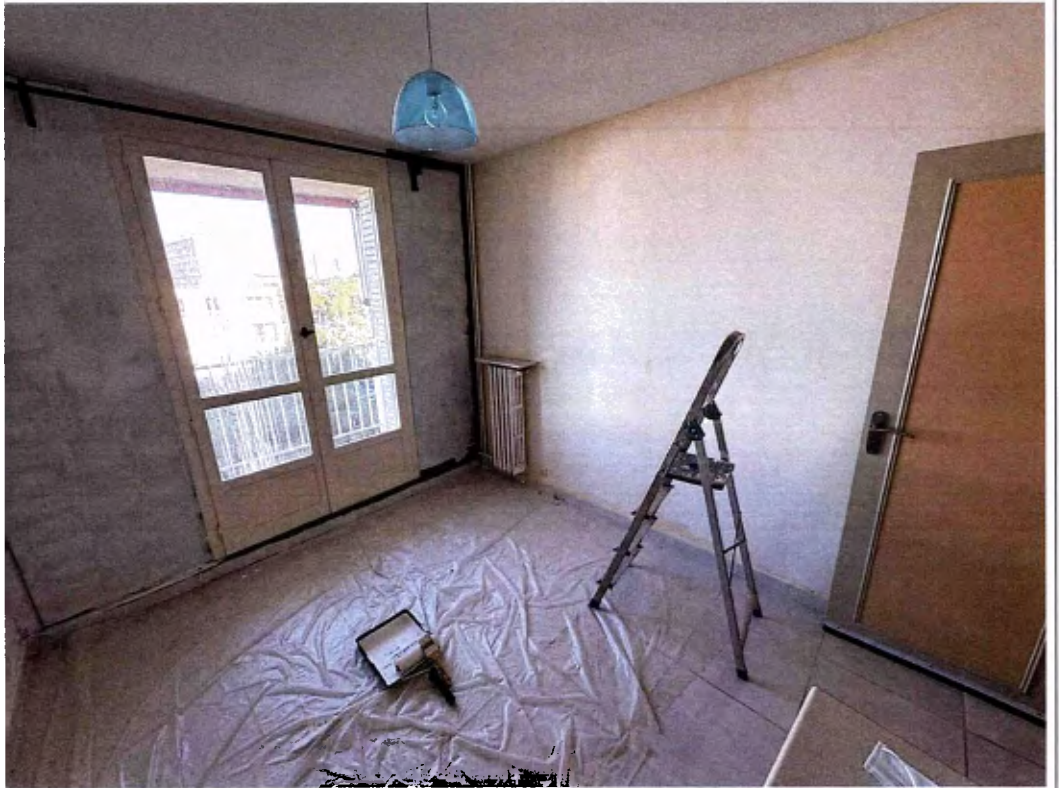
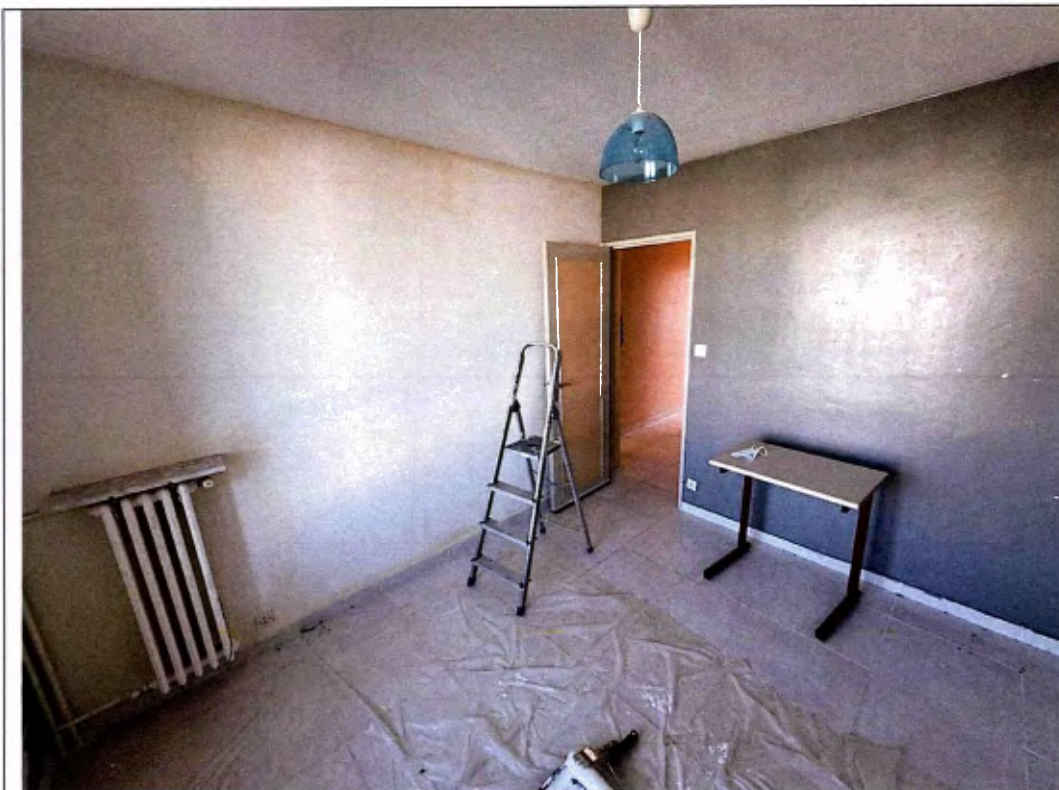
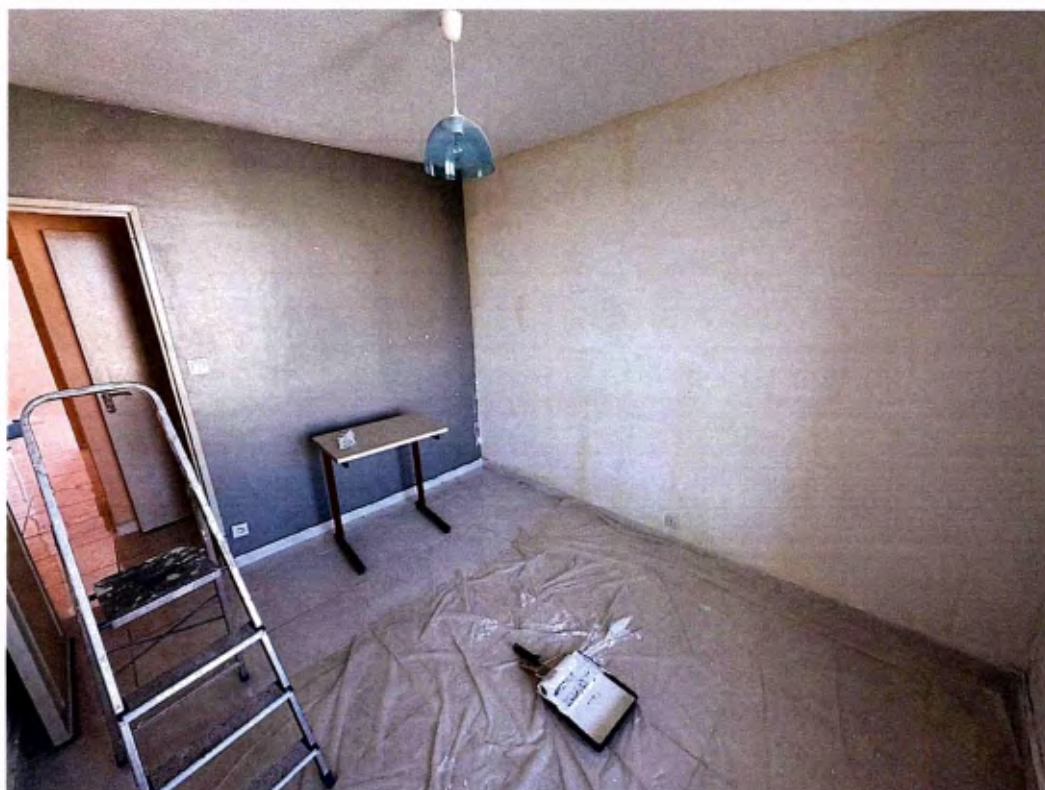
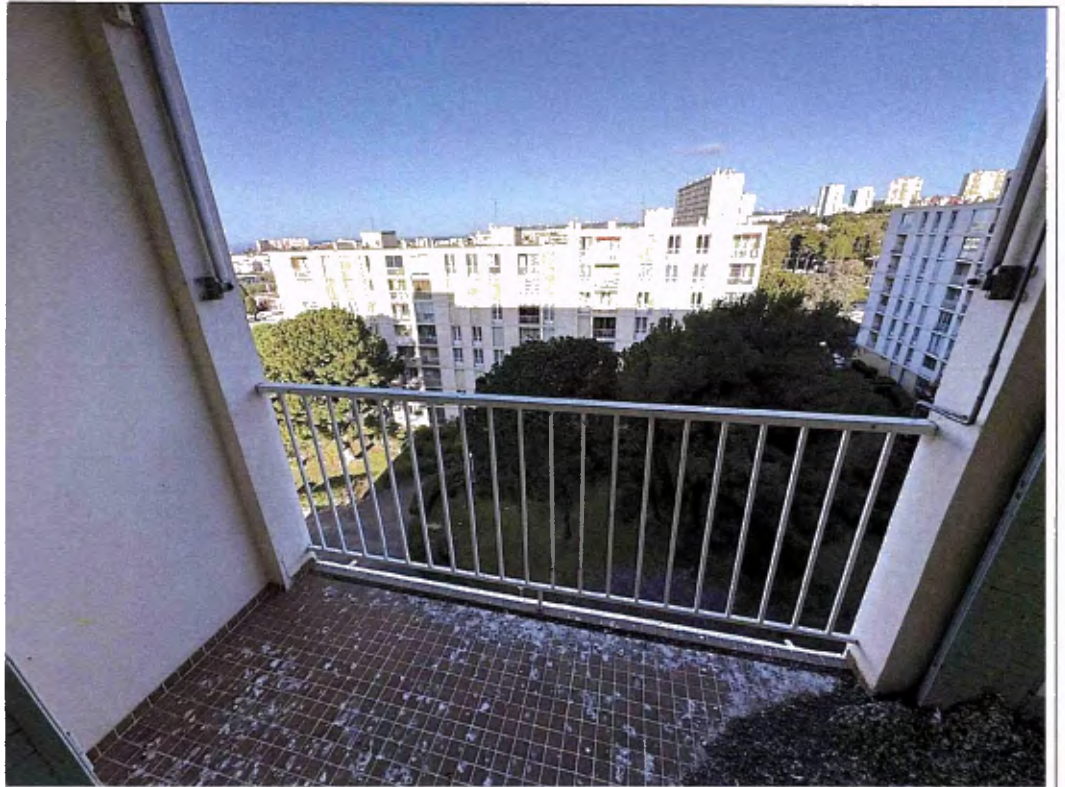
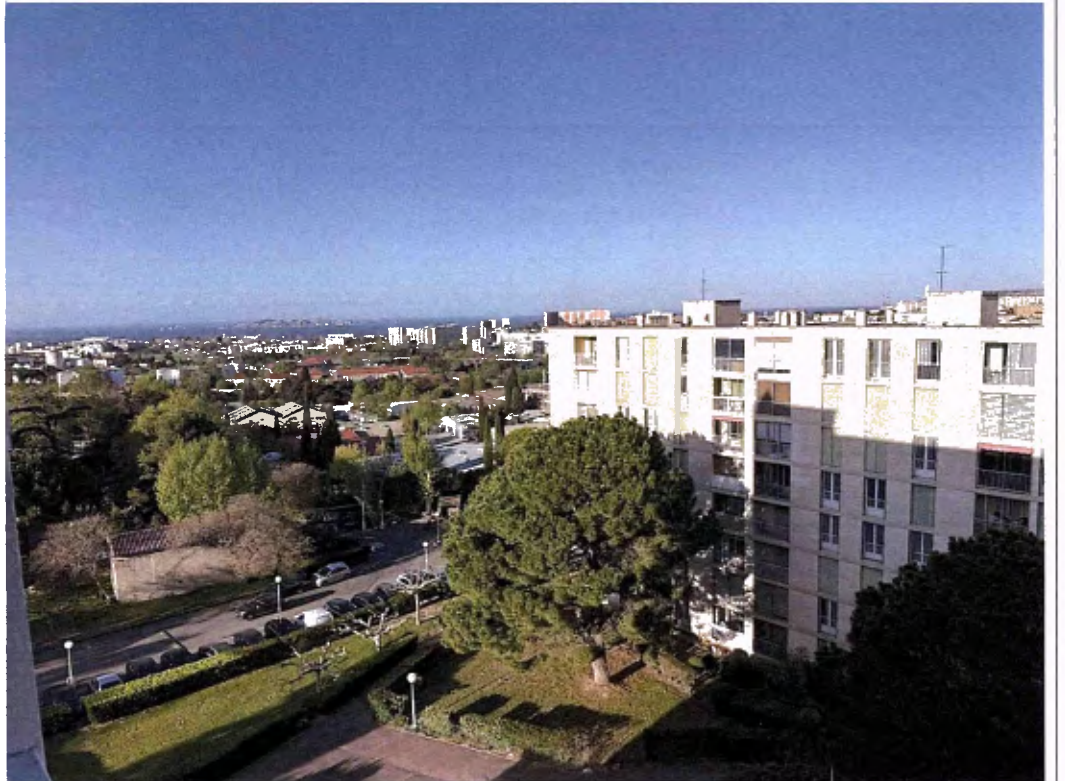
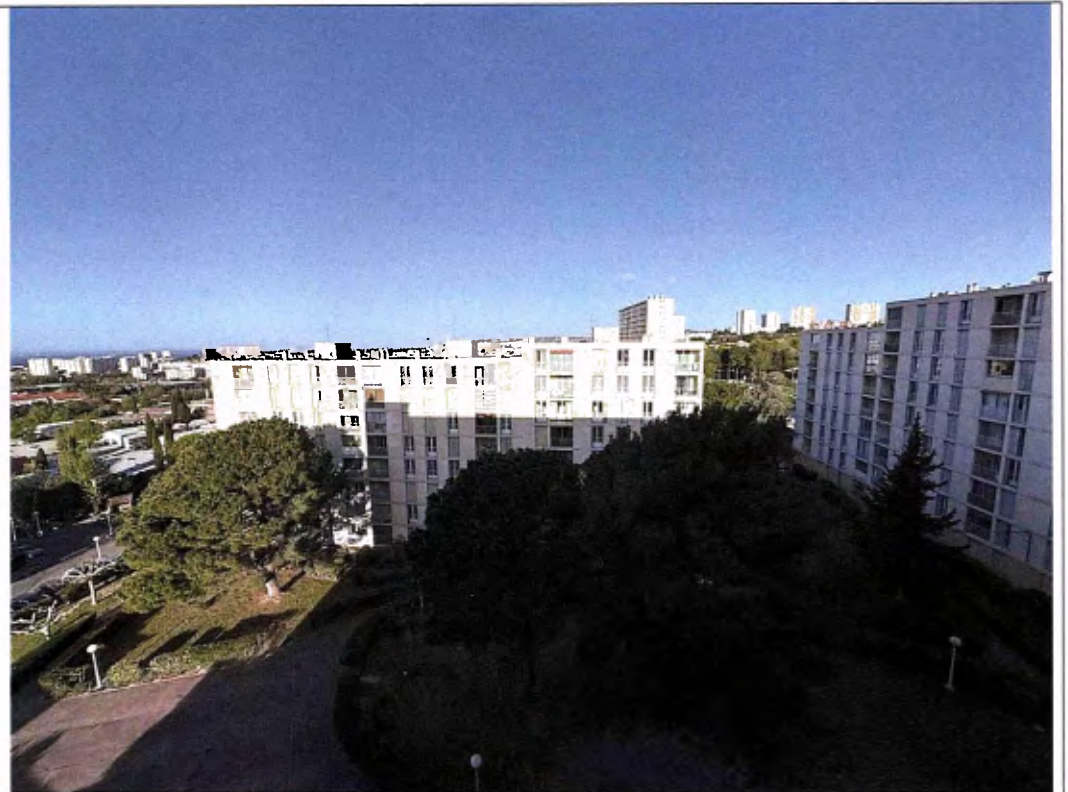
## **CHAMBRE 2**

On y accède par une porte de communication en bois en mauvais état, présentant côté intérieur, des traces de feutre.

Murs : revêtement peinture en cours de réfection.

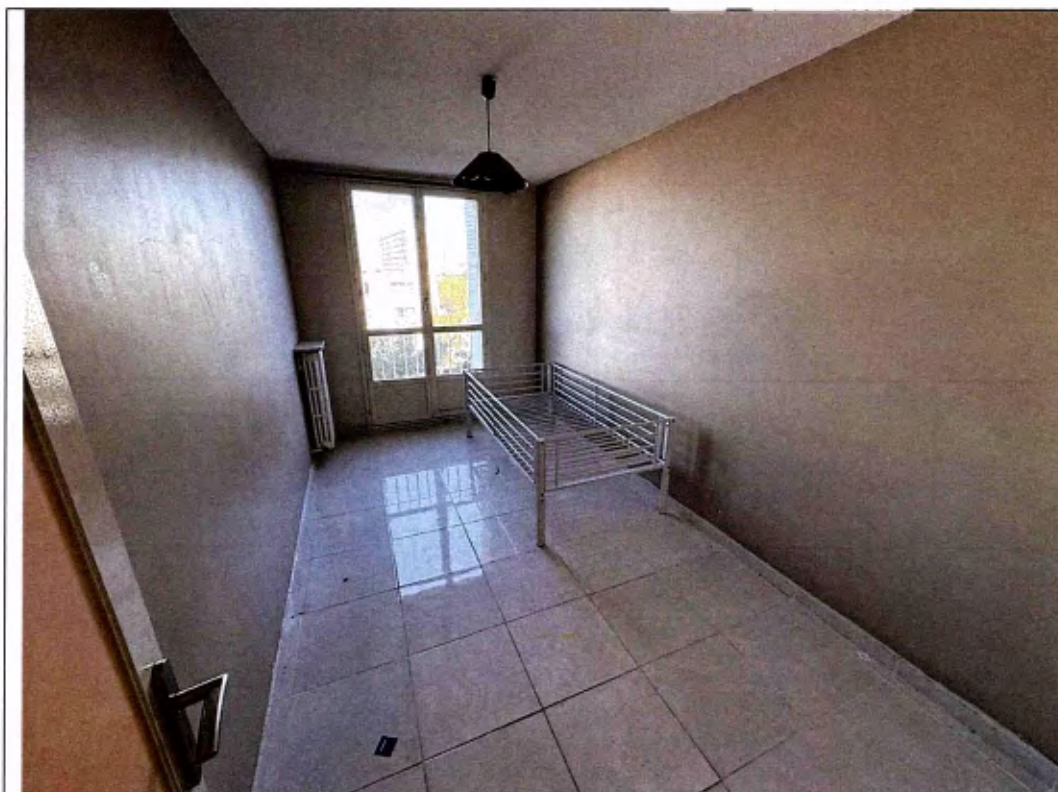
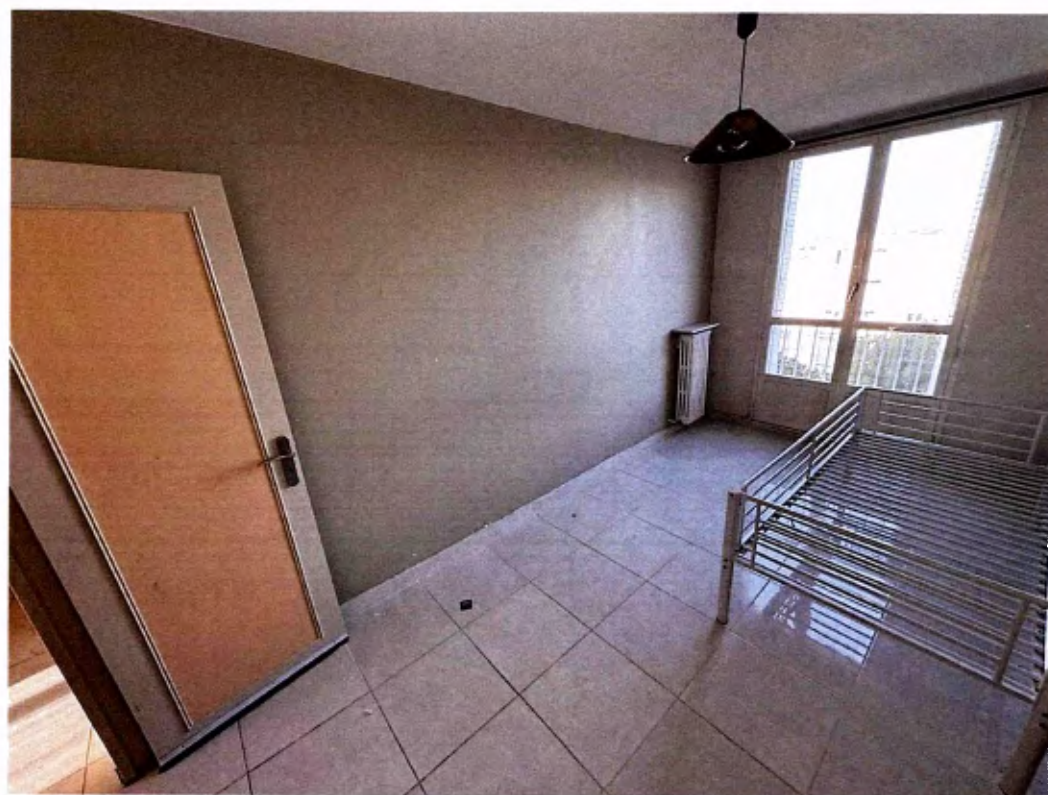
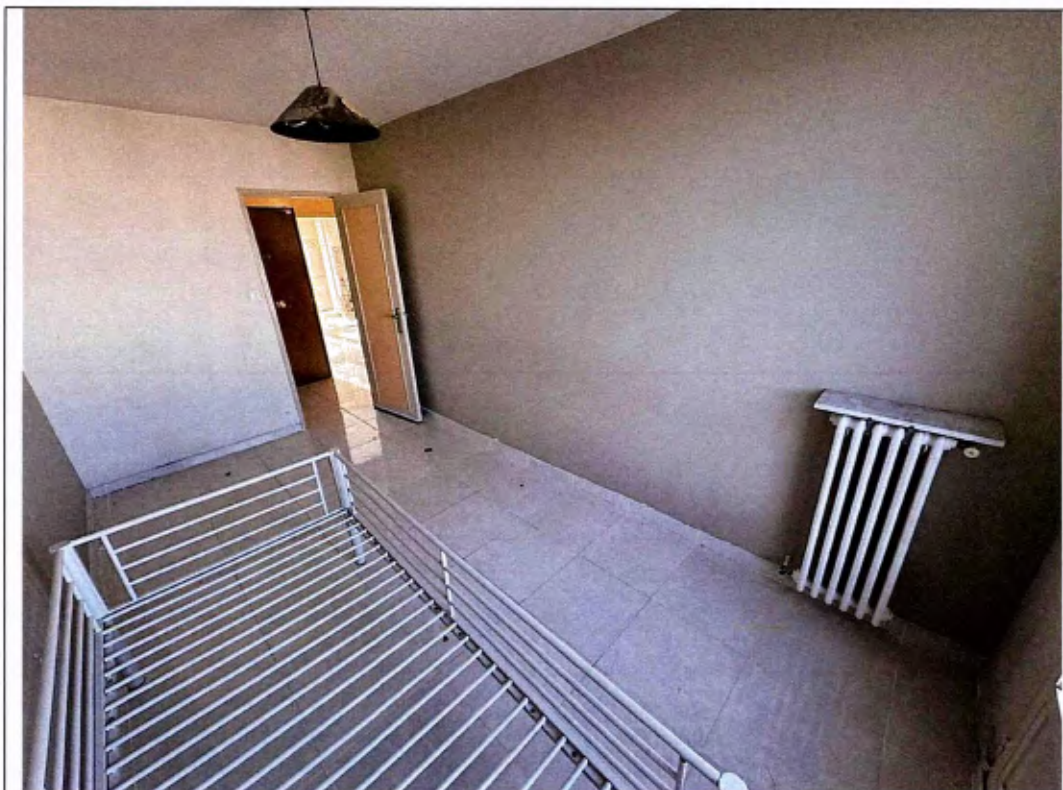
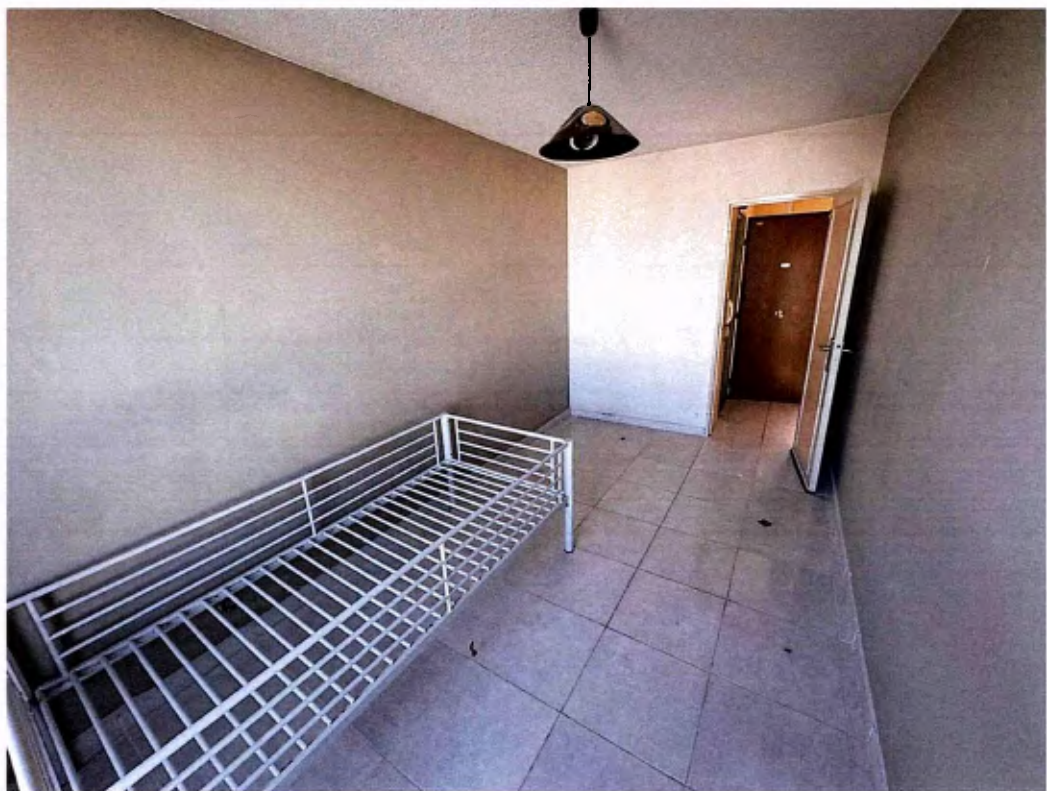
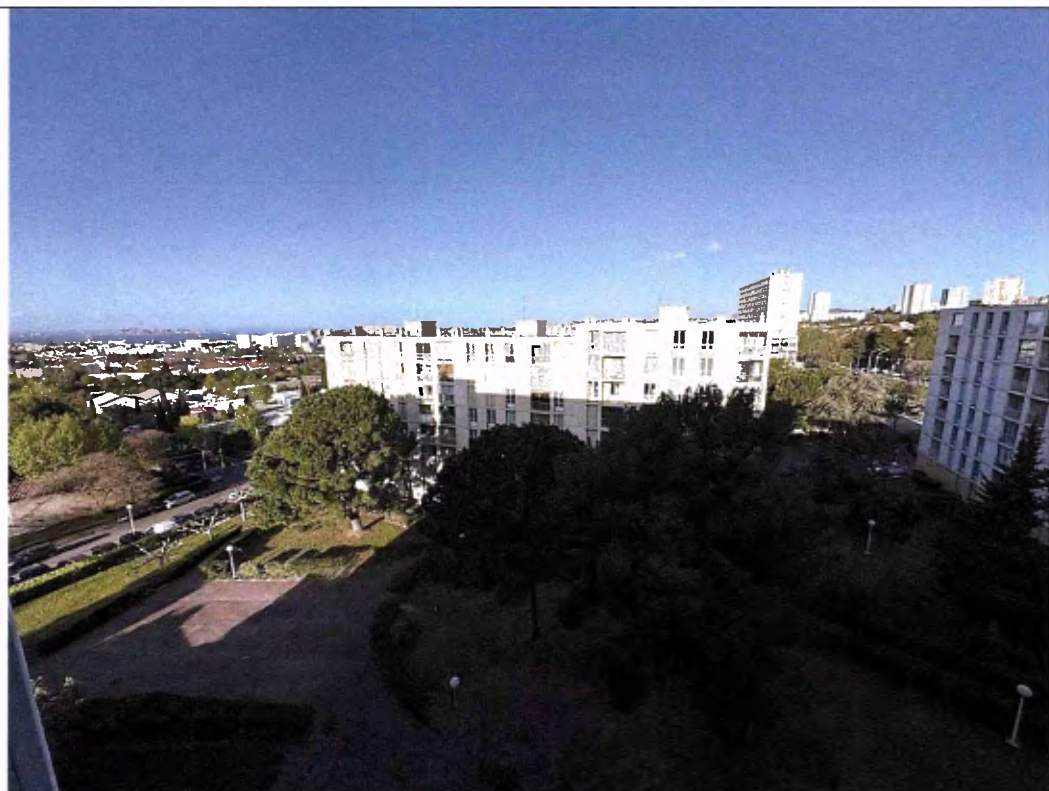
### **CHAMBRE 3**

On y accède par une porte de communication en bois présentant des traces de salissure côté intérieur et côté extérieur.

Murs : revêtement en mauvais état mais en cours de réfection.

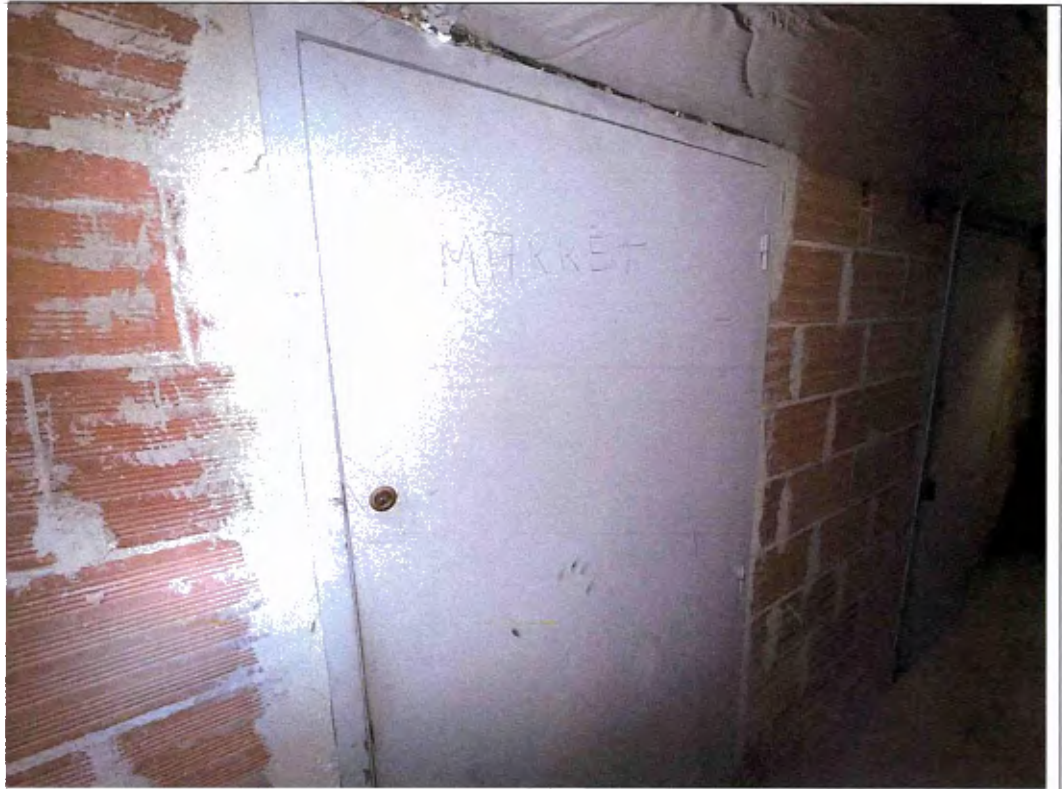
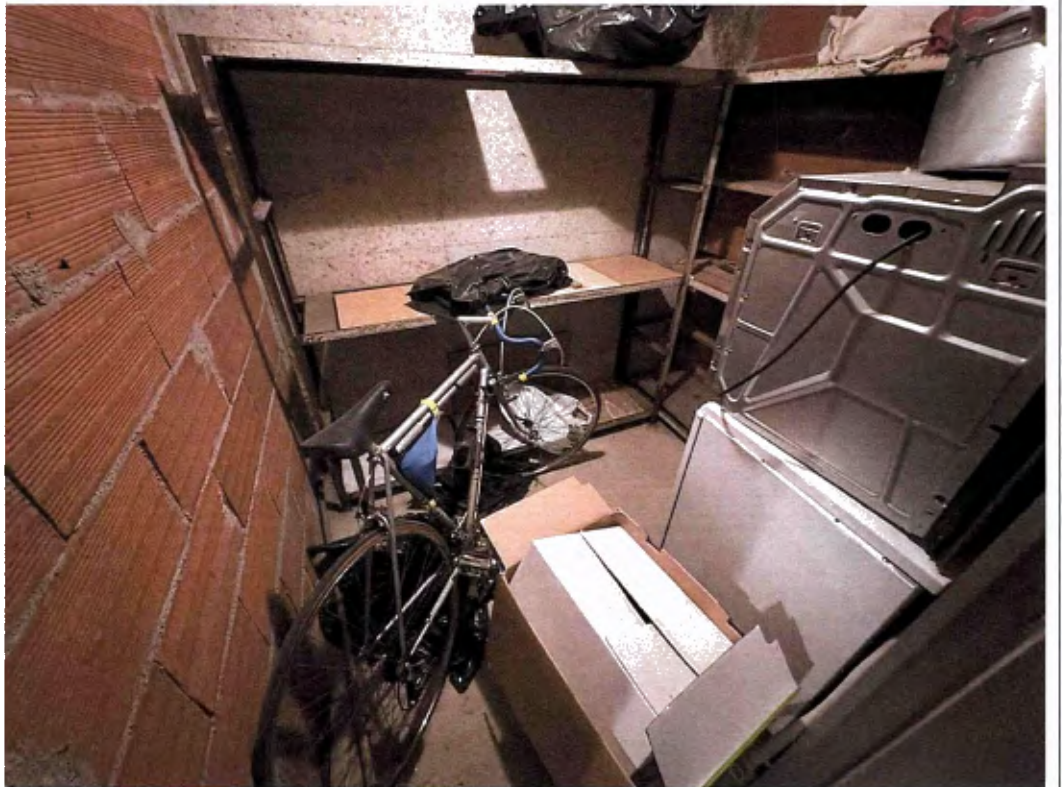
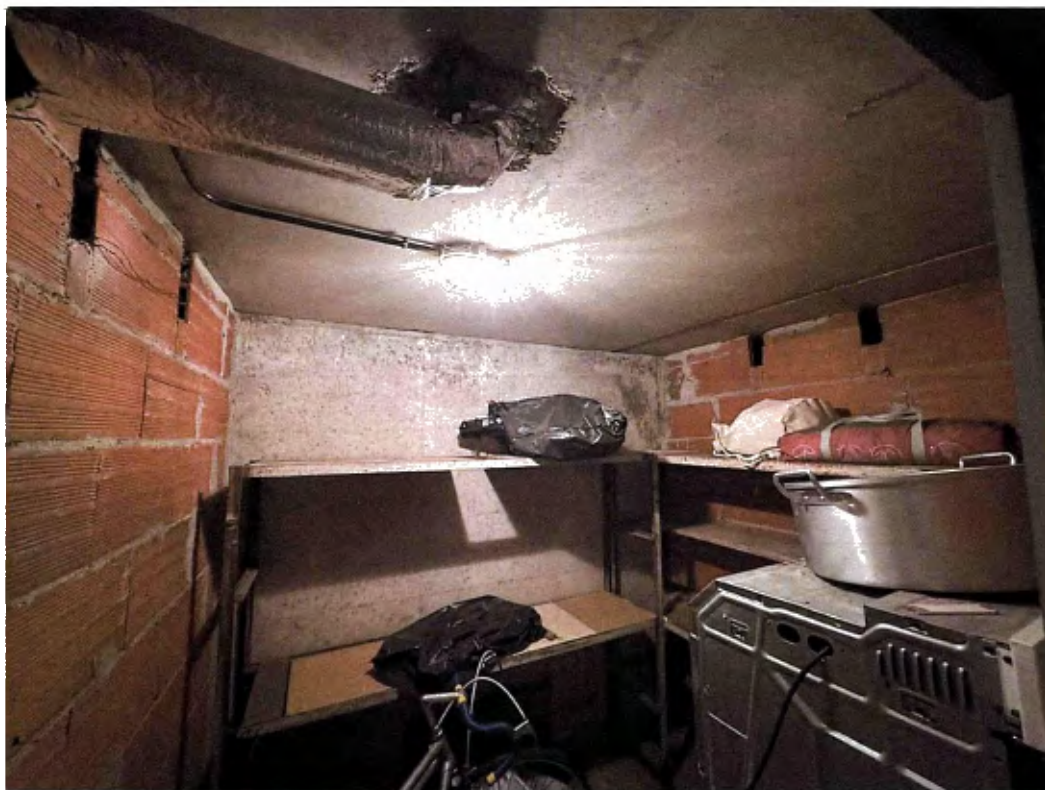
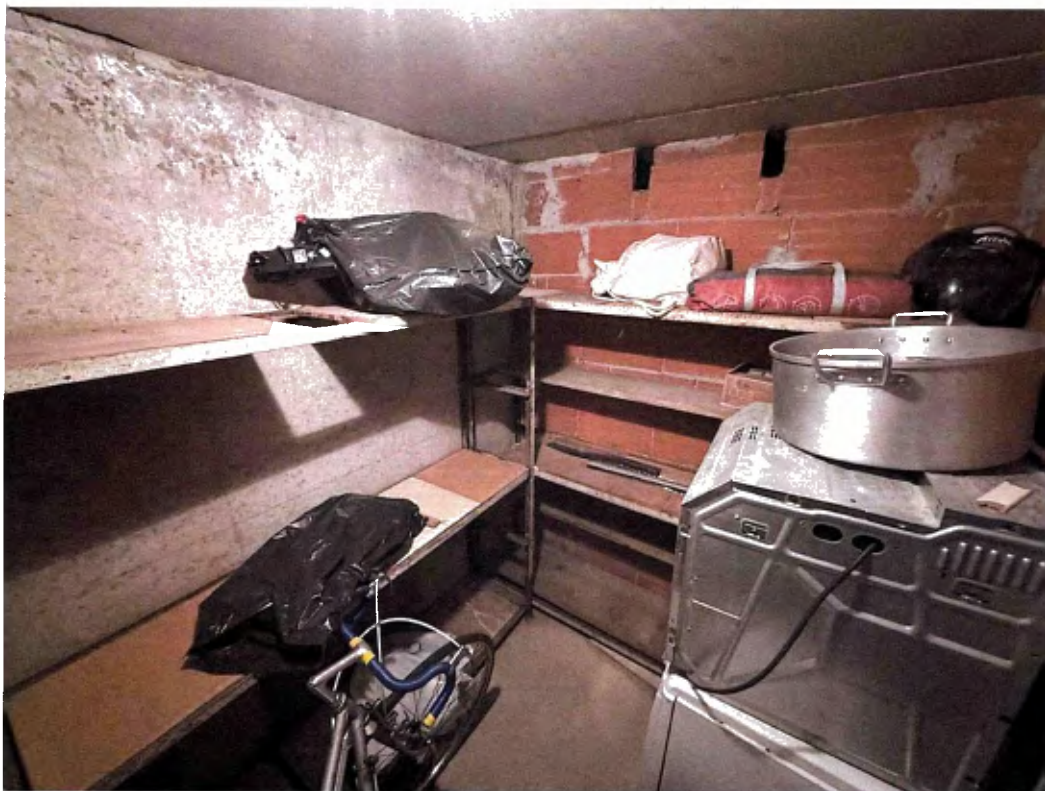
**LOT N°44**  
**CAVE**

Cette cave est encombrée de divers objets, le sol, les murs et le plafond sont à l'état brut.
