PROCES VERBAL DESCRIPTIF PORTANT SUR L'IMMEUBLE DE

LE MARDI VINGT QUATRE JANVIER DEUX MILLE VINGT TROIS

38 Traverse de La Source, 13015 MARSEILLE

MAISON INDIVIDUELLE PARCELLE CADASTREE 900 C 164

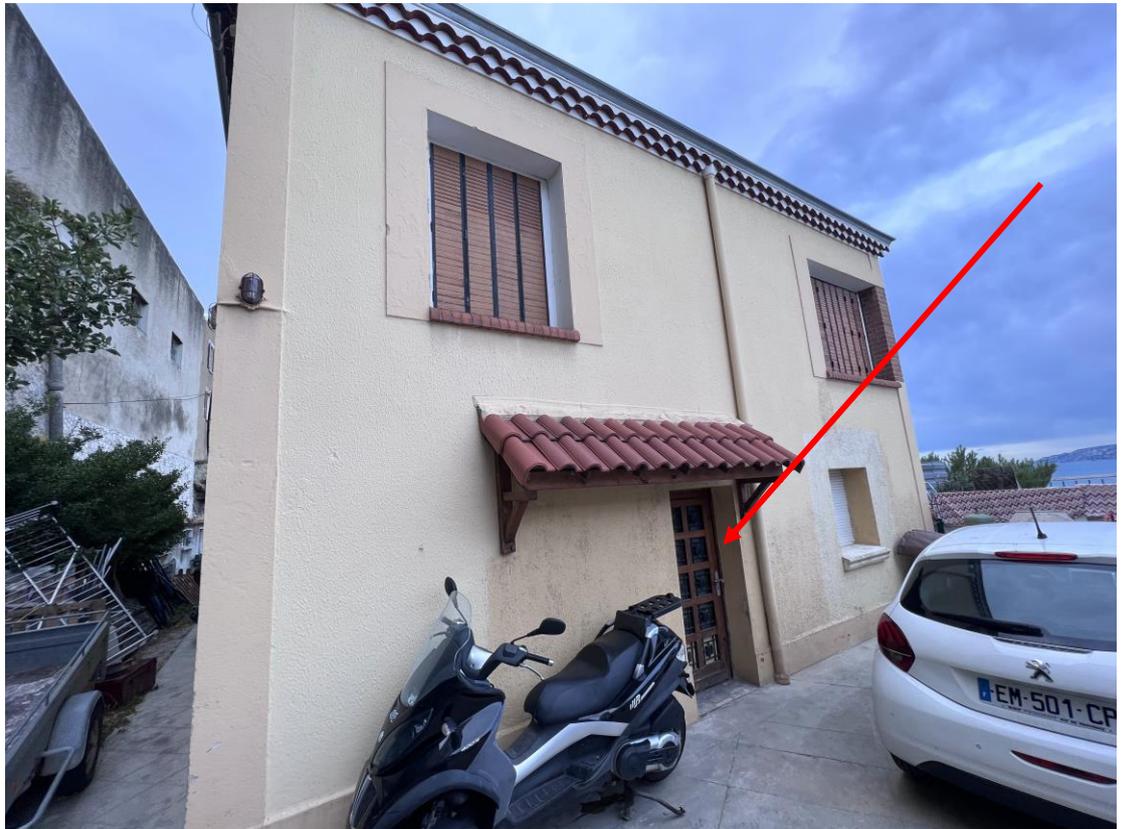
On y accède par une porte en bois à l'état d'usage, équipée de deux verrous et d'une serrure centrale, avec partie vitrée et barreaudée.

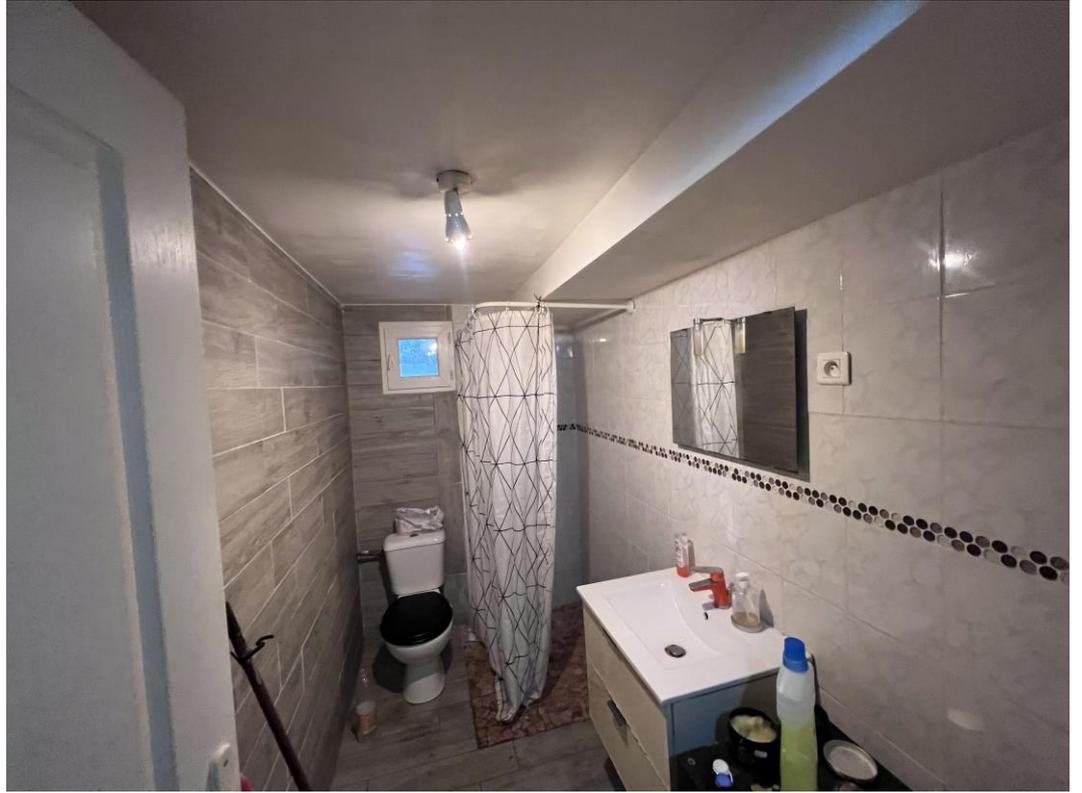
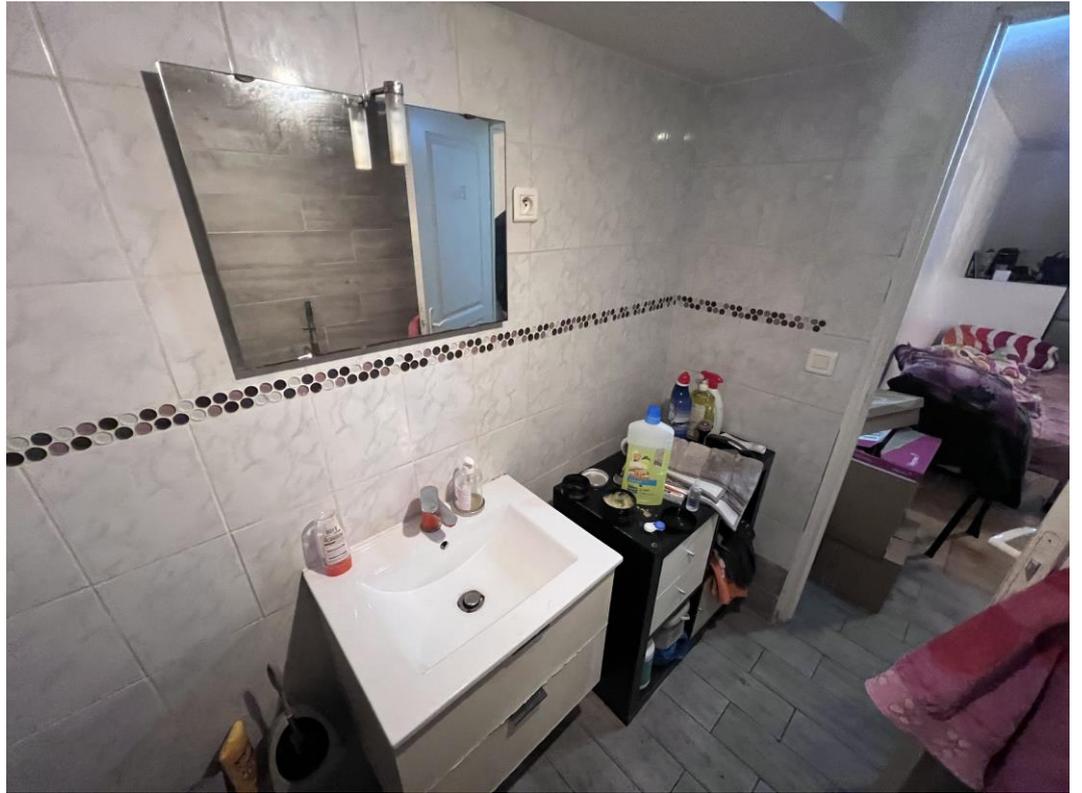
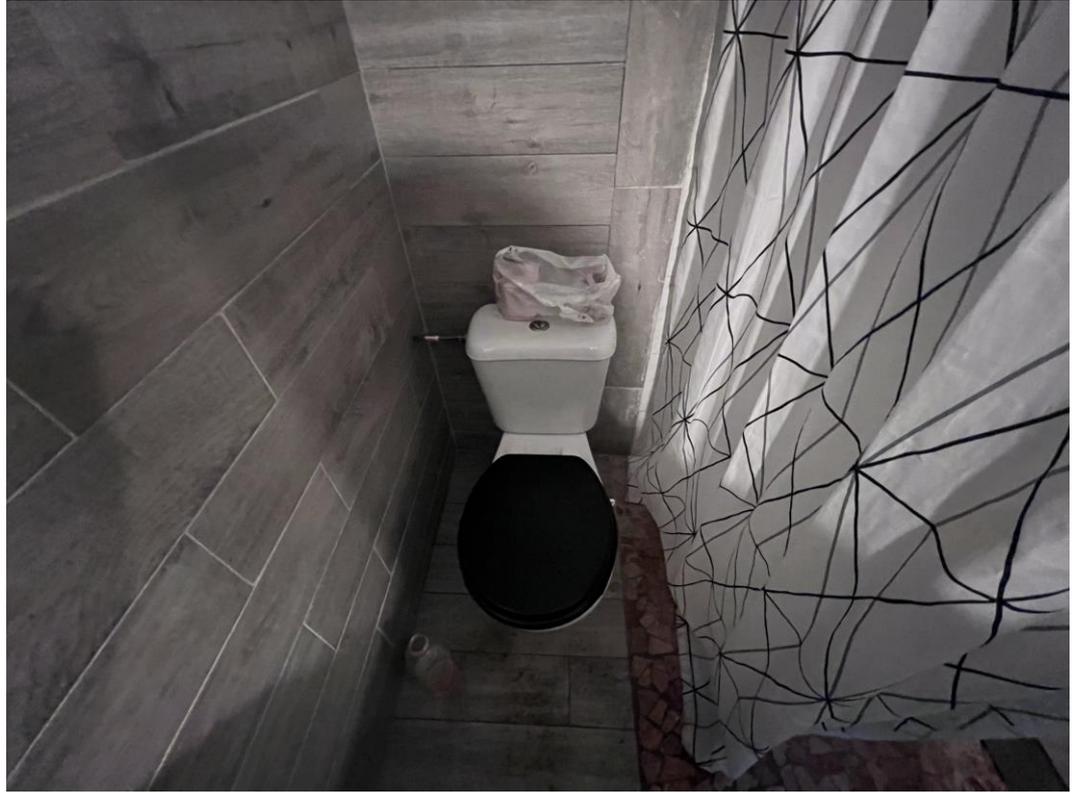
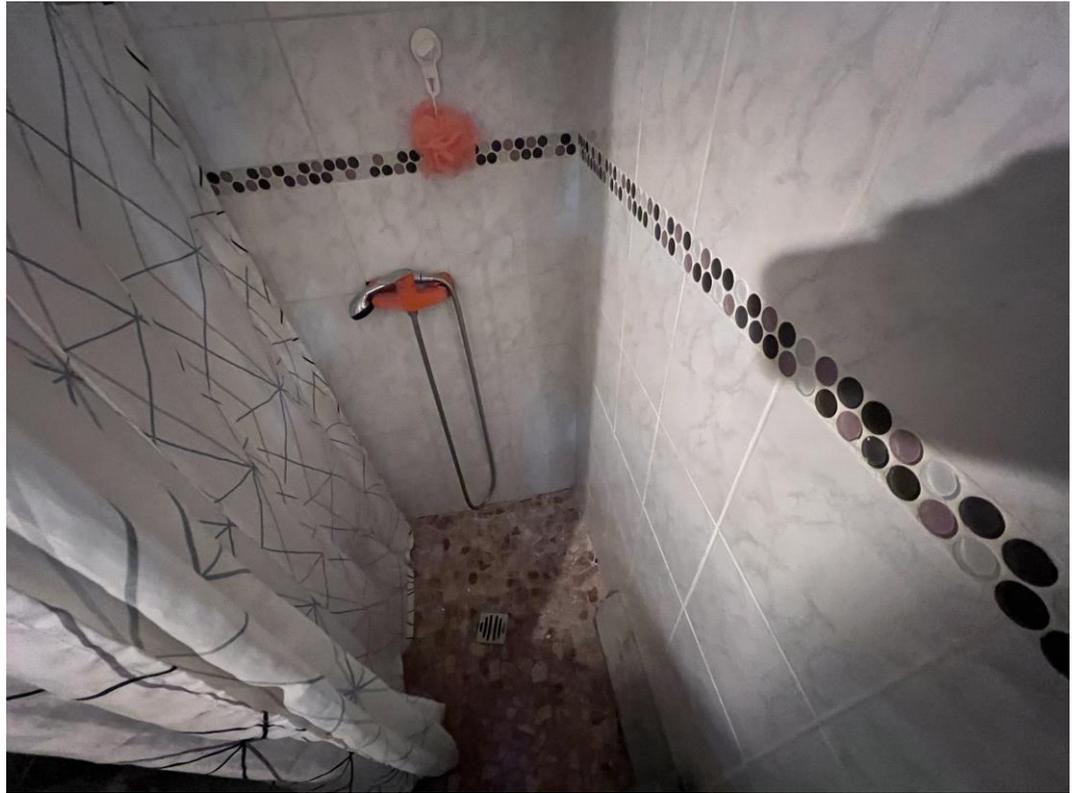
SALLE D'EAU / WC

- une douche à l'italienne avec robinetterie complète
- un WC chasse basse
- un meuble vasque en mauvais état, surmonté d'un robinet mitigeur.

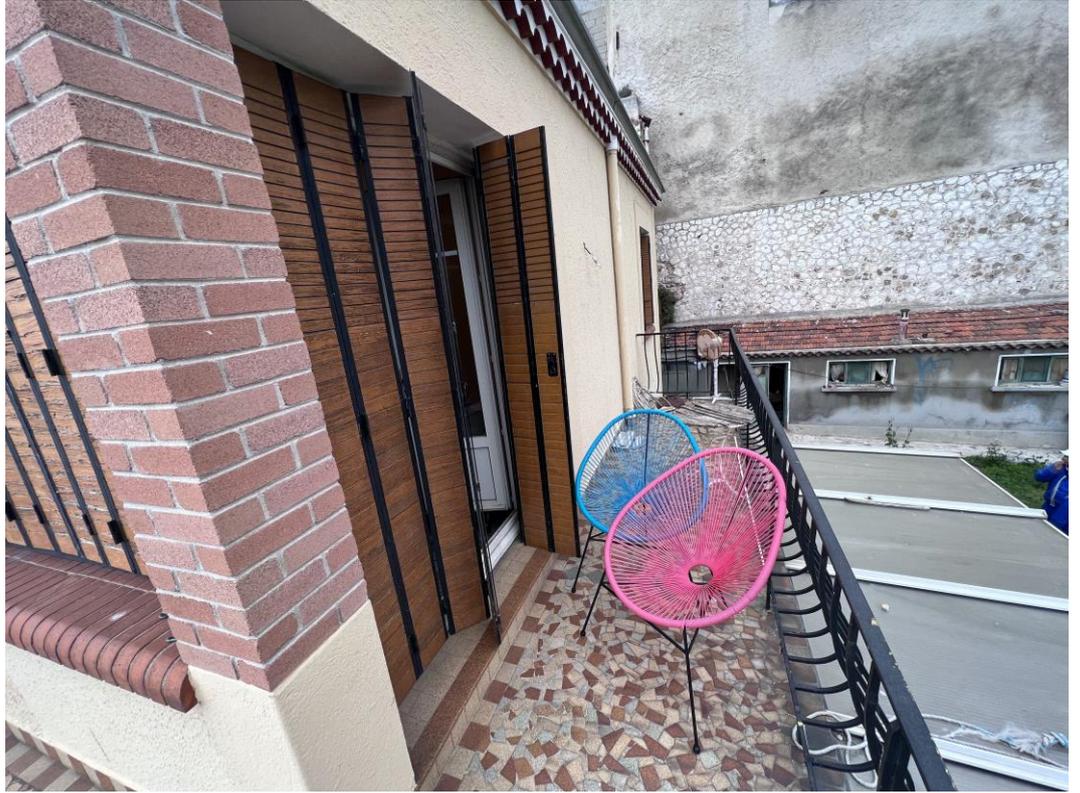
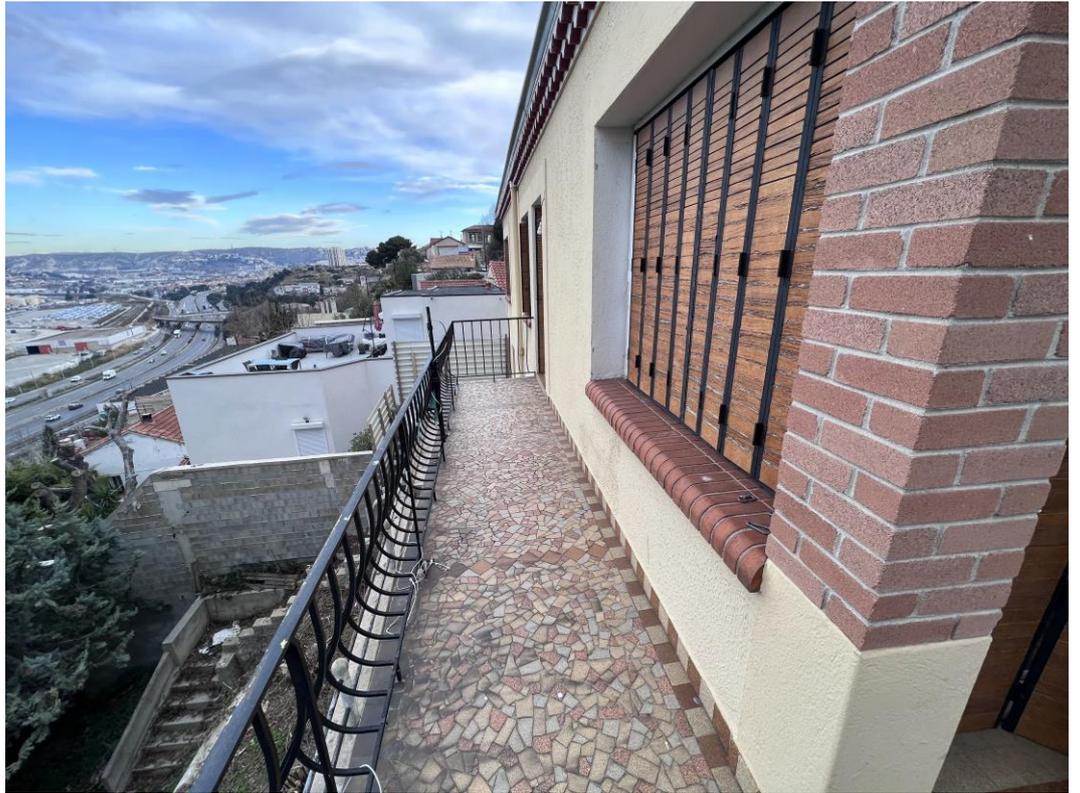
CHAMBRE 2

Cette pièce est éclairée par une porte-fenêtre avec panneaux latéraux, montant PVC double vitrage, fermée à l'extérieur par un volet pliant en bois à l'état d'usage ainsi que par une fenêtre double battant, montant PVC avec panneaux latéraux vitrés en mauvais état, un carreau étant fissuré ; le tout étant fermé à l'extérieur par un volet pliant en bois à l'état d'usage.

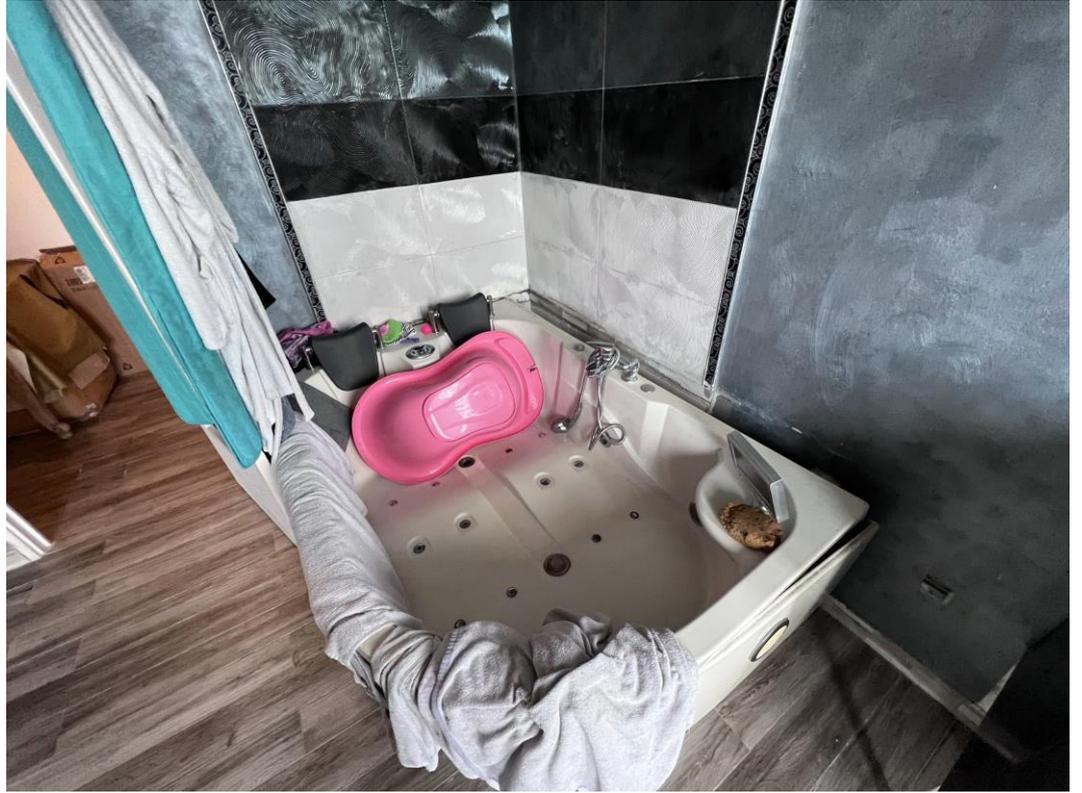
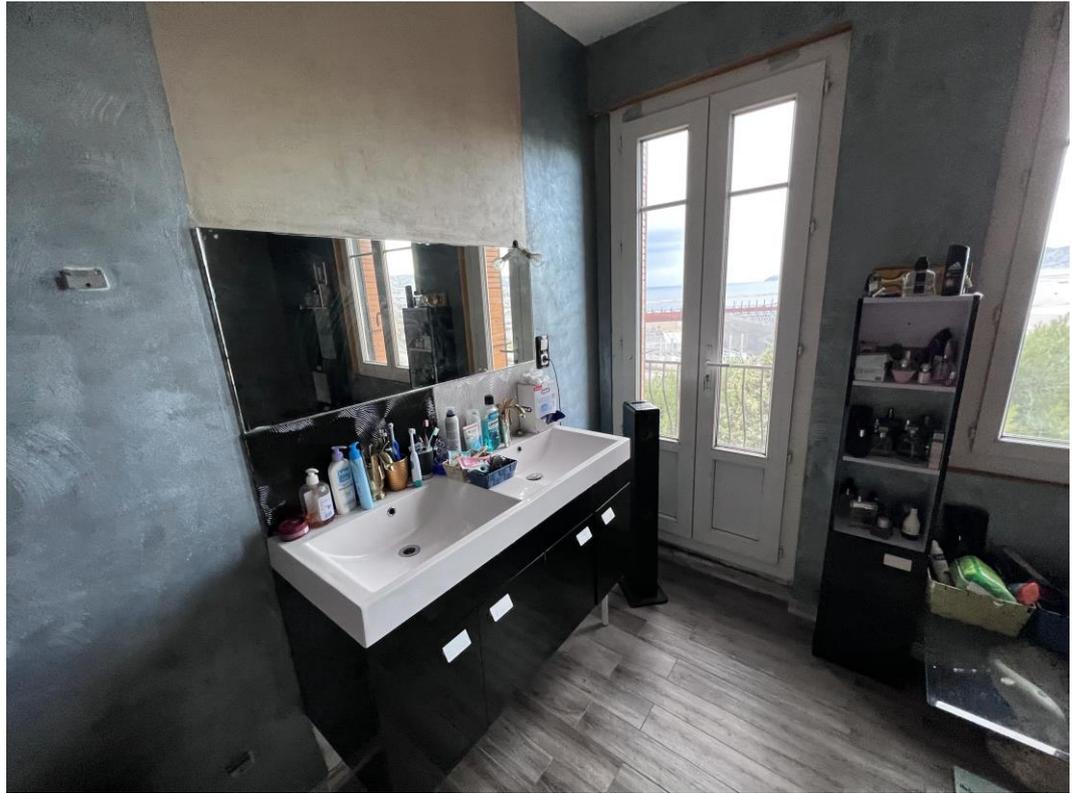
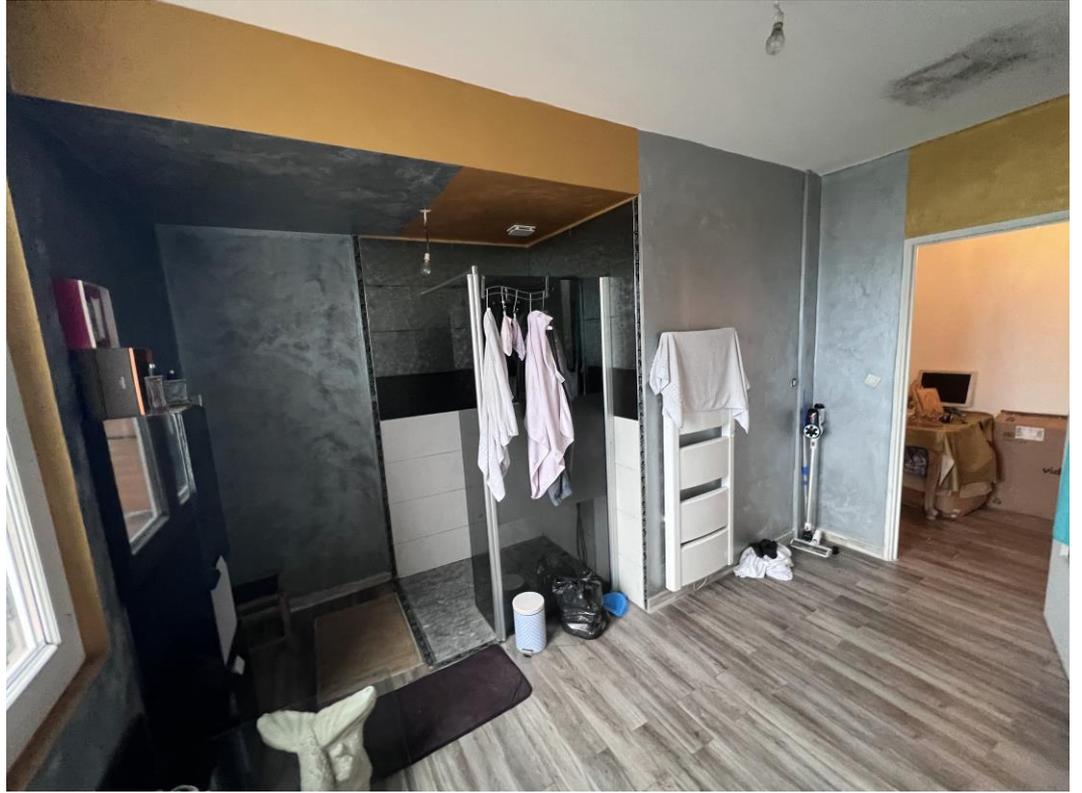
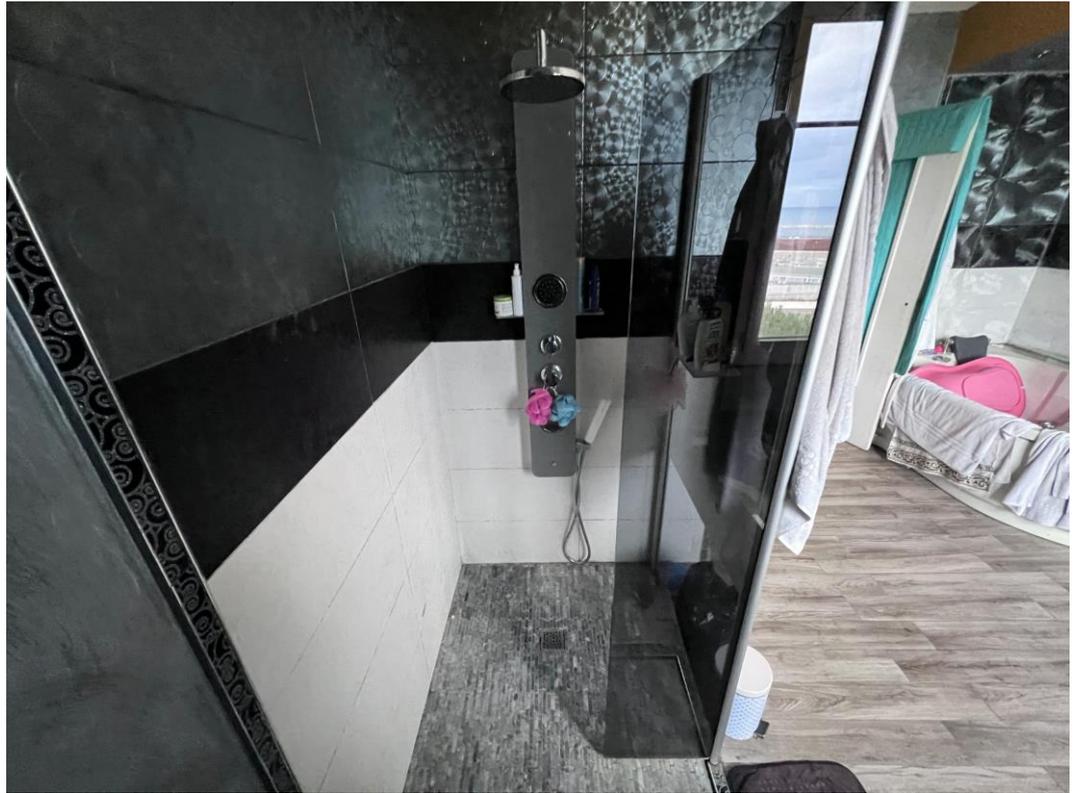
SALLE-DE-BAINS

On y accède par une porte de communication hors d'usage ; le panneau vitré central étant manquant.

Je note au niveau de l'entrée, des taches noires d'humidité.
