## PROCES VERBAL DESCRIPTIF

**Nous nous sommes rendus ce jour : 3 Impasse Bonnardel 13004 MARSEILLE**

## 1. Environnement et situation du bien immobilier :

## 2. Description et composition du bien immobilier :

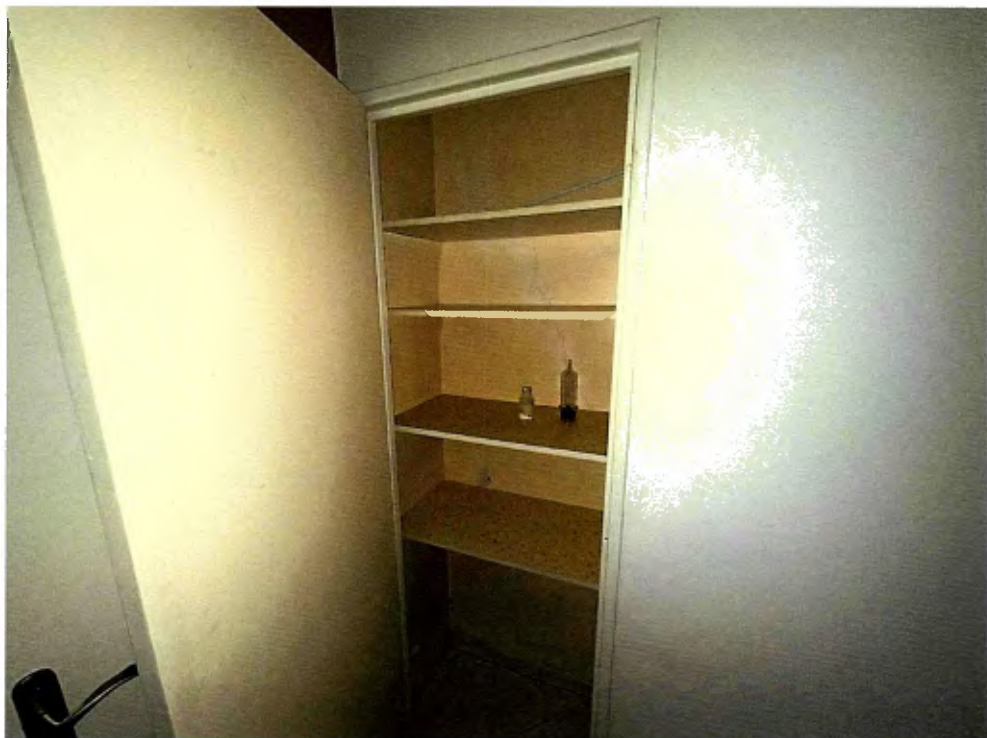
Les revêtements sont peints. Une fissure est visible.

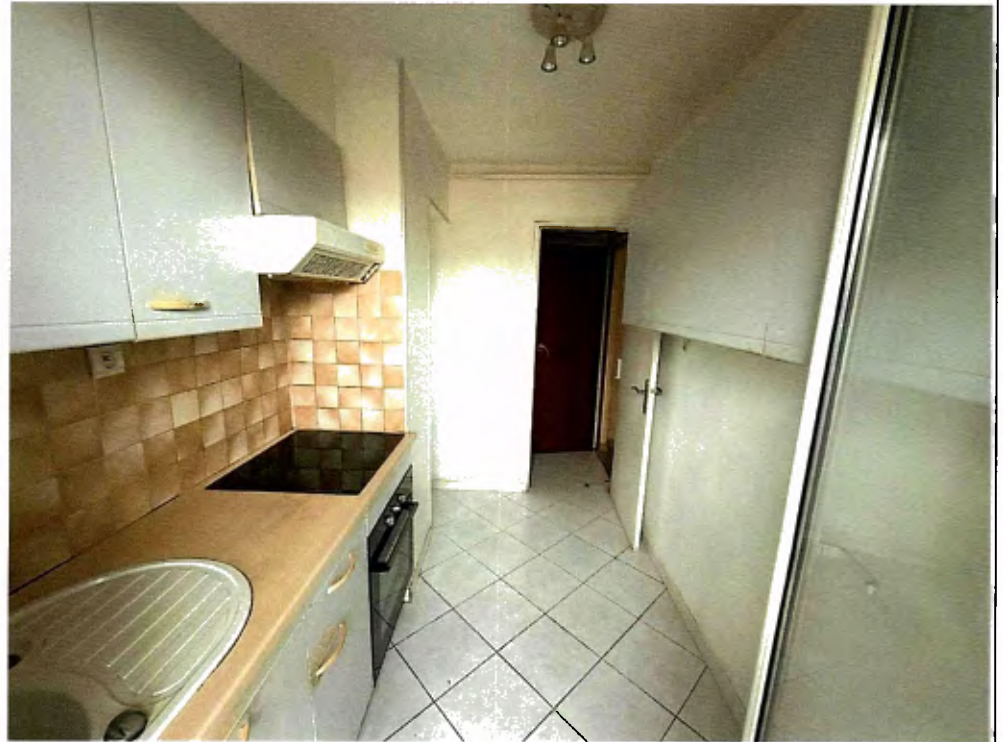
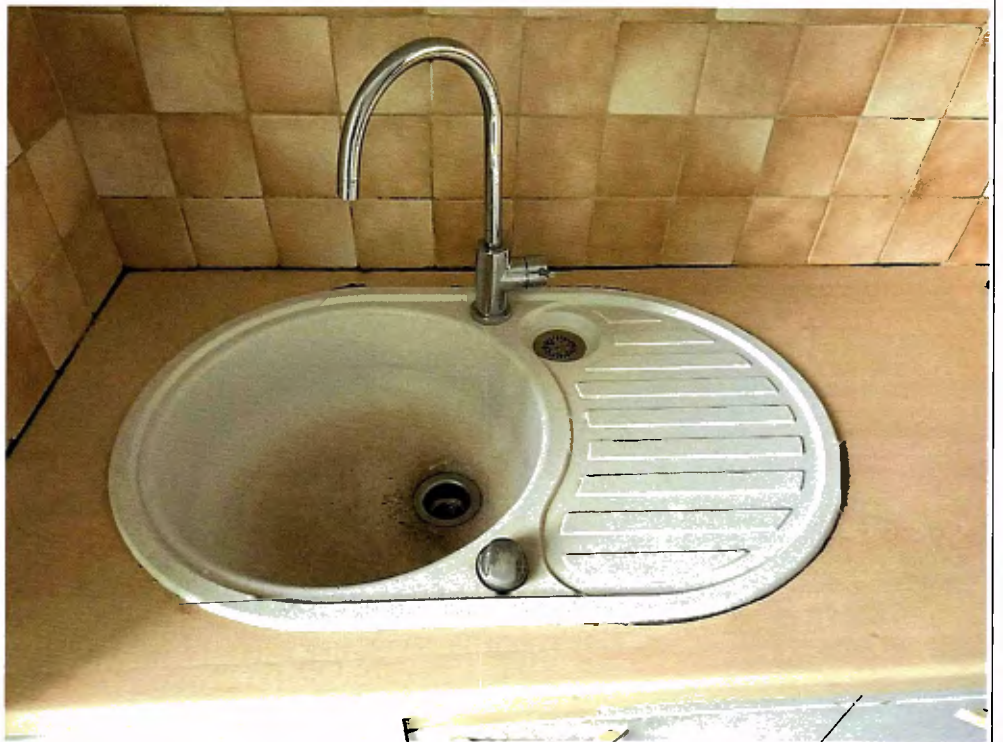
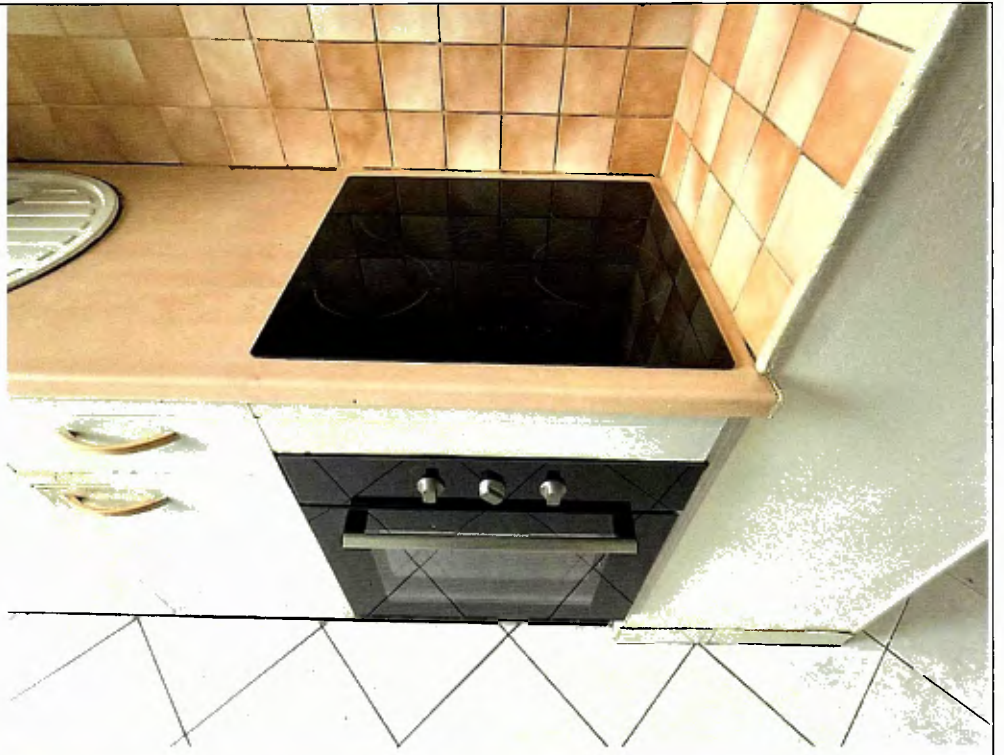
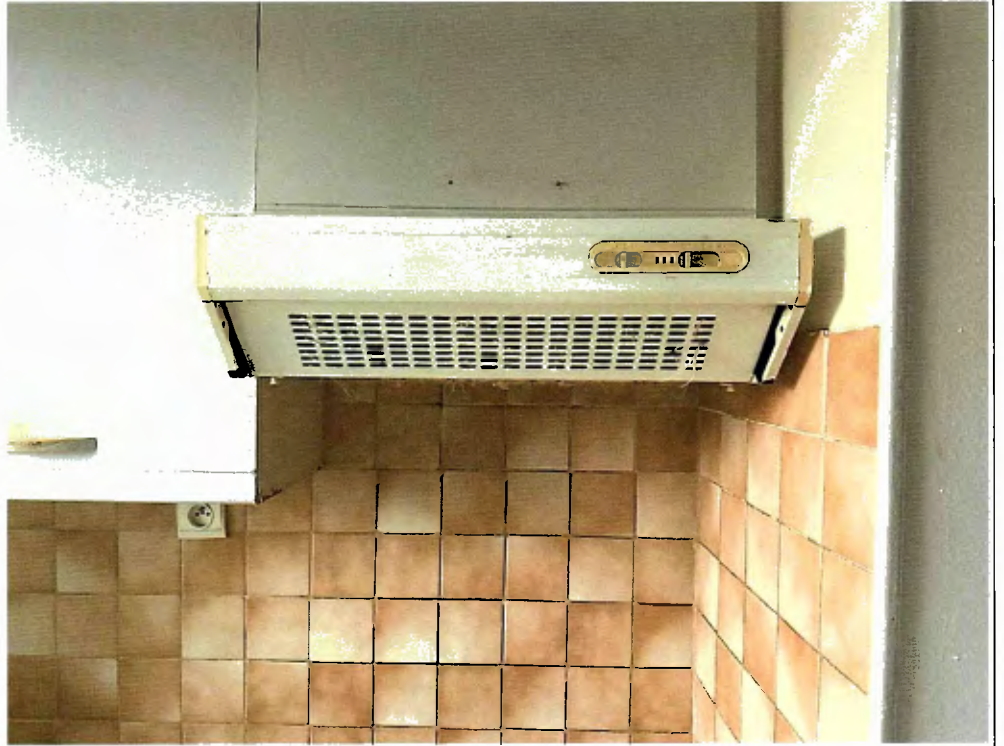
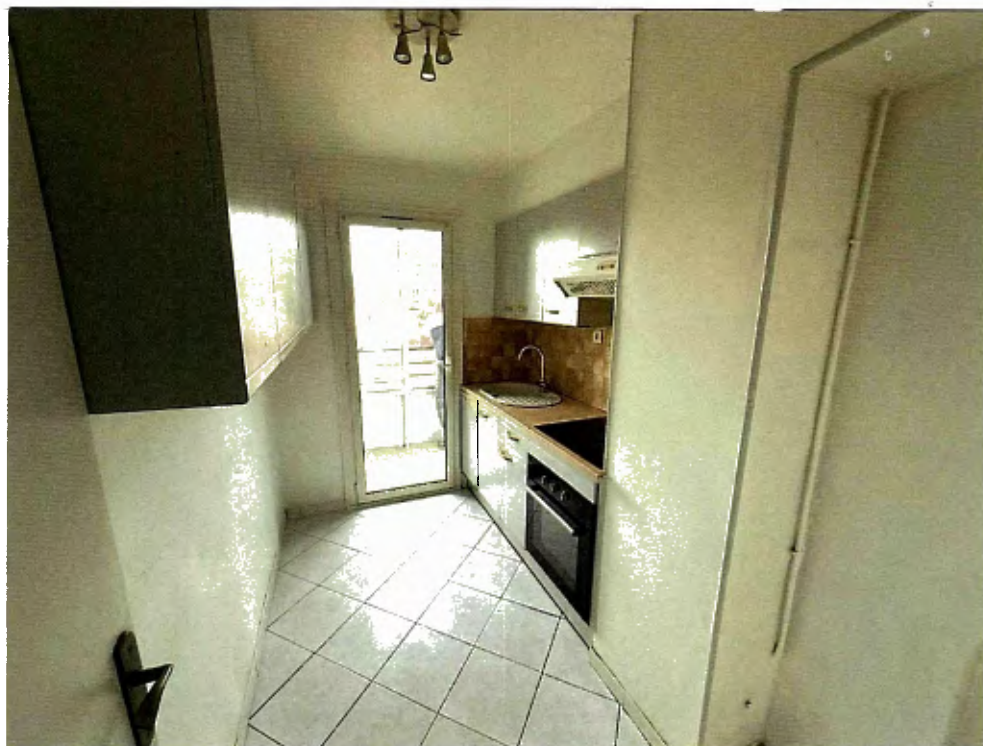
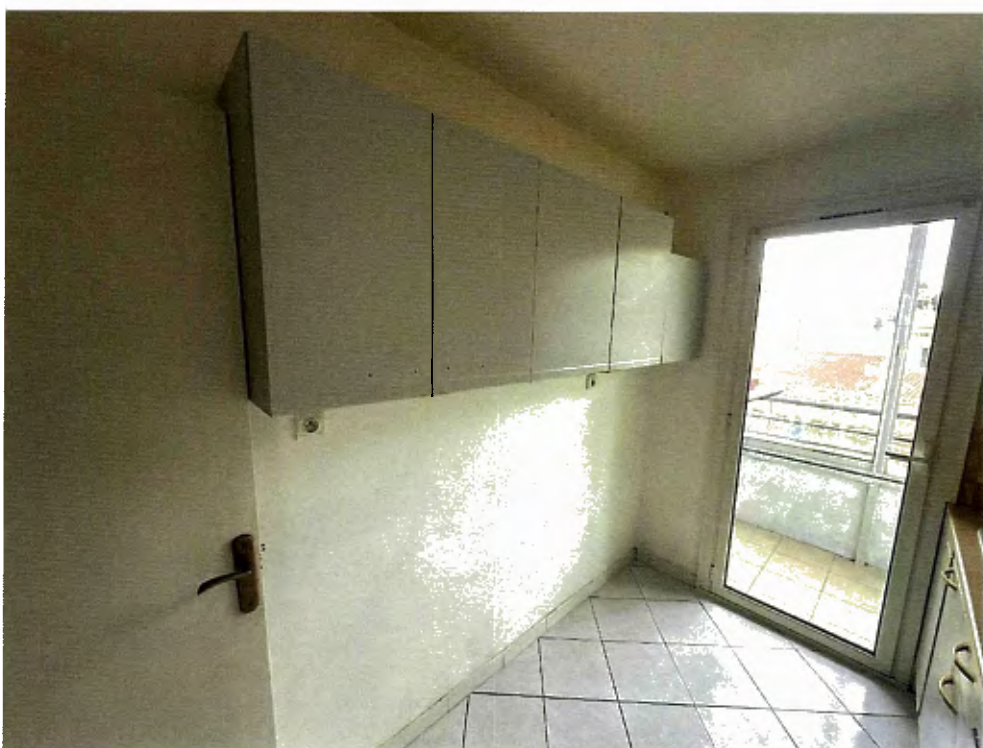
### **CUISINE :**

Les façades du mobilier de cuisine sont en mauvais état général.

Des poignées sont manquantes.

Nous notons la présence d'un évier en PVC de couleur grise, en mauvais état général.

Les joints sont usés. Le système du mitigeur fonctionne. Ce dernier est équipé d'un égouttoir.

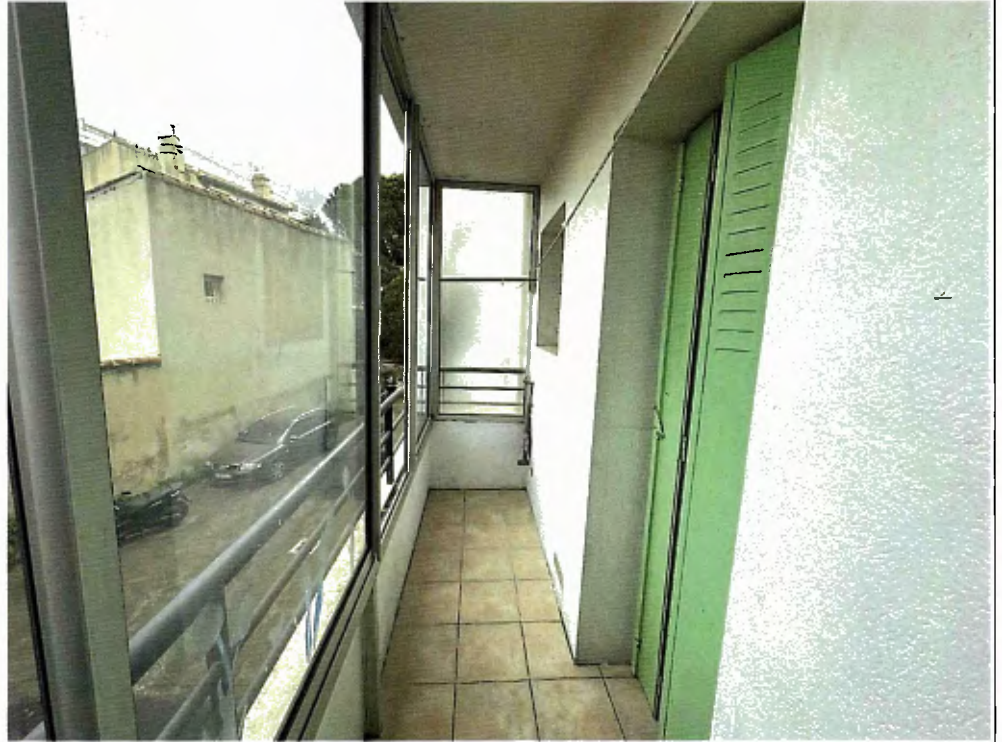
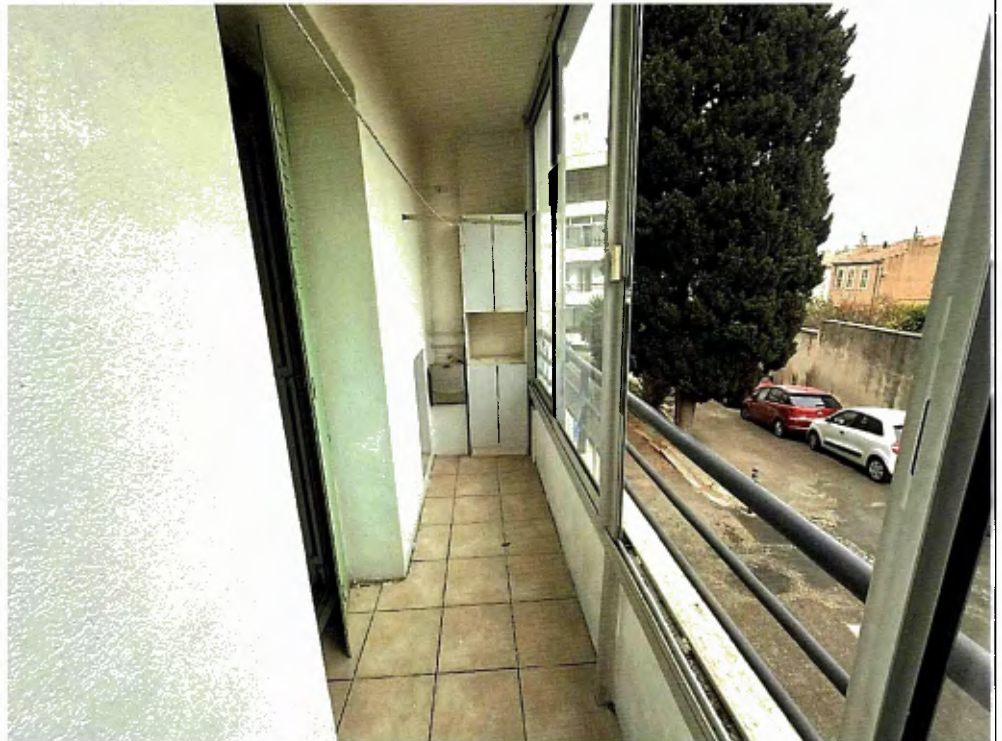
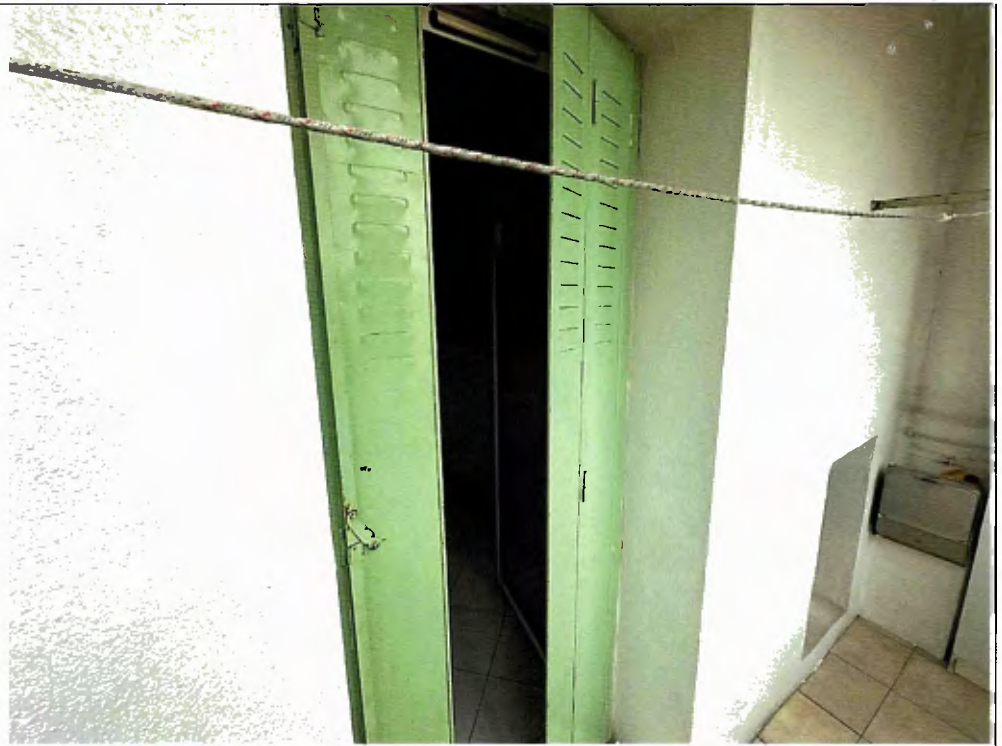
### **LOGGIA :**

Le mécanisme de fermeture des huisseries dysfonctionne.

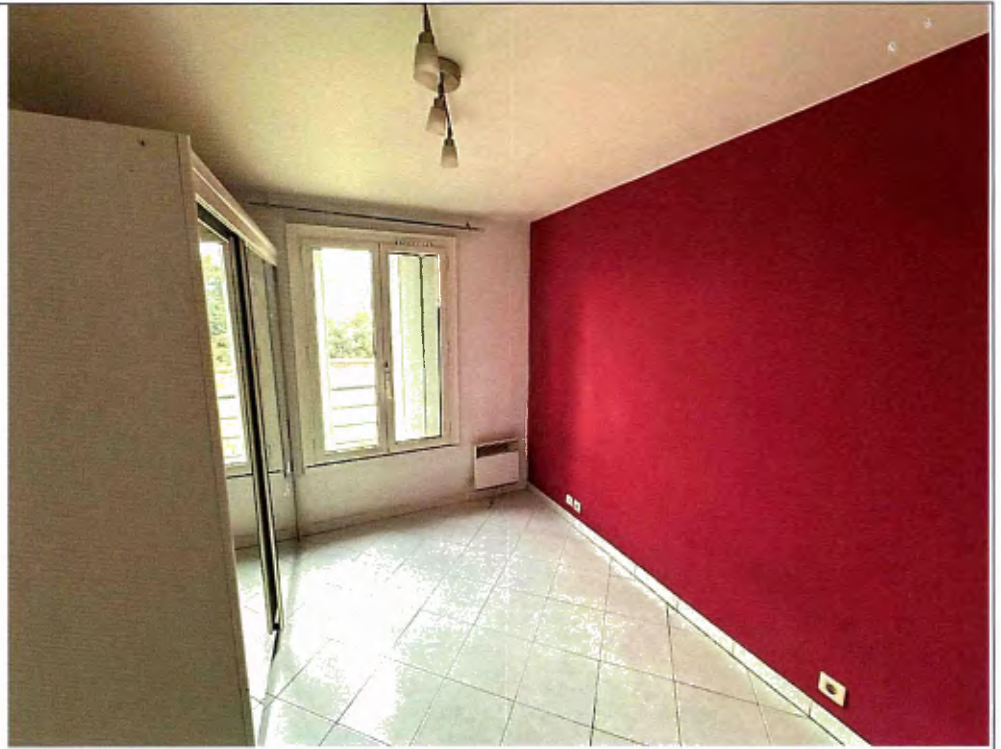
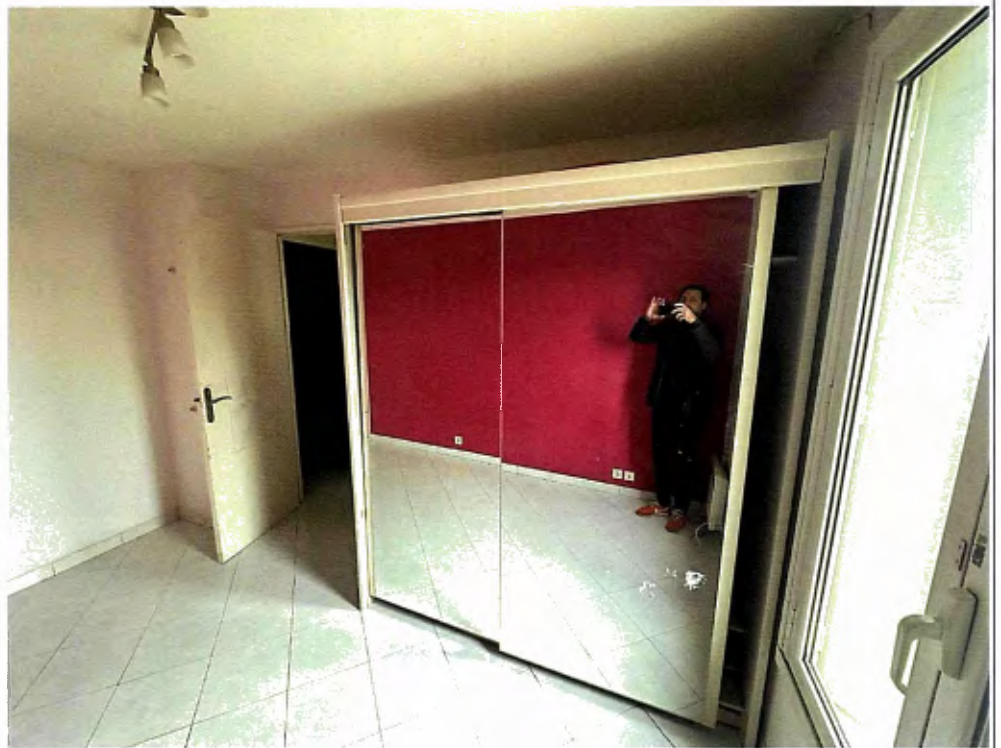
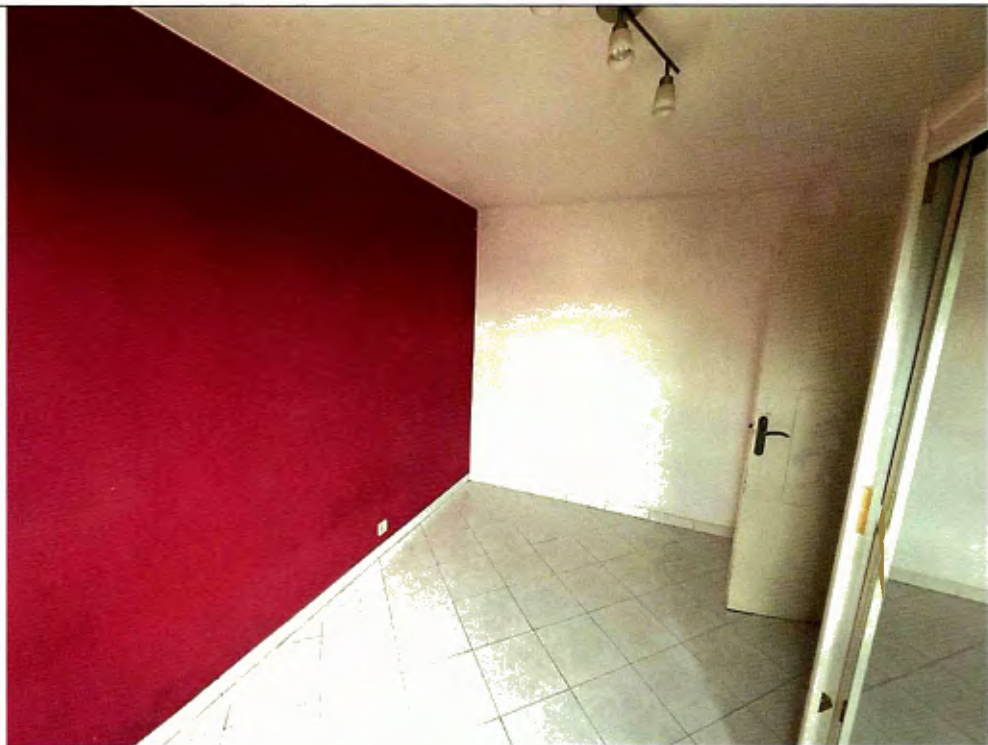
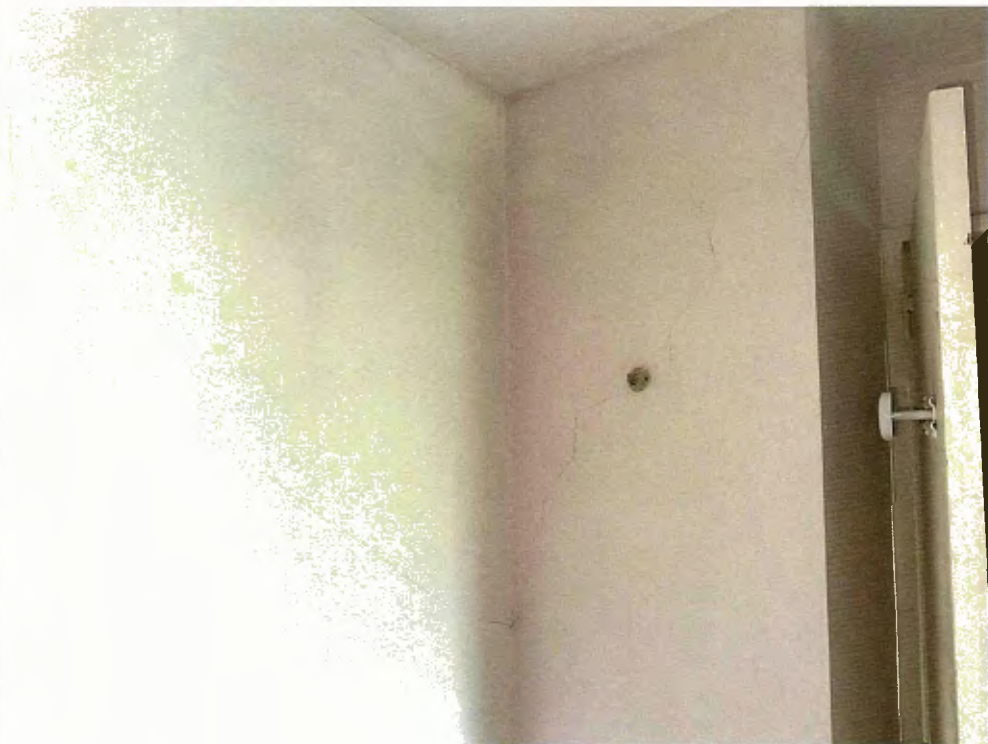
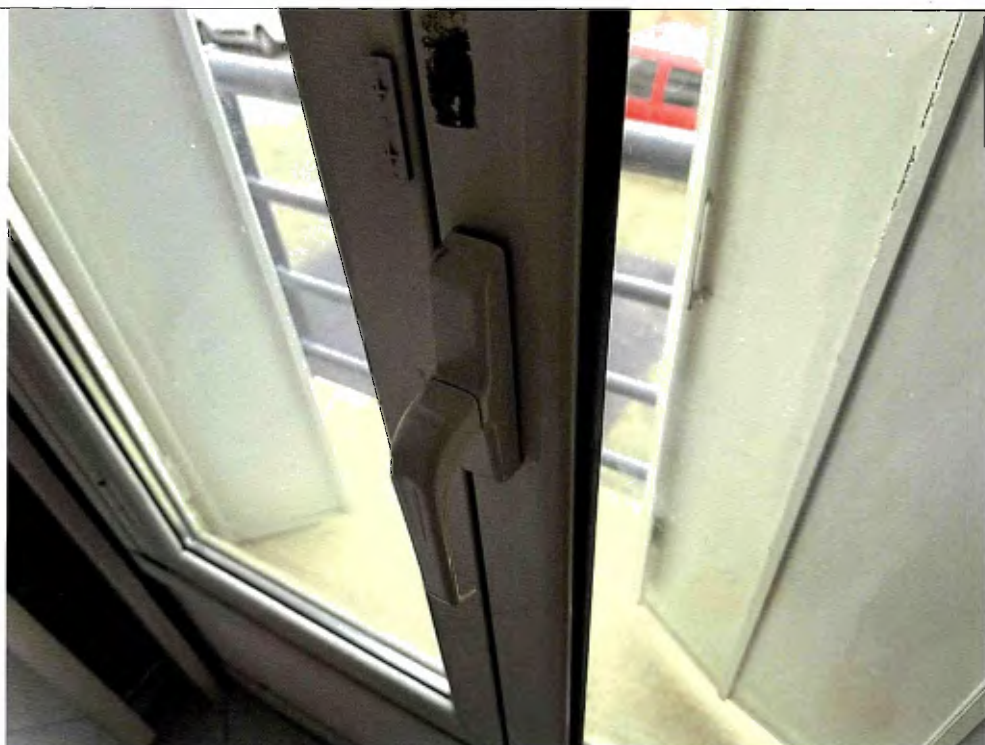
**CHAMBRE N° 2 :**

Les revêtements au plafond et aux murs sont peints. Des fissures sont visibles sur les revêtements muraux.

La poignée est lâche. Les parties vitrées sont en état d'usage.

Une armoire est fixée au mur, en mauvais état général.

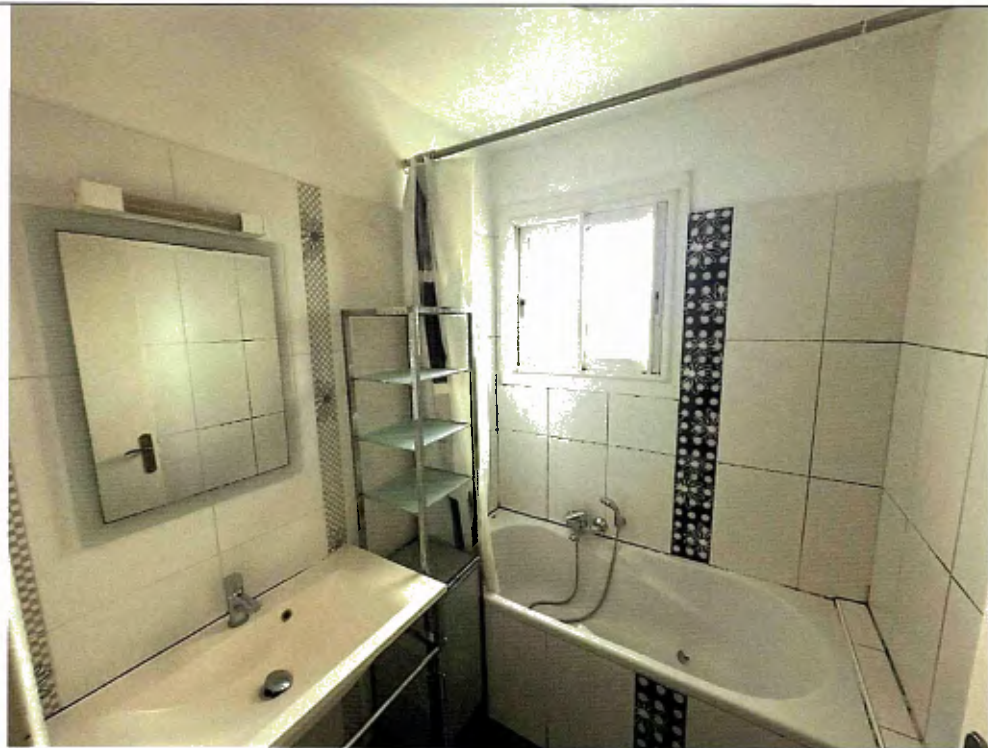
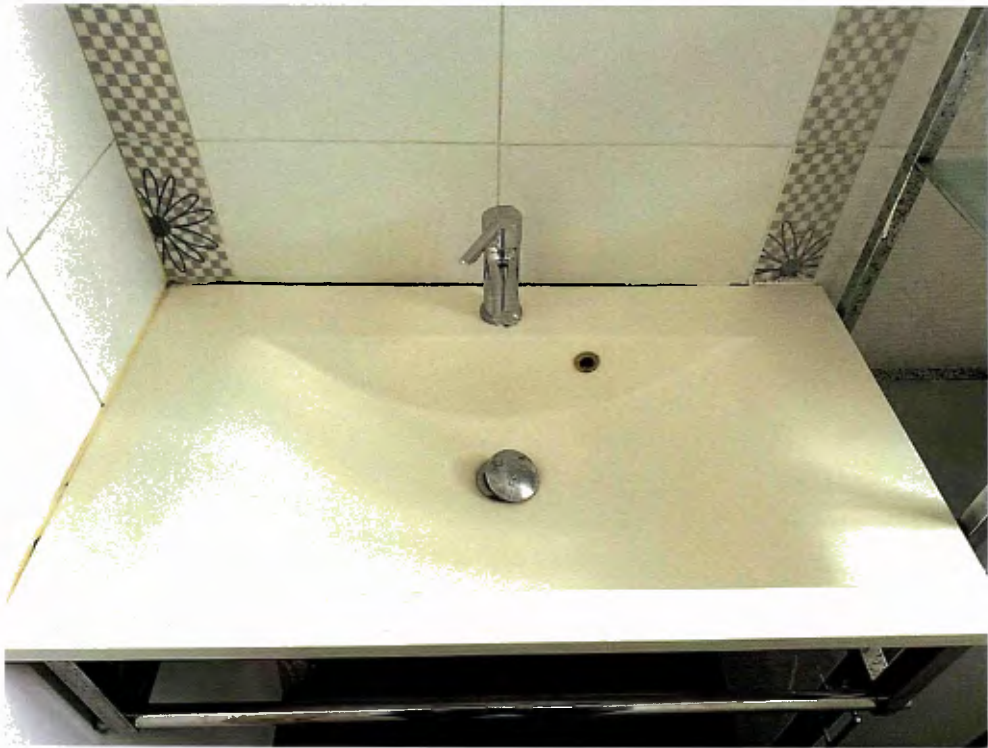
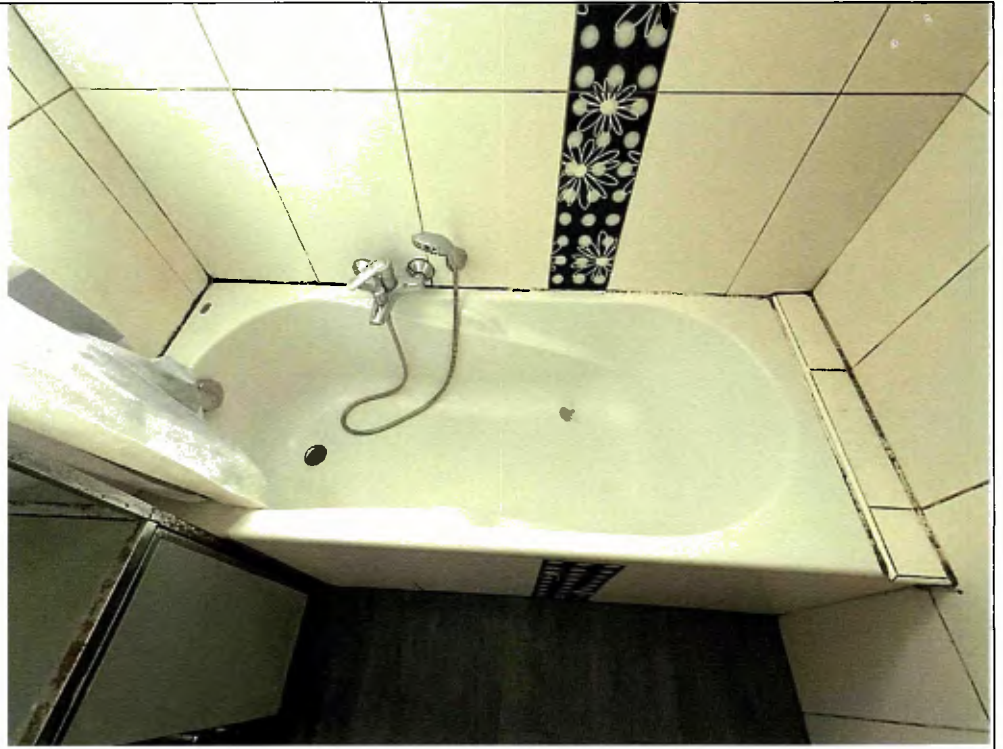
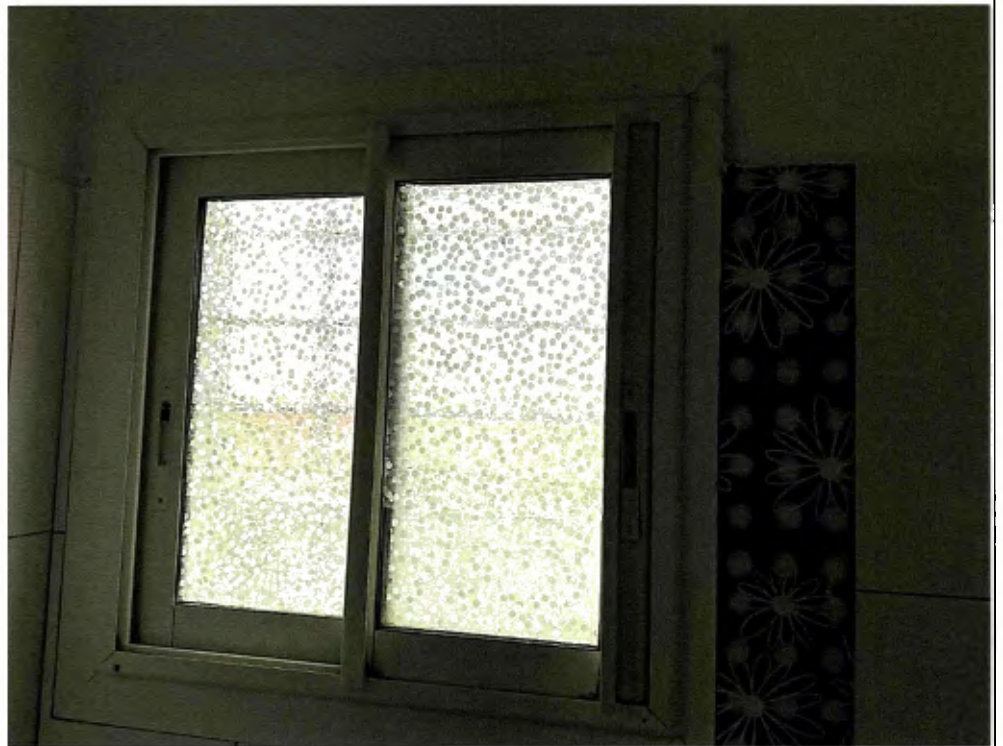
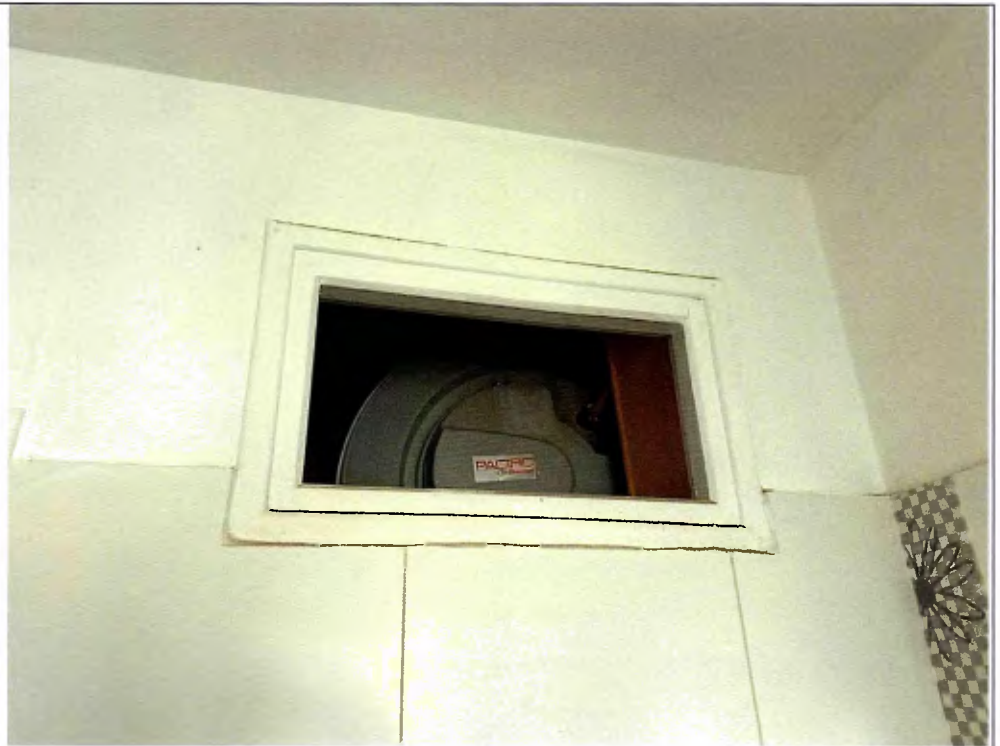
#### **SALLE DE BAINS :**

Les joints sont en mauvais état.

Le lavabo est en état d'usage. Le mitigeur fonctionne. Les joints sont en mauvais état.

Au sol, nous notons la présence d'un dalflex aspect parquet en mauvais état général.

Le mécanisme de l'ouvrant fonctionne. Il est constitué de deux portes coulissantes. Ces dernières sont mal fixées. Les parties vitrées sont revêtues de vitrophanie.

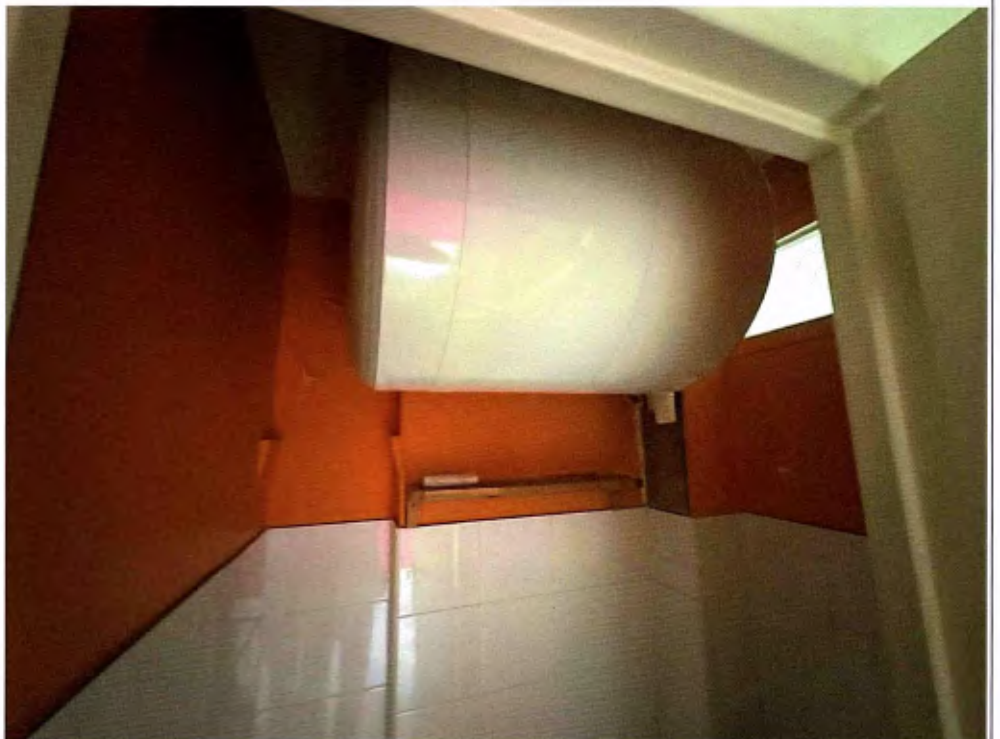
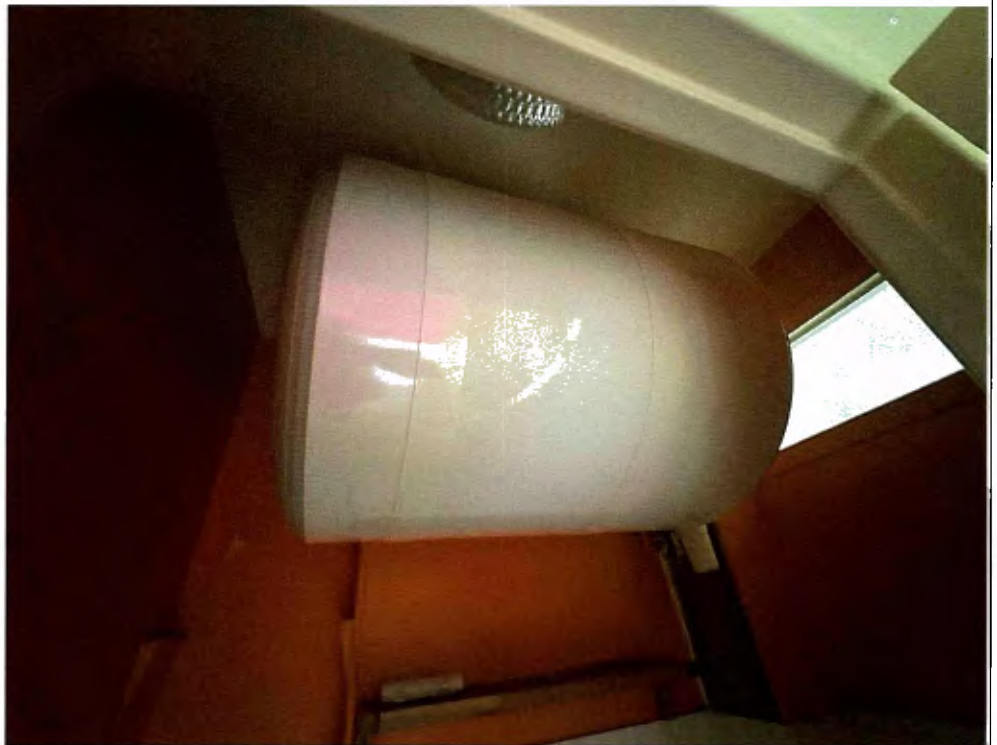
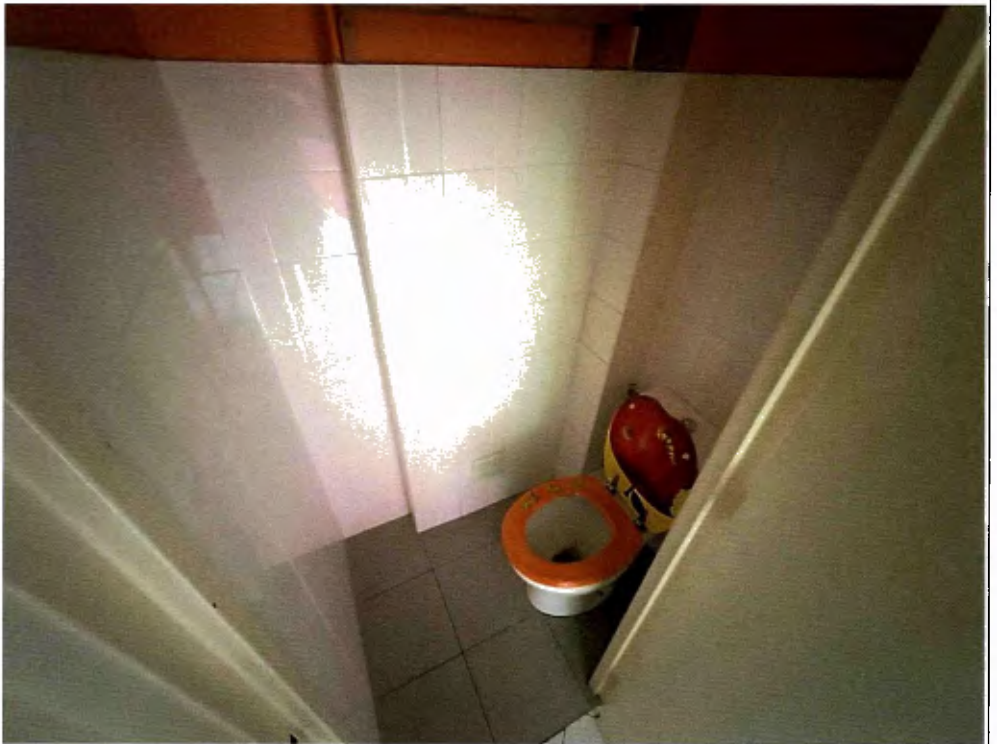
**WC :**

Les revêtements au plafond et aux murs sont peints. Les revêtements craquent.
