PROCES VERBAL DESCRIPTIF

L'AN DEUX MILLE VINGT-TROIS
ET LE QUINZE MARS

Nous nous sommes rendus ce jour : 400 chemin de la Fenestrelle 13400 AUBAGNE

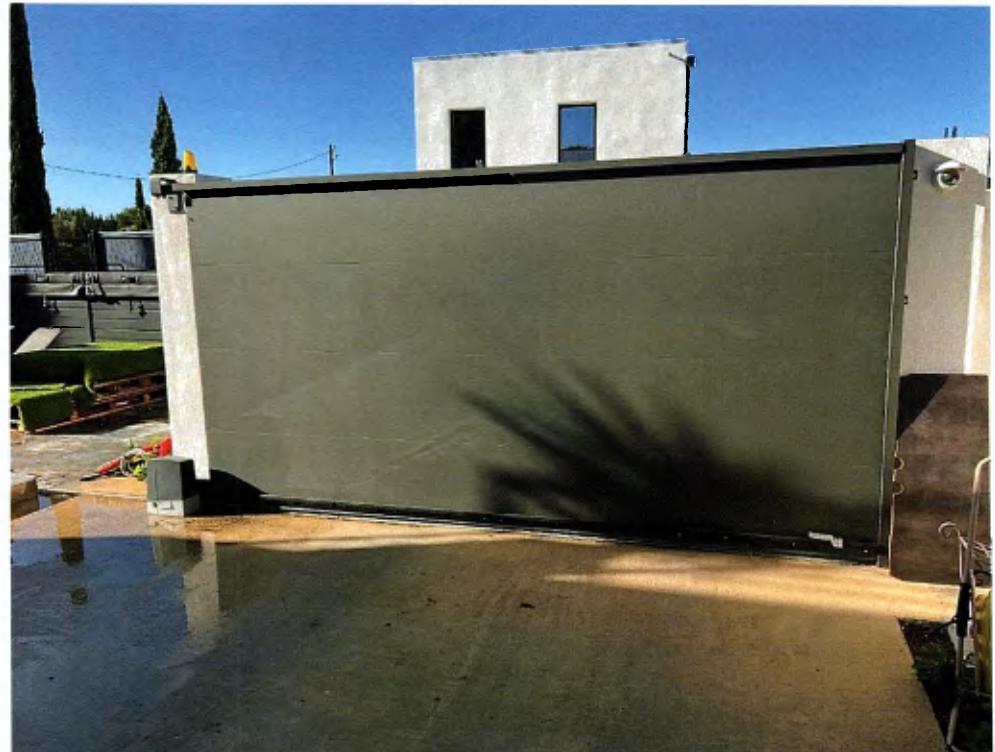
Nous y accédons par un portail coulissant électrique en bon état général.

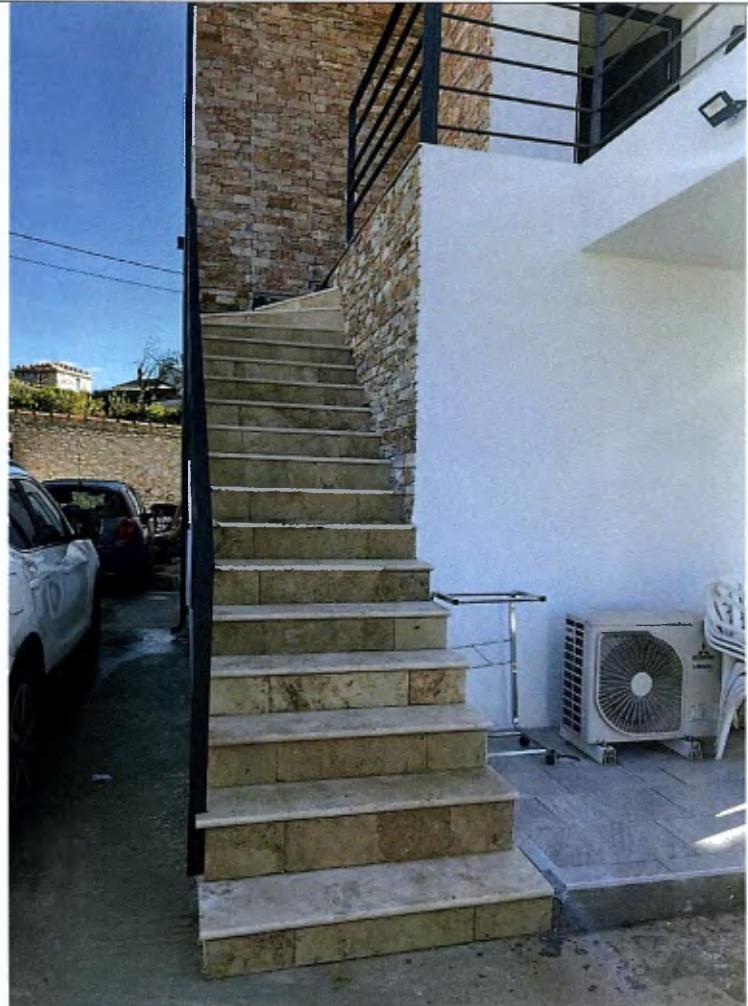
Nous pouvons accéder à l'étage par un escalier qui est en bon état.

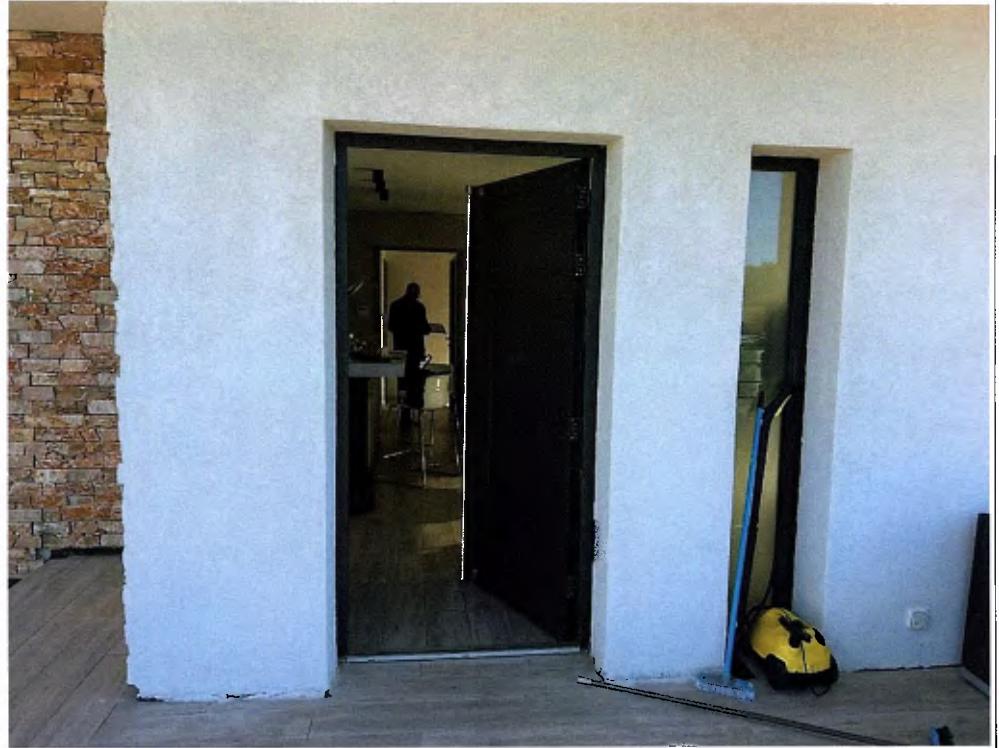
L'accès se fait par une porte d'entrée, menuiserie en bon état.

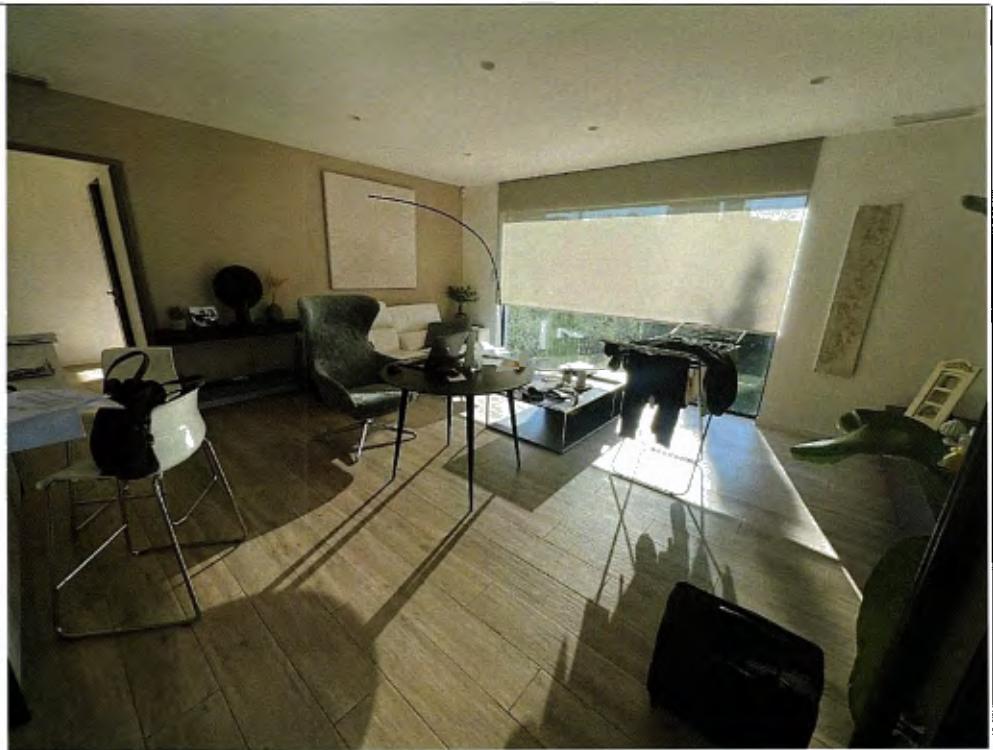
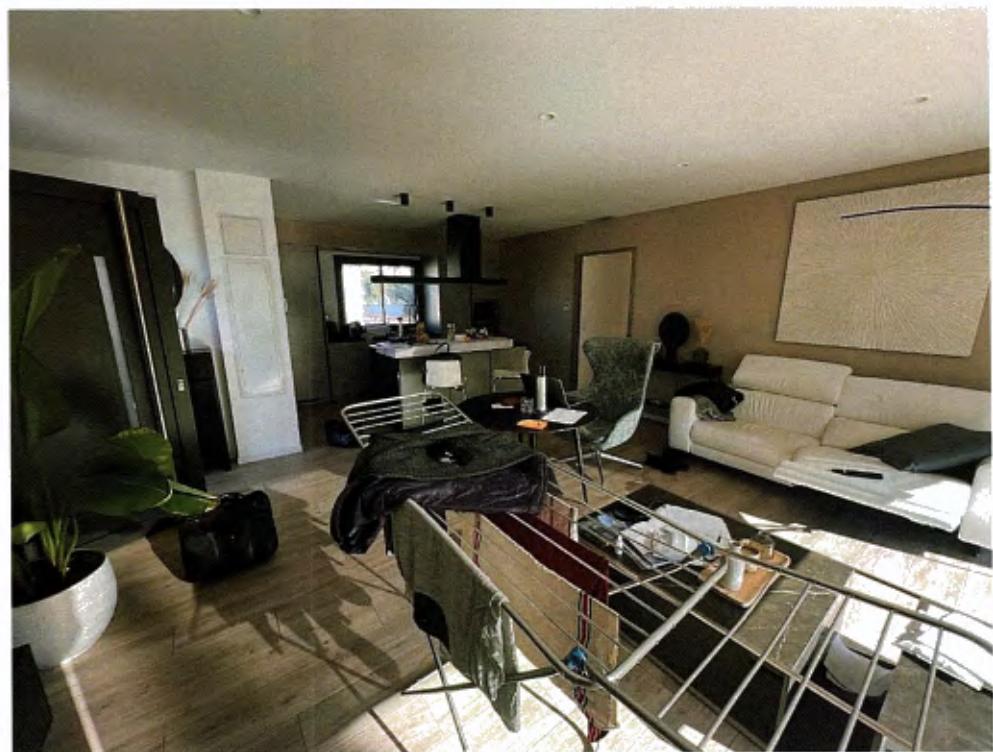
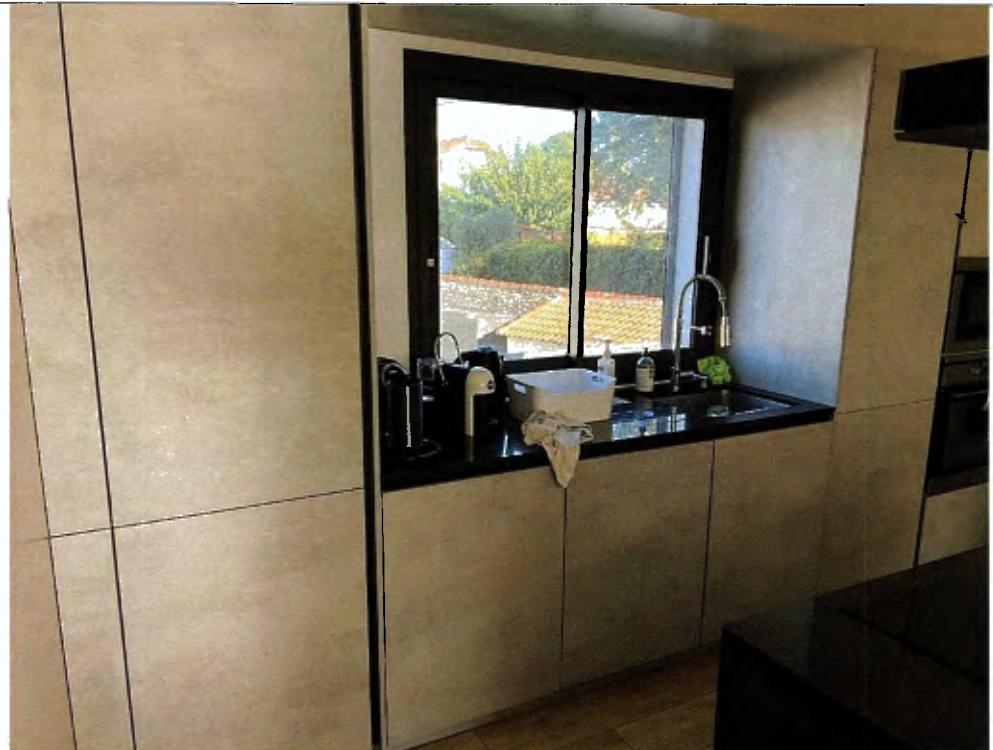
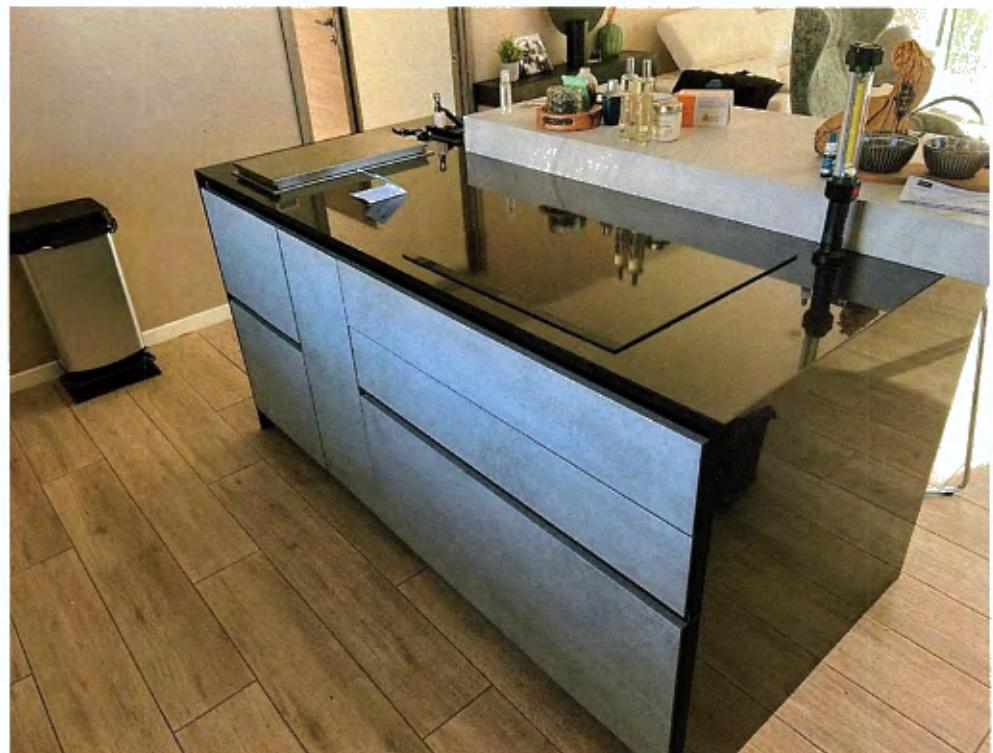
PIECE A VIVRE :

Revêtement au plafond doublé, en bon état, éclairé par des spots. VMC présente.

Menuiseries de fenêtre en bon état et d'aspect récent.

Sol carrelé, imitation parquet, le tout est en bon état.

La cuisine est aménagée et équipée Elle dispose d'un îlot central avec comptoir. Nous constatons un bon état général du tout.

Revêtements muraux peints, en bon état.

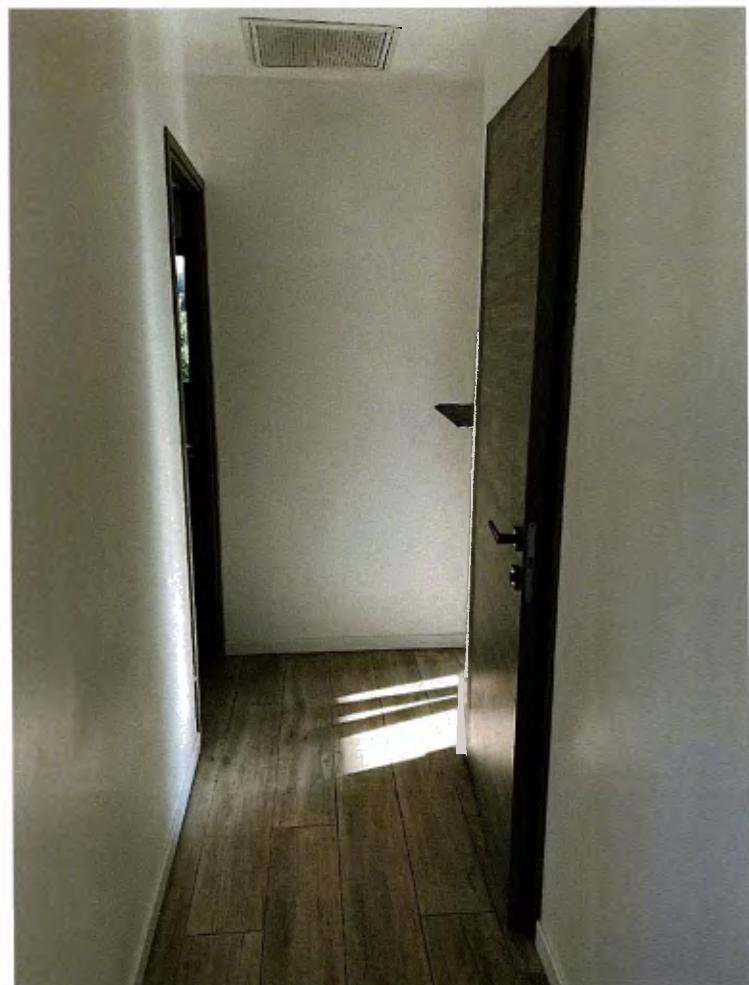
DEGAGEMENT DESSERVANT LE COIN NUIT :

Revêtements muraux peints, en bon état général, tout comme le plafond.

Sol carrelé, en bon état.

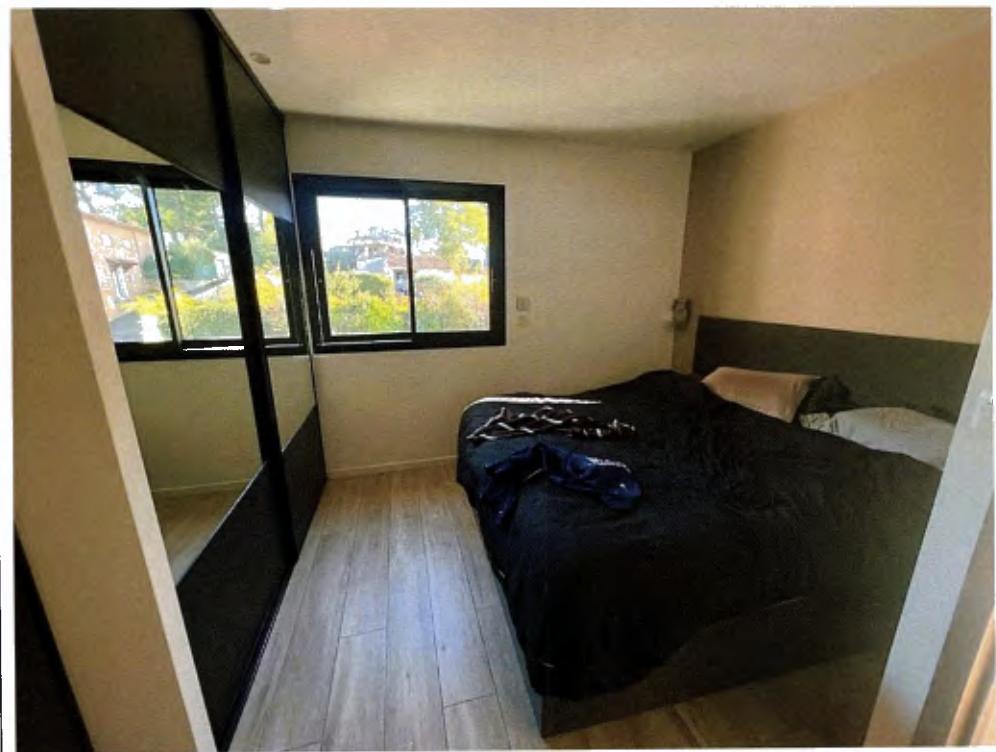
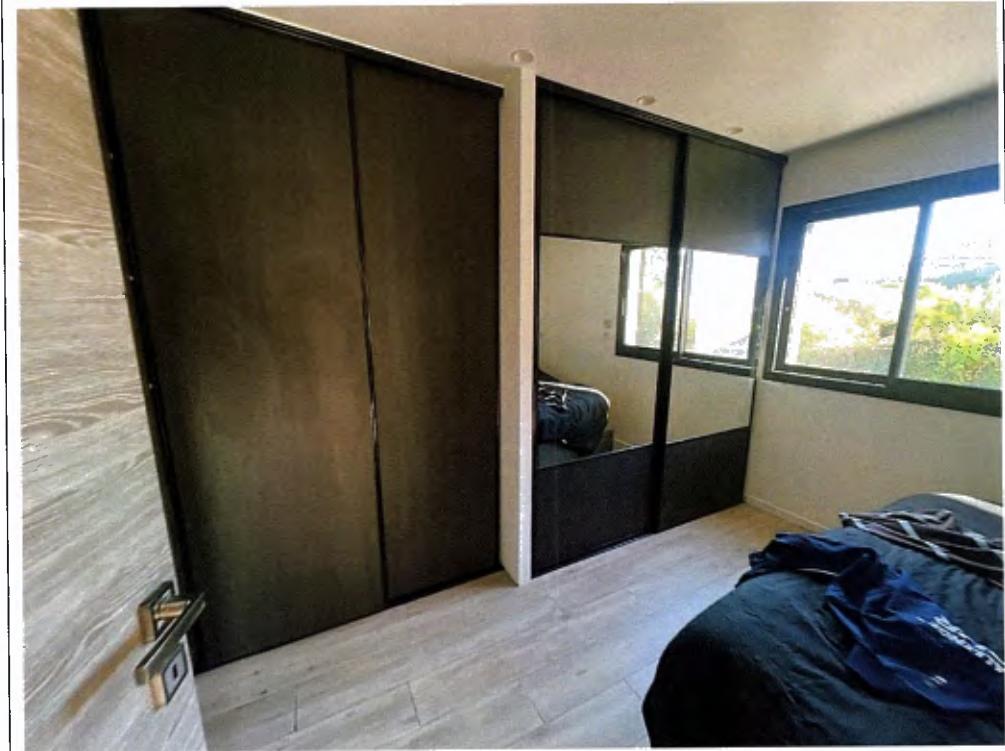
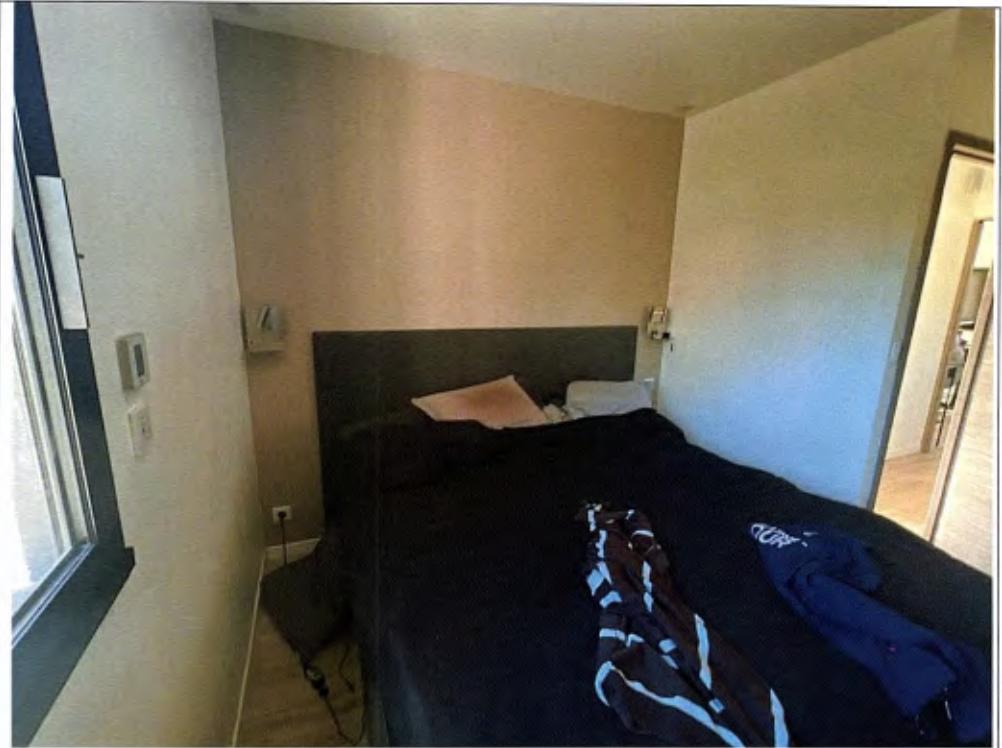
Chambre 1 :

Sol carrelé, murs et plafond peints, le tout est en bon état.

Un dressing équipe cette pièce éclairée par une menuiserie de fenêtre en aluminium en parfait état avec volet roulant électrique

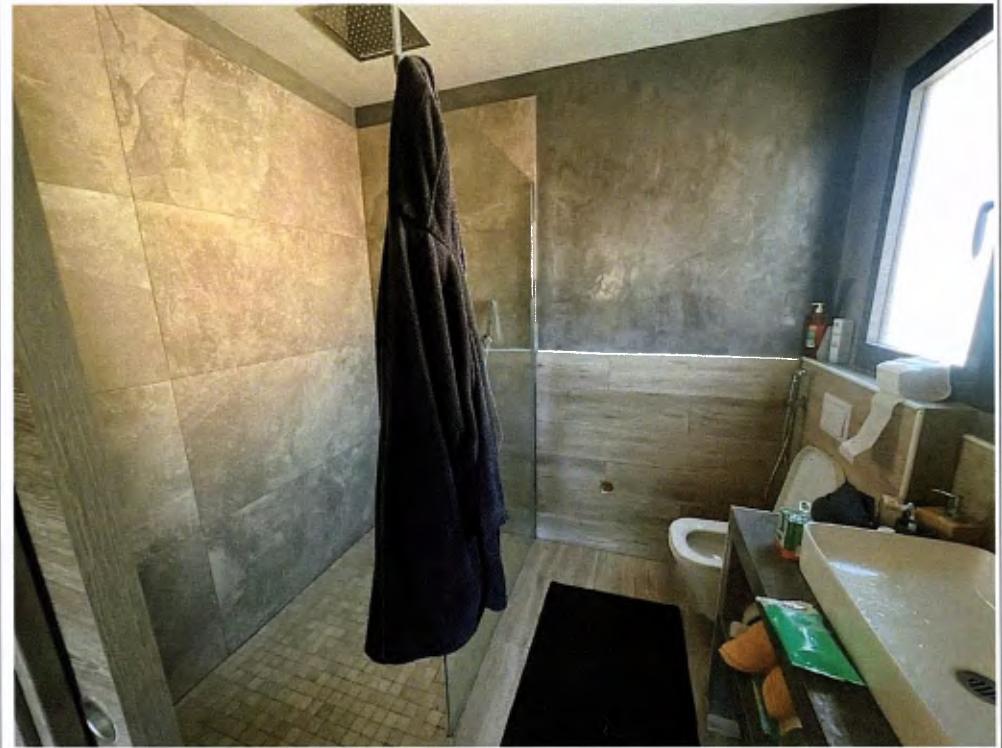
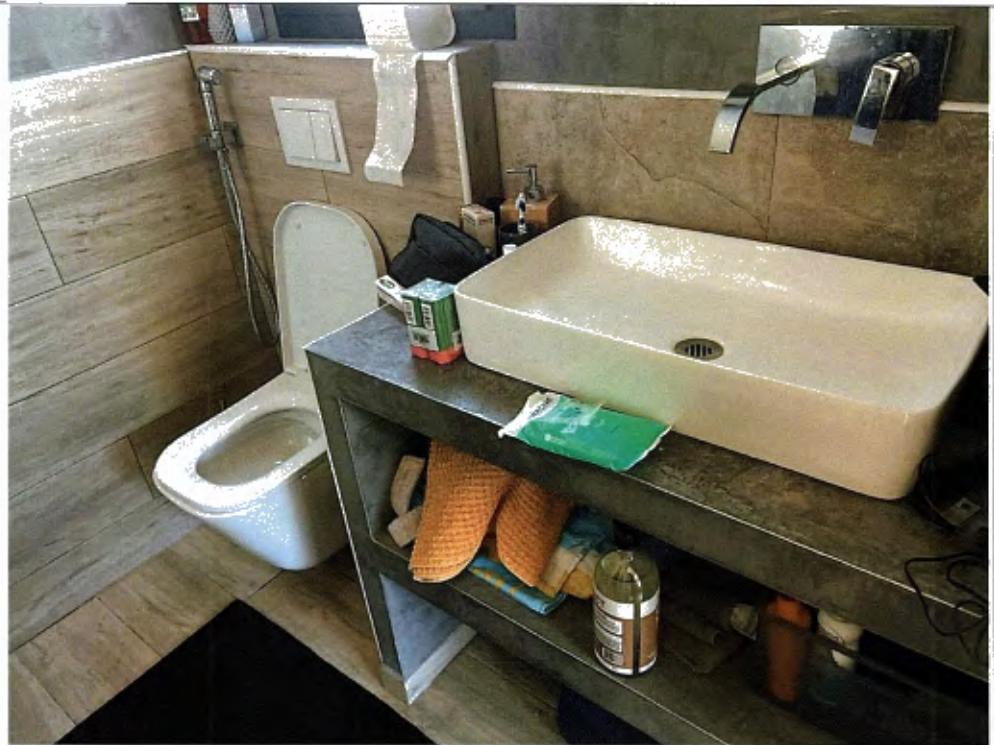
Salle d'eau :

Douche italienne carrelée, Wc suspendu et meuble vasque en bâti, le tout en bon état. Revêtements muraux effet béton ciré et plafond peint, sol carrelé, en bon état. Le tout est éclairé par une fenêtre en aluminium en bon état.

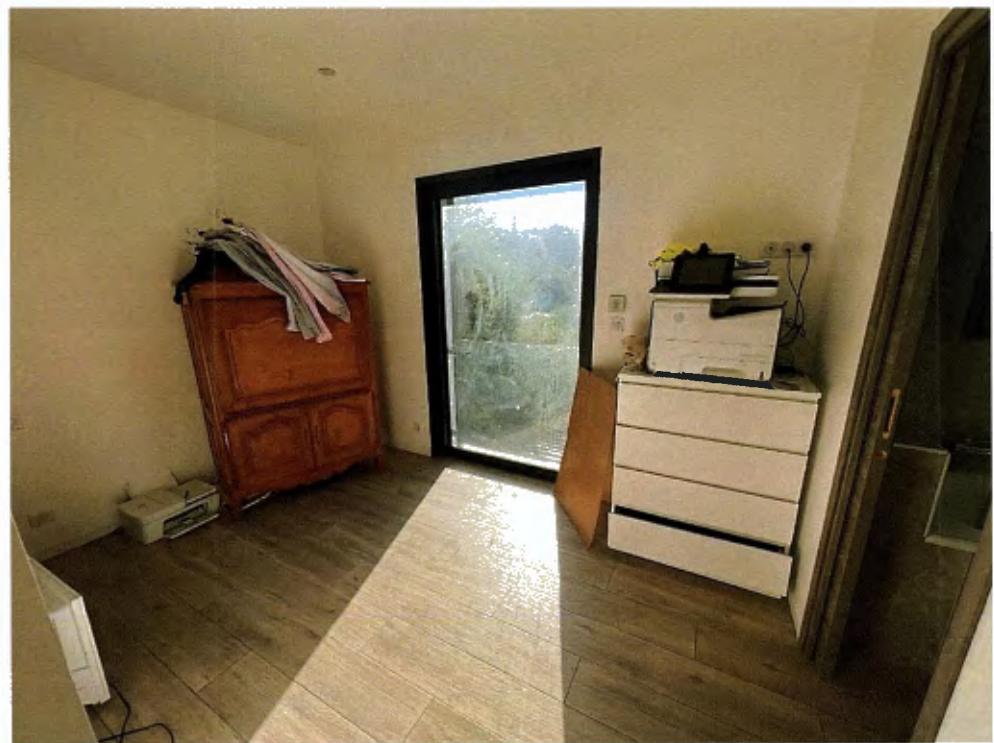
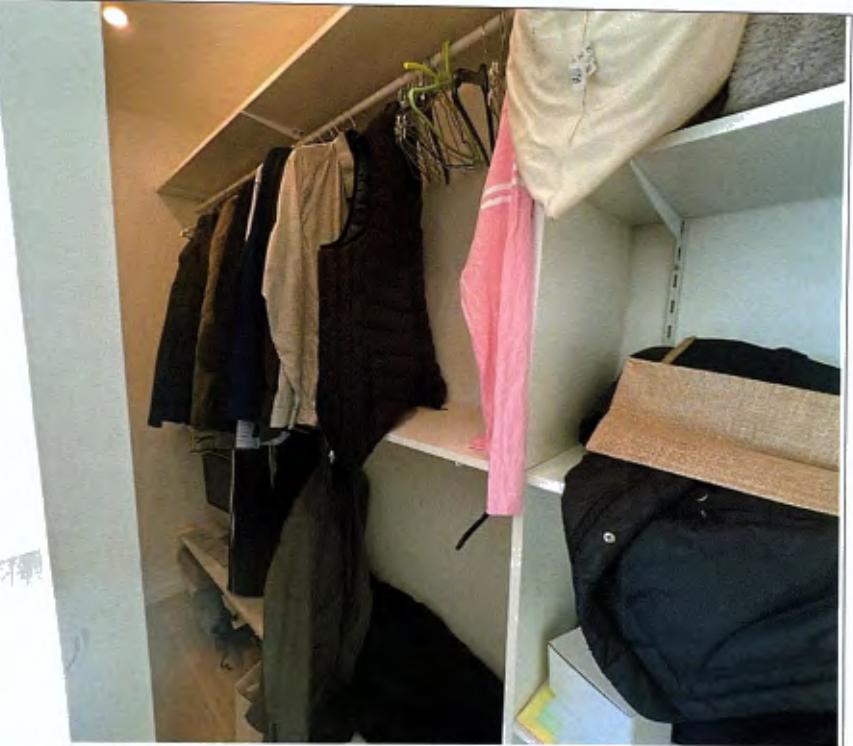
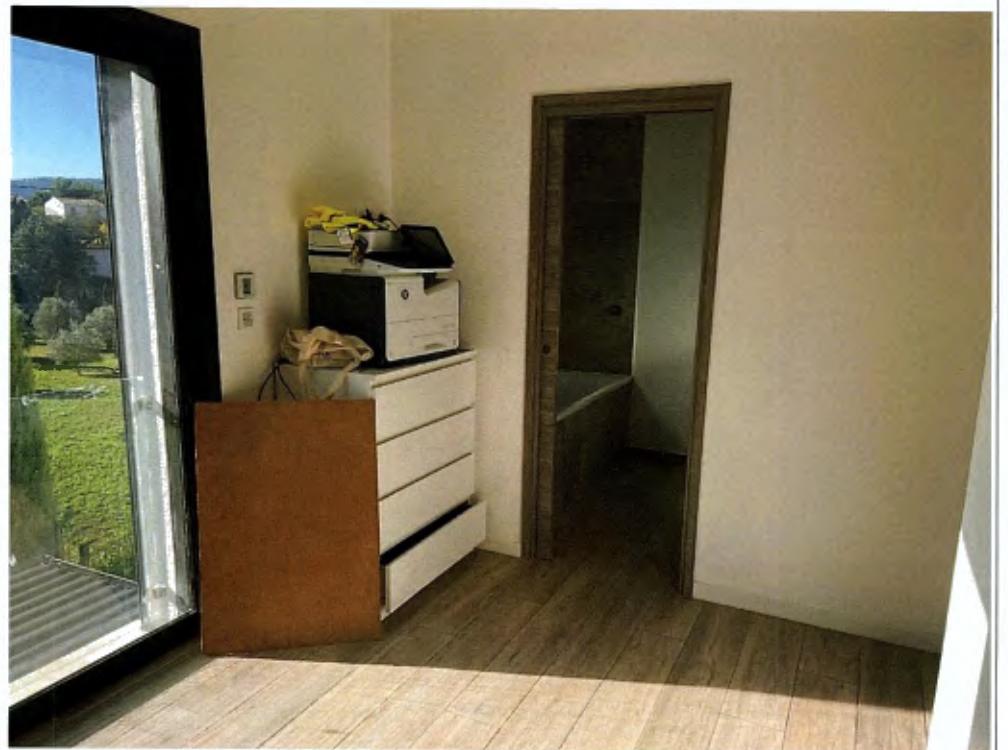
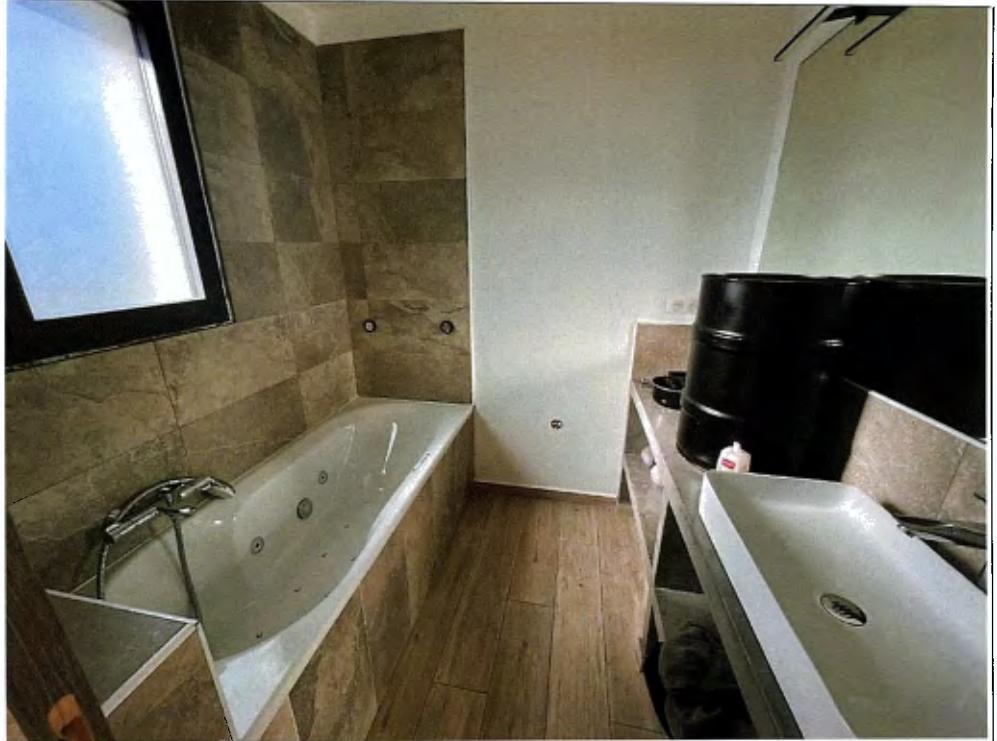
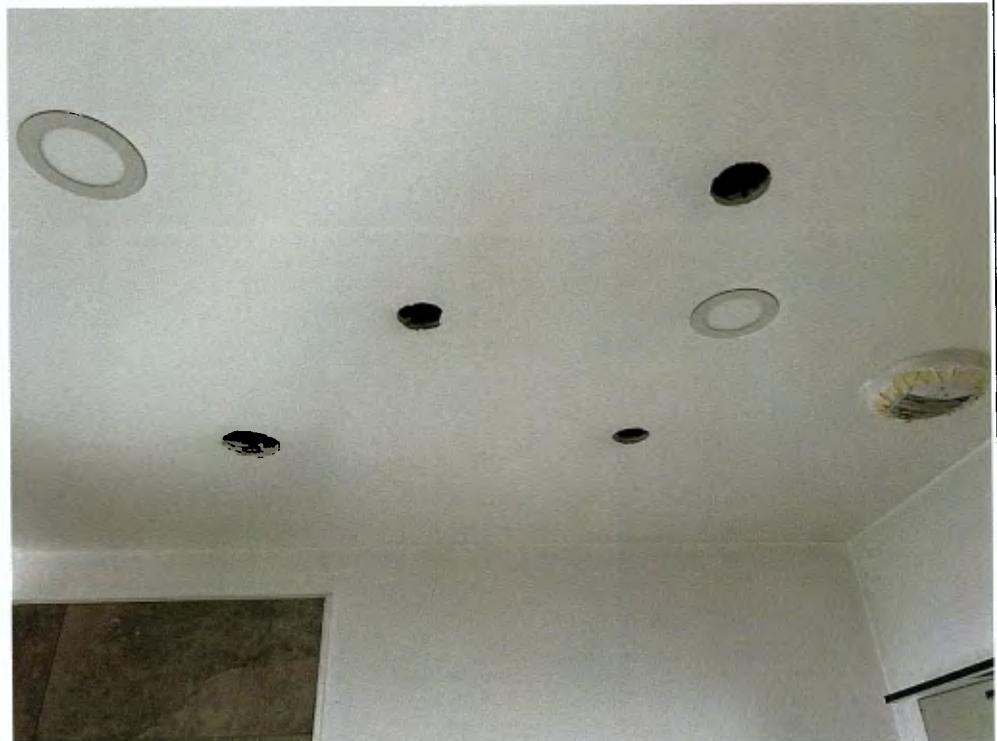
Chambre 2 :

Revêtements murs et plafond peints en bon état, sol carrelé.

La pièce est éclairée par un coulissant aluminium à galandage avec vue dégagée sur prairie. Cette pièce dispose d'un dressing aménagé derrière une cloison et d'une salle de bains.

Sol et mur carrelé en bon état.

Murs et plafond peints en bon état également. Des spots d'éclairage sont manquants, Vmc en place.

Une baignoire équipée et un meuble vasque bâti en bon état d'usage.

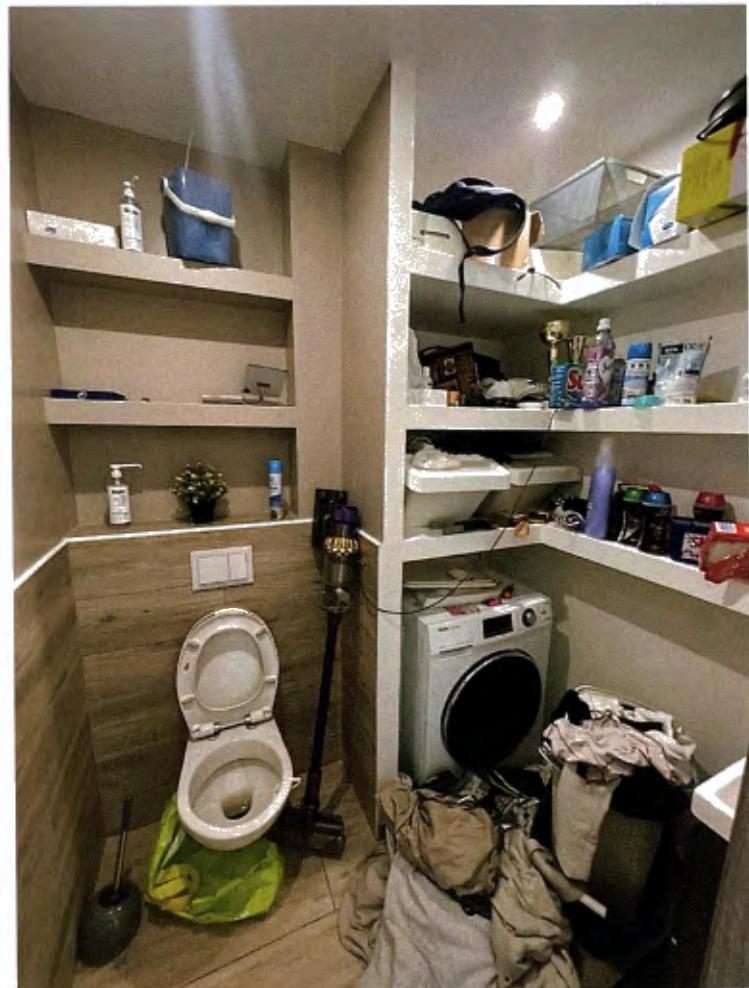
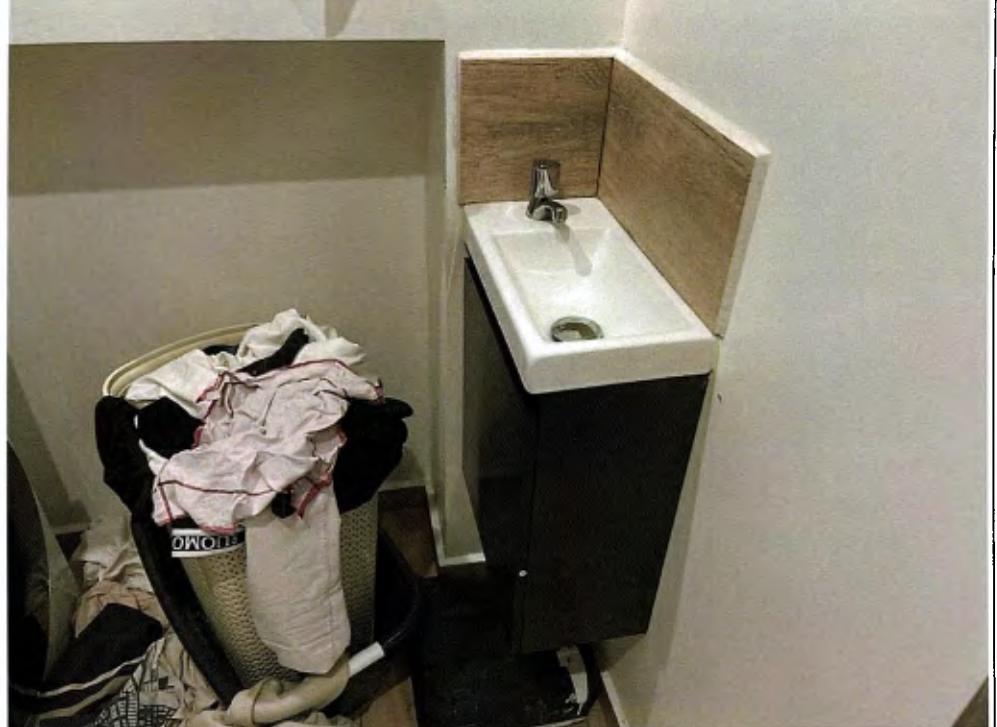
Wc/Buanderie :

Carrelage au sol et autour du wc suspendu en bon état. Le reste des murs et plafond est peint en bon état.

Présence d'un lave-mains en bon état.

Un bâti en étagères sépare le Wc de l'espace buanderie qui dispose d'une arrivée et d'une évacuation d'eau pour machine.

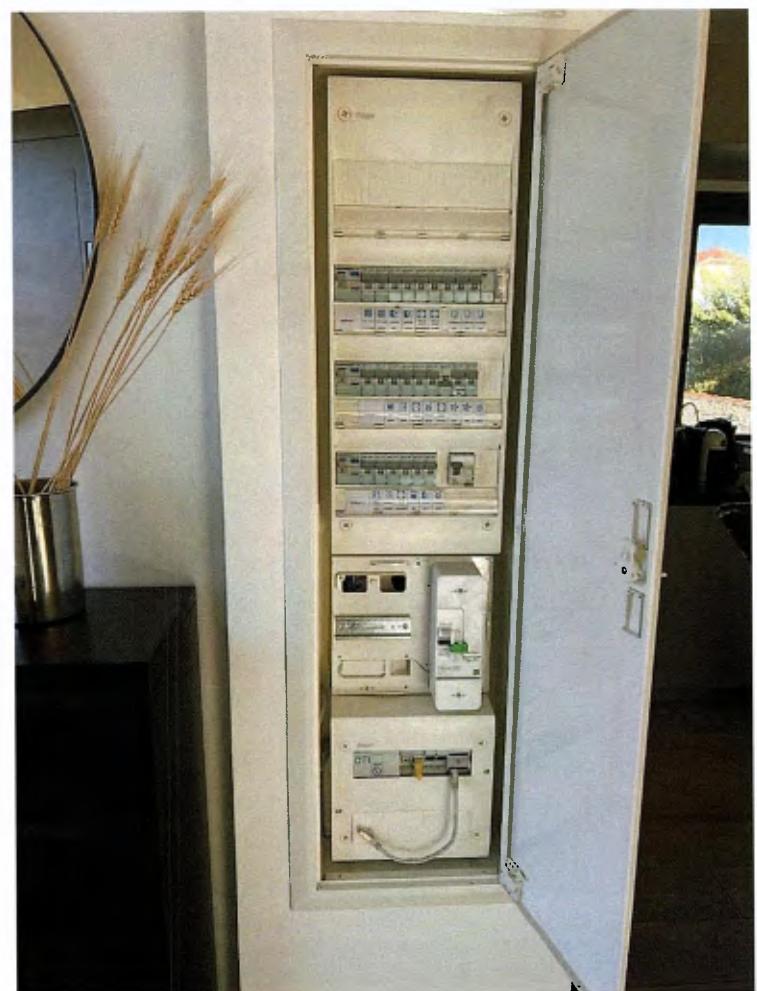
Tableau électrique récent et renseigné positionné dans une niche à l'entrée du 1^{er} étage.

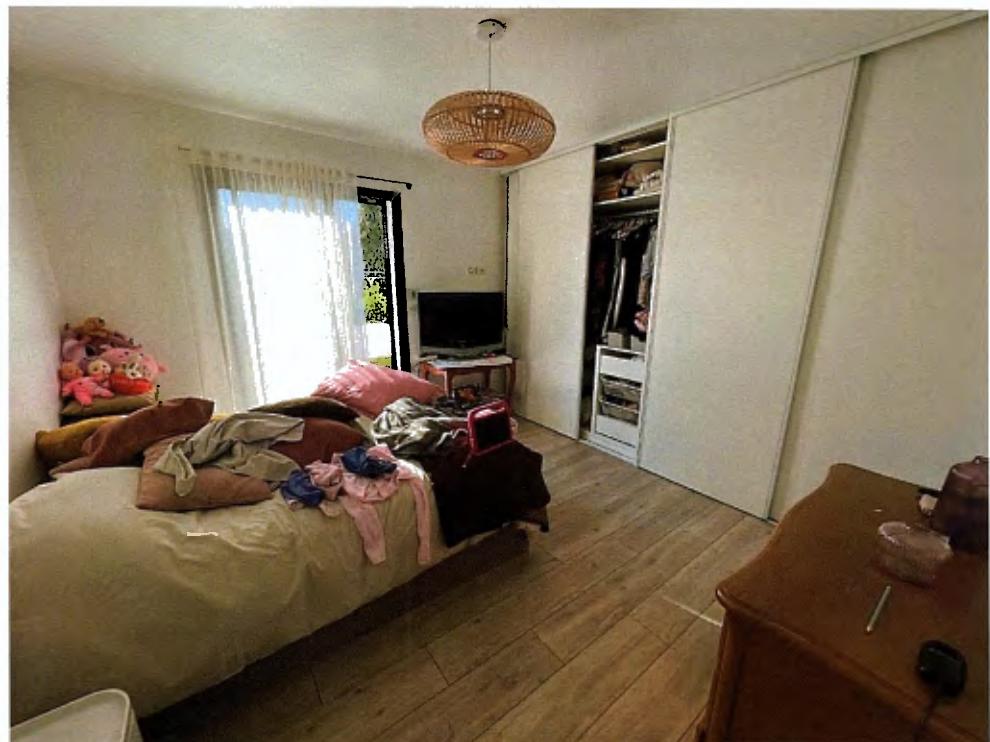
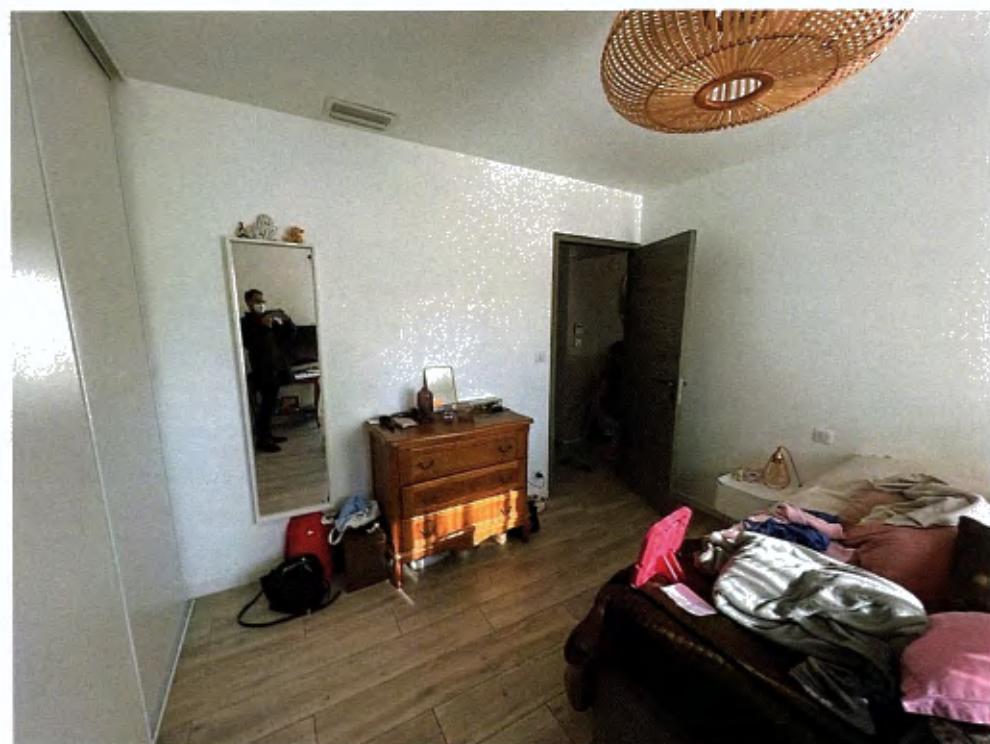
Chambre 1 :

Sol carrelé, murs et plafond peints en bon état.

Un dressing aménagé avec coulissants équipe cette pièce

La pièce est éclairée par un coulissant en bon état avec volet roulant électrique.

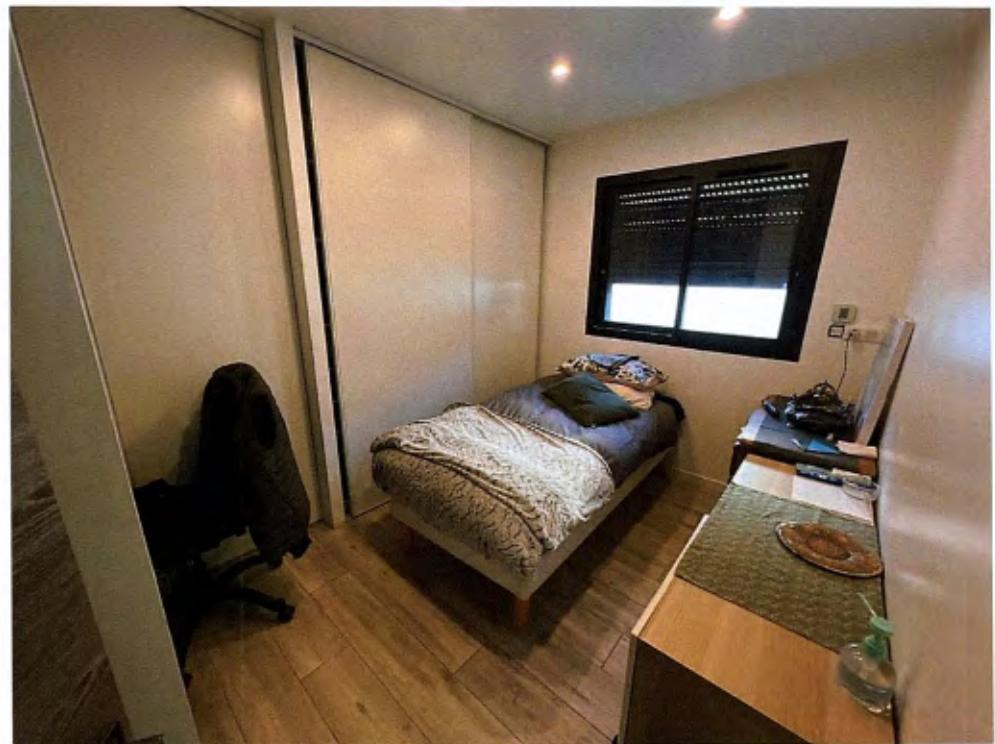
Chambre 2 :

Sol carrelé, murs et plafond peints en bon état.

Un dressing aménagé avec coulissants équipe cette pièce

La pièce est éclairée par une fenêtre coulissante en bon état avec volet roulant électrique.

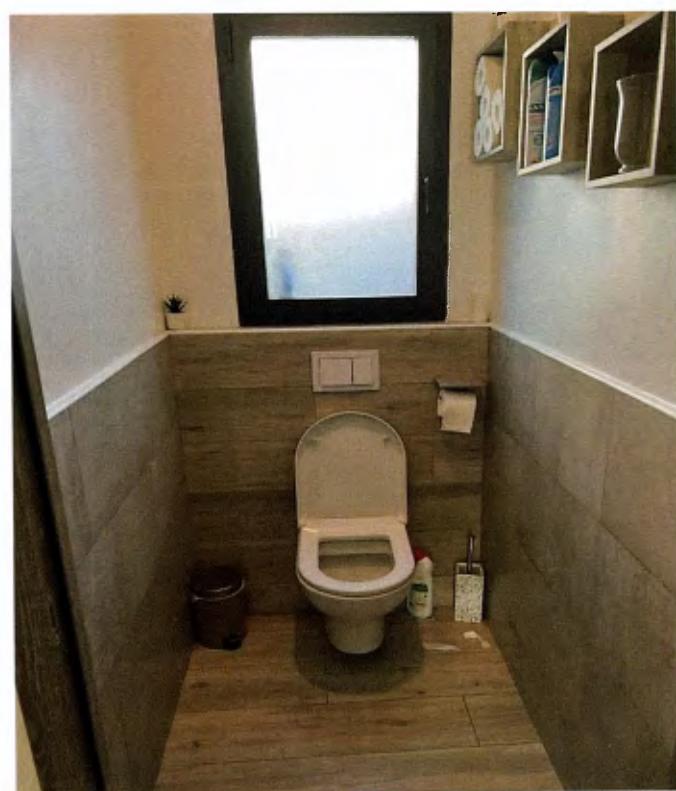
WC :

Sol carrelé tout comme le bas des murs. Wc suspendu, fenêtre et VMC , le tout en bon état.

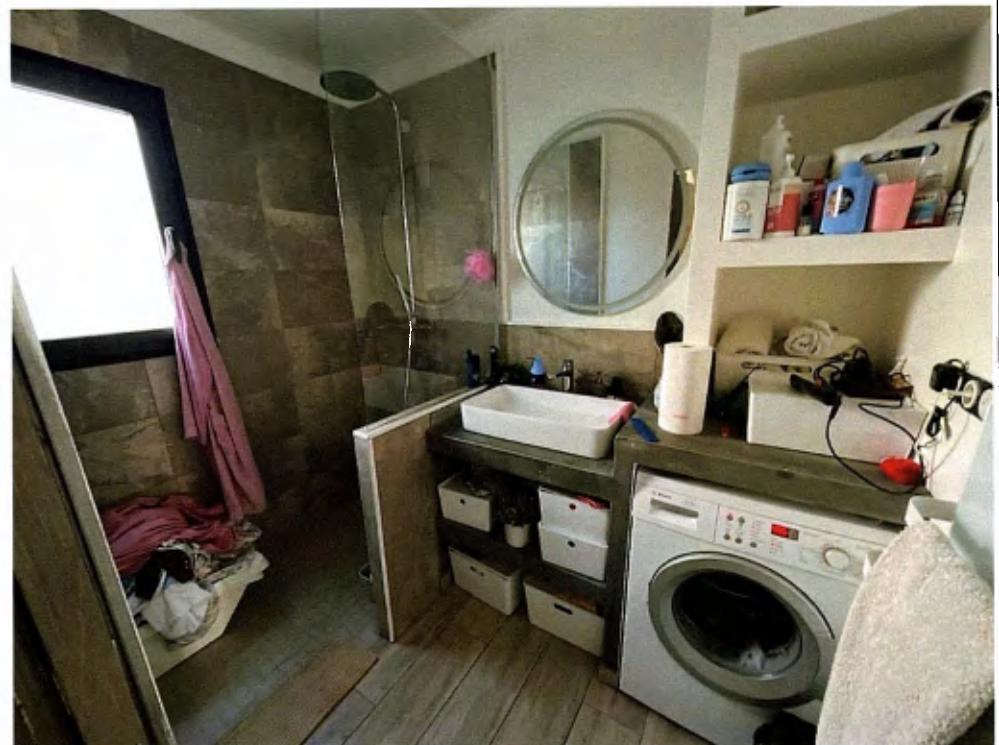
Salle de bains :

Sol carrelé et carrelage autour de la douche à l'italienne.
Le sol de la douche est carrelé.
Un meuble vasque en bâti et un aménagement bâti pour machine à laver et étagères.
Fenêtre et VMC, le tout est en bon état.

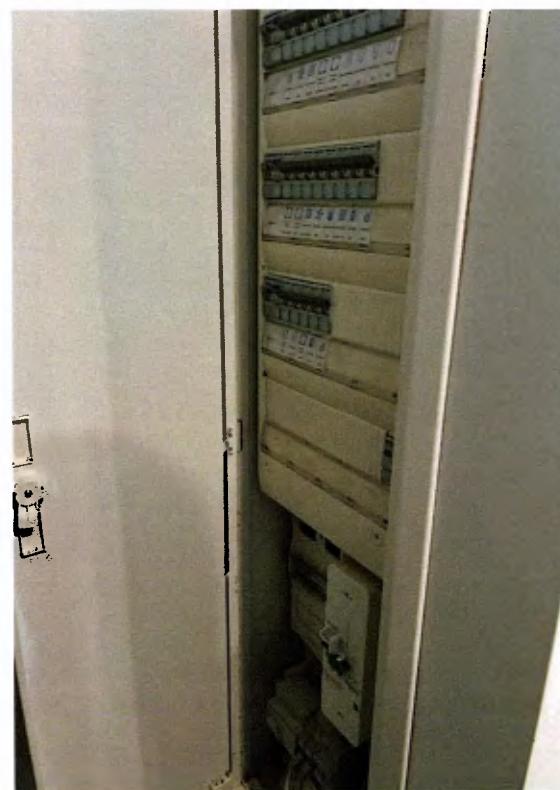
Le rez-de-chaussée dispose d'un tableau électrique récent et renseigné indépendant.
