PROCES-VERBAL DE DESCRIPTION D'UN IMMEUBLE

Adresse : 01, rue de la Sagne, Résidence « LE TYROL »

Dossier : n°293317

Date : 12/09/2024

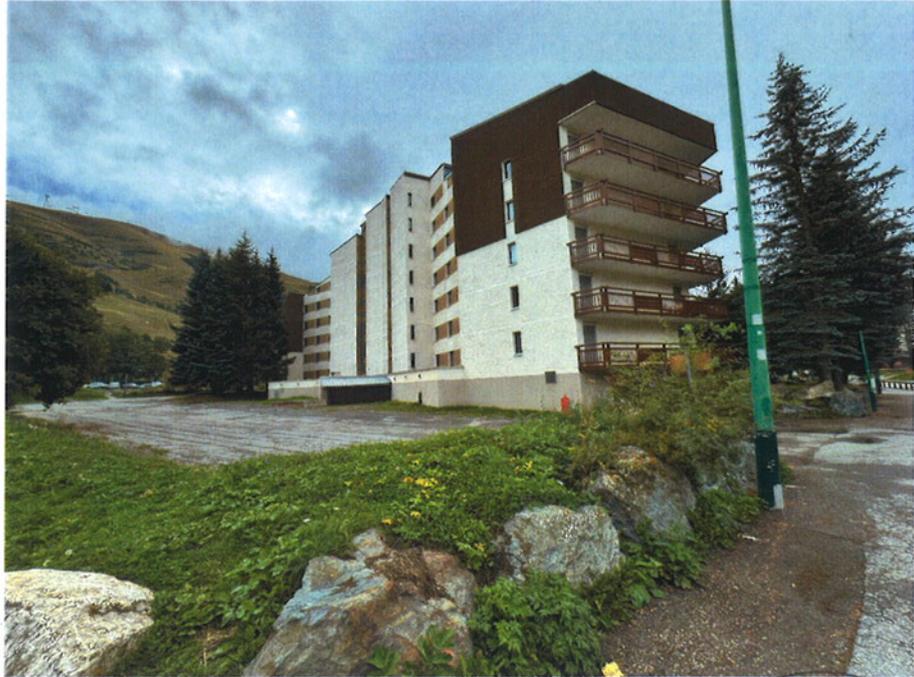
n°1

L'appartement dont s'agit se situe dans un immeuble en copropriété élevé sur rez-de-chaussée de six étages et situé en bordure de voirie, rue des Sagnes.

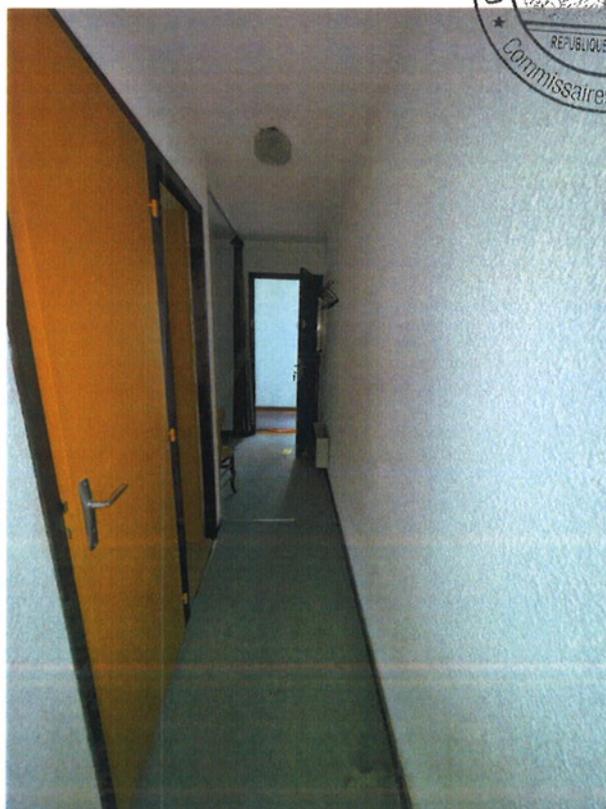
n°10

- Le sol est recouvert de moquette grise, en mauvais état, sale, ternie et usée.
- Les plinthes en bois verni sont anciennes, sales et poussiéreuses.
- Les murs sont recouverts de crépi blanc, à l'état d'usage.
- Le plafond est recouvert de crépi blanc, à l'état d'usage.
- Un point d'éclairage au plafond avec globe lumineux.
- Un tableau électrique avec un disjoncteur électrique, le tout ancien.
- Un interrupteur électrique.
- Un radiateur de chauffage électrique ancien et dont le fonctionnement n'a pu être vérifié.

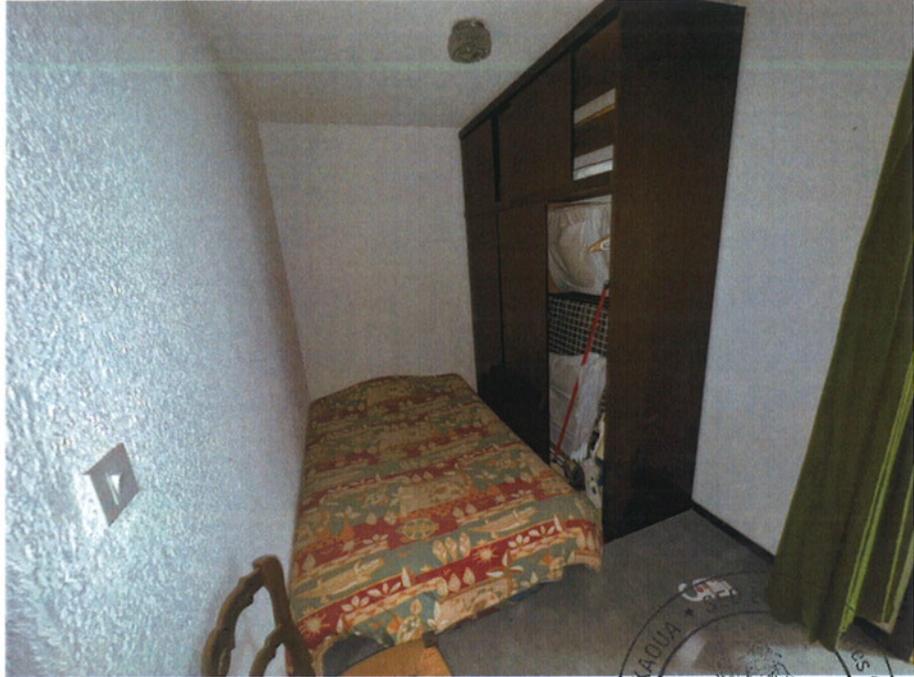
n°11

- L'accès est direct, la séparation avec le hall d'entrée se faisant par une tringle à rideau de type de chemin de fer.
- Le sol est recouvert de moquette grise assortie, en mauvais état, sale, ternie et usée.
- Les plinthes en bois verni sont anciennes, sales et poussiéreuses.
- Les murs sont recouverts de crépi blanc, à l'état d'usage.
- Le plafond est recouvert de crépi blanc, à l'état d'usage.
- Un point d'éclairage au centre du plafond avec globe lumineux.
- Une prise électrique.
- Un interrupteur électrique.

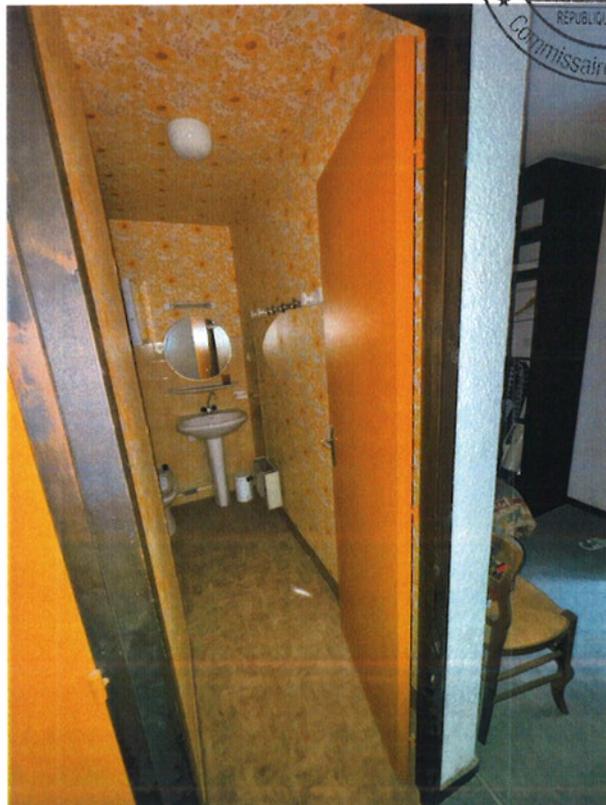
n°14

- La porte d'entrée en bois peint orange, avec targette intérieure, est ancienne.
- Le sol est recouvert de linoléum imitation liège de couleur beige, ancien, sale et poussiéreux.

- Les plinthes assorties en linoléum imitation liège de couleur beige, sont sales et poussiéreuses.
- Les murs sont recouverts de tapisserie à fleurs jaunes et marron, ancienne et ternie.

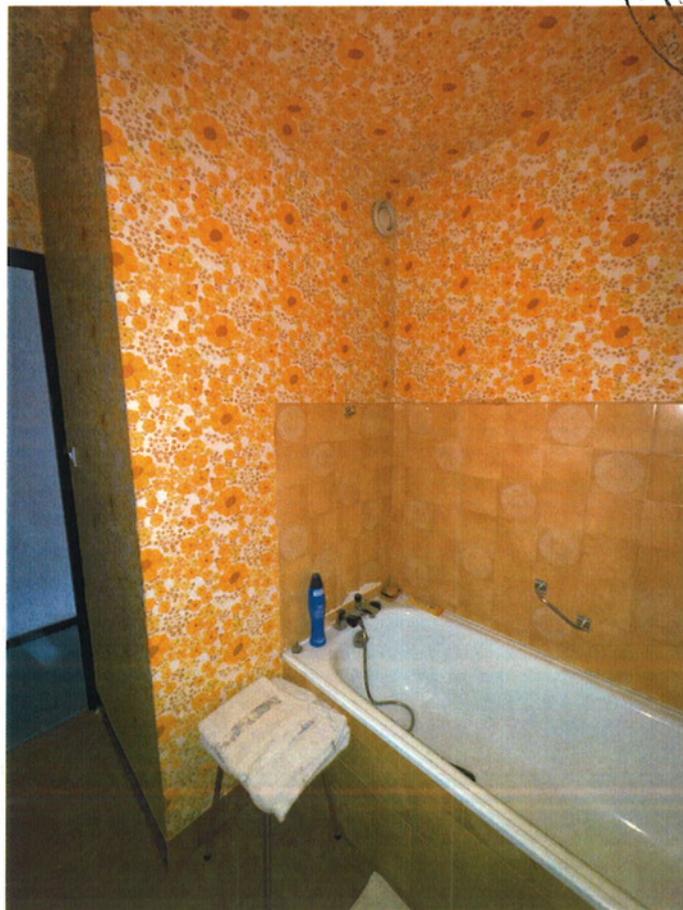
n°16

- Le coin lavabo et le coin baignoire sont recouverts de faïences murales beiges avec carreaux de 20cm par 20cm, le tout ancien, à l'état d'usage.
- Le plafond est recouvert de tapisserie assortie aux murs à fleurs jaunes et marron, ancienne et ternie.

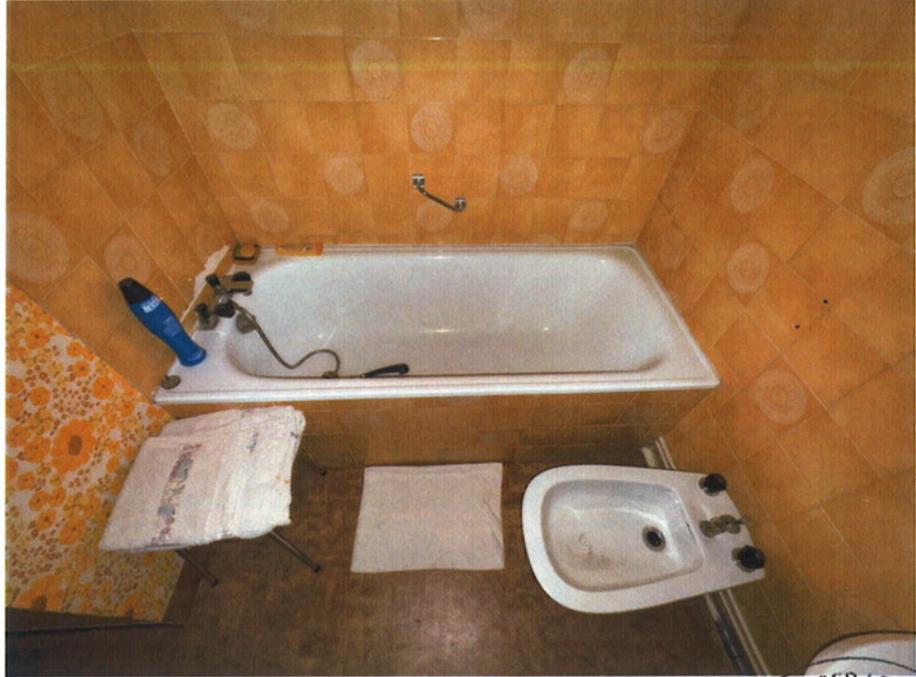
n°17

- Une baignoire encastrée en émail blanc avec robinet mélangeur et flexible de douche, le tout ancien.
- Une VMC au plafond, sale et poussiéreuse.
- Une prise électrique.

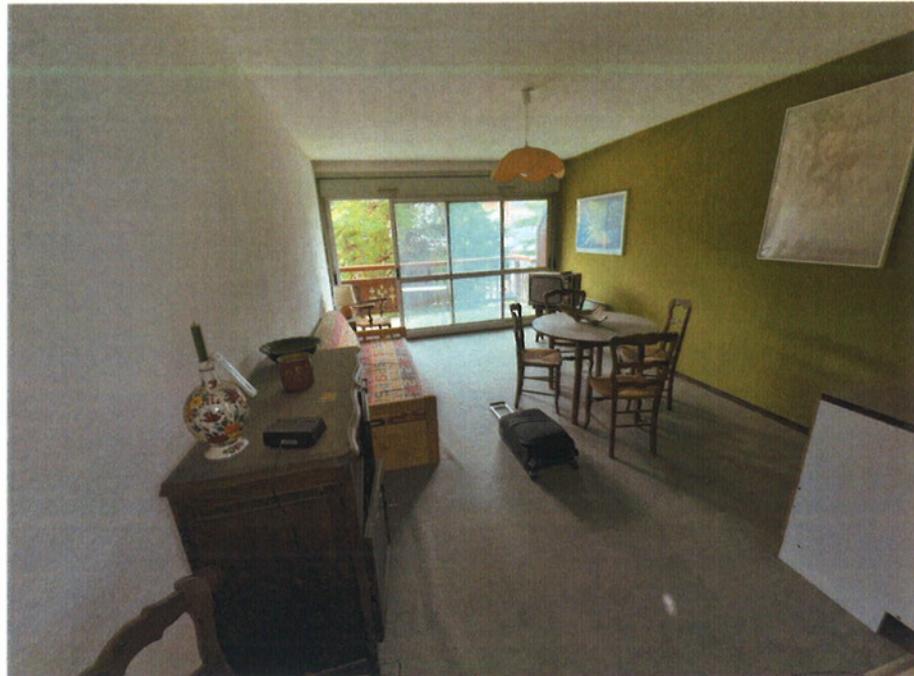
n°21

- L'accès au séjour depuis le hall d'entrée est direct, sans porte.
- Le sol est recouvert de moquette grise assortie, en mauvais état, sale, ternie et usée.
- Les plinthes en bois verni sont anciennes, sales et poussiéreuses.
- Le mur à gauche en entrant est recouvert de crépi blanc, à l'état d'usage.
- Le mur à droite en entrant est recouvert de moquette murale verte, ancienne et ternie.
- Le plafond est recouvert de crépi blanc, à l'état d'usage.
- Un point d'éclairage au centre du plafond.
- Une baie vitrée à deux vantaux coulissants, double vitrage, avec cadres dormant et ouvrants en aluminium, le tout ancien, sale et poussiéreux, ouvrant côté Sud sur le balcon.
- Trois prises électriques.

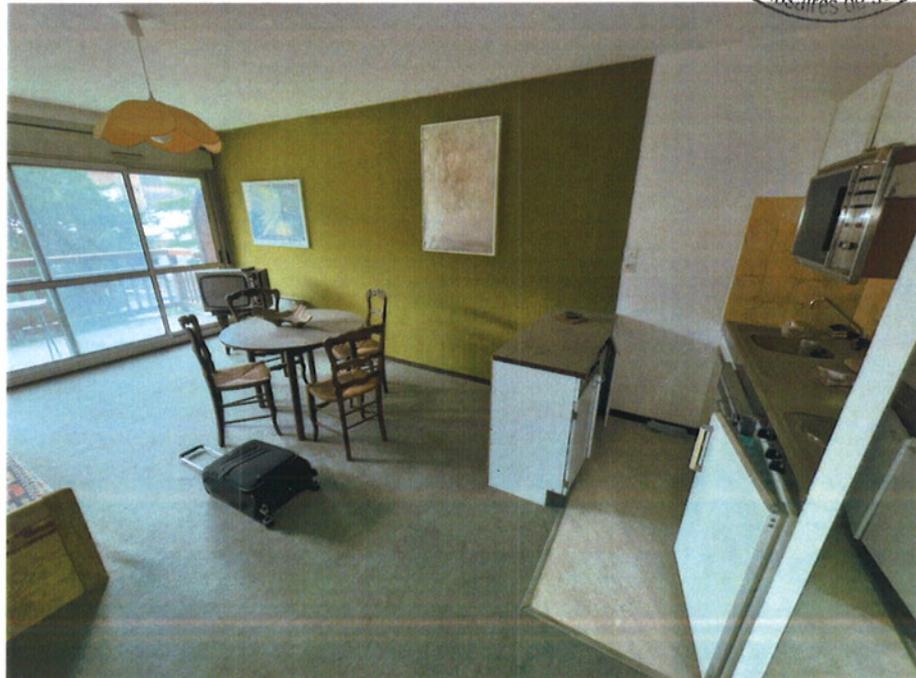
n°24

- Le coin cuisine donne directement dans le séjour.
- Le sol est recouvert de linoléum clair, sale, terni, usé et poussiéreux.
- Les plinthes en bois verni sont anciennes, sales et poussiéreuses.

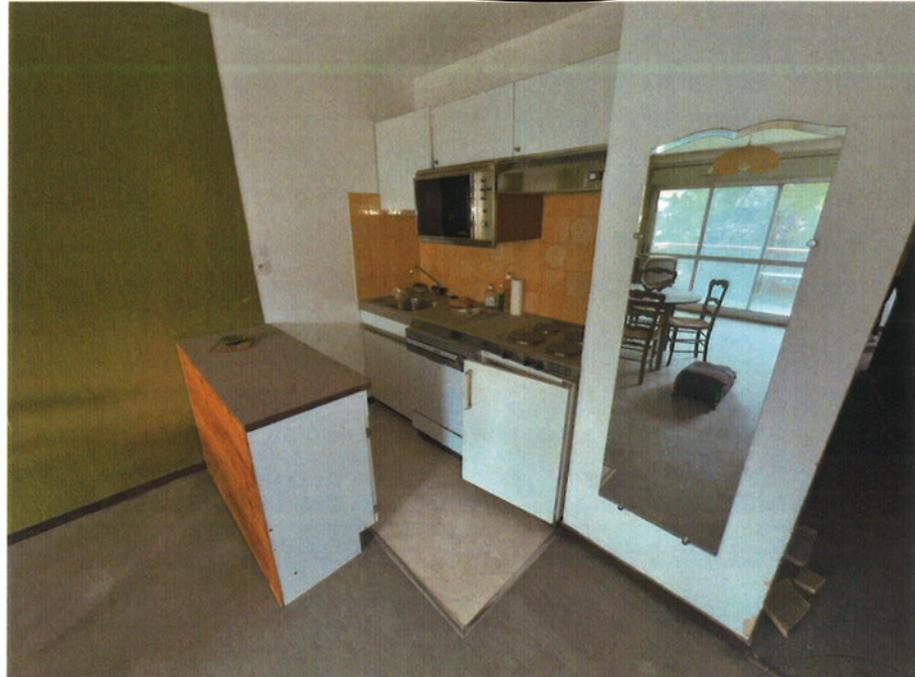
n°25

- Les murs sont recouverts de peinture blanche, ternie.
- Le coin cuisson et le coin évier sont aménagés avec une crédence murale avec carreaux beige de 20cm par 20cm, le tout ancien, à l'état d'usage.

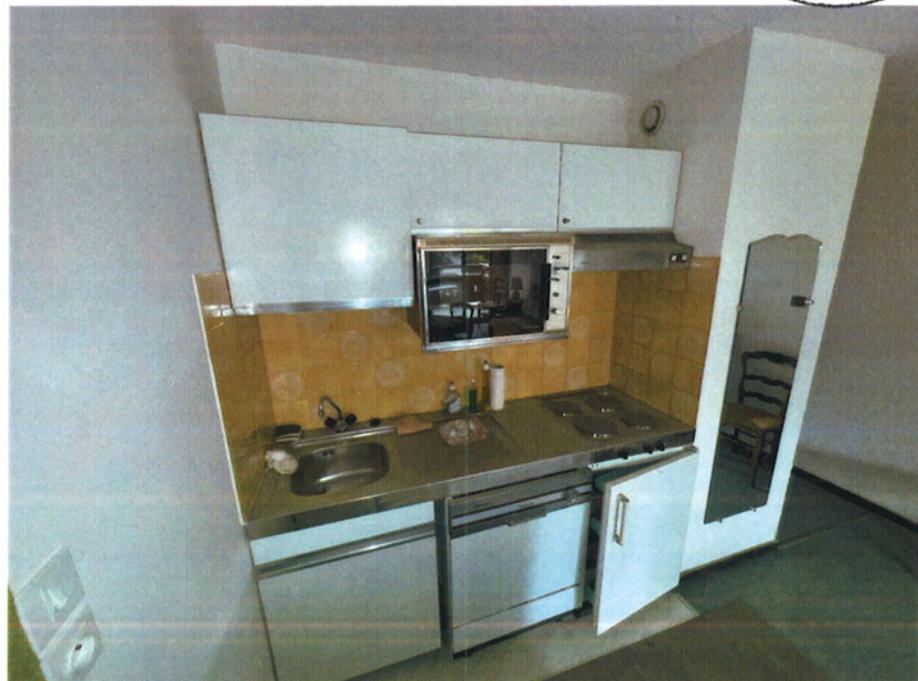
n°26

- Un évier en inox à un bac avec robinet mitigeur et paillasse, le tout à l'état d'usage.
- Une plaque de cuisson encastrée dans la paillasse en inox commune l'évier, ancienne et dont le fonctionnement n'a pu être vérifié.

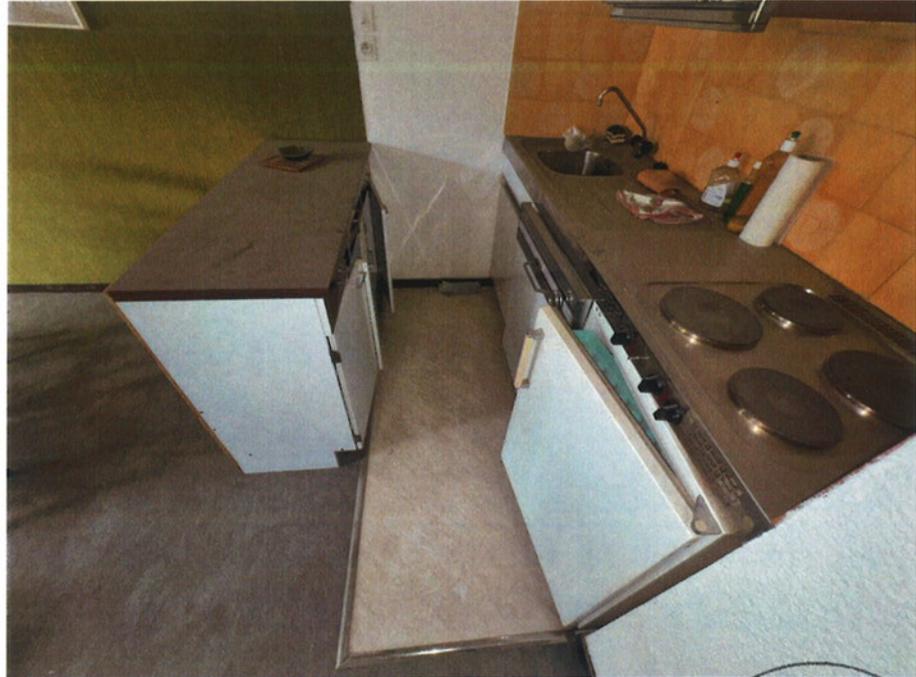
n°27

- Un ensemble de meubles de cuisine hauts et bas, en bois stratifié blanc, le tout ancien.
- Un réfrigérateur encastré sous les plaques de cuisson, ancien et dont le fonctionnement n'a pu être vérifié.

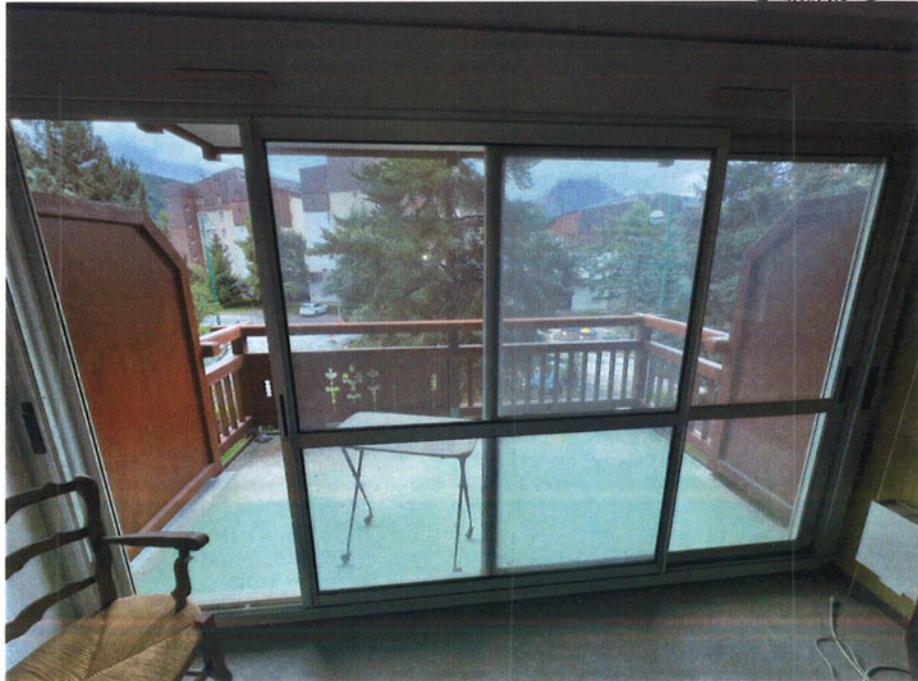
n°28

- L'accès au balcon se fait depuis la porte fenêtre du séjour.
- Le balcon donne côté Sud, au-dessus de la porte d'entrée de l'immeuble.
- Le sol en béton peint vert est ancien.
- Le garde-corps et la rambarde en bois verni sont en bon état.

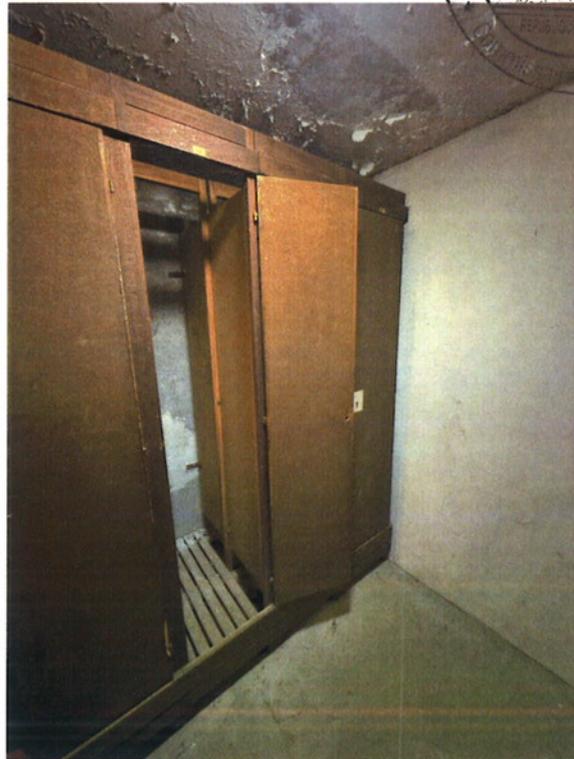
n°32

- Le casier à skis n°17 se situe au niveau -1, au fond à droite.
- La porte d'entrée en bois est en mauvais état général, vissée.
