PROCES VERBAL DESCRIPTIF

Nous nous sommes rendus ce jour : 10 rue Sainte ADELAIDE 13004 MARSEILLE

Il s'agit d'un appartement situé au 6ème étage du bat A sur 7 étage et exposé SUD/ SUD OUEST et pour le garage d'une garage situé au deuxième sous-sol.

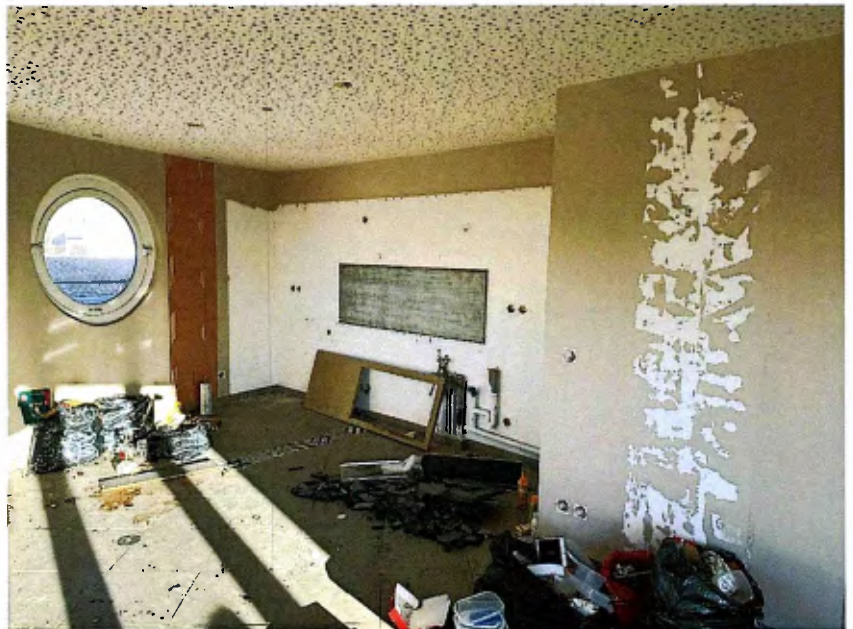
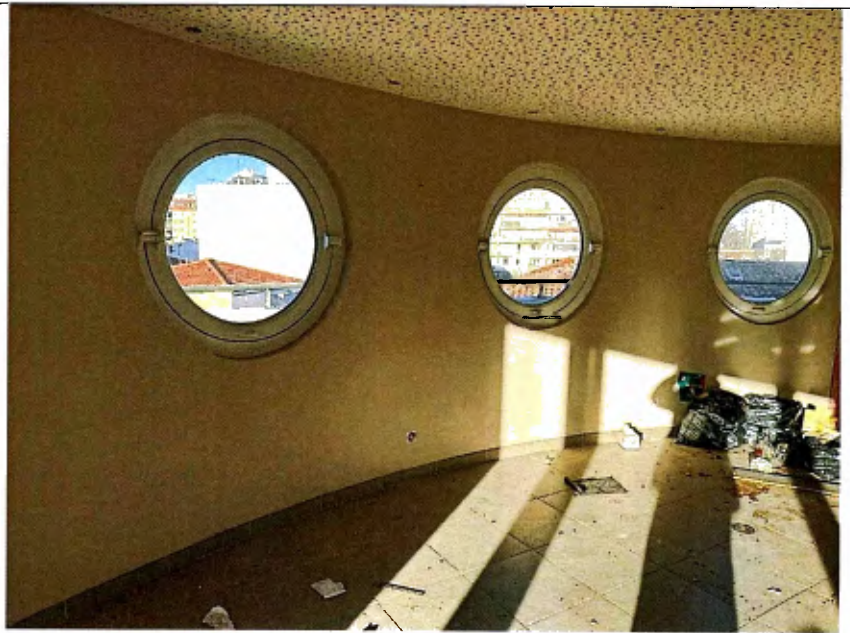
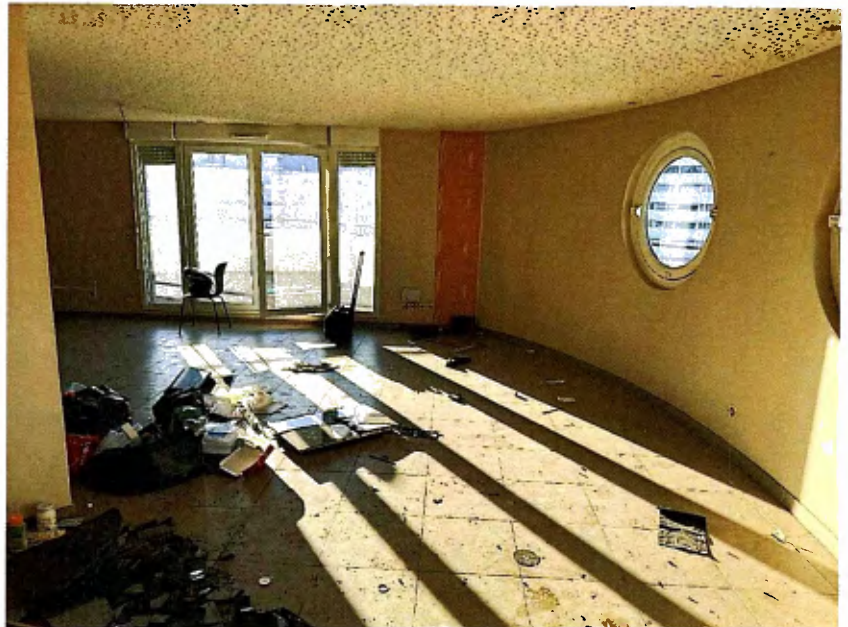
Le plafond est composé de doublage percé de type décoratif et phonique avec des trous de spot dépourvus de spot.

Les murs sont recouverts de peinture en mauvais état avec des trous de cheville et des traces d'arrachement de meubles, notamment au niveau du coin cuisine.

L'ensemble des prises et caches électriques sont absents, seuls les boîtiers sont présents.

Le sol est recouvert de carrelage en très bon état, mais sale, jonché de débris.

Cette pièce est équipée de trois vitres rondes type œil-de-bœuf, double vitrage, en PVC, d'un tableau électrique à l'entrée ainsi que d'une double porte-fenêtre battante PVC, double vitrage avec deux châssis fixes, volet mécanique extérieur donnant accès à une terrasse.

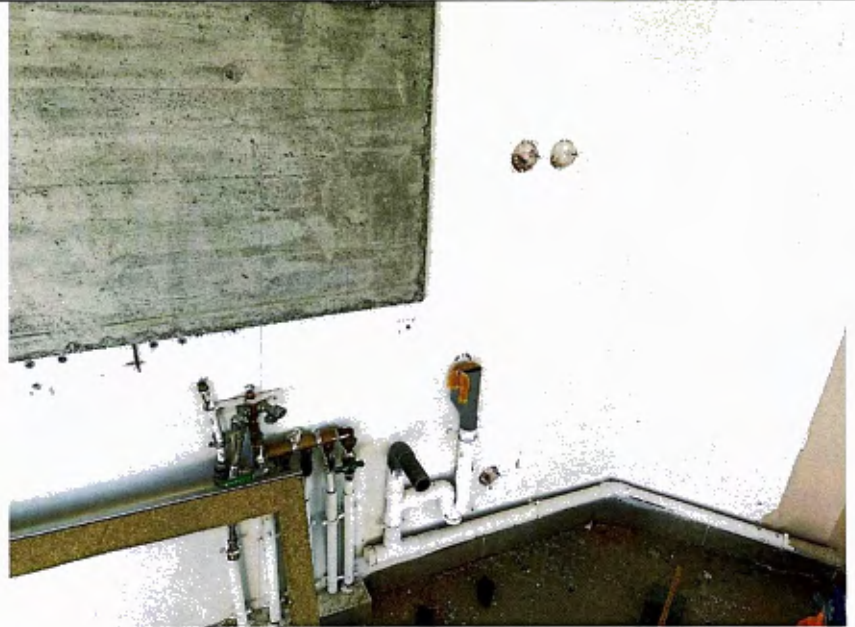
On note la présence d'un coin cuisine avec tous el sbranchemant nécessaires
mais on devine que la cuisine a été arrachée.

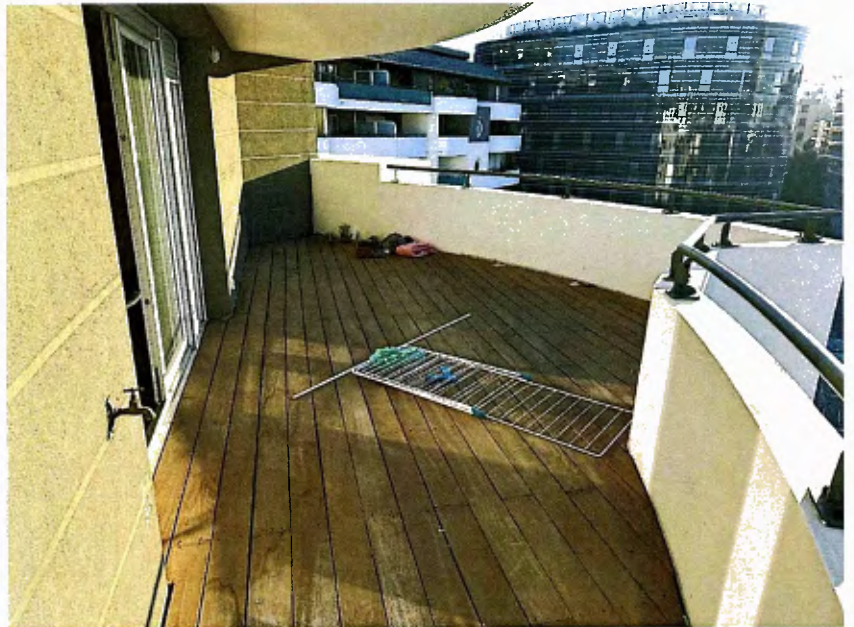
Au niveau de la terrasse, celle-ci est équipée d'une terrasse en bois exotique, elle est jonchée d'objets divers et variés et fait tout le tour de l'appartement.

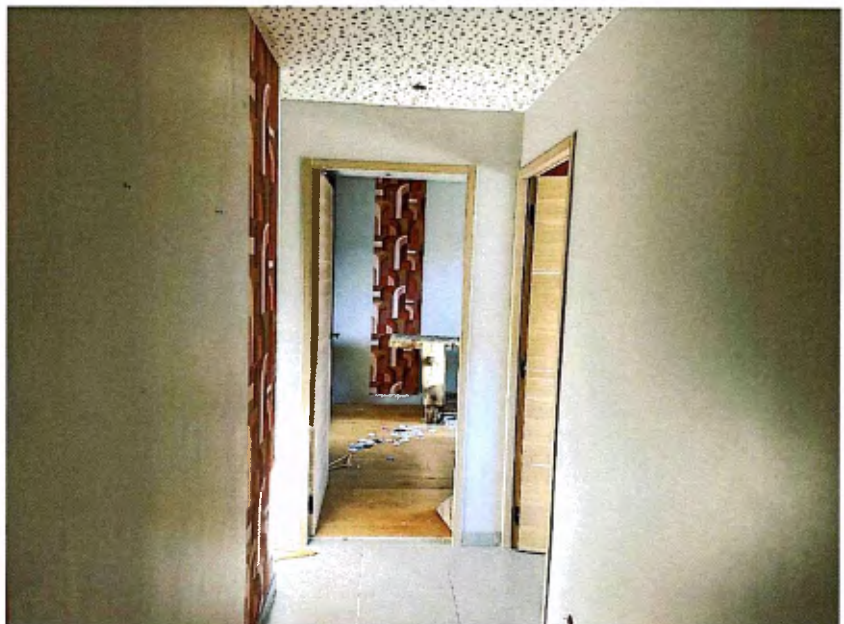
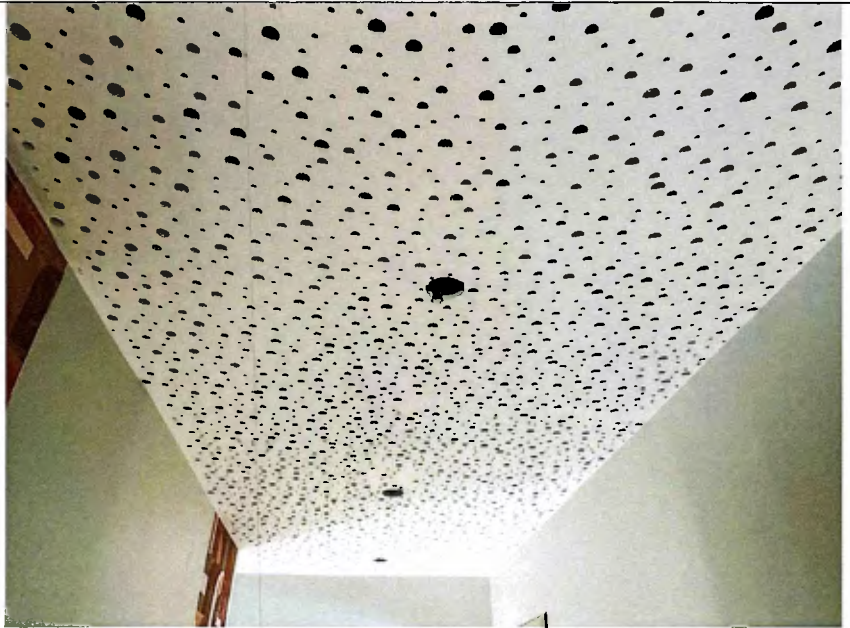
Le plafond est un plafond en Placoplatre, alvéolé, troué, percé de quatre trous de spot dépourvus de spot.

Les murs sont recouverts de peinture et de lés de tapisserie avec des trous de cheville.

Le sol est recouvert de carrelage.

On note l'absence de caches et de prises électriques, seuls les boîtiers sont présents.

Les différentes portes sont des portes en bois, en bon état.

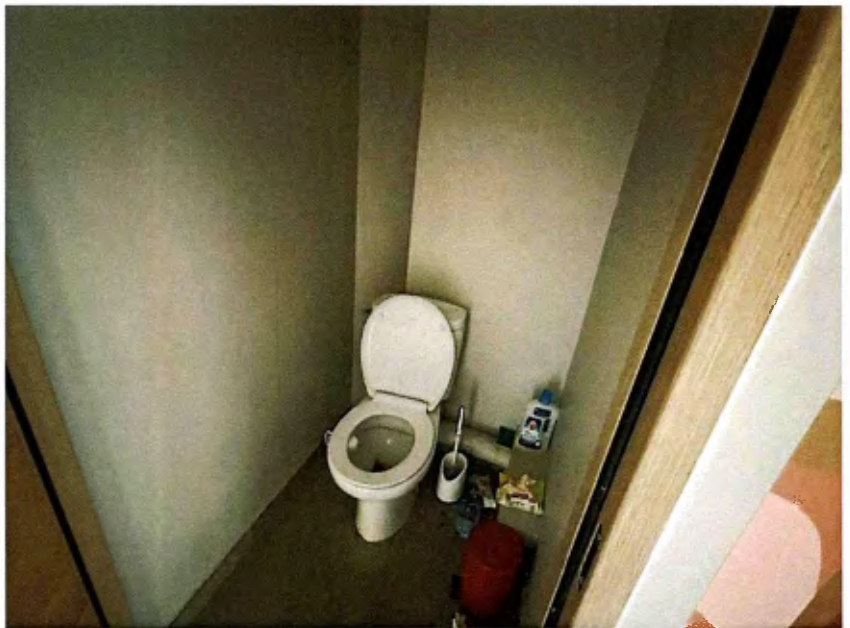
Le plafond et les murs sont recouverts de peinture en bon état.

Le sol est recouvert de carrelage en bon état.

Cette pièce est équipée d'une cuvette WC double abattant, en bon état.

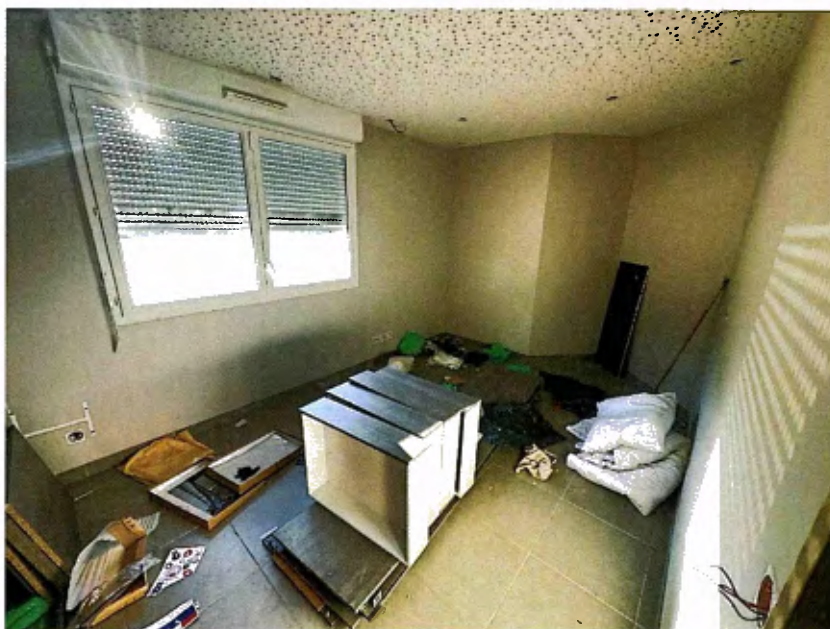
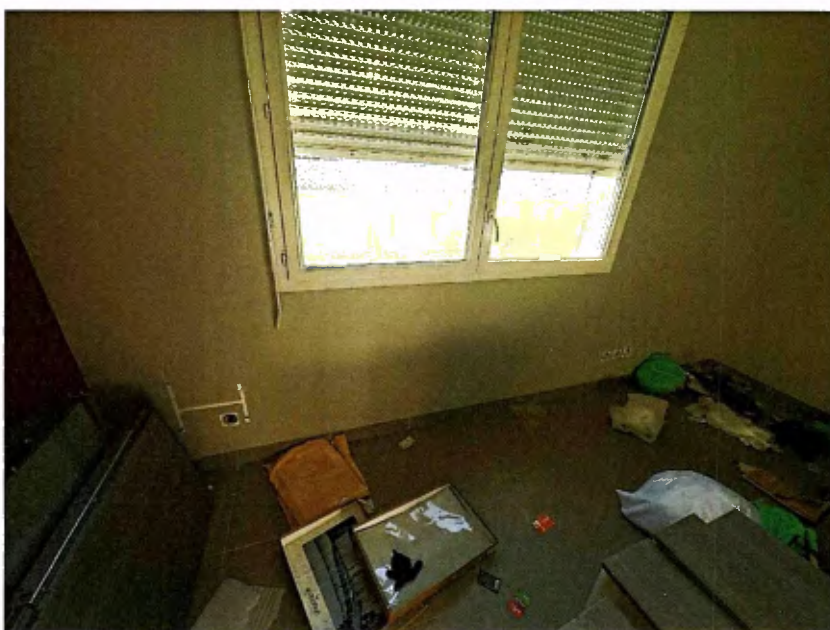
Le plafond est composé d'un faux-plafond identique aux pièces précédentes, troué de différents spots absents.

Les murs sont recouverts de peinture et de tapisserie.

On note l'absence de prises électriques, caches, interrupteurs et radiateurs.

Le sol est recouvert de carrelage en état neuf mais sale.

On note la présence dans cette pièce d'une double fenêtre PVC, double vitrage avec volet extérieur roulant, donnant sur un petit balcon inaccessible.

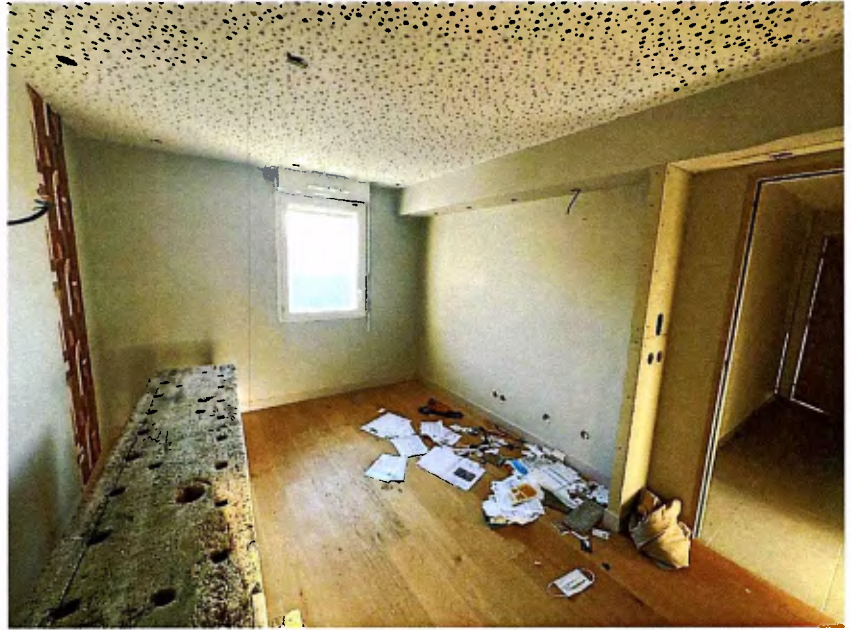
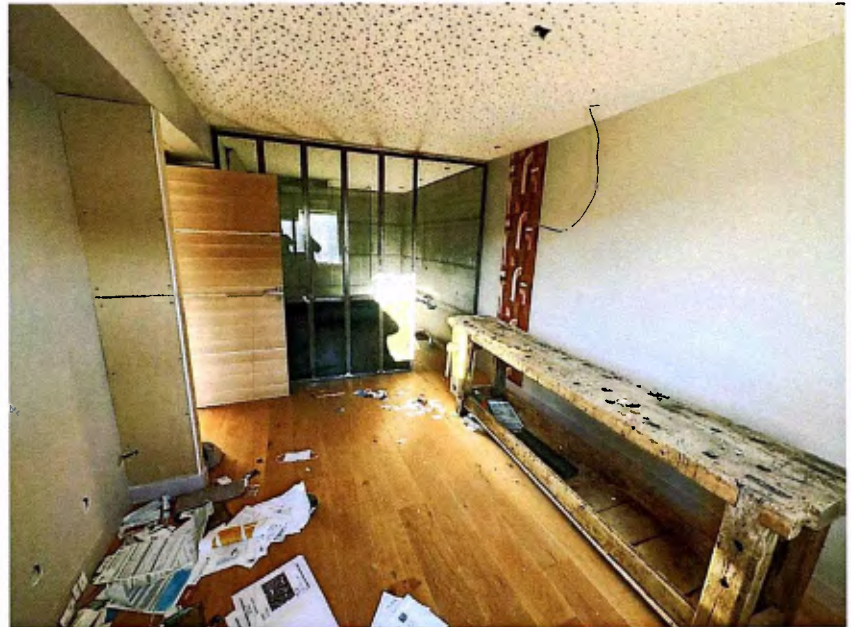
Le plafond est composé de doublage de faux-plafond troué, décoratif avec des trous et réserves pour les spots, ceux-ci sont absents.

Un cloisonnement est en cours de réalisation à l'entrée.

Les murs sont recouverts de peinture et de lés de tapisserie.

L'ensemble de la pièce est dépourvu de prise électrique, interrupteur et radiateur.

Le sol est composé d'un parquet en bon état mais sale.

On note la présence dans cette pièce d'un établi en bois en bon état ainsi que d'une cloison métallique soudée, partie haute vitrée, séparative de la salle de bains voisine.

Une fenêtre battante, double vitrage, PVC, exposée côté Est, est également à signaler avec un volet mécanique extérieur.

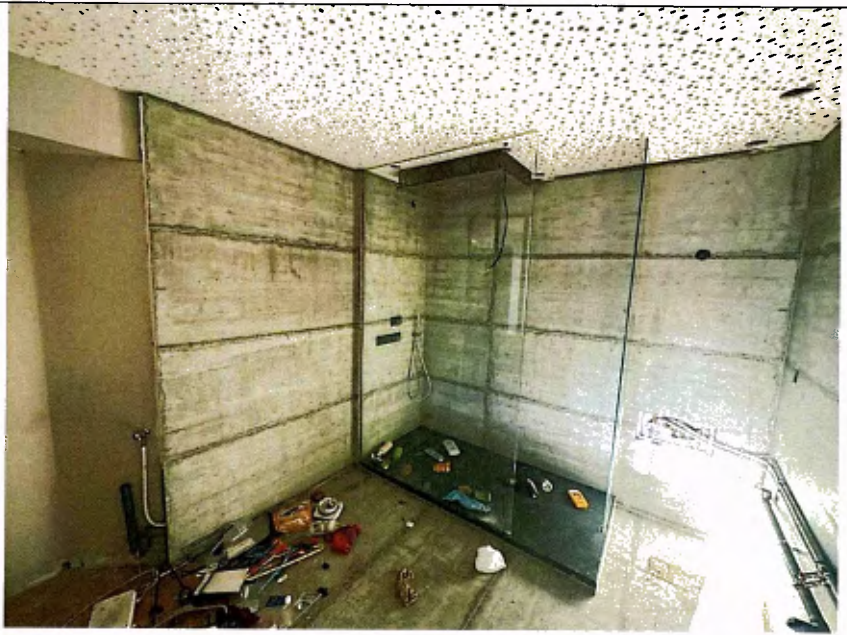
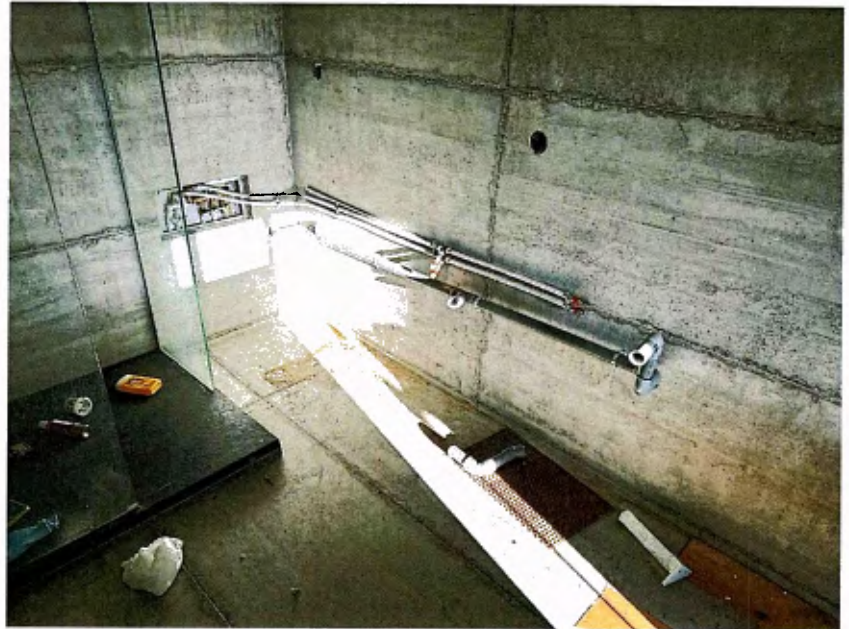
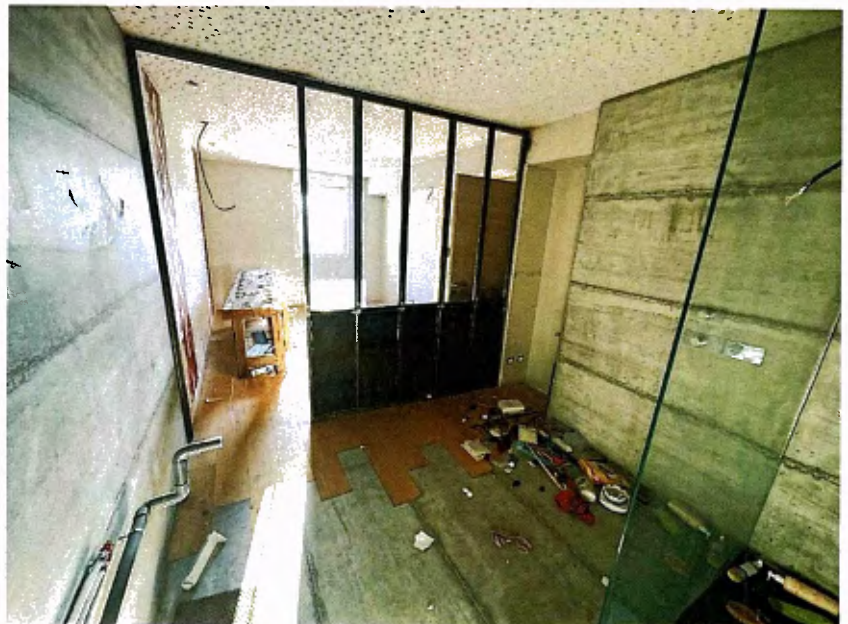
Le plafond est composé de Placoplatre ajouré avec des réservations faites pour des spots qui ne sont pas présents.

Les murs sont bardés de béton coffré.

Le sol est composé d'une incrustation de parquet sur une dalle béton.

On note la présence de différentes canalisations d'alimentation en eau ainsi que d'une douche à l'italienne avec cloisons vitrées, pommeau de douche et robinet thermostatique mitigeur. Un ciel de douche métallique est également présent au plafond.

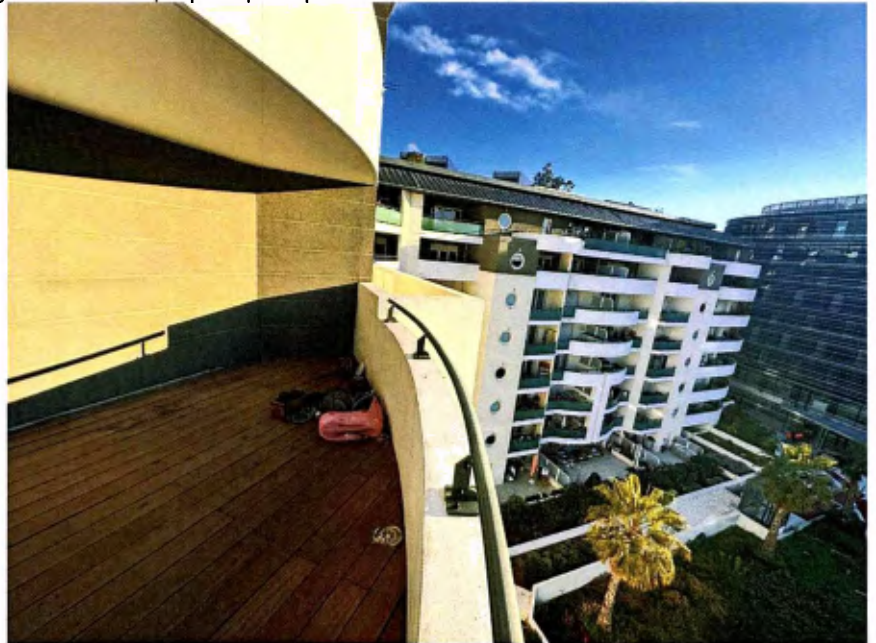
Une grande terrasse périphérique exposée SUD/ SUD OUEST

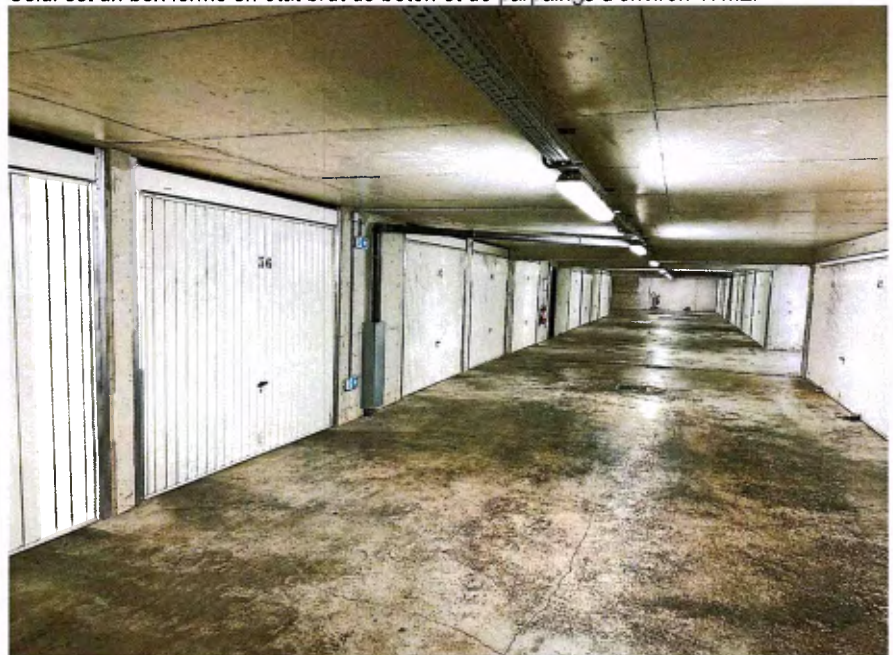
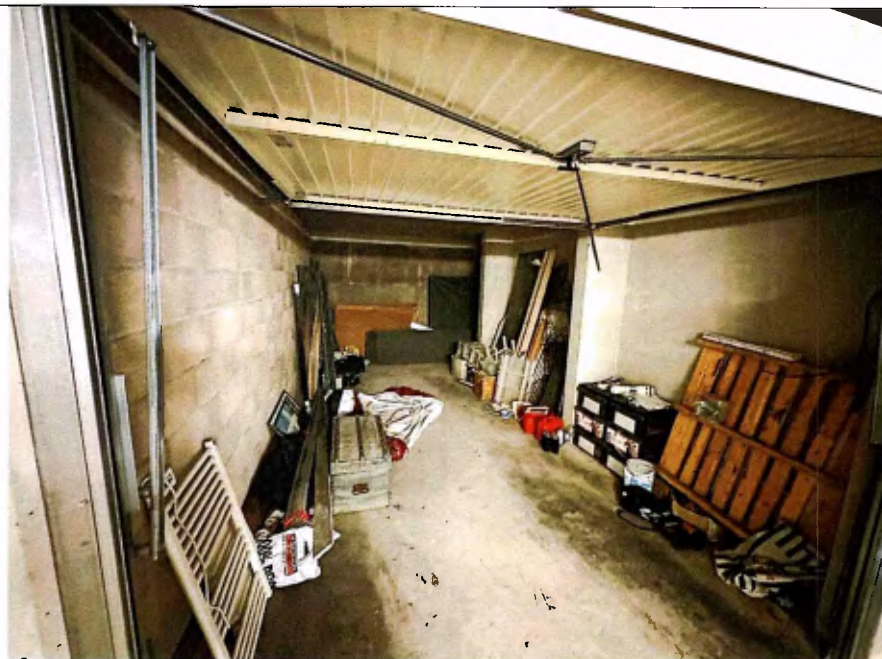
Le lot 24 au deuxième sous-sol GARAGE portant le numéro 56.

Celui est un box fermé en état brut de béton et de parpaings d'environ 17m2.
