**ACTE DE
COMMISSAIRE
DE
JUSTICE**

PROCES VERBAL DESCRIPTIF PORTANT SUR L'IMMEUBLE DU 1 BOULEVARD HENRI FABRE – 13015 MARSEILLE

LE VENDREDI TREIZE OCTOBRE DEUX MILLE VINGT TROIS

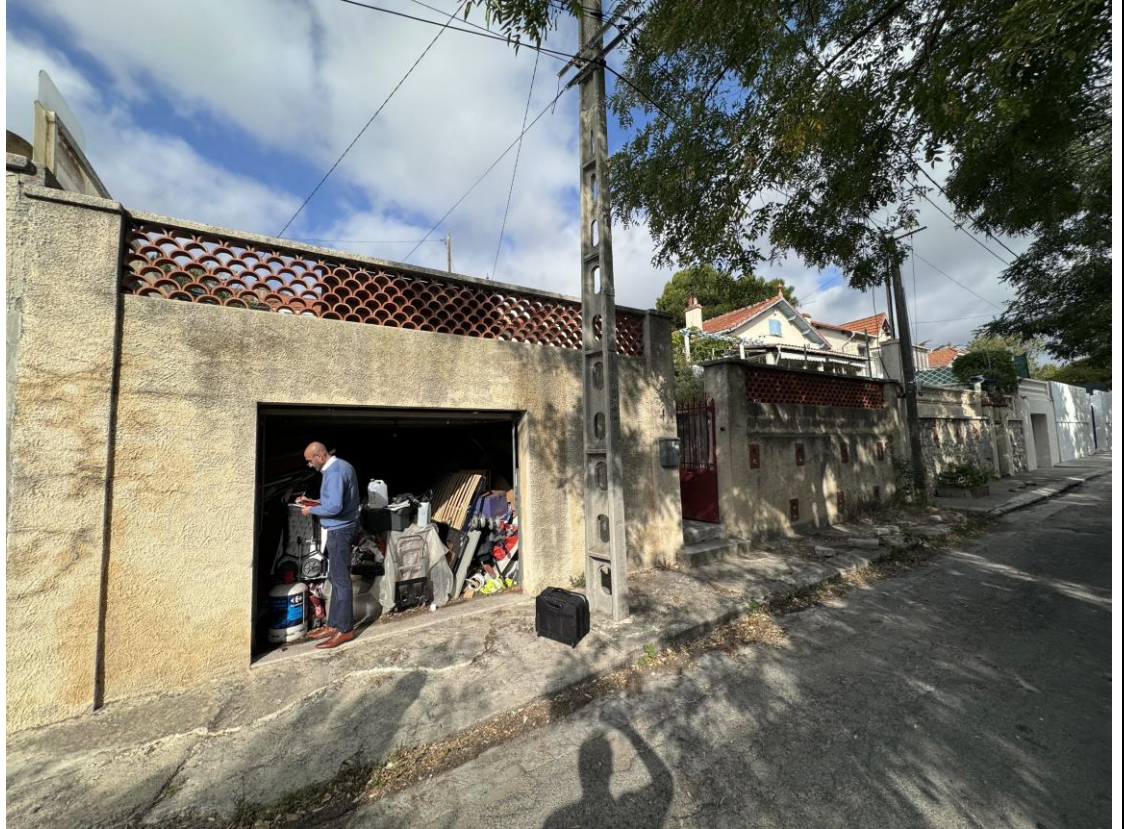
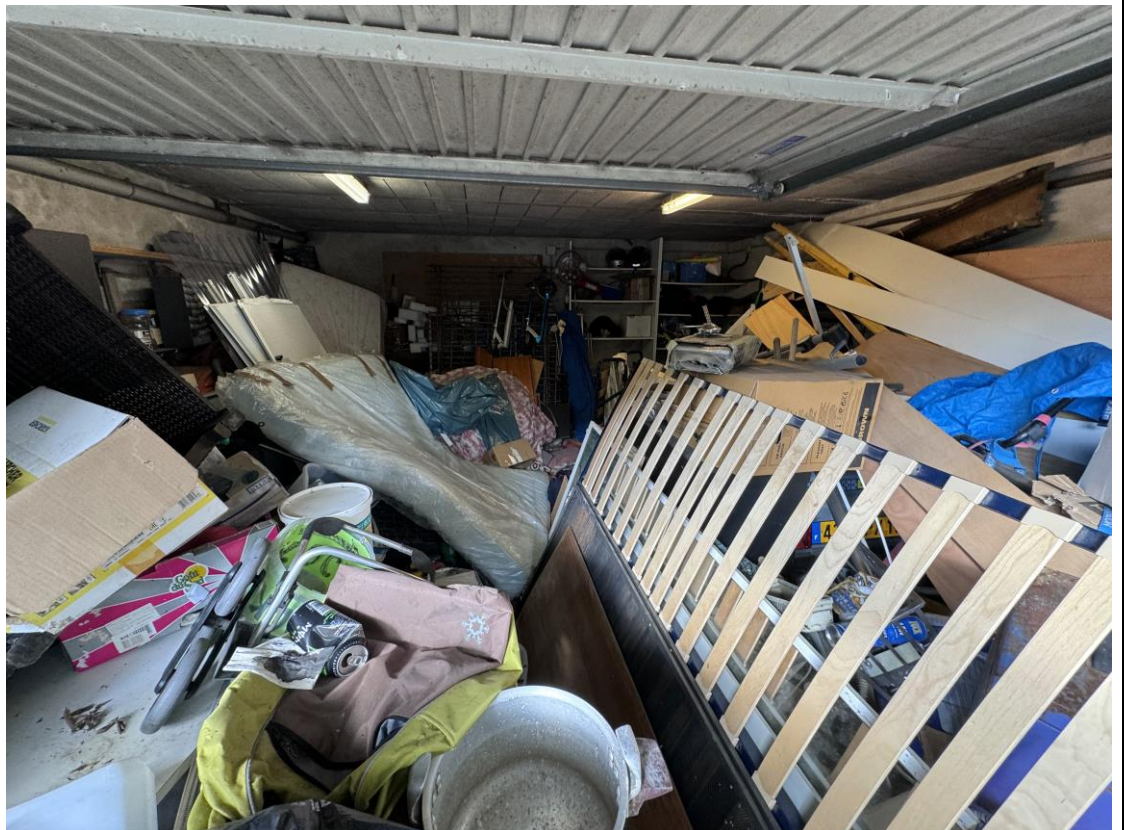
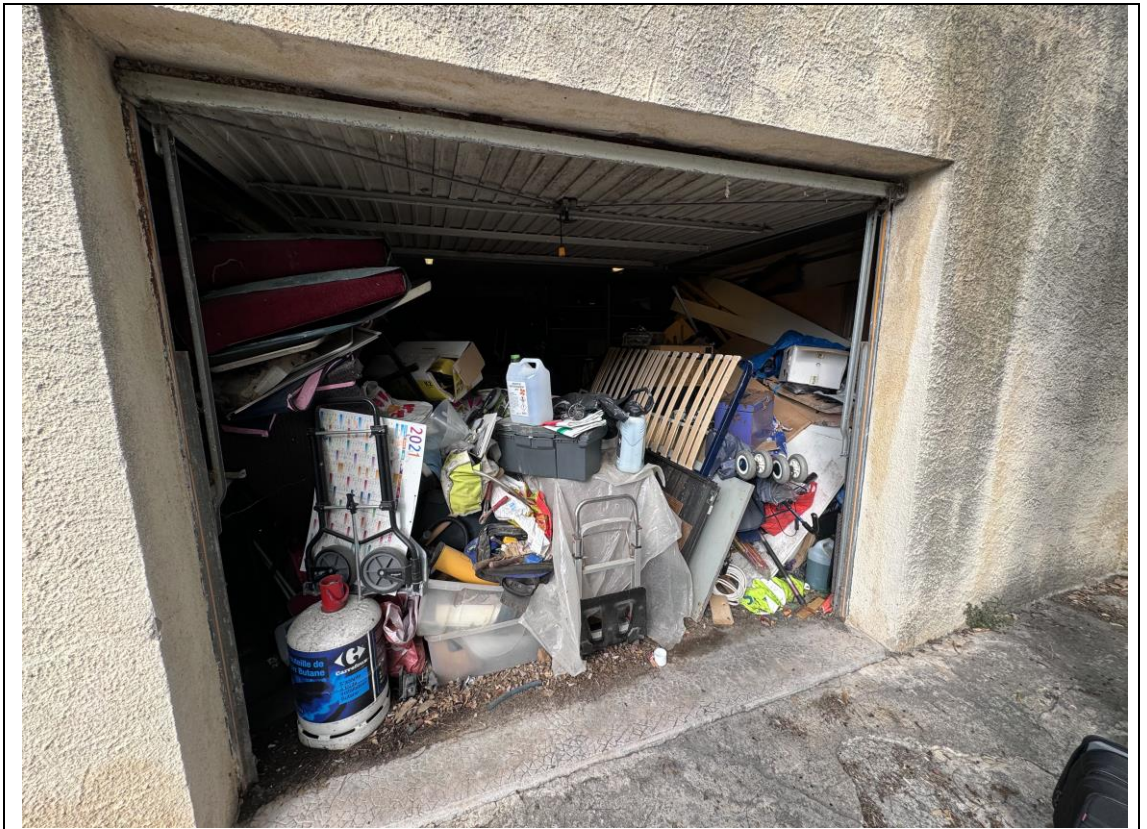
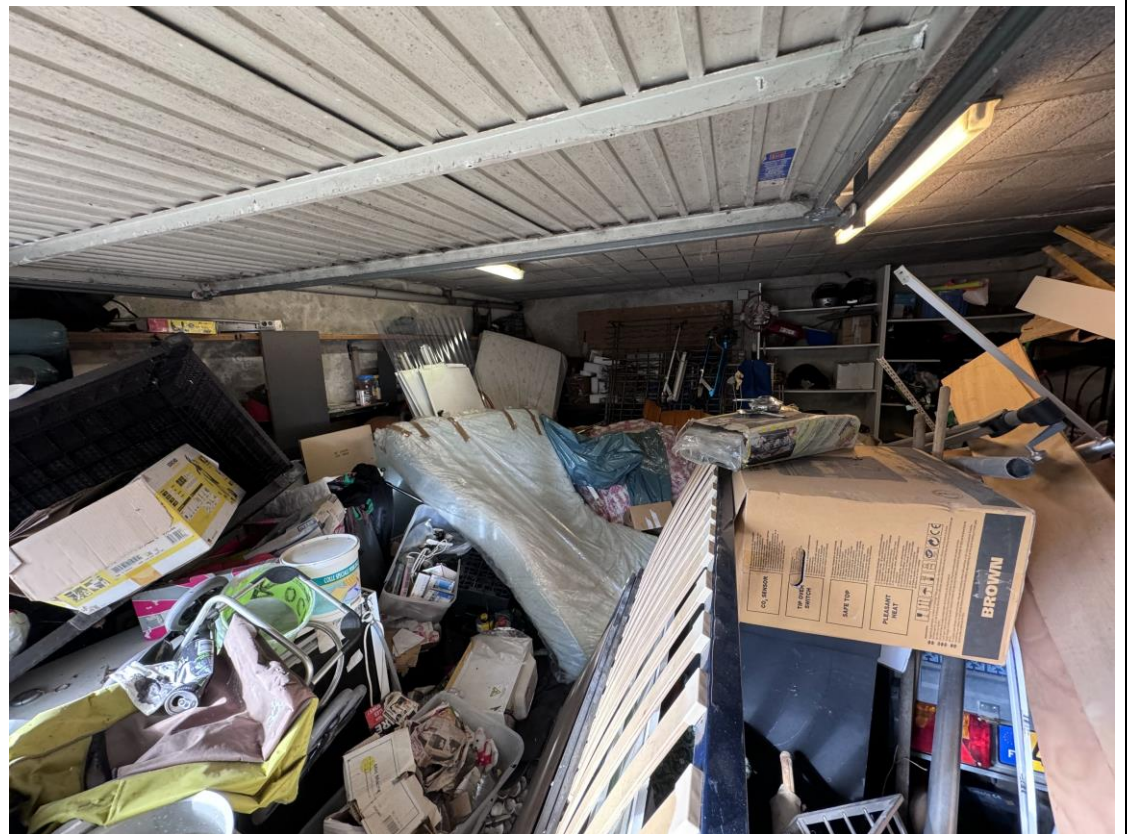
GARAGE / DEPENDANCE

Ce garage indépendant est fermé par une porte basculante métallique équipée d'une serrure. Les revêtements du sol, des murs et du plafond sont à l'état brut.

Au regard de l'état d'encombrement et de la difficulté d'accès, il m'est impossible d'identifier un quelconque équipement.

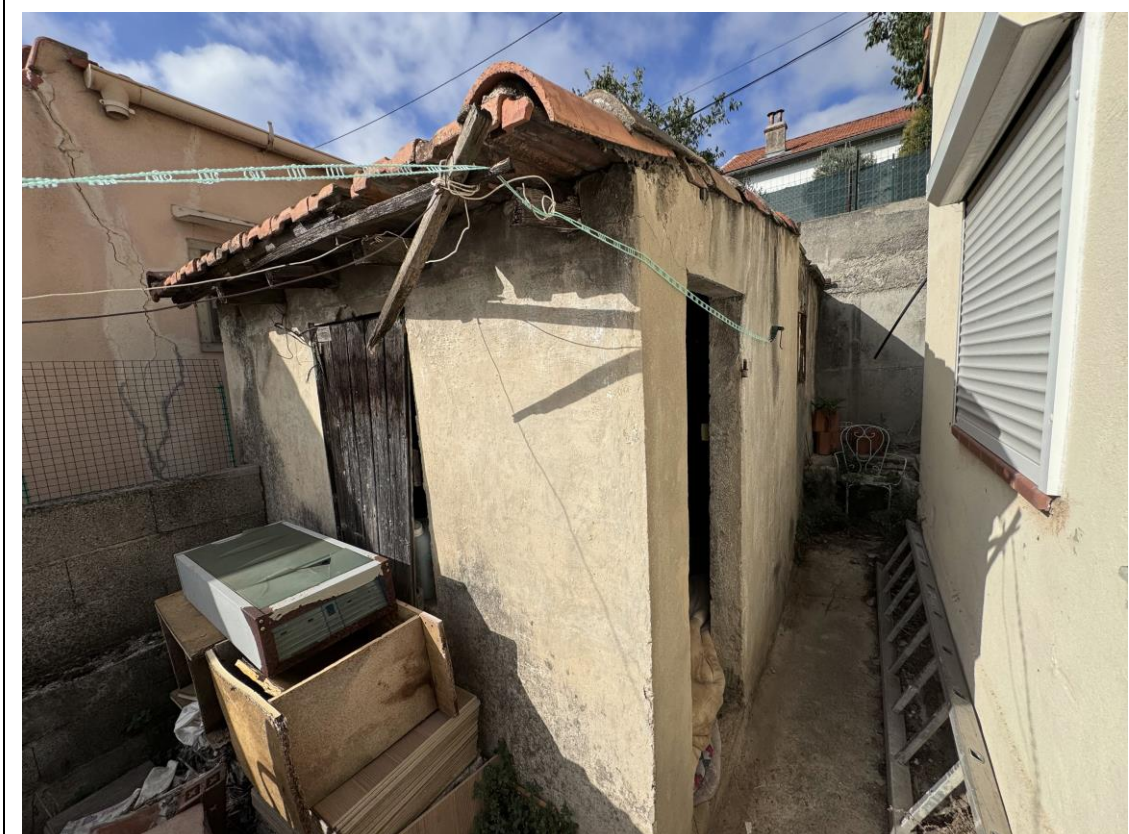
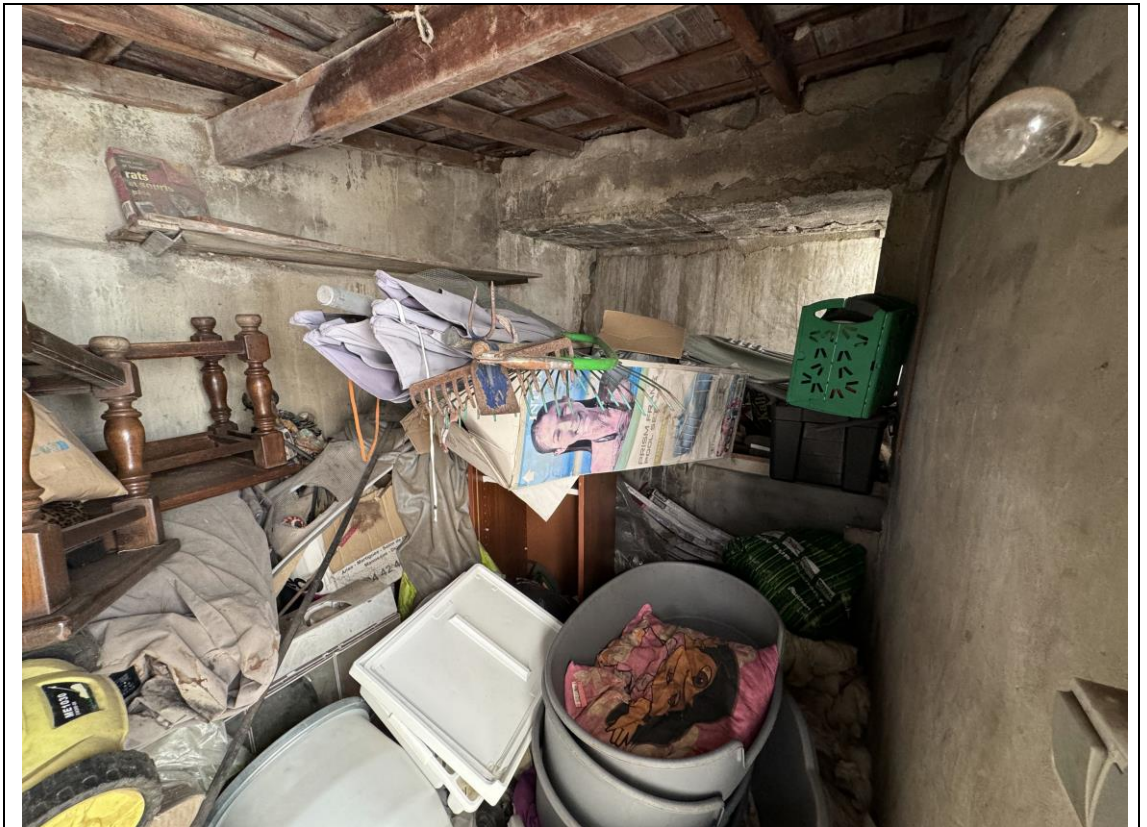
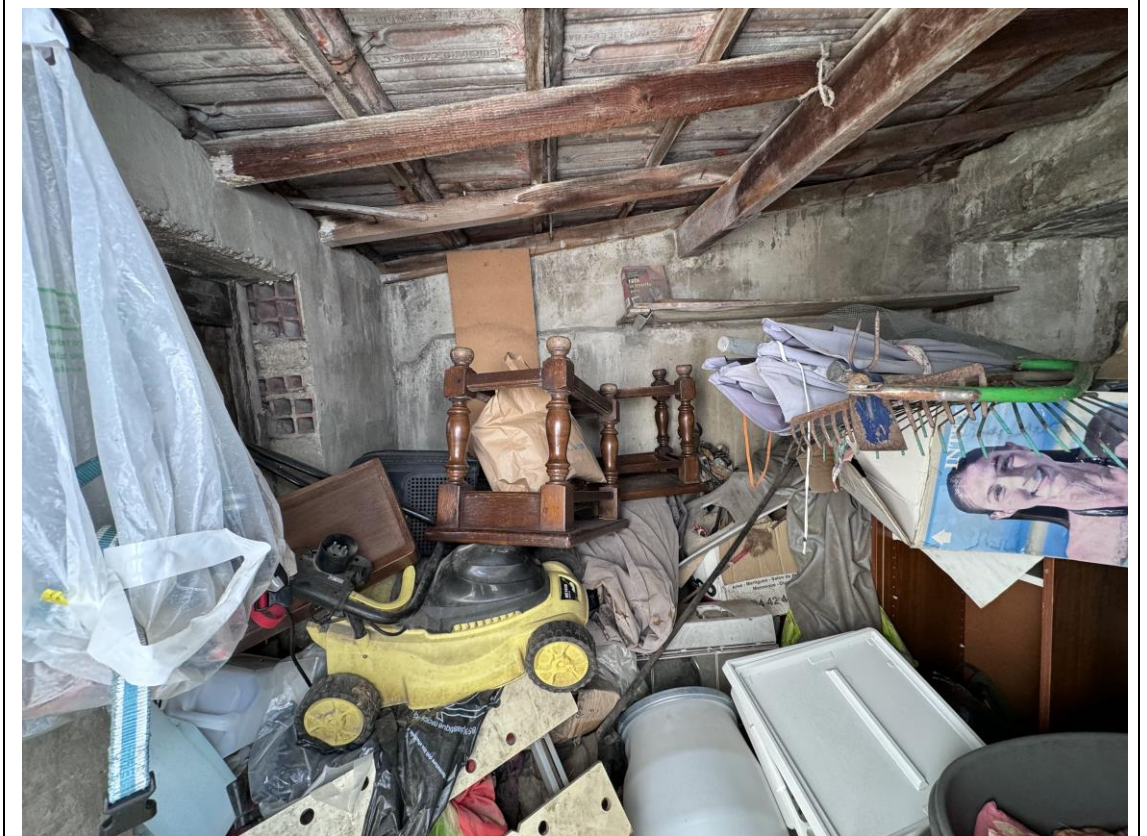
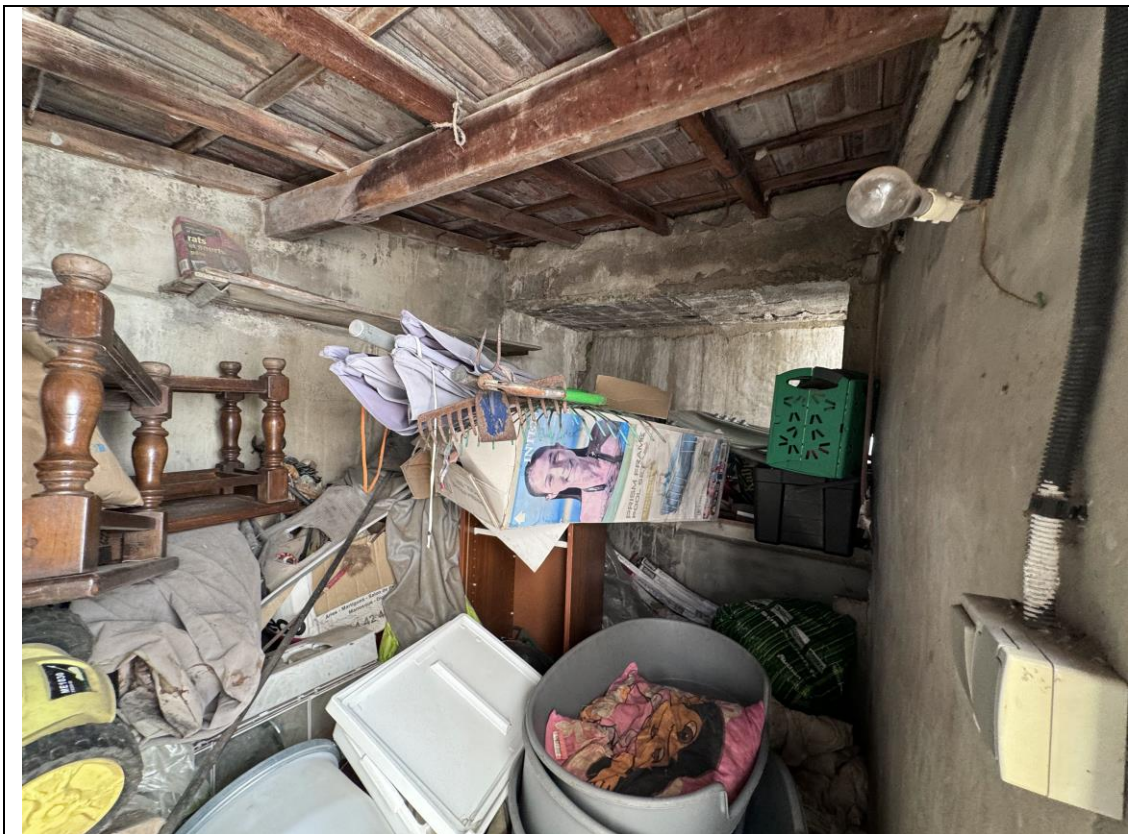
Outre la maison individuelle à usage d'habitation, un cabanon hors d'eau est édifié en partie sud du terrain, en limite de la propriété. Cette construction dispose d'un revêtement crépi vétuste mais à l'état d'usage, présentant par endroits des fissurations. Sa charpente en bois surmontée de tuiles plates en terre cuite est en mauvais état. Seule une ouverture est fermée par un volet en bois, mais celui-ci est hors d'usage.

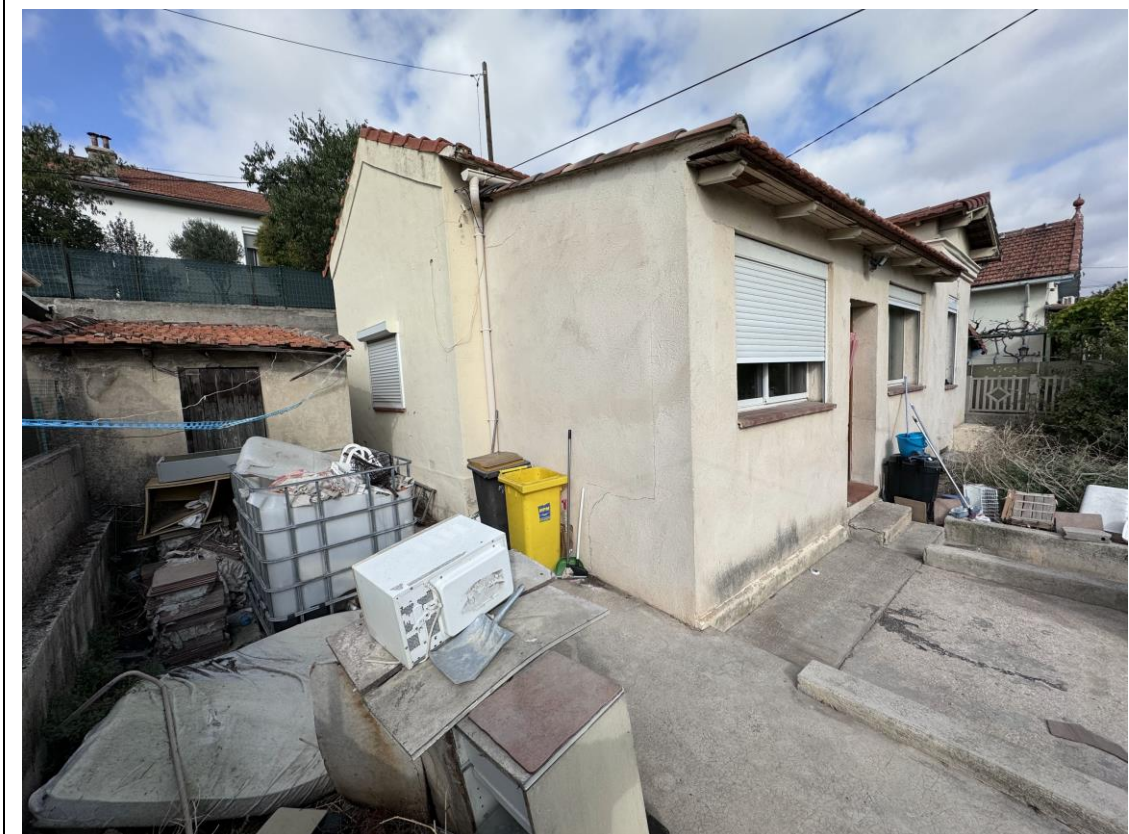
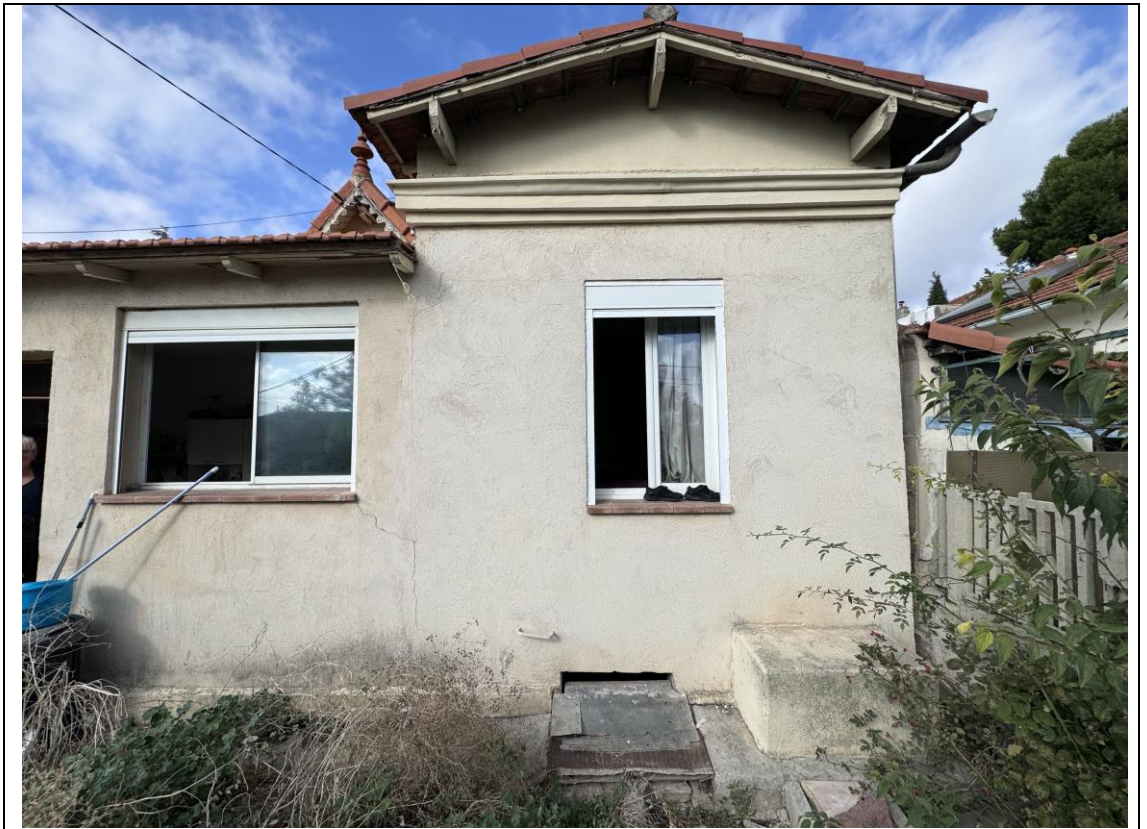
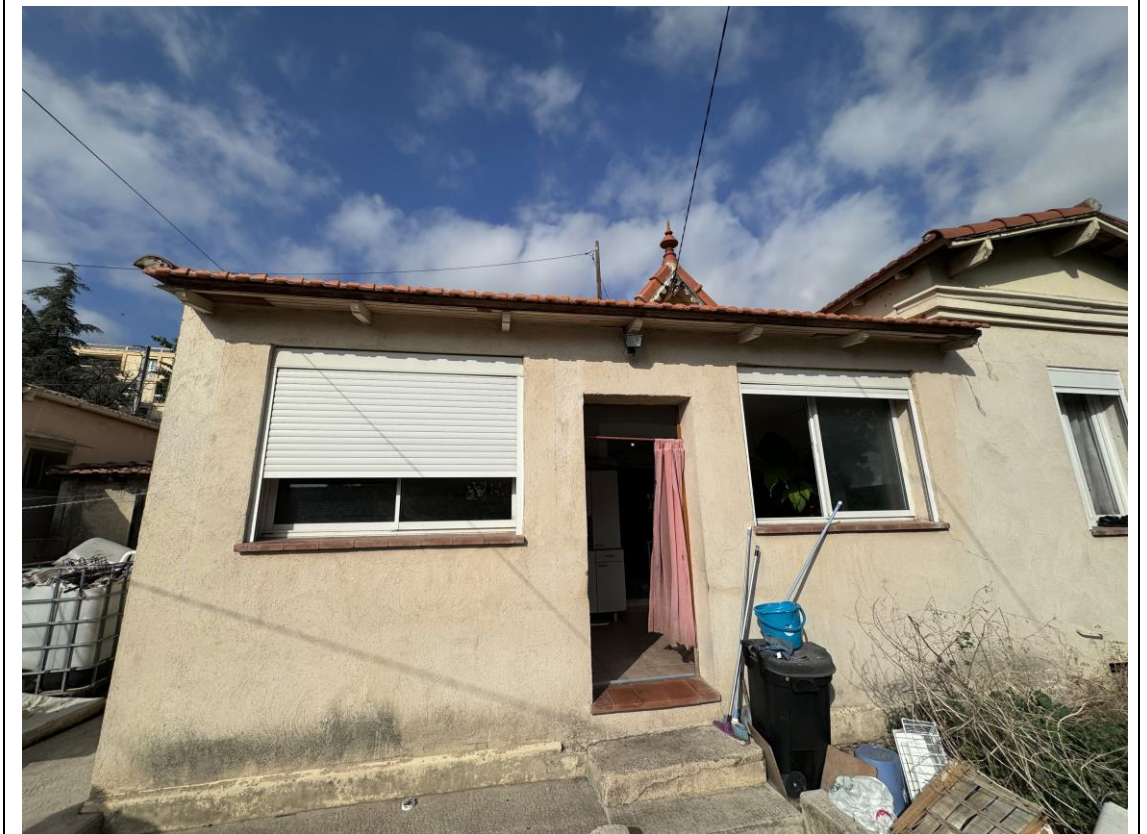
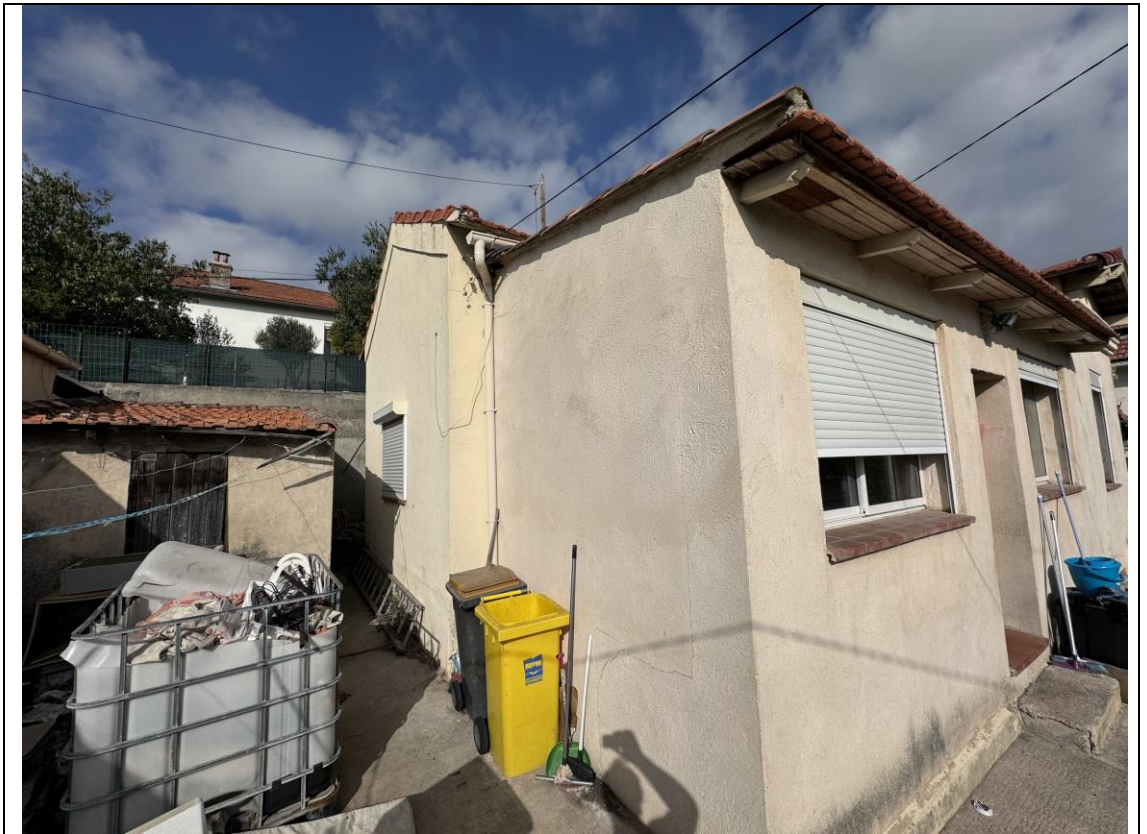
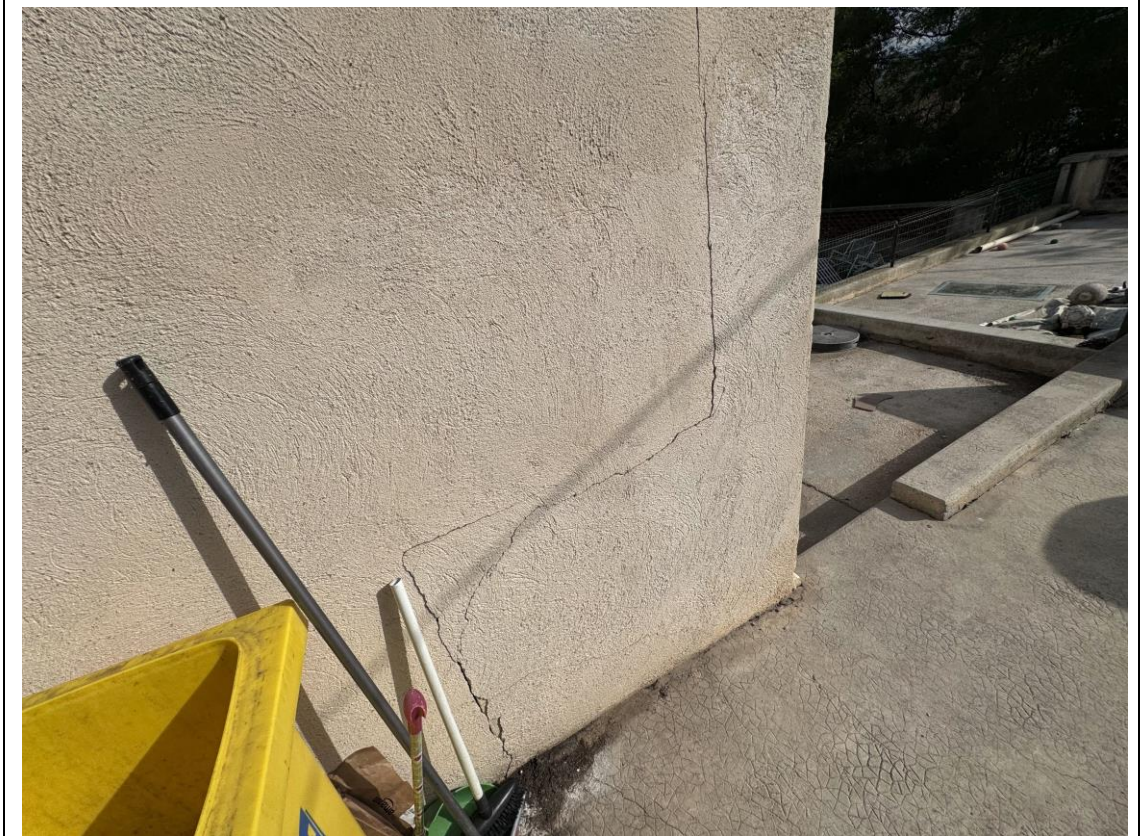
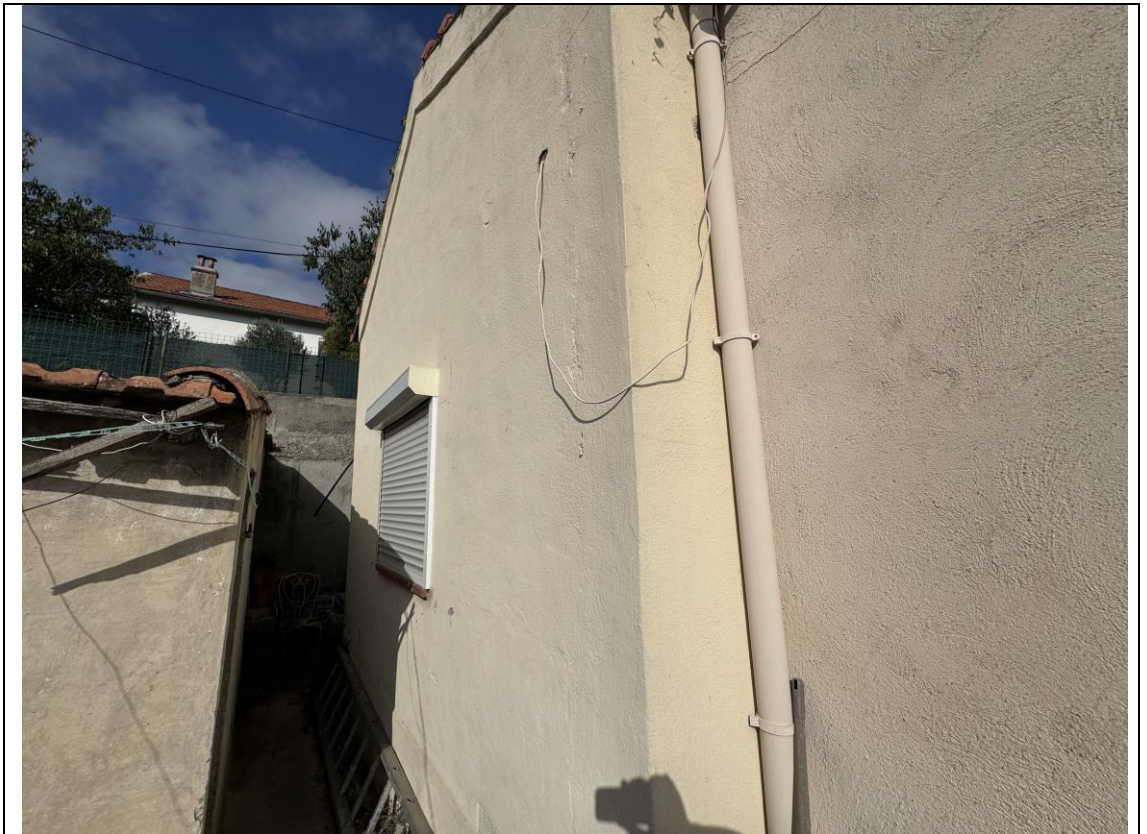
Puis, j'examine la bâtisse principale, dont le revêtement crépi est récent et à l'état d'usage. Je note toutefois d'importantes fissurations en façade avant.

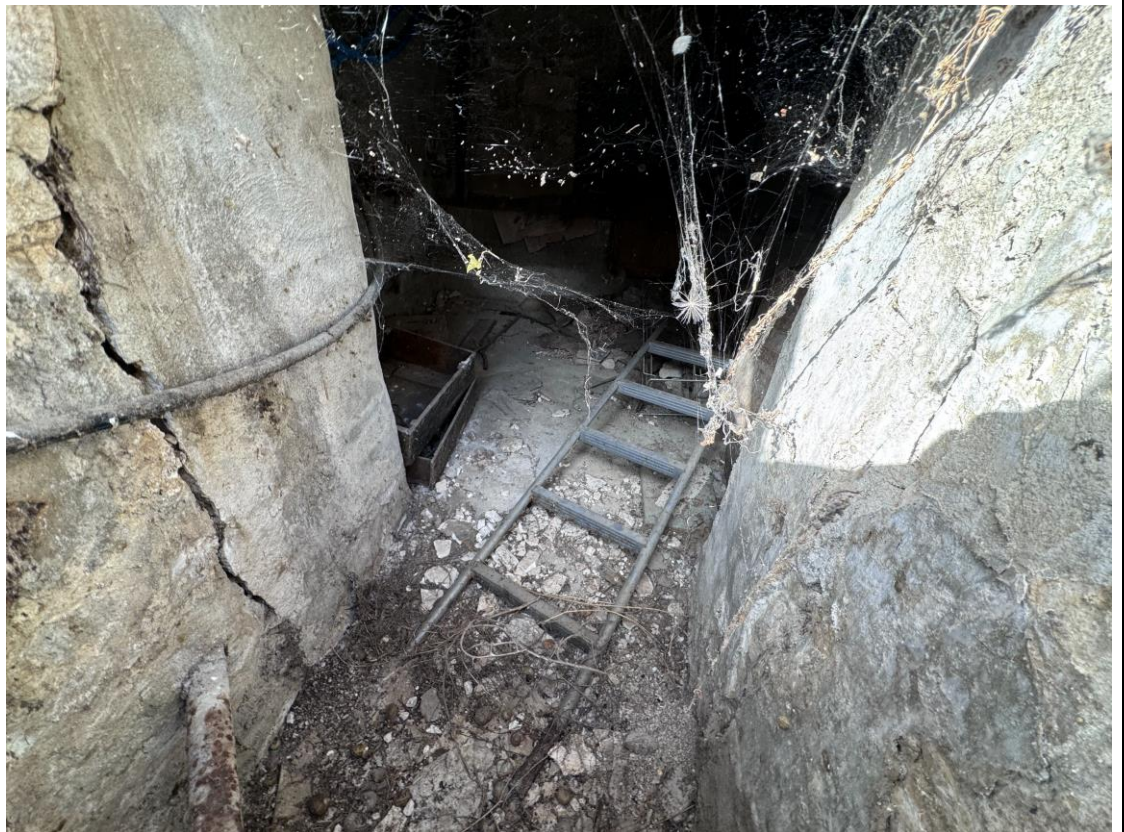
Par ailleurs, une trappe extérieure, située devant la fenêtre de la chambre numérotée 2, permet d'accéder à une cave creusée sous la maison.

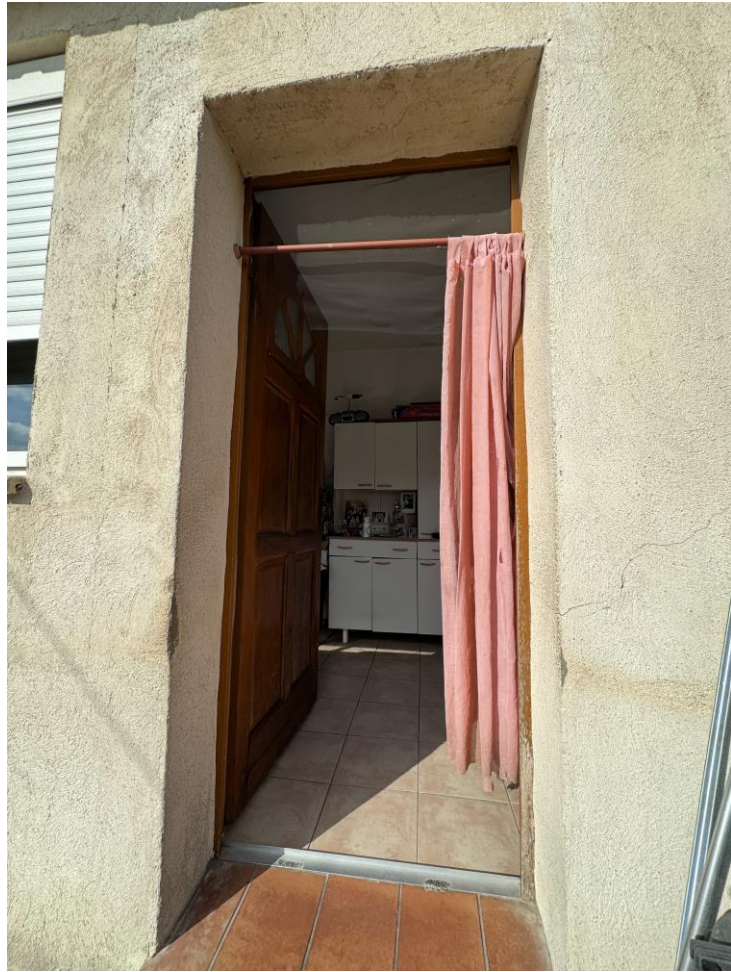
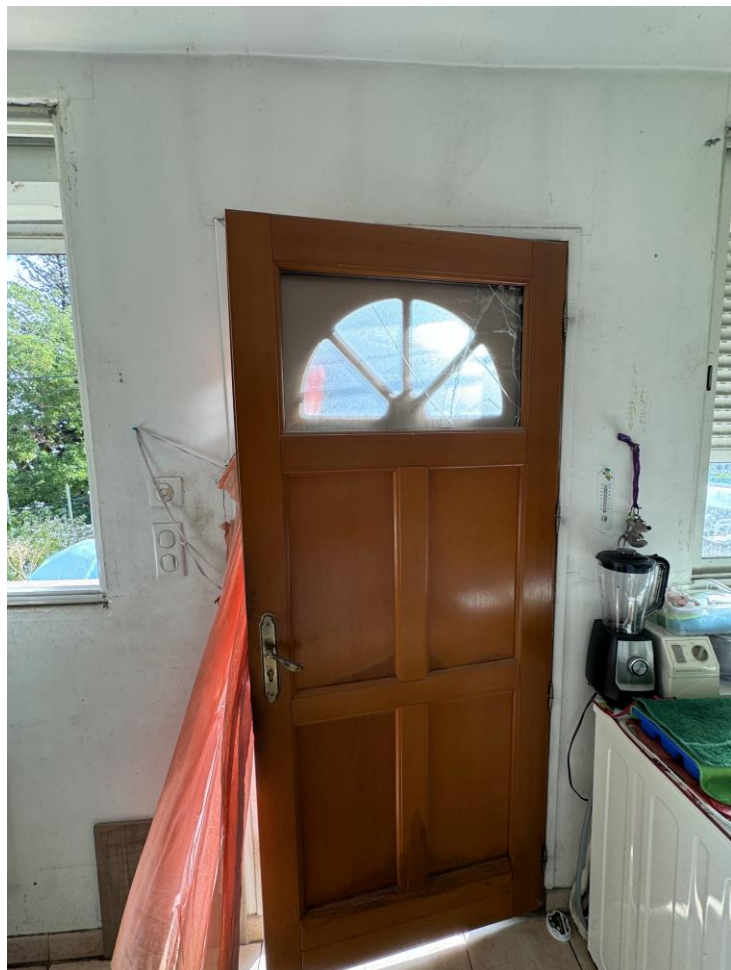
On y accède par une porte palière en bois en très mauvais état.

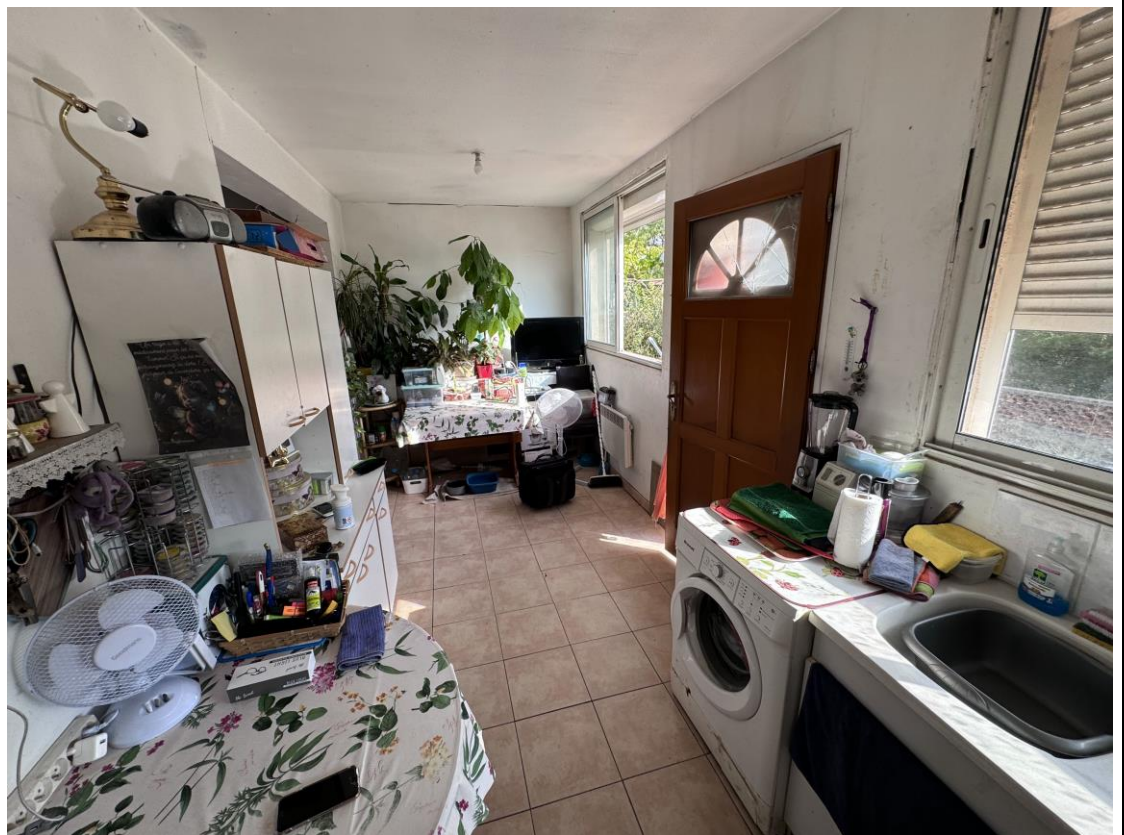
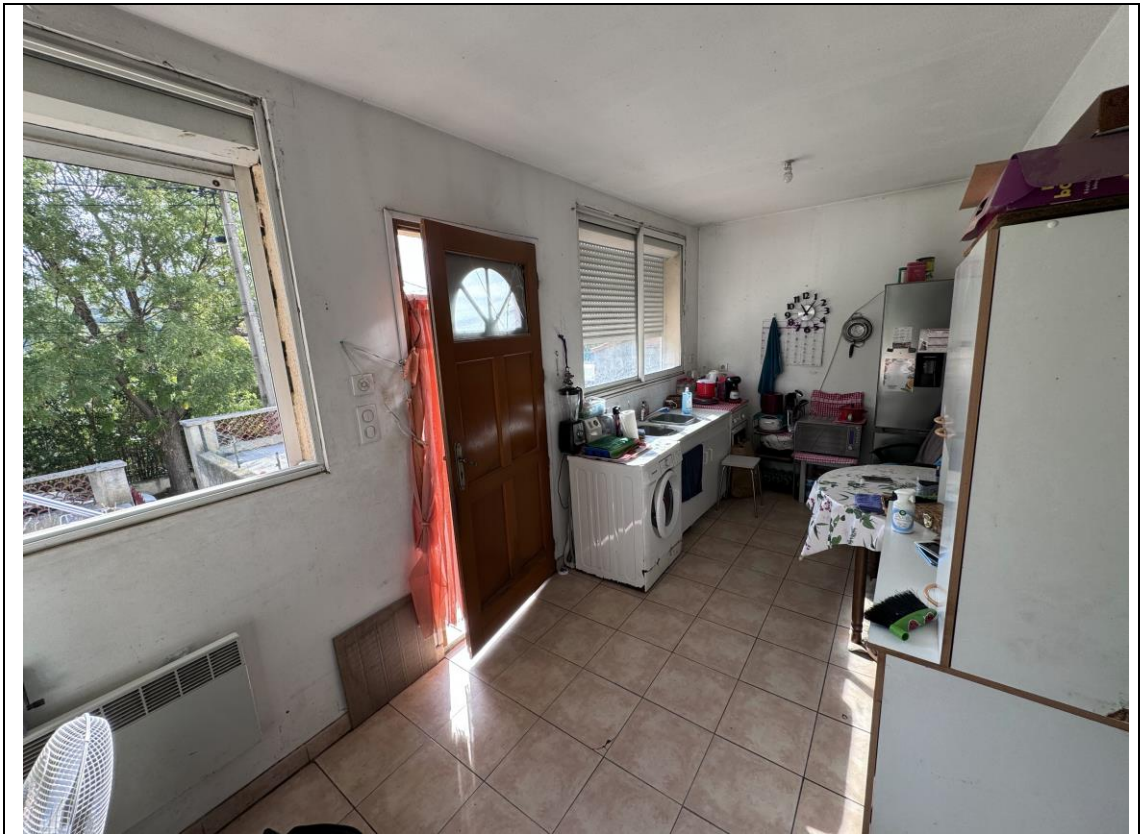
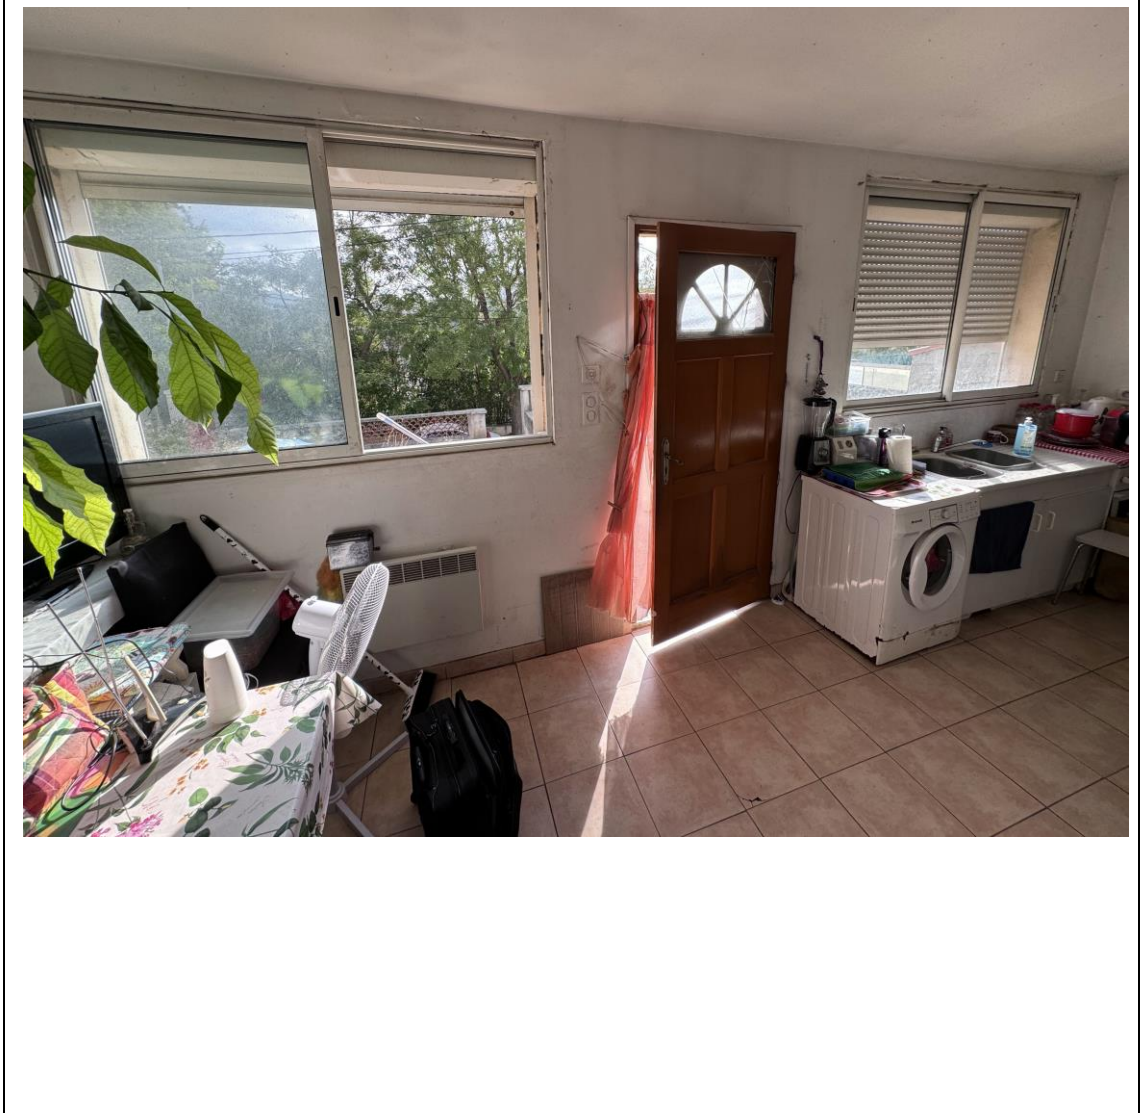
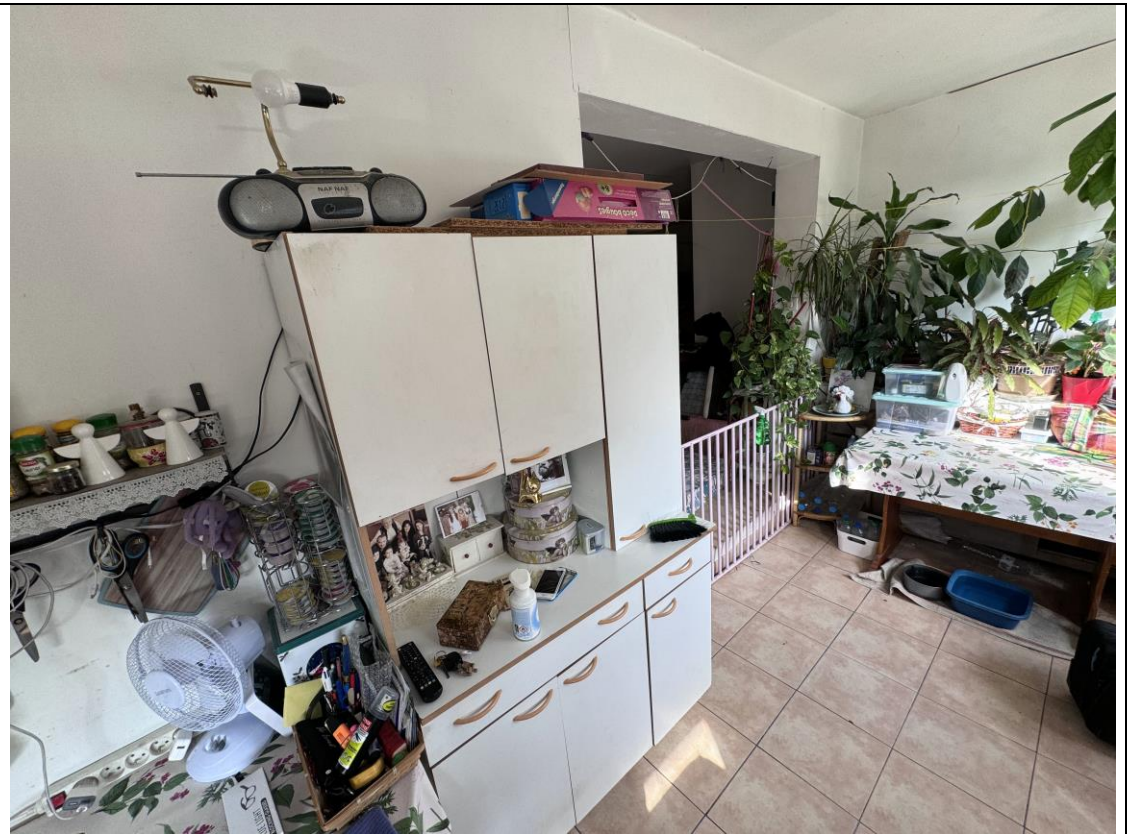
CUISINE A L'ENTREE

Sol : carrelage en mauvais état apparent. Certains carreaux sont fissurés voire cassés.

Murs : revêtement en mauvais état.

Plafond : badigeon en mauvais état.
