**ACTE DE
COMMISSAIRE
DE
JUSTICE**

PROCES VERBAL DESCRIPTIF PORTANT SUR L'IMMEUBLE DU 1 BOULEVARD HENRI FABRE – 13015 MARSEILLE

LE VENDREDI TREIZE OCTOBRE DEUX MILLE VINGT TROIS

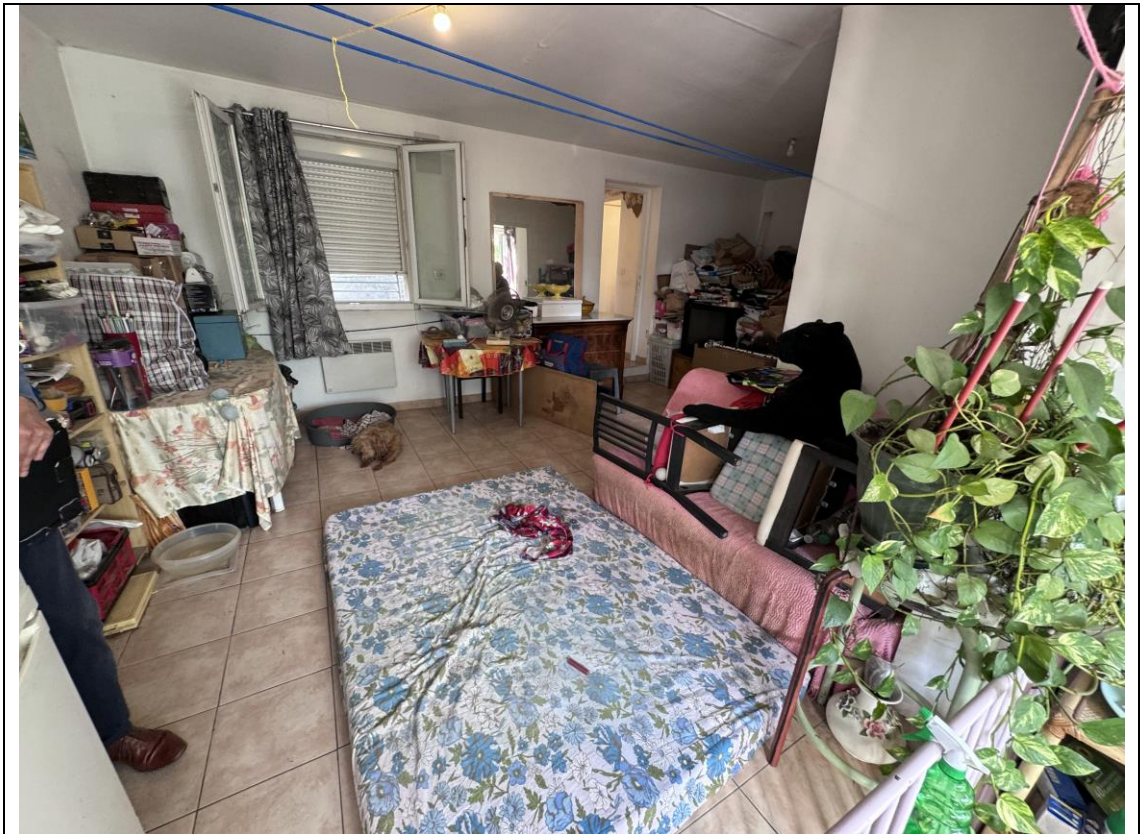
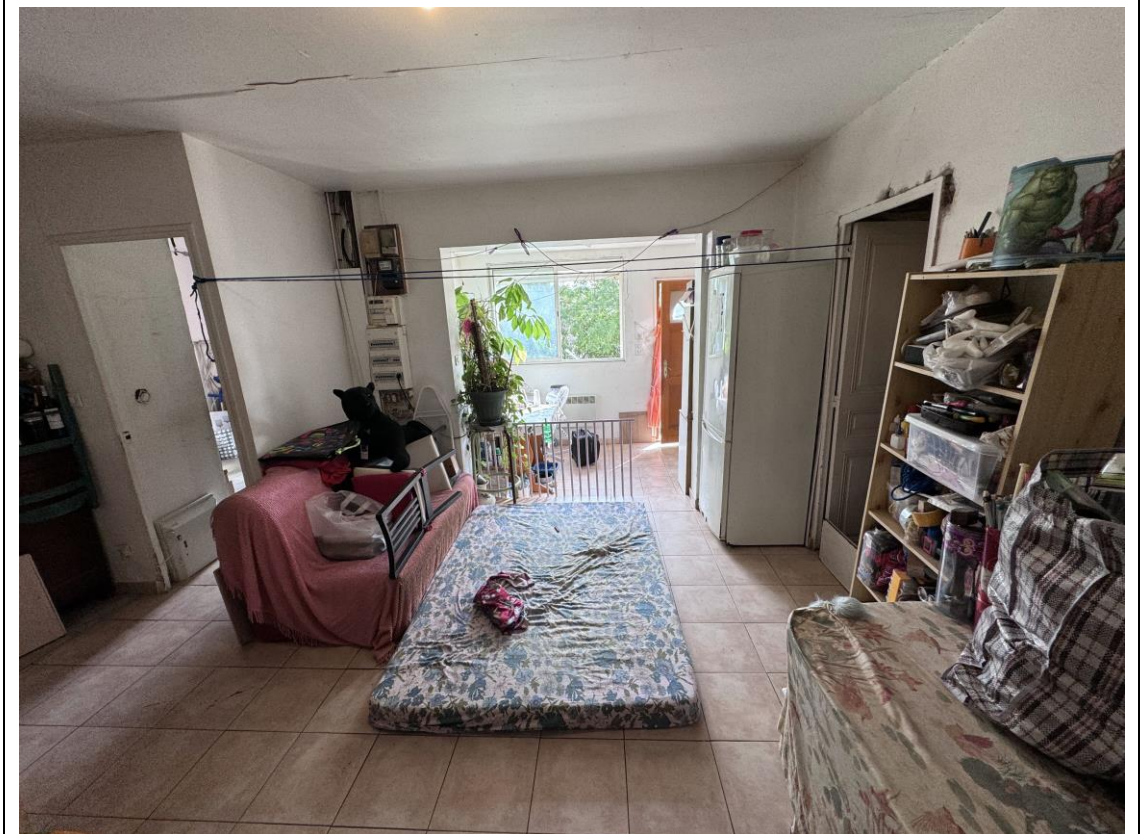
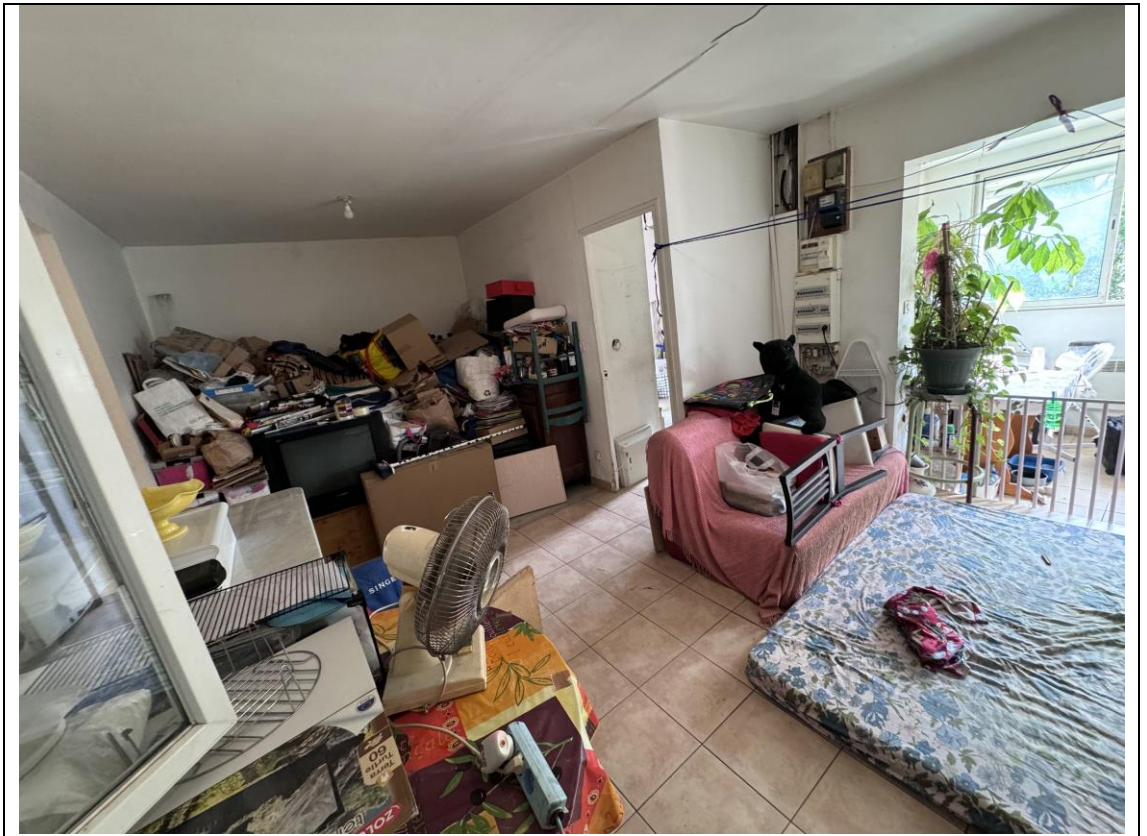
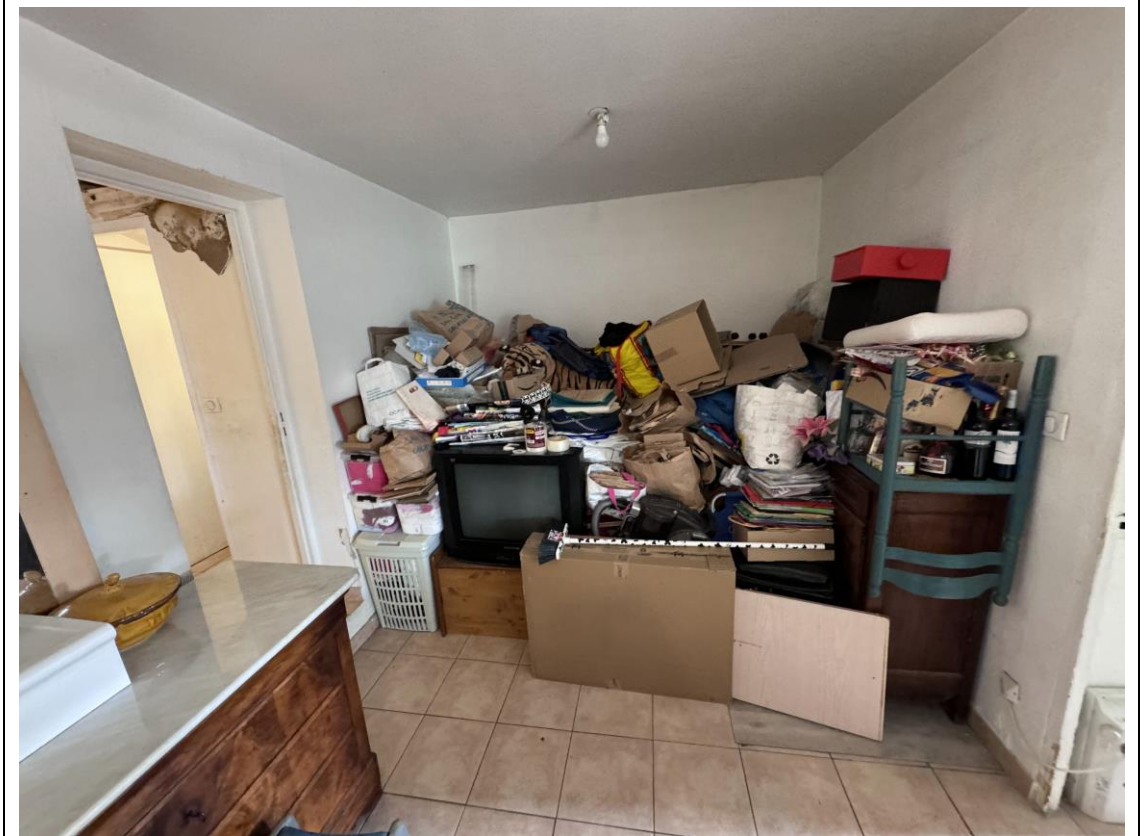
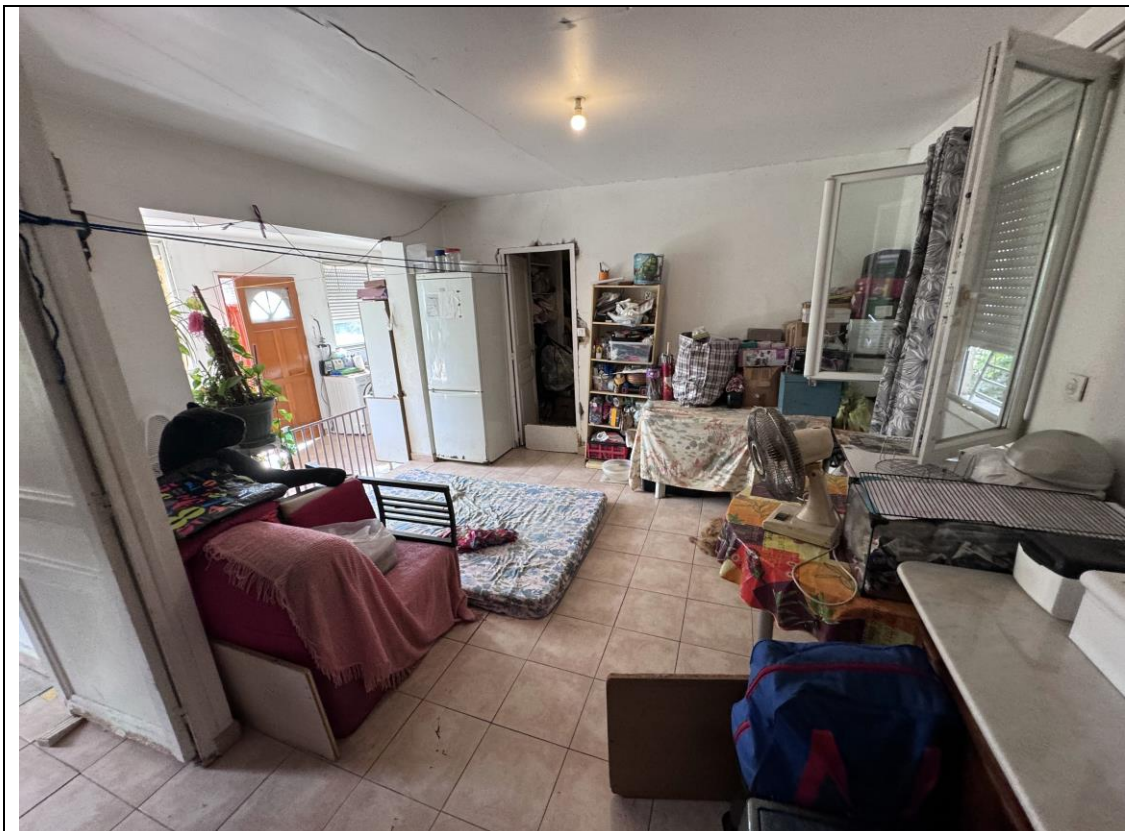
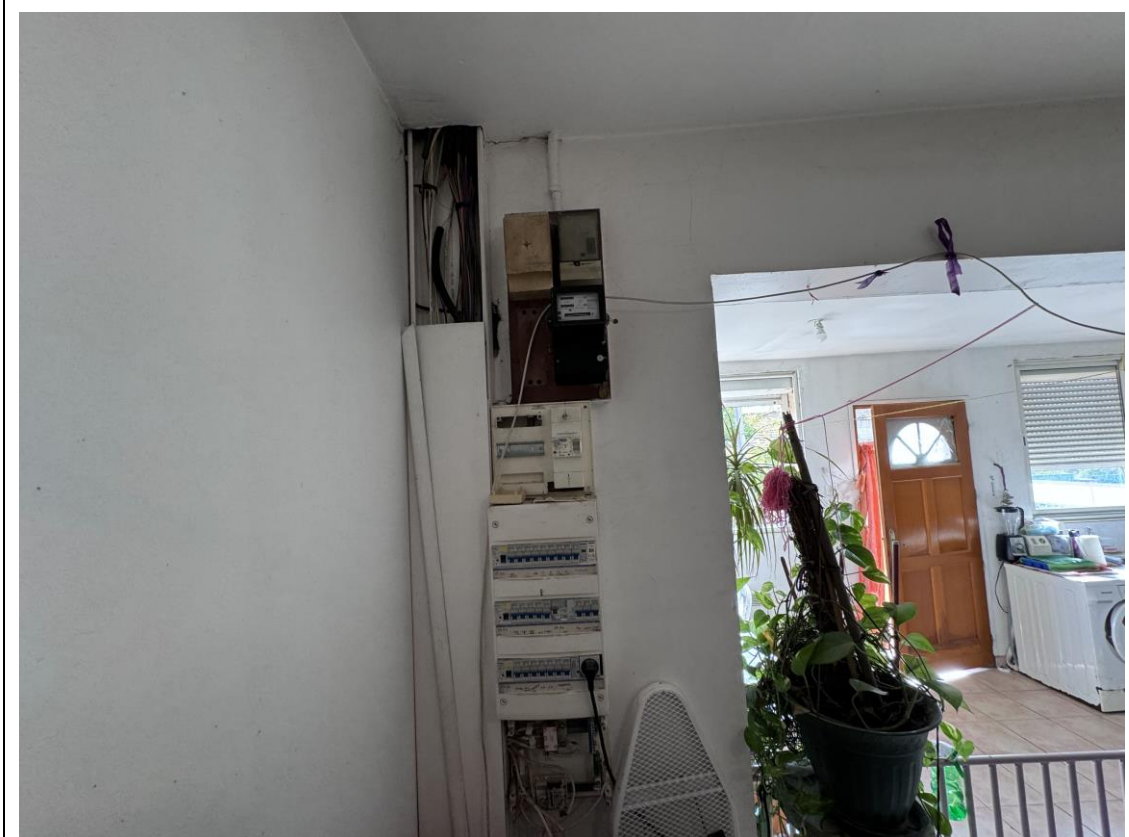
SEJOUR

Sol : carrelage en mauvais état apparent. Certains carreaux sont fissurés voire cassés.

Murs : revêtement en mauvais état.

Plafond : badigeon en mauvais état.

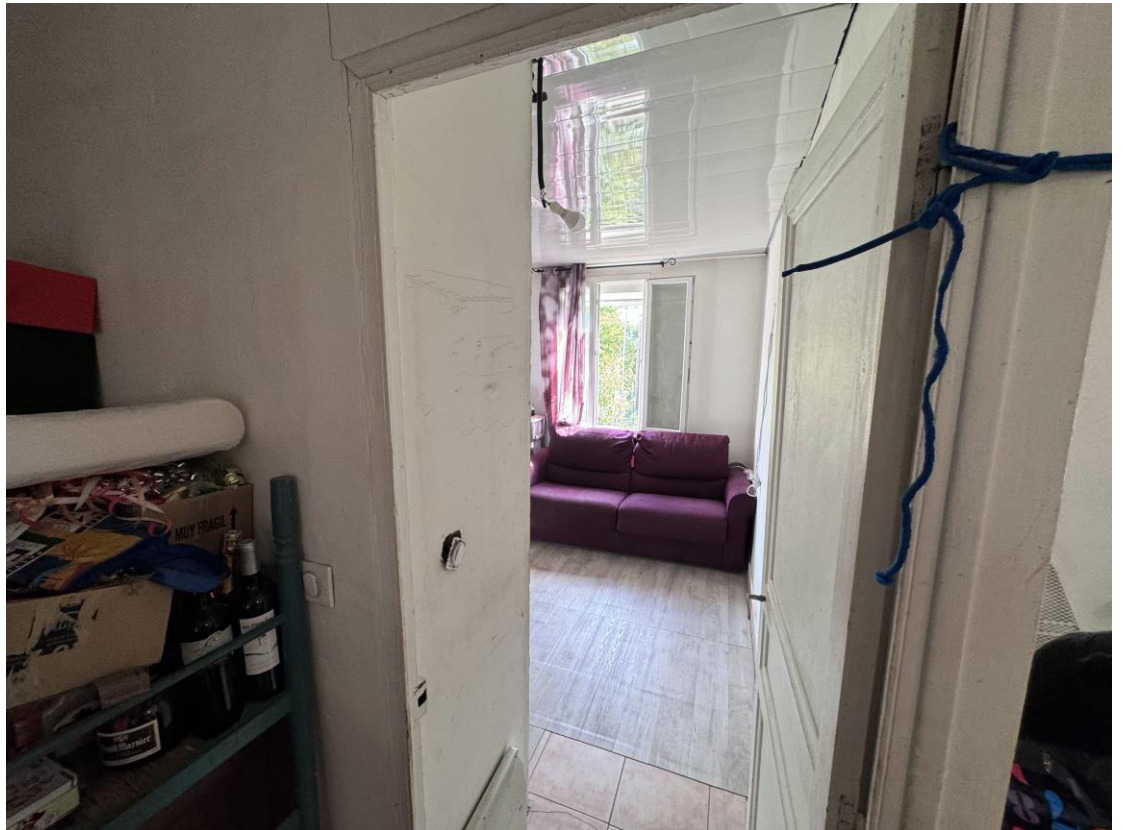
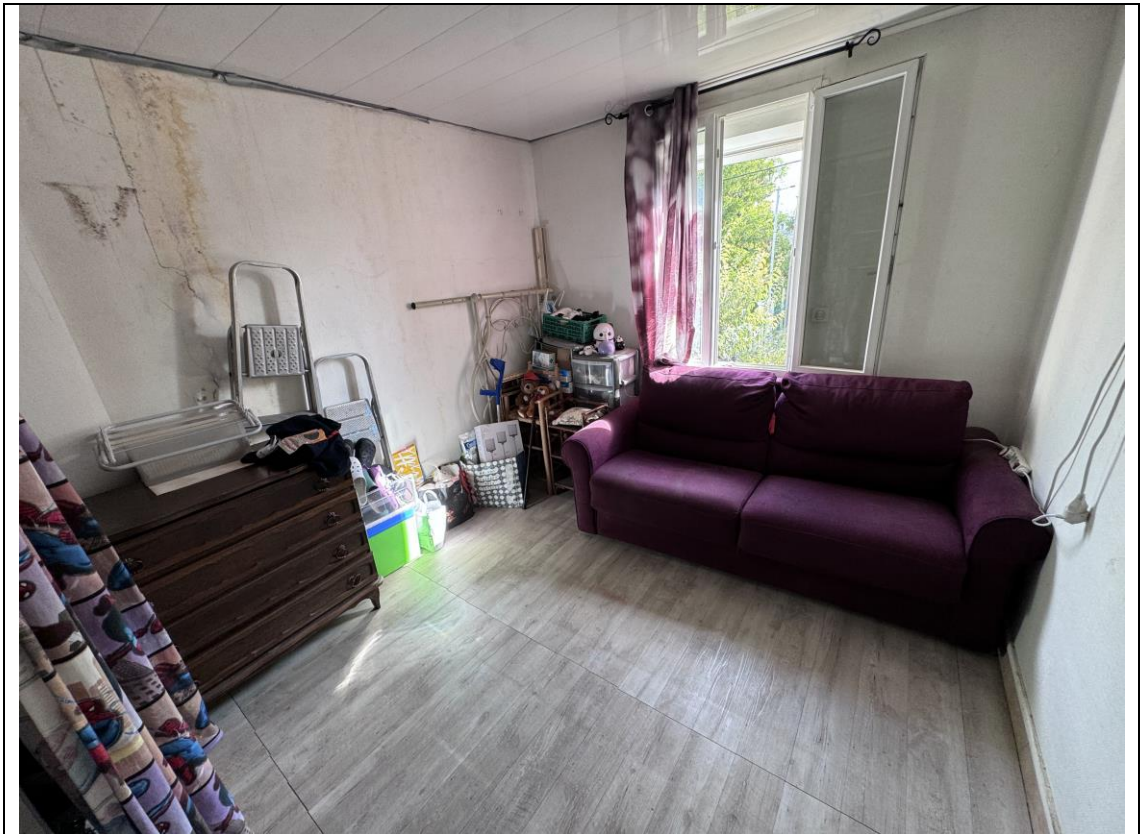
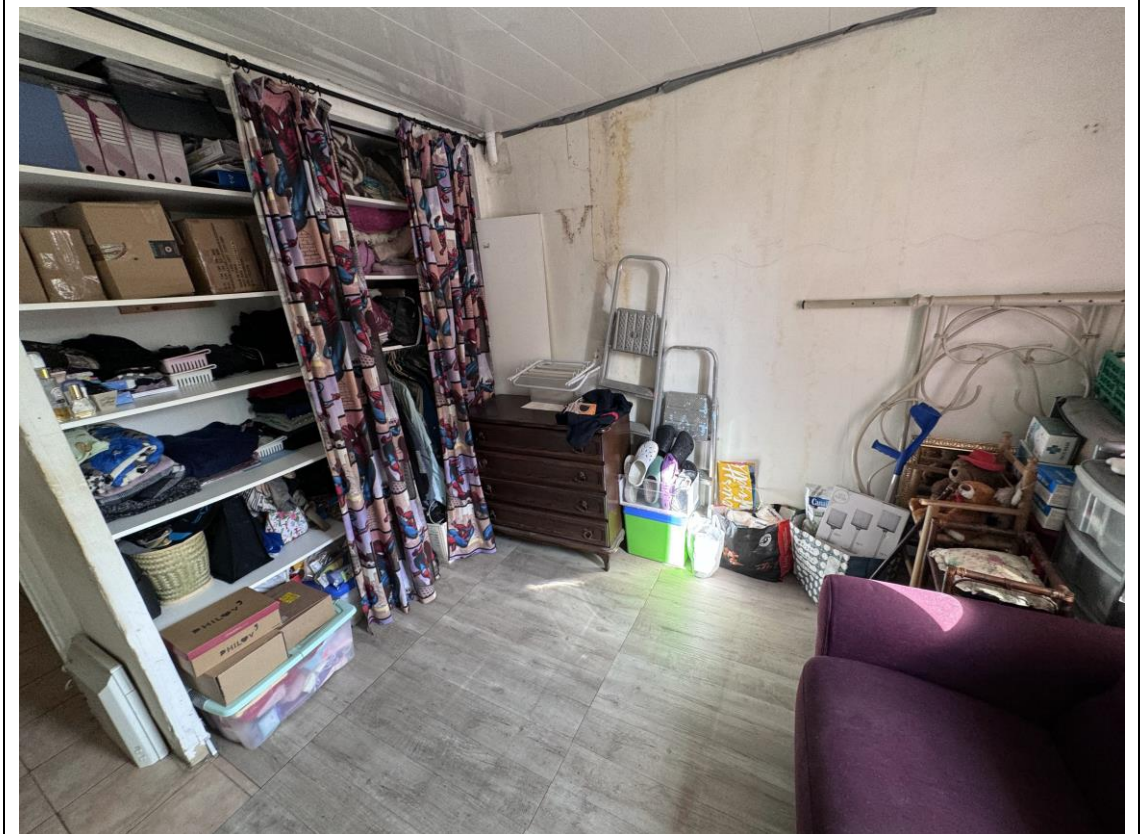
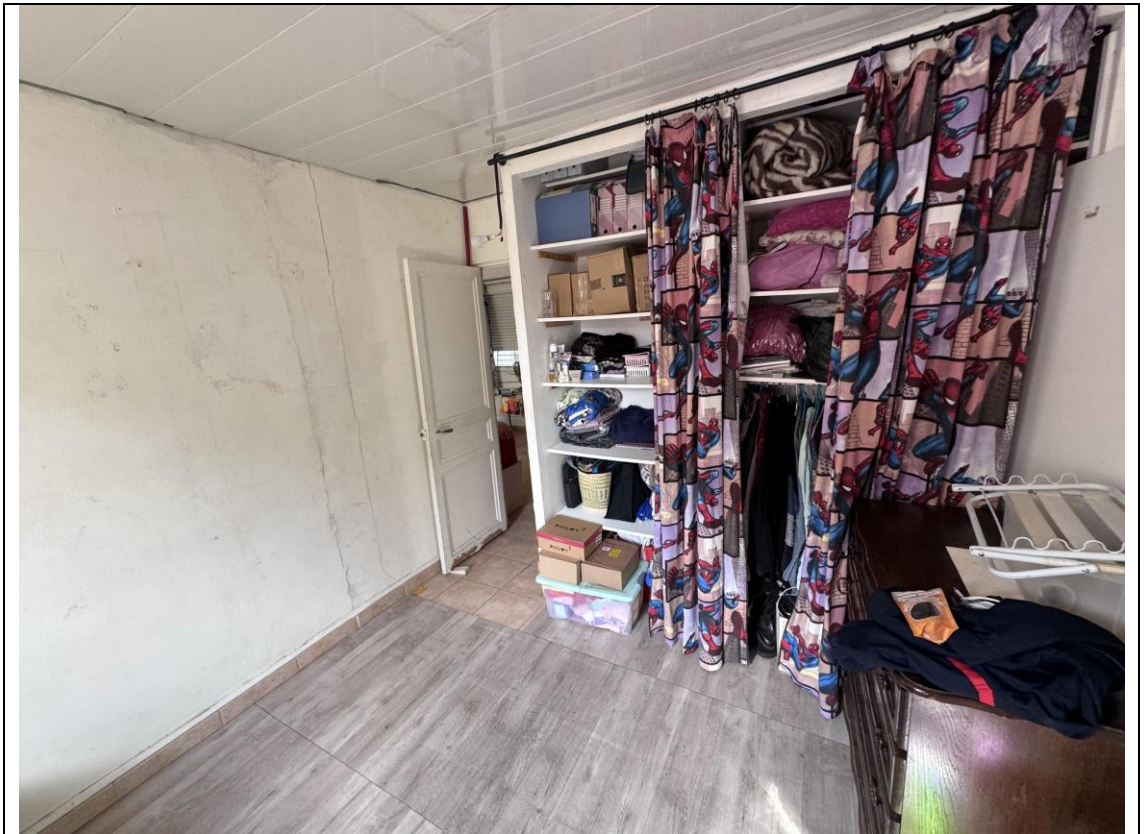
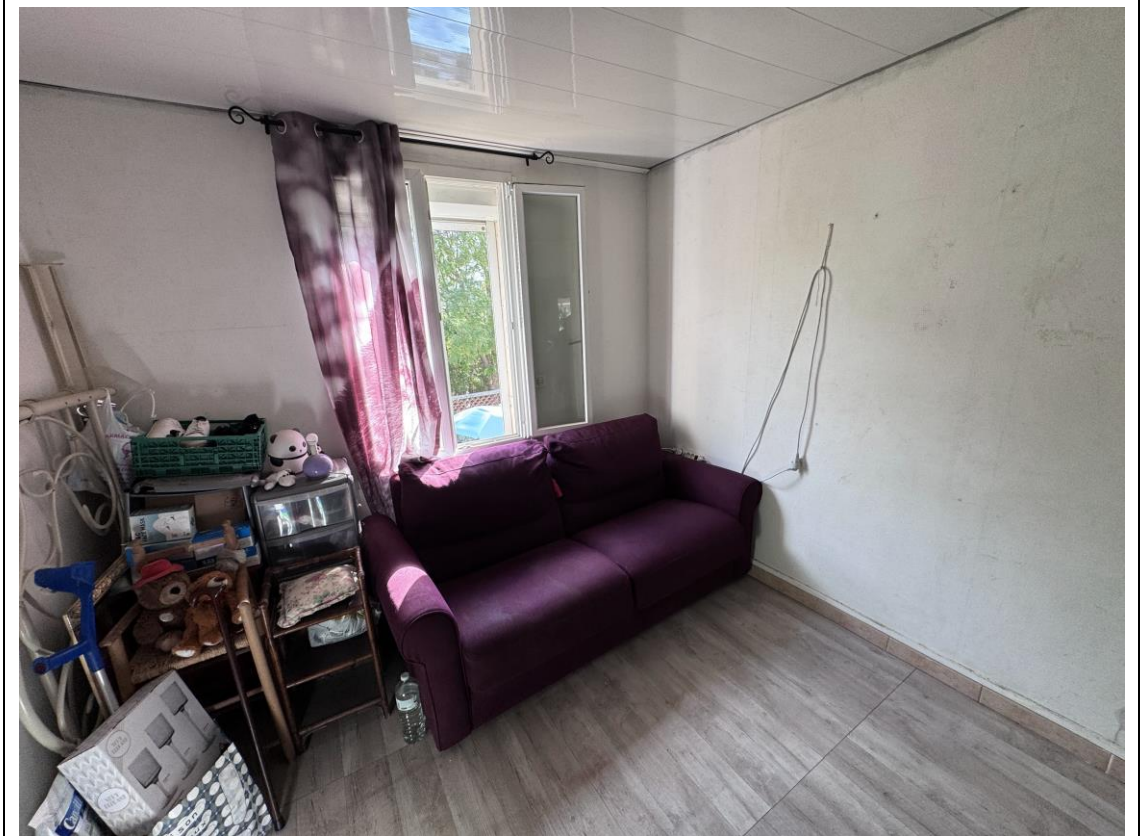
CHAMBRE 2

On y accède par une ouverture avec porte en bois vétuste.

Sol : carrelage recouvert par endroits de dalles de PVC imitation parquet ; l'ensemble est en mauvais état.

Plinthes faïencées sur les murs en mauvais état.

Murs : divers revêtements en mauvais état, présentant par endroits les traces d'une infiltration d'eau pluviale.

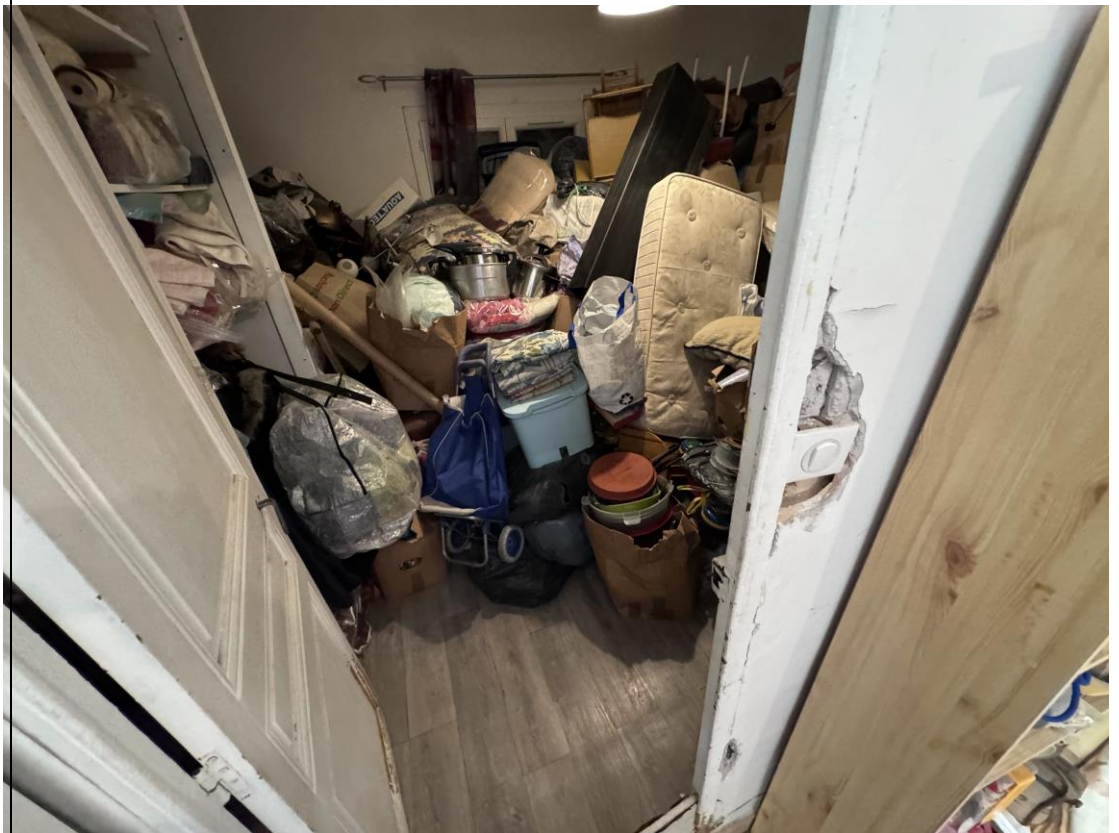
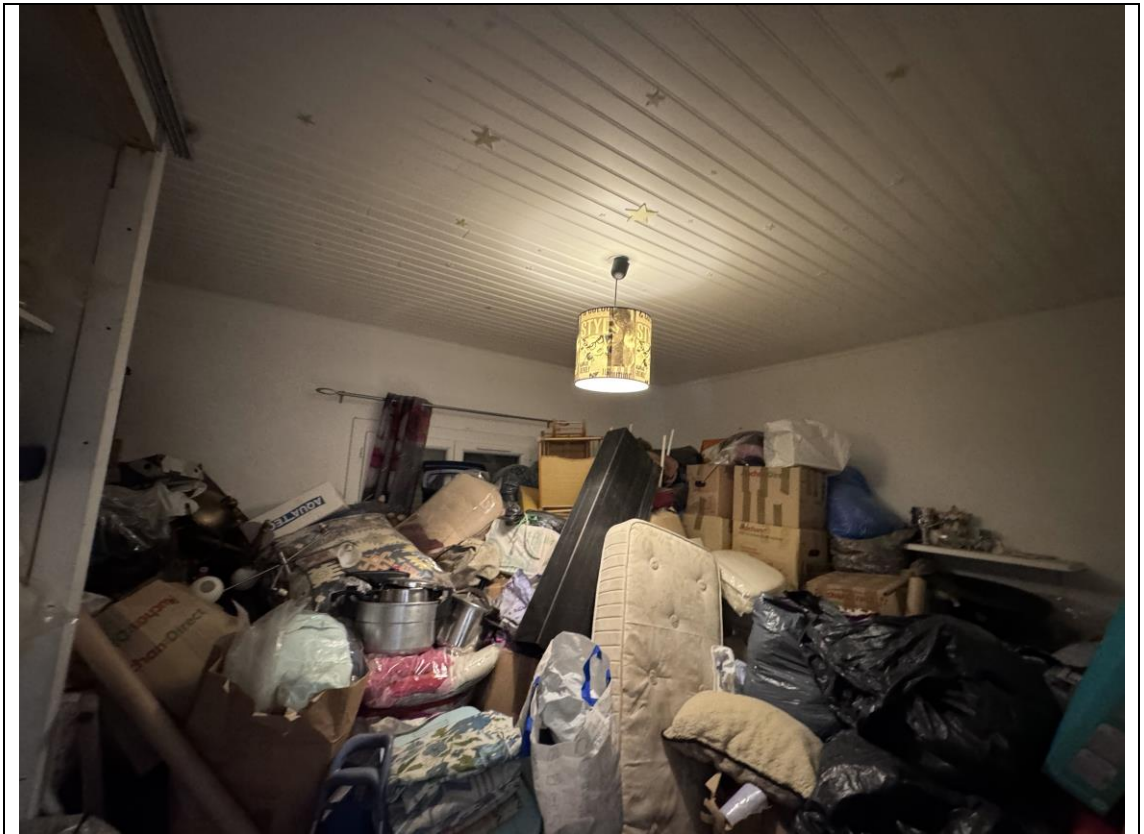
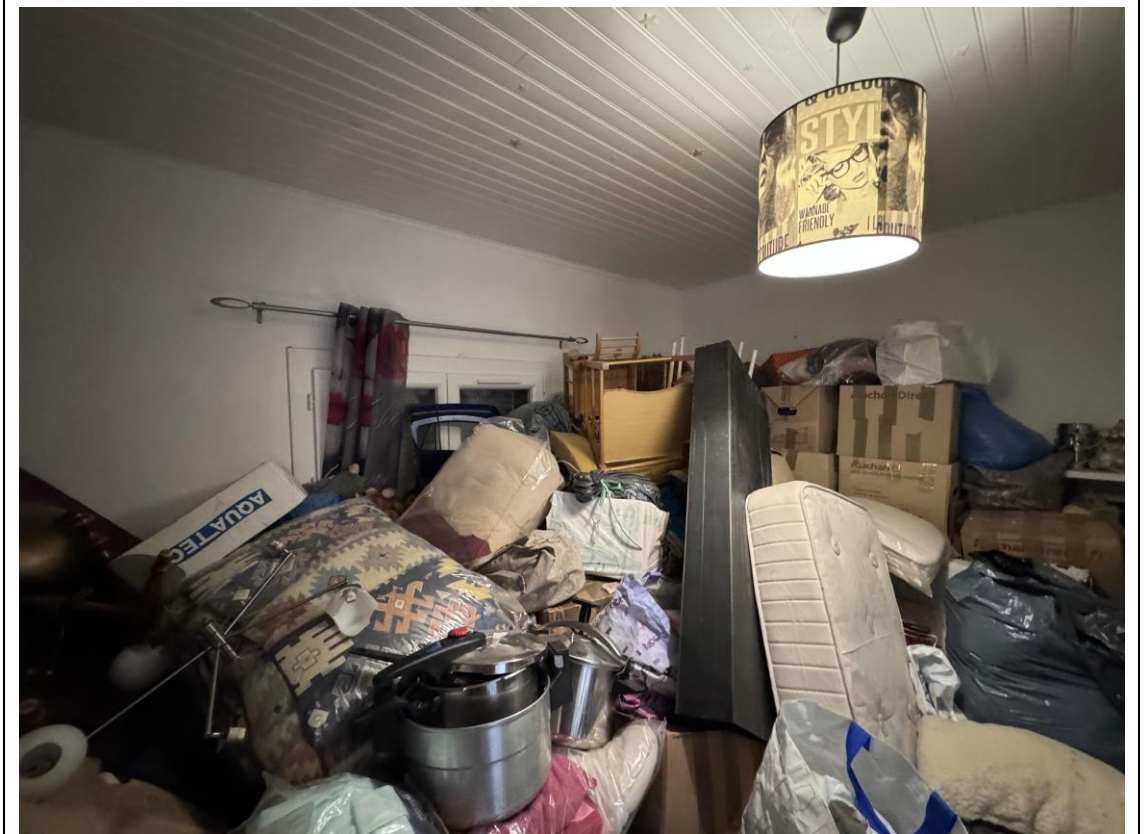
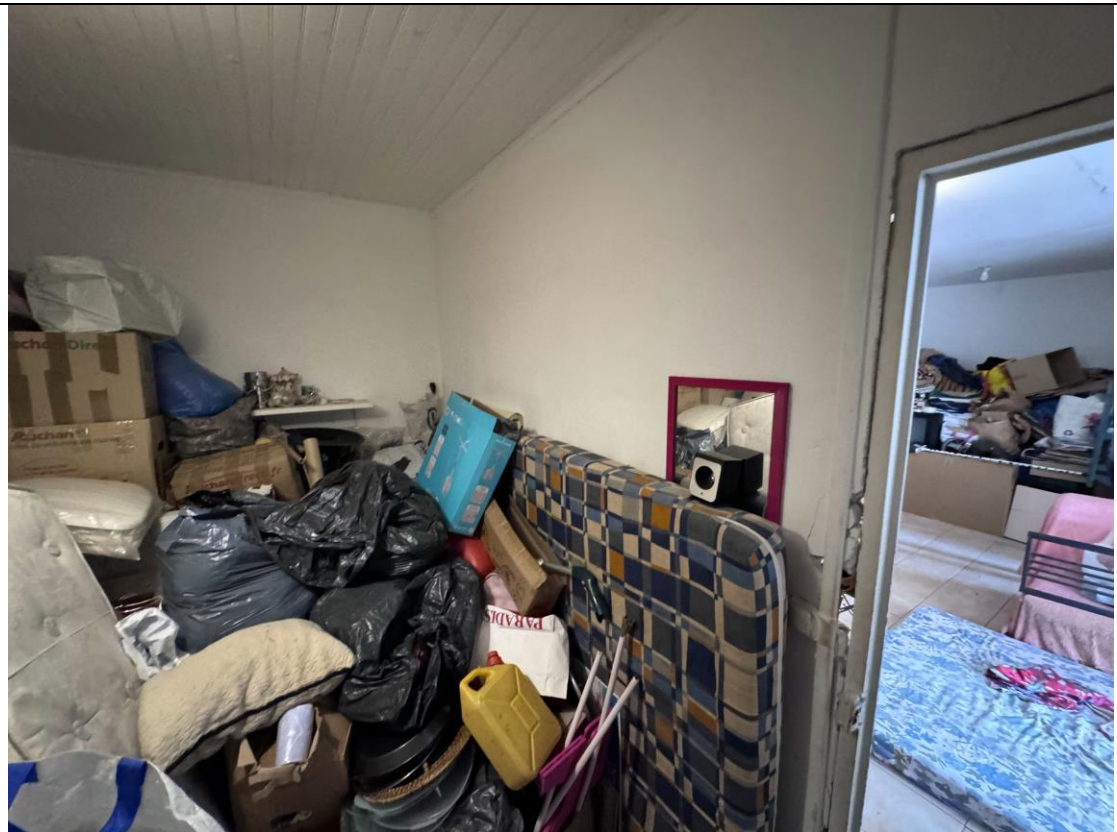
CHAMBRE 1

On y accède par une porte de communication en mauvais état. Je note que les pourtours présentent d'importantes dégradations, particulièrement au niveau du montant côté droit.

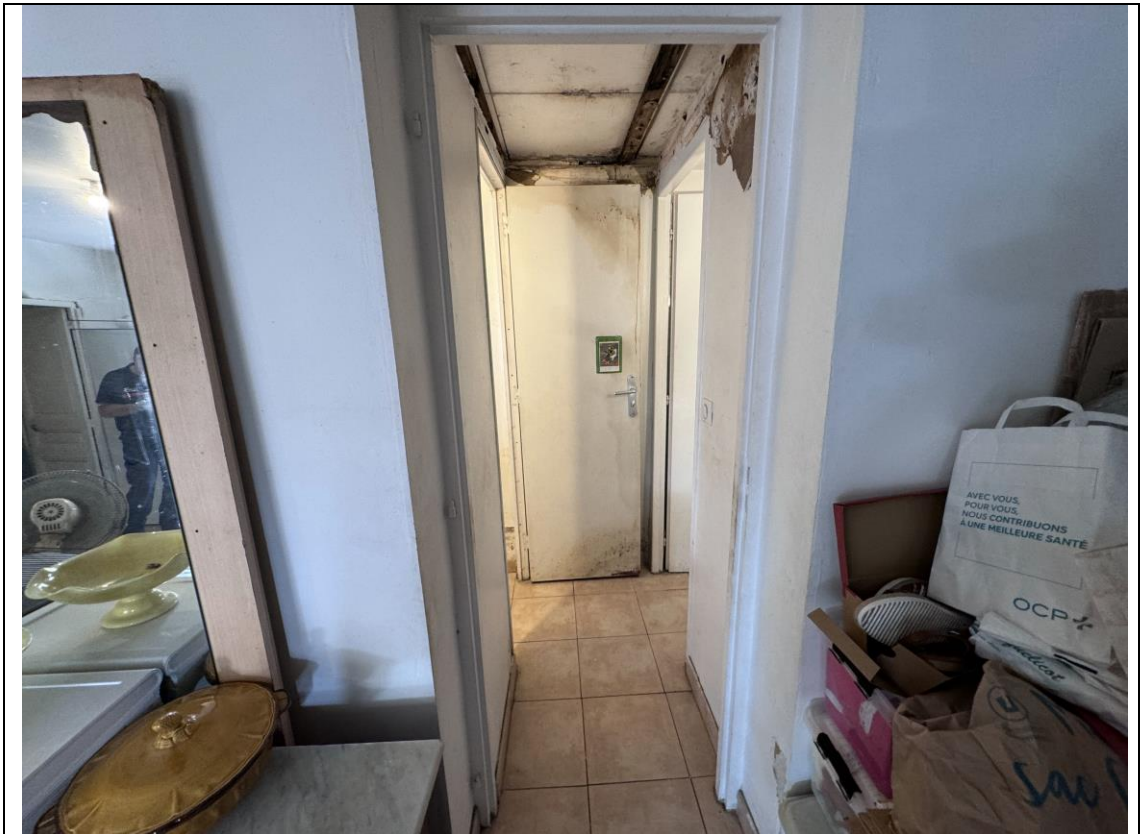
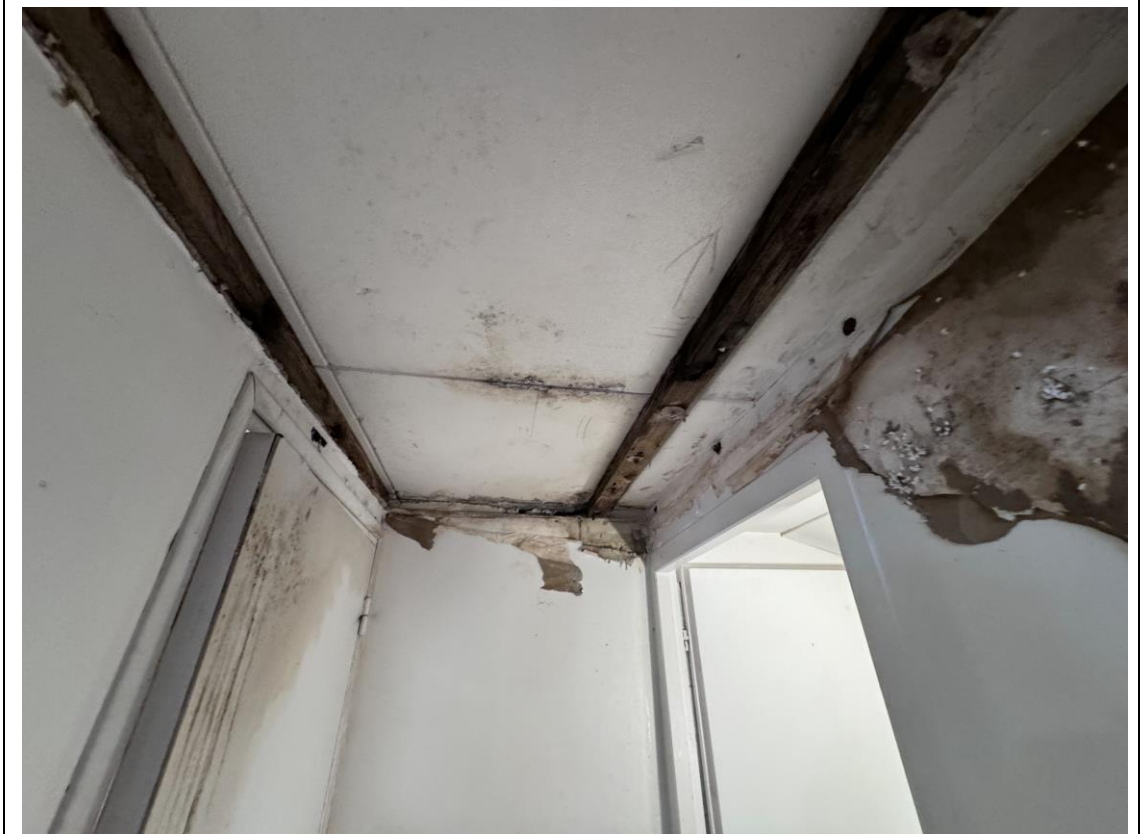
DEGAGEMENT

Murs : revêtement en très mauvais état, particulièrement côté façade arrière, puisque j'y relève d'importantes dégradations consécutives à l'humidité, voire à des infiltrations d'eaux pluviales.

Plafond : faux-plafond partiellement effondré.

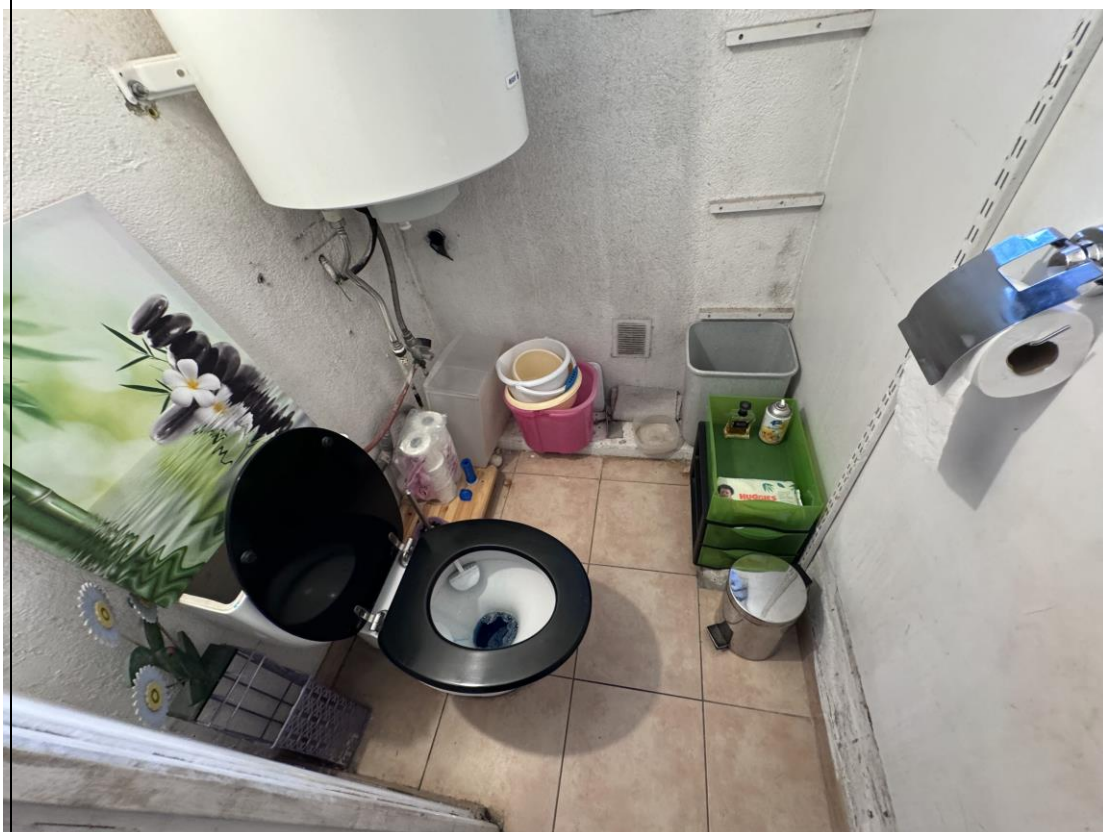
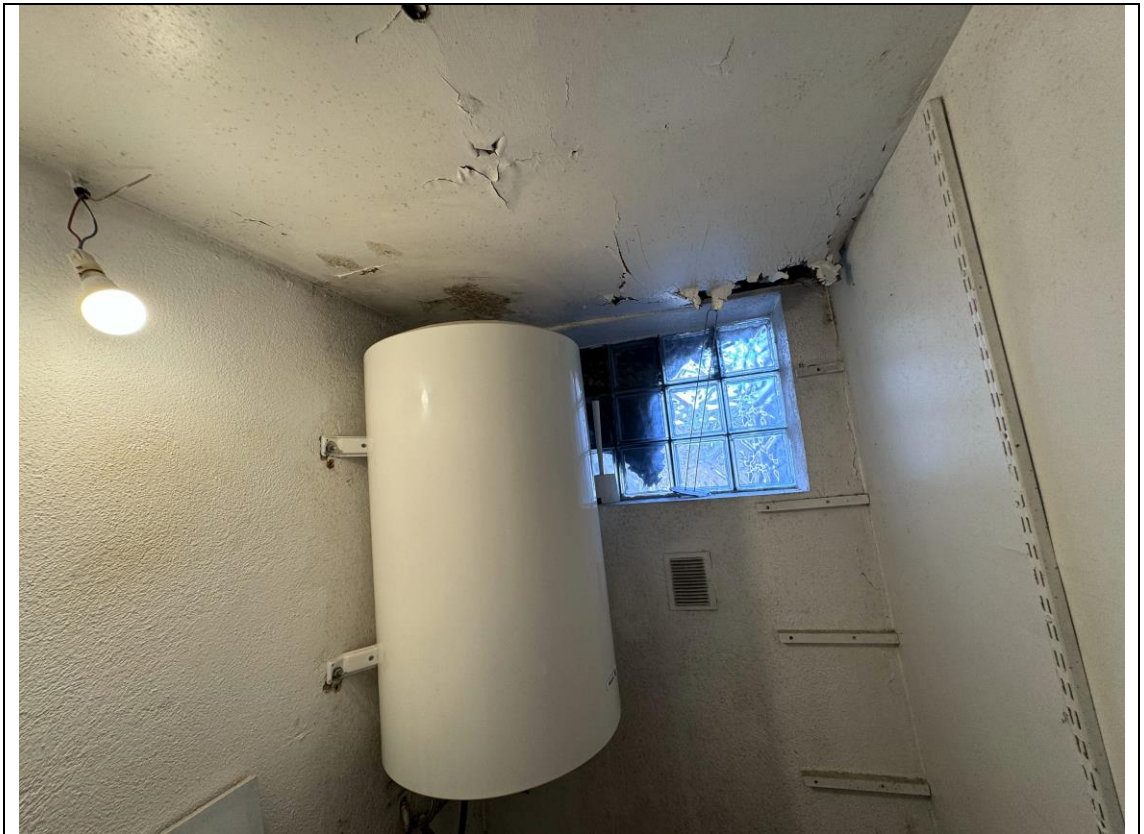
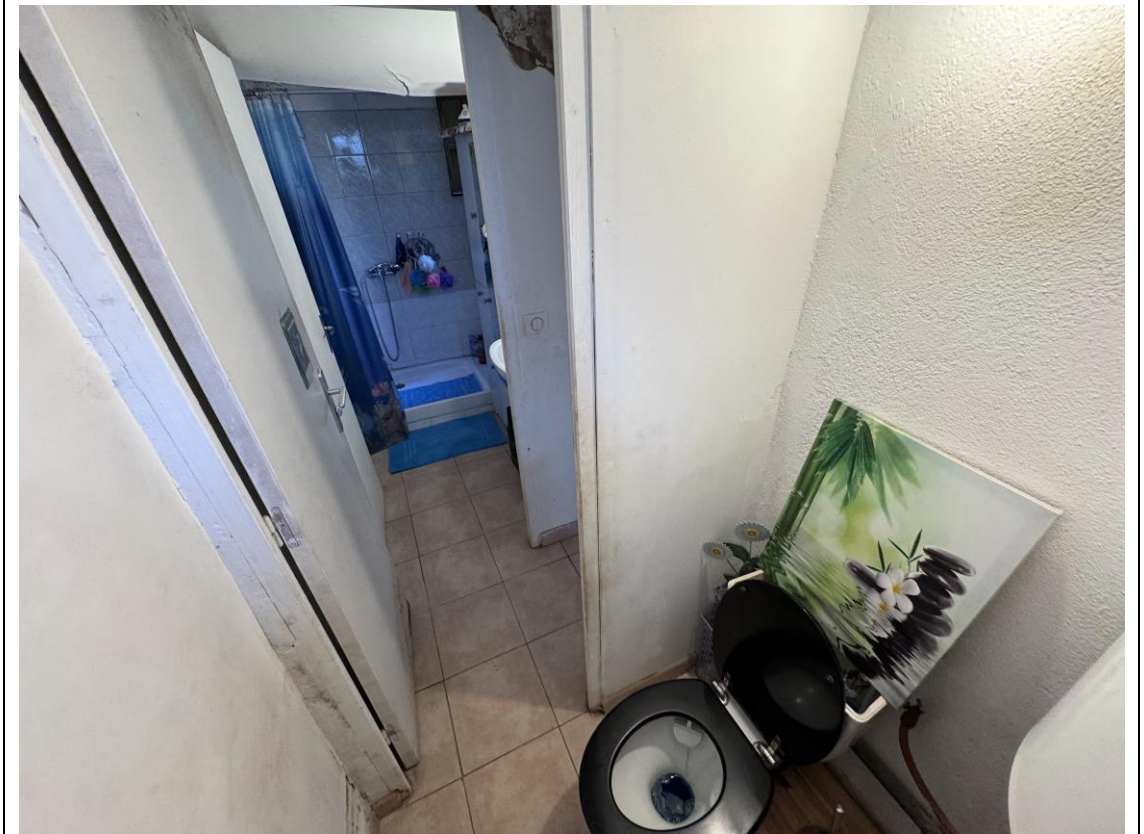
WC

On y accède par une porte de communication en bois en mauvais état, voire hors d'usage.

Murs : revêtement peinture en mauvais état.

Plafond : hors d'usage, celui-ci étant partiellement effondré.
