**ACTE DE
COMMISSAIRE
DE
JUSTICE**

PROCES VERBAL DESCRIPTIF PORTANT SUR L'IMMEUBLE DU 1 BOULEVARD HENRI FABRE – 13015 MARSEILLE

LE VENDREDI TREIZE OCTOBRE DEUX MILLE VINGT TROIS

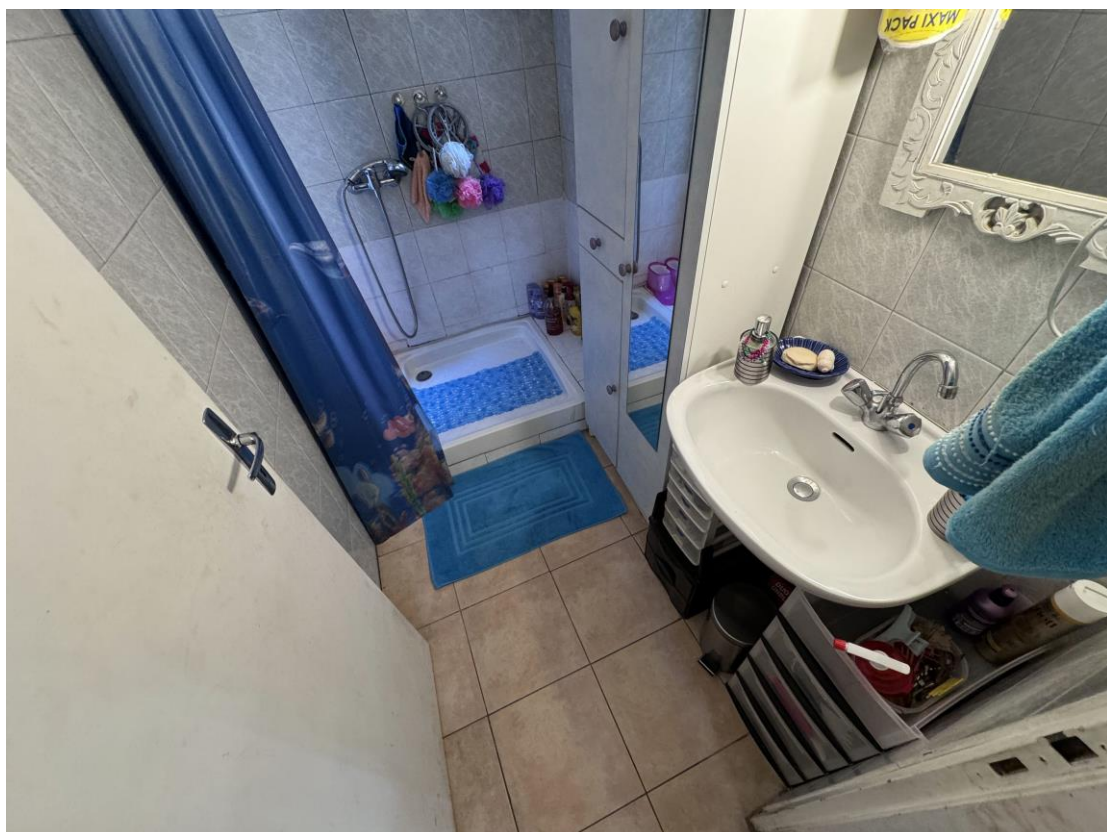
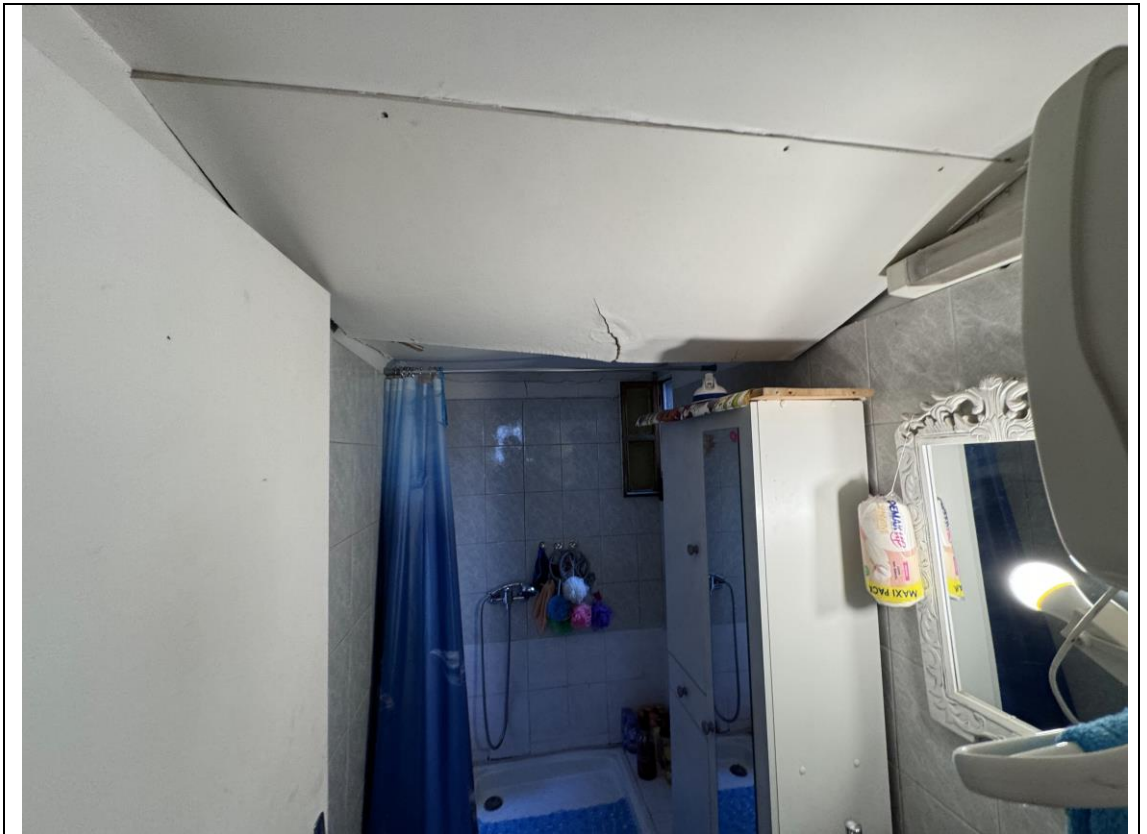
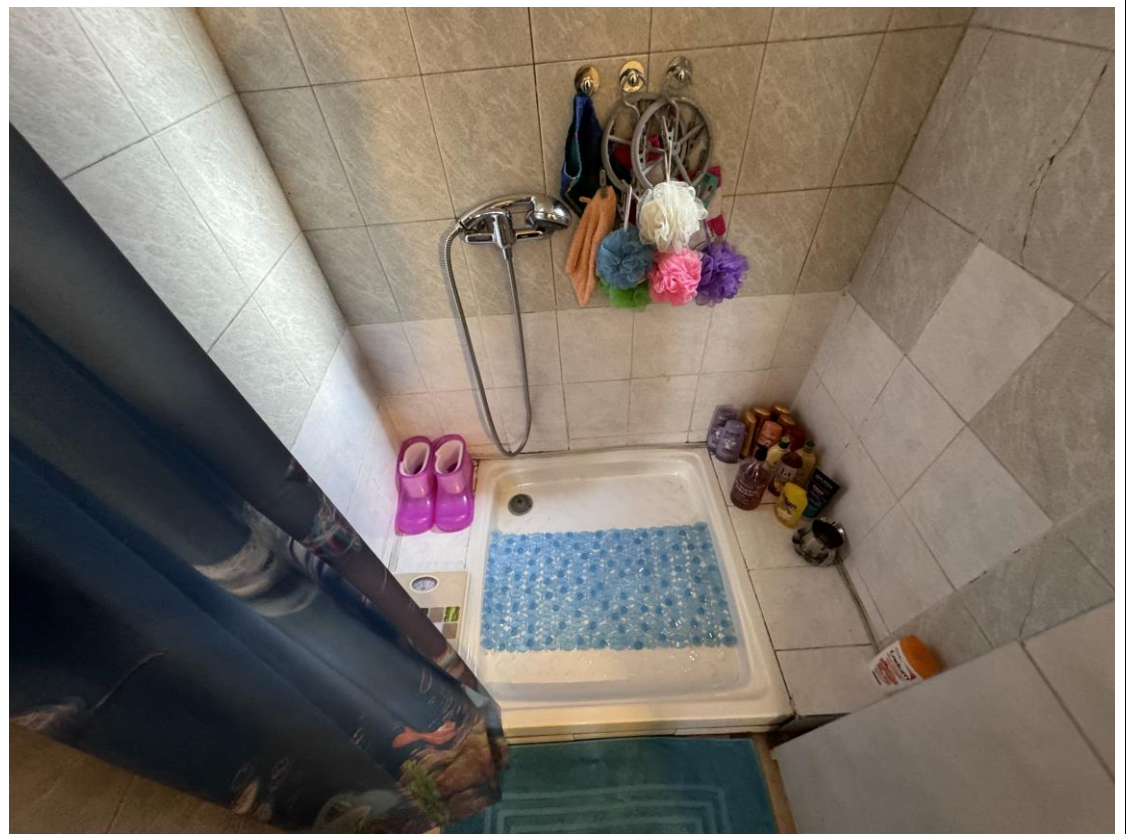
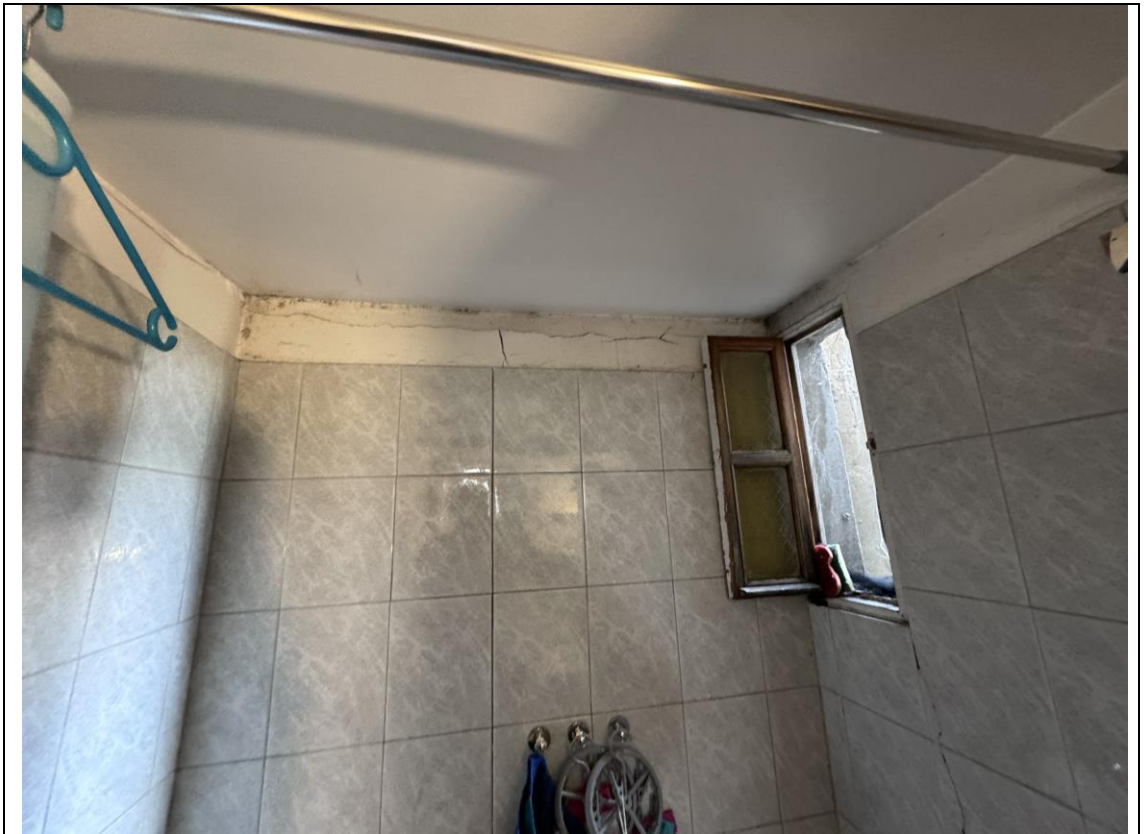
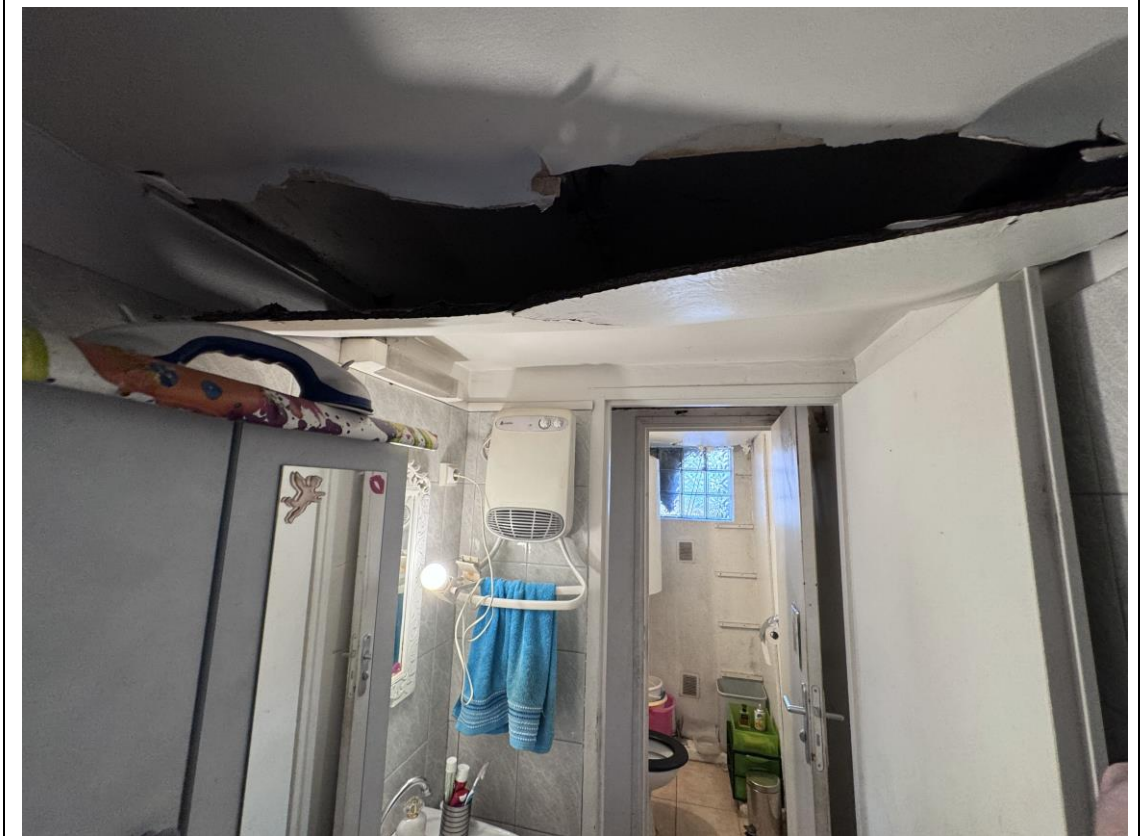
SALLE D'EAU

Murs : intégralement recouverts de faïence en état d'usage ; les parties peintes sont en mauvais état.

Plafond : en mauvais état, voire hors d'usage, celui-ci étant partiellement effondré.

- un évier fixation murale surmonté d'un robinet mélangeur
- un radiateur sèche-serviette d'appoint de marque AURORA
- un receveur à douche avec joint hors d'usage, robinetterie complète.
