PROCES VERBAL DESCRIPTIF PORTANT SUR L'IMMEUBLE DE

57 Rue LOUBON – Quartier SAINT-MAURON - 13003 MARSEILLE.

Le bien dont s'agit est un immeuble élevé de trois étages sur rez-de-chaussée.

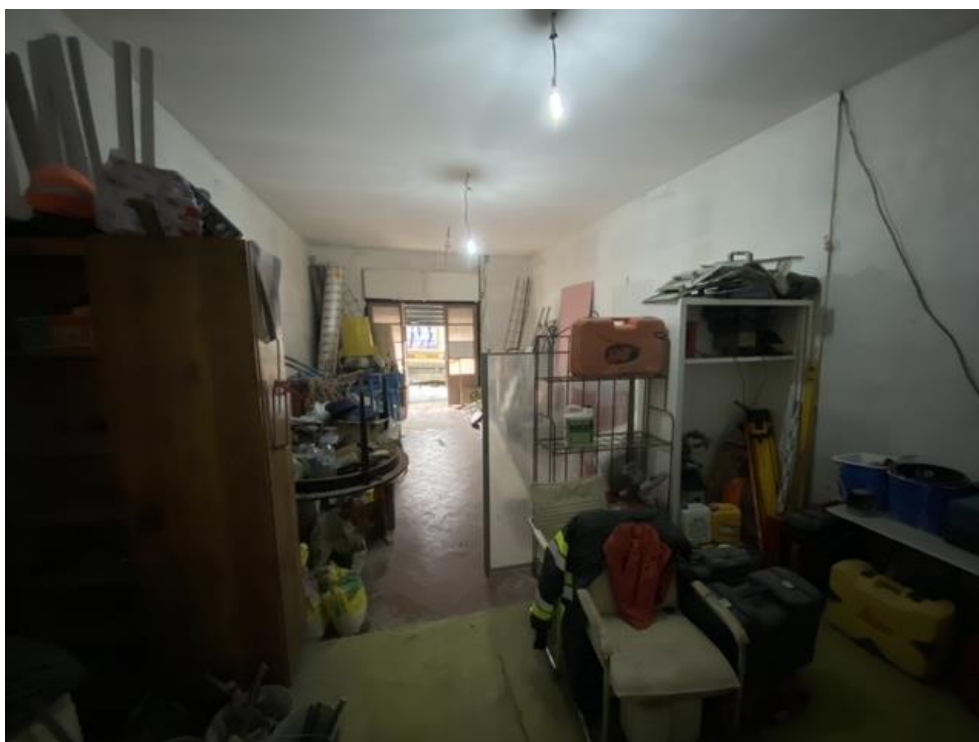
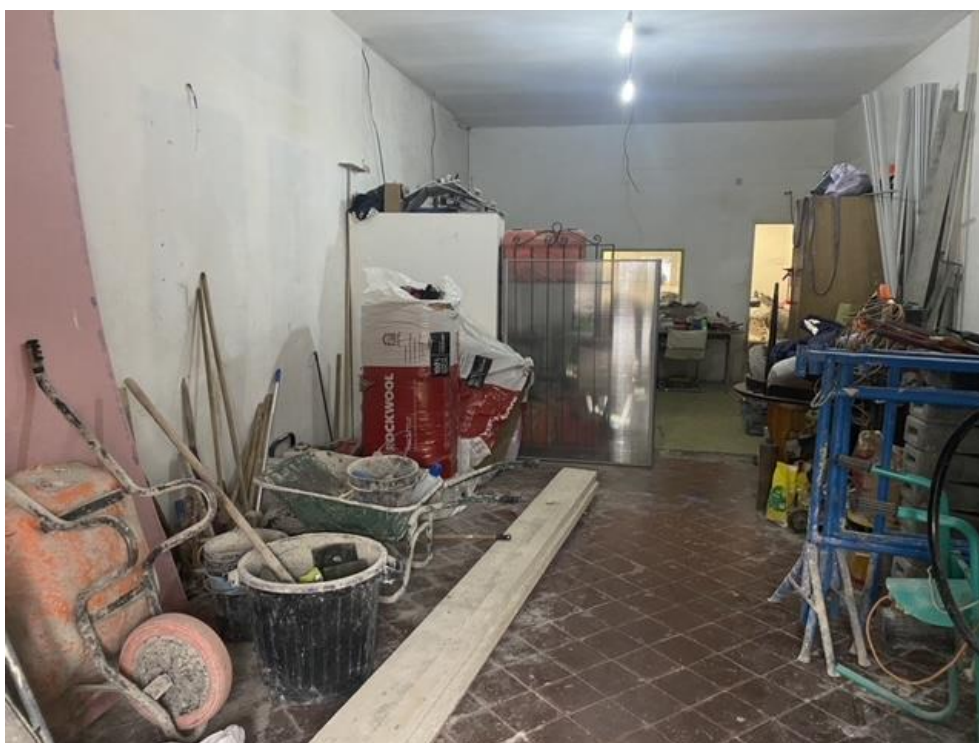
Elle est protégée de la rue par un rideau métallique coulissant équipé d'une serrure centrale, derrière lequel se trouve une porte en bois trois battants, en mauvais état d'usage.

Le sol est recouvert de carrelage en mauvais état d'usage.

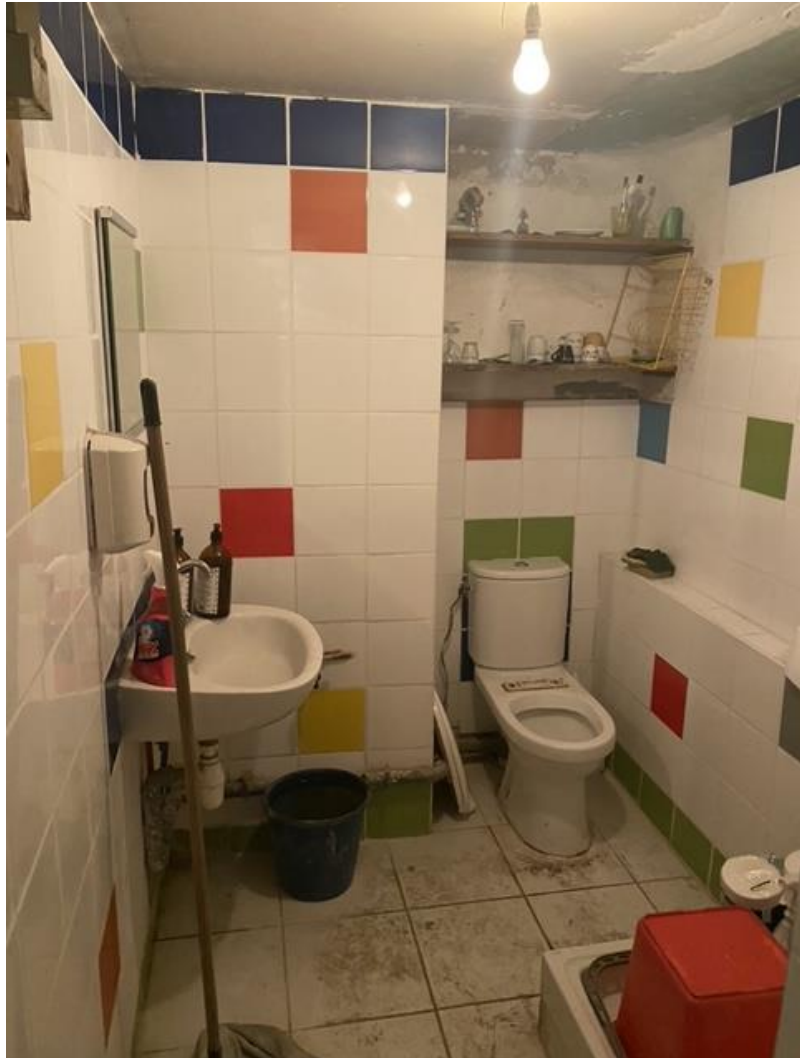
Le plafond doublé en BA 13 est en mauvais état d'usage et présente des fissurations.

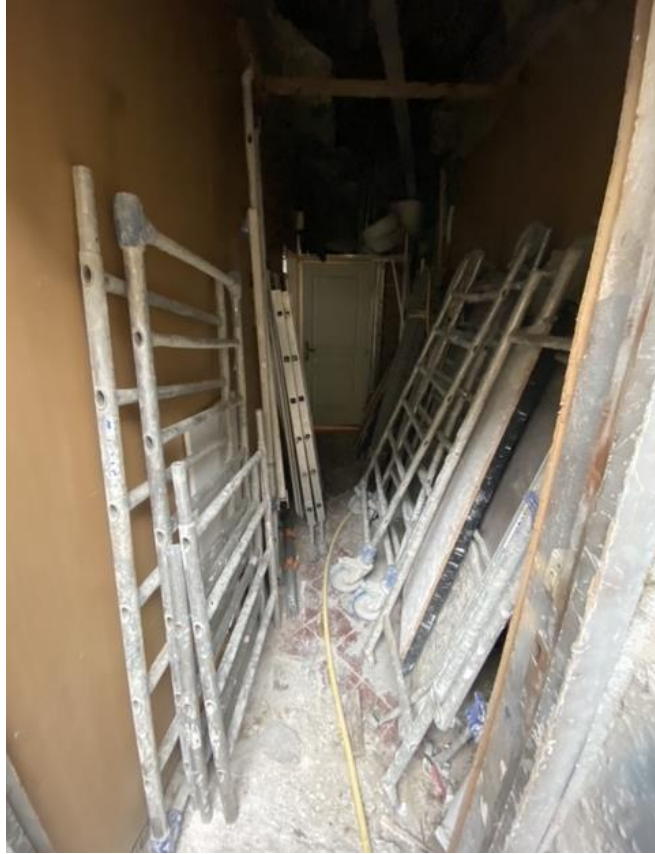
Le sol est recouvert d'un carrelage dégradé.

Les murs sont en grande partie, consolidés par des plaques de bois, la partie haute des murs est à l'état brut.

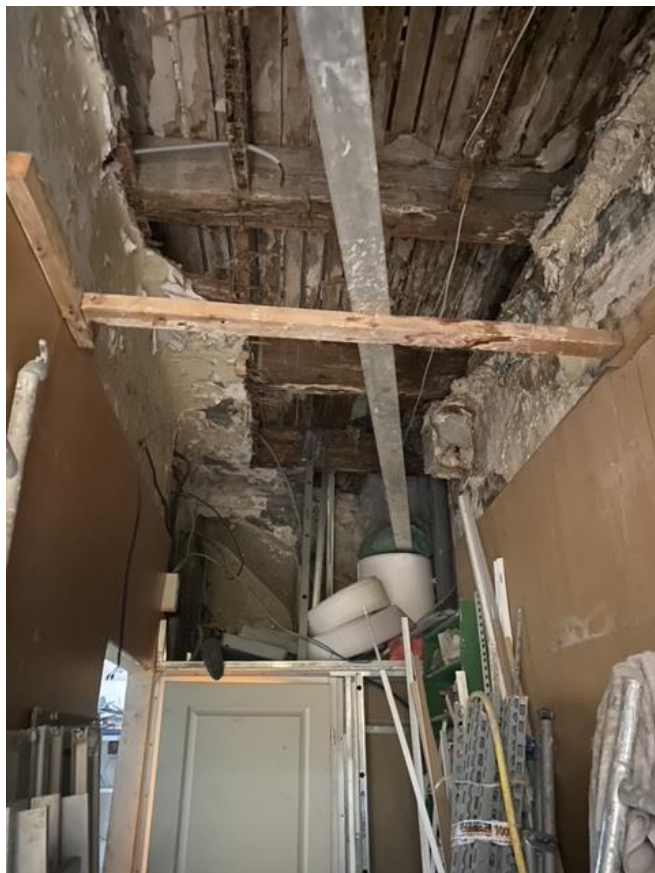
Le plafond en très mauvais état d'usage laisse apparaître les canisses et le plancher de l'étage supérieur.

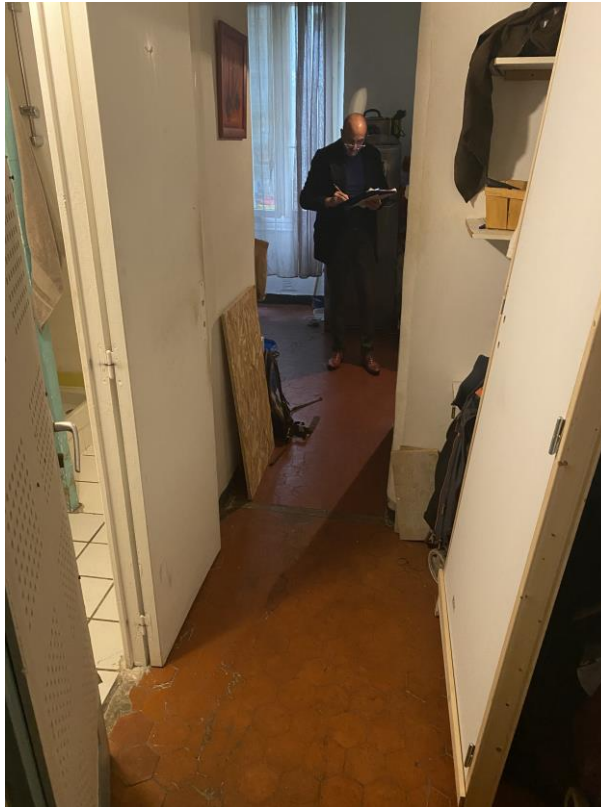
Les murs et le plafond sont recouverts d'une peinture dégradée.

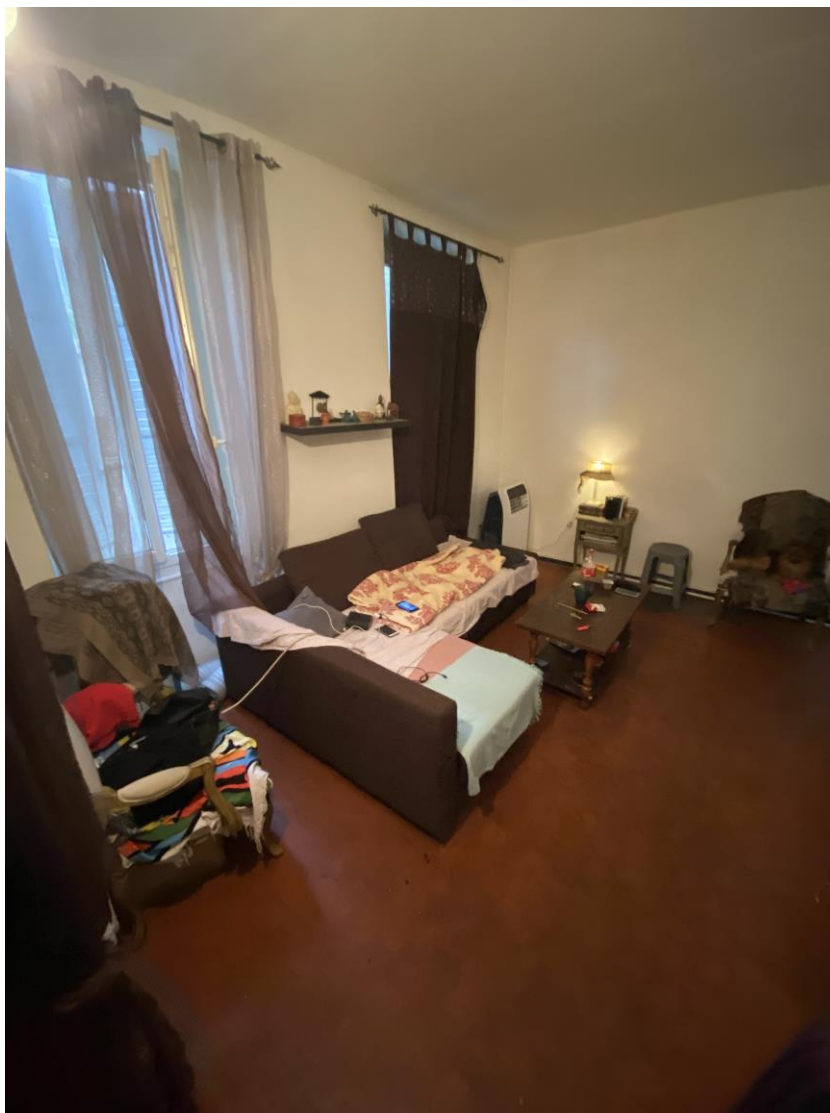
Cette pièce est éclairée par deux fenêtres cadre PVC double battant, une vitre est cassée, protégées à l'extérieur par des volets en bois double battant.

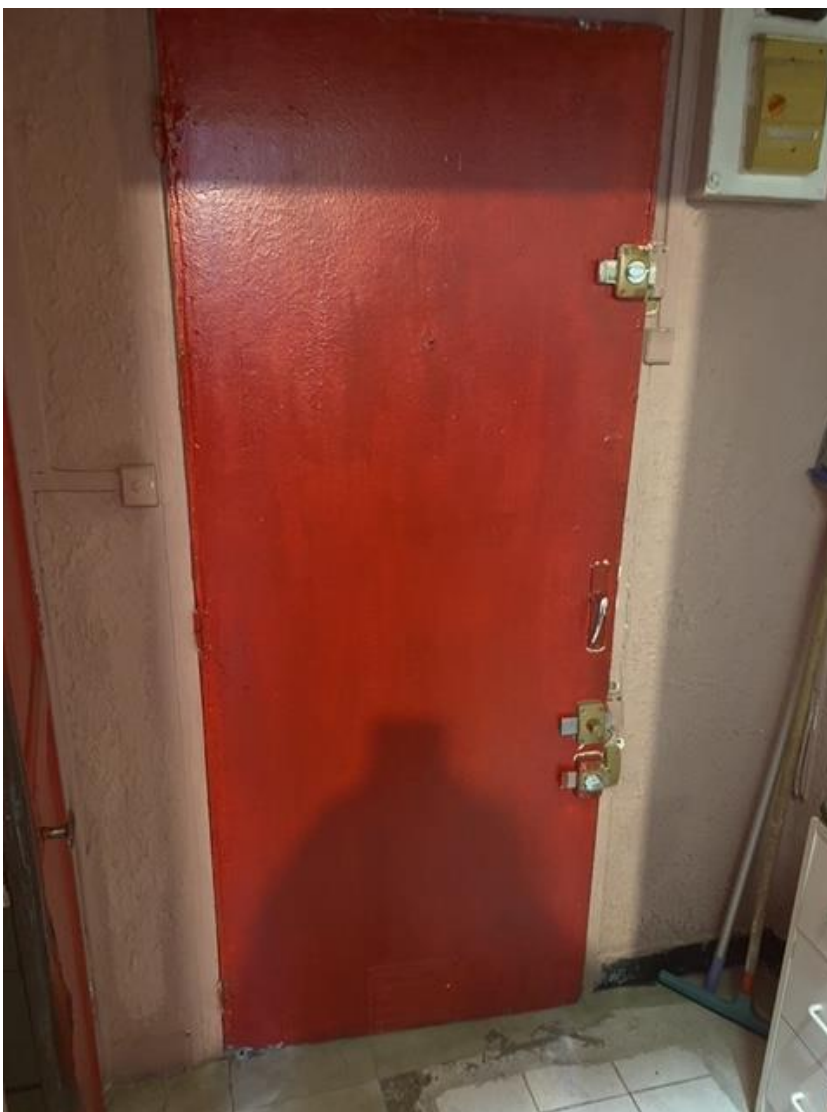
La porte palière en bois est équipée de trois verrous et d'un judas ; le tout en mauvais état d'usage.

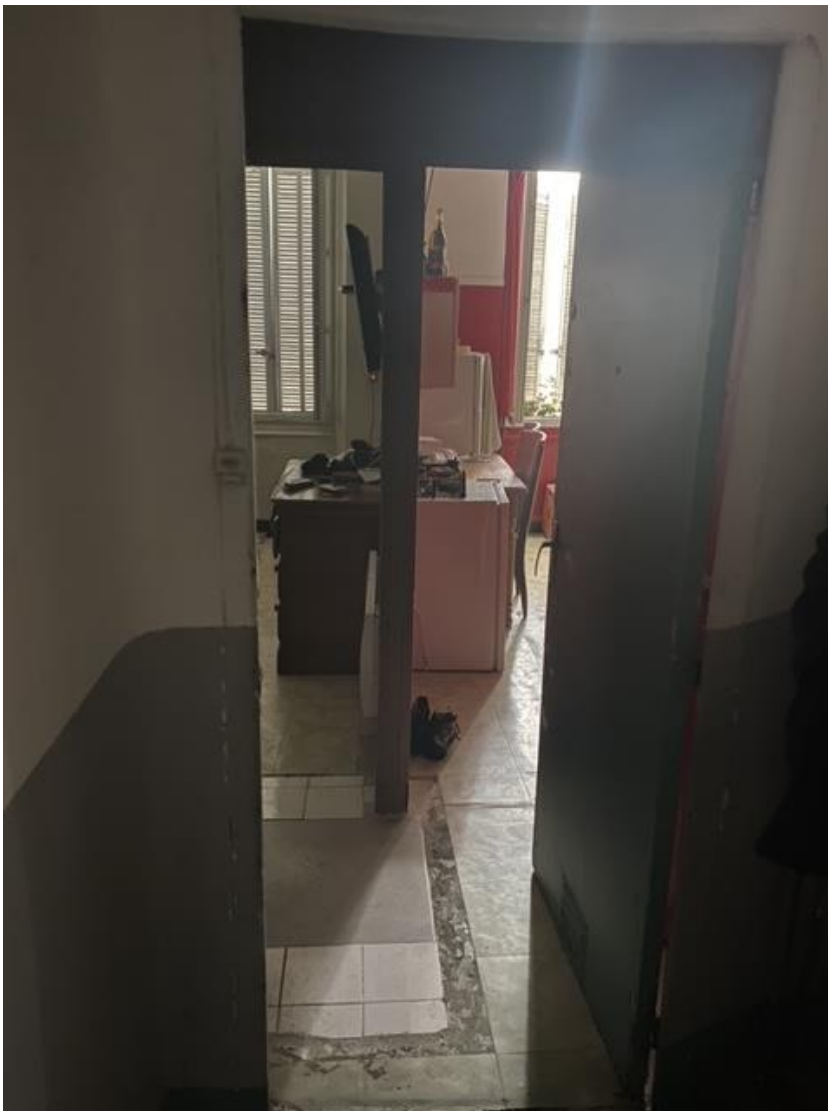
Le sol est recouvert d'un carrelage dépareillé en mauvais état d'usage.

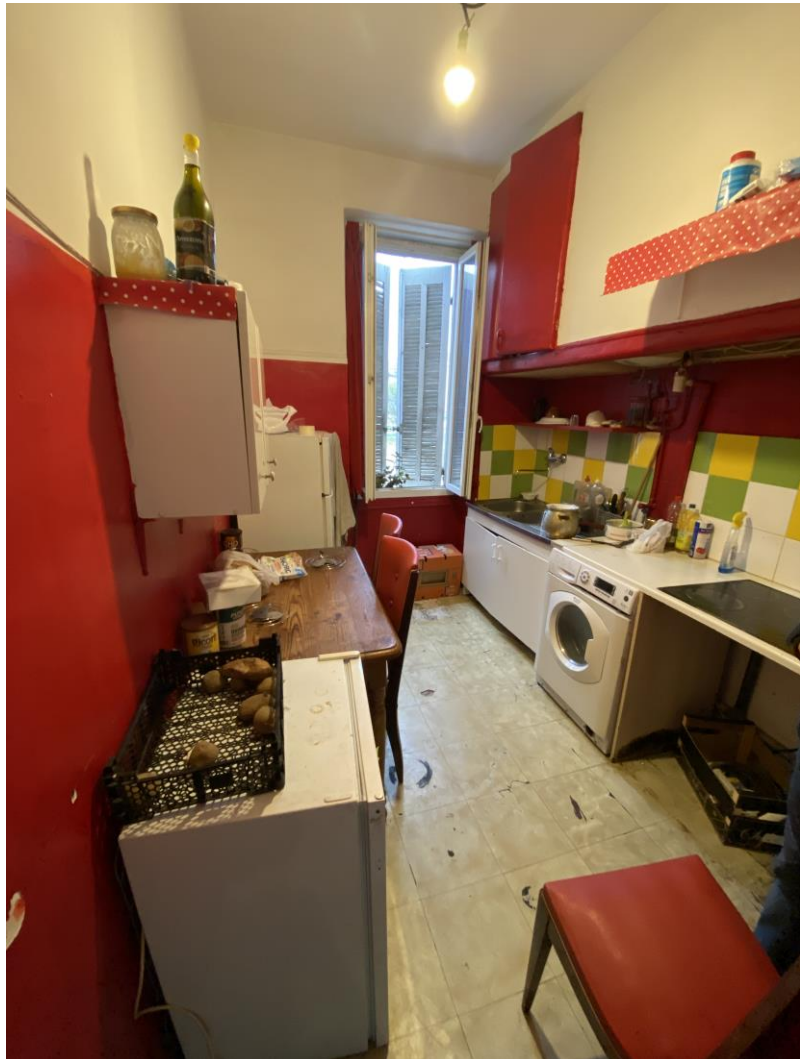
Le sol est recouvert d'un linoléum protégeant des tommettes ; le tout en très mauvais état d'usage.

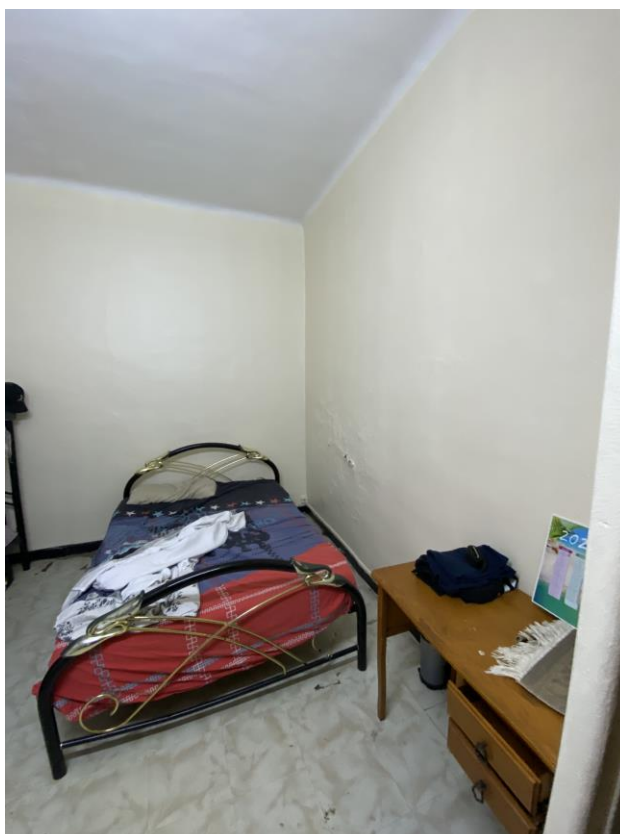
Les murs sont recouverts d'une peinture dégradée, présentant de très nombreuses cloques, notamment sur le mur de droite en entrant.

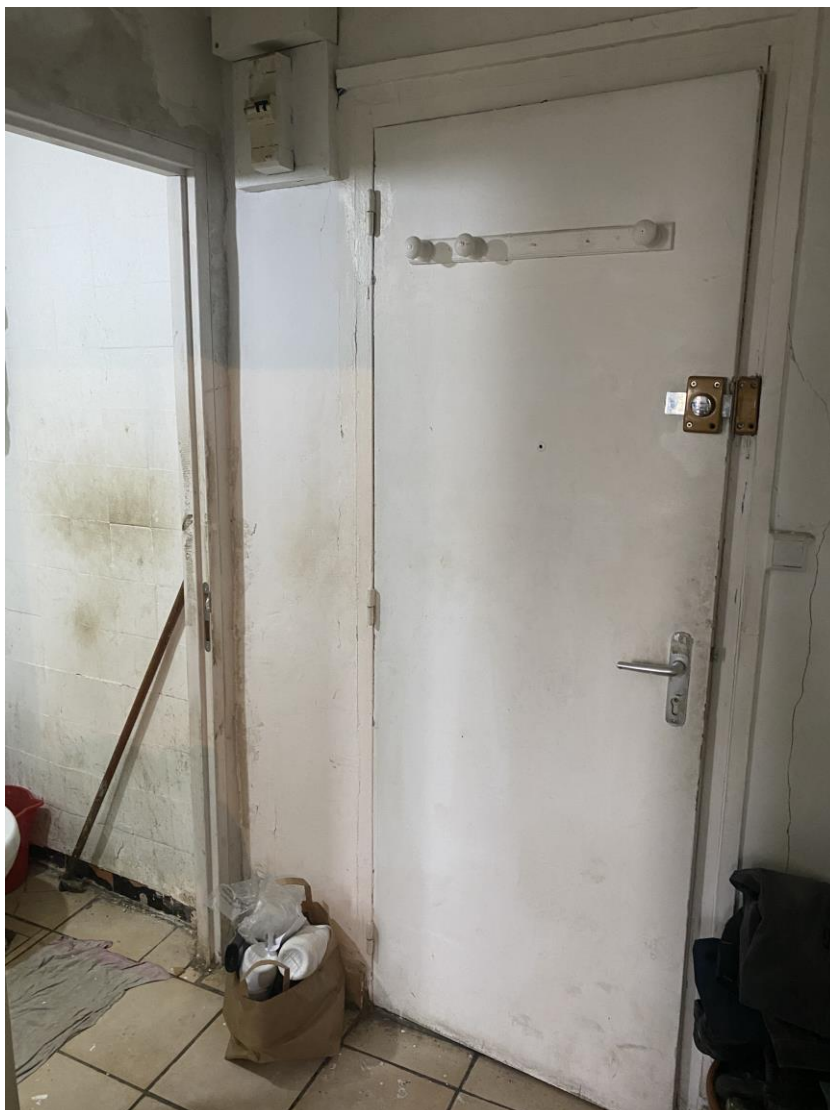
Les murs sont recouverts d'une peinture défraîchie, présentant notamment une fissuration verticale, le long de la porte.

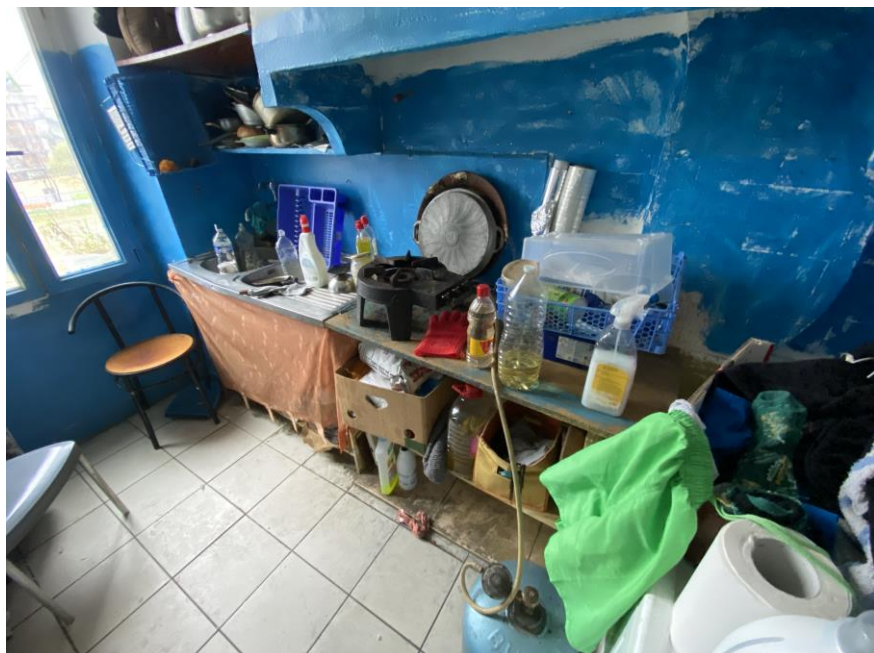
Les murs sont entièrement recouverts d'une peinture dégradée.

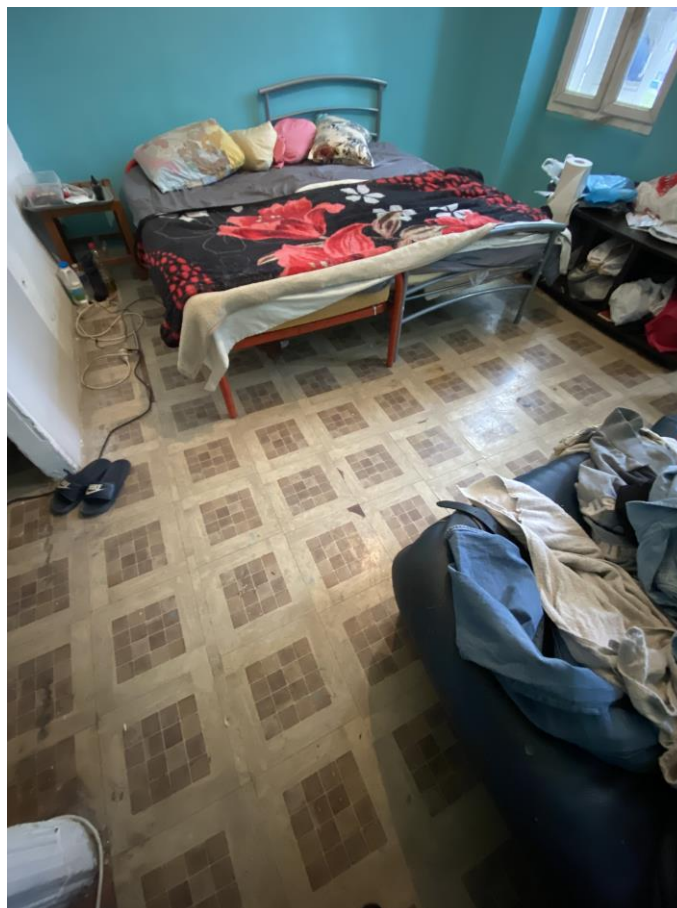
Le sol est recouvert d'un linoléum dégradé.

Les murs et le plafond sont recouverts d'une peinture dégradée.

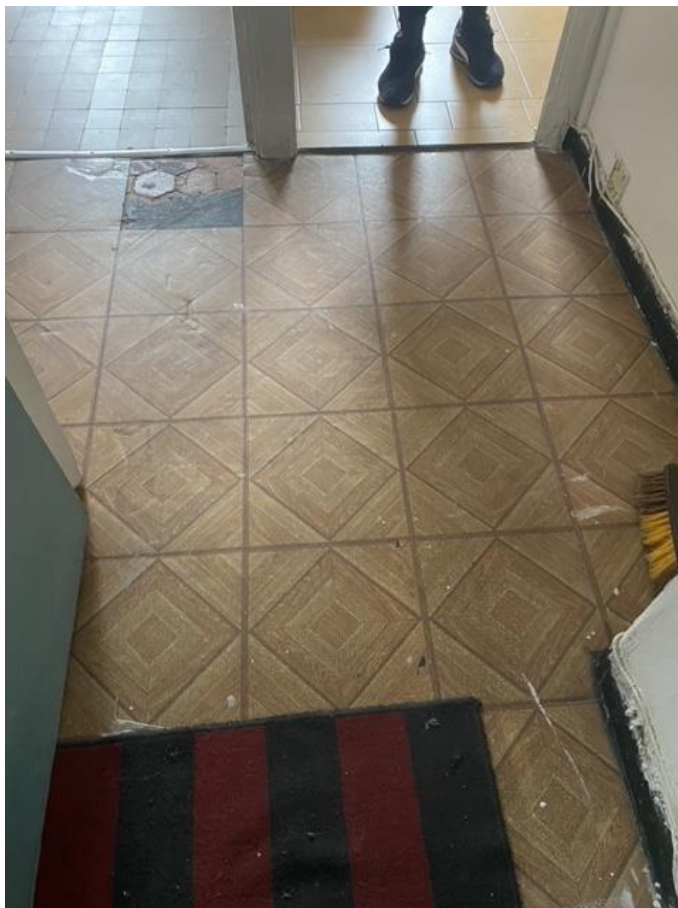
Le sol est recouvert d'un linoléum recouvrant des tommettes en très mauvais état d'usage.

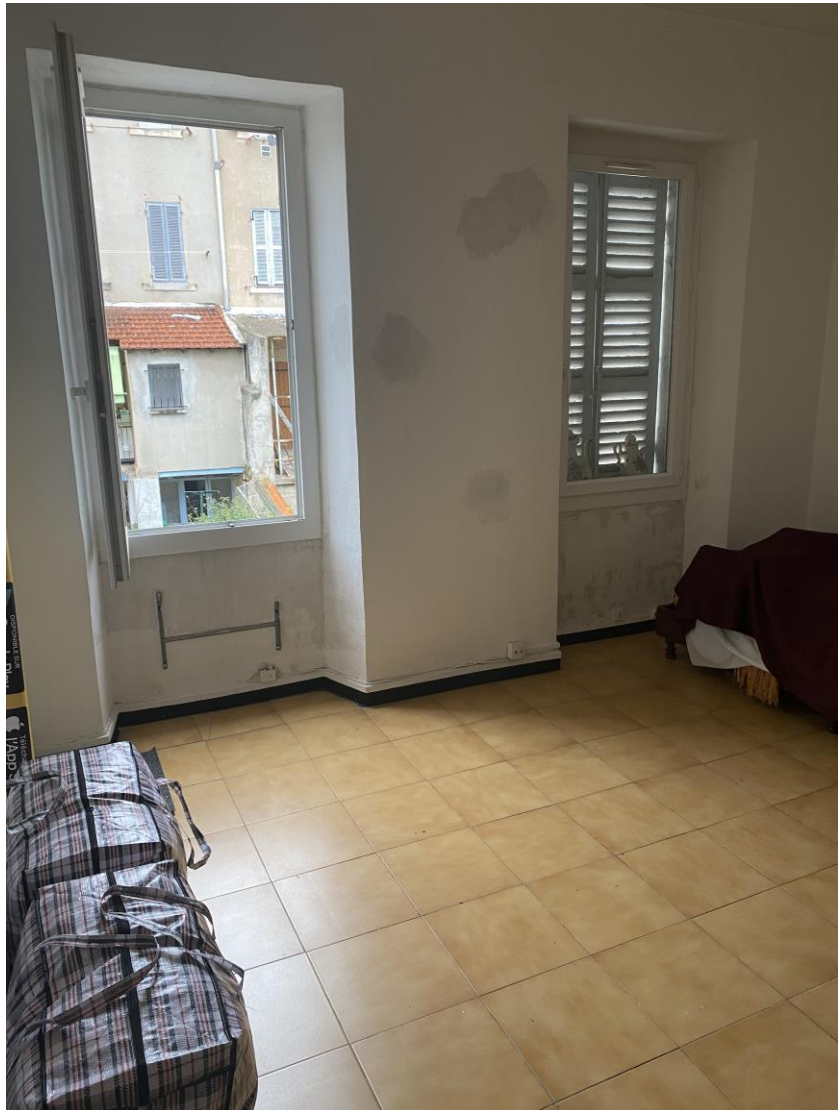
Les murs sont recouverts d'une peinture présentant des dégradations ainsi que des reprises et des fissures.

Le plafond est recouvert d'une peinture blanche auréolée, suite à des infiltrations d'eau.

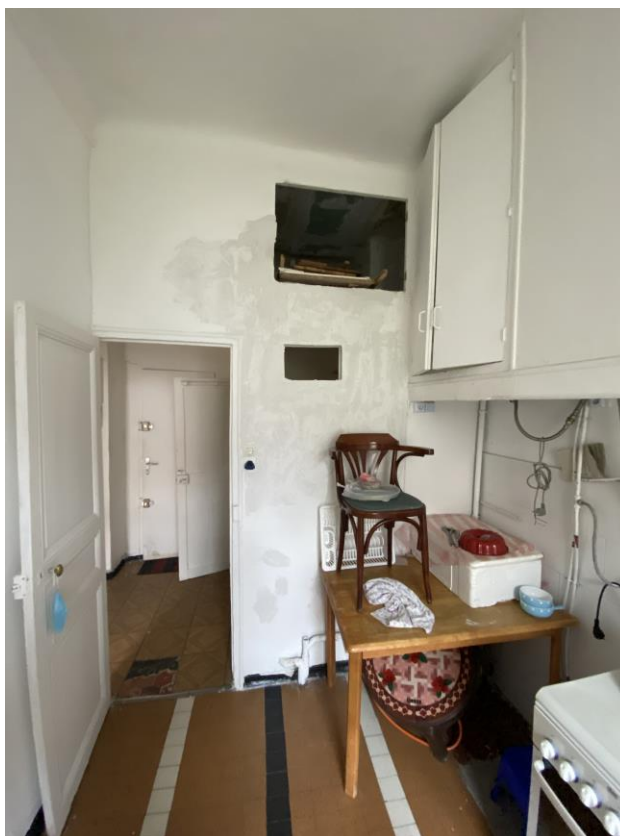
Les murs sont pour partie, recouverts d'un placage faïencé en état d'usage, les autres parties murales sont recouvertes d'une peinture dégradée, présentant des reprises d'enduit.

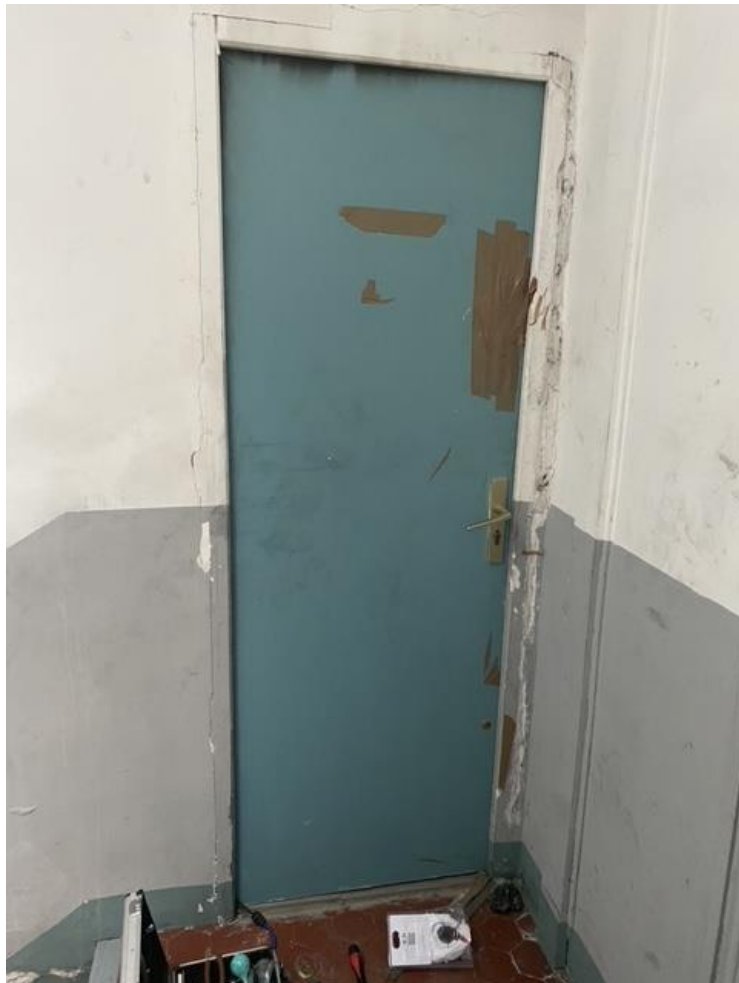
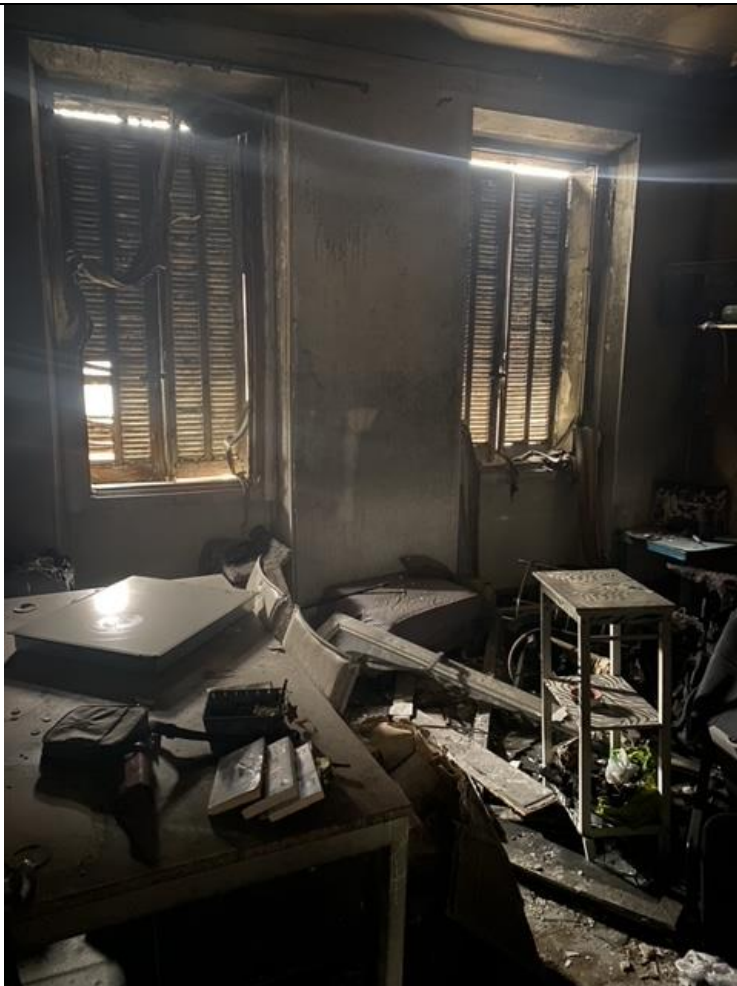
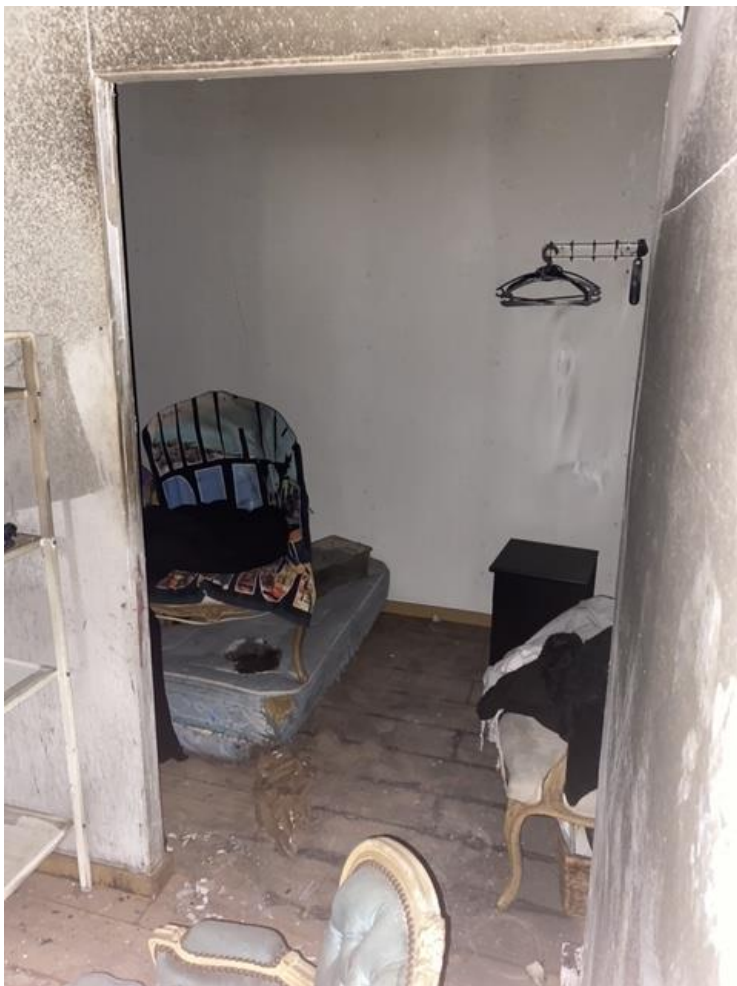
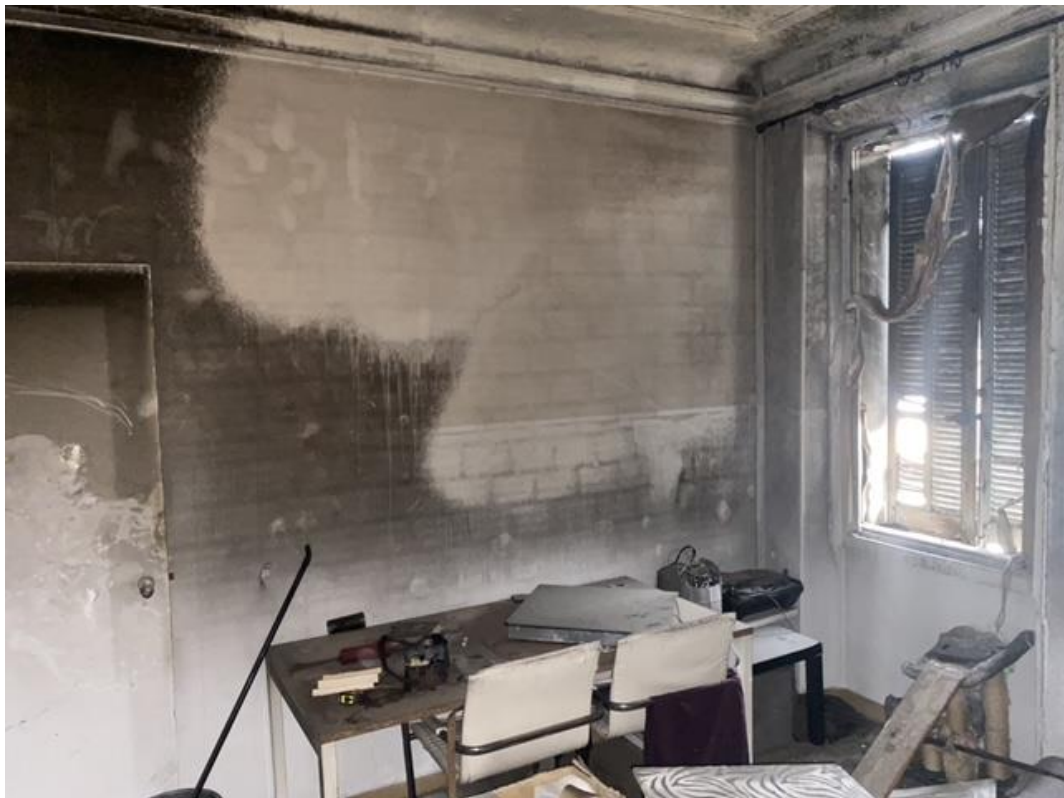
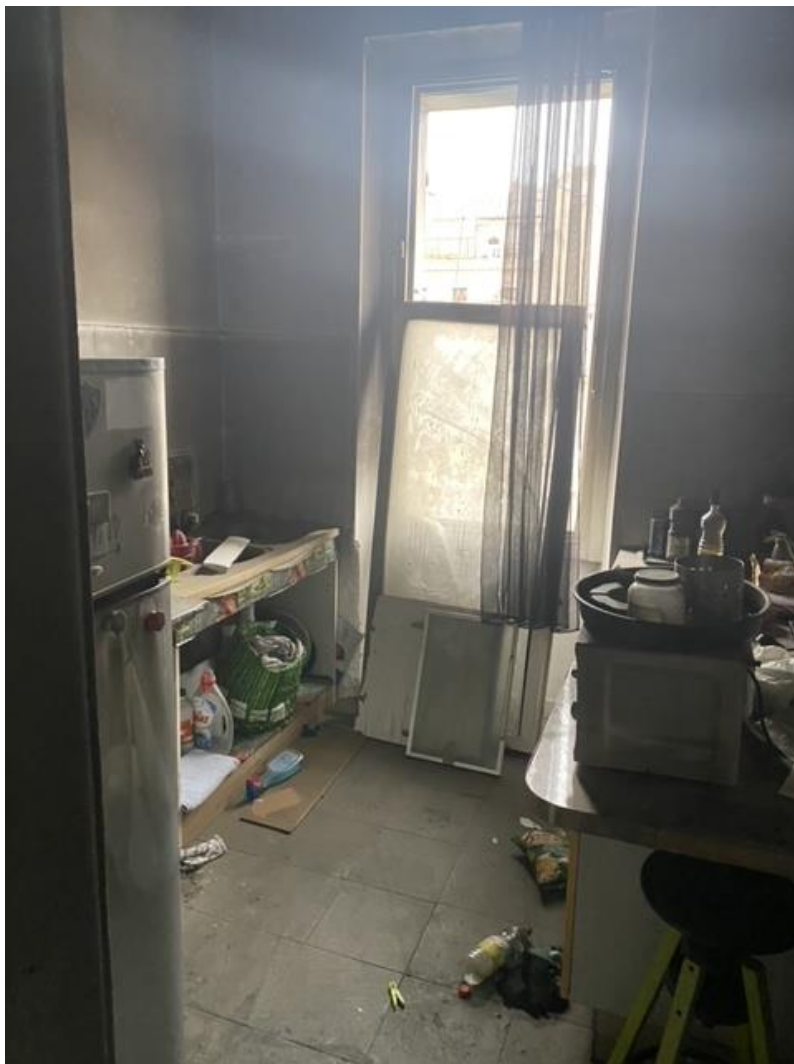
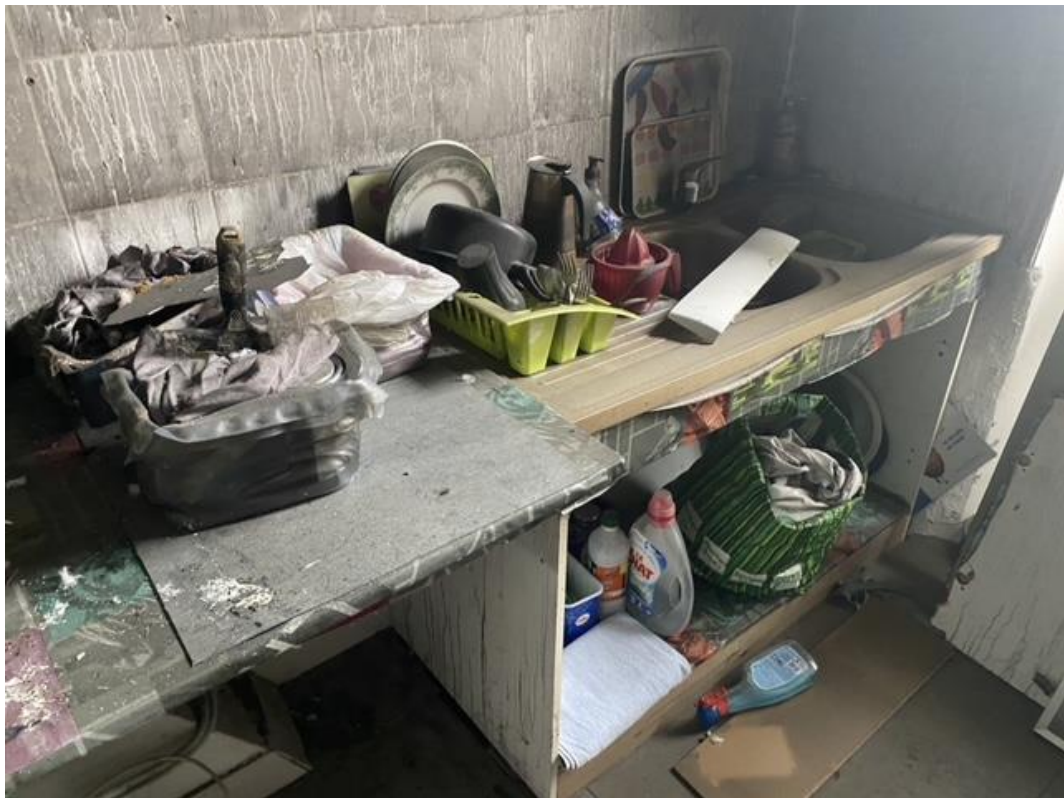
a été détruit par les flammes.

Suite à cet incendie, cet appartement est devenu totalement inhabitable et dangereuse.

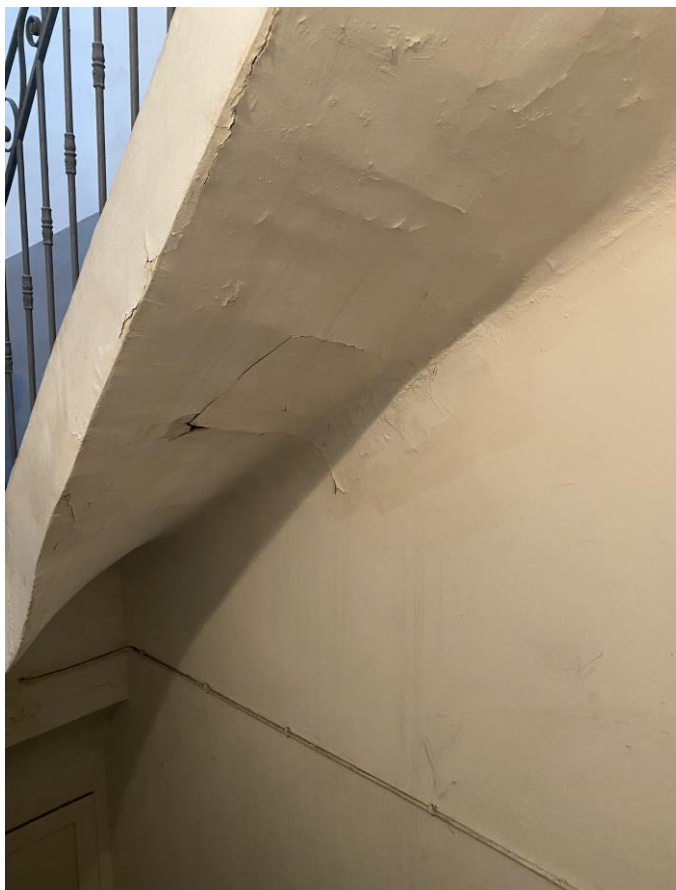
Les sous-faces d'escalier sont dégradées.
