PROCES VERBAL DESCRIPTIF PORTANT SUR L'IMMEUBLE DE

JEUDI TREIZE JANVIER DEUX MILLE VINGT DEUX

CERTIFIONS nous être transporté ce jour à 08 Heures 30,
3 Boulevard Thiers – 13015 MARSEILLE

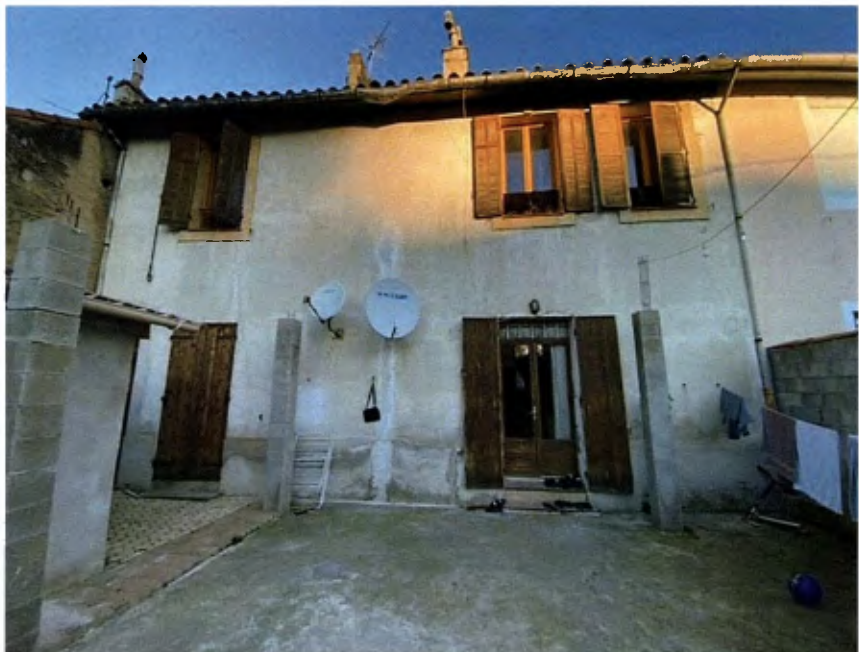
FAÇADE côté jardin

Elle est recouverte d'un ciment détérioré, présentant de nombreuses fissures.

Le chéneau est en mauvais état d'usage.

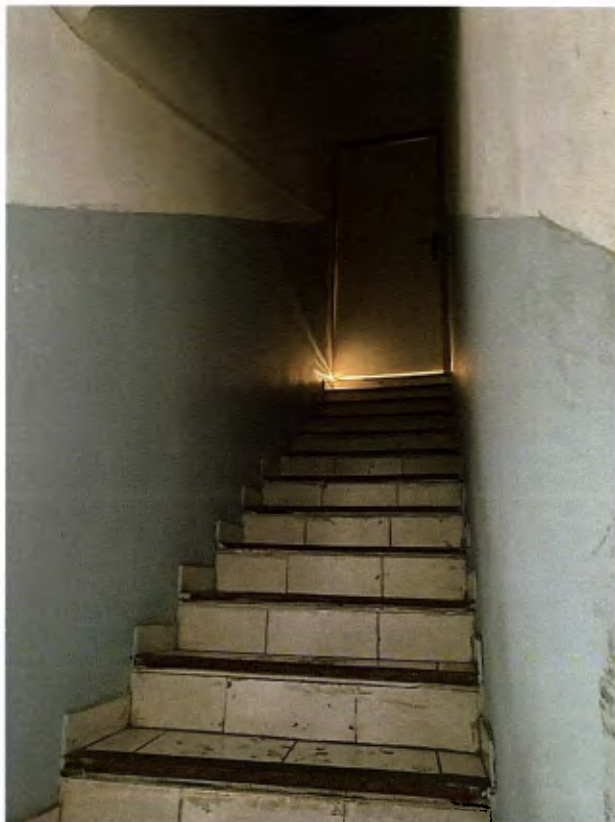
MONTEE D'ESCALIER

Les marches sont recouvertes d'un carrelage avec nez de marche en bois en état d'usage.

Les murs et le plafond sont recouvert d'une peinture dégradée.
