**ACTE
D'HUISSIER
DE
JUSTICE**

PROCES VERBAL DESCRIPTIF

L'AN DEUX MILLE VINGT
ET LE SEIZE OCTOBRE

Me suis rendu ce jour à 13780 CUGES LES PINS, Parcelles cadastrées AR 1, 2, 3, 4, et AO 83 et 84, et AR 84 et 85, « Les Escours » et « Sainte-Croix »,

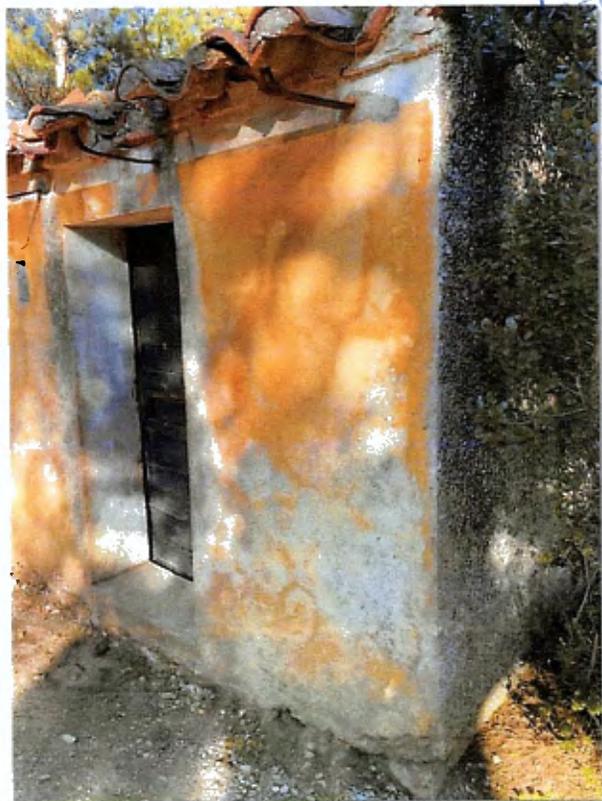
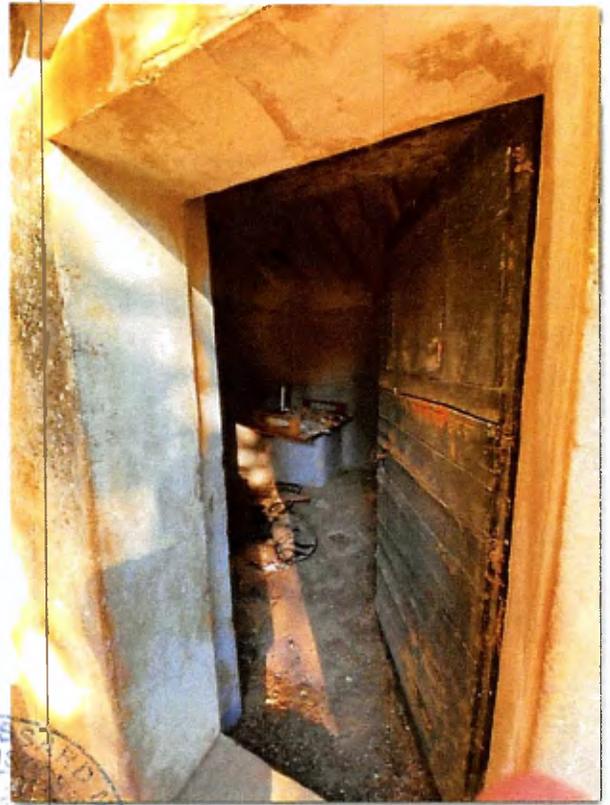
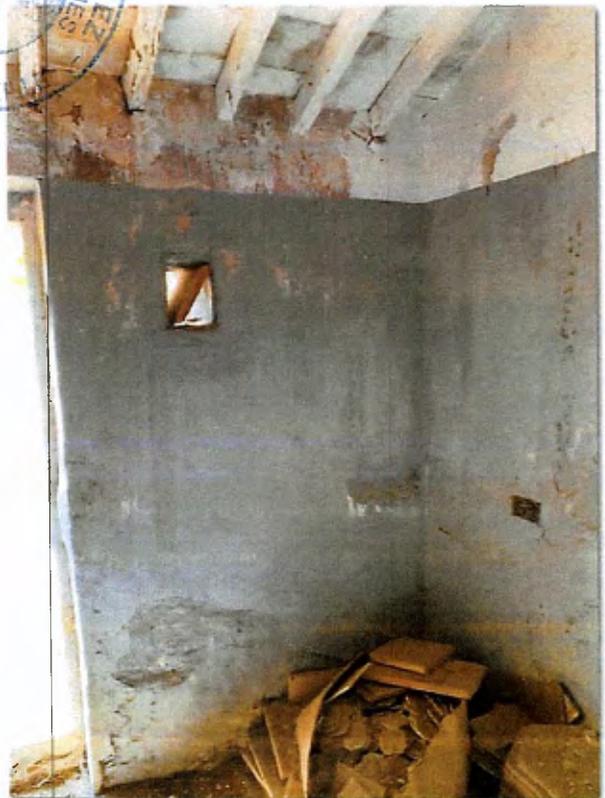
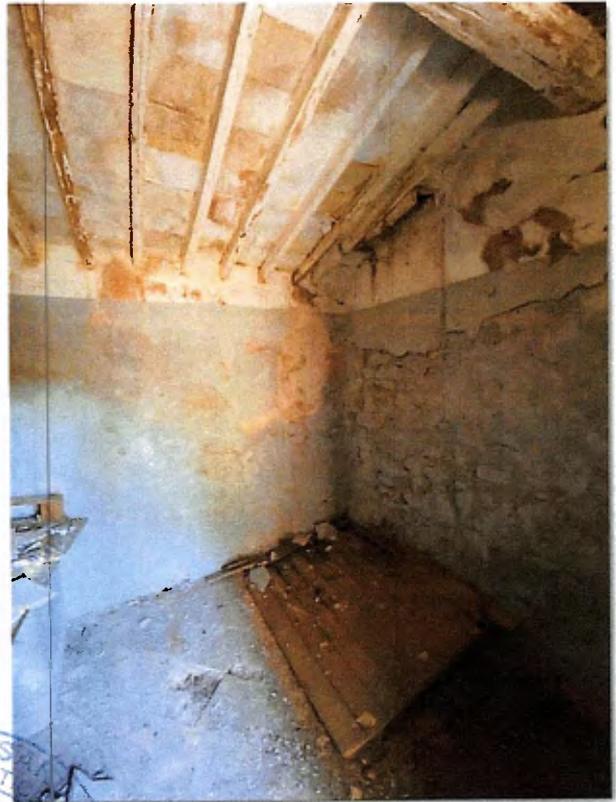
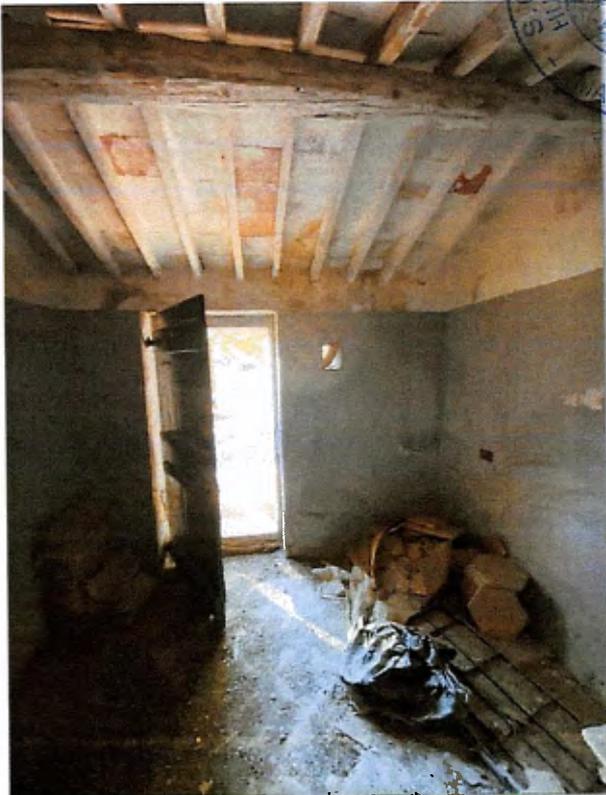
- **Le local (Photos 9 à 19)**

J'accède au local depuis le chemin remontant la propriété ; il s'agit d'une petite construction ancienne, en très mauvais état général, placée sur la droite du chemin. Ce bien dispose d'une porte en bois vétuste. Il est bâti de pierres ; la façade est enduite et en mauvais état. La charpente en bois est en très mauvais état. Le toit est couvert de vieilles tuiles mécaniques en mauvais état. A l'intérieur, le sol est carrelé ; il est également en très mauvais état, tout comme les murs.

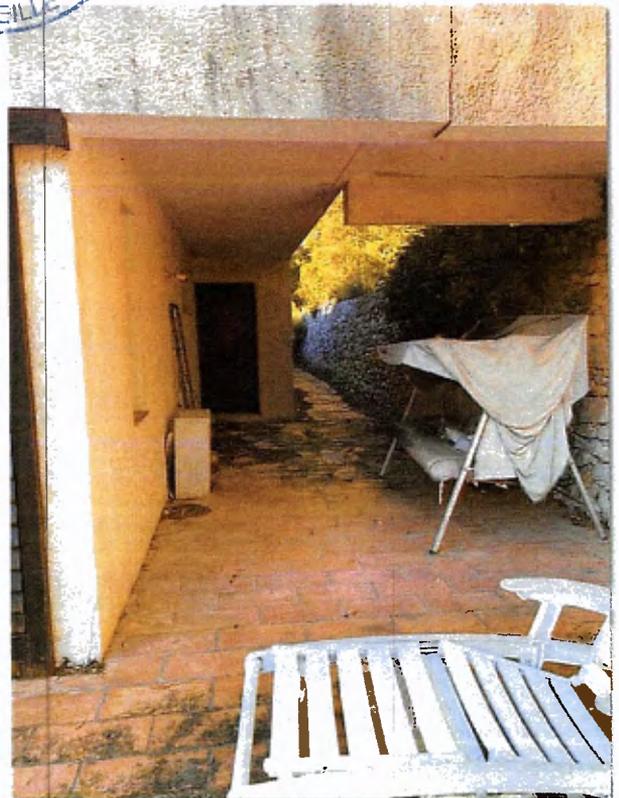
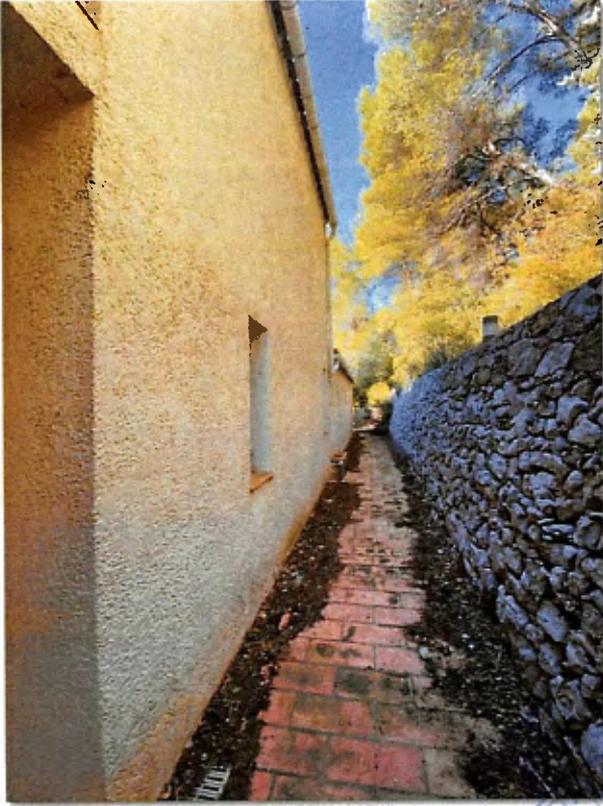
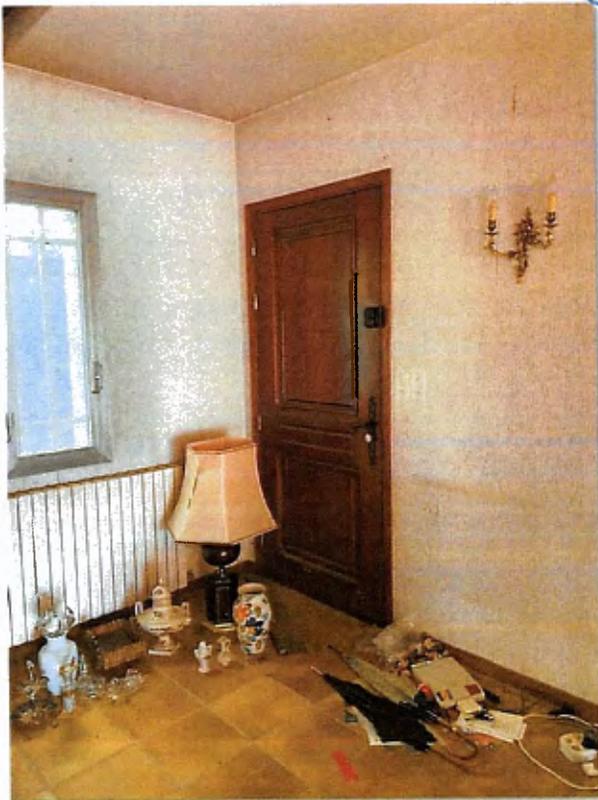
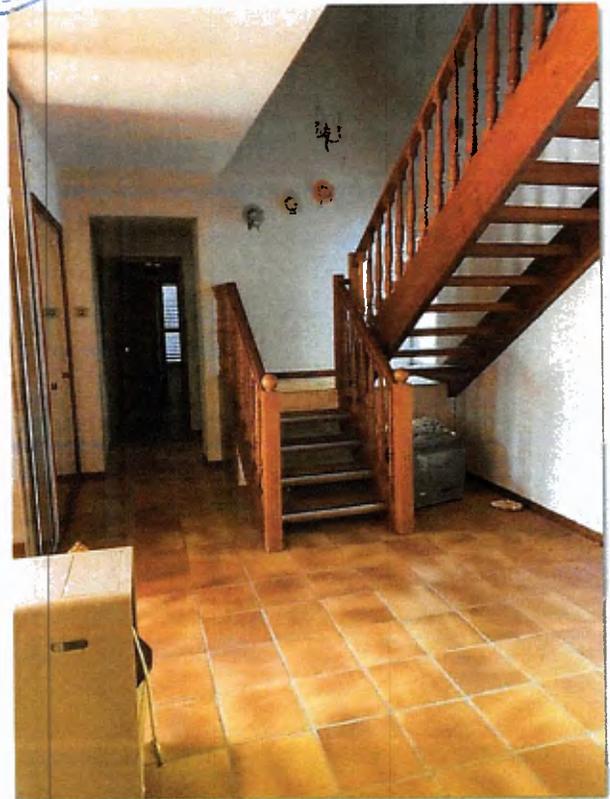
L'accès au premier étage de l'extérieur se fait par un escalier, en mauvais état, recouvert de carrelage. Plusieurs marches sont cassées.

L'escalier donne sur un petit jardinet et une terrasse carrelée, qui se prolonge le long de la maison et revient sur l'avant en façade Sud-Est. A cet endroit, je constate que l'une des poutres horizontales de la structure a pourri et se décompose. Par un escalier, la terrasse donne accès au rez-de-jardin (Photos 35 à 50).

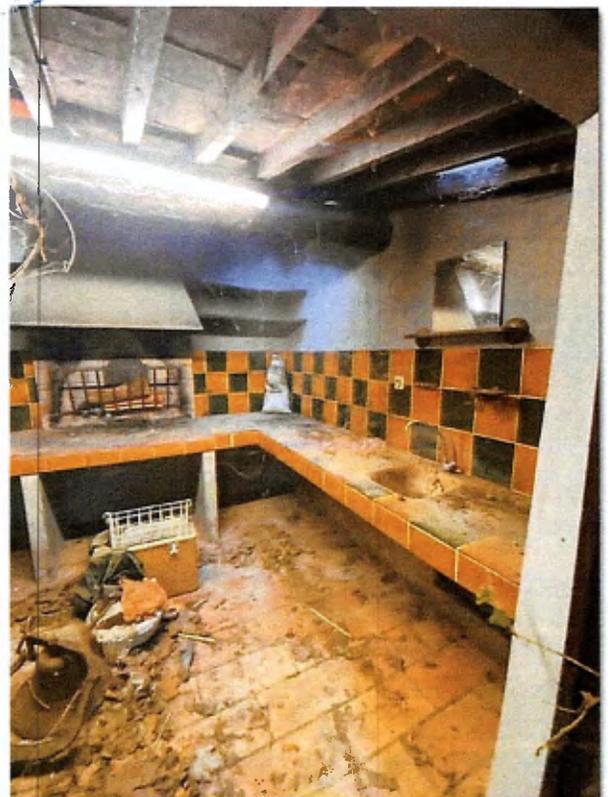
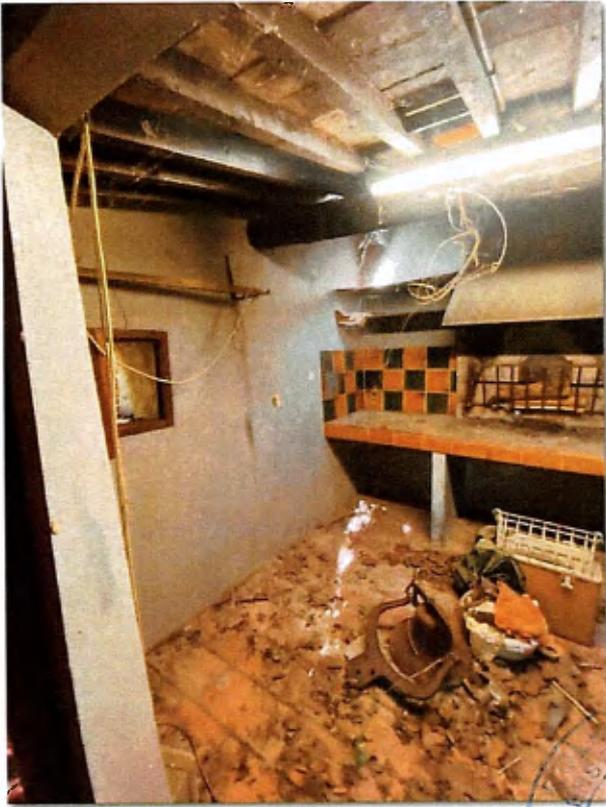
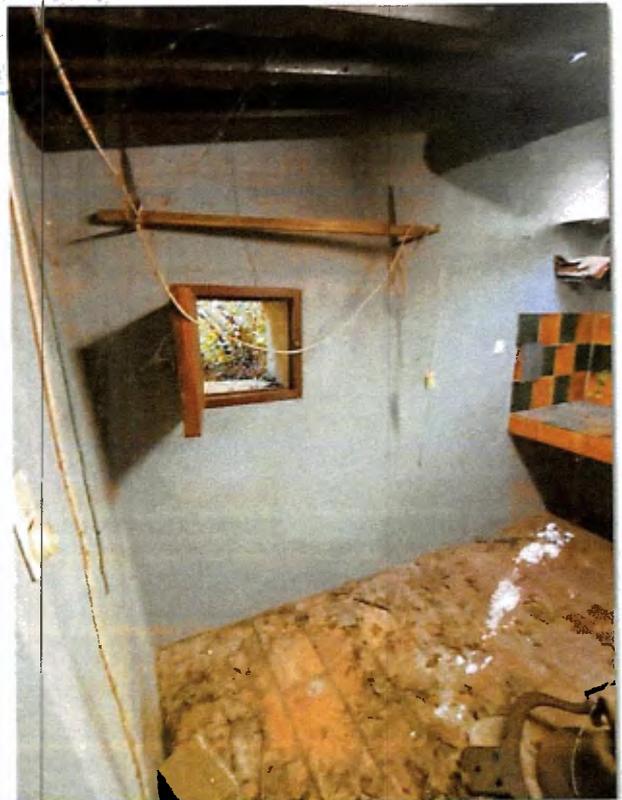
• **Cuisine extérieure (Photos 140 à 148)**

Cette construction est très vétuste et en mauvais état ; elle n'est pas entretenue et comporte un toit en mauvais état et fuyant.
