**PROCES VERBAL DESCRIPTIF PORTANT SUR L'IMMEUBLE DE
Madame Monsieur**

MERCREDI TROIS OCTOBRE DEUX MILLE DIX HUIT

CERTIFIONS nous être transporté ce jour à 9 heures, 15 Boulevard des Grands Pins 13015 MARSEILLE accompagné de Monsieur Maxime NASRATY en qualité de diagnostiqueur.

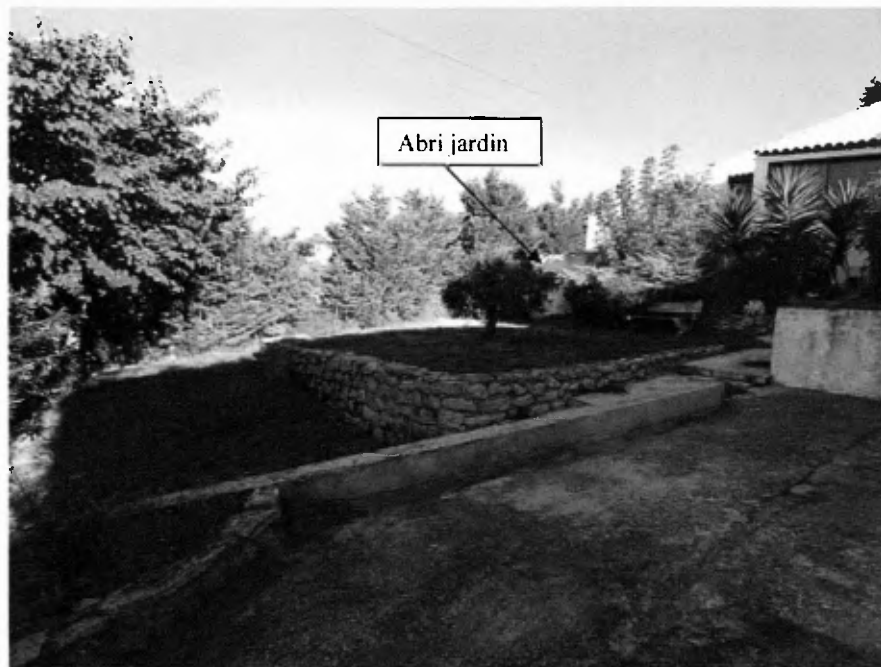
ABRI JARDIN

Sol : carrelage en état d'usage.

La peinture recouvrant les murs est en état d'usage.

Couverture : plaques fibrociment et tuiles

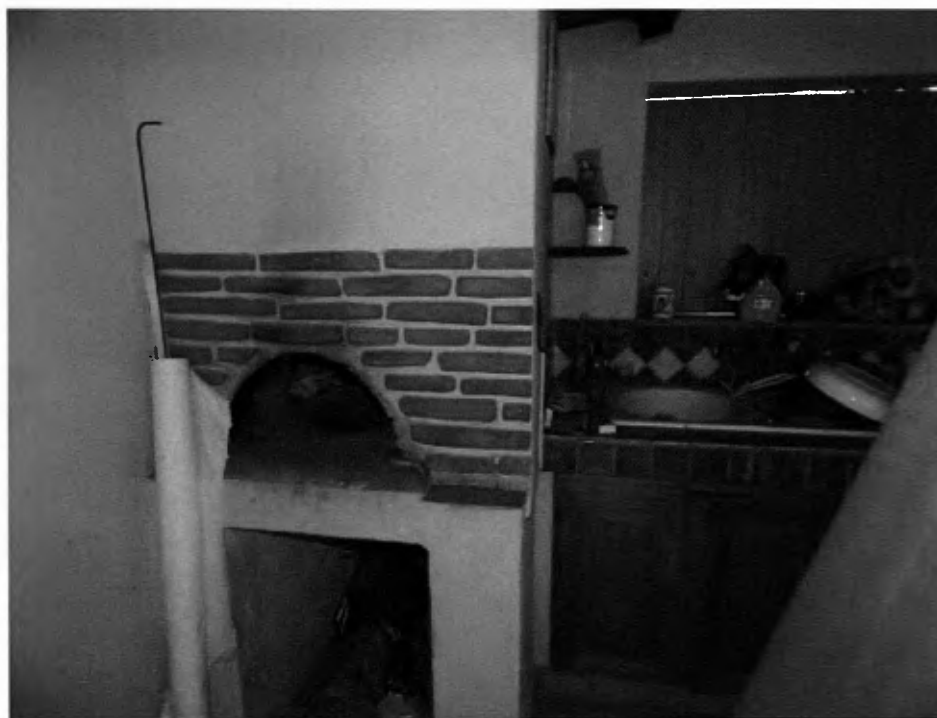
CUISINE

Sol : carrelage en état d'usage.

Plinthes carrelées : état d'usage.

Les murs sont recouverts d'une peinture en état d'usage.

Plafond : bois état d'usage

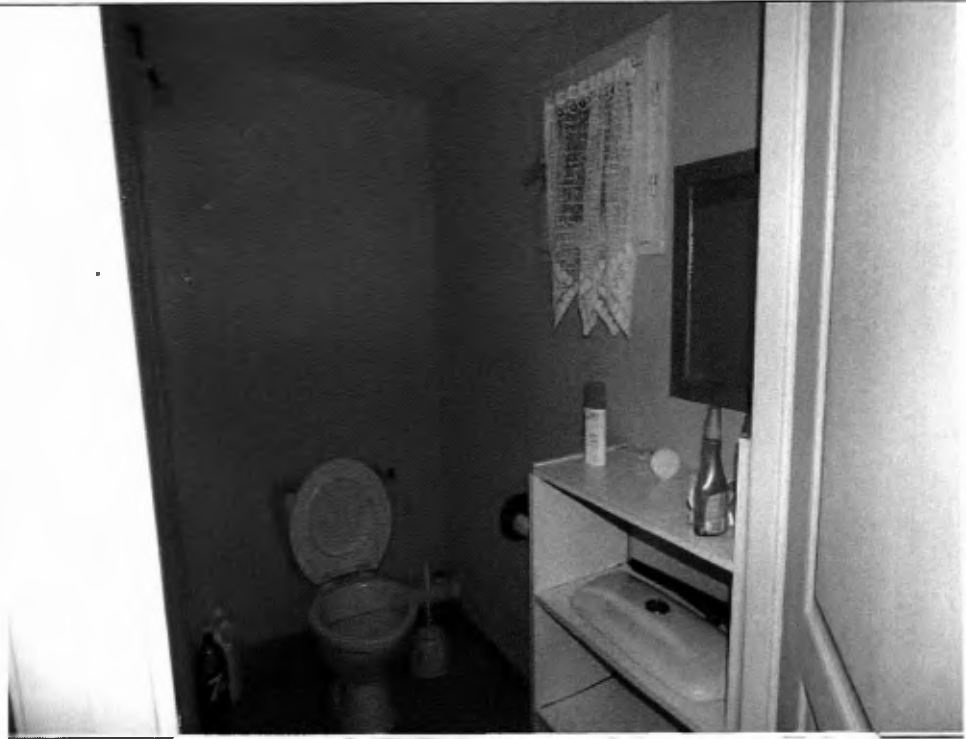
TOILETTES

Le sol est recouvert d'un carrelage en état d'usage.

Plinthes carrelées : état d'usage.

La peinture recouvrant les murs est en état d'usage.

La peinture recouvrant le plafond est en état d'usage.

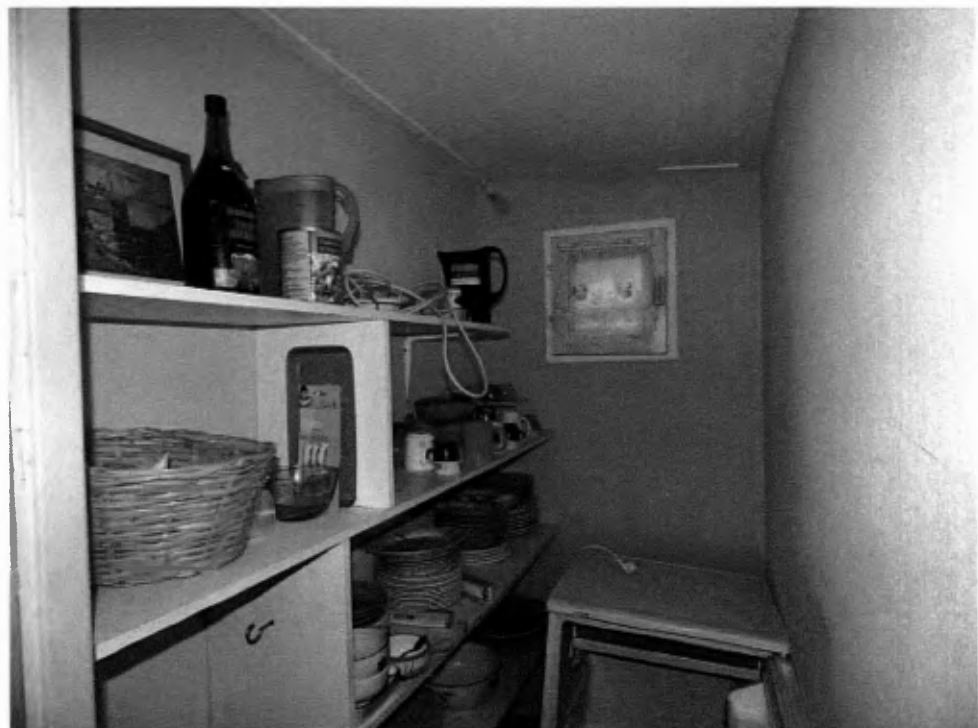
PREMIERE PIECE A USAGE DE RANGEMENT MITOYENNE AU TOILETTES

Le sol est recouvert d'un carrelage en état d'usage.

Plinthes carrelées : état d'usage.

La peinture recouvrant les murs est en état d'usage.

La peinture recouvrant le plafond est en état d'usage.

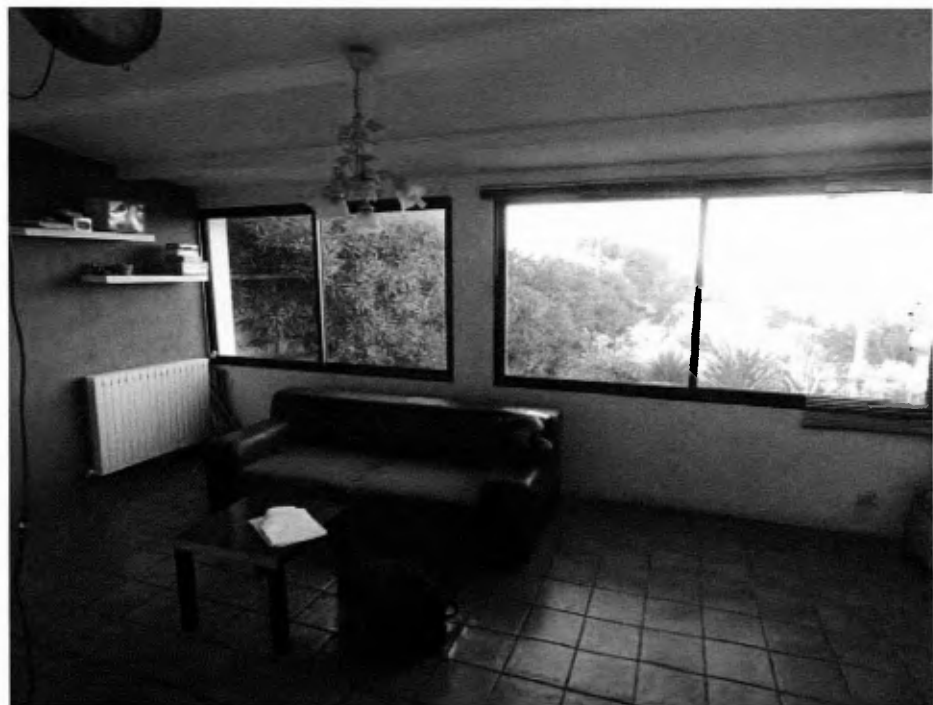
VERANDA

Le sol est recouvert d'un carrelage en état d'usage.
Les murs sont recouverts d'une peinture en état d'usage.
La peinture recouvrant le plafond est en état d'usage.

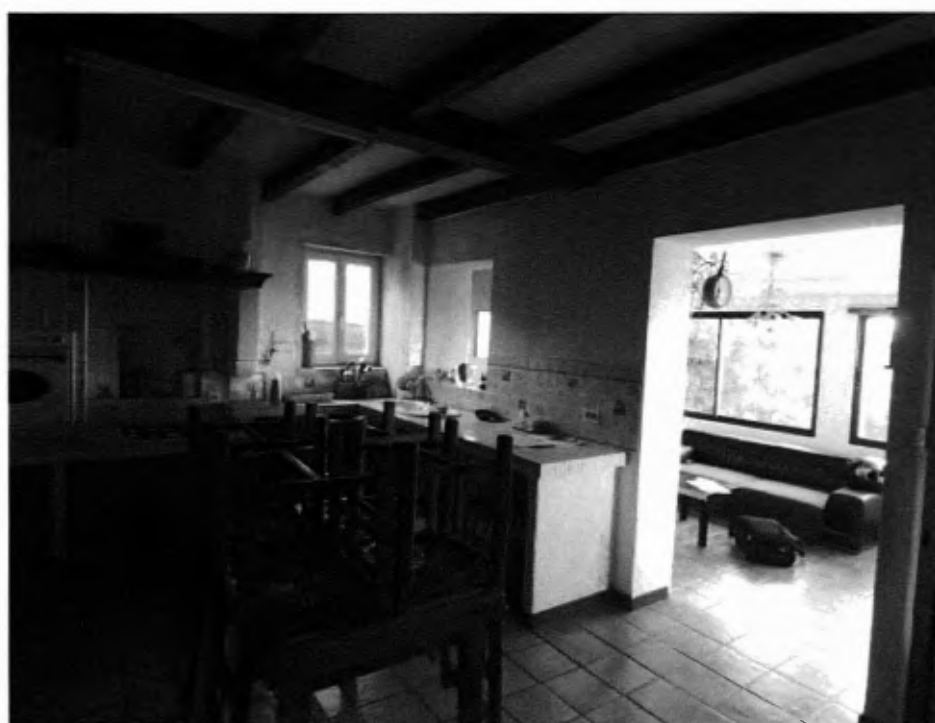
CUISINE COMMUNIQUANT AVEC LA VERANDA PAR UNE OUVERTURE DEPOURVUE DE PORTE

Le sol est recouvert d'un carrelage en état d'usage.
Plinthes carrelées : état d'usage.
Les murs sont recouverts d'une peinture en état d'usage.
La peinture recouvrant le plafond est en état d'usage.

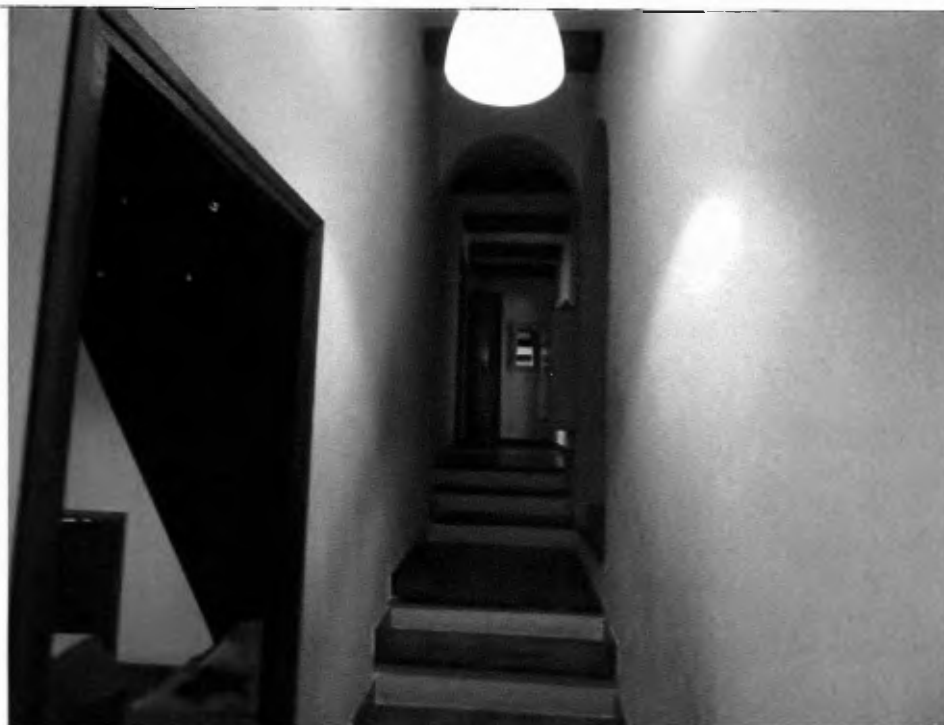
DEGAGEMENT DESSERVANT UN WC, UNE SALLE DE BAIN, TROIS CHAMBRES ET UNE PIERCE A USAGE DE RANGEMENT COMMUNIQUANT AVEC LA CUISINE PAR UNE OUVERTURE DEPOURVUE DE PORTE

Le sol est recouvert d'un carrelage en état d'usage.
Plinthes carrelées : état d'usage.
Les murs sont recouverts d'une peinture en état d'usage.
La peinture recouvrant le plafond est en état d'usage.

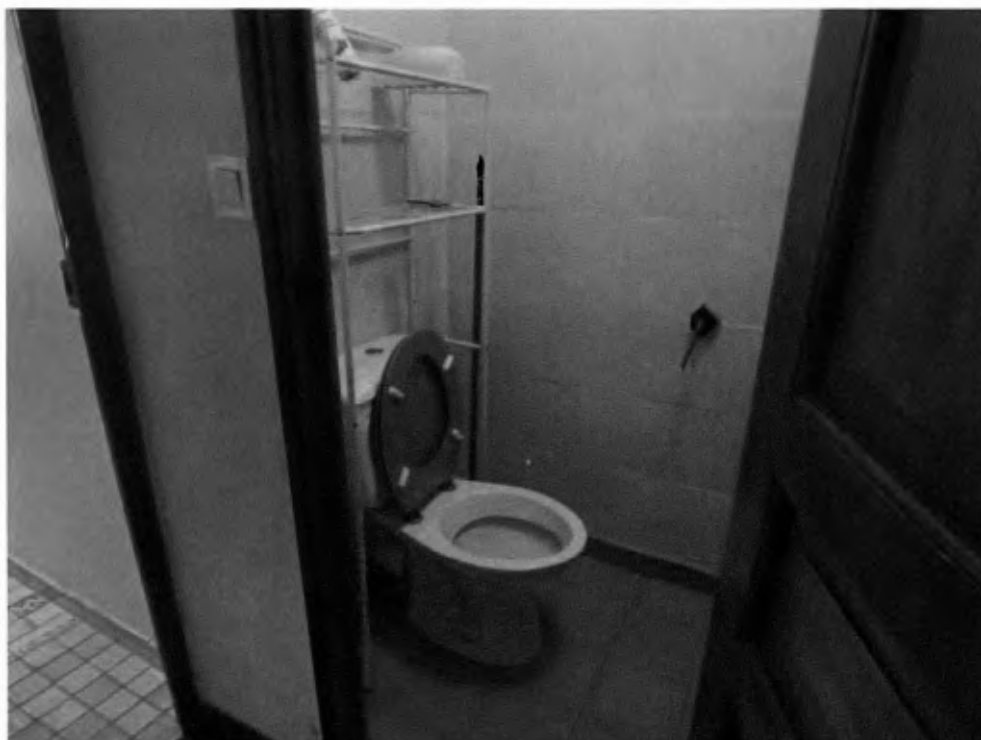
WC

Le sol est recouvert d'un carrelage en état d'usage.

Plinthes carrelées : état d'usage.

Les murs sont recouverts jusqu'au $\frac{3}{4}$ de leur hauteur d'un placage en état d'usage.

La peinture située au-dessus du placage est en état d'usage.

La peinture recouvrant le plafond est en état d'usage.

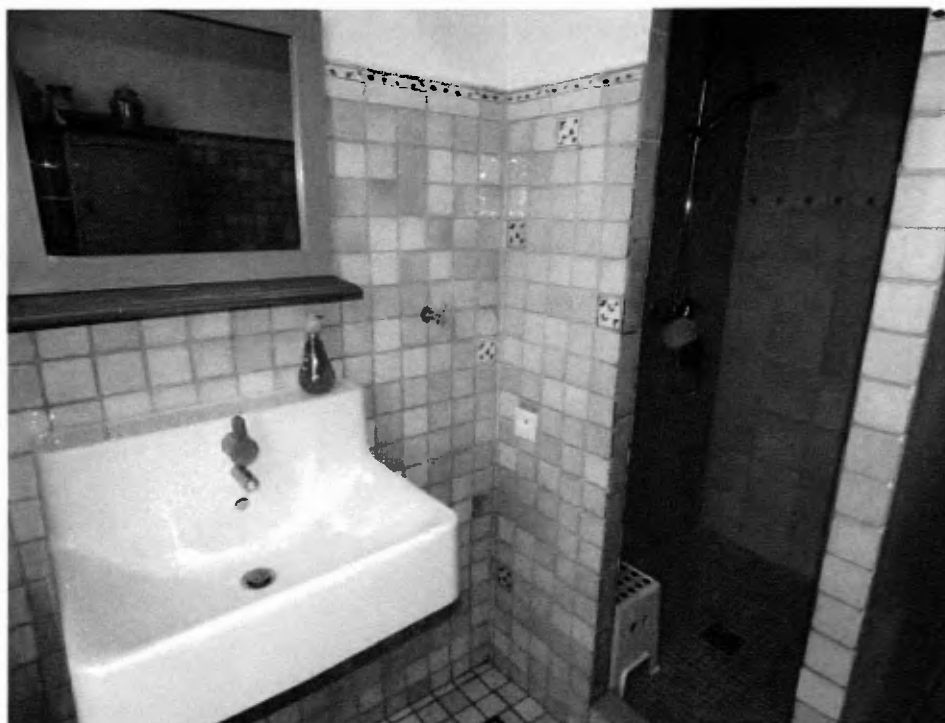
SALLE DE BAIN

Le sol est recouvert d'un carrelage en état d'usage.

Plinthes carrelées : état d'usage.

Les murs sont recouverts jusqu'à mi-hauteur d'un placage en état d'usage.

La peinture située au-dessus du placage est en état d'usage.

La peinture recouvrant le plafond est en état d'usage.

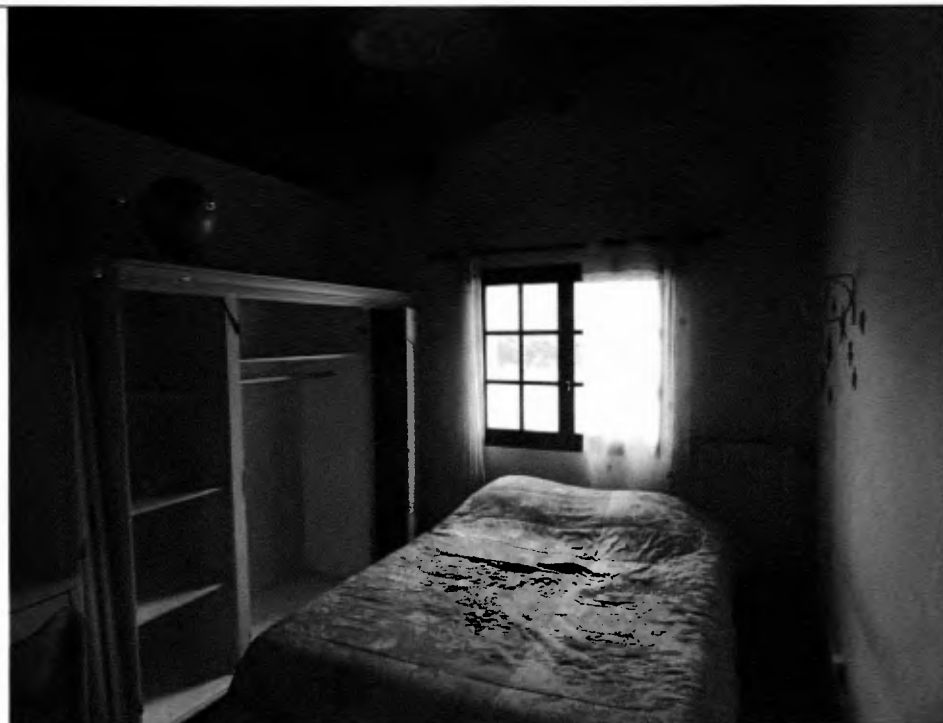
CHAMBRE 1

Le sol est recouvert d'un carrelage en état d'usage.

Plinthes carrelées : état d'usage.

Les murs sont recouverts d'une peinture en état d'usage.

Le bois recouvrant le plafond est en état d'usage.

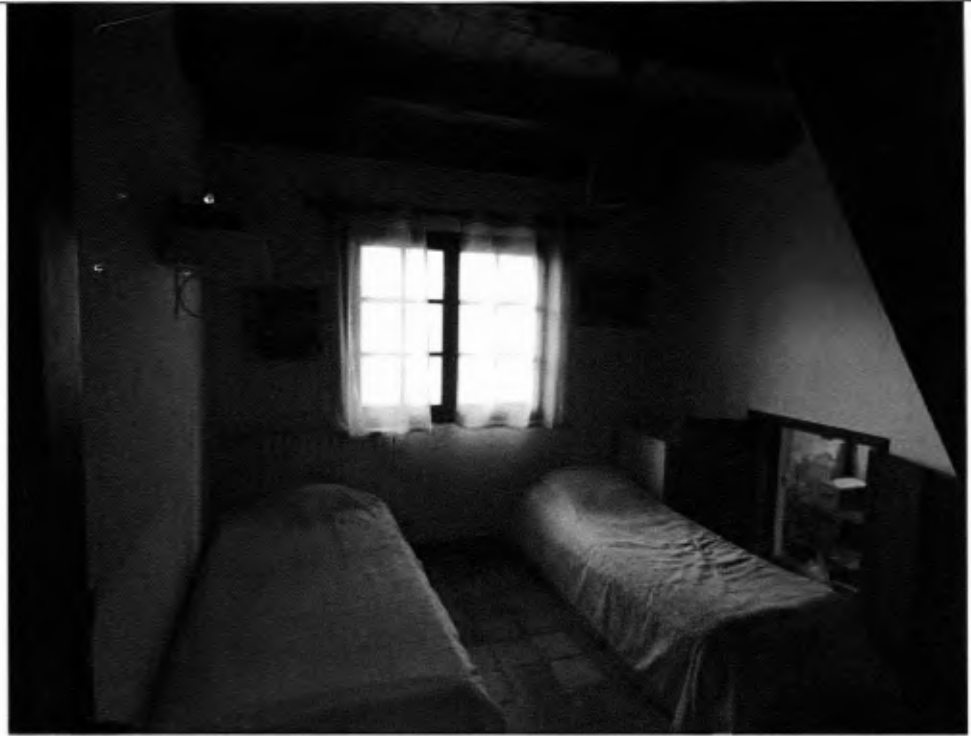
CHAMBRE 2 AVEC MEZZANINE

Le sol est recouvert d'un carrelage en état d'usage.

Plinthes carrelées : état d'usage.

Les murs sont recouverts d'une peinture en état d'usage.

Le plafond en bois est en état d'usage.

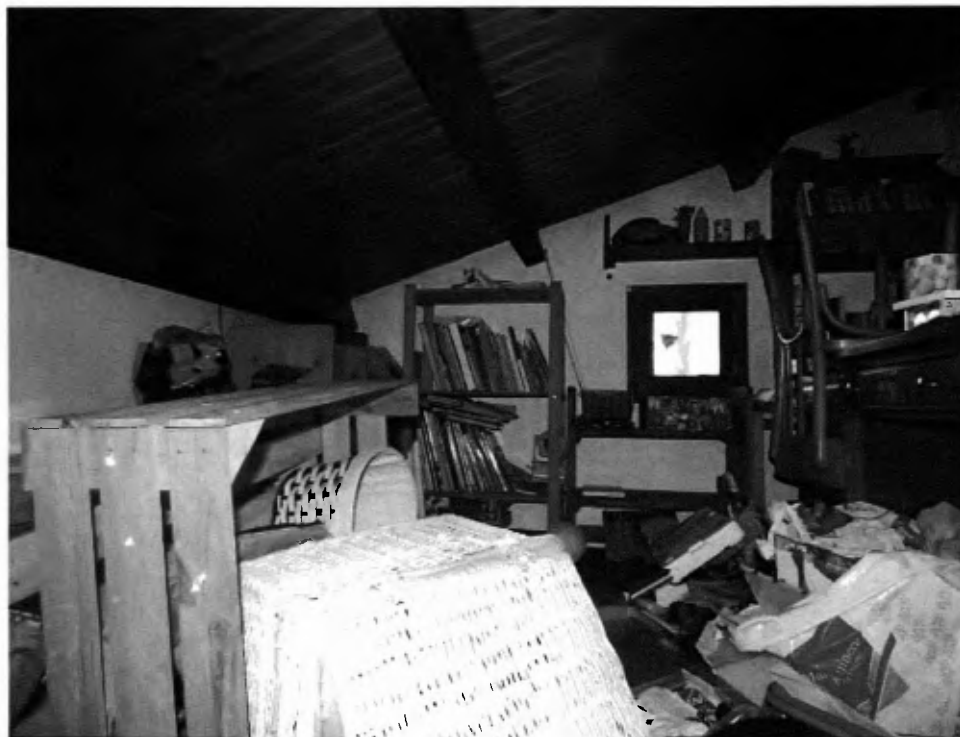
MEZZANINE

Le sol est recouvert d'un parquet en état d'usage.
Plinthes en bois : état d'usage.
Les murs sont recouverts d'une peinture en état d'usage.
Le plafond en bois est en état d'usage.

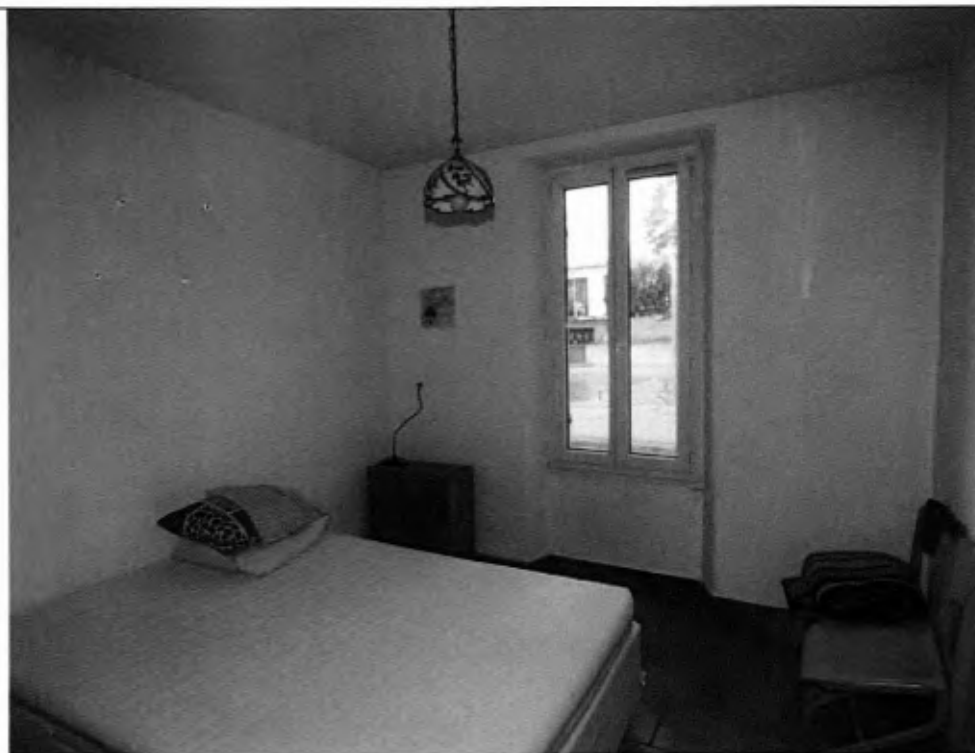
CHAMBRE 3 MITOYENNE A LA SALLE DE BAIN

Le sol est recouvert d'un carrelage en état d'usage.
Plinthes carrelées : état d'usage.
Les murs sont recouverts d'une peinture en état d'usage.
La peinture recouvrant le plafond est en état d'usage.

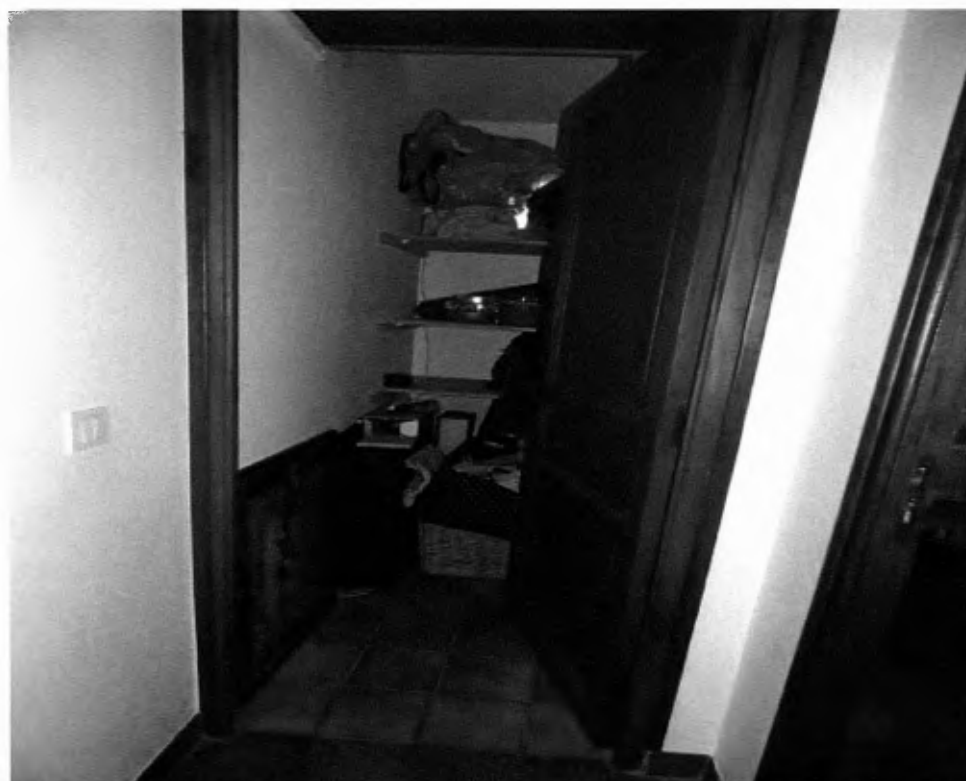
PIECE A USAGE DE RANGEMENT

Le sol est recouvert d'un carrelage en état d'usage.

Plinthes carrelées : état d'usage.

Les murs sont recouverts d'une peinture en état d'usage.

La peinture recouvrant le plafond est en état d'usage.

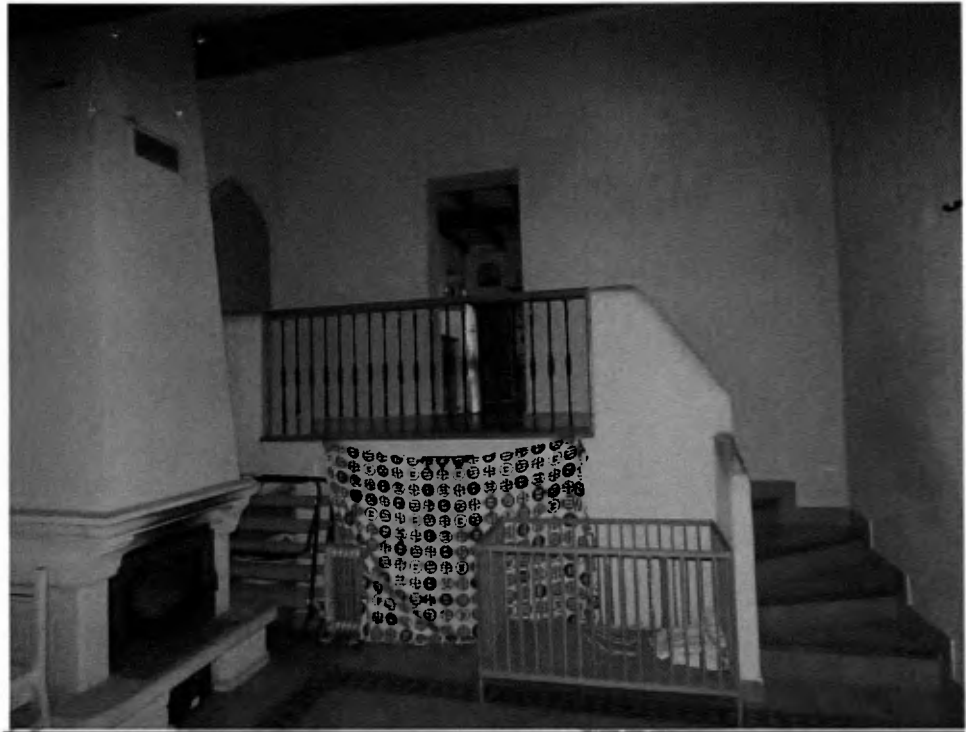
DEUXIEME DEGAGEMENT DESSERVANT LE SEJOUR COMMUNIQUE AVEC LE PREMIER DEGAGEMENT ET LA CUISINE PAR UNE OUVERTURE DEPOURVUE DE PORTE

Sol : carrelage état d'usage
Plinthes carrelées : état d'usage
La peinture recouvrant le plafond est en état d'usage
La peinture recouvrant les murs est en état d'usage

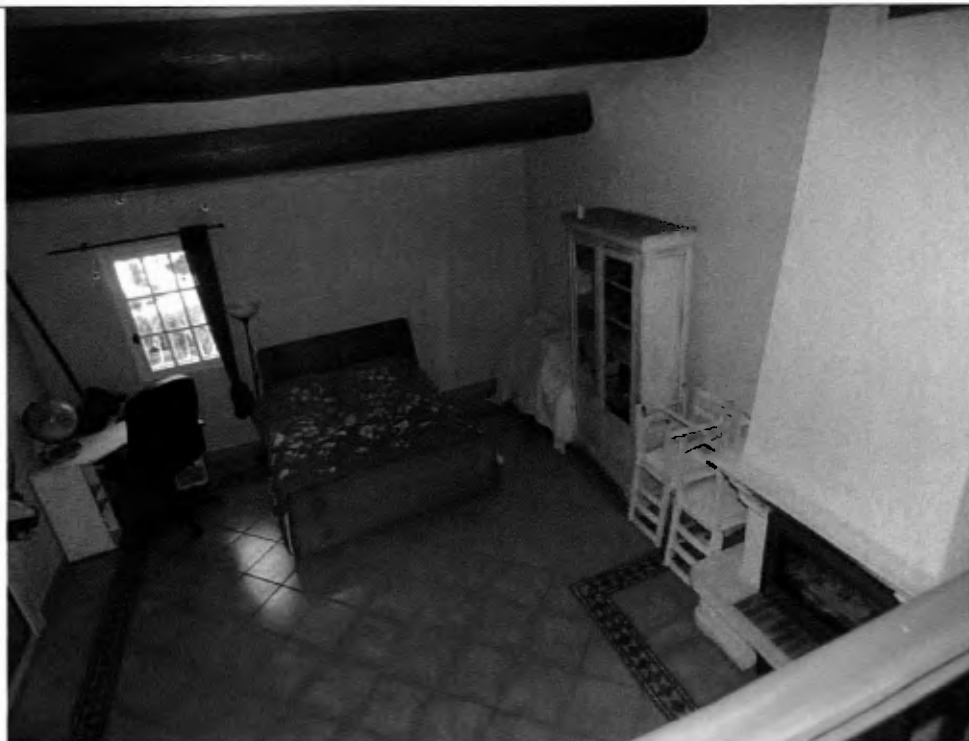
SEJOUR

Le sol est recouvert d'un carrelage en état d'usage.
Plinthes carrelées : état d'usage.
Les murs sont recouverts d'une peinture en état d'usage.
La peinture recouvrant le plafond est en état d'usage.
