PROCES VERBAL DESCRIPTIF PORTANT SUR L'IMMEUBLE DE

131 Avenue du Docteur Edouard Sauzé - 13210 SEPTEMES LES VALLONS

UN IMMEUBLE BATI CONSISTANT EN DES HANGARS MITOYENS

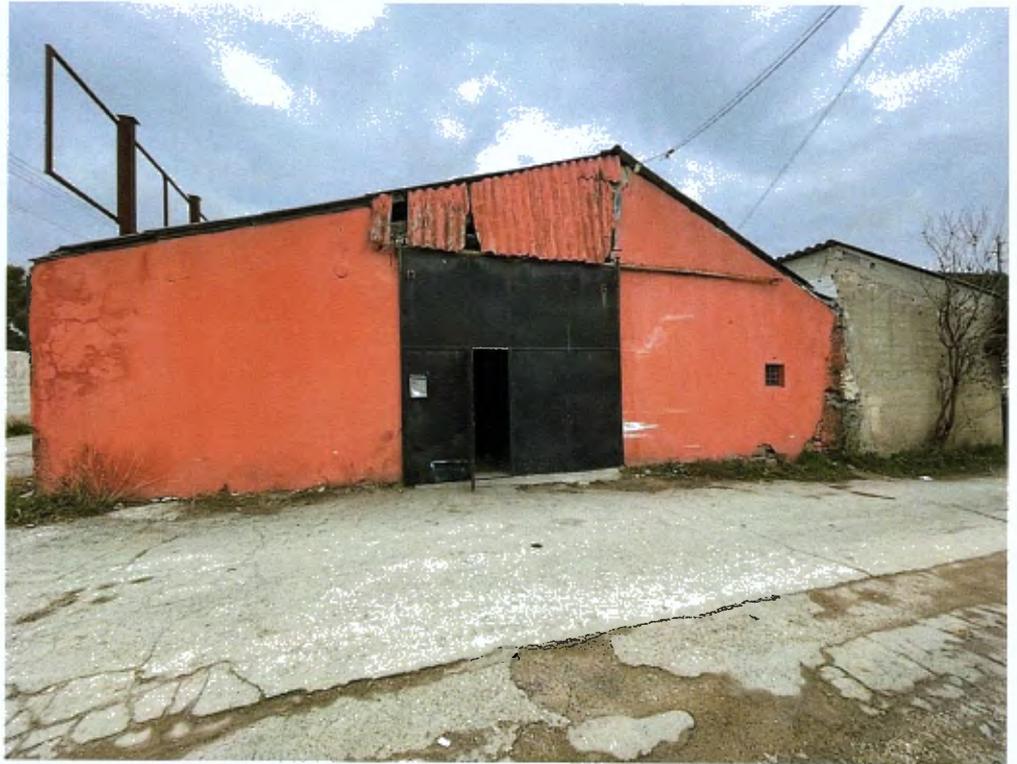
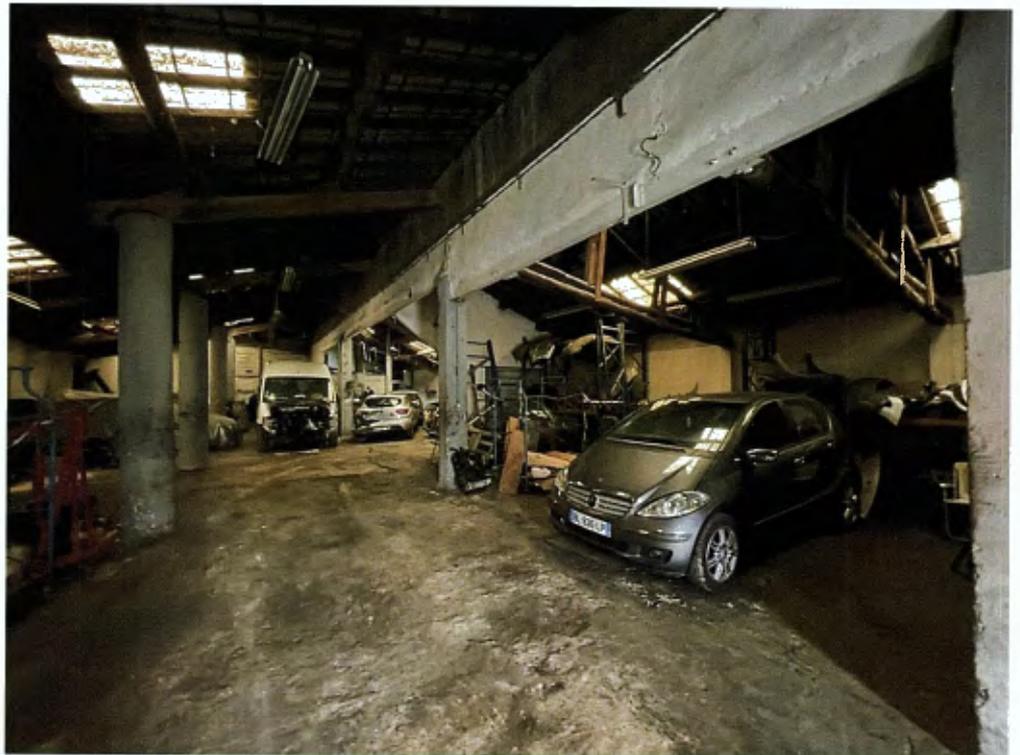
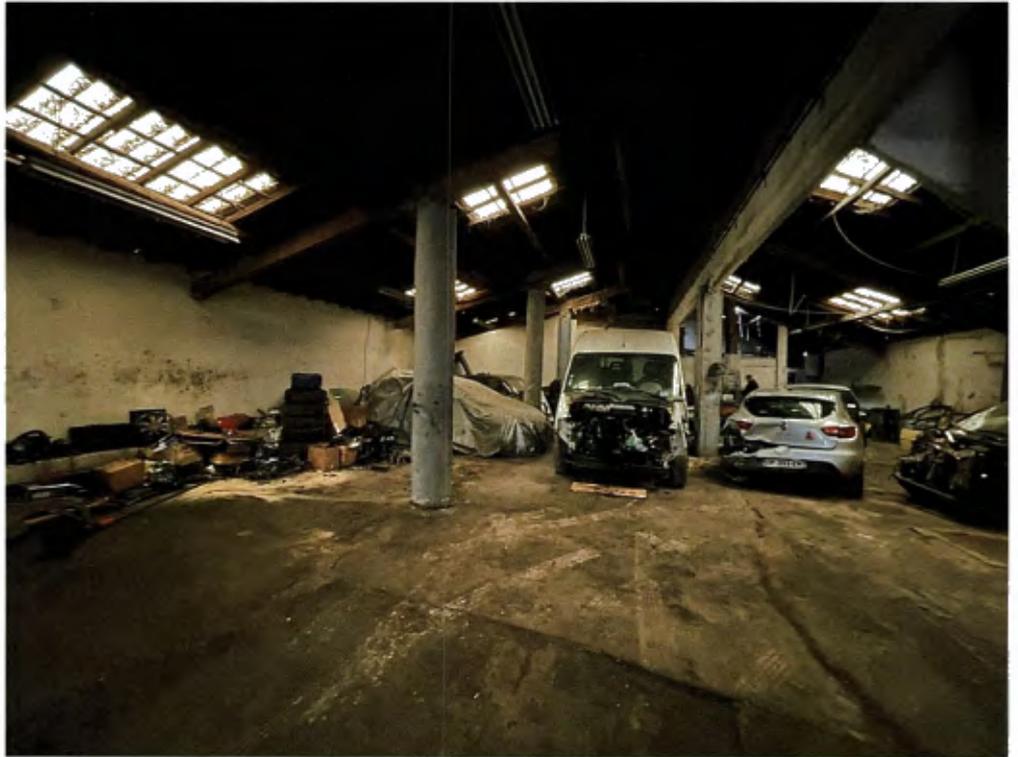
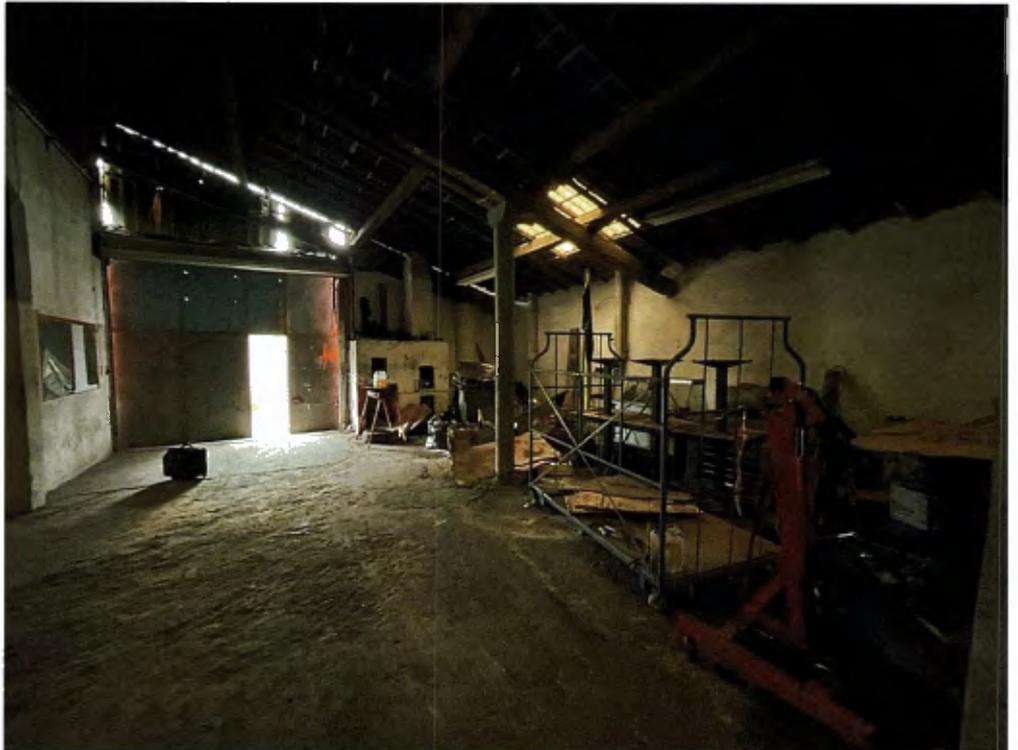
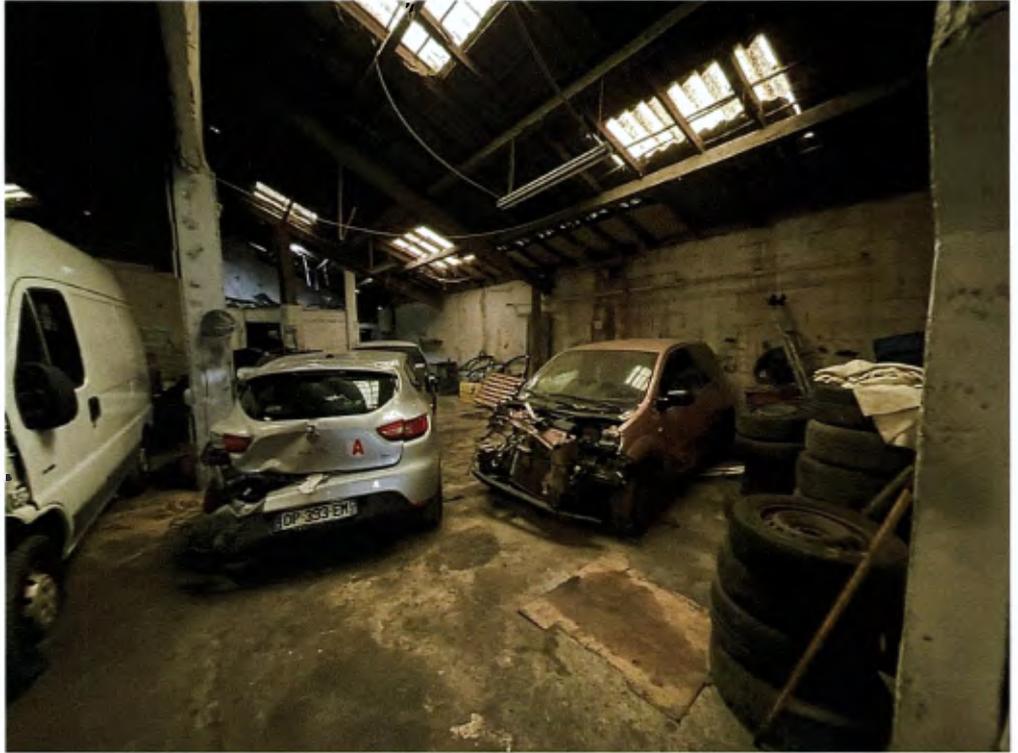
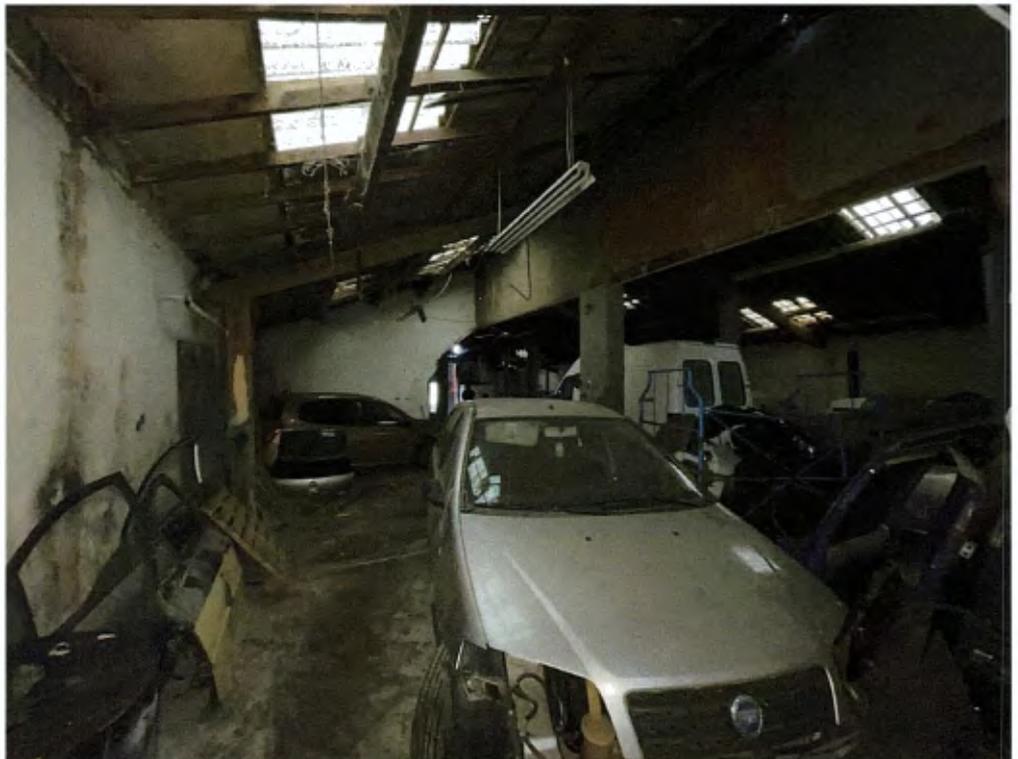
• GRAND ESPACE DE STOCKAGE

Le rideau métallique ne fonctionne pas.

Sol : dalle de béton en état d'usage

Murs : peinture usagée

Plafond : poutres en bois avec plaques de fibro ciment partiellement dégradées comprenant des ouvertures recouvertes de plaques ondulées translucides

- Un tableau électrique comprenant un tableau de fusibles et un disjoncteur en mauvais état
- Un lave-mains en mauvais état surmonté d'un robinet d'arrivée d'eau
- Un cumulus

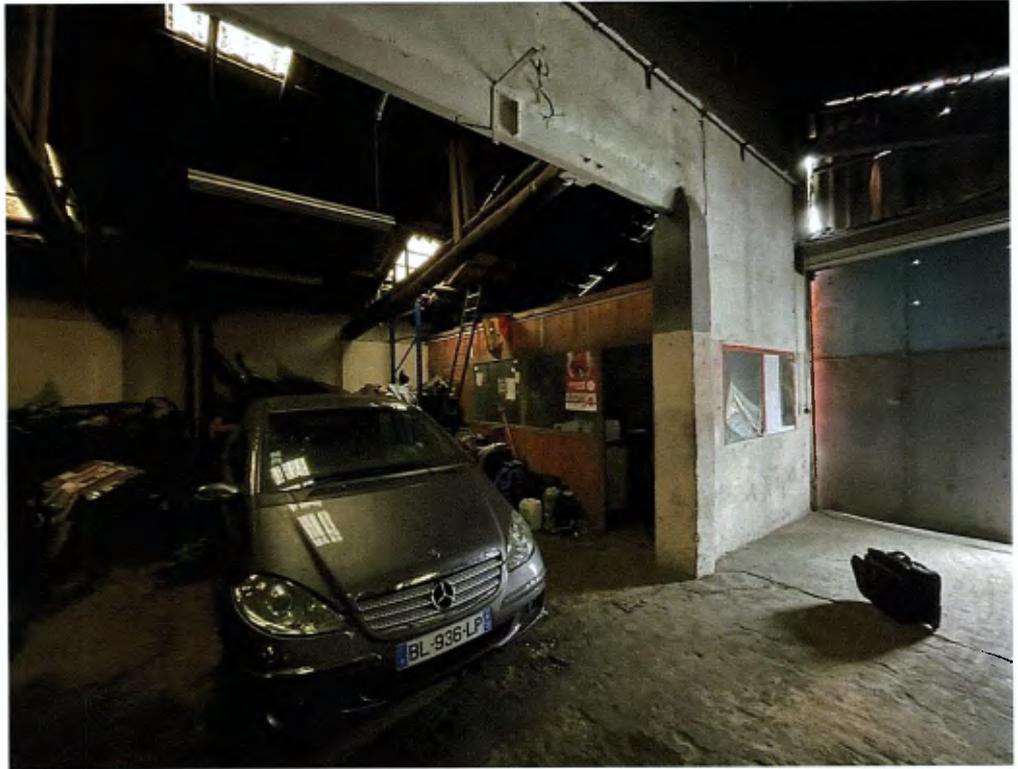
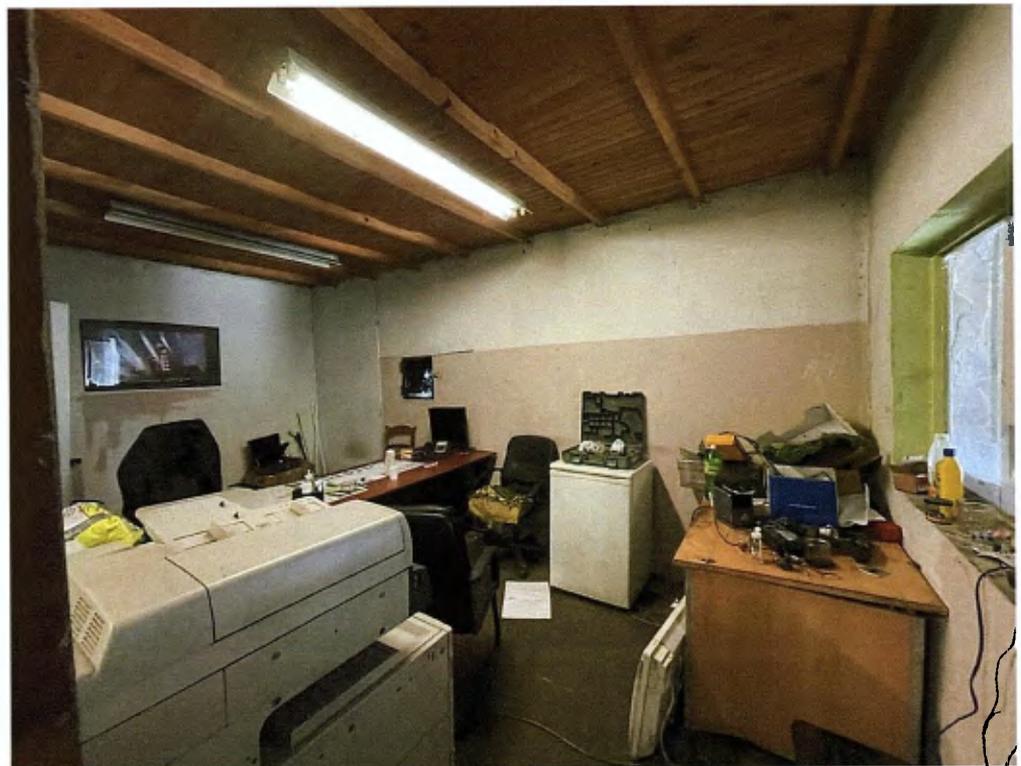
- **BUREAU**

Sol : bois à l'état brut
Murs : peinture usagée
Plafond : planches et poutres en bois

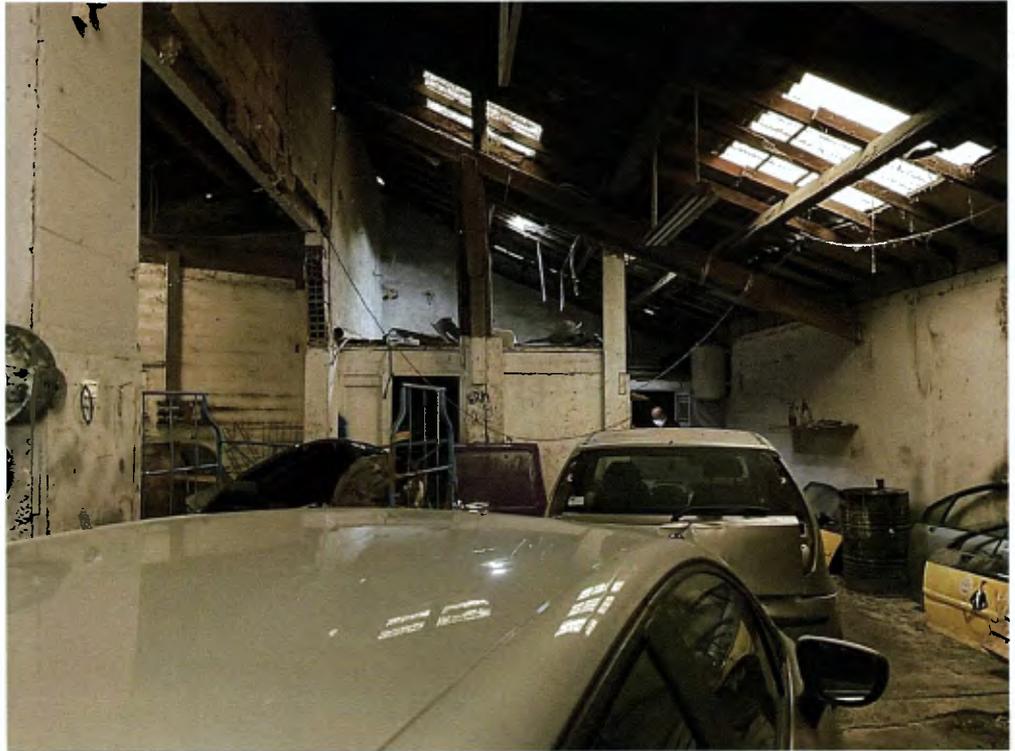
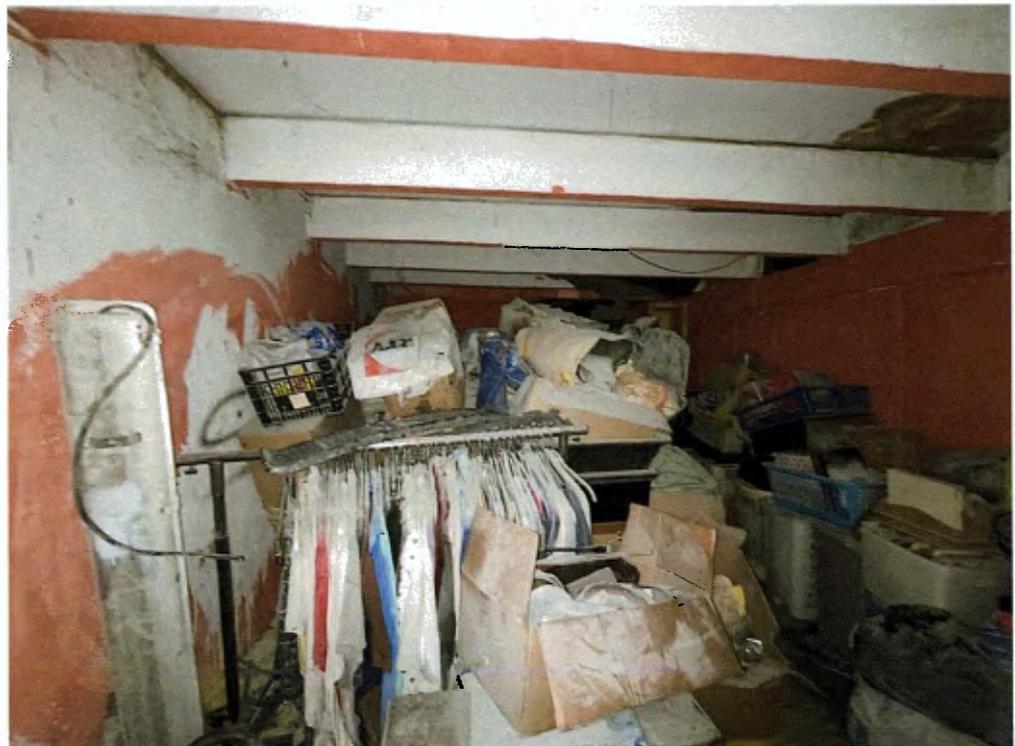
• LOCAL A USAGE DE RANGEMENT

Il s'agit d'une pièce noire.

Seul le plafond est visible.
Il est recouvert d'une peinture usagée.

La pièce est inaccessible en raison de la présence d'une multitude d'objets hétéroclites.

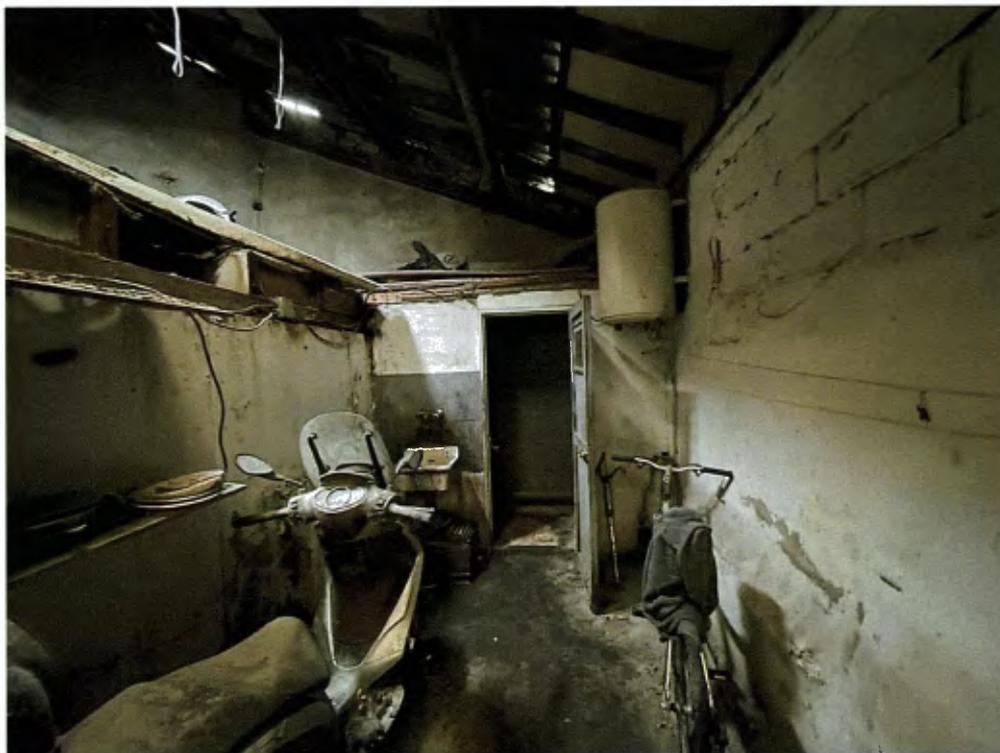
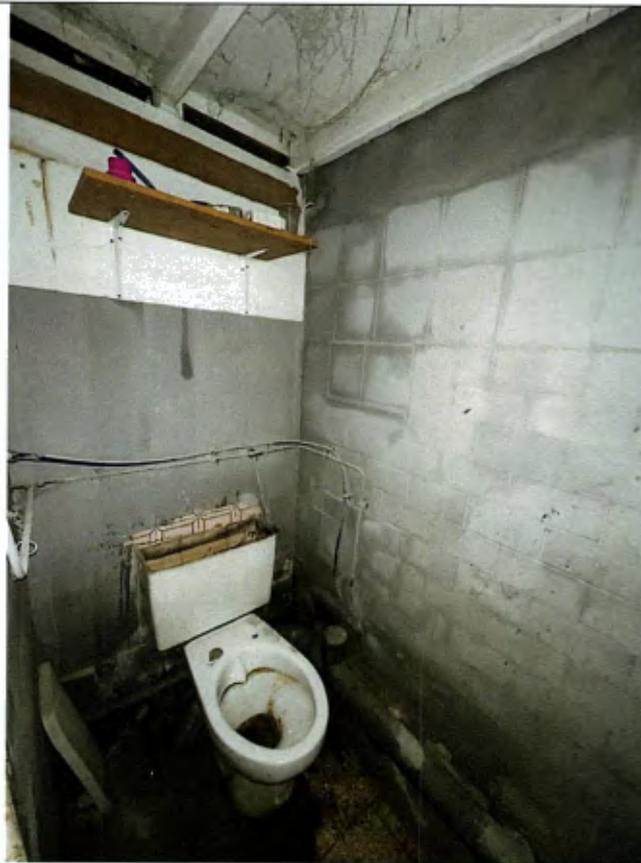
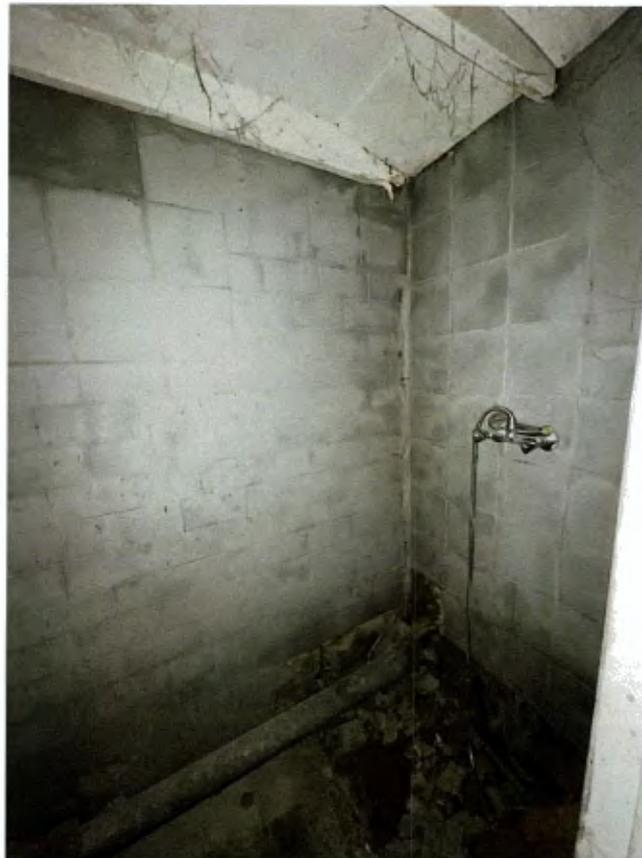
• WC

Sol ; carrelage usagé

Les murs sont recouverts pour partie d'un placage faïencé usagé.

Les autres parties murales sont recouvertes d'une peinture usagée.

La peinture recouvrant le plafond est usagée

- Une cuvette WC en mauvais état, sans abattant ni couvercle
- Un robinet mélangeur avec flexible de douche et douchette

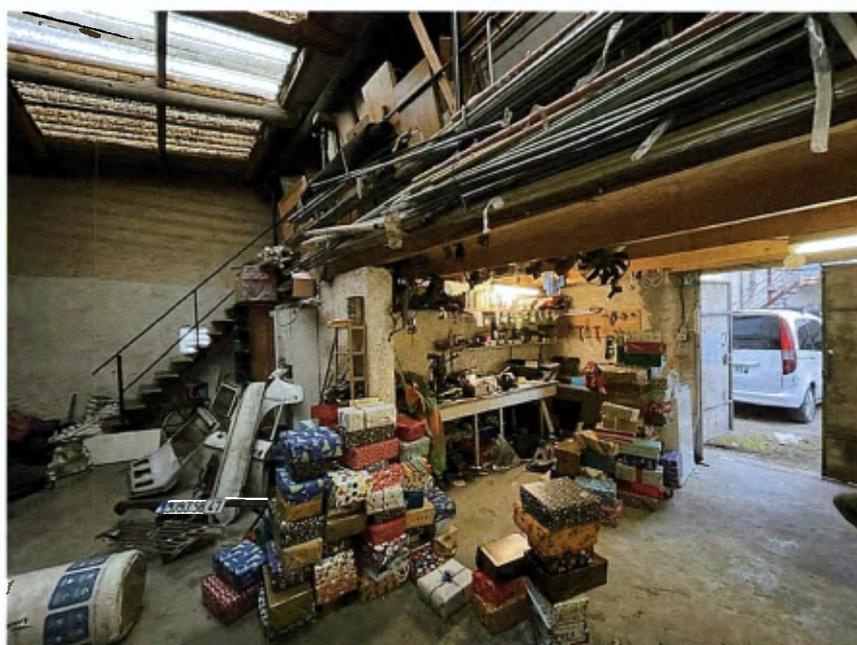
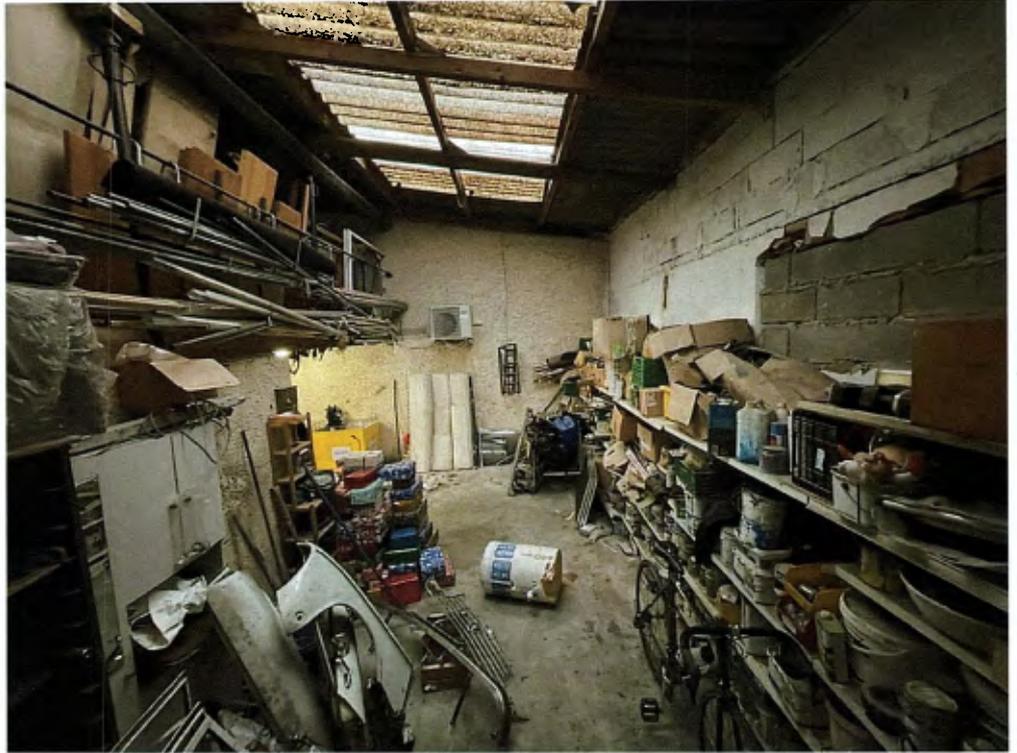
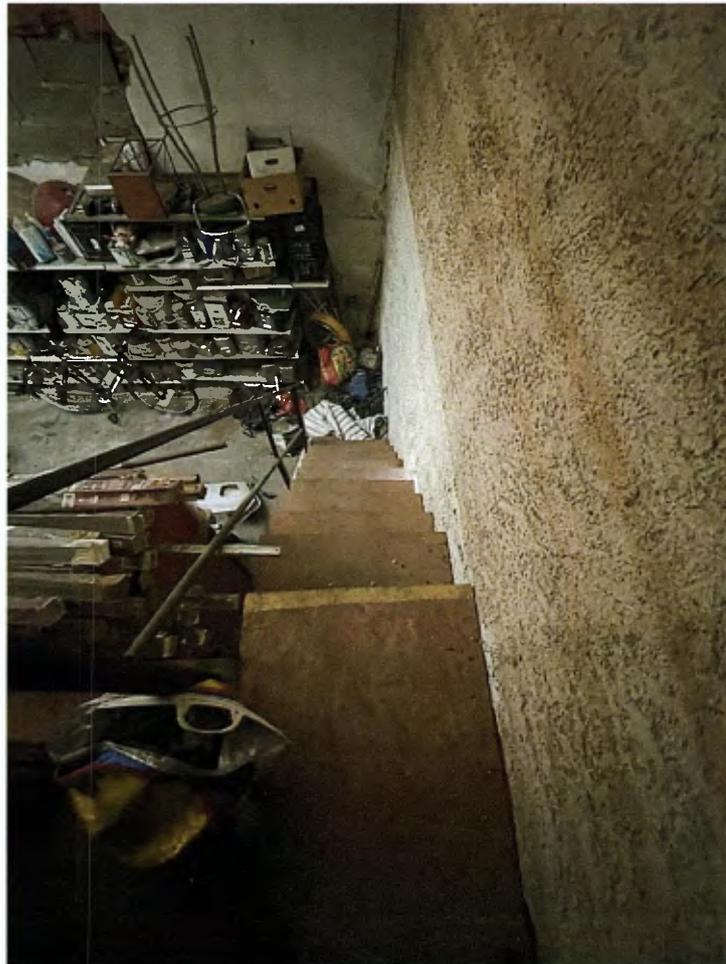
ESPACE DE STOKAGE

Sol : dalle de béton en état d'usage

Murs : crépi et enduit usagées

Plafond : poutres en bois avec plaques de fibrociment comprenant des ouvertures recouvertes de plaques ondulées translucides

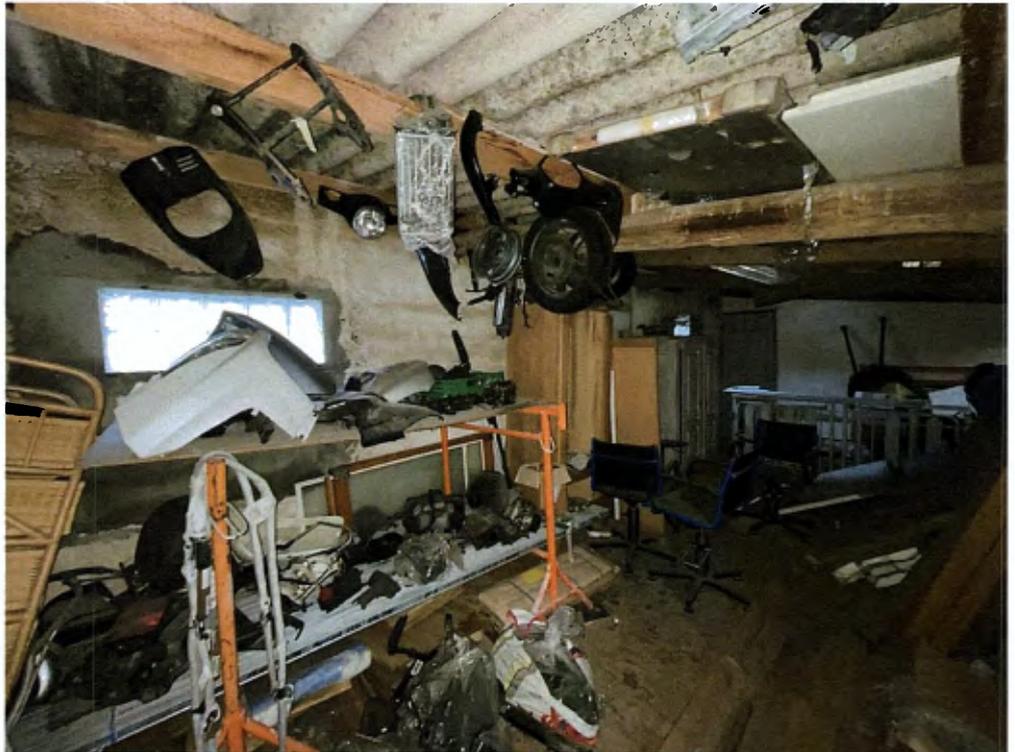
MEZZANINE

Dans la montée d'escalier, le crépi recouvrant les murs est usagé.

Sol : plancher en bois état d'usage.

Le crépi recouvrant les murs est usagé.

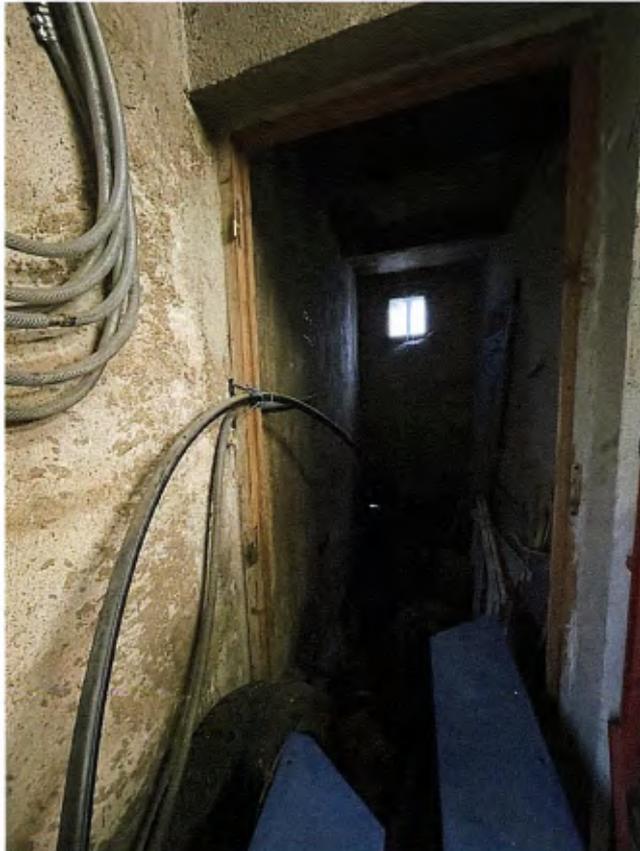
RANGEMENT 1

Sol : carrelage ancien usagé

Murs : enduit état d'usage

Plafond : poutrelles en bois et panneaux de contreplaqué peints

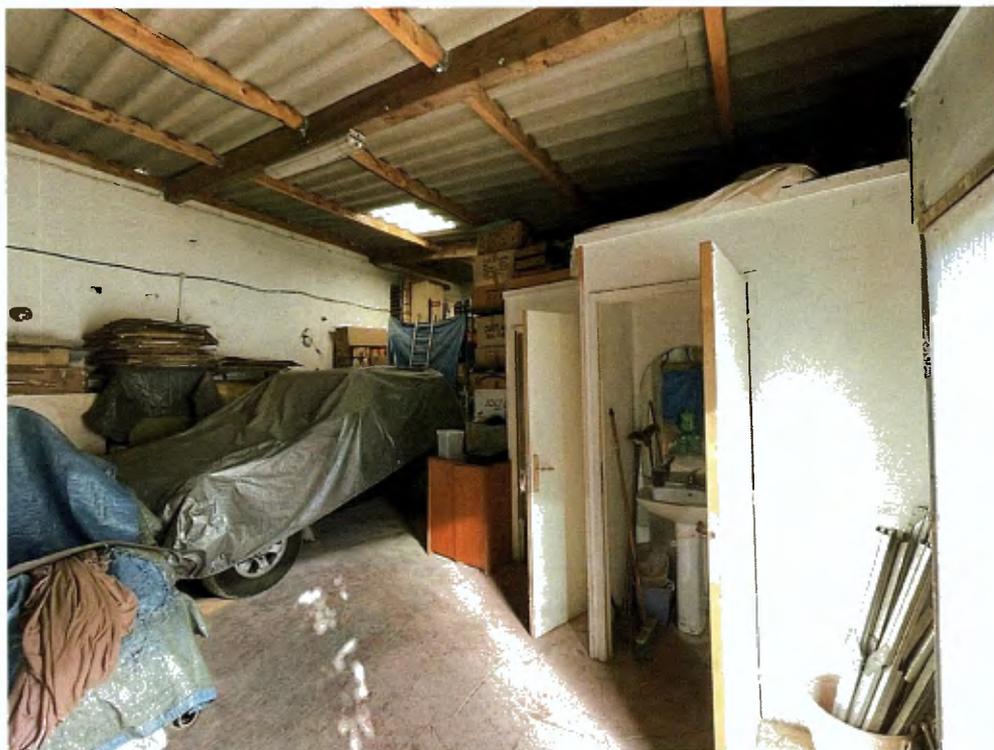
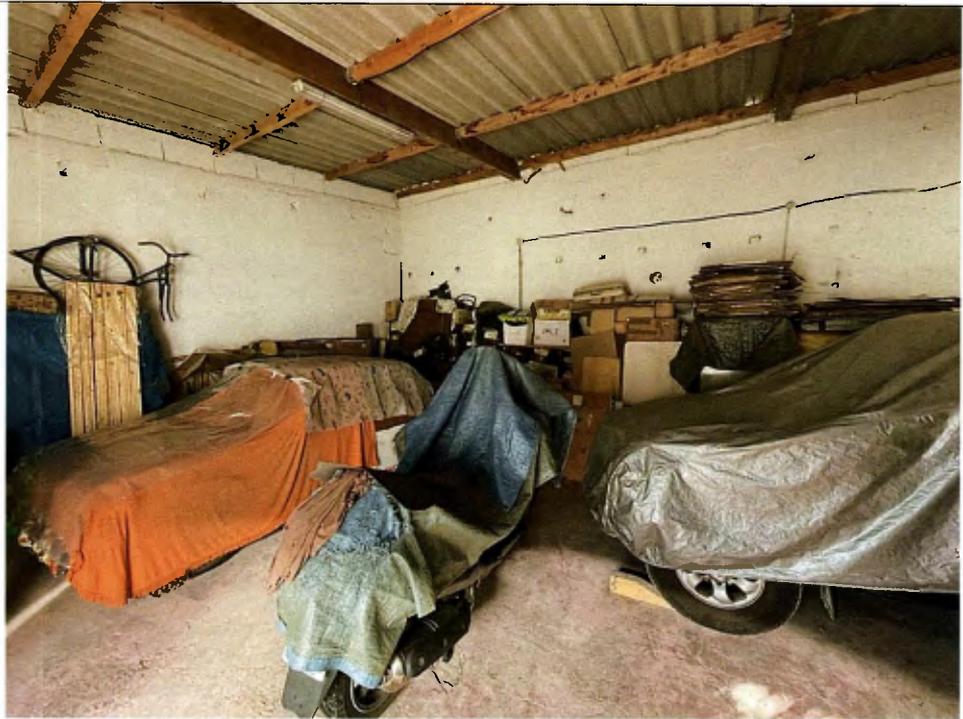
ESPACE DE STOCKAGE

Sol : dalle de béton présentant des dégradations

Murs : peinture en état d'usage

Plafond : poutres en bois avec plaques de PST comprenant une ouverture recouverte d'une plaque ondulée translucide.

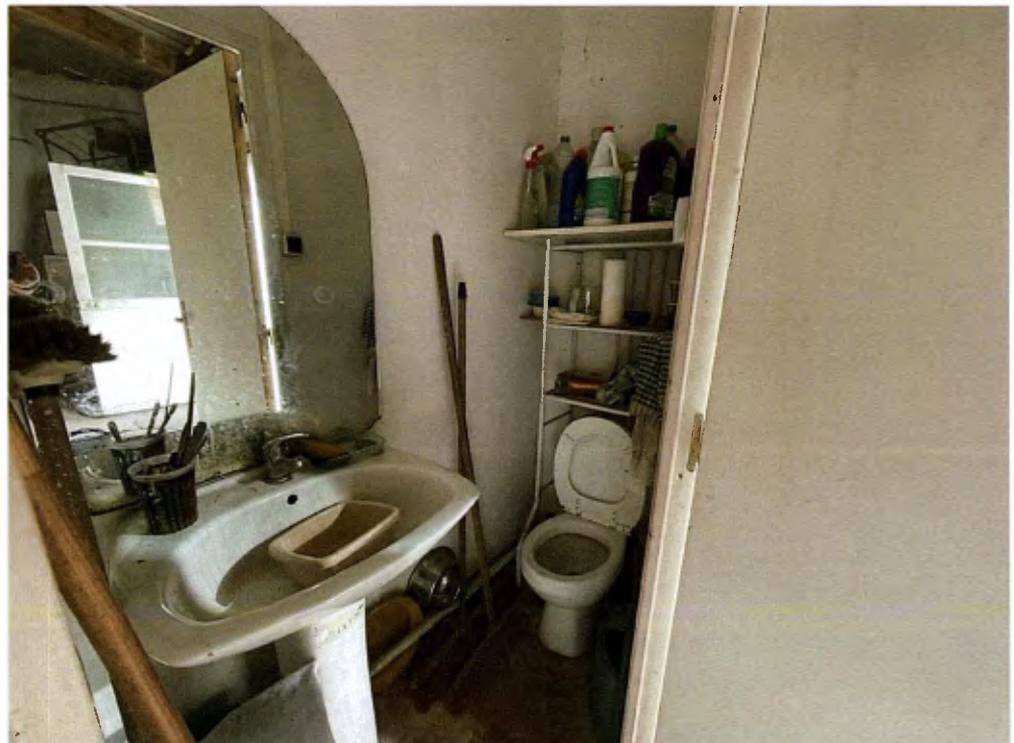
WC

Sol : dalle de béton présentant des dégradations

Murs : peinture en état d'usage

Plafond : peinture en état d'usage

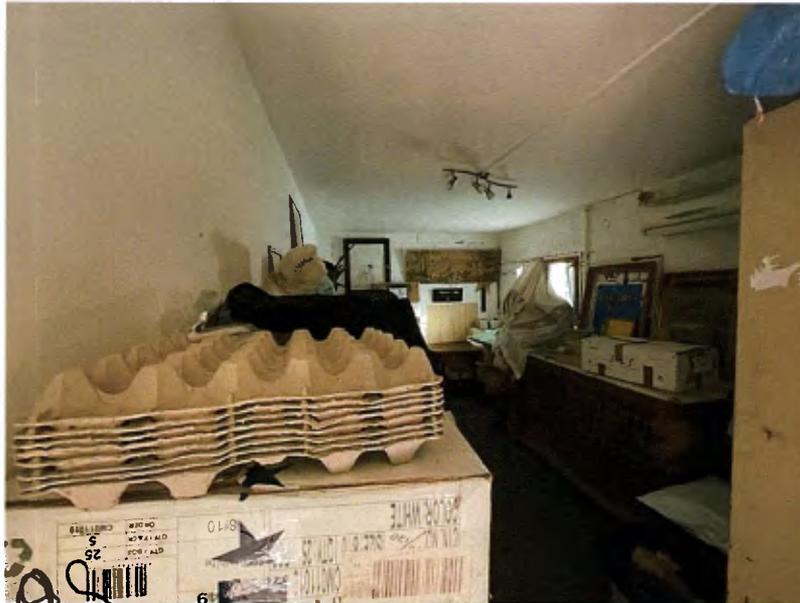
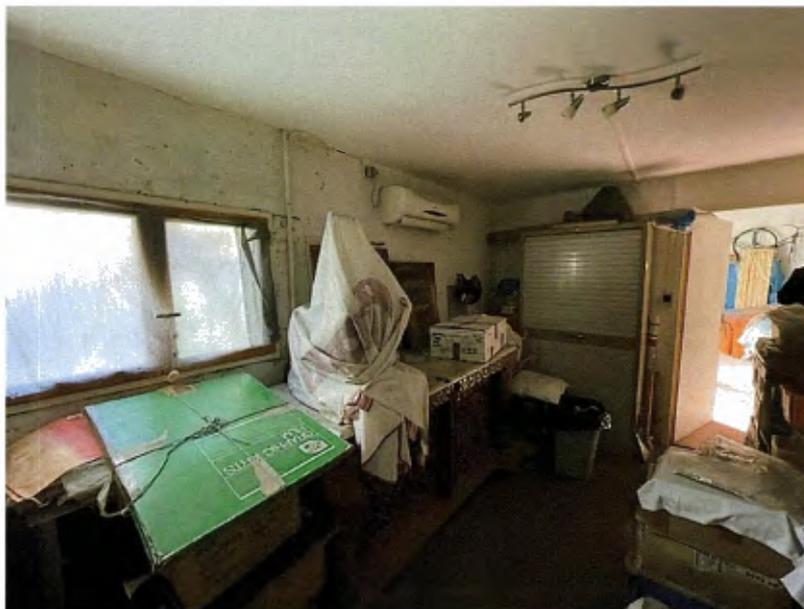
BUREAU

Sol : revêtement plastifié usagé
Murs et plafond : peinture en état d'usage
