## PROCES VERBAL DESCRIPTIF PORTANT SUR L'IMMEUBLE DE

Le Syndicat des Copropriétaires de l'immeuble LE CLOS JARDIN situé 100 Rue Chalusset 13013 MARSEILLE, représenté par son Syndic en exercice le Cabinet DALLAPORTA, EURL, immatriculée au RCS de MARSEILLE sous le numéro B 066 805 102, dont le siège social est 39 Rue Paradis 13001 MARSEILLE, pris en la personne de son représentant légal en exercice domicilié es qualité audit siège.

**CERTIFIONS** nous être transporté ce jour à 10 heures, 100 Rue Chalusset, Résidence Le Clos Jardin Villa n°1, 13013 MARSEILLE accompagné de Monsieur Stéphane FOURNIER, serrurier, des services de police et de Monsieur José SILVA en qualité de diagnostiqueur.

**LOT N°208 :**  
**MAISON A USAGE D'HABITATION**

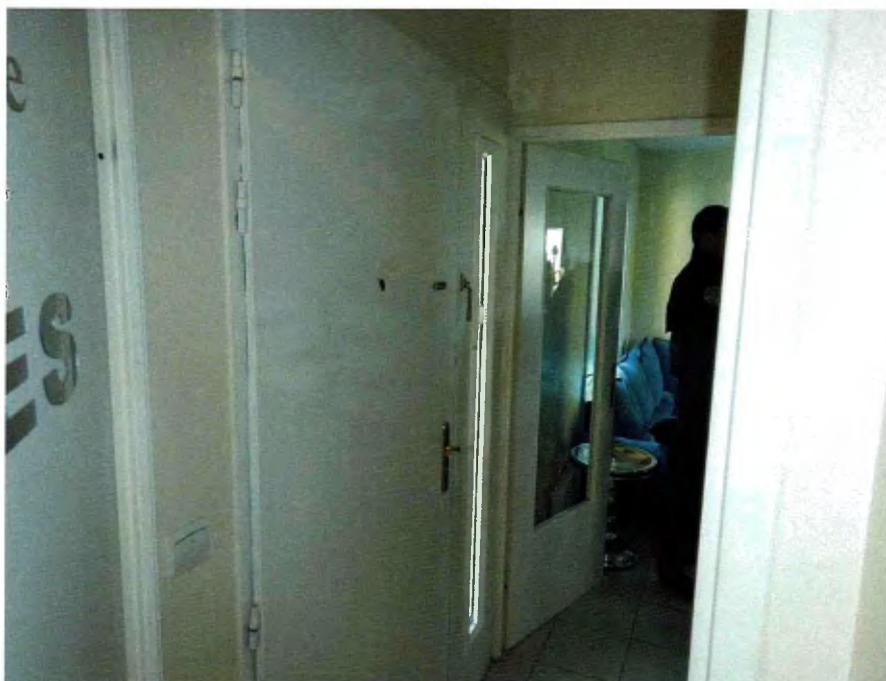
Photo n° 3

Sol : carrelage état d'usage.  
Plinthes faïencées état d'usage.  
Les murs et le plafond sont recouverts d'une peinture en bon état d'usage.

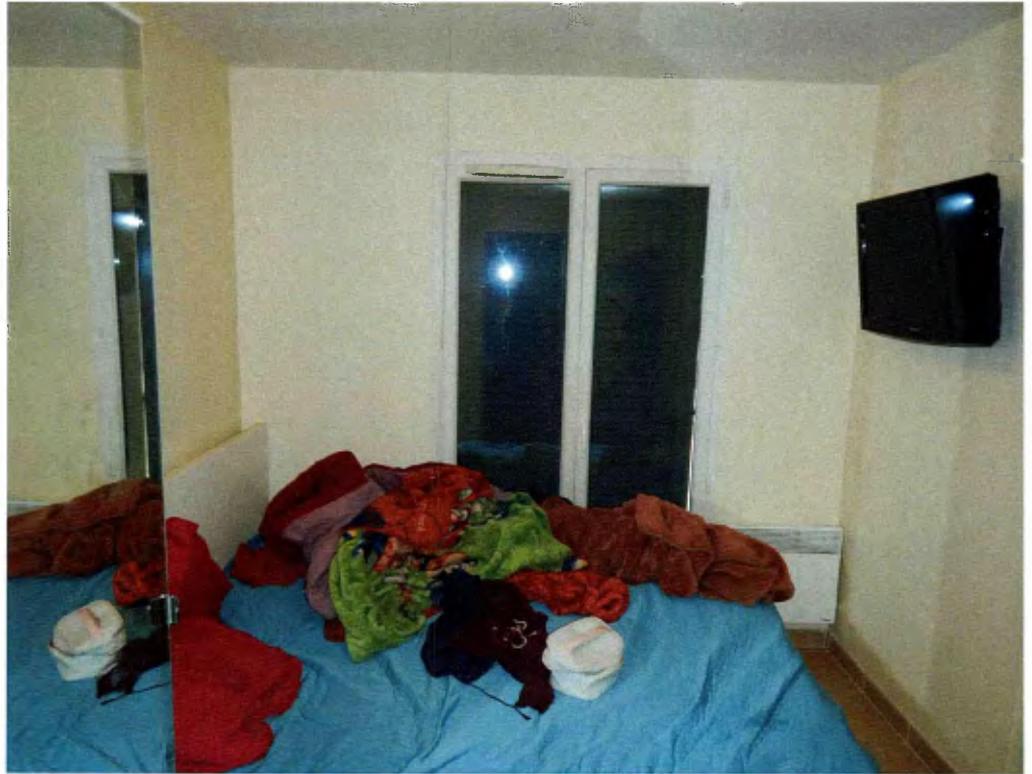
Photo n° 4

Sol : carrelage état d'usage.  
Plinthes faïencées état d'usage.  
Les murs et le plafond sont recouverts d'une peinture en bon état d'usage.

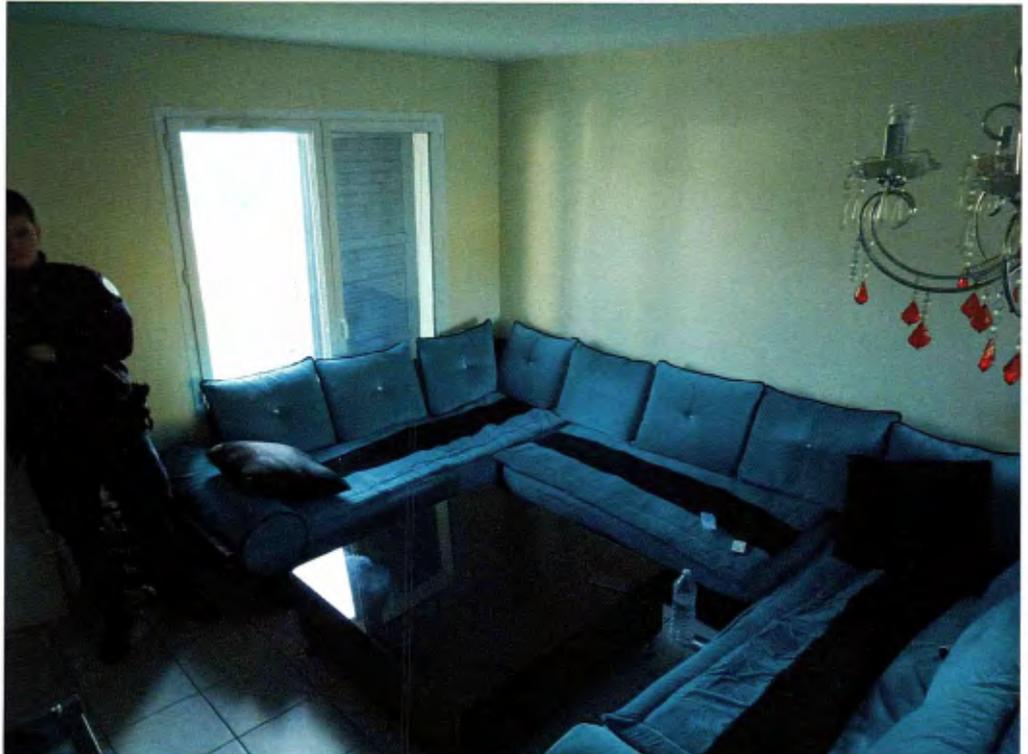
Photo n° 8

Sol : carrelage état d'usage.  
Plinthes faïencées état d'usage.  
Les murs et le plafond sont recouverts d'une peinture en bon état d'usage.

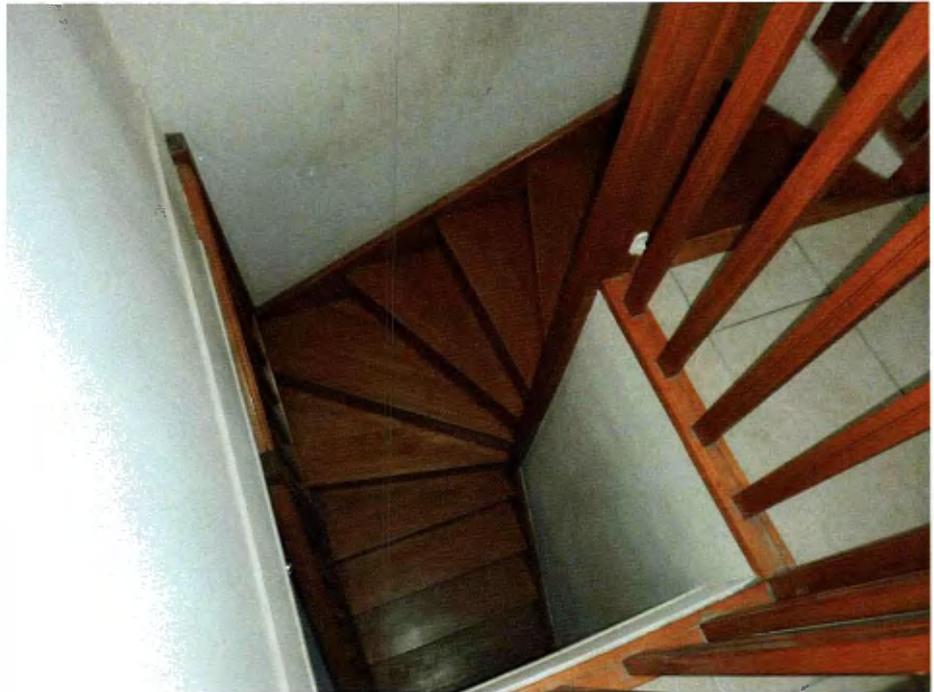
Photo n° 14

Les murs sont recouverts d'une peinture fortement tachée.

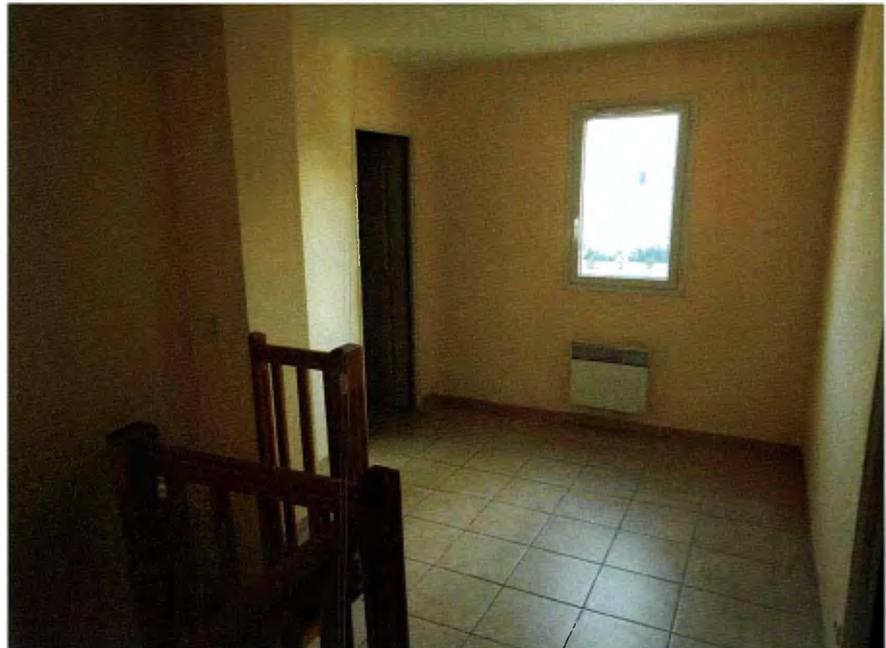
Photo n° 15

Sol : carrelage état d'usage.  
Plinthes faïencés état d'usage.  
Les murs sont recouverts d'une peinture en bon état.  
Plafond : crépi bon état d'usage.

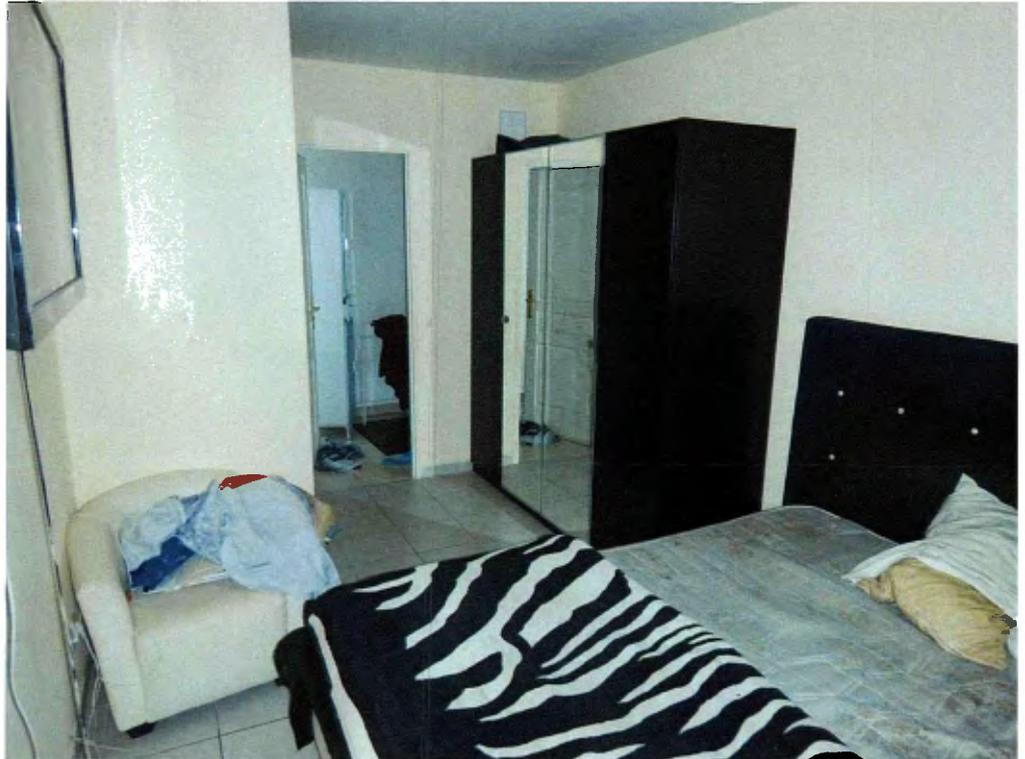
Photo n° 16

Sol : carrelage état d'usage.  
Plinthes faïencées état d'usage.  
Les murs sont recouverts d'une peinture en bon état.  
Plafond : crépi état d'usage.

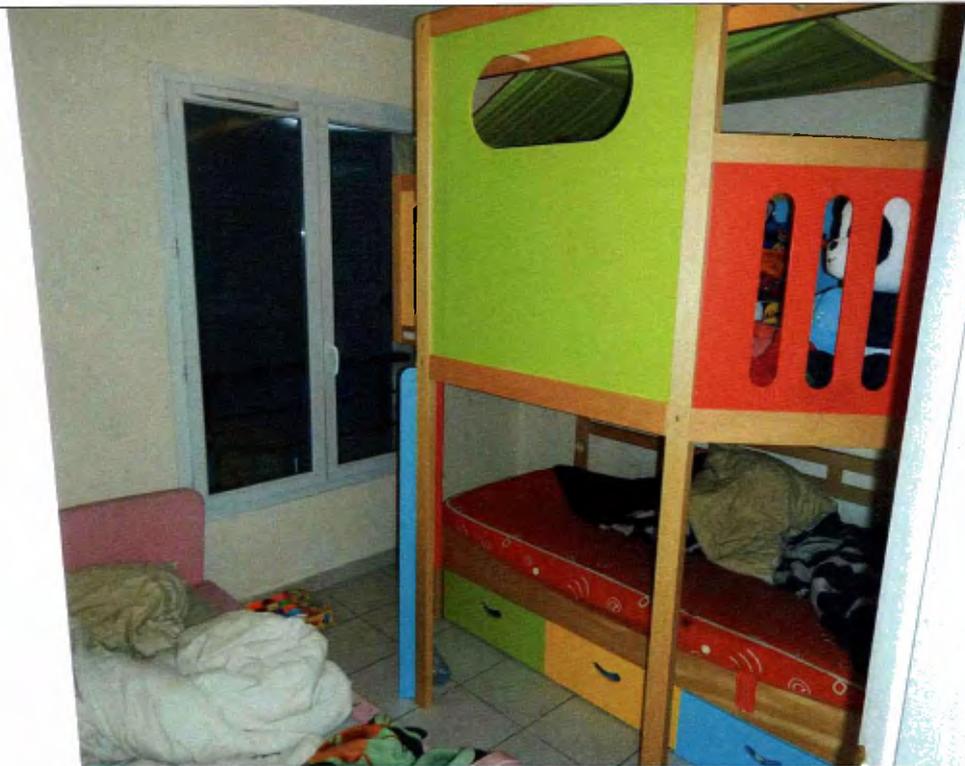
Photo n° 19

Sol : carrelage état d'usage.  
Plinthes faïencées état d'usage.  
Les murs sont recouverts d'une peinture en bon état.  
Plafond : crépi état d'usage.

La porte de communication est détruite.

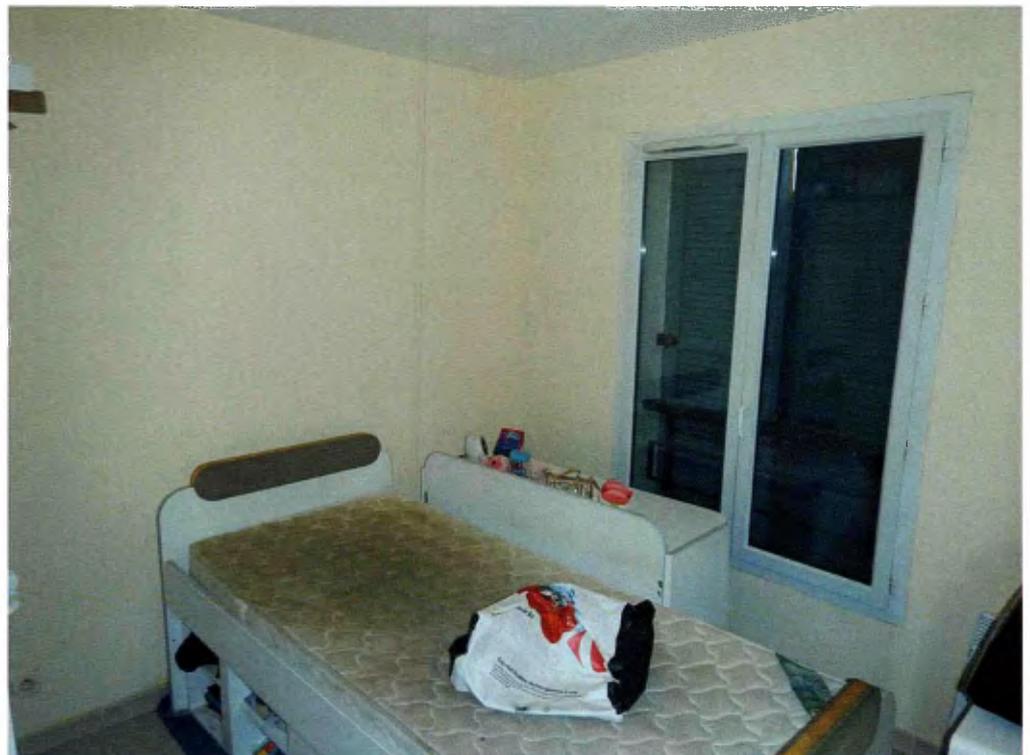
Photo n° 20

Sol : carrelage état d'usage.  
Plinthes faïencées état d'usage.  
Les murs sont recouverts d'une peinture en bon état.  
Plafond : crépi état d'usage.

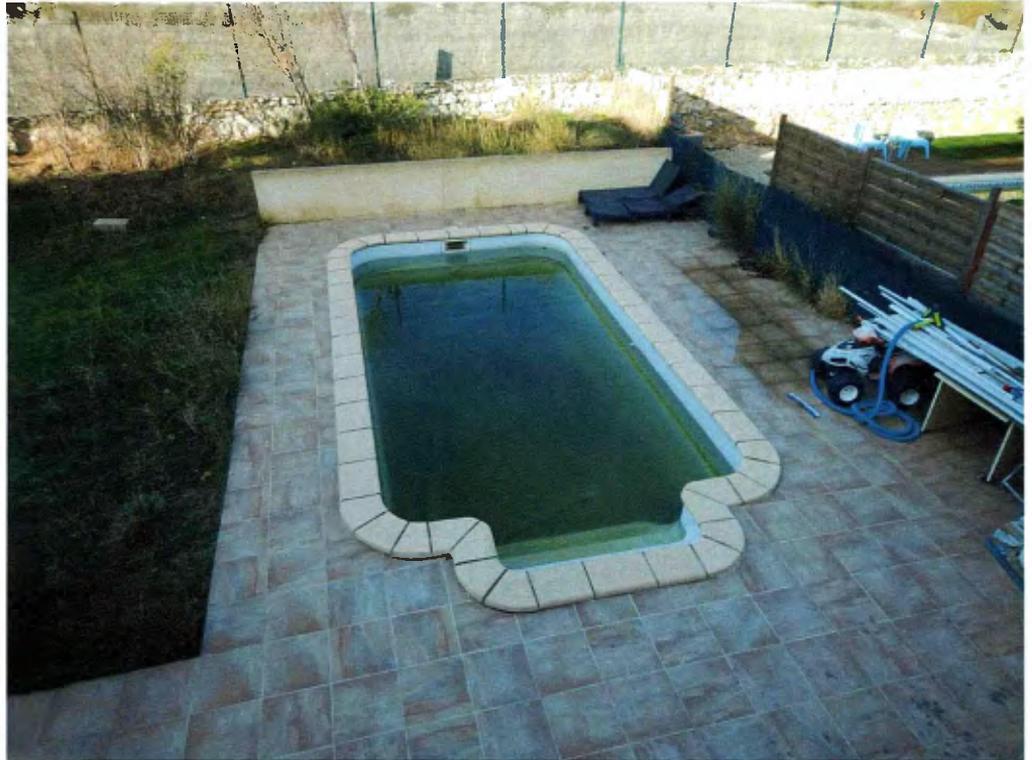
**Photo n° 26**

Une piscine est implantée sur ce terrain.  
Elle est de forme rectangulaire.  
Elle est entourée de margelles et d'un carrelage en bon état d'usage.

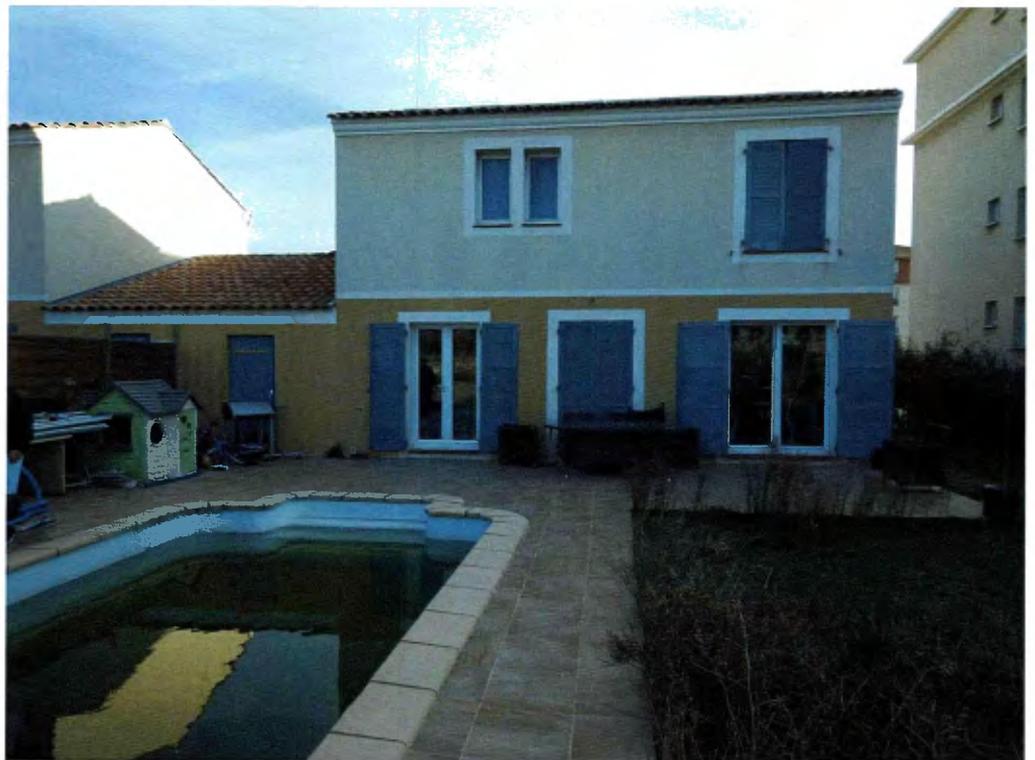
**Photo n° 27**

Les façades de cette maison sont recouvertes d'un crépi bicolore en bon état d'usage.

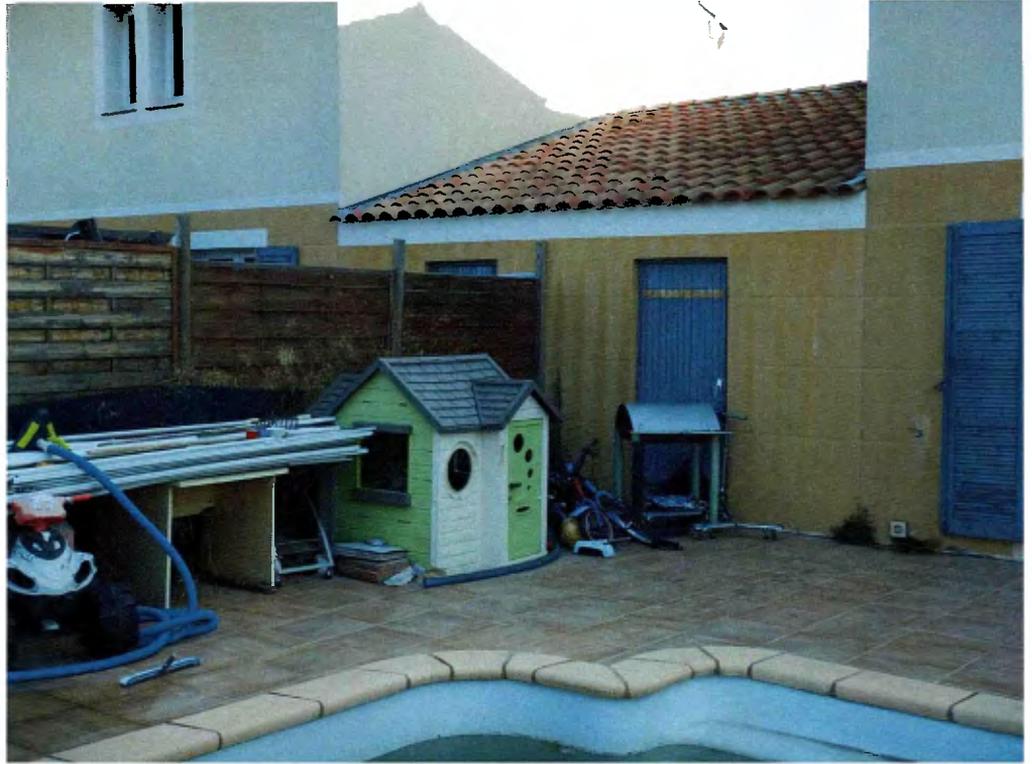
Photo n° 28

La toiture composée de tuiles semble être en bon état d'usage.
