C. QUAI FELIX NIVEAU 1

a. Couloir de circulation distribuant les bureaux de ce niveau

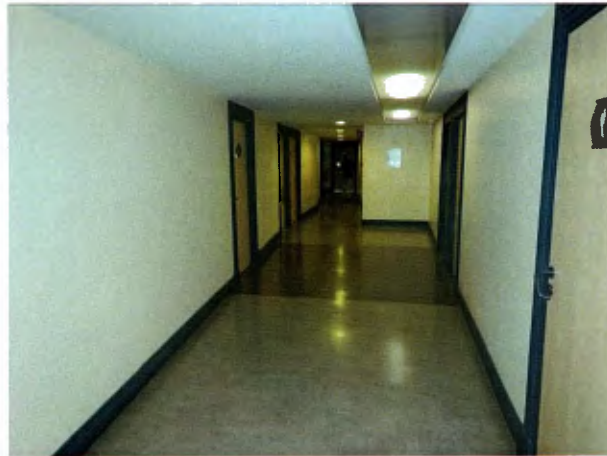
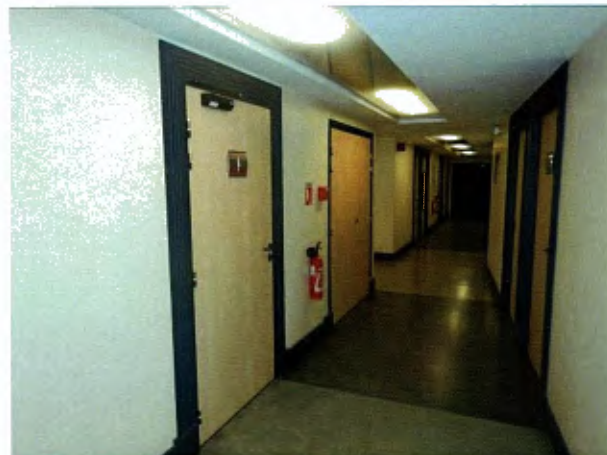
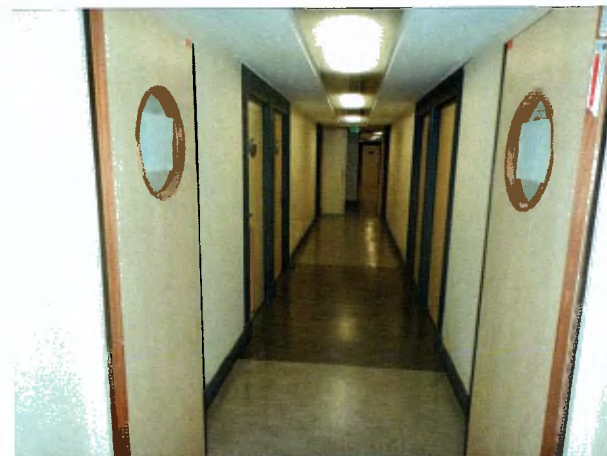
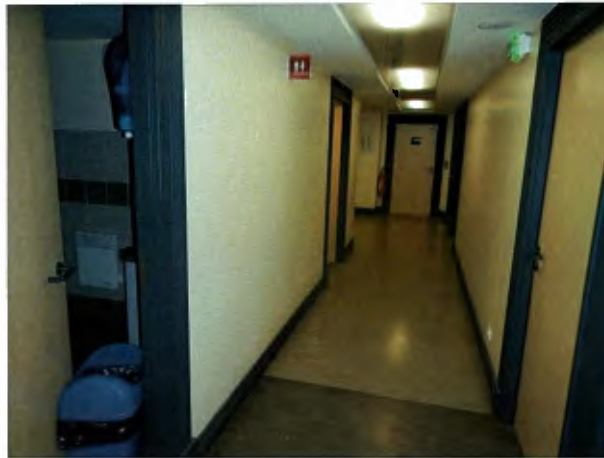
Il est équipé de portes coupe-feu.

Le sol est recouvert d'un Gerflex en bon état d'usage.

Les plinthes sont en bon état.

Les murs sont recouverts d'une peinture en bon état d'usage.

Le plafond est un faux-plafond dans lequel sont encastrés des pavés lumineux assurant l'éclairage, des haut-parleurs ainsi que des caméras de surveillance.

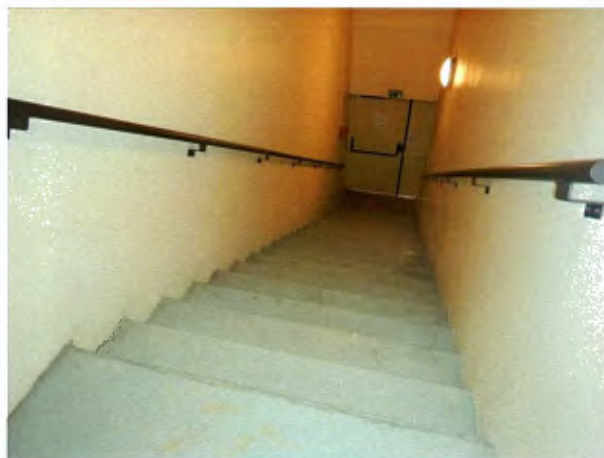
Première cage d'escalier :

Sa porte d'accès en bois est située en face du bureau Q1-014. Elle donne accès à un escalier descendant vers l'entrée extérieure de l'ATRIUM.

Elle est protégée dans sa partie basse par une porte anti-panique.

Elle est éclairée par un puits de lumière.

Les escaliers sont composés de marches cimentées.

Les murs et le plafond sont recouverts d'une peinture en état d'usage.

Elle est éclairée par deux appliques murales et elle est équipée d'une trappe de désenfumage.

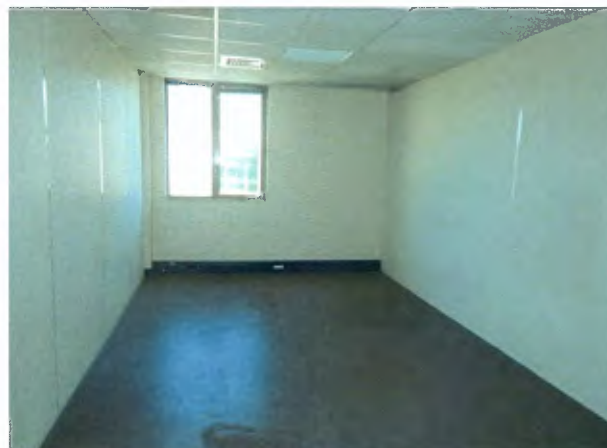
BUREAU Q1-025 :

Il est éclairé par une fenêtre, cadre anodisé, double battant, double vitrage, protégée de l'intérieur par des stores métalliques.

Le sol est recouvert d'un gerflex dégradé.

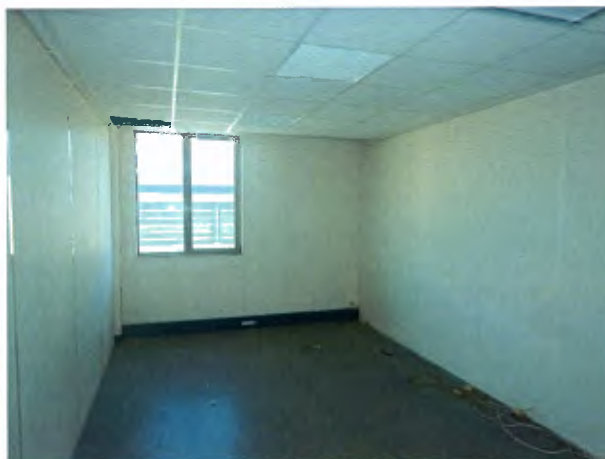
BUREAU Q1-028 :

Il est éclairé par une fenêtre, cadre anodisé, double battant, double vitrage.

Le sol est recouvert d'un gerflex sale et taché.

Les murs sont pour partie recouverts d'une peinture à l'état d'usage et pour partie de cloisons amovibles, en bon état.

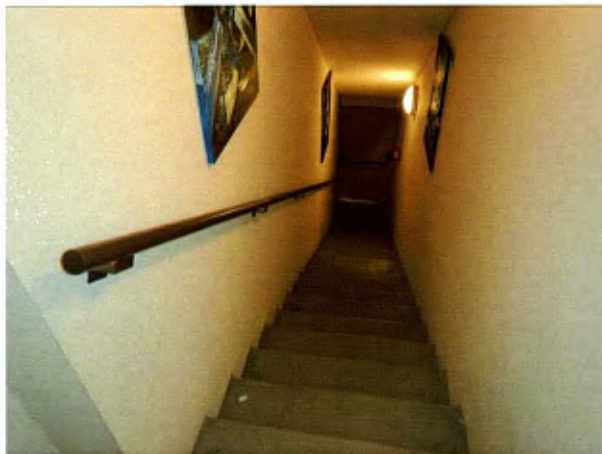
Elle est composée d'un escalier aux marches cimentées.

Elle est éclairée par un puits de lumière.

Les murs sont recouverts d'une peinture dégradée.

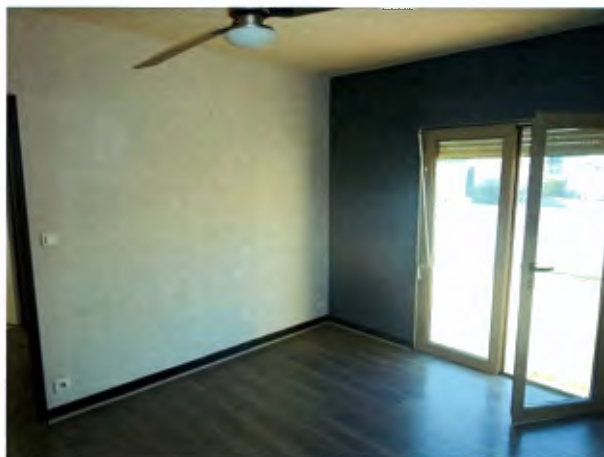
Cette pièce est éclairée par une porte-fenêtre, cadre anodisé, double battant, protégée à l'extérieur par un volet mécanique, ouvrant sur la même terrasse que précédemment.

Le sol est recouvert d'un parquet flottant en bon état d'usage.

Les murs sont recouverts d'une peinture dégradée.
