## PROCES-VERBAL DESCRIPTIF

L'AN DEUX MILLE VINGT QUATRE  
LE DEUX DECEMBRE

EN VERTU : D'une Ordonnance rendue sur requête par Monsieur **Timothée de MONTGOLFIER**, Président du Tribunal Judiciaire de DIGNE LES BAINS, en date du 11 Avril 2024, désignant notre SARL à l'effet de nous rendre à SEYNE (04140), Lieu-dit Les Chapelles, afin de procéder à la description des biens appartenant à la société EPISEC, en vue de leur vente aux enchères.

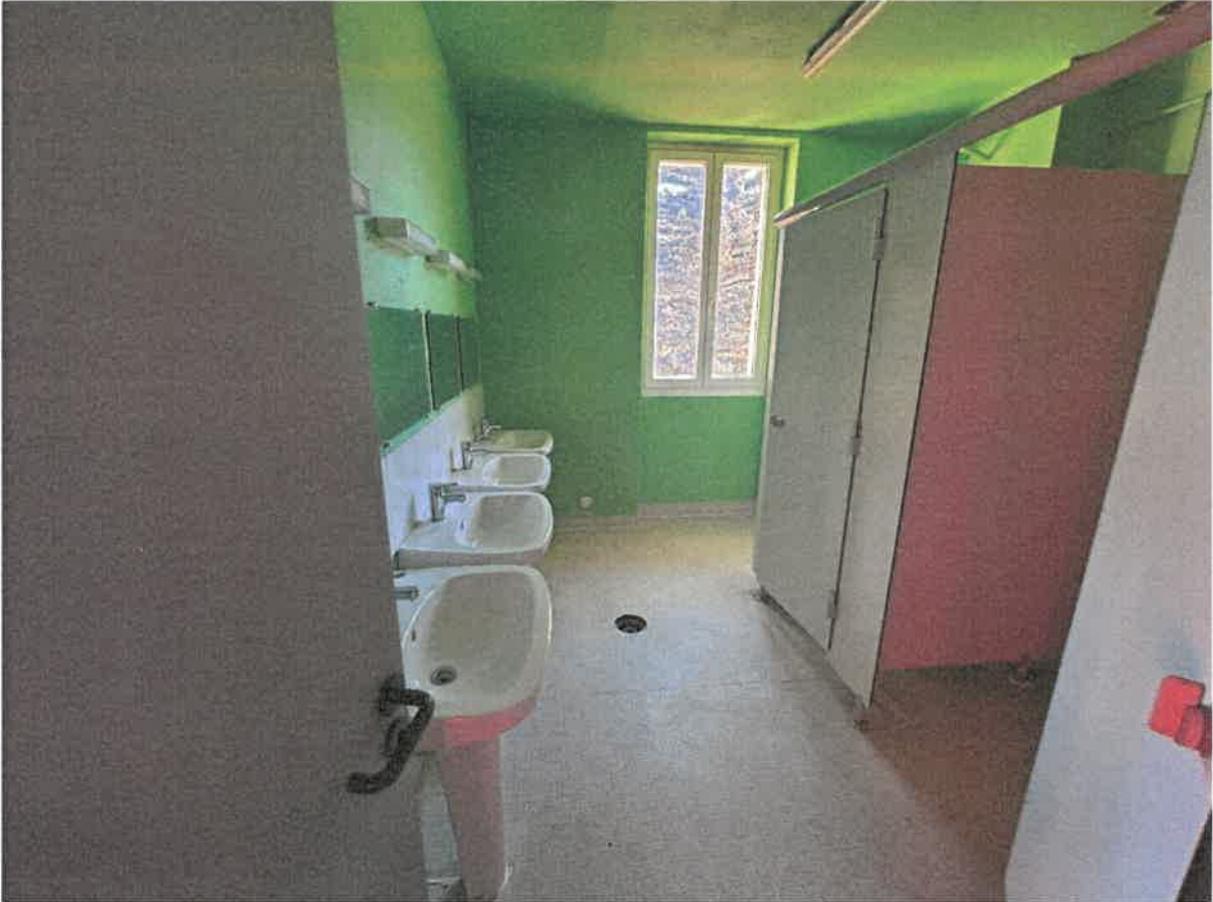
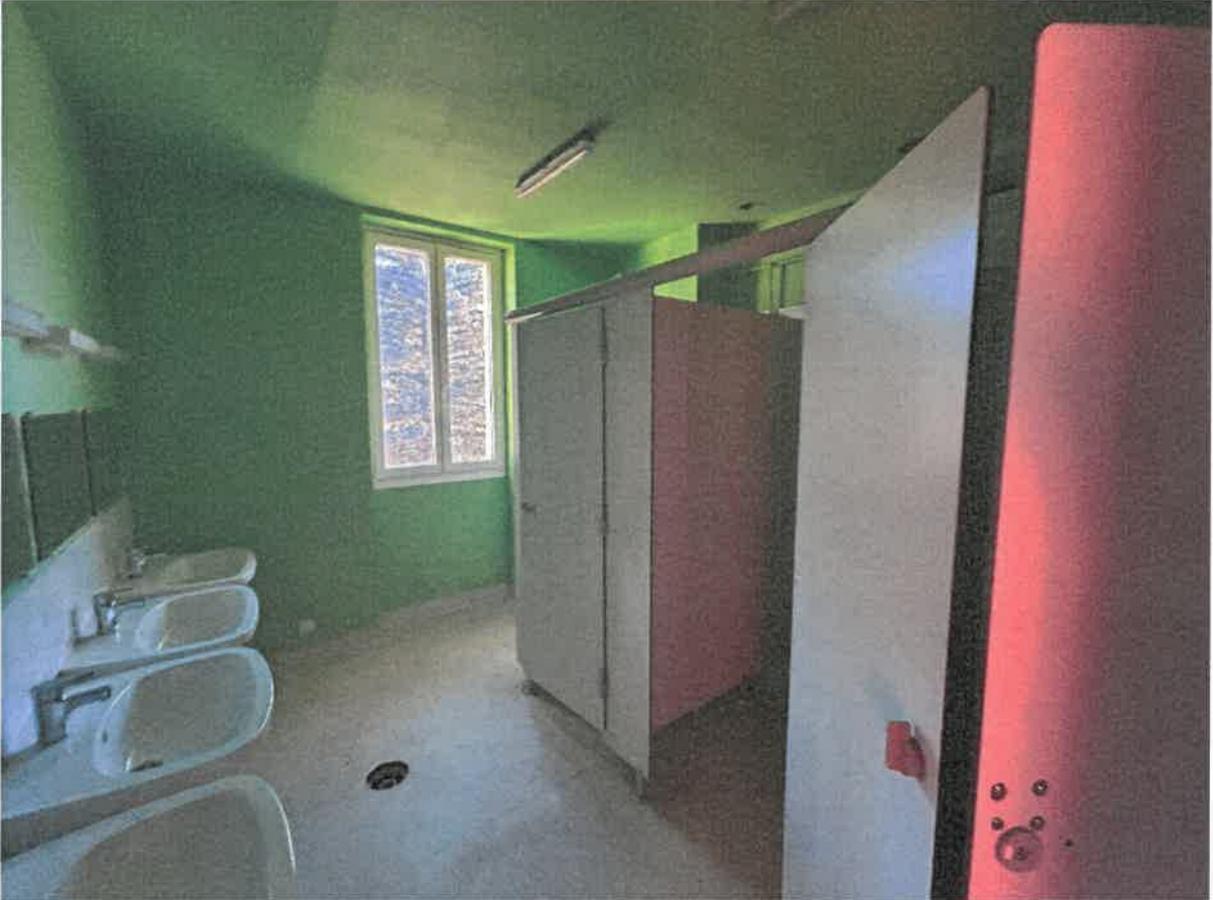
SANITAIRE DONT LE PLAFOND EST ENDOMMAGE. DEGAT DE TOUTE EVIDENCE CAUSE PAR UNE FUITE EN TOITURE.

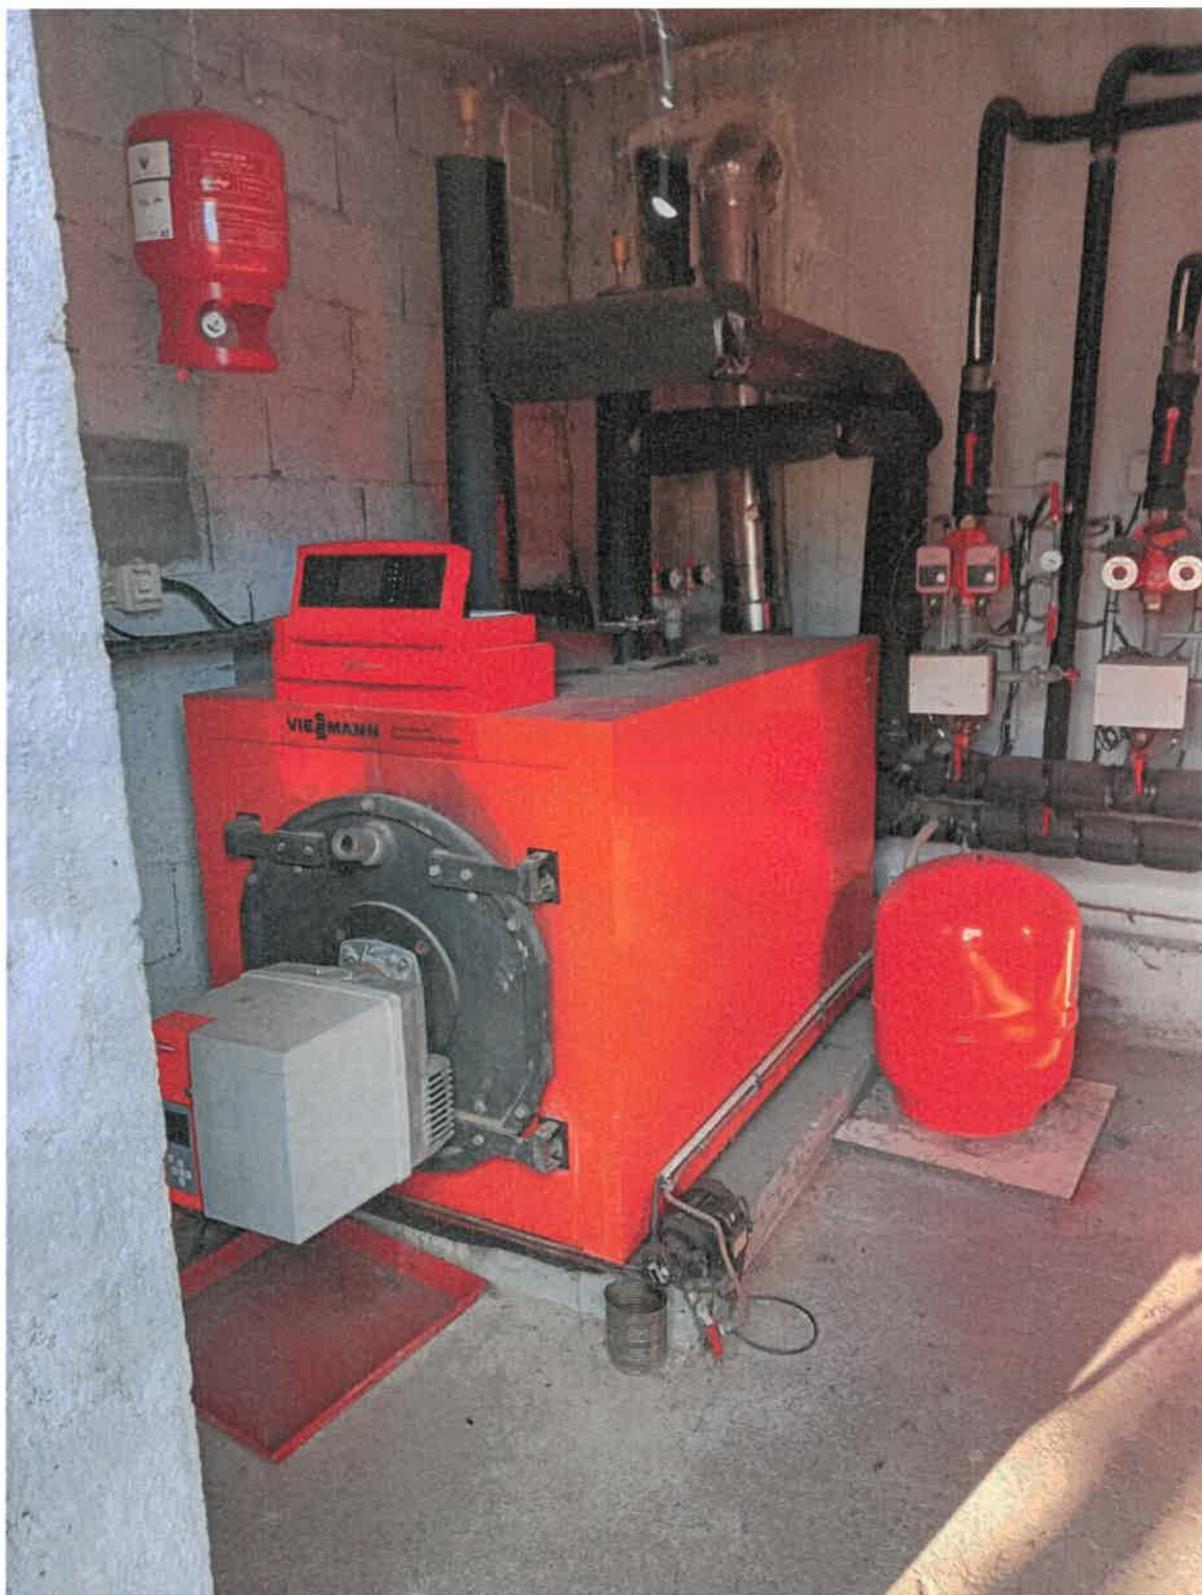
## LOCAL CHAUFFERIE

Il est équipé d'une chaudière WIESSMANN semblant avoir fait l'objet d'un entretien mais dont le bon fonctionnement ne peut être garanti à ce jour.
