PROCES-VERBAL DESCRIPTIF

Dressé le JEUDI TRENTE ET UN OCTOBRE DEUX MILLE
VINGT QUATRE (31/10/2024)
A neuf heures (09h00)

Certifie m'être transportée aux dates et heures indiquées en tête du présent acte à VITROLLES (13127) 13 chemin des Oiseaux à l'effet de procéder à la description exacte et détaillée du bien immobilier ci-après désigné conformément aux dispositions des articles R 322-1 et R322-2 du code des procédures civiles d'exécution :

Villa de Type 5, élevé d'un étage, moderne offrant une vue dégagée sur l'Étang de Berre et la piste de l'aéroport Marseille-Provence.

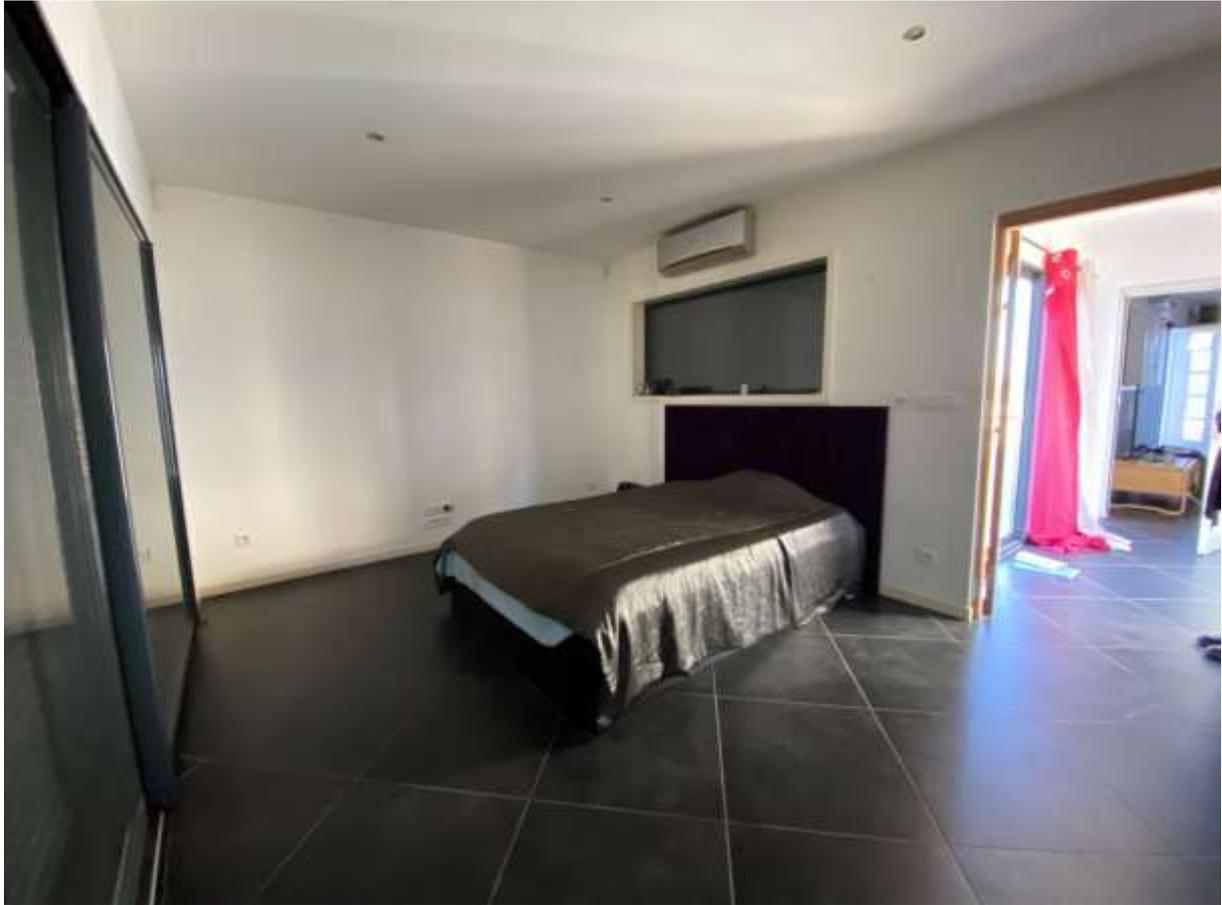
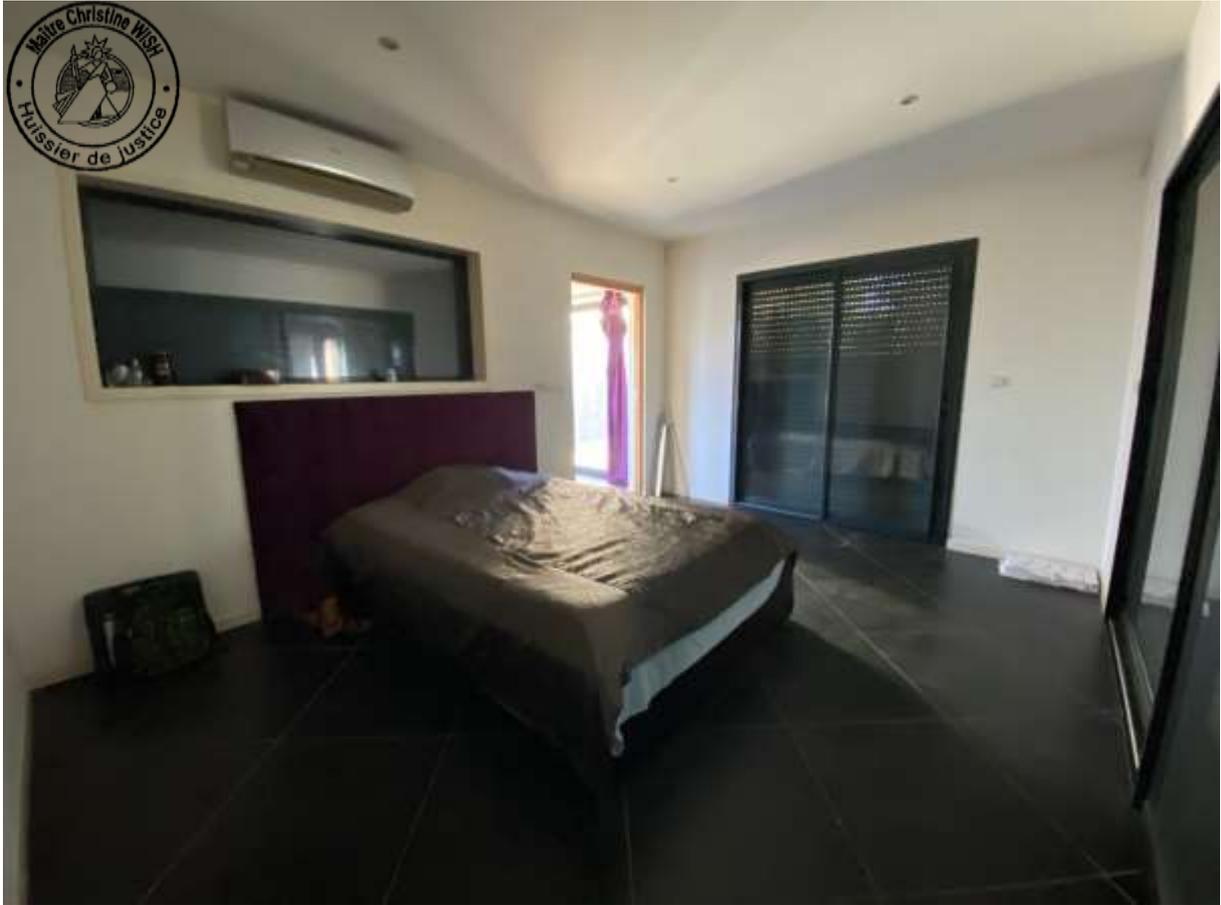
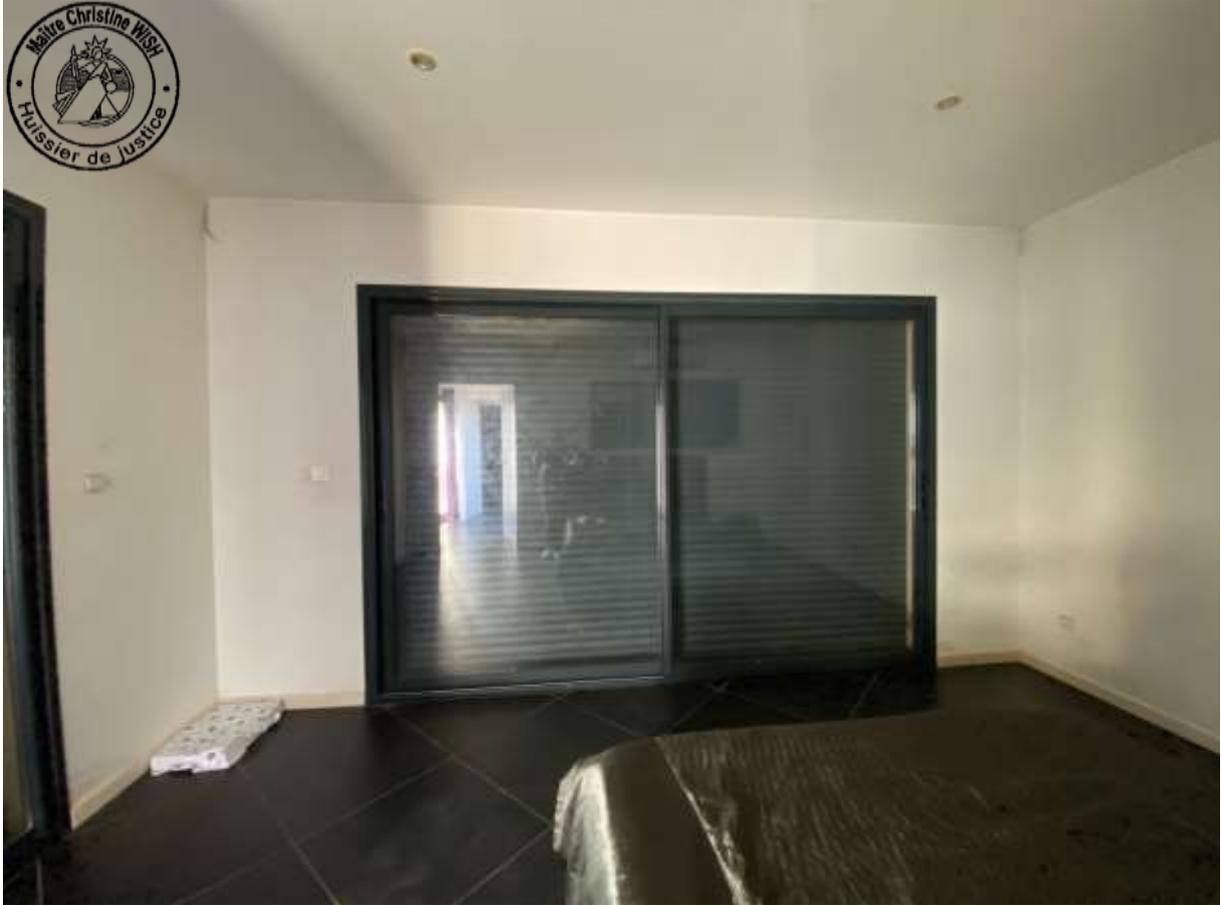
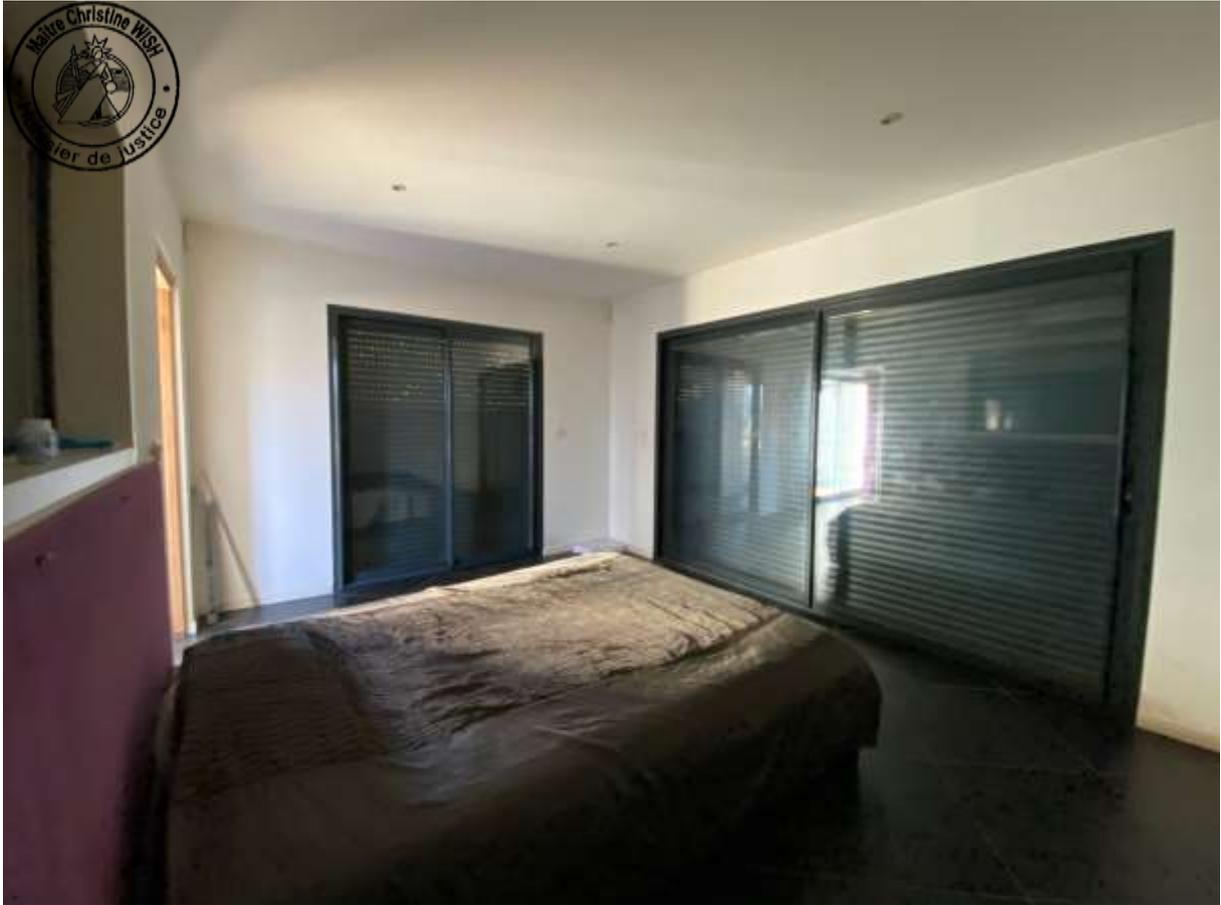
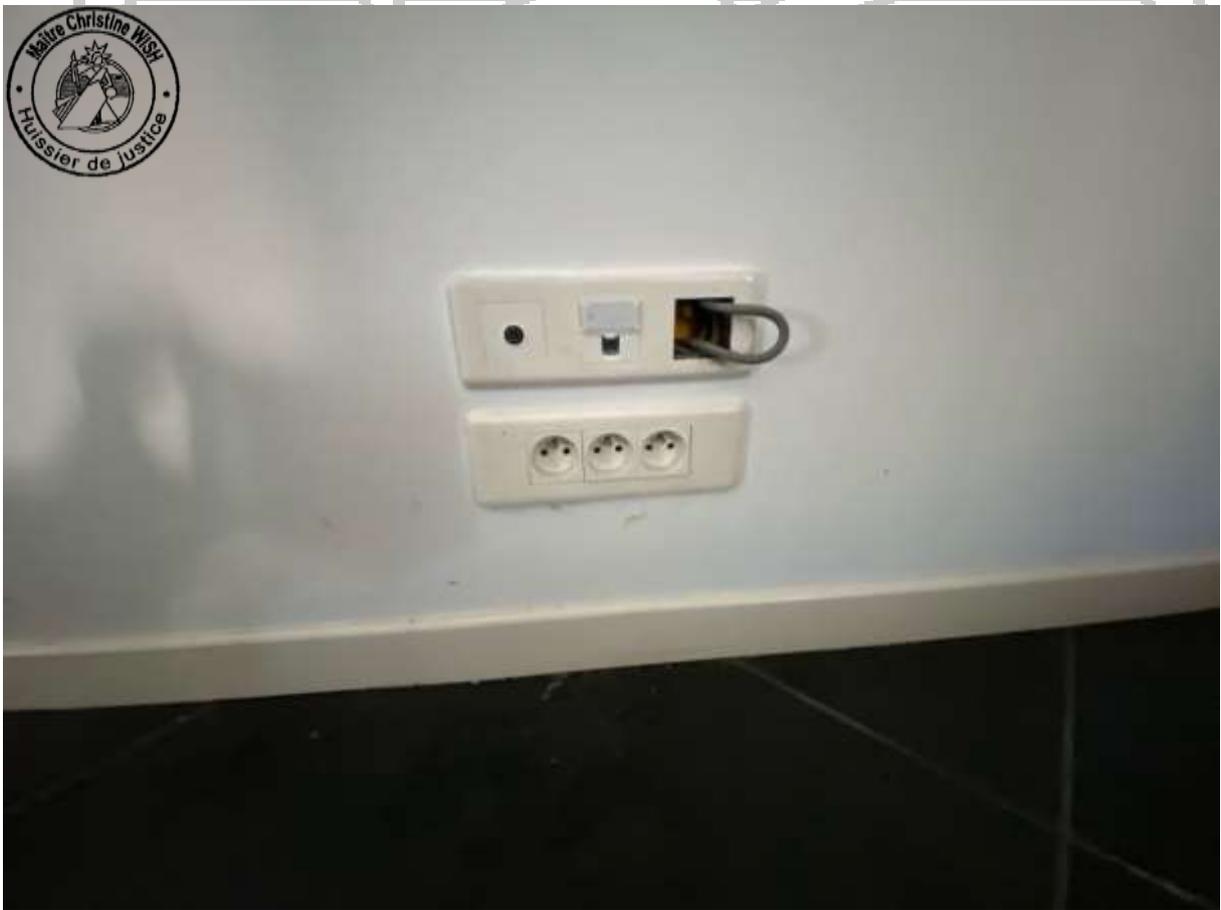
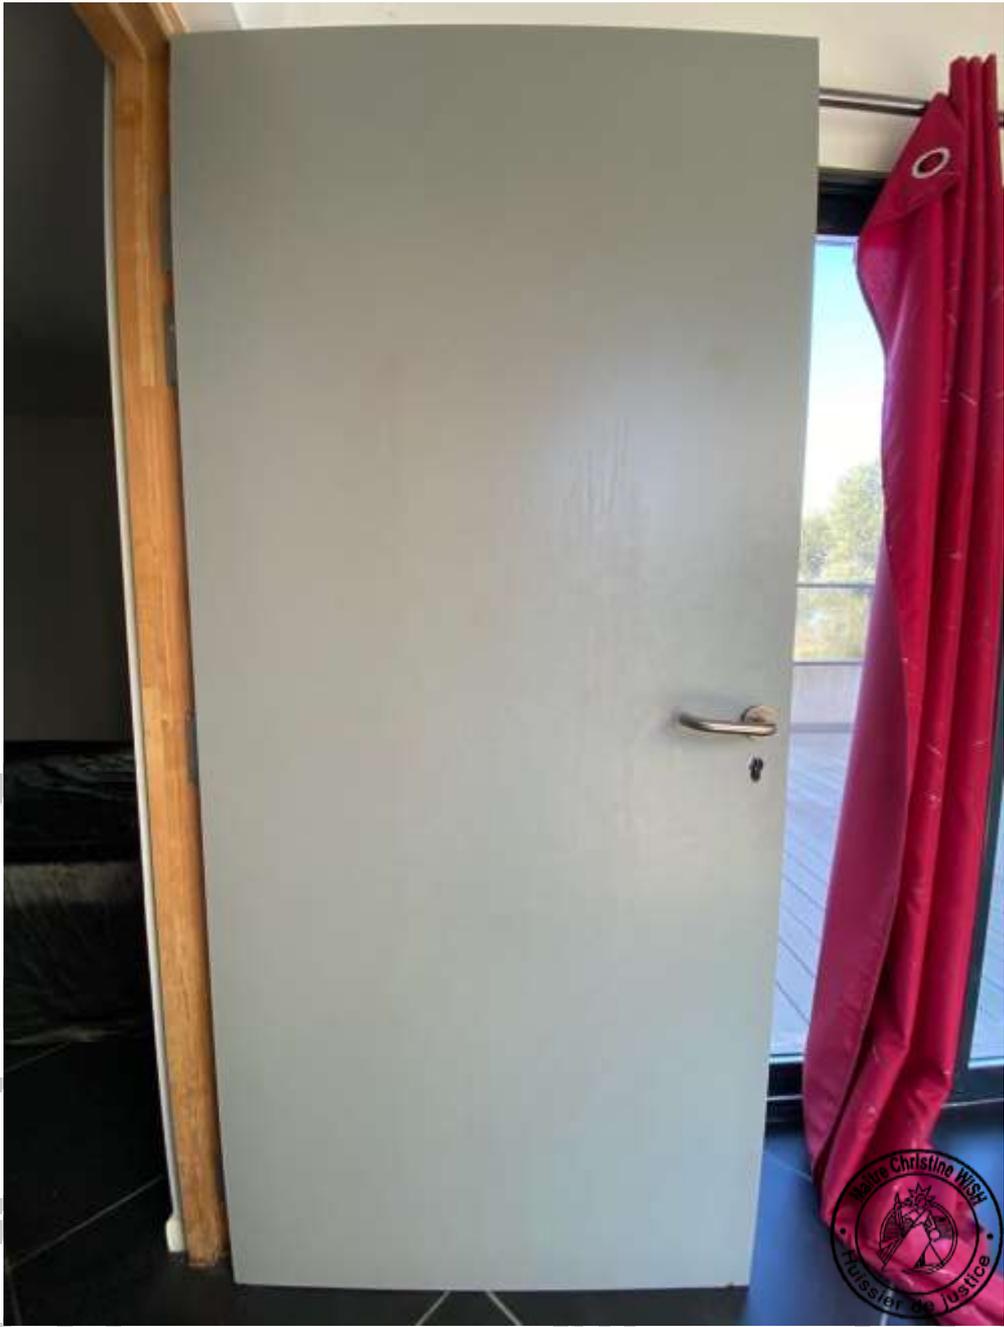
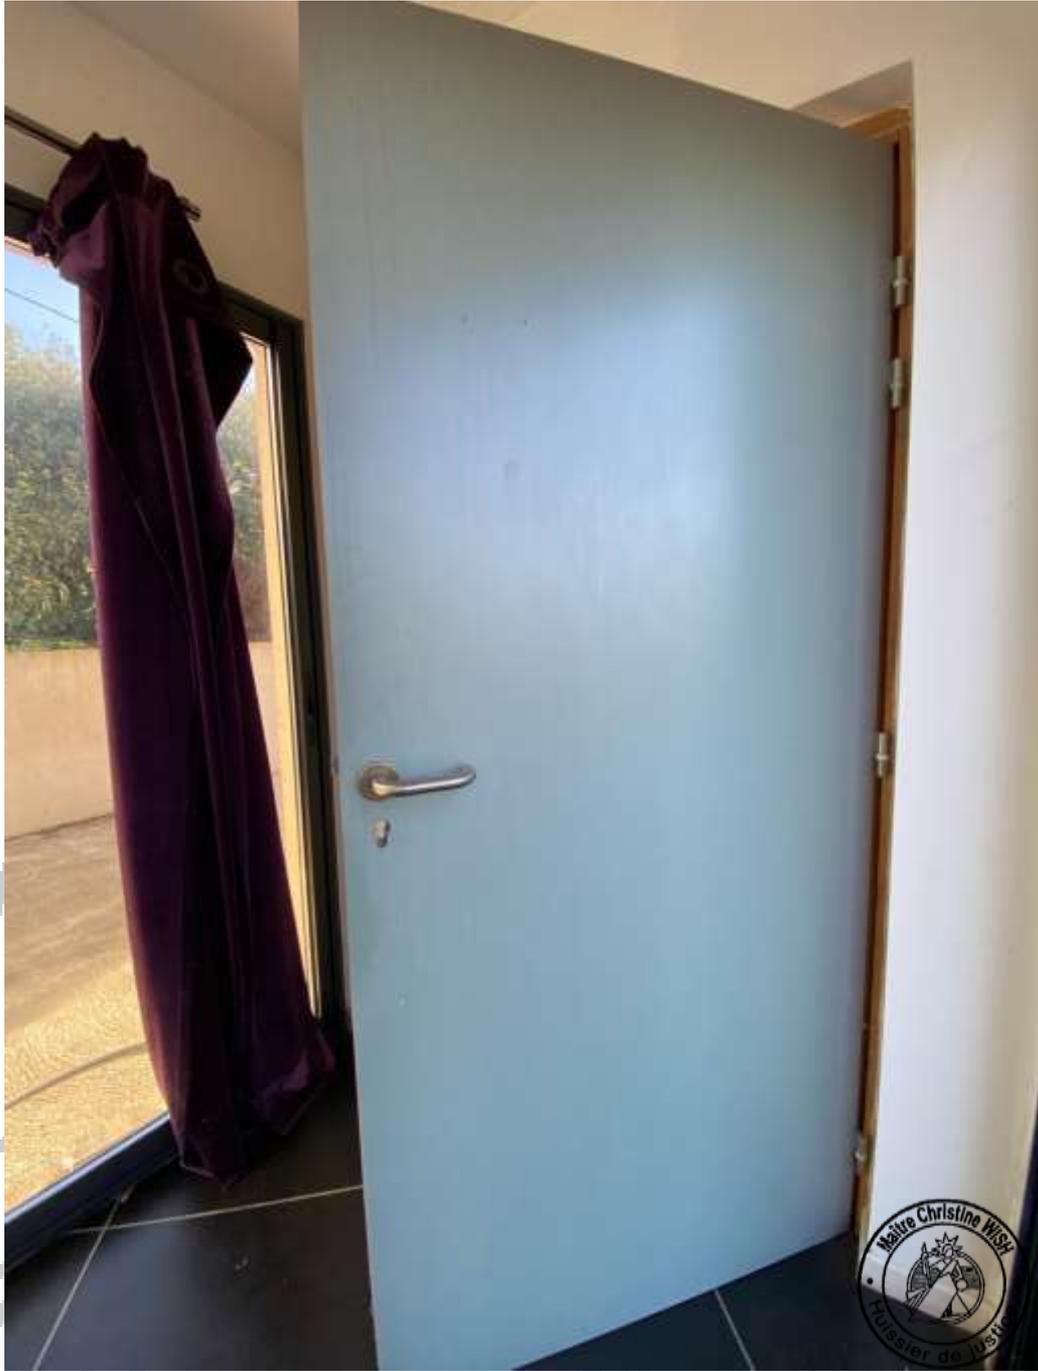
1) La chambre Est du rez-de-chaussée

Je constate que les murs et le plafond sont recouverts de peinture blanche en état d'usage nécessitant un rafraîchissement.

Je constate la présence d'une fenêtre fixe en aluminium double vitrage panoramique avec volet roulant électrique donnant sur l'étang de Berre et l'aéroport. Le bon fonctionnement des volets roulants électriques n'a pas pu être vérifié en raison de l'absence d'électricité.

Je constate la présence de sept prises standards dont une où il n'y a que les câbles, une prise d'antenne, une prise RJ45, deux interrupteurs doubles et quatre interrupteurs de commande du volet roulant (dont un sans cache de contour).

Je constate que la porte de la chambre nécessite un rabotage et ne comporte ni de serrure, ni de peinture.

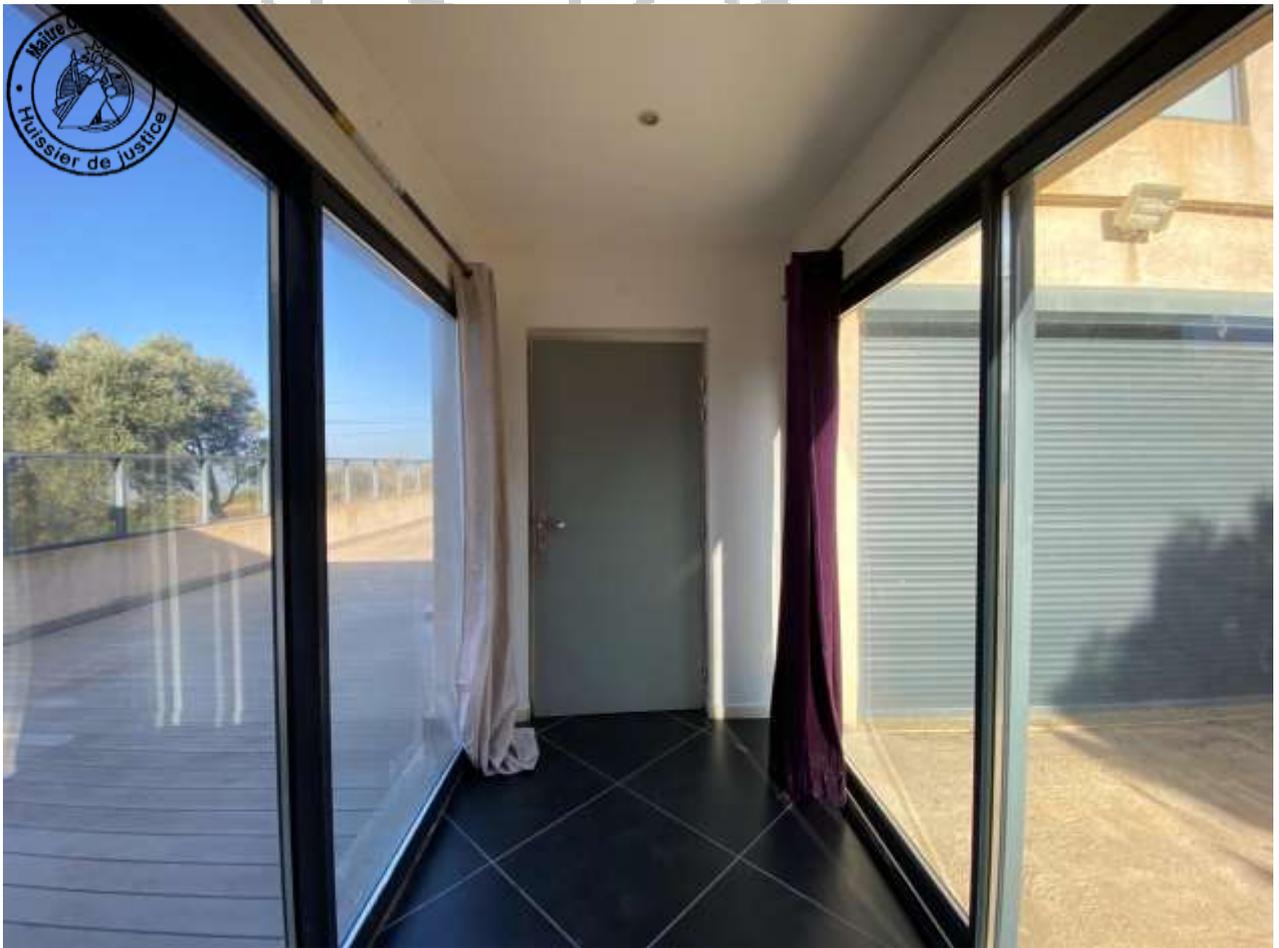
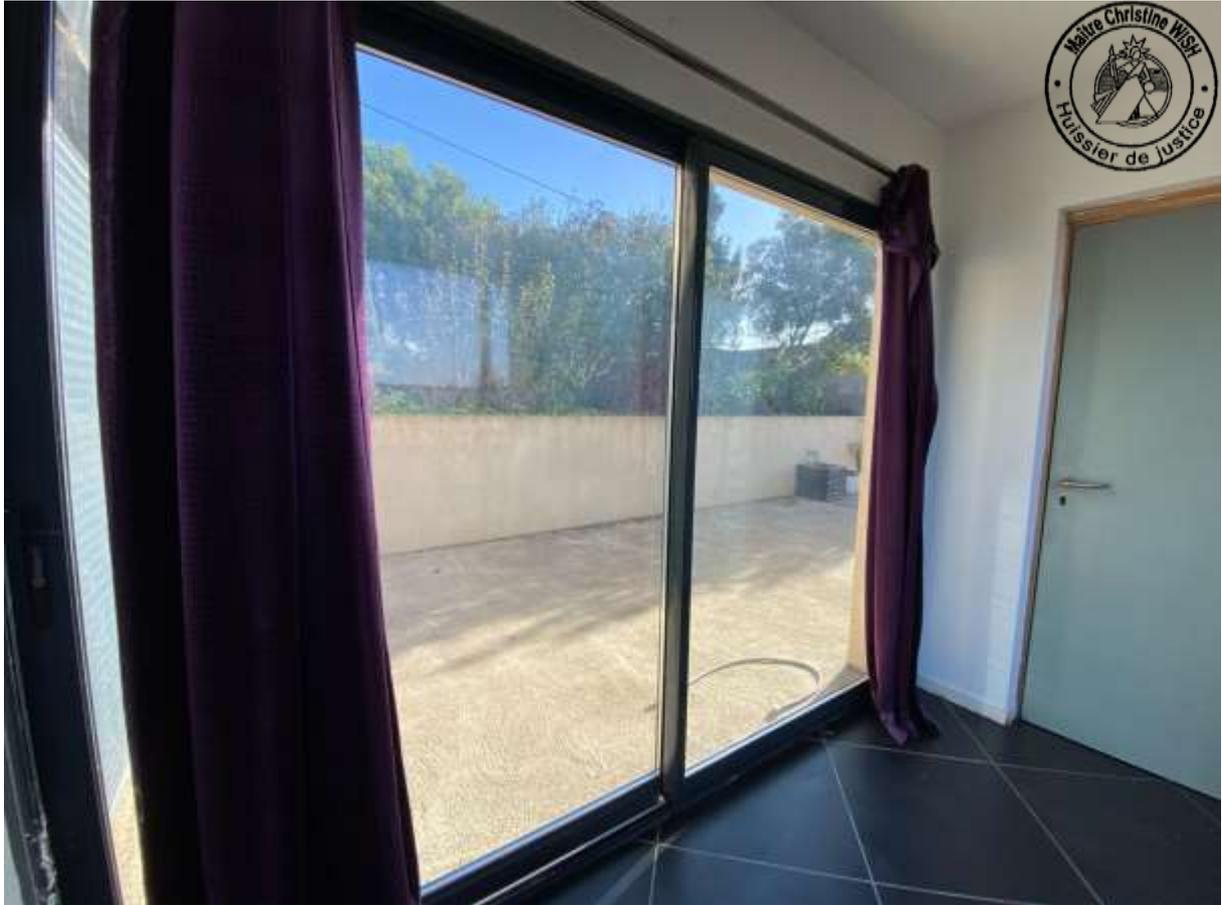
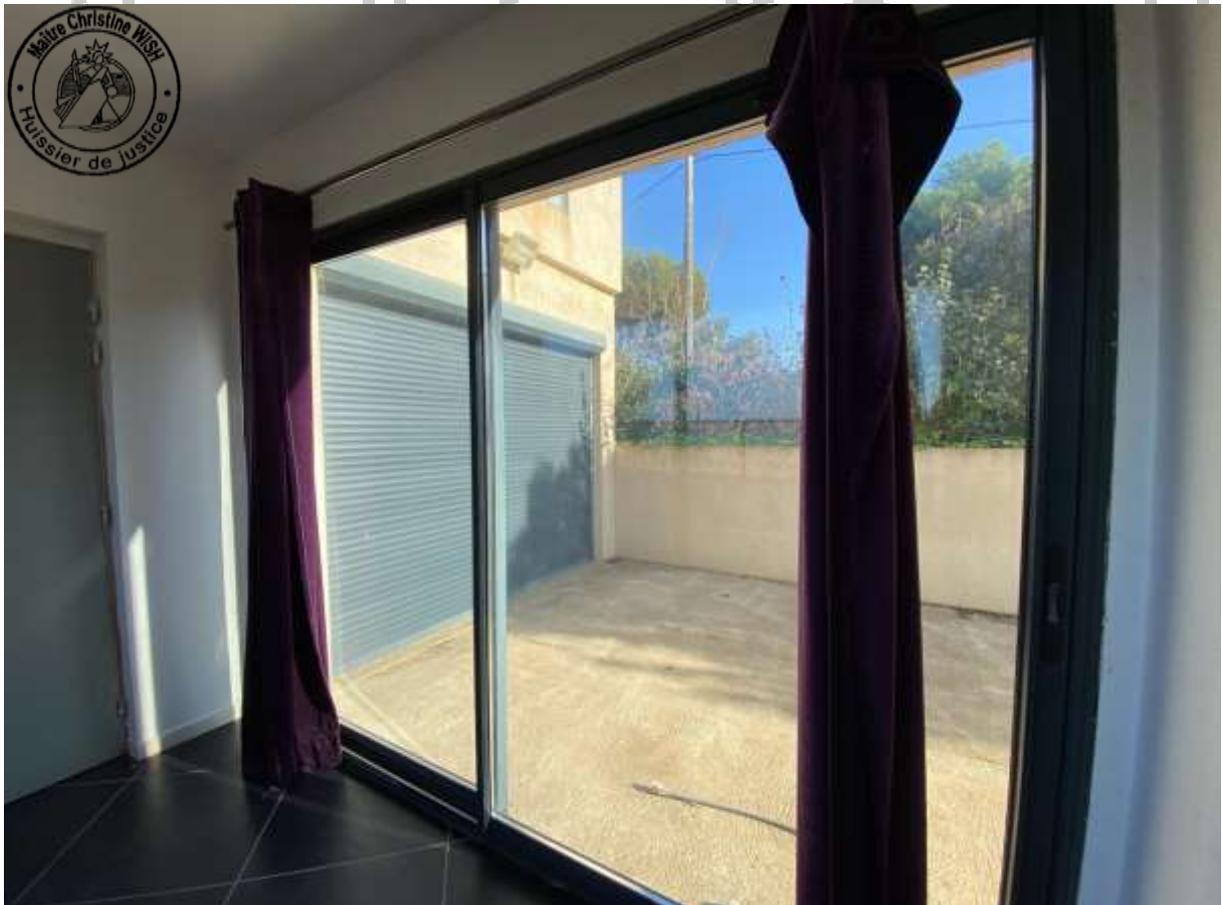
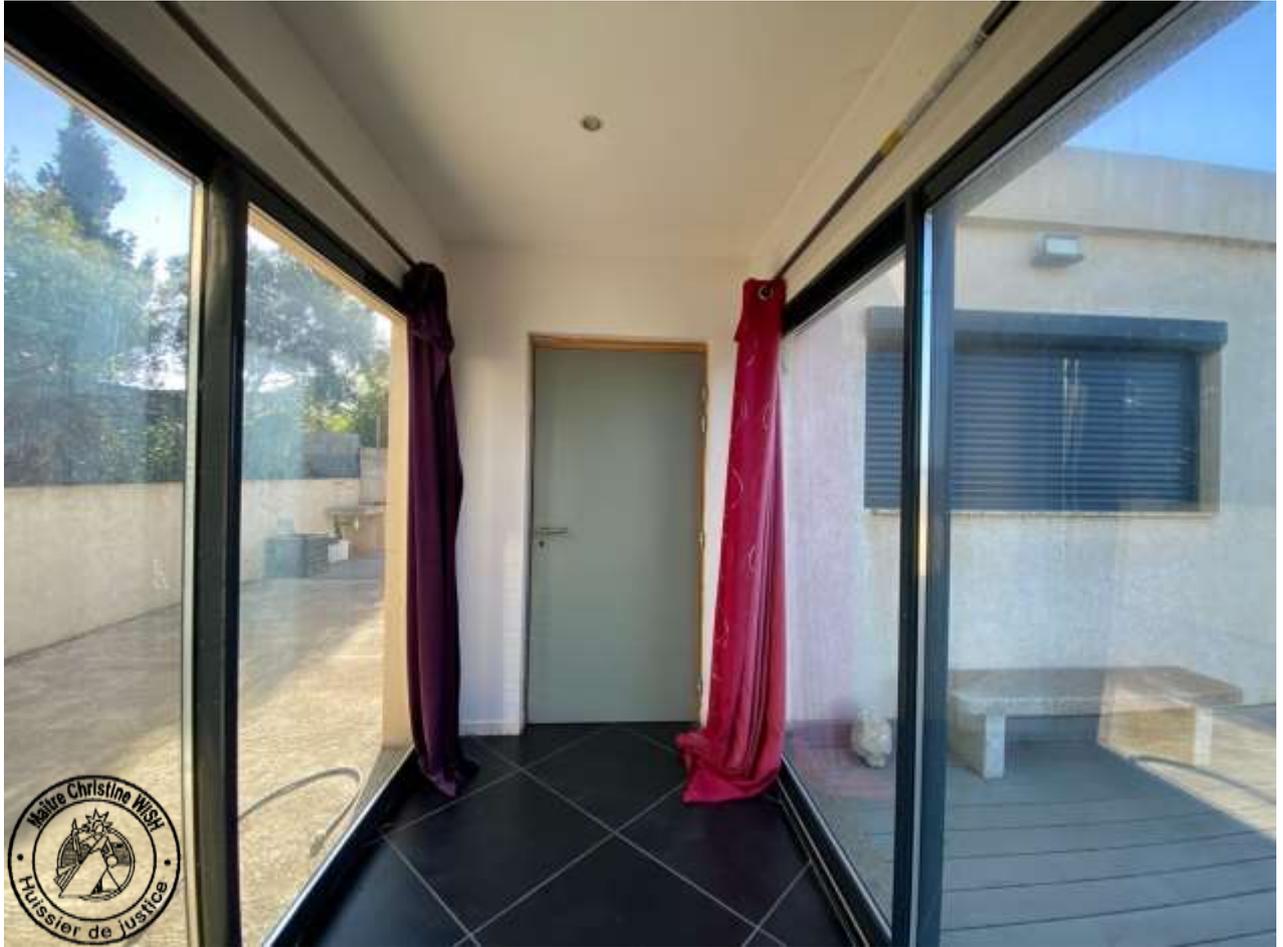
2) Le dégagement entre la chambre et le séjour

Je constate que le sol est recouvert d'un carrelage noir de 60 x 60 centimètres, lequel est en bon état.
Je constate que les murs et le plafond sont recouverts de peinture blanche qui nécessite un rafraichissement.

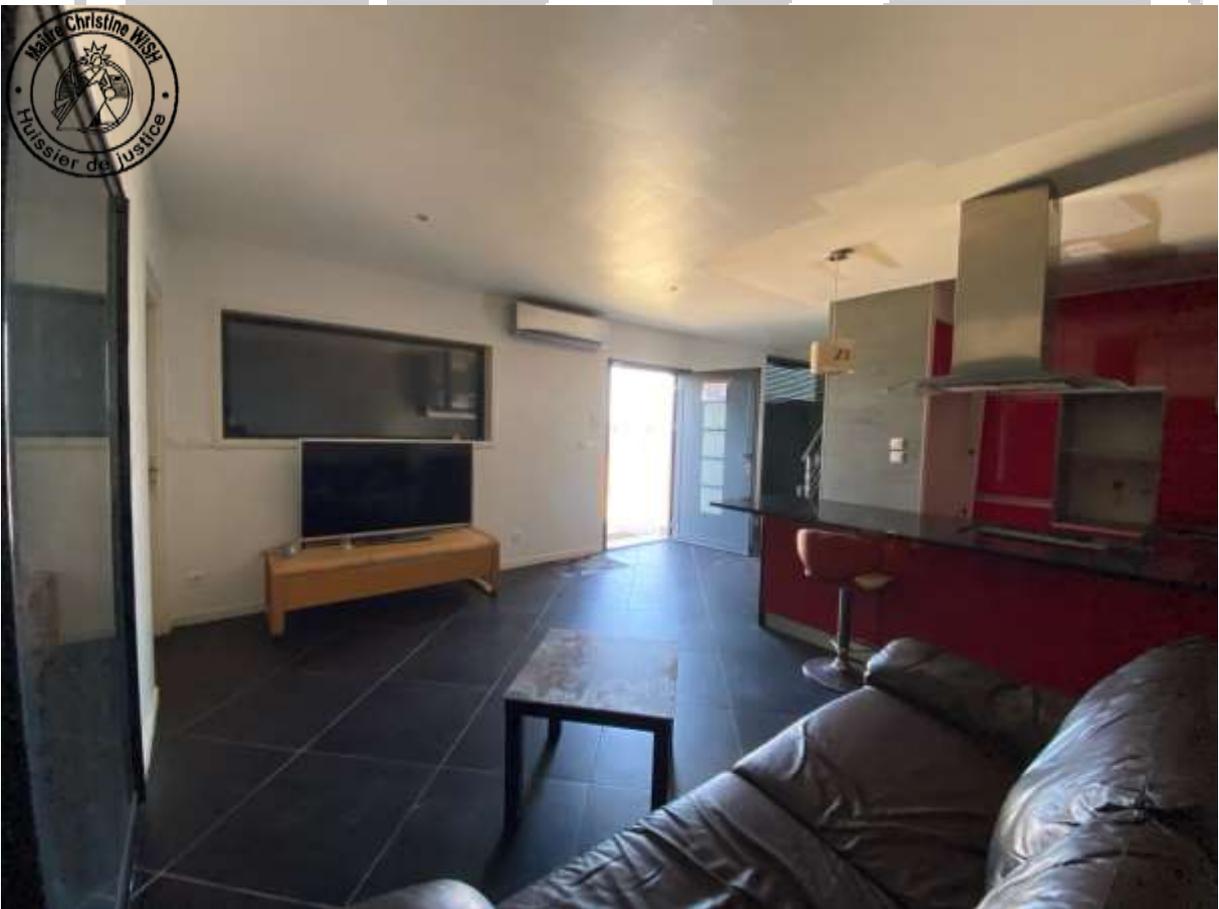
3) Le séjour

Je constate que les murs sont recouverts de peinture blanche et de béton ciré nécessitant un rafraichissement (le béton ciré s'écaille par endroits).

Je constate que le plafond est recouvert de peinture blanche et d'enduit, lesquels nécessitent d'être repris.

Je constate la présence de traces d'humidité sur les plinthes.

Je constate la présence d'une alarme H.S.

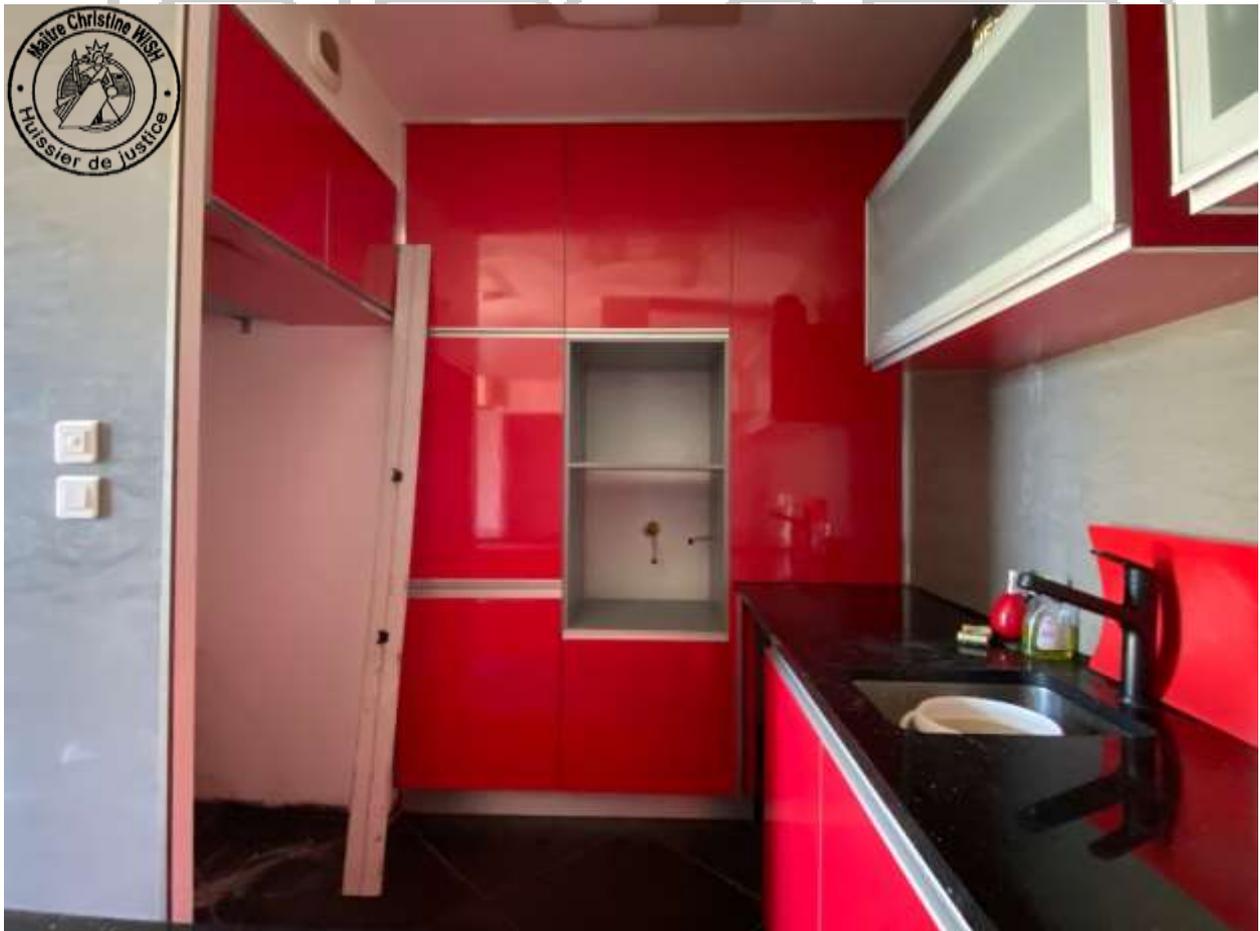
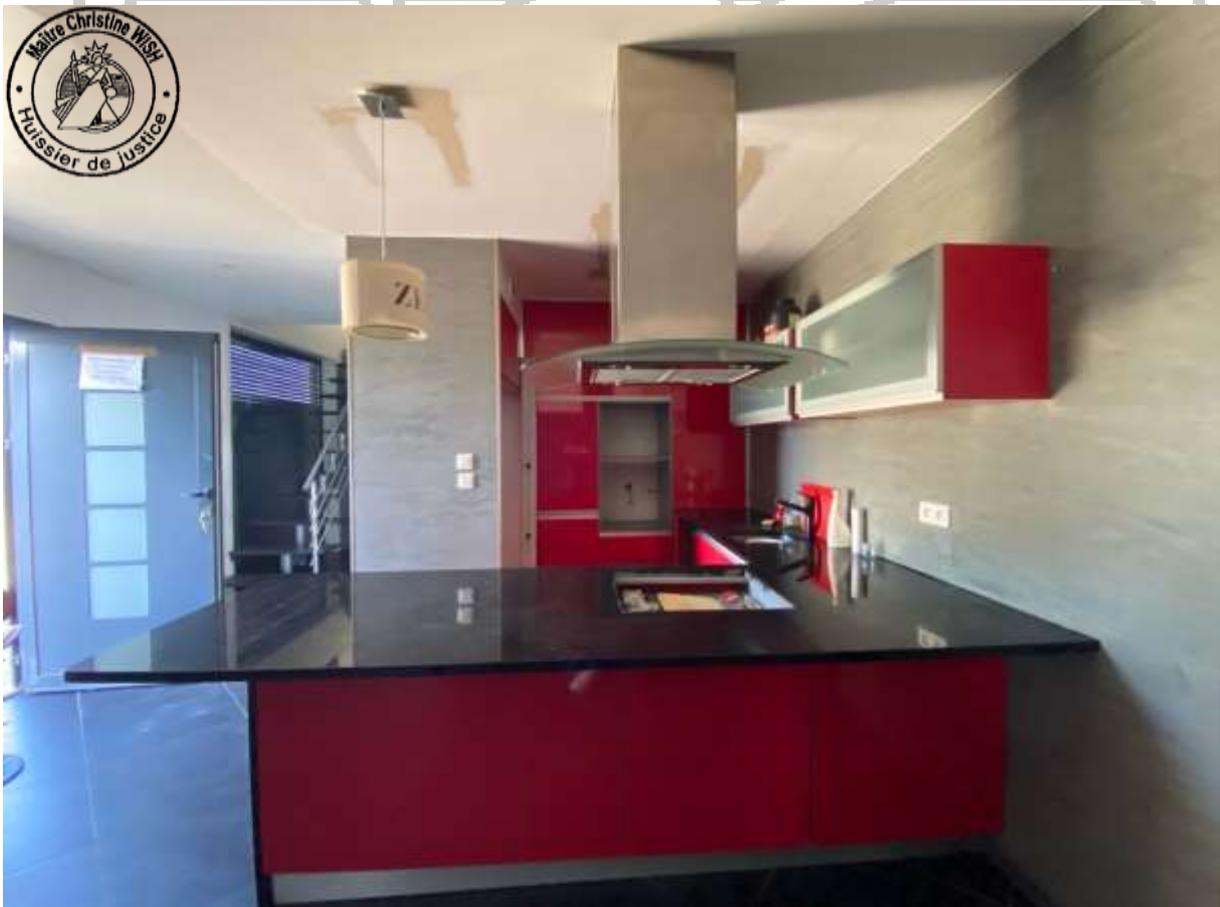
4) La cuisine

Je constate que le plafond est recouvert de peinture blanche et d'enduit, lesquels nécessitent d'être repris.
