PROCES-VERBAL DESCRIPTIF

Dressé le JEUDI TRENTE ET UN OCTOBRE DEUX MILLE
VINGT QUATRE (31/10/2024)
A neuf heures (09h00)

Certifie m'être transportée aux dates et heures indiquées en tête du présent acte à VITROLLES (13127) 13 chemin des Oiseaux à l'effet de procéder à la description exacte et détaillée du bien immobilier ci-après désigné conformément aux dispositions des articles R 322-1 et R322-2 du code des procédures civiles d'exécution :

Villa de Type 5, élevé d'un étage, moderne offrant une vue dégagée sur l'Étang de Berre et la piste de l'aéroport Marseille-Provence.

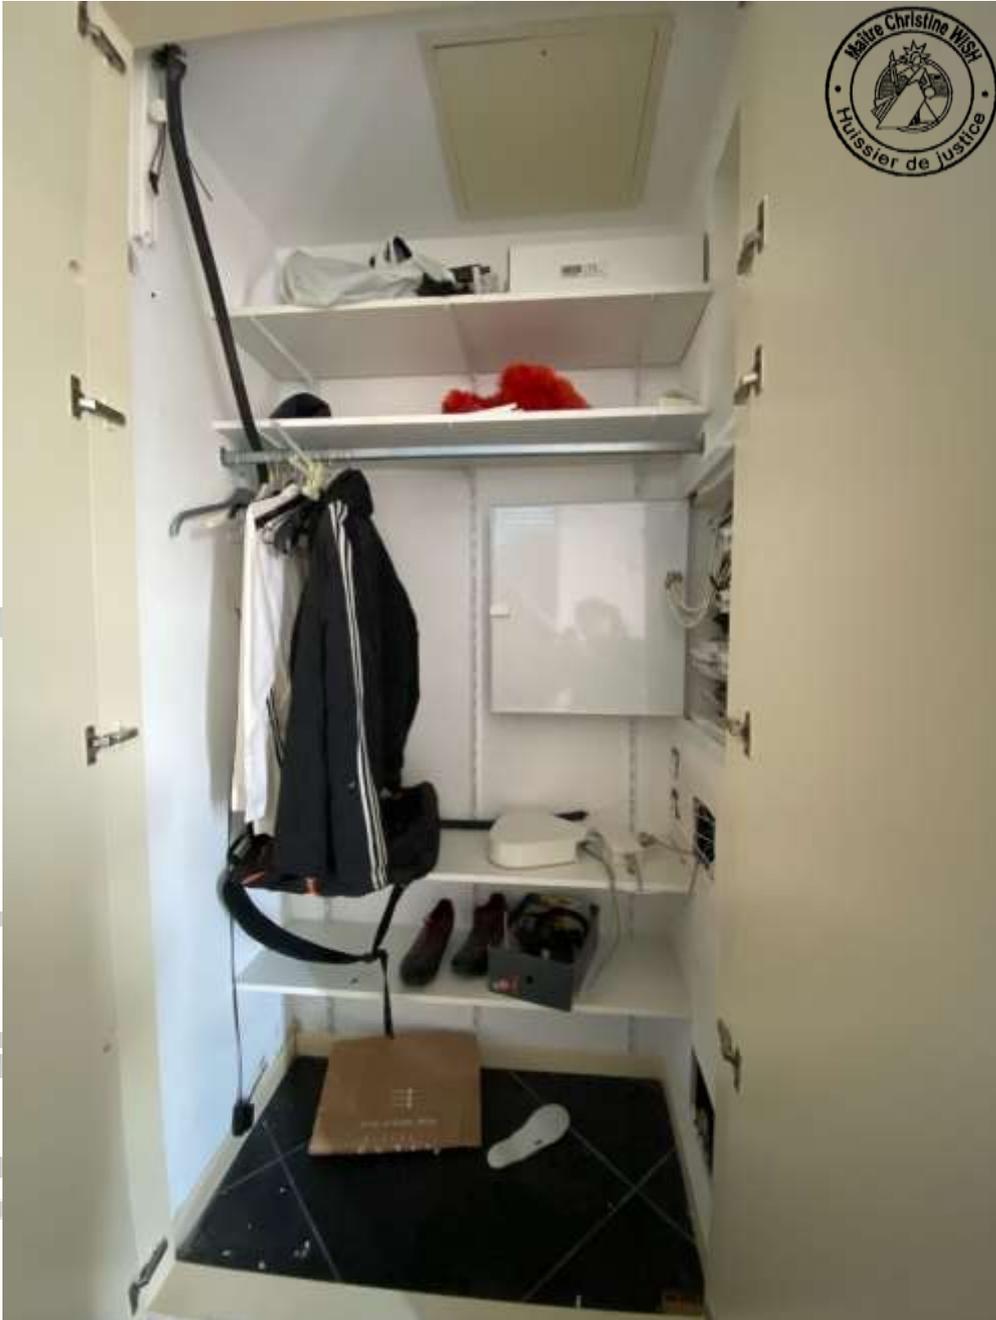
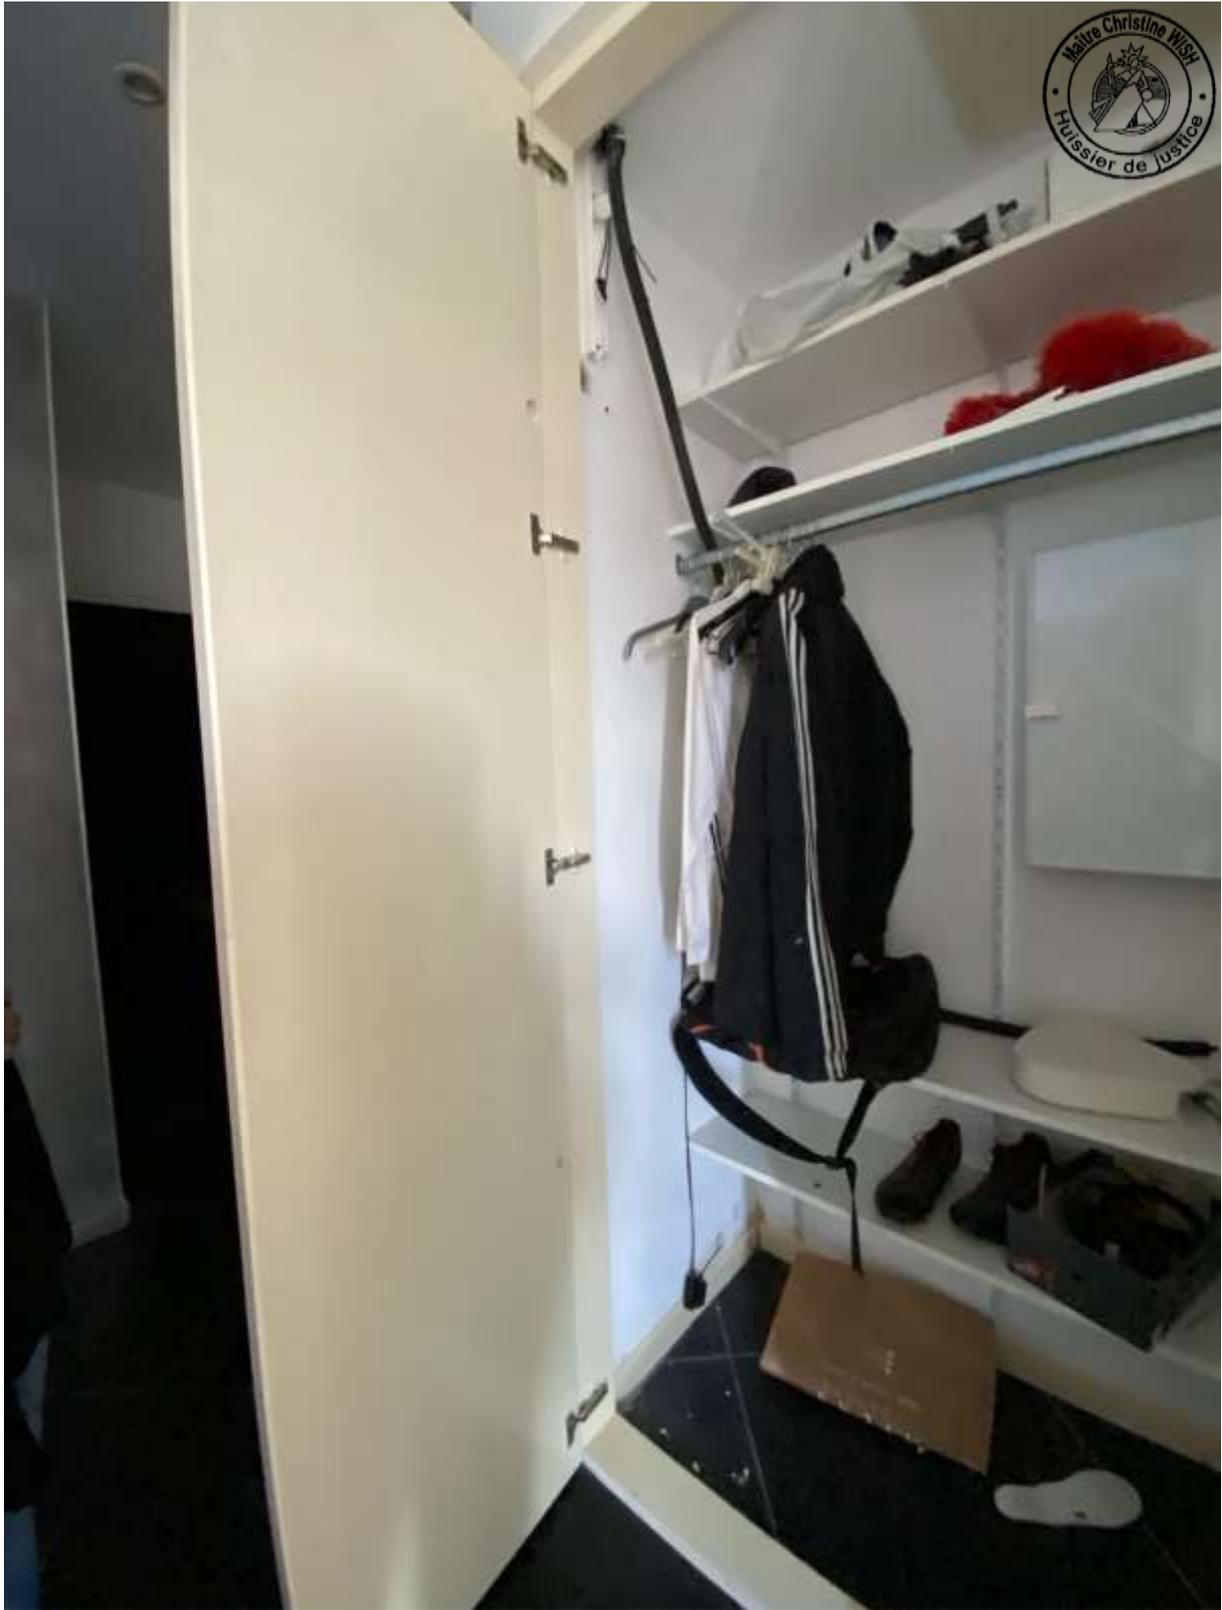
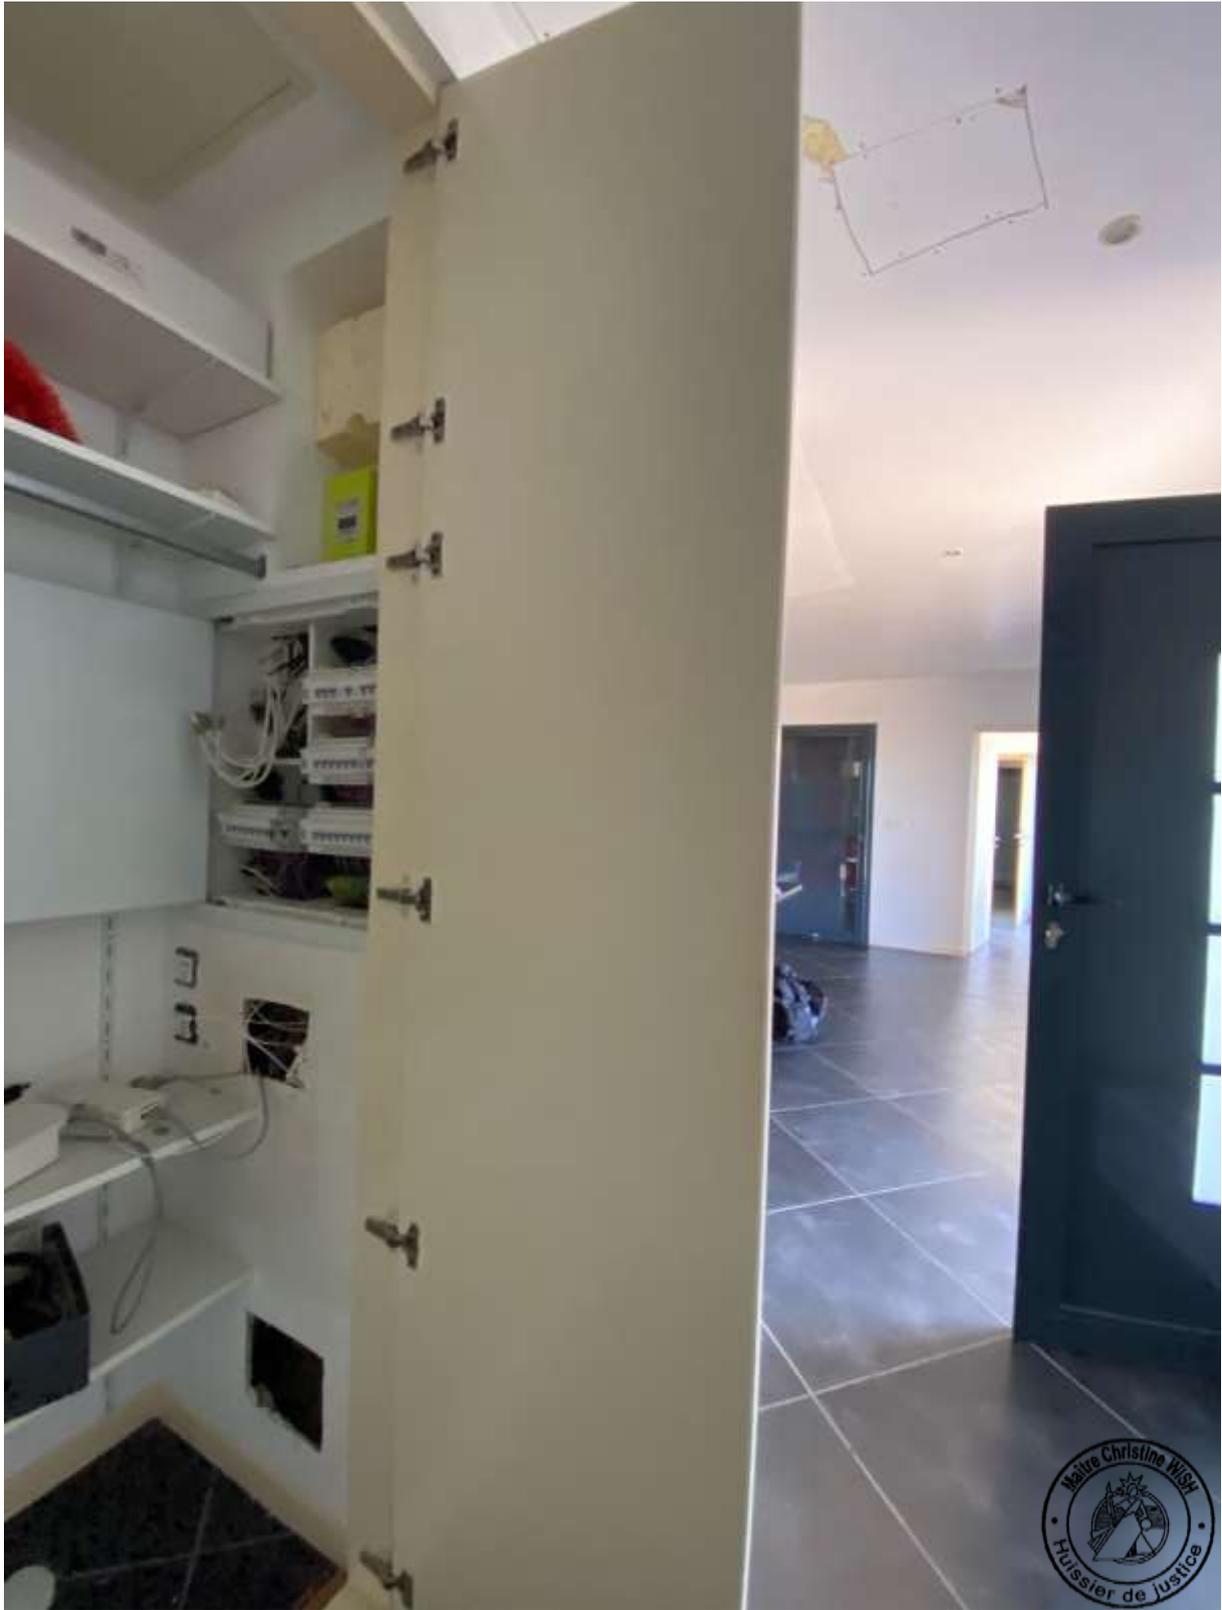
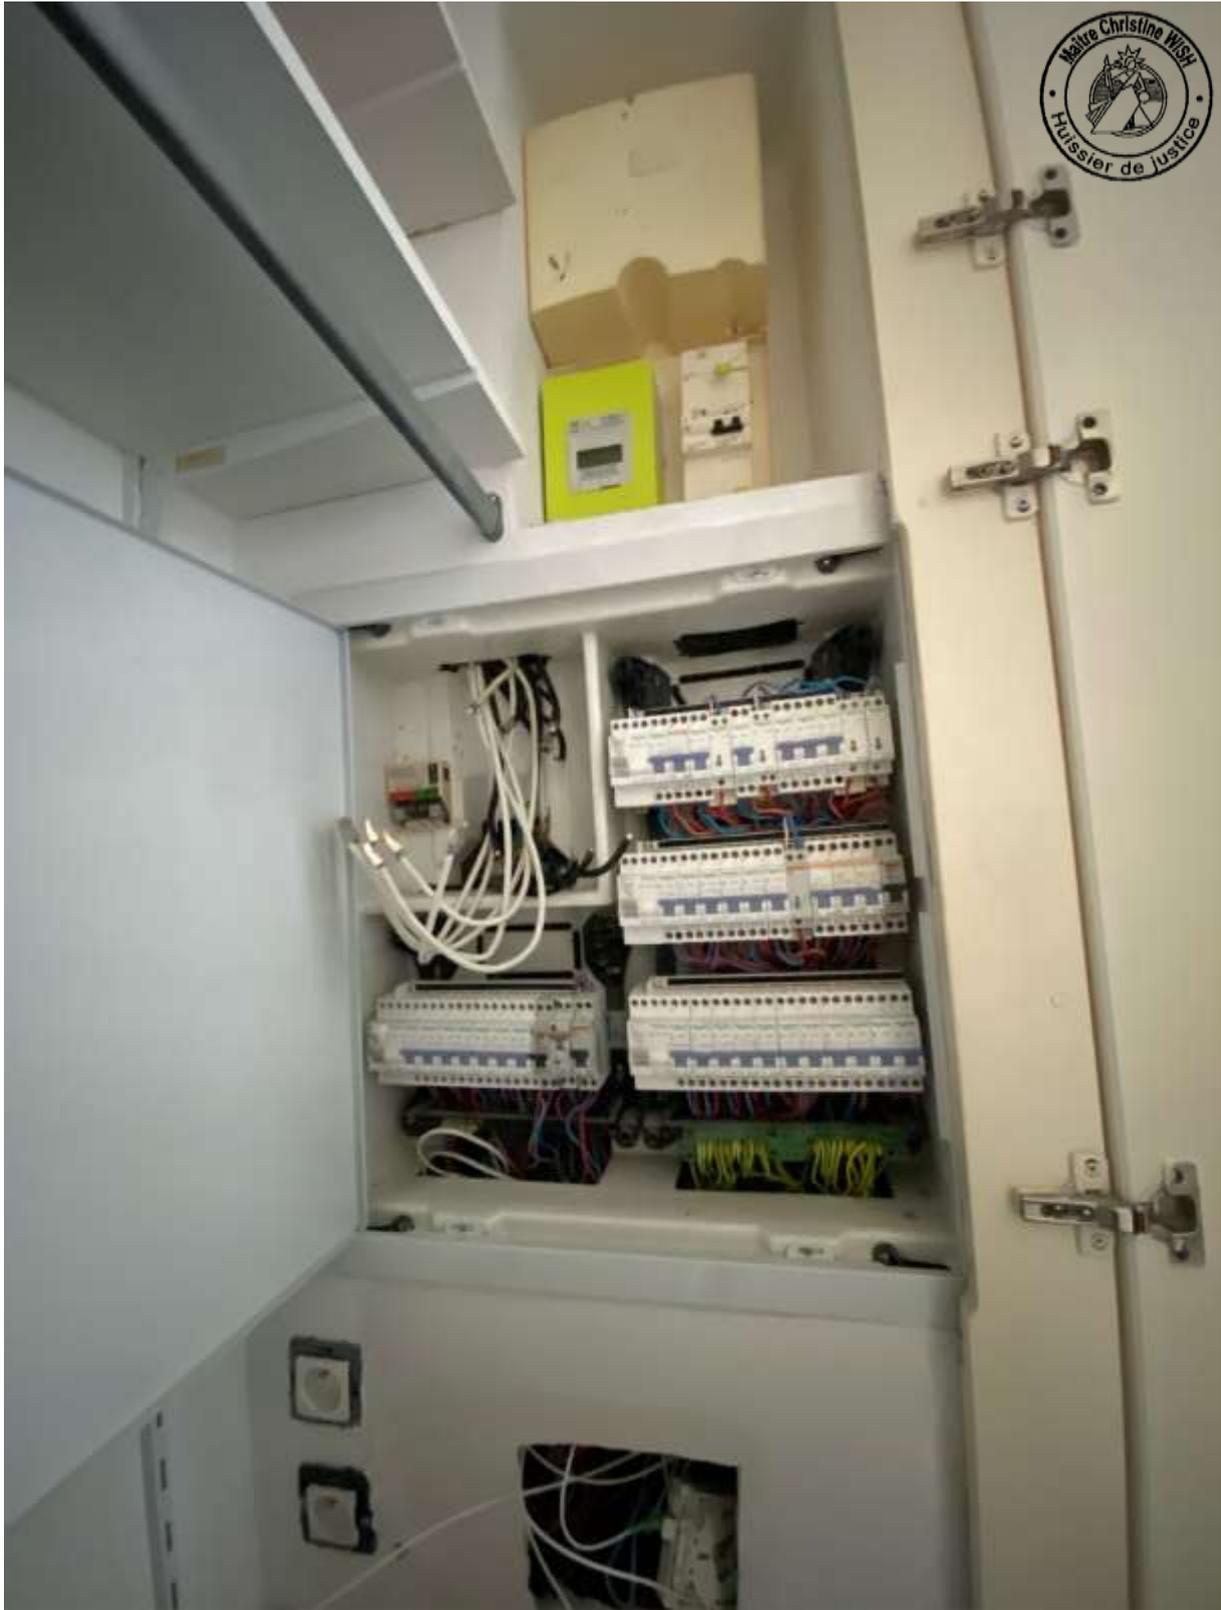
6) Le placard à l'entrée avec tableau électrique

Je constate à l'entrée de la maison la présence d'un placard deux portes contenant quatre étagères et à l'intérieur duquel se trouve le tableau électrique, qui doit être révisé en raison de la coupure du disjoncteur de branchement au tableau de répartition.

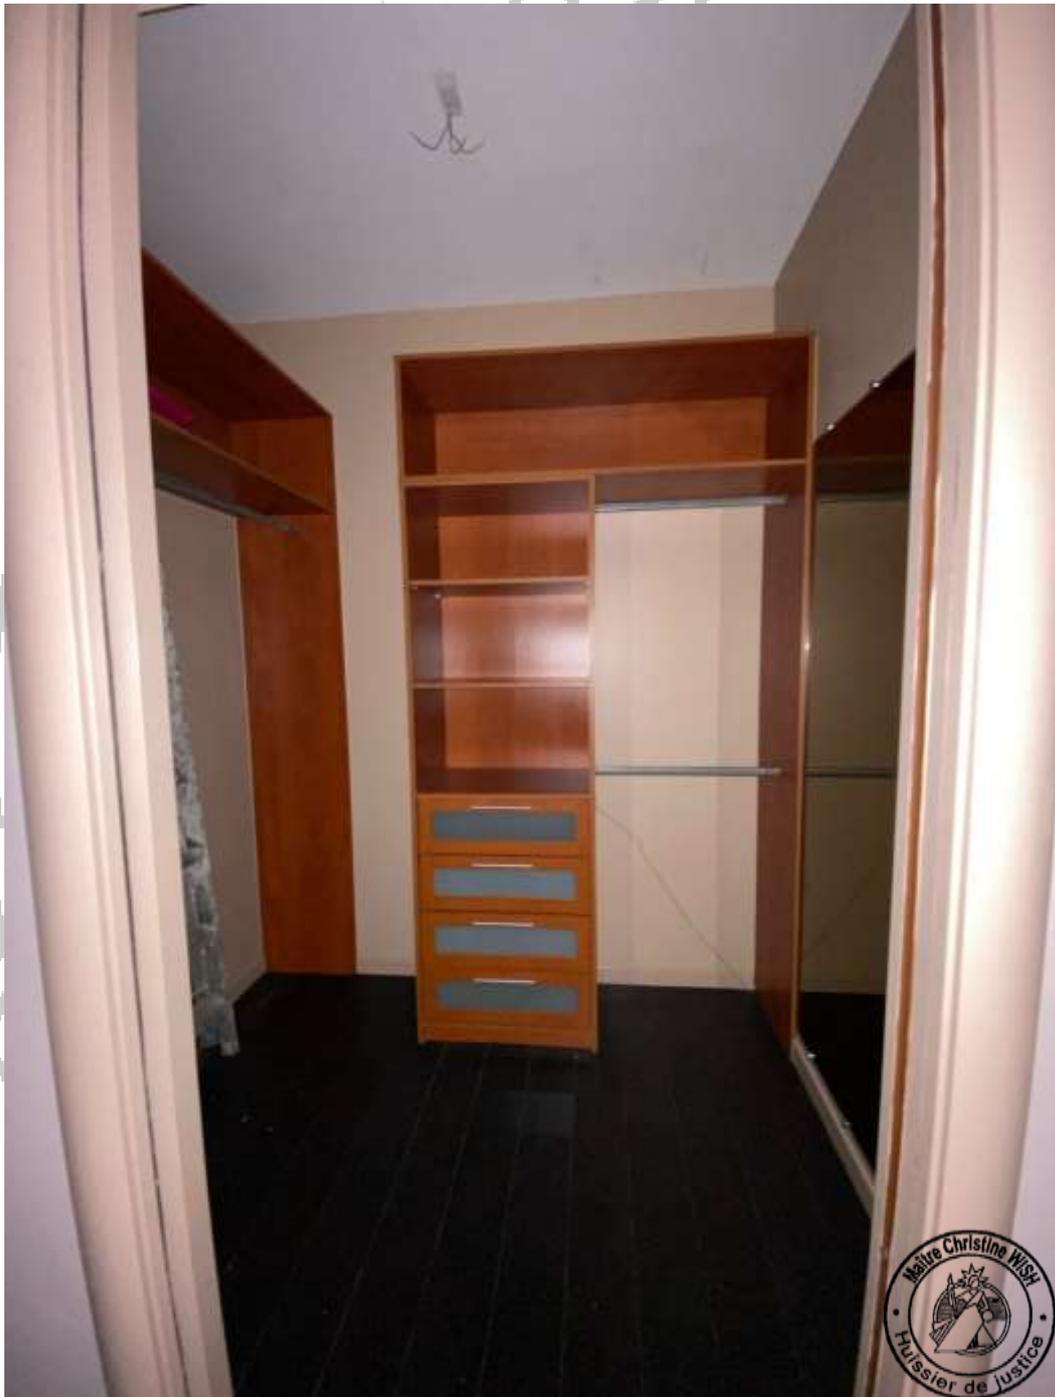
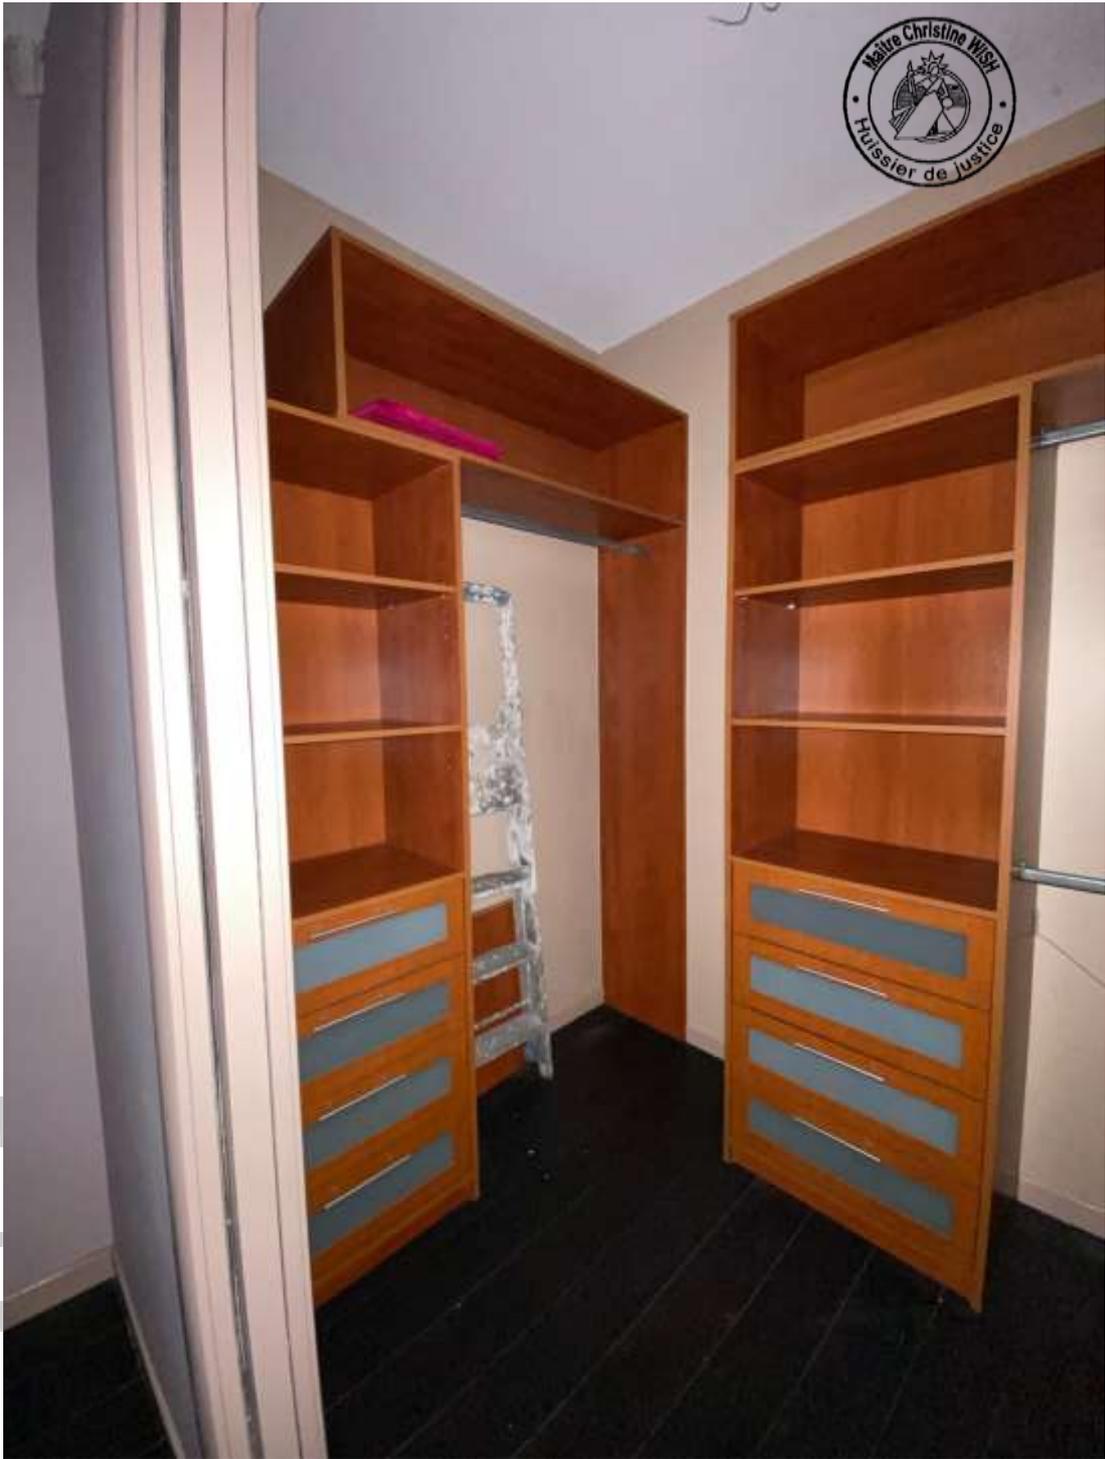
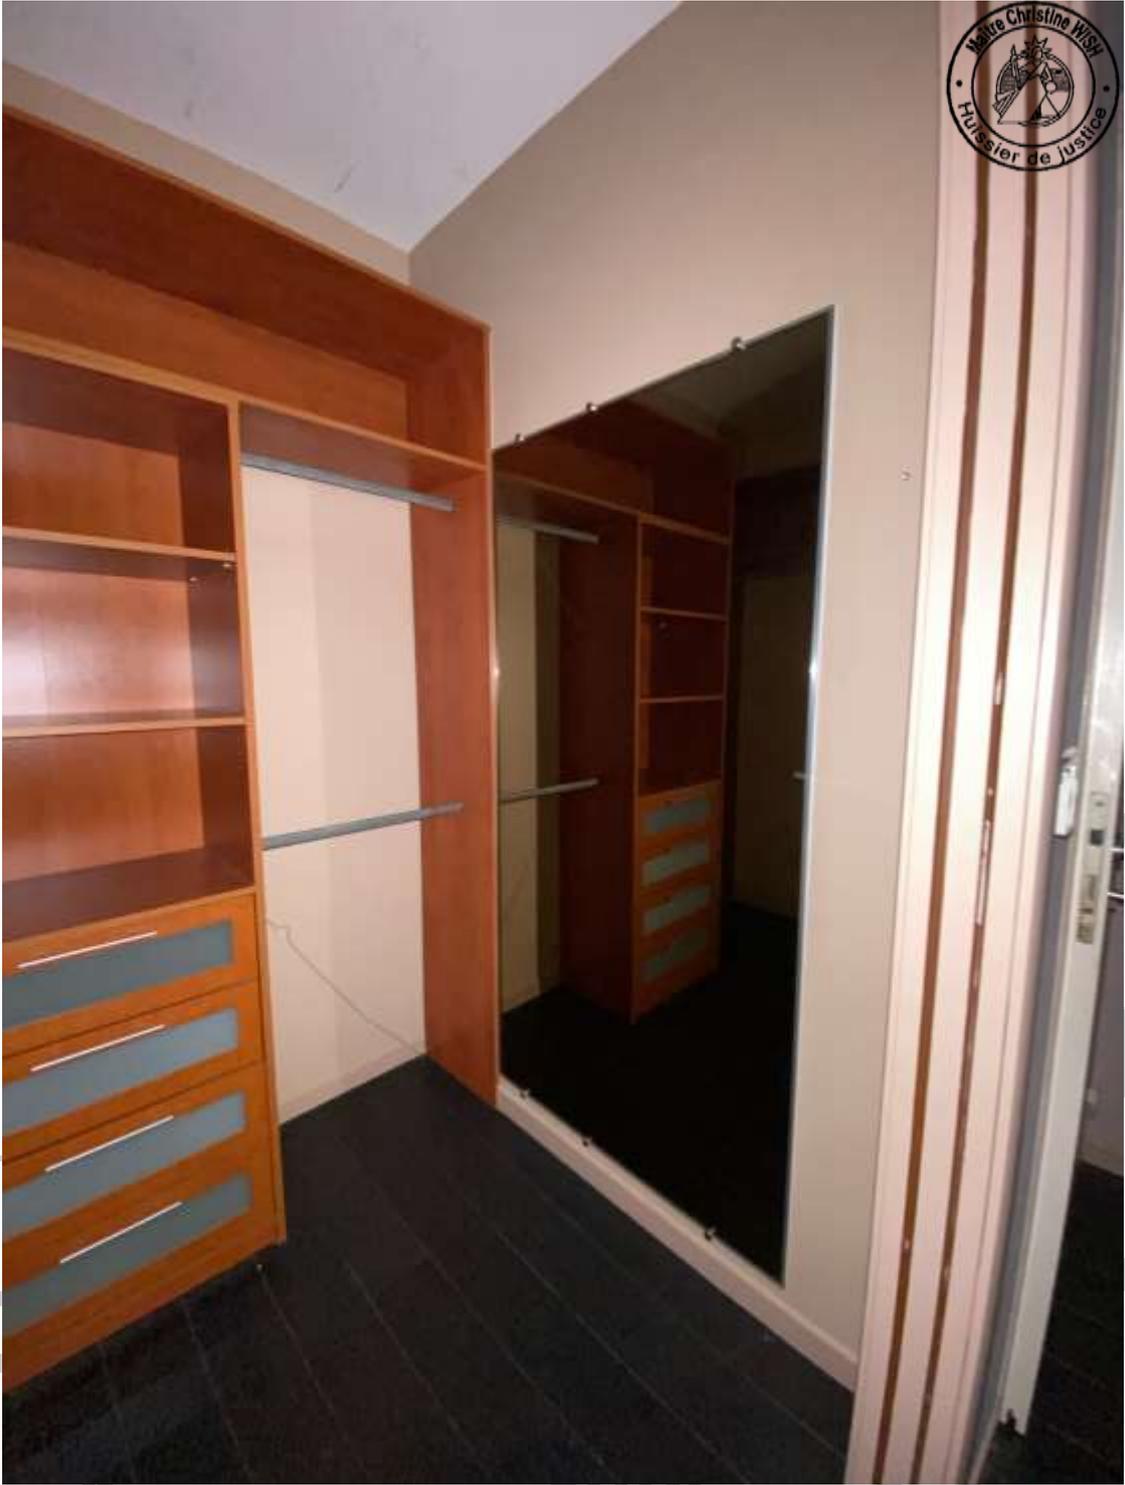
b) Le dressing

Dans le dressing, je constate que le sol est recouvert d'un parquet noir en état moyen.

Je constate que les murs sont recouverts de la même peinture que ceux de la chambre, là aussi nécessitant un rafraichissement.

Je constate que le plafond est recouvert de peinture blanche, laquelle nécessite un rafraichissement.

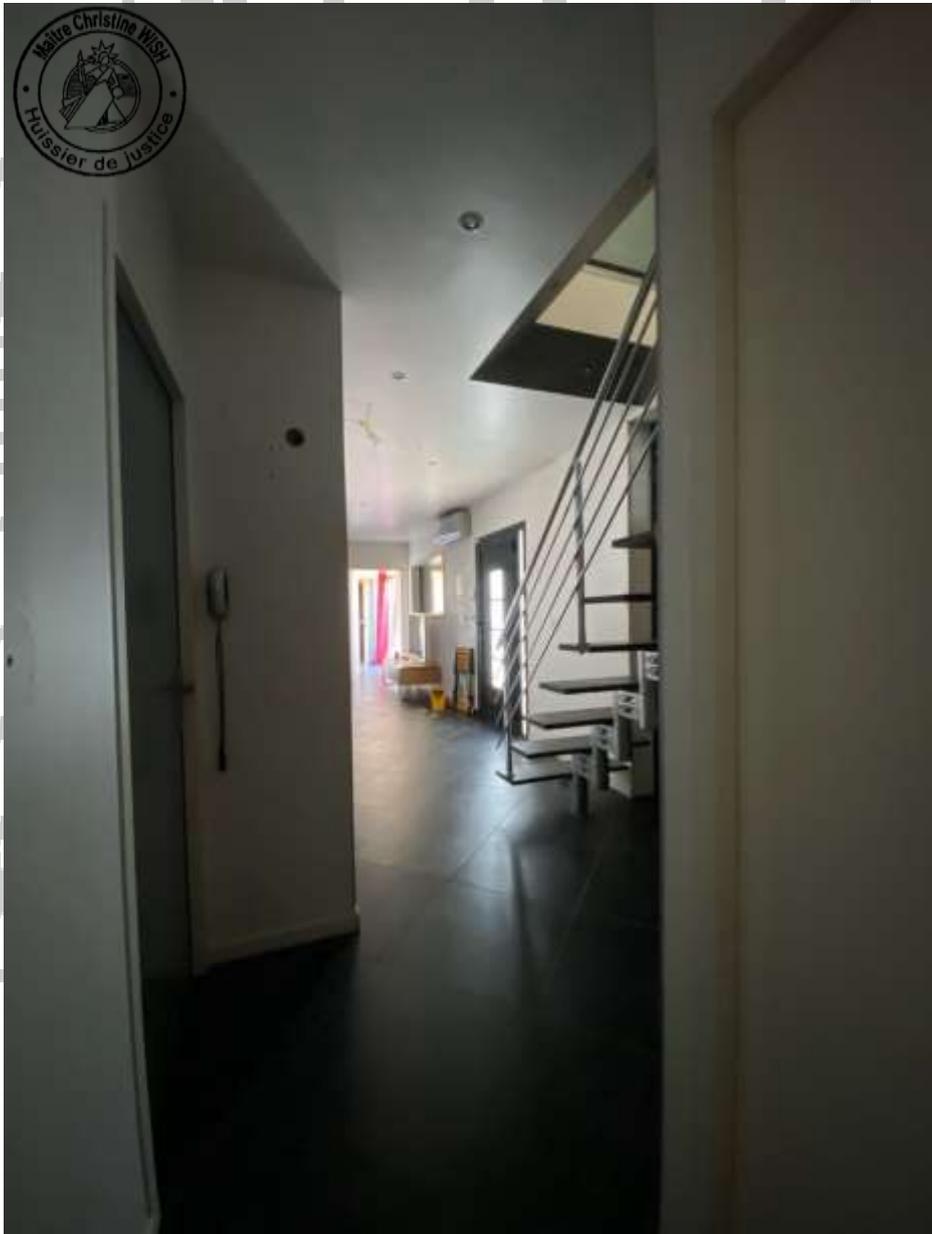
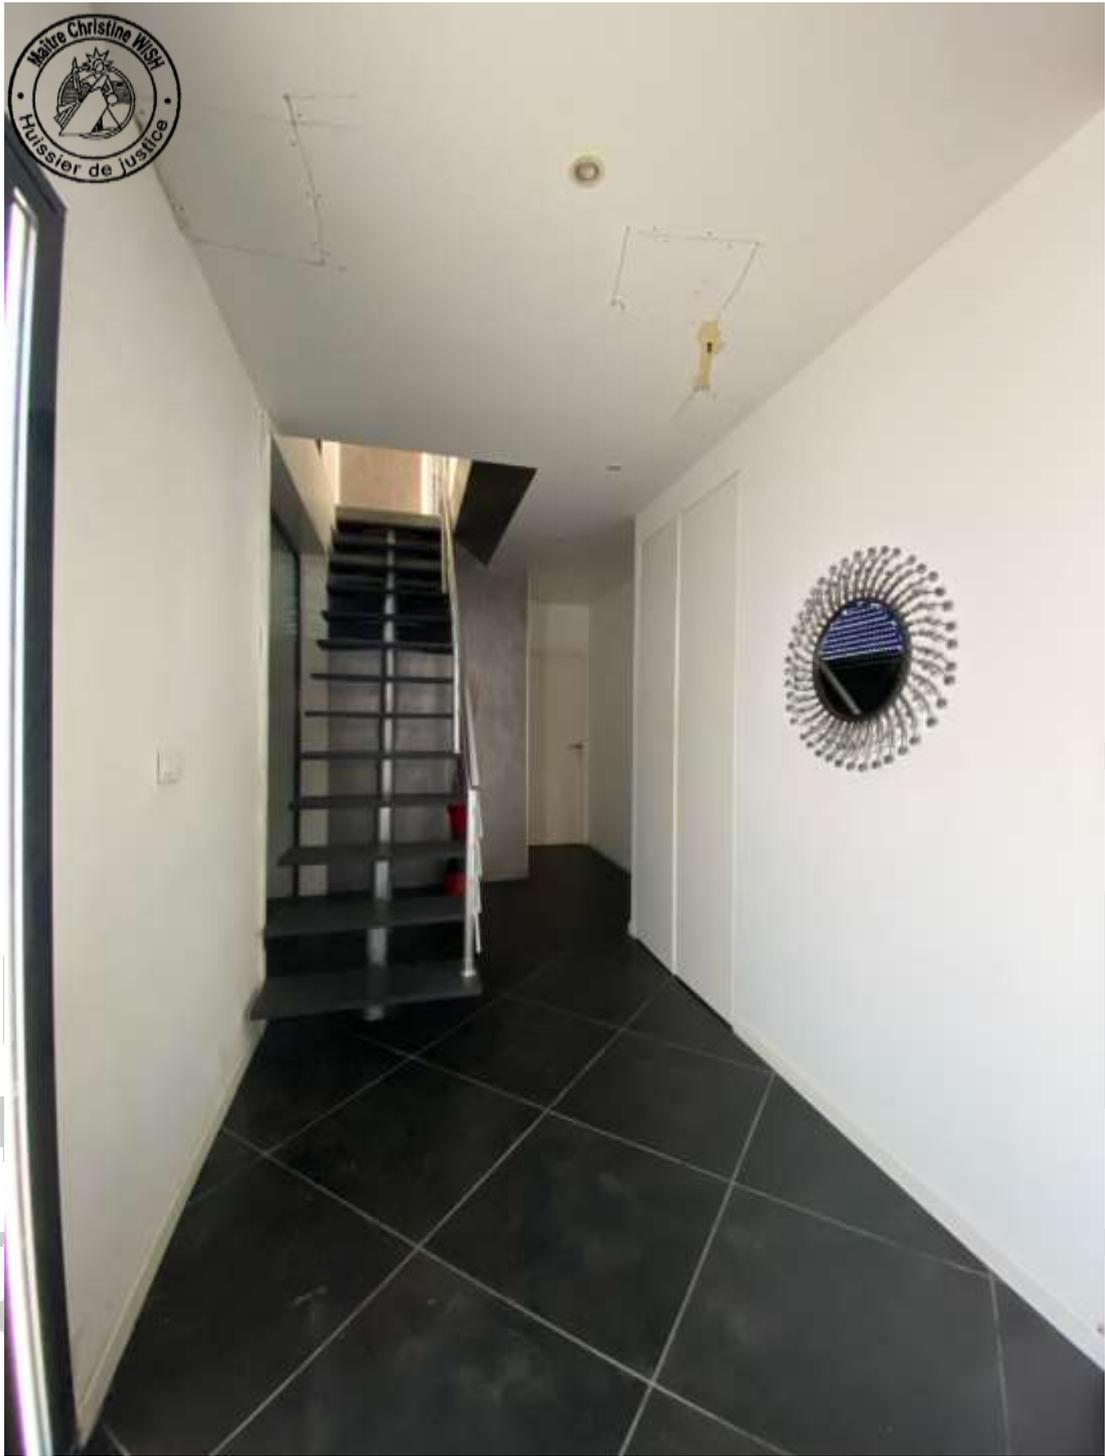
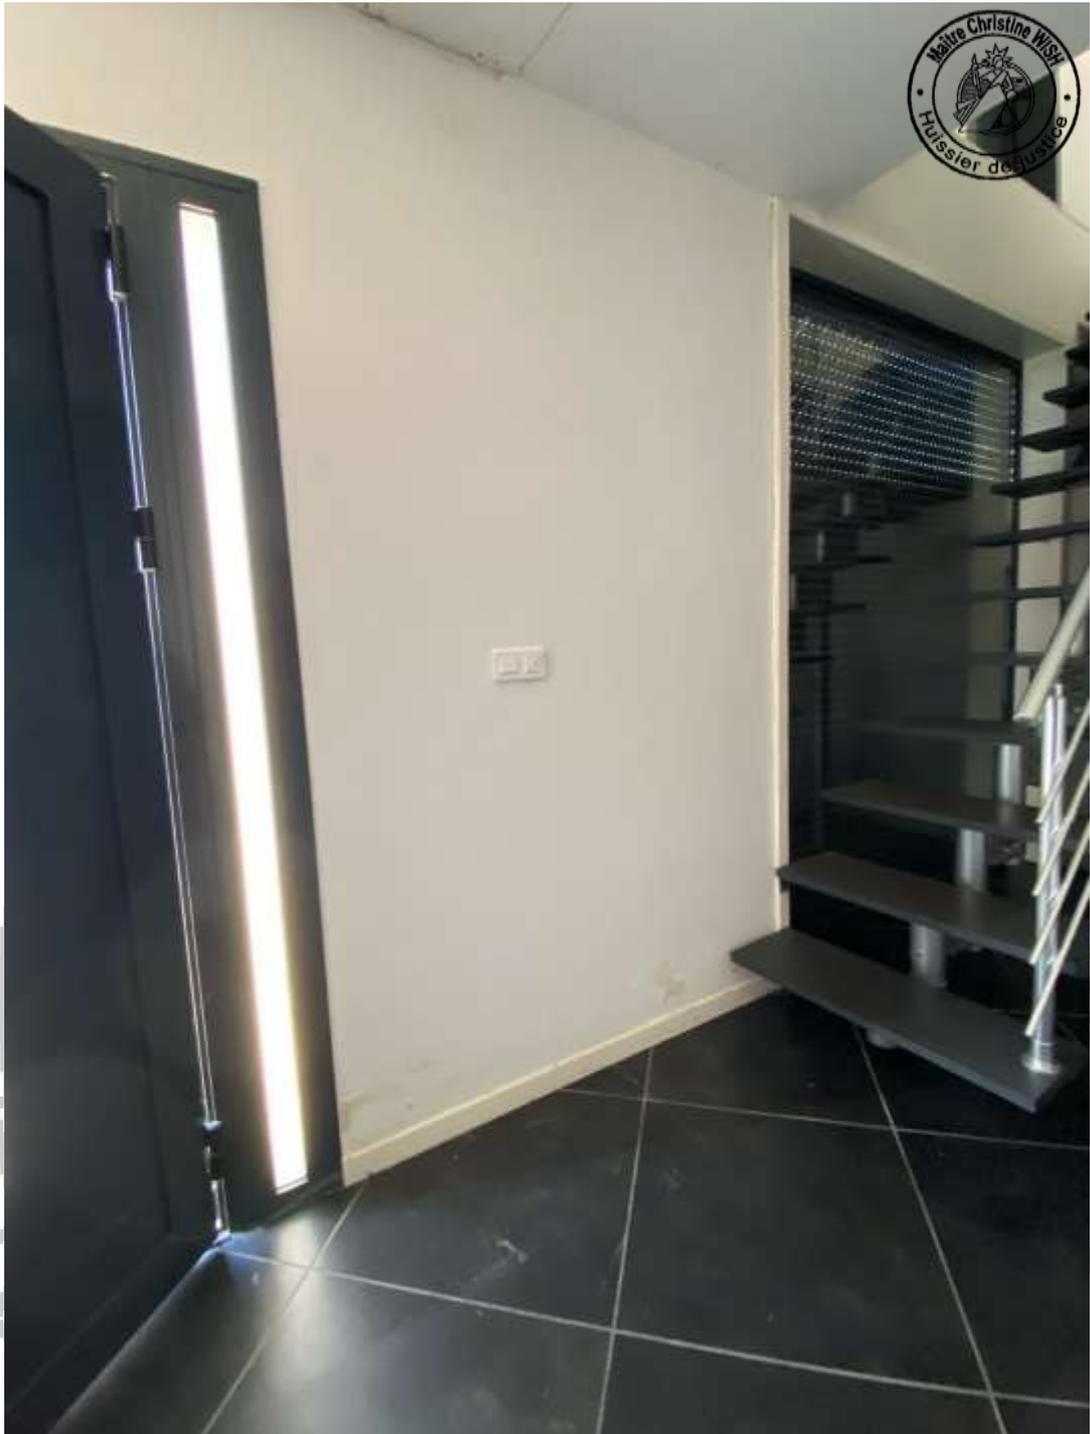
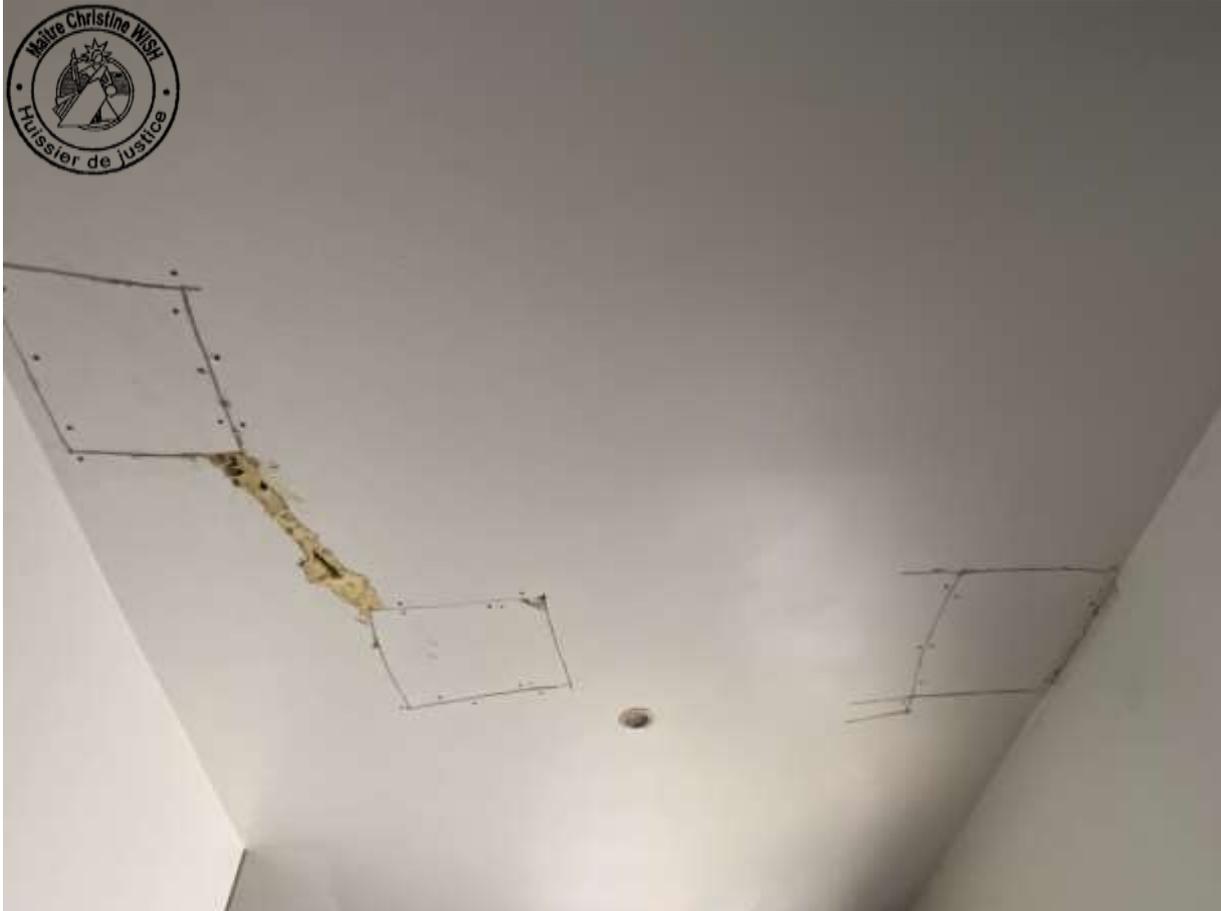
9) Dégagement de l'entrée

Je constate que les murs sont recouverts de peinture blanche et de béton ciré qui présentent des traces d'humidité et nécessitent un rafraichissement.

Je constate que le plafond est recouvert de peinture blanche et présente des traces de découpe nécessitant un rafraichissement.
