PROCES-VERBAL DESCRIPTIF

Dressé le JEUDI TRENTE ET UN OCTOBRE DEUX MILLE
VINGT QUATRE (31/10/2024)
A neuf heures (09h00)

Certifie m'être transportée aux dates et heures indiquées en tête du présent acte à VITROLLES (13127) 13 chemin des Oiseaux à l'effet de procéder à la description exacte et détaillée du bien immobilier ci-après désigné conformément aux dispositions des articles R 322-1 et R322-2 du code des procédures civiles d'exécution :

Villa de Type 5, élevé d'un étage, moderne offrant une vue dégagée sur l'Étang de Berre et la piste de l'aéroport Marseille-Provence.

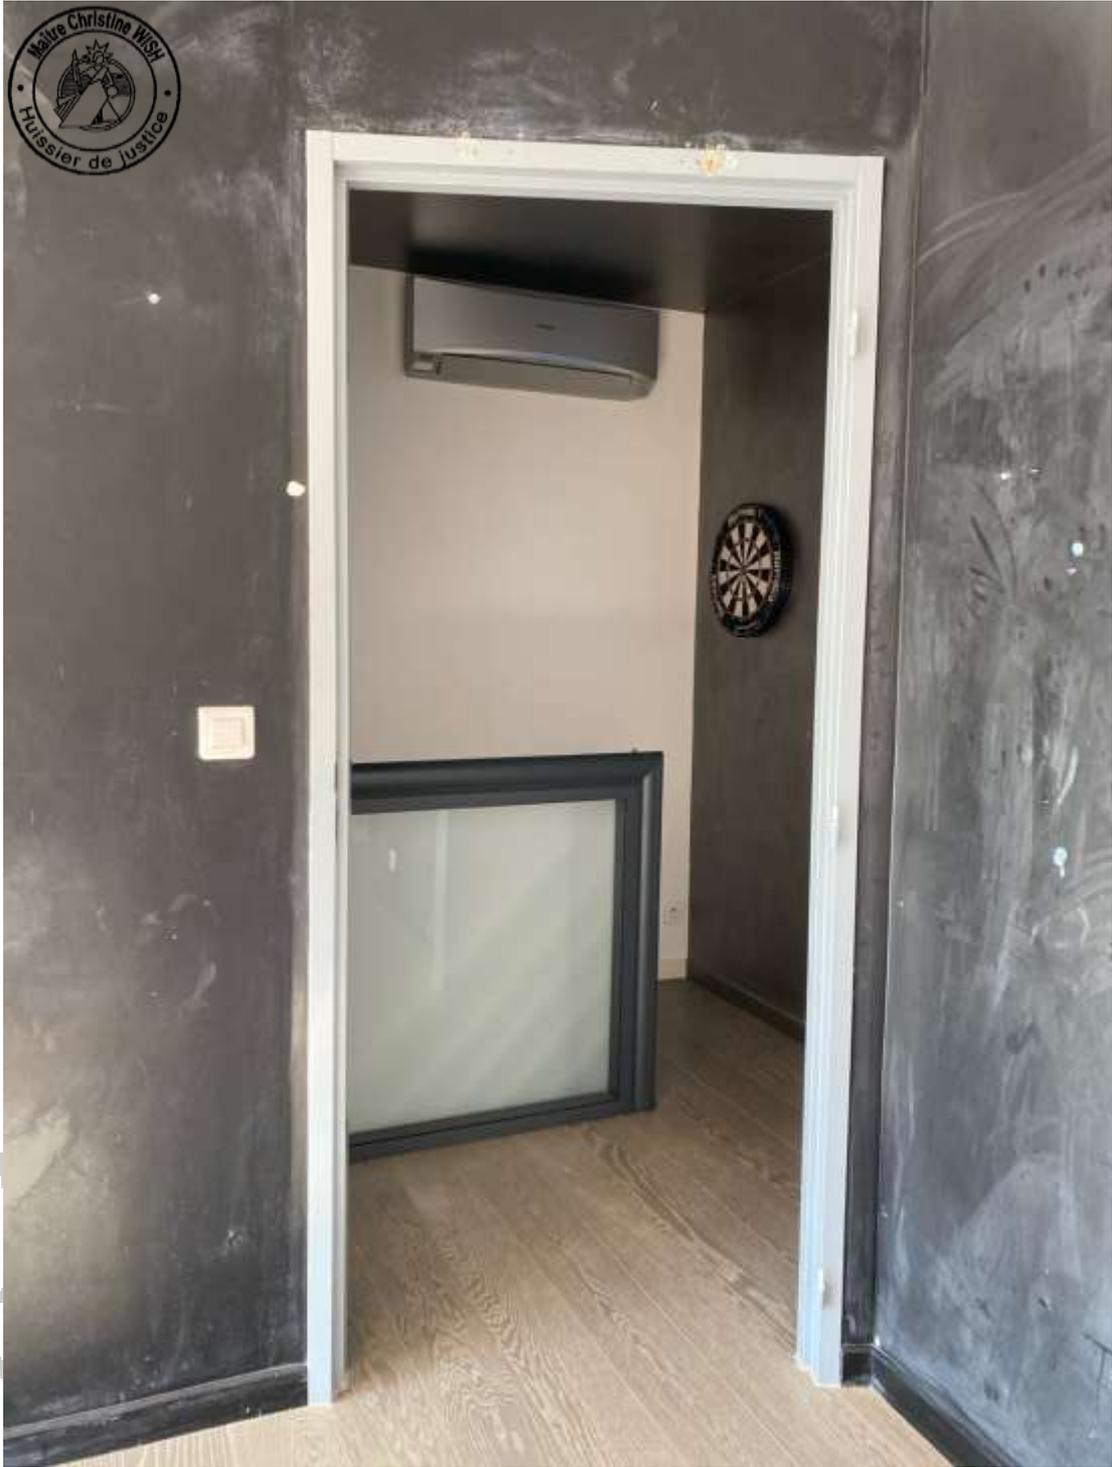
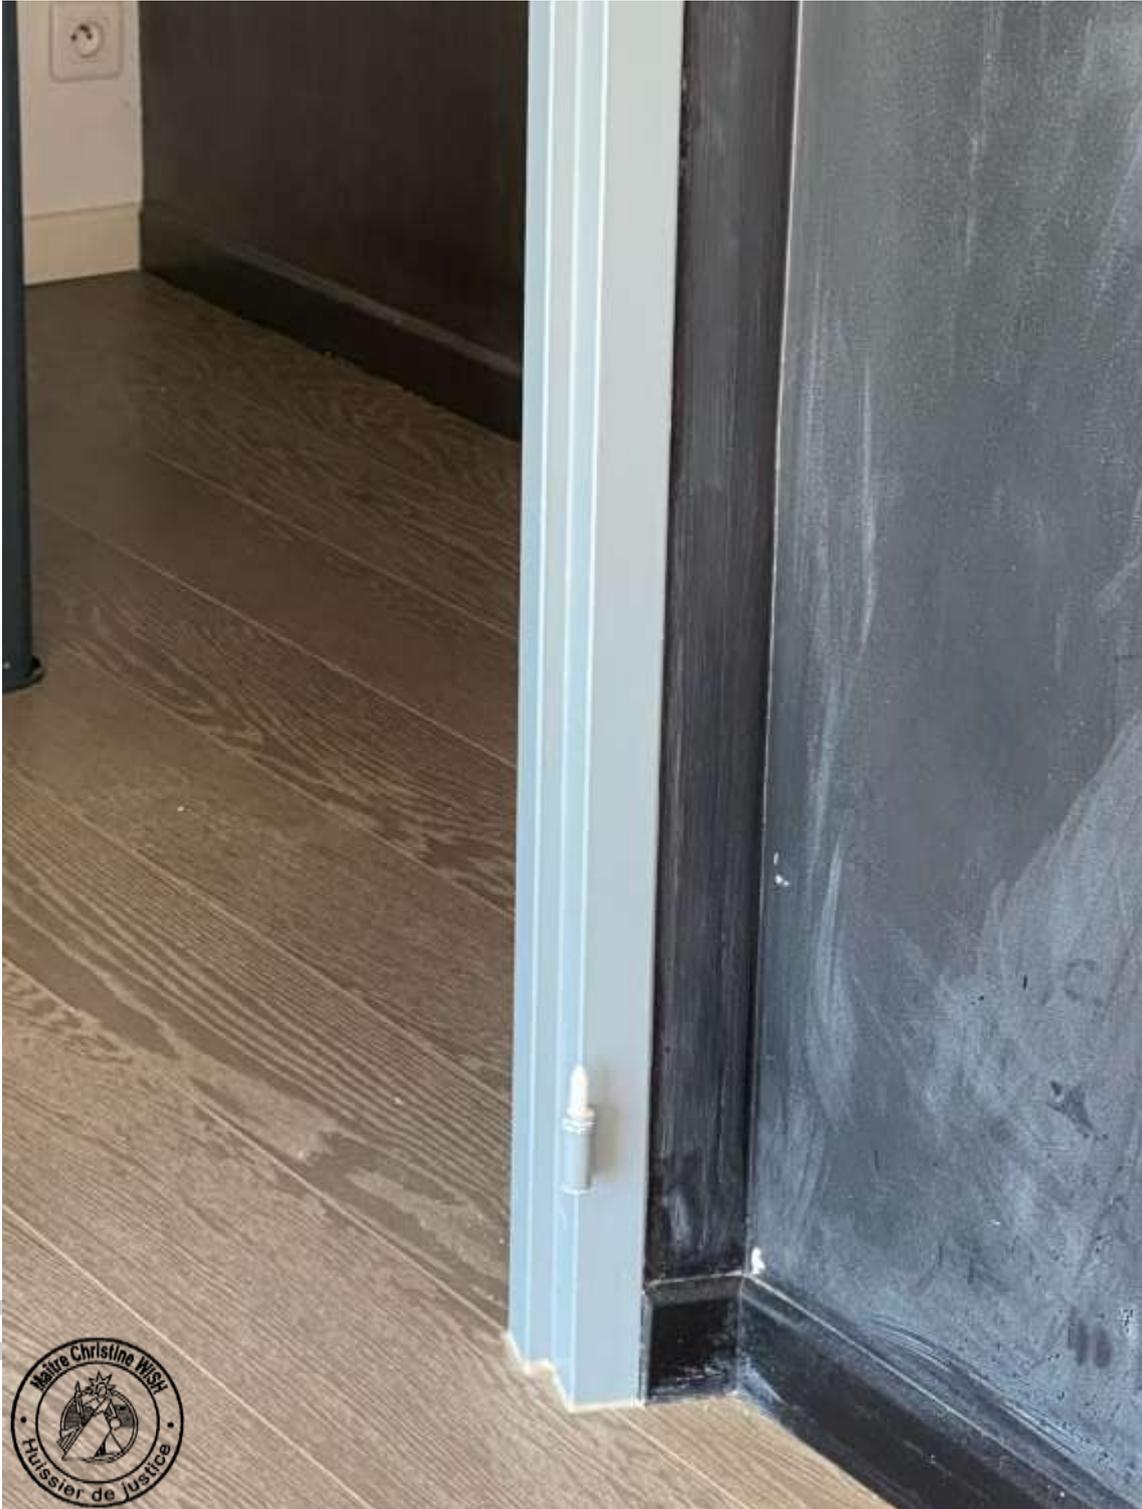
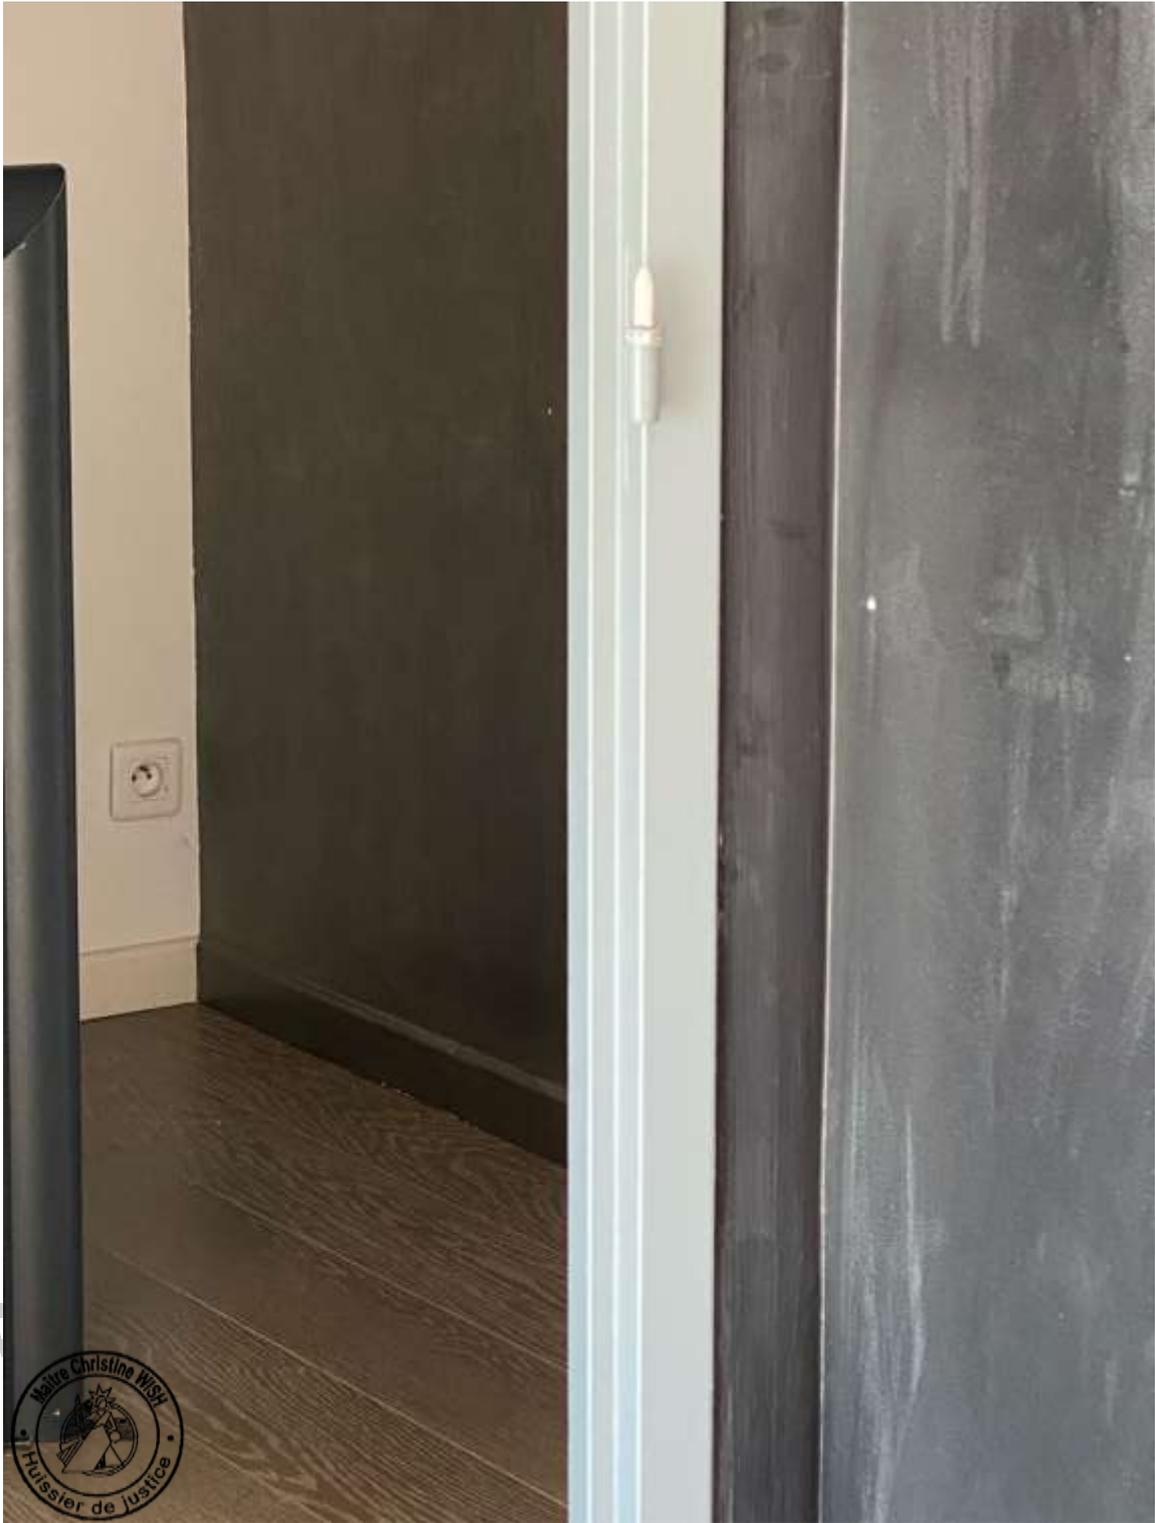
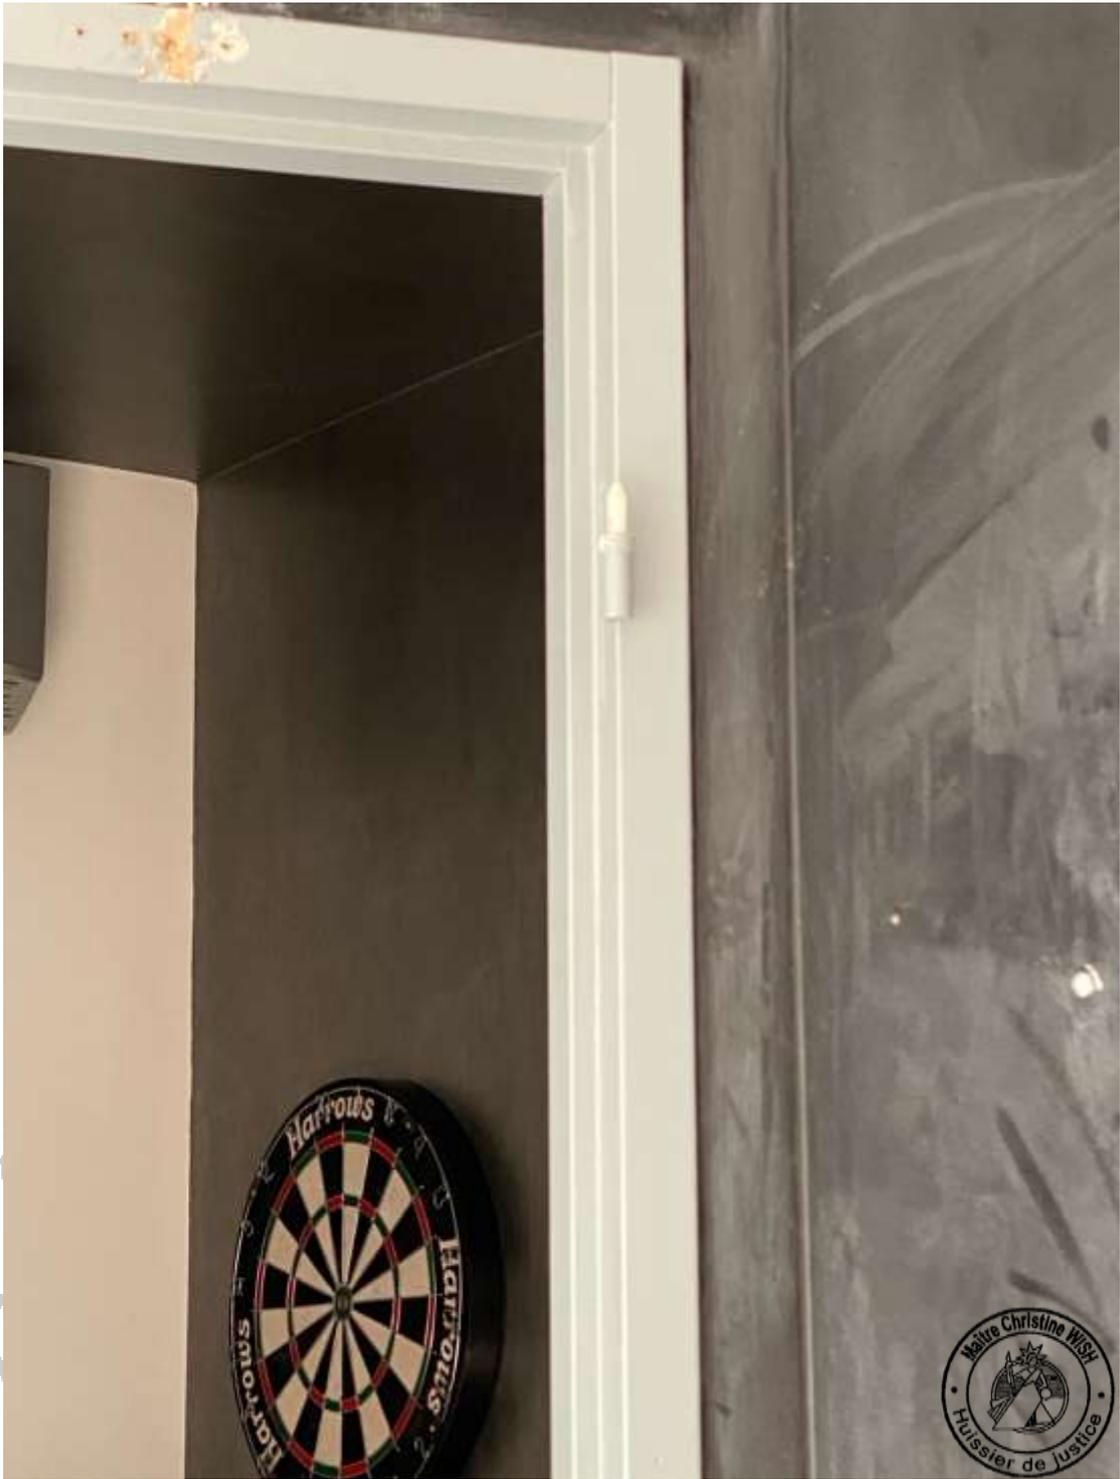
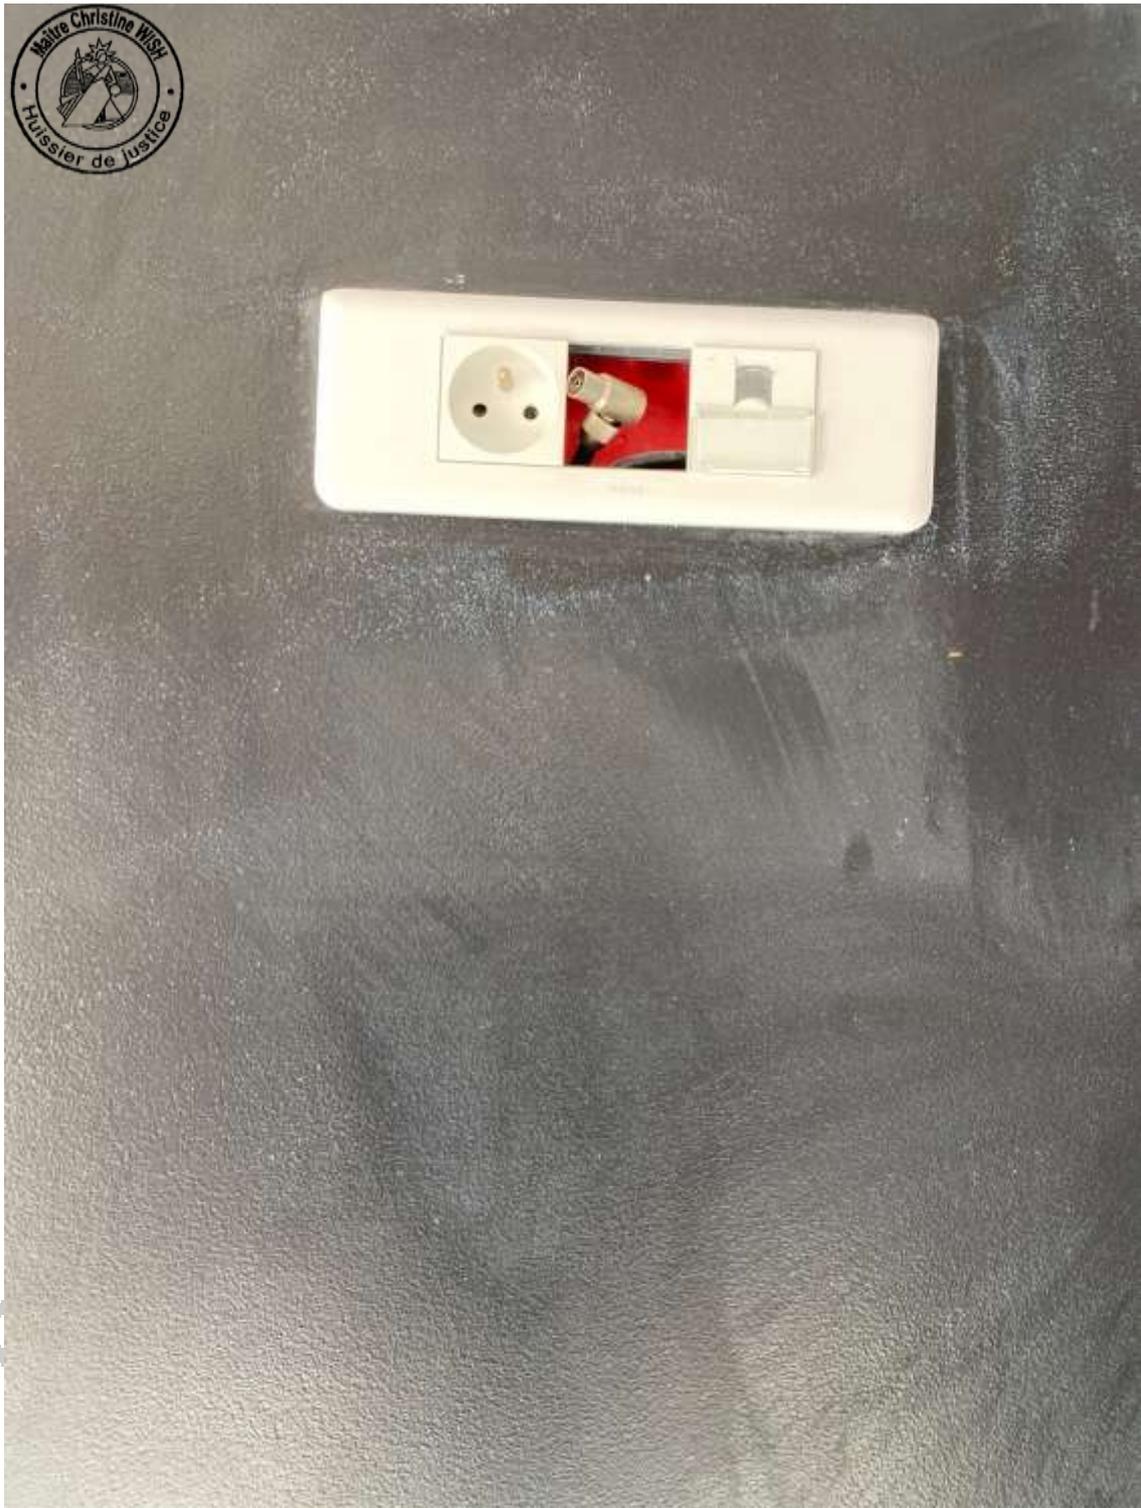
1) La chambre Est de l'étage

Je constate que les murs sont recouverts de peinture noire, rouge nécessitant un rafraichissement et d'une tapisserie qui a été arrachée.

Je constate que cette chambre donne sur une grande terrasse en résine inachevée avec un garde-corps en verre fumé, avec vue sur l'étang de Berre, le jardin et la piste de l'aéroport.

Je constate l'absence de porte.

Je constate la présence de quatre prises standard, d'une prise d'antenne à laquelle il manque le cache et d'une prise RJ45.

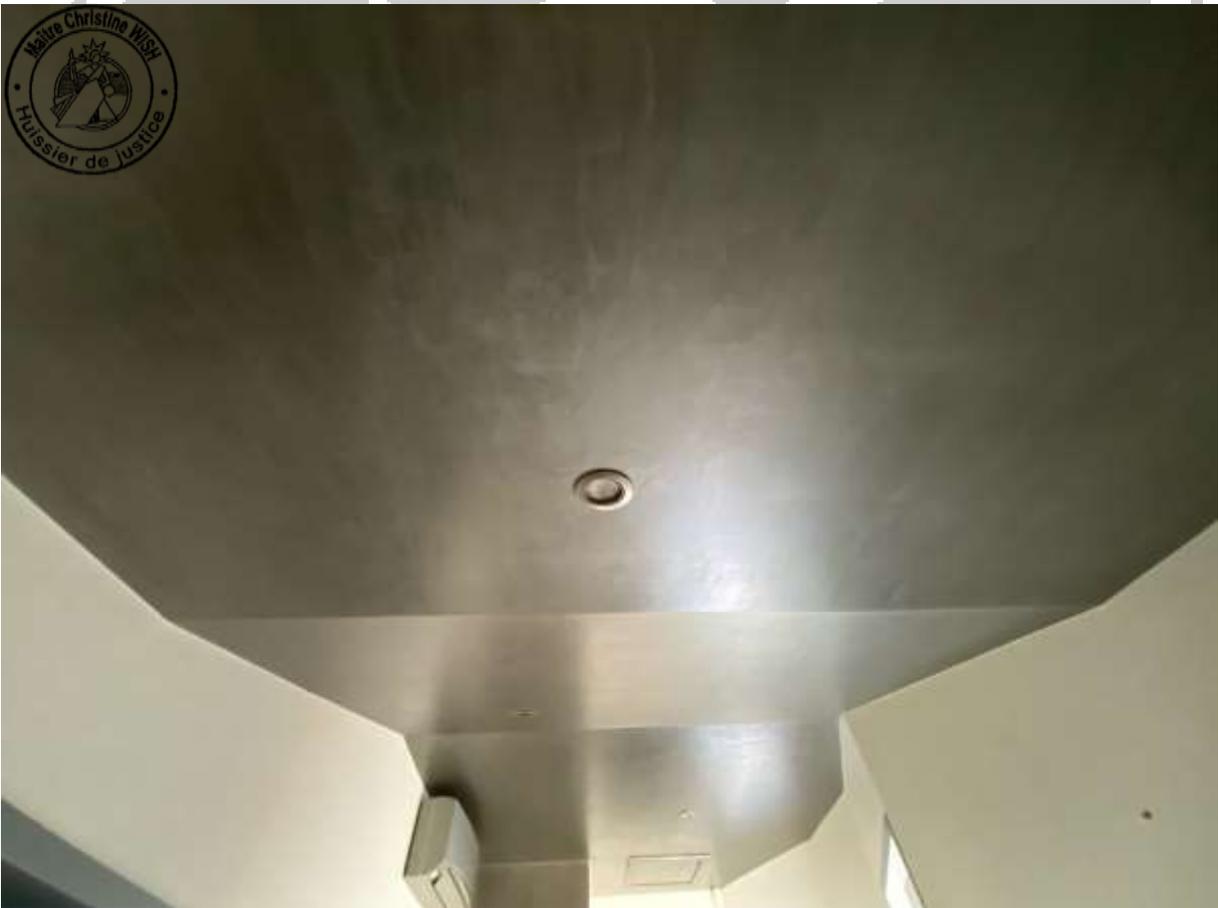
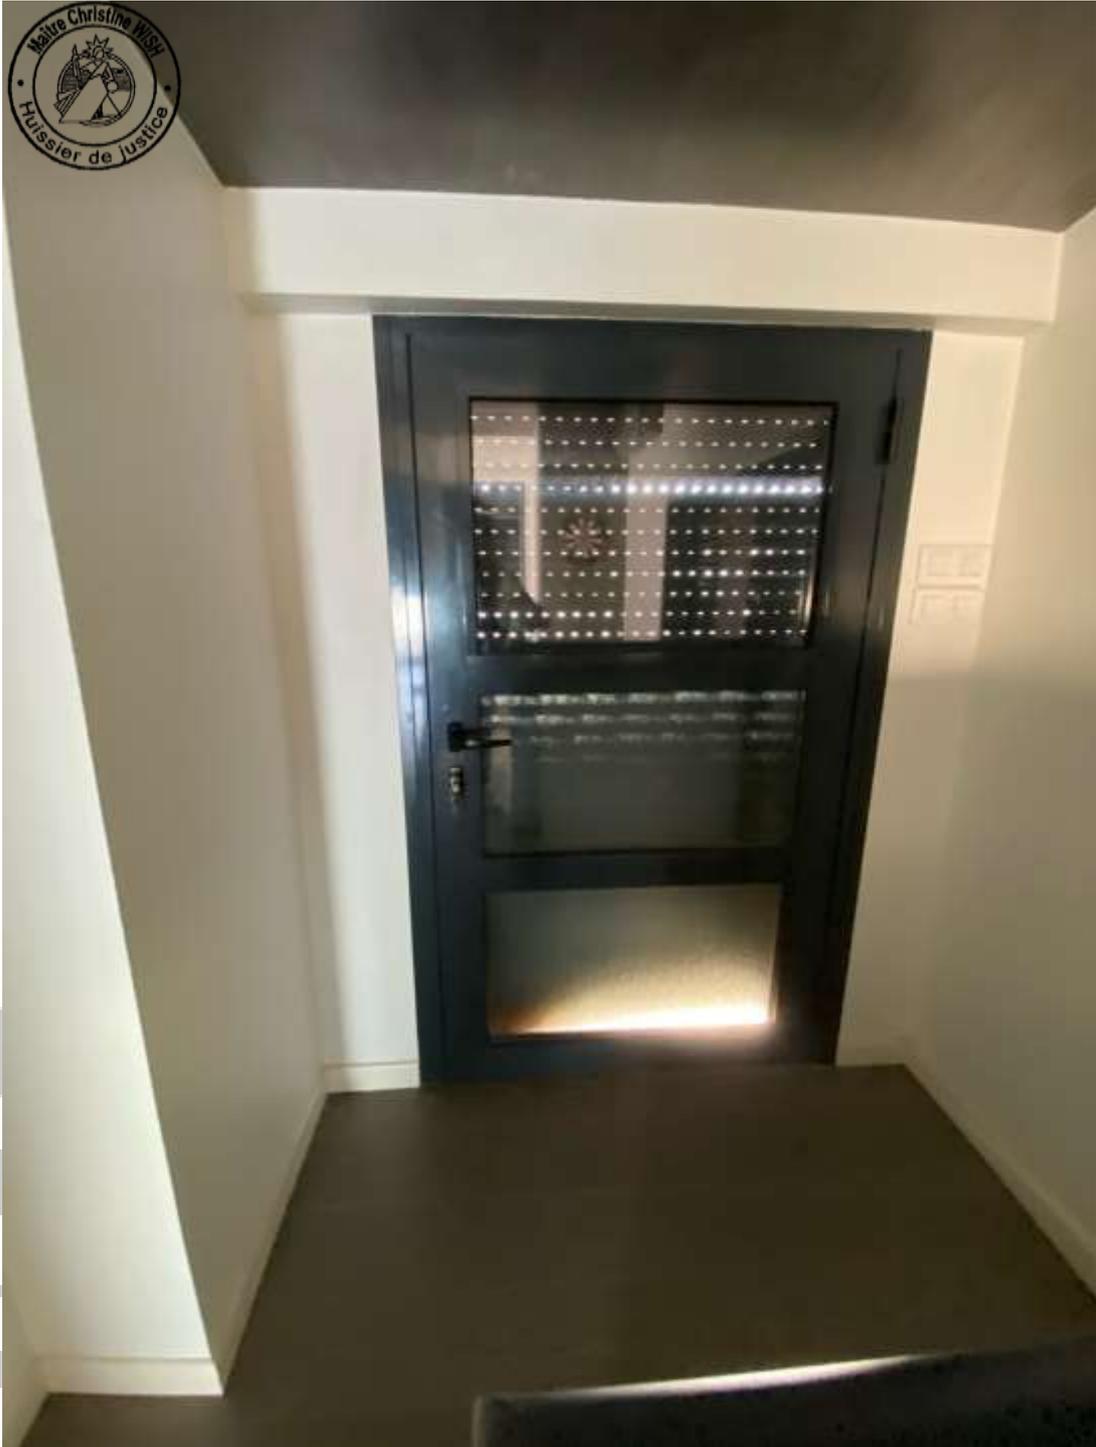
4) Le dégagement de l'étage

Je constate que les murs sont recouverts de peinture blanche et de béton ciré nécessitant un rafraichissement.

Je constate que le plafond est recouvert de béton ciré nécessitant un rafraichissement et comporte trois spots LED, dont le bon fonctionnement n'a pas pu être vérifié en raison de l'absence d'électricité.

Je constate la présence d'un garde corps en verre fumé et auquel il manque un verre fumé à l'avant.

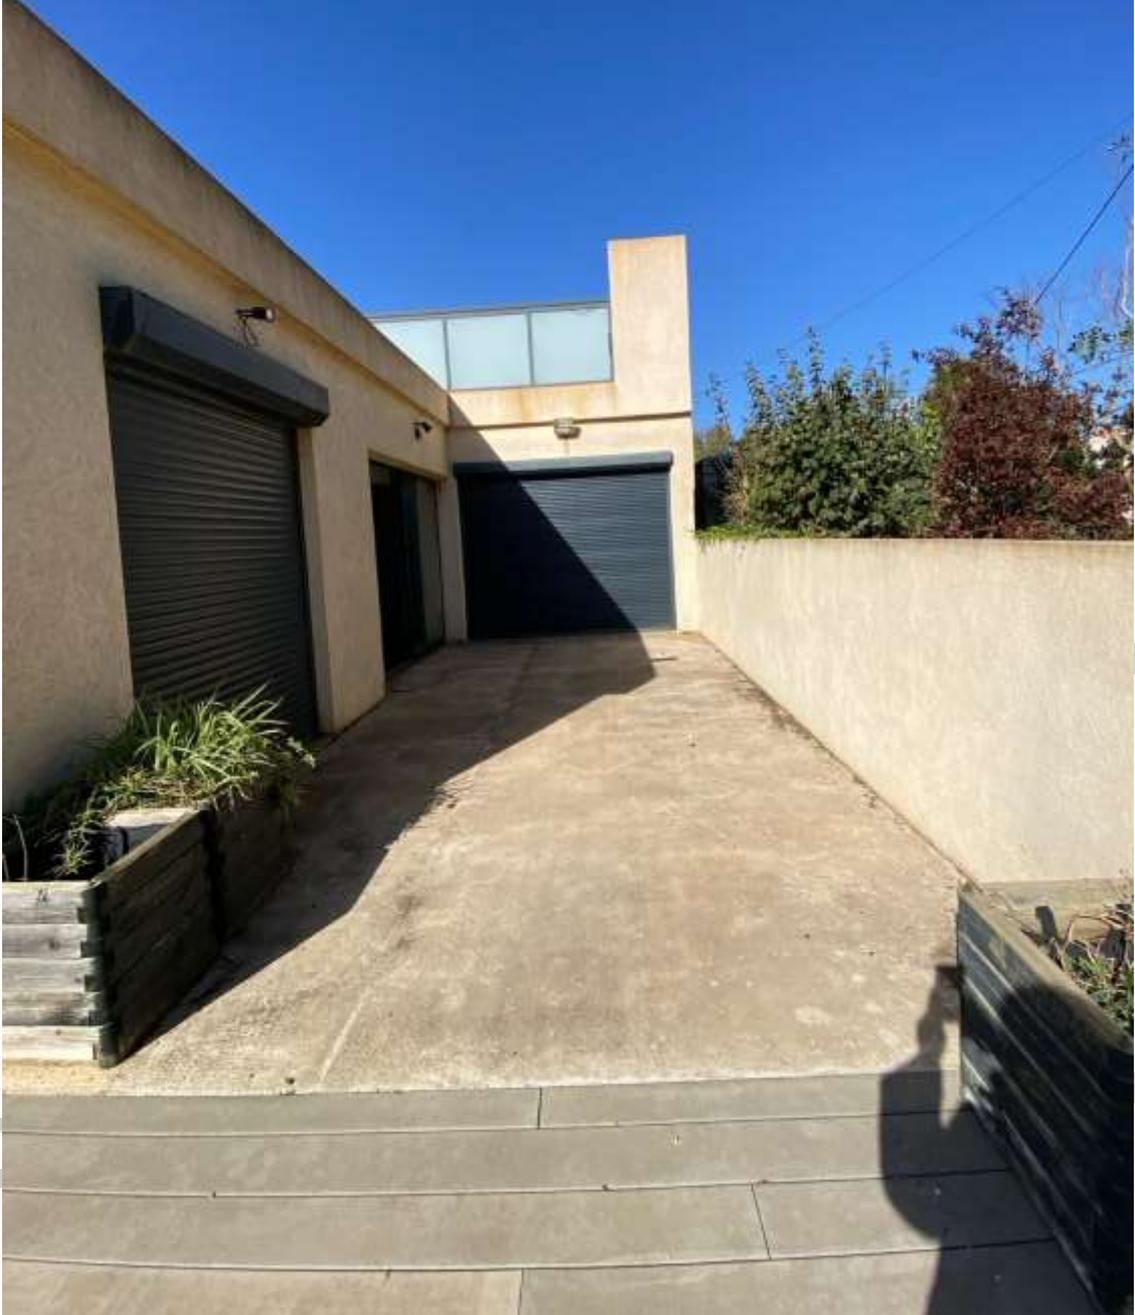
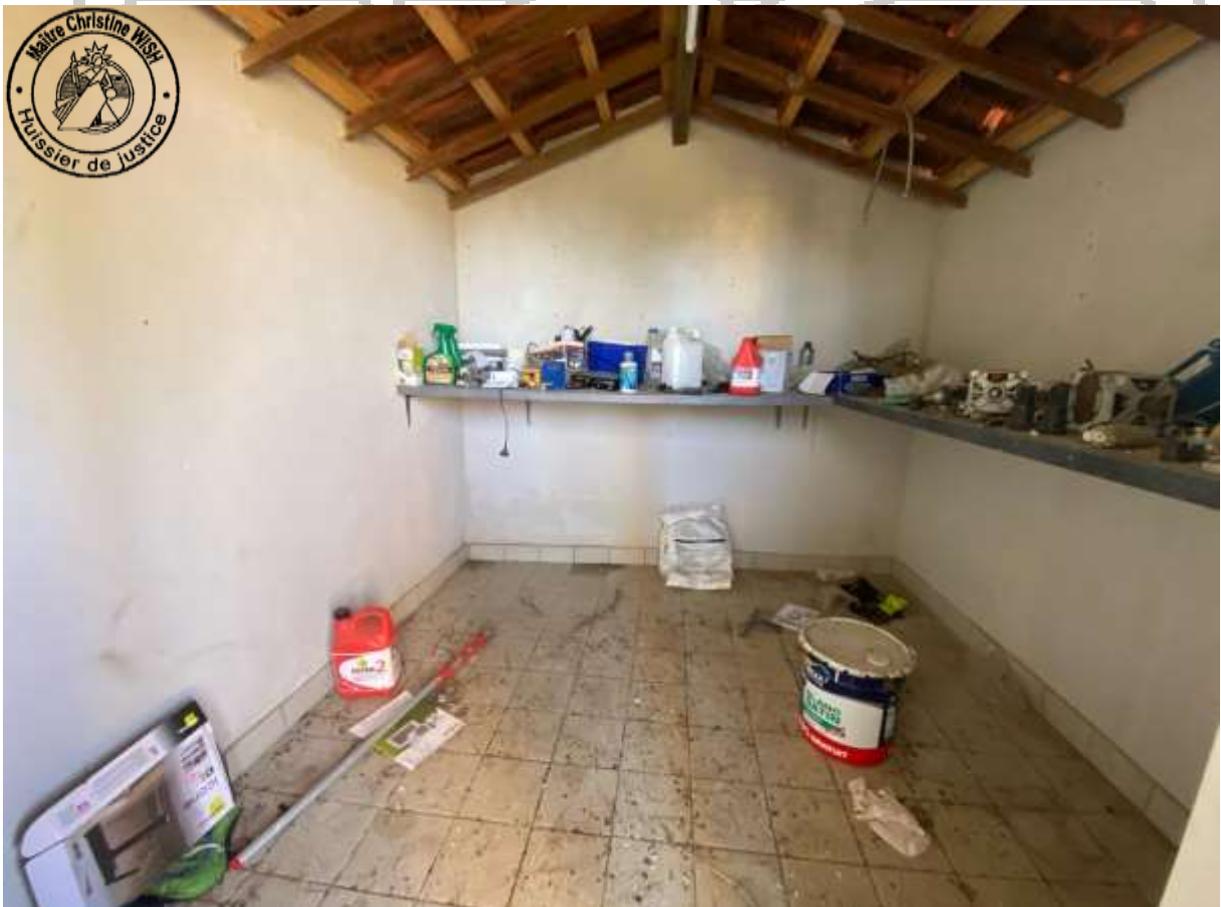
III – L'EXTERIEUR

Je constate la présence d'un second espace jardin avec des arbres fruitiers et des pins, sur lequel se trouve un reste de fontaine et un cabanon demandant à être entretenu.

Je constate que le crépi de la façade se décroche à l'avant de de la maison (au niveau du balcon de la chambre Ouest).

Je constate que le portail est rouillé et s'ouvre manuellement car son automatisme est hors service.
