***PROCES VERBAL
DESCRIPTIF
D'IMMEUBLE***

**Dossier
D212238.00**

Des deux appartements appartenant à i, situés :
SAINT GEORGES D'ORQUES (34680) dans un ensemble immobilier dénommé
« Résidence L'Orée de Montpellier », 850 avenue Justin Bec :

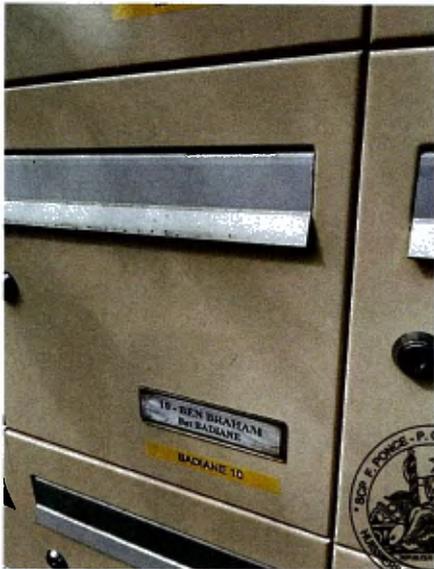
Photo 1 –

Au niveau des boîtes aux lettres, je constate la présence sur la boîte aux lettres BADIANE 10 la présence d'une étiquette « 10 – BEN BRAHAME bat BADIANE » (photo 1).

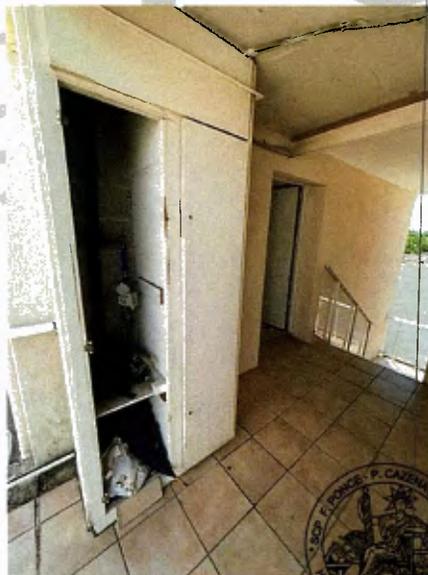
Photo 3 –

L'armoire technique est dans un mauvais état d'apparence et d'usage, avec une porte manquante (photo 3). Je constate le relevé d'eau (photo 4).

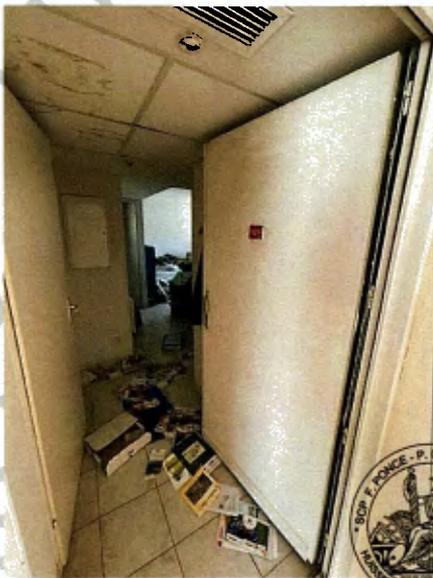
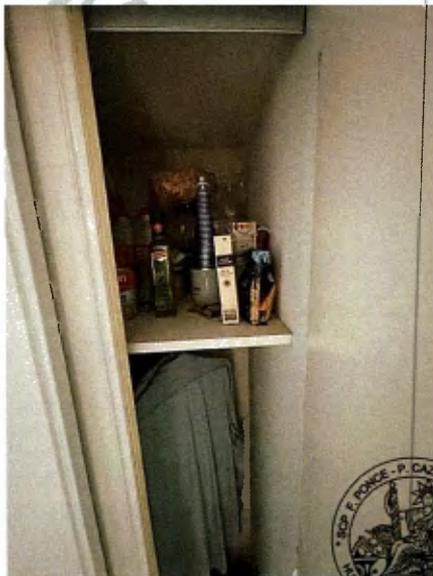
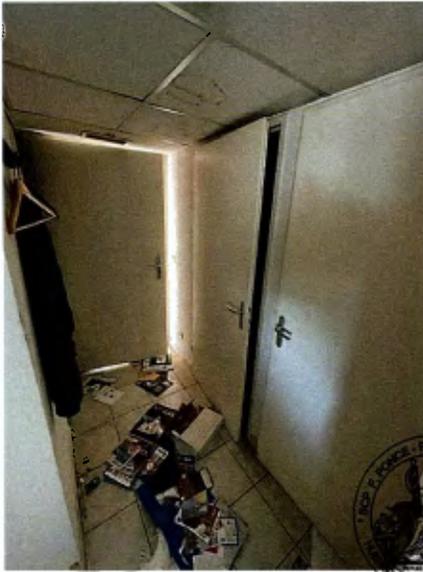
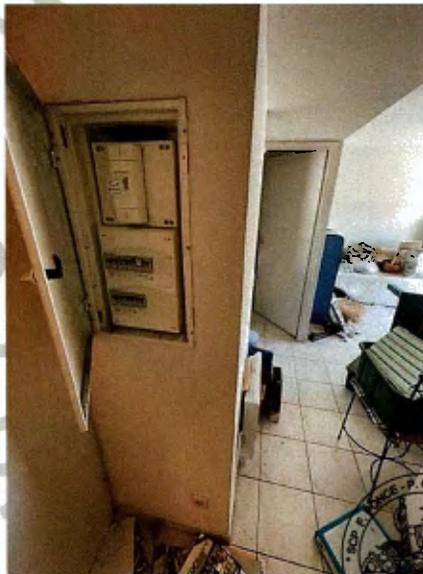
Sol : carrelage en état d'apparence et d'entretien moyen.
Murs peints blancs et faux plafond avec dalles, en état d'apparence très moyen, avec présence de traces et auréoles jaunâtres sur plusieurs dalles du faux plafond.

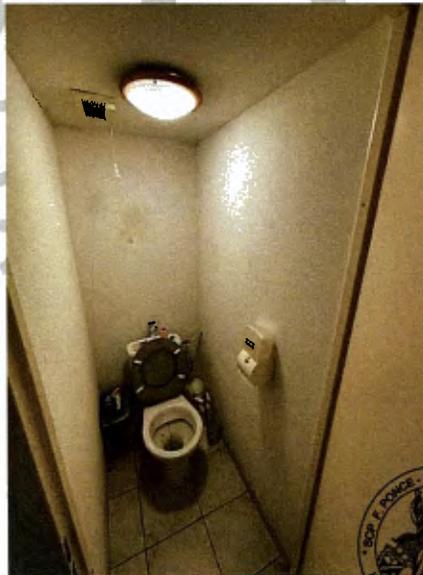
Photo 12 –

Traces de rebouchage au mur.
Plafonnier lumineux et VMC présent et sale.

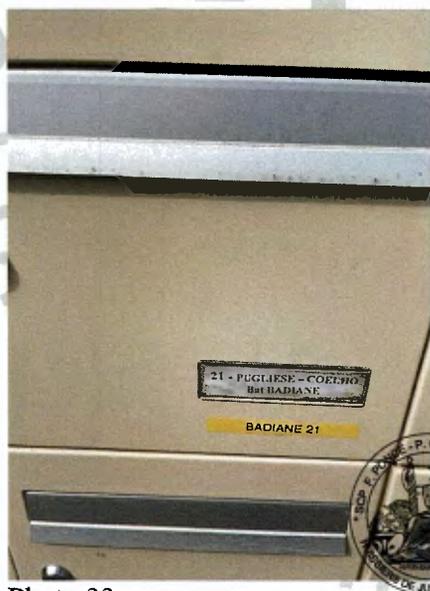
Photo 32 –

Au niveau des boîtes aux lettres, je constate la présence sur la boîte aux lettres BADIANE 21 la présence d'une étiquette « 21 – PUGLIESE – COELHO bat BADIANE » (photo 32)

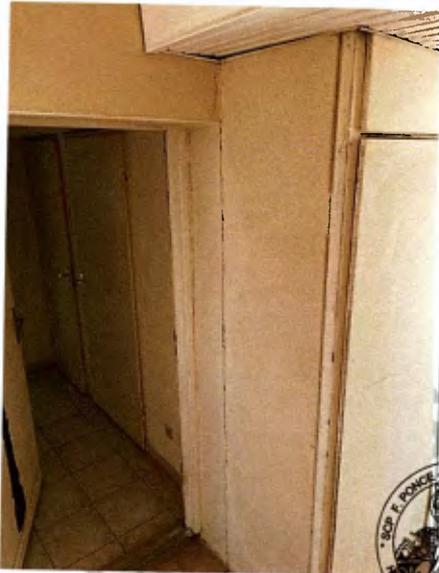
Photo 35 –

Je constate une fissure verticale importante sur le mur à droite en rentrant dans l'appartement (photo 35).

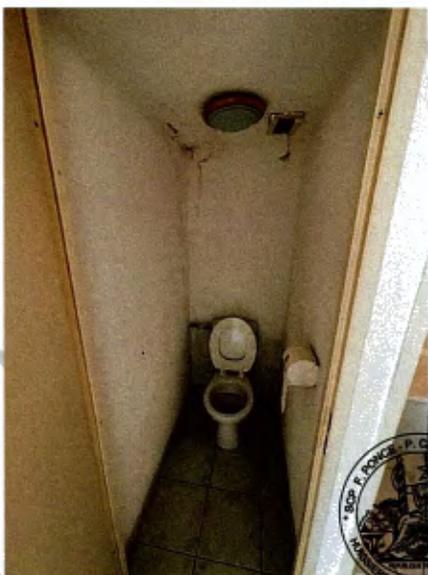
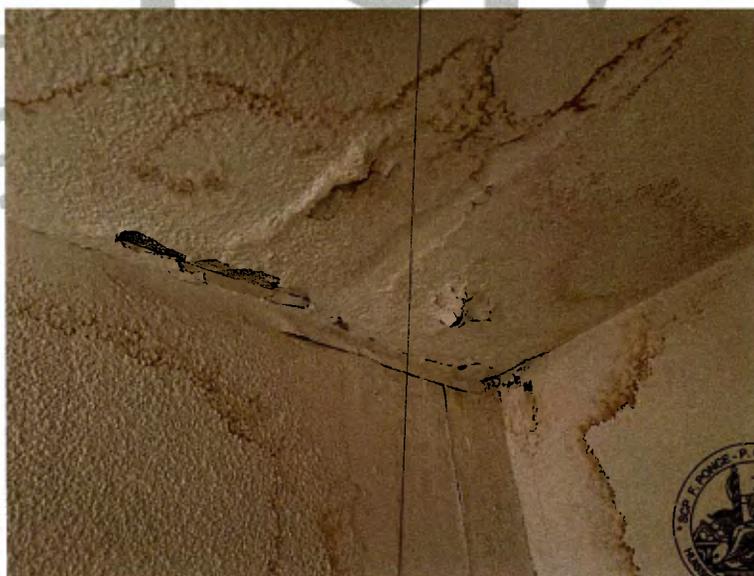
Dégât des eaux au niveau du plafond avec traces et auréoles jaunâtres.

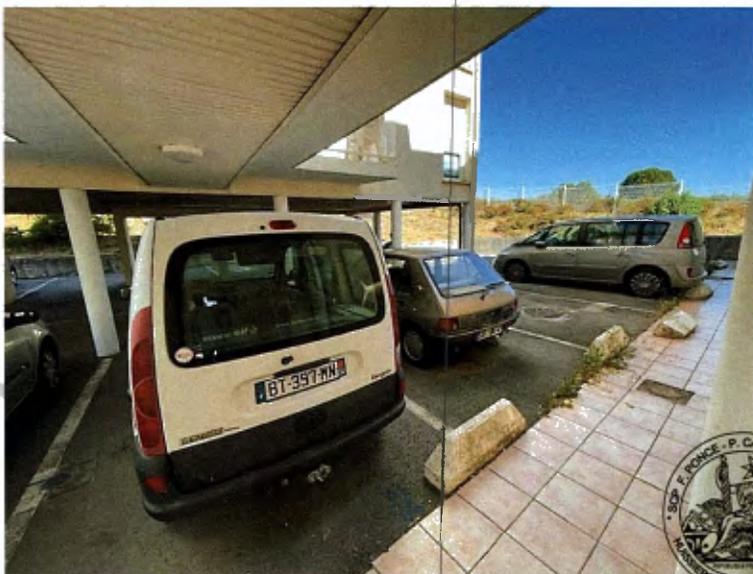
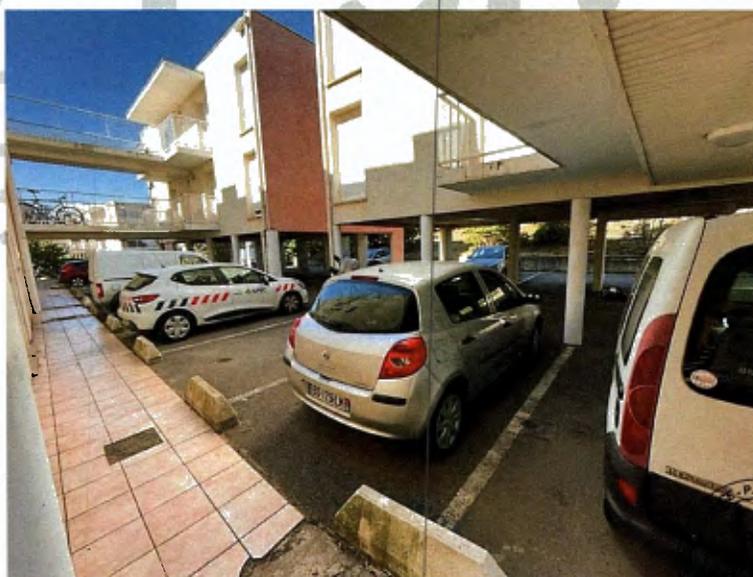
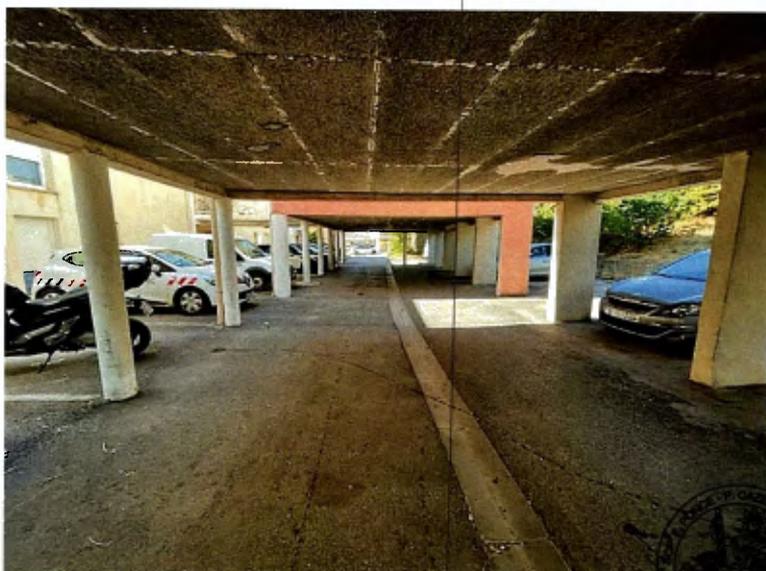
Sur le parking, le marquage au sol des numéros est inexistant, rendant impossible la localisation précise du lot 89.
