PROCES VERBAL DE CONSTAT

1/ Appartement situé Rue Gambetta et encore Rue de Verdun :

2/ Cave (rue Pastorelli) :

3/ Appartement situé 77, Rue Louis Périssol :

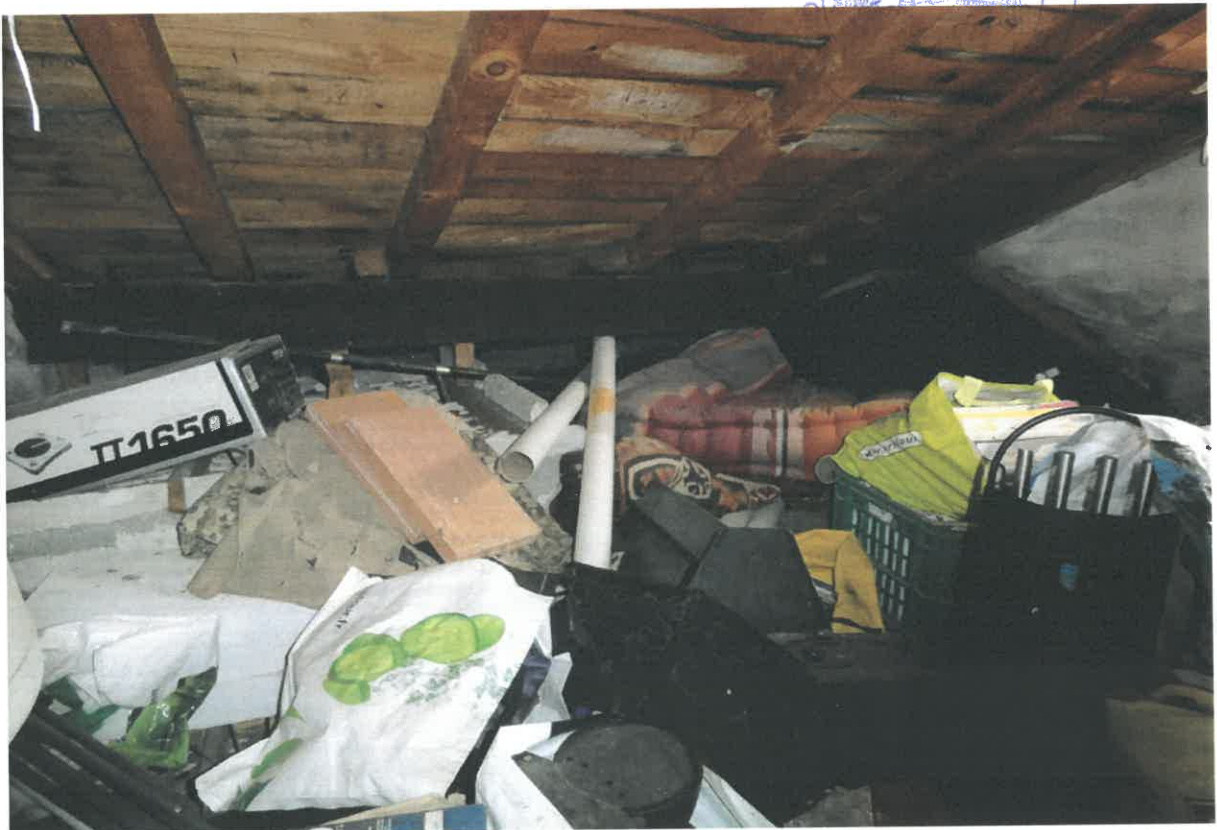
Elles couvrent pour partie ledit logement.

En mauvais état et très encombrées, elles bénéficient d'une petite fenêtre au Sud.

Les supports ne sont pas accessibles.

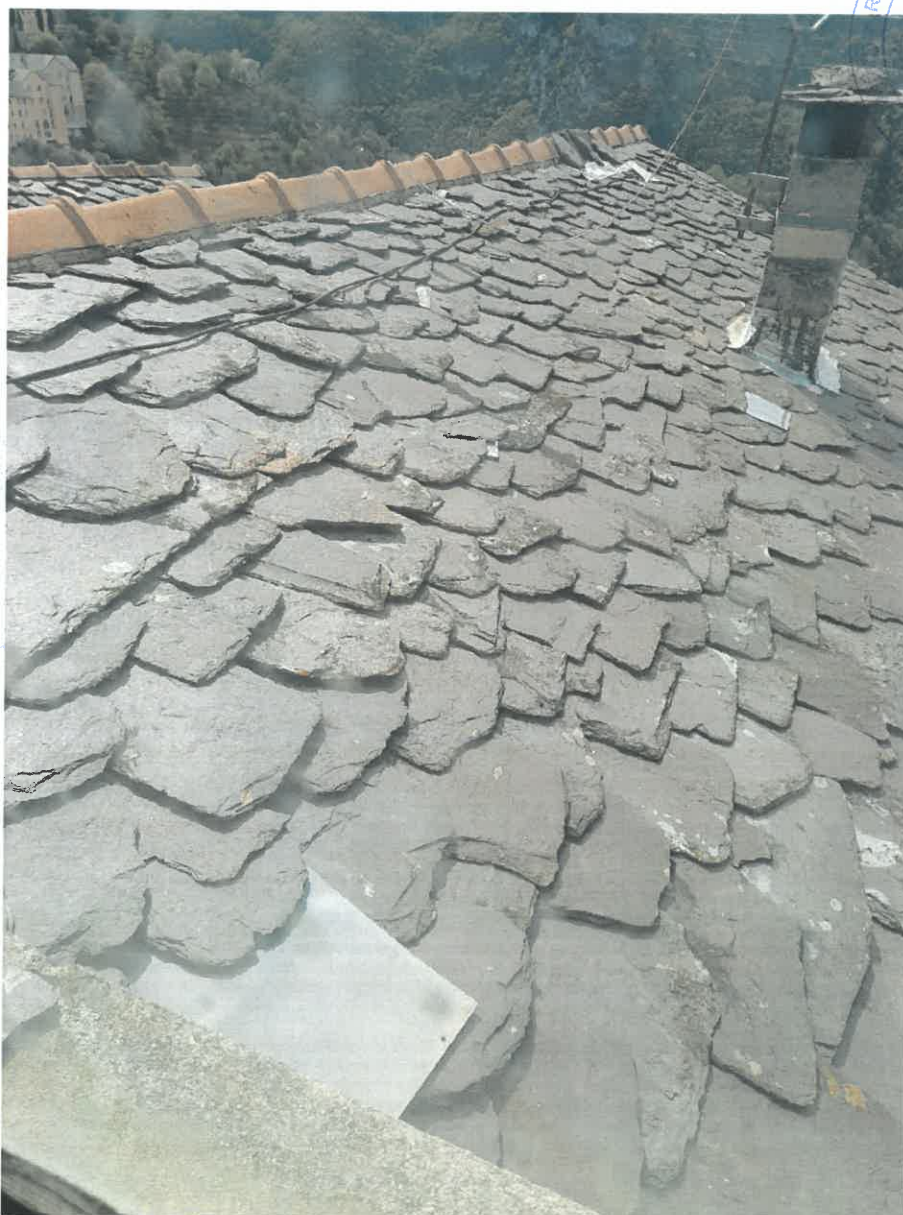
Sa toiture est en lauzes dont plusieurs sont manquantes.

La façade es recouverte d'un enduit de ciment gris.

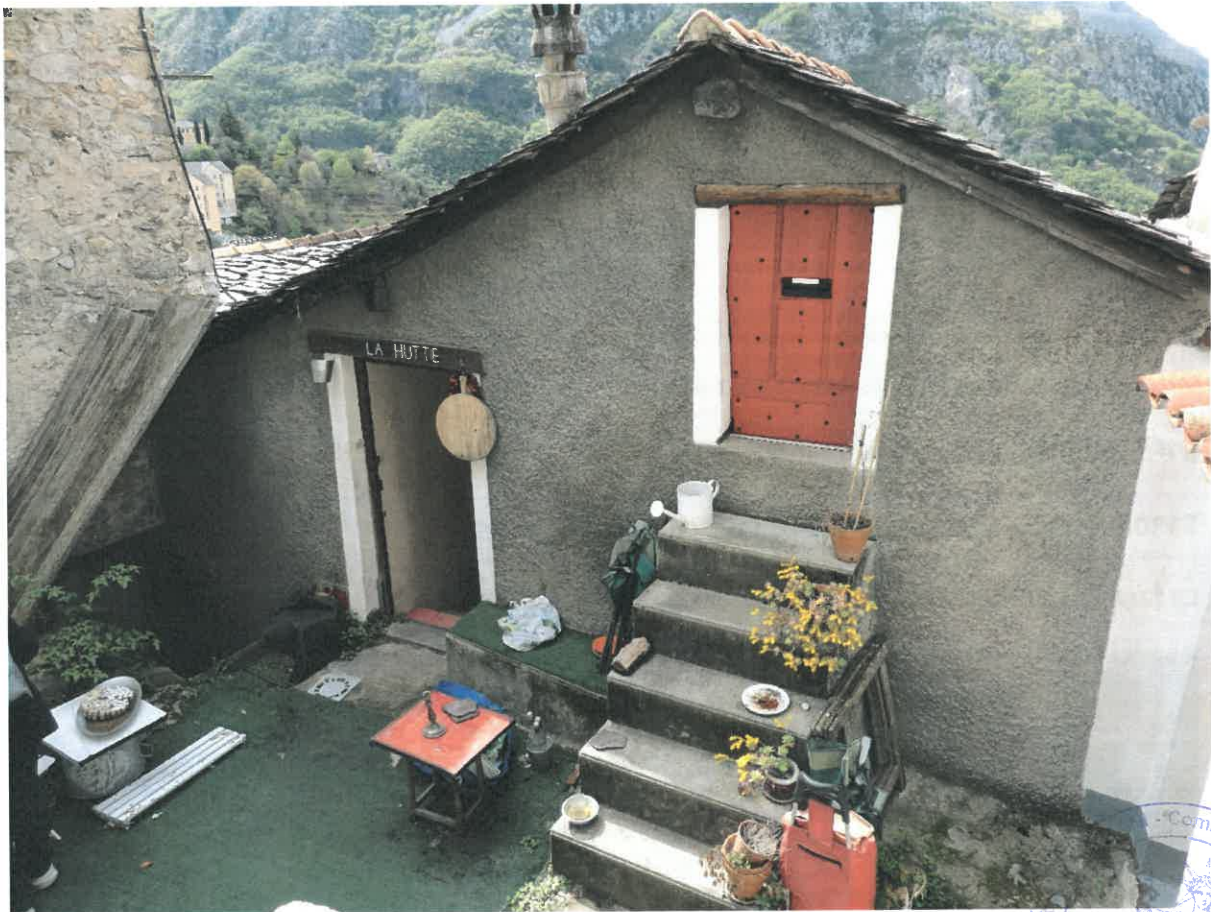
Entrée / dégagement :

Les revêtements sont en état d'usage, sans désordre significatif.

Trois marches à descendre pour accéder au couloir.

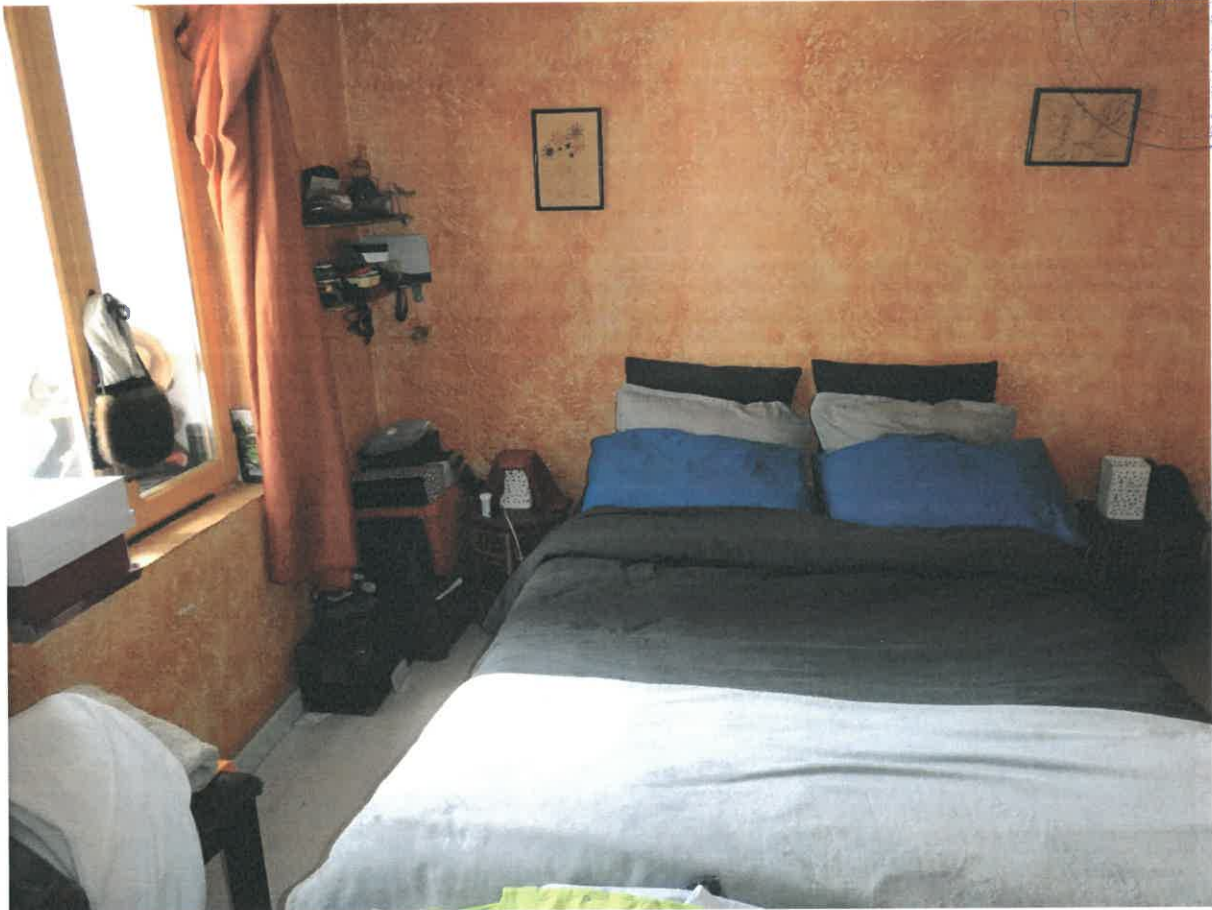
Chambre :

Elle est éclairée par une fenêtre avec menuiserie en bois et vitrage double et son volet.

Les murs sont crépis de teinte orange.

Un rangement est aménagé au mur en entrant à main droite.

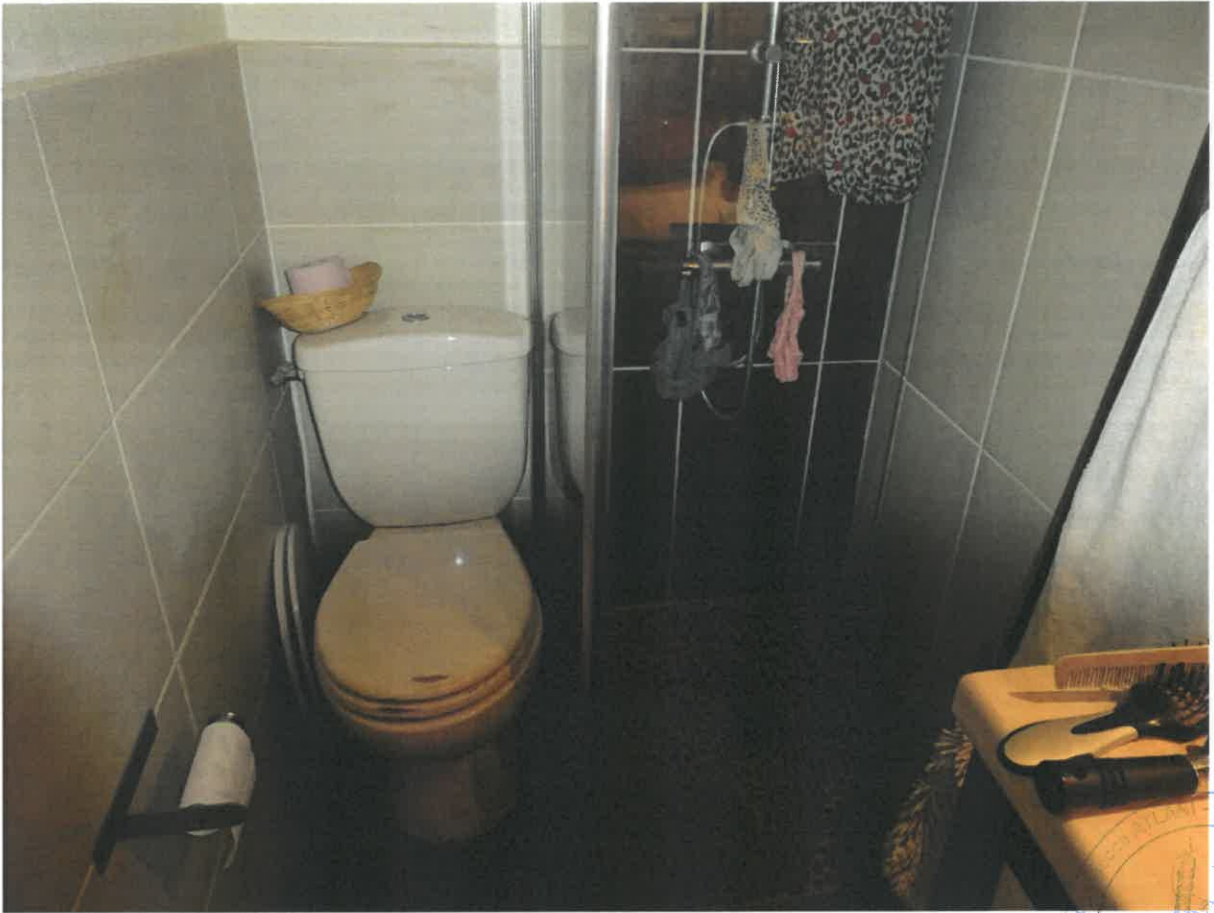
Salle d'eau :

Les sanitaires comprennent une vasque circulaire rouge avec son mitigeur inox disposés sur son meuble de teinte beige 3 portes, un WC blanc, une cabine de douche.

Les murs sont revêtus de faïence beige sur une hauteur d'environ 1.20 mètre sauf pour la douche qui en comporte sur toute la hauteur.

Un miroir avec deux spots en applique en place.

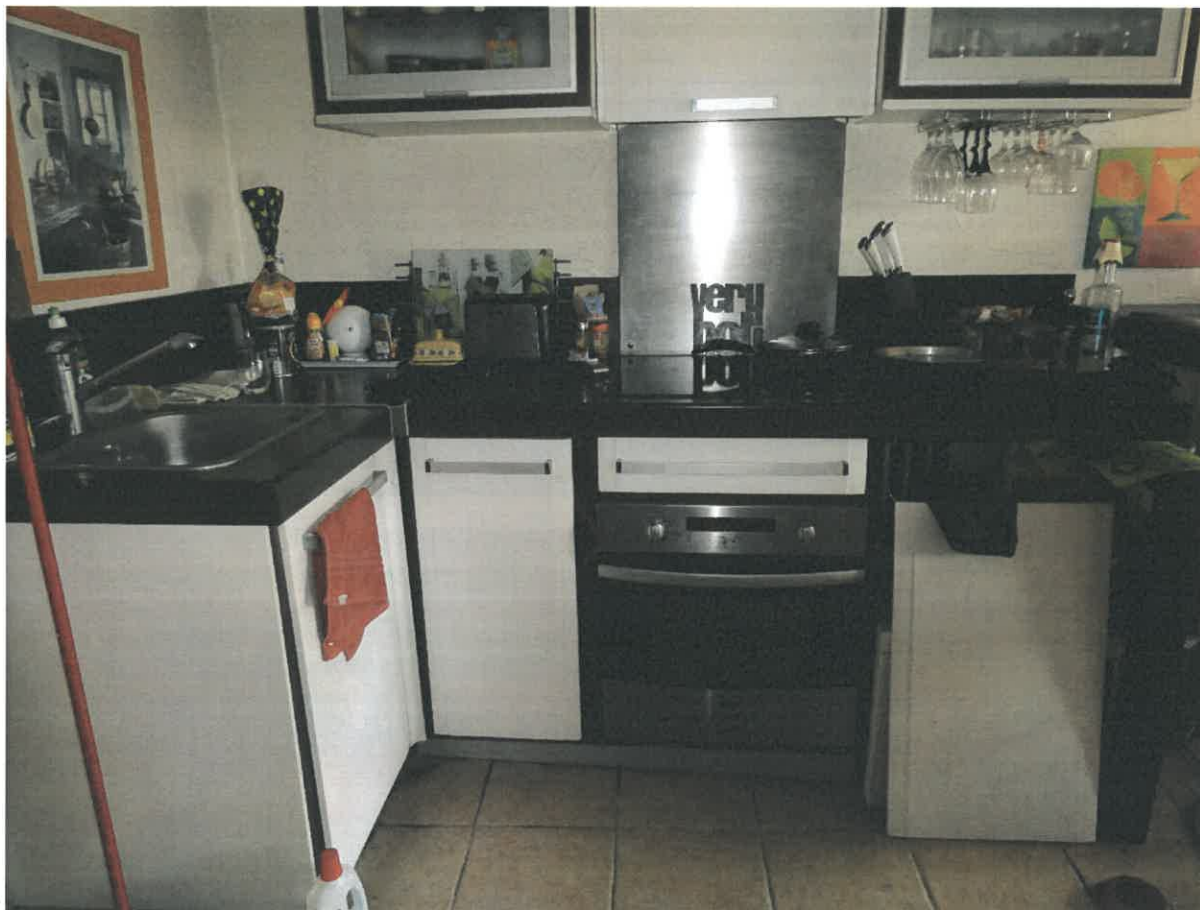
Piece principale :

Elle comprend un coin avec cuisine aménagée.

Un plan de travail en « L » élevé en séparations du surplus de la pièce avec un évier inox un bac mitigeur inox, une plaque de cuisson 3 feux de marque *FAURE*, un four encastré (marque non apparente), une crédence métallique inox au-dessus de la plaque de cuisson et un réfrigérateur congélateur *SHARP*.

Un ensemble de deux rangements hauts blanc et vitré et bas.

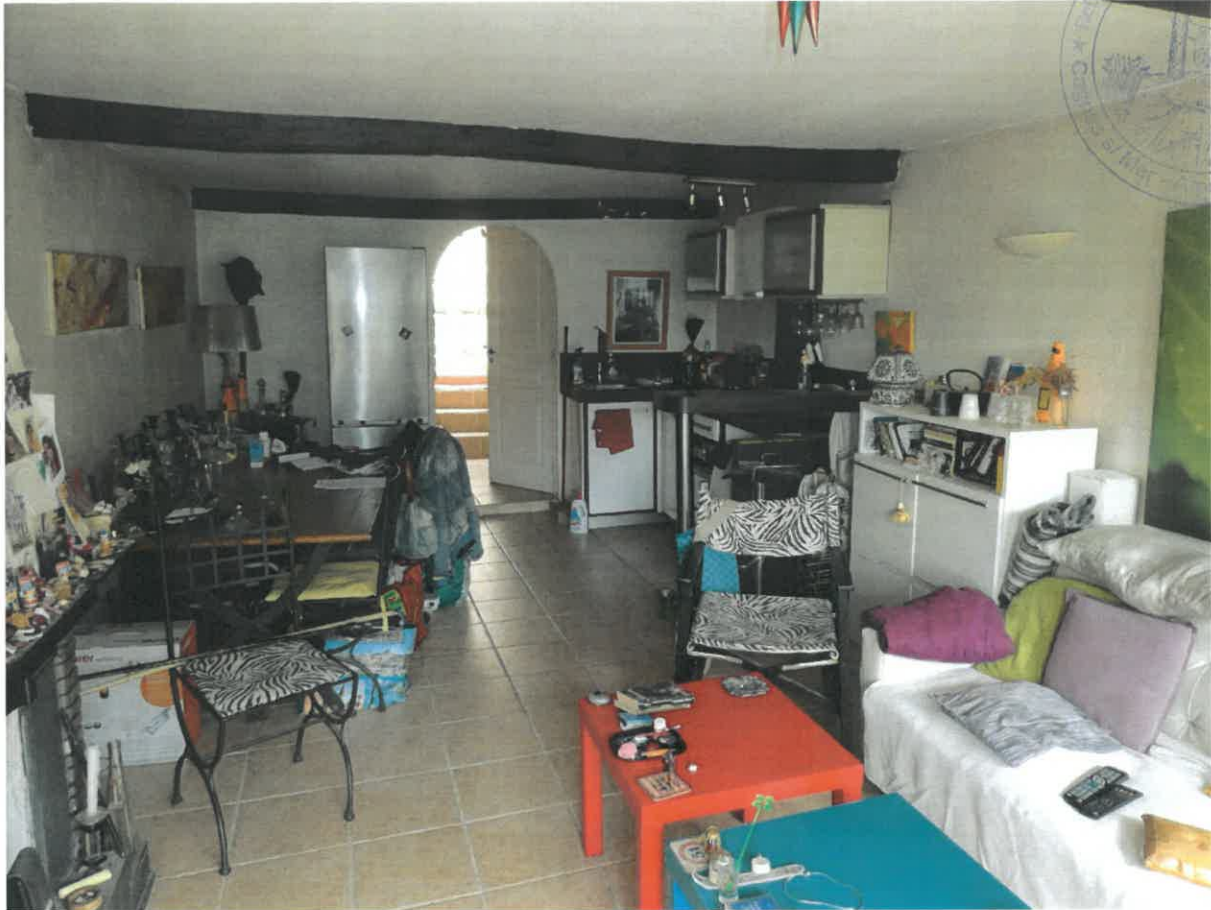
Deux convecteurs de types rayonnant et radiant sont en place.

Une cheminée avec foyer ouvert présente des traces de suie et de noir de fumées.

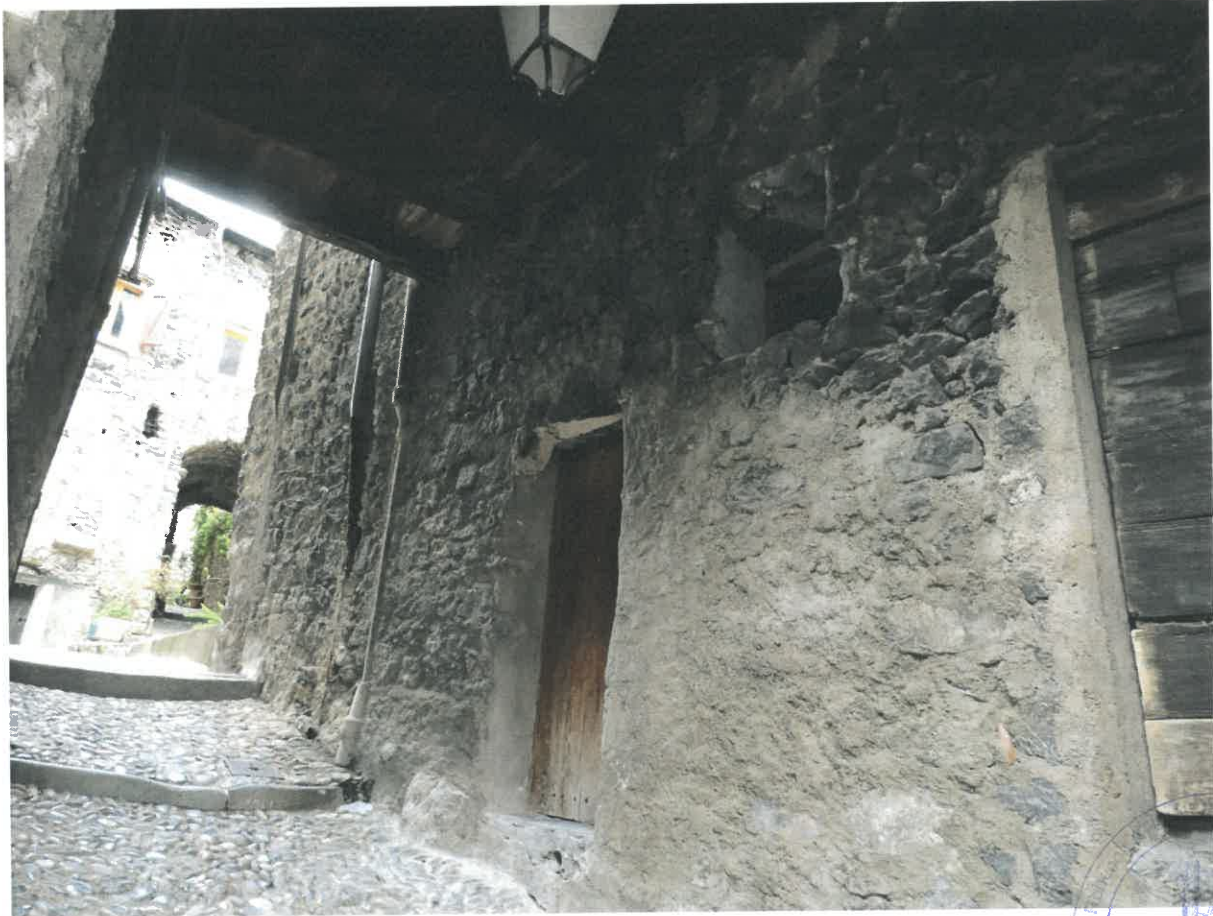
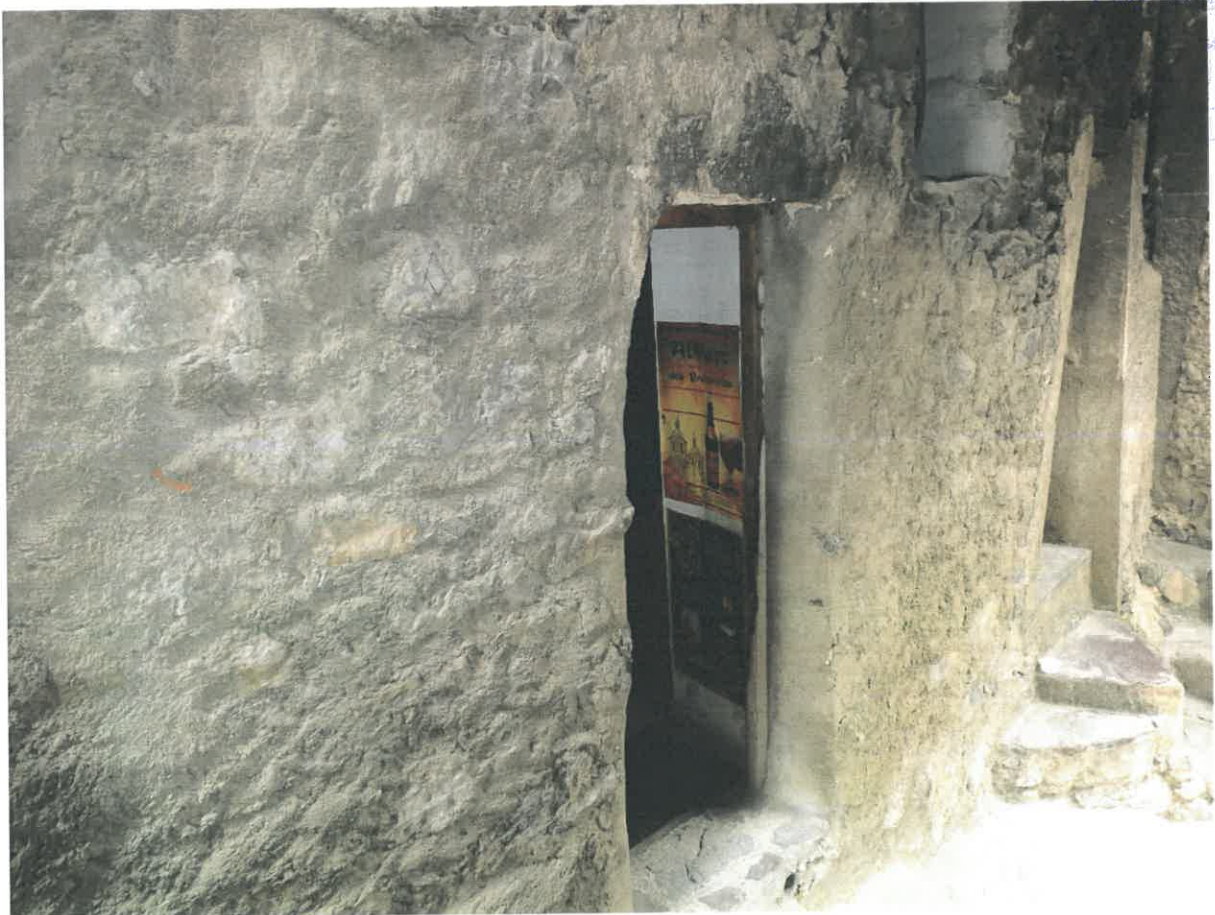
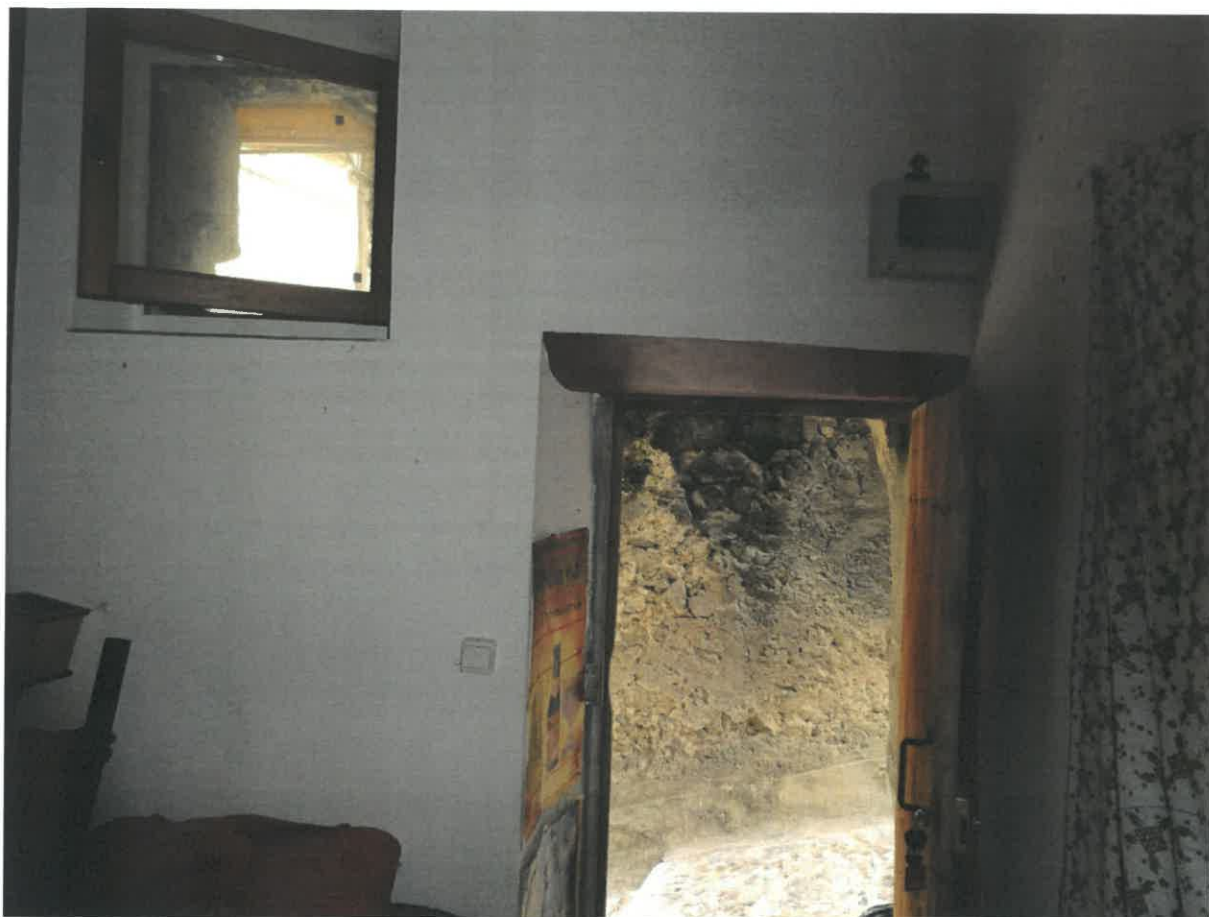
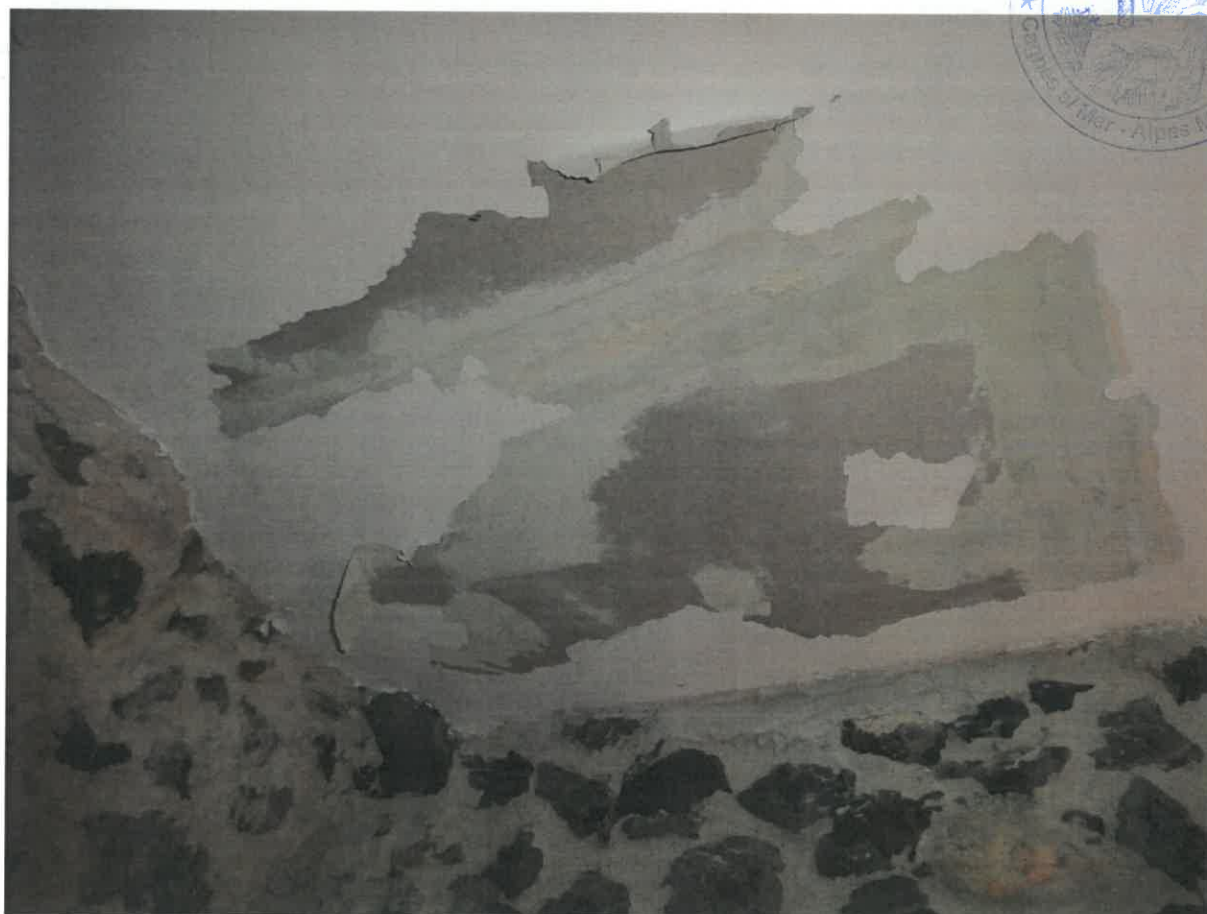
Elle est située au rez de chaussée d'une autre maison de village ancienne.

Le plafond est impacté par des traces d'un dégâts des eaux qui ne semble pas actif.

Les murs en pierres jointoyées sont en partie doublés par des panneaux en bois revêtus de peinture et le sol est brut de béton.

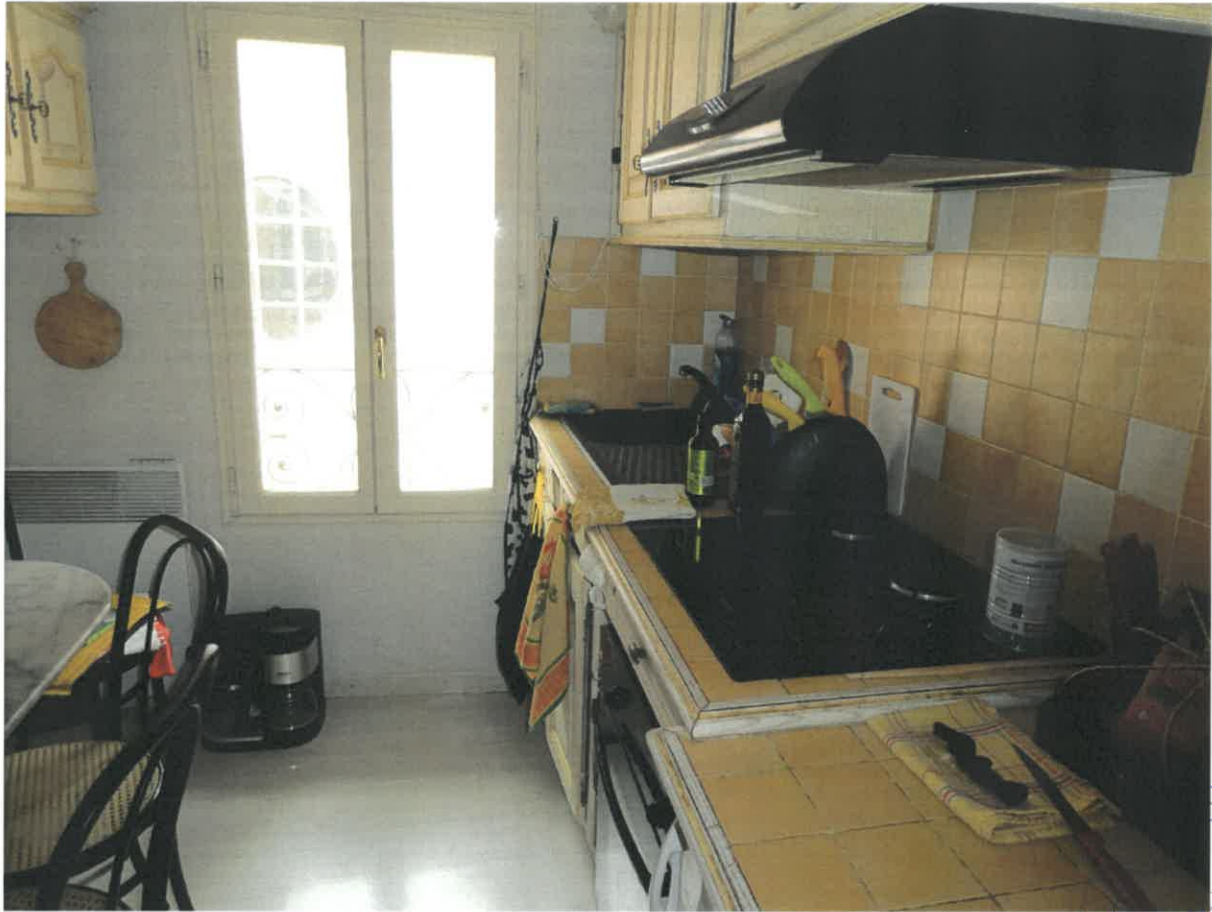
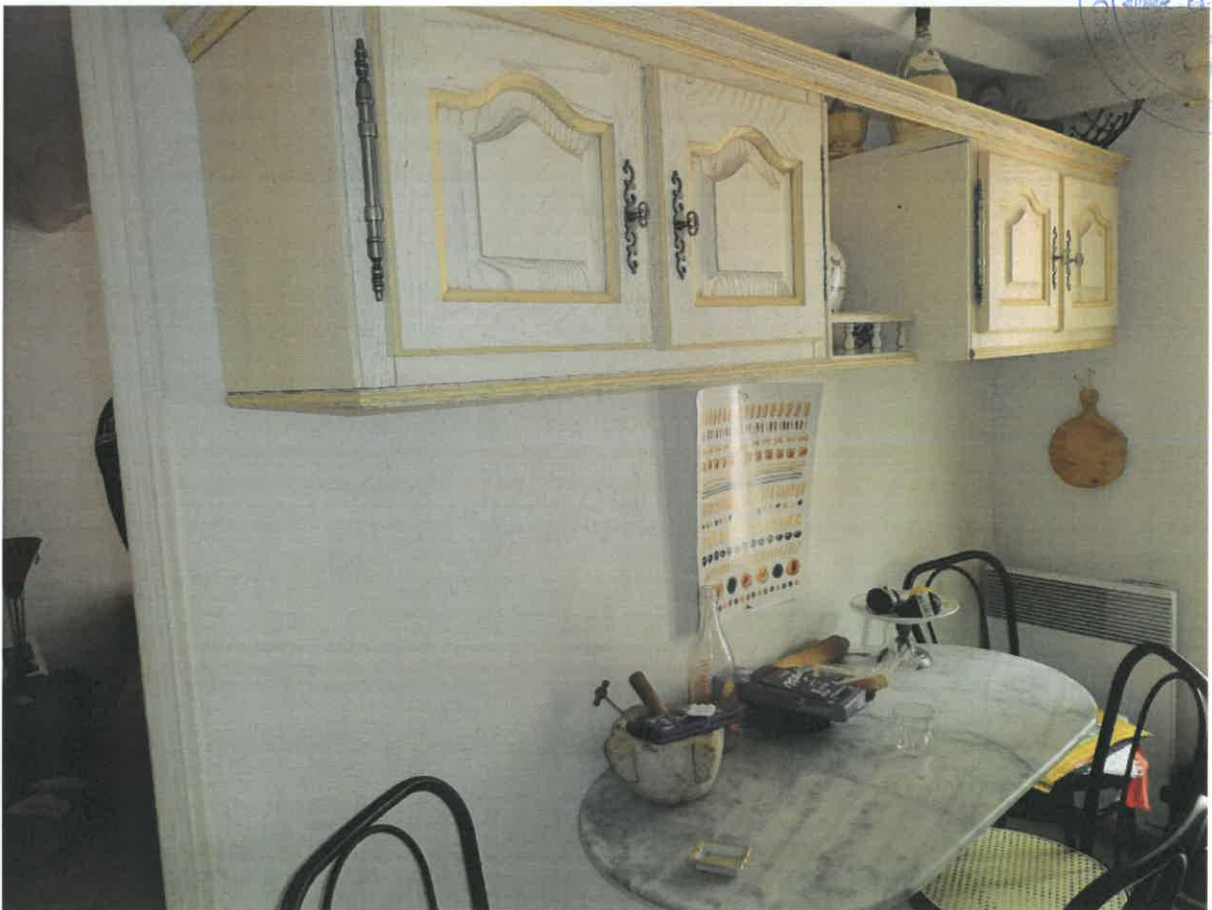
Le plafond avec ses poutres apparentes assorties est blanc.

Un revêtement aspect parquet stratifié blanc recouvre le sol.

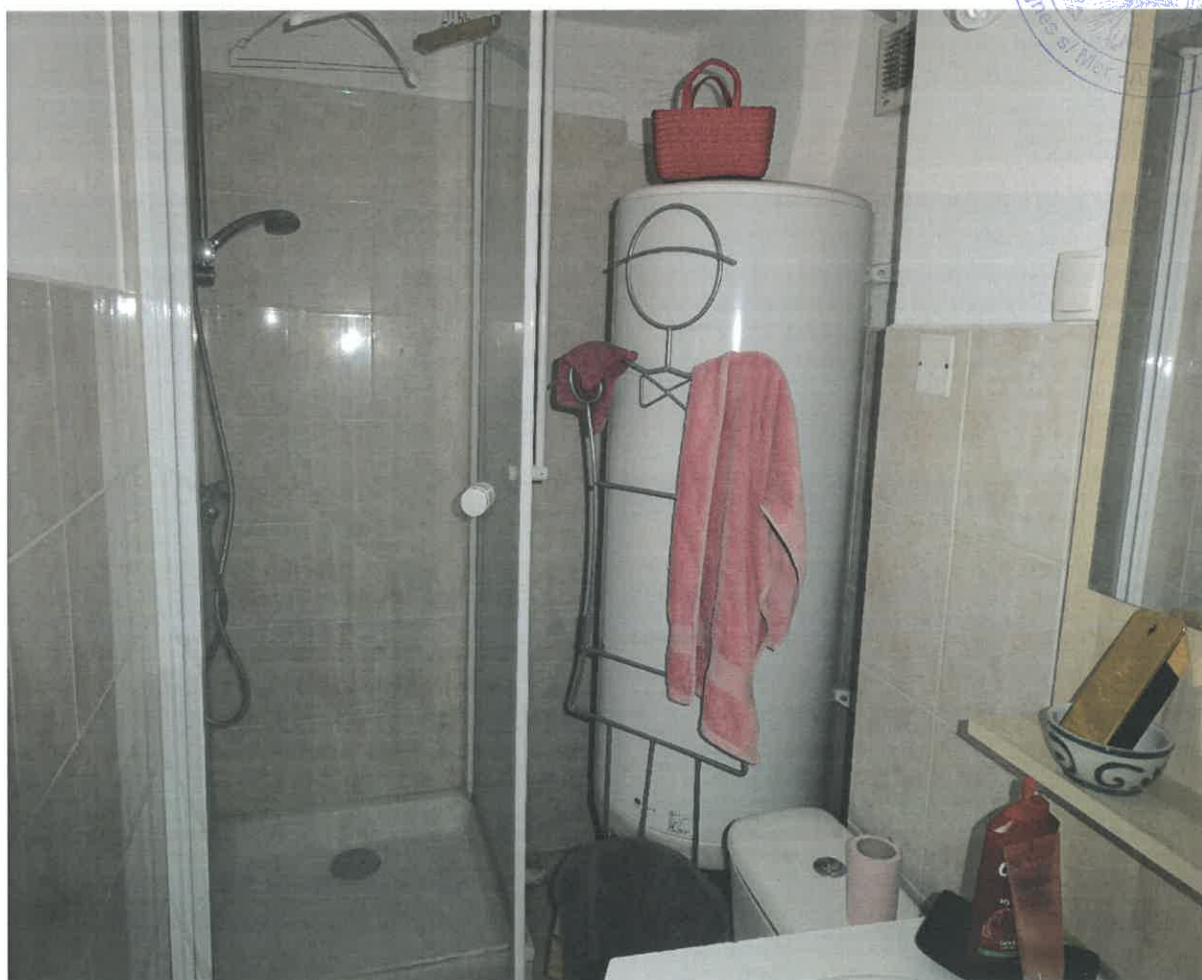
Salle d'eau :

Les sanitaires se composent d'une vasque blanche sur une meuble assorti à deux portes qui est surmonté d'un miroir et de spots, d'un wc blanc et d'une douche avec sa porte vitrée.

Un cumulus sur son trépied assure la production d'eau chaude.

Une VMC est couplée à l'éclairage de la pièce.

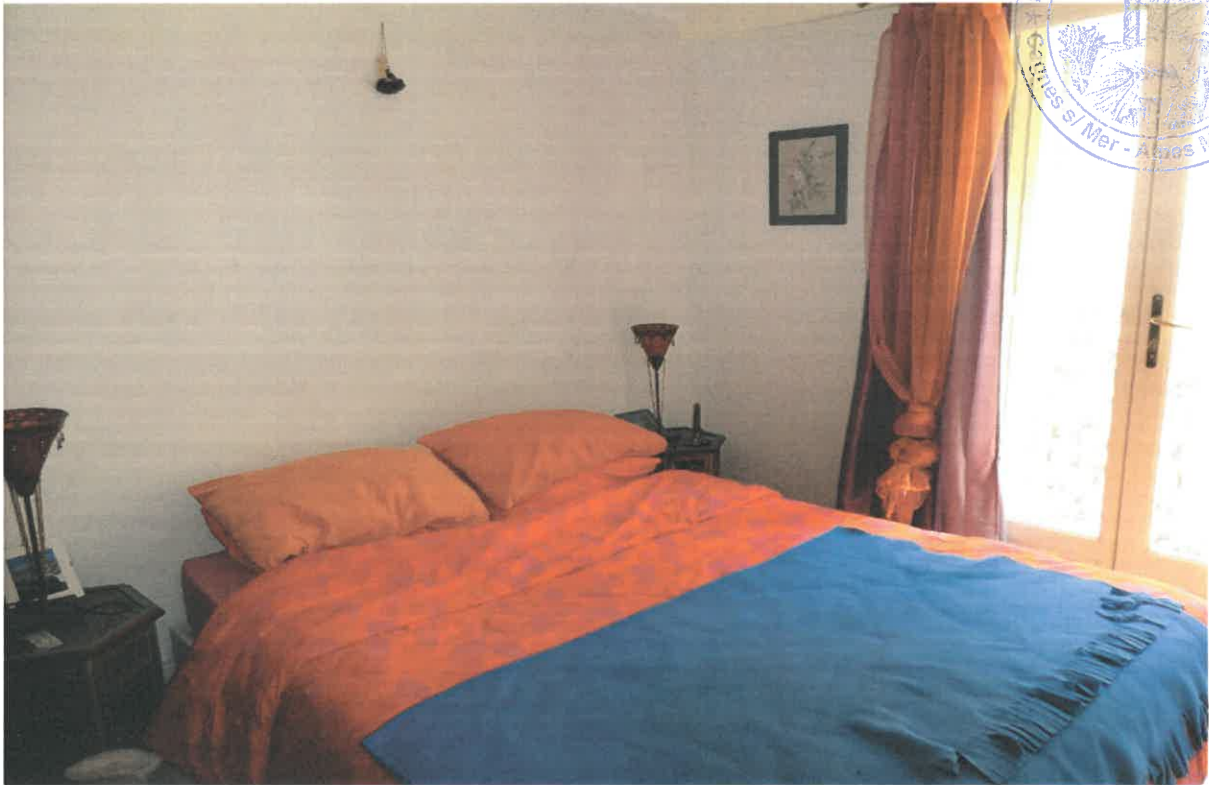
Chambre et salon :

Ces deux pièces sont agrémentées chacune d'une porte fenêtre qui donne respectivement sur le balcon situé côté rue, pour la chambre et côté Sud pour le séjour avec vue sur la vallée et le village.

Les murs sont revêtus d'un crépi blanc.

Le plafond est également entièrement blanc avec ses poutres apparentes.

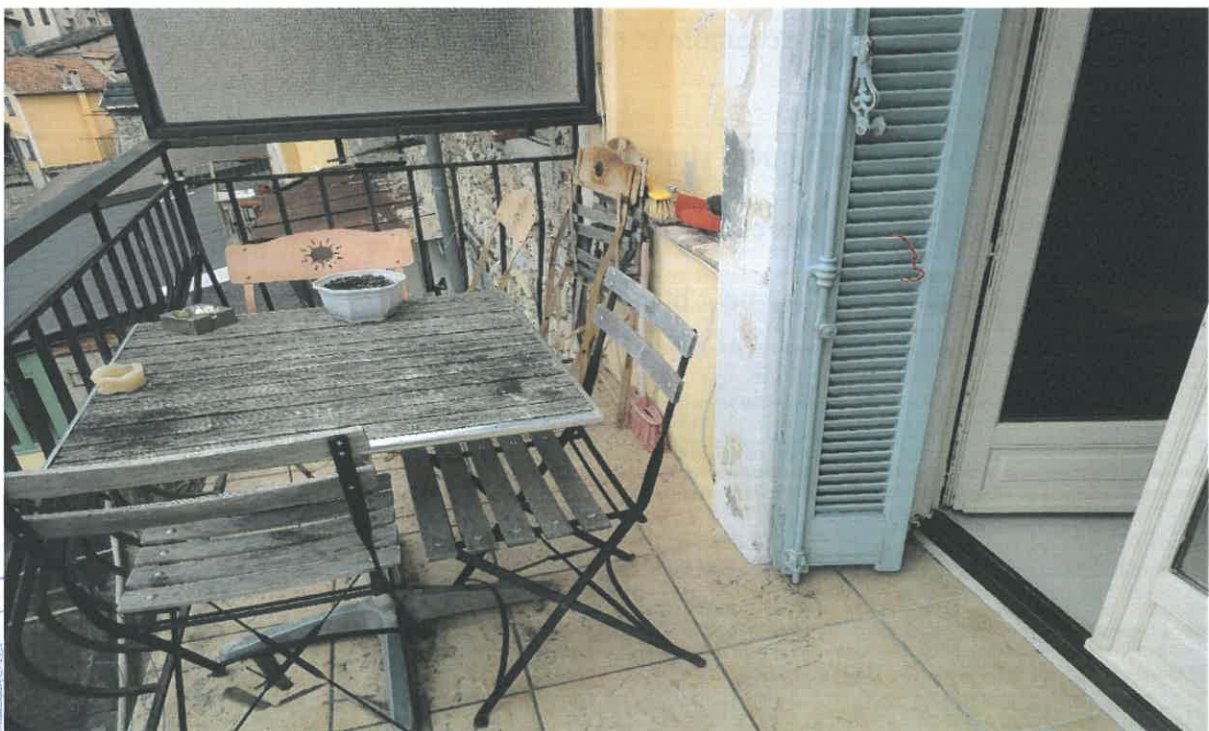
Balcon :

Ses dimensions sont d'environ 3.50 mètres de large sur environ 1.20 mètre de profondeur.

Le sol est carrelé et il est ceinturé par un garde-corps métallique qui sert de support à une séparation avec vitrage securit côté Ouest.
