PROCES VERBAL DESCRIPTIF PORTANT SUR L'IMMEUBLE DE LA SCI D'AUBAGNE

MERCREDI 17 JUIN DEUX MILLE VINGT

CERTIFIONS nous être transporté ce jour à 14 Heures 30, 17 Rue de la République - 13400 AUBAGNE, accompagné de Monsieur Régis DAUPHIN, en qualité de serrurier, de Monsieur Gilbert LUCIANI, en qualité de témoins et de Monsieur Maxime NASRATY en qualité de diagnostiqueur.

LOTS N°7 ET N°8 APPARTEMENTS SITUES AU 3^{ème} ETAGE

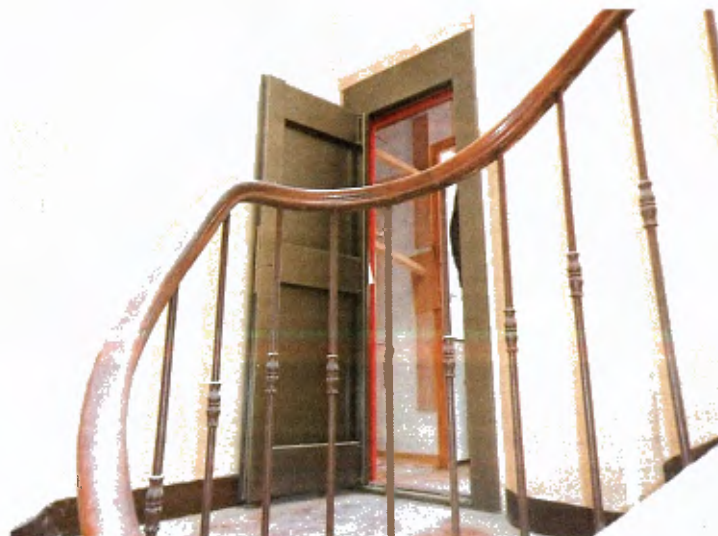
Où étant, nous constatons que la porte palière est actuellement protégée par une porte anti-squat.

Il en est de même pour l'appartement situé au 4^{ème} Etage.

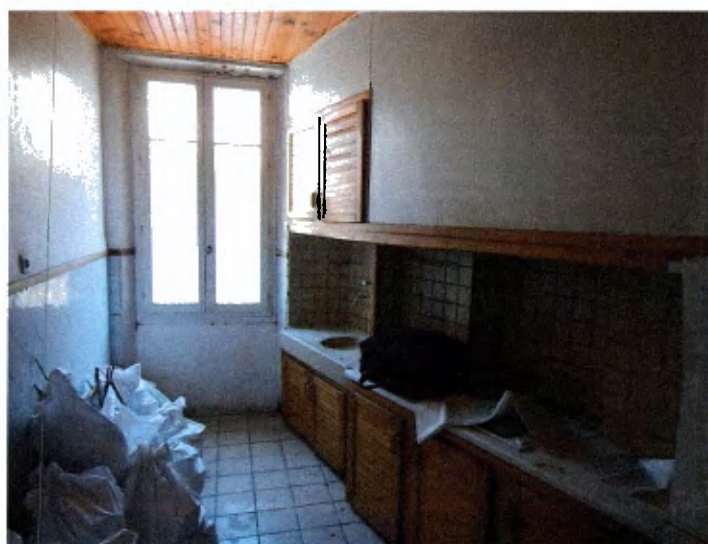
Cette pièce est éclairée par une fenêtre cadre bois double battant, protégée à l'extérieur par des volets en bois double battant.

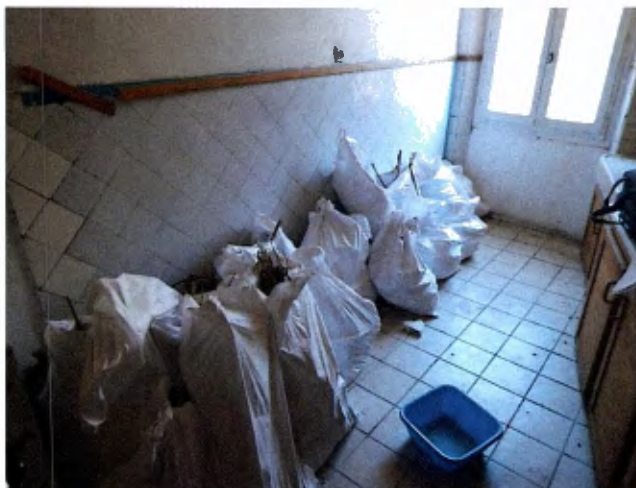
Le sol est recouvert d'un carrelage dégradé.

Les plinthes faïencées sont dégradées.

Les murs sont pour partie recouverts d'un carrelage en mauvais état d'usage.

Les autres parties murales sont recouvertes d'une peinture dégradée.

Le plafond lambrissé est en mauvais état d'usage.

De nombreux sacs de gravats ont été stockés dans cette pièce.

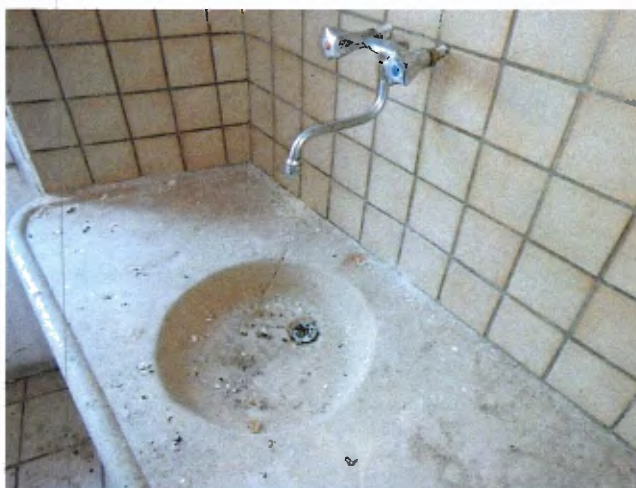
- une pile marseillaise en pierre de cassis.

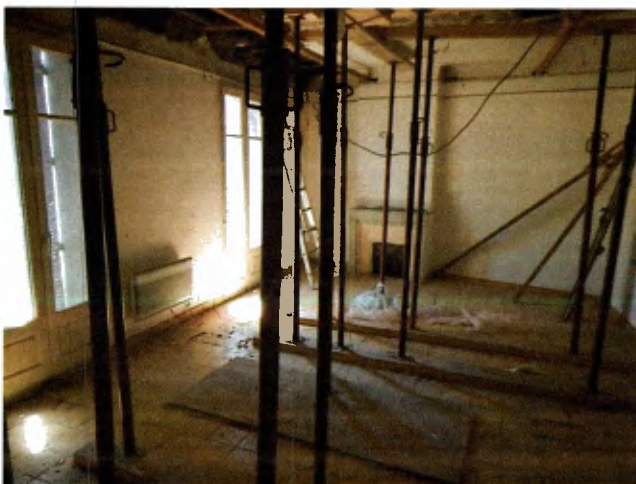
Il est éclairé par deux portes-fenêtres cadre bois double battant, protégées à l'extérieur par des volets en bois accordéon et un garde-corps en fer forgé.

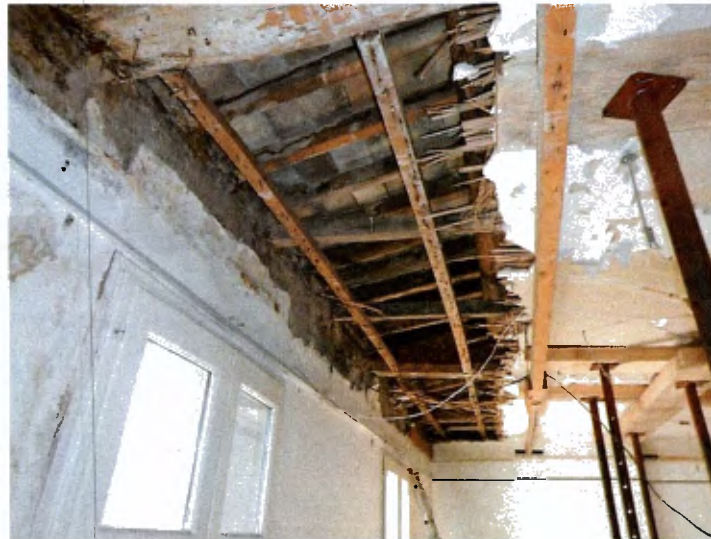
Le sol est recouvert de carrelage en mauvais état d'usage.

Les plinthes faïencées sont en mauvais état d'usage.

Les murs sont recouverts d'une peinture dégradée.

Le plafond menaçant de s'effondrer est maintenu par de nombreux étais.

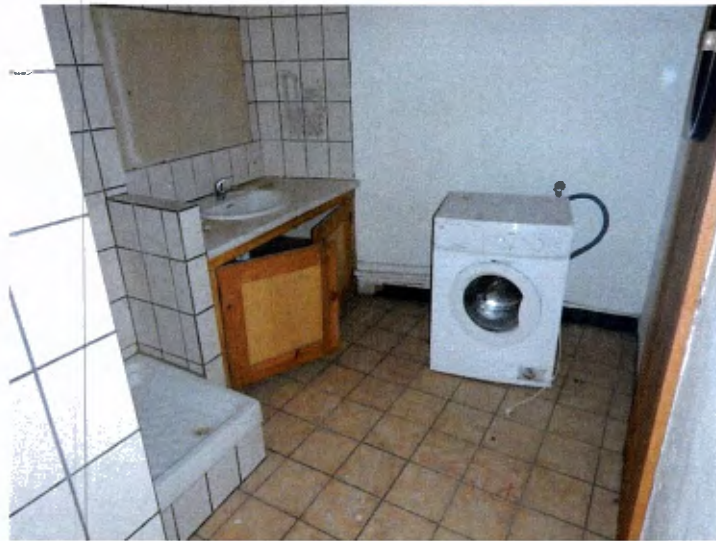
Le sol est recouvert d'un carrelage en mauvais état d'usage.

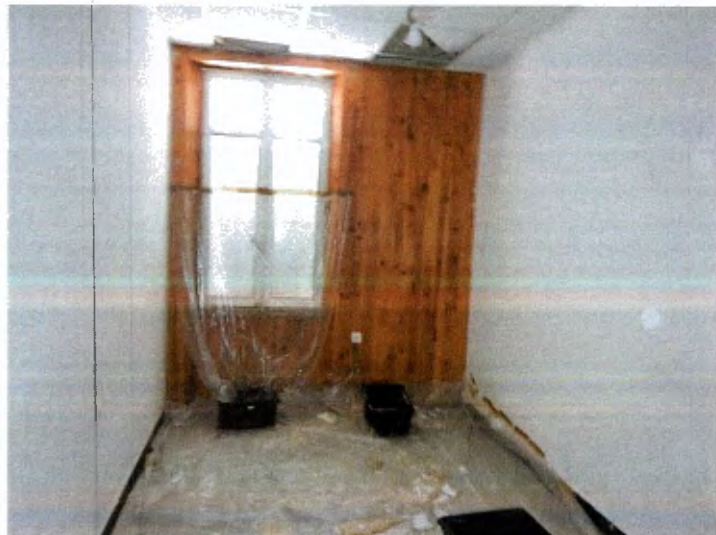
1^{ère} CHAMBRE :

Le sol est recouvert d'un GERFLEX dégradé.

Les murs sont recouverts d'une peinture dégradée.

Le plafond est un faux-plafond composé de dalles, dont la plupart sont manquantes.

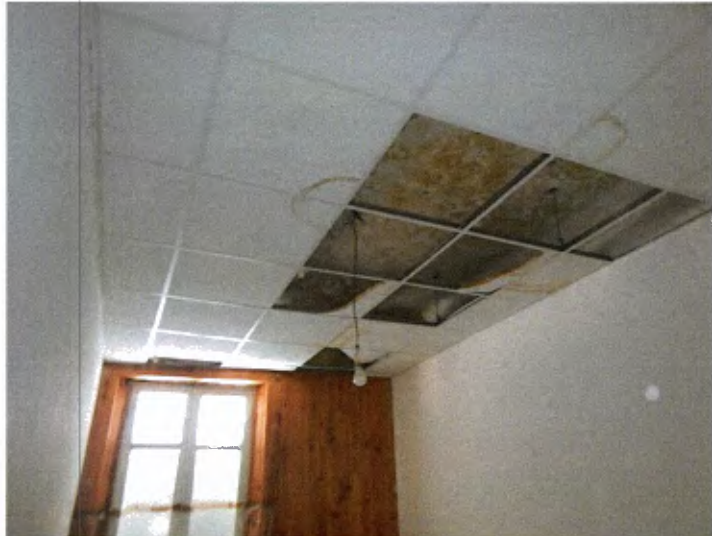
Les plinthes faïencées sont en état d'usage.

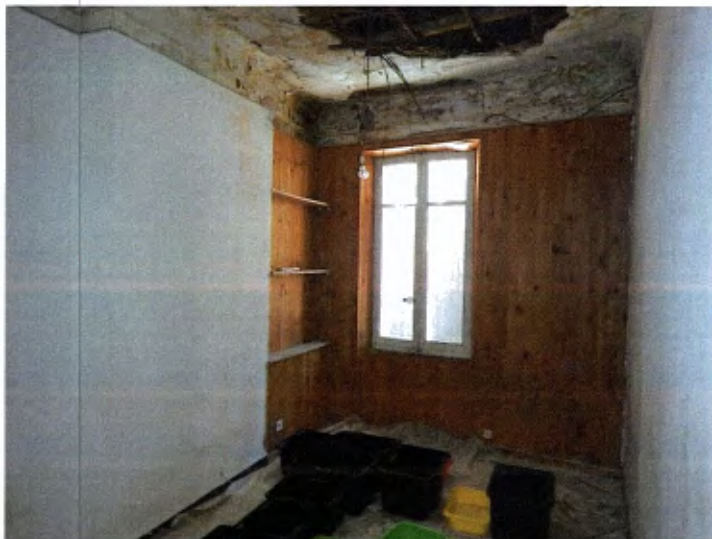
2^{ème} CHAMBRE :

Le sol est recouvert d'un GERFLEX dégradé.

Les murs sont recouverts d'une peinture dégradée.

Le plafond en canisse s'est en partie effondré.

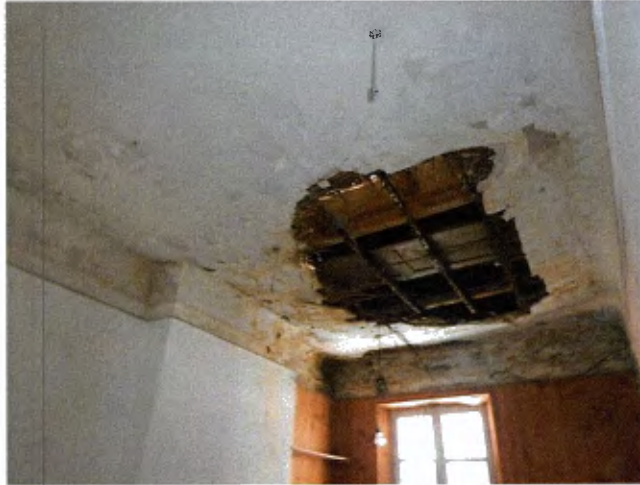
Les plinthes faïencées sont en état d'usage.

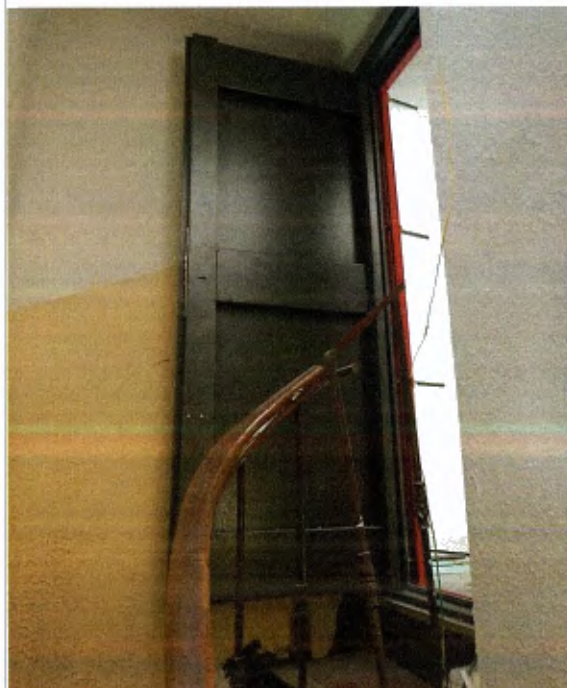
On entre directement dans la cuisine, dont l'accès est protégé par une porte anti-squat.

Cette pièce est éclairée par un puit de lumière en plafond.

Le sol est recouvert pour partie d'un plancher ancien et pour partie d'un plancher flottant hors d'état d'usage.

Les murs sont recouverts d'une peinture dégradée, auréolée et moisie.

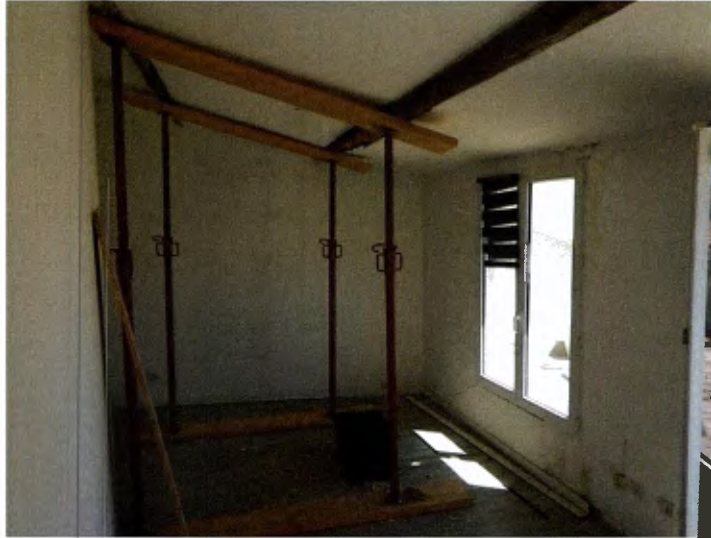
SEJOUR :

Il est éclairé par trois fenêtres cadre PVC double battant, double vitrage, en état d'usage.

Le sol est en partie recouvert d'un parquet flottant en mauvais état d'usage, car une partie est manquante.

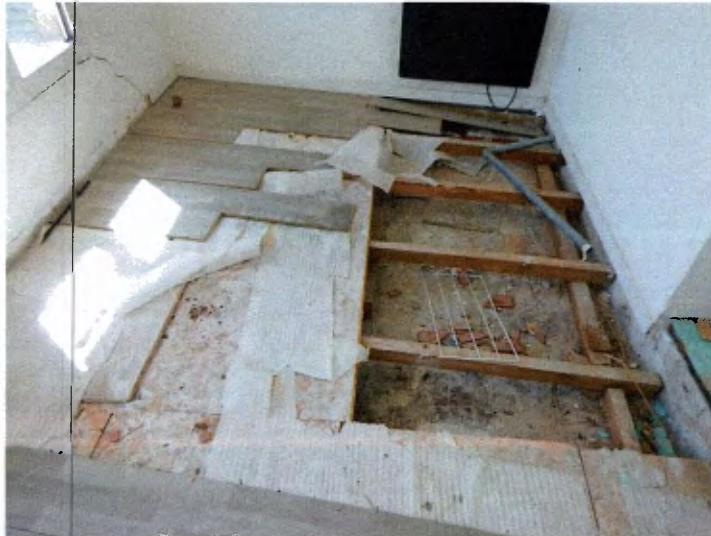
Le plancher inférieur recouvert de mallons est apparent.

Le plafond en mauvais état d'usage est étayé.

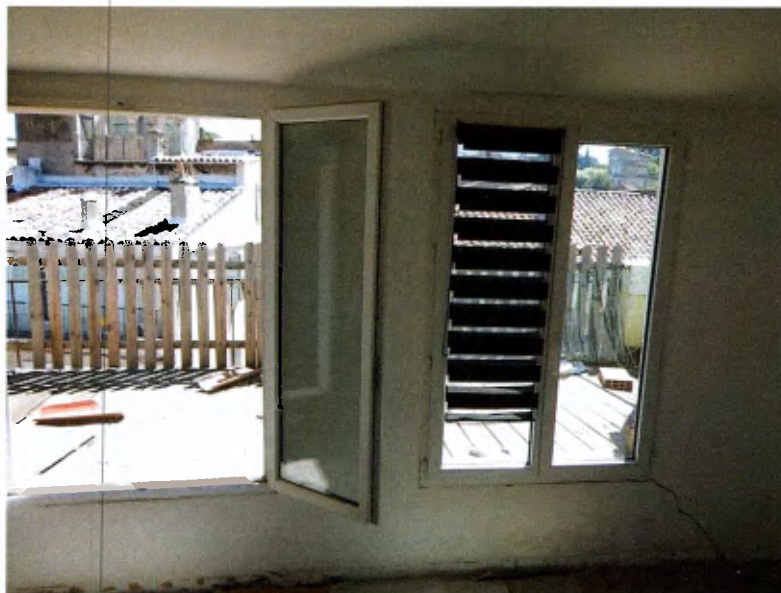
Le sol est recouvert d'un plancher bois en état d'usage.

Cette terrasse est délimitée par un garde-corps métallique en mauvais état d'usage.

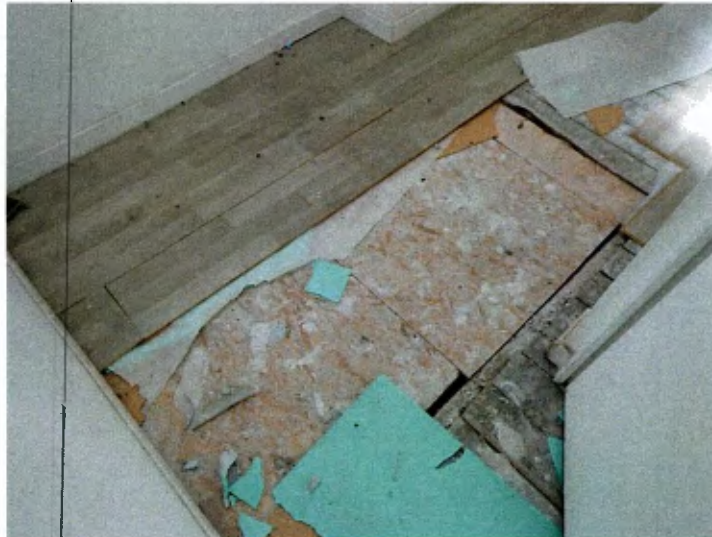
Le sol surélevé est en partie effondré.

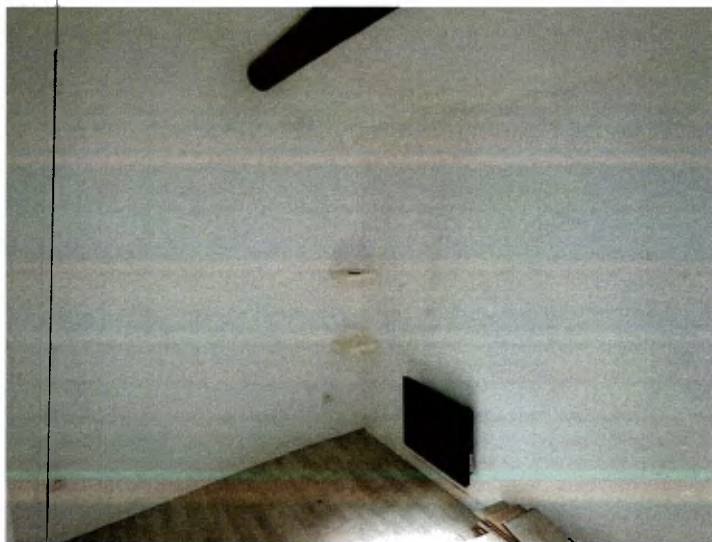
Le paquet flottant est dégradé.

Les murs et le plafond sont recouverts d'une peinture dégradée.

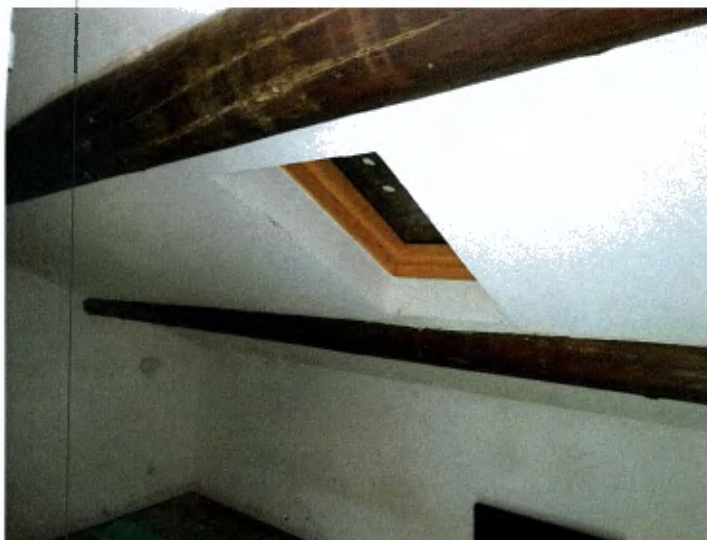
2^{ème} CHAMBRE :

Le sol est recouvert d'un parquet flottant en mauvais état d'usage.

Les murs sont, tout comme le plafond mansardé, recouverts d'une peinture dégradée.
