# DOSSIER DE DIAGNOSTIC TECHNIQUE

Numéro de dossier : **9077MNL**  
Date du repérage : **24/06/2026**

Adresse : ..... **43, boulevard Henri Maulini**

Désignation et situation du ou des lot(s) de copropriété :  
**Appartement T3, au 1er étage à droite,  
Lot numéro 4,**

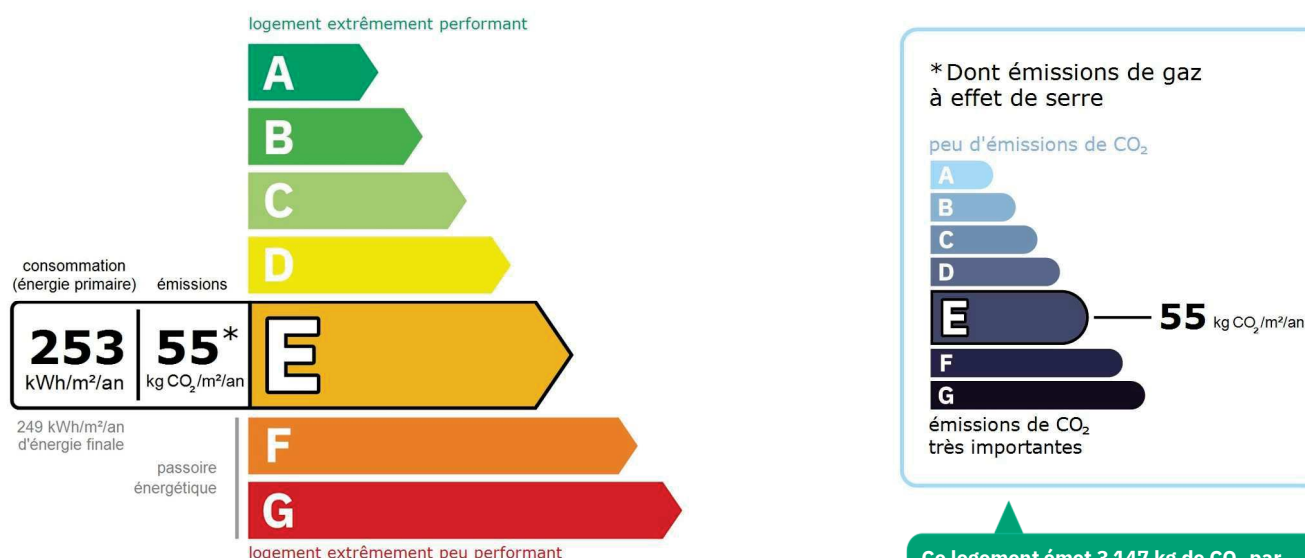
## Performance énergétique et climatique

Le niveau de consommation énergétique dépend de l'isolation du logement et de la performance des équipements. Pour l'améliorer, voir pages 4 à 6

Ce logement émet 3 147 kg de CO<sub>2</sub> par an, soit l'équivalent de 16 304 km parcourus en voiture. Le niveau d'émissions dépend principalement des types d'énergies utilisées (bois, électricité, gaz, fioul, etc.)

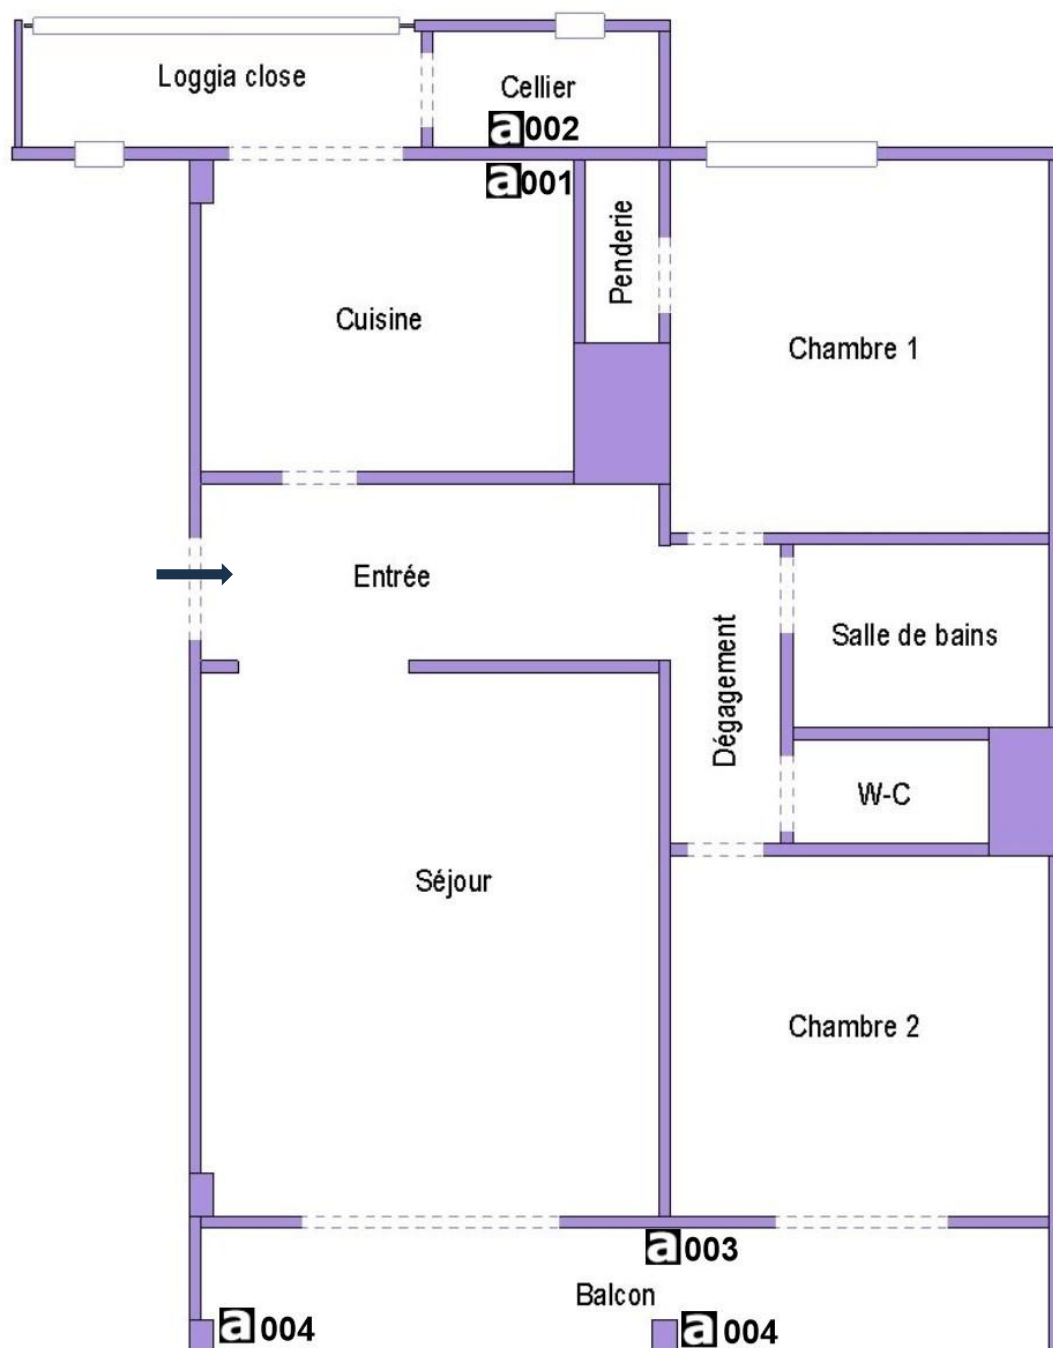
## 7.1 - Annexe - Schéma de repérage

| Localisation | Identifiant + Description | Conclusion (justification) | Etat de conservation** et préconisations* |
|---|---|---|---|
| Appartement (Lot 4) - Cuisine | <u>Identifiant:</u> ZPSO-001<br><u>Description:</u> Conduit (horizontal) d'aération de la cuisine, apparent dans le cellier, en Amiante-ciment<br><u>Liste selon annexe.13-9 du CSP:</u> B | Présence d'amiante (sur jugement de l'opérateur) | Matériau dégradé (étendue ponctuelle)<br><br><b>Résultat</b> EP**<br><br><b>Préconisation :</b> Il est recommandé de réaliser une évaluation périodique. |
| Annexe (Lot 4) - Cellier | <u>Identifiant:</u> ZPSO-002<br><u>Description:</u> Conduit (horizontal) d'aération de la cuisine, apparent dans le cellier, en Amiante-ciment<br><u>Liste selon annexe.13-9 du CSP:</u> B | Présence d'amiante (sur jugement de l'opérateur) | Matériau dégradé (étendue ponctuelle)<br><br><b>Résultat</b> EP**<br><br><b>Préconisation :</b> Il est recommandé de réaliser une évaluation périodique. |
| Extérieur - Balcon | <u>Identifiant:</u> ZPSO-003<br><u>Description:</u> Conduit d'évacuation des eaux pluviales, en Amiante-ciment<br><u>Liste selon annexe.13-9 du CSP:</u> B | Présence d'amiante (sur jugement de l'opérateur) | Matériau non dégradé<br><br><b>Résultat</b> EP**<br><br><b>Préconisation :</b> Il est recommandé de réaliser une évaluation périodique. |
| | <u>Identifiant:</u> ZPSO-004<br><u>Description:</u> Entourages des deux poteaux, en Amiante-ciment<br><u>Liste selon annexe.13-9 du CSP:</u> B | Présence d'amiante (sur jugement de l'opérateur) | Matériau non dégradé<br><br><b>Résultat</b> EP**<br><br><b>Préconisation :</b> Il est recommandé de réaliser une évaluation périodique. |

Il convient donc de veiller au maintien du bon état de conservation des matériaux et produits contenant de l'amiante afin de remédier au plus tôt aux situations d'usure anormale ou de dégradation.

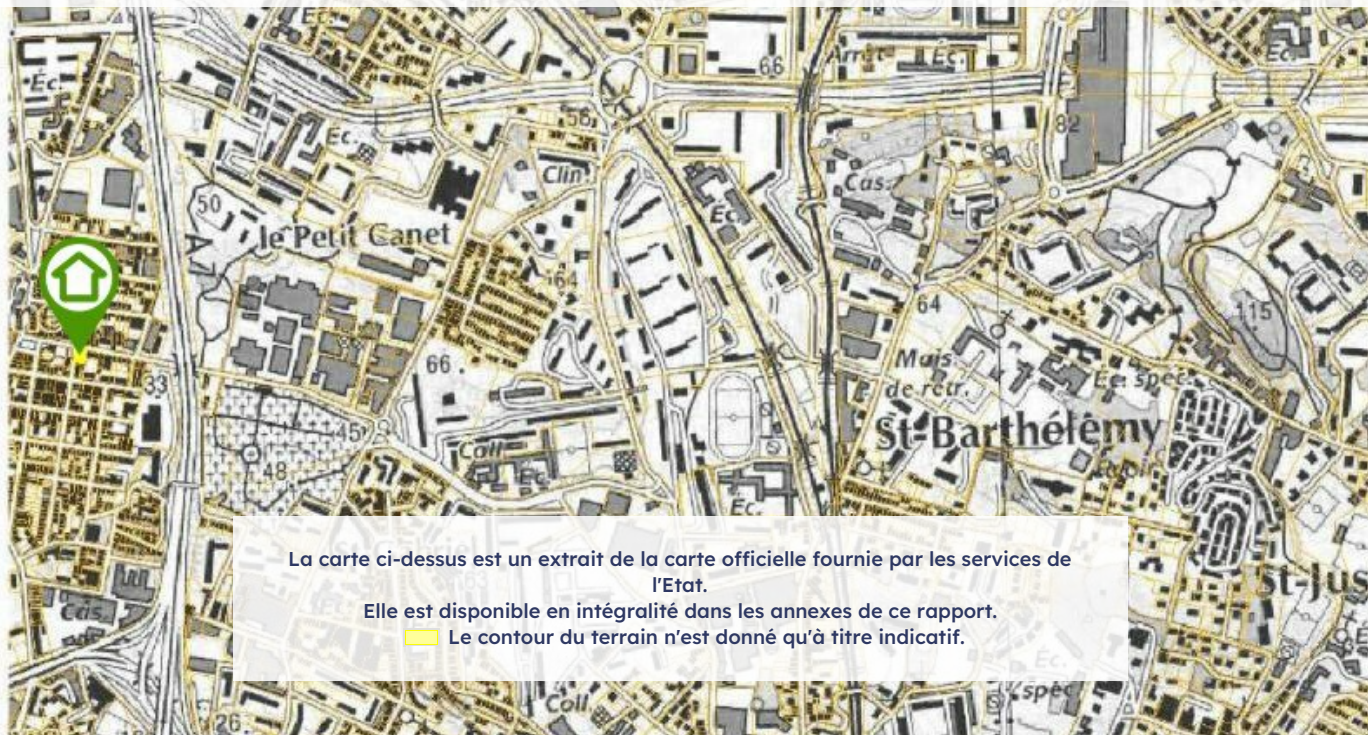
## Mouvement de terrain

PPRn Sécheresse et réhydratation - Tassements différentiels, approuvé le 27/06/2012

## Concerné\*

\* Zone faiblement à moyennement exposée (B2)

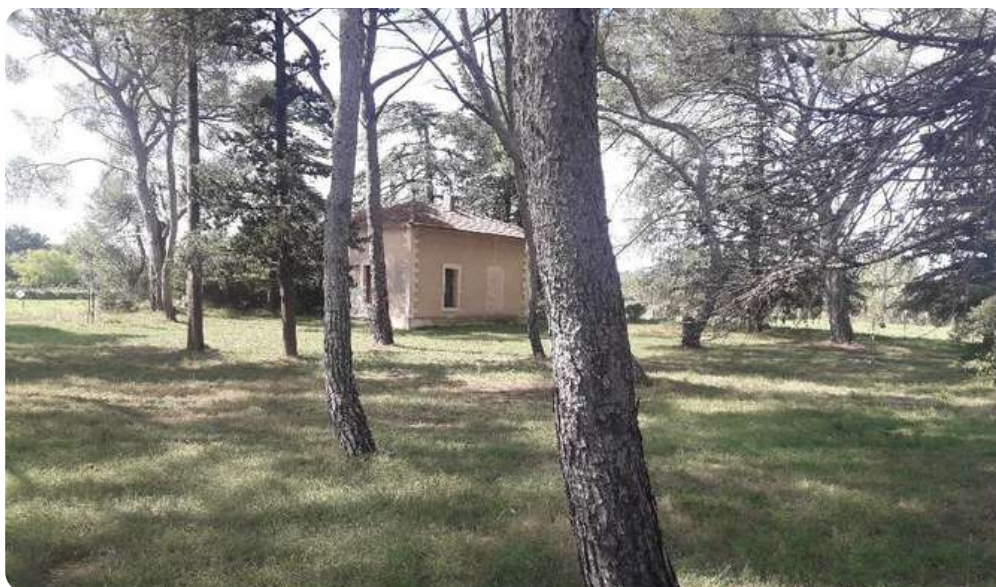
*Terrain respectant les obligations de débroussaillage, source : ONF.*

Le débroussaillage consiste sur une profondeur d'au moins 50 mètres<sup>1</sup> autour de son habitation, à **réduire la quantité de végétaux** et à **créer des discontinuités** dans la végétation restante.

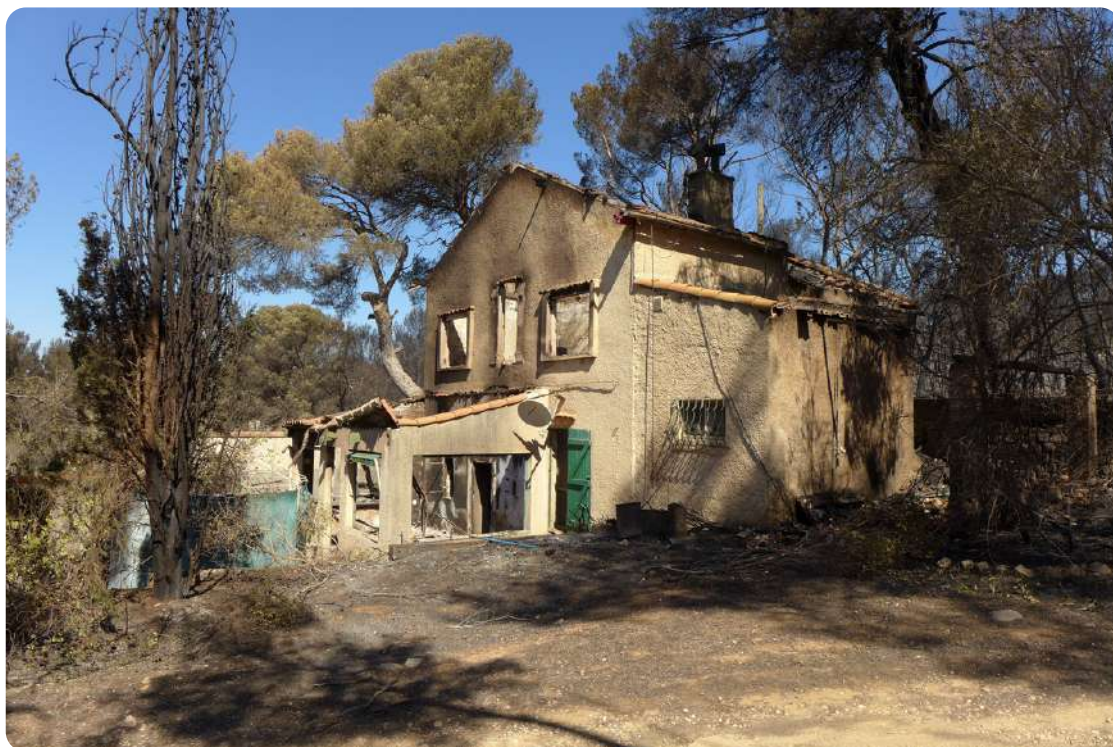
Maison non débrousaillée, partiellement détruite par le passage d'un feu, Rognac (13), source : ONF.
