DOSSIER DE DIAGNOSTIC TECHNIQUE

Numéro de dossier : **8602MNL**
Date du repérage : **28/11/2023**

Adresse : **33 bis, boulevard Bellevue
La Millière**

Commune : **13011 MARSEILLE
Section cadastrale 865 I, Parcelle(s)
n° 135**

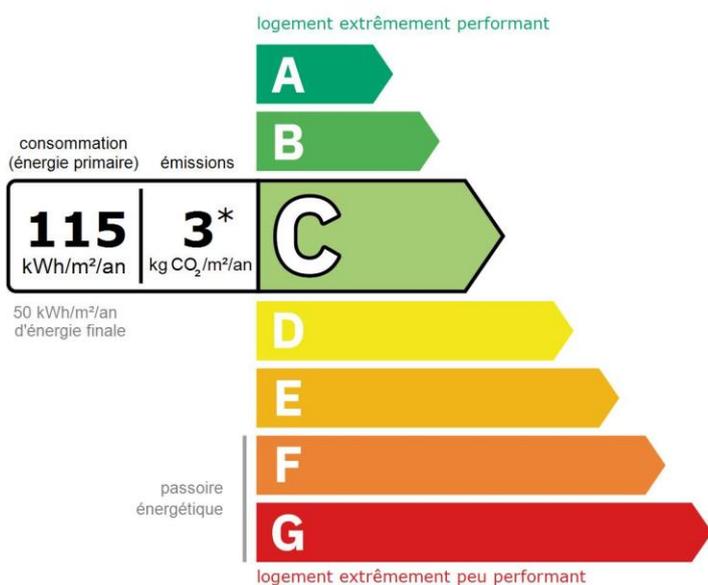
Performance énergétique et climatique

Le niveau de consommation énergétique dépend de l'isolation du logement et de la performance des équipements. Pour l'améliorer, voir pages 4 à 6

Ce logement émet 523 kg de CO₂ par an, soit l'équivalent de 2 712 km parcourus en voiture.

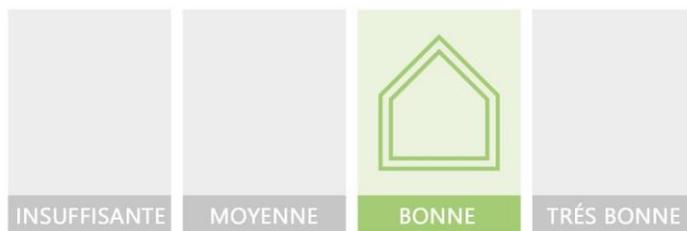
Performance de l'isolation

Murs	Mur en blocs de béton creux d'épaisseur ≤ 20 cm avec isolation intérieure (réalisée entre 2013 et 2021) donnant sur l'extérieur Mur en blocs de béton creux d'épaisseur ≤ 20 cm avec isolation intérieure (réalisée entre 2013 et 2021) donnant sur une paroi enterrée	très bonne

Plancher bas	Dalle béton non isolée donnant sur un local chauffé Dalle béton donnant sur un garage Plancher inconnu donnant sur un terre-plein	bonne

Toiture/plafond	Plafond sous combles perdus / Plafond sous rampants donnant sur l'extérieur / Dalle béton donnant sur l'extérieur (terrasse) avec isolation intérieure (réalisée entre 2013 et 2021) / Dalle béton non isolée donnant sur un local chauffé	très bonne

Portes et fenêtres	Fenêtres battantes pvc, double vitrage avec lame d'air 18 mm et fermeture sans ajours en position déployée / Fenêtres fixes métal à rupture de ponts thermiques, double vitrage avec lame d'air 18 mm / Portes-fenêtres coulissantes métal à rupture de ponts thermiques, double vitrage avec lame d'air 18 mm et fermeture sans ajours en position déployée / Fenêtres coulissantes métal à rupture de ponts thermiques, double vitrage avec lame d'air 18 mm et fermeture sans ajours en position déployée / Paroi en brique de verre creuse, / Fenêtres coulissantes métal à rupture de ponts thermiques, double vitrage avec lame d'air 18 mm / Porte(s) bois opaque pleine	moyenne

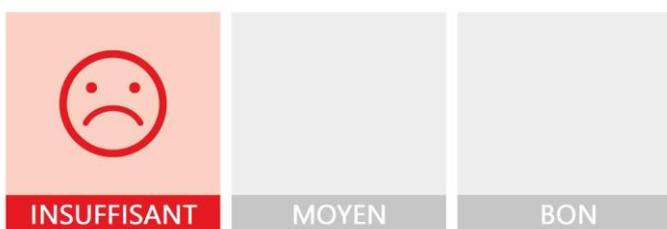
Confort d'été (hors climatisation)*

Les caractéristiques de votre logement améliorant le confort d'été :

logement traversant

toiture isolée

Pour améliorer le confort d'été :

Équipez les fenêtres de votre logement de volets extérieurs ou brise-soleil.

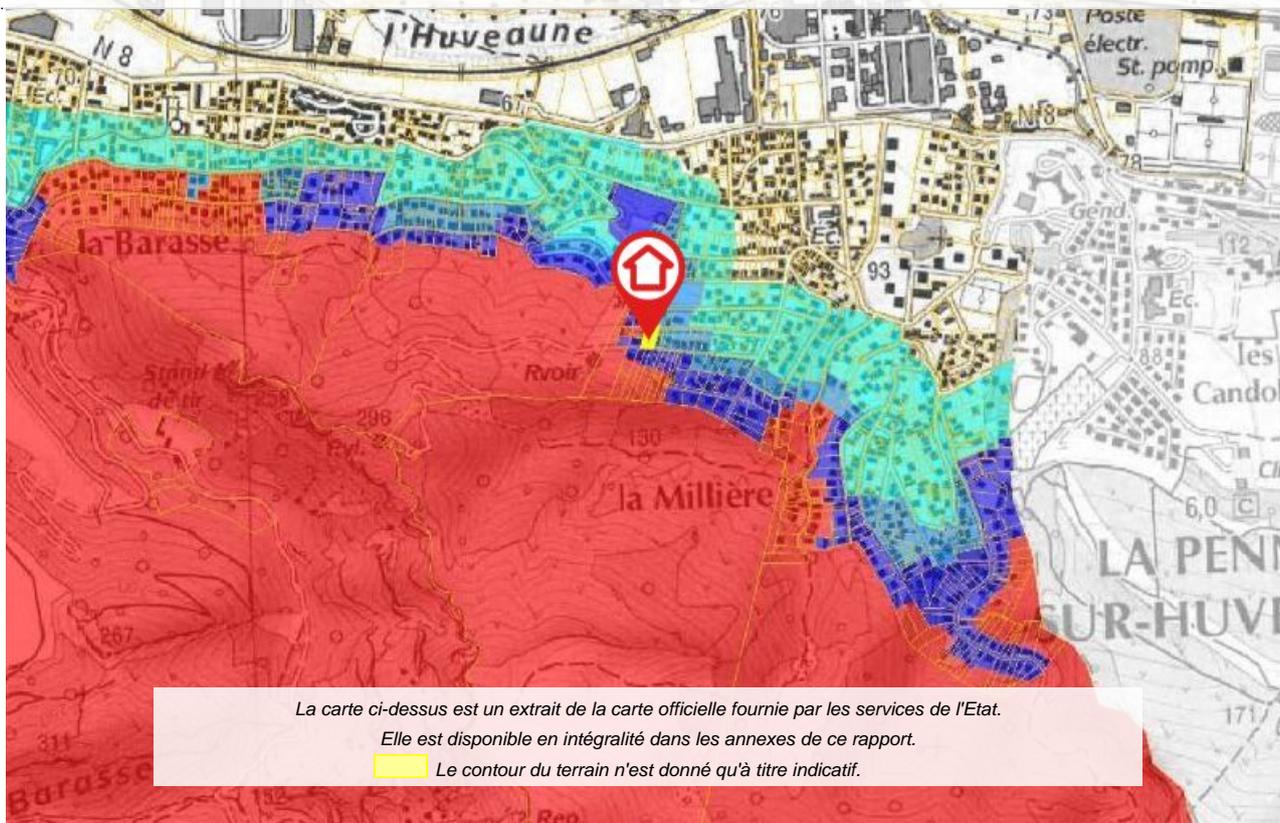
Concerné*

* Type de Zone : Bleue B2

La carte ci-dessus est un extrait de la carte officielle fournie par les services de l'Etat.
Elle est disponible en intégralité dans les annexes de ce rapport.
Le contour du terrain n'est donné qu'à titre indicatif.

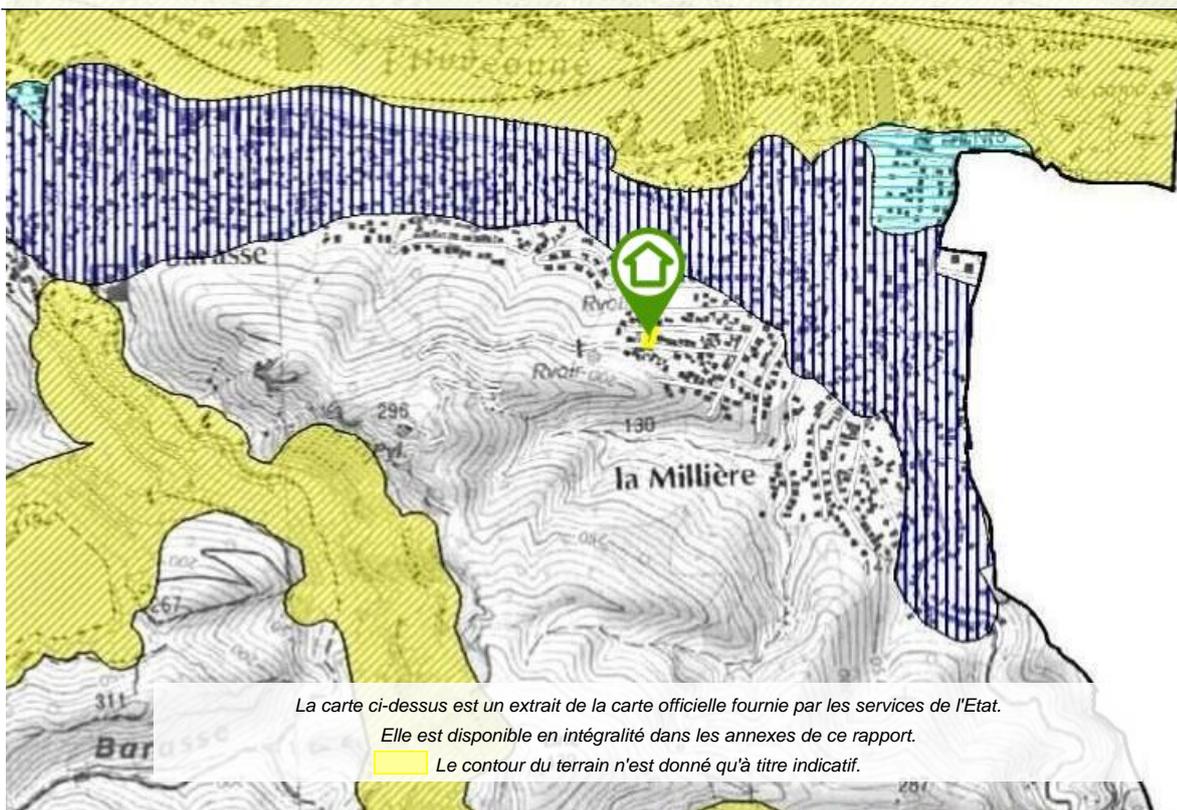
Mouvement de terrain

Non concerné*

* L'immeuble n'est pas situé dans le périmètre d'une zone à risques

La carte ci-dessus est un extrait de la carte officielle fournie par les services de l'Etat.
Elle est disponible en intégralité dans les annexes de ce rapport.
Le contour du terrain n'est donné qu'à titre indicatif.

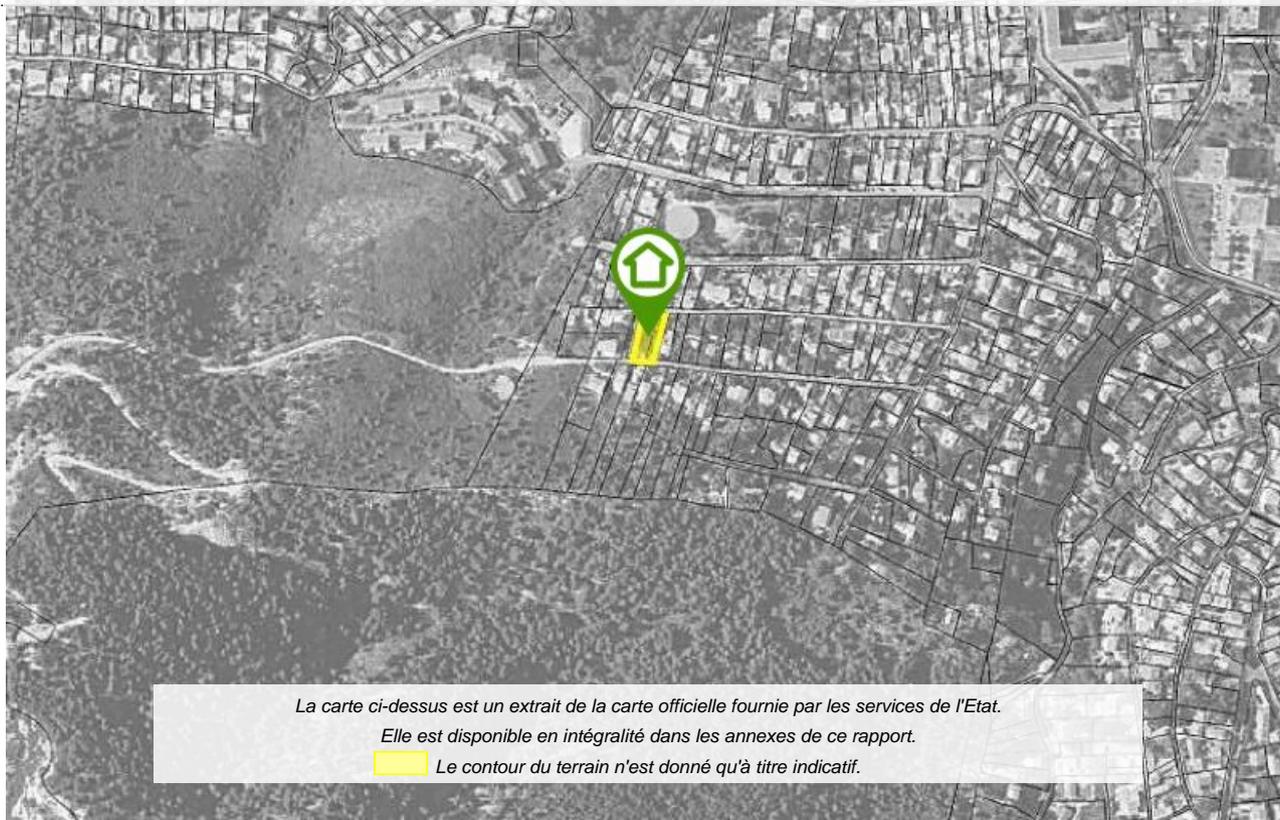
Inondation

Non concerné*

* L'immeuble n'est pas situé dans le périmètre d'une zone à risques

La carte ci-dessus est un extrait de la carte officielle fournie par les services de l'Etat.
