DOSSIER DE DIAGNOSTIC TECHNIQUE

Numéro de dossier : **8380MNL2**
Date du repérage : **27/10/2022**

Adresse : **Station Alexandre
31, boulevard Charles Moretti**

Désignation et situation du ou des lot(s) de copropriété :
Immeuble élevé d'un étage sur rez-de-chaussée, à usage mixte

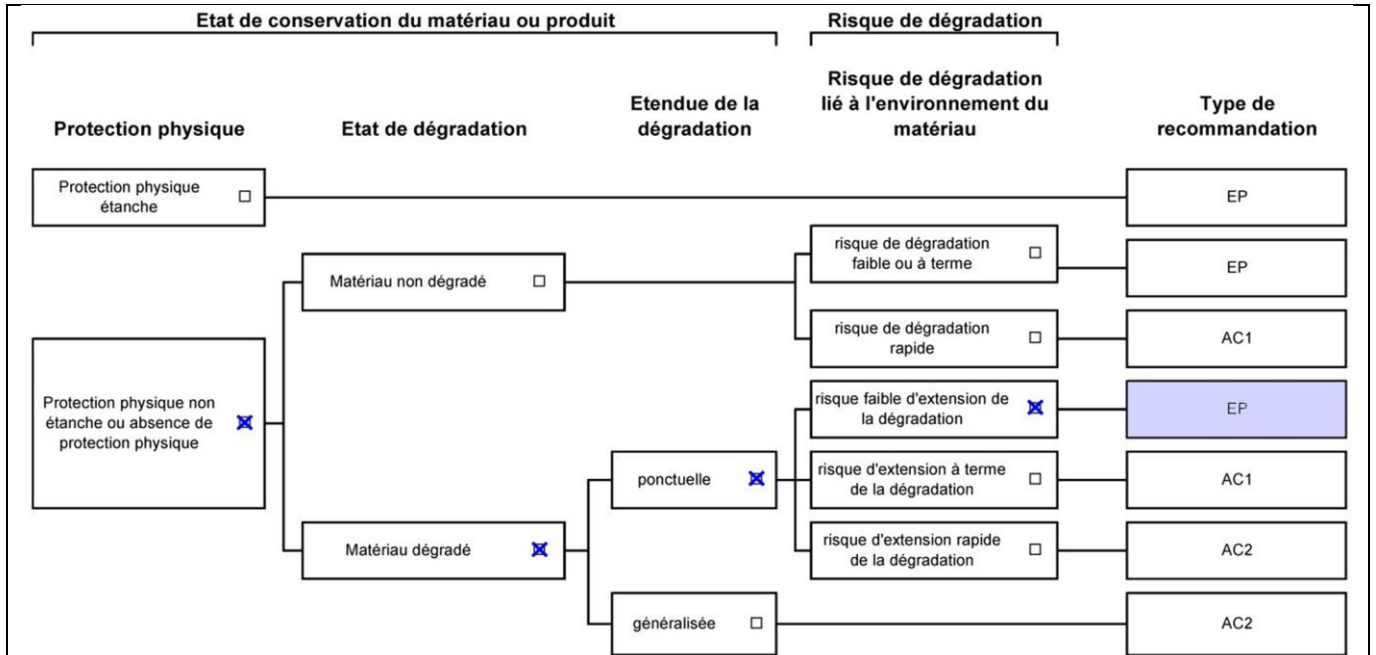
Matériau : Présence de Dalles de sol grises

Résultat EP : Il est recommandé de réaliser une évaluation périodique.

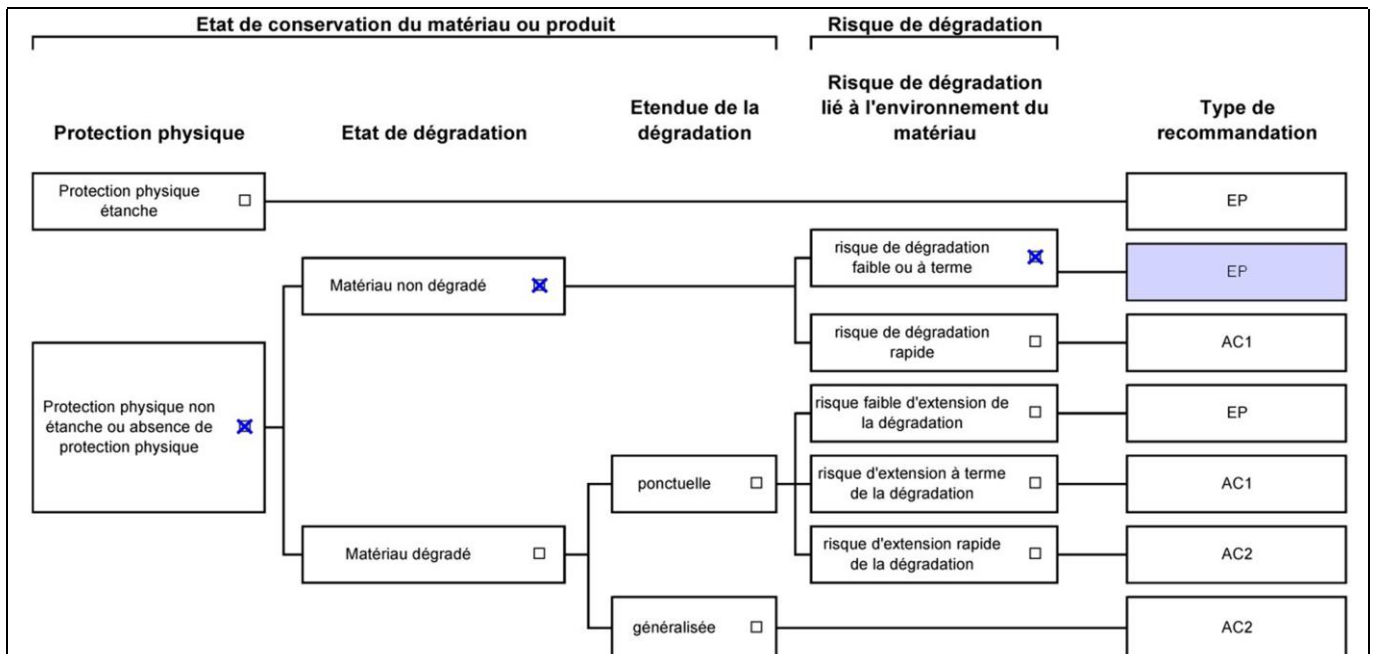
Matériau : Conduit d'aération, en partie, en Amiante-Ciment.

Résultat EP : Il est recommandé de réaliser une évaluation périodique.

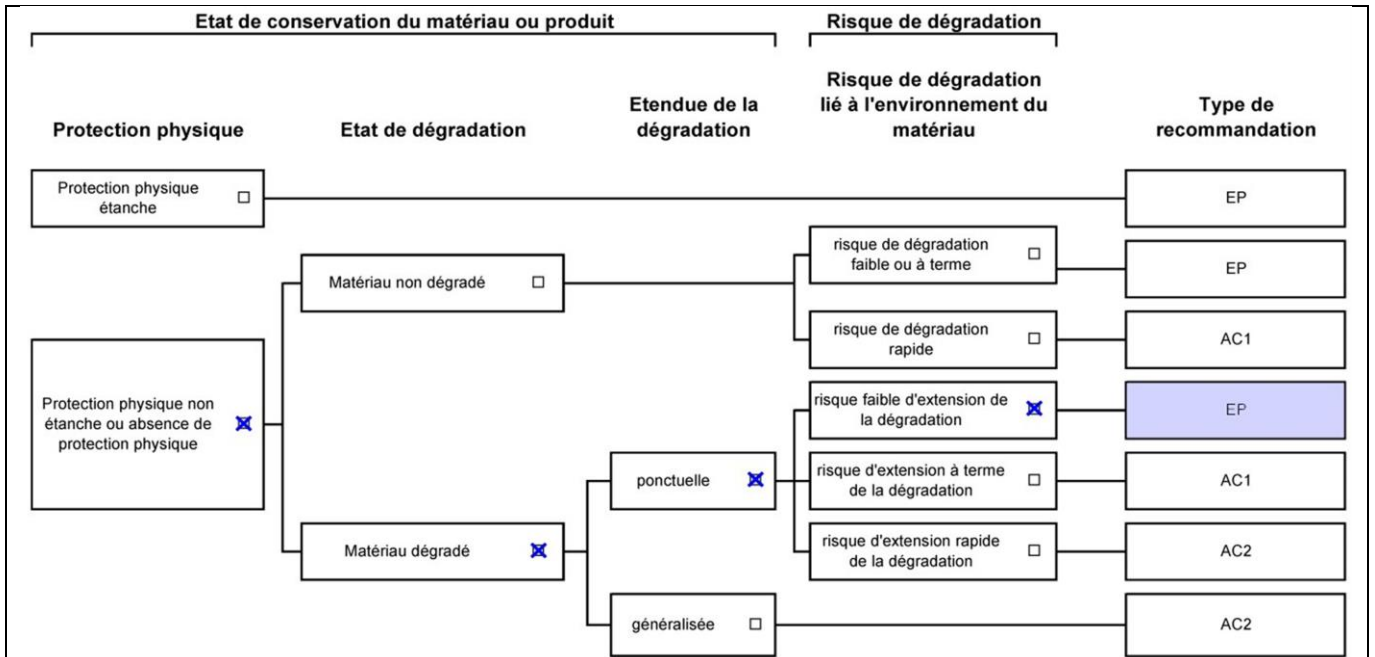
Matériau : Présence de Dalles de sol bleues

Résultat EP : Il est recommandé de réaliser une évaluation périodique.

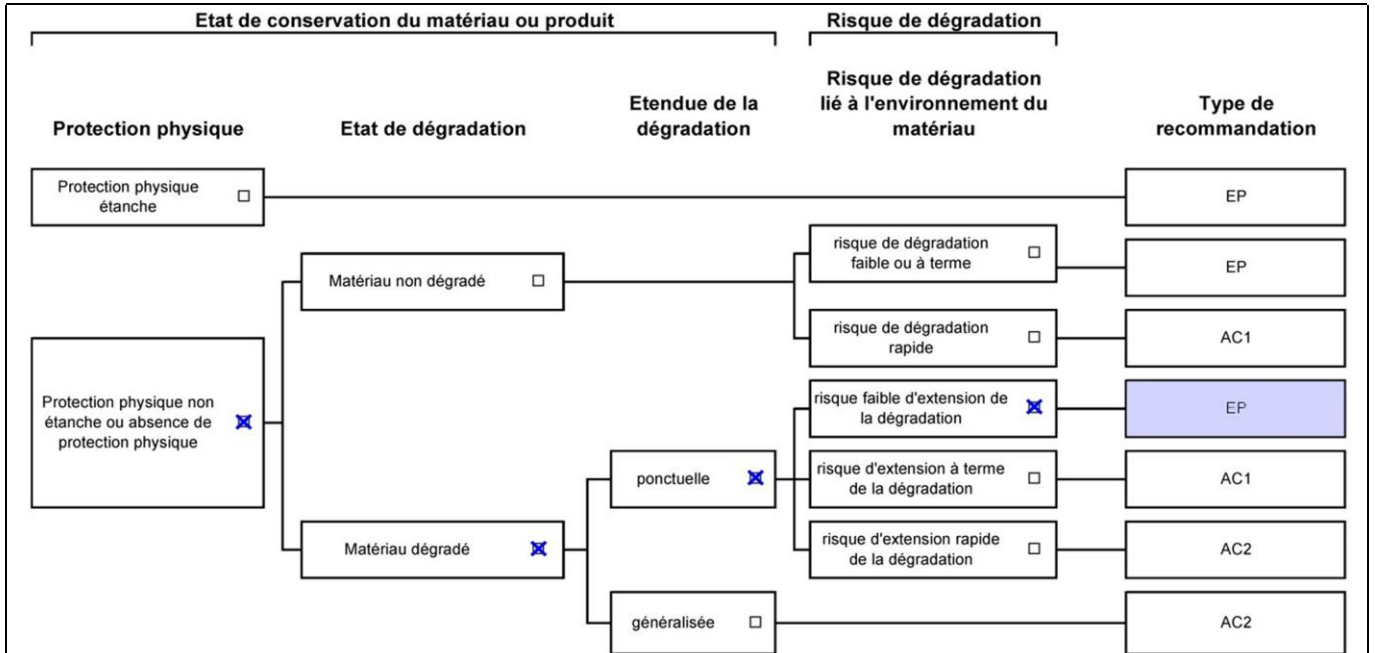
Matériau : Présence de Dalles de sol bleues (sous la baignoire)

Résultat EP : Il est recommandé de réaliser une évaluation périodique.

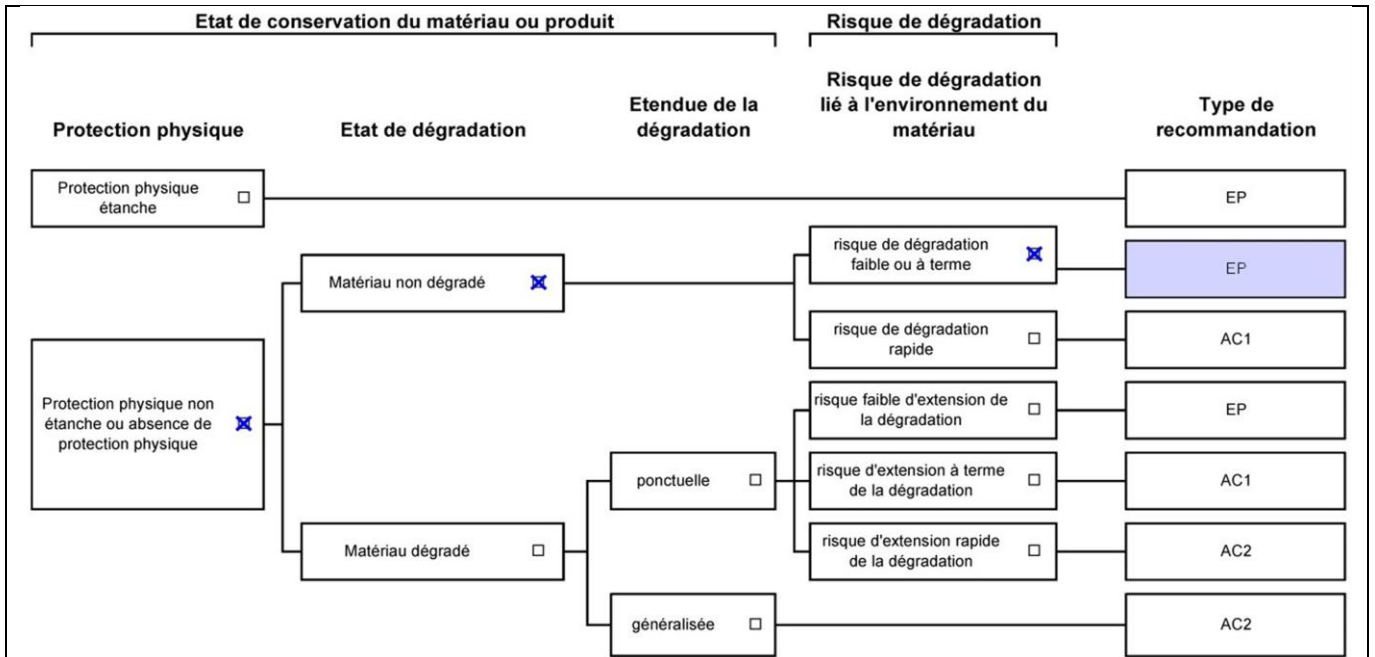
Matériau : Conduit d'aération (la hotte), en partie, en Amiante-Ciment

Résultat EP : Il est recommandé de réaliser une évaluation périodique.

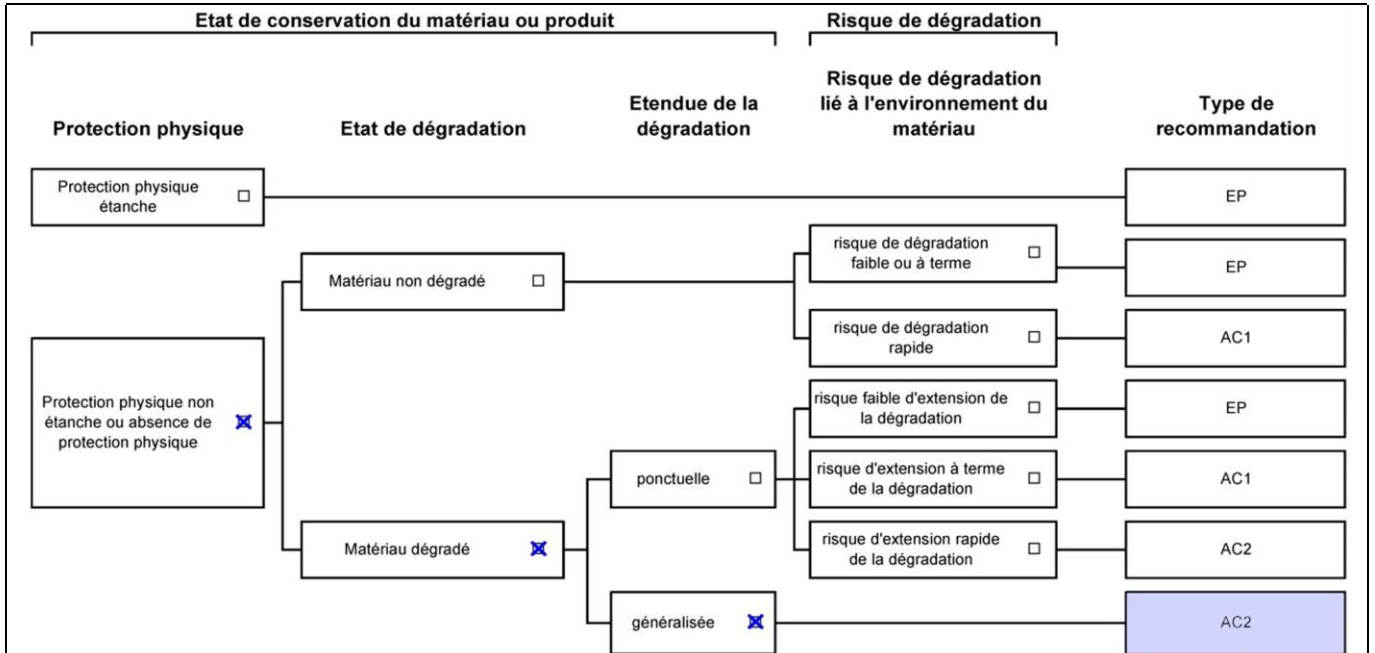
Extérieur - Local compteur Elec.	<u>Identifiant</u> : ZPSO-011 <u>Description</u> : Présence de Panneaux vissés, au plafond, en Amiante-Ciment <u>Liste selon annexe.13-9 du CSP</u> : B	Présence d'amiante (Sur jugement de l'opérateur)	Matériau dégradé (étendue généralisée) Résultat AC2** Préconisation : Il est recommandé de réaliser une action corrective de second niveau.

Matériau : Présence de Panneaux vissés, au plafond, en Amiante-Ciment

Résultat AC2 : Il est recommandé de réaliser une action corrective de second niveau.

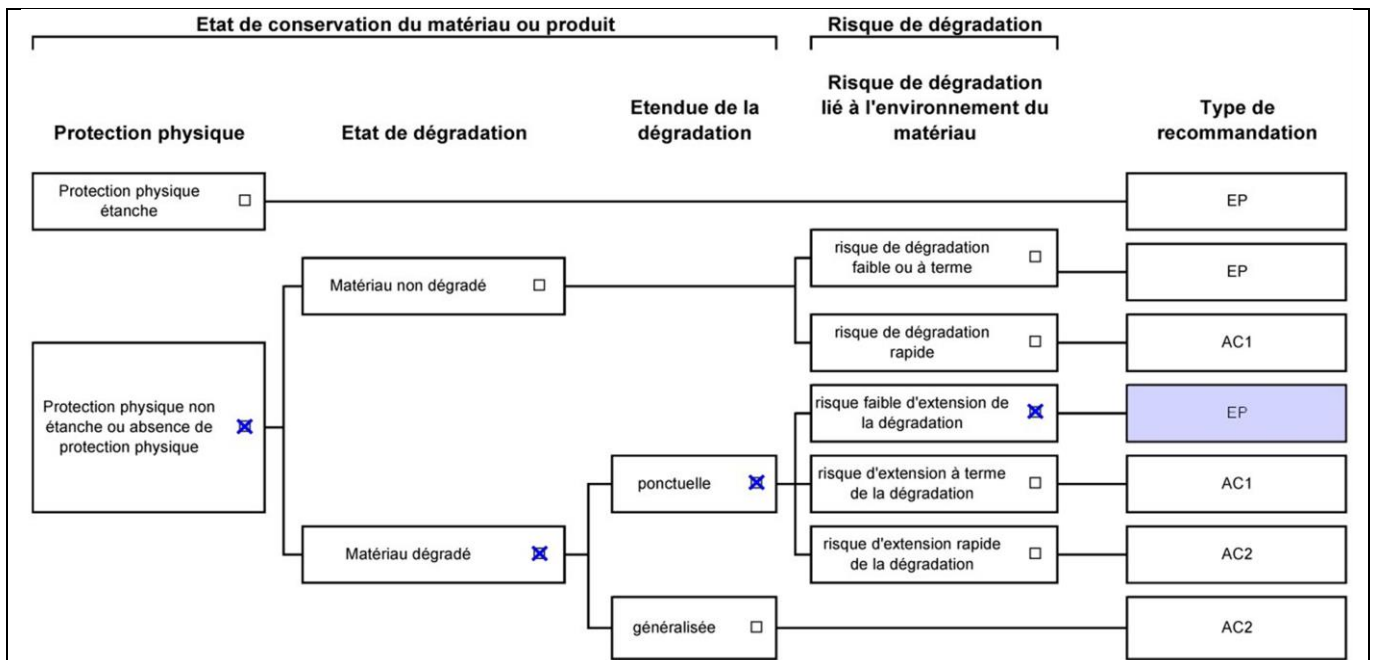
Dossier n° 8380MNL2
Date de l'évaluation : 27/10/2022
Bâtiment / local ou zone homogène : Autre partie - Combles
Identifiant Matériau : ZPSO-012
Matériau : Accessoires de couverture ondulée en Fibres-Ciment
Résultat EP : Il est recommandé de réaliser une évaluation périodique.
