# DOSSIER DE DIAGNOSTIC TECHNIQUE

Numéro de dossier : **8789MNL**  
Date du repérage : **18/10/2024**

Adresse : ..... **Le Gardian**  
**20, rue des Gardians**  
Commune : ..... **13014 MARSEILLE**

**Appartement T5, au 3ème étage, porte  
face à droite, bâti. H, Lot numéro 17,**

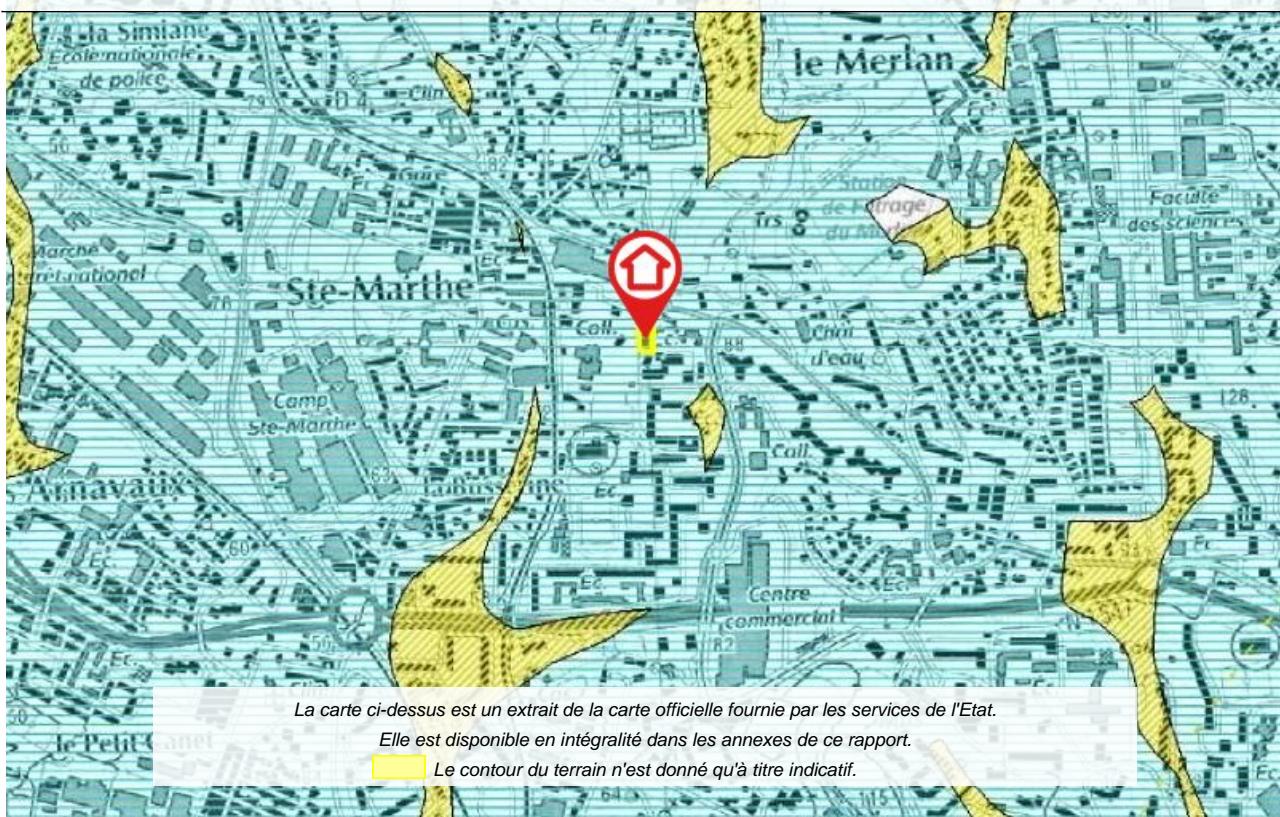
## Mouvement de terrain

PPRn Sécheresse et réhydratation - Tassements différentiels, approuvé le 27/06/2012

\* Zone faiblement à moyennement exposée avec enjeux (B2)
